# \_ROMPIENDO EL MURO

Regeneración de La Gerencia, ciudad-jardín, en Puerto de Sagunto\_

Fernández Pérez, María  
Laboratorio H  
Trabajo Final de Máster  
Máster Habilitante para la Arquitectura  
Curso 2020-2021  
Escuela Técnica Superior de Arquitectura  
Universitat Politècnica de València  
Tutor: Campos González, Miguel Ángel

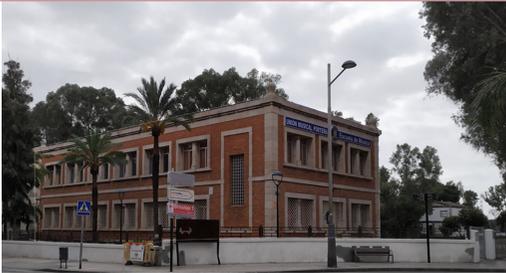
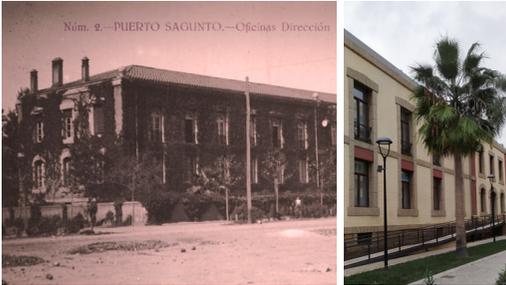
### Antiguas oficinas \_ A/B

Fue la sede administrativa de las empresas a cargo de los altos hornos. Realizada en fábrica de sillería, mampostería y piedra labrada. Se accede gracias a unas escalinatas de piedra. Conforman la ante-sala de la ciudad-jardín.\*

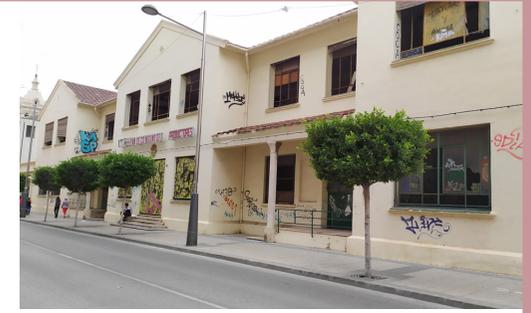
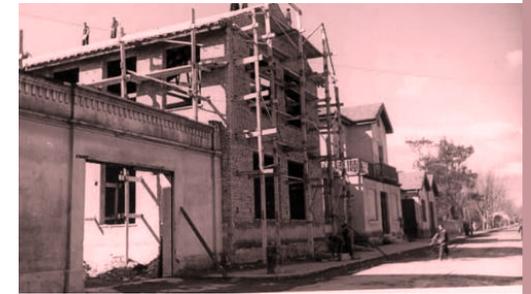
### Casino Recreativo \_ C

Fue el alojamiento para los ingenieros obreros y comedor para la empresa. Actualmente, el bar sigue funcionando y se realizan actos culturales en el exterior.\*

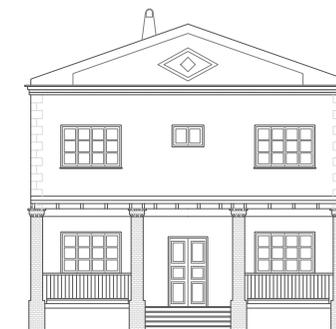
Tipo 5 Esc. 1/250

Estas viviendas se restaurarán con el fin de albergar en ellas de manera segura los diferentes talleres artísticos que se proponen. Más adelante, el estudio y propuesta se desarrollará más a fondo. Sin embargo, se puede extraer que:

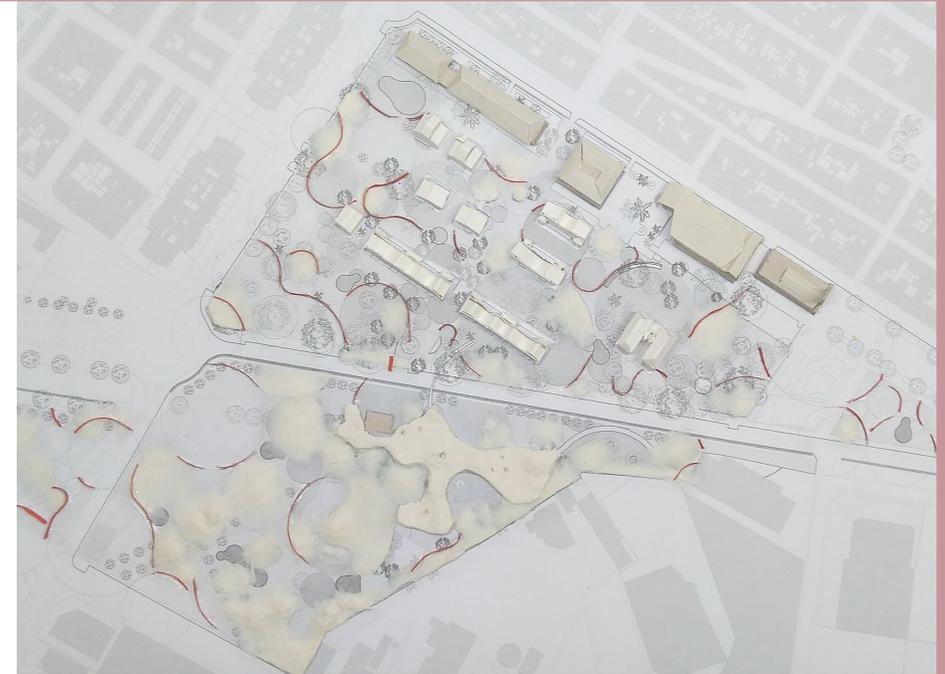
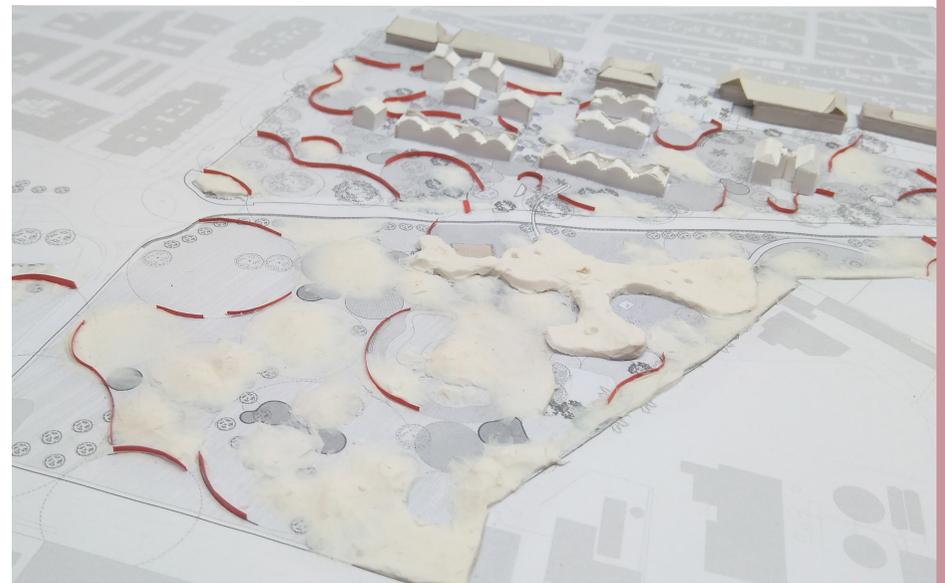
**Maqueta de trabajo** donde se distinguen los edificios de uso no residencial, las viviendas y el volumen del planteamiento urbanístico de la zona a tratar. Se estudia la topografía a crear y la disposición de las planchas de acero.

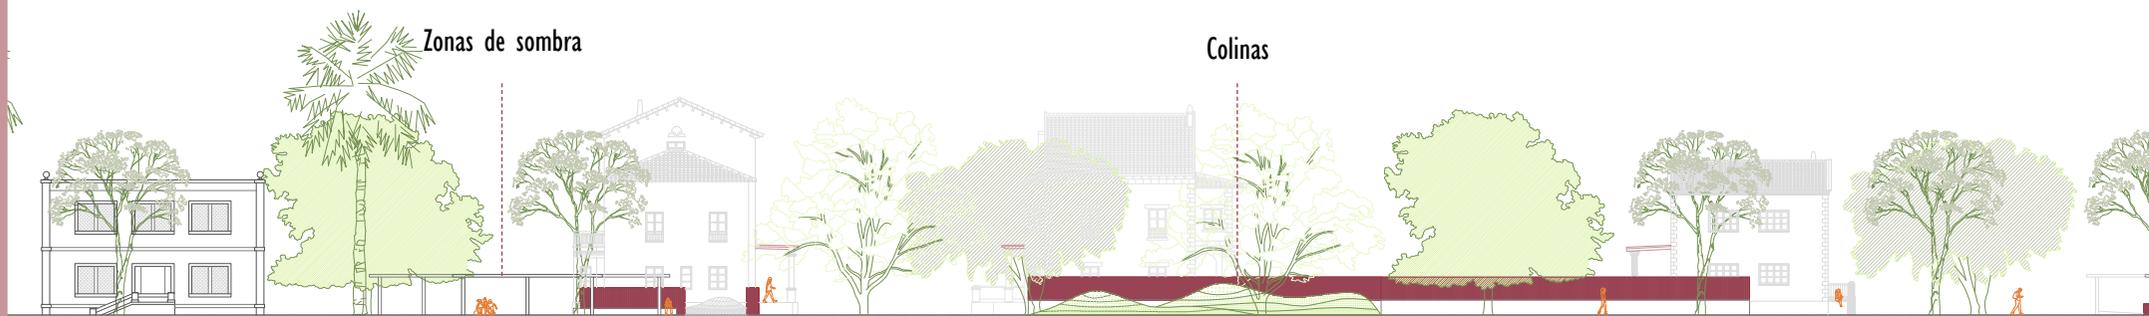
## Sección A-A'

Ondas de acero para dirigir la circulación

Extensión de los usos: estudio, música y cafetería

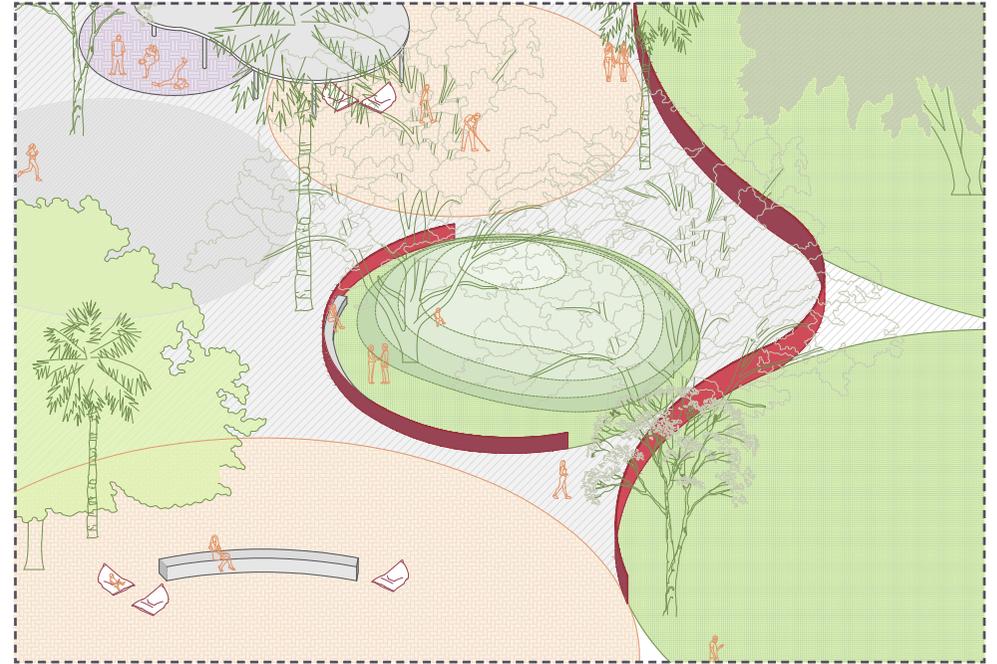
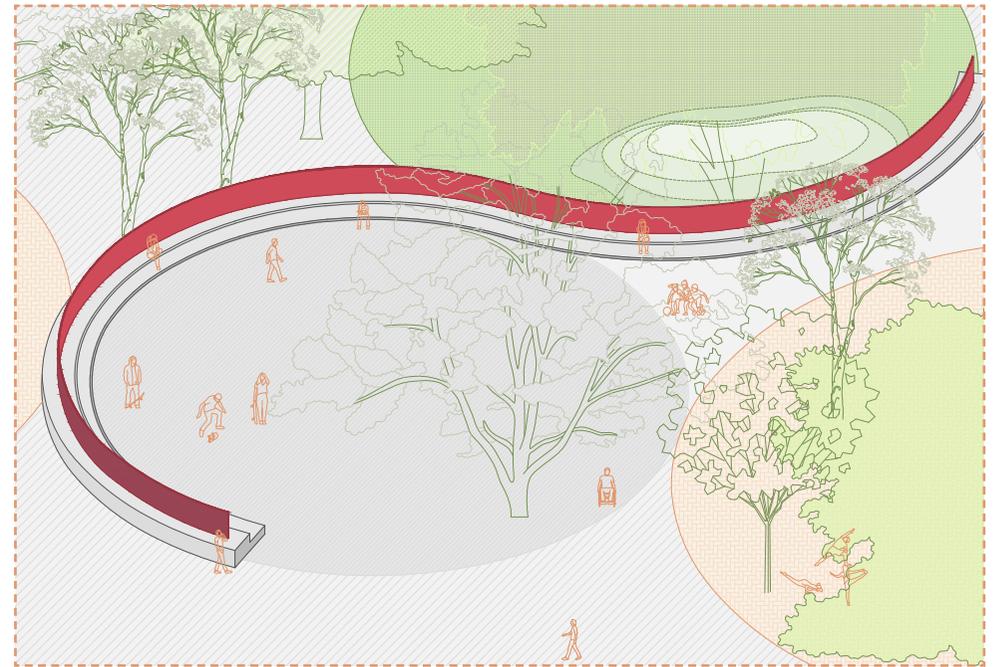
Se distribuyen en longitudes de 3 metros en todos los tamaños. Al solaparlas, se suelda la unión para evitar posibles filtraciones de la humedad y crear monoletismo. En el caso de las de 1,75 m de altura, se añade una plancha en la longitud del solape, del mismo grosor para alcanzar la resistencia requerida. En cuanto a cómo llegan al suelo, se realiza una zapata corrida que discurre por toda la longitud de esta chapa. Se materializa en hormigón. En ella, se introduce un perfil el U que hace de marco para la chapa metálica. Posteriormente, las posibles oquedades se rellenan con resinas para sellar las juntas y crear un buen agarre de las chapas.

Las chapas de acero toman diferentes alturas en función de los usos que pueden desarrollar:

**I. Jardinera.** Con una altura de 20 cm permite crear zonas cerradas para la vegetación. En ellas, se dispone el sustrato pertinente para cada tipo de especie que ahí se va a plantar.

**II. Bancos.** Tanto como guía a 50 cm como de respaldo llegando al metro de altura permite crear bancos gracias a la prolongación en superficie de la zapata de apoyo de la plancha.

**III. Pantalla visual.** Planchas de acero de 1 m y 1,75 m, además de crear caminos de circulación permite proteger visualmente de zonas como las naves industriales o calles de un tránsito rodado alto. Además, la variación de alturas permite tener un juego visual y ordenar el espacio.

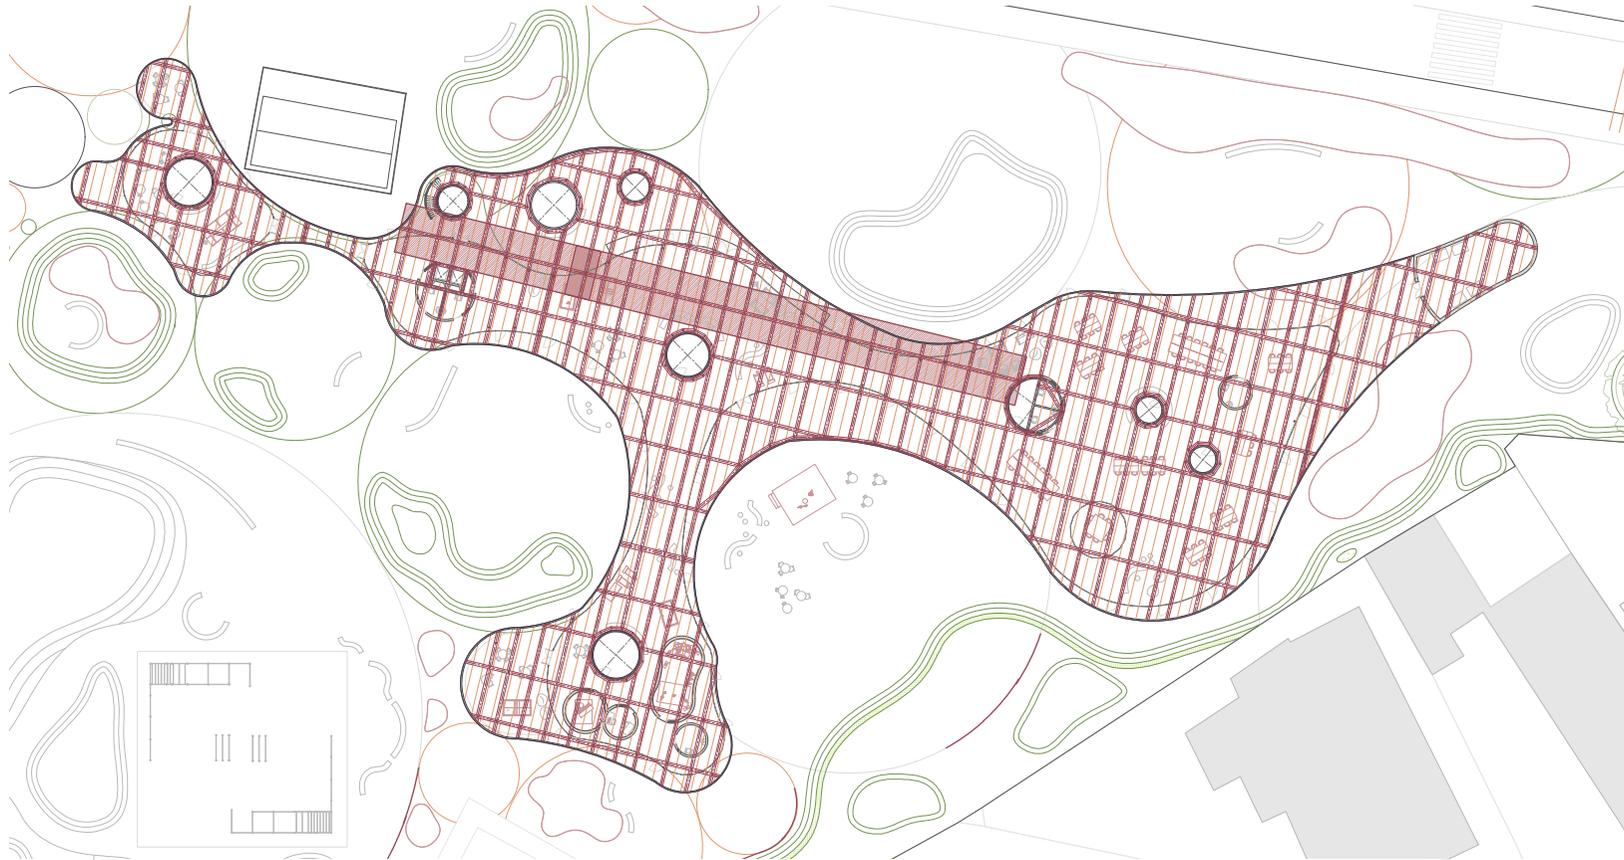
Esc. 1/500

En la memoria se desarrollará el estudio del pórtico aquí señalado para comprobar qué perfiles son necesarios para el desarrollo de esta estructura. En los planos anteriores, se muestra la propuesta de la estructura, conformada por perfiles laminares de acero HEB, en dos direcciones principales, y pilares de sección tubular hueca circular, también de acero.

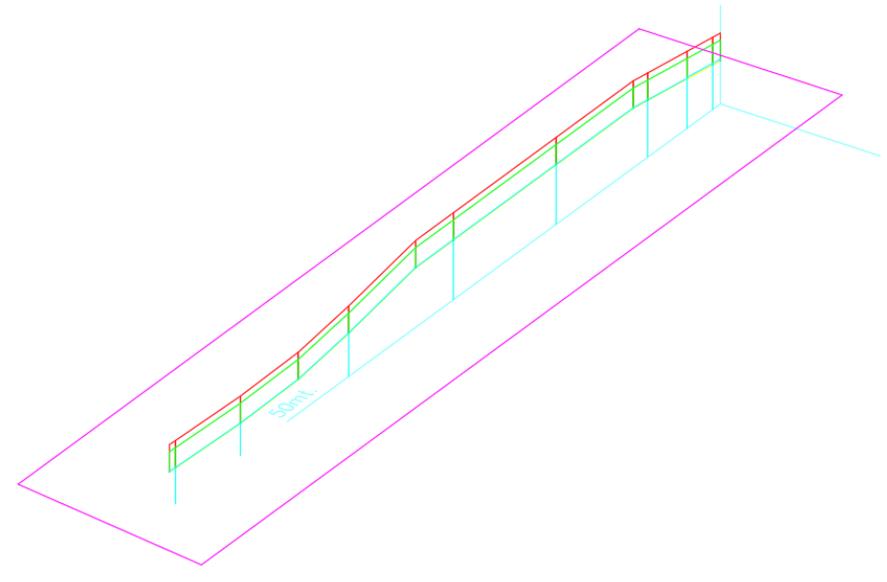
> Estructura del pórtico donde se han asignado los perfiles correspondientes al predimensionado, cimentación y las cargas correspondientes.

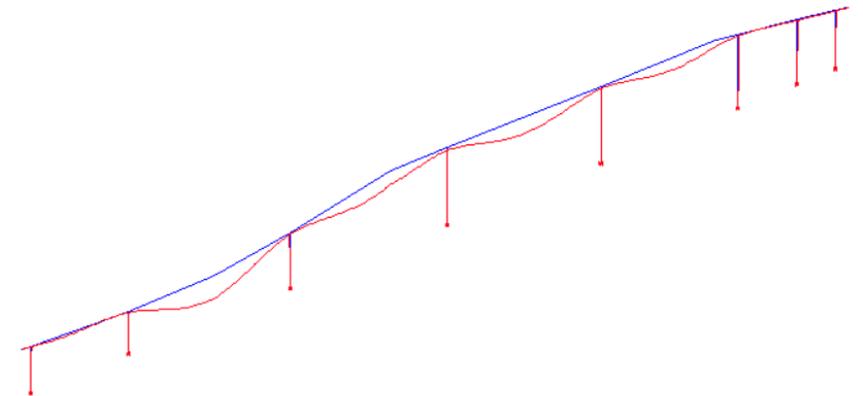
> Estructura del pórtico introducida en el programa Angle donde se ve la deformada, lo cual indica que las cargas se han aplicado correctamente.

- Deformación en el extremo inicial:  $-0,458 \text{ cm}$
- Deformación en el extremo final:  $-0,468 \text{ cm}$
- Flecha relativa:  $-1,079 \text{ cm} = -10,79 \text{ mm} < 25 \text{ mm}$ , por lo tanto, cumple a ELS.
- Relación flecha/luz:  $1/464$ .

Así pues, admitida la resistencia a flecha como válida, se concluye que la estructura estará conformada por **perfiles tubulares huecos redondos de 200.8** para los pilares y, para las vigas, un perfil **HEB-450**.

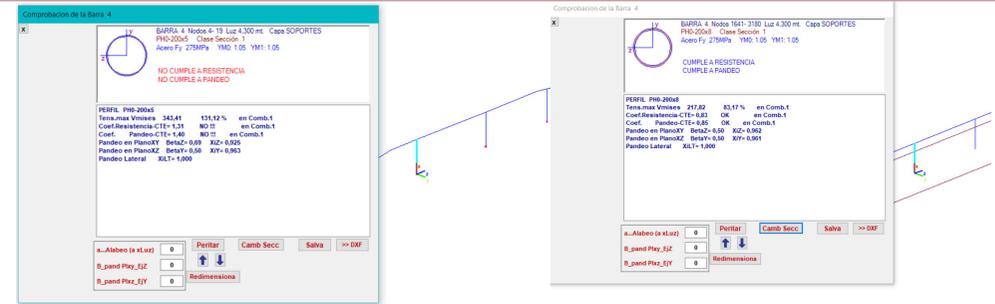
> Comprobación de uno de los pilares más solicitados.

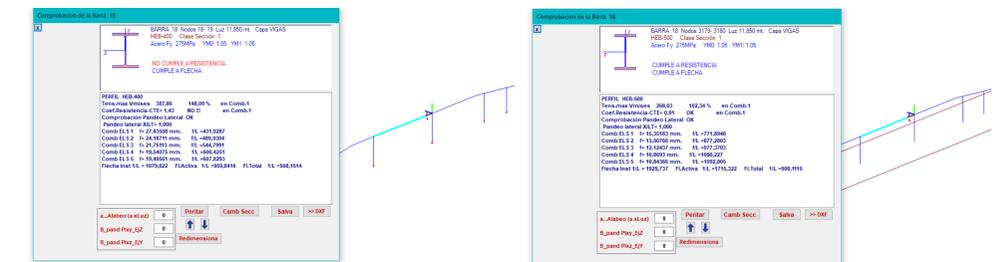
> Comprobación de la viga

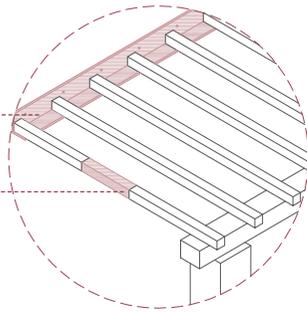
### II. Detalle sustitución cubierta\_

L metálica para sujetar todas las cabezas de las vigas en el caso que no estén estas. Atornillada a la fachada.

Sustitución de los fragmentos de las viguetas que no estén en buen estado.

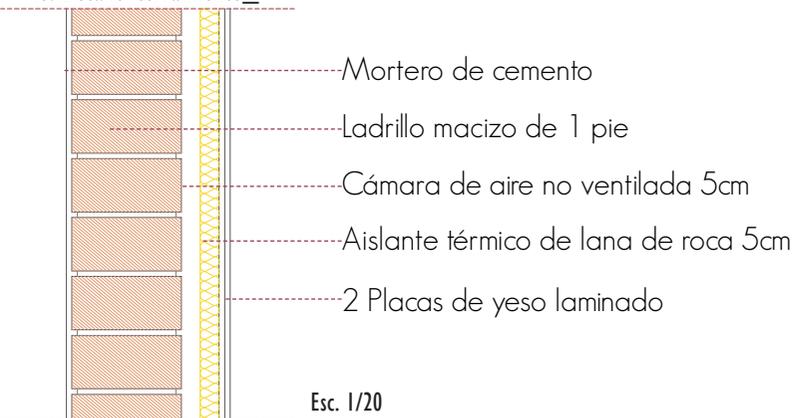
### V. Detalle particiones interiores\_

2 Placas de yeso laminado

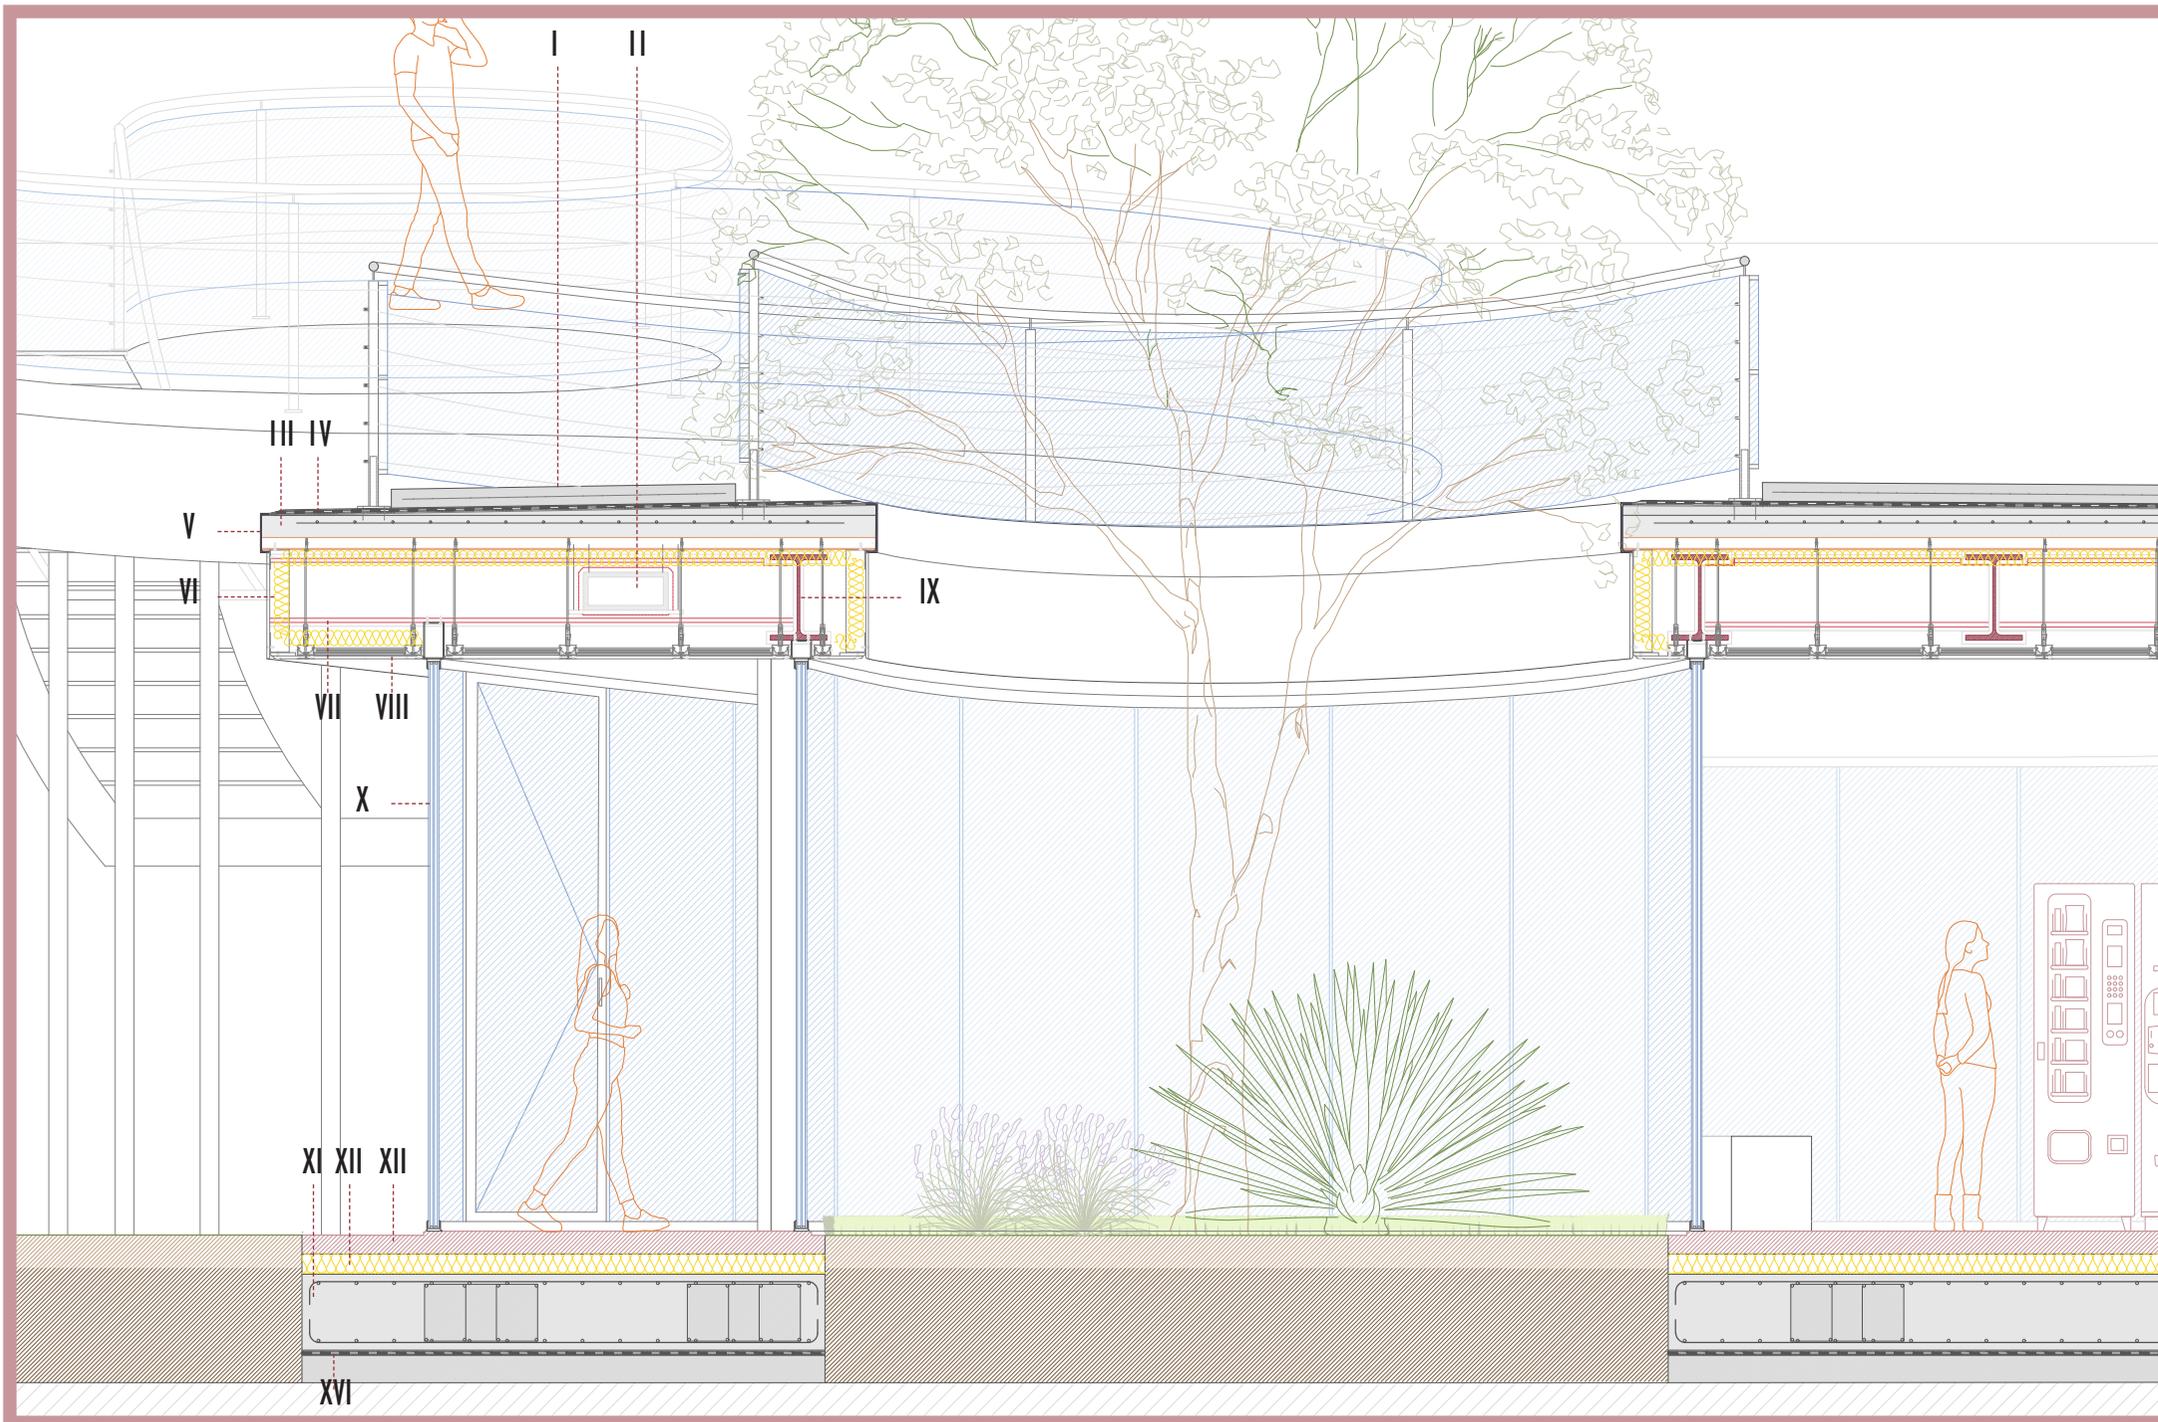
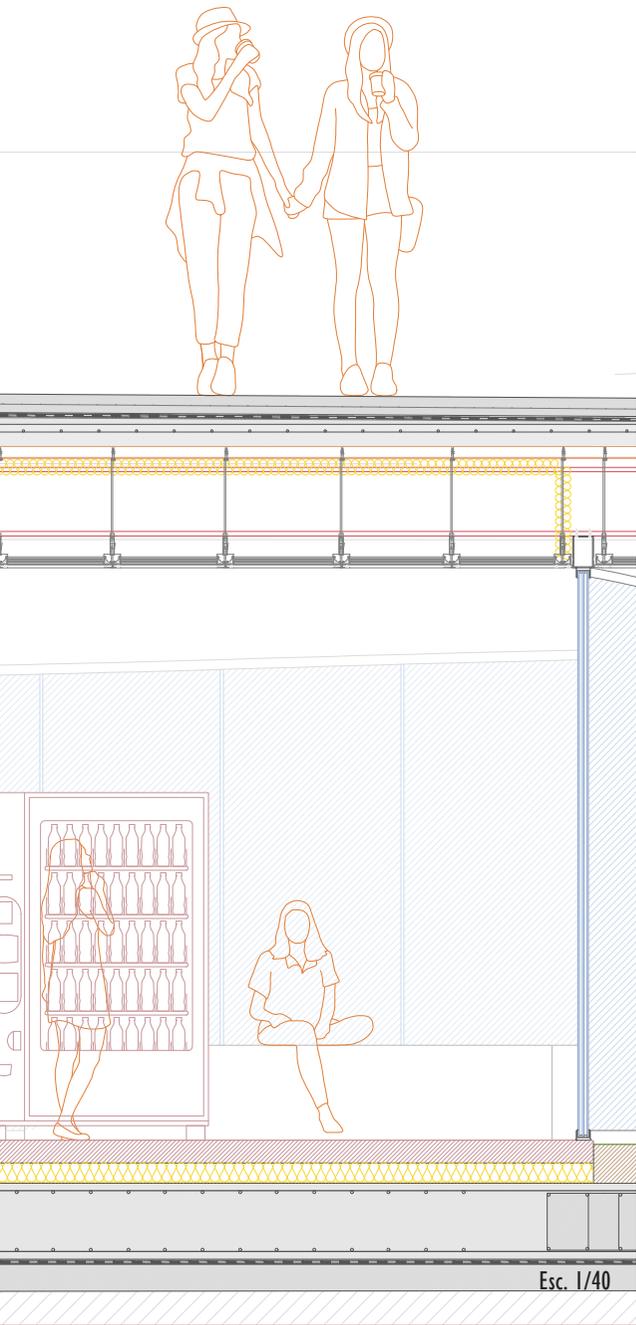
En la nueva construcción, al igual que en el exterior unas chapas de acero dirigen la circulación, se introduce esta idea dentro de la plataforma. Así pues, las salas que requieran ir cerradas, esta partición se realizará de la misma forma: planchas de acero que se curvan para crear los espacios cerrados sujetas mediante una estructura metálica de perfiles de acero que van tomando la forma que se requiere en cada caso. Hacia el interior de cada habitáculo, se disponen las capas pertinentes en cada caso. La estructura de pilares queda embebida dentro de este cerramiento en ambos casos. El resto de la construcción queda definida mediante la anterior sección ya que se repite la misma solución a lo largo de esta.

- I. Pavimento exterior
- II. Conducto para las instalaciones
- III. Capa separadora geotextil + Lámina impermeabilización + Formación de pendientes de hormigón con áridos ligeros
- IV. Forjado colaborante de chapa grecada Arval Cofraplus 60 e= 18 cm
- V. Perfil metálico de fin de forjado
- VI. Aislante térmico 10 cm XPS
- VII. Perfil metálico HEB-360 + gunitado
- VIII. Falso techo
- IX. Perfil metálico HEB-450 + gunitado
- X. Cerramiento de vidrio Climatop 8 (16 Argon 90) 4 (16 Argon 90) 8.  $U = 0,5 \text{ W/m}^2\cdot\text{K}$
- XI. Losa de cimentación e= 40 cm sobre base compacta de 15 cm
- XII. Aislante térmico 10 cm XPS
- XIII. Pavimento interior
- XIV. Capa separadora geotextil + Lámina impermeabilización + Capa separadora geotextil

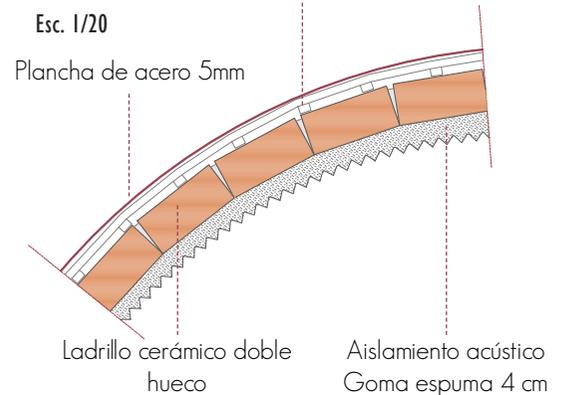
### Resto de casos\_

Soportes de acero  
Esc. 1/20  
Plancha de acero 5mm
