Licenciatura en Ciencias Ambientales

**“Restauración y rehabilitación de las  
lagunas del Brosquil”**

**Gandía, 2012**

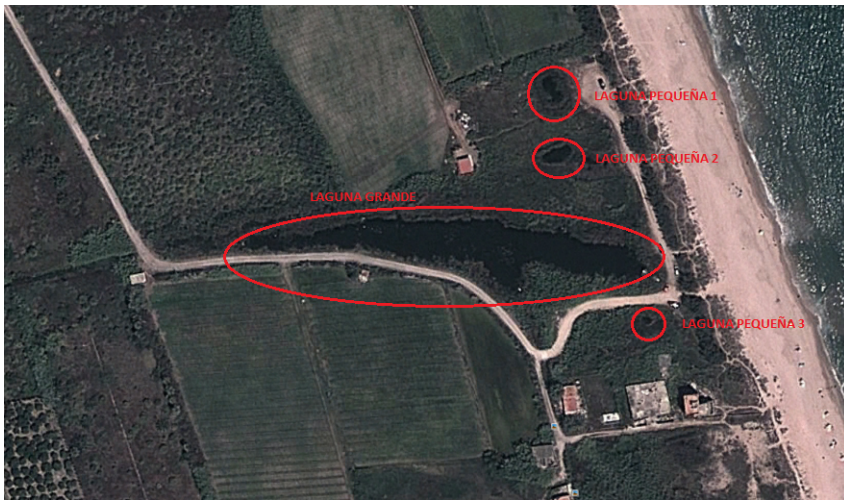
Imagen 7: Lagunas del Brosquil.  
Elaboración propia.

La zona de estudio consta de 4 lagunas, las cuales están clasificadas como: laguna grande, laguna pequeña 1, laguna pequeña 2 y laguna pequeña 3. La forma, dimensiones y anchura de estas, se pueden apreciar desde un satélite aéreo.

Las 4 lagunas están separadas del mar por un pequeño cordón dunar, el cual fue restaurado hace unos años y separadas del término municipal de Tavernes de la Valldigna por el canal de "la Sequia de la Ratlla".

A continuación, en la imagen de la izquierda (imagen 7) se va a detallar cada una de las lagunas que se encuentran en la zona de estudio.

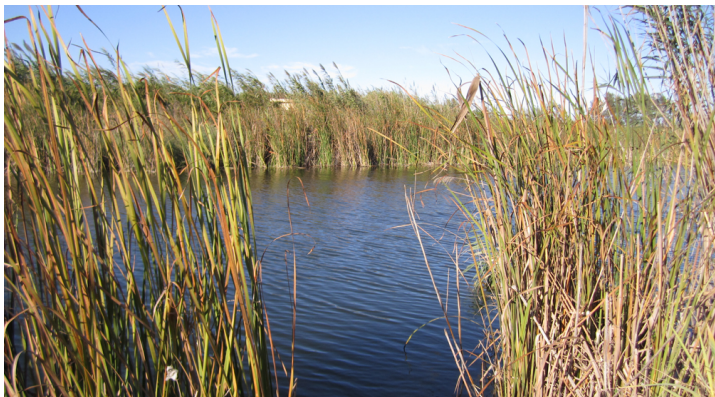
Imagen 8: Vista de la laguna grande.  
Fotografía propia.

En la imagen 8, se puede observar el estado actual de la laguna grande, la cual, como ya se ha dicho anteriormente, es la laguna que ocupa más espacio en la zona de estudio.

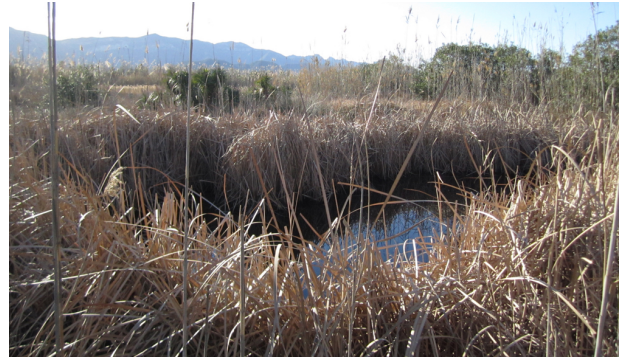
Imagen 9: Vista de la laguna pequeña 1.  
Fotografía propia.

En la imagen 9 se puede observar esta laguna, así como el estado que ésta presenta.

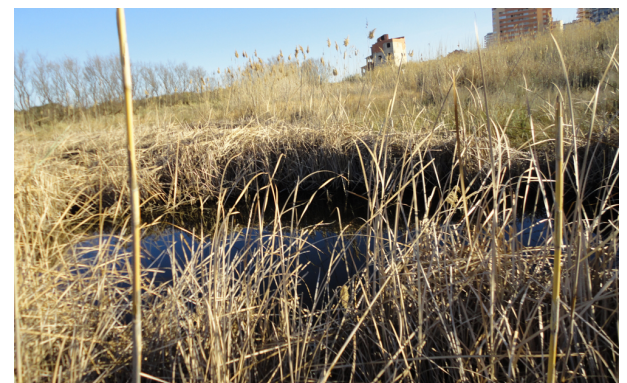
Imagen 11: Vista de la laguna pequeña 3.  
Fotografía propia.

En la imagen 11 se puede observar tanto el estado actual de la laguna pequeña 3, como la vegetación que ésta alberga.

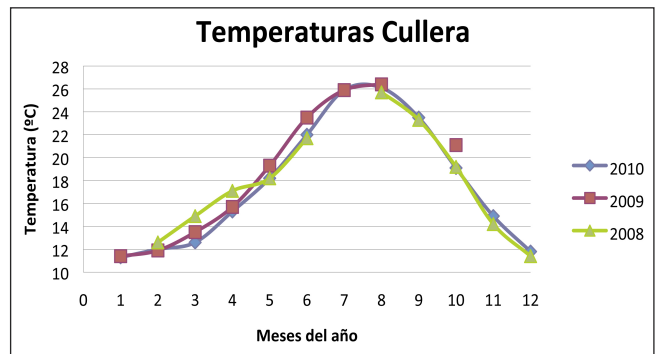
Gráfico 1: Temperaturas de Cullera (periodo 2008-2010)

Fuente: Elaboración propia a través de los datos sacados de la estación meteorológica de Cullera.

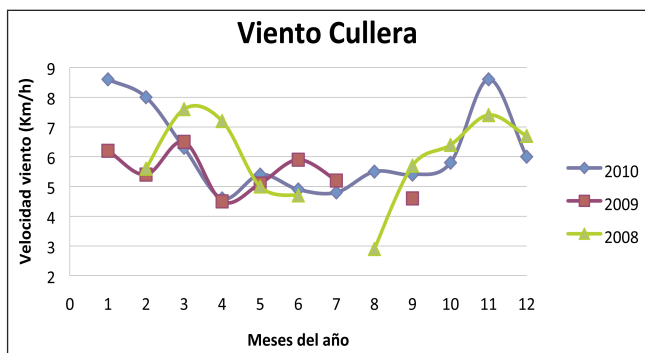
Gráfico 4: Vientos de Cullera (periodo 2008-2010)

Los siguientes datos, como todos hasta ahora, están sacados de la estación meteorológica de Cullera (desde el año 2008 al 2010) y también han sido calculados para observar los vientos que se producen en esa zona a lo largo del año. Algunos de los meses no tenían ninguna información por lo que esos espacios se han dejado en blanco.

Fuente: Elaboración propia a través de los datos sacados de la estación meteorológica de Cullera.

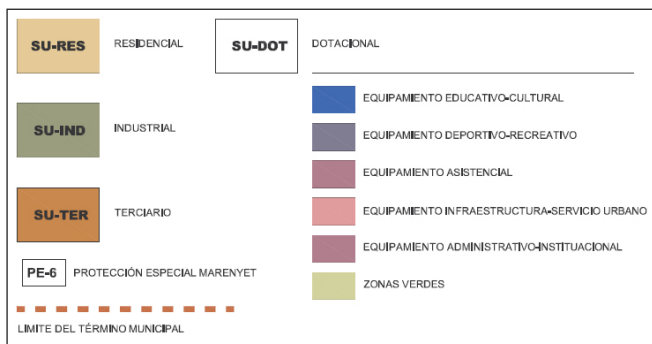
Imagen 49: Calificación del suelo según Plan General en tramitación

Y la calificación propuesta para esta zona según el Plan General que desde 2006 está en estado de tramitación, se muestra en la imagen 49.

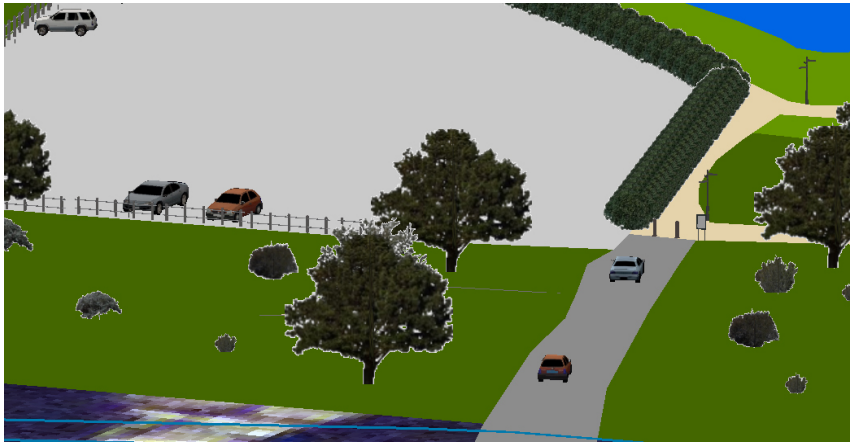
Imagen 50: Recreación 3D del camino de entrada de los vehículos. Elaboración propia.

El camino por el que circularán los vehículos será de unos 3,5m de anchura, es decir, 3,5/3,5m cada carril y la velocidad estará limitada a unos 30 Km/h. Para limitar la velocidad se colocará un badén a mitad del camino. Este camino terminará en la zona habilitada para aparcamiento y los visitantes deberán continuar la visita por la zona a pie. Para impedir que cualquier vehículo a motor pueda entrar por esta zona, se instalarán también unos bolardos para impedir el acceso.

En la imagen 50 se puede observar una recreación de lo que sería el camino de acceso a las lagunas, el cual llevaría directamente a la zona de aparcamiento.

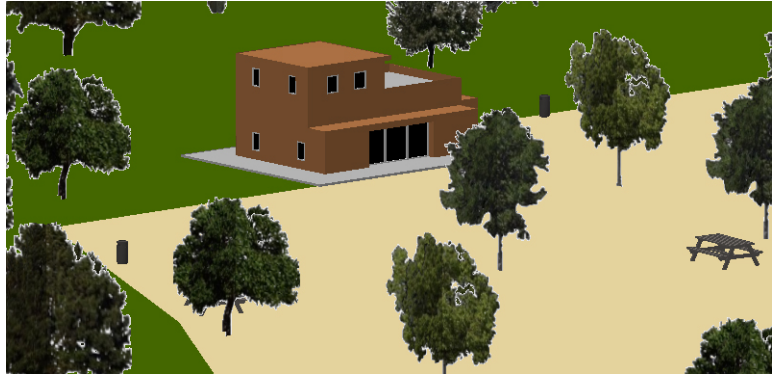
Imagen 54: Recreación 3D del centro informativo. Elaboración propia.

Este, será una casa de madera de dos alturas y tendrá unos 124m<sup>2</sup>. Se intentará en todo momento que no cause ningún impacto en el medio, respetando la morfología, relieve y colores de la zona.

En la imagen 54 se puede observar una recreación de lo que sería el centro informativo que se ubicaría en esta zona.

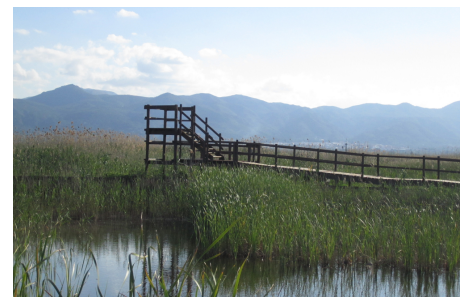
Imagen 55: Observatorio tipo para la zona de estudio. Fotografía propia.

Al otro lado del centro, junto a la laguna más grande, se dispondrá de una torre de madera, la cual estará destinada para observatorio. Este, estará elevado, hecho con madera de pino tratado para exterior, constará de un acceso mediante escalera y sus dimensiones serán de 500X300X300 cm. Desde esta, los visitantes podrán apreciar el paisaje y hacer fotos de la zona que les rodea. Un ejemplo del observatorio, se puede observar en la imagen 55.

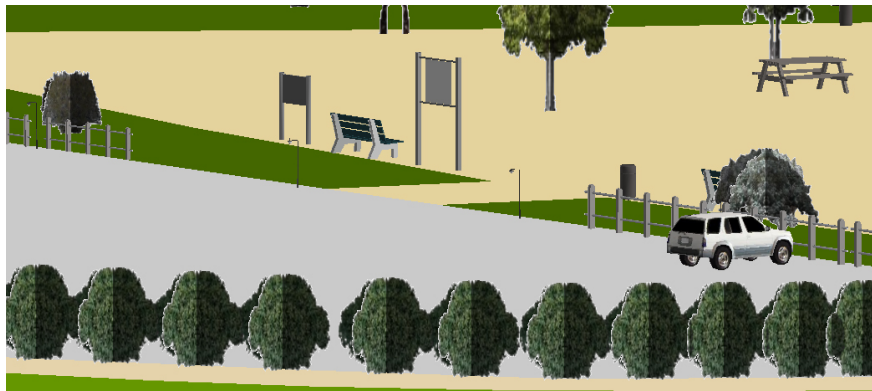
Imagen 58: Recreación 3D de la zona de aparcamiento con las balizas. Elaboración propia.

En la siguiente imagen (58) se puede observar una recreación de lo que sería la zona destinada a aparcamiento, con la localización de las vallas de madera, las balizas de un metro y medio de altura y los setos separando visualmente la zona de aparcamiento de la zona de las lagunas.

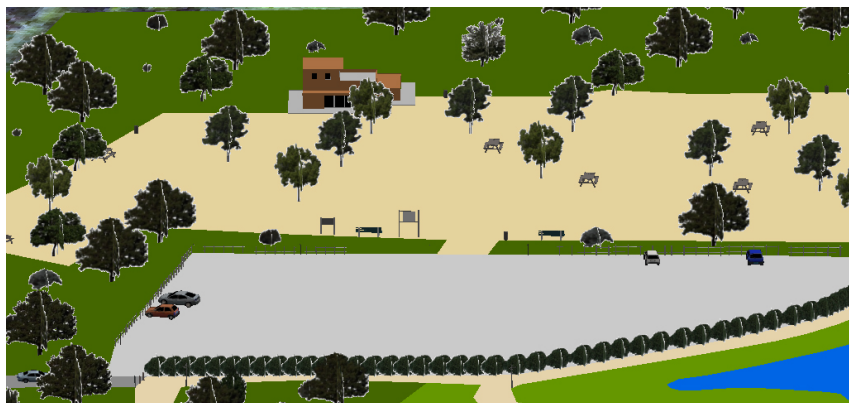
Imagen 59: Recreación 3D de la zona reservada para merendero. Elaboración propia.

En la imagen 59 se puede observar una recreación de lo que sería la zona destinada para merendero, en la cual se encontrarían las mesas para comer, las papeleras, los carteles informativos de la zona y varios árboles entre las mesas con la intención de dar sombra a los visitantes.

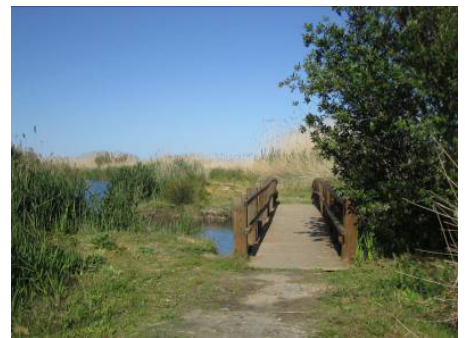
Imagen 63: Puente tipo para la zona de estudio. Fotografía propia.

Se ha diseñado un itinerario que se iniciará desde la zona habilitada para aparcamiento. Esta ruta será circular y a lo largo de ella se irá rodeando las lagunas en todo momento. A mitad de la ruta estará ubicado un observatorio para que los visitantes puedan pararse y observar las aves que allí se encuentren. Antes de la llegada al observatorio, los visitantes pasarán por encima de un puente de madera, que se ubicará en el tramo en donde pasa una de las acequias de las que se alimentan las lagunas. Este puente tendrá una forma arqueada con unas dimensiones de 100 x 118 x 314 cm y será más o menos como se muestra en la imagen 63.

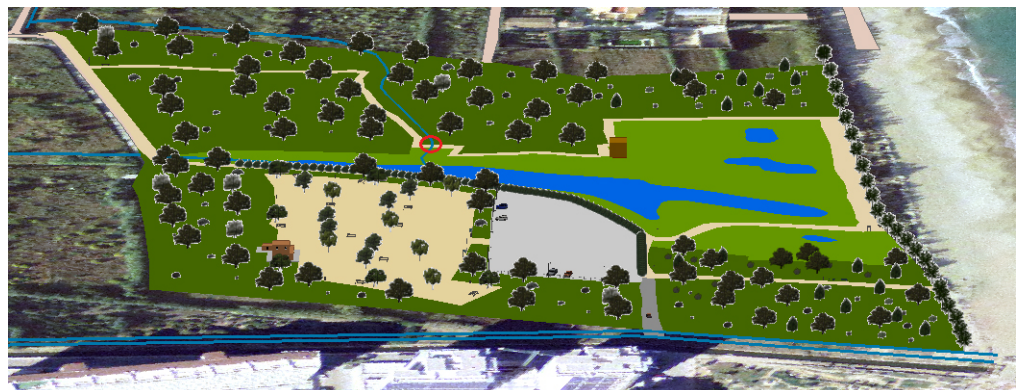
Imagen 64: Recreación 3D de la ubicación del puente de madera. Elaboración propia.

Para saber exactamente la localización del puente, en la imagen 64 se muestra el lugar en donde estará ubicado el puente, el cual facilitará el recorrido por la zona.

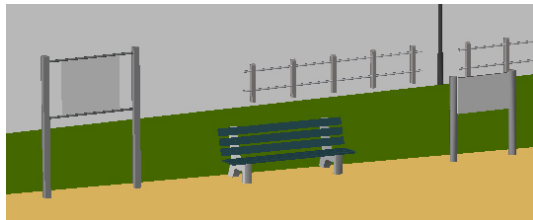
Imagen 67: Recreación en 3D de los paneles informativos. Elaboración propia.

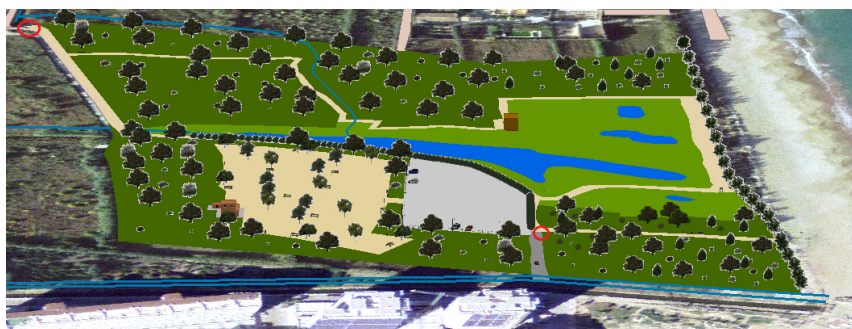
Imagen 68: Localización de los bolardos en la recreación 3D de la zona de estudio. Elaboración propia.

Del mismo modo, se indicará convenientemente la limitación de acceso a esta zona mediante bolardos de madera. Estos se ubicarán en dos zonas del camino de tierra para impedir la entrada de vehículos en el área a visitar:

unos al lado de la zona de aparcamiento, para así impedir la entrada de cualquier vehículo de motor, y otros en el camino que da a la zona noroeste. Allí, los bolardos impedirán la entrada de cualquier vehículo al área de estudio, pero no imposibilitarán el paso de cualquier vehículo que se dirija hacia la propiedad privada que se sitúa cerca de la zona de estudio. A continuación en la imagen 68 se muestra la ubicación de los bolardos, en las dos correspondientes.

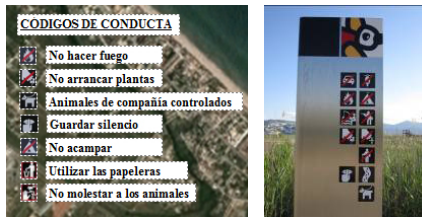
Imagen 71: Códigos de conducta.

A continuación se muestra los códigos de conducta que se deberán llevar a cabo en toda la zona del Parque y una imagen de cómo estarían indicados. Los postes en donde se indicarán los códigos de conducta que se deberán respetar a lo largo de la zona, serán de metal como se muestra en la imagen 71.

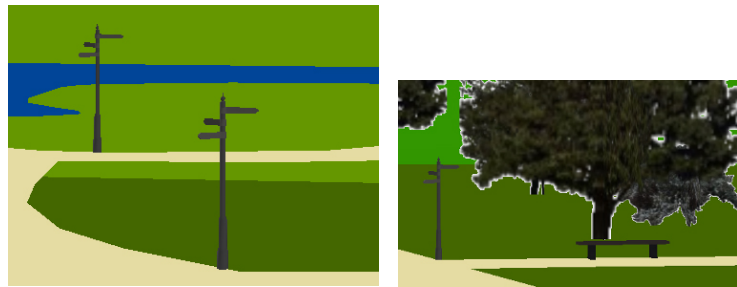
Imagen 70: Recreación 3D de los postes de madera. Elaboración propia.

Finalmente, el itinerario será señalizado mediante unos postes de madera para orientar al visitante en varias direcciones. Un ejemplo de la señalización de las rutas se puede observar en la imagen 70, que intentan hacer un recreación de cómo sería la señalización de la zona de estudio. Al mismo tiempo, al comienzo de las rutas se ubicará un poster informativo en el cual estarán

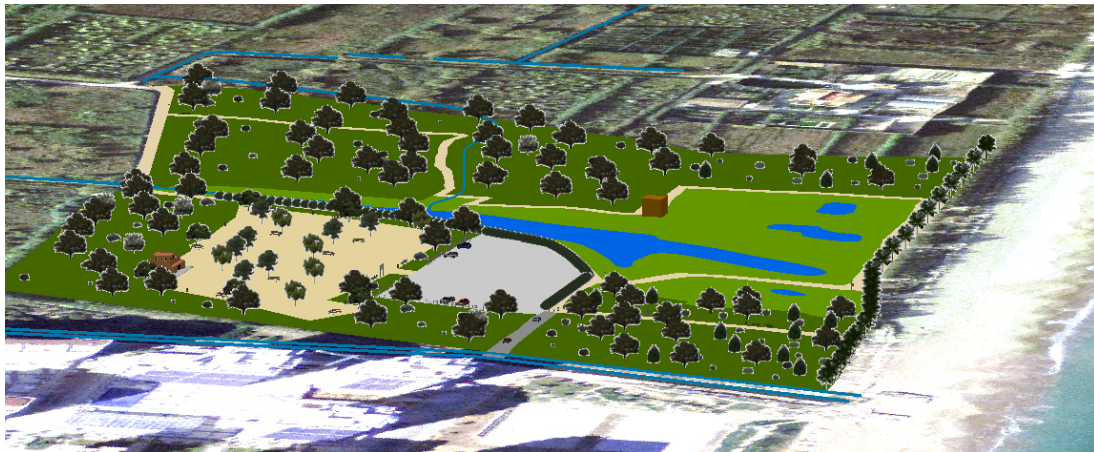
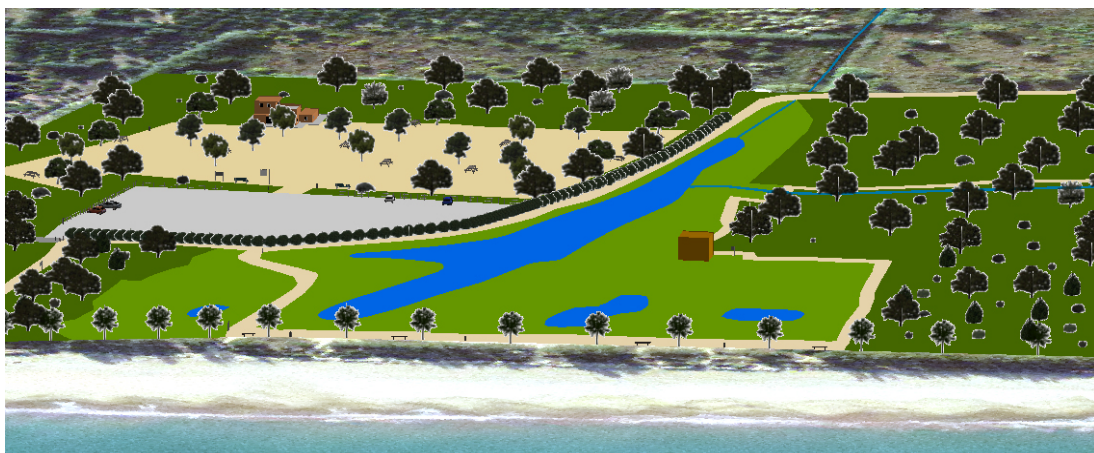
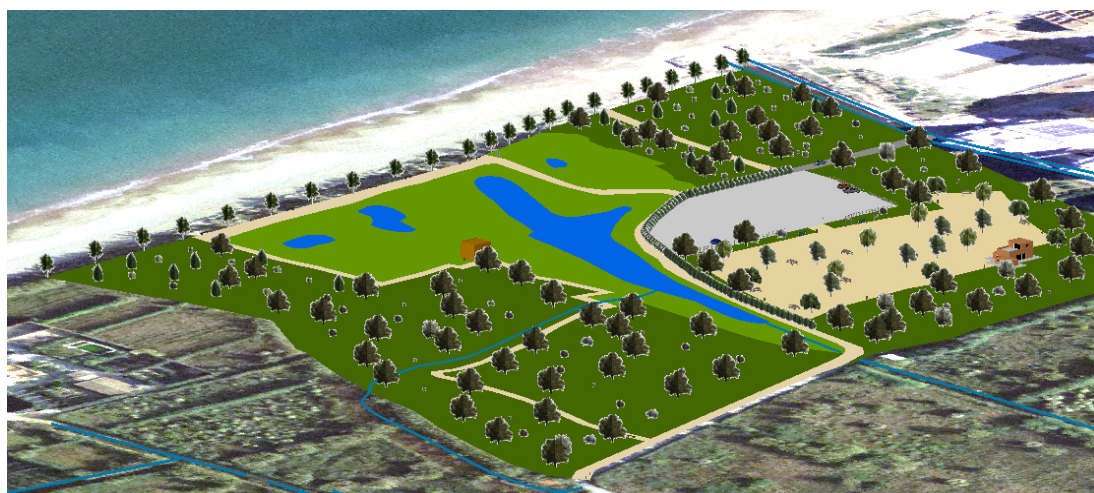
8.5.- Imagen final

Para saber cómo quedaría la zona de estudio una vez realizadas todas las actuaciones necesarias, se añaden a continuación unas imágenes de dicha zona. Éstas son una recreación en 3 dimensiones realizada mediante el software *ArcScene*.
