EL ENTORNO ARQUITECTÓNICO EN LA
CONFORMACIÓN, CONSERVACIÓN Y RESTAURACIÓN
DE VIDRIERAS

Trabajo Fin de Máster

Máster Universitario en Conservación del Patrimonio
Arquitectónico

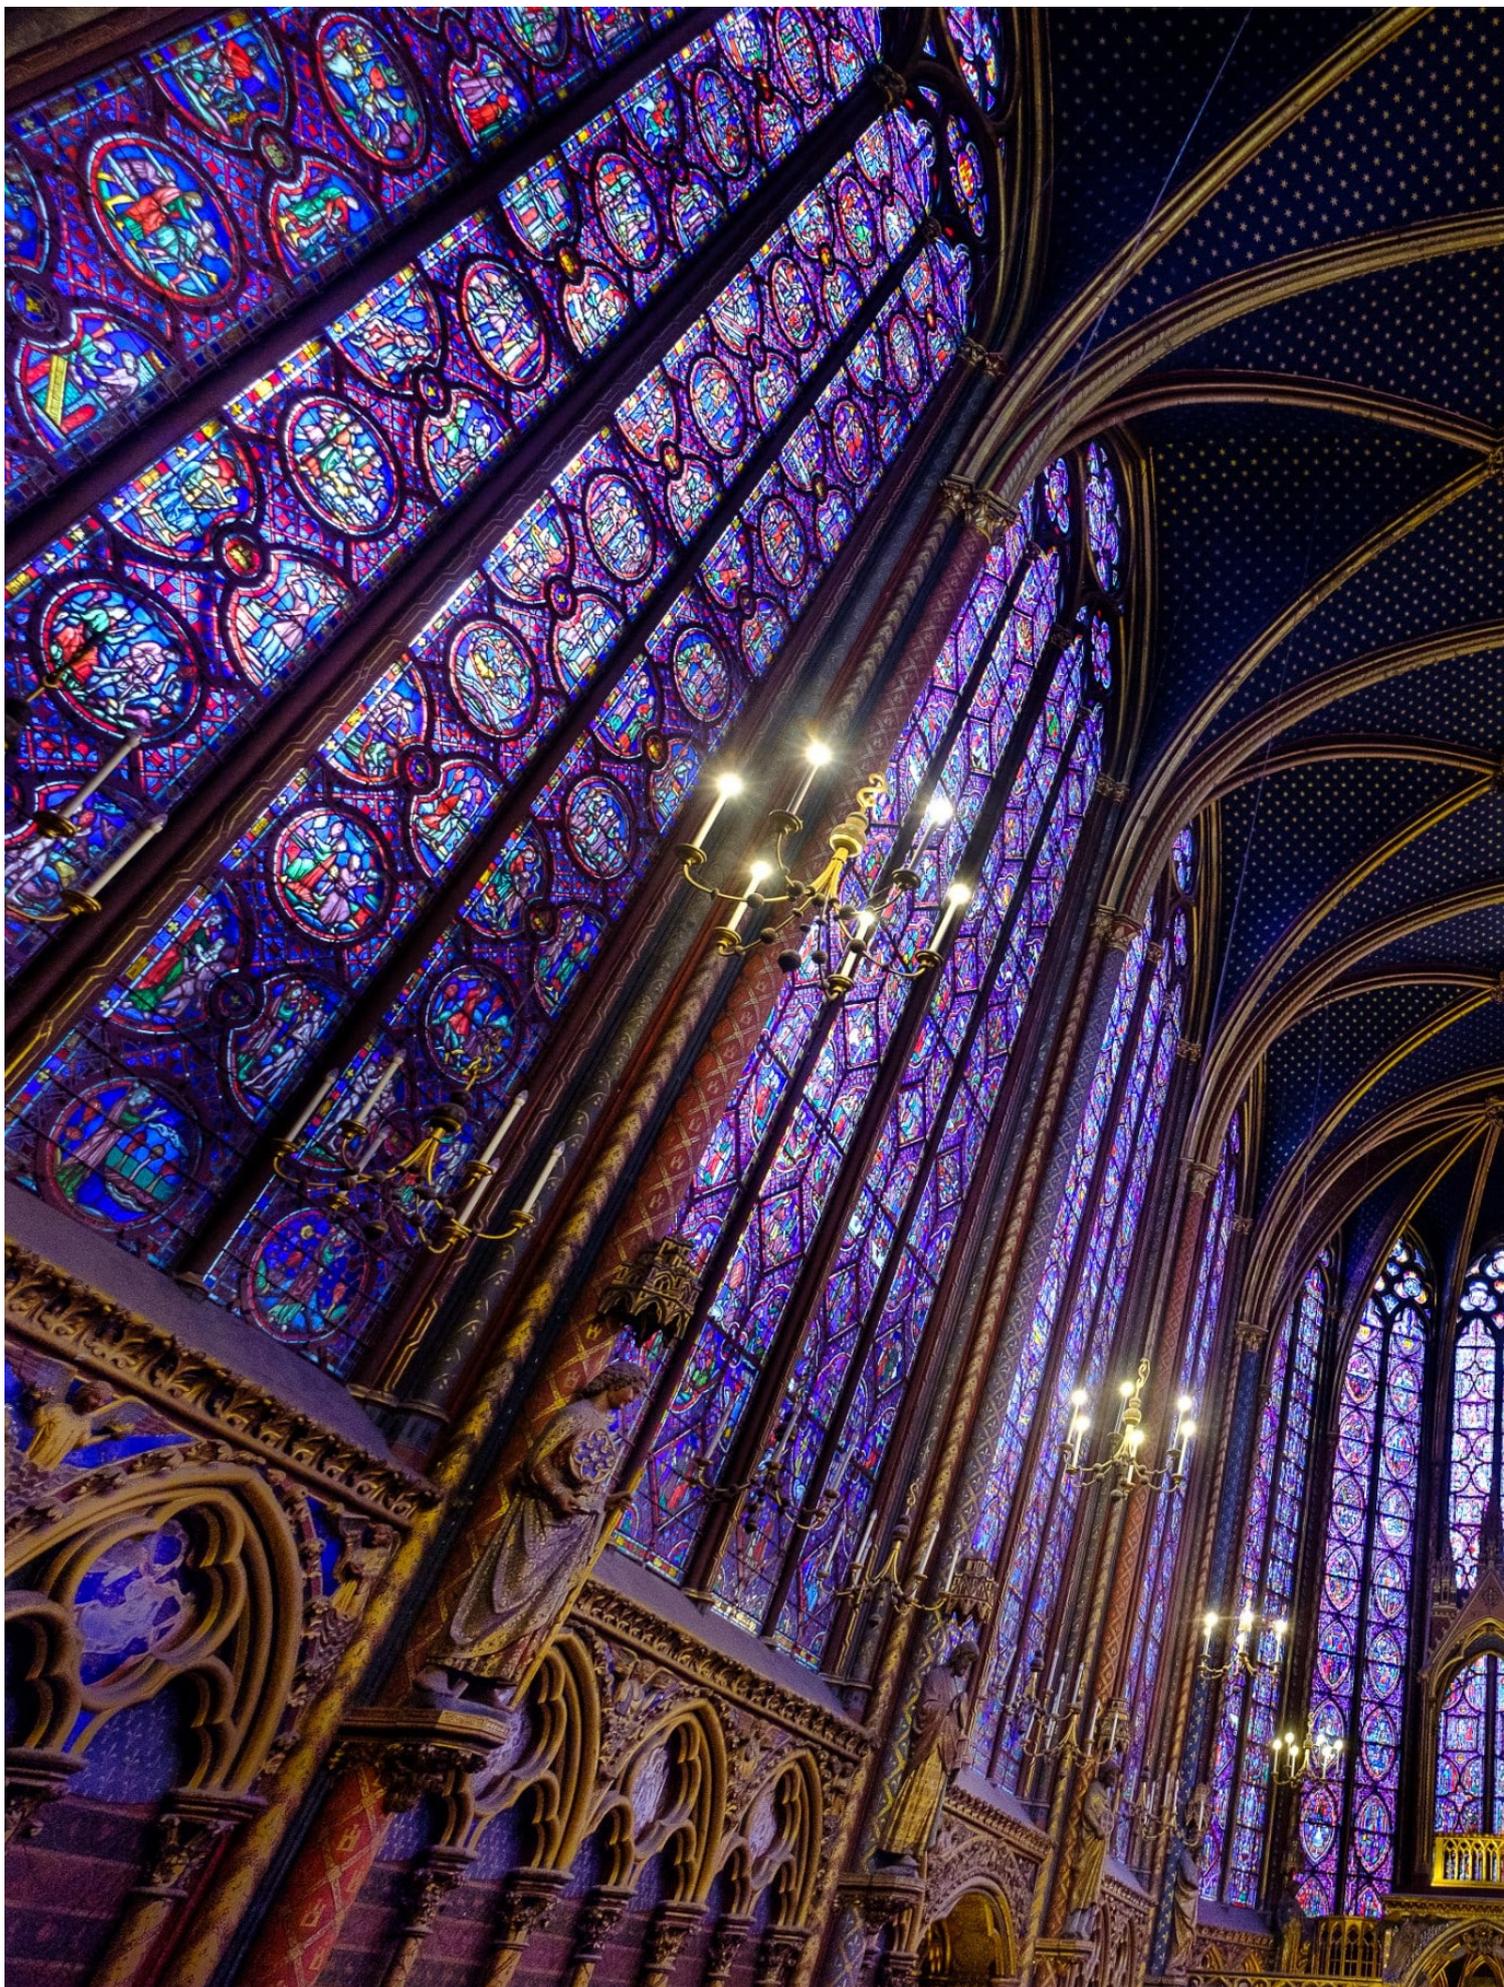
Imagen 5. Saint Chapelle, París, 1242-1248. Autor desconocido, CharlArte. Recuperado de <https://charlarte.com/sainte-chapelle-estandarte-de-belleza-en-el-gotico/> (05-05-2022)

Sus vidrieras monumentales ocupan una superficie de más de 600m² y los vanos representan aproximadamente un 64% de la superficie total de fachada (Imagen 5).

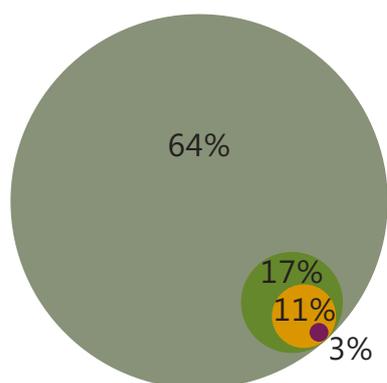
Superficie de vidrieras

- Sainte- Chapelle
- Catedral de Notre Dame de Chartres
- Catedral de León
- Catedral de Burgos

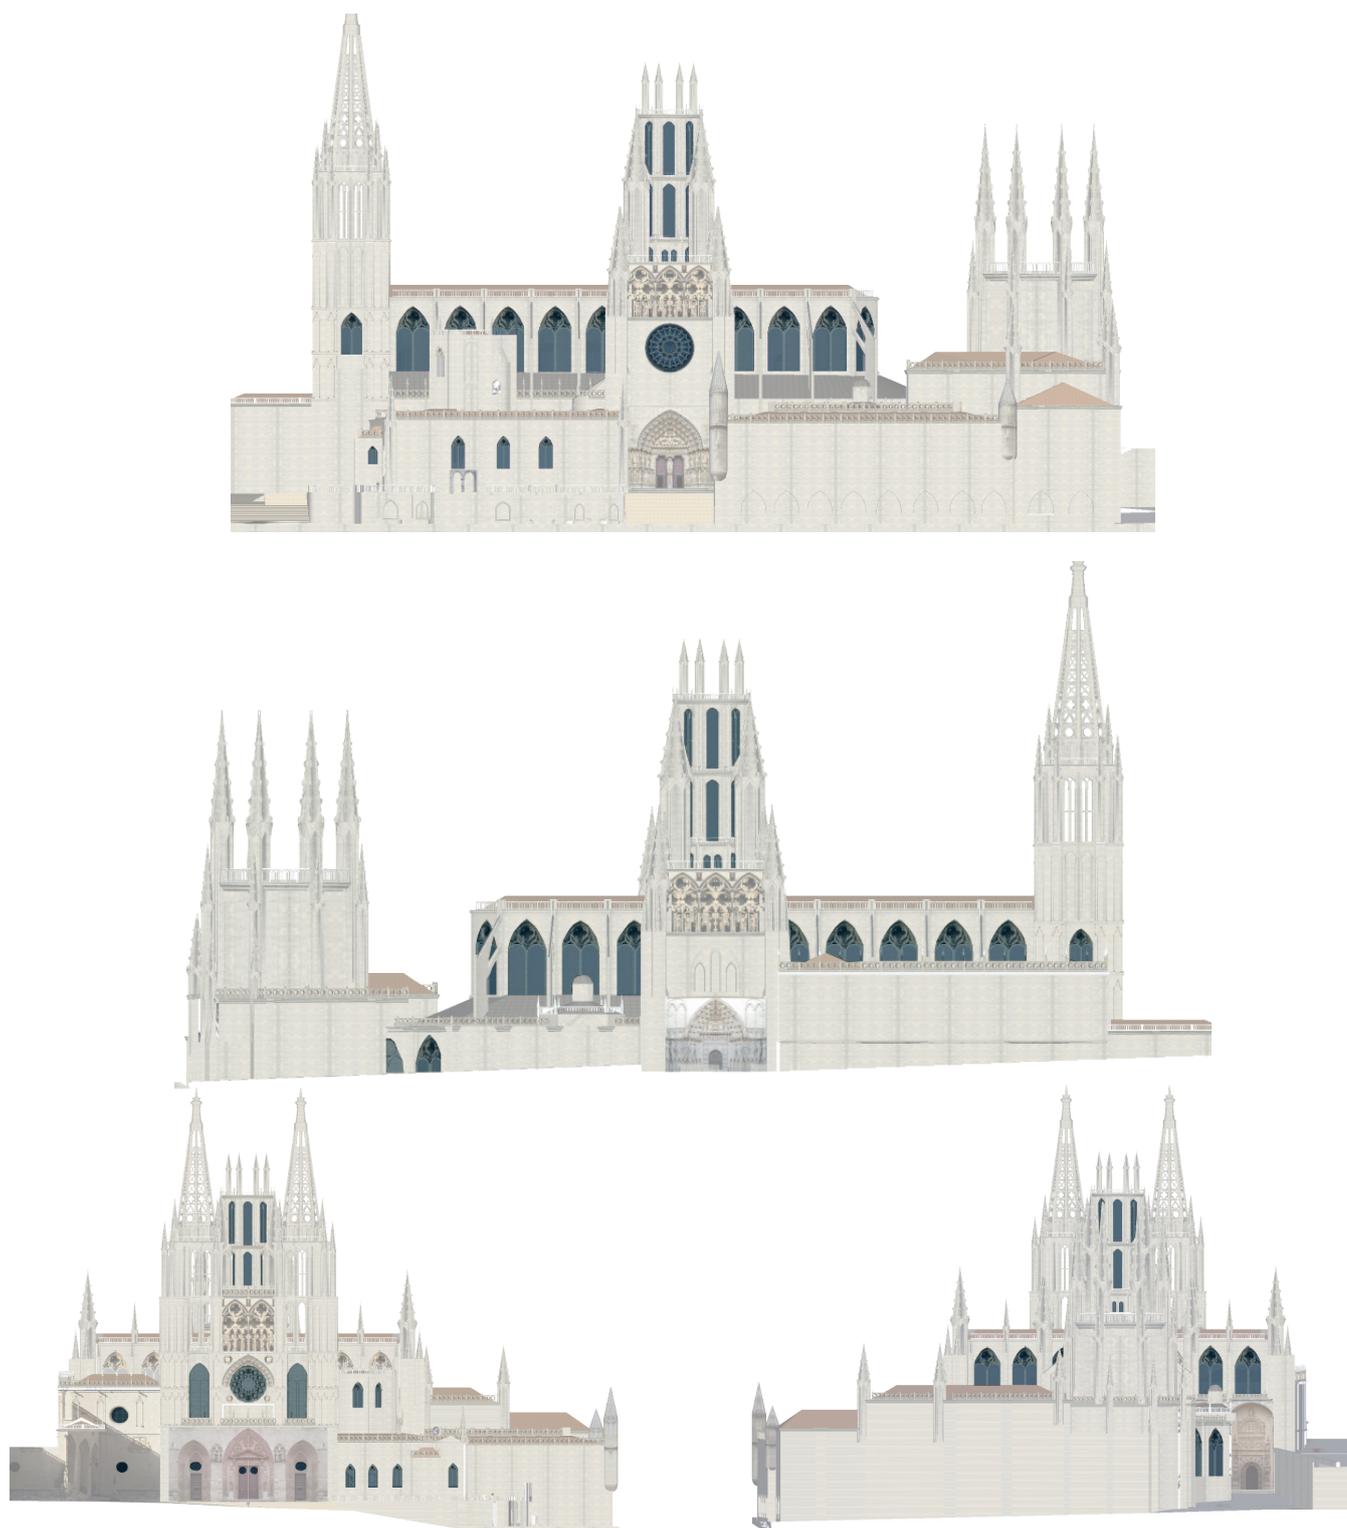
Imagen 8. Localización de vidrieras en la catedral de Burgos. Elaboración propia con base en el modelo "Catedral de Burgos", Antonio R. 2020. Recuperado de <https://3dwarehouse.sketchup.com/model/cf8c8626-0ce0-4338-9419-73c52413d681/Catedral-de-Burgos> (25-11-2021)

A pesar de lo anterior, los edificios góticos con vidrieras más importantes en España mantienen una mayor área acristalada debido a su influencia francesa. Las catedrales de León y Burgos tienen un porcentaje de vidrieras en sus fachadas de alrededor del 11% (Imagen 6) y 3% (Imagen 8) respectivamente.

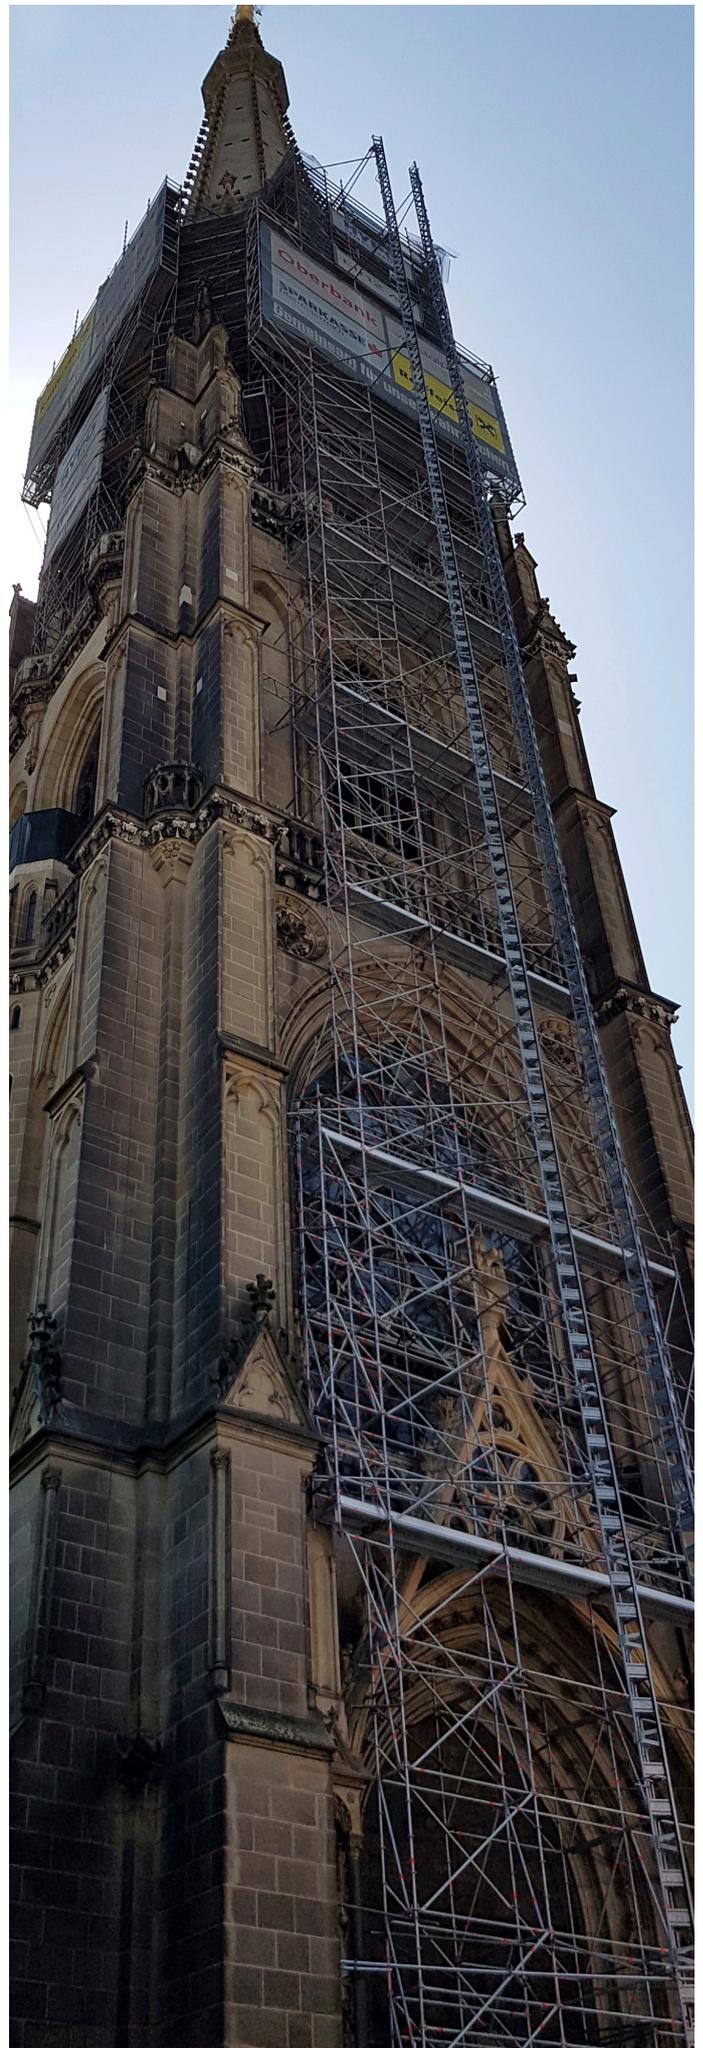
Imagen 9. Estructura para intervención en vidrieras. Linzer Mariendom, Linz, 2021. Fuente propia.

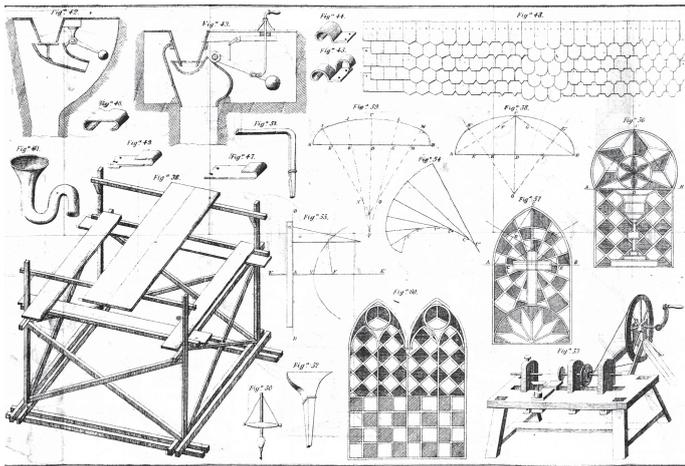
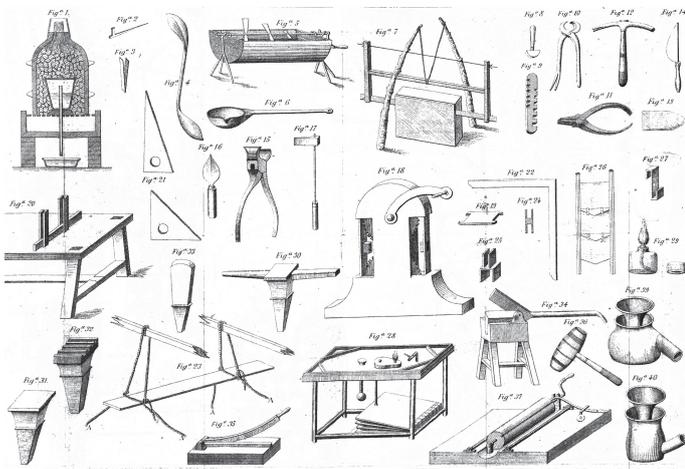
Imagen 10. Herramientas y máquinas para la fabricación de vidrieras en el S. XIX. González, Manuel. 1881. Manual Del Vidriero, Plomero y Hojalatero. Edited by G. Estrada. Madrid. P 281-282

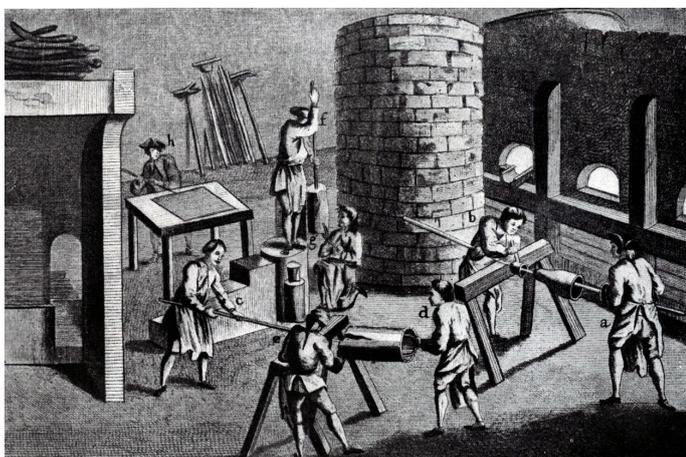
Imagen 22. Proceso antiguo de elaboración del vidrio. Lahuerta, Javier. 1952. "Origen e Historia Del Vidrio." Revista Nacional de Arquitectura 129-130: 2-8. [https://www.coam.org/media/Default Files/fundacion/biblioteca/revista-arquitectura-100/1946-1958/docs/revista-completa/revista-nacional-arquitectura-1952-n129-130.pdf](https://www.coam.org/media/Default%20Files/fundacion/biblioteca/revista-arquitectura-100/1946-1958/docs/revista-completa/revista-nacional-arquitectura-1952-n129-130.pdf). (05/11/21)

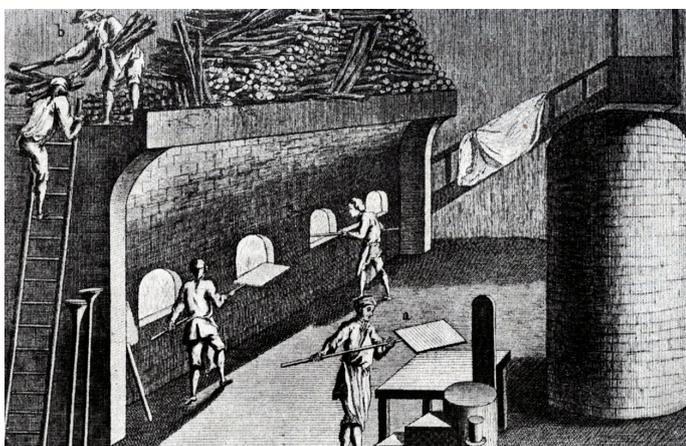
Imagen 23. Horno para vidrio. Lahuerta, Javier. 1952. "Origen e Historia Del Vidrio." Revista Nacional de Arquitectura 129-130: 2-8. [https://www.coam.org/media/Default Files/fundacion/biblioteca/revista-arquitectura-100/1946-1958/docs/revista-completa/revista-nacional-arquitectura-1952-n129-130.pdf](https://www.coam.org/media/Default%20Files/fundacion/biblioteca/revista-arquitectura-100/1946-1958/docs/revista-completa/revista-nacional-arquitectura-1952-n129-130.pdf). (05-11-2021)

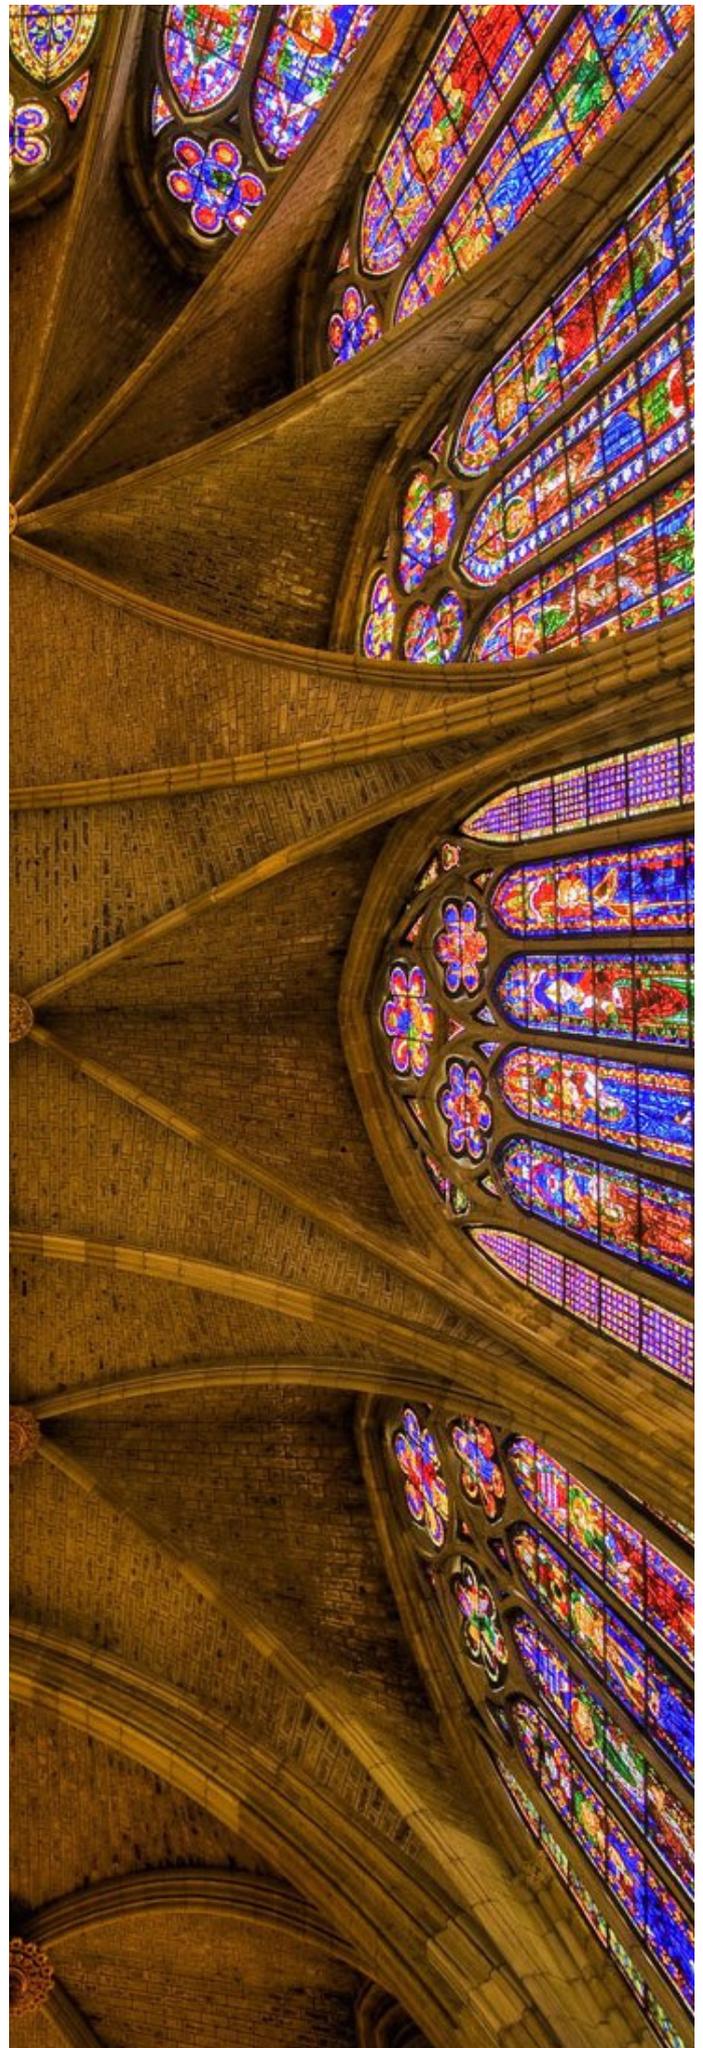
Imagen 30. Catedral de León. Viajar, Ediciones Reunidas, S.A. Recuperado de <http://viajar.especiales.elperiodico.com/95-lugares-basicos-de-espana/catedral-de-leon/> (21-11-2021)

En este periodo los edificios se hacen cada vez más altos, lo que permite una ventanas de mayor tamaño, con forma de lanceta y con figuras aisladas dentro de un nicho (Imagen 30).

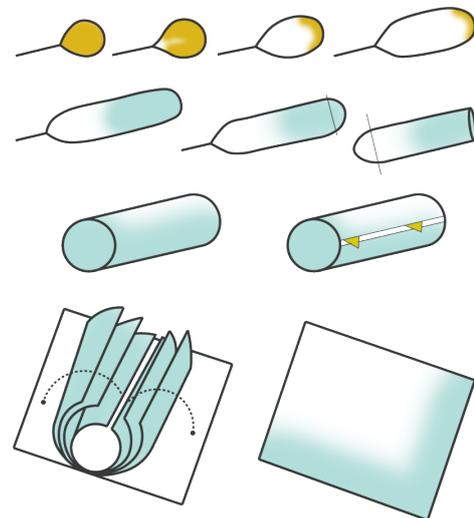
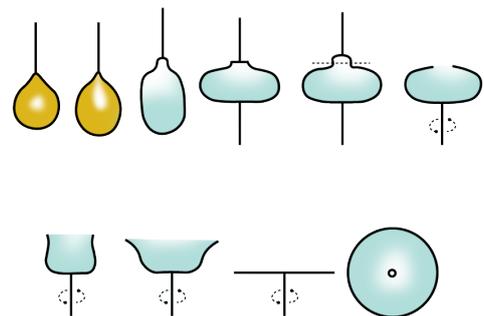
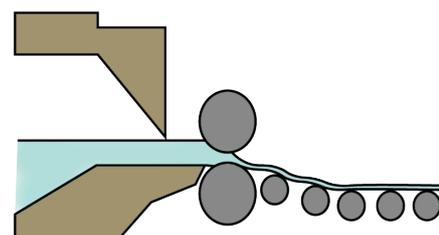
Vidrio de cilindro

Vidrio de corona

Vidrio laminado impreso con rodillos

Imagen 41. Proceso de fabricación del vidrio. Dibujo con base en Mileto, Camila, Fernando Vegas, Soledad García, Javier Gómez, and Alejandro García. 2018. Maestros Del Vidrio. Edited by Intbau UK. Londres: Intbau. P18

Por su composición y método de fabricación (Imagen 41), el vidrio de esta época era especialmente quebradizo y frágil por lo cual las secciones no podían ser muy grandes ya que el peso propio de la vidriera podía ocasionar su ruptura. Para evitar esta situación, muchas veces se colocaban travesaños de hierro que podían seguir el patrón diseñado y daban un soporte adicional.

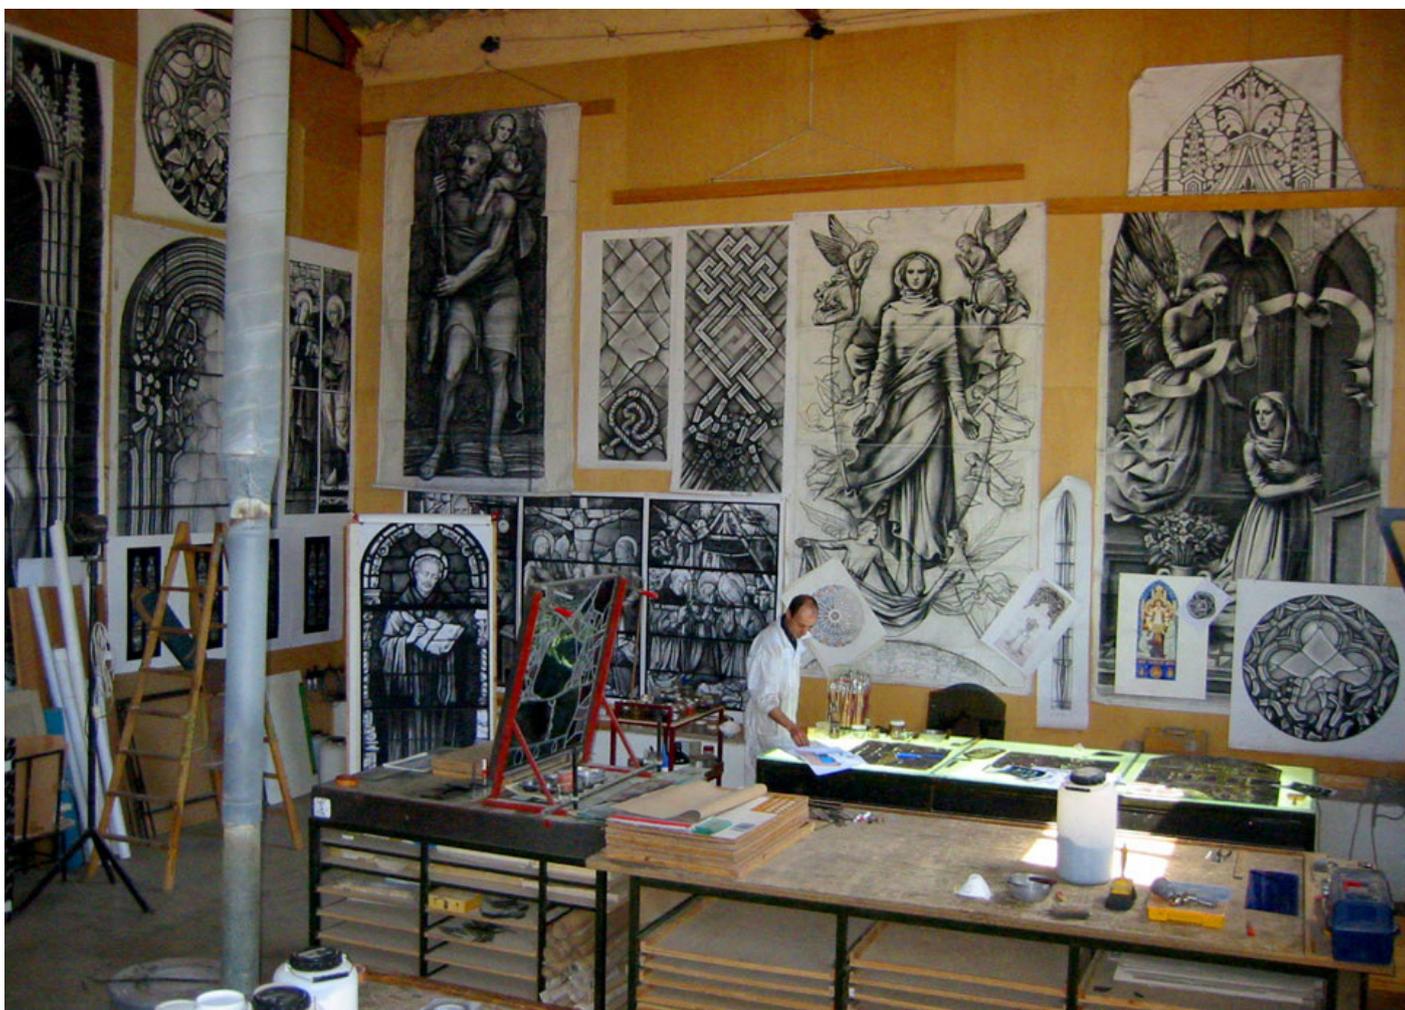
Imagen 42. Esbozos para vidrieras. Taller Vetraria, sin autor. Recuperado de <https://redmaestros.com/maestros-cat/vetraria-munoz-de-pablos-s-l/> (13-05-2022)

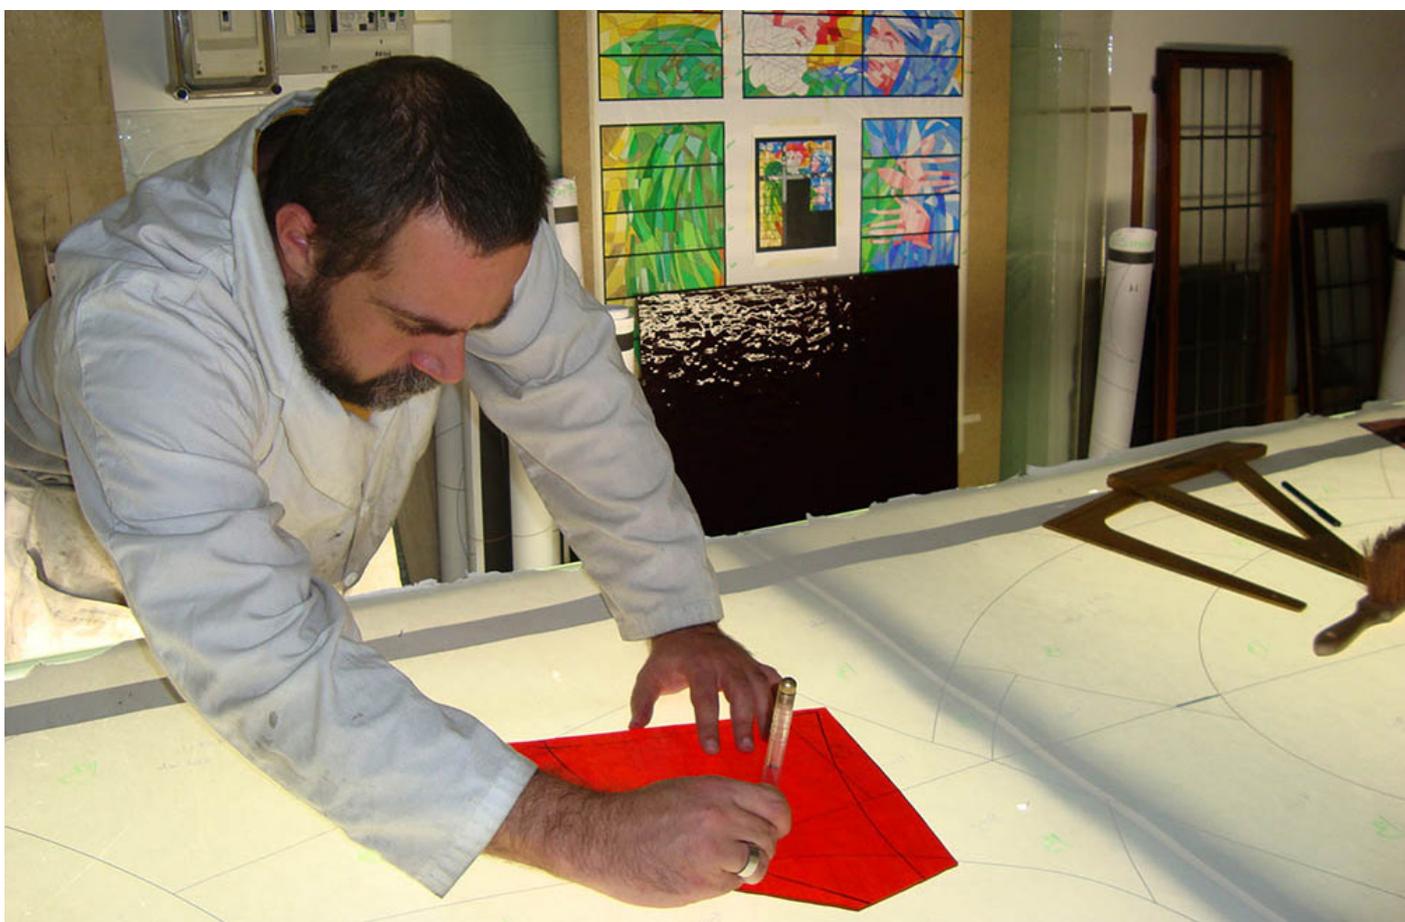
Imagen 43. Corte de vidrio sobre esbozo. Taller José Luis Camacho, sin autor. Recuperado de <https://redmaestros.com/maestros-cat/taller-vidriero-jose-luis-camacho/> (13-05-2022)

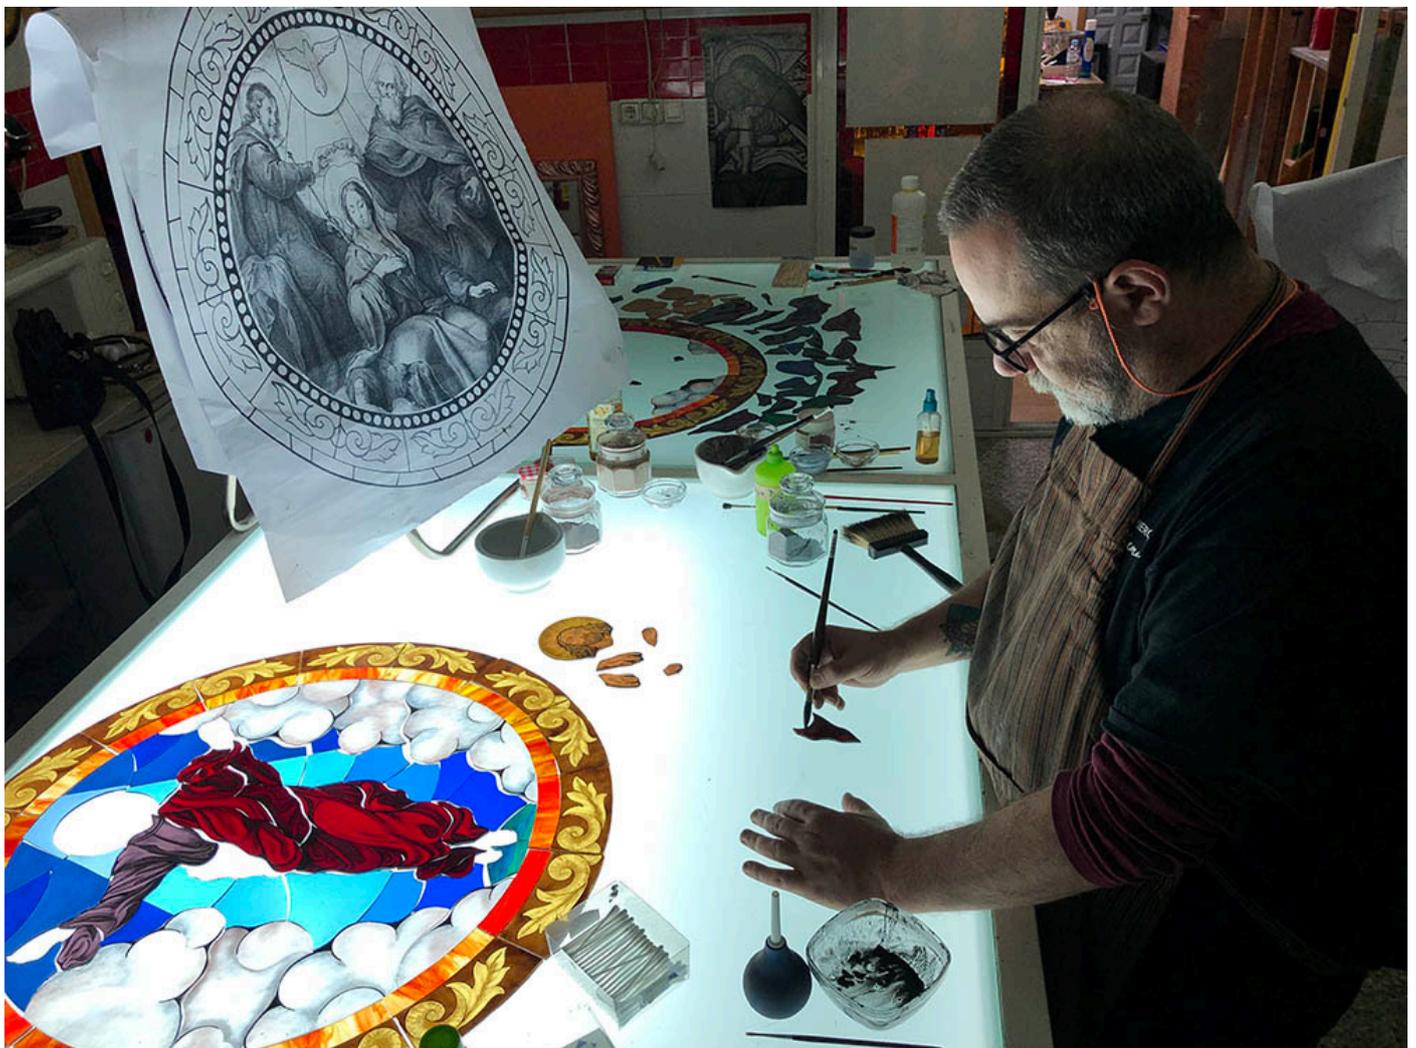
Imagen 44. Pintado de vidrio con pigmentos. Taller José Luis Camacho, sin autor. Recuperado de <https://redmaestros.com/maestros-cat/taller-vidriero-jose-luis-camacho/> (13-05-2022)

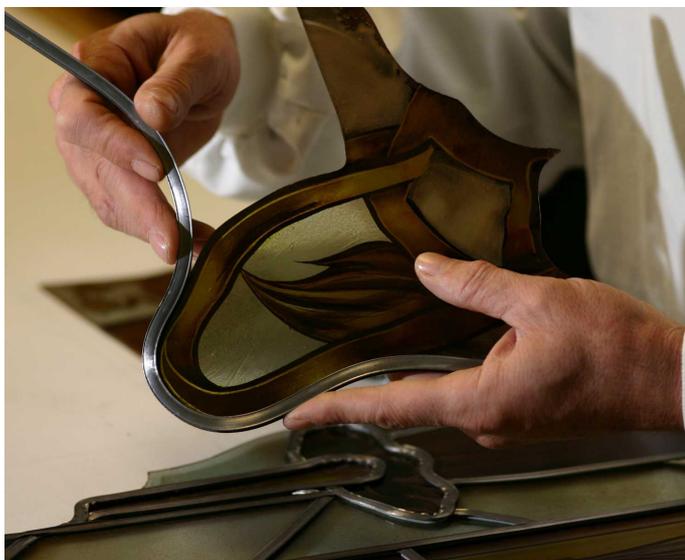
Imagen 45. Colocación de plomo a vidrio. Taller Vidrieras Barrio, sin autor. Recuperado de <https://redmaestros.com/maestros-cat/vidrieras-barrio-s-l/> (13-05-2022)

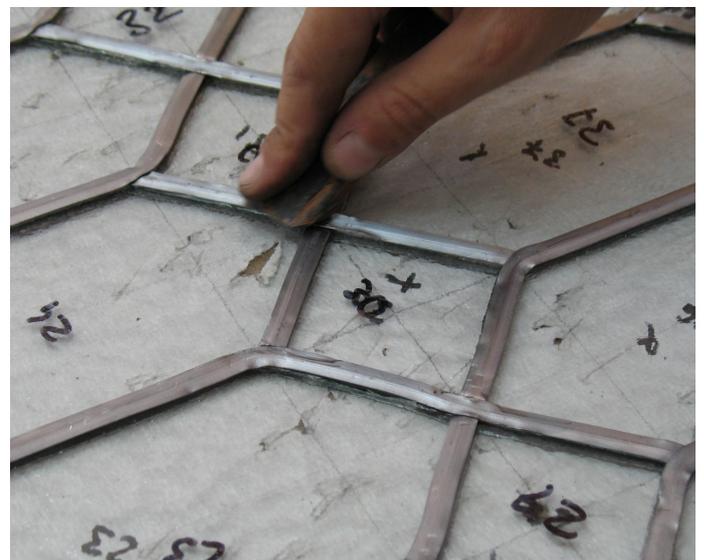
Imagen 46. Doblado de plomo para sujeción de vidrio. Taller Opal, sin autor. Recuperado de <https://redmaestros.com/maestros-cat/opal-vidrieras/> (13-05-2022)

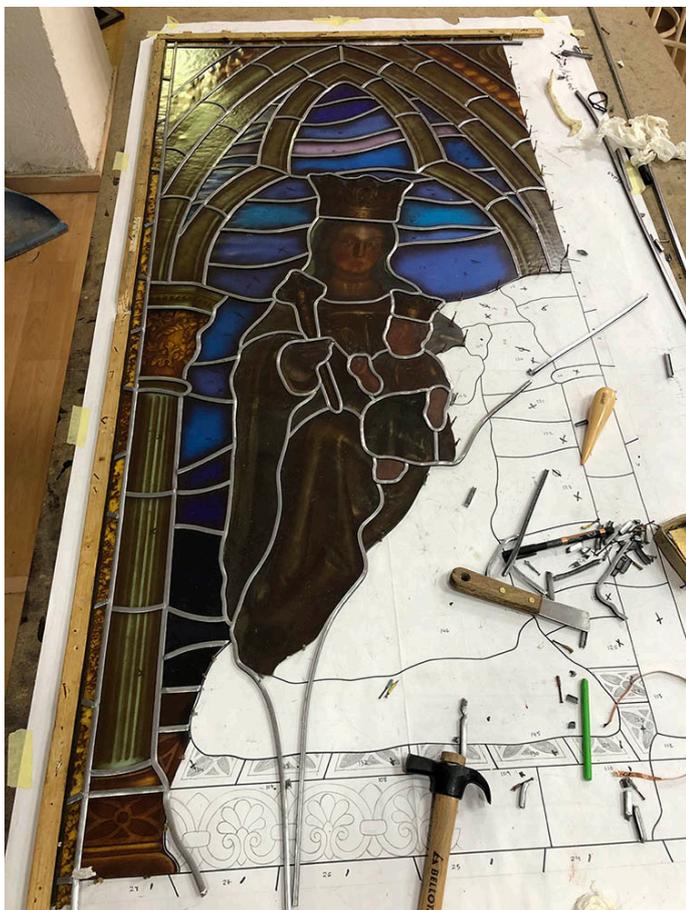
Imagen 47. Vidriera emplomada. Taller José Luis Camacho, sin autor. Recuperado de <https://redmaestros.com/maestros-cat/taller-vidriero-jose-luis-camacho/> (13-05-2022)

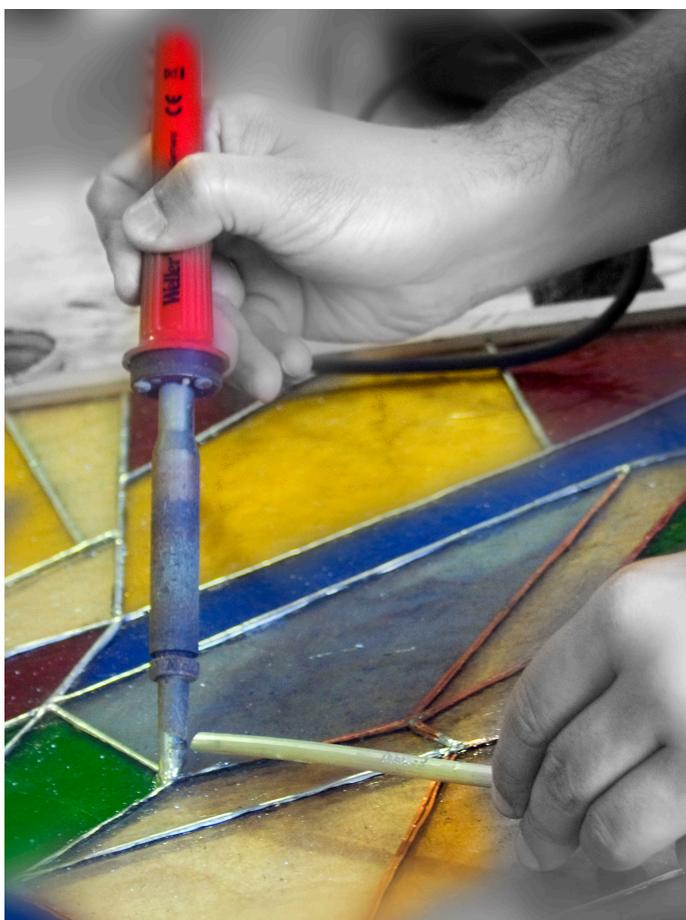
Imagen 48. Soldado de emplomado. Taller Decovital, sin autor. Recuperado de <https://redmaestros.com/maestros-cat/decovital-fran-delgado/> (13-05-2022)

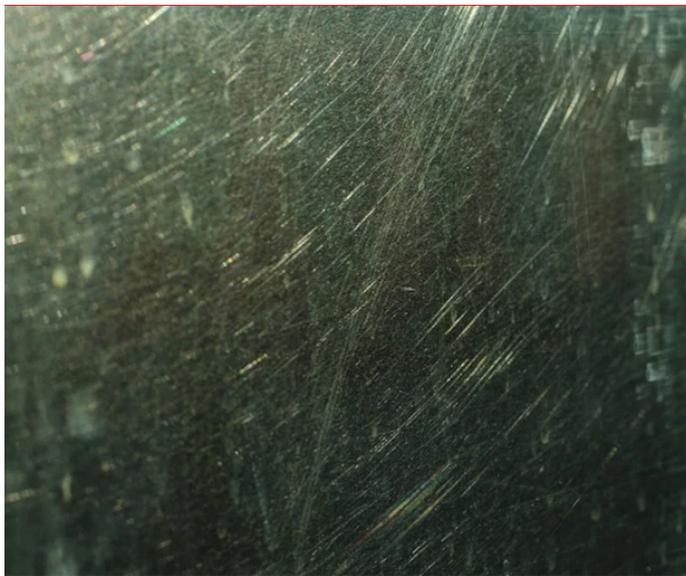
Imagen 50. Rayadura en vidrio. Douglas Sacha, Getty Images. Recuperado de <https://www.angi.com/articles/how-remove-scratches-glass.htm> (30-05-2022)

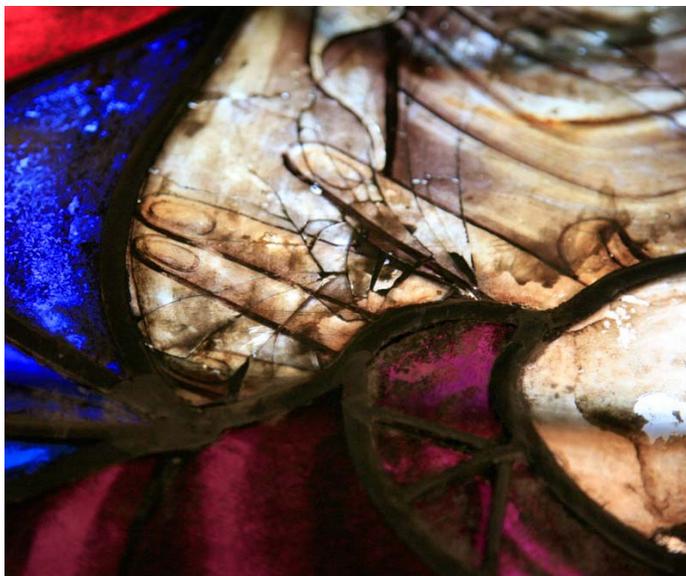
Imagen 51. Fractura en vidriera. Catedral de Granada. Pedro Salmerón. Recuperado de <http://pedrosalmeron.com/protocolos/estudio-previo-de-vidrieras/> (27-05-2022)

∴ Fisuras y fracturas: pueden ocasionarse por impactos, vibraciones, pequeños sismos, golpes de viento, tensiones mecánicas internas, dilatación térmica, deformación de la estructura metálica, un método de soldadura poco cuidado o manipulaciones inadecuadas en reparaciones o desmontajes. Los vidrios de color son especialmente vulnerables a la diferencia térmica que ocasiona la proyección de una sombra sobre ellos.

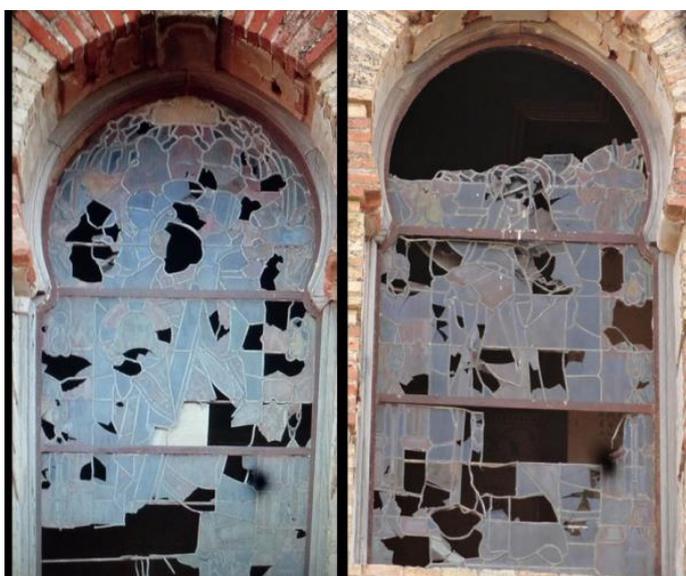
Imagen 52. Rotura en vidriera. Vidrieras de la casa Mauméjean. Finca El Paso. Caudete (Albacete). Bernabé

∴ Roturas y faltantes: se produce cuando no se intervienen las fisuras o fracturas y el material sigue recibiendo las mismas condiciones (en el caso de tensiones mecánicas internas, dilatación térmica y golpes de viento) o por recibir fuerzas mayores que las que por naturaleza el material puede soportar, por ejemplo deformaciones ocasionadas por sismos de gran intensidad. Las roturas además ponen en riesgo a los usuarios tanto al interior como al exterior del edificio ya que el tipo de rotura

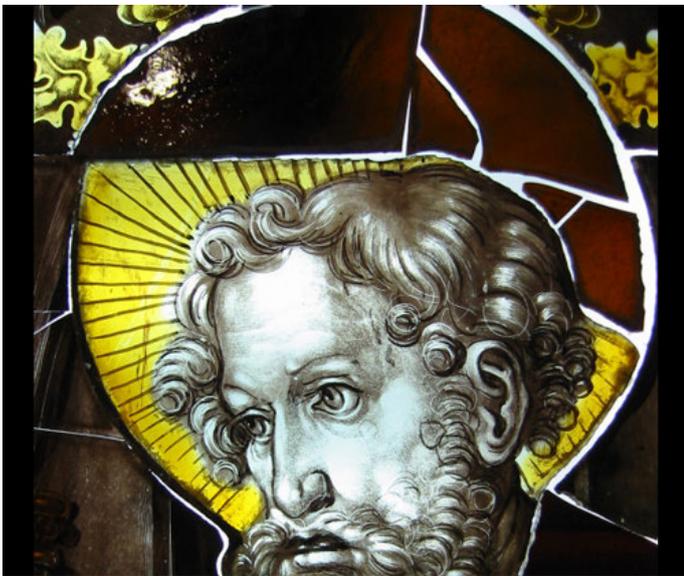
Imagen 53. Faltante en vidriera. Vetraria. Muñoz de Pablos. Recuperado de <http://vetraria.es/restauracion/ejemplos/> (27-05-2022)

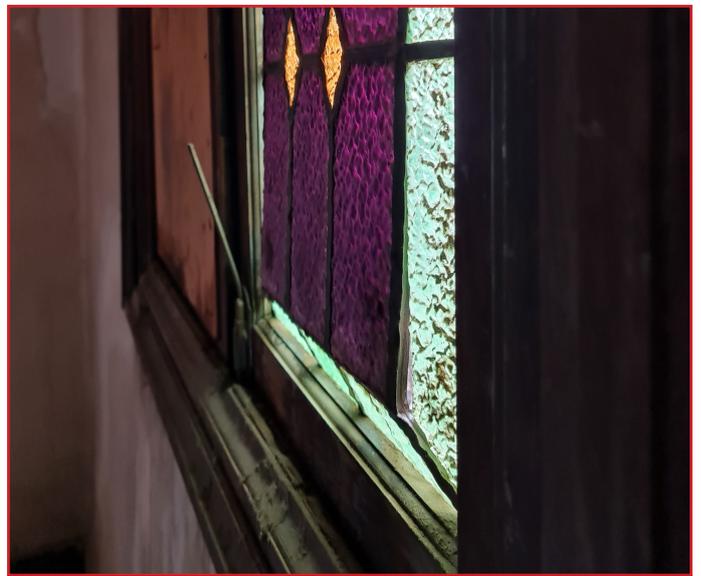
Imagen 56. Deformación de una vidriera. Fuente propia

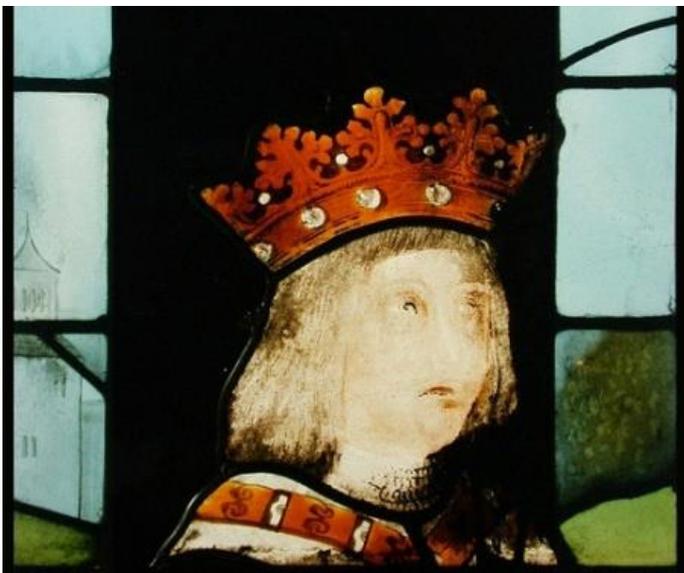
Imagen 54. Pérdida de legibilidad de una vidriera. Catedral de Sint-Goelede. Bélgica, Bruselas, Vidriera de Nicolaas Rombouts de 1510. Carola Van den Wijngaert.

❖ Pérdida de legibilidad: en su mayoría está ocasionada por la pérdida de piezas pintadas originales que hacen que la composición pierda su legibilidad, aunque también puede ser ocasionada por el deterioro de la pintura de restauraciones anteriores, ya que se utilizan técnicas en frío que son menos resistentes que las tradicionales.

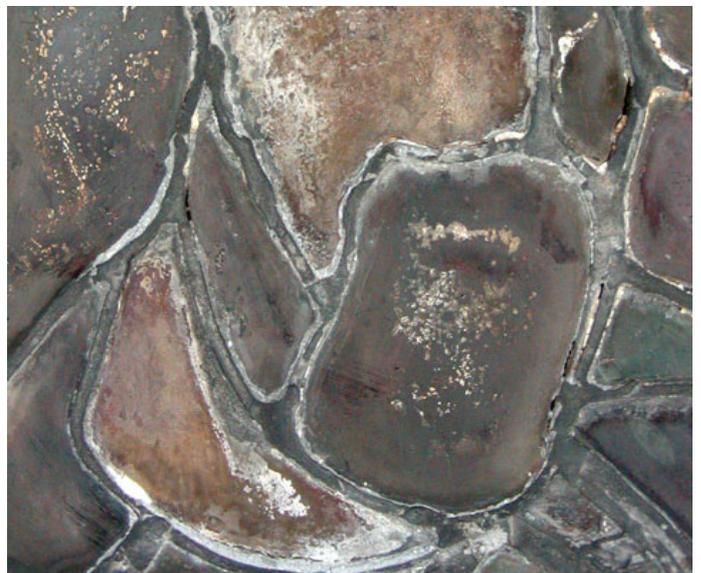
Imagen 57. Corrosión de vidrio. Autor desconocido, Corpus Vitrearum Medii Aevi. Recuperado de <https://www.cvma.ac.uk/conserv/rauch.html> (30-05-2022)

❖ Corrosión: esta patología aparece por condensaciones de agua que permanece sin evaporarse por tiempos prolongados o como consecuencia de una meteorización producida por la humedad ambiental. Este tipo de ataque puede ser potenciado por otros factores como la contaminación ambiental y las altas temperaturas.

La corrosión se genera al reaccionar químicamente los compuestos del vidrio con los del agua y los gases contaminantes presentes en la atmósfera, ocasionando daños irreparables. Este es uno de los principales ataques en los vidrios compuestos mayormente por potasio. La corrosión puede afectar también al plomo aunque es común que los perfiles originales hayan sido cambiados posteriormente, por lo cual el daño es usualmente menor.

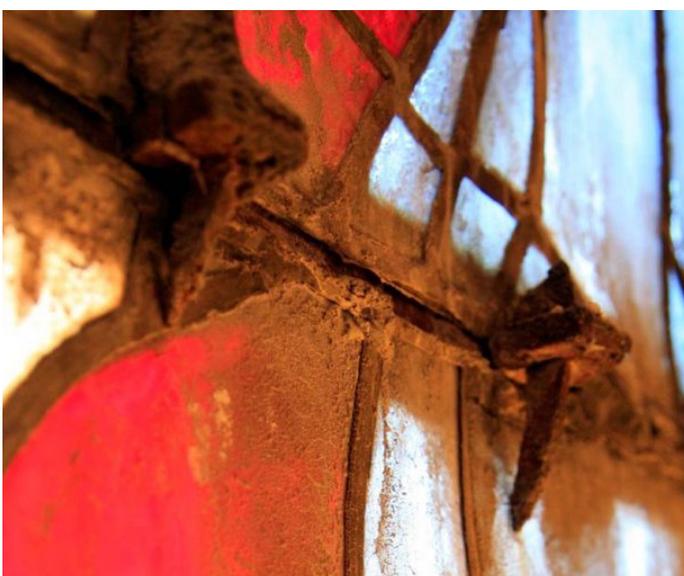
Imagen 55. Deposito de suciedad en vidrios. Catedral de Granada. Pedro Salmerón. Recuperado de <http://pedrosalmeron.com/protocolos/estudio-previo-de-vidrieras/> (27-05-2022)

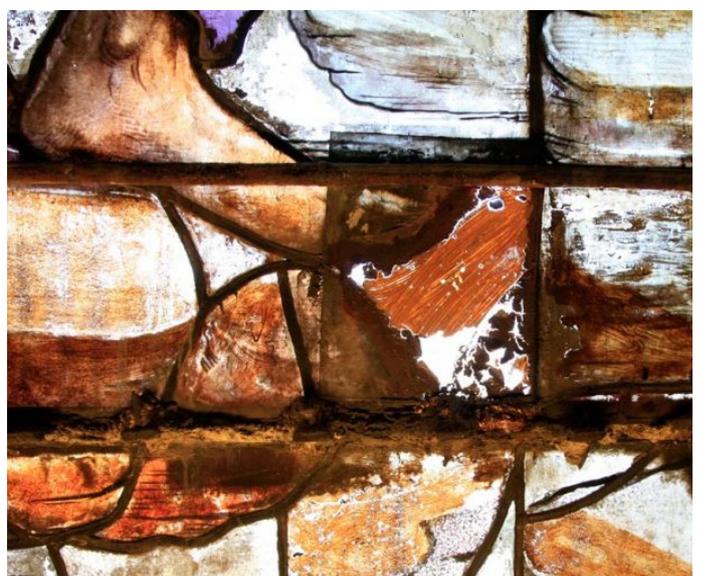
Imagen 58. Manchas en vidrios y vidrio con repinte. Catedral de Granada. Pedro Salmerón. Recuperado de <http://pedrosalmeron.com/protocolos/estudio-previo-de-vidrieras/> (30-05-2022)

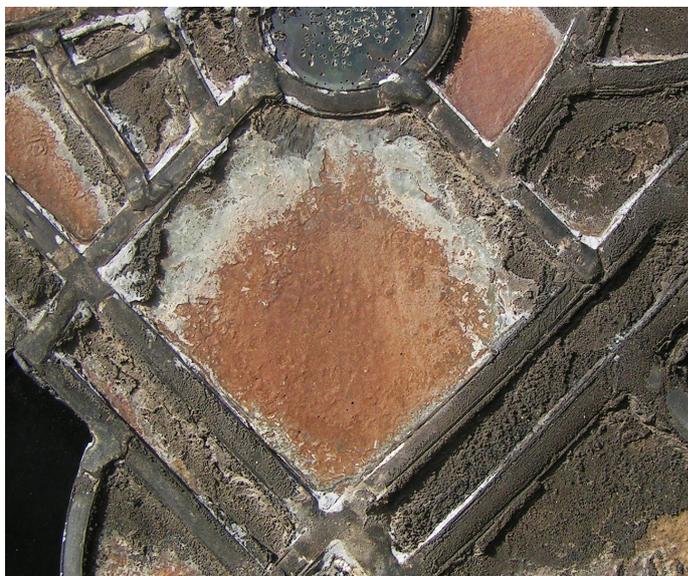
Imagen 59. Picaduras en vidrios y costras. ARCOVE, 2020. Recuperado de <https://es-la.facebook.com/asociacionARCOVE/photos/pcb.161440598750441/161440422083792/?type=3&theater> (30-05-2022)

❖ Manchas y costras: Cuando una pieza de vidrio tiene constantes procesos de secado, las

gotículas de agua llevan las sales propias del vidrio hacia el exterior formando manchas que con el tiempo comienzan a formar costras por la acumulación de sales.

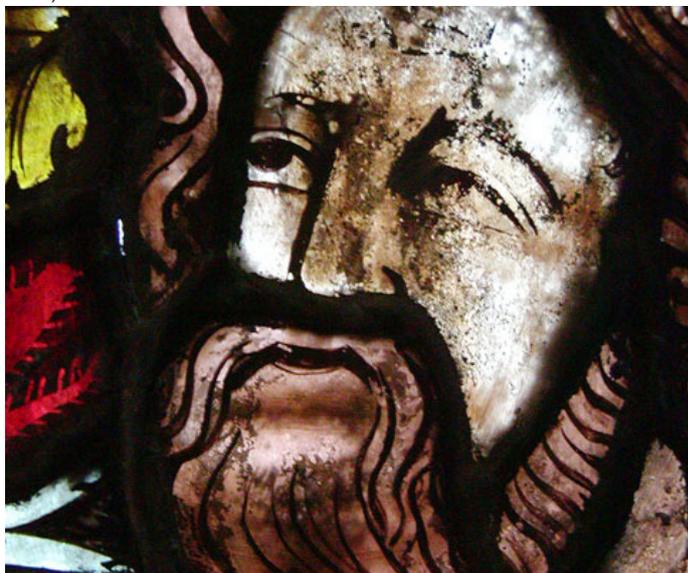
Imagen 60. Oxidación de vidrieras. Autor desconocido, Corpus Vitrearum Medii Aevi. Recuperado de <https://www.cvma.ac.uk/conserv/rauch.html> (30-05-2022)
