EL ENTORNO ARQUITECTÓNICO EN LA
CONFORMACIÓN, CONSERVACIÓN Y RESTAURACIÓN
DE VIDRIERAS

Trabajo Fin de Máster

Máster Universitario en Conservación del Patrimonio
Arquitectónico

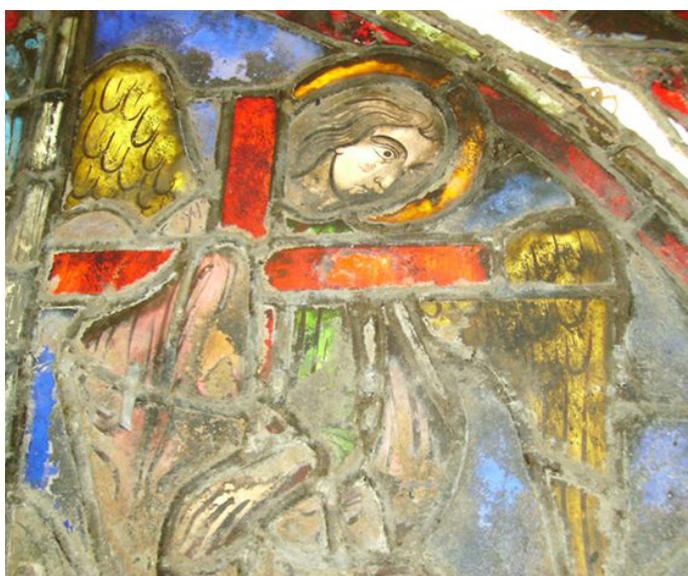
Imagen 61. Vidriera con hongos, líquenes y corrosión. Sainte Chapelle. DR/CMN. Recuperado de <https://www.monuments-nationaux.fr/es/Espacio-Descubrimientos/Sainte-Chapelle-Paris> (30-05-2022)

✧ Hongos, líquenes y microorganismos: Los ataques biológicos como patología son menos comunes pero pueden aparecer si la humedad, temperatura y orientación de la vidriera es adecuada para su formación, en ese caso se nutren con los compuestos con los que está elaborado el vidrio, provocando una degradación paulatina. Las consecuencias de esta patología son la aparición de picaduras, descalcificación, aparición de manchas oscuras y deposiciones.

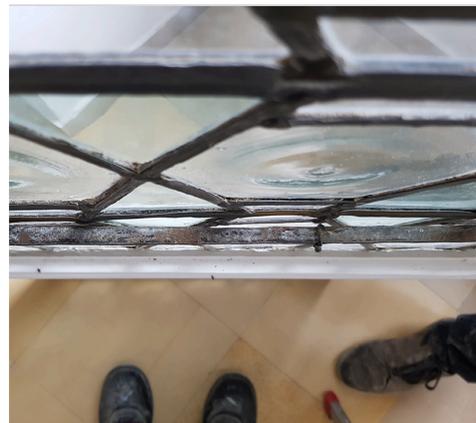
Abombamiento y estado de refuerzos

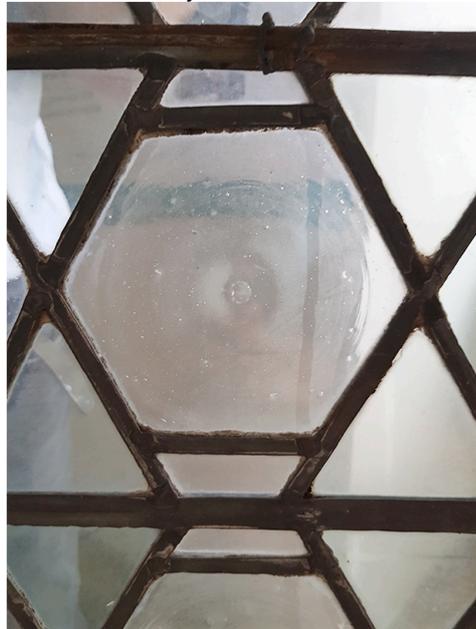
Detalle estado de soldaduras

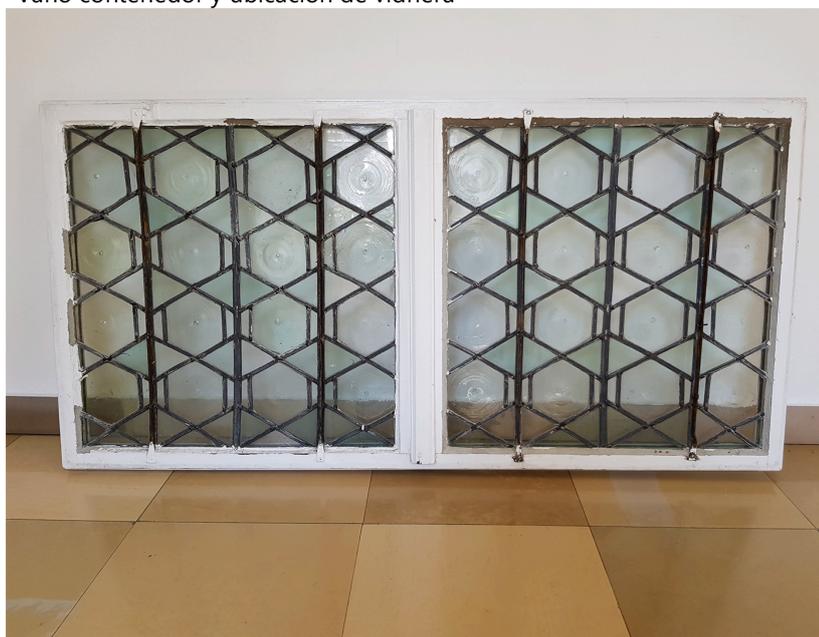
Composición vidriera desmontada

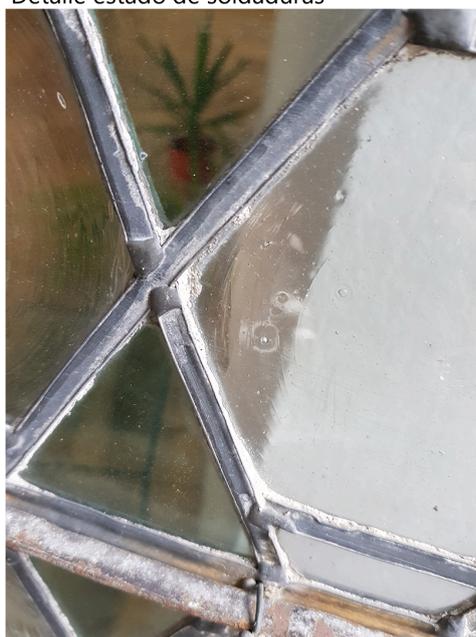
Detalle estado de soldaduras

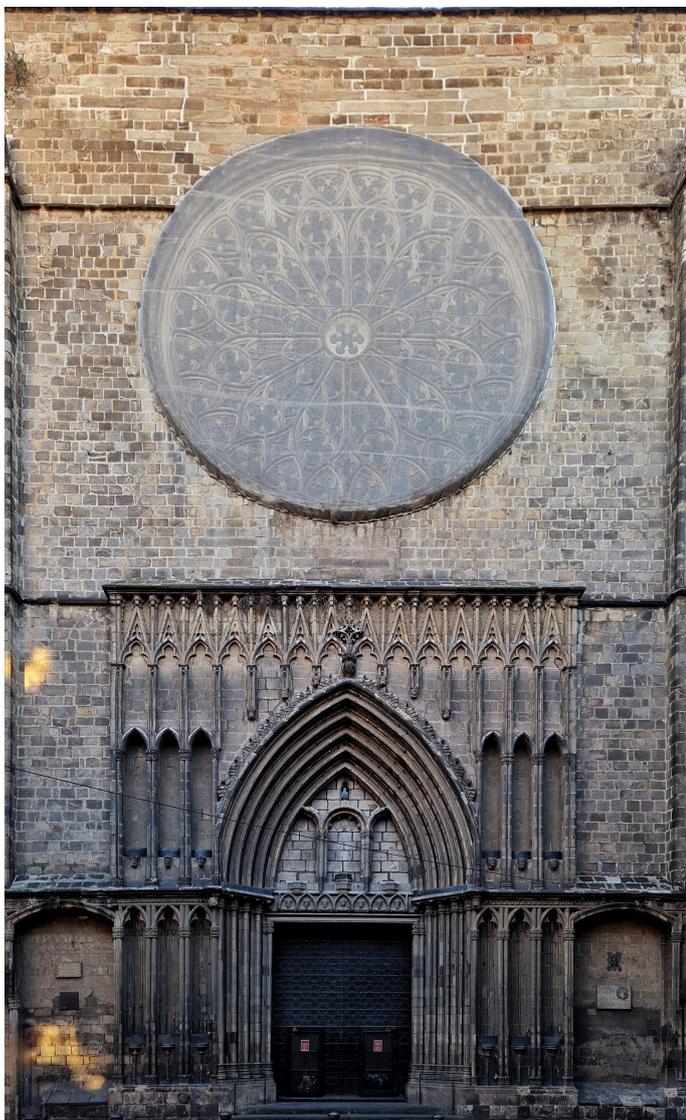
Imagen 63. Impacto visual de la malla contra granizo en el gran rosetón de la Basílica de Santa María del Pi, Barcelona 2022. Fuente propia.

Los principales agentes que atacan químicamente a los vidrios se deben al contacto del material con el ambiente y a la contaminación de las ciudades, por lo cuál, la conservación preventiva debe de tener como meta proteger y mantener controlado el porcentaje de humedad y calidad del aire que rodea la pieza, a través del espacio arquitectónico; mientras que la labor del arquitecto en este ámbito deberá de ser el asegurar que la instalación de los elementos añadidos no impacten visualmente ni estructuralmente al edificio patrimonial (Imagen 63)

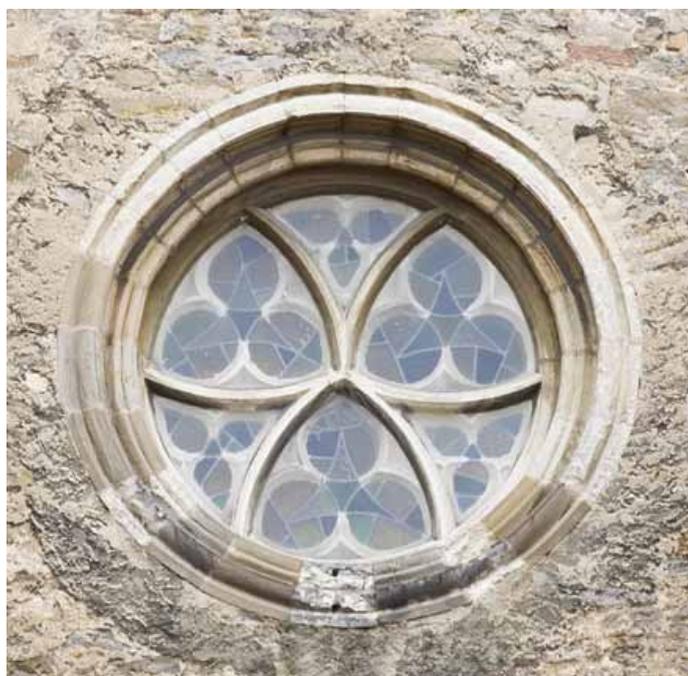
Imagen 64. Vidrios de protección de una de las vidrieras de la nave central norte de la Catedral de Santa María de Vitoria-Gasteiz. Cortés, Pablo. Recuperado de Cortés, Fernando, and Mikel González. 2009. Estudio y Plan Director de Las Vidrieras de La Catedral de Santa María de Vitoria-Gasteiz. Vitoria-Gasteiz: Productos Gráficos 2004, S.L.

Por otra parte, en la catedral de Santa María de Vitoria-Gasteiz, destacan dos tipos de acristalamientos de protección que generan un bajo impacto visual. El primero corresponde a algunas vidrieras de la nave central, en las cuales se colocaron acristalamientos rejuntados sobre la moldura exterior de las tracerías de piedra y otros sobre un bastidor en T anclado a las molduras exteriores del ventana; haciendo que sea visible total o parcialmente la tracería (Imagen 64). El segundo caso se presenta en los rosetones de los brazos del crucero, donde se colocó un acristalamiento que reproduce el trazado y composición de la vidriera original (Imagen 65).

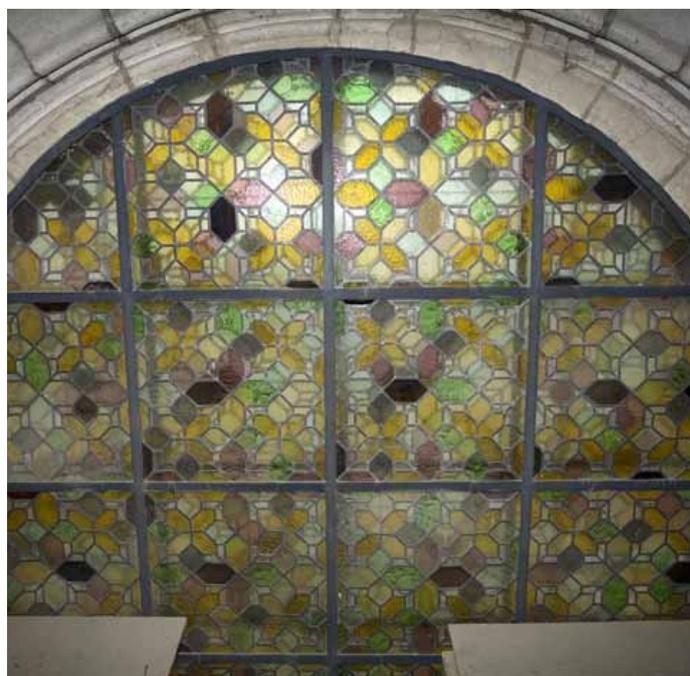
Imagen 65. Vista interior de la vidriera SVII, donde se aprecia la vidriera emplomada de protección situada en el exterior de la Catedral de Santa María de Vitoria-Gasteiz. Cortés, Pablo. Recuperado de Cortés, Fernando, and Mikel González. 2009. Estudio y Plan Director de Las Vidrieras de La Catedral de Santa María de Vitoria-Gasteiz. Vitoria-Gasteiz: Productos Gráficos 2004, S.L.

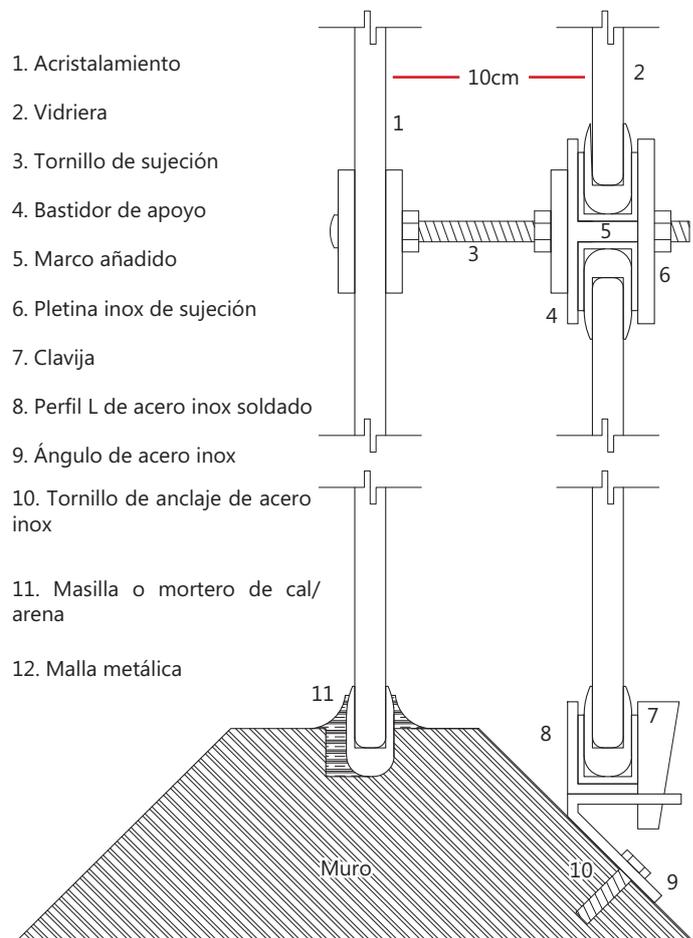
Imagen 66. Detalle en sección de propuesta de vidriera con acristalamiento isotérmico. Elaboración propia.

Imagen 66. Detalle de propuesta de vidriera con acristalamiento isotérmico. Elaboración propia. Página 79

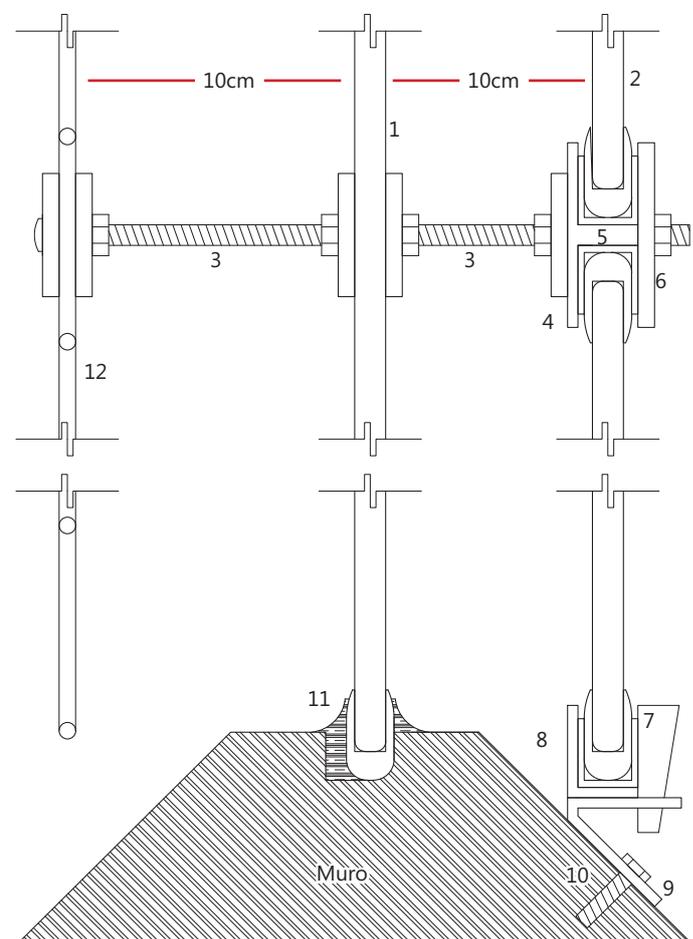
Imagen 67. Detalle en sección de propuesta de vidriera con acristalamiento isotérmico y malla metálica. Elaboración propia.

Imagen 67. Detalle de propuesta de vidriera con acristalamiento isotérmico y malla metálica. Elaboración propia. Página 79

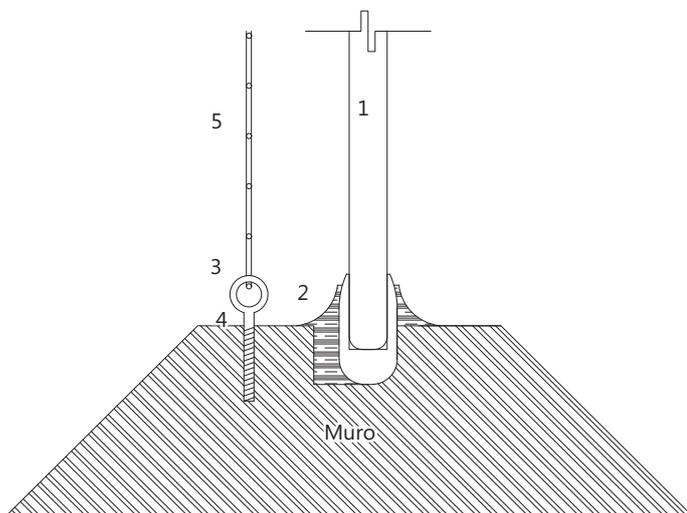
1. Acrisolamiento
2. Masilla o mortero de cal/arena
3. Perno de anclaje con ojo de acero
4. Silicona exterior
5. Malla de polietileno

Imagen 68. Detalle en sección de propuesta para colocación de malla de polietileno añadida en vidriera con bastidor sin modificar. Elaboración propia

Imagen 68. Detalle de propuesta para colocación de malla de polietileno añadida en vidriera con bastidor sin modificar. Elaboración propia Página 80

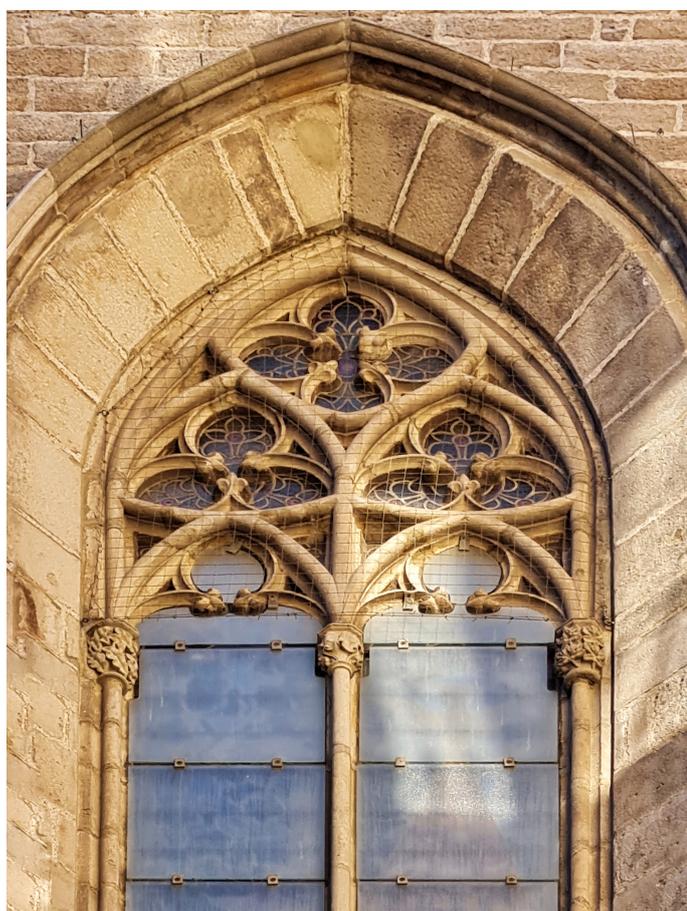
Imagen 69. Intervención con acristalamientos y mallas protectoras de polietileno en la Basílica de Santa María del Mar, Barcelona 2022. Fuente propia.

Las mallas para ventanas sirven para proteger al elemento de roturas ocasionadas por ataques bandálicos o granizo, cuando no ha sido posible colocar un acristalamiento; algunas veces se combinan acristalamientos en las lancetas con mallas en los óculos superiores del vano (Imagen 69).

Imagen 69. Intervención con acristalamientos y mallas protectoras de polietileno en la Basílica de Santa María del Mar, Barcelona 2022. Fuente propia. Página 80

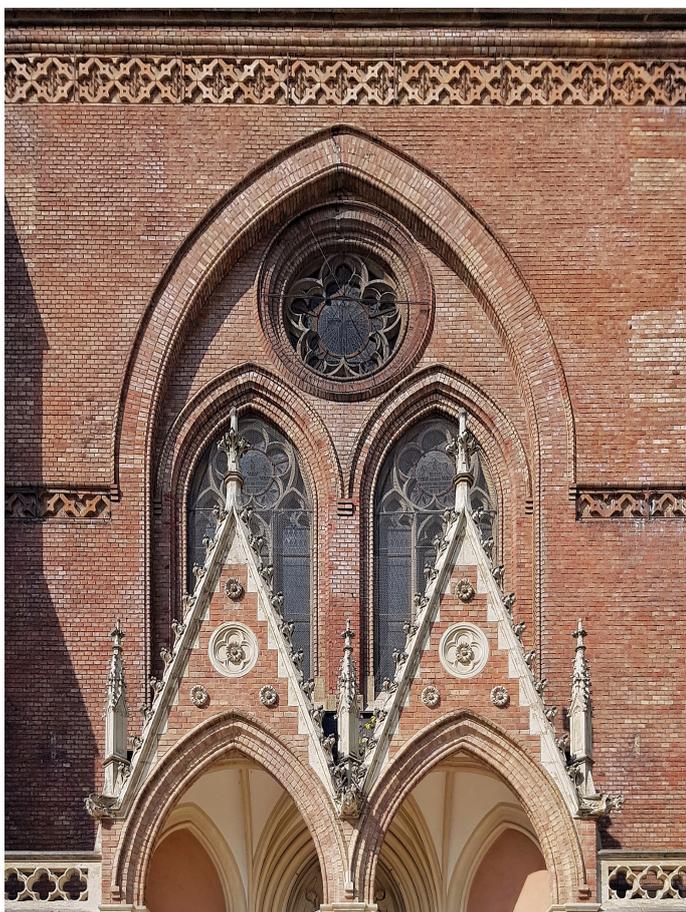
Imagen 70. Intervención con mallas protectoras metálicas en la Katholische Kirche Rudolfsheim, Viena 2021. Fuente propia

Se han identificado dos tipos de mallas utilizadas en intervenciones. Las primeras mallas están fabricadas con polietileno y son comúnmente utilizadas para la protección del granizo y aves en los campos de cultivo; el segundo tipo corresponde a diferentes tipos de mallas o telas metálicas, preferentemente inoxidable, que son utilizadas para diversos fines industriales (Imagen 70).

Imagen 70. Intervención con mallas protectoras metálicas en la Katholische Kirche Rudolfsheim, Viena 2021. Fuente propia Página 81

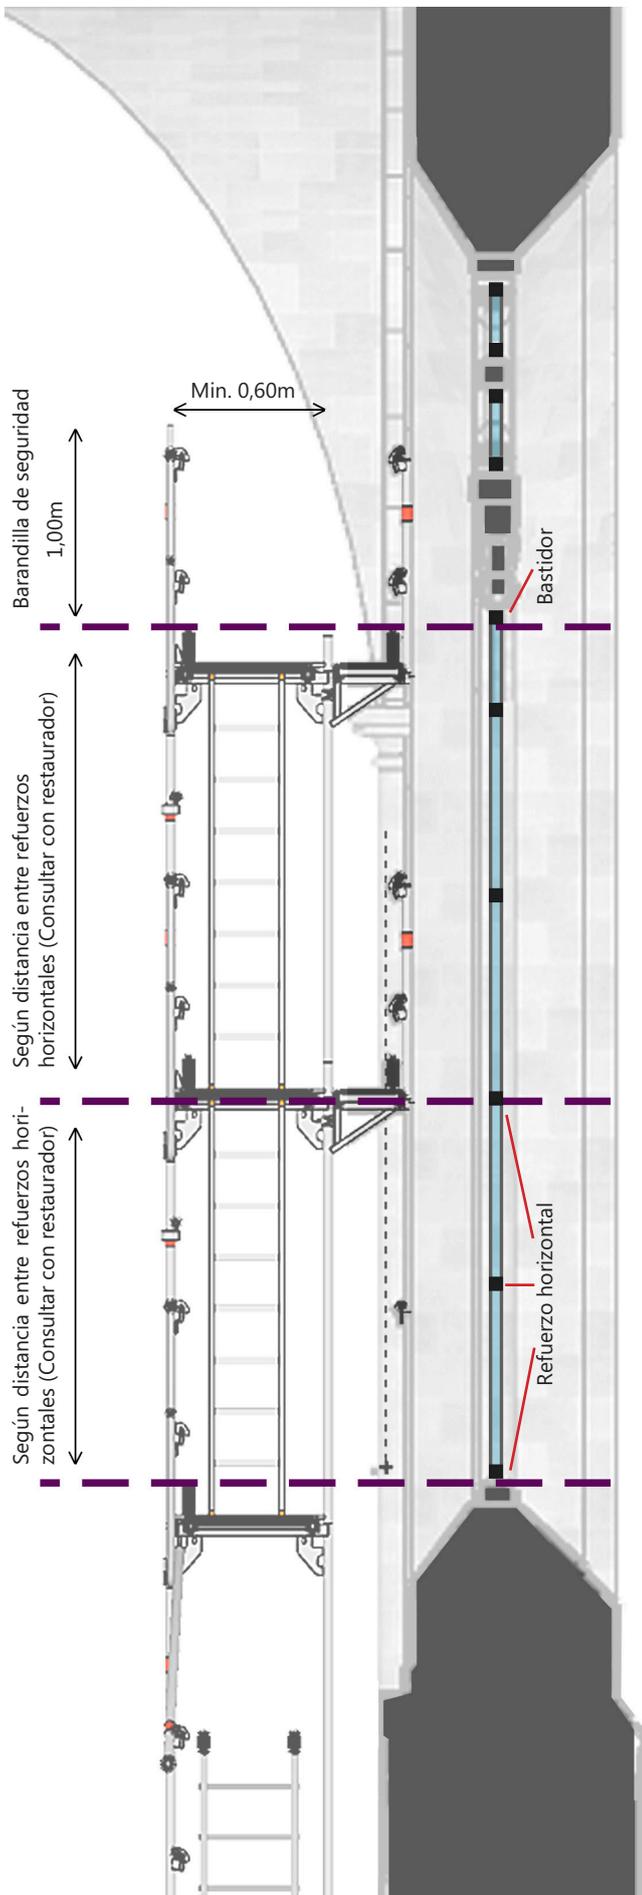
Imagen 71. Croquis en sección de la ubicación de niveles en el andamio. Elaboración propia con base en el modelo "Cathedral bay section rationalised" y "echafaudage facadier droit r408 hd". Recuperados de <https://3d-warehouse.sketchup.com/> (14-02-2022)

El andamio debe de armarse coincidiendo con los refuerzos horizontales del bastidor de la vidriera pero tomando en cuenta la opinión de los restauradores para una mayor comodidad en el desmontaje (Imagen 71).

Imagen 71. Croquis en sección de la ubicación de niveles en el andamio. Elaboración propia con base en el modelo "Cathedral bay section rationalised" y "echa-faudage facadier droit r408 hd". Recuperados de <https://3dwarehouse.sketchup.com/> (14-02-2022) Página 83

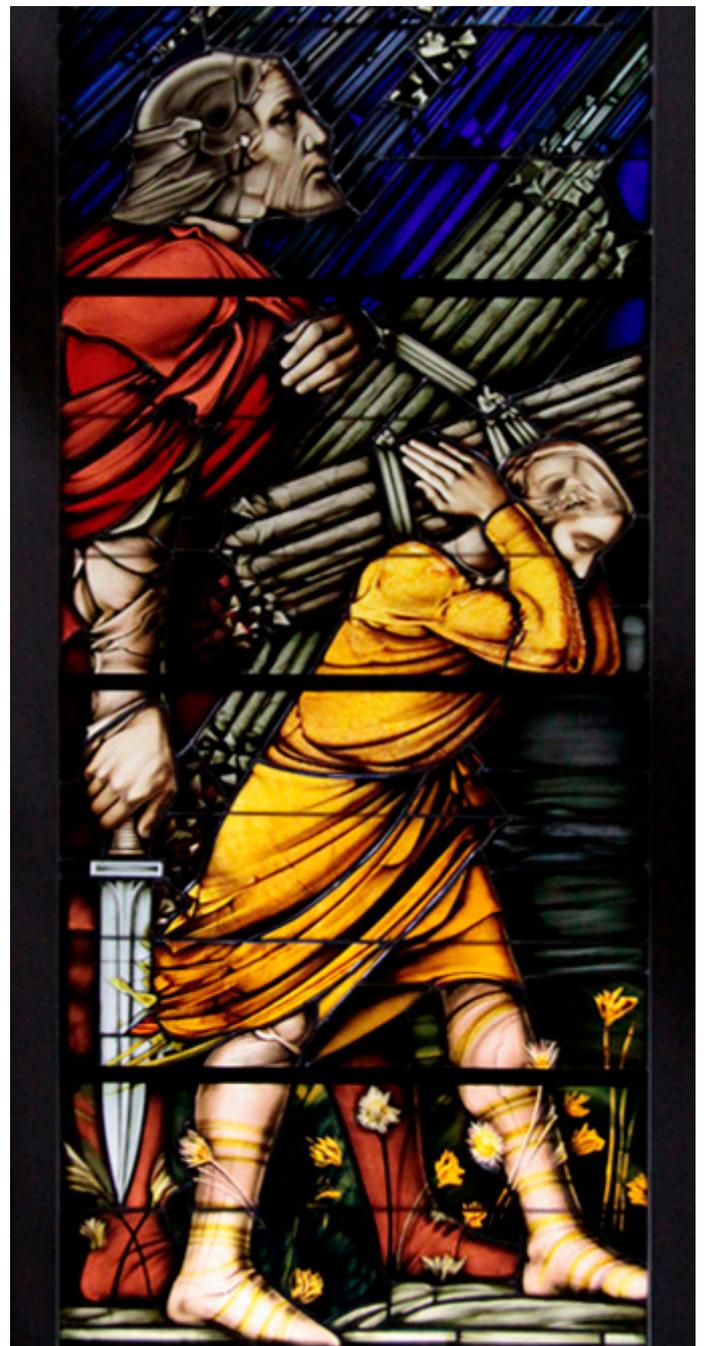
Imagen 72. Ejemplo de restauración profesional. Génesis 221, Catedral de Segovia. Muñoz Carlos. Recuperados de <http://vetraria.es/fotos/> (06-05-2022)

Imagen 72. Ejemplo de restauración profesional. Génesis 221, Catedral de Segovia. Muñoz Carlos. Recuperados de <http://vetraria.es/fotos/> (06-05-2022) Página 86

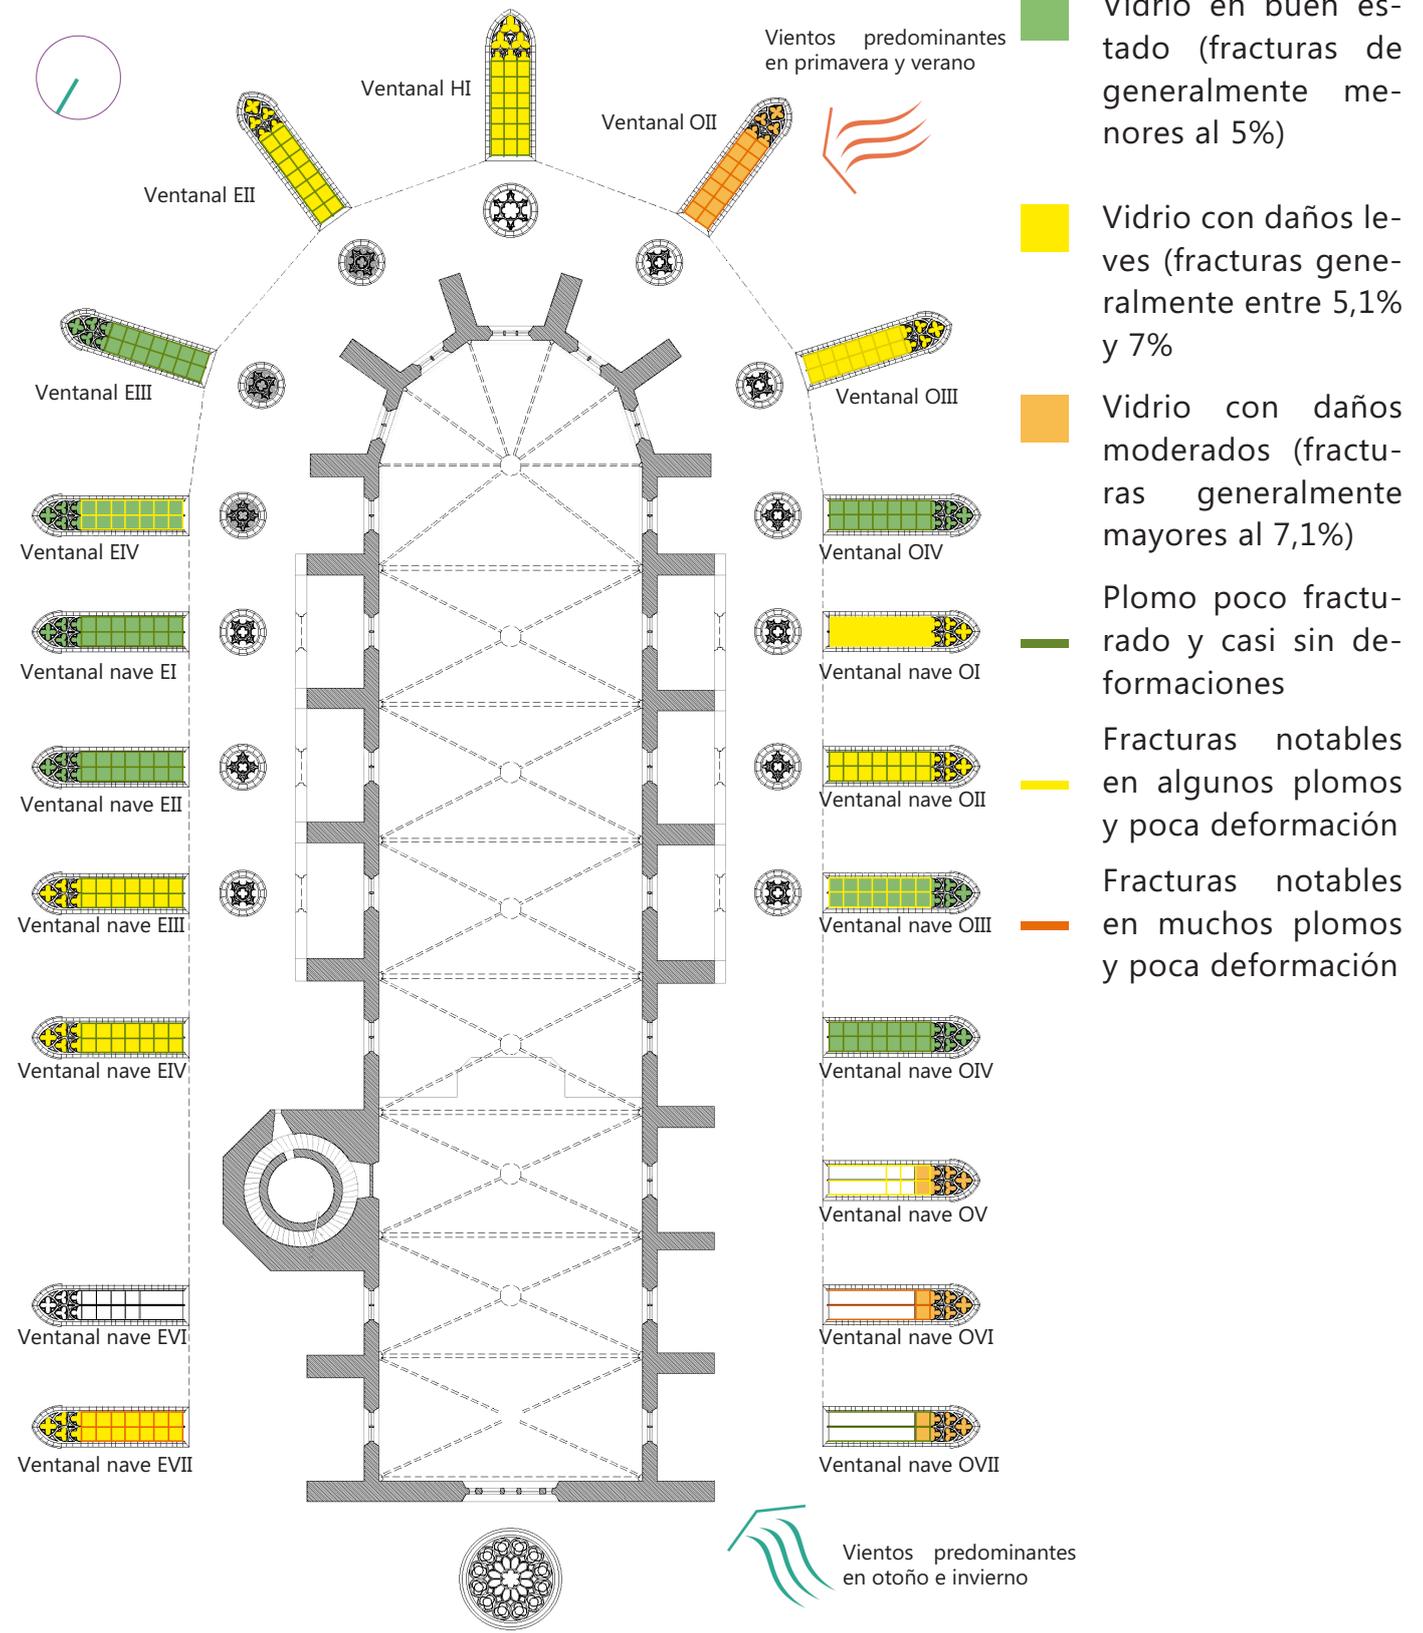
Ventanal OIII (S.XIV)

Vidrio en buen estado (fracturas de generalmente menores al 5%)

Vidrio con daños leves (fracturas generalmente entre 5,1% y 7%)

Vidrio con daños moderados (fracturas generalmente mayores al 7,1%)

Plomo poco fracturado y casi sin deformaciones

Fracturas notables en algunos plomos y poca deformación

Fracturas notables en muchos plomos y poca deformación

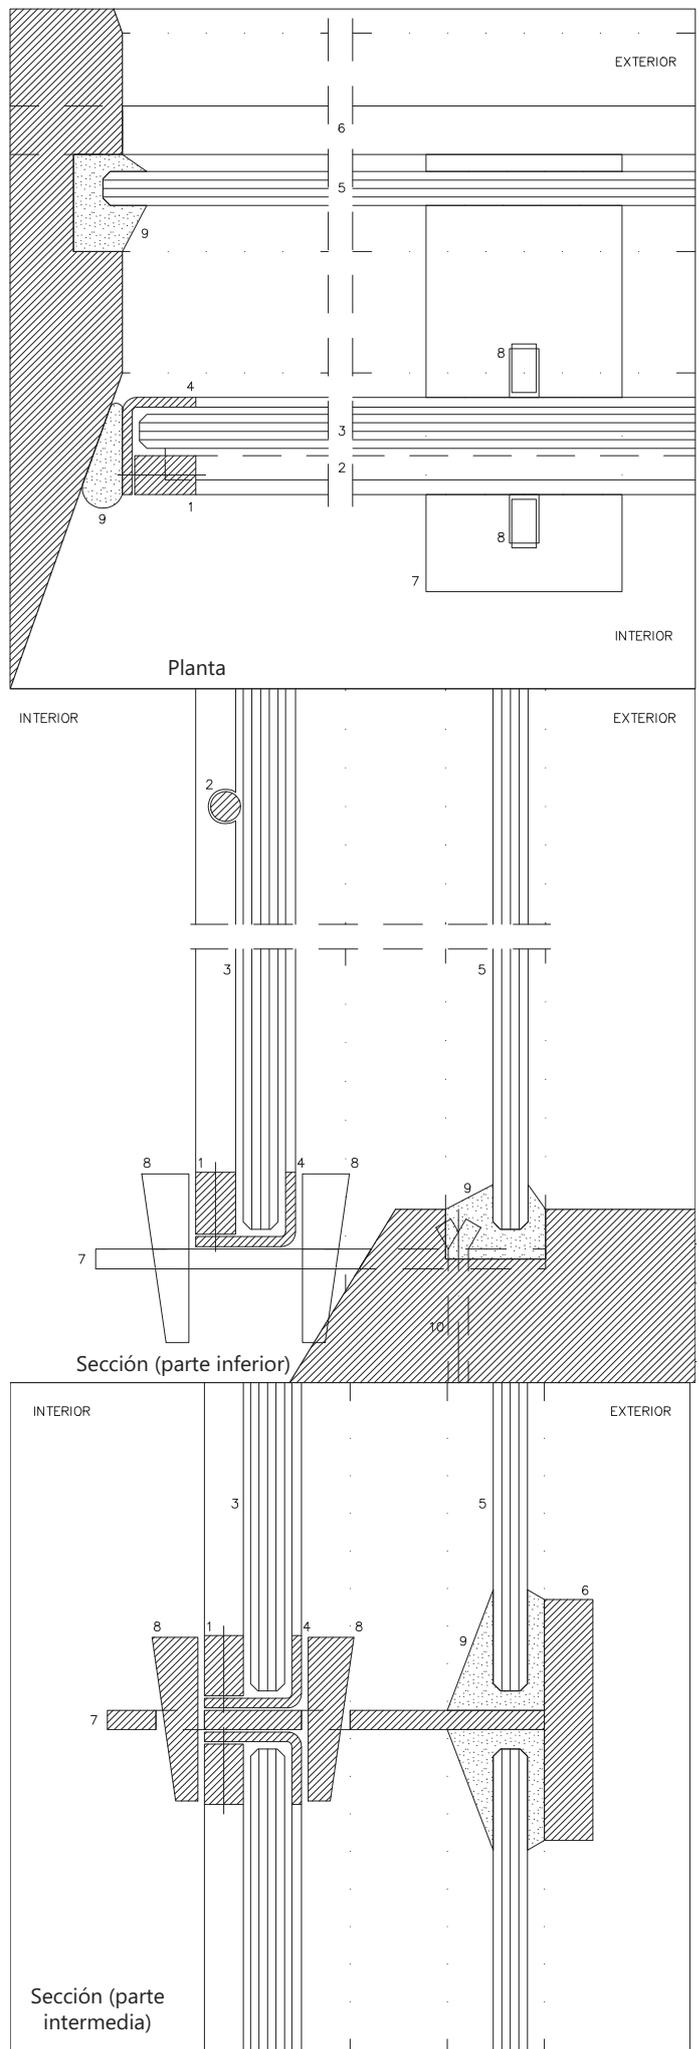
Imagen 76. Detalles constructivos para la colocación del acristalamiento isotérmico. Pugès, Montserrat (Servei d'Arqueologia - ICUB - Ajuntament de Barcelona), María Molinas, Laia Fernandez, Laura Lara, and Rocío Rodríguez. 2021. "Reial Monestir de Santa Maria de Pedralbes. Pla de Restauració Dels Vitralls 1998-2010 Memòria Dels Treballs de Conservació-Restauració." Barcelona. <https://ajuntament.barcelona.cat/arqueologiabarcelona/bibliografia/vitralls-de-pedralbes/>. (05-03-2022)

∴ Sustitución de los travesaños de hierro forjado anclados a los maineles y las jambas de piedra para otros de acero inoxidable de color natural mate. Se colocaron en la misma posición y fueron fijados en con morteros de resina epoxídica. La única diferencia respecto de los originales es que las lengüetas donde se sustentan los paneles, son más largas para permitir también la sustentación de los nuevos cristales de protección.

∴ Realización de un nuevo marco compuesto por un perfil en forma de L, de 20 μ 15 mm y 2 mm de grosor, dónde se inserta el panel. Éste panel se sujeta con un ribete vertical de acero inoxidable atornillado al perfil, que a su vez sirve de sujeción para los verguerones. Estos últimos se fijan con anillas de estaño sol-

Imagen 76. Detalles constructivos para la colocación del acristalamiento isotérmico. Pugès, Montserrat (Servei d'Arqueologia - ICUB - Ajuntament de Barcelona), María Molinas, Laia Fernandez, Laura Lara, and Rocío Rodríguez. 2021. "Reial Monestir de Santa Maria de Pedralbes. Pla de Restauració Dels Vitalls 1998-2010 Memòria Dels Treballs de Conservació-Restauració." Barcelona. <https://ajuntament.barcelona.cat/arqueologiabarcelona/bibliografia/vitralls-de-pedralbes/>. (05-03-2022) Página 94

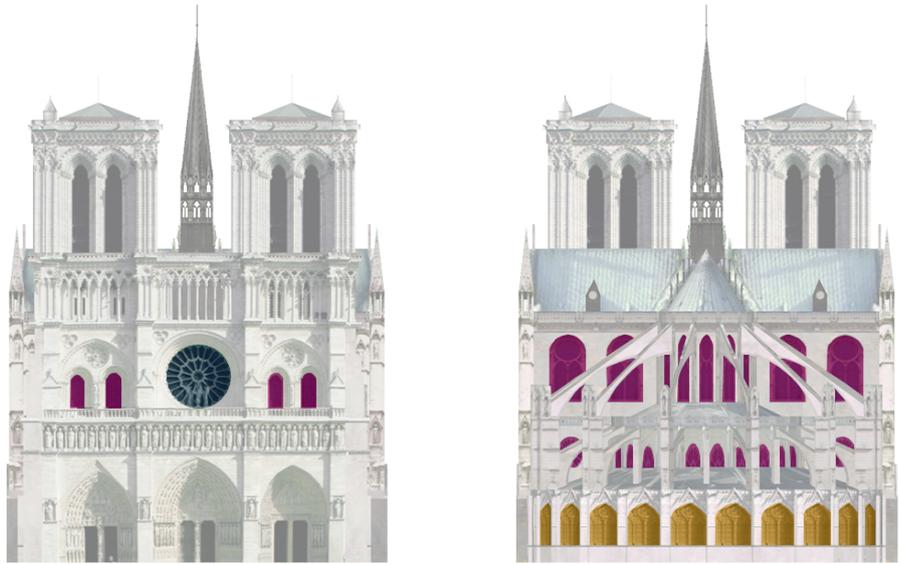
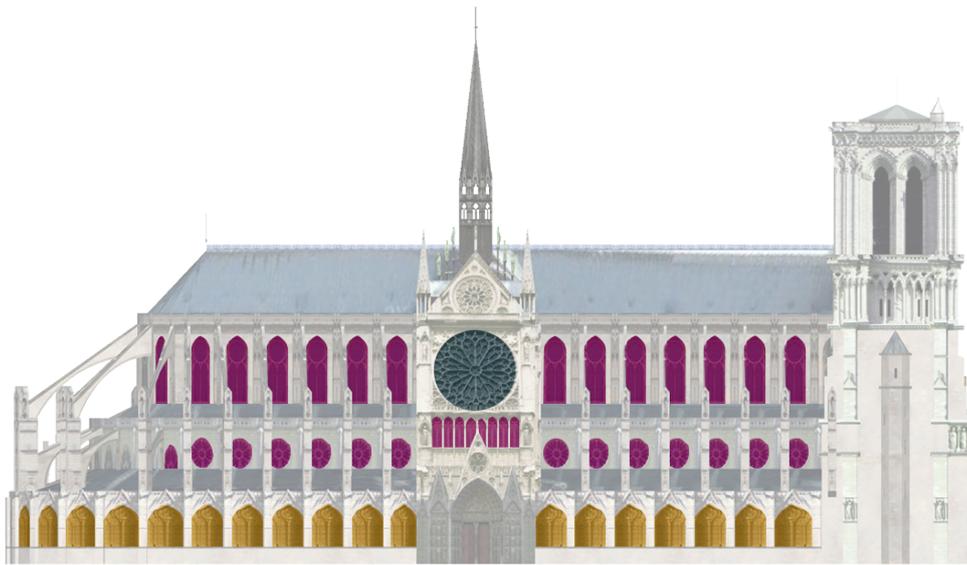
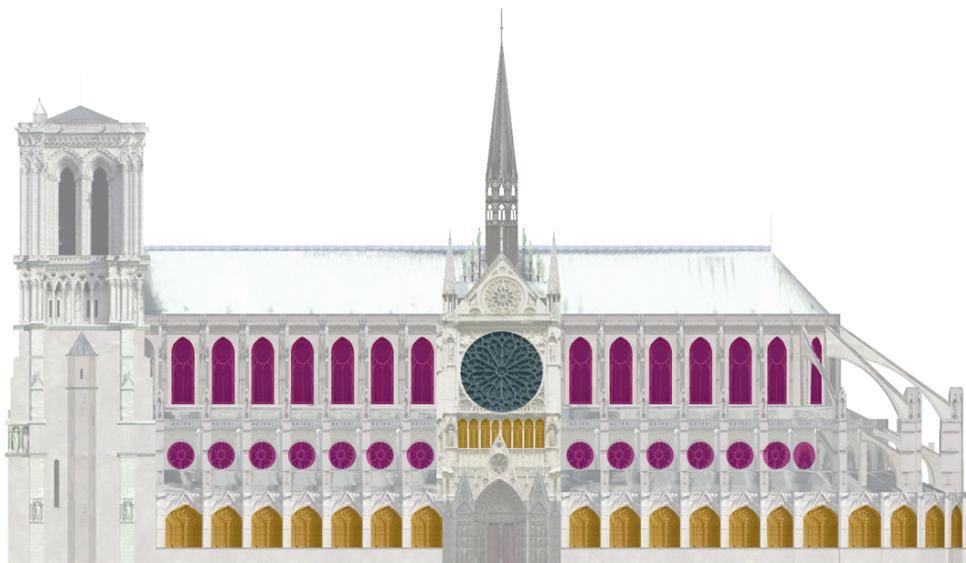
- Vidriera Medieval
- Vidriera S. XIX
- Vidriera S. XX

Imagen 78. Localización de vidrieras en la catedral de Notre Dame de París. Elaboración propia con base en el modelo "Notre Dame de Paris", giotis. Recuperado de <https://3dwarehouse.sketchup.com/model/afd78307d96242f159aed5538305c915/Notre-Dame-de-Paris?hl=de&login=true> (22-03-2022)

Las vidrieras del siglo XIX corresponden a la implementación que realizó Viollet le Duc y Jean-Baptiste Lassus, intentando respetar en medida de lo posible el estilo medieval y a través del estudio de otras catedrales. En el siglo XX las vidrieras de la parte alta de la nave, el muro occidental del crucero y las galerías fueron sustituidas por unas con vidrios sin figuras debido al mal estado de conservación que tenían las grisallas del siglo XIX ocasionado por constantes desmontajes. El desmontaje más polémico del siglo XX fue la sustitución temporal de las vidrieras de la parte alta de la nave por otras de creación de pintores parisinos sin ninguna razón aparente. (Imagen 78)

Imagen 78. Localización de vidrieras en la catedral de Notre Dame de París. Elaboración propia con base en el modelo "Notre Dame de Paris", giotis. Recuperado de <https://3dwarehouse.sketchup.com/model/afd78307d96242f159aed5538305c915/Notre-Dame-de-Paris?hl=de&login=true> (22-03-2022) Página 97

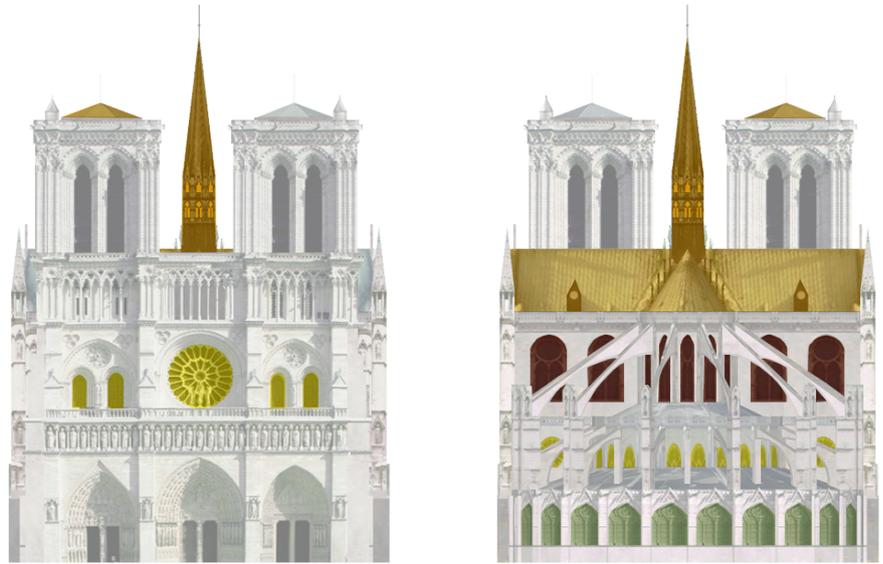
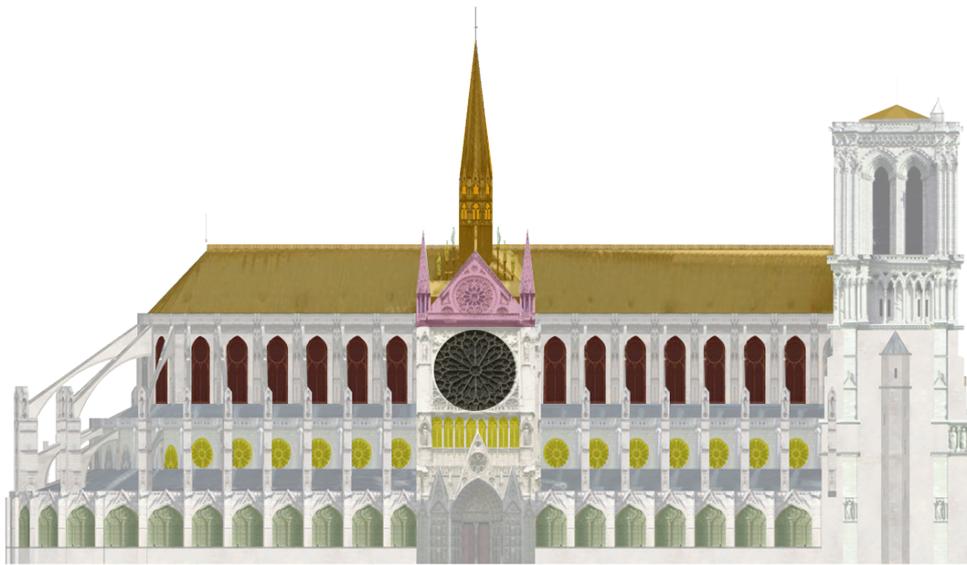
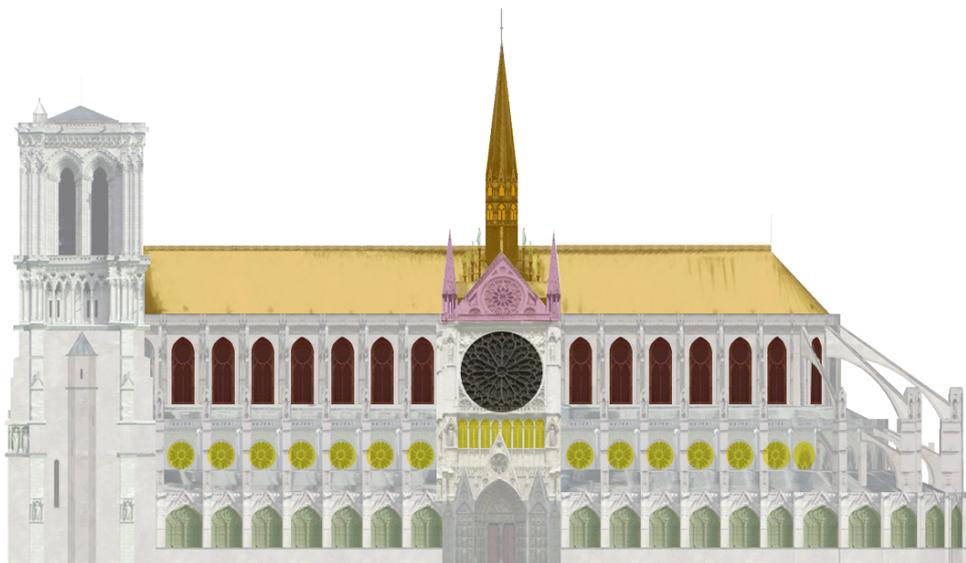
- Incendio
- Movimientos
- Riesgo extremo de daño
- Riesgo alto de daño
- Riesgo moderado de daño
- Riesgo bajo de daño

Imagen 79. Siniestro y riesgos para vidrieras en la catedral de Notre Dame de París. Elaboración propia con base en el modelo "Notre Dame de Paris", giotis. Recuperado de <https://3dwarehouse.sketchup.com/model/afd78307d96242f159aed5538305c915/Notre-Dame-de-Paris?hl=de&login=true> (22-03-2022)

El hastial del brazo norte sufrió movimientos ocasionados por la caída de varios de los elementos estructurales y las piedras del rosetón del hastial, justo sobre una de las vidrieras medievales, se enrojecieron. Los movimientos que tuvo quedaron marcados con grietas horizontales y verticales. (Imagen 79)

Imagen 79. Siniestro y riesgos para vidrieras en la catedral de Notre Dame de París. Elaboración propia con base en el modelo "Notre Dame de Paris", giotis. Recuperado de <https://3dwarehouse.sketchup.com/model/afd78307d96242f159aed5538305c915/Notre-Dame-de-Paris?hl=de&login=true> (22-03-2022) Página 98

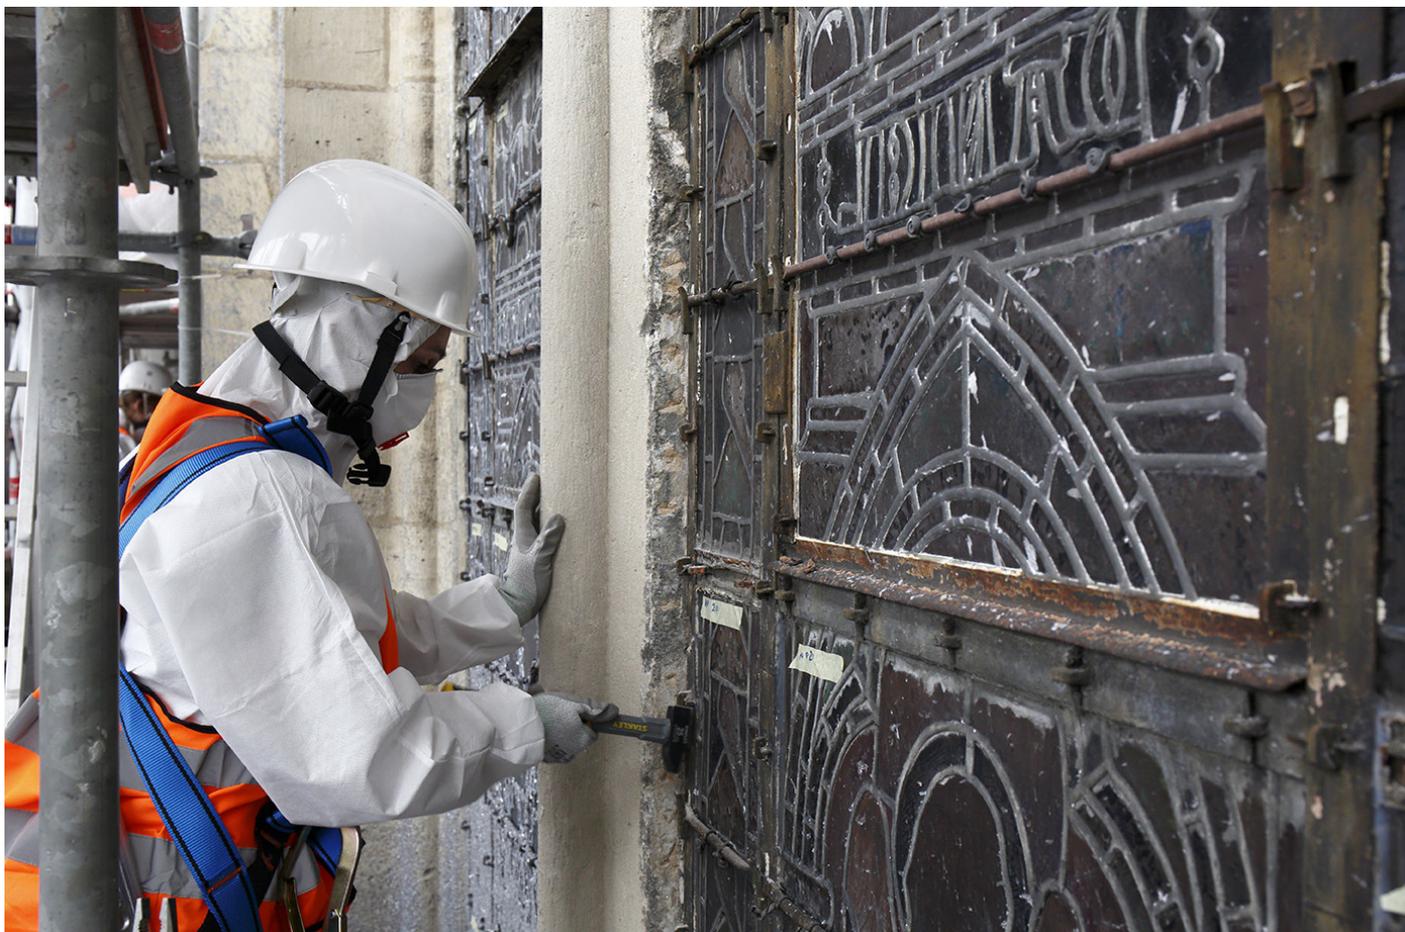
Imagen 80. Dépose des vitraux , 2019. Bordes, David. Recuperado de <https://notre-dame-de-paris.culture.gouv.fr/fr/chantier> (13-05-2022)

Imagen 80. Dépose des vitraux , 2019. Bordes, David. Recuperado de <https://notre-dame-de-paris.culture.gouv.fr/fr/chantier> (13-05-2022) Página 100

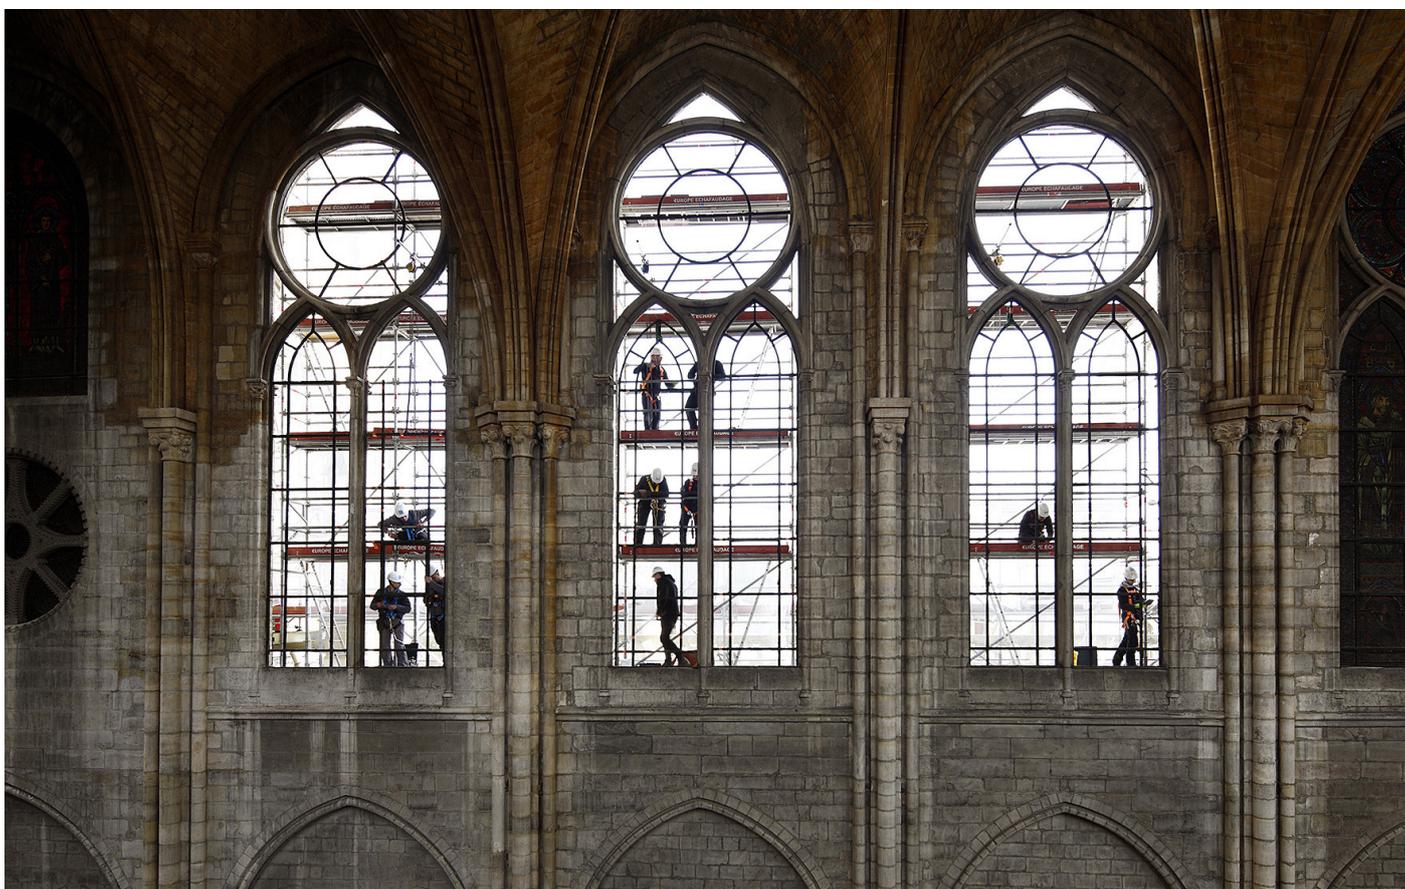
Imagen 81. Dépose des vitraux , 2019. Bordes, David. Recuperado de <https://notre-dame-de-paris.culture.gouv.fr/fr/travaux-securisation-et-consolidation> (13-05-2022)

Imagen 81. Dépose des vitraux , 2019. Bordes, David. Recuperado de <https://notre-dame-de-paris.culture.gouv.fr/fr/travaux-securisation-et-consolidation> (13-05-2022) Página 100

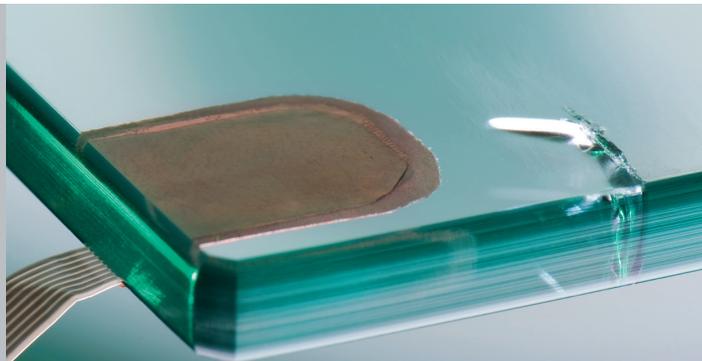
GLASS MONITORING: SAFETY WITH ON-LINE SENSORS

The Center Smart Materials CeSMA at Fraunhofer ISC specializes in adaptive materials. A prototype ultrasonic sensor was developed at CeSMA for a continuous on-line monitoring of architectural glass. This sensor does not primarily provide protection against burglars, but will detect the formation of tiny cracks or spalling in large sheets of glass in their initial state.

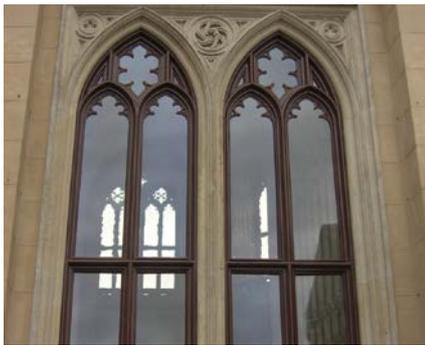
Babelsberg Palace, Babelsberg, Germany

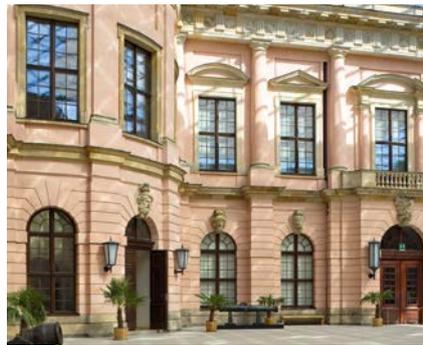
German Historical Museum, Berlin, Germany

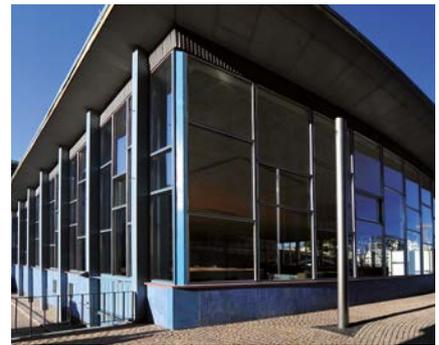
Palace of Tears, Berlin, Germany
