LEVANTAMIENTO GRÁFICO. ANTECEDENTES Y ESTADO ACTUAL DE LA CLÍNICA FISIOTERAPÉUTICA DE REHABILITACIÓN DEL CENTRO SANITARIO DE SAN FRANCISCO DE BORJA DE FONTILLES

Este trabajo recoge todos los procesos que se han llevado a cabo para su levantamiento gráfico mediante técnicas SFM (Structure From Motion) detallando la metodología empleada para garantizar la precisión del levantamiento, donde la propia ubicación del edificio, situado entre bancales, dificultaba un levantamiento convencional, hasta obtener los modelos 3D de dicho edificio que han servido en el análisis de su evolución histórica y compositiva.

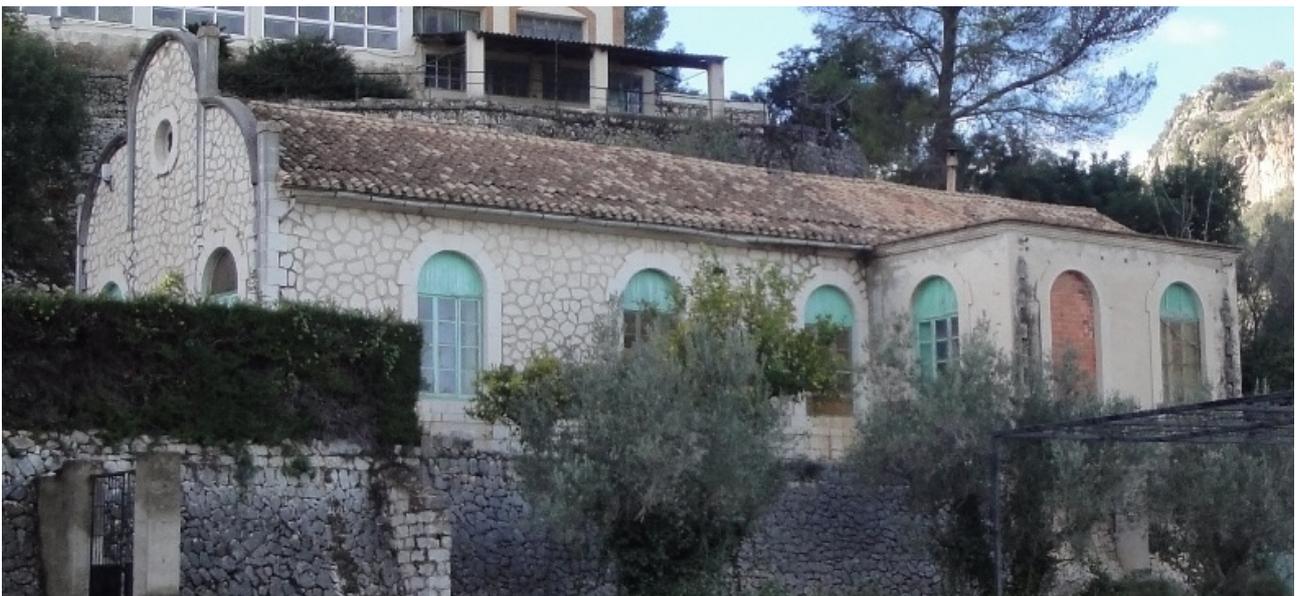
Fig. 2: Vista general de la antigua Clínica Fisioterapéutica de Rehabilitación. Estado actual.

El estado de conservación del mismo es muy deficiente, habiéndose detectado importantes fallos estructurales, tanto asentamientos diferenciales como desplomes, gracias al levantamiento realizado en este trabajo de investigación, lo que compromete seriamente la estabilidad del mismo.

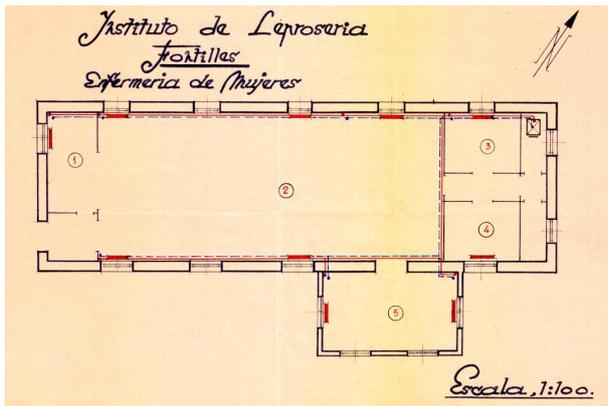
Fig. 3: Plano del de instalación de calefacción por agua caliente. 1956.

El Pabellón se inauguró en 1926 para albergar la Enfermería para las mujeres enfermas de lepra⁵. Posteriormente, en 1954, se dotó al edificio de un sistema centralizado de calefacción por agua caliente y radiadores⁶. Finalmente, en 1965 dada la necesidad de cambio de uso, se adaptó y equipó el espacio para la Clínica Fisioterapéutica de Rehabilitación⁷.

Actualmente el edificio consta de dos accesos, uno por la fachada sur, siendo el principal, y otro por la fachada norte destinado al mantenimiento de la caldera. Muy probablemente en su origen la fachada sur dispondría de dos accesos simétricos, ya que así lo indican los huecos preexistentes que se conservan en su fachada, pero a día de hoy y como se puede observar en el plano de instalación de calefacción (figura 3) han cerrado el paso de uno de ellos con plementería de ladrillo, dejando únicamente una ventana.

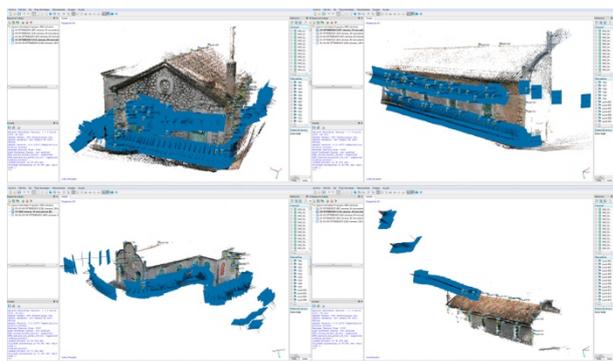
Fig. 4: Alineación de las fotografías de los cuatro grupos.

Para minimizar los tiempos de cálculo en la alineación de las imágenes dentro de la aplicación de "Photoscan", dada la potencia del equipo con el que se han realizado (Intel Pentium I7-870 a 2,97 GHz, 16 GB RAM, ATI Radeon 5870 HD), se ha optado por dividir el proyecto en cuatro partes y posteriormente unir cada una de ellas añadiendo marcadores entre las partes comunes de los distintos grupos que forman el modelo completo, quedando formado el trabajo tal y como se indica en la Figura 4.

El Grupo-1 está formado por 634 fotografías y recoge la fachada norte junto con una pequeña porción de las fachadas este y oeste. El Grupo-2 está formado por 497 fotografías y recoge el alzado oeste. El Grupo-3 está formado por 468 fotografías y recoge los alzados este, sur y parte del alzado oeste. Por último, el Grupo-4 está formado por 126 fotografías, y recoge la cubierta oeste y pequeñas porciones de la cubierta este. Hay que indicar que se han duplicado algunas fotografías entre los diferentes grupos para tener una mayor superficie común y poder alinear correctamente los diferentes grupos.

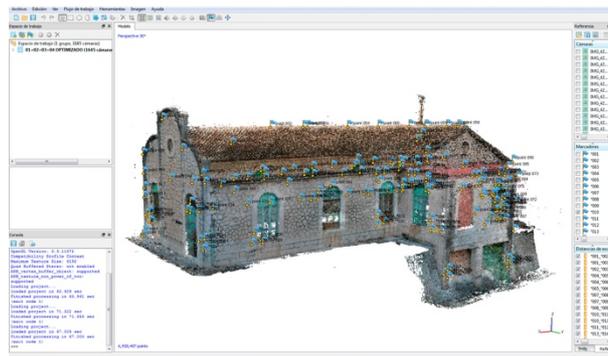
Fig. 5: Resultado de la alineación de los cuatro grupos.

Posteriormente, se han ido alineando uno a uno cada grupo de los resultados del cálculo anterior, colocando 110 marcadores repartidos entre las fotografías de los diferentes grupos que, junto con los 42 marcadores de las dianas, hacen un total de 152 marcadores, lo que supone un total de 5.153 proyecciones referenciadas manualmente entre las 1.639 fotografías.

El resultado final del cálculo de la alineación de las fotografías y unión de todas las partes, como se observa en la Figura 5, ha sido una nube de baja densidad de 6.930.487 de puntos.

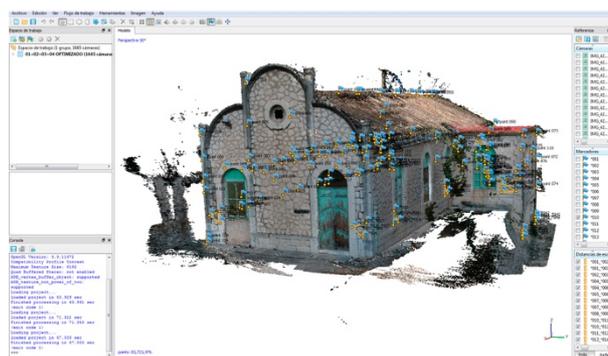
Fig. 6: Resultado de la nube de puntos densa.

Una vez alineados todos los grupos, se ha procedido al cálculo de la nube de puntos densa. Para ello, se ha optado por dividir de nuevo el modelo en cuatro partes. En este caso, se optado en dividir cada una de ellas por alzados, con el objetivo de agilizar de nuevo todo el proceso de cálculo, para posteriormente unificarlos todos en un mismo grupo. Como se observa en la Figura 6, el resultado obtenido es una nube de puntos de una densidad de 83.721.976 puntos.

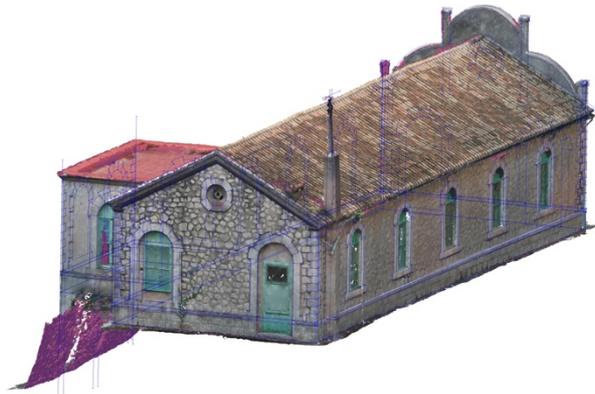
Fig. 7: Extracción de la geometría de la malla con "Rapidform XOR3"

El siguiente paso ha sido extraer la geometría de la malla (Figura 7), para conseguirlo, se han empleado procesos de "reverse engineering". Mediante la aplicación de "Rapidform XOR3", se han realizado una serie de secciones en el modelo que han posibilitado el

dibujo directamente sobre la malla, permitiendo un mayor control de los elementos representados.

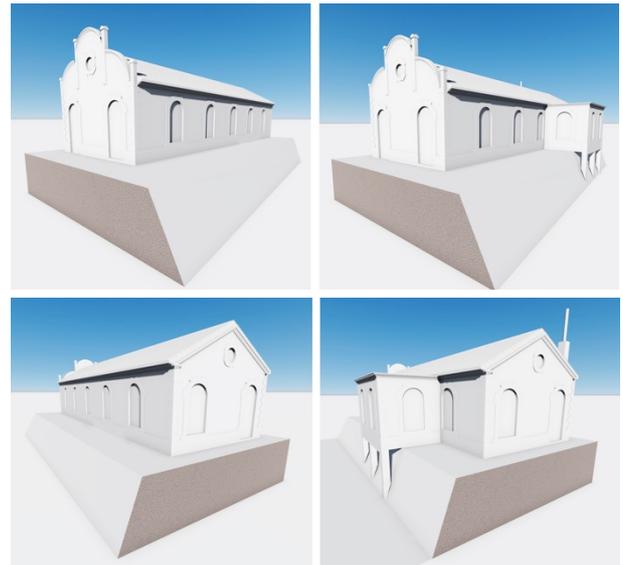
Fig. 8: Izquierda modelado del estado previo de la edificación y a la derecha modelado del estado actual.

Como modificaciones importantes destaca la ampliación de un volumen que sobresale de la fachada este. Para su construcción, se ha abierto acceso a través de la cuarta ventana, convirtiéndola en zona de paso. La estructura y muros que lo forman son más contemporáneos e

intentan imitar la materialidad original, como se observa en la figura 8. En el mismo se localizan cuatro ventanas de similares dimensiones que las del alzado al que se une, quedando actualmente una tapiada.

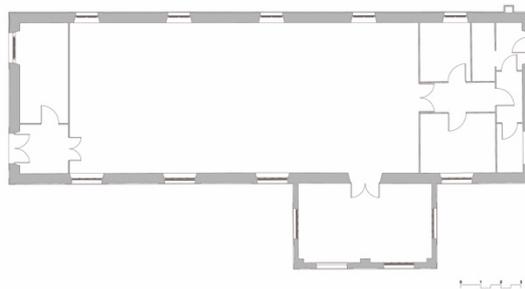
Fig. 11: Planta actual de la Clínica Fisioterapéutica de Rehabilitación - segunda fase.

El edificio se caracteriza por una planta prácticamente diáfana, donde predomina la utilidad frente a la ornamentación, claramente visible en el mismo. Lo compone una gran sala destinada históricamente a hospedar a las pacientes y, posteriormente, como clínica de fisioterapia, espacio apto y adaptable a diferentes funciones.

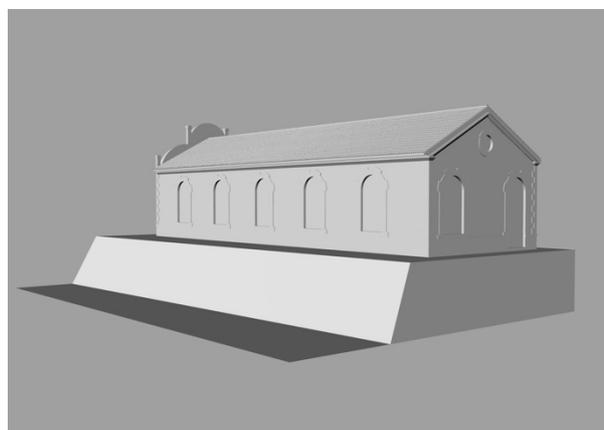
Fig. 12: Clínica Fisioterapéutica de Rehabilitación sin el volumen añadido.

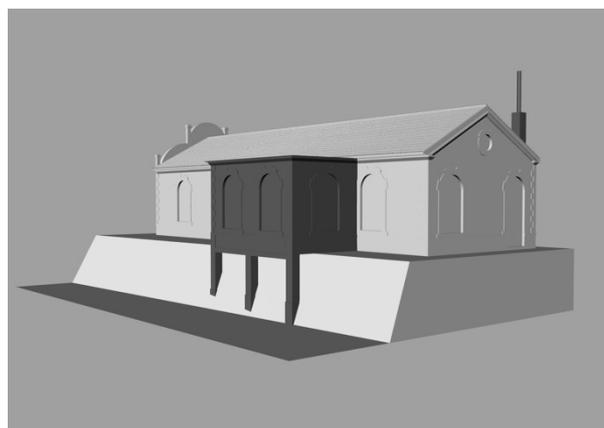
Fig. 13: Clínica Fisioterapéutica de Rehabilitación con el volumen añadido.
