Técnicas de monitorización de la corrosión y su aplicación
en estructuras nuevas y rehabilitadas: análisis de la
velocidad y potencial de corrosión.

Trabajo Fin de Máster

Máster Universitario en Ingeniería del Hormigón

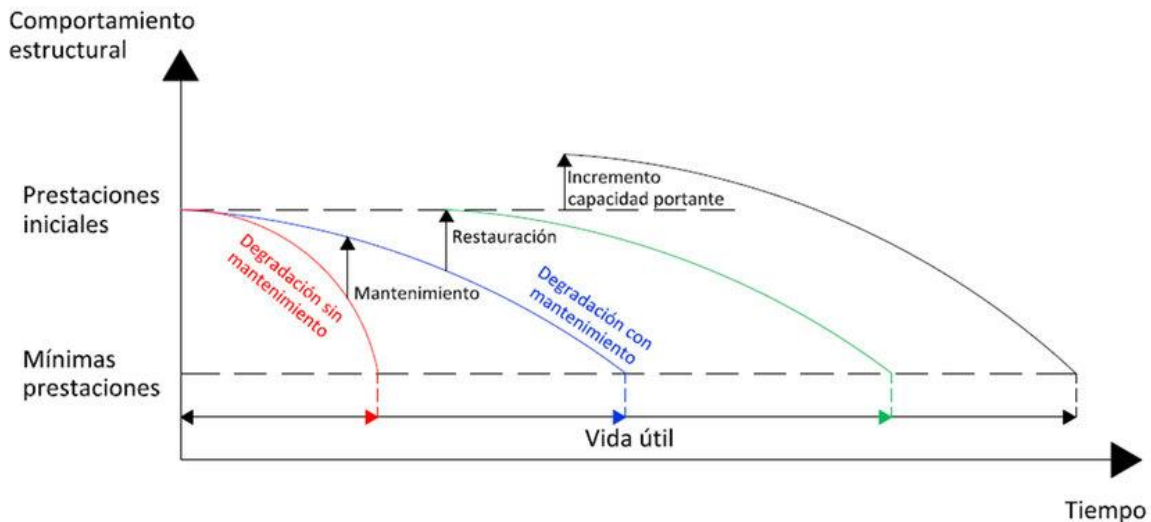
Figura 2. Diagrama del comportamiento estructural de los elementos de hormigón armado y las posibles intervenciones de refuerzo [2]

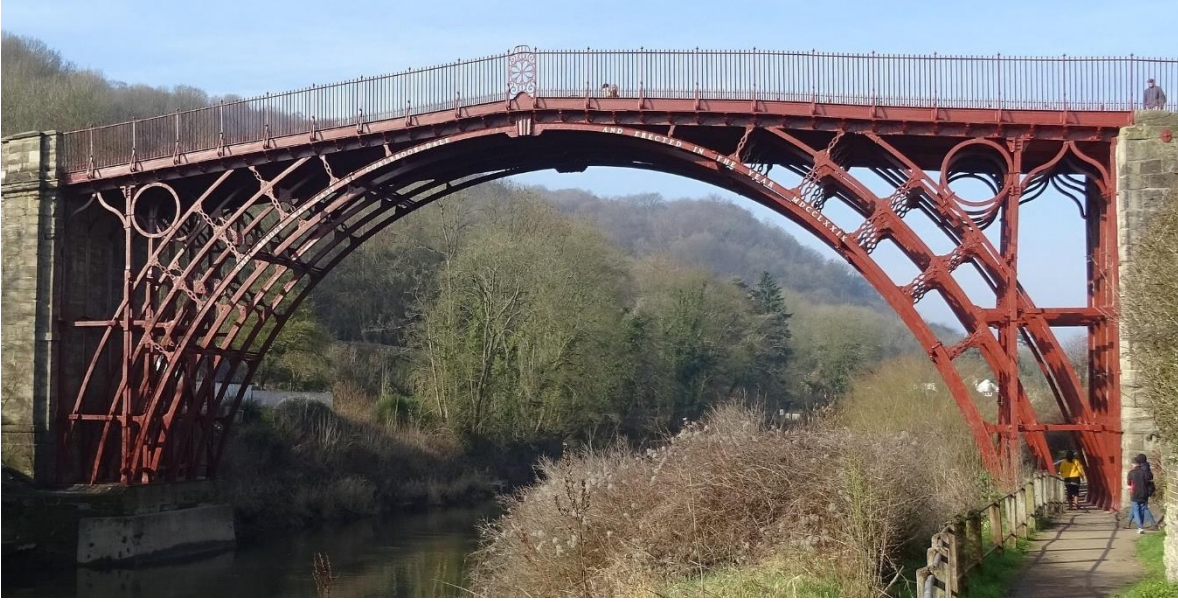
Figura 3. Iron Bridge (1777) ^[8]

El hierro fundido, se empleó exitosamente en estructuras a lo largo del siglo XVIII como lo fue el conocido Puente de Hierro (*Figura 3*) construido por Thomas Farnoll Pritchard en Coalbrookdale, ciudad de Inglaterra. Este puente se hizo famoso al ser el primer puente arco fabricado totalmente con hierro fundido durante la Revolución industrial.

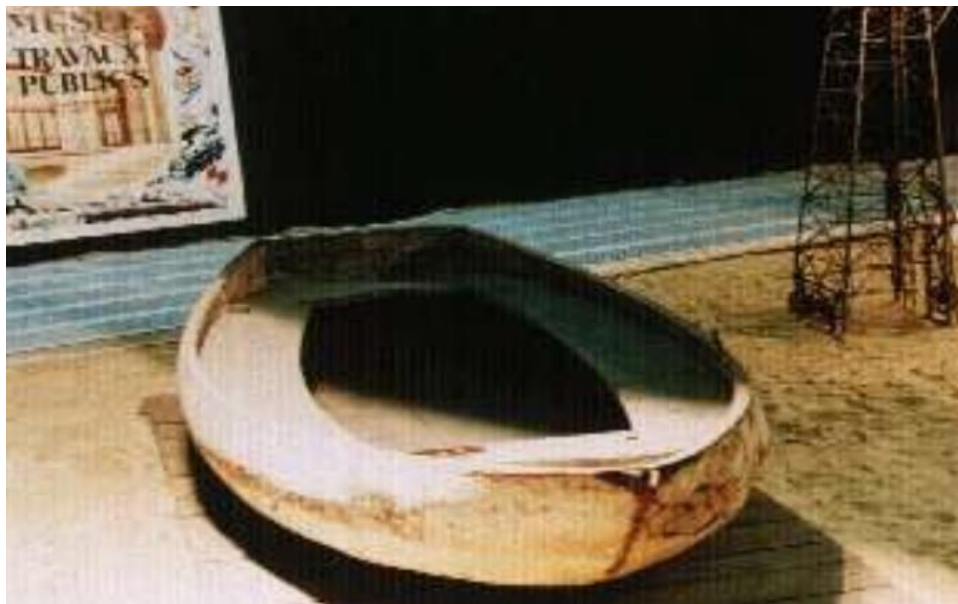
Figura 5. Barca de hormigón armado por Joseph Lambot. (1848). Recuperado de: Apuntes asignatura Historia y estética del Hormigón, Máster Universitario en Ingeniería del Hormigón.^[11]

Del hormigón armado, se conoce que la primera persona en diseñar y patentar un elemento de *hormigón armado* fue Joseph Lambot en 1848, mediante su creación de una barca de hormigón armado. (Figura 5)

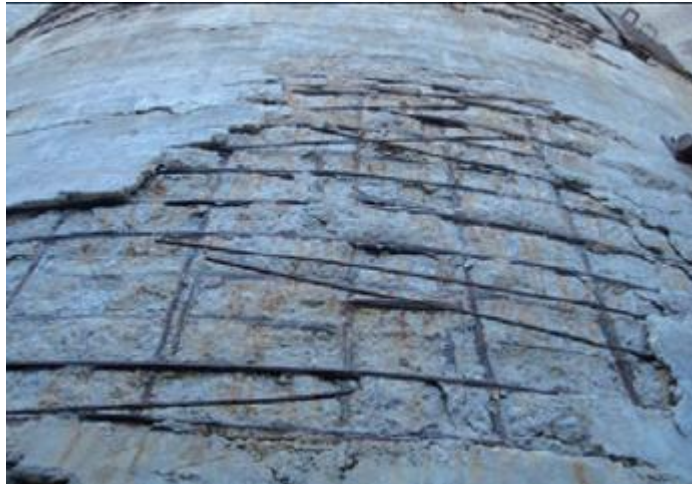
Figura 10. Corrosión uniforme en una columna de hormigón armado.^[20]

La corrosión uniforme es una de las formas más comunes en las que se presenta la corrosión en estructuras armadas. Este tipo de corrosión puede darse cuando los refuerzos del hormigón se encuentran expuestos a ambientes corrosivos como lo son el agua salada o el aire muy húmedo, generando así la oxidación del refuerzo y provocando una pérdida de sección importante.

Este tipo de corrosión puede llegar a ser difícil de detectar ya que ocurre de manera gradual afectando grandes áreas de refuerzo, sin embargo, existen señales útiles como la aparición de fisuras en el hormigón que cubre la armadura, la descamación o pérdida de la capa protectora del hormigón y el abultamiento o expansión de la zona.

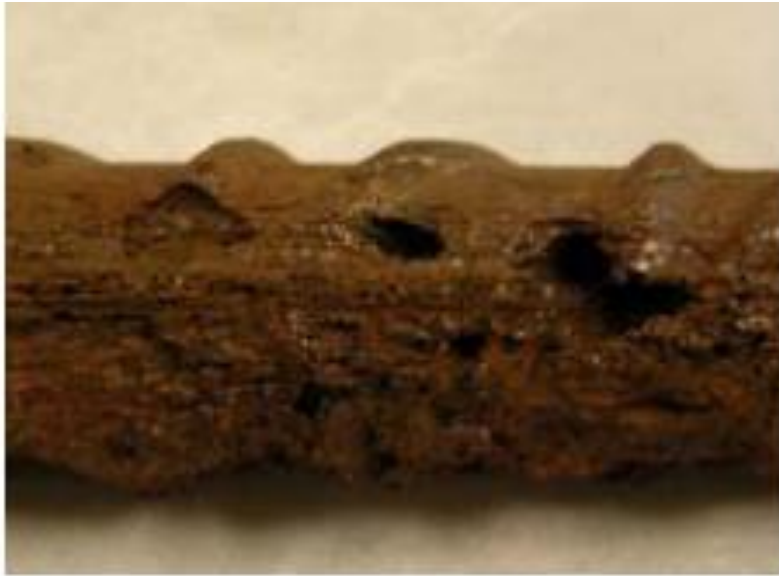
Figura 11. Corrosión por picaduras o pitting en el acero. (2016). Recuperado de: Apuntes asignatura Patología y Rehabilitación, “Efectos del ambiente marino en edificios de segunda residencia”^[21]

Es un tipo de corrosión donde se localizan pequeñas *picaduras* cuando una pequeña área se ve expuesta a ambientes corrosivos dando paso a que se genera una corrosión localizada en la zona generando pequeños huecos en la capa protectora de la superficie del elemento (acero).

El pitting se puede producir debido a la falta de protección adecuada en el acero de refuerzo esto gracias a una insuficiente cobertura de hormigón, una exposición prolongada a ambientes corrosivos (sal marina, aire húmedo, etc.) o la más común: la falta de un adecuado mantenimiento y reparación de la estructura.

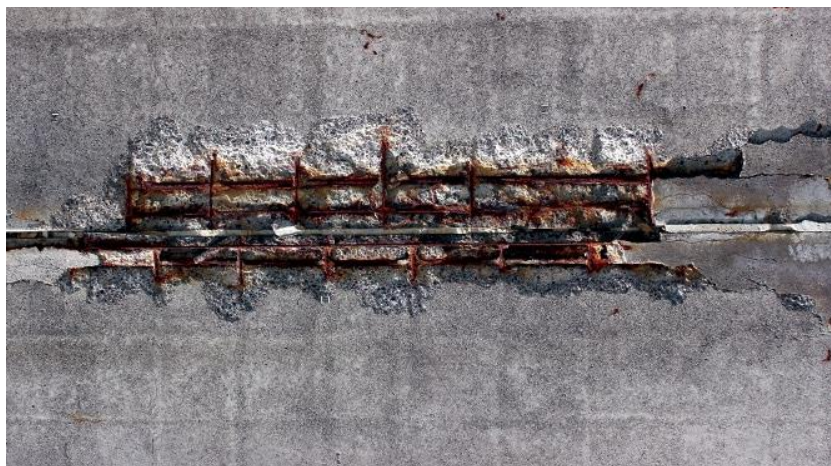
Figura 12. Corrosión galvánica (2020) ^[22]

La corrosión galvánica se presenta cuando dos metales diferentes entran en contacto generando una diferencia de potencial eléctrico el cual permite el flujo de electrones. El metal activo, que es el que posee más potencial positivo, inicia el proceso de corrosión mientras que el más noble no sufre corrosión alguna provocando así una pérdida significativa de sección y debilitando el acero.

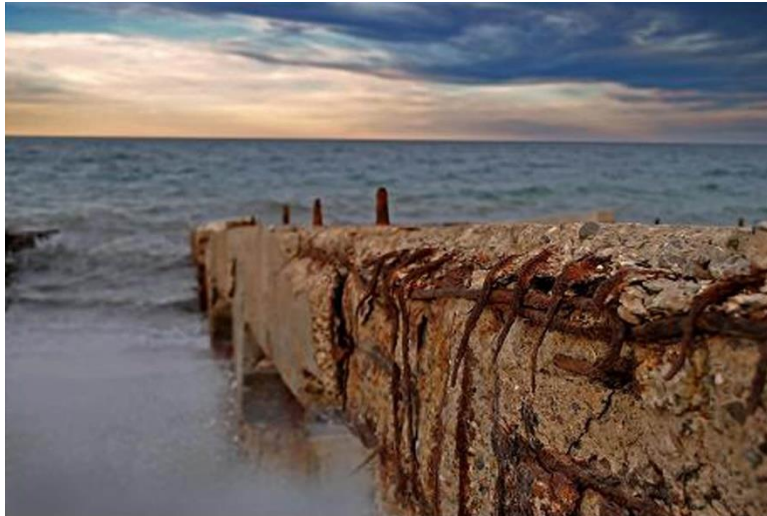
Figura 13. Corrosión por erosión en estructura marina. [23]

Puede llegar a ocurrir cuando la superficie del hormigón y el acero se ven expuestos a una combinación de agentes corrosivos y fuerzas mecánicas como la abrasión o el impacto. Lo anteriormente mencionado, provoca la pérdida de sección generando un aspecto físico irregular y áspero además de debilitar la estructura.

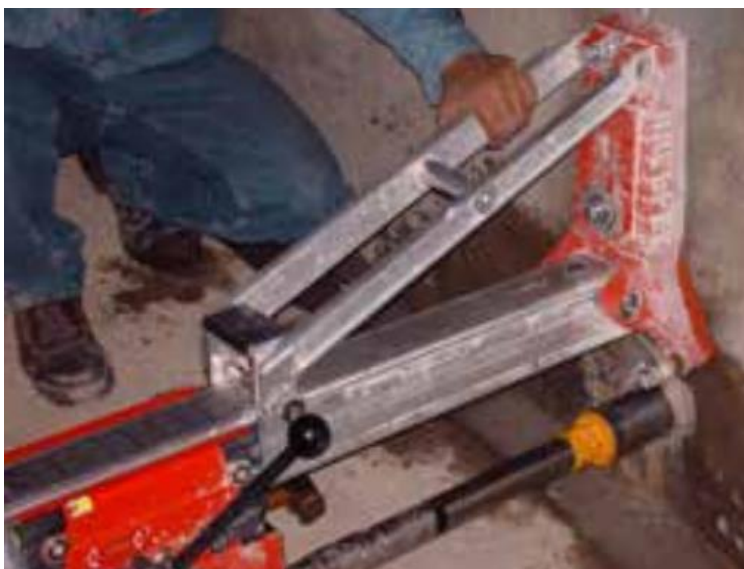
Figura 14. Extracción de testigos

La técnica de extracción de testigos consiste en realizar perforaciones en la estructura para extraer núcleos cilíndricos del material con el objetivo de analizarlos en el laboratorio.

Se debe de seleccionar cuidadosamente la ubicación de la extracción de los testigos para así evitar generar daño a la estructura. Generalmente el diámetro y la longitud de los núcleos depende de los requisitos específicos del análisis y la normativa aplicable. Las herramientas de perforación empleadas son equipos especializados para realizar perforaciones precisas como brocas diamantadas.

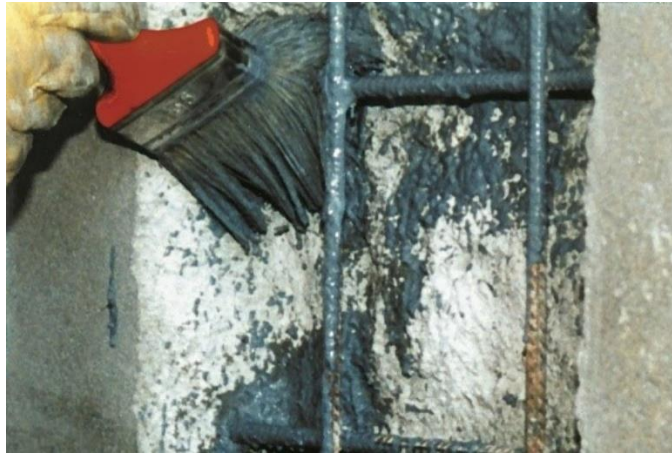
Figura 15. Inspección visual. (2021) [26]

El método tradicional para determinar si una armadura se encuentra corroída consiste en la inspección visual. Esta técnica se basa en la observación directa del elemento para identificar si existen signos viables de corrosión tales como manchas, decoloración, óxido, grietas o pérdida de material.

En esta técnica se examina minuciosamente la superficie del elemento con herramientas como linternas, cámaras o microscopios para facilitar la visualización de áreas de difícil acceso o para ampliar a detalle. Además de la inspección visual, se pueden realizar pruebas de percusión como golpes suaves, esto para detectar cambios en el sonido; pruebas de adherencia, para evaluar la adhesión del revestimiento que protege la zona o pruebas de espesor donde se miden los espesores de los recubrimientos en busca de alguna reducción.

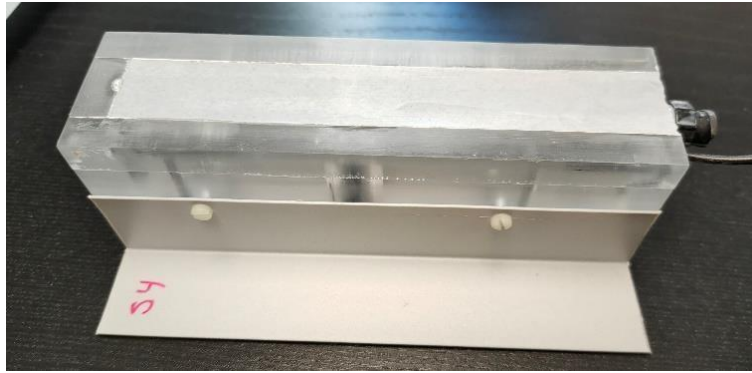
Figura 19. Sensor electroquímico de temperatura, potencial y velocidad de corrosión.

Estos sensores se basan principalmente en principios electroquímicos para medir parámetros como velocidad y potencial de corrosión, la I_{corr} se mide en términos de pérdida de material por unidad de tiempo, proporcionando así información precisa y verídica sobre el estado de la corrosión en la estructura. Hay diferentes estudios donde se demuestra la efectividad de estos sensores en la monitorización de estructuras ya sean expuestas directamente a agentes corrosivos o no, algunos de ellos son *“Examples of reinforcement corrosion monitoring by embedded sensors in concrete structures”* [34]

El IETcc desarrolló un sensor electroquímico el cual se ha diseñado para el uso tanto en una estructura existente como en una en construcción, como se aplica en esta investigación. Este sensor (Figura 19) se diseñó para ser compatible con la estructura y de gran durabilidad. Permiten medir de manera precisa el potencial de corrosión, la velocidad de corrosión y la temperatura.

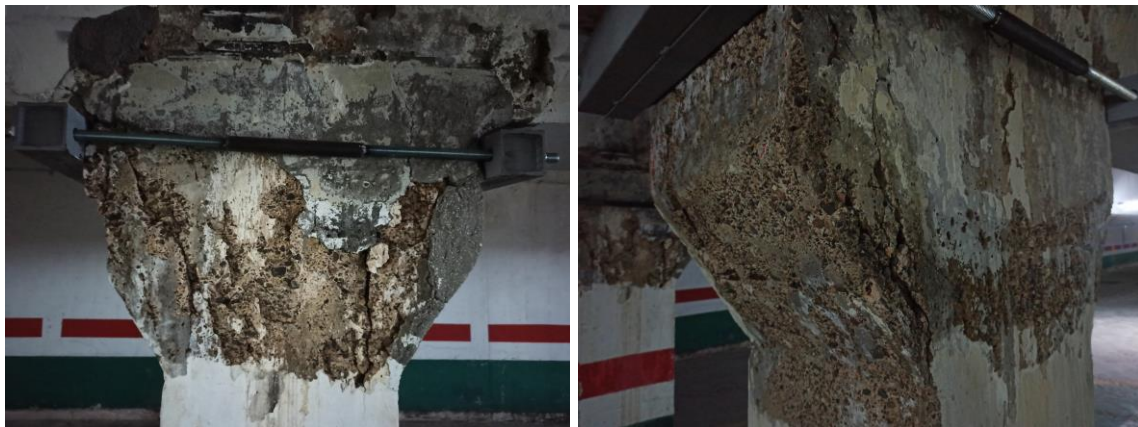
Figura 21. Lesiones evidenciadas. Fuente: (CALSENS)

En general, los daños y lesiones detectados estaban relacionados con problemas de corrosión de armaduras y pérdida de recubrimiento del hormigón, en algunos casos, bastante generalizados. Las lesiones se evidenciaron principalmente en losas de rampas de acceso y en juntas de construcción entre las losas de cubierta y en soportes y ménsulas cortas de apoyo de vigas principales.

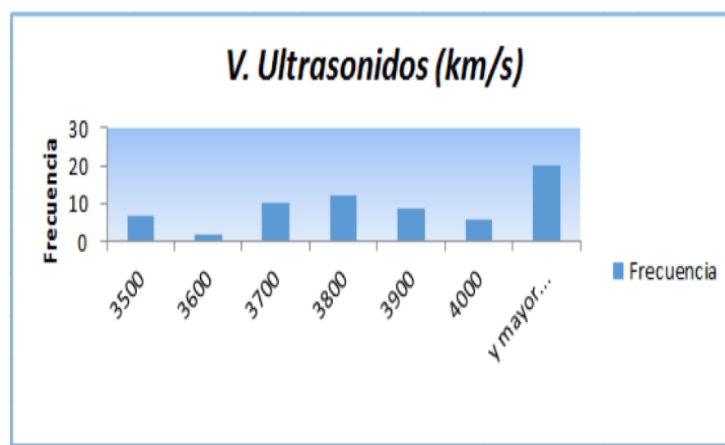
La velocidad de ultrasonidos arrojó resultados que se adaptan a una distribución normal, siendo estos valores correspondientes a un hormigón de calidad entre aceptable y excelente, según bibliografía estudiada.

Figura 27. Velocidad de ultrasonidos antes de la rehabilitación. ^[42]

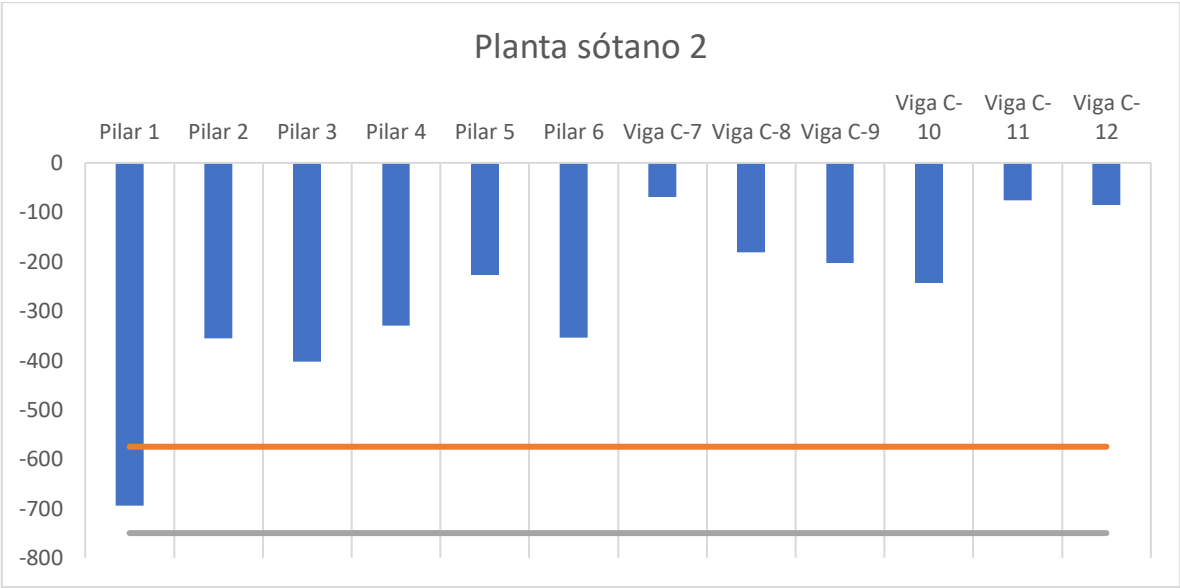
Figura 33. Potencial de corrosión en planta sótano -2

Al examinar el diagrama correspondiente a los valores obtenidos en el sótano -1 (Figura 32), se identifican valores con riesgo moderado, especialmente en el caso de los pilares 1 y 6, los cuales están más próximos a experimentar una corrosión elevada. En la Figura 33, que representa los valores del sótano -2, se destaca que el pilar 1 es el elemento más afectado por la corrosión.

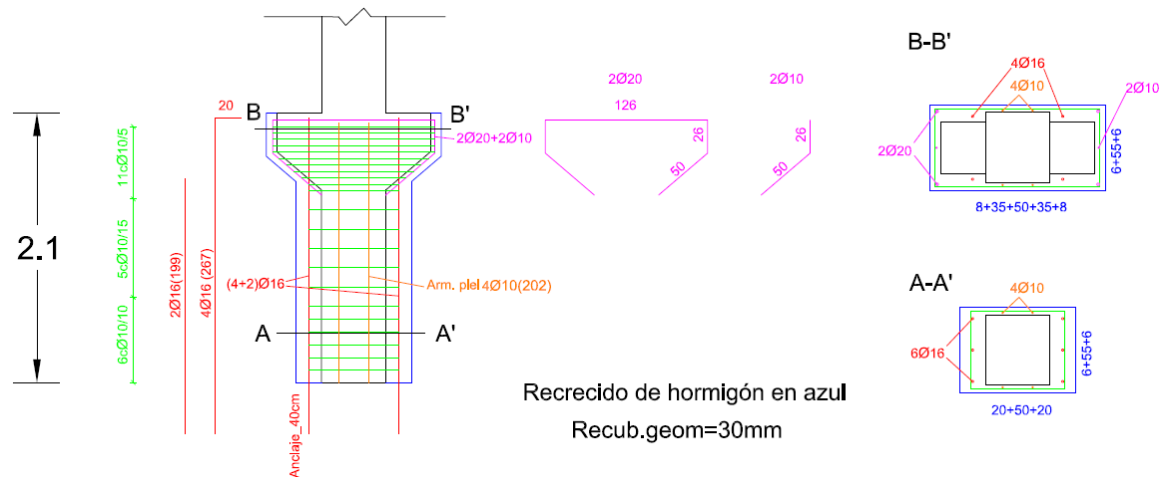
En los pilares ubicados en la planta inferior, se requirió el uso de refuerzo a base de recrecido de la forma que muestra la Figura 35.

Figura 35. Recreido para pilares en planta inferior. Fuente: Anejo de rehabilitación de estructuras de la Plaza de la Reina [44]

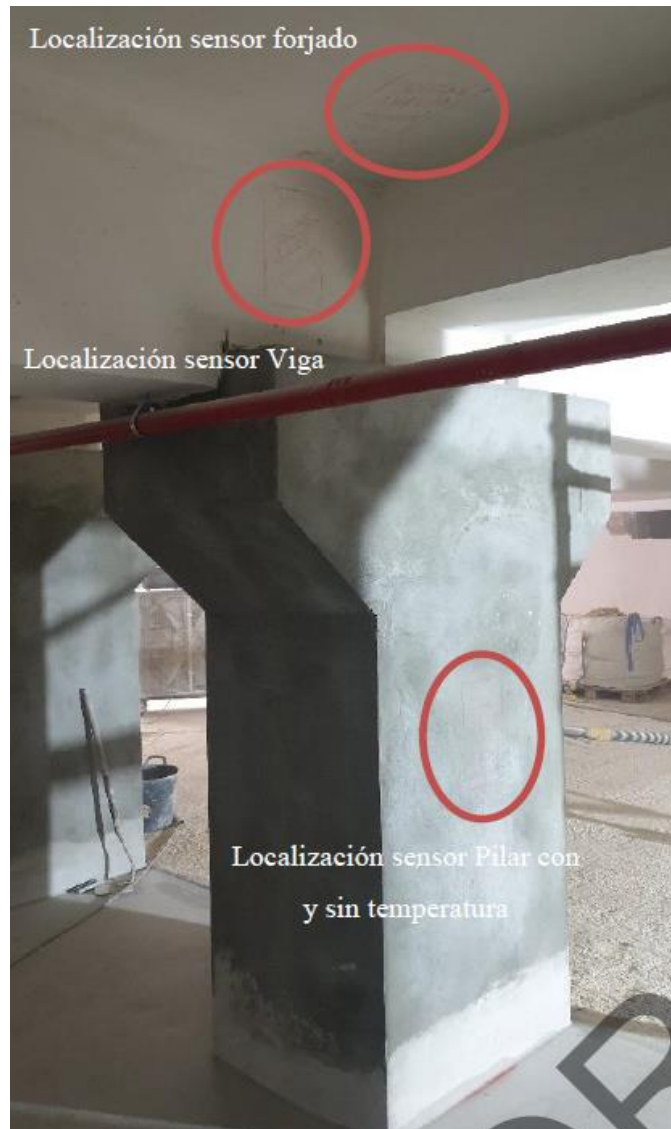
Figura 38. Localización de sensor de corrosión en forjado, viga y pilar

Los sensores se instalaron en la armadura original para llevar a cabo la reparación y rehabilitación de la estructura en donde se detectaron deterioros significativos. Se llevó a cabo la monitorización de una muestra representativa de cada tipo de elemento estructural como soportes de cada planta, vigas de carga forjado y losas de forjado. En total se instalaron 20 sensores para la obtención de parámetros de durabilidad dispuestos de la siguiente manera (ver Figura 37 y Figura 38):

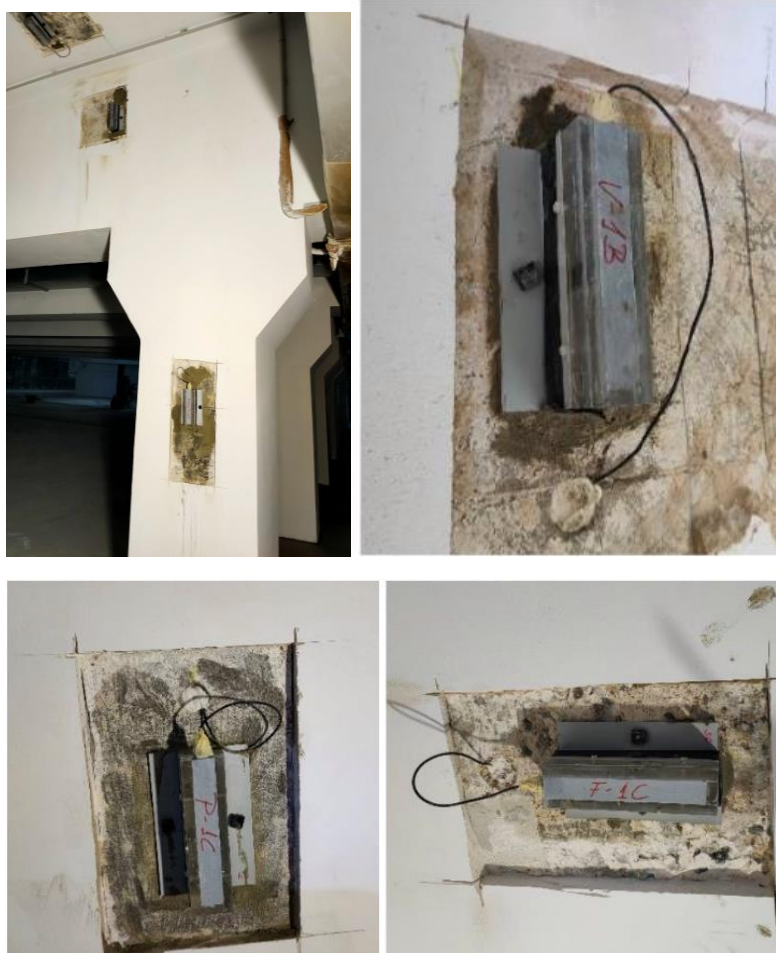
Los sensores electroquímicos empleados en la toma de medidas se fabrican en el Instituto Eduardo Torroja y se han diseñado para el uso tanto en una estructura en construcción como en una existente. Estos sensores se han diseñado para que sean compatibles con la estructura y posean una elevada durabilidad. Los sensores permiten medir de forma precisa y fiable el potencial de corrosión, la velocidad de corrosión y la temperatura.

Figura 39. Sensor instalado en elemento

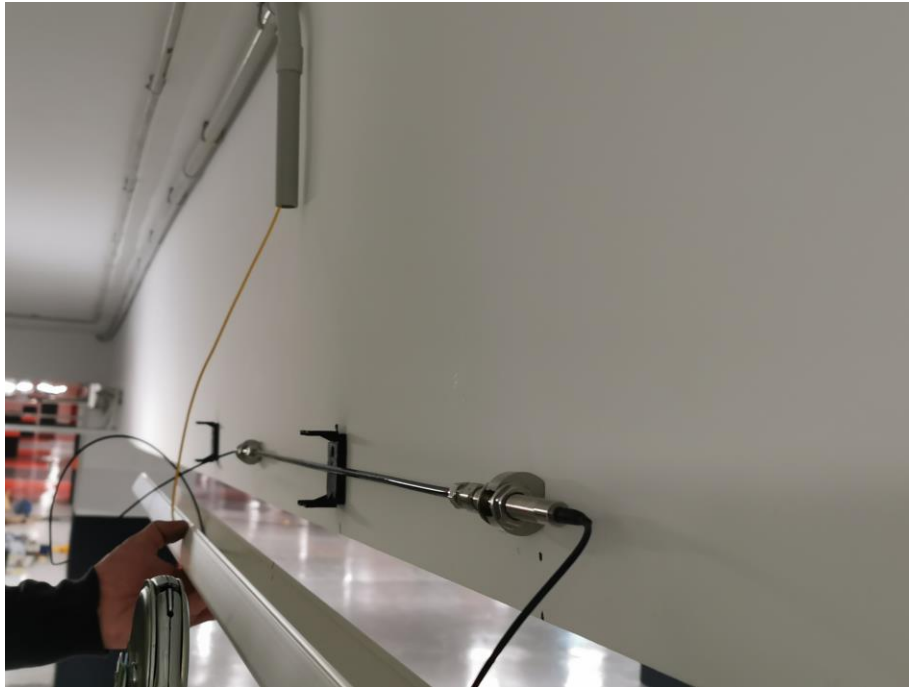
Se instalaron 3 sensores de deformación de Longitud + Temperatura colocados de manera perpendicular a la dirección de la flexión. Estos se encargan de monitorizar una viga en el forjado superior de cubierta y una viga en el forjado inferior, instrumentando las deformaciones en el centro de luz por la cara inferior de la viga (máximos momentos positivos) y las deformaciones en la losa del recredido colaborante (máximos negativos).

Figura 40. Sensor de deformación long- gauge emplazado

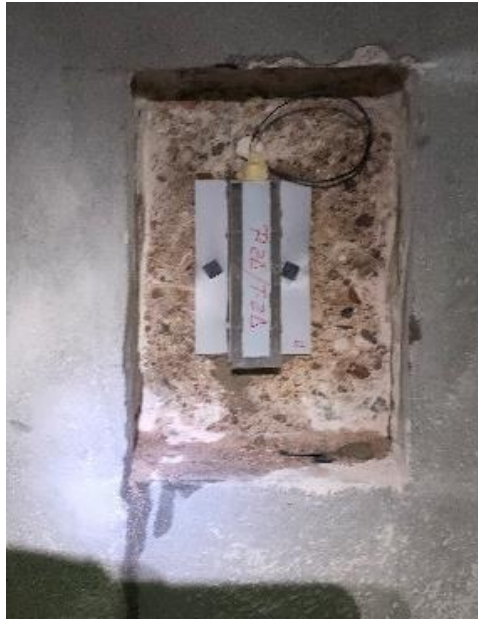
Figura 42. Sensor instalado en pilar en la planta -2 zona A

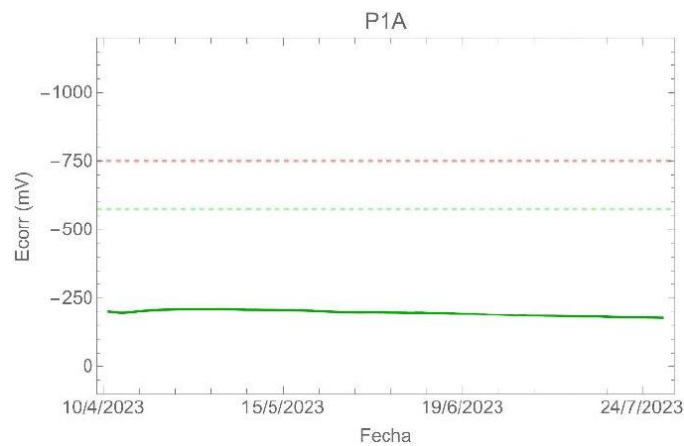
Figura 43. Potencial de corrosión P-1A

Los valores observados en las figuras anteriores nos muestran la fluctuación de potencial de corrosión que han tenido los elementos desde el 10 de mayo de 2023 hasta el 24 de julio del mismo año. Según la normativa ASTM C876-15 ^[45] para evaluar el potencial de corrosión del acero de refuerzo en el concreto se establecen tres límites/umbrales a los cuales se hace referencia en el apartado 4.3. Límites establecidos. Para este caso de estudio, los elementos apenas presentan variaciones de potencial de corrosión debido a su tendencia constante adicionalmente no superan el primer umbral fijado en -575 mV encontrándose en un riesgo bajo de corrosión tal y como lo indican los límites establecidos por la normativa.

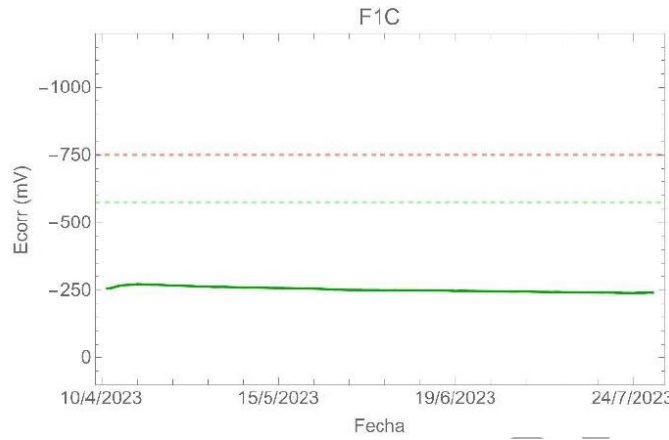
Figura 45. Potencial de corrosión P-1C, V-1C, F-1C

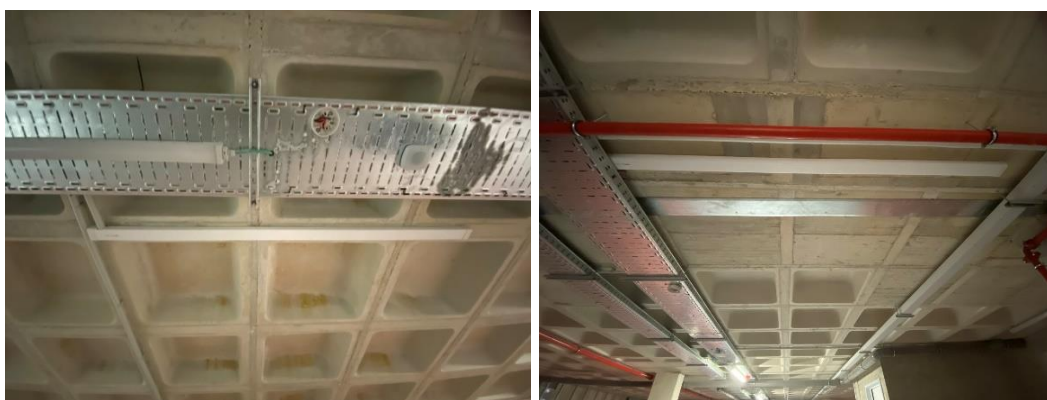
Figura 78. Sensores long-gauge instalados en la estructura.

Para la monitorización del comportamiento estructural, se realizó la monitorización del control de deformaciones en forjados donde se planteó el uso de sensores de fibra óptica tipo long-gauge, los cuales fueron empleados en la prueba de carga también.

Su principal funcionamiento está basado en la tecnología de las FBGs, también permite ser compensado térmicamente y conectados en serie. El cableado de fibra

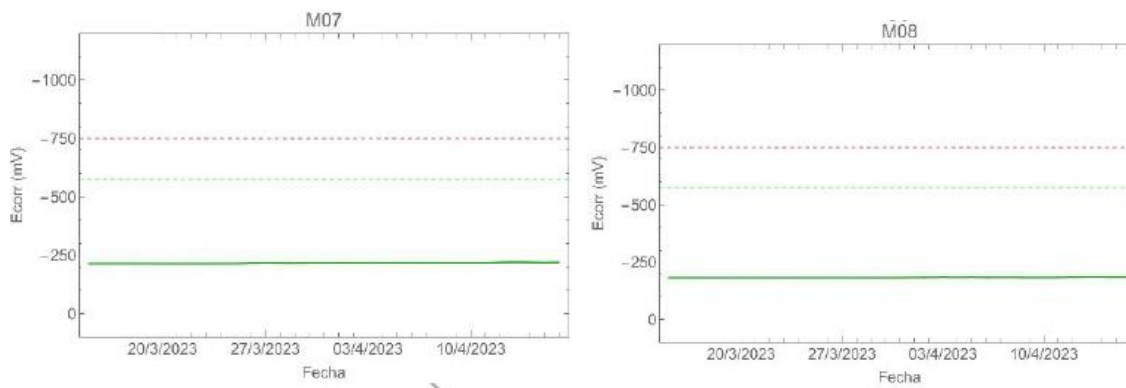
Referente al potencial de corrosión se obtuvieron los siguientes resultados:

Tras examinar detenidamente los resultados obtenidos, observamos que las losas monitorizadas se encuentran muy cerca del límite establecido, mostrando un grado de exposición significativo a la corrosión debido a su contacto continuo con el nivel del agua del mar. Sin embargo, es importante destacar que ningún elemento

monitoreado alcanza un nivel de riesgo de corrosión moderado; todos ellos se mantienen en un estado pasivo de riesgo bajo de corrosión.

En lo que respecta al potencial de corrosión (E_{corr}), cuyos umbrales se basan en las pautas de la ASTM C876:15, se han registrado valores inferiores a -575 mV para losas, muros y pilares. No obstante, se ha observado que los datos concernientes a las losas son relativamente elevados, aunque siguen estando por debajo de los límites, lo cual se puede atribuir a su cercana exposición continua al agua de mar.

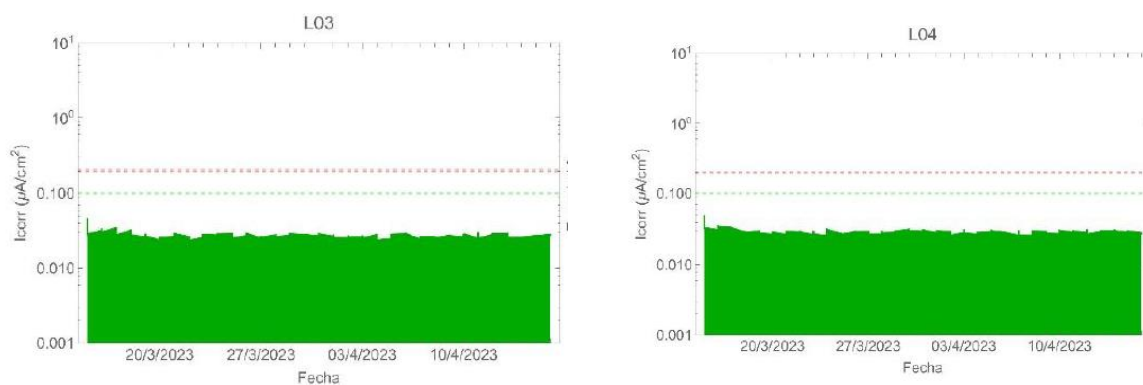
A continuación, los datos obtenidos por la monitorización llevada a cabo respecto a la velocidad de corrosión:

De acuerdo con los datos obtenidos de la monitorización, los valores referentes a la velocidad de corrosión de los elementos monitorizados no superan los $0,1 \mu A/cm^2$, esto quiere decir que todos los elementos monitorizados (Pilas, muros y losas) se encuentran en estado pasivo, sin signos de corrosión. Sin embargo, notamos que los valores obtenidos de las losas monitorizadas se encuentran cercanos a su límite,

Al considerar la velocidad de corrosión (I_{corr}), se aprecia nuevamente que las losas son los elementos que se acercan más al límite establecido. A pesar de esto, es importante señalar que en el periodo monitorizado apenas han presentado variaciones en E_{corr} e I_{corr} en el tiempo; además todos los elementos incluidos aquellos con valores más altos se mantienen en un estado pasivo, lo que significa que, a día de hoy, no están en riesgo de sufrir corrosión.
