La Lonja de Valencia y su conjunto monumental, origen y desarrollo constructivo.

**Evolución de sus estructuras: Sinopsis de las intervenciones más relevantes.
Siglos XV al XX.**

Manuel J. Ramírez Blanco

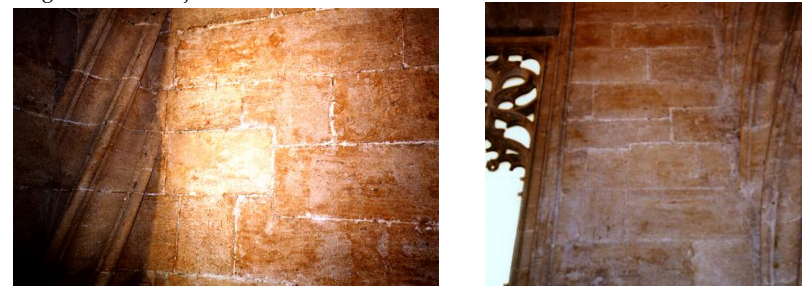
Las interrupciones que se producen con frecuencia en la predominante pseudoisodómica obra de fábrica de sillería de la estructura muraria, confirman la hipótesis de la búsqueda del ahorro económico. Al respecto, se pueden apreciar ajustes y encajes de pequeñas piezas de piedra (probablemente sobrantes o fruto de intervenciones posteriores), situadas en las proximidades de salmeres de arcos, capialzados o estribos de algunos vanos.

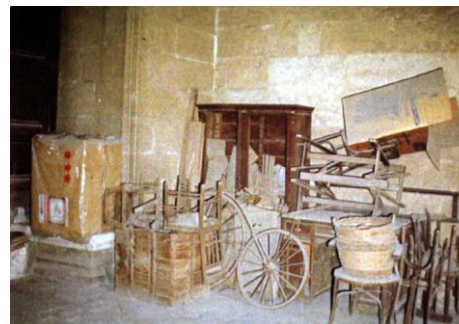
En la década de los años 60, las plantas de la torre, así como la cubierta del Salón Columnario, sirvieron de trasteros o para acopio de materiales, provocando sobrecargas indebidas (sobre todo en la referida cubierta), que -como se verá- ocasionaron más de un problema. (Fotografías cedidas por el arquitecto D. Emilio Rieta).

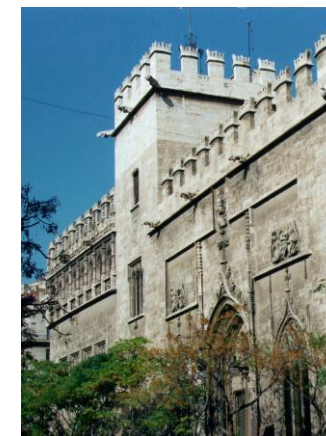
Una de las intervenciones más significativas desde el punto de vista arquitectónico y constructivo, fue llevada a cabo en el año 1897. Se trata de la coronación de la torre de la Lonja, cuyas obras concluyeron en 1899 y alteraron la configuración de dicho cuerpo al coronarlo con almenas, ajenas a la preexistencia. Las imágenes muestran el antes y después de la referida intervención.

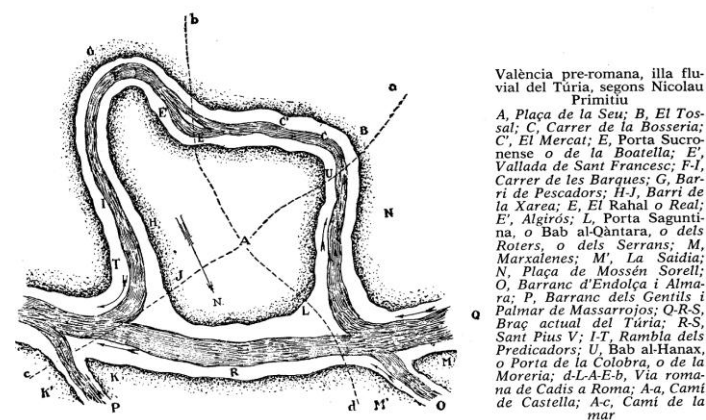
Dibujo de Nicolau Primitiu sobre la Valencia prerromana, en donde representa el supuesto estado y forma de la isla fluvial donde se asentaría la ciudad de Valencia. Compruébese como la trayectoria del segundo brazo del río, entra próximo a las torres de Serranos, discurre cerca de la Plaza de Mossén Sorell, el Tossal, Calle de la Bolsería, Plaza del Mercado (junto a la Lonja), actual Plaza del Ayuntamiento, Calle de las Barcas, Barrio de la Xerea hasta volver a encontrarse con el lecho del río Turia junto al actual Museo de San Pío V.

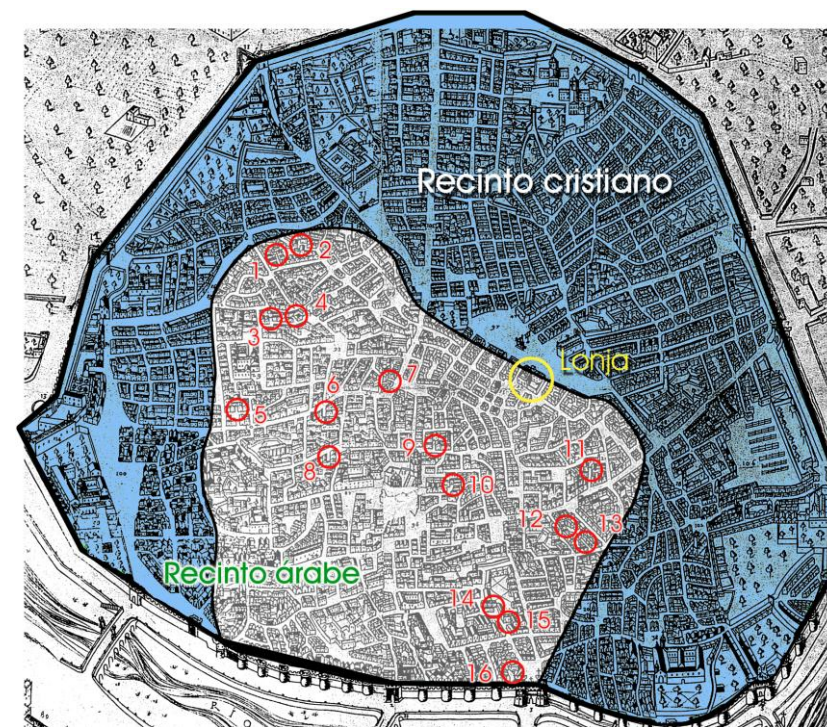
Plano de Mancelli (año 1608), sobre el que dibujo el recinto árabe de Valencia, y la localización de los diferentes "atzucacs" que todavía existían por esas fechas. Véase también la transición de la ciudad árabe a la cristiana.

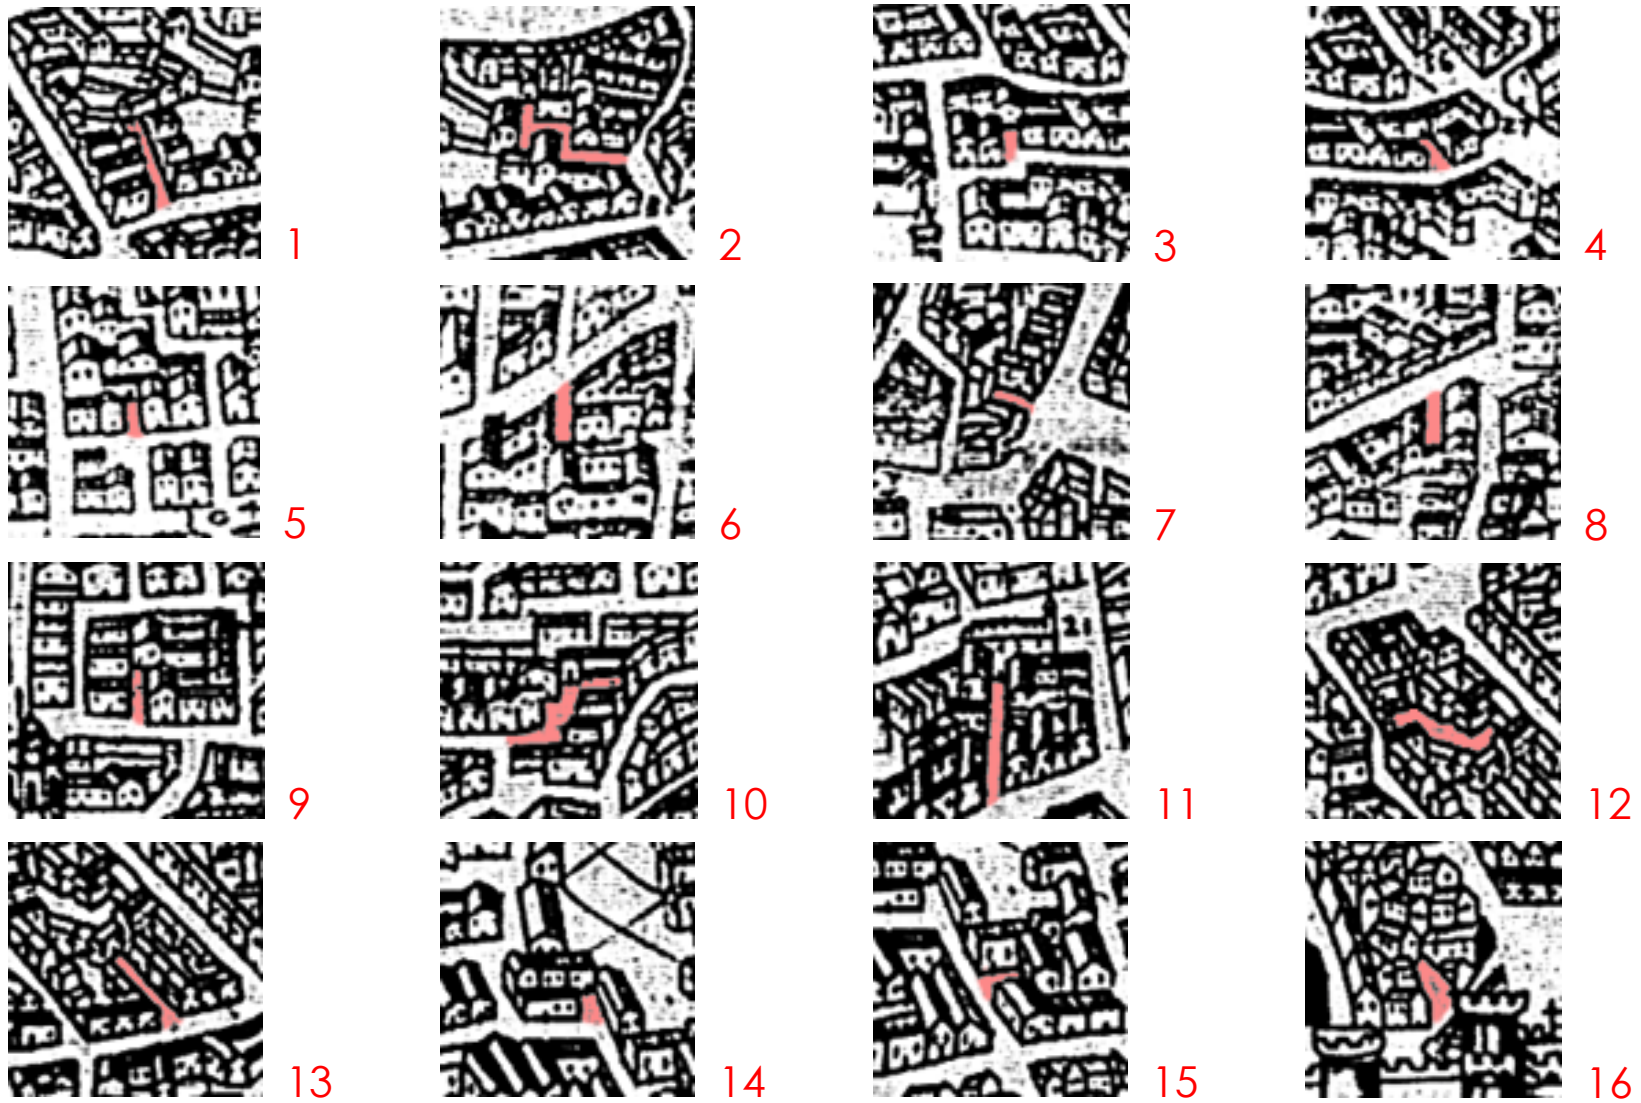
Detalle de los diferentes "atzucacs" localizados sobre el plano de Mancelli (1608).

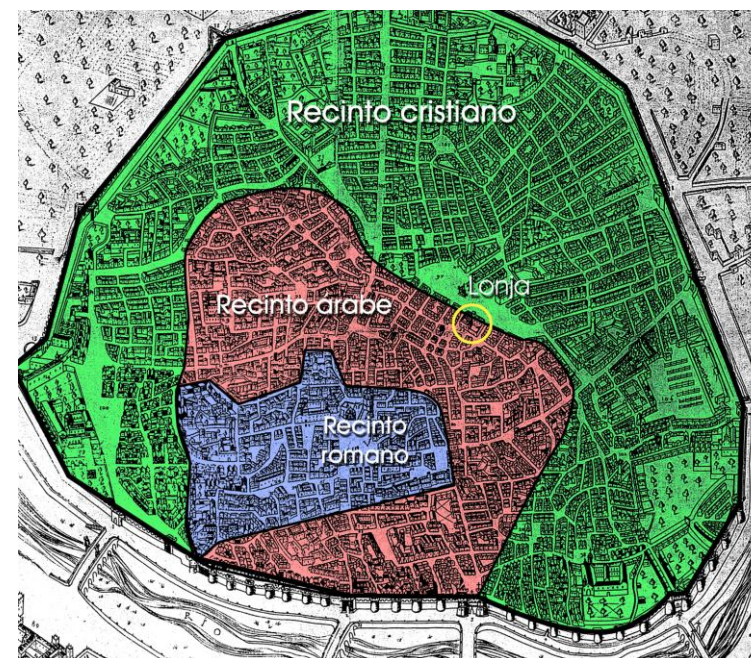
Plano de la ciudad de Valencia con el recinto cristiano al que intencionadamente le inscribo los correspondientes a los dos períodos precedentes ya analizados -el romano y el árabe-, con el fin de ver el fuerte crecimiento de la Ciudad.

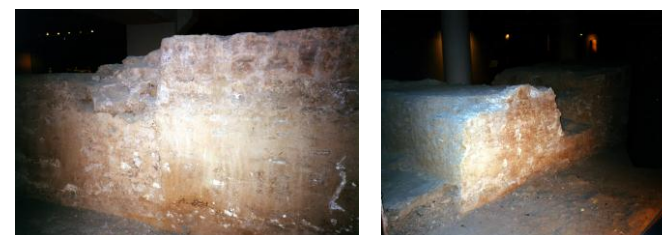
Fotografías que muestran restos de la muralla cristiana, hallados durante la construcción del Instituto Valenciano de Arte Moderno. (calle Guillén de Castro). Dicho fragmento de muralla se realizó con obra de fábrica de ladrillo macizo recibido con mortero de cal; solución constructiva, ésta, que alcanzaba tanto al cuerpo del arranque del muro como a la zapata corrida de su cimentación.

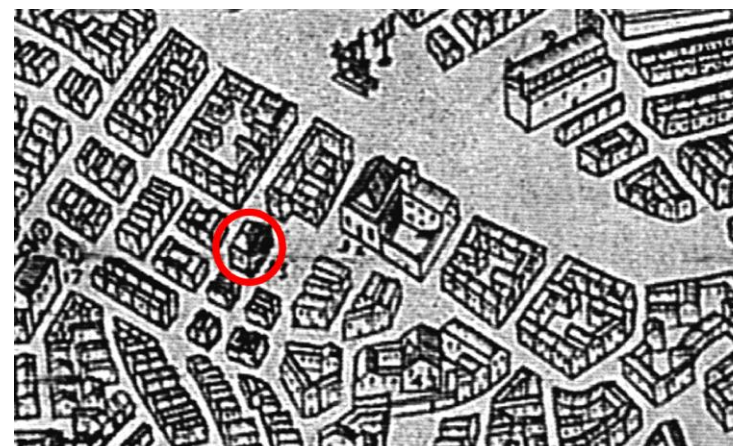
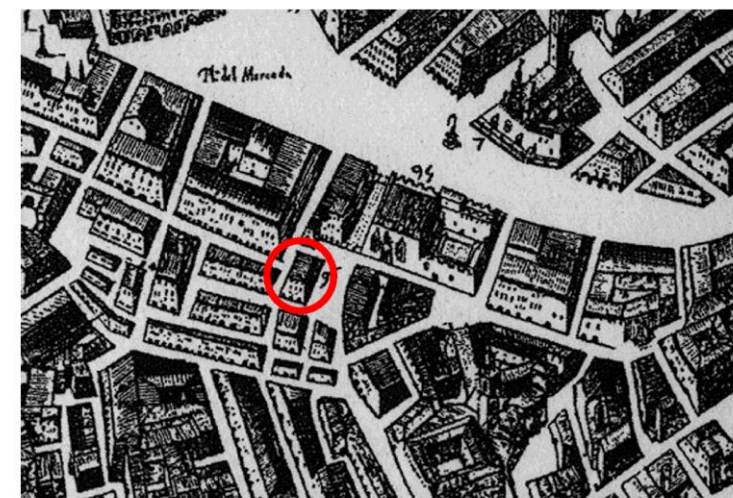
Situación de la antigua Lonja de L'Oli y sus inmediaciones, según Mancelli (1608) y el Padre Tosca (1738).

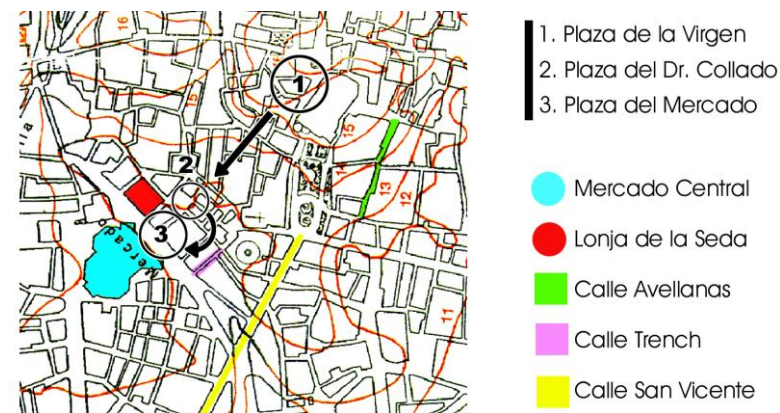
Sobre un plano de la zona centro de Valencia, véase la localización del “pulmón” comercial en la Valencia del Siglo XV. Compruébese también la concentración de las actividades mercantiles de la Ciudad en las inmediaciones de la Lonja y su desplazamiento desde la época romana a la cristiana. De lo que no me cabe la menor duda es, que la construcción del actual Mercado Central en la Plaza del Mercado (junto a la Lonja), no es fruto de la casualidad, sino del referido desplazamiento de la actividad comercial.

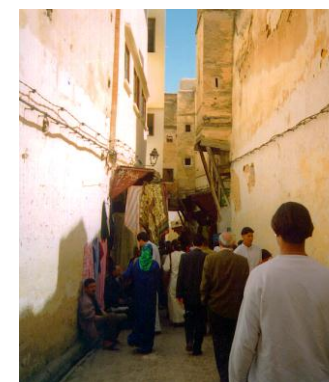
Las casas Taller y Obrador eran de reducida dimensión y estrecha fachada (no llegando a 4 metros, en muchos casos). En la Planta baja se realizaba la actividad industrial o comercial y las plantas superiores servían de vivienda. Compruébese el paralelismo del grabado de una casa de obrador valenciana, con otra de actuales comerciantes en la Medina de Fez (Marruecos).

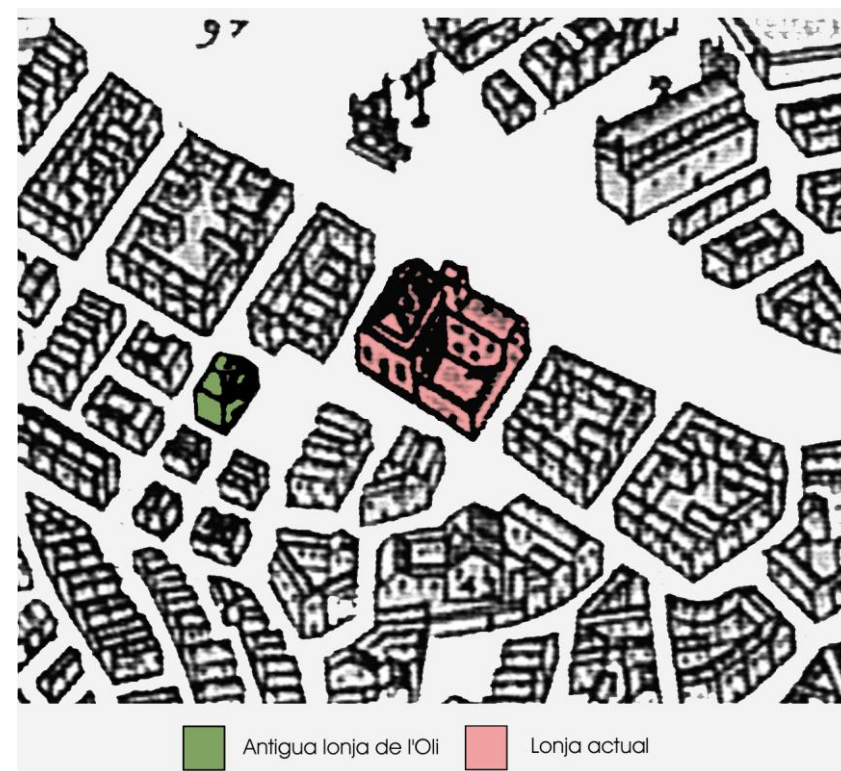
Situación en la que se encontraba el entorno de la Lonja en el año de 1608, y el lugar que ocupaba la vieja Lonja de l'Oli.

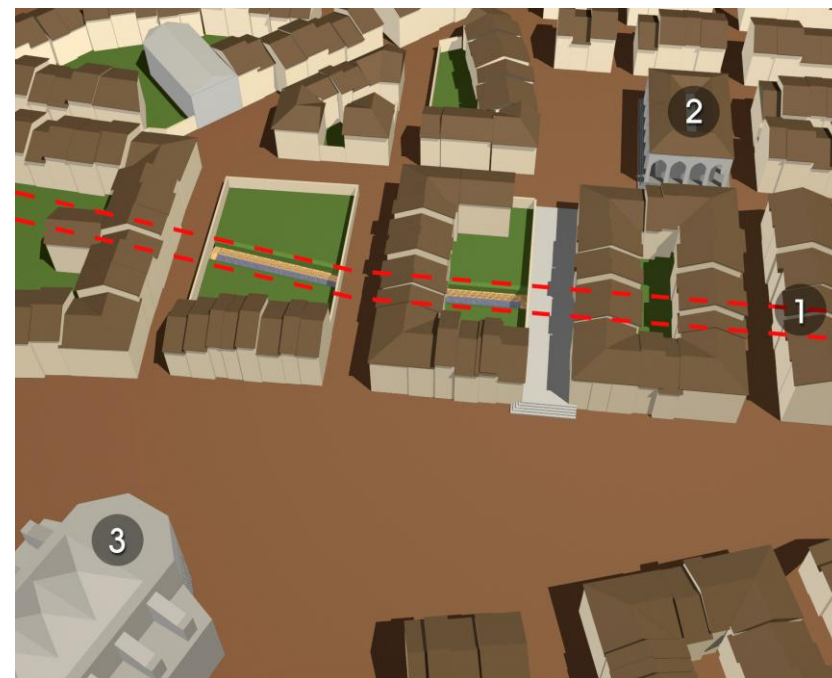
1. Valladar - 2. Vieja Lonja de l'Oli - 3. Iglesia de San Juan

Plano que muestra el estado en el que debía encontrarse el parcelario en el año 1440 y la situación de la Iglesia de San Juan, donde fue trasladado el "Peso Público". Para la reconstrucción de dicho plano he tenido en cuenta la cartografía histórica más antigua que se conoce sobre las alineaciones de la trama urbana del entorno de la Lonja (estudios comparativos de los planos de Mancelli y Tosca), complementados con las investigaciones realizadas por el Profesor Salvador Aldana con relación a la identidad de los propietarios de las casas cercanas a la Lonja.

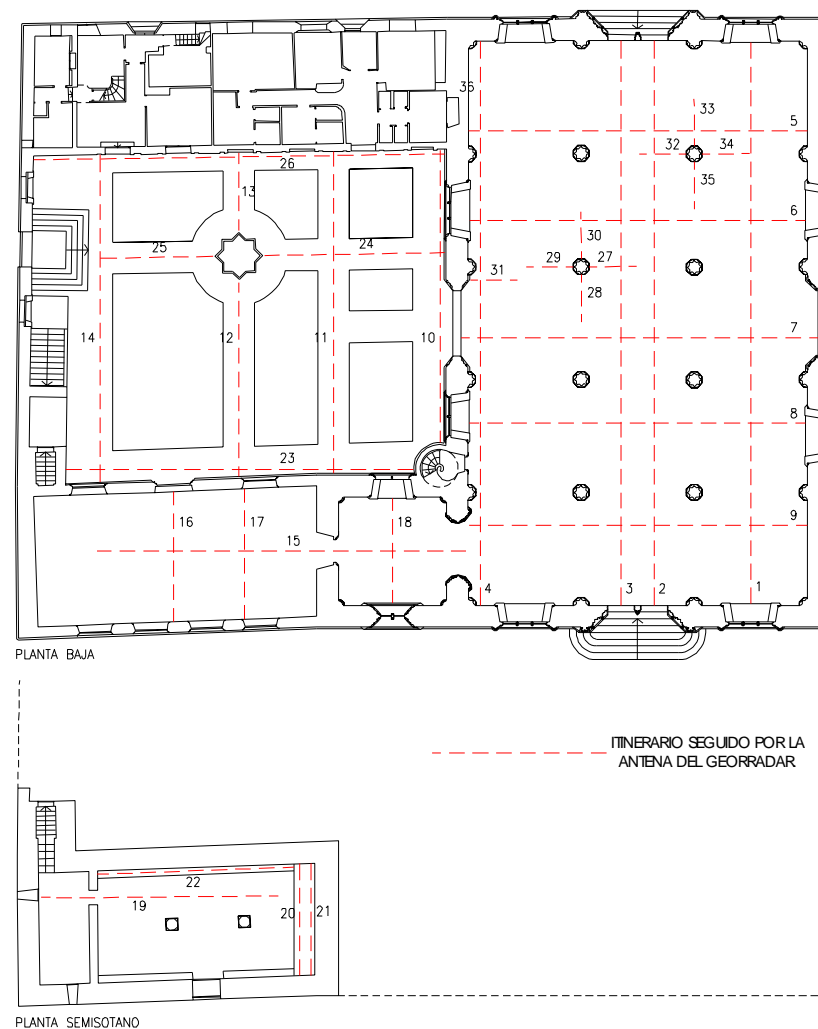
Plano de plantas de semisótano y baja, del conjunto monumental de la Lonja en el que indico las zonas en donde se han realizado exploraciones de carácter geofísico, mediante ensayos no destructivos.

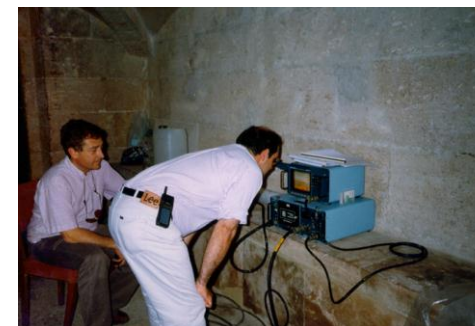
Fotografía tomada en el Semisótano durante la realización de las exploraciones geofísicas.

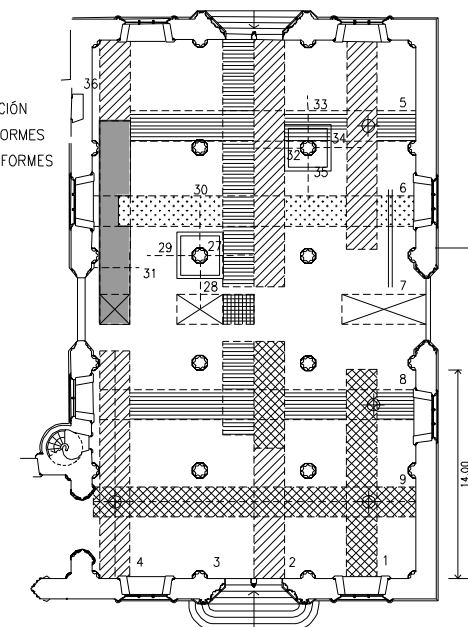
Planta del Salón Columnario, en donde puede apreciarse el estado general de cada uno de los perfiles realizados, y examinados, con sus correspondientes resultados según la "leyenda" que adjunto.

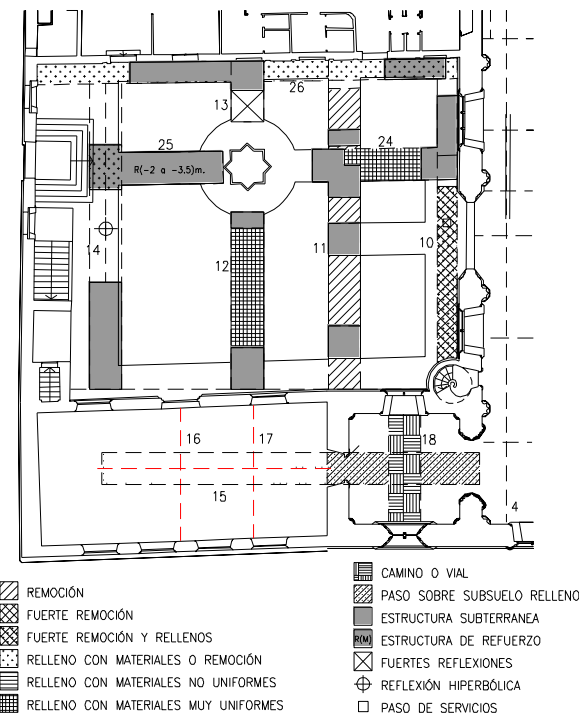
Plano de planta correspondientes al huerto y Capilla de la Lonja, en donde -junto a su "leyenda"-, indico las características del subsuelo, de acuerdo con las exploraciones llevadas a cabo en dichos espacios.

de terreno que alcanzan una profundidad de 1,50 metros y también consistentes en remociones y rellenos. Así mismo, aparecen restos de estructuras enterradas, fruto de los diversos cuerpos edificados que en su día existieron en el huerto de la Lonja; aunque, tal vez, la mayor relevancia de la prospección geofísica se concrete en la presencia de humedades de importancia, a la profundidad de 3,00 metros.

En la Capilla, resulta interesante comprobar cómo una reflexión plana del georadar viene a indicar la existencia de un camino o vial a 0,50 metros de profundidad que -como mostraré en el apartado II.2.2 y demostrado a lo largo de esta Tesis-, corresponde a la calle del Arrocers perteneciente a las preexistencias del siglo XIV. También a una profundidad de 4,00 metros se detecta la presencia de una importante acumulación de agua.

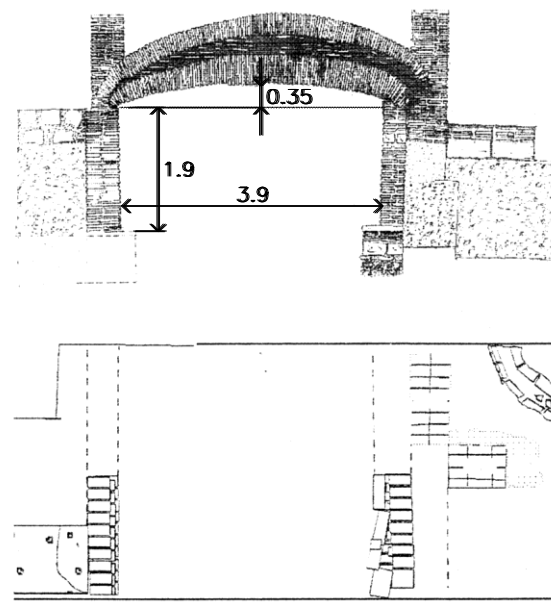
Planta y sección del foso abovedado del Valladar correspondiente a la excavación realizada en la calle Mantas.

Dicha excavación la llevó a cabo la Arqueóloga Angeles Badía en un solar situado en la plaza del Mercado, esquina a la calle de Mantas. En dicho solar se sitúa, en planta, el ámbito que ocupa el valladar árabe, así como otras catas realizadas en el mismo. La sección deja constancia de la superposición de dos bóvedas circulares muy rebajadas (de deficiente construcción), realizados con obra de fábrica de ladrillo con deficiente aparejo, entre los cuales hay un relleno con mortero. Todo ello, hace pensar que se trata de un refuerzo que debió hacerse con pos-

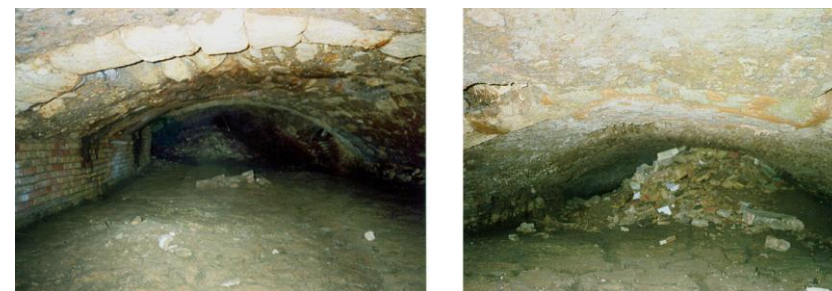
Fotografías que pude realizar en el interior del Valladar en la excavación realizada por el Arqueólogo Josep Burriel, entre las calles de Mantas y Ercilla, mostrando el estado y tipología de su construcción.

Otra excavación arqueológica, reciente, la estaba llevando a cabo el Arqueólogo Josep Burriel, en agosto de 1998, en un solar recayente a la plaza del Mercado y muy próximo a la Lonja (de la que solo pude obtener fotografías) así como su distancia aproximada respecto al plano de su fachada. Dicha documentación -aunque escasa- me resultó de gran valor, por cuanto pude comprobar la tipología constructiva del valladar, en dicha zona, sus proporciones y dimensiones (muy similares a las descritas anteriormente), la aparición de arcos de refuerzo que podrían corresponderse a las alineaciones de la calle de Ercilla -a la que atraviesa-, o de refuerzo para los muros de carga de otros edificios; y, sobre todo, la constancia de que el foso abovedado se encuentra cegado parcialmente (por tramos) en función de las necesidades constructivas de las edificaciones que fueron construyéndose con posterioridad. Circunstancia, ésta, que -como se verá- también se da en la Lonja. En el momento de redactar la presente Tesis, el referido Arqueólogo no ha concluido su informe técnico, motivo que justifica la carencia de información más precisa.

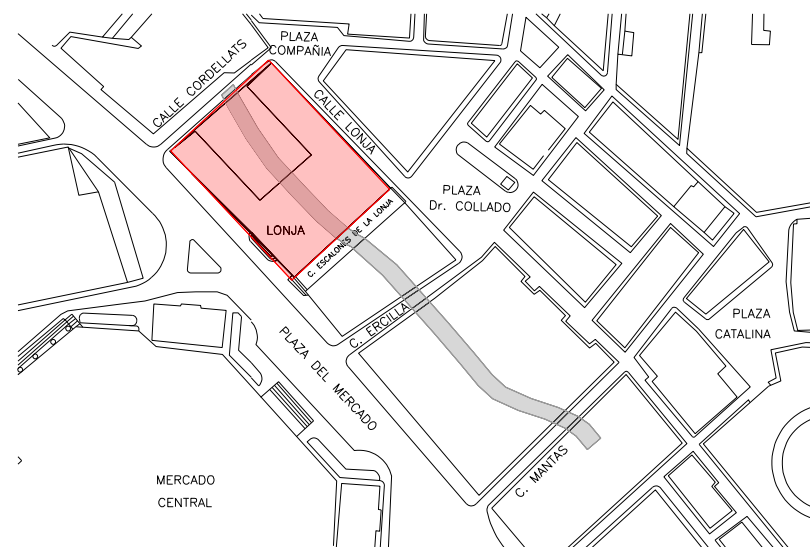
Plano de emplazamiento de la Lonja y sus proximidades, que recoge la superposición de todas las indagaciones realizadas respecto a la trayectoria del Valladar. Como puede comprobarse, la trayectoria del foso abovedado no difiere de la descripción de Escapés.

Por último, sirva de colofón los resultados que han aportado las prospecciones geofísicas -ya analizadas- sobre el conjunto de la Lonja y que, tanto el georadar como la técnica microgravimétrica, dejan constancia de la situación del foso abovedado del Valladar, así como su trayectoria aproximada y las zonas en donde se encuentra taponado con tierras o escombros. Respecto a la última técnica geofísica descrita, ésta, nos muestra con gran claridad un hecho destacable cual es, la posible conexión existente entre el Valladar y una canalización proveniente del sector Sudeste y otra del Oeste. La primera ha quedado recientemente descubierta, puesto que al realizarse las referidas obras de pavimentación y peatonalización del entorno de la Lonja, se practicó una cata en el foso del Valladar, sobre la calle de Escalones de la Lonja, observándose que el tramo que le circunda se encuentra en servicio, dado que discurre agua residual.

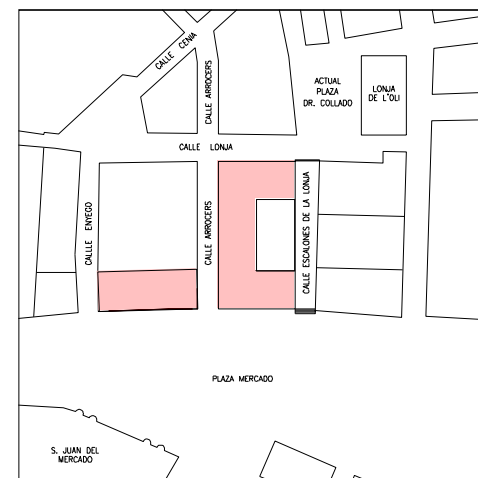
Plano de emplazamiento actual sobre el que se trazan las supuestas alineaciones del siglo XV. Compruébese como la calle dels Arrocers, atravesaba la calle de la Lonja y continuaba, siguiendo la misma alineación.

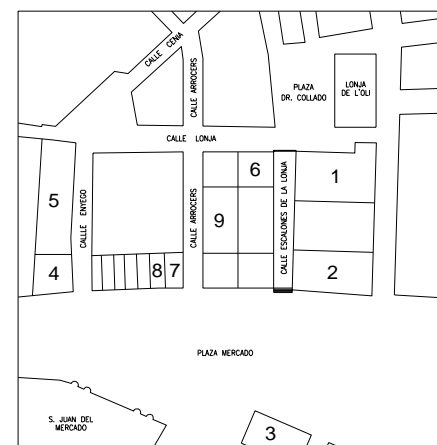
- 1.-Casa de Na Perpinyana
- 2.-Casa de Johan Stheve (Mercader)
- 3.-Casas Mossén Francesch Barceló
- 4.-Casas de Johan Enyego
- 5.-Casas de Miquel Alcanys
- 6.-Casa de Mossén Pujades
- 7.-Casa de Na Francesca (mujer de Luís Pardo)
- 8.-Casa de Jacme Steve
- 9.-Casas de:
 - Joan Andreu
 - Hijos de Orío
 - Steve Inca
 - Jacme Martí
 - Perot Rovira Blanquer
 - Mujer "Na Luna"
 - Berthomeu Cruilles

Plano de emplazamiento del entorno de la Lonja que recoge el nombre de sus calles así como el supuesto parcelario del Siglo XV y, consecuentemente, la titularidad de cada una de las casas que se conocen y están convenientemente documentadas.

La calle de Escalones de la Lonja quedaba configurada por una de las fachadas de la casa de Mossen Pujades, la tapia del huerto de dicha casa, el muro piñón de una alineación de casas volcadas a la plaza del Mercado, las fachadas laterales de las casas de "Na Perpinyana" y la del mercader Johan Stheve. En la plaza del Mercado, se encontraban alineadas una serie de casas, al parecer de menor relevancia que las indicadas, de las que no he podido documentar ni su magnitud ni pertenencia, aunque sí su profundidad que podría corresponder a 14 metros (atendiendo a los resultados de las exploraciones geofísicas realizadas con el georadar y corroboradas con el microgravímetro)

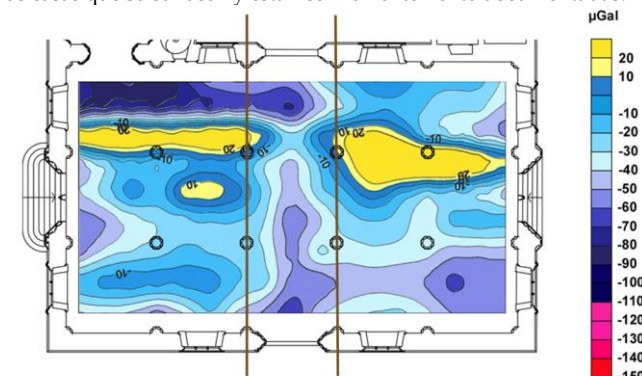
Planta del Salón Columnario que recoge un resumen de los resultados de los ensayos geofísicos. Véanse las importantes remociones de terreno del subsuelo que se producen en una franja de 14 metros paralelamente a la alineación de la plaza del Mercado y calle de la Lonja, lo que denota la posible situación de las antiguas casas originales.

Lo que el microgravímetro deja meridianamente claro, es la importante diferencia de densidades que tiene el subsuelo de la Lonja, lo que comporta diferencias considerables de resistencia y por lo tanto de tensiones admisibles en las zonas adyacentes a las cimentaciones, sin que se pueda saber el estado en el que se encuentra su firme; pero sí sospechar su naturaleza deficiente, por cuanto se trata de terrenos de relleno.

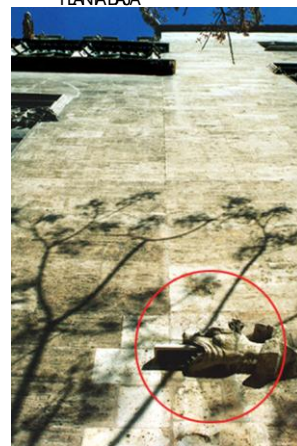
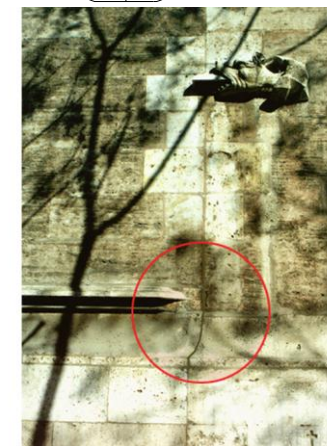
Plano de planta baja del conjunto monumental de la Lonja, con la leyenda que describe su programa, así como imágenes de la junta de separación entre el cuerpo del Consulado y el torreón de la Lonja (al que se encuentra “adosado”) y, por lo tanto, su estructura muraria carece de traba. Véase por otra parte, fotografías del inglete de la moldura que sale de la boca del dragón situado en la fachada Oeste y del alambor situado en el arranque del muro de su fachada Oeste.

El conjunto monumental está compuesto por tres cuerpos construidos, claramente diferenciados, complementados por un huerto y unas dependencias secundarias -estas últimas, como demostraré en el Capítulo IV, construidas en el siglo XVIII-. De los tres cuerpos edificados, dos de ellos, comprenden el programa específico de la Lonja (un gran salón para realizar las transacciones comerciales, llamado coloquialmente “Salón Columnario” y una torre). Al parecer son estos dos cuerpos aludidos los que son objeto del encargo inicial por parte del *Consell de la Ciutat* a los maestros Pere Compte y Joan Yvarra, ya que a su rápida construcción se une el hecho de que el tercer cuerpo en cuestión (correspondiente al Consulado de Mar), se construye -como demostraré- con mucha lentitud; con repetidas interrupciones; y, sobre todo, el hecho objetivo de que la construcción de dicho cuerpo se encuentre sin la menor trabazón respecto de la torre; dejando constancia de que la intención inicial del encargo, al parecer, solo contemplaba construir la Lonja, en una primera fase. Al respecto, sirva de apostilla la moldura que, saliendo de la boca de una especie de dragón, forma inglete y por lo tanto debió girar hacia la fachada Norte de la torre.¹⁴

Respecto al huerto; se encuentra compartiendo con el edificio del Consulado una buena parte de la fachada Norte de la manzana del conjunto monumental, quedando adosado a la fachada Este del cuerpo que ocupa el Consulado, y a la fachada Norte del Salón Columnario.

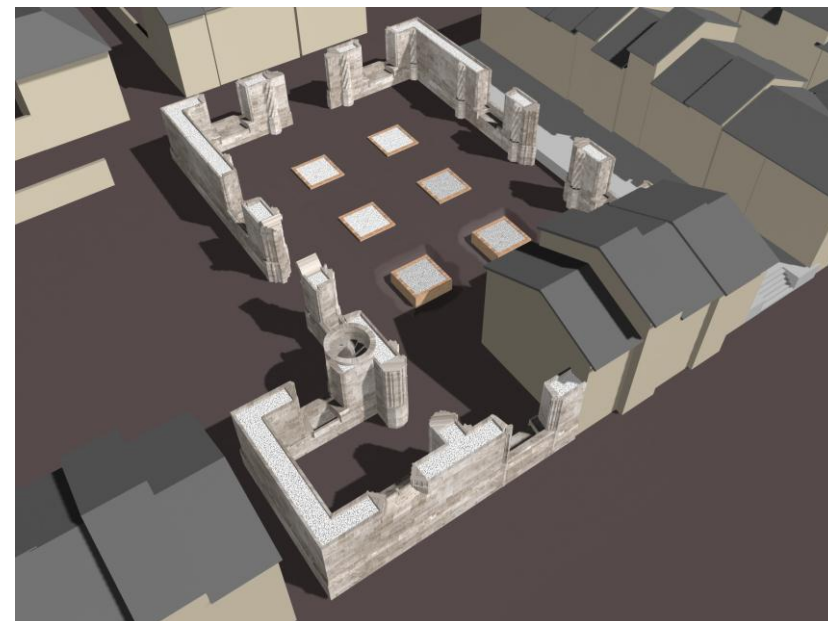
Perspectiva que muestra el estado de la construcción de la Lonja en junio de 1483. Un grupo de casas recayentes a la plaza del Mercado impiden la construcción de la Lonja por esa zona.

Pero no va a ser la falta de fondos la única circunstancia negativa del retraso y lentitud de la marcha de las obras, la enajenación del grupo de casas existentes, recayentes a la Plaza del Mercado para su posterior derribo, aún no se ha llevado a cabo. De este grave incidente se hace memoria en la reunión del *Consell de la Ciutat* el día 17 de junio del año de 1483, en donde se deja constancia de la necesidad de comprar aquellas casas con el fin de "...alcanzar por esa parte el nivel de lo ya construido"; es decir, las obras del Salón Columnario han alcanzado una considerable altura; sin embargo, la construcción de dicho salón por la Plaza del Mercado, aún no ha podido iniciarse a causa de las preexistencias edificadas. Así mismo, el *Consell de la Ciutat*, autorizó cargar censales sobre la Lonja con el fin de facilitar la compra de las

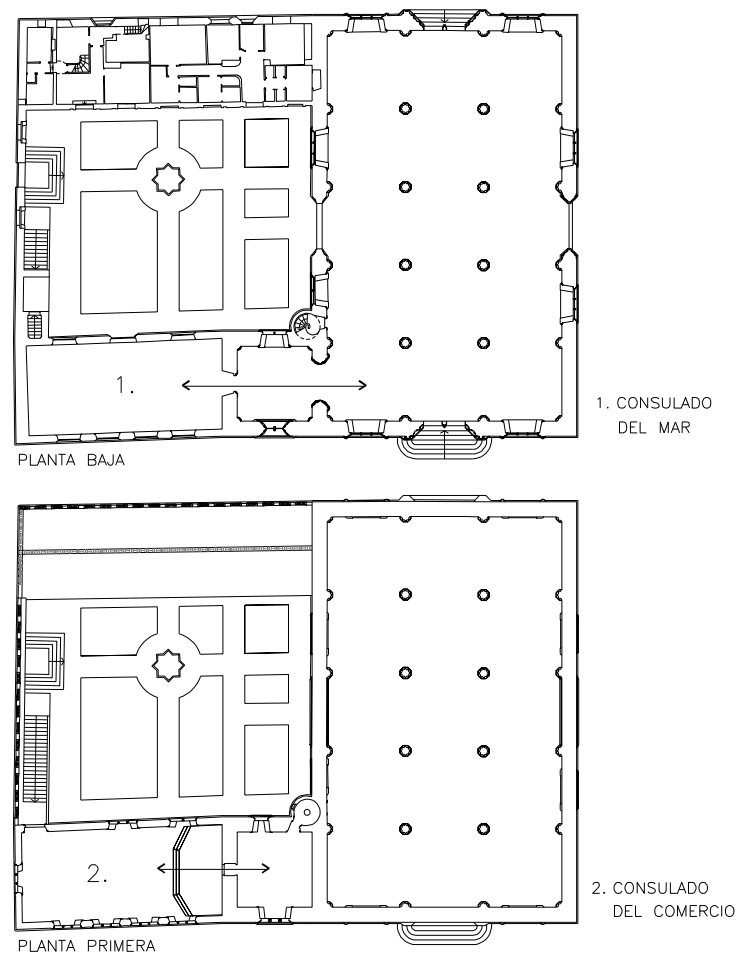
Plano de planta baja y primera del conjunto monumental. La planta baja del Consulado se destinaba al Consulado del Comercio y la planta primera servía para el Consulado de Mar. La situación de la Capilla en la planta baja de la Torre, le daba un carácter privilegiado, en cuanto a su situación, por cuanto vino a conectar a los dos cuerpos edificados.

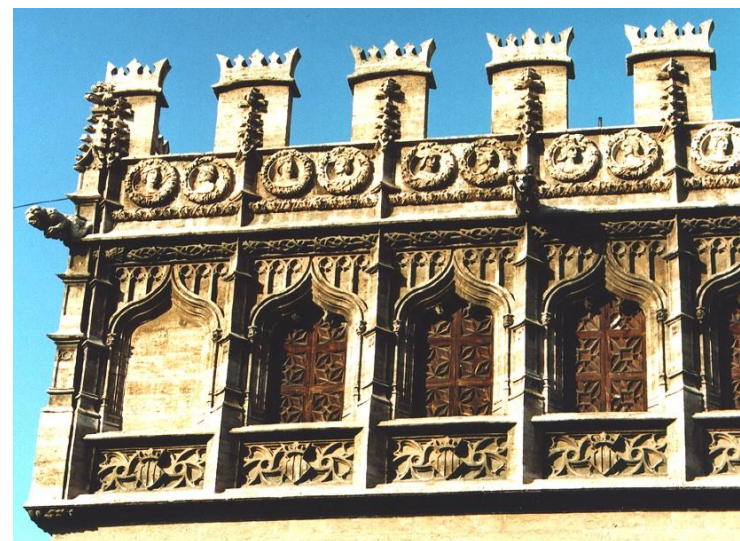
Fotografía del detalle de la “Loggia” renacentista de la fachada Oeste del Consulado.

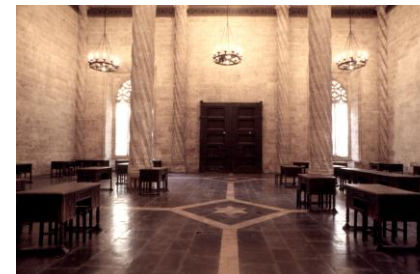
Fotografía tomada en el interior del Salón Columnario en donde se puede apreciar las columnas exentas y adosadas a la estructura muraria de su cerramiento.

El referido salón denominado coloquialmente “Columnario”, recibe su nombre en homenaje a sus ocho extraordinarias y originales columnas exentas y otras dieciséis adosadas en los muros de cerramiento. En cuanto a sus dimensiones, existe una falta de coincidencia entre los diversos autores consultados que debe darse como consecuencia de la forma e interpretación que cada uno hace al realizar la toma de datos y su medición correspondiente, así como las unidades de medida empleadas. Valga, a modo de ejemplo, que mientras Laborde utiliza los “pies”; el Ingeniero militar Antonio de Montañú¹⁹ utiliza las “toisas y baras”; y, otros, el metro.

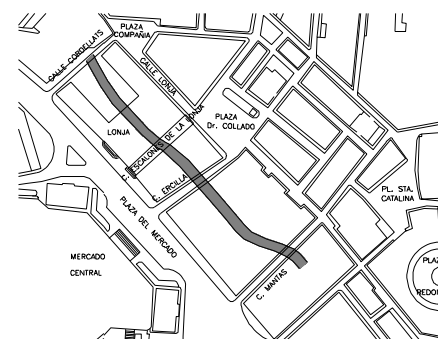
Plano de la trayectoria del Valladar y, planta y sección del mismo. Como dato curioso sirva reseñar que la tipología habitual de su bóveda de cerramiento, en todas las catas que conozco, es a base de bóveda de cañón rebajada; mientras que la que discurre por la calle de escalones de la Lonja y pasa por debajo del Salón Columnario, es apuntada.

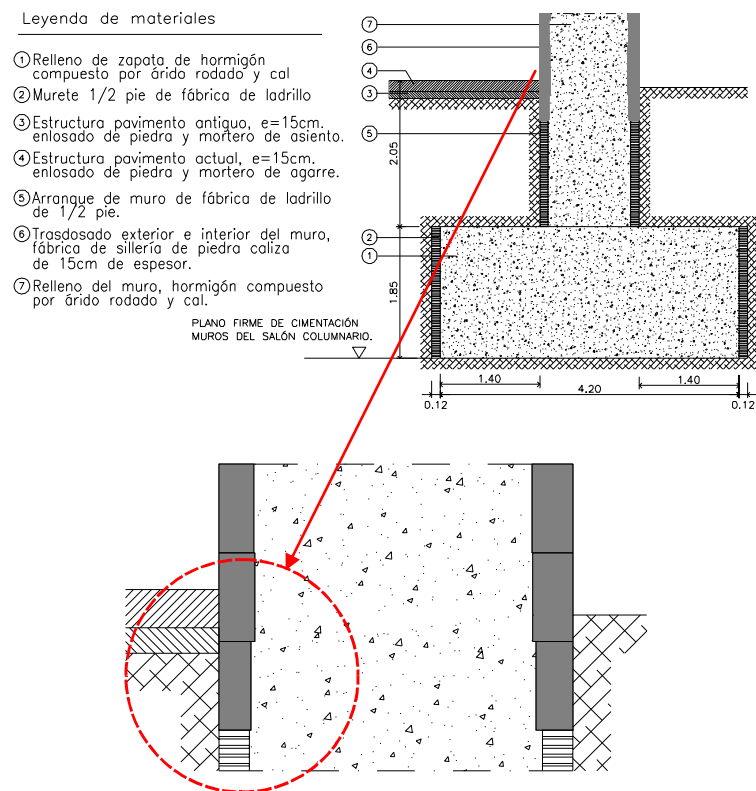
VIERNES 2 DE MAYO DEL AÑO DE 1483. COMIENZO DE LA CONSTRUCCIÓN DE LOS MUROS DE CERRAMIENTO.

Detalles constructivos de la estructura muraria. El de arriba muestra el arranque de los muros (entendiendo que el trasdosado se llevaría a cabo con obra de fábrica de ladrillo de 1/2 pie de espesor. El detalle de abajo muestra el cambio de material de trasdosado, al quedar los muros aparentes, y la posible transición entre el revestimiento de obra de fábrica de sillería y el de ladrillo.

Respecto de la estructura muraria del Salón Columnario, se sabe que sus obras comienzan el día 2 de mayo de 1483, (día que coincide con la ejecución de la cimentación de sus ocho columnas exentas), la construcción de los muros comienza también por la esquina Sudeste del Salón. Una vez más toma cuerpo la hipótesis de que la solución constructiva del arranque de dichos muros se llevara a cabo con un trasdosado de ladrillo en sus partes no aparentes; dado que existe una reseña en los “Libros de Obra” del empleo de herramientas para la puesta en obra de sillares, pero que lleva fecha de diciembre de 1484; es decir, cuando supuestamente el cuerpo de los muros ya sería aparente. Dichos libros hacen mención a las cuadrillas de canteros que trabajan para Pere Compte y Joan Yvarra.

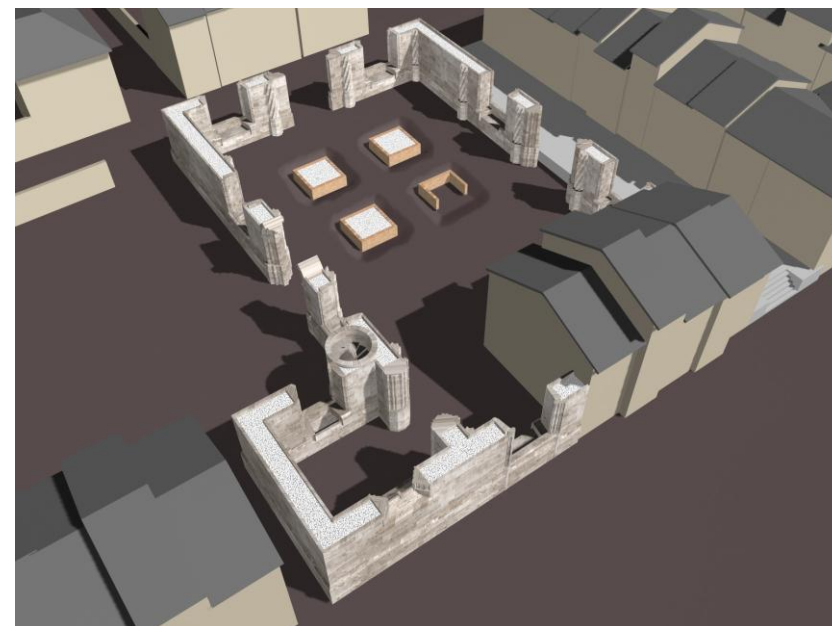
Perspectiva del estado en el que supuestamente se encontraba la construcción de la Lonja en mayo de 1483. Las edificaciones preexistentes siguen entorpeciendo la evolución de la construcción de la Lonja.

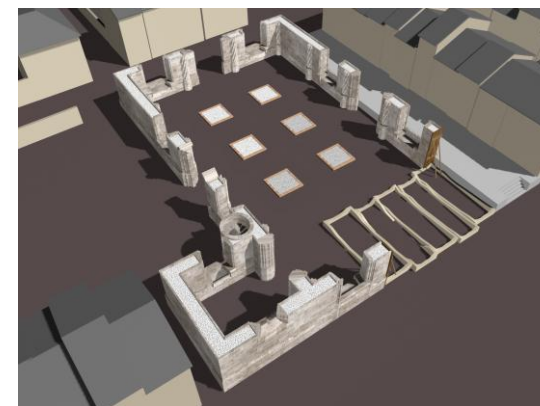
Perspectiva que muestra el estado que presentaba la construcción del Salón Columnario, el 12 de julio de 1483, con la demolición de las casas que fueran expropiadas. (*Manuales de Consells A.43/1482-84*).

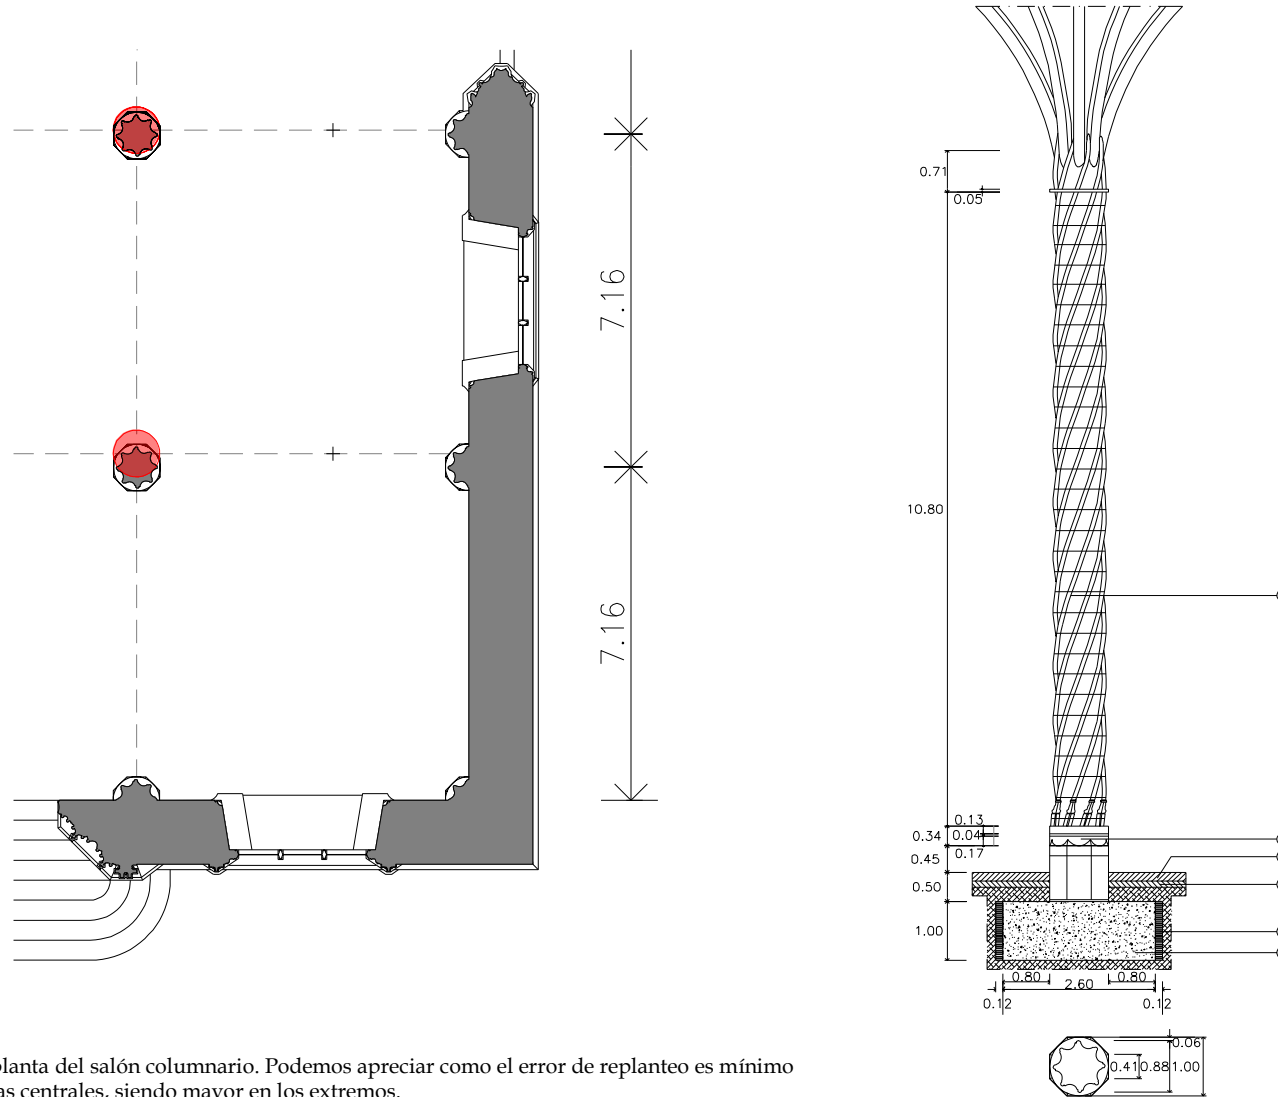
- ① Relleno de la zapata; a base de hormigón compuesto por árido rodado y cal
- ② Murete de 1/2 pie de fábrica de ladrillo
- ③ Estructura de pavimento antiguo, e=15cm. Enlosado de piedra y mortero de asiento
- ④ Estructura de pavimento actual, e=15cm. Enlosado de piedra y mortero de agarre
- ⑤ Baza octogonal: obra de fábrica de sillería apantillada de piedra caliza
- ⑥ Fuste: tambores de obra de fábrica de sillería de piedra caliza de 35cm de canto

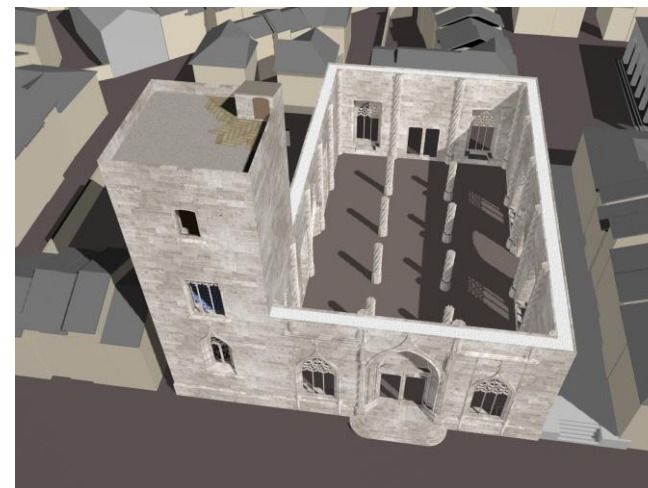
Perspectiva que muestra el estado en el que supongo, debía encontrarse el Salón Columnario el 4 de octubre de 1494.

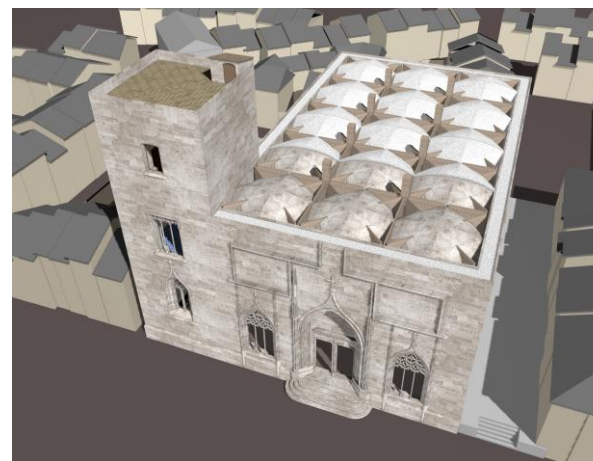
En la perspectiva, puede verse la situación en la que se encontraba el Salón Columnario en la fecha de referencia. El arranque de los pilares de fábrica de ladrillo, para el soporte de la cubierta ya habría comenzado.

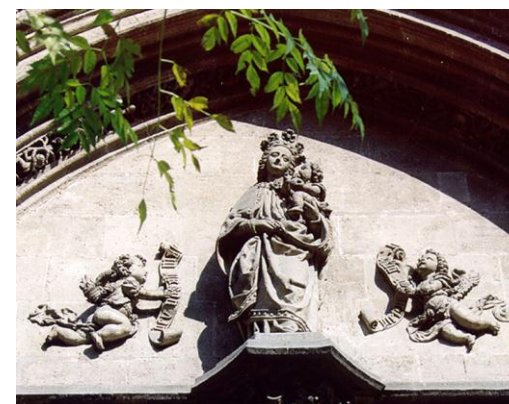
Tímpano de la puerta Oeste. Detalle del escudo de armas del rey Carlos III que fue sustituido, a finales del Siglo XIX, por una escultura de la Virgen adorada por dos ángeles; obra del Escultor José Aixa.

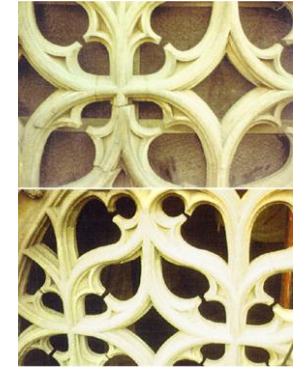
Puerta Oeste

La tracería de los ventanales no es original, ya que fue fruto de una restauración “en estilo” a principio de nuestro siglo, porque la original fue destruida cuando la Lonja sirvió de cuartel para la milicia durante la guerra de Sucesión y otros avatares.

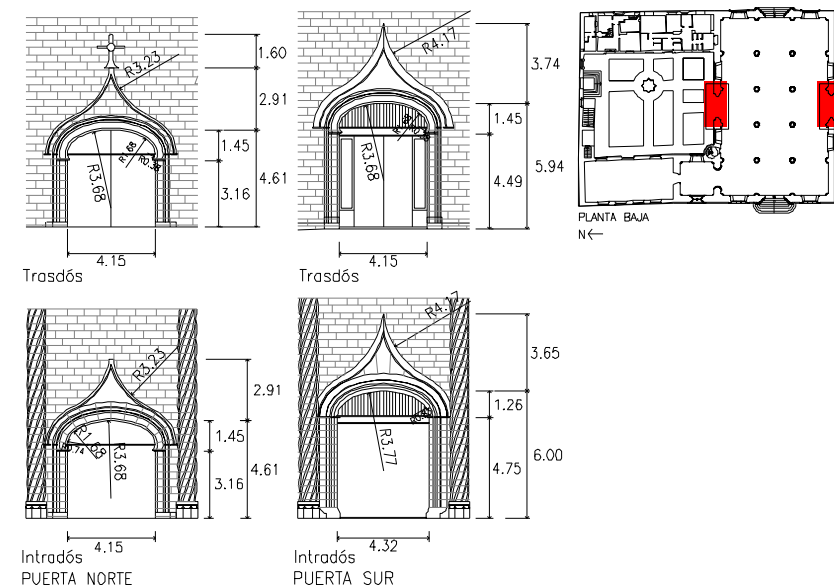
Plano de alzados, acotados, por el trasdós e intradós de las puertas Norte y Sur y posición que ocupan sobre un plano de planta; así como documentación fotográfica de los referidos huecos.

En el eje Norte-Sur, nos encontramos con dos puertas exteriores de trazado carpanel similares por su intradós, si bien la situada en la fachada Norte tiene una original e insólita forma de herradura. Su tracería sí que presenta grandes diferencias, condicionadas por su repertorio iconográfico así como otros motivos ornamentales de los tímpanos. Sobre las archivoltas de los arcos carpaneles se desarrollan otras, formando arcos conopiales que, en el caso de la puerta de la fachada Norte, recayente al huerto, se remata con una gran cruz formada por hojas rizadas y, cuyo conopial, lo integran grandes frondas de hojas de cardo. La puerta situada al Sur (hacia la calle de los Escalones de la Lonja) aunque formalmente, muy similar a su opuesta, es de traza mucho más “severa”.

Tres de ellas tienen dos parteluces, a excepción de la que queda junto a la escalera de caracol, que cuenta con uno solo como consecuencia de su menor luz. En este mismo eje hay otra pequeña puerta que da paso al embarque de la escalera de caracol, que otorga acceso a las plantas superiores de la Torre y al trasdós de las bóvedas del Salón Columnario, y otra que da acceso a la Capilla (de la que más adelante me ocuparé). Todas las ventanas de dicho Salón tienen una suerte de poyos de piedra, a ambos lados, que sirven de asiento. El material empleado

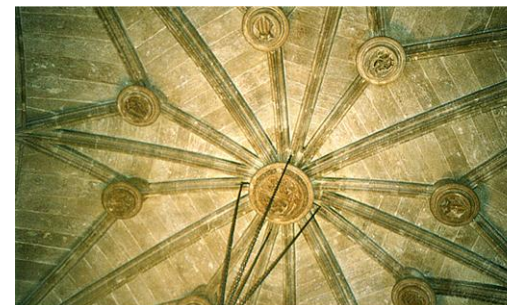
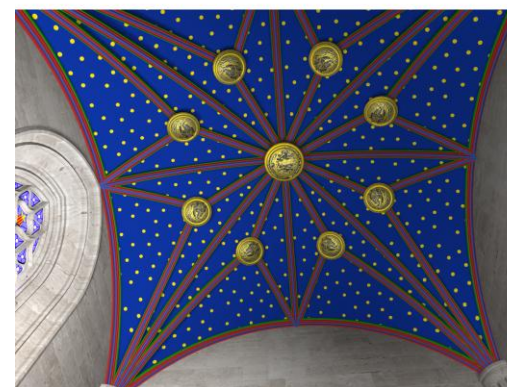
Fotografía del estado actual de la bóveda de la Capilla y perspectiva en donde muestro la hipótesis de la forma en la que debió pintarse, a juzgar por los tres colores que se usan (iguales que los del Salón Columnario, a excepción de la ausencia de color negro) motivo por el cual considero que el azul del espacio abovedado debió ser más “celeste”. La compra de “pan de oro” viene a indicar su estrellado acabado, aunque también se doraron las claves de la bóveda y los evangelistas (el 11 de marzo de 1486 el Maestro Martí Girbés recibe la orden de dorarlos) En cuanto a los nervios, es de suponer una composición similar a los del Salón Columnario al emplearse los mismos colores.

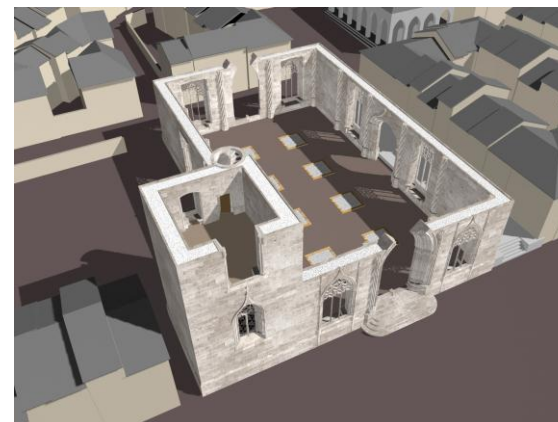
Perspectiva que muestra el estado en el que, supuestamente, se encuentra la construcción de la Lonja el día 1 de marzo de 1491.
