La Lonja de Valencia y su conjunto monumental, origen y desarrollo constructivo.

**Evolución de sus estructuras: Sinopsis de las intervenciones más relevantes.
Siglos XV al XX.**

Manuel J. Ramírez Blanco

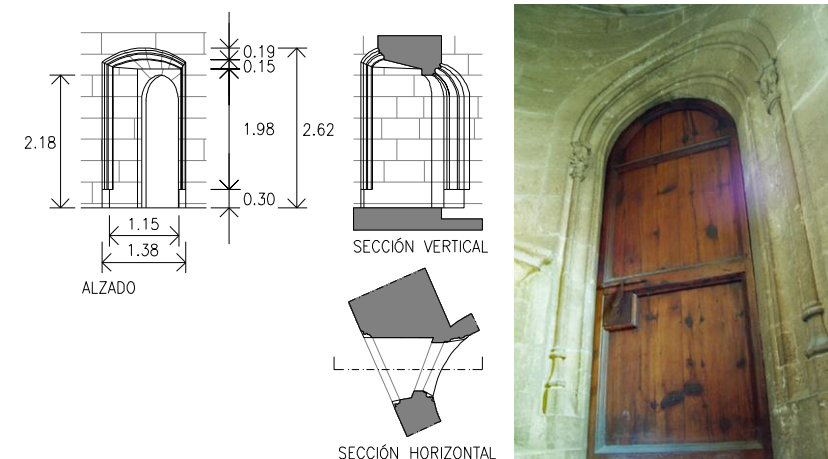
Puerta de acceso.

Plano del alzado de la puerta en esviaje, que sirve de acceso a la planta primera de la Torre desde la escalera de caracol, y detalle de su sección vertical y horizontal. Adjunto una fotografía con el detalle de las archivoltas y la deformación que sufren a consecuencia del referido esviaje. Se trata de un alarde de la estereotomía y dominio de la geometría.

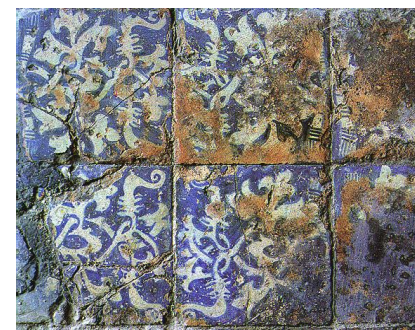
Fotografía de fragmentos del pavimento que se encuentra colocado en la planta primera de la Torre, que reúne las características de la descripción histórica.

Cierro el análisis de esta planta de la Torre, con su pavimento. Éste se realizó con unas hermosas piezas cerámicas procedentes de Manises de las que, en la actualidad, aunque en mal estado de conservación, se trata de las originales, ya que este extremo he podido recogerlo

de la documentación histórica consultada: “A Jacme Martí de Manizes XVIII lliures preu de dos milia taulells pintats de adzur ha portats per paymentar la cambra de la torre sobre la capella....”³⁰. Dichas piezas cuentan con motivos florales y figuras blancas sobre un fondo azul muy acertado, dando como resultado un pavimento de gran belleza.

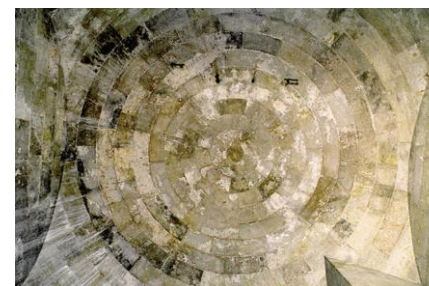
Fotografía de la actual bóveda vaída que muestra el despiece de su obra de fábrica de sillería, por el intradós (Obra del arquitecto Ferrer y el escultor Aixa).

²⁹ Téngase en cuenta que en el año de 1921, cuando Ferreres realiza dichas afirmaciones, ya hacía 21 años que el remate de la torre, se había construido por el arquitecto Ferrer y el escultor Aixà, y que en la planta segunda ya se encontraba construida la bóveda vaída que hoy podemos contemplar.

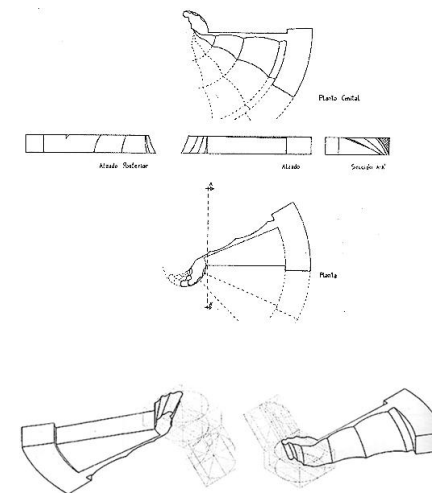
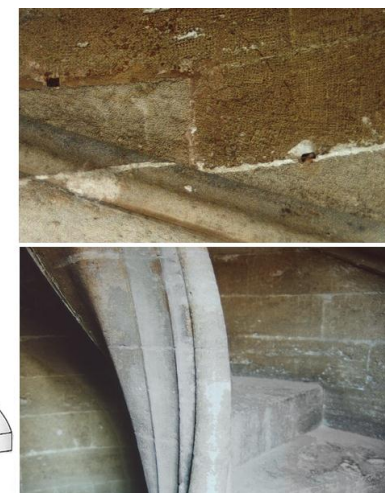
Detalle de peldaño y fotografías donde se aprecia la cualidad y multiplicidad funcional del peldañado. Un pasamanos metálico fue colocado en un momento determinado, del que, en la fotografía adjunta, destaco restos de los anclajes.

lar a cuadrada-, así como -en su día- a las plantas primera y segunda del cuerpo del Consulado. Su trazado, construcción y, sobre todo, el despiece y estereotomía de sus piezas, constituye una verdadera obra maestra de cantería; ya que los sillares que la integran forman parte del peldañado y pasamanos, al mismo tiempo, para quedar finalmente empotrados en el muro curvo que le sirve de cerramiento; y, por lo tanto, cada uno de los peldaños sirve de perpiaño al referido muro.

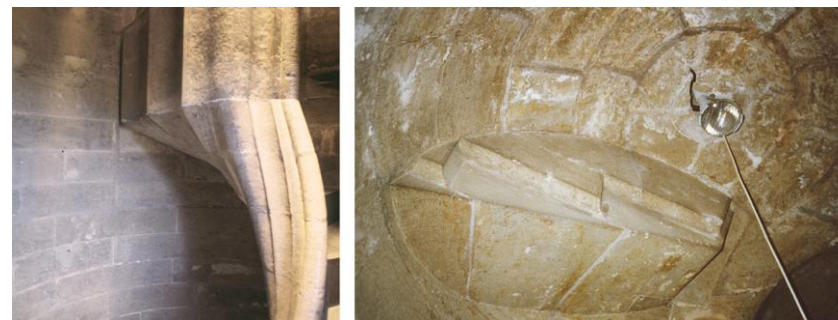
Otro aspecto que vendría a corroborar el injerto de la escalera de planta cuadrada, lo muestran en sendas fotografías que dejan constancia del forzado encuentro entre el pasamanos y antepecho, así como la intersección de parte de la zanca de la escalera de planta cuadrada y la cúpula semiesférica.

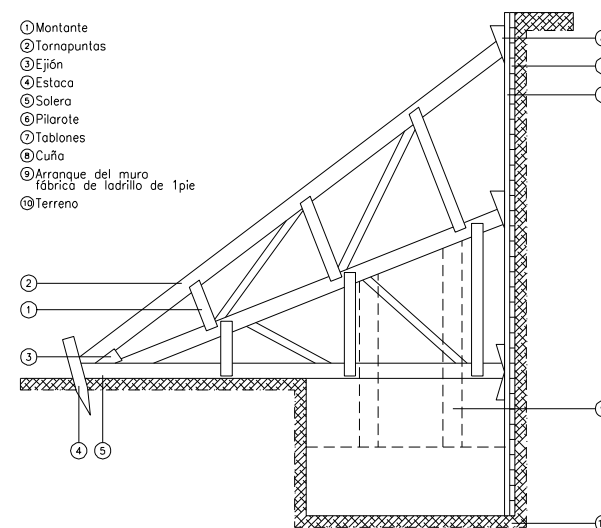
18 DE AGOSTO DE 1498. ENTIBACIÓN DE LAS TIERRAS EN EL VACIADO DEL SEMISÓTANO DEL CONSULADO.

Sección constructiva del vaciado del semisótano, con el detalle de la solución que debió dársele a la armadura para la entibación del terreno.

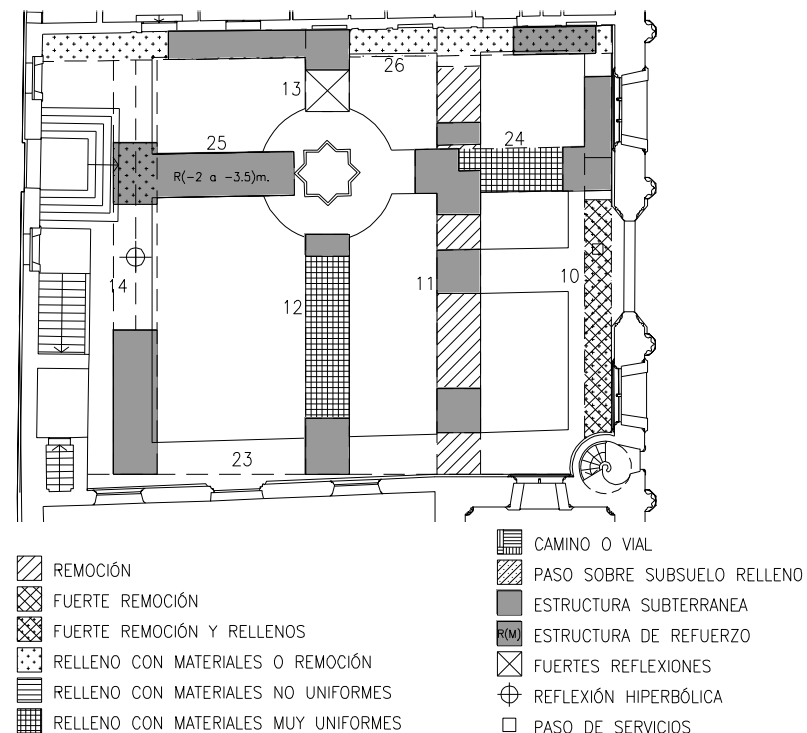
Plano de la planta del huerto sobre el que he grafiado mediante tramas, un resumen de los resultados obtenidos con el georradar.

En la misma fecha tengo constancia de trabajos de terraplenado que revistieron cierta relevancia -probablemente para nivelar o acondicionar la zona donde luego se situaría el "Huerto de los Naranjos" -: "*....A Jacme Catala mercader per LXIII jornals de tirar arena y per un stall fet de tirar un munt de terra e pedrisa de la Lonja....*". Resulta importante contrastar este hecho con los resultados que dieron las exploraciones con la técnica geofísica de georadar sobre el Huerto de la Lonja -como podrá

comprobarse, totalmente coincidentes- a pesar de que a lo largo de su historia el huerto ha sido objeto de numerosas intervenciones y por lo tanto incidieron en el terreno provocándole constantes remociones.

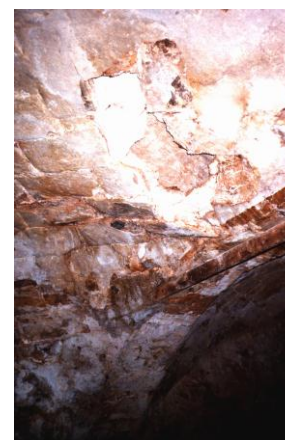
30 DE MARZO DE 1499. LOS TRABAJOS DE MOVIMIENTOS DE TIERRAS ESTÁN CONCLUYENDO JUNTO A LA CALLE DE ENYEGO.
("Libros de Obra de Lonja Nueva" Archivo Municipal). (OLN i3-8/1499/30-03-1499).

14 DE MARZO DE 1499. Sección longitudinal que muestra la hipótesis del estado en el que se encontraba la obra del semisótano del Consulado. Al igual que ocurriese en el Salón Columnario, los trabajos de la cimentación (ya concluidos) debieron simultanearse con los del levantamiento de los muros de sostenimiento y cerramiento. Éstos, seguramente comenzaron; puesto que en enero de 1500 entran en obra barras de hierro. He de destacar que el empleo que solía dársele a dichas barras era para refuerzo de determinadas estructuras (cual es el caso de las bóvedas de los sótanos de la calle de Escalones de la Lonja, que puede verse en la fotografía adjunta) o para realizar anclajes ante la imposibilidad de realizar una correcta trabazón entre el cuerpo de la Torre de la Lonja -ya construido- y el del Consulado, en fase de construcción. Así, pues, entiendo que servirían para atenuar los efectos perjudiciales de la falta de traba entre la estructura muraria del cuerpo del Consulado y el de la Torre de la Lonja. Respecto a su escalera de acceso, tengo constancia en los Libros de Obra de que el 9 de febrero de 1499 se están construyendo: "*...per una bona escala de fer scalons*".

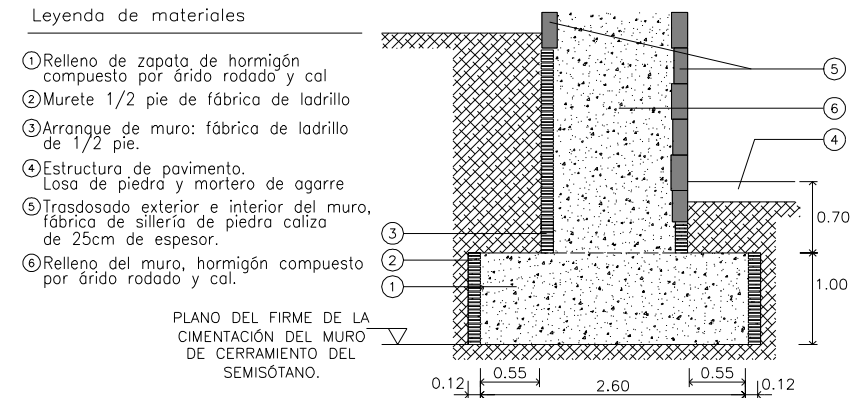
Sección constructiva de la cimentación del semisótano y arranque de sus muros de cerramiento.

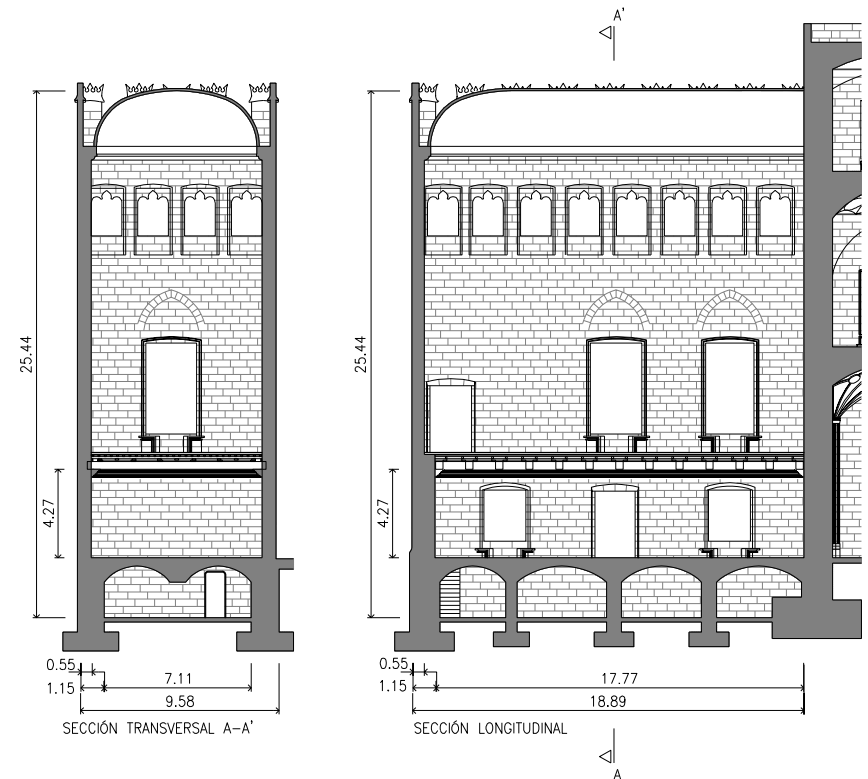
Plano de secciones longitudinal y transversal, del cuerpo del Consulado, en donde acoto la parte que corresponde a la planta baja. La reducción del espesor de los muros de cerramiento se debe al cambio sustancial de su sistema constructivo que pasa a ser, de obra de fábrica de sillería, diatónica. Al respecto, (como podré demostrar al analizar la planta primera); ésta, se encontraba en su estado original con una cubierta resuelta mediante bóveda, que debió construirse con fábrica de ladrillo macizo de una rosca. Así pues, dadas sus características constructivas, los empujes horizontales debieron revestir cierta importancia, sobre todo si se tiene en cuenta su esbeltez.

forjado artesonado; lo que no supone empujes horizontales, y tan solo existe otra bóveda en la cubierta de la planta primera; aunque, en este caso, mediando empujes horizontales de mayor consideración a los que hay que añadir la considerable esbeltez en sus muros de carga y cerramiento.

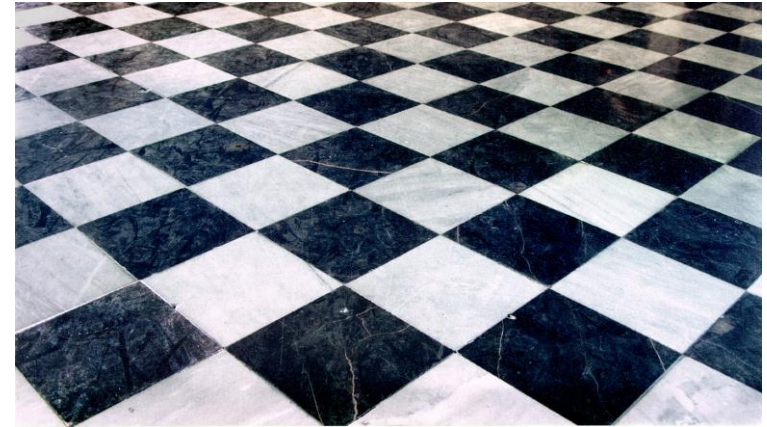
Fotografía del actual pavimento de la planta baja del cuerpo del Consulado.

El Salón que someto a análisis cuenta, en la actualidad, con un pavimento formando damero a base de piezas de mármol cuadradas blancas y negras; cuya solución, supuestamente, coincide con la que debió tener originalmente; puesto que en el Capítulo IV se verá que, con motivo de unas obras de intervención sobre las bóvedas del semisótano, dicho pavimento fue repriminado.

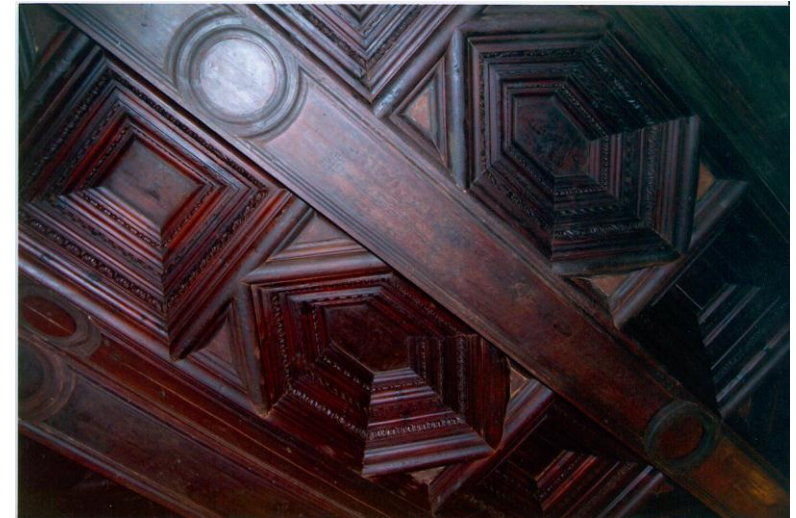
Fotografía del artesonado de la planta baja del Consulado.
En la página siguiente: Planta cenital y detalle constructivo del mismo .

Su techo está resuelto con un extraordinario artesonado de madera de gusto renacentista cuasi plateresco compuesto por 13 gruesas vigas (11 de ellas exentas y dos adosadas a los muros Norte y Sur) forradas totalmente con tableros de madera ornamentados, sobre las que se apoya un entramado también de madera que sirve de

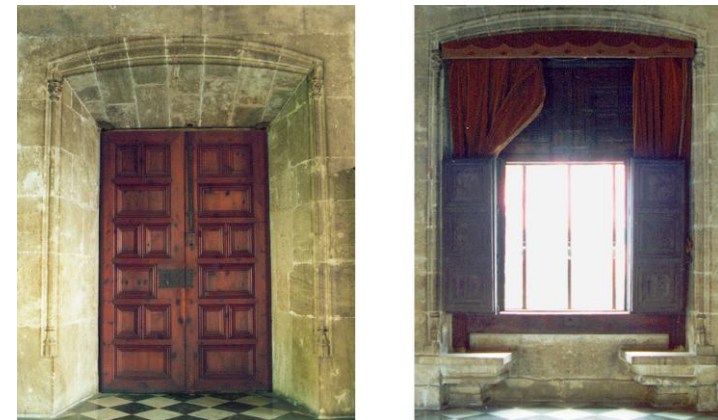
Fotografía que muestra el intradós de los huecos de la planta baja del Consulado y el que practicó Miquel Joan Porcar el año 1546.

La otra puerta, al igual que todos los huecos que se encuentran practicados en el paramento Norte de la Torre, no forma parte de la obra original (aunque, cronológicamente, casi lo sea) pues como se verá en el Capítulo IV, la construyó el *Mestre* Miquel Joan Porcar en el año 1546, después de que el altar de la Capilla se trasladara de lugar y pasara del paramento Norte, al Oeste (bajo la ventana vidriera de la Capilla). Esta puerta por su intradós -es decir desde la planta baja del Consulado- tiene unas características muy similares al resto de los huecos de esta planta -lo que hace suponer que su apertura se realizó desde dicho cuerpo-, el derrame es muy acusado y con capialzado y, por lo tanto, de apariencia rectangular; aunque el encuentro del dintel con los telares se suaviza, por su trasdós, mediante una curva de un cuarto de círculo-

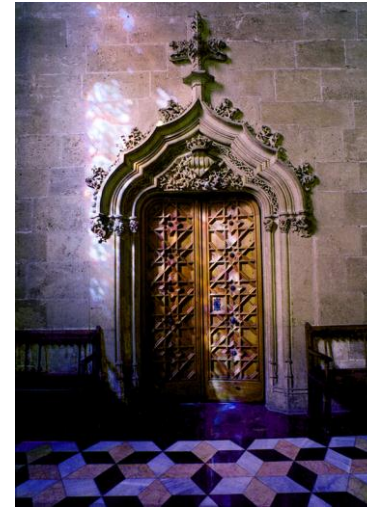
Fotografía de la situación actual del trasdós de la puerta que une la Capilla y sala de la planta baja del Consulado, con la intervención de ornamentación del Arquitecto Francisco Ferrer, sobre la preexistencia del año 1546. Abajo, dibujo comparativo de la puerta preexistente y la que sería ornamentada por el arquitecto Ferrer en 1832

A propósito de su trasdós, éste, varía sustancialmente. En él, se puede comprobar un rico tímpano decorado con elementos vegetales presidido por el escudo de Valencia, así como archivoltas con alguna carga iconográfica que acaban encontrándose en un arco superpuesto apuntado y poliforme que enmarca dicho tímpano y acaba coronándose con una cruz de hojarasca muy similar al resto del repertorio que puede encontrarse en la Lonja. Dicha intervención no es obra original, se trata de una obra neogótica, -como demostraré en el Capítulo IV-, del arquitecto Francisco Ferrer realizada en el año 1832

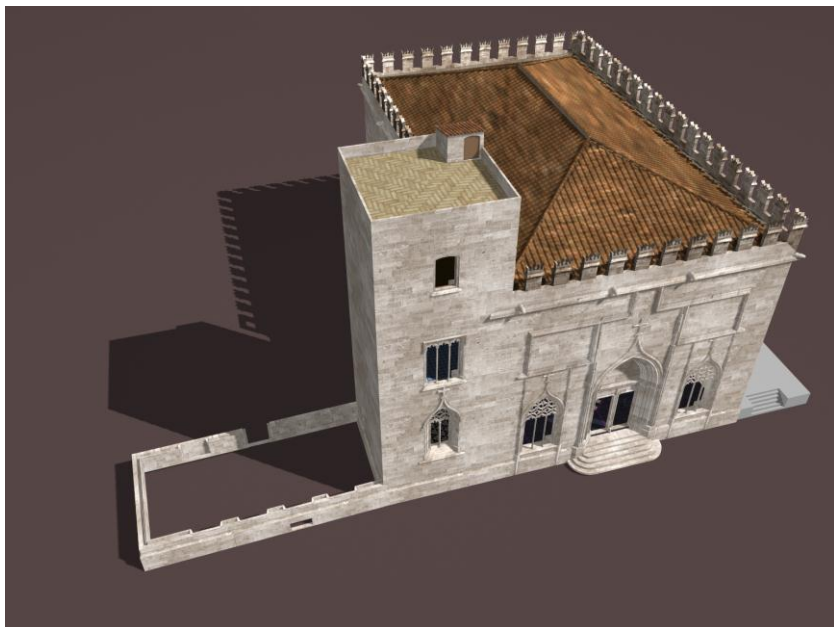
HACIA PRINCIPIOS DEL AÑO 1502. CONCLUSIÓN DE LAS OBRAS DE CONSTRUCCIÓN DE LOS MUROS DE CERRAMIENTO.

Dicha hipótesis, la entiendo bastante ajustada a la situación en la que se encuentra la obra: el 28 de enero de 1503, los carpinteros están preparando el cierre de ventanales y puerta. Por otra parte un dato de sumo interés, que confirma la hipótesis, viene dado por una referencia histórica de los *"Libros de Obra de Lonja Nueva"* OLN i3-11/1503/6-03-1503, que reflejan la actividad incesante de oficios de carpintería de armar, pues se está procediendo a la construcción del forjado encasetonado de la cubierta, motivo por el cual doy por válida la fecha de referencia.

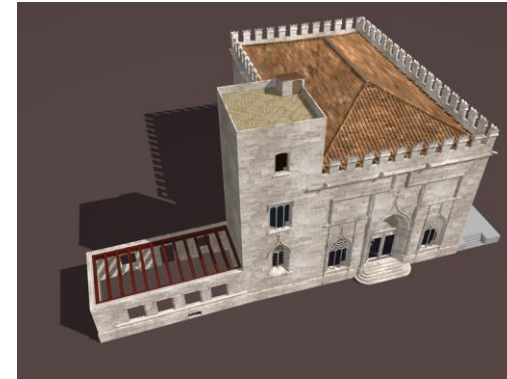
6 DE MARZO DE 1503. CONCLUSIÓN DE LA CONSTRUCCIÓN DE LOS MUROS DE CERRAMIENTO Y COMIENZO DE LAS OBRAS DEL FORJADO.

Perspectiva con la que muestro la hipótesis del estado de las obras de construcción del conjunto monumental de la Lonja el 6 de marzo de 1503.

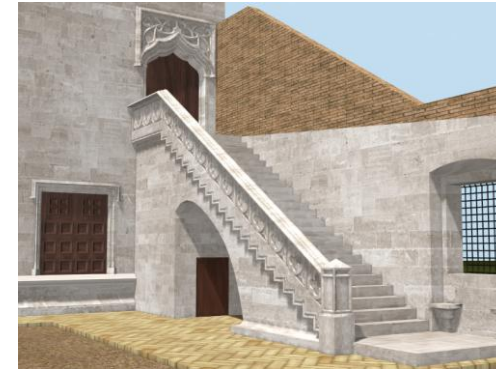
Perspectiva de la escalinata de acceso a la planta primera del Consulado.

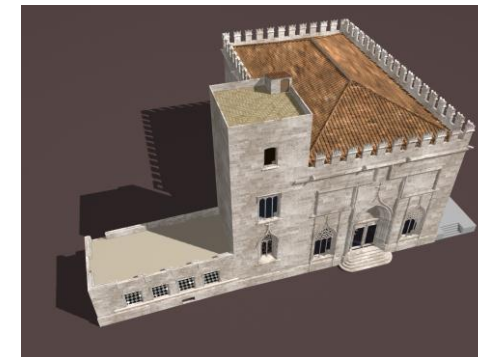
OCTUBRE DEL AÑO 1503. PRESUMIBLEMENTE, CONCLUYEN LAS OBRAS DE CONSTRUCCIÓN DE LA PLANTA BAJA DEL CUERPO DEL CONSULADO.

Perspectiva que muestra el estado de las obras del conjunto monumental de la Lonja, en octubre de 1503.

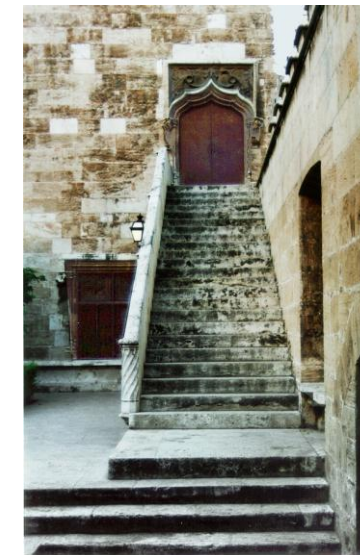
Plano de alzados, acotado, del trasdós e intradós de la puerta de acceso a la planta primera del Consulado. Adjunto una fotografía que muestra, el trasdós de la puerta junto a una visión frontal de la escalinata que sirve de conexión entre el patio y la planta de referencia.

El acceso a la planta se realiza a través de la escalinata (ya estudiada en el apartado anterior) que se construyó con el embarque desde el patio y el desembarque sobre un rellano frente al cual se sitúa la puerta de acceso al espacio destinado al Consulado de Mar. Un gran cuadro pintado por Espinosa, que data de 1662 y que representa a la Virgen y los *Jurados de la Ciudad*, adosado en el paramento Norte de la Torre, tapona precisamente el trasdós de la puerta aludida en el anterior párrafo, que daría acceso a una probable tribuna de las autoridades que debían presidir las sesiones del *Tribunal del Consulado*, una buena

prueba de ello son las huellas de la pátina de las piezas de piedra que taponan el cajeadado –o mechinales- que debió existir en su día para la entrega de canes o ménsulas de sostenimiento de la referida tribuna.

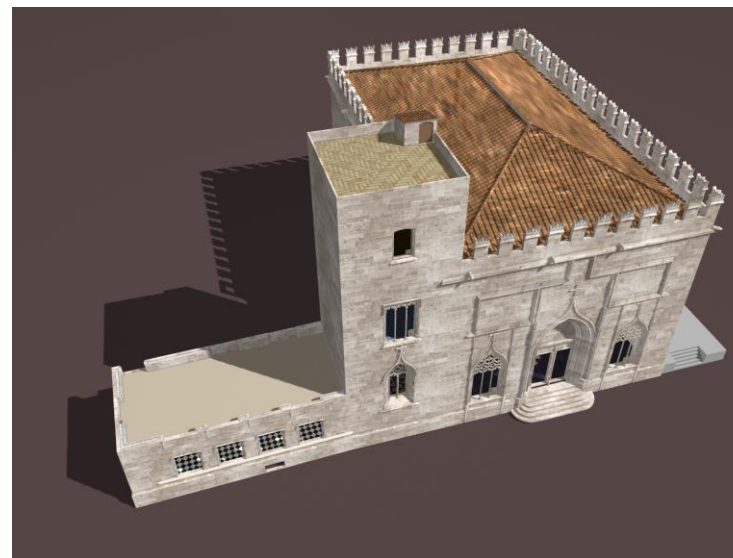
OCTUBRE DE 1503. LA OBRA DE CONSTRUCCIÓN DE LA PLANTA PRIMERA DEL CONSULADO POSIBLEMENTE SE ESTUVIERE INICIANDO.
Dicha obra consistiría en el arranque de los muros de cerramiento.

Perspectiva que refleja el hipotético estado en el que se encontraban las obras de construcción del Consulado, en octubre de 1503; junto a la Lonja ya concluida desde finales de 1498; a falta de la construcción del Huerto de los Naranjos que se aplaza por las obras del Consulado.

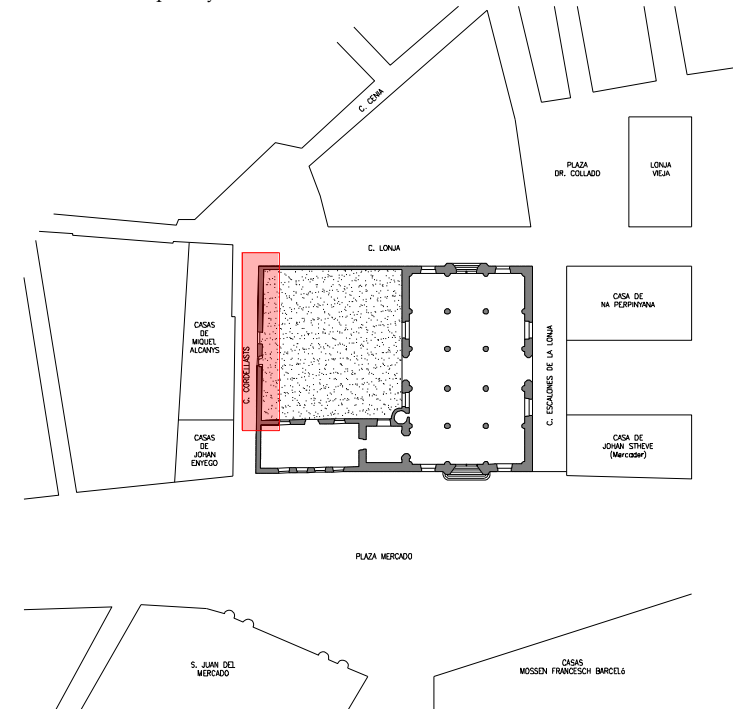
Plano del parcelario con la situación del entorno próximo de la Lonja, en mayo de 1506, e hipótesis de la situación del muro Norte del cercado del huerto.

Dicho esto, se puede extraer la conclusión de que hubiere una buena parte del muro de cerca sin cerrar, motivo por el cual, y –dado el estado avanzado de las obras del Consulado– el Consell de la Ciudad ordenara cerrarlo, dejando tan solo una puerta por la calle de Cordellats, que podría coincidir con la que hoy existe.

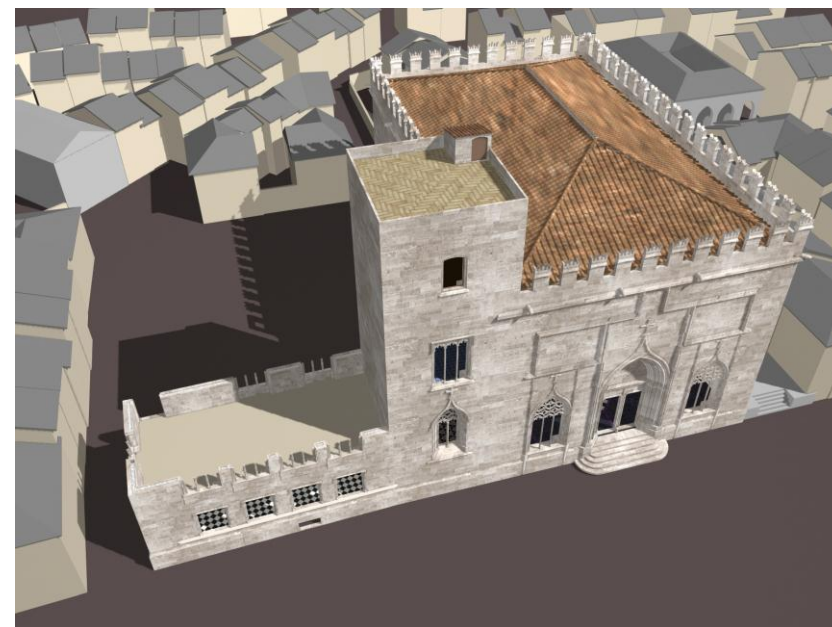
Perspectiva del estado de las obras del conjunto monumental de la Lonja, cuando muere Pere Compte.

SÁBADO 25 DE JULIO DEL AÑO 1506. MUERE EL MAESTRO DE LA OBRA, PERE COMPTE. LOS MUROS HABRÍAN ALCANZADO UNA ALTURA QUE SUPERABA ALGO MÁS DE LA MITAD DE LA COTA DE LOS HUECOS DE LA ZONA INFERIOR DE LA PLANTA PRIMERA DEL CONSULADO.

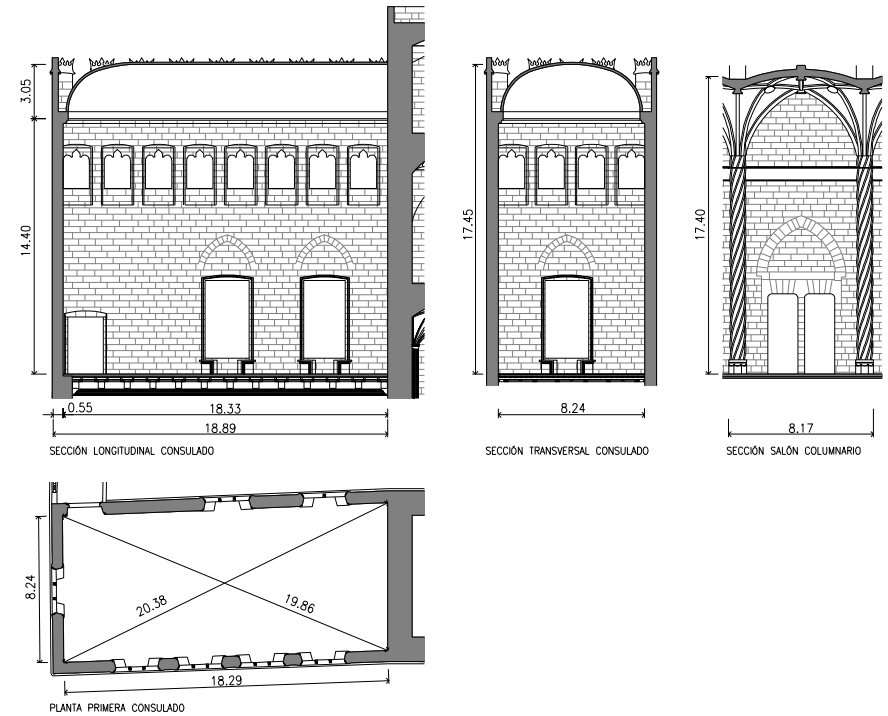
Plano de la planta primera y secciones, acotadas, del Consulado. Junto a la sección transversal, incorporo la sección de una de las naves del Salón Columnario con el fin de comparar las relaciones anchura-altura de ambos espacios que resulta casi similar... Al parecer la intención de los maestros de la Lonja es dotar al espacio del Consulado de Mar, de la misma magnificencia que el del Columnario... Había que dar respuesta arquitectónica al privilegio que ostentaba Valencia como sede de un Consulado de Mar, adelantándose a otras importantes ciudades europeas del Mediterráneo.

La coronación de la planta primera del cuerpo del Consulado cuenta con ocho ventanas en las fachadas Este y Oeste y cuatro en la fachada Norte; encontrándose cegadas cuatro que corresponden a las que conforman las esquinas Nordeste y Noroeste. El estudio, análisis y toma de datos "in situ" me permitió comprobar, por el intradós de la fachada, que la falta de traba entre la obra de fábrica de sillería del hueco y sus correspondientes estribos, delata que debieron cegarse con posterioridad a la fecha de su construcción, tal vez por necesidades estructurales, dada la debilitación que se produce en las esquinas de la estructura muraria en donde se localizan; a los empujes de la bóveda de su cubierta; y al vuelco de los colosales pináculos de esquina. Como ya tuve ocasión de indicar recientemente, este hecho, será investigado en el

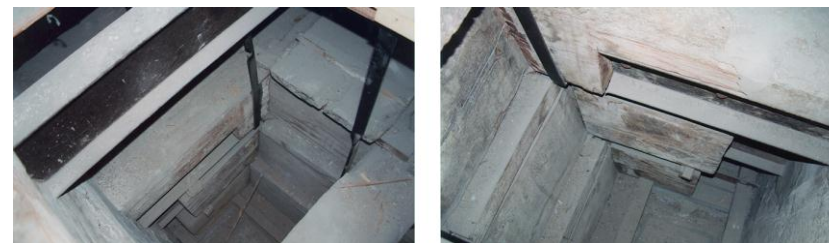
Fotografías que muestran la situación en la que se encuentra en la actualidad el espacio interior de los dos artesonados sobrepuestos que dividirían la planta primera del Consulado, con el detalle de los perfiles de acero estructural y los tirantes que sirven de sujeción al alfarje procedente de la “Cambra Daurada” de la antigua Casa de la Ciudad, y que (como demostraré en el Capítulo IV), sería instalado en el Consulado en el año 1920.

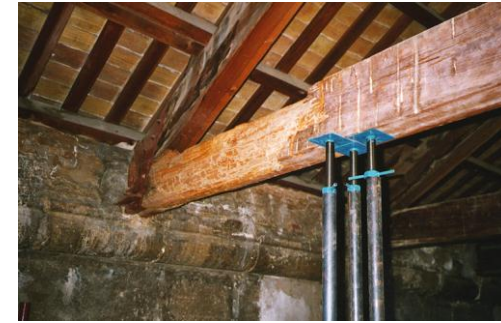
Fotografía del aspecto que presentaba la cubierta de la planta segunda del Consulado, en el año de 1998, antes de que fuere tratada contra el ataque de termitas.

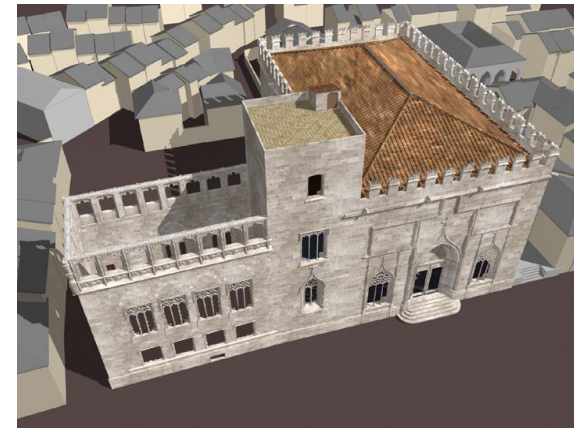
DÍA 3 DE JULIO DEL AÑO 1510. EL CUERPO SUPERIOR DEL CONSULADO SE DEBÍA ENCONTRAR EN ESTADO AVANZADO.

Perspectiva que muestra la situación de la construcción del conjunto monumental de la Lonja a finales del año de 1510. Supongo que en función de la ralentización de los trabajos en años anteriores, así como por la fecha en la que se dio por terminada la construcción del cuerpo inferior de la planta primera, la estructura muraria de la zona de la loggia, debía alcanzar un nivel superior al de las ventanas, sobre todo si se tiene en cuenta que dos meses después, el *Consell de la Ciudad*, decide la forma que ha de tener la cubierta (“*Manuals de Consells*” 7 de febrero de 1511 MC A54/1508-1511/07.02.1511).

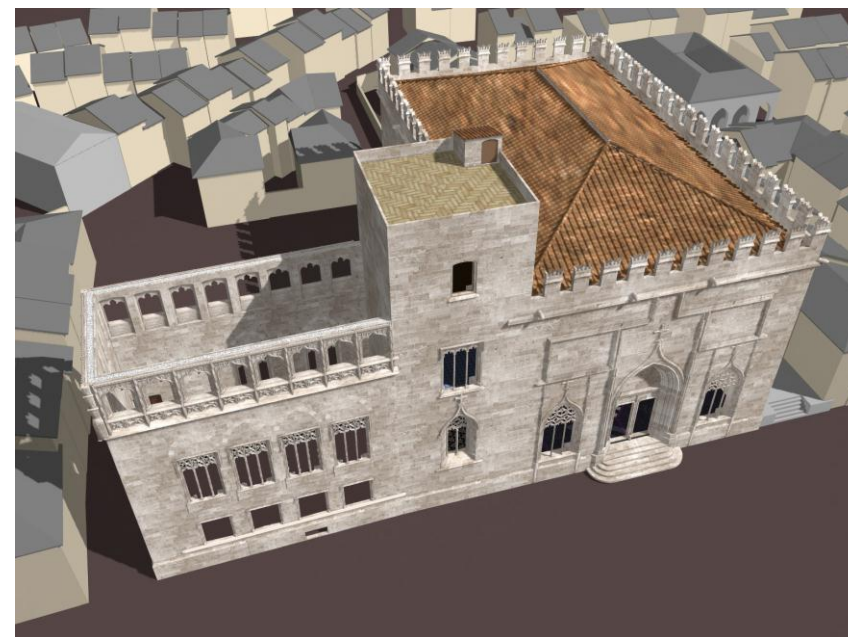
29 DE JULIO DE 1512. ORDEN DE CONTINUAR LAS OBRAS DE LA ESTRUCTURA MURARIA DE LA ZONA DE LA LOGGIA DEL CONSULADO
 “*....Proveixen ques obre en la Lotja i primerament comence a obrar icobrir lo Consolat....*”.
 (*Libros de obra nueva*). (*OLN i3-16/1511-1513/29.07.1512*).

Perspectiva del estado de las obras el 29 de julio de 1512. La zona de la loggia del Consulado, se debía encontrar con los muros de cerramiento casi acabados, a falta de la construcción de la cubierta, coronación de las almenas, y detalles escultóricos de su remate.

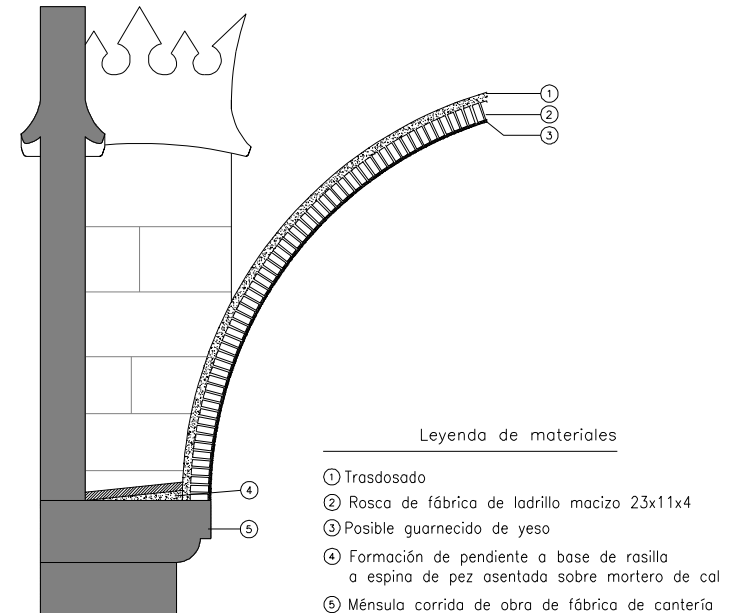
Sección constructiva de la cubierta del cuerpo del Consulado, que contempla la hipótesis de la solución dada a la bóveda. Redondo en la función cuasi autoportante de la referida bóveda, al suponer que lo que debió pretenderse fue evitar empujes de importancia sobre muros de escaso espesor (los menores de todo el cuerpo del Consulado). Dichos condicionantes conllevarían la definición de su tipología constructiva.

Dicho esto, entiendo que la referida bóveda debió construirse con una rosca de ladrillo, por las siguientes razones:

3ª) La superficie de la bóveda, considerándola esquifada, arrojaría un valor aproximado de 140 metros cuadrados, es decir, que para su construcción serían precisos del orden de 12.000 ladrillos, valor que se aproxima a los 15.000 ladrillos que fueron servidos. Todo ello, sin tener presente las roturas o mermas que serían cuantiosas en el caso de la bóveda, sobre todo en la zona de la intersección de sus tímpanos.

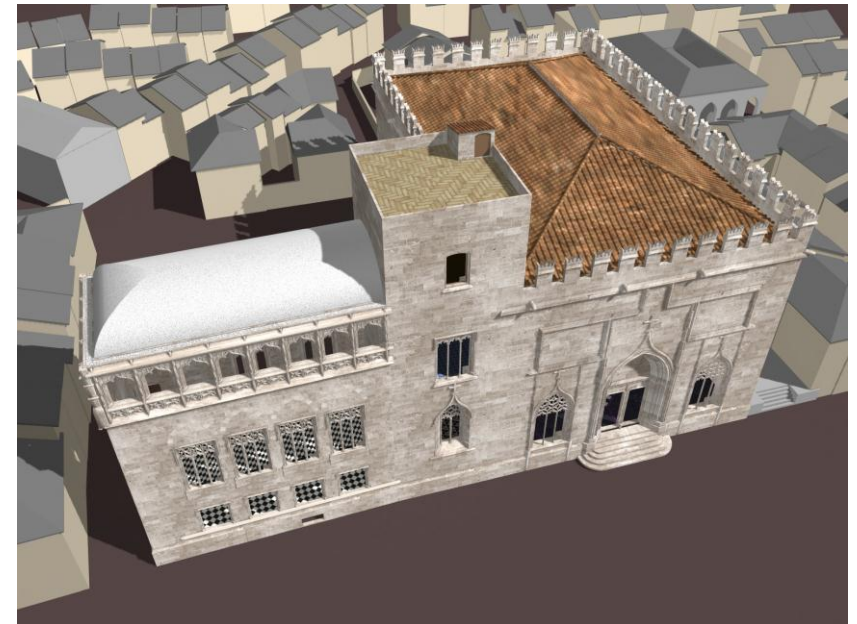
23 DE ENERO DEL AÑO 1517. LA CUBIERTA DEL CONSULADO SE ENCUENTRA EN PROCESO DE CONSTRUCCIÓN. LA BÓVEDA DE LADRILLO DEBÍA ENCONTRARSE CONSTRUIDA

Perspectiva que resume el estado de las obras en enero de 1517. La bóveda del Consulado debía encontrarse terminada; aunque con una cierta provisionalidad. Avalo dicha suposición, al no poder localizar en los libros de obra la entrada de tejas u otro material de cobertura; por lo que hubo de quedar inacabada e impermeabilizada sólo por un trasdosado de mortero rico en cal, que entiendo no garantizaría su total estanqueidad.

Fundamentos: Los “*Libros de Obra Nueva*” de la Lonja indican el regreso a la obra del Maestro Agostí Munyós (obrer de vila); oficio, éste, que guarda relación directa con los trabajos de albañilería inherentes a la fase de construcción en los que presupongo se encontraba el cuerpo del Consulado. (OLN i3-19/1516-1521/23.01.1517).

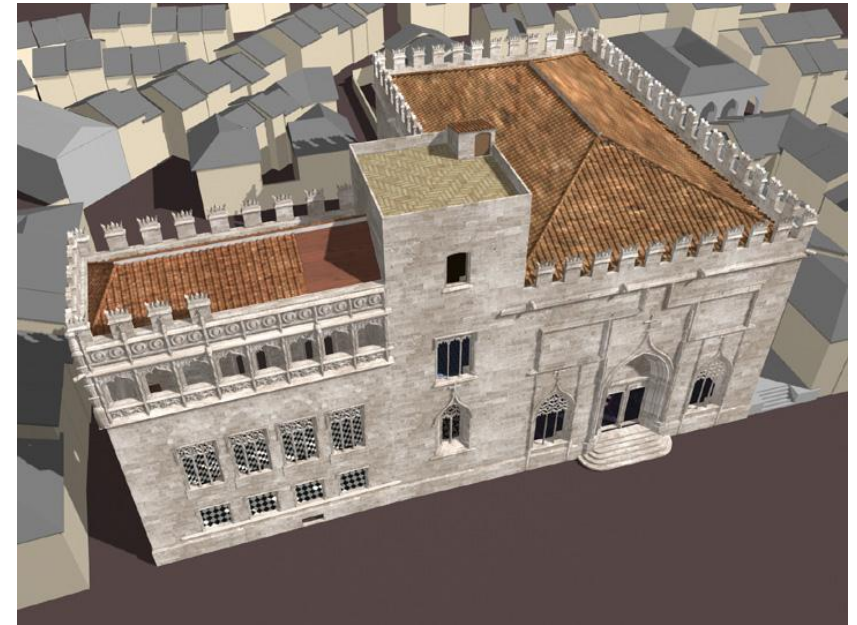
Perspectiva que muestra la solución de la cubierta inclinada del Consulado y el estado de las obras en el mes de julio del año 1534.

"...Per obres de pujar les bigues de la cuberta del dit Consolat."
(LN e3-44/1533-34/30.08.1533/13.09.1533).

"A quatre bastaixos hun sou quatre diners que ajudaren a pujar los bastiments lo divendres quant los alcaren dalt en la obra del Consolat pafer los forats de les bigues de la segona cuberta"
(LN e3-44/1533-34/10.10.1533).

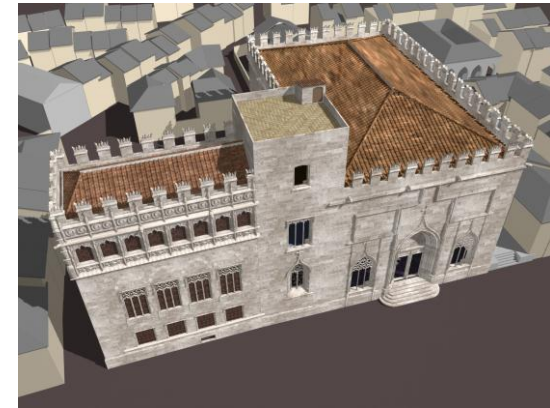
Perspectiva que muestra el estado del conjunto monumental de la Lonja en el año 1548. Las obras del Consulado habían concluido.

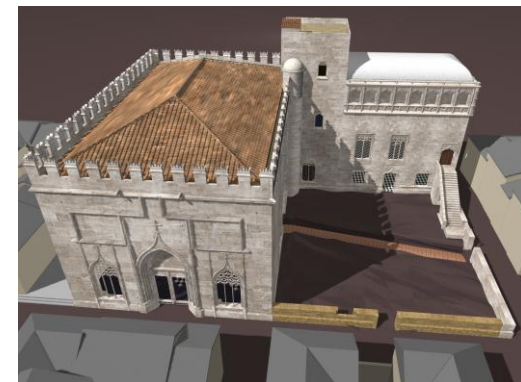
Perspectiva ilustrativa del estado en que debía encontrarse el Huerto de los Naranjos cuando las obras de su acondicionamiento no habían comenzado. Noviembre del año 1518. El espacio se debía encontrar parcialmente vallado y con el terreno muy removido, a causa de los avatares de las obras de la Lonja y Consulado. El Valladar, se encontraba por dichas fechas abovedado.

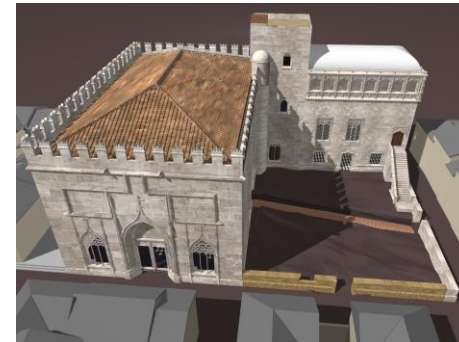
Perspectiva que ilustra la situación de las obras del Huerto el 22 de noviembre del año 1518. El Valladar, ya se encontraba abovedado.

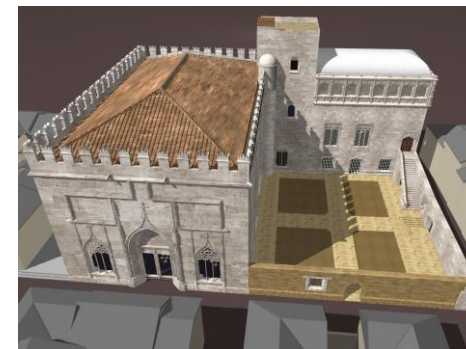
Perspectiva con el estado de las obras de construcción del Huerto de la Lonja a principio del año 1519. Los muros de cerca estarían alcanzando casi su coronación, y los huecos ya realizados.

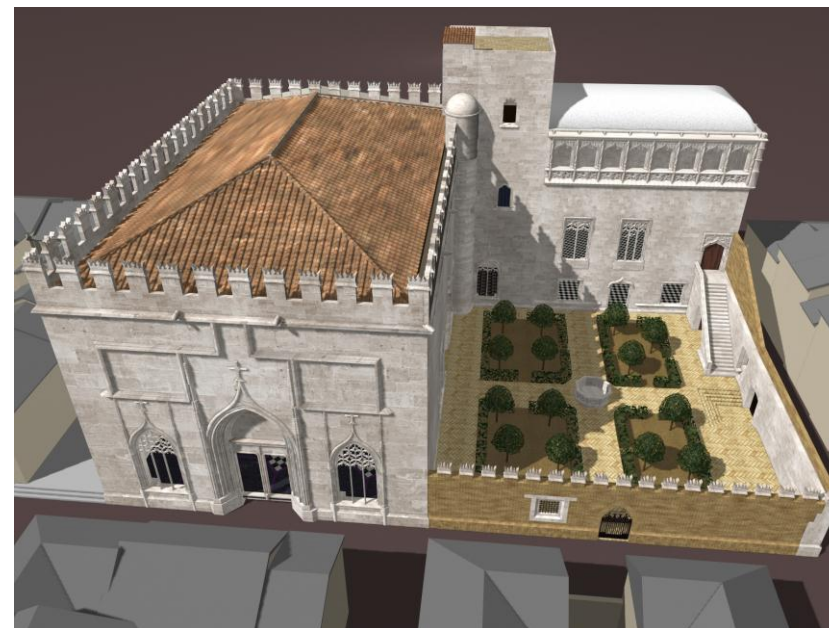
Perspectiva con el estado de las obras del conjunto monumental de la Lonja de Valencia, en mayo del año 1519. Resulta paradójico que con la Lonja previsiblemente en funcionamiento y el Huerto acabado así como con la plantación de toda su jardinería; el cuerpo del Consulado se encontrara aún sin coronar; es decir, con la bóveda de su segunda planta casi recién construida y faltando una buena parte de ornamentación de la galería de personajes y todo el almenado.

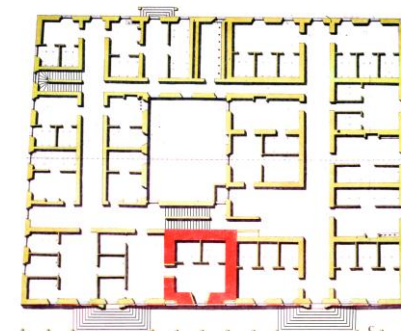
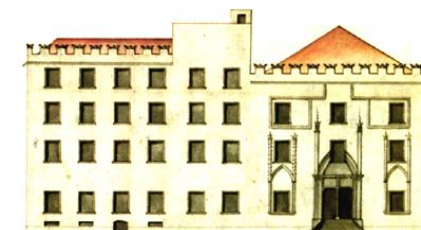
Planos de planta y fachada Oeste con las soluciones propuestas por los Ingenieros Militares Montaigu y Desnaux, para convertir la Lonja en cuartel.

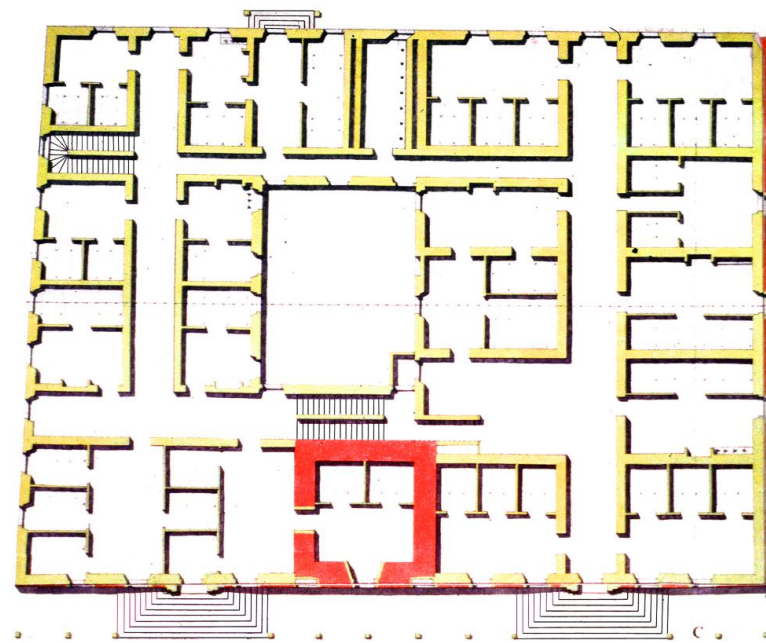
Plano de planta con la propuesta de Montaigu, Solo proyectó una única planta (al parecer, planta tipo, con excepción de algunas comodidades o equipamientos específicos, según el rango que ostentaran sus moradores).

El plano de planta de la propuesta incluye un breve texto en el que se puede leer que en las tres primeras plantas se sitúan: *“... veinte y siete aposentos, en los veinte y cuatro se destinan veinte y cuatro Ynfantes a cada uno y a los tres restantes a quince; lo que corresponde a seis cientos veinte y uno.”* Respecto a los oficiales, integrados por los oficiales mayores y Capitanes deben alojarse también en los tres primeros niveles distribuidos en doce cuartos; debiendo incluir las cocinas (caso, éste, que no se daba al referirse al personal de tropa).

El proyecto contempla también el alojamiento para los oficiales subalternos; previendo doce cuartos provistos de cocinas y alojados en el cuarto nivel; es decir, última planta.

También se proyecta la construcción de un pozo (al menos en el plano de planta aparece dibujado) y sin que se sepa a ciencia cierta si el mencionado pozo es un elemento preexistente o, por el contrario, es objeto del encargo¹. También se prevé la construcción de unos retretes, denominados en el proyecto: “*Secretas*”.

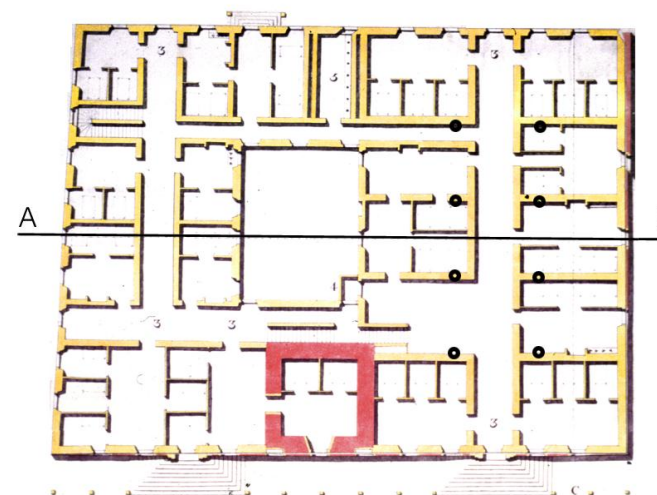
Planta

Plano de la planta con la propuesta de Montaigu. Compruébese que respecto de la estructura muraria, al menos parece claro que el cuerpo que se respeta en mayor medida es la Torre. Véanse también las tenues trazas de color rojo de los muros de cerramiento del Salón Columnario; en el mismo sentido (aunque en menor medida) también parece querer conservarse parte de su estructura.

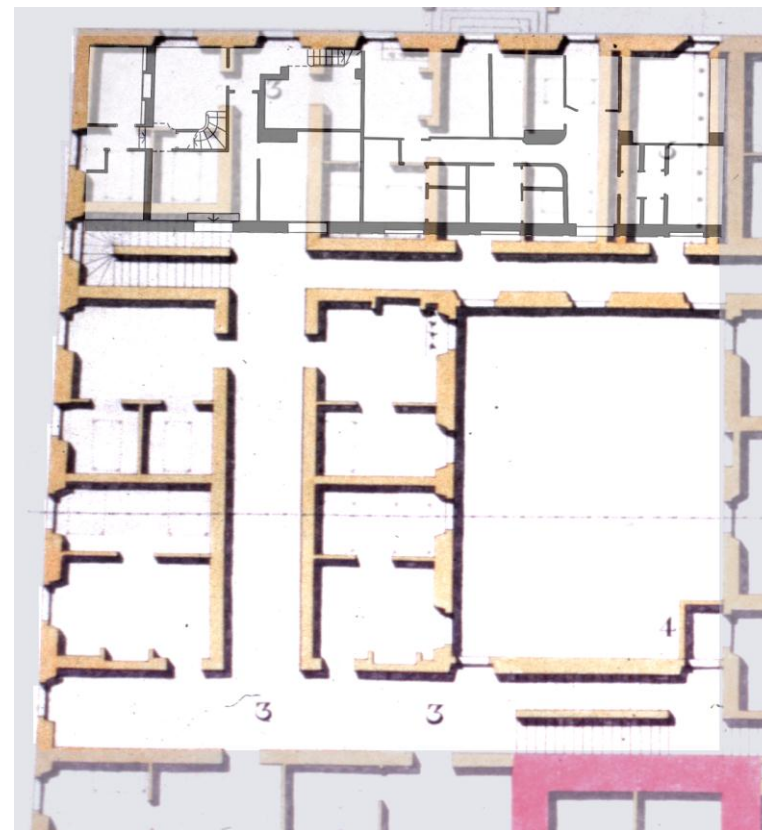
Plano de la zona del huerto que proyecta el Ingeniero Montaigu. En él se ve con claridad otra importante ausencia: la desaparición de la escalinata de acceso a la planta primera del Consulado del Mar.

A cambio, se pretenden construir dos escaleras de dos tramos en media vuelta, una adosada contra el muro Norte del Huerto y la otra frente al muro Este de la Torre. Ésta, daría también acceso a los aposentos destinados a la tropa, que se alojaría en el espacio destinado al Salón Columnario.

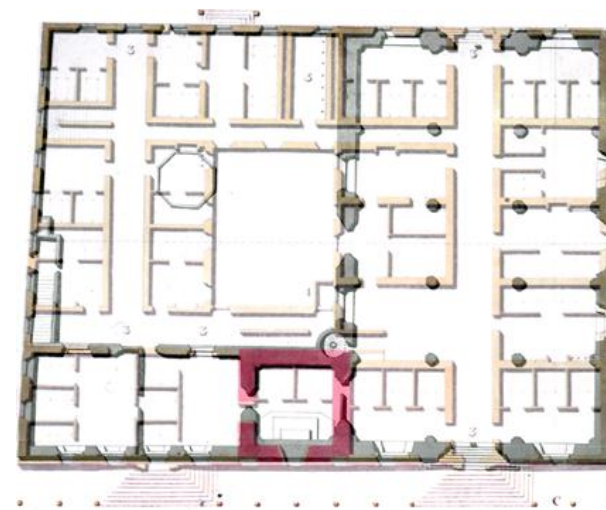
Superposición del plano de planta del conjunto monumental de la Lonja en el estado en el que se encontraba en el año 1724, y la propuesta de Montaigu. A pesar del grave condicionante de forma y volúmenes de la preexistencia, la nueva organización del espacio es claramente adaptada, de forma ordenada (incluso funcional) para el uso militar. Pues, tipológicamente, incluso el patio, cuasi centrado, se adecua bastante bien a las normas establecidas en aquellos programas. Incluso las columnas sirven de referencia para articular la distribución interior; hecho, este, que me permite sospechar su integración en la estructura muraria que se proyecta. De ahí que en la sección A-B (ya analizada), se grafien con línea de trazos.

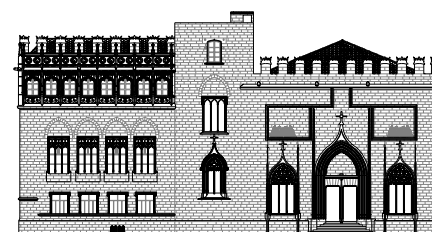
Fachada Oeste

Planos de las fachadas preexistentes Este y Oeste de la Lonja en 1724, y como deberían quedar, según la intervención de Antonio de Montaigne.

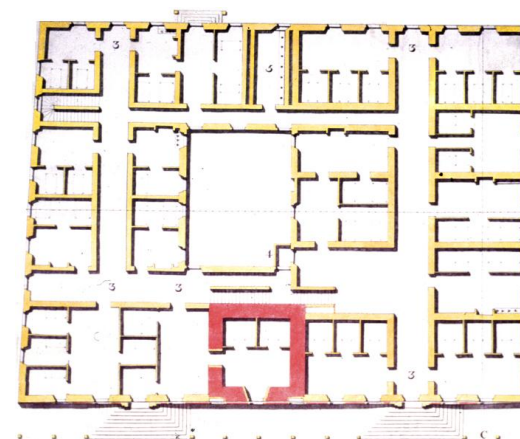
Planta de Montaigu

Planos de planta con las propuestas de Montaigu y Desnaux. Incluso en planta, puede verse la menor dureza de esta segunda propuesta pues salvo el ala Norte del huerto, el resto de la construcción hace totalmente reconocibles los cuerpos de la preexistencia. Como dato curioso, las “secretas” y la ubicación para las cocinas son coincidentes en ambas propuestas... El color rojo predomina en esta propuesta, pero sin que ello suponga mayor respeto a la preexistencia.

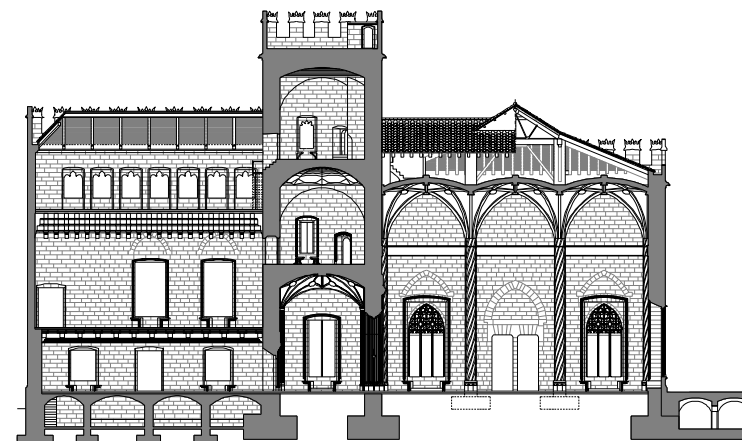
Actual

Plano de las secciones transversales por el Columnario con la propuesta del ingeniero Desnaux y la actual. Al analizarlas llego a la conclusión de que se conservan los muros del Salón Columnario en su integridad, por el intradós, sospechando que la modulación de las ventanas por el trasdós debería provocar algún daño en determinados sillares aplantillados, también en la fachada Este. Se conservan las columnas, pero al estudiar la sección, observo que tan solo hasta la altura de sus collarines, puesto que el relleno y pavimentado del trasdós de las bóvedas, haciéndolas transitables por la cubierta, me hace llegar a la conclusión de que Desnaux, proyectaba demolerlas y construir otras en su lugar. Sirva de prueba, el hecho de que el valor de sus montes es mucho más peraltado que el de las preexistentes bóvedas de tracería.

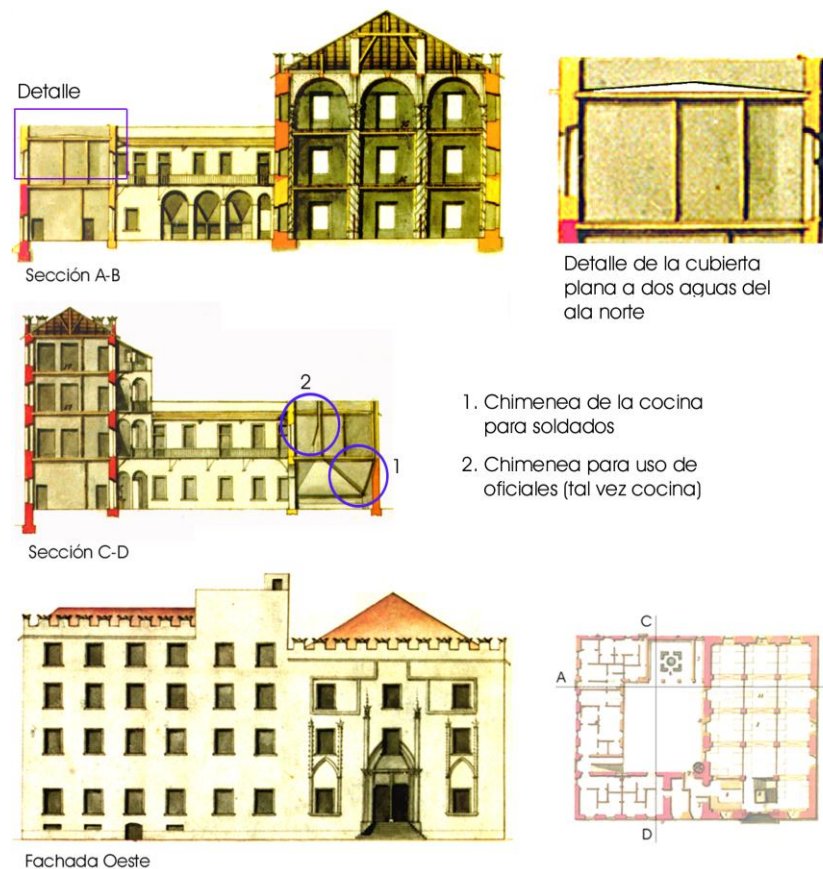
1. Chimenea de la cocina para soldados
2. Chimenea para uso de oficiales (tal vez cocina)

Planos de secciones A-B y C-D, así como fachada Oeste de la propuesta de Desnaux. En efecto se comprende muy poco el trasdosado de la cubierta del Salón Columnario. Su nivelación y acabado hacen pensar que la cubierta fuera visitable. Sin embargo, este hecho se contradice con la proyección de la fachada, que denota una tipología de cubierta a “cuatro aguas” y, por lo tanto, sin ningún contacto con el cuerpo de la torre, siendo imposible acceder al interior de la cubierta de no mediar algún hastial. La fachada Oeste y la sección C-D, indican el número de plantas que se proyectan, cuatro en el caso del cuerpo del Consulado y tres en el caso del Salón Columnario.

Para concluir -y como hecho destacable- la sección C-D refleja el estado y tipología de la cubierta del cuerpo del Consulado, resuelta con cuchillos a la "española", cuya solución es la que hoy tiene; sin que por ello se pueda afirmar que se trate de la misma, dados los numerosos avatares a los que hubo de someterse, que serán desarrollados en el Capítulo IV.
