La Lonja de Valencia y su conjunto monumental, origen y desarrollo constructivo.

**Evolución de sus estructuras: Sinopsis de las intervenciones más relevantes.
Siglos XV al XX.**

Manuel J. Ramírez Blanco

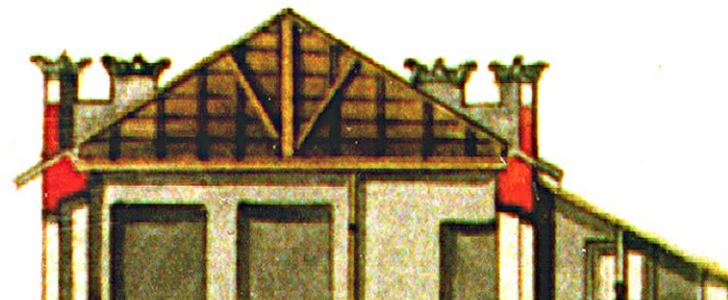
Detalle de la sección transversal C-D del Consulado trazada por Desnaux

Detalle de la cubierta de Desnaux y la que documenta Jiménez en el año de 1876. A pesar de tratarse de una sección longitudinal y otra transversal, su tipología y solución constructiva es muy similar. Aunque la que traza Desnaux tiene mayor peralte, sin perjuicio del dudoso grado de precisión en su puesta a escala.

Para concluir -y como hecho destacable- la sección C-D refleja el estado y tipología de la cubierta del cuerpo del Consulado, resuelta con cuchillos a la "española", cuya solución es la que hoy tiene; sin que por ello se pueda afirmar que se trate de la misma, dados los numerosos avatares a los que hubo de someterse, que serán desarrollados en el Capítulo IV.

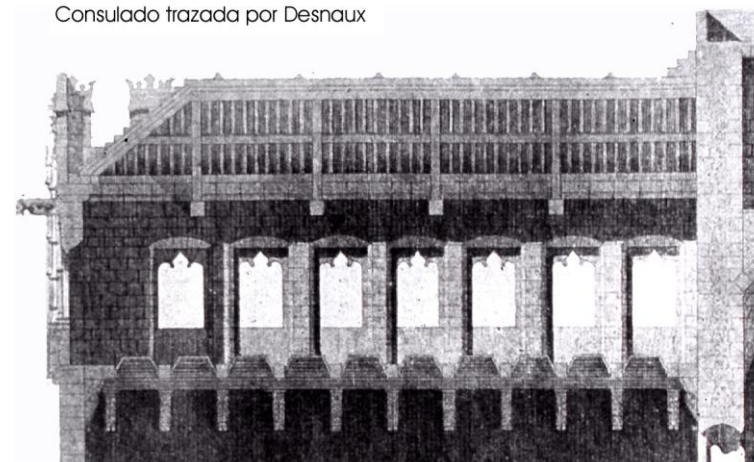
Sección longitudinal del Consulado trazada por Jiménez

De hecho, como demostraré en el Capítulo IV, se trata de la cubierta que con toda probabilidad dibuja R.M. Jiménez en el año 1876 y, ésta, a su vez, ya sufrió prácticamente dos sustituciones.

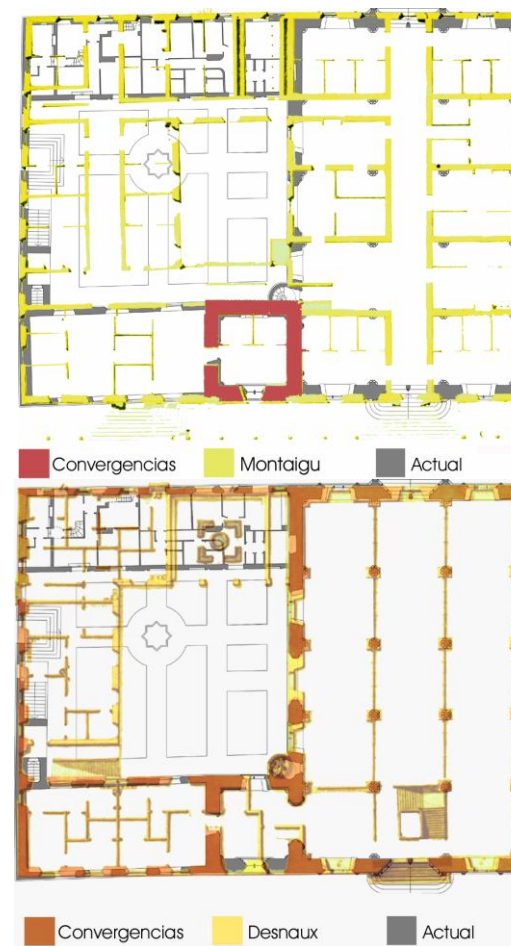
Plano de planta con la transcripción de la propuesta de Montaigú, la de Desnaux, y la actual. Al trazar cada una de ellas con diferentes colores, se puede apreciar las convergencias y divergencias entre ambas soluciones, respecto a la obra que permaneció del Siglo XVIII (dependencias secundarias)

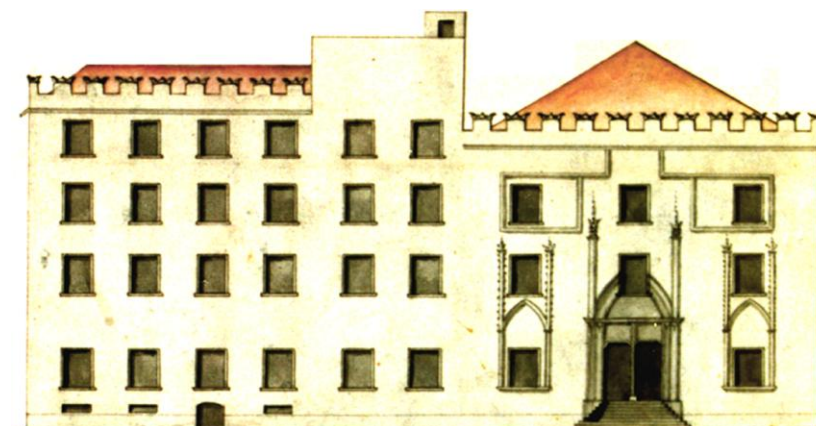
Planos de las fachadas Oeste, según la propuesta de Desnaux y el estado en el que supuestamente se encontraba en el año 1724 (según Montaigu).

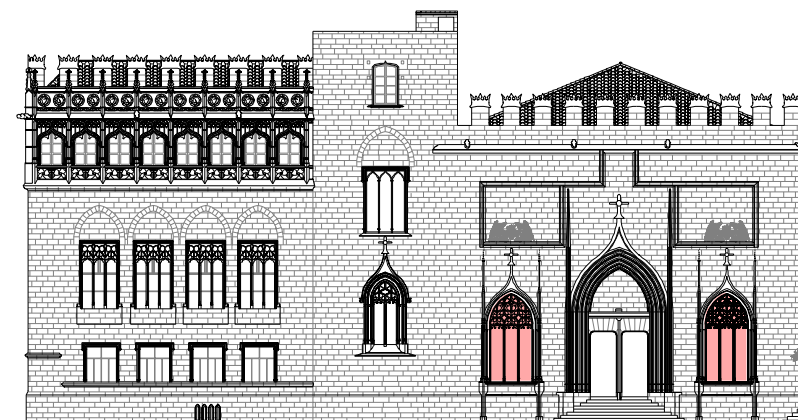
Antes

Después

Plano de fachada Oeste antes y después de su uso como cuartel para alojamiento de la tropa del Principal. Como puede comprobarse, las tracerías de ventanas desaparecieron al ser destruidas, por las guerras y revueltas, durante su uso como cuartel.

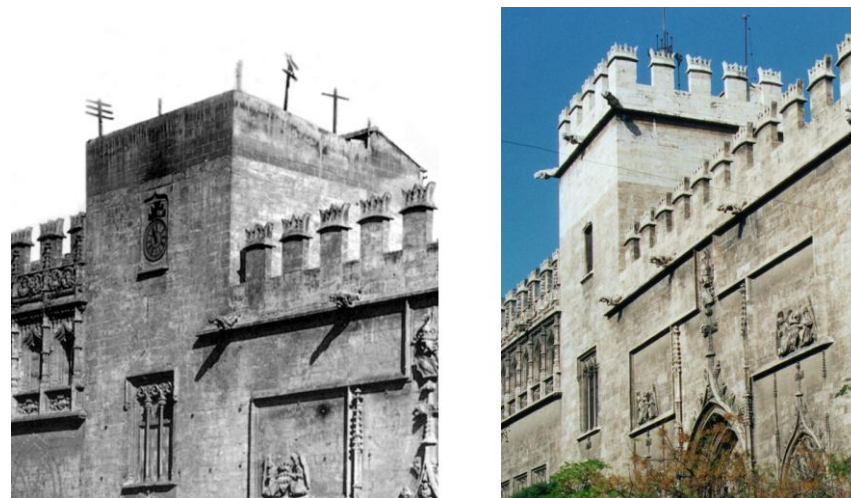
Detalle de fachada con el remate de la Torre de la Lonja, antes y después de la intervención del arquitecto Antonio Ferrer y el Escultor José Aixa.

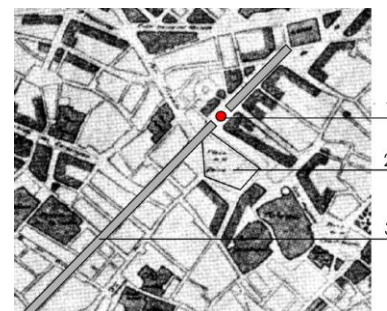
1. Torre de Santa Catalina
2. Plaza de la Reina
3. Calle De la Paz

Plano del Plan Goerlich, en su prolongación de la calle de la Paz hasta la Lonja. La torre de la Iglesia de Santa Catalina, se quedaba en el eje de dicha prolongación; por lo que, de haberse consumado dicho Plan de ordenación, habría hecho desaparecer la referida torre.

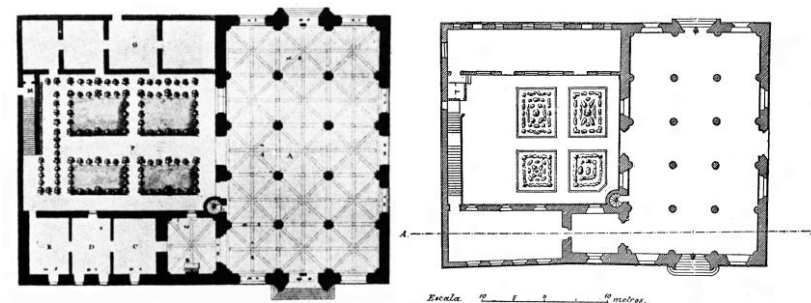
Planos de plantas de la Lonja según Mr. Laborde y el arquitecto D. Luís Ferreres. En ambos casos (como en otros muchos) las dependencias secundarias han venido prestando funciones auxiliares y relacionadas con servicios de carácter general.

Laborde dibuja una planta de la Lonja y sitúa una sola puerta de acceso a las dependencias descritas. Por cierto que Mr. Laborde las considera compartimentadas en cuatro estancias, mientras que el arquitecto Ferreres Soler las dibuja diáfanas en el 1921; pero con siete huecos en su fachada Este (aparentemente dos puertas y cinco ventanas) sensiblemente coincidentes con las que hoy existen.

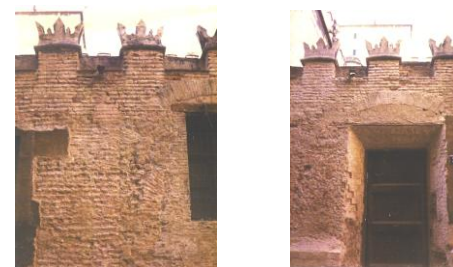
Fotografías del muro de cierre Este del Huerto de los Naranjos cuando sufrió una restauración a cargo del arquitecto D. Emilio Rieta. El carácter rudimentario y heterogéneo de la obra de fábrica que le asigna Cortina es evidente, pero se trata de obra original, aunque deteriorada por la falta de mantenimiento.

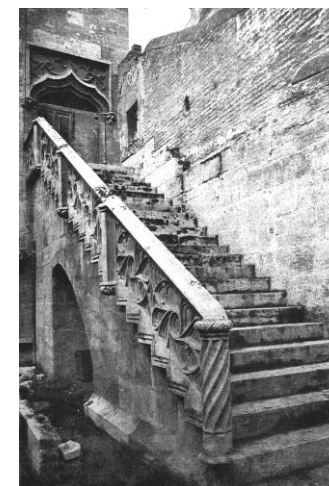
Fotografía del intradós del muro de cerca Norte y escalinata de acceso a la planta primera del Consulado, con el detalle de su lamentable estado de conservación en el año de 1930

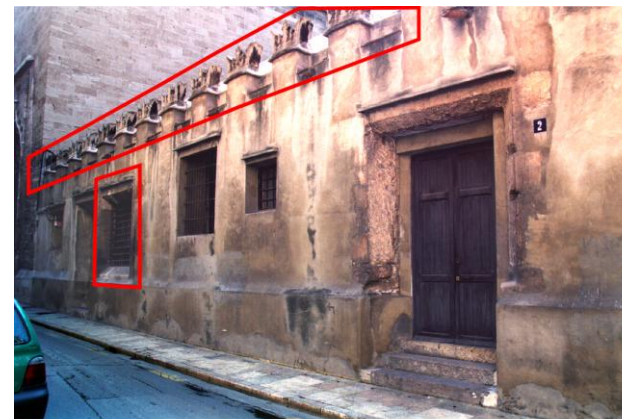
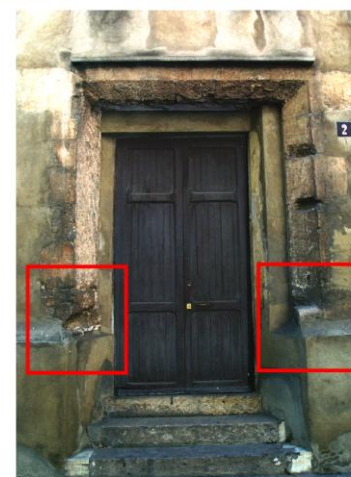
Fotografía del estado actual del muro de cerca Este. Las almenas y la ventana que remarco son obra original. A pesar de todo acompaño una fotografía de la actual puerta de acceso a la vivienda del conserje, con el fin de demostrar que en el Siglo XVI, fue una ventana similar a la que hoy existe. Sirva de ejemplo, para demostrar su anterior naturaleza, el corte que sufre la moldura de su alféizar, cuando fue transformada en puerta.

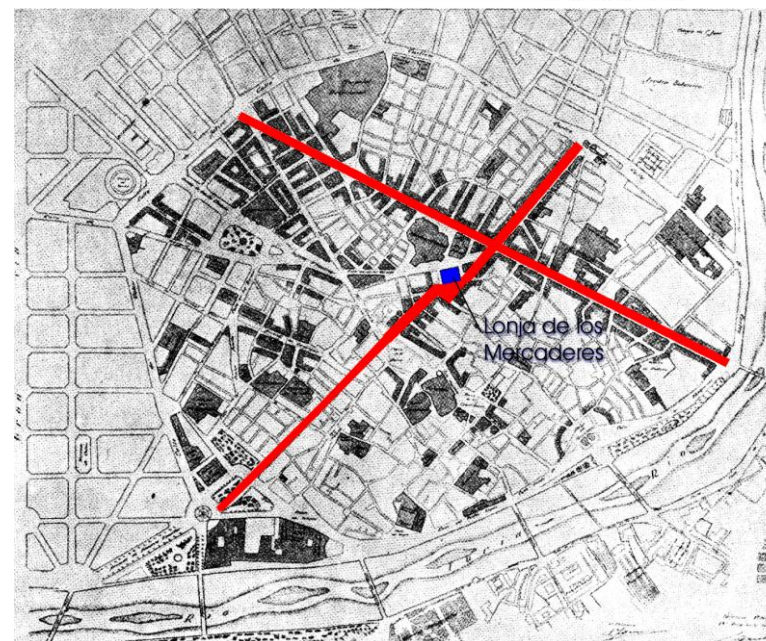
PLANO DE NUEVAS LÍNEAS PARA LA REFORMA DEL INTERIOR DE VALENCIA

Plano general del Plan de Ordenación Urbana redactado por el arquitecto Javier Goerlich para la ciudad de Valencia, año 1928. Sobre él, subrayo las alineaciones que afectarían, de forma directa, al conjunto monumental de la Lonja de Valencia.

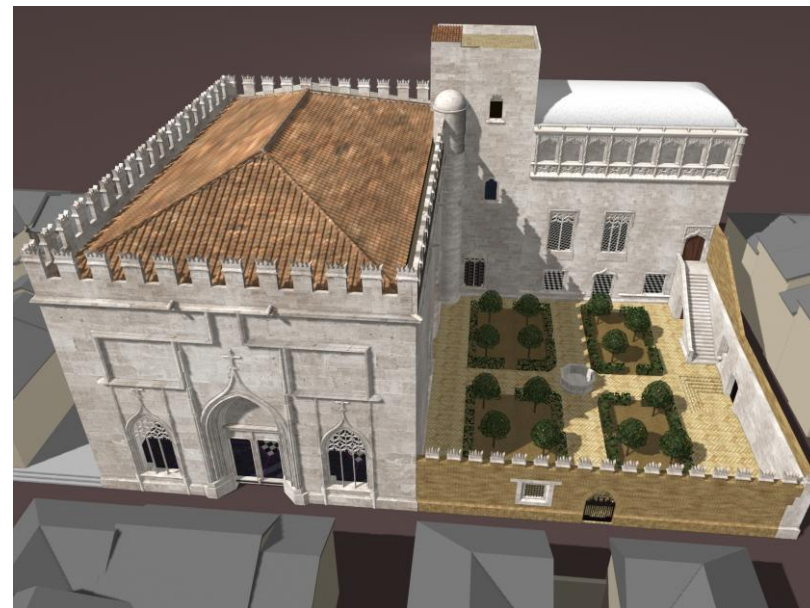
Huerto de los Naranjos en su configuración original.

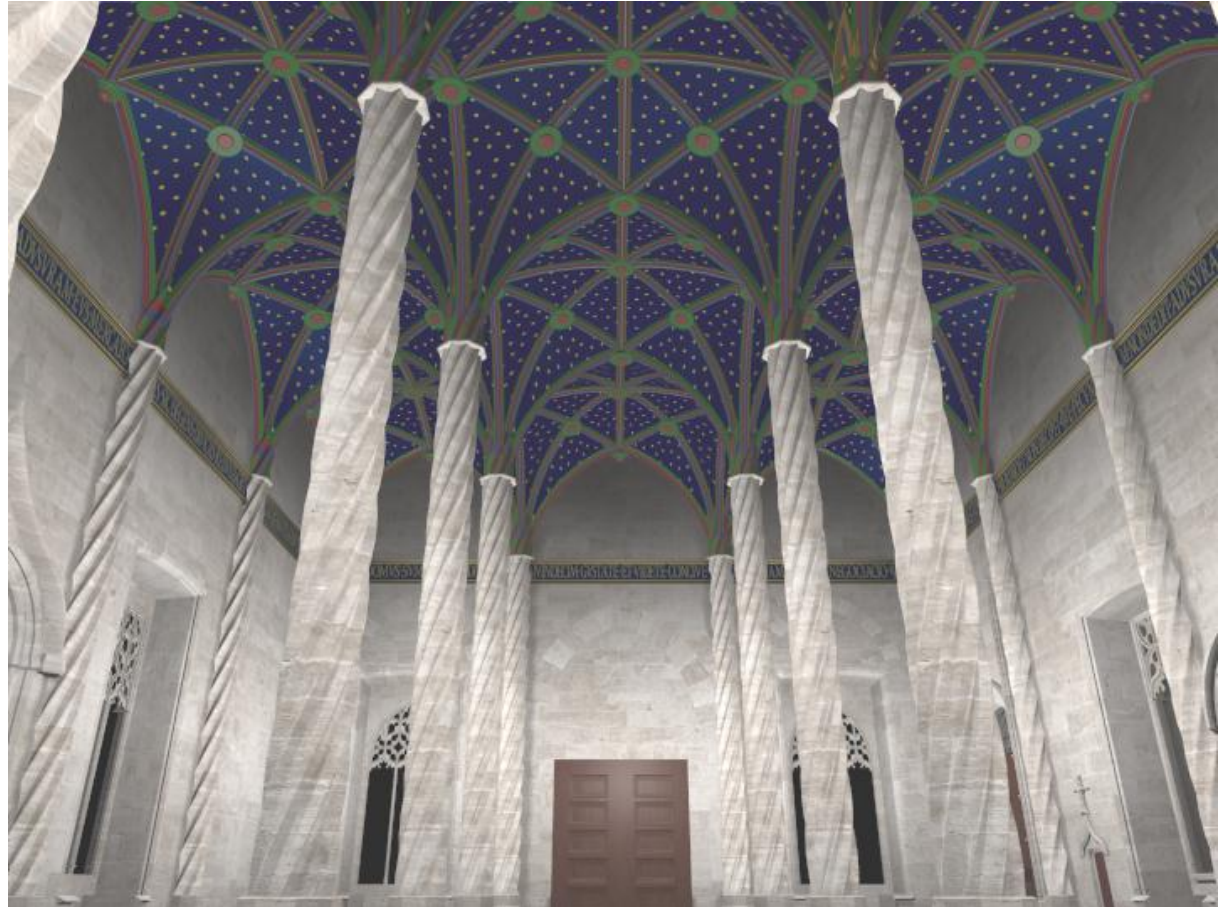
Perspectiva del estado que presentaba el espacio abovedado, con anterioridad a la intervención.

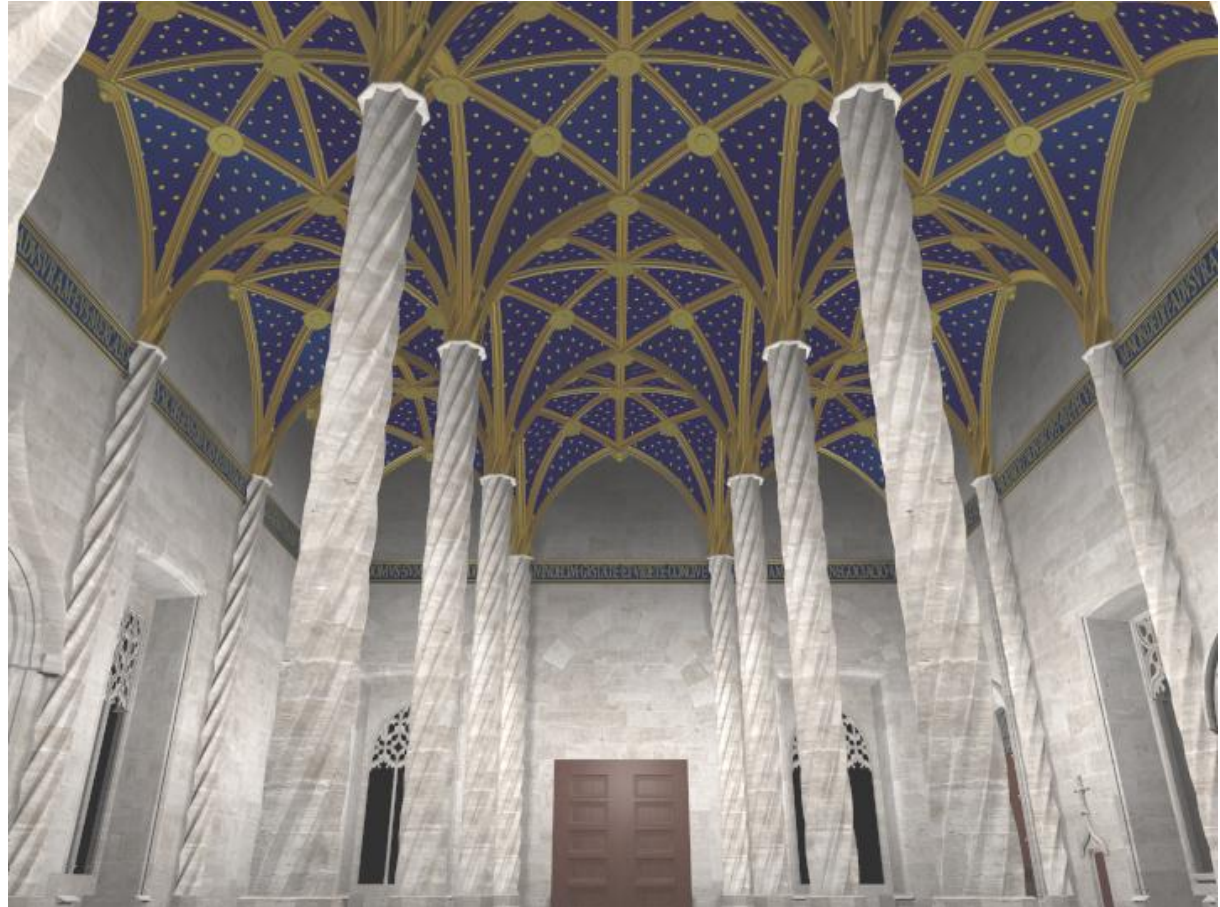
Perspectiva del estado que presentaba el espacio abovedado, con posterioridad a la intervención.

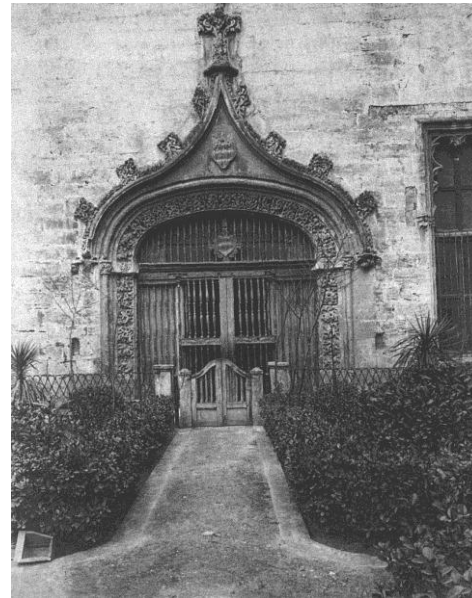
Puerta de orientación Norte. Fotografía del siglo pasado donde aparece una puerta de madera que podría tratarse de la original

Desconozco, la situación exacta de las puertas que se vieron afectadas por la obra de restauración, pero puedo trabajar con la hipótesis de que se tratara de las puertas situadas en el eje Norte-Sur del Salón Columnario; toda vez que las otras dos (situadas en el eje Este-Oeste) serían reparadas, e incluso sustituidas, posteriormente, como demostraré más adelante.

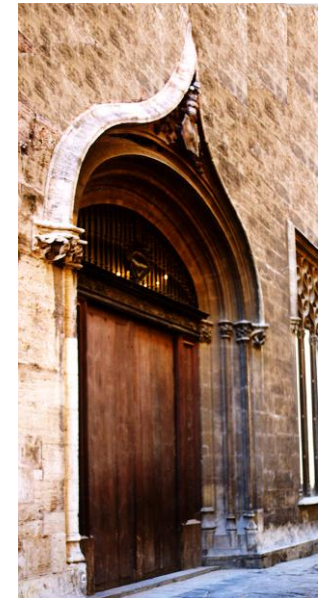
Puerta de orientación Sur. Restaurada en 1981 por el arquitecto D. Emilio Rieta, tratándose de la original.

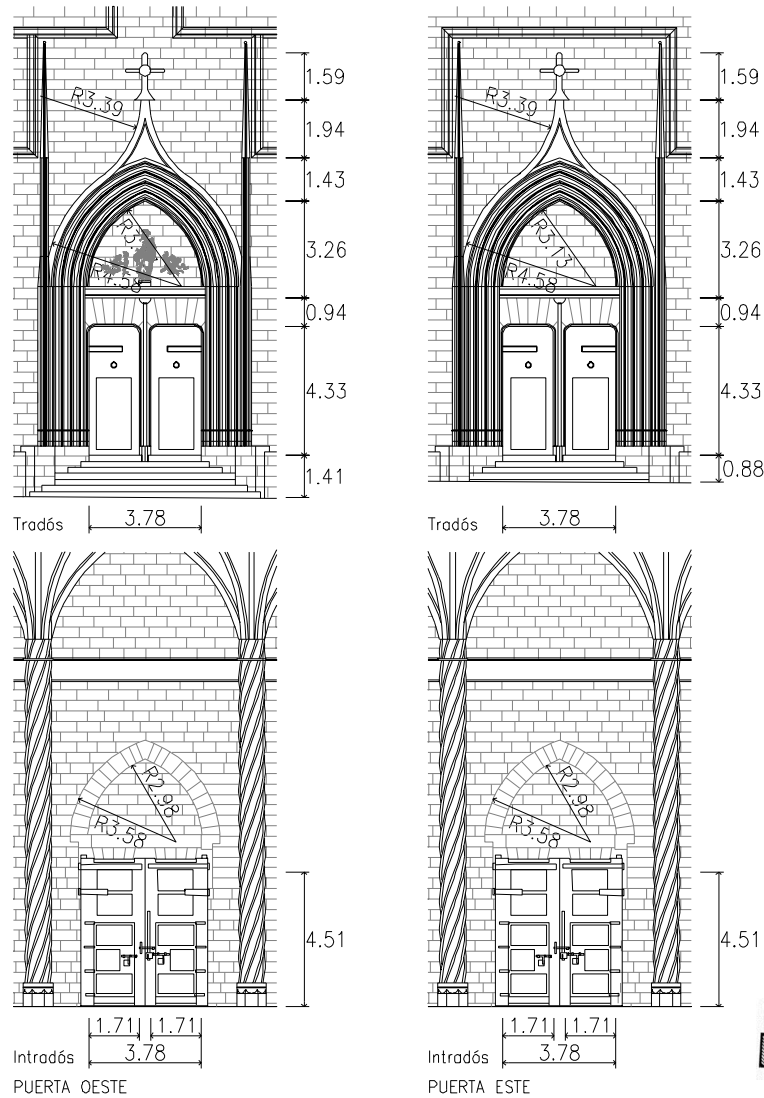
Plano de los alzados de las puertas Este y Oeste, así como detalle constructivo (en sección) trazado por el arquitecto D. Emilio Rieta, cuando realizó la obra de repriminación de la puerta Este del Salón Columnario.

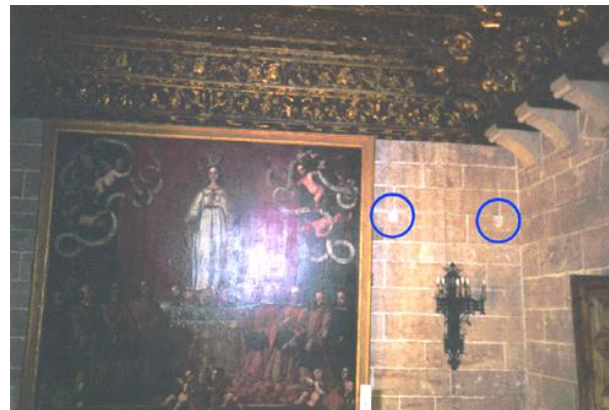
Fotografía que muestra el estado en el que se encuentra el lienzo del muro Norte de la Torre. La diferente pátina de la piedra delata la existencia, en su día, de canes o ménsulas para una posible tribuna de autoridades.

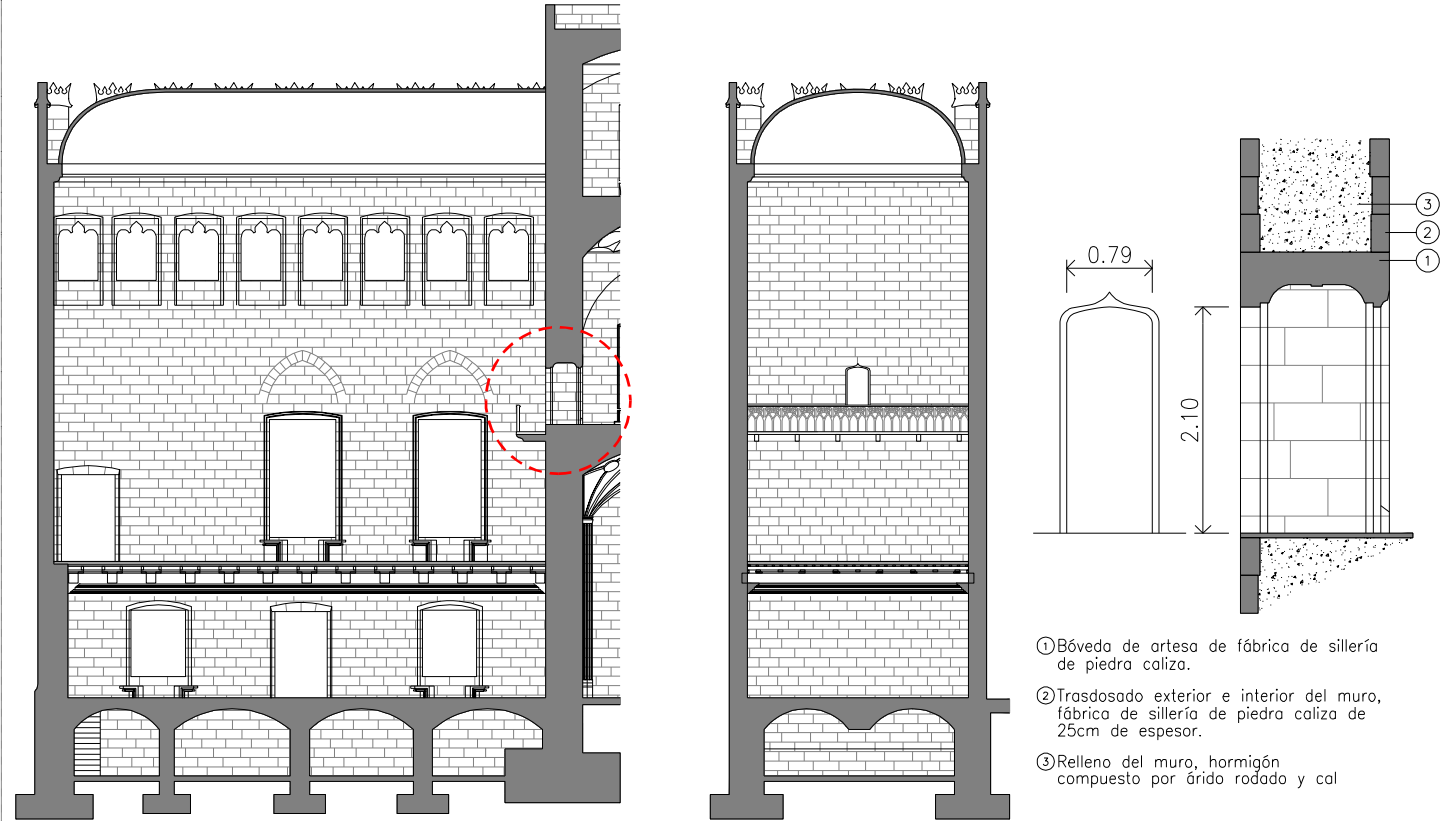
En los planos de secciones transversal y longitudinal del cuerpo del Consulado, hipotéticamente, dibujo la forma y el lugar que ocuparía la tribuna de autoridades.

Sección constructiva y alzado, acotados, de la puerta que enlaza las plantas primera de la Torre y Consulado, respectivamente.

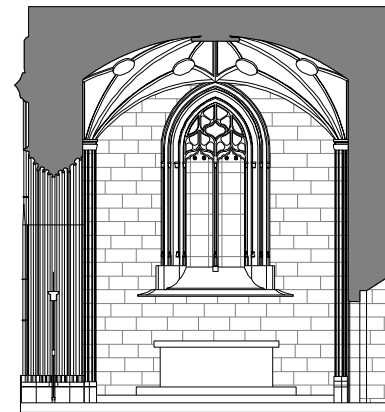
Adjunto secciones-alzados, por sus dos ejes. Sobre ellos, grafío la nueva puerta que construyó el Maestro Miquel J. Porcar, así como alzado del trasdós y su sección constructiva.

- ① Capialzado de piedra caliza.
- ② Trasdoso exterior e interior del muro, con fábrica de sillaría de piedra caliza de 25cm de espesor.
- ③ Relleno del muro, hormigón compuesto por árido rodado y cal

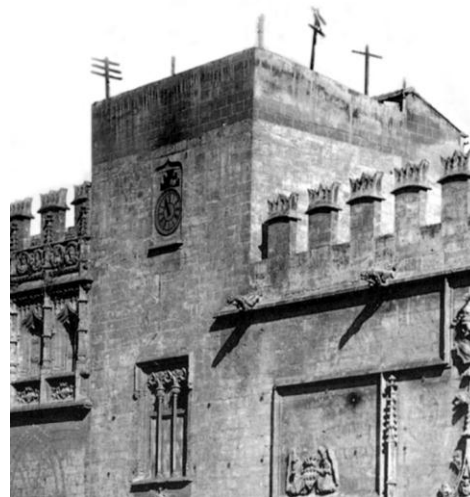
Detalle del remate de la Torre, según el plano de sección de R. M Jiménez (arriba-izquierda); junto a ella (abajo) el mismo detalle, con el supuesto estado en que la debió dejar el Maestro Miguel Guillen del Rey; y, arriba, el estado actual. (Resultado de la intervención del arquitecto Antonio Ferrer y el escultor José Aixa, realizada en el año de 1900)

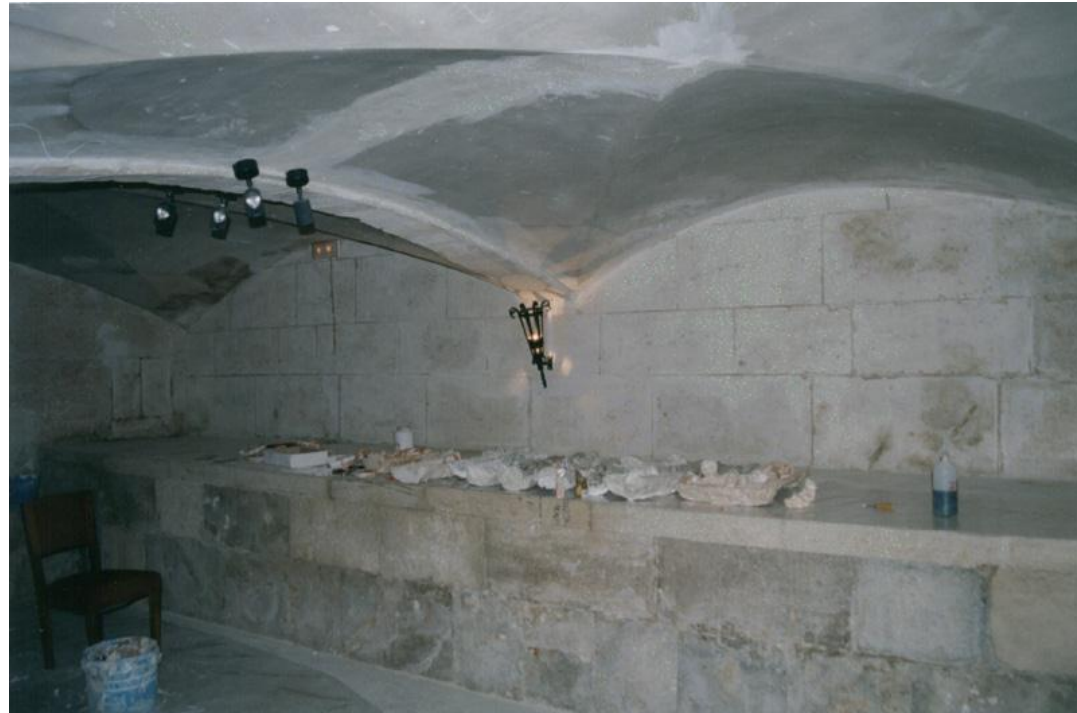
Acompaño una fotografía del interior del espacio que analizo, así como la naturaleza de sus bancadas. Respecto a los materiales empleados para su construcción, se trata de un relleno de mortero de cal y árido rodado, similar al sistema constructivo empleado en la construcción de la estructura muraria de cerramiento del semisótano y de la Lonja; puesto que el aplacado de piedra le sirvió de encofrado. Avalo esta hipótesis, amparándome en que se trata de la misma técnica que se emplearía en agosto del año 1619 en la construcción del alambor perimetral adosado como suplemento en la base de los muros de todo el conjunto monumental de la Lonja.

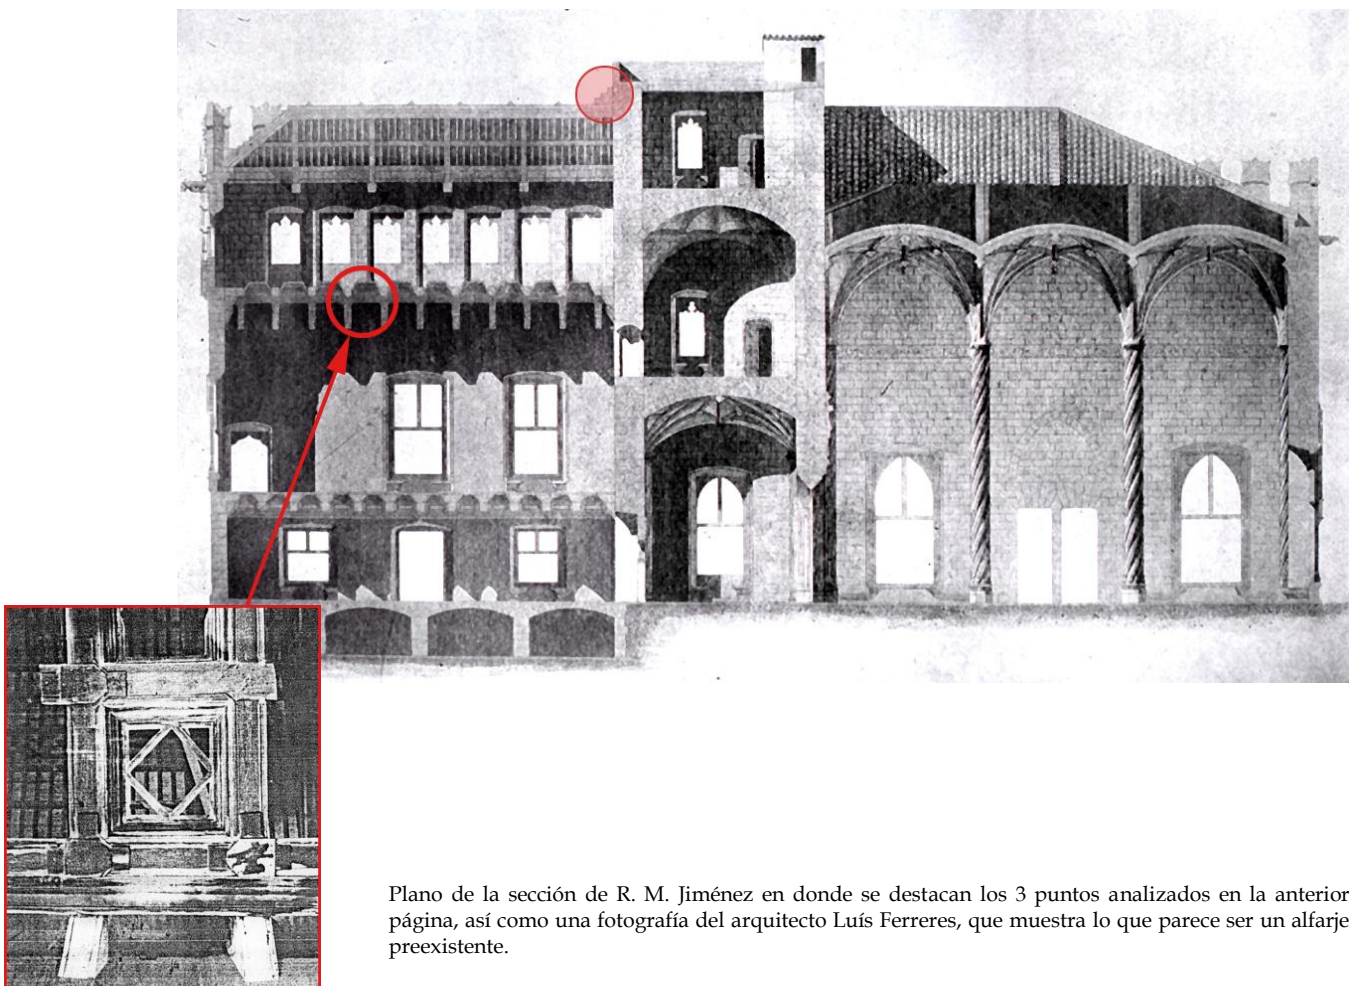
Plano de la sección de R. M. Jiménez en donde se destacan los 3 puntos analizados en la anterior página, así como una fotografía del arquitecto Luís Ferreres, que muestra lo que parece ser un alfarje preexistente.

2. El mantenimiento de su cubierta inclinada "a tres aguas", se llevaba a cabo a través de una escalinata accesible desde la cubierta de la Torre.
3. Que el torreón, en su conexión con el Consulado, sólo contaba con la apertura de los huecos ya analizados, (por sus niveles de planta baja y primera); y, por lo tanto, aún no había sido abierto el correspondiente a la planta segunda; por lo que el acceso a ésta se llevaba a cabo por una tortuosa escala resuelta con barras de redondos lisos de hierro, ancladas a los paramentos de la esquina Sudoeste de la planta segunda del cuerpo del Consulado y cuya cubierta queda constituida por un pequeño casetón; motivo por el cual, entiendo que dicho acceso se debió prever tan solo a los efectos de la conservación del artesonado. Adjunto sendas fotografías que ilustran el estado actual de la escala y casetón de acceso a la cubierta del Consulado, pág. 232).

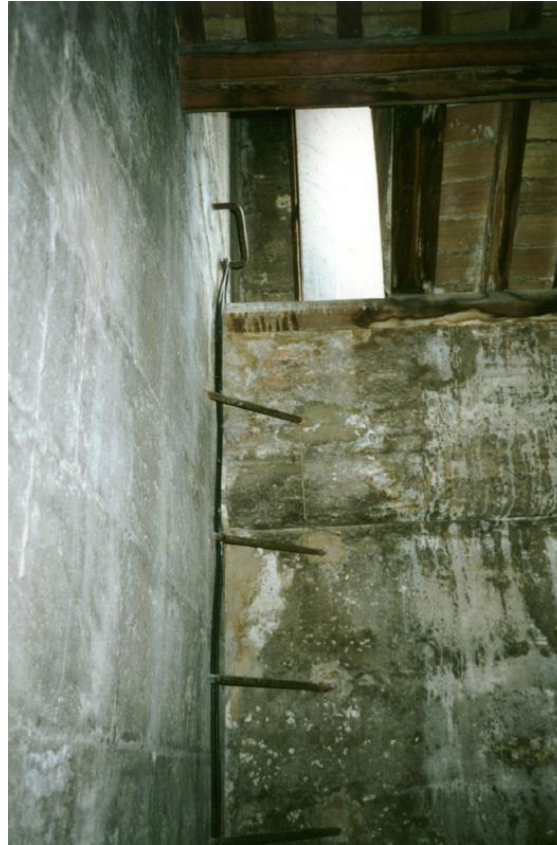
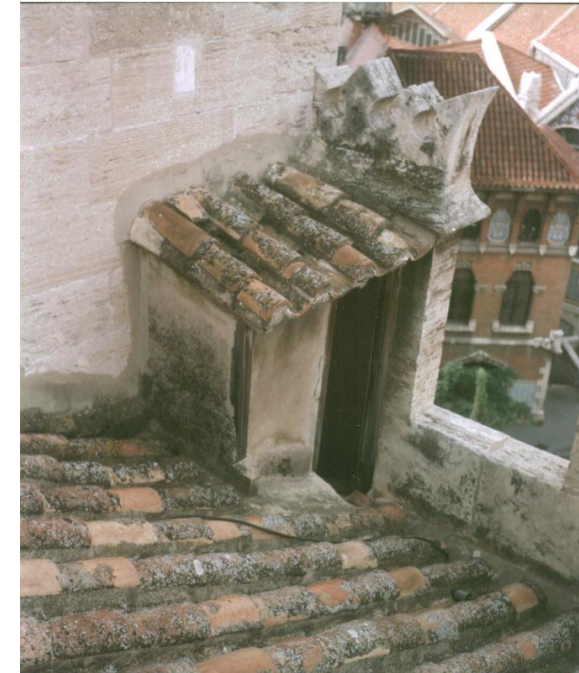
A la izquierda, fotografía de la escala de acceso a la cubierta del Consulado. Arriba el correspondiente casetón de dicha escala.

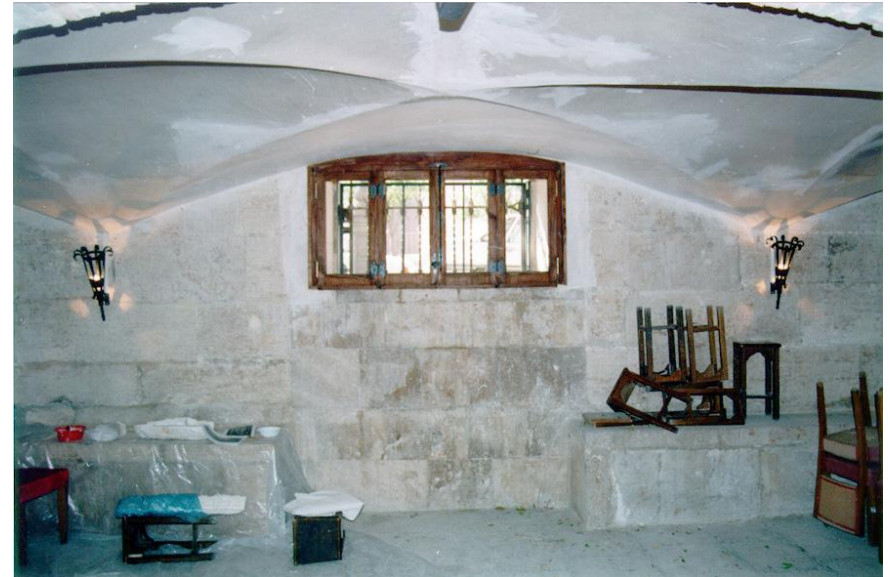
Fotografía actual, en la que se observa la ventana en el mismo lugar que antiguamente se encontraba ubicada la puerta de acceso a la plaza del Mercado. Obsérvese también las juntas y la diferente pátina de la piedra que delata la preexistente puerta.

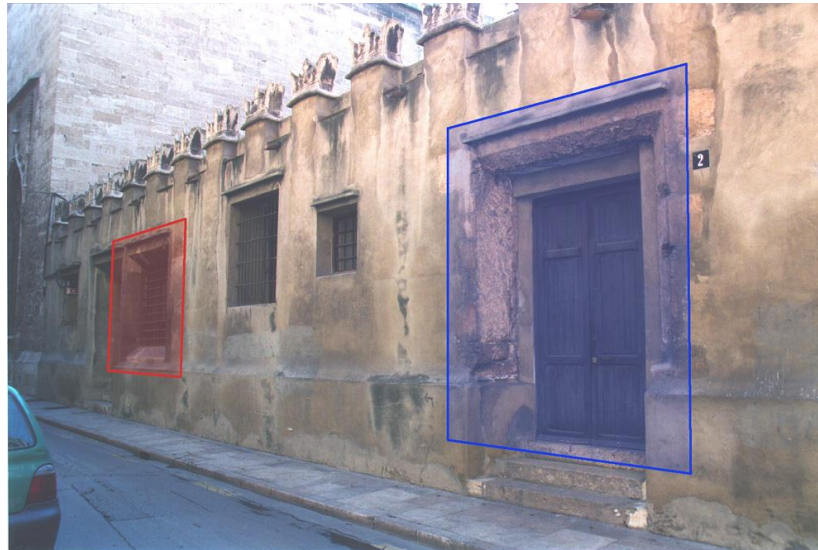
Fotografía actual del muro Este del Huerto de los Naranjos en la que sombro con diferentes colores la ventana perteneciente a la obra original y la que fue objeto de nueva construcción, hoy transformada en puerta.

Dicha ventana queda claramente situada y fácilmente identificable, puesto que en la fotografía que adjunto en la página siguiente se puede comprobar que su alféizar fue mutilado para ser convertido en puerta. También sus dimensiones son similares a la original de la calle de la Lonja.

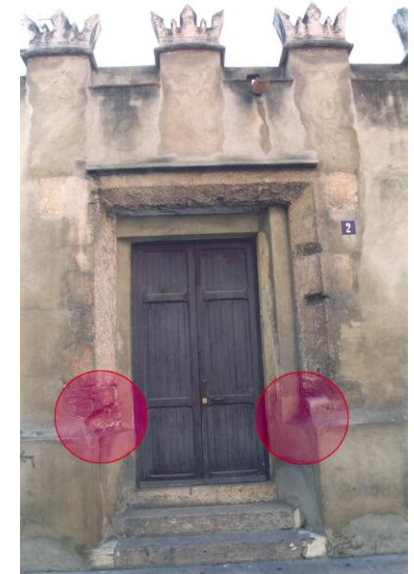
Fotografía actual, del muro Este del Huerto de los Naranjos en la que puede verse, con detalle, la mutilación de la que fue objeto la ventana original.

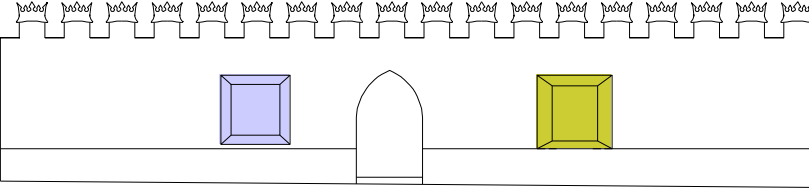
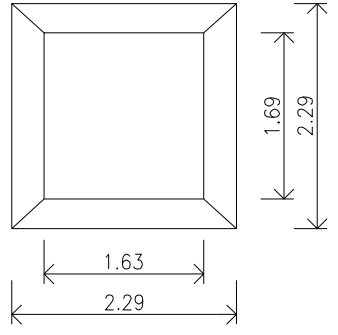
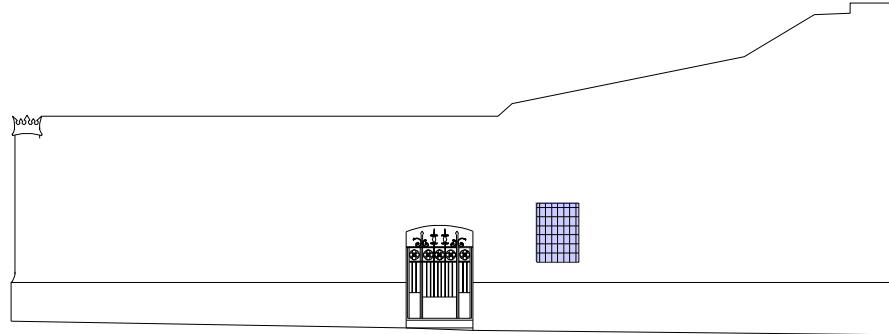
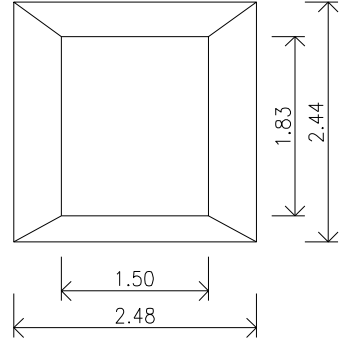
FACHADA ESTE

VENTANA DE LA PREEXISTENCIA

FACHADA NORIE

VENTANA CONSTRUIDA EN 1533

Alzados acotados, del trasdós de la ventana original y de la que fue abierta el año 1533.

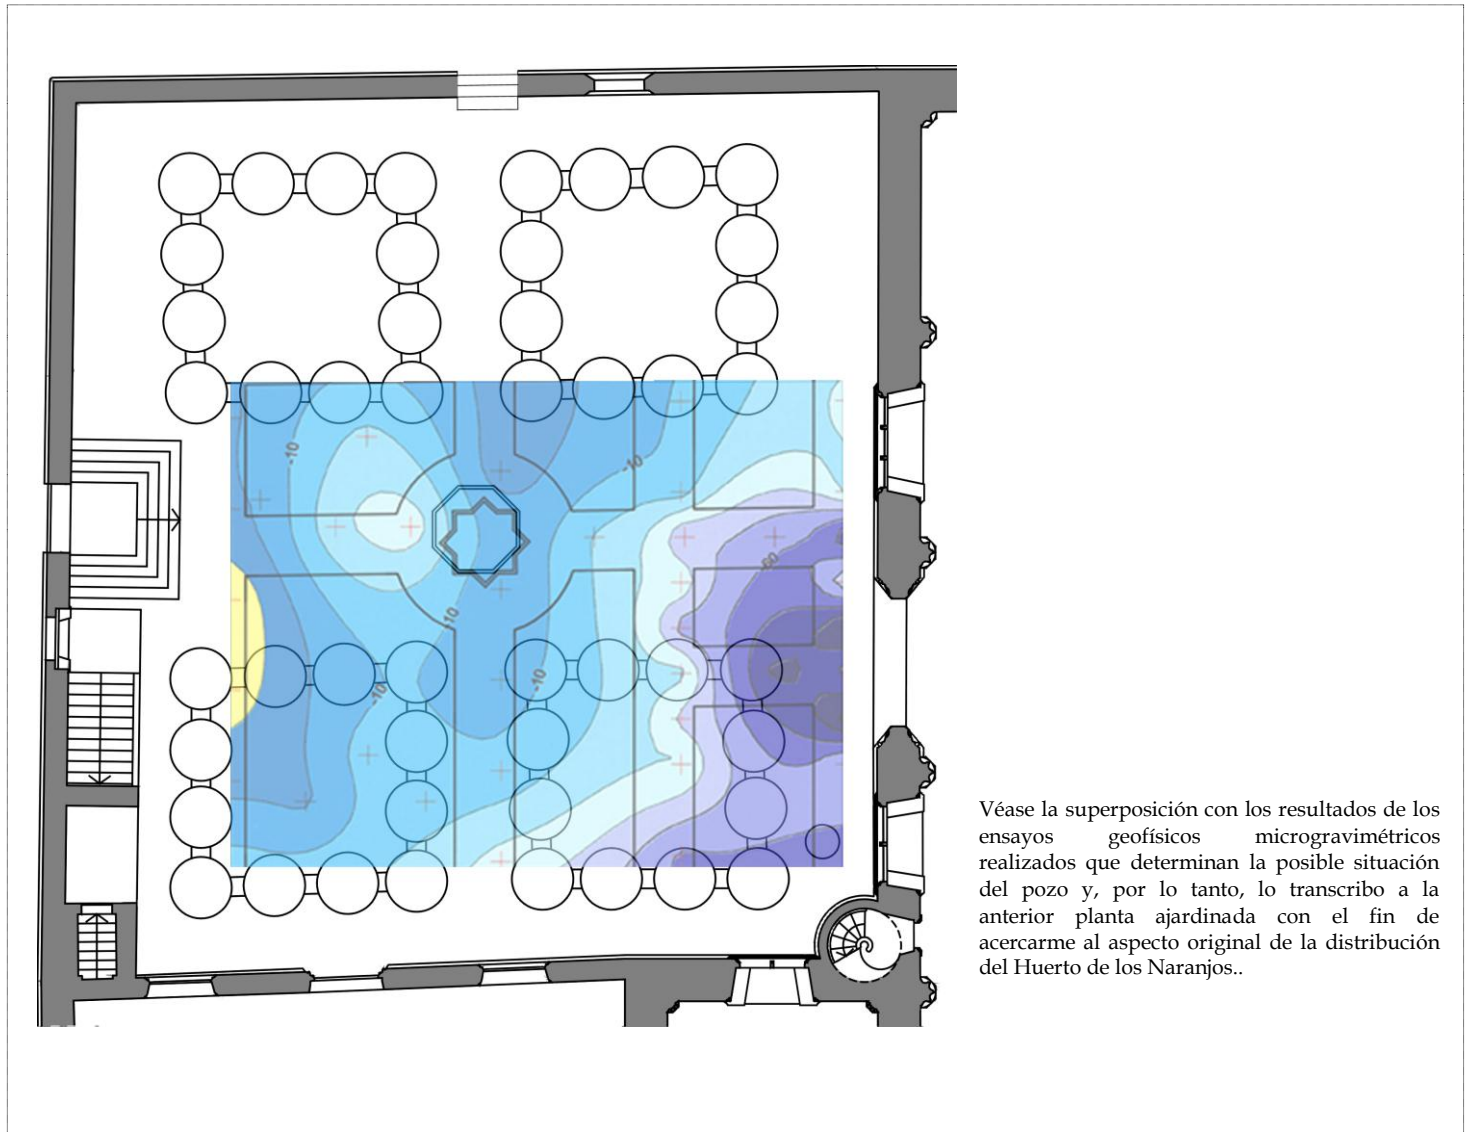
Véase la superposición con los resultados de los ensayos geofísicos microgravimétricos realizados que determinan la posible situación del pozo y, por lo tanto, lo transcribo a la anterior planta ajardinada con el fin de acercarme al aspecto original de la distribución del Huerto de los Naranjos..

La cita histórica que se hace en los *Manuals de Consells*, aportan datos interesantes, respecto a la situación de la fuente octogonal, que al quedar situada en el centro del huerto, avala la hipótesis de la disposición cruciforme de los espacios ajardinados. Por otra parte, otro dato de interés es la existencia de un pozo en el referido huerto, lo que exige que haga un análisis de los ensayos geofísicos realizados sobre dicho espacio, para dejar situada su posición.

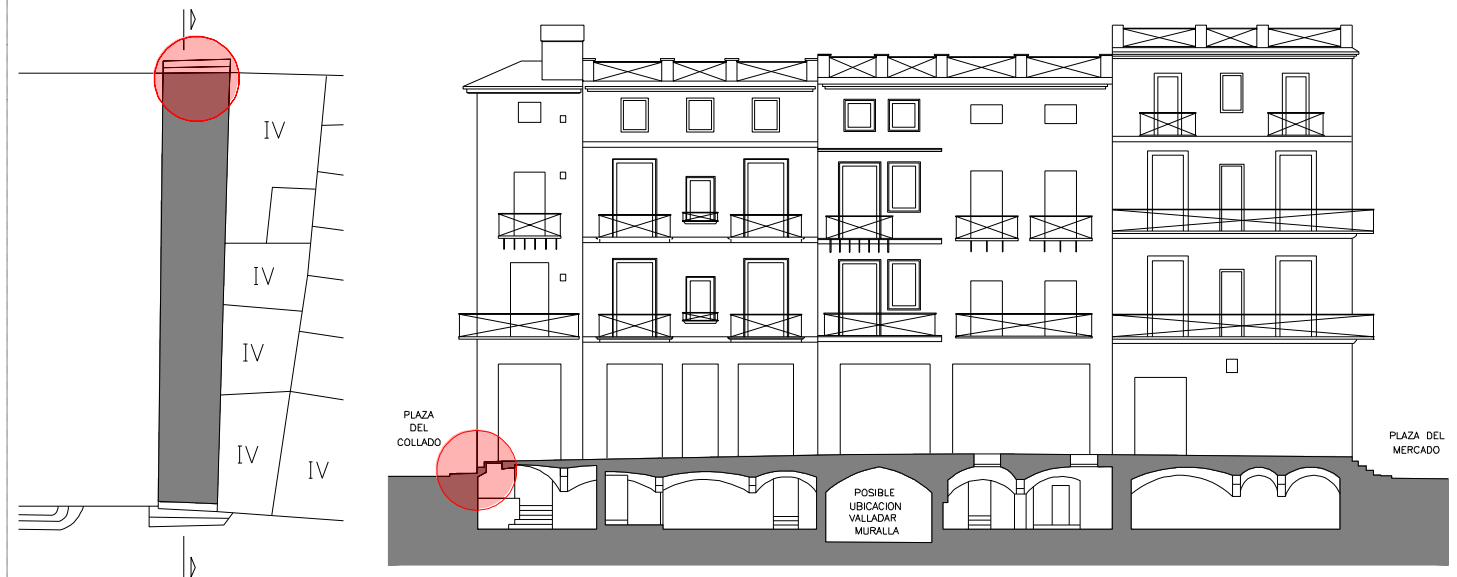
Plano de planta de la calle de Escalones de la Lonja. Acompaño un plano parcial de la sección longitudinal de la referida calle en el estado en el que hoy se encuentra y, sobre ambos, destaco los escalones que fueron objeto de la construcción.

Los "Libros de Lonja Nueva" recogen la cita de que Pere Compte está fabricando los escalones que dan acceso a la calle de Escalones de la Lonja, desde la calle de su mismo nombre; hecho éste, que se produce el 24 de enero del año de 1505. "A Mestre Pere Compte tretse sous sis diners per raho dels escales que ha posat al cap del carrer de la Lontja...".

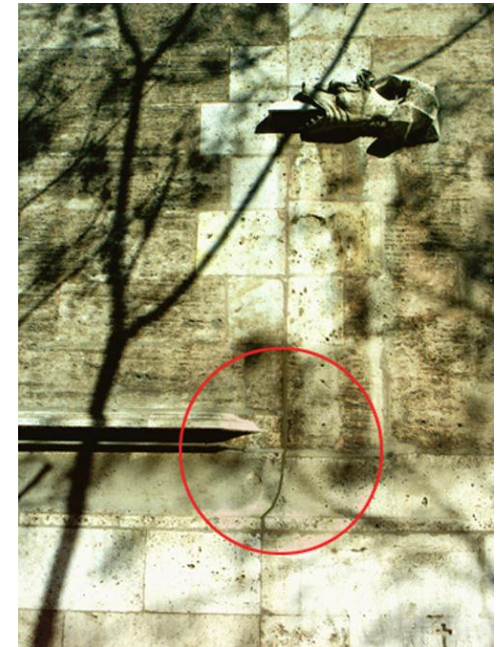
Fotografía que muestra el inglete que forma el zócalo de la Torre, por su fachada Norte.

El segundo, que difícilmente podría construirse dicho alambor únicamente en la fachada Oeste sin que en sus encuentros con las fachadas Norte y Sur se produjeran defectos de forma, dado que su inglete quedaría sin terminar. Así pues, entiendo que el referido "zócalo" de protección debió plantearse sin solución de continuidad y, por lo tanto, recorriendo todas y cada una de sus fachadas; si bien, al construir el Consulado hubo de dársele continuidad a dicho acabado haciendo uso de los mismos materiales que los del cuerpo del muro a los que le sirve de basamento.

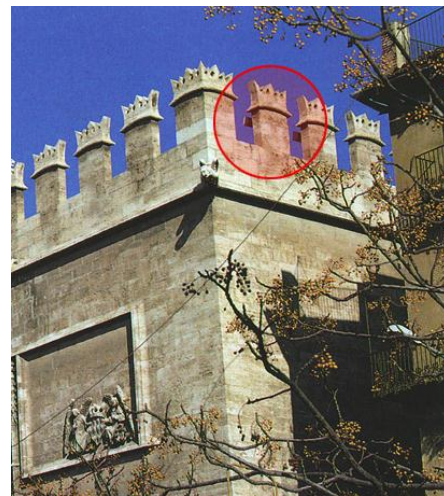
Grabado que ilustra el accidente de la caída de la almena. Cortesía de E. Rieta.

"...La caída de una almena de la torre de la Lonja al 19 de Agosto de 1743, a las tres y media de la tarde, a tiempo que la gente subía a los tablados para ver una de las corridas anuales de toros, fue producida por una maroma o sogá atada a ella que sostenía la vela o todo el tablado dispuesto debajo del edificio. No arreció el viento pero bastó para desequilibrarla y hacerla caer: mató ocho hombres y una mujer...". (Cruilles, Marqués de. "Guía urbana de Valencia antigua y moderna". Valencia. 1876). Al respecto, se publicó un romance a cargo de Salvador Vilata, y un ejemplar se encuentra en la colección de "Varios Manuscritos" (Tomo 6º) de la Biblioteca de Mayans.

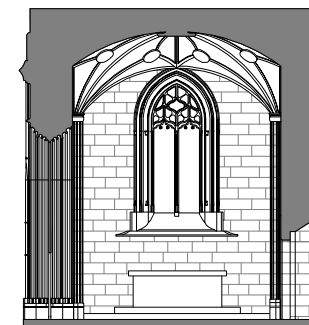
Plano de detalle de la planta de la Capilla, entre los años de 1707-1724. Junto a ella presento sendas secciones transversal y longitudinal del recinto, así como una fachada de la portada del trasdós de la Capilla con la hipótesis de su estado.

Una valiosa información me la proporciona, nuevamente, la planta de A. de Montaigu en la que no se grafían las ventanas Este y Oeste de la Capilla. La Oeste es obvio que existía, dado que la dibuja en el plano de fachada en el estado que presentaba en el año 1724 y, entiendo, que el no seccionarla en la referida planta se debería a la altura en que se encuentra. No ocurre lo mismo con la orientación Este, que se encuentra a una cota muy próxima a la del suelo, por lo que he de suponer que sería cegada.

Otro hecho destacable que me proporciona una información de interés es el hecho de que casi la totalidad de la puerta de la Capilla fue cegada, dejándosele una puerta de paso de ámbito inferior que la que le conecta con la planta baja del Consulado.

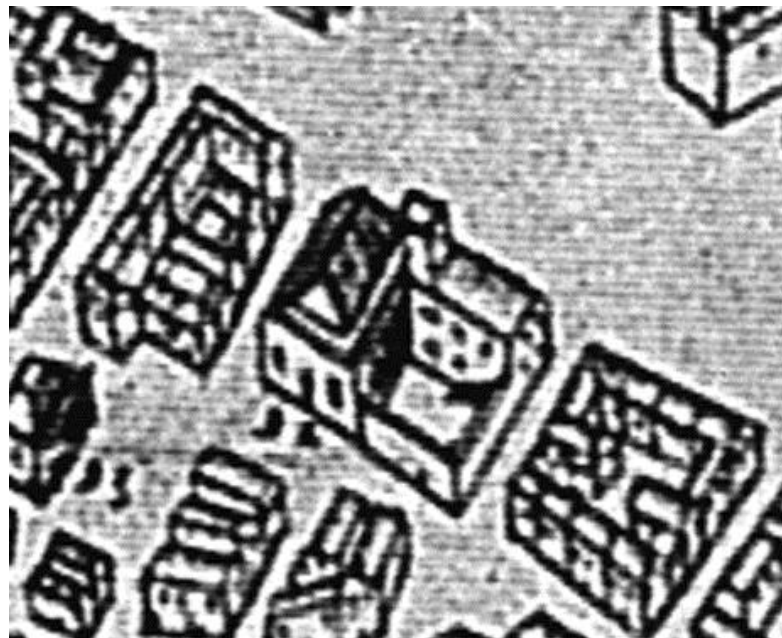
Detalle del conjunto monumental de la Lonja trazado por Mancelli (1608). La ausencia de construcción alguna, adosada al muro de cerca Este, delata el carácter diáfano del huerto en dicha fecha.

exclusivamente, el edificio de la Lonja, el cuerpo Consulado y el huerto; éste último, como puede comprobarse, con ausencia total de construcciones adosadas a su muro de cerramiento con orientación Este. Dicha descripción coincide sensiblemente con el plano de planta de Antonio de Montaigu trazado en el año 1724.

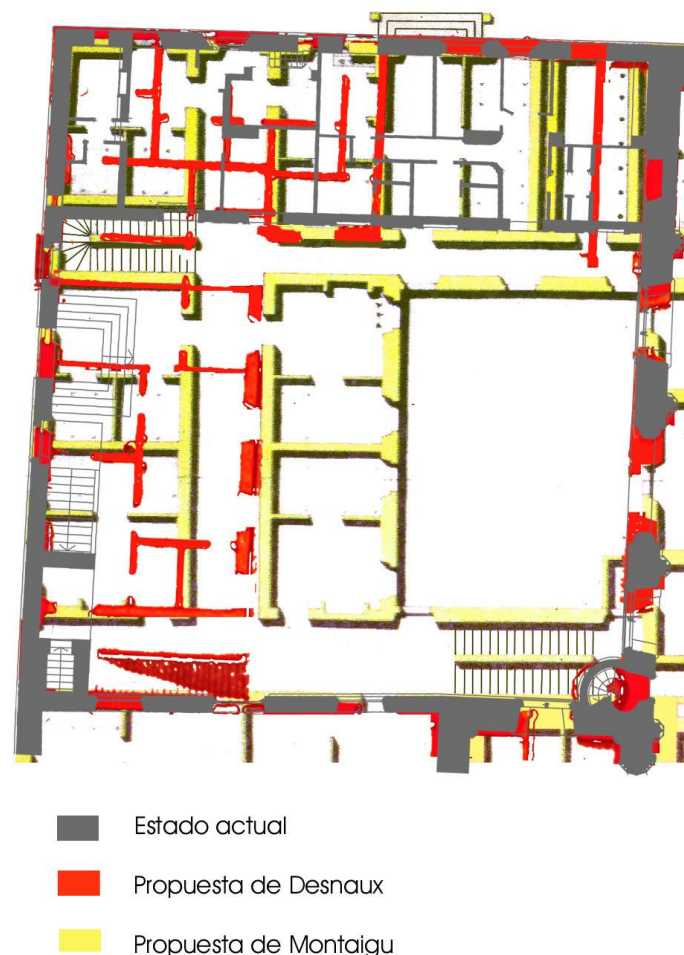
Plano de planta del Huerto de los Naranjos con las propuestas de los ingenieros A. de Montaigu (1724) Carlos Desnaux (1749) y su comparación con otra del estado actual.

Con todo lo expuesto no puede llegarse más que a la conclusión de que las dependencias secundarias se debieron construir a partir de la propuesta de Montaigu; puesto que, de un lado, Desnaux se encuentra una parte ya construida y las dimensiones de las actuales dependencias guardan más parecido con la propuesta de Montaigu que con la de Desnaux, lo que me hace sospechar que su construcción estaría orientada por la propuesta de A. de Montaigu y que su proceso constructivo se va adaptando a las necesidades de cada momento.
