La Lonja de Valencia y su conjunto monumental, origen y desarrollo constructivo.

**Evolución de sus estructuras: Sinopsis de las intervenciones más relevantes.
Siglos XV al XX.**

Manuel J. Ramírez Blanco

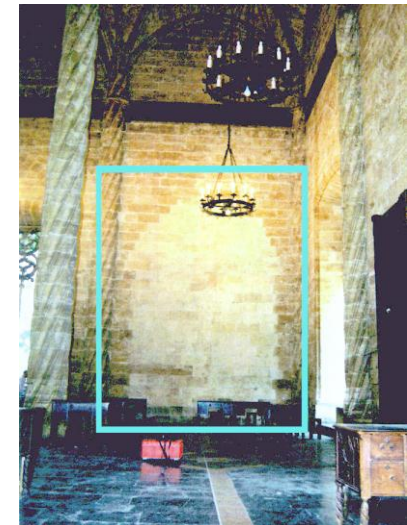
Fotografía reciente en donde se observa con claridad la diferencia de pátina de la piedra, que me sirvió de impulso para investigar a fondo sobre la génesis, tipología y cronología, aproximada, de la portada.

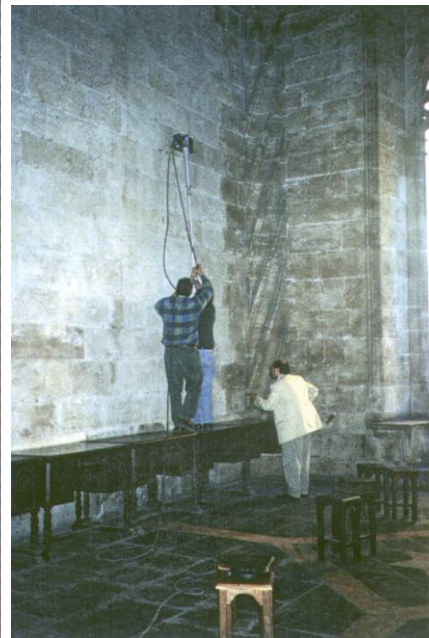
Se repite la operación anterior, pero situando la antena del a una altura de 4,80 metros respecto del mismo nivel del suelo anterior, dando los mismos resultados. Lo que vendría a servir de corolario, respecto de la existencia de la portada neogótica.

El radargrama del perfil, trazado a una altura de 1,30 metros sobre el nivel del suelo del Salón, presenta una zona de poca reflexión entre los 0,30 y 0,40 metros, lo que indica una estructura homogénea.

A partir de 0,40 metros se produce una reflexión, con generación de múltiples, entre los metros 1 al 5 del referido perfil, lo que se interpreta como salida de la señal del radar al aire (destaco la coincidencia de que los 4 metros de longitud explorados por el georradar que detectan salida al aire, se corresponden con la cámara de aire existente al tapiar el vano y son los que tiene de luz la portada de la Capilla).

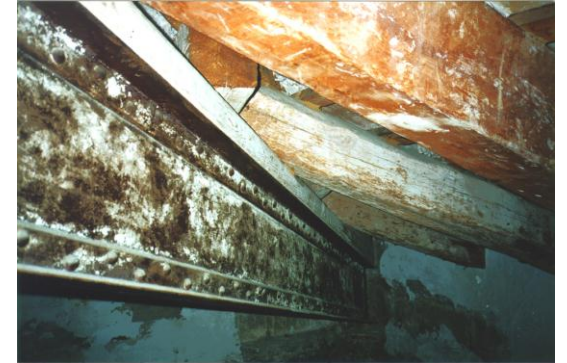
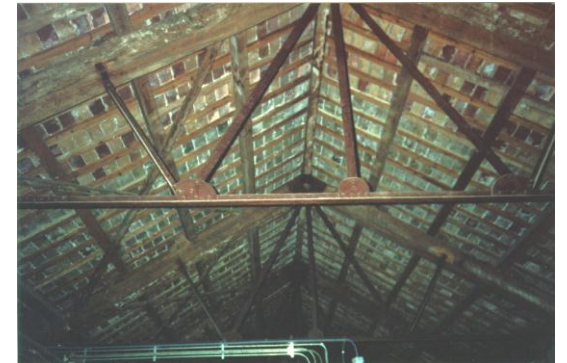
Planos de planta cenital, con la situación anterior y posterior a la intervención. Adjunto fotografías que muestran la naturaleza de la cercha Polonceau, así como las vigas roblonadas que servían de apoyo para sendas limatesas de la actual cubierta.

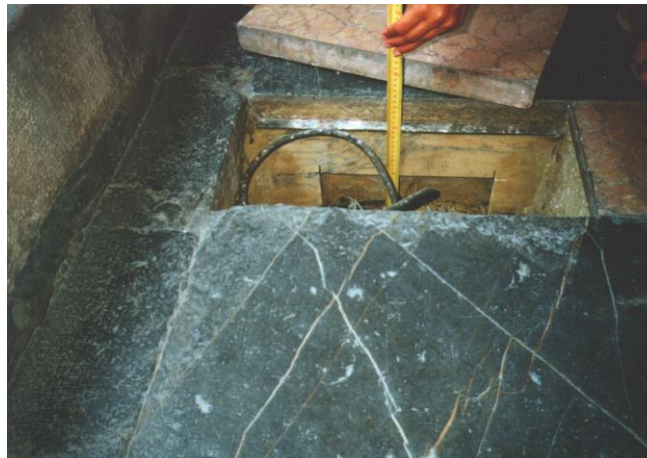
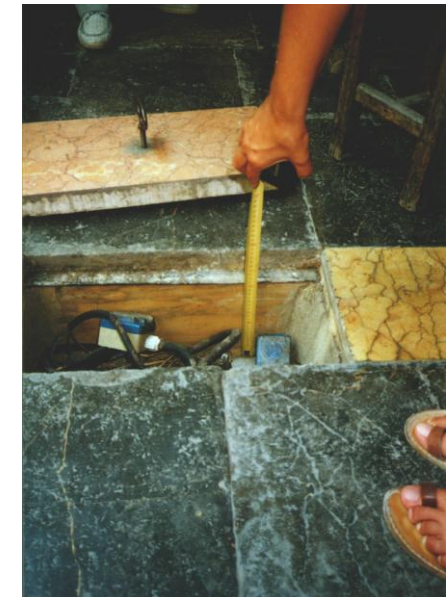
En efecto, el pavimento que se construyó, se hizo superpuesto unos 15 cm. por encima del nivel de la preexistencia y sin tener en cuenta su repriminación; de hecho, el arquitecto Luís Ferreres en su publicación: "La Lonja" (Archivo de arte Valenciano. 1921), afirma que: "El pavimento actual del salón, no es primitivo. Se ha construido utilizando las mismas losas de mármol de Alculblas, que forman aquél; pero cambiando la disposición y el trazado, sin sujetarse al estilo y aun añadiendo materiales nuevos, como los mármoles de Buixcarró y Macael, sensible falsificación que profundamente lamentamos".

Fotografías que muestran pavimento actual, así como la posición del original, medida a través de uno de los registros para la canalización eléctrica.

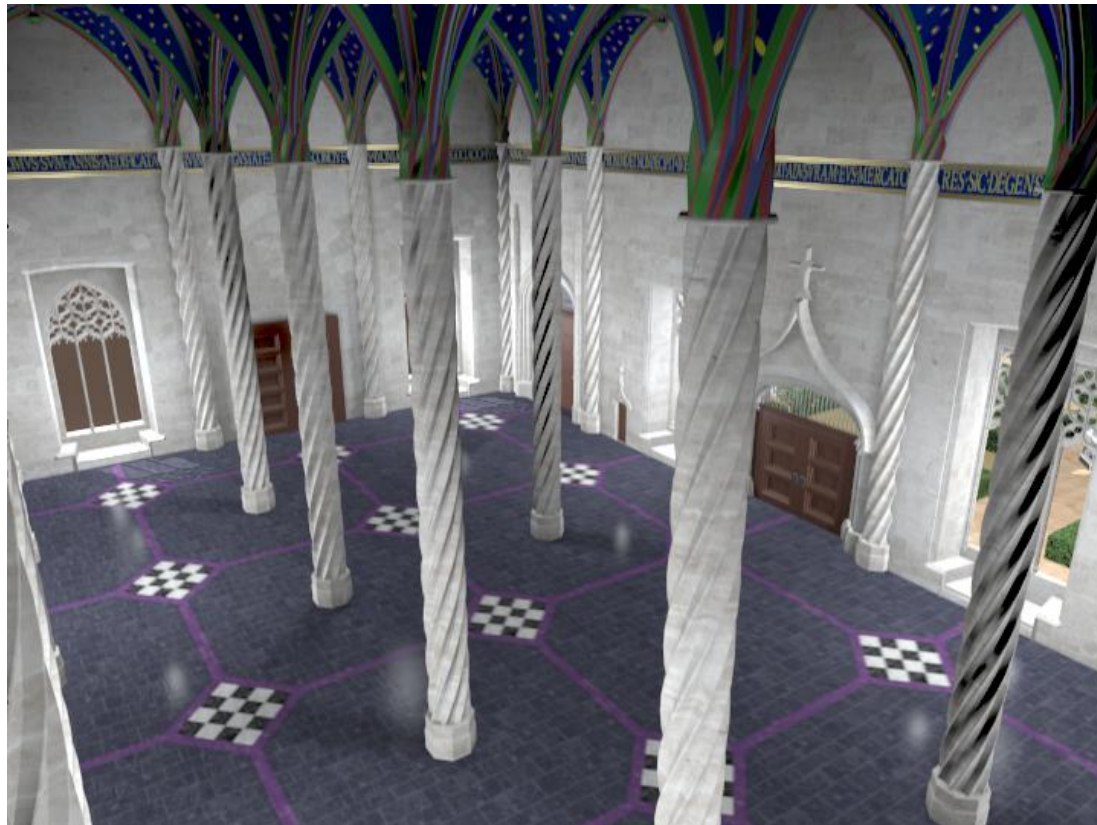
Imagen del aspecto que debió presentar el antiguo pavimento, haciendo uso de la infografía.

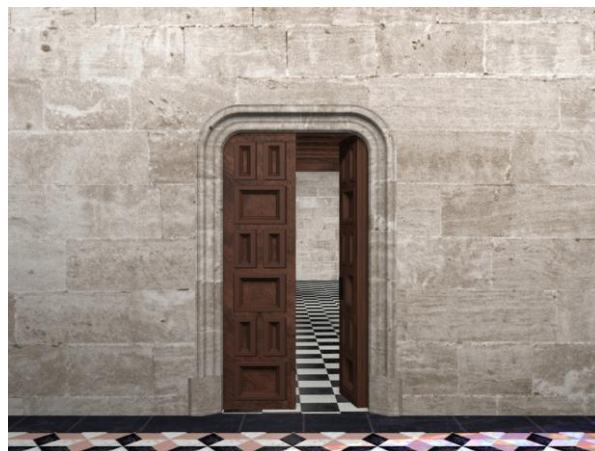
Reconstrucción del aspecto que debía presentar la puerta de acceso al Consulado, desde la Capilla, haciendo uso de la infografía.

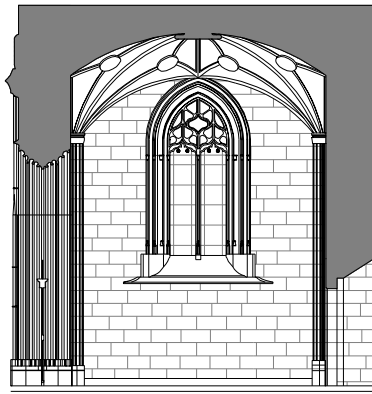
Trasdós anterior a la intervención.

Trasdós posterior a la intervención.

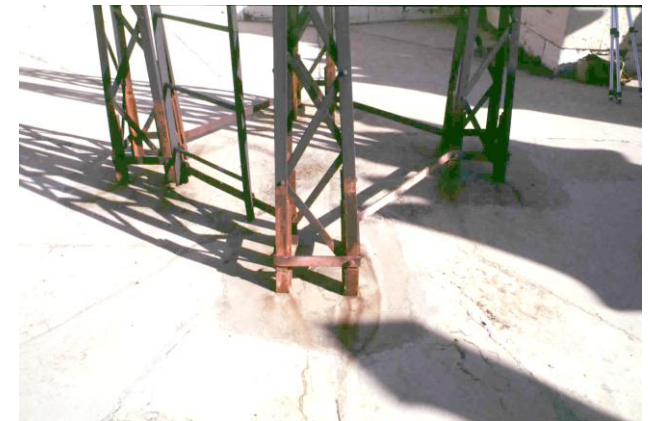
Lo realmente importante de esta decisión no es tanto la eliminación del histórico reloj, sino la sustitución definitiva de la carpintería de su ventana así como el hecho de que, al eliminar las campanas pero no su estructura metálica de soporte, su oxidación (por falta de mantenimiento) está provocando en la actualidad fisuras y filtraciones de humedad procedentes de la cubierta.

Fotografía del estado en el que se encuentra en la actualidad, la estructura que servía de soporte a las campanas.

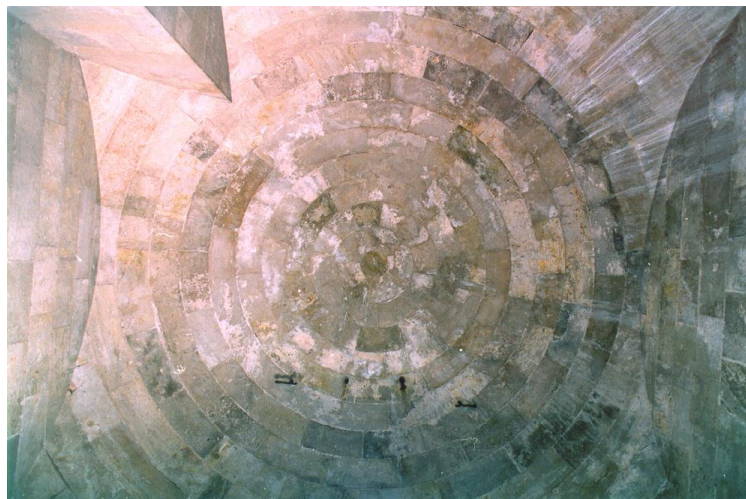
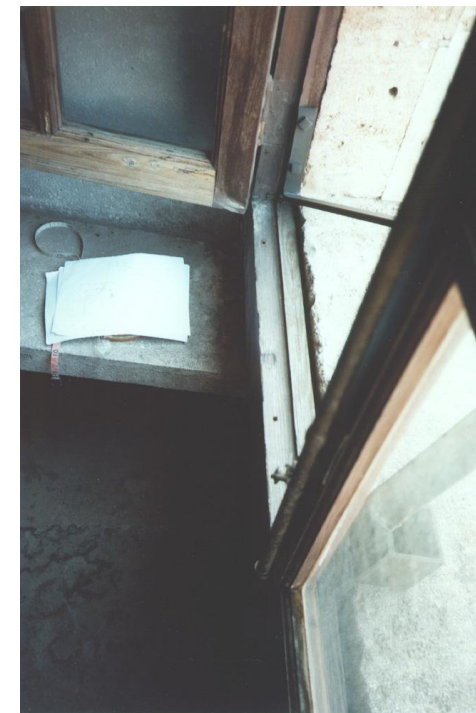
Fotografías que muestran diversas manifestaciones patológicas. La primera, los efectos negativos de la estructura metálica que servía de soporte a las antiguas campanas del reloj y que, fruto de su oxidación por falta de mantenimiento, está provocando manifestaciones patológicas de diversa consideración, por el intradós de la bóveda vaída de la cubierta de la Torre (filtraciones de agua, erosiones y fisuras en la obra de fábrica de sillería de la bóveda), como consecuencia de la oxidación de los anclajes de hierro de la referida estructura de soporte que sirviere a las campanas. Véase también la ausencia de vierteaguas en la ventana, que también provoca filtraciones de agua indeseadas.

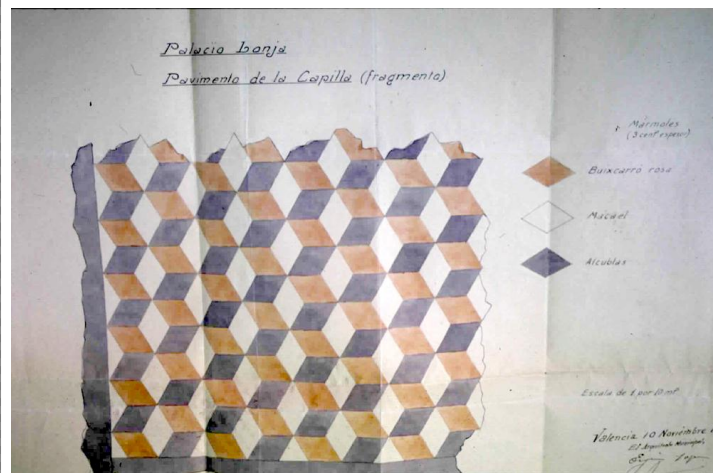
Detalle de la propuesta para el pavimento de la Capilla que el arquitecto Eugenio López presenta al Ayuntamiento para que, por parte de la Real Academia de Bellas Artes de San Carlos, sea estudiado y sometido a dictamen.

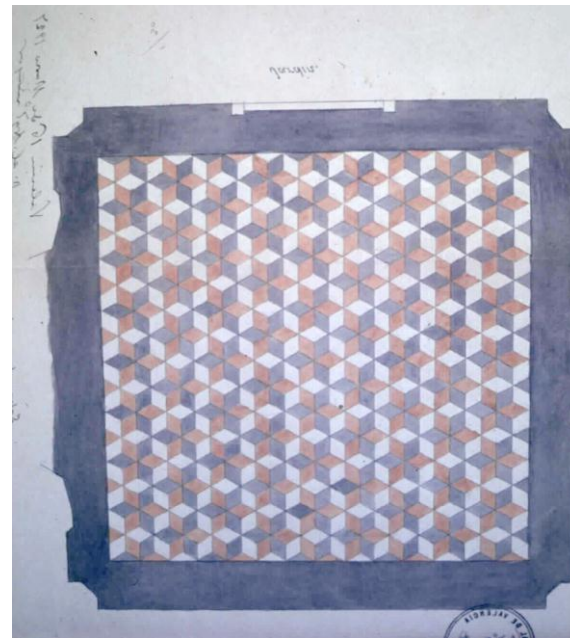
Dibujos con las contrapropuestas “A” (a la izquierda) y “B”, del pavimento de la Capilla que fueron presentadas por el Ayuntamiento de Valencia a la Real Academia de Bellas Artes de San Carlos. La solución “A”, fue la que recibiría el dictamen favorable de la Academia y se trata del que hoy existe.

Al parecer, la Real Academia debió discrepar sobre la solución aportada por el Ayuntamiento de Valencia puesto que, éste, en respuesta a la Academia, envía dos nuevas propuestas así como *“un plano de conjunto de una de ellas ... utilizándose en aquéllas las mismas clases de mármoles que existían en el pavimento cuyos restos han sido arrancados recientemente.”* Dichas propuestas tituladas *“opción A y B”* llevaban fecha de 28 de marzo del año de 1927.

La Real Academia definitivamente opta por la solución A, que es la que hoy existe. La obra se le adjudica al contratista Antonio Marco al ofrecer la oferta económica más ventajosa. Finalmente, las obras concluyen el 27 de noviembre del año de 1927.

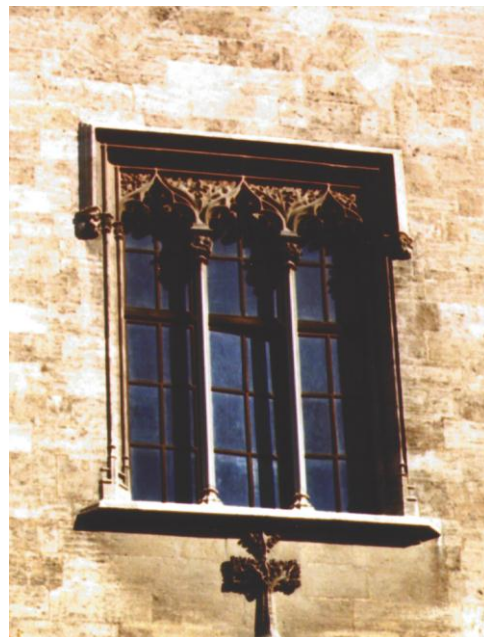
CARACTERÍSTICAS DE LA VENTANA.

Se trata de un ventanal de dos hojas vidrieras, abatibles, con bastidor de madera de pino y un despiece reticular a base de finas molduras y junquillos también de madera. Uno de los vicios que tiene y que, por cierto, se repite en todas las hojas de cerramiento de ventanas del cuerpo del Consulado, es la defectuosa -o inexistente- recogida de aguas mediante el correspondiente vierteaguas. De todo ello, se desprende la aparición de manchas de humedad por el interior del antepecho que hacen presagiar filtraciones de agua de lluvia que serían absorbidas por la bóveda de la Capilla; con el consiguiente daño y ensuciamiento por su intradós.

En marzo del año 1927, la presidencia de la *Comisión de Monumentos* ordena la construcción de una vidriera en el ventanal del primer piso de la Torre de la Lonja.

Según la documentación fotográfica a la que he tenido acceso pude comprobar que, con anterioridad al año de 1927, no existía ningún tipo de cerramiento permeable a la luz en dicha ventana, lo que hacía obligatoria la apertura de sus dos hojas “fraileras” para obtener una buena iluminación con el consiguiente riesgo de provocar filtraciones del agua de lluvia sobre la bóveda octopartita de la Capilla.

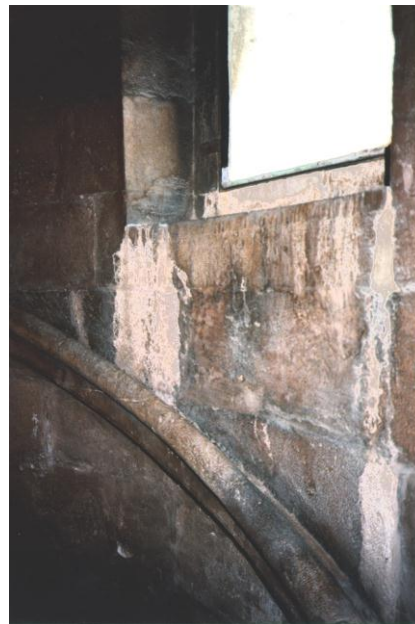
Fotografías de los ventanales a los que hago referencia, así como los efectos que un mal ajuste viene ocasionando en los muros, peldaños y bóvedas de la escalera de caracol.

El 16 de mayo de 1928, los *“Libros de Actas”* de la *“Comisión de Monumentos”* dejan constancia de la colocación de ventanales en la escalera de *“caracol”* de la Lonja. Dichas ventanas se realizaron a base de carpintería de acero con perfiles mondragón y vidrio; en cuanto a su tipología, se trata de una hoja abatible.

La descripción que hacen los documentos históricos coincide con las ventanas actualmente existentes, lo que viene a confirmar importantes vicios de mantenimiento en la Lonja; pues como se puede comprobar a través de la documentación fotográfica y gráfica, tomada *“in situ”*, los ventanales que fueron construidos e instalados, hace setenta años, presentan problemas de ajuste; lo que facilita importantes filtraciones de agua de lluvia.

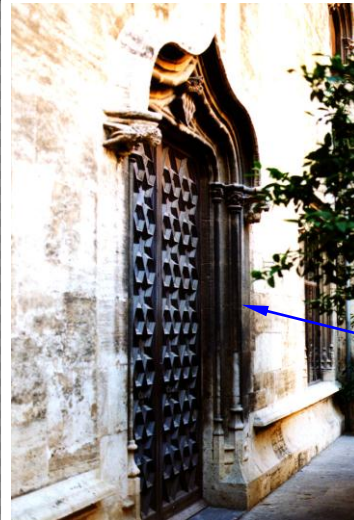
Fotografía antigua que muestra el estado de conservación de ambas puertas, y otras con el aspecto actual, correspondientes a la intervención que se llevó a cabo.

El 21 de abril de 1914, la puerta de acceso a la planta primera del Consulado se encontraba en un estado lamentable; de hecho, estaba parcialmente tabicada y con una puerta de paso de madera de una hoja, en muy mal estado. (*Expedientes de la Comisión de Monumentos*). Por dicho motivo la Comisión aprueba la construcción de una nueva. Así mismo, se aprueba la construcción de otra puerta: la que relaciona el Salón del Comercio (P. Baja del Consulado) con el Huerto.

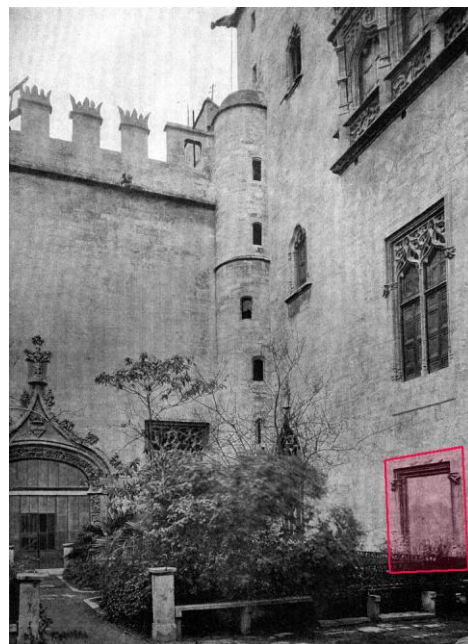
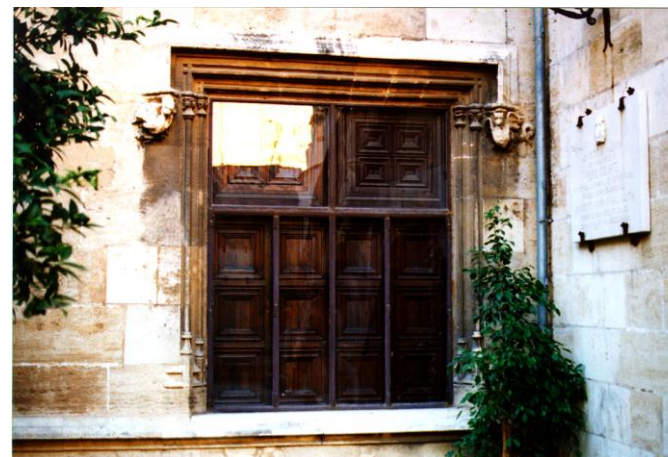
Fotografías que muestran la ventana izquierda de la planta baja del Consulado, cegada, y la situada en su parte derecha (que fuere transformada en puerta), ya repristinada.

Su ventana, situada junto a la Torre, se encontraba cegada mediante obra de fábrica de ladrillo y enfoscada por el trasdós. Este hecho corrobora la referencia del plano de planta de la publicación de *A. de Laborde* que presenta dicha ventana cegada y recayente a la secretaría del *Tribunal del Comercio*. Así mismo, los *Expedientes de Monumentos* del Archivo Municipal, hacen mención a que el maestro carpintero José María Belenguer, se encontraba construyendo las hojas de madera de dicha ventana.

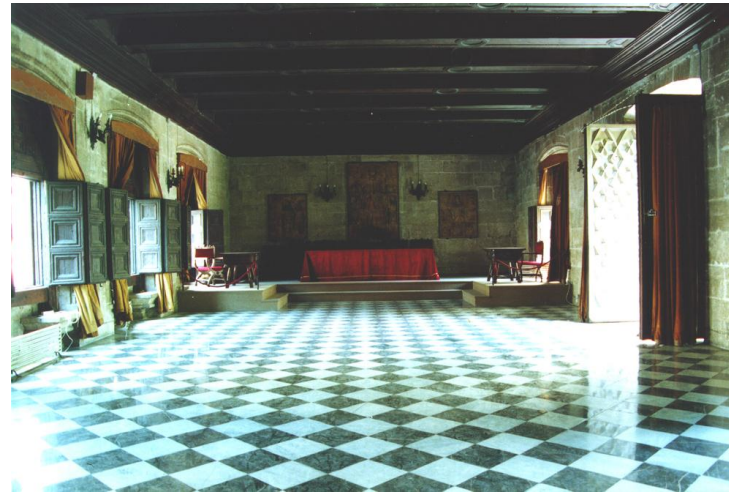
Fotografías del estado en el que se encuentra actualmente el pavimento, ya repriminado.

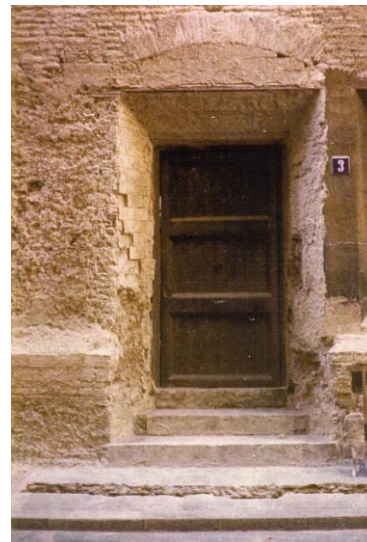
Fotografías de la ventana que fue transformada en puerta (izquierda). Así lo evidencian sus jambas, en el encuentro con la repisa. En la intervención que realizó en el año 1981 el arquitecto Rieta, sobre el muro Este del huerto; se ve con detalle el acabado de dicha ventana, merced al picado del enfoscado de cemento que le servía de revestimiento (derecha).

Se trata de la actual puerta de entrada a la vivienda del conserje, y antigua puerta del "Peso Público", que como puede comprobarse al analizar sus jambas se desprende que en su día fue una ventana (concretamente la que el *Consell de la Ciutat* ordenara construir en el Siglo XVI, a semejanza de la que ya había, que ya fue objeto de análisis).

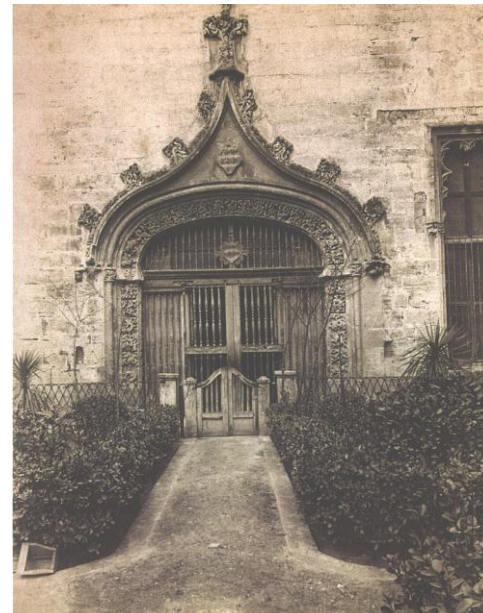
Fotografía que muestra el estado del Huerto de los Naranjos, en torno al año 1885, obsérvese la existencia de rejas de hierro en las ventanas del Columnario, a juzgar por la que aparece colocada en la ventana derecha; así como daños de importancia en los elementos ornamentales de la portada. A la derecha dibujo un plano de planta del Huerto, con la distribución que debía tener por aquellas fechas.

En una fotografía perteneciente a la colección de Prósper (realizada en torno al año 1885, con base en que la tracería de la ventana del Salón Columnario, situada junto a la escalera de caracol, aún no ha sido restaurada, ver “Etapa Aixa – Ferrer”); se puede ver con claridad un cierre con dos hojas de madera situado delante de la puerta de salida al huerto desde el Salón Columnario, que se soporta con dos pilastras laterales, así como un enrejado que abarcaba todo el frente Norte de la fachada del referido Salón, cuya altura vendría a coincidir con la del arranque de los capiteles de las pilastras formando un pasillo que se orientaba hacia las Dependencias Secundarias. Dicho enrejado se extendía también por el perímetro de la zona ajardinada.

El recercado de los espacios ajardinados, es un simple bordillo liso que los separa de las zonas de paso, construidas con tierra compactada y, por lo tanto, sin pavimentar.

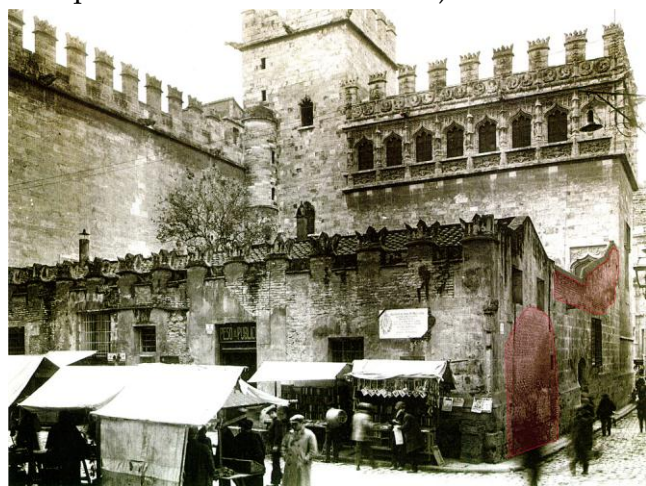
Fotografía que muestra el lamentable estado que presentaba el trasdós del muro de cerca Norte del Huerto de los Naranjos. Compruébese como la construcción de las dependencias secundarias, en su día, propició el cambio de naturaleza de la obra de fábrica, pasando a ser de trasdosado de sillera a obra de fábrica de ladrillo; mostrando de esta forma, una vez más, el carácter ajeno a la obra original de los referidos espacios secundarios. Como documento complementario, incluyo el alzado de la fachada Norte con la propuesta del arquitecto Cortina en el año 1930.

El 16 de enero de 1918, los “Expedientes de la Comisión de Monumentos” dejan constancia de que en la fachada de la Calle Cordellats hay deficiencias en los sillares que trasdosan sus muros de cerramiento, ordenándose al Arquitecto Municipal (sin indicar nombre): “...Se sirva ordenar reparar los sillares que faltan colocar en el muro de la Lonja recayente a la calle Cordellats”. Entiendo que la sustitución de dichos sillares debieron llevarse a cabo en la zona del cerramiento de huerto, ya que por esas fechas se intensificaron las actuaciones en dicho espacio y, por otra parte, el hecho de que sobre el muro Norte del Huerto no se prodigaron en demasía obras para su restauración o mantenimiento (sirva de apostilla el lamentable estado en el que se encontraba el susodicho muro, incluso en épocas más recientes, hasta que se realizara la intervención del arquitecto Carlos Soler en 1958).

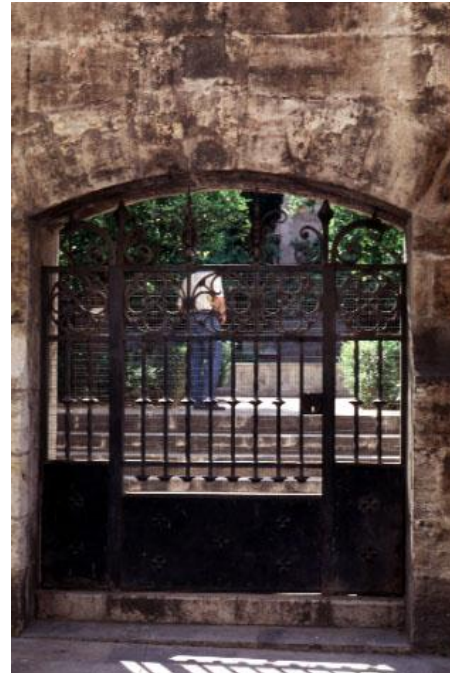
Plano de alzado del portón diseñado por el arquitecto Carlos Carbonell que sería aceptado por el Ayuntamiento, puesto que en la fotografía que adjunto se puede comprobar que el que hoy existe guarda relación con el que se proyectó.

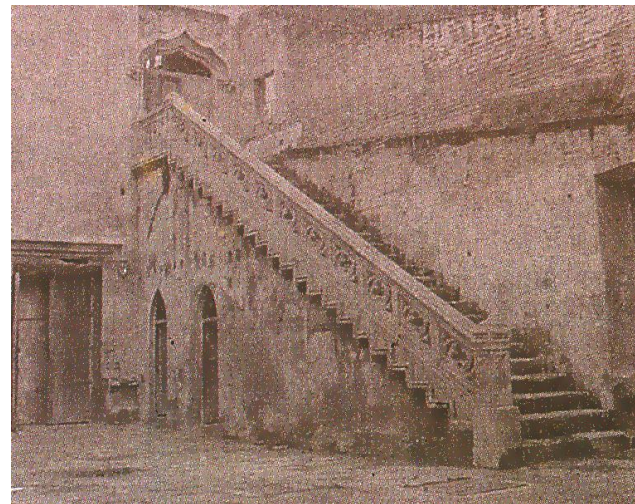
Fotografías que dejan constancia del momento en el que se estaba procediendo a la apertura de la bóveda de la escalera de acceso a la planta primera del Consulado, es decir, a la demolición del espacio auxiliar al que fuere destinado dicho espacio abovedado.

Ambas fotografías dejan constancia de la transformación sufrida por el antepecho de la escalinata de acceso a la planta primera del Consulado. Como puede comprobarse se trató de la demolición de la preexistencia y la construcción de nuevo trazado a la que se incorporaron dos soportes de sección cuadrada, en su cuerpo central, y uno helicoidal en el embarque de la escalinata, así como la construcción de una meseta de embarque.

Dentro de la intervención que investigo, el antepecho sufrió una transformación total de su forma original. Lejos de realizar una repristinación se inclina por realizar un antepecho que se vería transformado en sus elementos de soporte de refuerzo, así como en el de su embarque al que, además de construir uno helicoidal (sustituyendo el original de sección cuadrada), se procedió a construir una meseta de piedra en la zona de embarque.

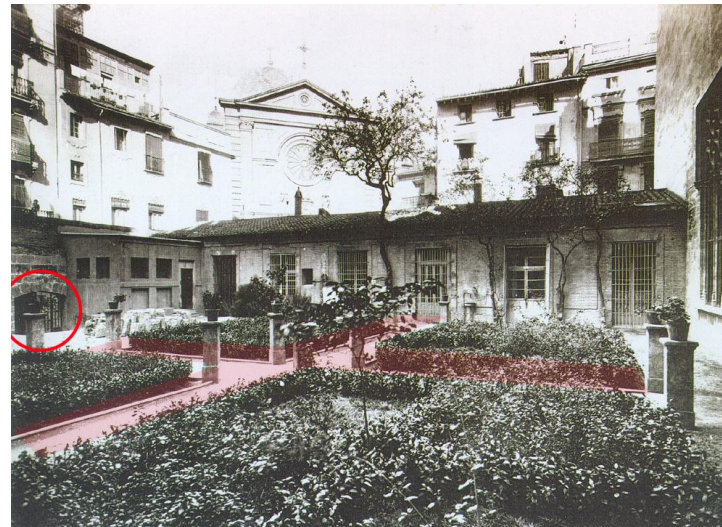
Fotografía que muestra ya colocado el portón de la calle de Cordellats, así como la obra de reforma del Huerto de los Naranjos, según la propuesta del arquitecto Luís Soria. Compruébese como el Huerto recupera su solución cruciforme, teóricamente similar a la que debió tener en su estado original.

En una fotografía perteneciente al *Archivo Histórico Municipal* correspondiente al año 1924 se pueden observar diversas transformaciones que complementan las que ya fueron analizadas en la intervención número 54, (obras de carácter general en el huerto que fueron dirigidas por el arquitecto Luís Soria), dado que desaparecen las puertas de madera que limitaban el acceso directo al recinto ajardinado, desde el Salón Columnario en el eje Norte-Sur, así como sus pequeñas pilastras de soporte (aunque permanecerían las otras pilastras, de mayor envergadura, que acotaban los espacios ajardinados)

Pero lo que realmente me interesa es la actuación que se hace sobre los espacios ajardinados, puesto que aprovechando la demolición del cuerpo construido en el ala Norte (junto a la escalinata), se construye otro espacio ajardinado, frente a la escalera, lo que devuelve al huerto una imagen más próxima a la original, sin perjuicio de la ausencia de la fuente octogonal perteneciente al siglo XVI, que debió ser demolida cuando se produjo el cambio de uso de la Lonja para cuartel de la milicia; puesto que –como ya analicé– en el plano de Antonio de la Perille (año 1724) aún permanecía.

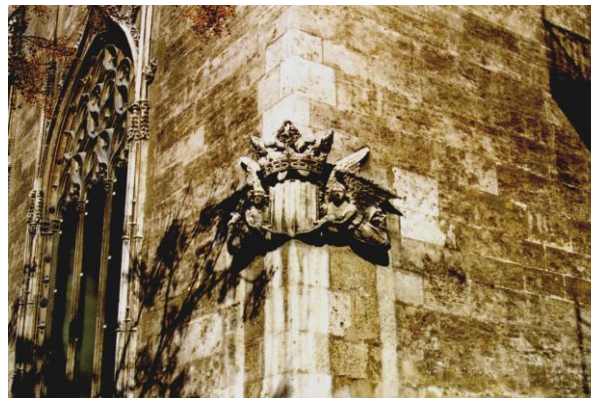
Fotografía perteneciente a la Biblioteca Valenciana correspondiente al año 1853, (extraída de la publicación "La Lonja Monumento Vivo" J. Huguet y Francesc Jarque. Valencia, 1998) en la que se observa el motivo escultórico de la esquina Sudoeste, ya en proceso de restauración. Pues, como puede comprobarse, la corona del escudo de Valencia aún no había sido esculpida. Este hecho se mantendrá hasta la última década del Siglo XIX, pues en otra fotografía parcial (arriba derecha) la referida corona se encuentra sin restaurar. Junto a ellas (abajo a la izquierda) acompaña otra actual con el detalle del escudo y ángeles tenantes, ampliado, todo ello ya restaurado.

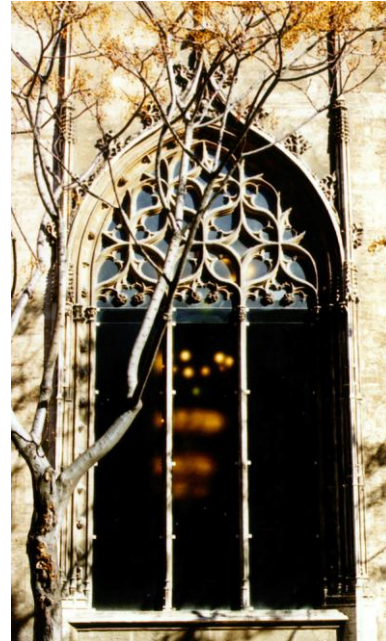
Sobre la misma fotografía anterior, perteneciente a la colección de la Biblioteca Valenciana, sitúo otra actual con las tracerías restauradas, con la finalidad de comprobar el criterio seguido por Aixa para la reconstrucción de las tracerías del Salón Columnario. El mismo criterio utilizo con los ventanales de la fachada Sur, haciendo uso de la sección del arquitecto A. Rubio, trazada en el año 1807. A través de ésta, puedo intuir el estado que deberían presentar el resto de los ventanales, dado que algunas fotografías históricas recogen solo aspectos parciales.

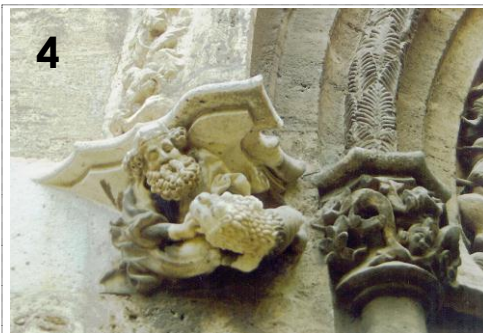
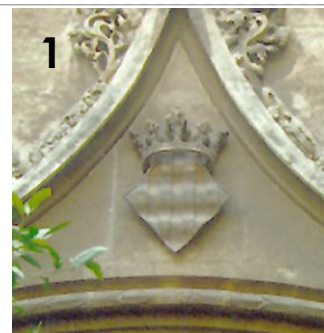
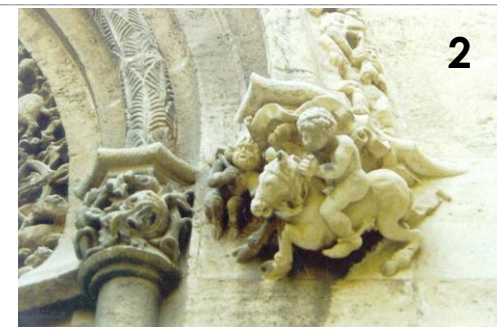
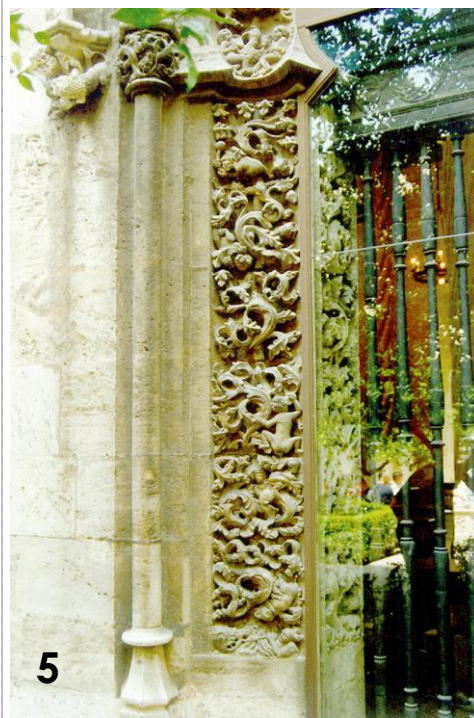
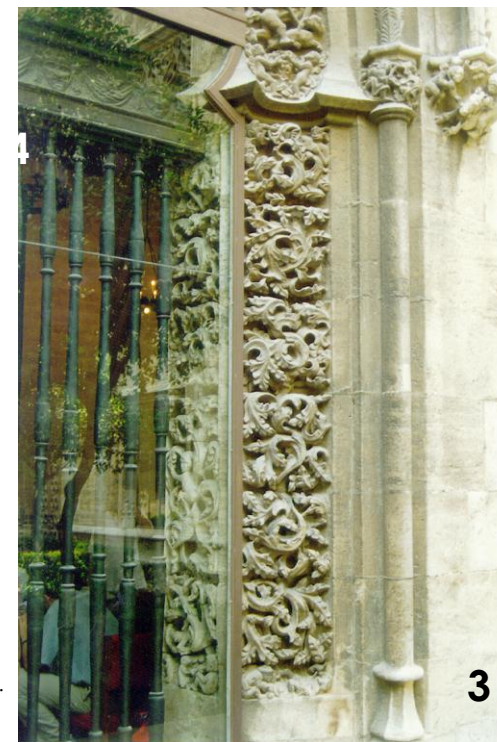
Trasdós puerta Norte del Salón Columnario:
1. Escudo de Valencia.
2. Detalle ménsula derecha del arco conopial.
3. Detalle jamba derecha de la puerta.
4. Detalle ménsula izquierda del arco conopial.
5. Detalle jamba izquierda de la puerta.

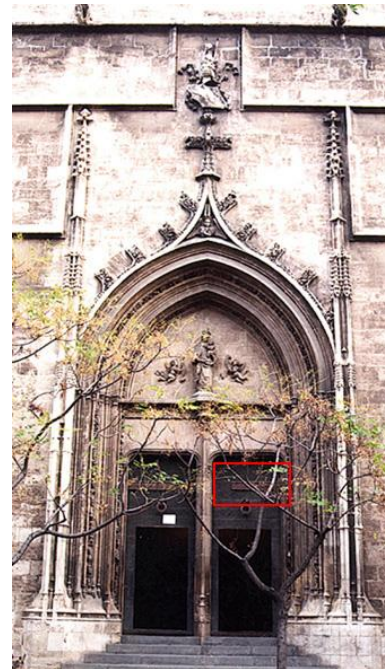
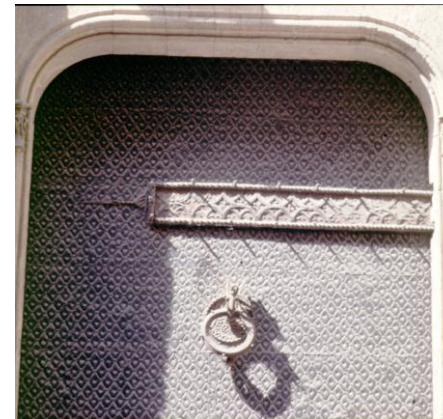
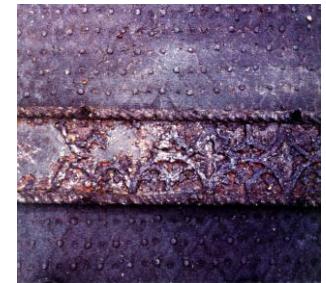
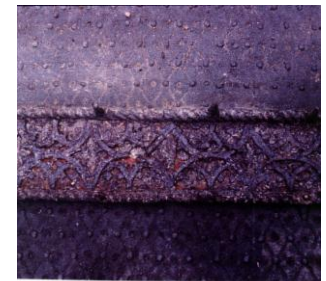
Fotografía actual de la puerta emplanchada, perteneciente a la portada Oeste del Salón Columnario. Sobre ella destaco el brazo del friso que supongo fue objeto de restauración, basándome en la intervención que haría el arquitecto D. Emilio Rieta en el año 1985. Al respecto, adjunto unas fotografías cedidas por gentileza de dicho arquitecto.

El 27 de agosto de 1897, en el archivo de la *Comisión de Monumentos* pude comprobar que José Aixa recibe el encargo de restaurar “un brazo del friso de hierro de la puerta de la Lonja recayente a la calle del mismo nombre.”

A juzgar por la repriminación que hubo de hacerse del otro brazo en el año 1985, a cargo del arquitecto D. Emilio Rieta, su estado de deterioro debió de ser muy importante.

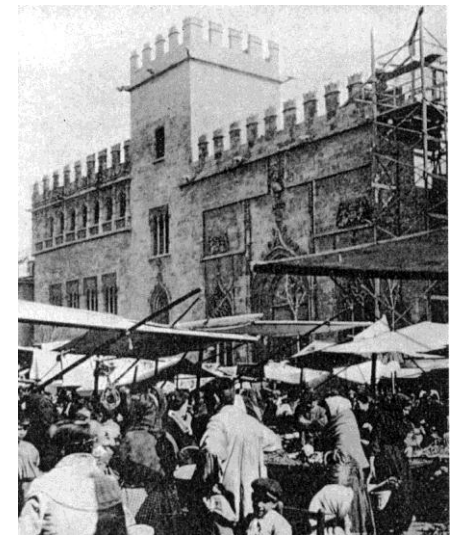
Véanse sendas fotografías que muestran el momento en el que se están restaurando las gárgolas de la calle Escalones de la Lonja. La posición de los andamios delata que el comienzo de las obras se llevó a cabo desde la esquina Sudoeste, extendiéndose hacia la Sudeste.

De nuevo en las *Actas de la Comisión de Monumentos*, volví a localizar actividad restauradora a cargo del escultor José Aixa. El 17 de enero de 1906, Aixa se encuentra reanudando: “...trabajos de restauración, dedicándose a repasar los sillares de basamentos que están en mal estado y reforzar las gárgolas que amenazan desprenderse.” Resulta obvio que esta cita es insuficiente para poder localizar la situación y magnitud de la intervención, pero es reveladora para conocer la naturaleza, alcance, y diversidad de las intervenciones de Aixa. No obstante he podido localizar documentos fotográficos de la colección de José Huguet y Juan José Díaz Prósper publicados en *“La Lonja Monumento Vivo”*. Valencia, 199, que me sirven de referencia e ilustración. Dichas fotografías recogen el proceso de restauración de las gárgolas de la calle de Escalones de la Lonja.

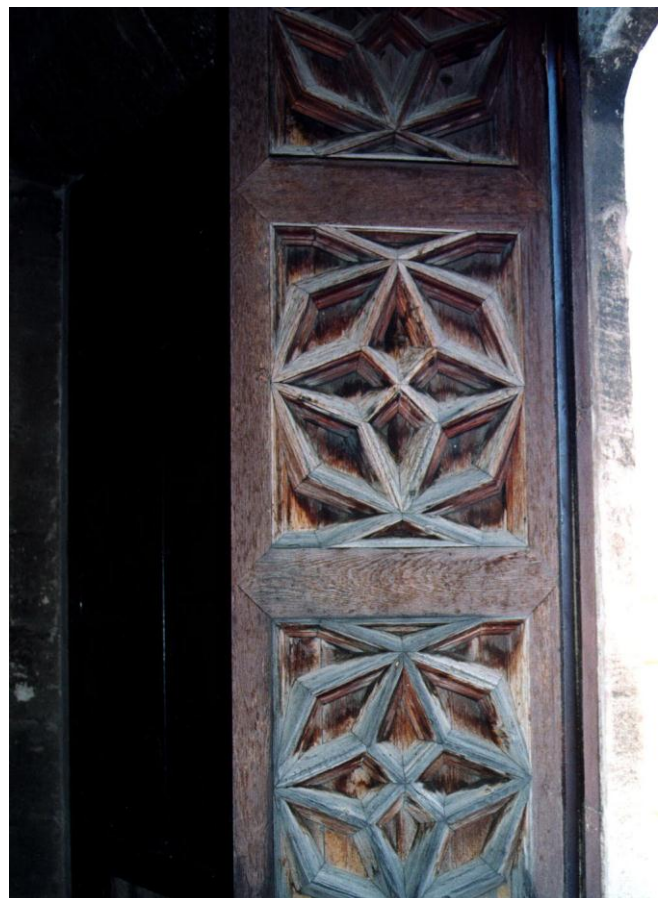
Fotografía que muestra, en detalle, las fraileras de la loggia del Consulado tal y como se encuentran hoy; en ellas se puede apreciar la laboriosidad del trabajo de los carpinteros y el diseño de Aixa.

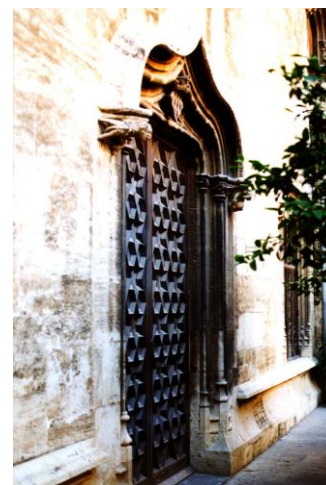
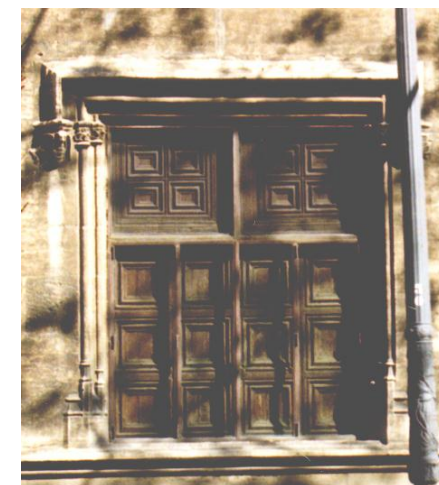
Detalle de las ventanas de la planta baja del cuerpo del Consulado que muestra el estado lamentable que presentaban. Éstas, consistían en un doble cierre; el exterior, a base de hojas mallorquinas abatibles hacia el exterior, aparentemente bastante deterioradas; y, por el interior, hojas vidrieras, abatibles hacia el interior. Véase también el estado de la puerta del mismo espacio del Consulado, recayente al Huerto, ya restaurada, y detalle de una de las ventanas del Consulado tal y como se encuentran hoy.

Una vez más, la documentación fotográfica será la que me dejará constancia de que la referencia histórica mencionada tenía su fundamento, puesto que en una fotografía perteneciente al Archivo de *J. Lévy* se puede apreciar el grado de deterioro y, sobre todo, la irregularidad tipológica de las ventanas de la planta baja del Consulado.

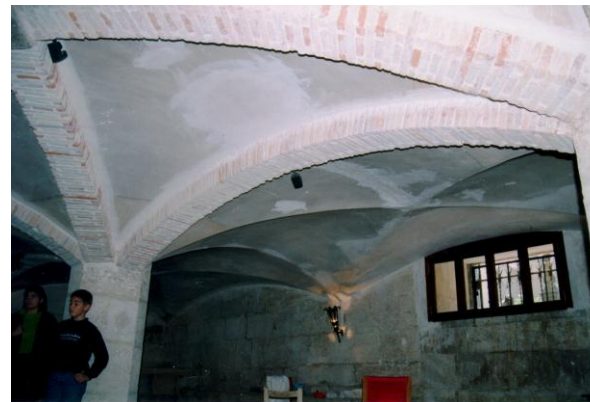
- ① Soporte de obra de fábrica de sillería de piedra caliza.
- ② Bóveda de rasilla.
- ③ Relleno de hormigón de cal y árido rodado.
- ④ Posible lecho de arena para asiento del pavimento.
- ⑤ Mortero de agarre.
- ⑥ Pavimento original de mármol.
- ⑦ Rosca de fábrica de ladrillo macizo para refuerzo de lunetos.

Fotografía del semisótano, en donde se pueden observar los refuerzos con rosca de fábrica de ladrillo macizo que fueron construidas en sus puntos más débiles: las intersecciones de los lunetos de las escarzas bóvedas por arista. Junto e ella, acompaña una sección constructiva de las bóvedas, con la hipótesis de la naturaleza de los materiales que fueron empleadas en su relleno.

La segunda hipótesis sobre la que investigué la creo más ajustada a la realidad dado que, a pesar de que el resultado de los ensayos geofísicos realizados “in situ” hacen suponer que los problemas de la nave izquierda del semisótano de la Lonja guardan relación directa con la referida presencia de humedad; la rotura de las bóvedas debió producirse por posible fatiga ocasionada en la capa de compresión que le sirve de relleno, provocada por una importante sobrecarga, mal posicionada, en unas bóvedas, a la sazón, de limitada montea.

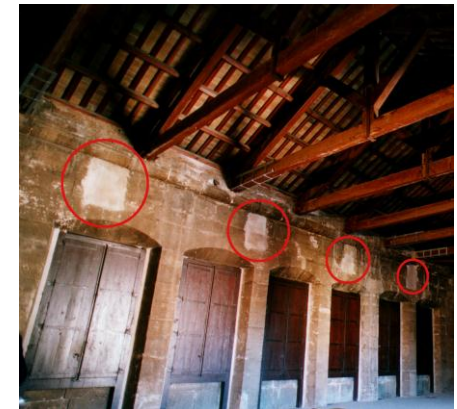
Como puede observarse la cubierta fue sobrelevada, por lo que se taponaron los mechinales de los antiguos tirantes con tan "malas artes" que en lugar de hacerlo con sillares de piedra caliza se hizo con mortero de cal, dando como resultado el estado lamentable en su acabado que puede observarse.

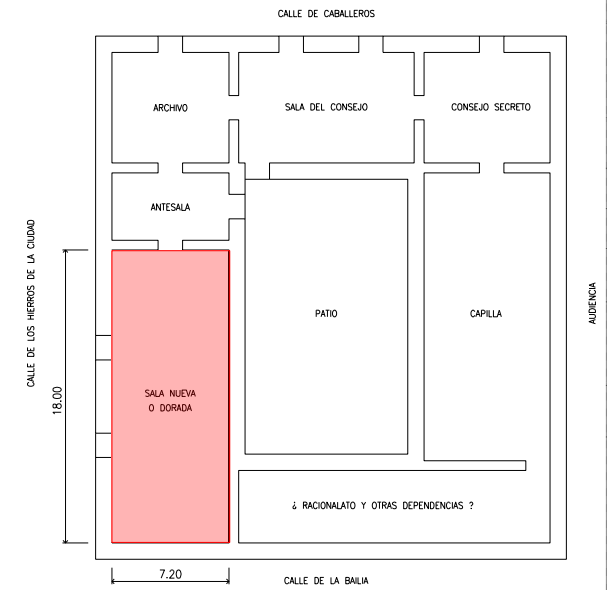
Plano de la planta primera cenital del Consulado en la que dibujo el esquema del artesanado que fue instalado, según la propuesta del Escultor José Aixa. Junto a él, acompaño una reconstrucción que hago de la Casa de la Ciudad y, sobre ella, sombro y acoto la Sala Dorada en donde se encontraba originalmente instalado el referido alfarje; así como un dibujo de dicho Escultor que contiene un detalle de las ménsulas que utiliza como artificio para absorber la diferencia de 1,24 metros existente entre la longitud de las vigas originales y la luz del Salón del Consulado.

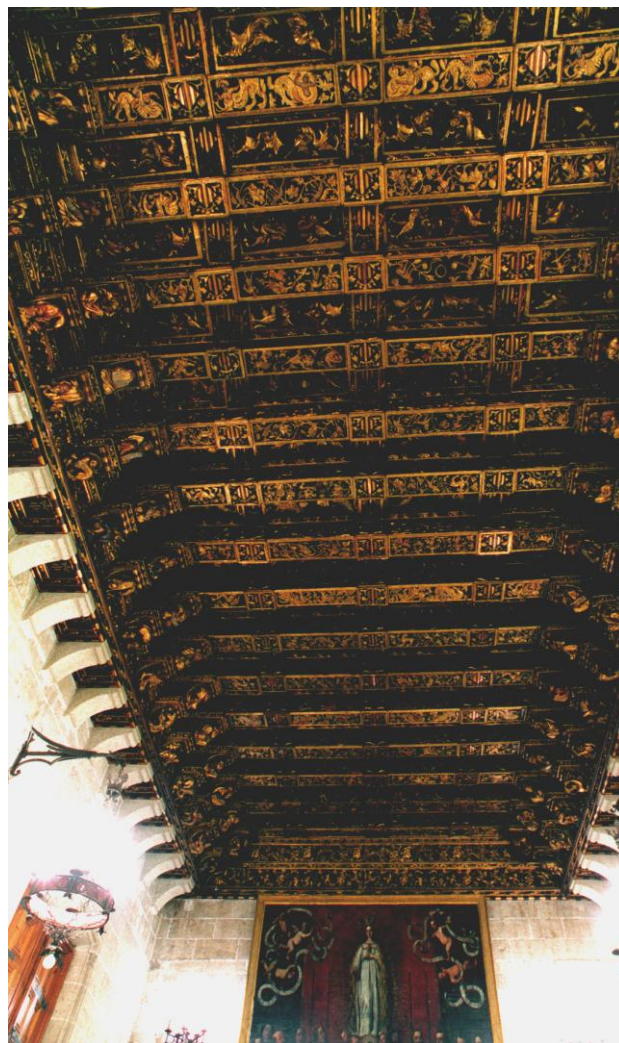
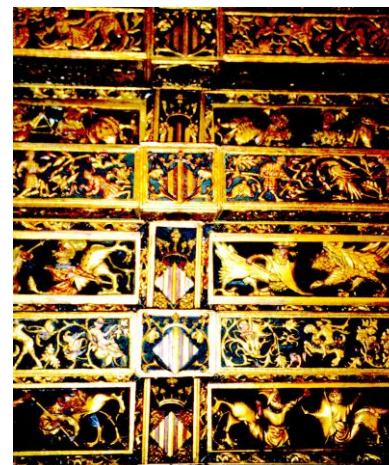
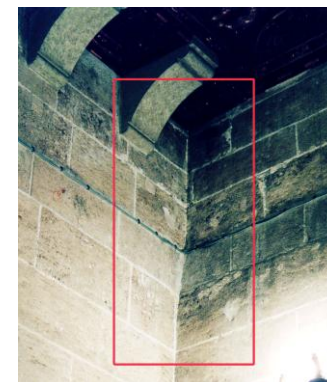
Fotografías del artesanado con el aspecto actual. Véase un nuevo artificio que hubo de hacerse en el muro Norte, con el fin de absorber la falsa escuadra que tenía la planta primera del consulado durante su construcción.

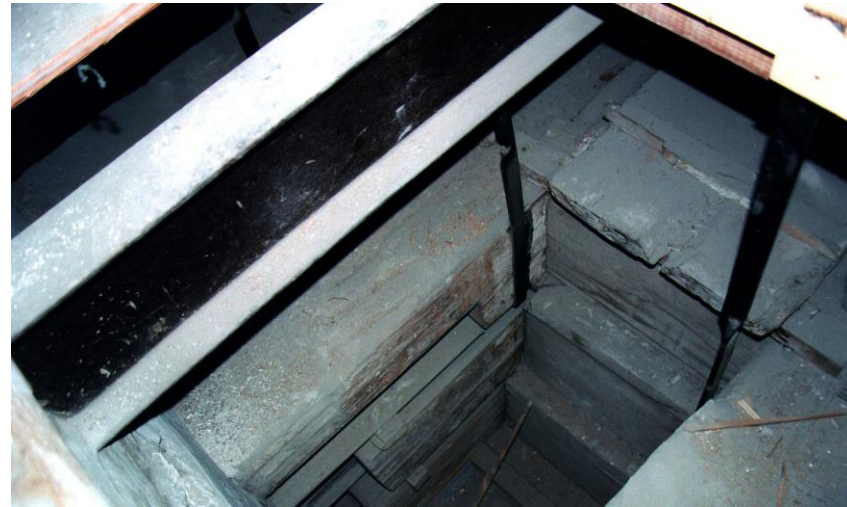
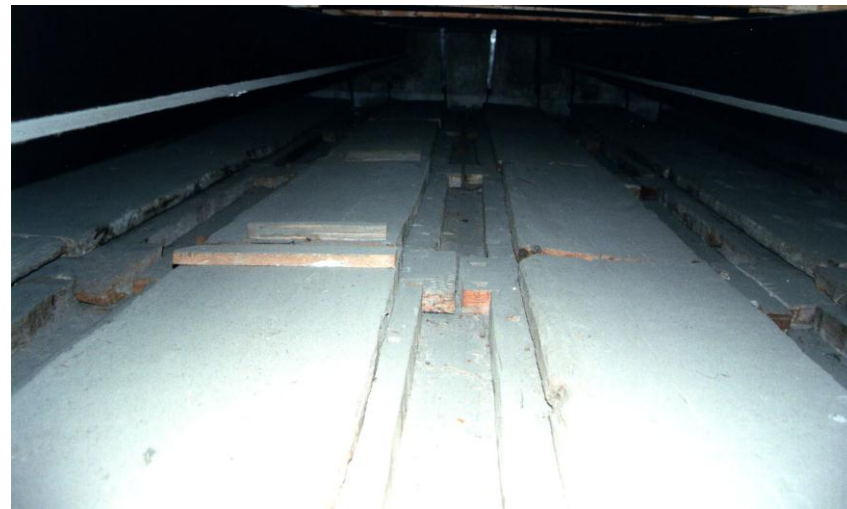
Fotografías detalle que muestran el interior de los dos artesonados, el antiguo y el que es objeto de investigación; véanse sus correspondientes estructuras de sujeción.

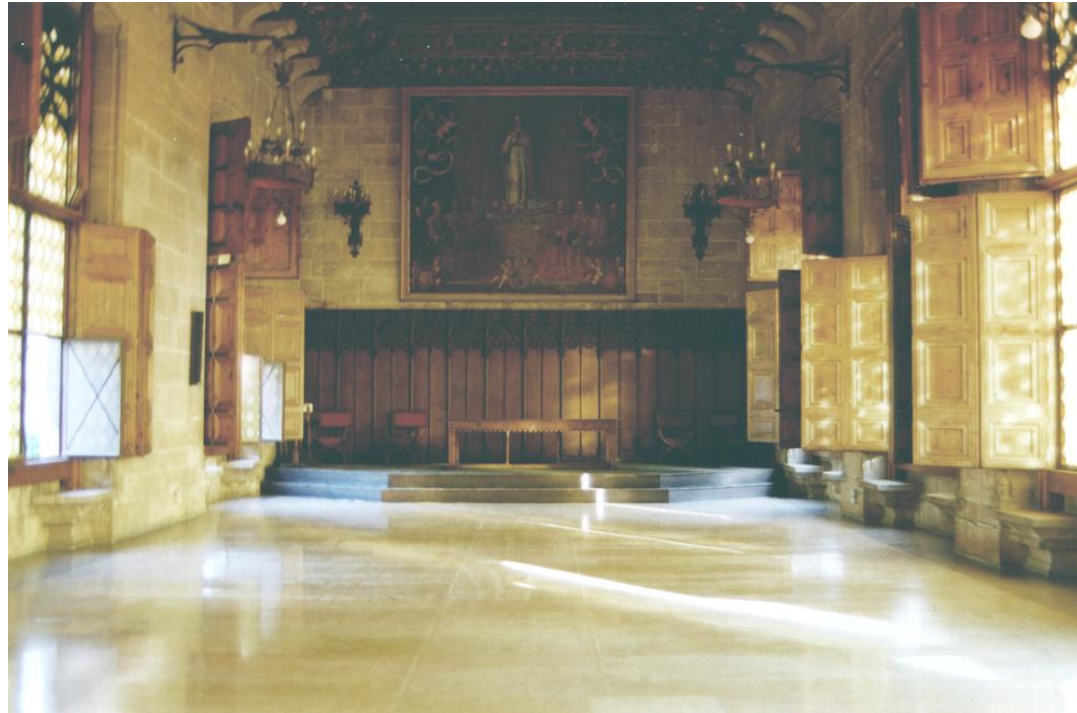
Fotografía actual del estrado gótico que fuere instalado en la planta primera del Consulado en sus muros Sur, Este y Oeste.

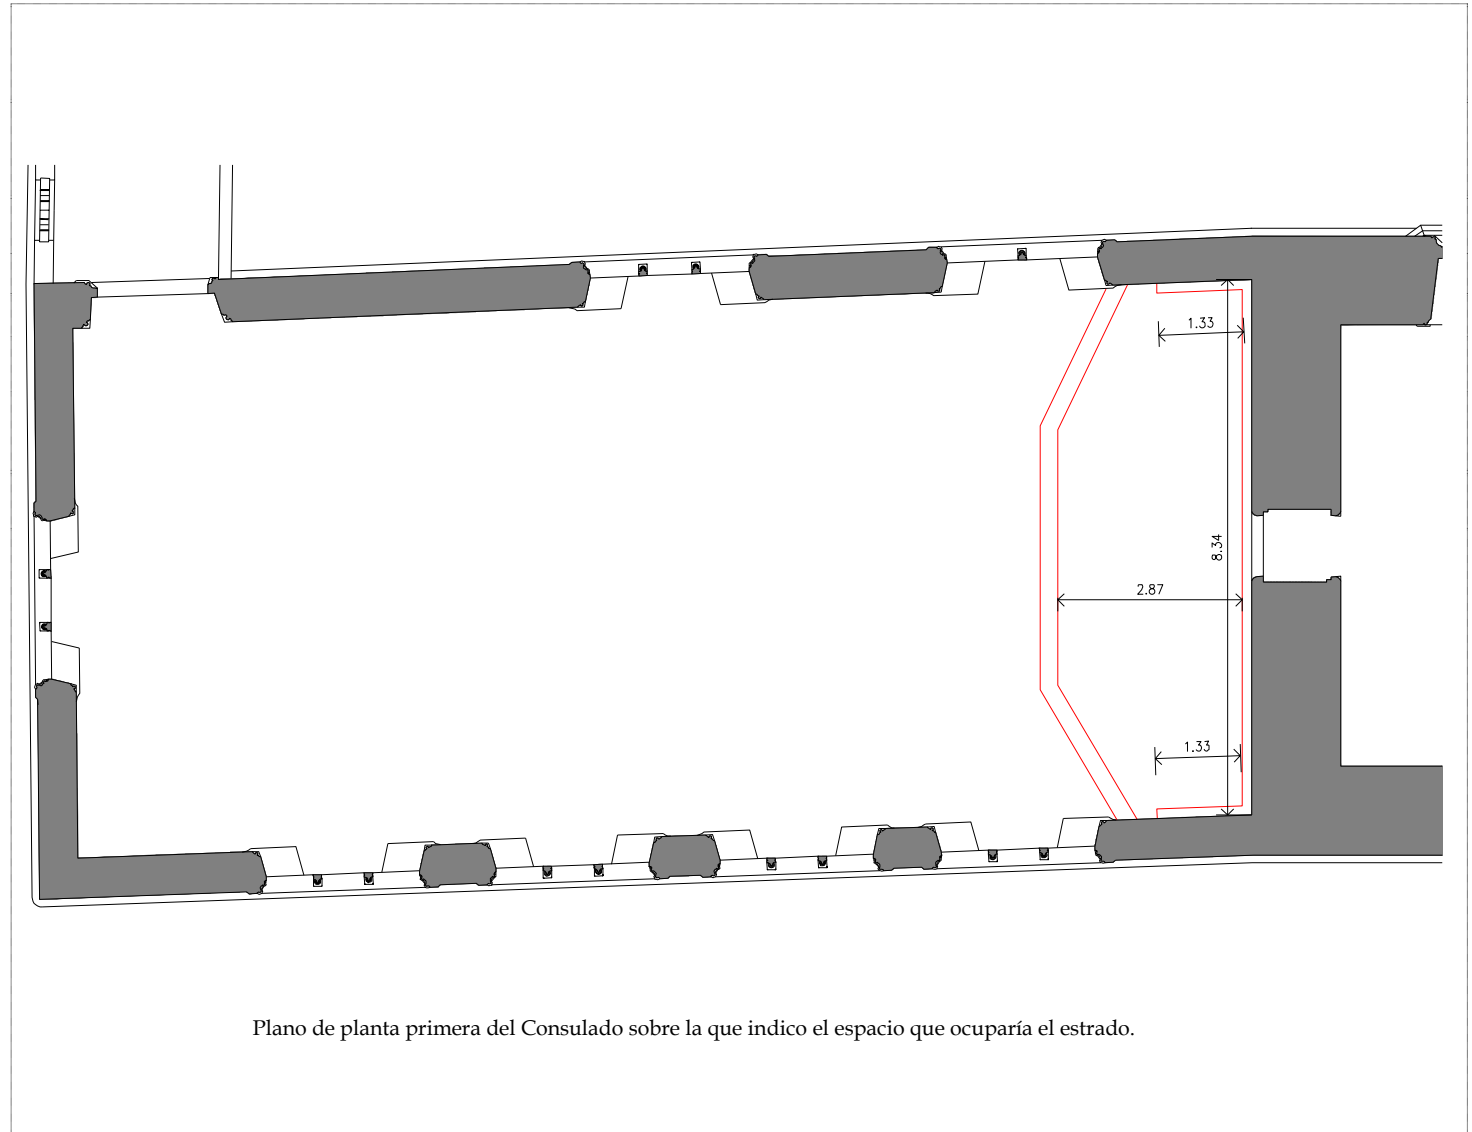
Plano de planta primera del Consulado sobre la que indico el espacio que ocuparía el estrado.
