La Lonja de Valencia y su conjunto monumental, origen y desarrollo constructivo.

**Evolución de sus estructuras: Sinopsis de las intervenciones más relevantes.
Siglos XV al XX.**

Manuel J. Ramírez Blanco

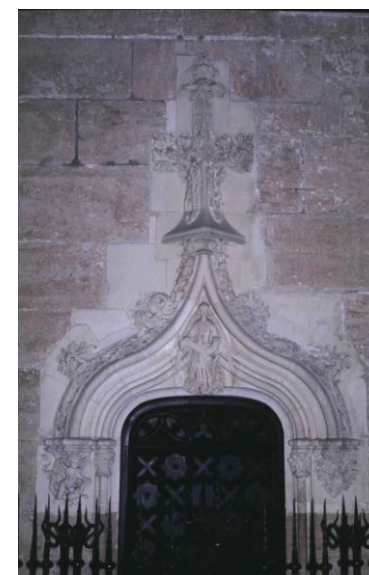
Sobre un dibujo que corresponde a la clave del sobrearco aquillado, trazado por R.M. Jiménez en el año 1876, sombreo la zona que fue afectada por la restauración. Junto al referido dibujo, véanse las huellas de la intervención gracias a la diferencia de la pátina de la piedra.

En mayo de 1932 hubo de hacerse una intervención en el Salón Columnario que se promueve a causa de una denuncia del Conservador de la Lonja en la que se comunica a la Secretaría del Ayuntamiento, que: *“ha sido mutilada la figura cobijada en el moldurado derrame del arco lanceolado de la puerta de la escalera espiral”*. (Comisión de Monumentos 21 de mayo de 1932). El Ayuntamiento ordena su reparación. Hoy puede verse la diferente pátina de la piedra que manifiesta el alcance del daño producido.

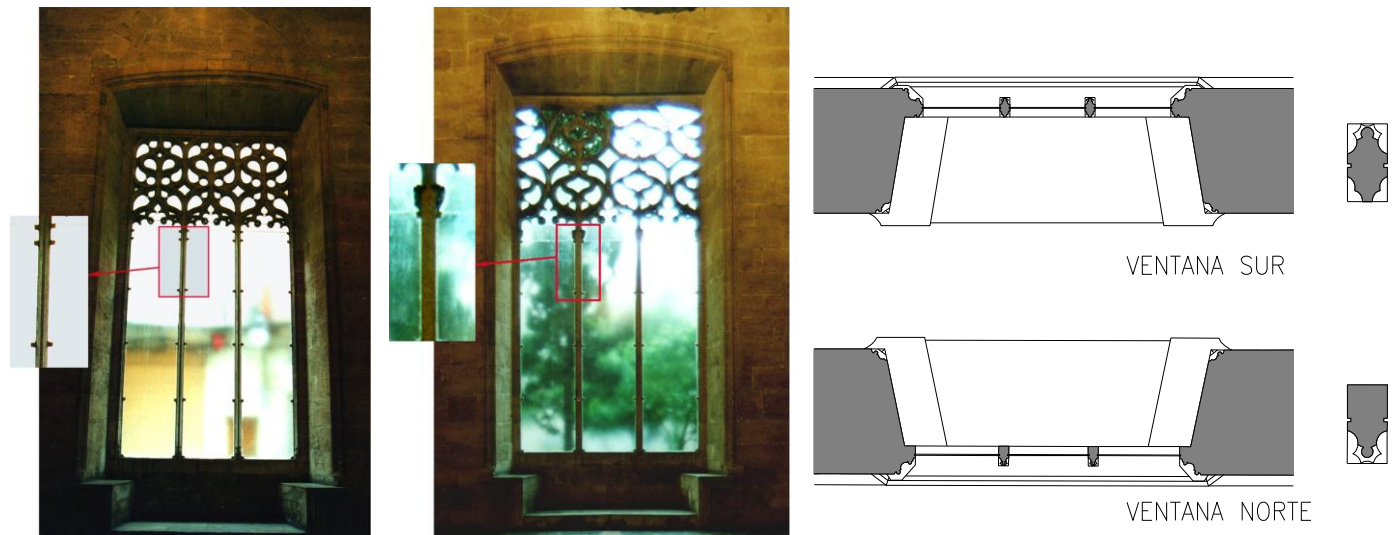
Fotografías que muestran la situación de los parteluces en la actualidad después de ser restaurados. Aunque desconozco el autor, como puede observarse la intervención fue bastante desafortunada, puesto que el moldurado del intradós de la preexistencia fue sustituido por una pieza lisa. Junto a la fotografía acompaño un plano de sección en planta, que muestra la estereotomía que tenían los referidos parteluces (ventanales Sur) y, junto a ella, otra que muestra el estado actual (ventanales Norte).

Se trata de los parteluces (no solo de un ventanal como indicara el Conserje de la Lonja) sino de los dos ventanales del Salón Columnario recayentes al Huerto, puesto que existe un informe redactado el 23 de enero del año 1965 por el arquitecto D. Román Jiménez, a través del cual se describe: "...el deplorable estado en que se encuentran los parteluces de la Lonja".

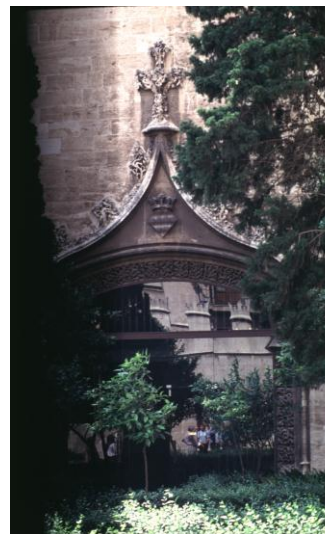
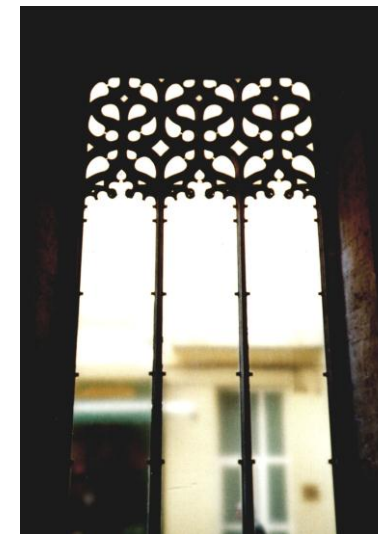
Fotografía del detalle de la puerta Norte del Salón Columnario, con la hoja de cristal *securizado*, que sirve para comprobar el alcance de la intervención. Por aquellas fechas se instalaron también en todas las ventanas del Salón Columnario, sendas hojas fijas de cristal que ilustro mediante una fotografía.

Otra intervención de menor relevancia cuantitativa afectaría a la puerta de salida al huerto, desde el Salón Columnario, puesto que el 20 de abril de 1966, el Archivo de la *Comisión de Monumentos* describe dicha intervención en los siguientes términos: *“Propuesta para la colocación de una puerta de cristal “Securit” y baldosa pulida, con detalles de cerrajería artística, en el acceso del jardín desde la Sala de Contrataciones de la Lonja”*. Pero la intención de dicha intervención también la recoge el expresado documento: *“...para evitar las inclemencias del tiempo y ocultar los elementos artísticos existentes en las jambas, dintel y verja artística de hierro”*.

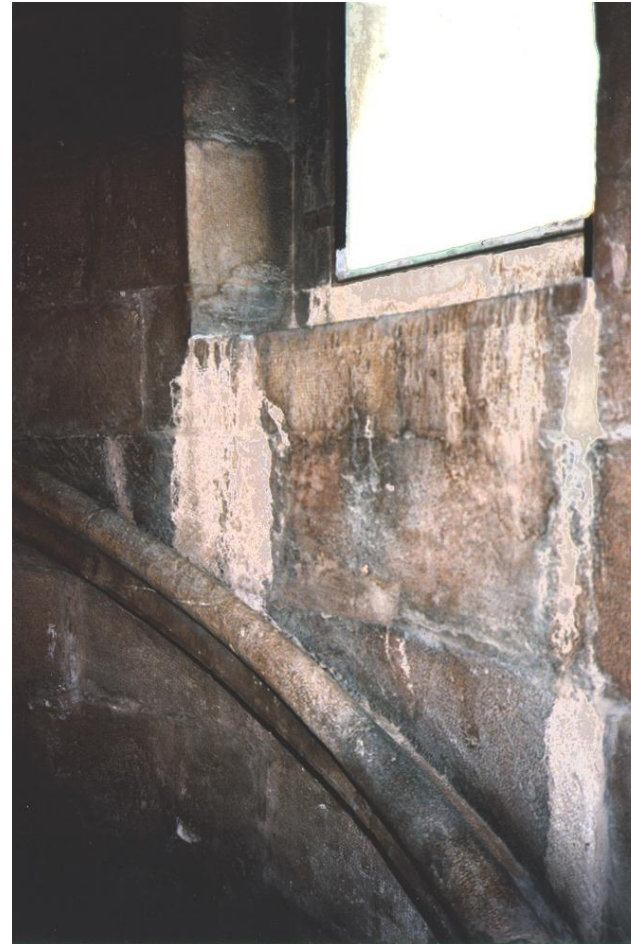
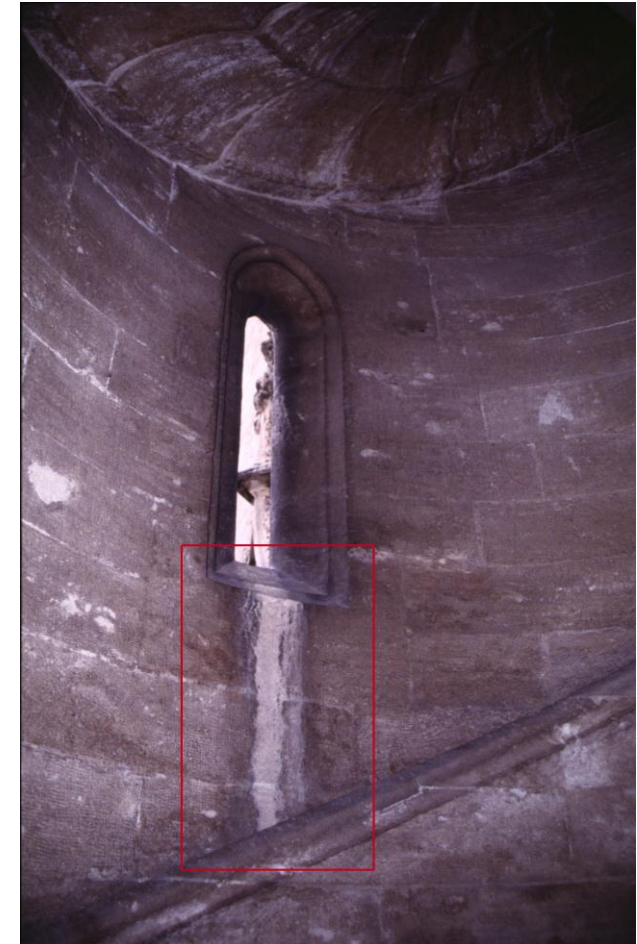
Adjunto fotografías del detalle en el que se encuentran las hojas abatibles de cerramiento de las ventanas de la escalera, así como las troneras (sin cierre alguno) con las lesiones que está causando la ausencia de un buen sistema de cierre.

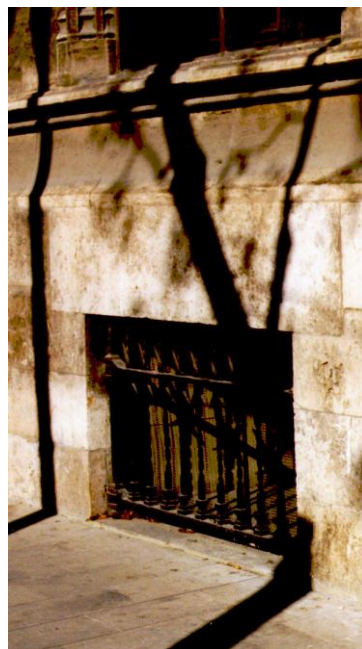
Fotografía actual que muestra el detalle del enrejado que fue construido y montado en la ventana del semisótano. Adjunto un plano de la fachada Oeste de la Lonja (que atribuyo a la propuesta de Aixa, para la coronación de la Torre). Obsérvese la ausencia de la puerta que entonces existía para el acceso al semisótano, desde la plaza del Mercado.

La Comisión de Monumentos (Libros de Actas) correspondientes al 28 de Abril de 1931 solicita la redacción de un proyecto de reja para el hueco del sótano del edificio del Consulado, existente en la fachada que recae a la -por entonces denominada- plaza del Guerrillero Romeu. Destáquese que en la propuesta de Aixa y Ferrer, dicho hueco se planteaba cegar; puesto que en el dibujo de la fachada Oeste no aparece grafiado.

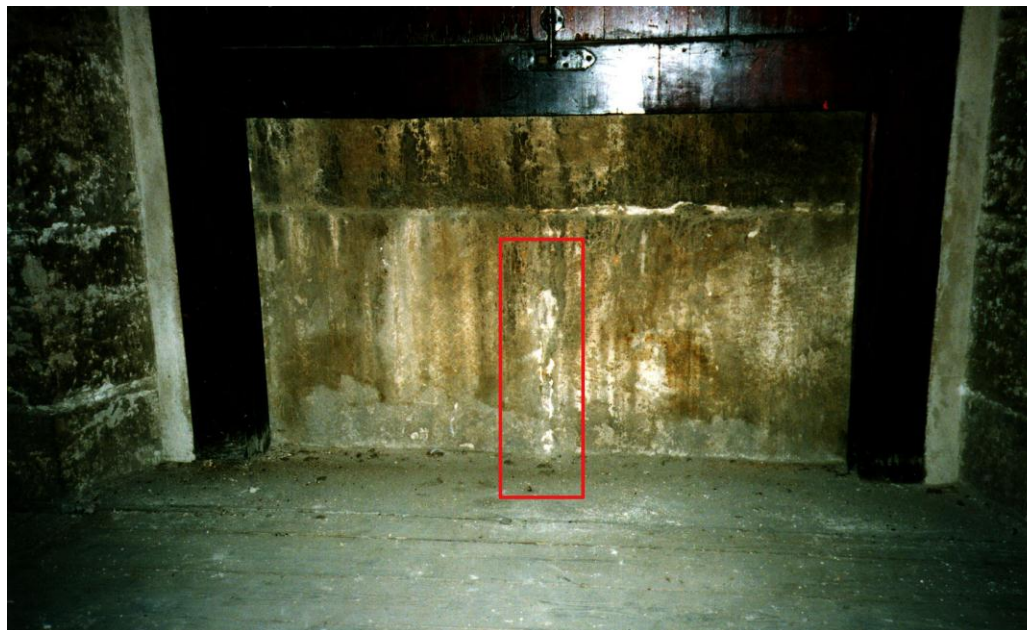
Plano de sección constructiva del cerramiento de la fachada Oeste de la planta segunda del cuerpo del Consulado. Sobre dicho plano destaco la zona por donde se producirían las filtraciones de humedad que, incluso hoy, persisten. Adjunto una fotografía que delata filtraciones de agua que descienden hacia el artesanado de la planta primera.

De nuevo detecto problemas de humedad que afectarían al artesanado del Consulado, a través del expediente número 26 de la *Comisión de Monumentos* que lleva fecha del día 2 de noviembre del año de 1948. Al respecto, el Arquitecto Mayor informa que la causa es: "...hallarse destruidos los canalillos de desagüe de la carpintería, cuya reparación ha sido ordenada al sobrestante de Monumentos en prevención de los perjuicios por filtraciones de agua entre la carpintería y el muro". Dicho informe está fechado el 28 de Enero de 1949.

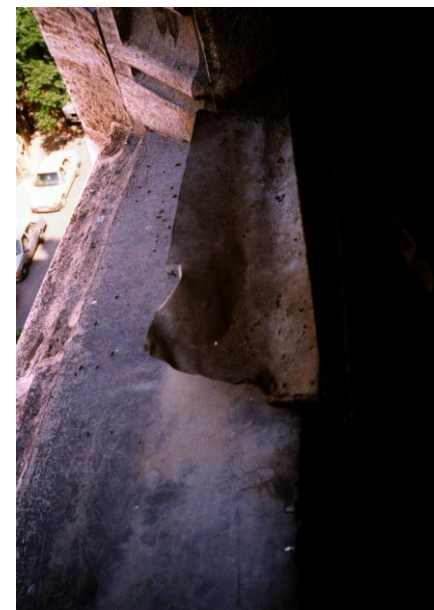
Plano de sección constructiva con el detalle del vierteaguas de cinc que fuere instalado en las fraileras de la planta segunda del Consulado. Adjunto un reportaje fotográfico que muestra la ineficacia de la solución que se adoptó, incluso el lamentable estado de conservación en el que se encuentran algunos de los vierteaguas que propician –en algunos casos– el incremento de las filtraciones de humedad, al estancarse el agua. Por otra parte, indico sobre la sección constructiva la zona por donde siguen produciéndose filtraciones, dado que el claveteado vierteaguas no es lo suficientemente estanco; así como por la zona de los telares y mochetas del ventanal de piedra que presenta un ajuste defectuoso con las hojas fraileras.

INTERVENCIÓN NÚMERO	REPARACIÓN VIERTAGUAS VENTANALES P. 2ª CONSULADO		<p style="text-align: center;">DESCRIPCIÓN DE LA INTERVENCIÓN.</p> <p>Resulta difícil de creer pero en octubre de 1950 aún encuentro referencias sobre filtraciones por los ventanales de la planta segunda del salón del Consulado que: <i>"...daña con sus humedades al artesanado de dicho Salón"</i>. El Arquitecto Mayor informa el 16 de febrero del referido año, ordenando su inmediata reparación.</p> <p>Pero el conserje de vigilancia de la Lonja, por tercera vez, comunica que existen graves deterioros que se observan en cinco ménsulas de las correspondientes jácenas del artesanado del Salón del Consulado del Mar por sufrir inclemencia de goteras <i>"...que arruinan las obras del estuco, talla y dorado"</i>. El Arquitecto Mayor el día 1 de diciembre de 1950 indica que el problema del artesanado es a consecuencia del mal ajuste de la carpintería, por donde filtra el agua que pasa a la pared, y cuya solución se consigue <i>"...poniéndose en el dintel un resalto de unos 3 ó 4 cm., a causa de la pendiente y al vierteaguas hacerle una hendidura o roza para que las aguas caigan antes de dicho resalto, el resto de ventanales hay que repararlos"</i>.</p> <p>Pero el problema parece no resolverse porque del resultado de investigar en la documentación histórica llego a la conclusión de que en marzo del año de 1951 el Concejal encargado de la Lonja denuncia <i>"un importante desperfecto en el artesanado de la Sala Daurada del Consulado del Mar"</i>. Finalmente, el 24 de Abril de 1951, la <i>Comisión de Monumentos</i> le ordena al Arquitecto Mayor que confeccione un proyecto y presupuesto para que se solucione el problema, con la urgencia que requiere el caso.</p> <p style="text-align: center;">ANÁLISIS DE LA INTERVENCIÓN.</p> <p>Investigando la documentación histórica, así como realizando inspecciones "in situ", llego a la conclusión de que se construyeron vierteaguas a base de planchas de cinc claveteada sobre las hojas fraileras, pero que no resultarían eficaces, dado que incluso en la actualidad siguen produciéndose filtraciones de agua (como ya tuve ocasión de mostrar en la fotografía de la página anterior), cuando llueve abundantemente; con el consiguiente deterioro del artesanado de la planta primera del Consulado.</p>

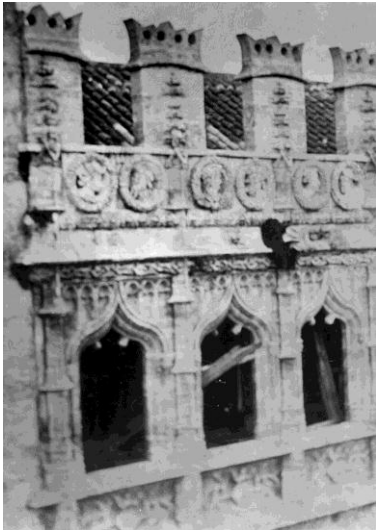
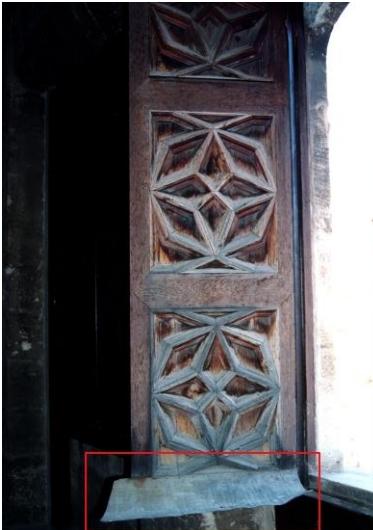
<p>Fotografía de la colección del arquitecto D. Emilio Rieta (izquierda), que muestra el momento en el que las fraileras de la planta segunda del Consulado fueron desmontadas y llevadas a taller para su restauración. Otra fotografía actual, muestra los mismos vicios en cuanto al defectuoso encaje y desafortunado diseño de los vierteaguas.</p>

<p>DESCRIPCIÓN Y ANÁLISIS DE LA INTERVENCIÓN.</p> <p>El 3 de marzo de 1964 (Expediente número 16 de la <i>Comisión de Monumentos</i>), recoge una propuesta para la reparación y restauración de nueve ventanales del cuerpo del Consulado. Se trata de las siete fraileras de la planta segunda recayentes al Huerto y las dos que recaen a la Calle Cordellats. Los trabajos los realiza el carpintero Alberto Bort, por un presupuesto cuyo importe fue de 30.000 pesetas.</p> <p>A pesar de las reparaciones de ventanales es evidente que los problemas de filtración de humedad hacia las plantas inferiores del Consulado no cesan; puesto que el Expediente número 24 de la <i>Comisión de Monumentos</i> del 6 de octubre de 1965; interesa: “...del Sr. Arquitecto de Monumentos, realice una visita de inspección a la Lonja, para determinar los daños que la lluvia haya podido causar en el Salón Dorado, cuya reparación es urgente”.</p> <p>Resulta realmente inverosímil, que después de la mala experiencia de la intervención llevada a cabo sobre las fraileras recayentes a la plaza del Mercado (aludidas en la intervención número 80) se vuelva a incurrir en el mismo error; sobre todo si se tiene en cuenta que, en esta ocasión, la intervención no fue solo la de una mera reparación, sino que hubo de desmontarse todas las hojas de madera para proceder a su reparación en taller.</p>

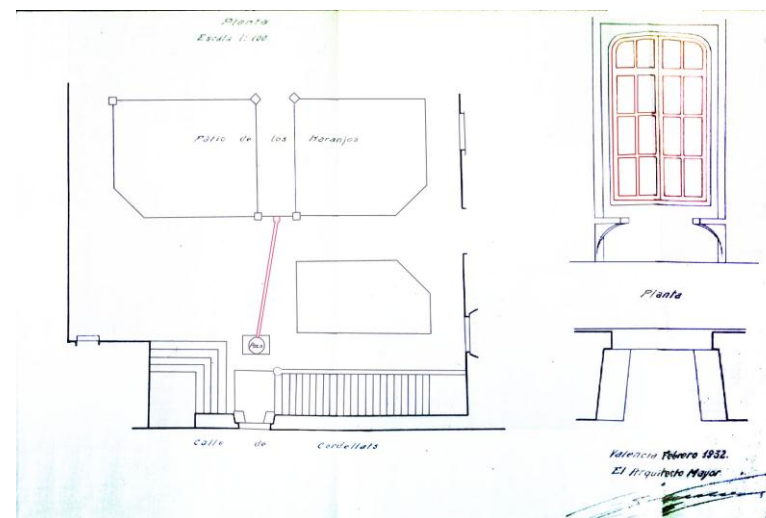
Plano de planta de distribución de los albañales que se proyectó en el año 1931. Junto a ella aparece un alzado de la ventana original de la fachada Norte. Otro aspecto curioso del plano de planta, es el hecho de la existencia del cuerpo edificado junto a las dependencias secundarias, que serviría de servicios higiénicos (como ya se analizó en la intervención número 53).

Existe un plano de extraordinario valor en el *Archivo Histórico Municipal* del Ayuntamiento de Valencia, que muestra la propuesta que se hacía respecto a la distribución de los albañales para la evacuación de aguas pluviales.

Al superponer la planta con los resultados del estudio geofísico realizado mediante microgravímetro con la de distribución de los referidos albañales, se llega a la conclusión de que el trazado que contemplara el proyecto se ajusta, sensiblemente, a la posible situación actual de la red de alcantarillado.

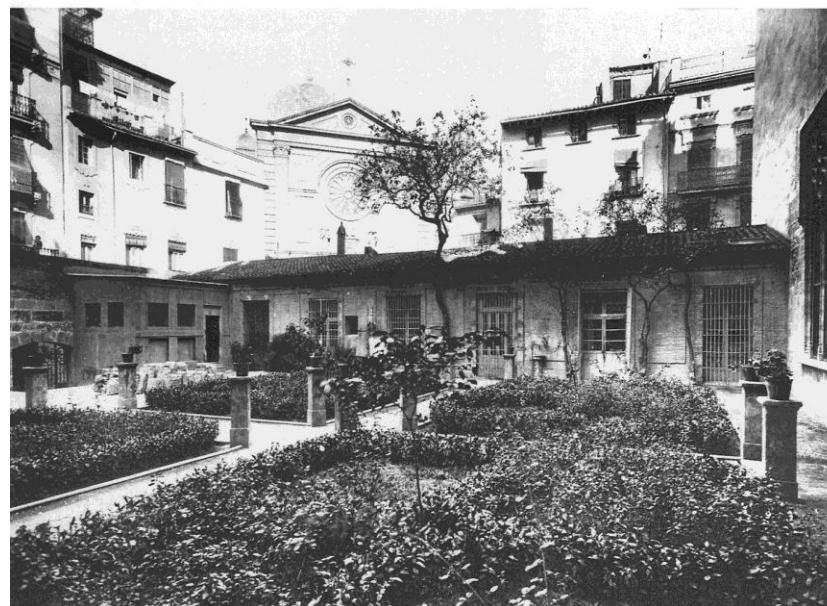
Fotografía histórica que muestra el estado de Huerto de los Naranjos antes de la intervención de Carlos Soler. Como se apreciará, en el análisis de posteriores intervenciones, el aspecto de dicho recinto variaría sustancialmente.

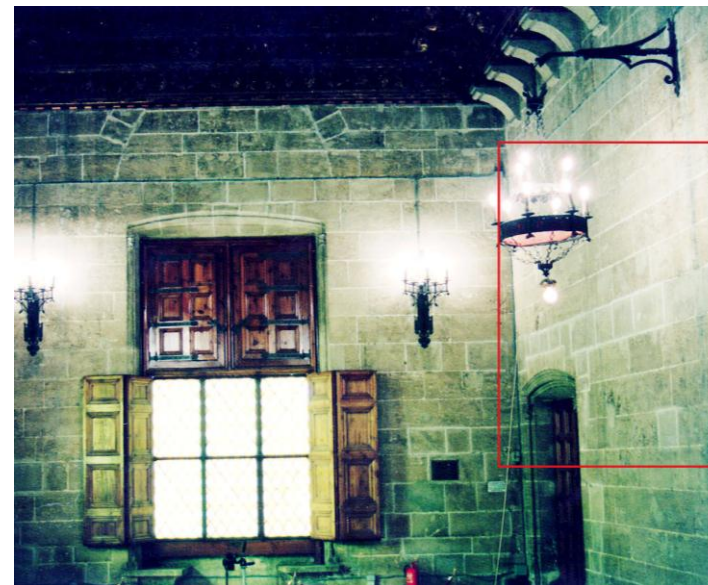
Detalle del intradós de los muros del Salón del Consulado de Mar. La diferente pátina de algunos sillares, así como retoques en algunas llagas y tendeles delatan las posibles piezas que fueron sustituidas por Carlos Soler.

La primera intervención que realizó Carlos Soler (la hizo aprovechando la circunstancia de la sustitución del pavimento en el Consulado, como se verá en la siguiente intervención) consistió en la espléndida restauración de algunos sillares de piedra caliza de la estructura muraria, que se encontraban por el intradós del referido Salón "...con criterio de máxima pulcritud, sustituyendo las piezas que de una manera anárquica se han ido colocando por otros aplacados de piedra análoga a la actual formando un aparejo lo más regular posible

A través de una certificación de final de Obra, pude analizar el alcance de la intervención así como su fecha de realización (13 de noviembre de 1957). Consistió en aplacar el intradós de los muros de cerramiento del referido Salón con "piedra terreno amartellinada".

Para su ejecución se emplearon 2,94 m2. y 0,746 m2. de 4 y 6 cm. de espesor, respectivamente, invirtiéndose 168 horas de oficial de primera y el presupuesto ascendió a 6.097,50 pesetas.

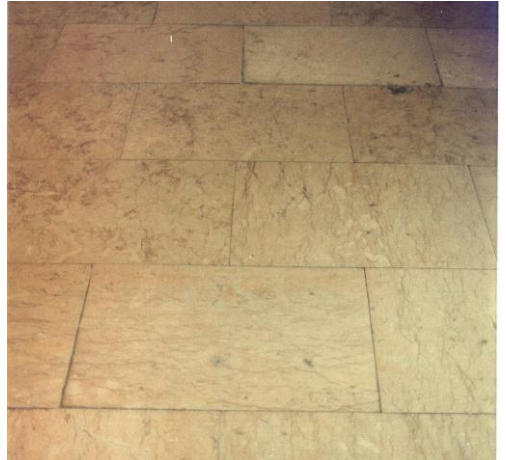
Fotografía del pavimento preexistente publicada en el "Archivo de Arte Valenciano", (publicación de la Real Academia de BB. AA. de San Carlos). Junto a ella, compruébese la divergencia de la solución de D. Carlos Soler con relación al escaque de la preexistencia.

<p>FUNDAMENTOS Y ANÁLISIS.</p> <p>El arquitecto Soler destaca que las baldosas preexistentes se encuentran desgastadas por el uso de muchos años, lo que las hace inservibles. Pero su intervención resulta algo incomprensible dado que no apuesta por la repriminación, puesto que se sustituye el antiguo pavimento por otro consistente en: <i>“...losas de piedra caliza (mármol sin pulimentar) con cortapisa de Borriol, todo ello asentado sobre mortero de cal y polvo de cemento.”</i></p> <p>Desconozco si hubo o no condicionantes en el encargo que recibiere Soler, pero el hecho bien cierto es que hoy podemos contemplar la intervención tal y como fue realizada y comprobar que dicha actuación – aunque decorosa- es totalmente ajena a las soluciones constructivas del siglo XVI y, por supuesto, a la solución preexistente. Al respecto, he de destacar (pues así lo he podido contrastar) que casi todas las intervenciones que venían realizándose por aquellas fechas se encontraban muy condicionadas por razones presupuestarias, pues algunas de las obras debieron paralizarse temporalmente por razones de falta de fondos que afectaron a la etapa sobre la que investigo y a la etapa del arquitecto D. Emilio Rieta, que analizaré posteriormente.</p> <p>De acuerdo con la medición del proyecto se colocaron 159,69 m². de losas de mármol Cañedo de 60x40x2 cm. alisado a máquina y cortapisa de mármol Borriol arrimada a pared, apomazada. El presupuesto ascendió a la cantidad de 61.497,35 pesetas.</p>

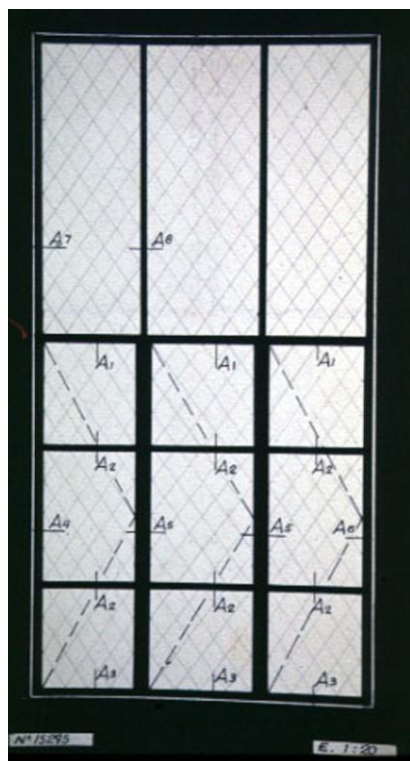
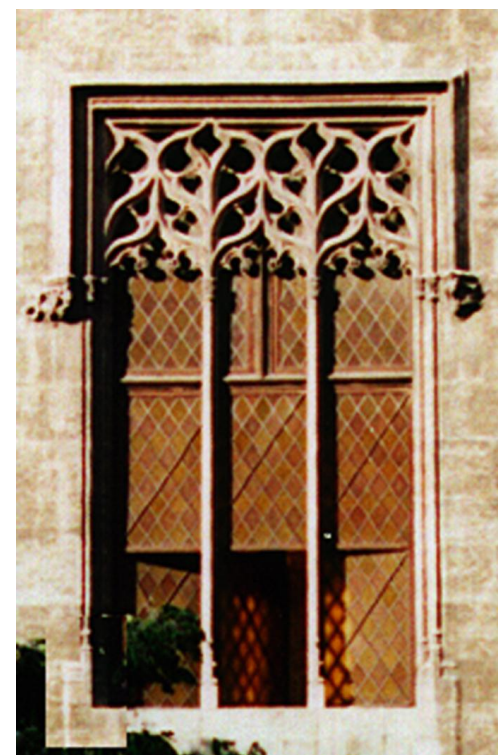
Detalle del plano de la ventana trazado por D. Carlos Soler, así como una fotografía que detalla su tipología y vidrieras.

El 23 de diciembre de 1960 fueron colocadas todas las vidrieras a excepción de las manivelas, que las coloca el cerrajero D. Pedro Barberá, consistente en cremonas de hierro forjado.

Al analizar la situación actual del edificio *"in situ"*, se evidencia que tan solo se colocaron las correspondientes a las plantas, baja y primera del cuerpo del Consulado; puesto que, desgraciadamente, en la planta segunda solo existen hojas fraileras de madera que -como ya analicé-, por falta de ajuste, vienen provocando históricamente filtraciones de humedad hacia el alfarje de la planta primera.

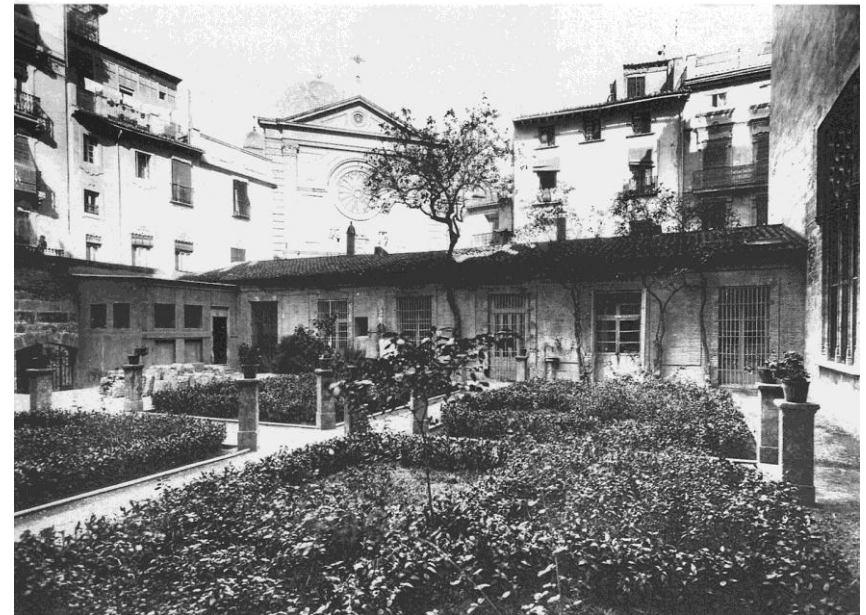
Aspecto del huerto anterior a la intervención del arquitecto D. Carlos Soler.

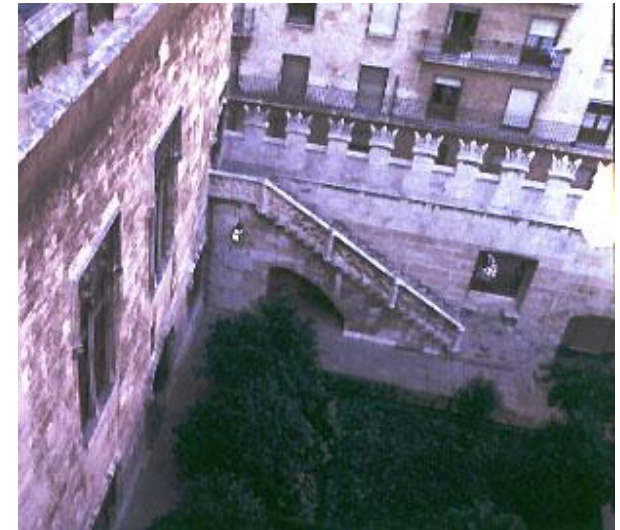
Fotografía que muestra el estado en el que hoy se encuentra la escalera, tal y como la restauró Carlos Soler. Adjunto plano de alzado de la escalera (tomado de la documentación del proyecto) con el fin de comparar el estado de todos y cada uno de sus elementos que se proyectan y los que realmente se construyen.

Carlos Soler interviene en la escalinata de acceso a la planta primera del Consulado, al encontrarse su antepecho seriamente comprometido como consecuencia del cuerpo adosado que tuvo en su día, así como descuidos importantes en su conservación y mantenimiento.

La intervención se extiende también a su peldañado, algo erosionado por el transcurso del tiempo.

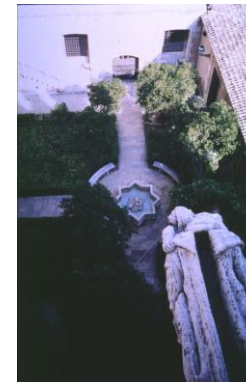
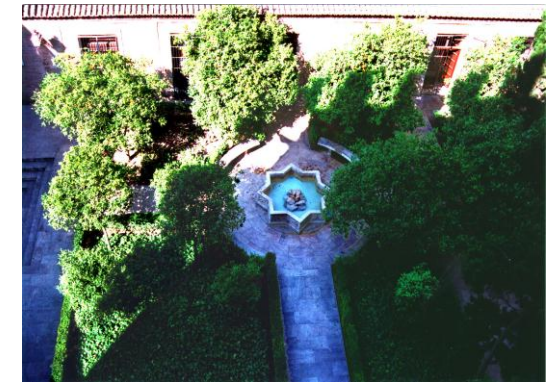
Fotografías aéreas actuales que muestran el estado en el que finalmente quedó el Huerto de los Naranjos, que reflejan la propuesta del Arquitecto Carlos Soler.

La filosofía que se deduce del proyecto de D. Carlos Soler es la de evitar construcciones y plantaciones de alto porte: *"...sin romper ni disimular la magnífica fachada que se observa desde cualquier punto de vista que nosotros tengamos."* En dicho sentido el proyecto prevé la plantación de naranjos y pequeños arbustos de hoja perenne.

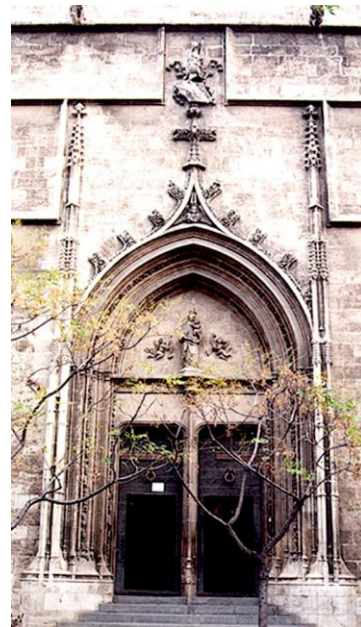
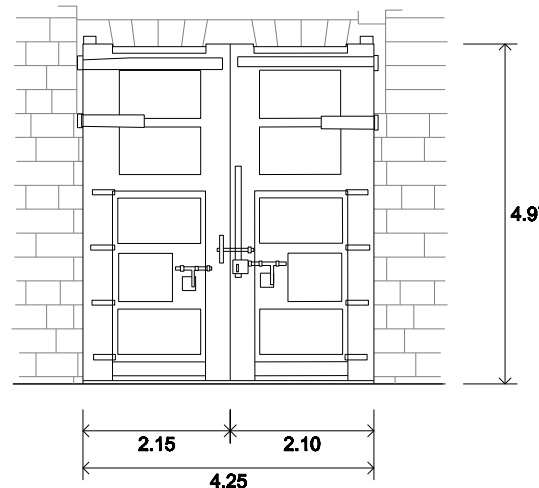
Este hecho viene a confirmar que el arquitecto, apuesta por una auténtica repriminación. También se restauran las dos hojas de la puerta con piezas ensambladas de madera de mobila. Por último se patinan y pintan. El presupuesto ascendió a la cantidad de 84.398 pesetas.

Fotografía del estado actual de la puerta Oeste del Salón Columnario tal y como quedó después de la intervención de E. Rieta. Junto a ella, presento un plano de detalle del alzado de la puerta por su intradós, debidamente acotada.

En el presupuesto se hace una descripción de los trabajos de restauración consistentes en colocar 200 planchas de hierro de 35 x 30 centímetros. "...formando rombos igual a los existentes" y clavetear alrededor de 10.000 clavos forjados y restauración de todo el herraje. Como ya se pudo comprobar en la intervención número 6, en el año de 1532, ya se realizó la restauración de la puerta Oeste y, para su emplanchado, se precisaron el mismo número de clavos que utilizó Emilio Rieta en esta ocasión.

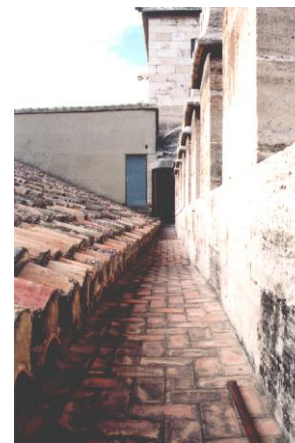
Fotografías de la colección privada de D. Emilio Rieta, que recogen el estado que presentaba la cubierta del Salón Columnario, sobre todo, por su ala Noroeste. Acompaño, también, una fotografía de la zona circundante a la cubierta que fue restaurada por el mismo arquitecto.

El Expediente número 18, recoge la segunda certificación de las obras de referencia fechada el 30 de julio de 1980, cuyo importe ascendió a la cantidad de 1.777.759,12 pesetas. Pero lo más importante de dicha certificación es la descripción de una partida que describe la: *“Reposición de vigas de madera en estructura de tejado por piezas metálicas de PN doble T”*. En efecto hoy existen unos perfiles del tipo IPN, haciendo las veces de correas, que distorsionan la tipología y naturaleza constructiva del resto de la cubierta. Solución que me permite sospechar que su adopción debió hacerse por algún tipo de “presión” (tal vez razones económicas), puesto que resulta incomprensible a la vista de la respetuosa actitud que caracterizó al arquitecto Rieta, en todas sus obras de intervención, la adopción de una medida de esta naturaleza.

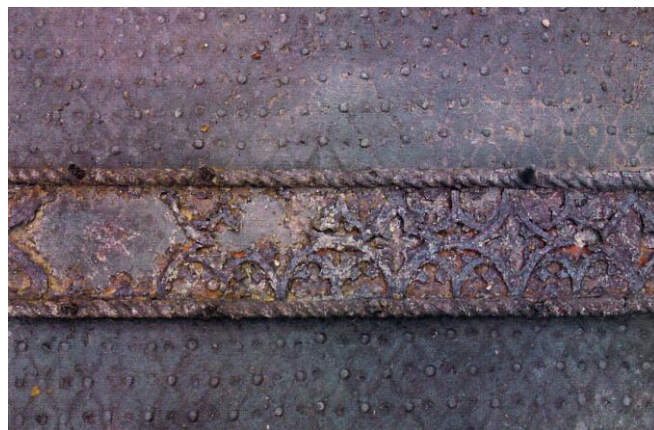
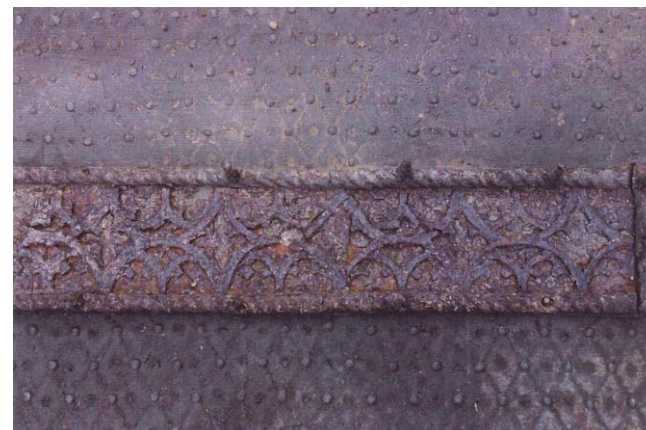
Fotografías de la colección particular del arquitecto D. Emilio Rieta, que muestran el estado de las cenefas de la puerta Este del Salón Columnario.

D. Emilio Rieta presenta un proyecto en junio de 1985 en cuya Memoria se hace referencia al alcance de la intervención, aunque el arquitecto deja constancia de que deberá reutilizarse, en la medida de lo posible, los elementos que pertenecen a la preexistencia. En este sentido, Rieta apuesta una vez más por la anastilosis.

1. Limpieza, saneamiento y restauración de algunas piezas de carpintería.
2. Emplanchado de zinc y claveteado con clavos antiguos igual que los existentes.
3. Reparación de la cerrajería artística y su mecanismo de cierre.
4. Pintura o teñido y barnizado general.

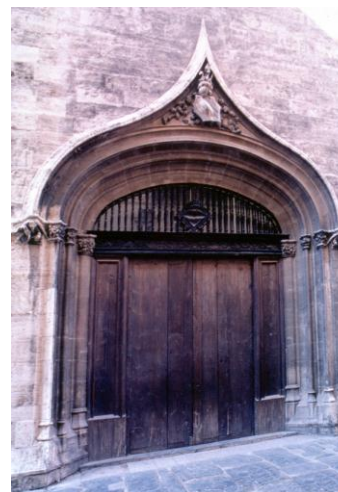
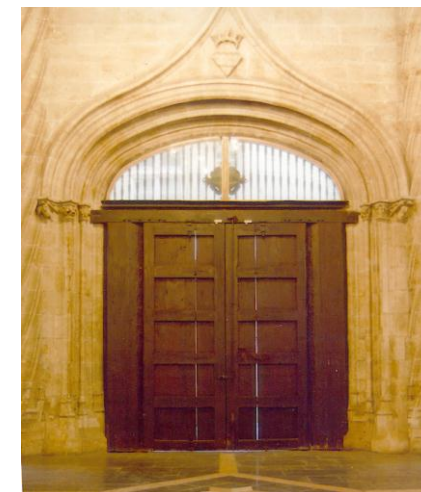
Fotografías del estado que presenta en la actualidad la puerta Sur del Salón Columnario, restaurada tal y como la dejó el arquitecto D. Emilio Rieta, por su trasdós e intradós.

1. Restauración de dos aldabones forjados.
2. Restauración del escudo de la Ciudad y barrotes de la claraboya superior de la puerta.
3. Reconstrucción de la cenefa con plancha de latón repujada con mascarillas.
4. Pintura o teñido y barnizado general.
5. Restauración de carpintería en las partes afectadas.

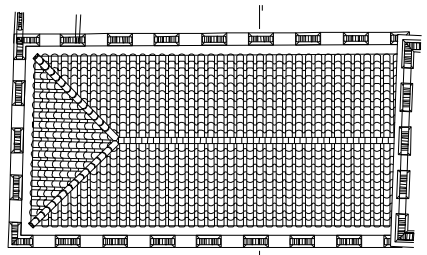
SECCIÓN CONSTRUCTIVA

- ① Muro de fábrica de sillería de piedra caliza aparejada (diatónica).
- ② Ménsula corrida de piedra caliza.
- ③ Tirante de madera.
- ④ Cítara de obra de fábrica de ladrillo 1/2 pie
- ⑤ Mortero de agarre.
- ⑥ Tablero de rasilla maciza, "espina de pez" sobre mortero de agarre
- ⑦ Par de madera.
- ⑧ Almenado.
- ⑨ Tablero de rasilla, y sobre éste, capa de compresión de hormigón e impermeabilizante.
- ⑩ Tornapuntas de madera.
- ⑪ Pendolón de madera.
- ⑫ Cabrio de madera.
- ⑬ Tejas árabes

El proyecto contempla desmontar el entabacado a la catalana de la cubierta del Consulado, pues se encontraba agrietado por *"...cedimientos originados por la gran pendiente de las cerchas hasta la cumbre y en los dos faldones de la cubierta. Sobre el entabacado echaremos una capa de hormigón para dar mayor rigidez. Emulsión de Polibreal en cubierta para impermeabilizar"*.

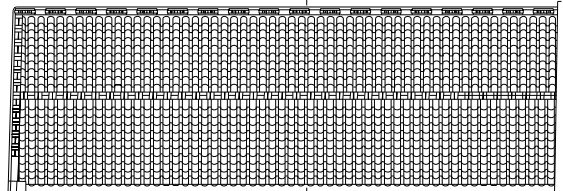
SECCIÓN CONSTRUCTIVA

- ① Muro de fábrica de ladrillo de 3 pies.
- ② Canalón de recogida de aguas.
- ③ Mortero de agarre.
- ④ Par de madera.
- ⑤ Tablero de rasilla, y sobre éste, capa de compresión de hormigón e impermeabilizante.
- ⑥ Cabrio de madera.
- ⑦ Tejas árabes.

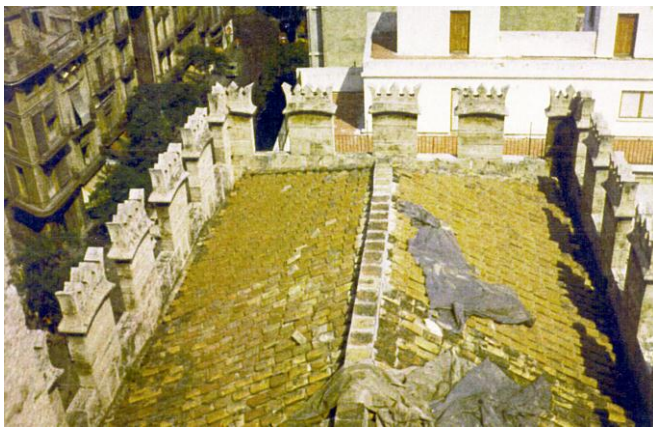
Plano de planta y secciones transversales de la cubierta del Consulado y dependencias secundarias. Junto a ellos, trazo una sección constructiva del tablero de ladrillo, capa de compresión y los elementos de cobertura de las referidas cubiertas. Una fotografía de la colección particular del arquitecto Rieta, nos muestra el estado en el que se encontraba la cubierta del Consulado, durante el proceso de su restauración.

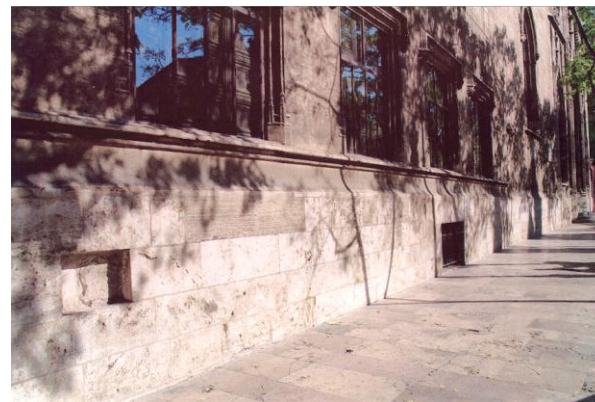
Plano general de planta del conjunto monumental de la Lonja, y calles de su entorno, sobre el que sombro el alcance de la intervención. En la fotografía adjunta se puede apreciar el estado en el que quedó la acera frente a la fachada Oeste, puesto que en la actualidad el resto de viales están siendo *peatonalizados* y, por lo tanto, algunas de las aceras a las que hago referencia en la presente intervención han desaparecido.

De nuevo en los Expedientes de la *Comisión de Monumentos* (nº3), localizo una certificación única de las obras de restauración de las aceras que rodean la Lonja, a base de piedra caliza, por un valor de 1.696.500,00 pesetas. Sobre la autoría de la intervención, tengo constancia de que el arquitecto D. Emilio Rieta, fue el que debió realizar el proyecto y su dirección de obra, dado que dicho arquitecto fue nombrado por el Ayuntamiento para el mantenimiento de la Lonja, y que la adjudicación de las obras correspondió a la empresa Amparo Cabo Montagud, que ya realizara otras obras bajo la dirección de Rieta.

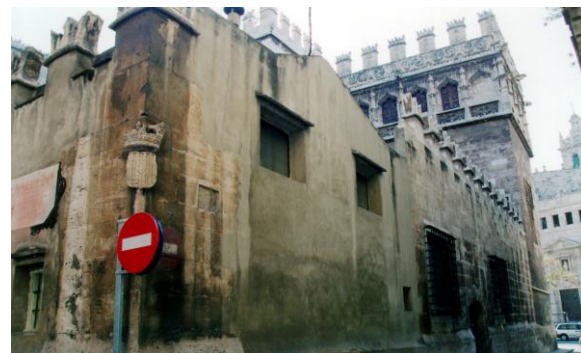
Fotografías de la fachada Norte del Huerto de los Naranjos de la Lonja. Sobre un plano de fachada, indico las zonas que se vieron afectadas por la intervención.

1. Rejuntado, repaso y colocación de 40 nuevos sillares en sustitución de otros tantos deteriorados, así como cajas en marcos de piedra sobre los dos ventanales con rejas recayentes al Huerto de los Naranjos. También se restauran algunos moldurajes de fábrica de piedra y se restauran las rejas, reponiendo algunas garras que se encontraban disgregadas.

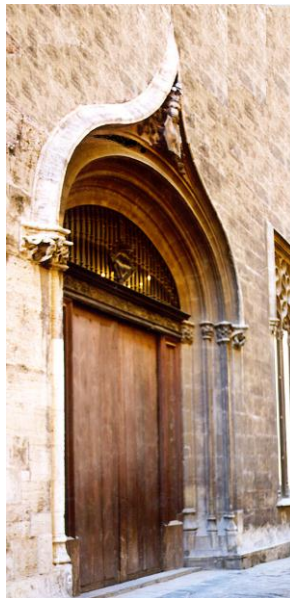
Fotografía de la portada Sur del Columnario y plano de fachada Sur de la Lonja, sobre la que destaco las zonas en donde intervino D. Emilio Rieta.

1. Trabajos de restauración de la puerta de acceso al Salón Columnario y zonas colindantes. La intervención afectó a su umbral, reposición del lindar y colocación de pavimento en la calle de Escalones de la Lonja en la zona próxima a la referida puerta. Así mismo, se restaura su cerrajería.
2. Desmontaje de las hojas de la puerta de madera para restaurar sus bajos y posterior colocación para proceder a proporcionarle nueva pintura de protección a base de barniz intemperie.
3. Restauración de la obra de fábrica de sillería del paramento vertical, consistente en rejuntar sillares y su limpieza general hasta una altura media de 3 metros.

Restauración del capialzado de la puerta y restauración de la cerrajería en la parte superior que finalmente recibirá un acabado de esmalte.

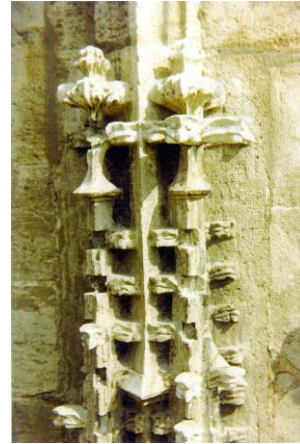
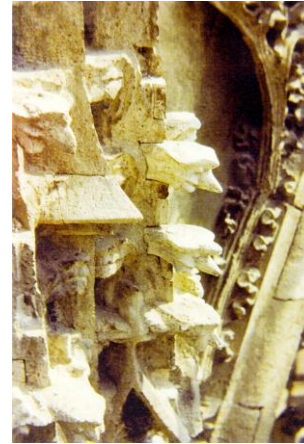
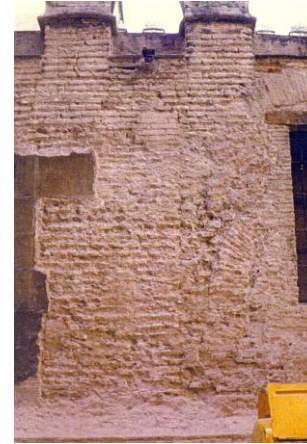
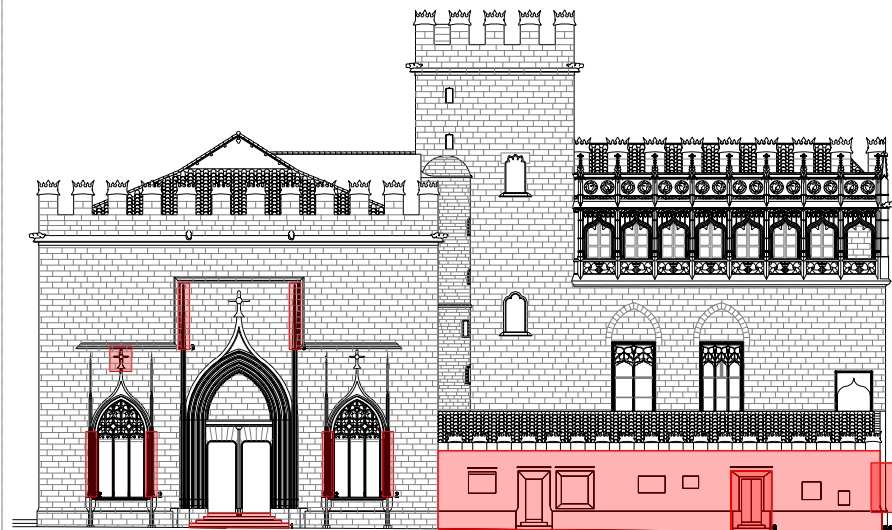
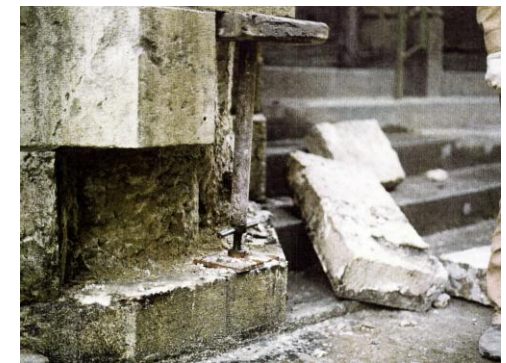
Fotografías de la colección particular de D. Emilio Rieta, con algunas secuencias correspondientes a la intervención sobre la fachada Este del conjunto monumental de la Lonja. Adjunto un plano de fachada Este, sobre el que destaco las zonas que fueron afectadas por la intervención.

1. Repristinación de los peldaños de la escalinata de acceso al Salón Columnario. (Rieta, en la Memoria Descriptiva del proyecto, justifica dicha acción por la imposibilidad de aprovechar los preexistentes, por las mismas razones que serán expuestas en la escalinata de la fachada Oeste).

2. Restauración de cantería en marcos de ventanales de piedra en fachada.
3. Limpieza del pórtico de acceso al Salón Columnario, en el que se invirtieron 400 horas en mano de obra. Careado de la obra de fábrica de sillería de sus lados izquierdo y derecho (en el izquierdo – algo más deteriorado- se invirtieron 150 horas de oficial y en el lado derecho 45 horas).

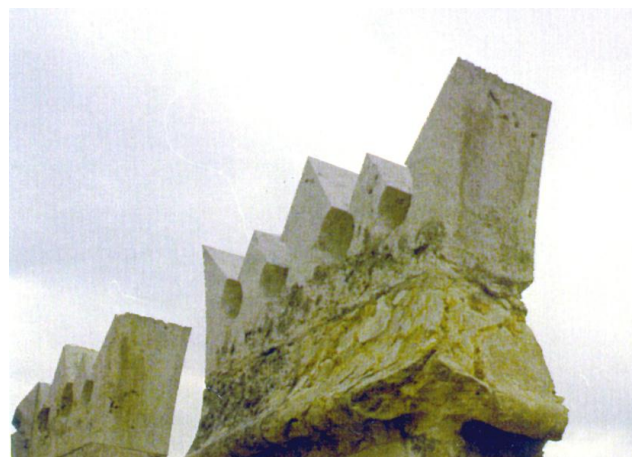
Fotografías que muestran una de las intervenciones que se realizaron sobre las almenas en la fachada Este del conjunto monumental de la Lonja. Antes y después de su restauración.

1. Restauración del intradós del muro de cerca de la calle de Cordellats, sobre el que se realizan operaciones de repaso y tapado de juntas de mortero y trabajos de oficial cantero.
2. Restauración de dos almenas de la torre que se encontraban erosionadas. Según el testimonio directo del arquitecto D. Emilio Rieta fueron sustituidas la correspondiente a la esquina Sudoeste y zona Este, procediéndose a su labra y montaje. Se emplearon 2,3 m³. de piedra caliza y 1040 horas de oficial cantero.

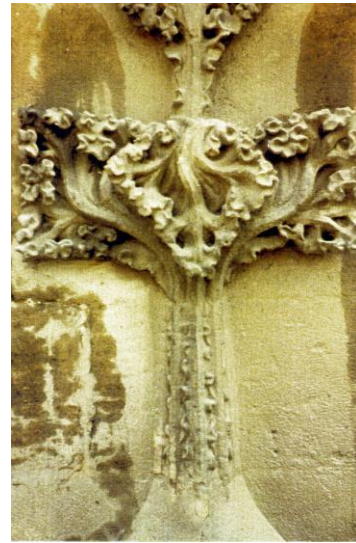
Plano de fachada Oeste del conjunto monumental de la Lonja, sobre el que destaco las partes que se verían afectadas por la intervención del arquitecto Emilio Rieta, junto a sendas fotografías que se corresponden con la referida intervención.

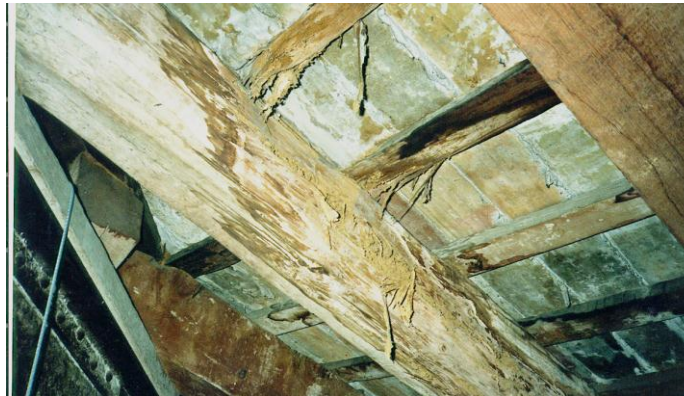
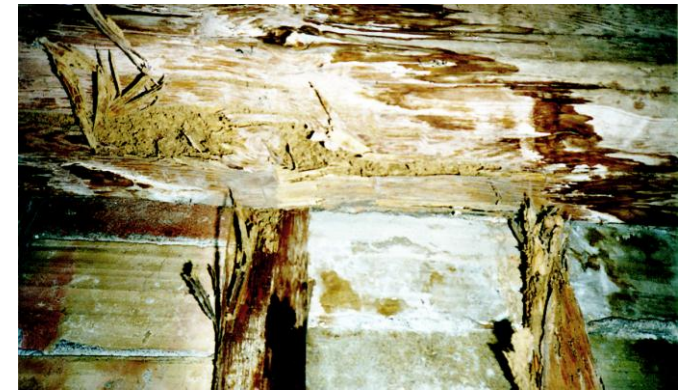
Fotografías, que muestran el estado en el que se encontraban determinados elementos estructurales y de carpintería de madera, en el año 1995, cuando accedí a realizar trabajos de campo en el conjunto monumental para la presente Tesis Doctoral.

En ambos casos se abordó, no solo el estado de las estructuras de madera sino, también, otros elementos de carpintería en general. A pesar de que no me consta intervención alguna para erradicar las termitas, desde la etapa de Emilio Rieta, si se hizo alguna. Resulta obvio que no tuvo éxito, puesto que en el año 1998 hubo de hacerse una intervención integral; para lo cual, el Ayuntamiento de Valencia convocó un concurso público para adjudicar la obra; recayendo, ésta, en una empresa especializada que realizó una actuación muy general consistente en la realización de barreras, colocación de cepos y aplicación de resinas para la restauración en cabezas de tirantes de cerchas de la planta segunda del Consulado, así como en otras altamente deterioradas.

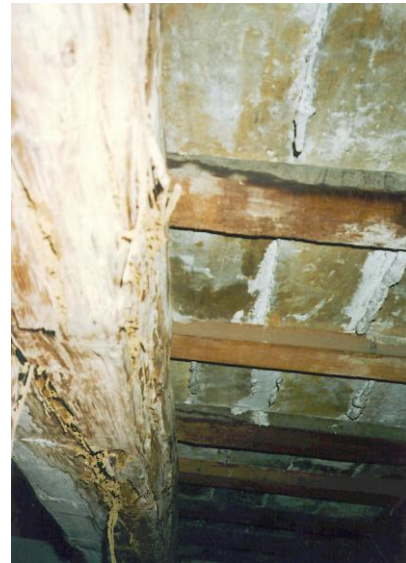
Otra fotografía, pertenecientes al reportaje que hice en el año 1995, sobre el ataque de xilófagos en el conjunto monumental de la Lonja. Sobre un plano de sección longitudinal, por el Consulado, destaco las zonas más afectadas por el ataque de termitas.

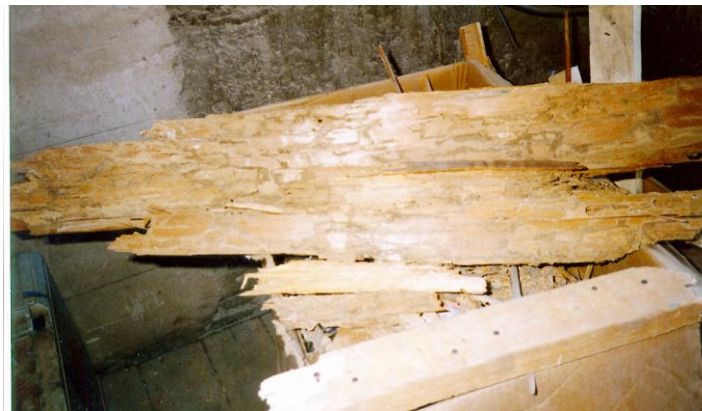
Fotografía que pude tomar en el año 1998 que muestra restos de madera deteriorada, extraída de los tirantes de las cerchas de la cubierta del Consulado fuertemente atacados por las termitas.

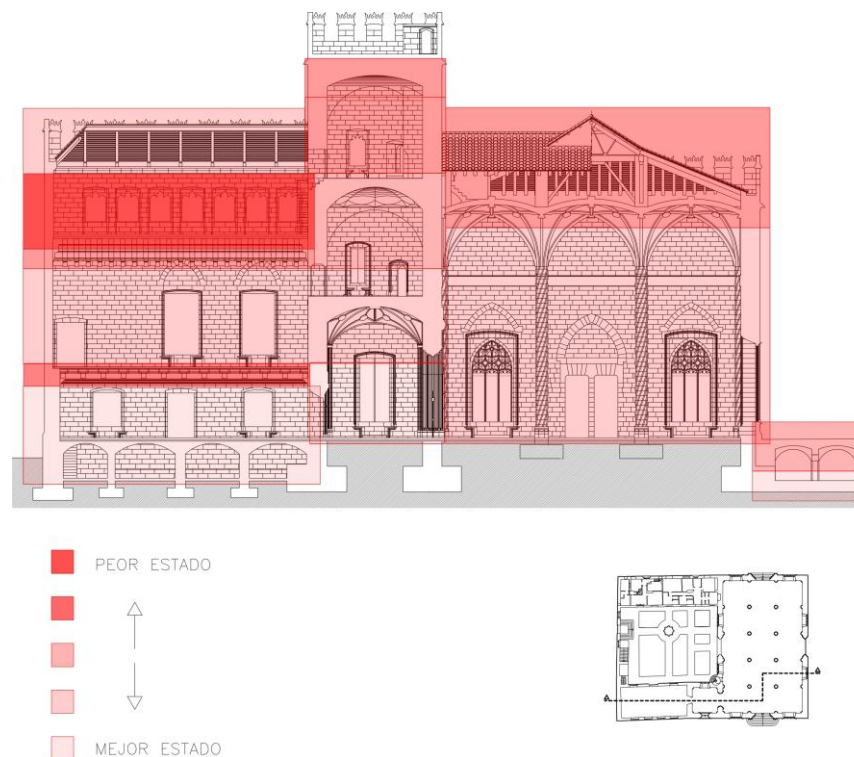
Plano de sección del conjunto monumental sobre la que indico el grado de conservación de sus diferentes espacios.

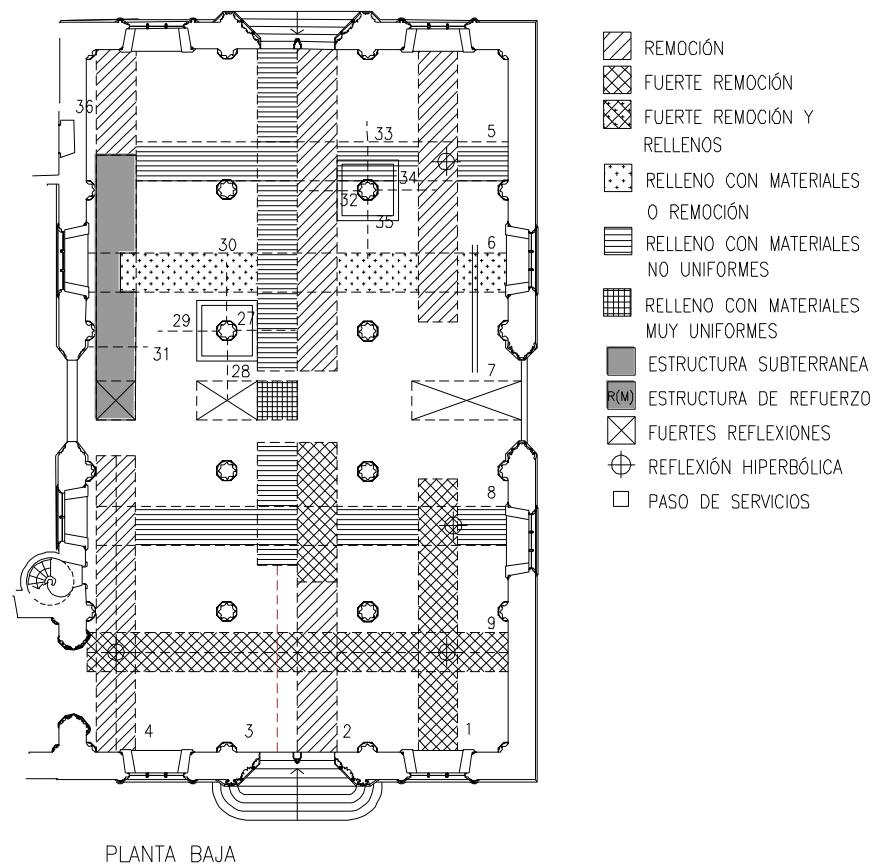
Plano de planta baja del Salón Columnario, que muestra los resultados obtenidos de las exploraciones geofísicas realizadas con geo-radar.

De acuerdo con los ensayos geofísicos que tuve la ocasión de aplicar, directamente sobre el Salón Columnario, existe una enorme heterogeneidad de los diferentes estratos del terreno en el firme de cimentación de las zapatas corridas de la estructura muraria de cerramiento, así como de las zapatas aisladas sobre las que apoyan las ocho
