La Lonja de Valencia y su conjunto monumental, origen y desarrollo constructivo.

**Evolución de sus estructuras: Sinopsis de las intervenciones más relevantes.
Siglos XV al XX.**

Manuel J. Ramírez Blanco

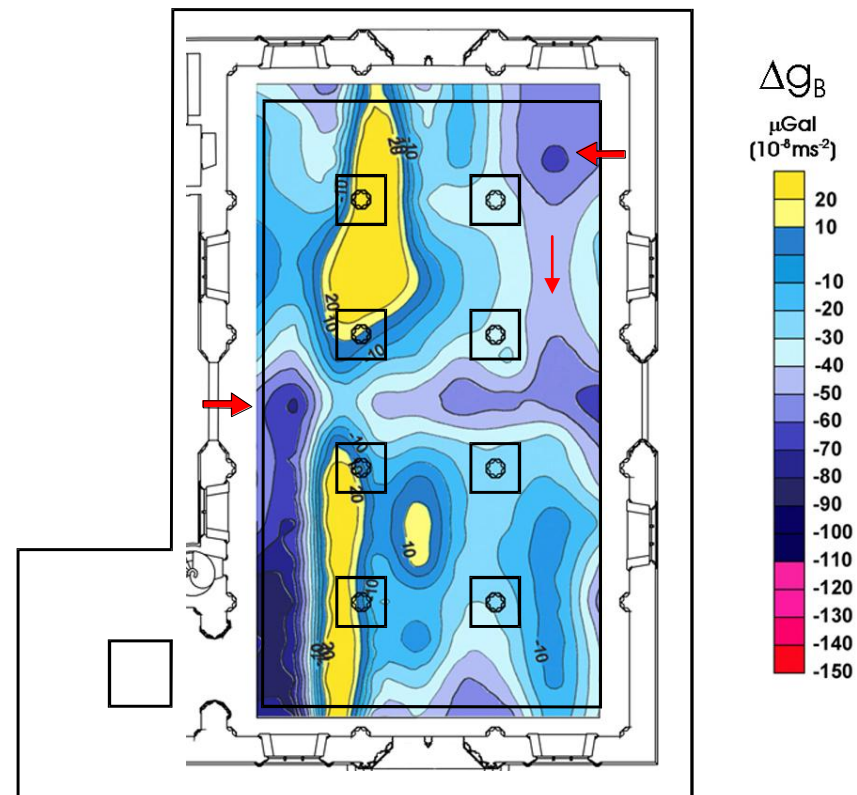
Plano de cimentación del Salón Columnario junto con las anomalías observadas en el subsuelo con el microgravímetro. Destaco la presencia de un pozo en la esquina Sudeste así como la afluencia de agua desde dicha esquina hasta el Valladar. La misma e inquietante circunstancia se da entre el Valladar y la plaza del Mercado por delante de la Capilla.

Este hecho lo pude constatar, durante la apertura del Valladar por la calle de Escalones de la Lonja -hoy de Pere Compte- con motivo de las obras para su pavimentación que en la actualidad están llevando a cabo los arquitectos Román Jiménez y Pedro Soler. Las aguas afluyen por el Sur del Salón Columnario y desembocan en dicho Valladar. Otra importante detección ha sido la presencia de otro foco de agua de origen desconocido que se encuentra situado en el ala Noroeste, junto a la Capilla.

En general, tanto la presencia de acuíferos, como su naturaleza, están alterando la capacidad resistente del terreno en donde apoya la cimentación de la Lonja y distorsionando las ya irregulares condiciones de isotropía y homogeneidad inherentes a cualquier elemento estructural. Resulta obvio que el terreno adquiere dicho carácter estructural al tener que dar respuesta a las sollicitaciones a las que se ve

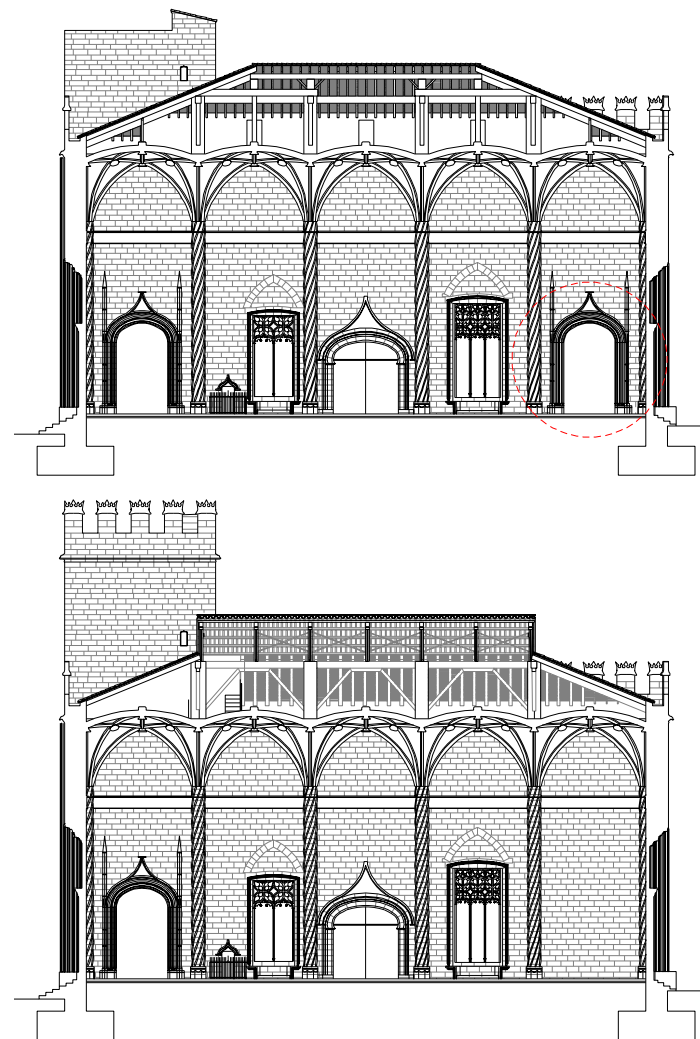
Secciones longitudinales por el Salón Columnario que muestran el intradós de su muro Norte, con la portada neogótica en su ala Nordeste y el aspecto que presenta hoy, con su desaparición.

A pesar de todo, la obra de intervención más importante desde el punto de vista estructural se llevó a cabo en torno a 1850. Dicha actuación consistió en abrir una portada neogótica en el paramento Norte, junto a las actuales dependencias secundarias, que vendría a suponer la total perforación del muro de carga; por lo que, todas las acciones que recibiere, fueron trasladadas o desviadas a los estribos (en este caso al muro y semicolumnas correspondientes al vano donde se practicó la referida apertura), aunque lo que más me preocupa es la zona de la esquina Nordeste del Salón Columnario que al quedar muy próxima, los empujes añadidos, podría haberle perjudicado.

Al respecto, se aprecian fisuras aparentes que indican posibles movimientos de la estructura muraria por aquella zona. Dicha portada debió ser cegada en la etapa de Aixa y Ferrer; pues, aunque no he podido documentar dicha autoría, en planos de planta del Salón Columnario, correspondientes a principios de nuestro siglo, muestran el vano totalmente ciego, cuando se encontraba en la Lonja el escultor Aixa como responsable de las obras de restauración.

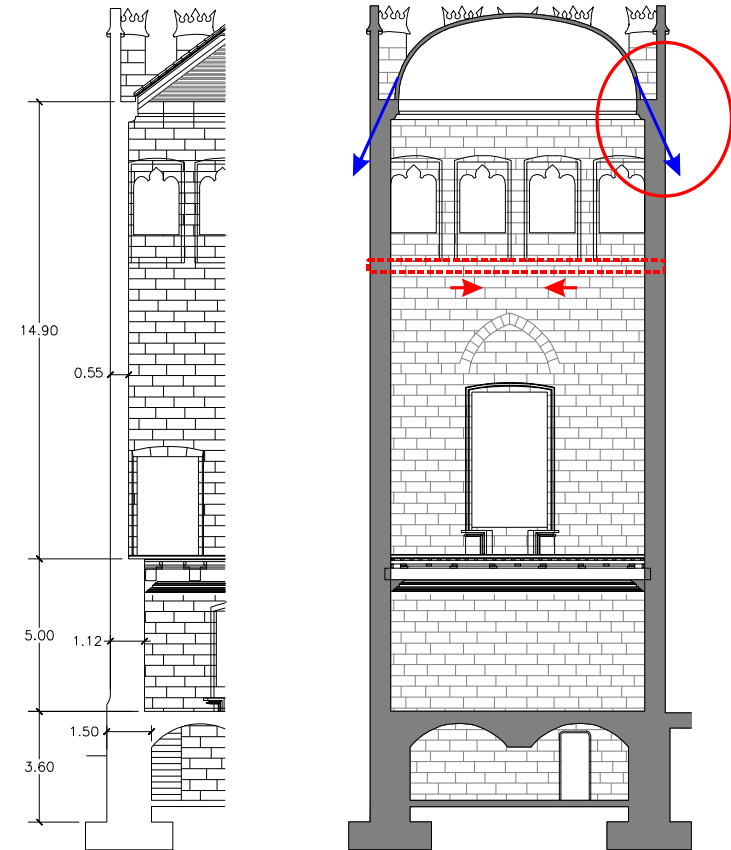
Secciones constructivas acotadas de los diferentes cuerpos de muros del Consulado: planta semisótano, planta baja y planta primera.

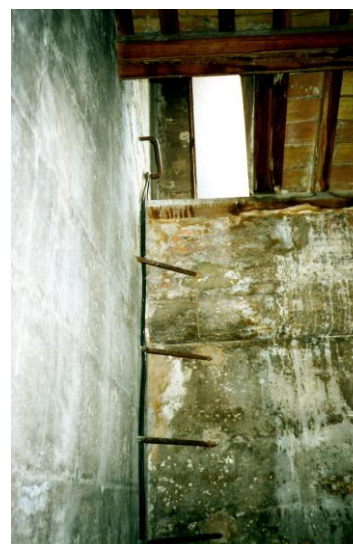
Detalle ampliado de la sección de R. M. Jiménez de la planta segunda del Consulado en la que se pueden observar las vigas que inicialmente servirían de atirantamiento de sus muros Este y Oeste, así como los huecos de la *loggia* cegados en sus esquinas Nordeste. Lo mismo ocurrió en la esquina Noroeste. El acceso a la cubierta del Consulado se llevaba a cabo a través de una escalera exterior, desde la cubierta de la Torre; y, al interior de la planta recientemente creada, desde una escala metálica adosada a la esquina Sudoeste cuya fotografía acompaña.

Cuatro ventanas situadas en las zonas Nordeste y Noroeste de la *loggia*, hacia el año de 1869 hubieron de cegarse, dada la falta de resistencia del contrafuerte de sus esquinas insuficiente, a todas luces, para resistir las acciones que recibía de la cubierta y a pesar de que por dicha fecha la cubierta se encontraba resuelta con cerchas de madera y, por lo tanto, con ausencia de los empujes horizontales propios de la primera solución abovedada original.

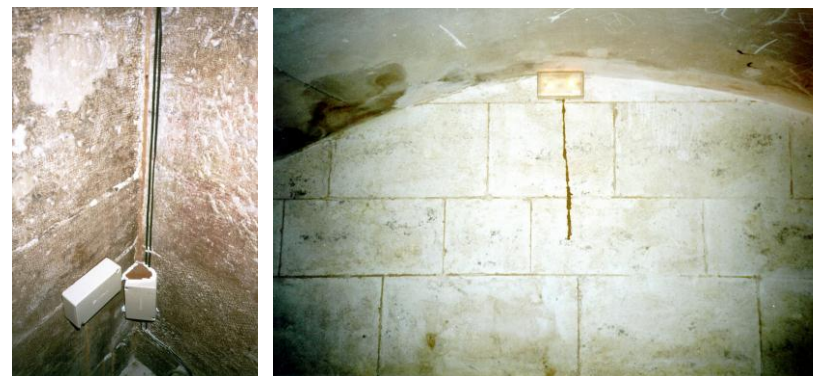
Fotografías de los referidos regueros por la esquina Sudeste de la planta baja del Consulado y por el centro del muro Norte de la Torre en el semisótano; que también interesaría al telar de la puerta de la Capilla en el mismo muro.

formación de termiteros. Termitas, que radican en el interior del conjunto monumental de la Lonja y que, por lo tanto, una vez se ha extinguido el efecto de las "barreras externas" así como los tratamientos superficiales reaparecen, periódicamente, volviendo a dañar todos los elementos de madera.

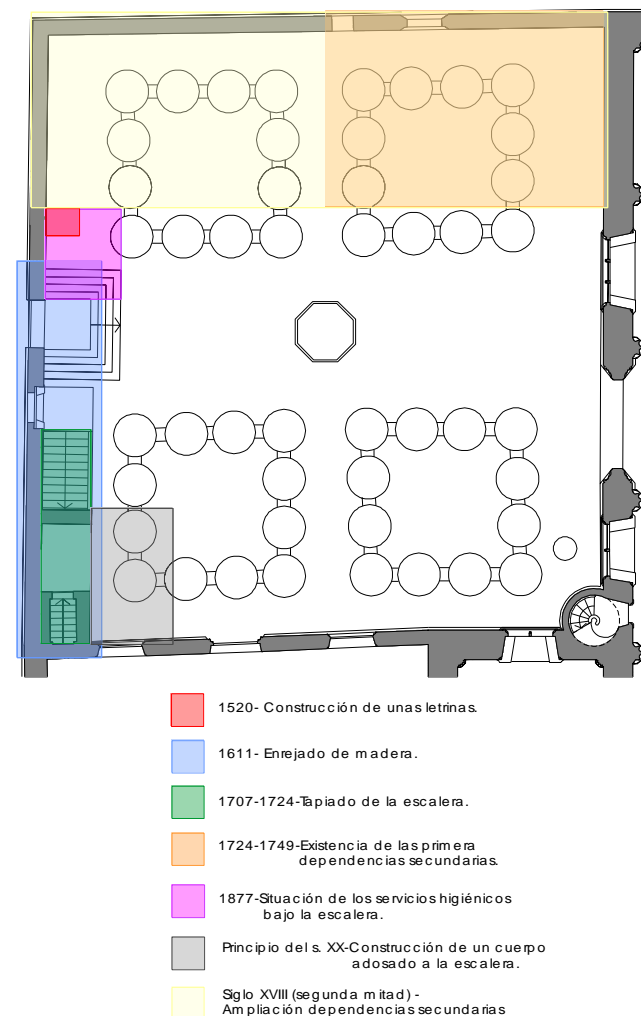
Plano de planta general del Huerto de los Naranjos en su estado original sobre la que, con diferentes colores, grafío un resumen de los cuerpos construidos que le fueron adosados, junto con la leyenda de su correspondiente cronología.

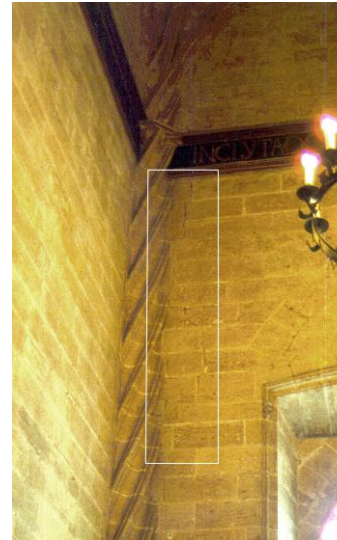
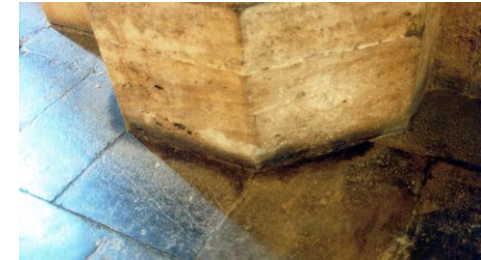
Fotografía de la grieta de la esquina sudoeste del salón columnario (derecha). En la parte superior, fotografía que denota la existencia de humedades en el Salón columnario, concretamente en la base de una de las semicolumnas pertenecientes al muro sur.

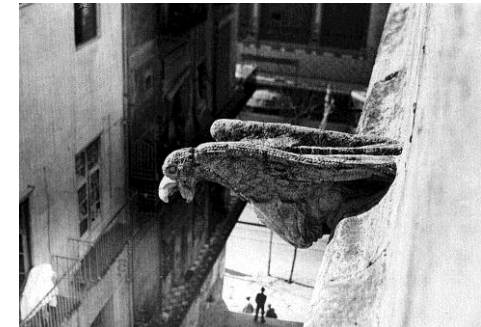
Fotografías antes y después de la restauración de las gárgolas de la fachada sur.

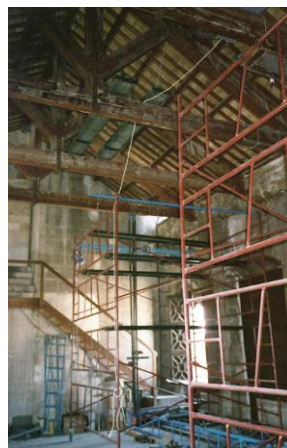
1

1. Reparación de las cerchas de la cubierta del consulado atacadas por termitas.
2. Fendas en jácenas del artesonado de la planta baja del consulado.
3. Humedades en la escalera de acceso a la Torre.
4. Hueco de salida a la cubierta de la Torre desde la escalera.
5. Humedades y filtraciones en la ventana de la primera planta de la torre, recayente a la plaza del Mercado.
