PROBLEMÁTICA DEL SOLAR

FUNCIONAMIENTO CLIMÁTICO DE LOS MÓDULOS

ESTRUCTURA

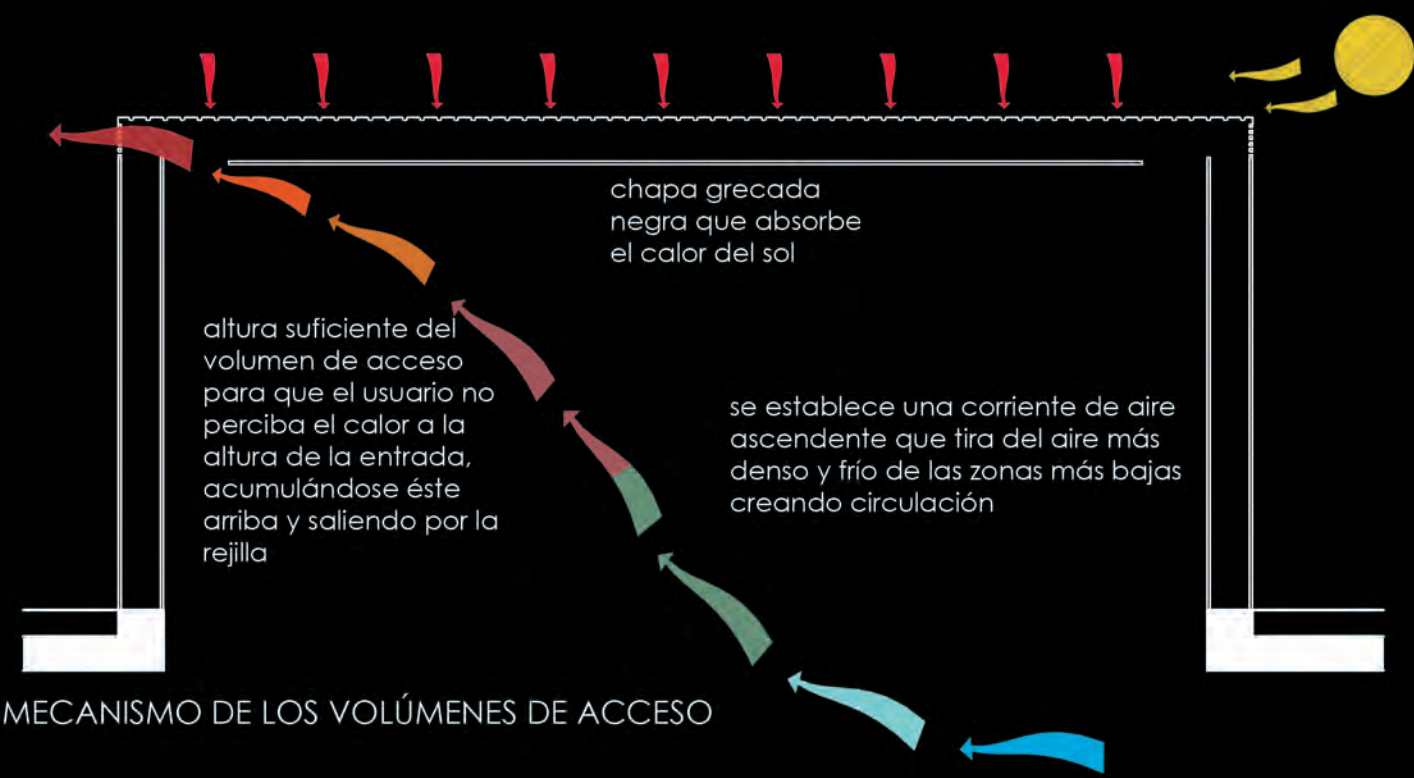
La intervención se encuentra a un nivel bajo cota 0 y rodeada de edificios altos, por lo que las corrientes de aire no penetran en el liter. mercado de forma natural. Se fuerza la ventilación para crear una corriente de aire y refrescar en verano

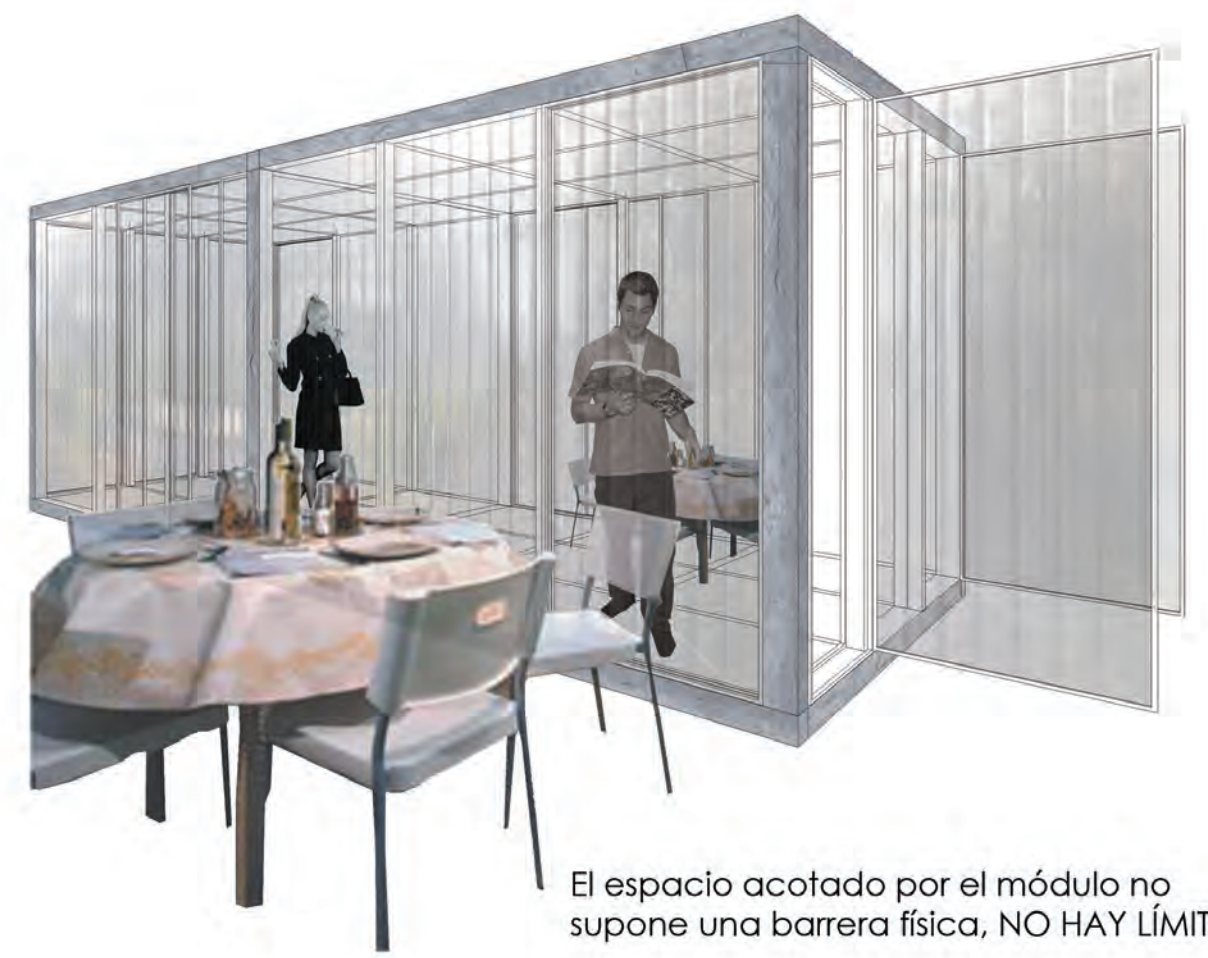
MODULO 3Mx6. Librería + cafetería

El espacio acotado por el módulo no supone una barrera física, NO HAY LÍMITES

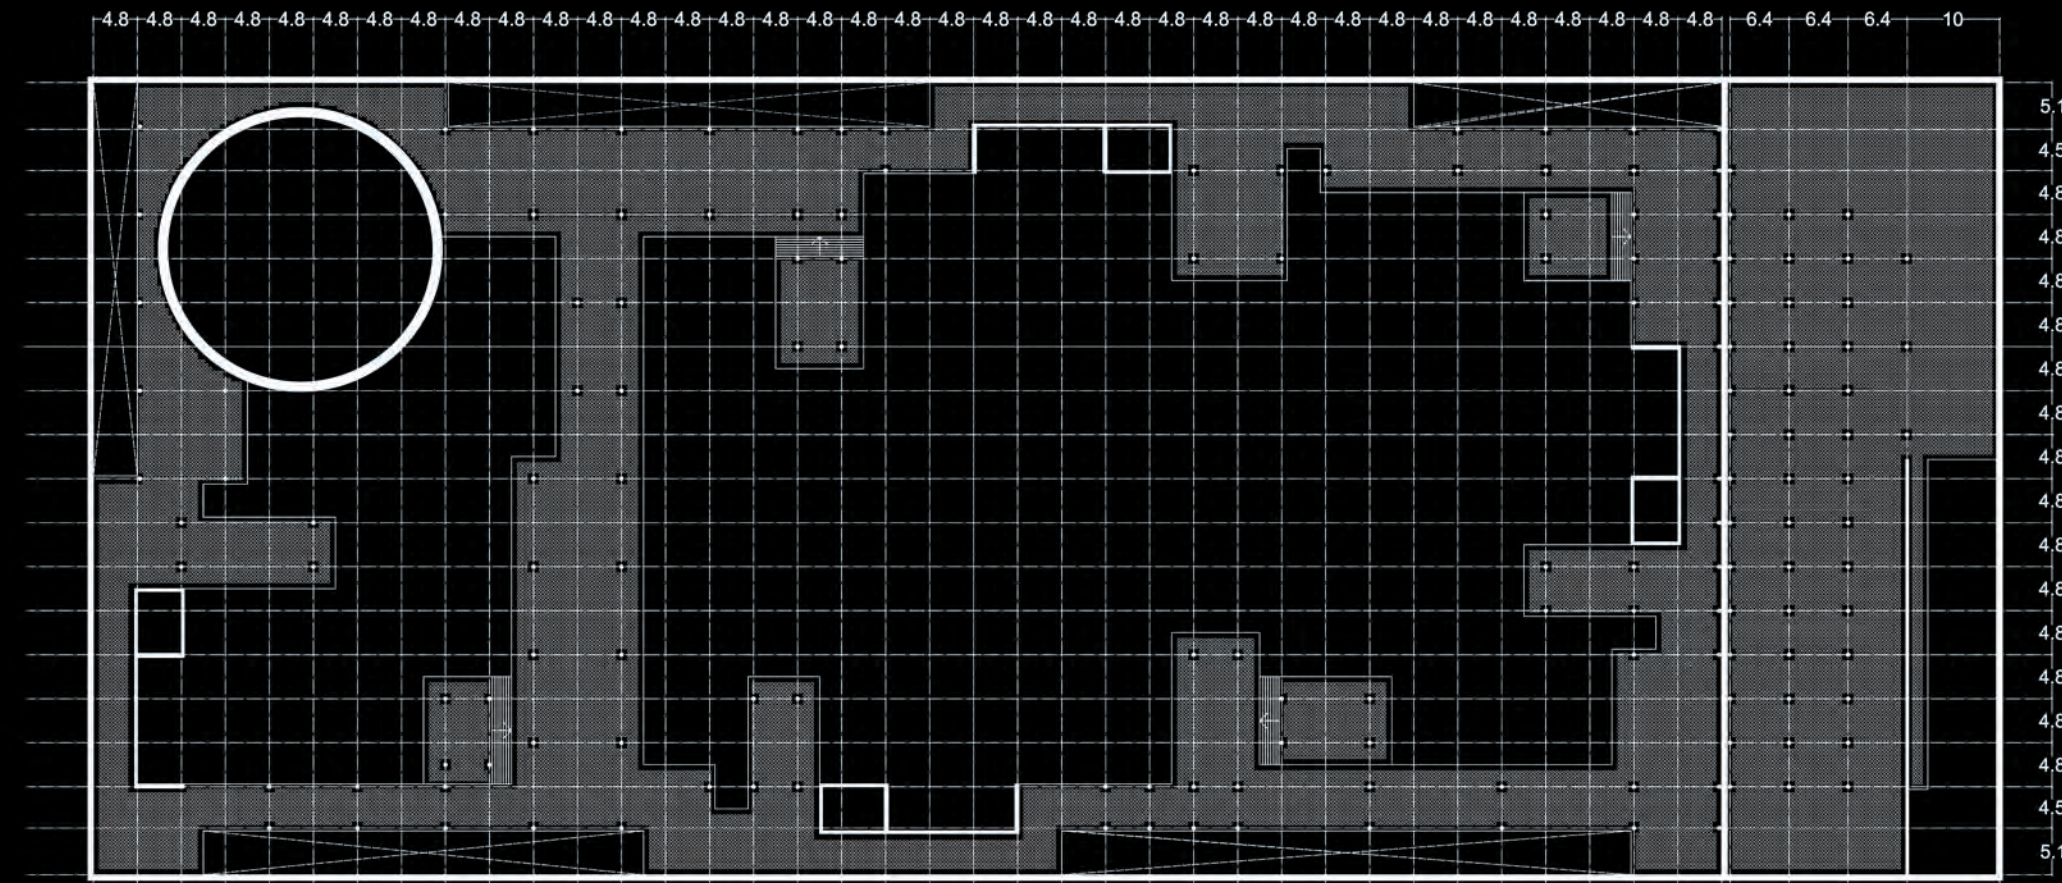
COTA -3.3 m
El forjado del aparcamiento es de 35 cm al ser la luz menor y estar los pilares situados de forma más regular. La losa aligerada con esferas de plástico permite grandes luces con un pequeño espesor y proporciona gran libertad para la distribución de pilares.
