Restauración de Arquitectura de Tierra en Zonas Sísmicas

El Caso de Costa Rica

Máster en Conservación del Patrimonio Arquitectónico

Universidad Politécnica de Valencia

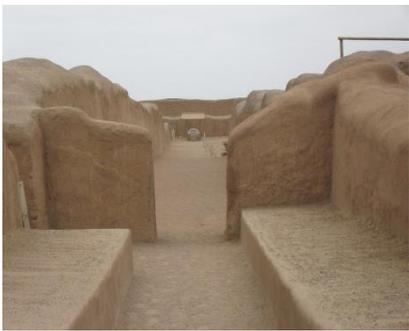
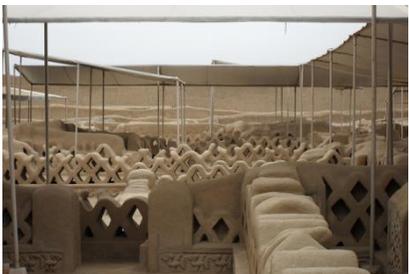
Fig. 11: Ciudad de Chan Chan, Perú.
Fotografía: Scott Newman.

Fig. 12: Ciudad de Chan Chan, Perú.
Fotografía: Scott Newman.

Es así como tenemos ejemplos de zonas áridas como “Cuarenta Casas” en México, construido con potentes muros de adobes elaborados a mano, con accesos o puertas tipo "T", características de la arquitectura prehispánica. Consta de un complejo escalonado con recintos distribuidos para aprovechar el espacio disponible bajo la roca en la que se enclava el asentamiento (Fig.10). Por otra parte, la técnica andina precolombina de “pared de mano” fue otra de las más utilizadas en Latinoamérica para construir murallas, generando estructuras piramidales, que algunas veces se mezclaban o revestían con piedra. Este es un tipo de sistema que se encontró en Chan Chan, capital del reino Chimú en Perú, ciudad localizada a unos 5 km de Trujillo. Consta de calles y avenidas, perfectamente delineadas, depósitos de agua, palacios y barrios de trabajadores, además de poseer una importante red de caminos que la relacionaban con los centros administrativos de las regiones vecinas. Constituye la ciudad precolombina, construida con bloques de tierra, más grande de América Latina con unos 20Km² aproximadamente. Este conjunto además, refleja que existió una fuerte división de clases sociales que ocuparon áreas diferentes y edificios conforme a su nivel económico. Las ciudadelas, estuvieron protegidas por murallas de gran envergadura y constaban de un solo punto de acceso, lo que facilitó el control al mismo tiempo que garantizaba la seguridad dentro de las estructuras (Figs.11 y 12).

Con respecto a su distribución interna, se puede afirmar lo siguiente *“La zona central está formada por un conjunto de 10 recintos amurallados -llamados “ciudadelas”- y otras pirámides solitarias. Este conjunto central, cubre un área de 6 kilómetros cuadrados, aproximadamente. El resto, está formado por una multitud de pequeñas estructuras mal conservadas, veredas, canales, murallas y cementerios”* (UNESCO World Heritage Centre, 2010).

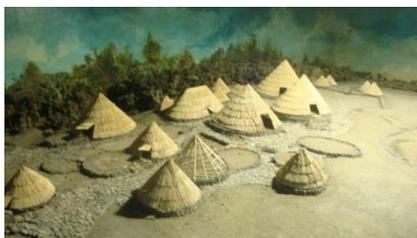
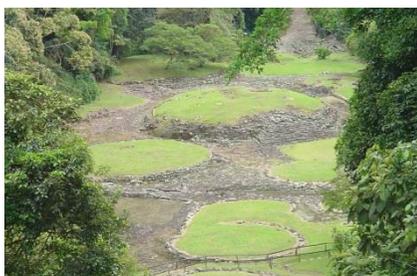
Fig. 13: Maqueta Monumento Nacional Guayabo, Turrialba. Costa Rica.
Fotografía: Olman Hernández Vargas.

Fig. 14: Conjunto Monumento Nacional Guayabo, Turrialba. Costa Rica.
Fotografía: Olman Hernández Vargas.

En Centroamérica los primeros asentamientos de carácter permanente que fueron edificados utilizando tierra, aparecen entre el 500 a.C. y el 600 a.C. Se destacan básicamente, dos tipologías: “la choza cónica” y la estructura ortogonal con cubierta a 2 o 4 aguas. La primera constituyó el tipo más común de asentamiento, consistía en una estructura de planta circular cuya ejecución se realizaba a base de postes de madera que se incrustaban en el suelo a manera de armazón primario y una red de cañas sujetadas por fibras naturales que hacían las funciones de lienzo. Posteriormente se procedía a la colocación de hojas de palma o paja, incluso en algunos casos, se tuvo cuidado de dejar una especie de respiradero-chimenea en lo alto de la choza para la salida del aire caliente y del humo de las brasas que se hallaban dentro de las viviendas. De esta manera, la misma cubierta hacía las funciones de pared y se obtenía un espacio interior que cubría los usos múltiples de una casa, desde cocina, área para comer y espacio para dormir. Estas viviendas cónicas fueron finalmente recubiertas con una mezcla de barro por su parte externa, de manera que se garantizaba la estanqueidad de la estructura. Ejemplo de esta tipología se ha encontrado en la ciudad precolombina de Guayabo, en Costa Rica donde debido a lo perecedero de su estructura no ha subsistido la cubierta, conservándose únicamente los basamentos, el sistema de acueducto y canalización pluvial y las calzadas de piedra (Figs. 13 y 14).

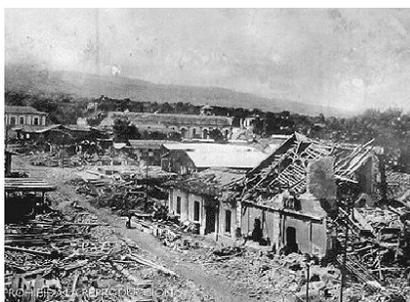
Fig. 27: Vista de construcciones de adobe destruidas por el terremoto de 1910, Costa Rica. Fuente: www.aldia.cr

Este centro urbano estaba edificado -casi en su totalidad- por construcciones de adobe; la cifra de muertos osciló entre las 400 y las 700 personas (Figs. 26 y 27). A partir de este momento, el presidente de la República en ejercicio, Cleto González Víquez, por decreto prohíbe las construcciones de nueva planta realizadas específicamente con adobe.

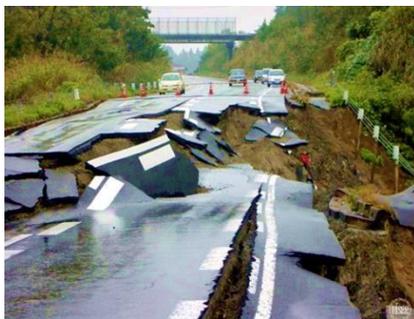
Fig. 29: Daños en vías de tráfico después del terremoto de 1991, Limón, Costa Rica. Fuente: www.nacion.com

Después del año 1983, Costa Rica entra en un período de calma a nivel de movimientos de tierra, período que se extiende hasta 1990 cuando se interrumpe con el terremoto de Cóbano (zona noreste del país) con magnitud de 7,0 en escala Richter. Este mismo año acontece otro seísmo de similar intensidad en el valle central (Alajuela) desatando un nuevo enjambre que continúa con pequeños movimientos durante los meses siguientes, hasta desembocar en el terremoto de 7.7 escala Richter cuyo epicentro se localizó en la costa caribeña de la provincia de Limón. Este movimiento fue el segundo más importante registrado en el país hasta ese momento y contabilizó enormes pérdidas a nivel nacional, entre los que destacaron 47 personas fallecidas en Costa Rica y 79 en Panamá, debido a la cercanía del epicentro con el vecino país, además de 4452 viviendas colapsadas. Este acontecimiento produce también un levantamiento de 1,85 m en la línea de costa del Caribe costarricense y la elevación del nivel freático, además de la sismicidad inducida, identificada en una amplia zona de ambos países (Figs. 29 y 30).

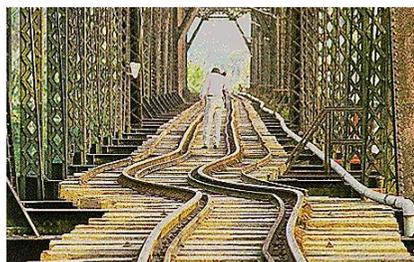
Fig. 30: Daños en vías férreas después del terremoto de 1991, Limón, Costa Rica. Fuente: www.nacion.com

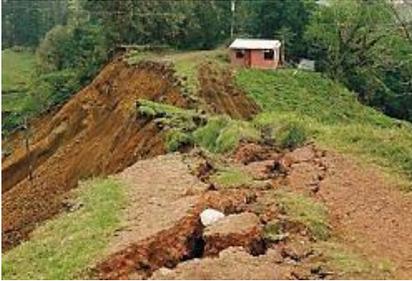
Fig. 31: Deslizamientos ocasionados por el terremoto de 2009, Heredia, Costa Rica. Fuente: www.elfinanciero.cr

A inicios de 2009, un nuevo terremoto -propiamente unos 40 km al norte de la ciudad capital- en la provincia de Heredia con magnitud 6,3, afecta la zona norte del valle central y causa grandes problemas sobre todo a nivel de infraestructura vial. *“Este evento causó destrozos tanto por la sacudida sísmica como por los deslizamientos que fueron disparados por la vibración sísmica en una zona de fuertes pendientes constituida por suelos de origen volcánico saturados e inestables”* (RSN, 2009).

La escasa profundidad del movimiento (3,6 km) fue otro factor que favoreció el surgimiento de serios daños en carreteras y caminos principalmente en la zona de Cinchona y Varablanca al norte de Heredia, viviendas y edificaciones con deterioros e importantes deslizamientos. Dichos aludes a su vez se cobraron la vida de 23 personas (Figs. 31 y 32).

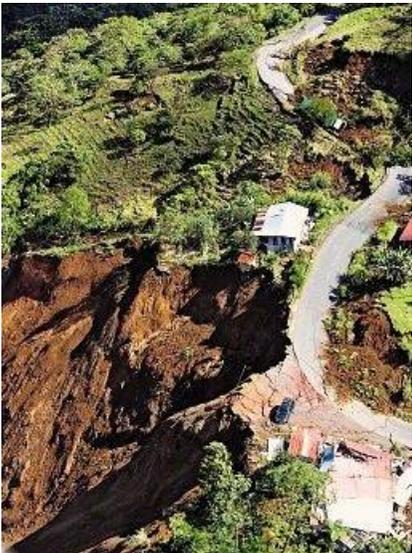
Fig. 32: Deslizamientos ocasionados por el terremoto de 2009, Heredia, Costa Rica. Fuente: www.elfinanciero.cr

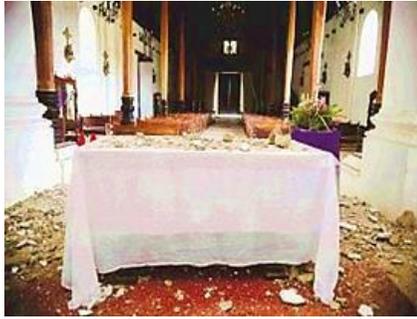
Fig.33: Daños en iglesia colonial de Nicoya, después de terremoto de 2012, Costa Rica. Fuente: www.nacion.com

En setiembre de 2012 y tal y como se tenía previsto, ocurre un fuerte terremoto en la Península de Nicoya con una magnitud de 7,6 grados en la escala sismológica de magnitud de momento. Aunque la ruptura inicial se localizó en el mar, al menos dos rupturas más se localizaron bajo la Península en donde se estima que se produjo un levantamiento de al menos 3 metros. Este seísmo es considerado como el tercer terremoto de mayor magnitud registrado en el país y fue originado por una falla en la zona subducción entre la Placa de Coco y la Placa Caribe. La actividad sísmica afectó un gran número de estructuras de la península de Nicoya, así como también provocó cortes momentáneos en los servicios públicos. Se reportaron pequeños deslizamientos en zonas montañosas así como daños en la zona del epicentro, no obstante no hubo víctimas (Figs. 33 y 34).

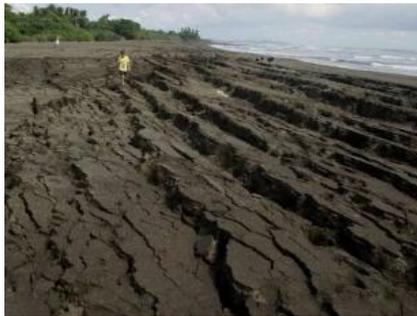
Fig. 34: Levantamiento de la corteza terrestre después de terremoto de 2012, Costa Rica. Fuente: www.nacion.com

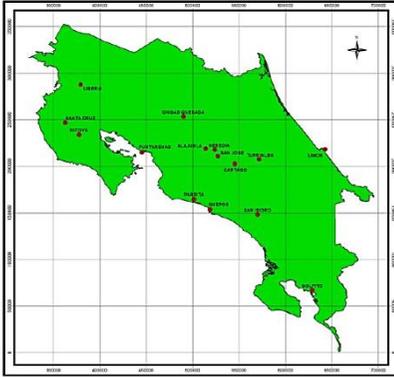
Fig. 36: Mapa de zonificación. Código Sísmico de Costa Rica CSCR-74, 1974
Fuente: www.codigosismico.or.cr

Posteriormente, ante la necesidad de establecer una regulación detallada y adaptada a las particularidades del territorio costarricense, la escuela de Ingeniería Civil de la Universidad de Costa Rica y el Colegio Federado de Ingenieros y de Arquitectos, acordaron en 1973, unificar esfuerzos para la redacción y puesta en práctica de un código sísmico propio diseñado específicamente para las condiciones del país. La creación del código se le encargó a una comisión formada por un grupo de ingenieros estructurales, los cuales publicaron en 1974, el primer Código Sísmico de Costa Rica (Fig. 36).

Por otra parte, exigía aplicar las fuerzas sísmicas horizontales en las dos direcciones principales de la estructura o en sus direcciones ortogonales más desfavorables, adjuntando a un mapa de zonificación sísmica plano para la totalidad del país, con los requerimientos iguales para todo el territorio e incorporaba aspectos como el diseño por capacidad, consideraciones de ductilidad y control de desplazamientos.

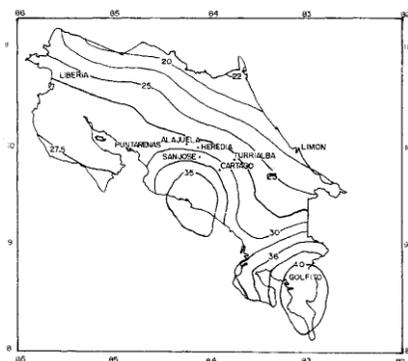
Fig. 37: Mapa de zonificación. Código Sismico de Costa Rica CSCR-86, 1986
Fuente: www.codigosismico.or.cr

Casi 10 años después de la primera versión, en 1986 se aprueba el segundo Código Sismico (CSCR-86). Este documento tomó en cuenta el primer estudio de riesgo sísmico del país, elaborado por la Universidad de Stanford. Además, durante la década de los 80 se tuvieron experiencias importantes debido a los fuertes terremotos de la zona sur con incidencia directa en el documento, incorporando mapas de isoaceleraciones de acuerdo a la sismicidad, criterios de riesgo sísmico, períodos de retorno, normas generales para el uso de sistemas prefabricados y un aspecto muy importante que hasta ahora no había sido tomado en cuenta, correspondiente a las remodelaciones de edificaciones ya existentes. Finalmente, estableció especificaciones de diseño para diferentes materiales estructurales tales como el acero, el concreto, la mampostería y las estructuras de madera principalmente (Fig. 37).

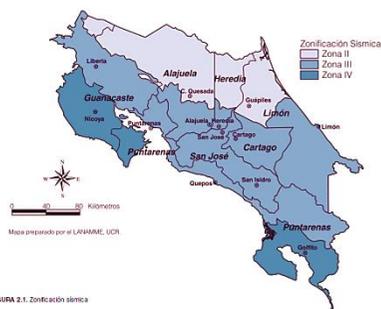
FIGURA 2.1. Zonificación sísmica

Fig. 38: Mapa de zonificación. Código Sismico de Costa Rica CSCR-2002
Fuente: www.codigosismico.or.cr

La investigación y los conocimientos científicos en materia de sismología y resistencia de materiales no quedaron en los términos de la normativa del año 86, por el contrario, se continuaron los estudios y en el año 2002, se concluye un nuevo Código Sismico (CSCR-2002) que tomó en consideración los terremotos más importantes ocurridos entre los años de 1990 y 1991, además de los nuevos estudios de amenaza sísmica realizados en el país y los resultados de avanzadas investigaciones en los sistemas y materiales estructurales utilizados en ese momento. Esta nueva normativa incorporó una clasificación estructural detallada, caracterización de los sistemas de acuerdo a la ductilidad de los elementos y los componentes estructurales, la revisión y actualización de las especificaciones de diseño para cada uno de los materiales, métodos alternos de análisis, requisitos para los elementos no estructurales, herramientas para el diagnóstico y adecuación sísmica de edificaciones existentes y un nuevo mapa de zonificación de riesgo sísmico más estricto que en las anteriores ediciones (Fig. 38).

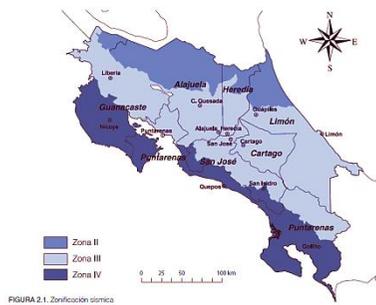
Fig. 39: Mapa de zonificación. Código Sísmico de Costa Rica CSCR-2010
Fuente: www.codigosismico.or.cr

En el año 2011 se publica la cuarta versión del Código Sísmico, siguiendo la misma estructura que su versión anterior, no obstante incluye diversas actualizaciones en todos los capítulos. Algunos de los cambios que se pueden destacar fueron la modificación del mapa de zonificación sísmica para tomar en cuenta la nueva información sobre la sismicidad (con motivo de nuevos temblores importantes), la modificación de las consideraciones y valores de los parámetros que determinan el cálculo del coeficiente sísmico, la actualización de los requisitos de diseño para cada uno de los materiales estructurales, principalmente para madera y acero, una revisión de las condiciones requeridas para realizar diseño simplificado de vivienda, así como modificaciones en detalles constructivos para estructuras de mampostería y prefabricadas de concreto.

Por otra parte, la organización de la normativa mantiene las mismas secciones y capítulos de su antecesor, pero modificando el contenido de los mismos en algunos aspectos, por ejemplo, incluye la prohibición de construir sistemas estructurales frágiles (adobe y bahareque), una nueva modificación en el mapa de zonificación sísmica, donde algunos distritos de la zona norte fueron clasificados dentro de la zona III y gran parte del Pacífico Central, dentro de la zona IV (Fig. 39).

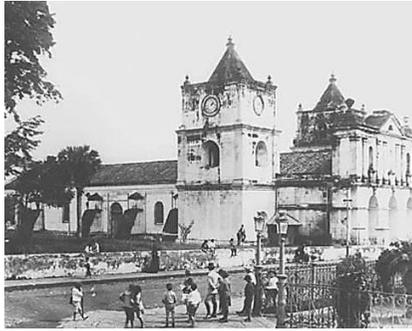
Fig. 40: Iglesia de la Inmaculada Concepción, Heredia, Costa Rica. 1908. Fotografía: Manuel Gómez M.

Adicionalmente, la arquitectura mestiza en Costa Rica combinó la tierra de sus paredes, con el uso de la piedra para la creación de zócalos, de esta forma se eliminaba el contacto con el terreno, los problemas de humedad y de pérdida del material por la erosión. Esta tipología híbrida se empleó fundamentalmente en construcciones cuyas dimensiones eran mayores, es por esta razón que hasta la fecha puede encontrarse aplicada en las edificaciones religiosas. Por otra parte, este sistema requirió la utilización de zanjas para realizar los cimientos, los cuales estaban conformados por muros de piedras grandes y otras más pequeñas colocadas de tal forma que la cara más irregular se disponía al interior, sobre ellas se vertía mortero de cal y solían tener una profundidad que oscilaba entre uno y dos metros. Posteriormente sobre la superficie regularizada se colocaban los bloques de adobe a base de hiladas longitudinales; en las aberturas de puertas y ventanas se instalaban dinteles de madera o ladrillo, hasta finalmente, colocar un revoco de cal y arena a manera de acabado y de protección de los paramentos. Ejemplo de este tipo de arquitectura es la que se encuentra en la Iglesia de la Inmaculada Concepción en la ciudad de Heredia (Fig. 40).

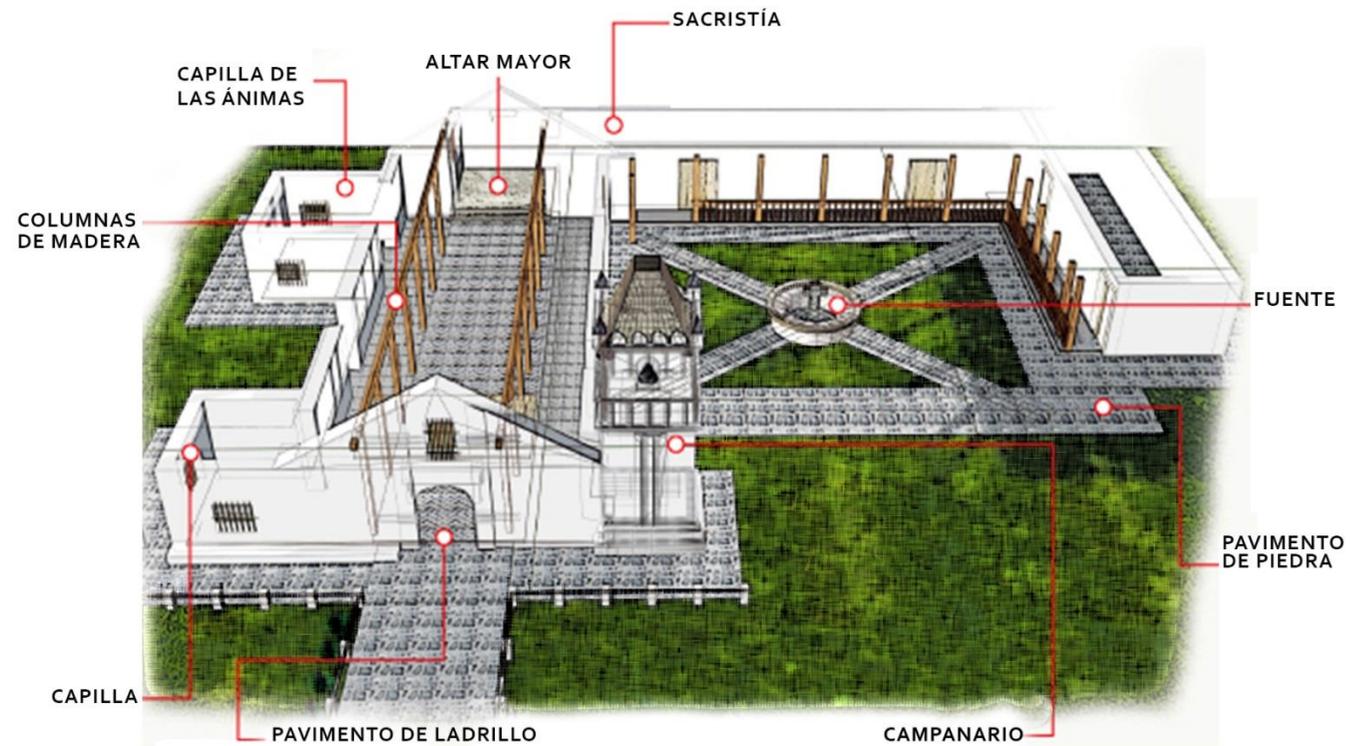
Fig. 41: Distribución del complejo religioso de la Iglesia de Orosi, Cartago, Costa Rica. Fuente: www.aldia.cr

Otro caso representativo de esta tipología lo constituye la Iglesia de Orosi en Cartago, edificada alrededor del año de 1756, es un ejemplo de cómo la arquitectura religiosa cumplía varias funciones: de doctrina, donde estaba además de la iglesia un convento, y de pueblo de visita, para que se alojaran los religiosos de manera esporádica. Este templo está construido en su mayoría con adobe, sin embargo para su cimentación se emplearon pilotes de madera, posee una cubierta de teja sobre estructura de madera y su fachada es de mampostería de piedra con algunas partes en ladrillo, además, todos los paramentos están revocados con cal y hacia el exterior destaca lo austero de su decoración. Asimismo, este complejo tiene un convento elaborado con los mismos materiales que la edificación principal y un pequeño jardín al lado de la iglesia (Fig. 41).

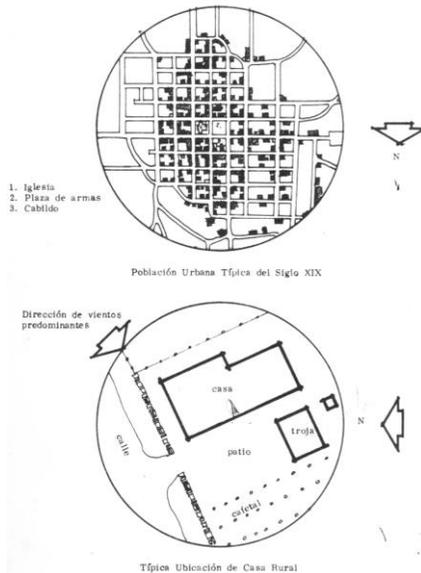
Fig. 42: Esquema urbano típico, Cartago. Costa Rica. Autor: Manuel Moas.

Por otra parte, casi todos los poblados comenzaron a desarrollar un planeamiento urbano típico de las ciudades más desarrolladas, con una configuración similar: plaza de armas, o plaza mayor al centro, con la iglesia al costado Este de la plaza y el cabildo al Norte o al Sur, donde todas las orientaciones de las calles iban en dirección Norte-Sur y Este-Oeste, formando cuadrantes de 100 varas de lado. Por lo general, las casas de habitación se ubicaban a razón de cuatro por manzana, una en cada esquina, con un acceso principal que conducía generalmente el patio interno. En contraposición a este esquema, en las diferentes zonas rurales no presentaban la fachada principal hacia la calle, o al camino, sino que estaban colocadas en forma perpendicular a ella, separadas por un pretil o muro bajo, hecho de piedras (Fig. 42).

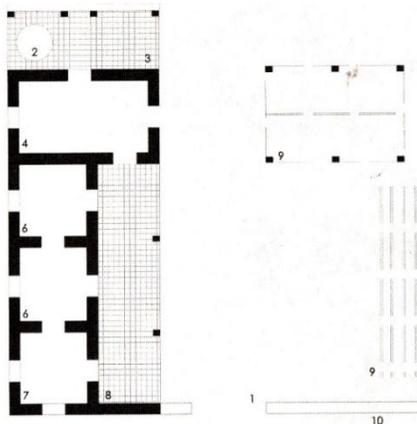
Fig. 45: Esquema casa rural típica.
 Autor: Manuel Gutiérrez.

Entre la casa y la troja había un pequeño solar destinado a secar la ropa y granos y para el cultivo de flores, plantas medicinales u otras siembras de productos cotidianos (Figs. 45 y 46).

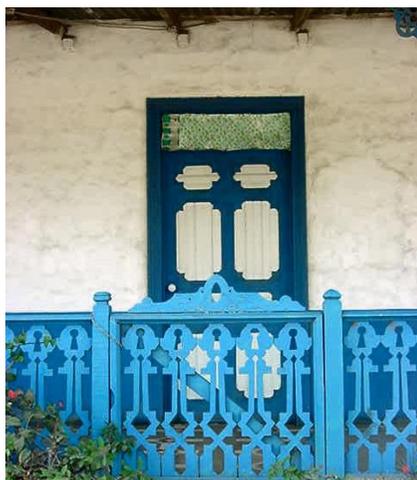
Fig. 46: Acceso casa rural típica.
 Fotografía: Fernando González.

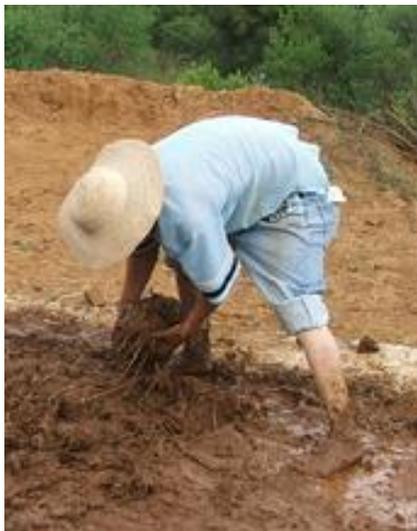
Fig. 48: Proceso de realización de la mezcla de tierra y agregados. Fuente: habitatydesarrollo.wordpress.com

Se enfatiza de este particular procedimiento, la cantidad de productos con los que se buscaba el estado óptimo de la mezcla, cuya composición dista mucho de lo que suele pensarse para la elaboración de los bloques de adobe, incluso es interesante el detalle que se tenía en cuanto a los tiempos de reposo del material, el cuidado de su fermentación y la forma de manipulación hasta conseguir el estado adecuado para su manipulación (Fig. 48).

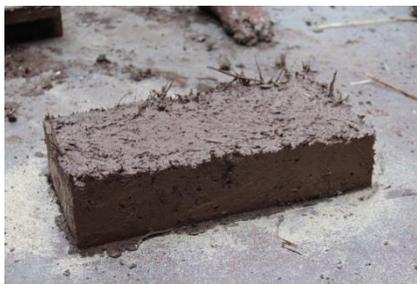
Fig. 49: Bloque recién desmoldado. Fuente: www.siacotchile2013.cl

Otra práctica fundamental era la elaboración de los adobes, ya que la mezcla debía ser uniforme en textura y composición para prevenir que durante el secado se produjeran fisuraciones o contracciones diferentes en un mismo elemento o entre ellos, además que dichas diferencias a su vez conllevaban propiedades distintas en el comportamiento de los bloques. La mezcla era vertida en moldes de madera limpios y humedecidos, los cuales en algunas ocasiones también estaban recubiertos con arena para facilitar el desmoldarse posteriormente. La superficie superior del bloque se afinaba con una especie de paleta de madera y se eliminaba el excedente de material; posteriormente, se tapaban los moldes con hojas, cuidando que por las mañanas se retiraran para permitir la aireación y por la tarde se volvían a cubrir. Este procedimiento se hacía de esta manera para evitar que en caso de lluvia, los adobes se mojaran y absorbieran agua. Finalmente, tras 4 días de realizar este proceso, eran desmoldados y se estibaban en un lugar cubierto (Fig. 49).

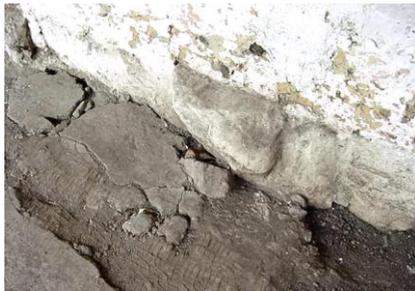
Fig. 51: Detalle de cimiento en vivienda. Escazú, San José. Costa Rica. Fotografía: Fernando González.

La puesta en obra del adobe consistía en un proceso arduo y detallado que iniciaba con la cimentación, esta constaba de vigas corridas conformando un entramado bajo los muros perimetrales del inmueble. Generalmente su espesor dependía de la altura de las viviendas o de la profundidad del suelo firme y solían tener forma prismática al igual que el muro, pero recredido. Toda la cimentación se elaboraba por medio de piedras angulosas —en muchos casos de origen volcánico- o cantos rodados procedentes de ríos, aunque en la mayoría de los casos, se contaba con una combinación de ambos tipos ya que mejoraba la traba entre los elementos y dejaba menos espacios vacíos. Finalmente, estas vigas que conformaban la cimentación se rellenaban con morteros de cal o materiales arenosos (Figs. 50 a 52).

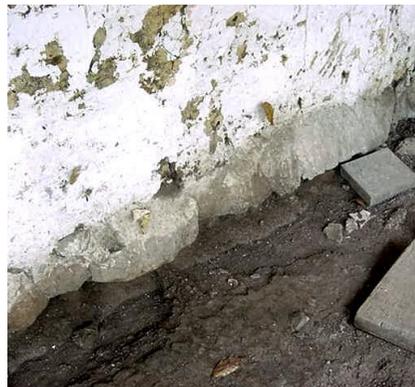
Fig. 52: Detalle de cimiento en vivienda. Escazú, San José. Costa Rica. Fotografía: Fernando González.

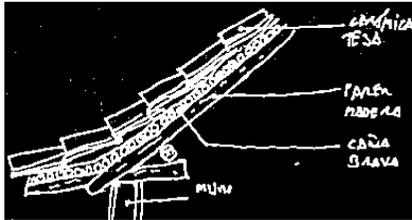
Fig. 56: Esquema de la composición de la cubierta.

Una vez realizadas las paredes e instalada la estructura perimetral para soportar la cubierta, se procedía a la ejecución de esta última, que a pesar de presentar distintas variables en su forma, a nivel general mostraba un predominio de elementos de madera rolliza o aserrada. Para la realización de las cerchas se instalaban los tirantes, inmediatamente después se colocaban los pares y la viga de cumbre; a continuación sobre éstos se situaban las correas y rastreles o también llamadas *“alfajillas”* y luego, un entramado de cañas atadas entre sí por fibras vegetales que finalmente, servirían de lienzo a la instalación de las tejas que se mantenían en su sitio por su propio peso y por el ángulo de inclinación de las pendientes, ya que no contaron con ningún elemento de fijación (Figs. 56 y 57).

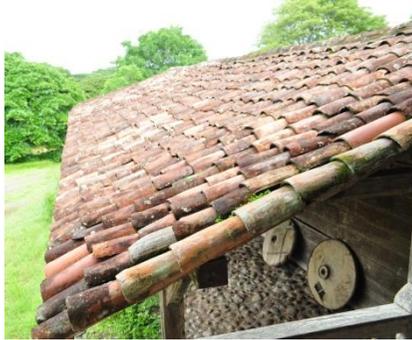
Fig. 57: Detalle de cubierta de teja, Casona Santa Rosa, Guanacaste. Costa Rica. Fotografía: Silvia Aguilar.

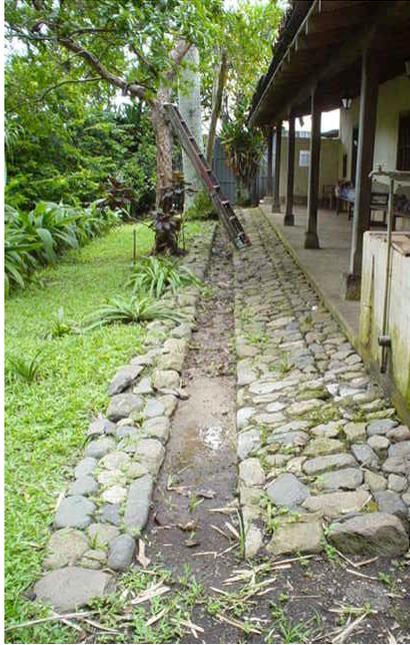
Fig. 61: Casona de adobe, Escazú, San José. Costa Rica. Fotografía: Fernando González.

Finalmente, es necesario recalcar que las edificaciones de adobe fueron evolucionando en cuanto a mejoras constructivas con el objetivo de hacer frente a las patologías que más las afectaban. Es así como aparecen posteriormente, elementos como las canalizaciones para las aguas pluviales, realizadas en piedra de río (Fig. 48). Dichos componentes se ubicaron al lado de los corredores perimetrales y constaban de 2 hileras paralelas, cuya ejecución se realizaba por etapas. La primera consistió en confeccionar una especie de acera en piedra bola, colocando los cantos de una manera homogénea sobre el terreno inmediato a los muros, la dimensión de dicho elemento oscilaba entre los 0.50 m y los 0.80 m aproximadamente. Una vez finalizada esta primera hilera, se procedía a realizar un canal intermedio, vaciando el terreno a una profundidad de 0.10 m y 0.30 m de ancho. Posteriormente se ejecutaba la segunda hilera, cuya dimensión sería de unos 0.30m (Fig. 61).

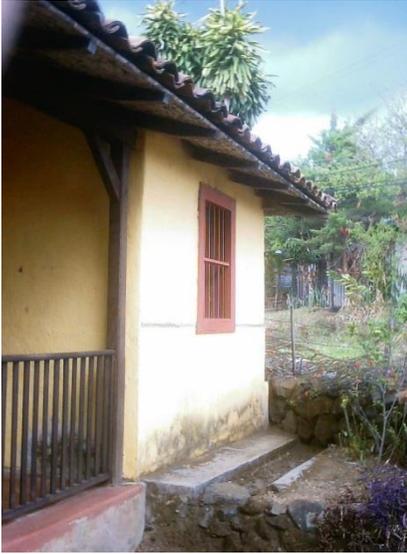
Fig. 64: Museo de Cultura Popular, Barva, Heredia. Costa Rica.

Aproximadamente a mediados del siglo XIX, en el Valle Central se dio un auge hacia la construcción en bahareque gracias a las múltiples ventajas que éste ofrecía, entre las que estuvieron la disminución del espesor de las paredes, la posibilidad de crecer en altura y la mayor resistencia ante movimientos telúricos, lo que hizo factible el desarrollo de nuevos tipos de edificios y la implementación de distintos estilos arquitectónicos cuya influencia provenía de otras ciudades centroamericanas artísticamente más desarrolladas. Además, permitía dotar a las construcciones de un acabado más uniforme, por lo que se aplicó casi de inmediato en las viviendas (Fig. 64).

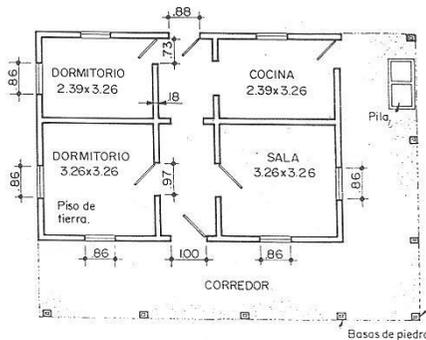
Fig. 65: Vivienda de bahareque. Santa Bárbara, Heredia. Costa Rica. Fuente: Manuel Moas Madrigal.

No obstante, el desarrollo de las edificaciones de adobe no se detuvo con el resurgir del bahareque, sino por el contrario, se vio en éste último una técnica que permitía establecer incluso un sistema de simbiosis, ya que al ser versátil, realizaron adaptaciones donde se vinculaban ambas técnicas en un mismo edificio. Asimismo, el desarrollo obtenido con el uso del adobe benefició las obras levantadas con bahareque, ya que los avances alcanzados con el intercambio cultural y el perfeccionamiento en materia de acabados, hizo que la arquitectura mestiza repuntara en las ciudades, tanto en tamaño como en calidad. Este hecho se constata en lo aplomado y el acabado de las paredes, la exactitud en las dimensiones y en el trazado de planta, buques de puertas y ventanas. Por ejemplo, las viviendas de bahareque se beneficiaron también del uso de las tejas, los pisos de baldosas de barro y de una mejorada técnica en la carpintería de puertas y ventanas de madera, incluso de elementos como columnas torneadas y aleros con calados. Tampoco presentaron diferencia en cuanto a la morfología de las casas, ya que emplearon el mismo tipo de distribución en planta que las viviendas de adobe: un pasillo central con habitaciones a ambos lados o un patio central y habitaciones perimetrales (Fig. 65).

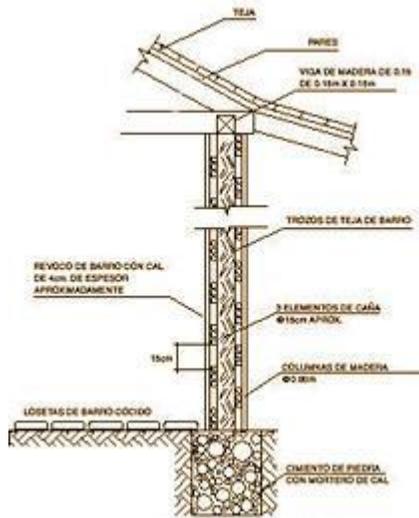
Fig. 69: Sección constructiva vivienda de bahareque Santa Bárbara, Heredia, Costa Rica.

A continuación, se realizaba la estructura de la cubierta. Para ello se definía previamente la forma de ésta a 2 o 4 aguas, sin embargo lo más común fue la presencia de techos a 2 vertientes, posiblemente por economía, ya que presentaron menos demanda de material. Además, en las zonas urbanas ofrecía menos inconvenientes ya que al tener propiedades colindantes permitía la evacuación de pluviales hacia el frente y el fondo de la propiedad. Para la ejecución de la techumbre se optó igualmente por la madera (rolliza o aserrada) en secciones similares a la de la estructura primaria de los muros. Se realizaron cerchas para todo tipo de edificaciones ya fuese las de mayor dimensión o para las residenciales, ya que, tal y como se mencionó anteriormente, para finales del siglo XIX, se abandona la cubrición con paja y se implementa el uso de la teja. Dichas cerchas se colocaban con una distancia aproximada de entre 1.00m y 1.50m y manejaron pendientes cercanas al de 30% para facilitar la correcta y rápida evacuación de las pluviales, evitando el estancamiento y posterior filtración (Fig. 69).

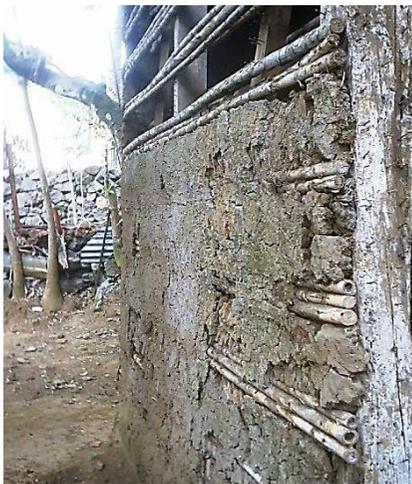
Fig. 70: Museo de Cultura Popular, Barva, Heredia, Costa Rica.

El siguiente paso consistió en la realización del entramado de caña de las paredes, para ello se hacían conjuntos de 3 elementos separados aproximadamente 0.15 m del siguiente conjunto (Fig. 70). Antiguamente se utilizaron también piezas de madera de 0.025 m x 0.05 m, aunque se pueden encontrar adaptaciones con bambú en sección completa o en fragmentos de media sección. Un detalle a mencionar es que los constructores solían cortar las cañas “en menguante o creciente y no debía estar tierna” ya que se consideraba que era menos propensa al ataque de insectos. Una vez seleccionada, la almacenaban en lugares secos. La denominada “caña india” por su delgadez fue utilizada solamente para tramos de pared más pequeños, por suponerse que no contaba con la resistencia requerida. Tal y como se mencionó anteriormente, la realización de estos entramados siguió un procedimiento importante que se describe a continuación:

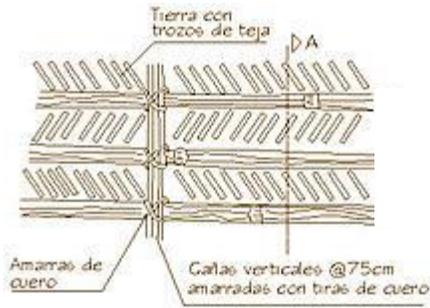
Fig. 71: Detalle muro de bahareque.
Fuente: Planos Restauración Antigua Escuela Moya, Heredia. Costa Rica.

El llenado interno de los muros se iniciaba de abajo hacia arriba y por una de las caras de la pared, mientras del lado opuesto, se debía ir presionando el barro para expulsarle el aire, hasta dejar la caña descubierta en ambas caras. Transcurridas unas 2 horas se insertaban en la mezcla trozos de teja o tiestos, en ambos lados de la pared y con cierta inclinación: una hilera se colocaba hacia un lado y la siguiente hacia el otro, de manera que ayudara a sostener el barro (Figs. 71 a 73).

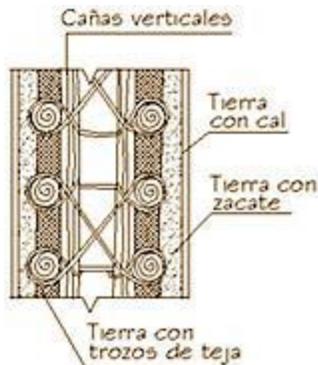
Fig. 72: Detalle muro de bahareque.
Fuente: Planos Restauración Antigua Escuela Moya, Heredia. Costa Rica.

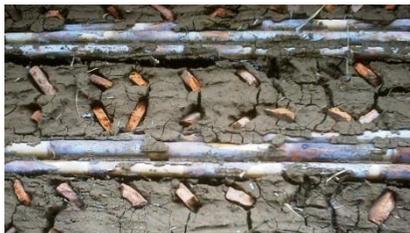
Fig. 73: Muro de bahareque vivienda.
Heredia. Costa Rica.

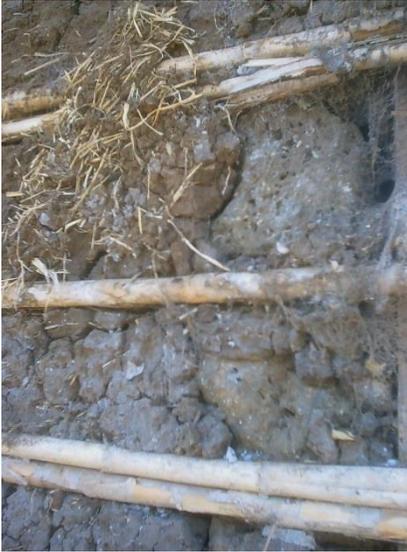
Fig. 74: Muro de bahareque vivienda. Heredia. Costa Rica.

Una vez había transcurrido el tiempo de secado y los paramentos estaban libres de humedad se preparaba el barro restante agregándole una cantidad mayor de agua y de césped seco hasta conseguir una textura más líquida. Se revocaba lanzando el barro con la mano y con fuerza para que penetrara en las fisuras de la pared y lograra colmatarlas. Además, este procedimiento se realizaba de abajo hacia arriba con las manos hasta que se diera un acabado liso y homogéneo. Finalmente se afinaba con una herramienta de madera similar a una plancha. Al término de este primer revoco, la pared debía tener una textura con acabado fino, sin irregularidades. Posteriormente, se dejaba por al menos 4 días y una vez el muro se encontraba bien seco, se aplicaba una segunda capa de revoco. Para ello era necesario preparar una nueva mezcla que solía contener 3 partes de estiércol fresco y 1 parte del mismo barro utilizado para hacer las paredes. La contextura de esta mezcla debía ser espesa. Este barro se afinaba al pasarlo por una especie de membrana –dejando los restos más gruesos en ella- y por último, se colocaba manualmente. La textura deseada podía lograrse también, al filtrar la pasta utilizando sacos de tela (Fig. 74).

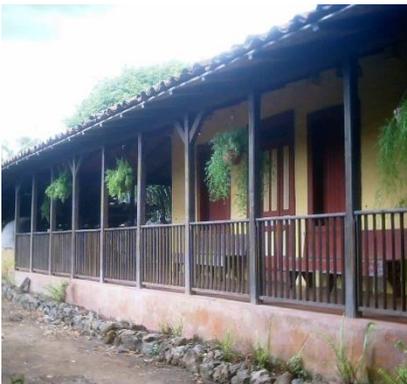
Fig. 75: Museo de Cultura Popular, Barva, Heredia. Costa Rica.

Aparte, se preparaba una mezcla de agua y trozos de tuna (cactus de grandes hojas gruesas que segregan sustancias viscosas) dejándola asentarse durante una semana hasta formar un líquido espeso. Separadamente se tamizaba cal y se disolvía en agua dándole el mismo tiempo de reposo que a la primera mezcla. Posteriormente se combinaban ambas y se tamizaban de nuevo. Una vez finalizados estos procedimientos y cuando los paramentos estaban completamente secos, se aplicaba la mezcla a manera de pintura. Si al secar esta disolución se deseaba un acabado más blanco se agregaba, un líquido obtenido al hervir agua con hojas de una planta llamada “azul de mata”. La mezcla final debía pasarse por un nuevo tamiz para luego encalar de nuevo las paredes, de arriba hacia abajo. Una vez secos los paramentos, solían pintarse agregando a la composición anterior, óxido de hierro hidratado (ocre) hasta darle una tonalidad en amarillo, azul o rosa (Fig. 75).

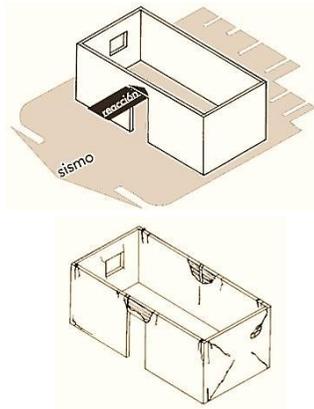
Fig. 76: Efecto de las fuerzas horizontales en la edificación.
Fuente: CRATerre, 2002.

En el momento en que una edificación de tierra es sacudida por un seísmo, es sometida a fuerzas horizontales producto de las vibraciones del suelo, acarreado esfuerzos de flexión en los muros. El balanceo, las deformaciones, el derrumbamiento, las cizalladuras, los desprendimientos y deslizamientos son algunos de los problemas producto de estas sollicitaciones (Fig. 76).

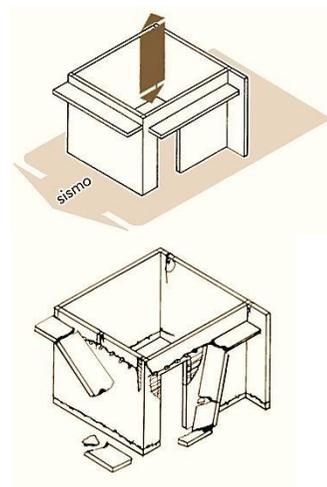
Fig. 77: Efecto de las fuerzas verticales en la edificación.
Fuente: CRATerre, 2002.

Por otra parte, las fuerzas verticales que se originan en un terremoto también deben tomarse en consideración, ya que afectan directa y negativamente, a todos los elementos constructivos masivos o pesados o aquellos que se encuentran adosados a la estructura principal y tienen en ella su único apoyo (voladizos, balcones, salientes). Por ejemplo, este tipo fuerzas ocasionan oscilaciones, deformaciones, desprendimientos o colapsos en arcos, columnas, estructuras de cubiertas, escaleras adosadas a muros, entre otros (Fig. 77).

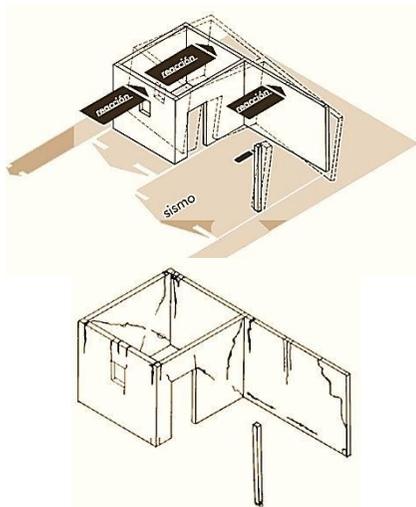
Fig. 78: Efecto de las fuerzas de torsión en la edificación. Fuente: CRATerre, 2002.

Finalmente existen las fuerzas de torsión, éstas se originan de la combinación de los movimientos horizontales del terreno y las fuerzas verticales (Fig. 78). Las consecuencias pueden resultar muy importantes sobre todo en las construcciones con distribuciones en planta muy irregulares: *“... por ejemplo una vivienda de forma irregular donde no coincida su centro de gravedad con su centro de rigidez estará más expuesta a daños”* (Carranzas, 2002).

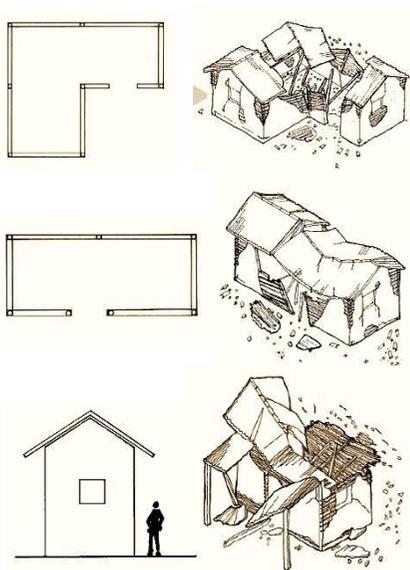
Fig. 79: Efecto de las fuerzas de sismo. Fuente: CRATerre, 2002.

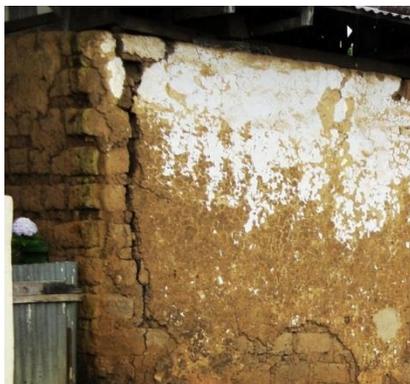
Fig. 80: Vivienda de adobe, Santo Domingo, Heredia. Costa Rica.
Fotografía: Manuel Meléndez Garita.

Dentro de las grietas más frecuentes en las construcciones de tierra están las verticales que se producen en las esquinas. Esta patología refleja esfuerzos de flexión y tracción fuera del plano de los muros, ya fuese por movimientos sísmicos o por el propio peso de la cubierta. Es más habitual en las edificaciones de adobe, ya que el fallo muchas veces se corresponde con una traba inadecuada, mientras que en el bahareque al existir estructuras de madera y caña atadas entre sí, dificulta aunque no imposibilita estos movimientos (Fig. 80).

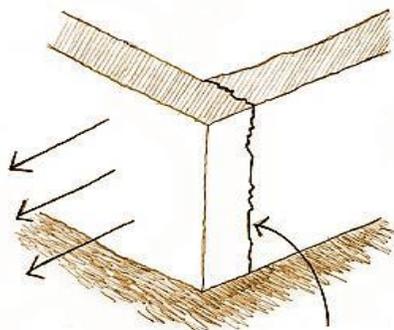
Fig. 81: Grieta en esquina. Fuente:
www.fundacionaltiplano.cl

Por otra parte, la existencia de una cubierta inclinada de tejas que apoya directamente sobre los muros de adobe o bahareque, puede generar empujes por parte de la componente horizontal de estos esfuerzos. Al sobrepasar estas cargas los empujes capaces de ser absorbidos por las paredes, se origina una separación entre uno y otro elemento, manifestándose en una grieta prolongada que parte desde el extremo superior de la pared y se desarrolla hacia abajo de la fábrica de tierra, además, esta especie de hendidura que nace desde la parte superior disminuye su espesor conforme desciende por la pared (Figs. 81 y 82).

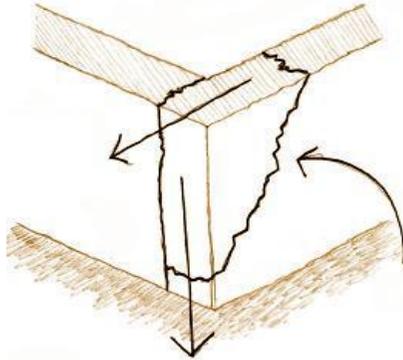
Fig. 83: Grietas por desgarre. Fuente: www.fundacionaltiplano.cl

El mecanismo por el cual aparecen estas grietas es básicamente el producto de fuerzas de corte aplicadas sobre el plano de la pared, las cuales dan como resultado aberturas diagonales cuyo arranque se ubica en la parte superior de un muro, sobre todo cuando el zuncho de coronación es de un material diferente a las paredes, por ejemplo en el adobe. Este tipo de grieta ocasiona que parte del muro se deslice lateralmente y hacia abajo durante movimientos sísmicos prolongados (Fig. 83).

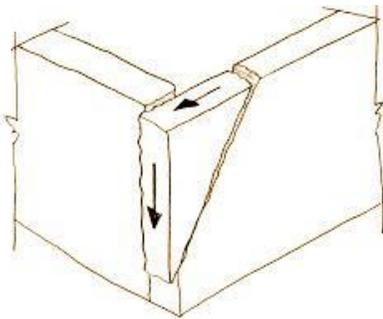
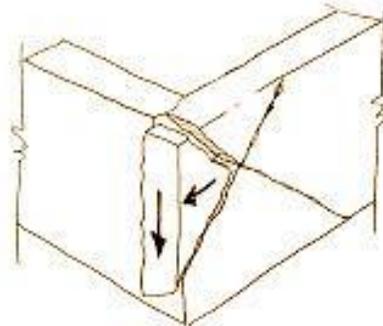
Fig. 84: Grietas por desgarre. Fuente: Getty Conservation Institute.

Fig. 85: Grietas por desgarre. Fuente: Getty Conservation Institute.

Un ejemplo claro de estos desplazamientos y fallos en los paramentos se puede observar en las figuras 84 y 85 donde se muestra la forma en que una combinación de grietas de corte y de grietas de flexión puede tener como resultado el colapso de la esquina. Es importante destacar además que este tipo de patología es difícil resolución por medio de técnicas poco invasivas, hasta llegar incluso a requerir su reposición completa.

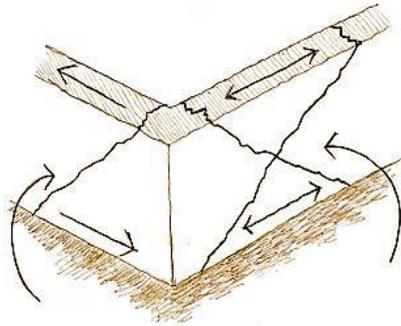
Fig. 86: Grietas por cortante. Fuente: www.fundacionaltiplano.cl

Son el resultado de la acción de fuerzas cortantes en el plano de los muros y de esfuerzos a tracción en un ángulo de 45 grados aproximadamente, en relación con la horizontal. Estas deformaciones que sufren los paramentos al ser sometidos a sollicitaciones mecánicas en el sentido de su largo, se caracterizan por presentar forma de “X” (Fig. 86). La forma en que se fracciona el muro se debe a que la secuencia de movimientos del suelo genera fuerzas de corte que actúan de manera alternada en una dirección y en su opuesta. Dichos esfuerzos por lo general, responden a una combinación de movimientos sísmicos. Además es frecuente que se presenten en muros o en segmentos de muro localizados entre buques de puertas o ventanas (Fig. 87).

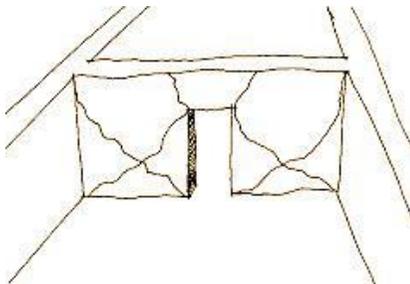
Fig. 87: Grietas por cortante. Fuente: Getty Conservation Institute.

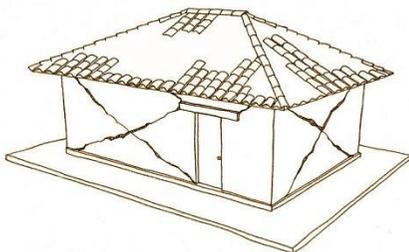
Fig. 88: Grietas por cortante. Fuente: Corporación Desarrollo Tecnológico.

No obstante, este tipo de aberturas se manifiestan de diferentes formas, por ejemplo pueden extenderse a partir de la base hasta el borde superior de las paredes o desarrollarse desde un extremo del muro hacia la esquina superior contraria o finalmente, entrecruzarse con otra grieta diagonal (Fig. 88).

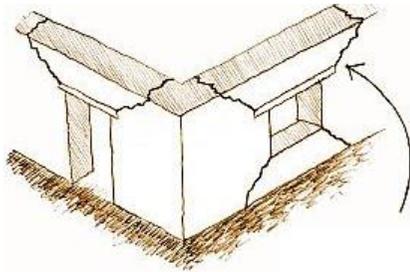
Fig. 89: Grietas en buques. Fuente: www.fundacionaltiplano.cl

Otra de las grietas que se producen en las construcciones de tierra son las que se localizan en los buques de puertas y ventanas. Se identifican fácilmente porque parten de los vértices superiores de los vanos y se desarrollan diagonalmente hacia el extremo superior de los muros. Se consideran la patología más frecuente de este tipo de edificaciones posiblemente, por ser puntos más vulnerables ante terremotos, asentamientos de la cimentación o a las deformaciones ocasionadas por agentes climatológicos. Por ejemplo, la absorción continuada de agua en la base de los muros, puede posteriormente, generar fisuraciones. Además, las grietas en los buques se deben mayormente a una concentración de esfuerzos muy elevada (Fig. 89).

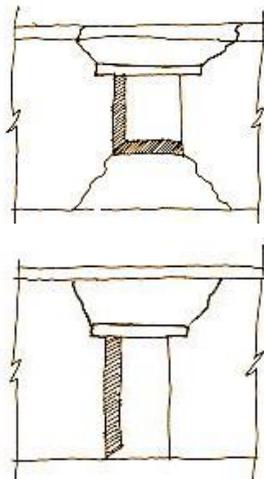
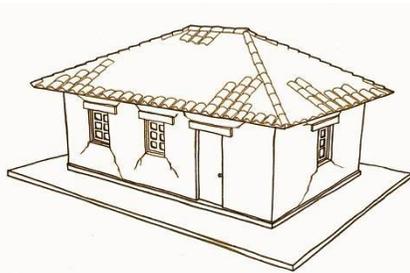
Fig. 90: Grietas en buques. Fuente: Getty Conservation Institute.

Fig. 91: Grietas en buques. Fuente: Corporación Desarrollo Tecnológico.

Asimismo, posterior a un movimiento tectónico, también pueden localizarse grietas desde los vértices inferiores de las ventanas extendiéndose hacia el suelo con un crecimiento inclinado. Este tipo de grietas son las más frecuentes en las edificaciones de adobe, su origen se encuentra en la alta concentración de esfuerzos en el área de los dinteles y como consecuencia de un comportamiento mecánico distinto entre la fábrica de tierra y la madera utilizada para realizar el buque. Este tipo de incompatibilidad en cuanto a comportamiento estructural se ve intensificado cuando existe una cubierta de teja, ya que las cargas que deben distribuirse son mucho mayores (Figs. 90 y 91).

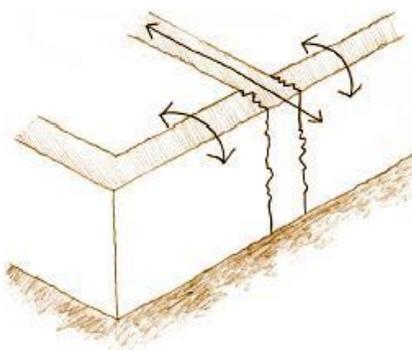
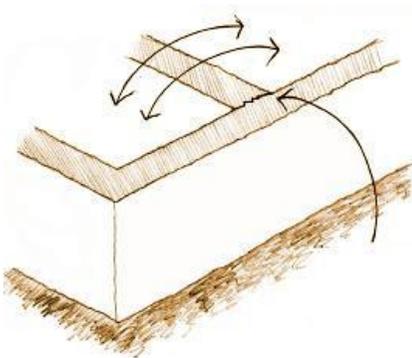
Fig. 92: Grietas intersección de muros.
Fuente: www.fundacionaltiplano.cl

Fig. 93: Grietas intersección de muros.
Fuente: www.fundacionaltiplano.cl

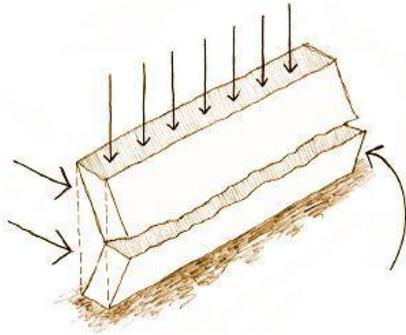
Fig. 94: Grietas por flexión. Fuente: www.fundacionaltiplano.cl

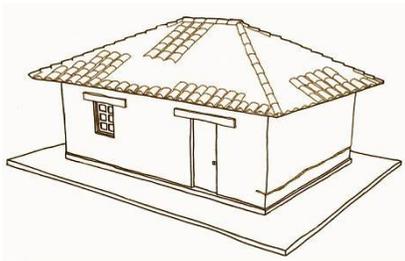
Fig. 95: Grietas por flexión. Fuente: Corporación Desarrollo Tecnológico.

Si las grietas que se presentan se extienden a lo largo de todo el muro, pueden resultar de gran importancia a nivel estructural, ya que como consecuencia puede existir una separación entre el paramento y su base o cimiento (Fig. 95). Asimismo, suelen acompañarse de aberturas verticales en los extremos de las paredes, y tal y como se ha mencionado anteriormente, uno de sus orígenes además se corresponde a agentes climatológicos, principalmente por humedad. Es importante su detección oportuna, ya que ante nuevos esfuerzos horizontales, puede llevar al colapso de la estructura.

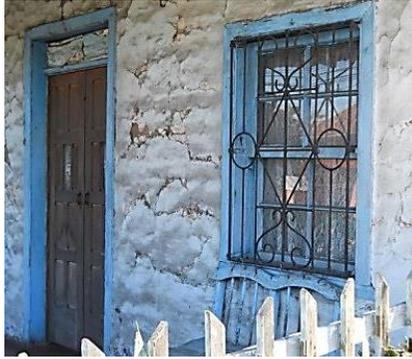
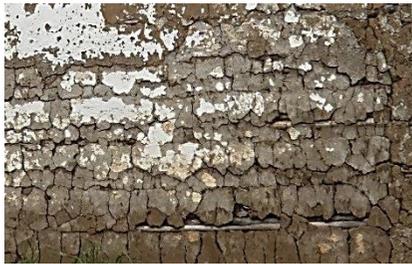
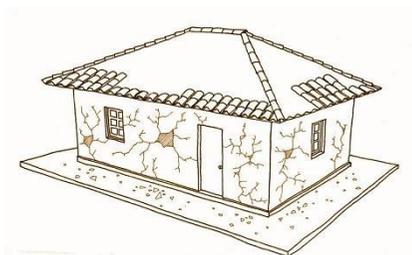
Fig. 96: Cuarteamiento en pared de bahareque, Zapote, San José. Costa Rica. Fotografía: Manuel Meléndez Garita.

Fig. 97: Cuarteamiento en pared de bahareque, El Llano, Alajuela. Costa Rica. Fotografía: Olman Hernández Vargas.

Fig. 98: Cuarteamiento de revestimiento. Fuente: Corporación Desarrollo Tecnológico.

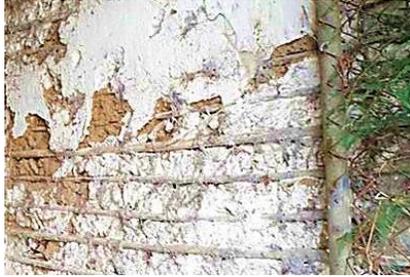
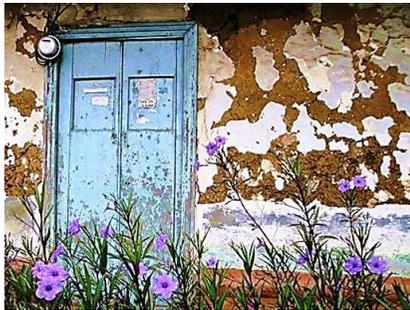
Fig. 99: Desprendimiento de revoco en pared de bahareque, Zapote, San José. Costa Rica. Fotografía: Manuel Meléndez Garita.

Fig. 100: Desprendimiento de revoco en pared de adobe, Barva, Heredia. Costa Rica. Fotografía: Manuel Meléndez Garita.

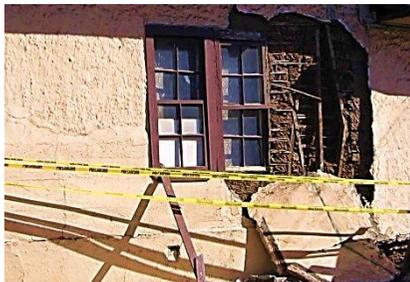
Fig.101: Desprendimiento de revoco en pared bahareque, Heredia, Costa Rica. Fotografía: Manuel Meléndez Garita.

Además, estos desconchados pueden ser un fenómeno de degradación y agotamiento de los materiales utilizados. En las edificaciones de carácter tradicional realizadas con tierra, suelen ser frecuentes sobre todo en las ejecutadas con adobe y bahareque, sin embargo, también pueden presentarse en los elementos de dintel o marqueterías de madera que han sido igualmente, revocados con el mortero de las paredes (Fig. 101).

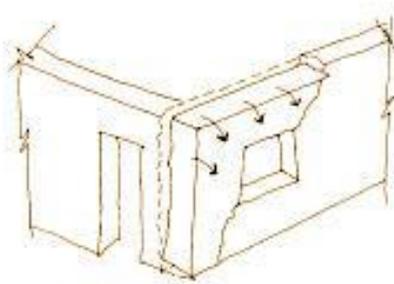
Fig.102: Desplome parcial del muro.
Fuente: Getty Conservation Institute.

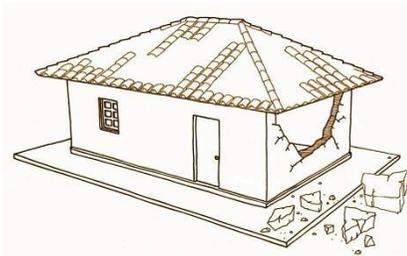
Fig.103: Desplome parcial del muro.
Fuente: Corporación Desarrollo Tecnológico.

En conjunto con el desplome de los muros, muchas veces se da la patología de la disgregación parcial de éstos. Sucede como producto de la separación de los paramentos ante sollicitaciones mecánicas y puede corresponderse con desprendimientos de material en un área específica de un muro, incluso, en algunos casos es posible apreciar una especie de perforaciones del ancho total de las paredes. Asimismo, estas disgregaciones parciales de los muros de una edificación, pueden llegar a afectar considerablemente su tercio superior, comprometiendo la estructura de la cubierta (Fig. 103).

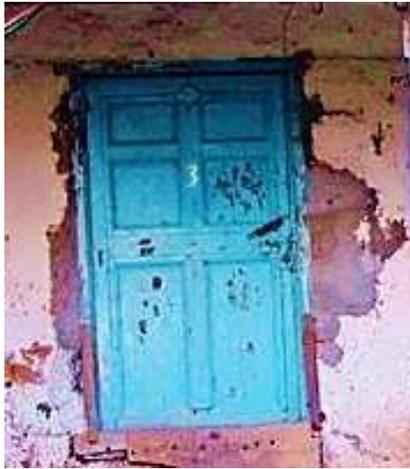
Fig.104: Reparaciones con mortero de cemento en vivienda de bahareque, Zapote, San José, Costa Rica.
Fotografía: Manuel Meléndez Garita.

La presencia de los nuevos materiales de construcción en reparaciones o remodelaciones de la arquitectura de tierra, entre los que destacan el hormigón armado en zunchos, ladrillos de arcilla cocida, acero y revestimientos con morteros de cemento, afectan el valor patrimonial de la construcción y presentan incompatibilidad. Estas alteraciones pueden perjudicar el aspecto estético, sin embargo el comportamiento estructural puede verse seriamente comprometido (Fig. 104).

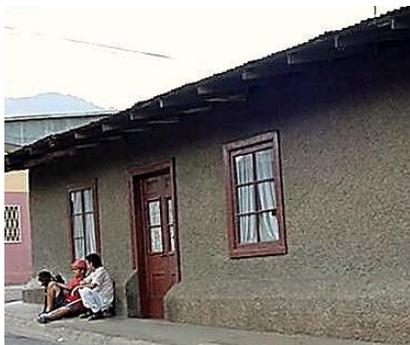
Fig.105: Vivienda de adobe revestida con mortero de cemento, Santo Domingo, Heredia, Costa Rica.
Fotografía: Manuel Meléndez Garita.

En el caso de las restituciones con morteros de cemento, el comportamiento es absolutamente distinto al de la tierra, provocando importantes secuelas en los muros (Fig. 105). Básicamente el cemento al constituir un material rígido es incompatible con la plasticidad del mortero de barro utilizado para los revocos, de esta diferencia de características, surgen fisuras, grietas y pérdidas de material. Además, al sellar los poros de las paredes, el cemento elimina la transpirabilidad, generando condensación al interior de los paramentos y por consiguiente la aparición de sales y eflorescencias. Además, si las sales cristalizan en los muros, originan criptoeflorescencias que atacarán la fábrica hasta conseguir la pérdida del material. El agua retenida en el mortero se mantiene a lo interno del muro y desencadena humedades en la estructura del mismo, principalmente en las construcciones de bahareque, por contar con el entramado de madera y caña.

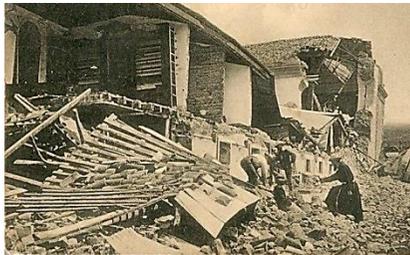
Fig. 107: Construcciones destruidas por el terremoto de 1910, Costa Rica.
Fuente: www.aldia.cr

Se define como la deformación o destrucción total o parcial de muros, cubierta u otro elemento estructural como consecuencia de la intervención de una fuerza o movimiento. Dichas fuerzas pueden por lo general, provenir de eventos sísmicos, asentamientos de la cimentación o simplemente producirse el colapso por la fatiga de los materiales que conforman su estructura. En cualquiera de los casos, el daño que sufre la edificación es capaz de comprometer sus elementos estructurales que en las construcciones de adobe y bahareque eran, fundamentalmente, de tierra y madera (Figs. 106 y 107).

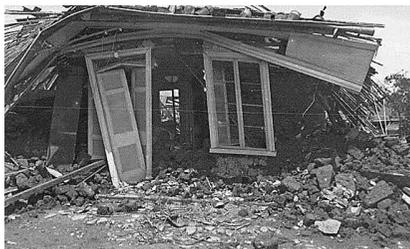
Fig. 108: Construcciones destruidas por el terremoto de 1910, Costa Rica.
Fuente: www.aldia.cr

Comúnmente cuando se produce la destrucción total de una edificación, los muros se agrietan y se abren hacia afuera, dando lugar a que las cubiertas realizadas en su mayoría con teja, fallen y caigan hacia el interior. Asimismo, puede ocurrir el colapso del tejado en forma parcial, por encontrarse mal apoyado sobre los muros o que éstos presenten alguna deficiencia en su diseño, una mala estructuración o que fuesen previamente atacados por alguna patología que no se resolviese oportunamente (Fig. 108).
