Restauración de Arquitectura de Tierra en Zonas Sísmicas

El Caso de Costa Rica

Máster en Conservación del Patrimonio Arquitectónico

Universidad Politécnica de Valencia

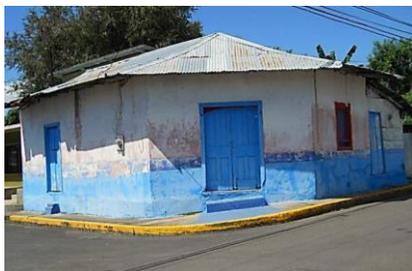
Fig. 110: Casona de adobe revocada con mortero de cemento, Liberia, Guanacaste, Costa Rica. Fotografía: Manuel Meléndez Garita.

A pesar de que las reparaciones o adecuaciones deberían elaborarse tomando como consideración las características de los materiales originales, han existido implantaciones utilizando morteros de cemento, zunchos de hormigón armado, cosidos con varillas de acero, que además de contribuir a la ruina de los edificios por sus incompatibilidades materiales y mecánicas, cambian por completo la imagen y el carácter que tienen este tipo de construcciones. La intromisión de estos materiales ha venido de la mano de las recomendaciones erróneas de los nuevos constructores, de la experimentación autodidacta o incluso de asociar la rigidez de las estructuras de concreto como medio para valorar su resistencia frente a construcciones tan dispares como las de tierra (Figs.110 y 111).

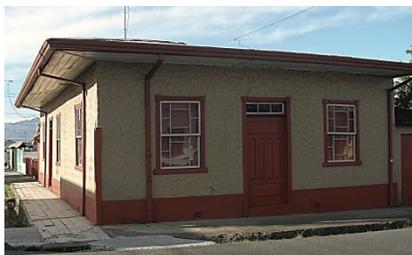
Fig. 111: Casona de adobe revocada con mortero de cemento, Santo Domingo, Heredia, Costa Rica. Fotografía: Erick Díaz.

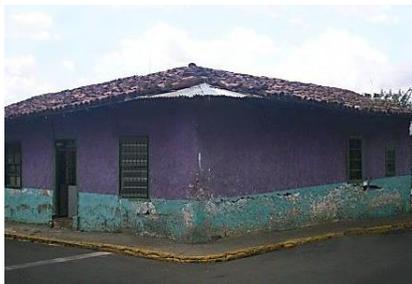
Fig. 112: Casona de adobe revocada con mortero de cemento, Santo Domingo, Heredia, Costa Rica. Fotografía: Manuel Meléndez Garita.

Los revocos de cemento son también muy frecuentes en las construcciones antiguas ya que visual y popularmente, parecen ofrecer mayor resistencia y durabilidad ante las situaciones climatológicas o agentes biológicos, en comparación con las condiciones que el revestimiento de barro y cal aparentemente no ofrece. Sin embargo, se ha demostrado en múltiples investigaciones, que el cemento afecta la capacidad natural de la tierra para liberar la humedad absorbida del suelo, generando una retención al interior de los muros que puede derivar en presencia de sales, como eflorescencias o criptoeflorescencias que una vez desarrolladas ocasionan graves daños en los muros, mermando la materia y por consiguiente la capacidad estructural, hasta el colapso del edificio (Fig. 112).

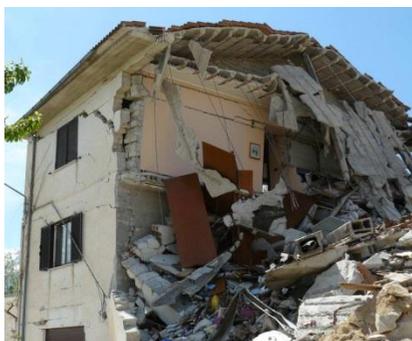
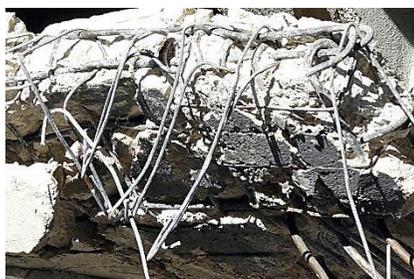
Fig. 113: Daños en edificaciones con diafragma rígido y acero liso. L'Aquila, Italia, 2009. Fuente: Congreso Chileno de Sismología e Ingeniería Antisísmica.

Este refuerzo se establece como una especie de transformación de las viguetas originales en vigas mixtas y se ha llegado a afirmar que poseen la capacidad de repartir las tensiones de la flexión en todas las direcciones del plano, al mismo tiempo se creía que este sistema incrementaba la rigidez de la edificación. Sin embargo, este tipo de intervenciones ha probado su peligrosidad en movimientos telúricos como los acontecidos en L'Aquila, Italia en 2009 y en la tragedia de San Giuliano di Puglia en 2012, donde el comportamiento desigual entre los muros originales y las nuevas adiciones y la transmisión de empujes diferenciada también en los mismos casos, fueron los responsables de enormes ruinas materiales e incalculables pérdidas en vidas humanas (Fig. 113).

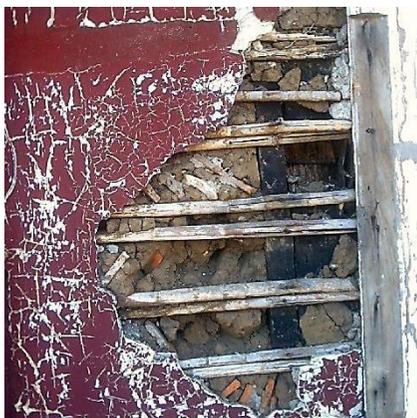
Fig. 114: Casa de bahareque, San Pablo, Heredia, Costa Rica.

Desde hace algunos años, las técnicas de construcción tradicionales han continuado su evolución, incluso podría decirse que existió un nuevo apogeo hacia este tipo de construcciones, en el sistema de bahareque, por ejemplo, se introducen algunas reformas, con respecto a la construcción que se utilizó, comúnmente, en la primera mitad del siglo XX. La estructura con relleno de barro, caña y tiestos se modificó para dar paso a piezas aserradas de madera y una serie de grapas metálicas de 19 mm colocadas al tresbolillo hasta la mitad de su profundidad para favorecer la adherencia del revestimiento elaborado con grava y cemento. La estructura se ejecutó con piezas aserradas para producir muros de 0.15 m de espesor con arriostramientos o piezas individuales en esquinas y finales de pared, además de elementos rigidizantes que intentaban conseguir una condición estructural suficientemente estable. La estructura de madera con piezas colocadas cada 0.90 m se pensaba, mejoraba la respuesta de las paredes ante los esfuerzos transversales, constituyendo una unidad continua estructural y suficientemente estable y segura. Incluso, la respuesta estructural de las construcciones de bahareque levantadas durante la primera mitad del siglo XX, a efectos de sismo fue satisfactoria y según los investigadores, este comportamiento se debió en buena medida a la estructura de madera que mantuvo sus condiciones físicas y mecánicas y no a la adición de morteros de cemento que terminaban por desprenderse (Fig. 114).

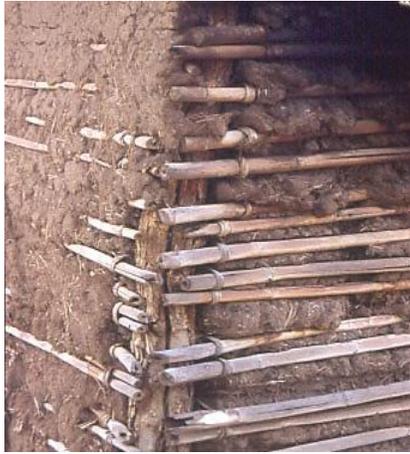
Fig. 115: Construcción de bahareque con bambú, México. Fuente: tectonicablog.com

Otra de las variables incorporadas a los sistemas de construcción con tierra, es la utilización de bambú guadua, que aunque, se considera vulnerable al ataque de insectos xilófagos, hongos o fuego, posee gran durabilidad e importantes capacidades mecánicas. Este tipo de sistema tiene su punto más débil en las uniones y en el tratamiento contra la humedad, no obstante al aislar el bambú del suelo y resolver las conexiones apropiadamente, cuenta con un comportamiento eficiente ante los eventos telúricos. Ejemplos de este sistema se ubican en México o Colombia, donde a pesar de los constantes movimientos de tierra, las construcciones de este tipo se han mantenido en buen estado (Fig. 115).

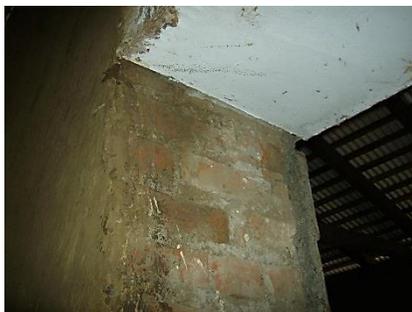
Fig. 118: Presencia de muros de ladrillo, Casona Fausto Calderón.
Fotografía: Rosa Malavassi

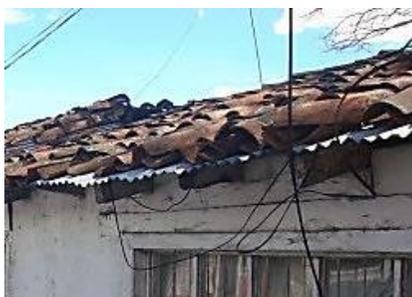
Fig. 119: Grietas puntuales por apoyo de cubierta, Casona Fausto Calderón.
Fotografía: Rosa Malavassi

Las primeras acciones iniciadas fueron las que atacaban el problema de la cubierta, ya que presentaba filtraciones, gran cantidad de tejas faltantes o quebradas y la estructura apoyaba directamente sobre los muros, originando cargas puntuales y grietas verticales (Fig. 119). En este sentido la intervención consistió en eliminar toda la estructura de madera que conformaba la cubierta y posteriormente proceder con la instalación de una pieza de madera para el reparto de las cargas a manera de zuncho perimetral sobre los muros de adobe (Fig. 120). La estructura fue sustituida en un 98% ya que se consideró que no estaba en buenas condiciones, debido al ataque de xilófagos. Únicamente se conservaron algunas piezas puntuales y vigas hacia los extremos de muros.

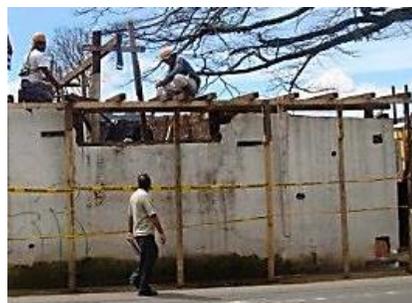
Fig. 120: Colocación de zuncho de madera, Casona Fausto Calderón.
Fotografía: Rosa Malavassi

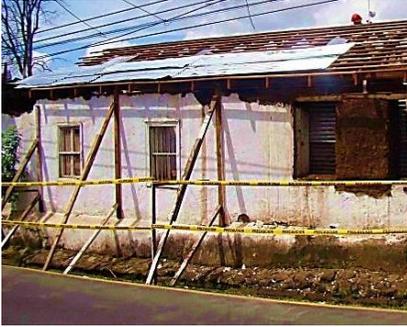
Fig. 121: Ejecución de la nueva cubierta, Casona Fausto Calderón.
Fotografía: Rosa Malavassi

Asimismo, se procedió a la ejecución de la cubierta nueva por medio de tirantes, vigas y correas aserradas de madera para posteriormente, colocar las láminas metálicas con aislamiento térmico y sobre éstas, las nuevas tejas de barro (Fig. 121). Es importante destacar que se realizaron refuerzos en las esquinas de los muros, para solventar los empujes y mantener la estabilidad de la estructura por medio de la colocación de piezas de madera ancladas entre sí y al mismo tiempo a las paredes. Esta constituye la única medida preventiva adoptada para mejorar el comportamiento antisísmico de la estructura (Fig. 122).

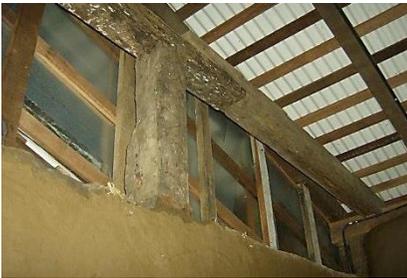
Fig. 122: Detalle de refuerzos en esquinas, Casona Fausto Calderón.
Fotografía: Rosa Malavassi

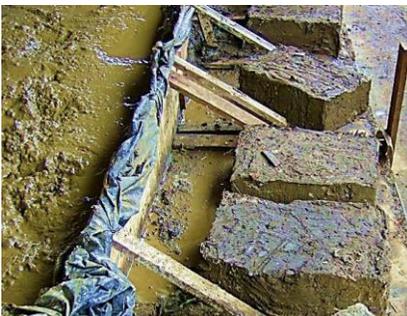
Fig. 123: Detalle de elaboración de adobes, Casona Fausto Calderón.
Fotografía: Rosa Malavassi

Seguidamente, se iniciaron los trabajos en los muros de tierra, para lo cual se realizaron nuevos bloques de adobe siguiendo la técnica tradicional y se colocaron en las áreas faltantes (Fig. 123). Con respecto a esto se destaca “... las paredes de adobe se restauraron con tierra de Heredia, cal y zacate especial para amarrar e, igualmente, se utilizó madera pilón para las vigas y techos y para reforzar las esquinas” (Ramírez, 2012, citado en Nación, 2012).

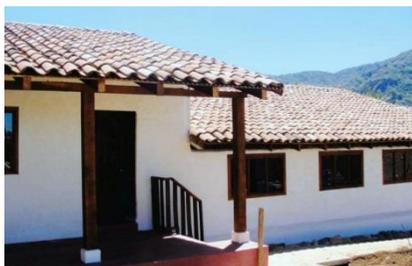
Fig. 125: Corredor interior al final de los trabajos de restauración.
Fotografía: Alexandra Ramírez.

No obstante, a pesar de que han trascurrido tan solo 17 meses de terminadas las obras de restauración, el edificio empieza a dar las primeras muestras de la falta de mantenimiento, ya que el revestimiento con mortero de cal se ha ido degradando sin que exista un plan para su conservación periódica, como solía ocurrir antiguamente, donde incluso en los lineamientos urbanísticos de este cantón se establecía un mantenimiento en el encalado de las fachadas de las edificaciones cada año (Fig. 125).

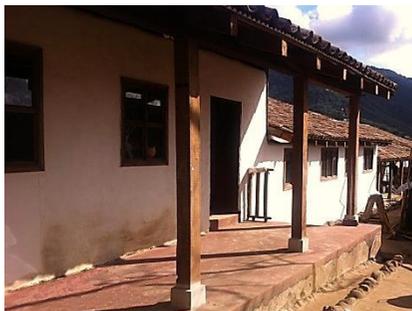
Fig. 126: Casona, estado actual.
Fuente: www.nacion.com

Por otra parte, los muros interiores que dan hacia el corredor interior, presentan a día de hoy algunas patologías, centradas principalmente en la presencia de humedad por capilaridad (Fig. 126). La presencia de estas humedades podría responder a que en su momento no se pusieron en práctica medidas para la desecación o ventilación de los paramentos. Además no puede omitirse la presencia de la losa de hormigón armado que se realizó para sustituir las losetas de piedra del corredor. Este cambio aunque muchas veces puede verse como una medida práctica ante el nuevo uso dado al inmueble, puede acarrear este tipo de patologías al impedir la aireación de los muros y sellar por completo el terreno.

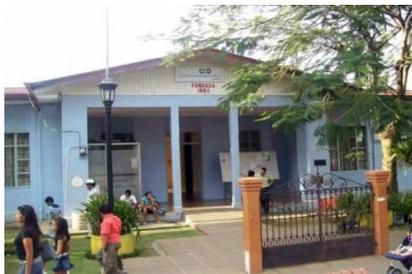
Fig. 130: Casa de la Enseñanza Villa de Pacacua, Mora, San José. Costa Rica.
Fuente: www.patrimonio.go.cr

Según se ha constatado en investigaciones locales acerca de este edificio, que tiene una estructura de pilares de madera colocados modularmente cada 0.85 m a 1.00 m de distancia, salvando los espacios destinados a buques de puertas y ventanas. Sobre estos pilares se colocó la estructura de cerchas de la cubierta y las correas, todo realizado con madera aserrada. Posteriormente para el techo, se instalaron láminas metálicas. Según se manifiesta en documentación, esta obra no tuvo teja en la cubierta como consecuencia del escaso presupuesto, además de que al ser destinado para un centro de enseñanza no formaba parte de los edificios que se consideraba, debían destacar en los entornos urbanos (Fig. 130).

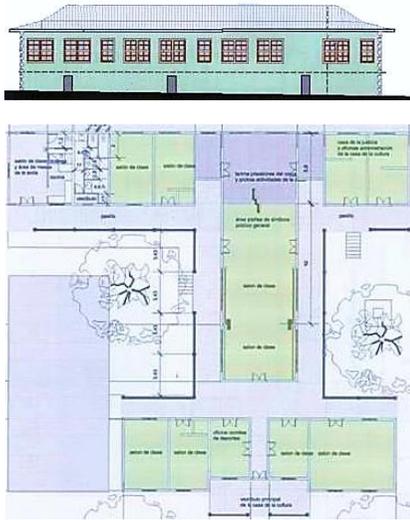
Fig. 131: Planos de Intervención, Casa de la Enseñanza Villa de Pacacua. Fuente: www.patrimonio.go.cr

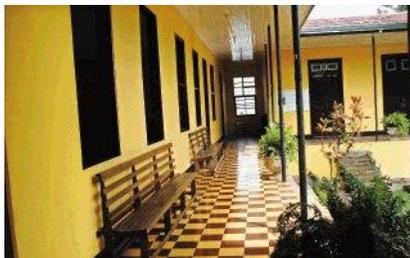
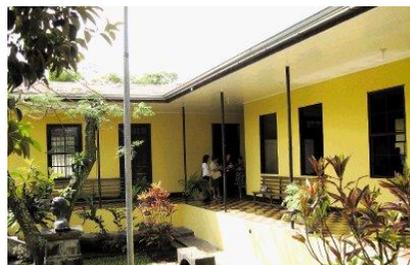
Fig. 132: Vistas del pasillo, Casa de la Enseñanza Villa de Pacacua. Fuente: www.patrimonio.go.cr

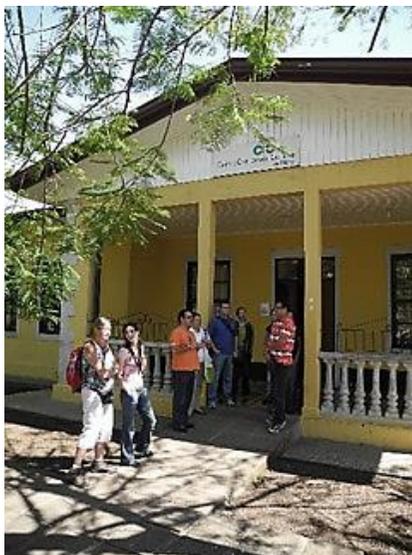
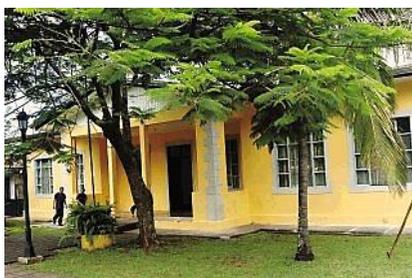
Fig. 133: Casa de la Enseñanza Villa de Pacacua, antes y después de las obras.
Fuente: www.patrimonio.go.cr

La Casa de la Enseñanza de la Villa de Pacacua, una vez terminadas las labores de restauración, pasó a denominarse Centro de Cultura del Cantón de Mora, cuyas funciones consisten en conformar un centro de enseñanza de las bellas artes, lenguas, ciencias y otras actividades de índole artística y de expresión cultural. Constituye un lugar para la realización de todo tipo de actividades comunales, tales como teatro, danza, bailes populares, pintura, escultura y agrupaciones musicales, además de espacio para exposiciones, presentaciones y conciertos (Fig. 133).

Actualmente, este inmueble presenta signos notables de deterioro, principalmente en los paramentos exteriores, como consecuencia de las múltiples capas de revestimiento con mortero de cemento. Este revoco se ha ido degradando con el paso del tiempo y la incidencia de los agentes climatológicos, además de los movimientos telúricos que se han producido desde la clausura de las obras en el año 2008. Además, este detrimento en el aspecto del edificio, se ha visto incrementado por un programa de mantenimiento poco controlado.

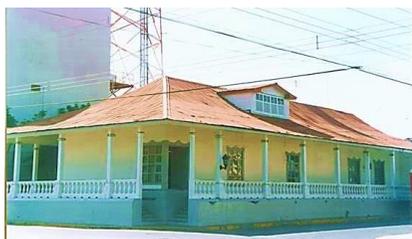
Fig. 136: Casa de la Gobernación, previo a la intervención. Fuente: www.patrimonio.go.cr

En la sala esquinera de la obra, se ubicaba un gran salón para las sesiones que en sus primeros años, se utilizó para celebrar ostentosos bailes en fechas importantes para el cantón. El carácter tan marcado de este edificio con respecto a las humildes construcciones aledañas, hizo que las relaciones sociales entre la clase alta y las más bajas fuesen extremadamente notables. Ciertamente, a esta sala acudían los que pertenecían a la alta sociedad, mientras que el salón siguiente era dedicado a los obreros. No obstante, en cuanto el Concejo Municipal se alojó en el edificio, este espacio se utilizó como sala para las reuniones del pueblo, alojándose lo más representativo de la comunidad. Originalmente su cubierta fue de tejas de barro cocido y los barandales de los corredores de madera. Además cuenta con la mayor parte de las carpinterías sin intervenir (Fig. 136).

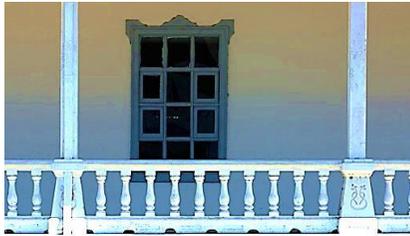
Fig. 137: Detalle de balastrada, Casa de la Gobernación. Fuente: costaricaexplorerguide.com

Otro de los aspectos en los que se intervino, fue en la balastrada prefabricada de hormigón. En su lugar se instaló una nueva barandilla en madera lacada según las características que se mencionaba, tenía la original. Para esto se tomó en consideración el registro fotográfico de la época (Fig. 137).

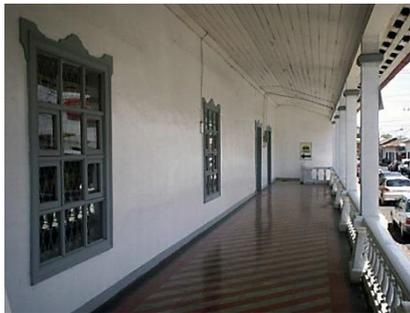
Fig. 138: Casa de la Gobernación después de la intervención. Fotografía: Juan Sibaja.

Finalmente, se intervino en las carpinterías, eliminando aquellas que eran de perfil moderno y sustituyéndolas por otras según el estilo de las originales. En este sentido es importante destacar que la gran mayoría de las puertas y ventanas estaban en muy buen estado y fue necesario únicamente, aplicar un decapante y un tratamiento preventivo contra xilófagos y hongos. Este mismo tratamiento fue el que se utilizó para los pisos interiores de madera, sustituyendo solamente algunas piezas que se encontraban en mal estado debido a la humedad. Los pisos exteriores del corredor fueron sustituidos en su totalidad por considerarse que no encajaban con la tipología del edificio. En su lugar se colocaron nuevas baldosas con un diseño similar al que tuvo en su época. Al igual que con la barandilla, la disposición del suelo se hizo con base en el registro fotográfico (Fig. 138).

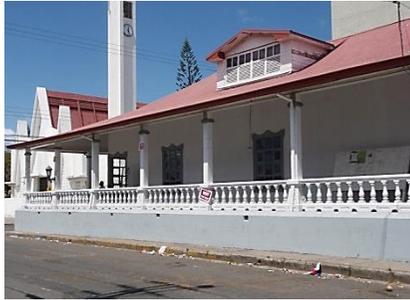
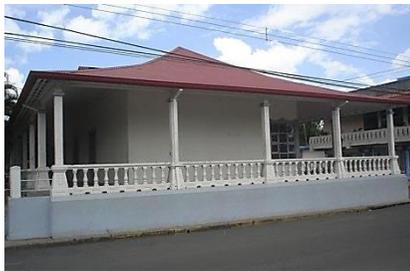
Fig. 139: Casa de la Gobernación después de la intervención. Fuente: www.skyscrapercity.com

Fig. 140: Casa de la Gobernación después de la intervención. Fuente: www.skyscrapercity.com

Asimismo, aunque se realizaron algunos cambios considerables que fueron objetados en su momento por profesionales, principalmente por considerarse que no respetaba las aportaciones de otras épocas, tal como el cambio de la balastrada o del suelo de los corredores, el edificio posee una unidad estructural y estética que no interfiere con la imagen que presentaba al momento de la intervención (Figs. 139 y 140).

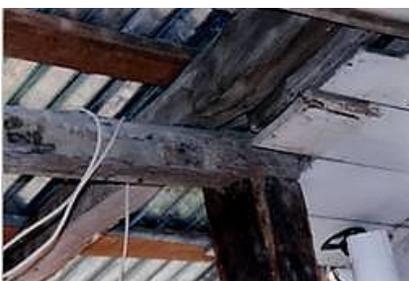
Fig. 143: Casa familia Zúñiga Clachar, Liberia, Guanacaste. Costa Rica.
Fuente: www.patrimonio.go.cr

Aunque la edificación a simple vista no presentaba daños importantes, tras algunas revisiones más profundas, se determinó que la construcción tenía señales de deterioro principalmente en la estructura de madera de la cubierta. Dichas patologías eran fundamentalmente ocasionadas por filtraciones, ya que la cubierta había sido intervenida para realizar cambios en ella, por ejemplo, se habían levantado las tejas para colocar sobre las viguetas, láminas metálicas. Posteriormente sobre ellas se volvieron a colocar las tejas de barro, pero el traslape de las láminas no fue suficiente para evitar problemas de estanqueidad. Con el paso del tiempo, el peso de las tejas sobre las láminas contribuyó a la deformación de éstas haciendo aún más evidente el problema del agua (Fig. 143).

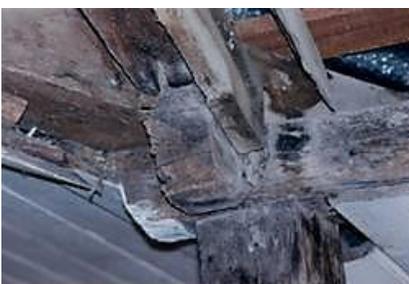
Fig. 144: Casa familia Zúñiga Clachar, Liberia, Guanacaste. Costa Rica.
Fuente: www.patrimonio.go.cr

La continua presencia de humedad en la estructura de madera, facilitó la aparición de hongos y con ello se desencadenó luego, el proceso de pudrición. En algunos casos era menos evidente, sin embargo la gran mayoría de los elementos estructurales de la cubierta requerían tratamiento o sustitución, ya que amenazaban con colapsar (Fig. 144).

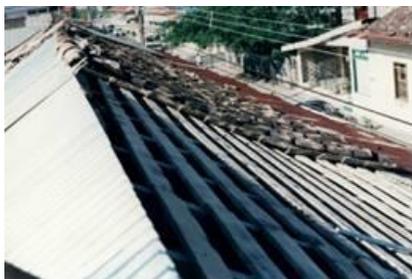
Fig. 146: Casa familia Zúñiga Clachar, proceso de intervención.
Fuente: www.patrimonio.go.cr

El proyecto de restauración se inició con los trabajos más urgentes, que fueron los referidos a la estructura de la cubierta. Para ello fue necesario realizar un inventario de las piezas de madera según el daño que presentaban, de forma que fuese posible contabilizar la cantidad de elementos a sustituir y los que requerían únicamente un tratamiento específico contra la humedad y los hongos (Fig. 146).

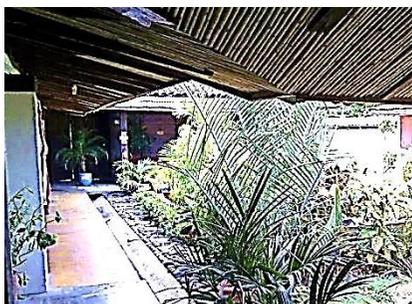
Fig. 147: Casa familia Zúñiga Clachar, detalle de cañizo sobre corredor.
Fuente: www.patrimonio.go.cr

Una vez finalizadas las labores de la cubierta y solventados los problemas de filtraciones, se realizaron los trabajos para restablecer los falsos techos. En este sentido se sustituyeron las tablas de madera que, al igual que con la estructura, presentaban patologías de pudrición. A nivel general, las piezas recibieron un tratamiento preventivo contra hongos y xilófagos y se les aplicó un procedimiento para laquearlas en color blanco, ya que consideraban óptimo el tono para una edificación en un sitio tan cálido. En el caso de los aleros sobre el área del corredor, se optó por realizar un falso techo con cañizo, por ser esta tipología de gran desarrollo en las construcciones de tierra tradicional (Fig. 147).

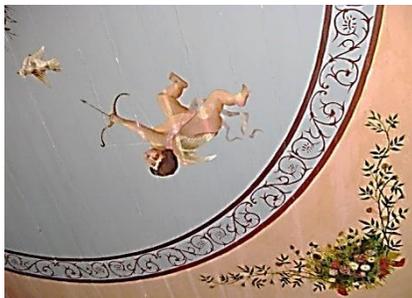
Fig. 148: Casa familia Zúñiga Clachar, detalle de pinturas falso techo. Fuente: www.cafeliberia.com

Seguidamente, se acometieron los trabajos para la restauración de las pinturas del falso techo del salón. En este caso, se tomó la decisión de aplicar productos para eliminar las manchas producidas por las filtraciones, básicamente utilizando empacos con agua destilada. Las fisuras se inyectaron, al igual que las áreas que presentaban falta de adherencia. Por último, se optó por realizar una restitución de las áreas deterioradas y un repintado de la totalidad de la obra pictórica del falso techo (Fig. 148).

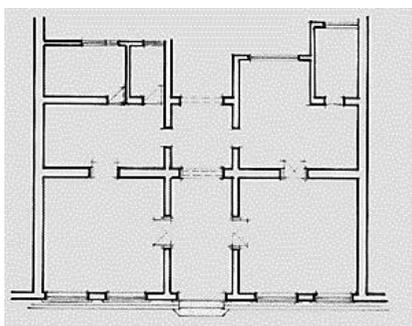
Fig. 149: Planta, Casa familia Zúñiga Clachar. Fuente: Erick Chaves Ch.

Finalmente se procedió a la reconstrucción de las áreas que habían sido demolidas anteriormente según el plano realizado para la edificación. Estas áreas se restituyeron utilizando tablas de madera y en algún caso, con adobe, sin embargo, a nivel general, ésta fue una solución poco adoptada. El espacio de la troja se mantuvo y únicamente se le realizaron labores de consolidación, utilizando lechadas de agua con cal (Fig. 149).

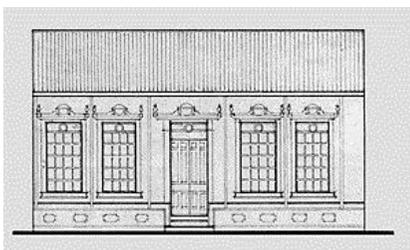
Fig. 150: Elevación, Casa familia Zúñiga Clachar. Fuente: Erick Chaves Ch.

Los muros exteriores una vez fueron evaluados y se determinara que no sufrían patologías, fueron enlucidos y pintados con esmalte graso (Fig. 150). El zócalo de piedra se encontraba en muy buen estado de conservación, por lo que únicamente se ejecutaron labores de limpieza manual.

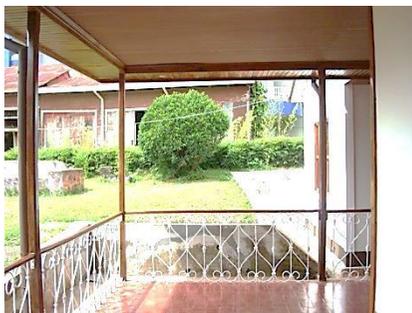
Fig. 155: Complejo Beneficio Miramonte, estado actual. Fuente: www.patrimonio.go.cr

Seguidamente se trabajó en las barandillas perimetrales, restituyendo en su totalidad las de madera, utilizando unas con características similares en diseño y color con las originales. En el caso de las barandillas de hierro, fue necesario retirarlas para eliminar los dobleces y devolverlas a su forma, sustituyendo los elementos faltantes por secciones de diseño y características materiales similares a los iniciales (Fig. 155).

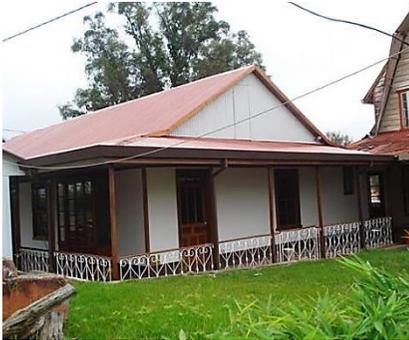
Fig. 156: Complejo Beneficio Miramonte, estado actual. Fotografía: Rodolfo Gutiérrez Cerdas.

Este inmueble patrimonial de 340 metros cuadrados, actualmente se encuentra siendo utilizado como espacio para oficinas administrativas y aulas de capacitación. Además, es importante destacar que los trabajos llevados a cabo en la cubierta han sido el pilar fundamental para el mantenimiento adecuado de la infraestructura, ya que erradicaron por completa las filtraciones y las consecuencias de éstas en los muros perimetrales. Asimismo, la recuperación de las barandillas de hierro y las carpinterías de madera, han contribuido a devolver el edificio el esplendor que tuvo en antaño. Sin embargo, a pesar de que las labores iniciales pretendían recuperar la mayor parte de los materiales originales para colocarlos nuevamente en el inmueble, el acabado final que se optó por dar a los mismos es cuestionable desde el punto de vista de la imagen, sobre todo si nos enfocamos bajo los criterios de mínima intervención y de evidenciar lo restaurado de lo original. La estructura en este sentido ha perdido la imagen histórica, casi se podría decir que se trata de un edificio nuevo más que restaurado (Fig. 156).

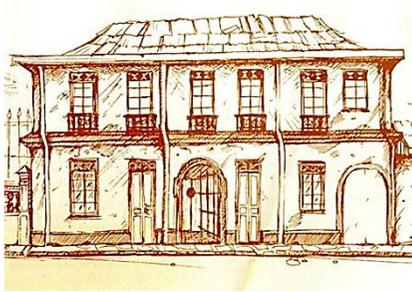
Fig. 158: Casa "La Leitona", Heredia. Costa Rica. Dibujo: Mario Ramírez Espinoza.

En cuanto a los materiales presentes en el edificio, la construcción se ejecutó en adobe y bahareque en su totalidad. Las paredes se revocaron bajo la técnica tradicional y sus paredes exteriores contaron con un pequeño zócalo de piedra. Los suelos de la planta baja se realizaron con ricas baldosas decoradas con vivos colores, mientras que en el segundo nivel, se colocaron pisos de madera. De este mismo material se realizaron los falsos techos, la estructura de la cubierta y las carpinterías. Destaca además, el trabajo de las vidrieras ubicadas sobre las puertas lo que daba a la vivienda un aspecto aún más acorde con la clase social de su propietario (Fig. 158).

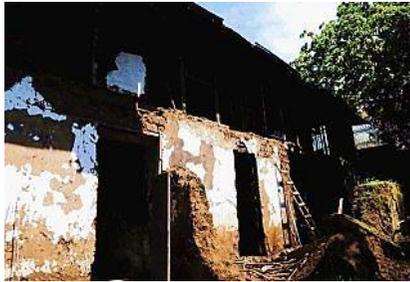
Fig. 159: Casa “La Leitona”, estado previo a la intervención. Fuente: www.nacion.com

Las paredes del primer nivel realizadas en su mayoría con adobe, presentaban muestras claras de humedad por capilaridad, saturación, disgregaciones, grietas, desprendimientos de los bloques ubicados en los laterales de las puertas -lo que evidenciaba fallos por cortante y deslizamientos- y pérdida a nivel general de los revocos. Estos mismos paramentos habían sido víctima de actos vandálicos que contribuyeron con la ruina de muchos muros, amenazando la estabilidad del edificio (Fig. 159).

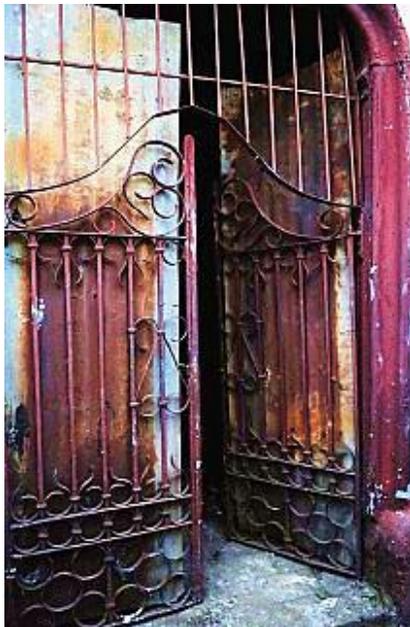
Fig. 160: Casa “La Leitona”, estado previo a la intervención. Fuente: www.nacion.com

Finalmente, los elementos metálicos tales como barandillas, la escalera y las rejas tenían patologías de oxidación en algunos casos avanzadas. Este problema originó además tinción en los muros, debido al arrastre de las partículas con las constantes precipitaciones (Fig. 160).

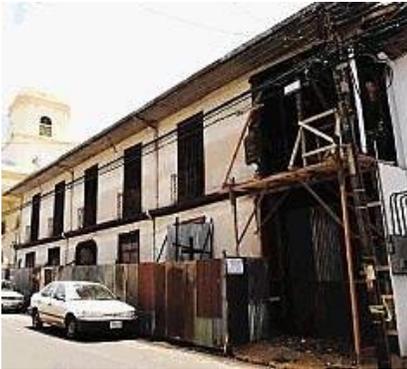
Fig. 161: Casa "La Leitona", durante la intervención. Fuente: www.nacion.com

Seguidamente se reforzaron las esquinas de los muros, los encuentros entre éstos y la unión entre adobes y bahareque por medio de la colocación de llaves de madera insertas en los paramentos y en el caso de la segunda planta a través de la colocación de arriostres de este mismo material, garantizando el trabajo conjunto de la estructura ante esfuerzos originados por sismos o por las cargas de la cubierta.

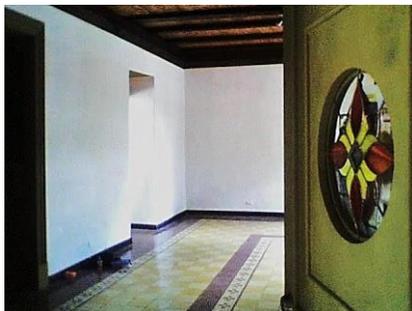
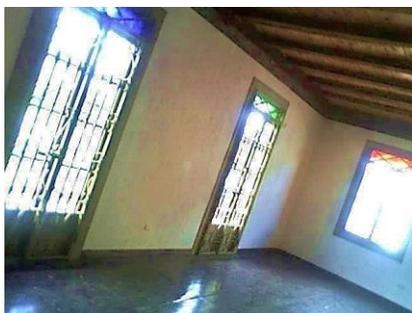
Fig. 162: Casa "La Leitona", primer nivel, después de la intervención.
Fotografía: Ana Álvarez Rojas.

Fig. 163: Casa "La Leitona", segundo nivel, después de la intervención.
Fotografía: Ana Álvarez Rojas.

El trabajo de los suelos del primer nivel consistió en un pulido de las superficies, ya que las baldosas se encontraban en un muy buen estado, sin embargo, para la segunda planta, la restitución fue completa, colocándose nuevos suelos de tablas de madera (Figs. 162 y 163).

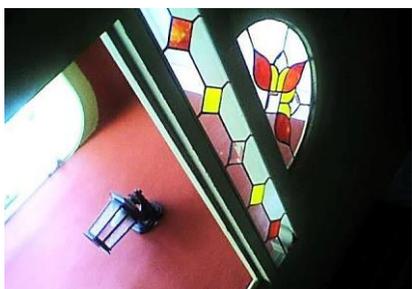
Fig. 164: Casa "La Leitona", vidriera después de la intervención.
Fotografía: Ana Álvarez Rojas.

Por otra parte, una vez recolocadas las tejas y restituidas las áreas faltantes, se colocó un nuevo sistema para la evacuación pluvial, que contó con canalones y bajantes metálicos. Igualmente se restauraron las vidrieras ubicadas sobre las puertas, siguiendo el patrón original. Únicamente fue necesario restituir algunas pequeñas porciones (Fig. 164).

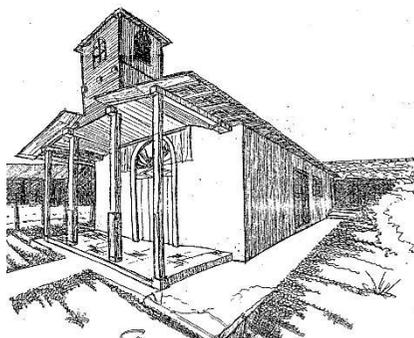
Fig. 167: Iglesia del Carmen, Santo Domingo, Heredia. Costa Rica. Fuente: www.patrimonio.go.cr

La iglesia tiene también un pequeño campanario ubicado sobre la parte superior de la pared de adobe y se encuentra soportado por 4 columnas de madera de roble apoyadas sobre una base de piedra y argamasa. El cuerpo de este campanario funciona además como atrio para la ermita (Fig. 167).

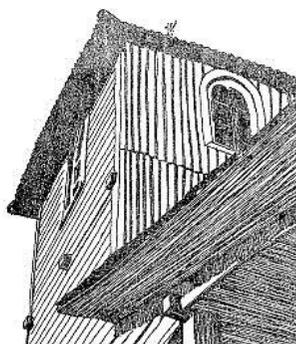
Fig. 168: Iglesia del Carmen, Santo Domingo, Heredia. Costa Rica. Fuente: www.patrimonio.go.cr

Otro detalle con respecto a esta pieza es que fue modificada con el tiempo ya que consta en archivos, que era mucho más bajo de lo que se presenta a día de hoy. Este elemento está realizado completamente en madera y cuenta con 4 ventanas en cada uno de sus costados decoradas con celosías de madera. La cubierta de este volumen al igual que la del templo es de teja (Fig. 168).

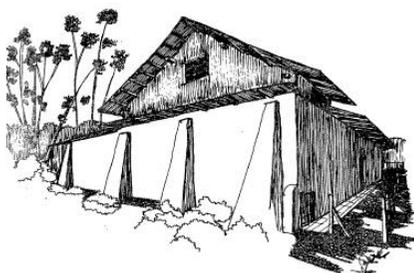
Fig. 169: Iglesia del Carmen, Santo Domingo, Heredia. Costa Rica. Fuente: www.patrimonio.go.cr

La fachada posterior de la iglesia posee 4 contrafuertes de adobe, 3 sobre la estructura principal y 1 que recae en la sacristía. El techo sobre el altar es de láminas metálicas, lo que hace presumir que fue modificada su forma posterior a la edificación del templo (Fig. 169).

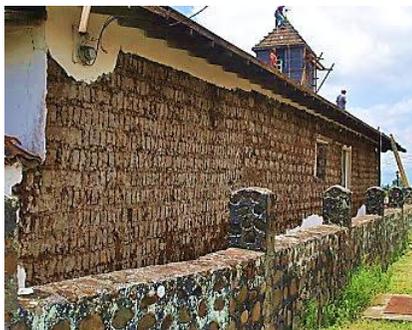
Fig. 171: Iglesia del Carmen, durante el proceso de intervención. Fuente: www.miprensacr.com

La restauración de la ermita se inició con la eliminación del revestimiento de mortero de cemento que envolvía a toda la edificación, tanto en la parte interna como en el exterior (Fig. 171). Al realizar estas labores fue posible verificar el estado de las grietas verticales cercanas a las esquinas así como aquellas que se ubicaban hacia los vértices de las ventanas.

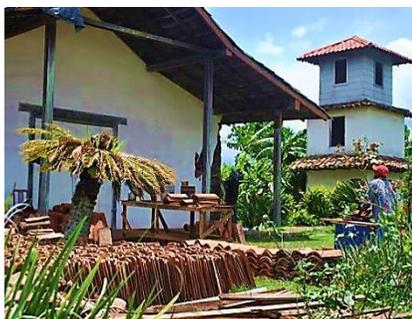
Fig. 172: Iglesia del Carmen, durante el proceso de intervención. Fuente: www.miprensacr.com

En cuanto a la cubierta se optó por realizarle una sustitución completa, de manera que fuese más sencillo verificar el estado de la estructura de madera sin tener que realizar el desmontaje de los falsos techos en la nave de la iglesia. Una vez se retiraron todas las tejas, se clasificaron para reutilizar –posteriormente- las que estaban en buenas condiciones (Fig. 172).

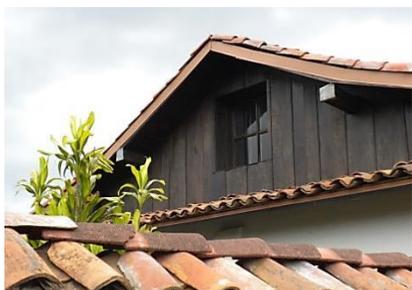
Fig. 173: Iglesia del Carmen, después de la intervención. Fotografía: Olman Hernández Vargas.

La mayor parte de las vigas y correas de la estructura del techo se encontraban en buen estado de conservación, salvo algunos detalles de humedades muy localizados, principalmente hacia el área del altar, que como se había mencionado anteriormente, durante los años 80 sufrió modificaciones. Las láminas metálicas en esa zona presentaban problemas de corrosión graves, que permitían las filtraciones hacia el interior del edificio. Al mantener una humedad continuada, las piezas fueron foco de hongos llegando inclusive a la pudrición. Asimismo, sobre esta misma zona pero hacia la fachada posterior, las tablas de madera que originalmente cerraban el espacio entre el muro de adobe y la estructura de cubierta, habían sido sustituidas por láminas metálicas que se encontraron en el mismo estado de deterioro, siendo necesario su eliminación. En su lugar se reinstalaron nuevas tablas, tal cual era originalmente, y se reparó el alero de teja directamente apoyado sobre el muro de adobe (Fig. 173).

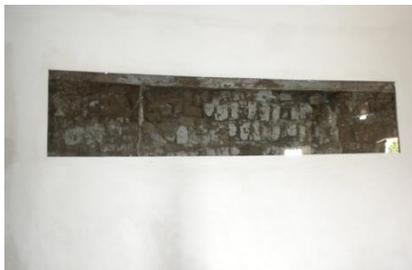
Fig. 174: Iglesia del Carmen, después de la intervención. Fotografía: Olman Hernández Vargas.

Con respecto al procedimiento seguido para el revestimiento de las paredes, una vez se retiró todo el mortero de cemento, se realizó la mezcla de barro, césped seco y cal, aplicándolo en capas primero en las paredes interiores y luego en las externas. Finalmente se les dio un acabado blanco por medio de la preparación antigua de agua de cal con hojas de cactus (tuna). En el interior del edificio se dejó una ventana arqueológica como testigo en uno de los paramentos y se colocó un vidrio sellado (Fig. 174).

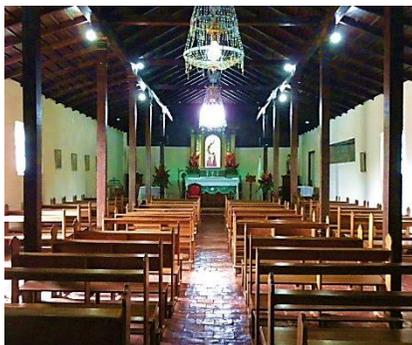
Fig. 175: Iglesia del Carmen, después de la intervención. Fotografía: Olman Hernández Vargas.

Al terminarse estas labores, se pasó directamente a la revisión de los falsos techos, determinándose que se encontraban en buen estado de conservación, por lo que únicamente fue necesaria la ejecución de un decapado y la posterior aplicación de tratamiento preventivo contra los hongos. El barniz colocado fue del mismo tono que el utilizado para la parte exterior (Fig. 175).

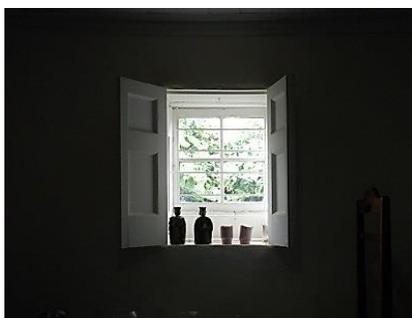
Fig. 176: Iglesia del Carmen, después de la intervención. Fotografía: Olman Hernández Vargas.

Finalmente se efectuaron trabajos de recuperación de las carpinterías de madera, desmontándolas y aplicándoles antixilófagos. Algunos elementos fue necesario sustituirlos debido a que presentaban roturas, no obstante, en su mayoría estaban en buenas condiciones. Por último, se procedió con la aplicación de un esmalte graso en color blanco (Fig. 176).

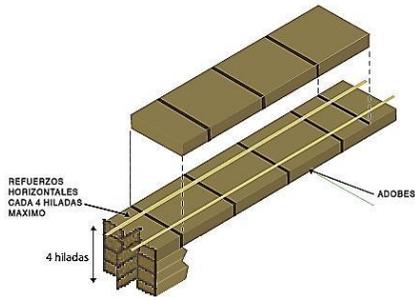
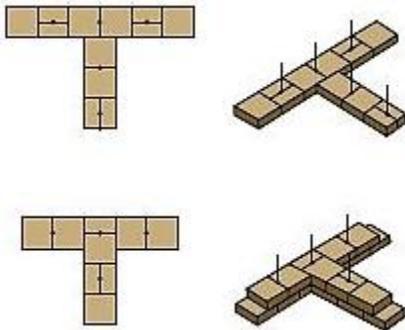
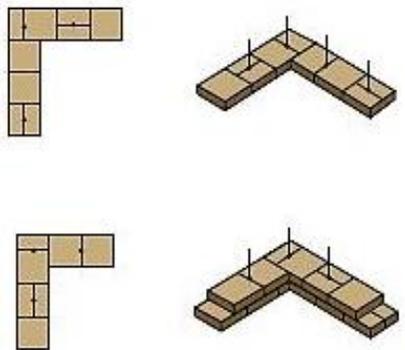
Fig. 185: Ejemplo de mejora de traba.
Fuente: www.vivienda.gob.pe/dnc

Fig. 186: Ejemplo de mejora de traba.
Fuente: www.vivienda.gob.pe/dnc

Fig. 187: Ejemplo de mejora de traba.
Fuente: www.vivienda.gob.pe/dnc

Para mejorar la traba entre los bloques de adobe, es necesaria la inserción de conectores, generalmente de caña delgada, retirando los adobes dañados, pieza por pieza. Este procedimiento debe efectuarse por las dos caras de los muros, de manera alternada y solamente en el área que presenta la desvinculación, sin extenderse por el muro. Posteriormente se colocan las piezas de caña longitudinalmente (suelen colocarse 2 elementos) y luego se instalan los nuevos adobes, logrando una traba y un tejido uniforme en el área intervenida (Fig. 185). Finalmente, el muro se revocará utilizando el mortero habitual. La colocación de las piezas de caña se realiza cada 3 o 4 hiladas aproximadamente cuidando que los nuevos elementos no sobresalgan de la línea de la pared, sino por el contrario, deben quedar colocados hacia el área central, de esta manera después de la colocación del mortero, resultarán imperceptibles. Además, los investigadores recomiendan realizar este procedimiento por etapas, de forma que se eviten problemas derivados como el aplastamiento.

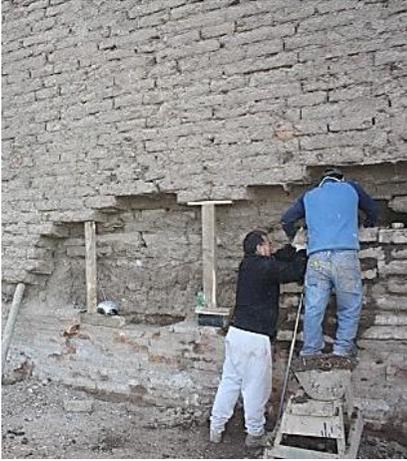
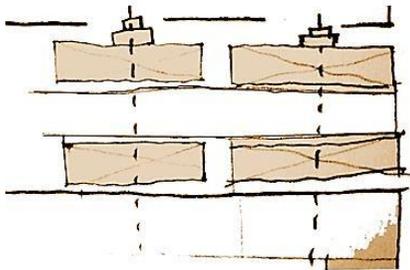
Fig. 188: Desprendimiento de hoja exterior en muro de adobe.
Fotografía: 123CUA Arquitectos.

Fig. 189: Desprendimiento de hoja exterior en muro de adobe.
Fotografía: 123CUA Arquitectos.

Esta última solución fue aplicada en el proyecto de restauración del Fundo San Nicolás en Calera de Tango, Chile, después de los daños ocasionados por el terremoto del 27 de febrero de 2010 en el edificio de adobe. Este trabajo estuvo a cargo de los arquitectos Cristóbal Lamarca, Nicolás Irrarzával y Francisco Godoy de 123CUA Arquitectos (Figs. 188 y 189).

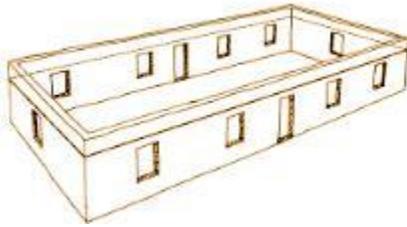
Fig. 190: Viga de amarre perimetral o zuncho de reparto. Fuente: Getty Conservation Institute.

Una consideración importante con respecto a estos elementos de amarre, es que el material elegido, debe ser compatible con la fábrica de tierra, ya sea física o estructuralmente. Lo más común es que se coloquen zunchos de madera, capaces de absorber las tracciones, flexiones y cortantes, que tal y como se ha analizado en el capítulo de patologías, son las fuerzas que originan las grietas estructurales. Anteriormente, los zunchos se ejecutaban de hormigón armado, no obstante investigaciones en materia sísmica, han comprobado que su excesiva rigidez, induce un comportamiento distinto en la fábrica de tierra que facilita su colapso e incluso su aplastamiento (Fig. 190).

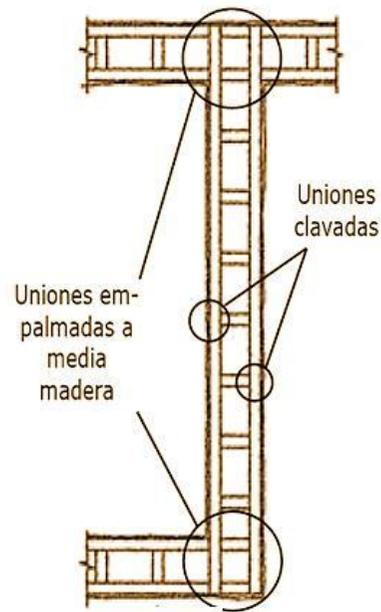
Fig. 191: Viga de amarre perimetral o zuncho de reparto. Fuente: 123CUA Arquitectos.

La conexión de la cubierta y la viga de amarre o zuncho, debe ser realizada por medio de elementos de arriostre y fijaciones. Estas piezas pueden ser pernos de acero, estacas de madera o varillas de fibra de vidrio. Últimamente se recomienda la utilización de conectores de estacas de madera empotradas en los muros hasta 0.80 m. Además, el uso de varillas verticales embutidas en los paramentos y conectadas con la viga de amarre es otra de las soluciones que garantiza la vinculación entre los elementos. A pesar de que la madera es el material más empleado para implementar esta solución de viga, los encadenados de metal inoxidable o con tratamiento anticorrosivo, también son otra de las alternativas que se pueden poner en práctica. Consiste en realizar una especie de cercha plana (arriostrada) e instalarla, igualmente, en la parte superior de los muros. Su fijación puede realizarse por medio de varillas o tirafondos. Este sistema puede resultar óptimo en el caso de evitar una intervención excesiva en el edificio, aunque en cuanto a la distribución de las cargas de la cubierta, puede no ser tan eficiente, debido a lo plano de su sección (Fig. 191).

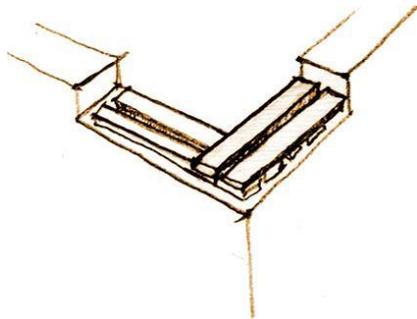
Fig. 193: Refuerzos en esquinas de los muros. Fuente: 123CUA Arquitectos.

El procedimiento a seguir inicia con el desmontaje de los bloques de adobe, seguidamente se procede a situar 2 piezas de madera situándolas en paralelo al muro y suficientemente largas como para traslaparse al llegar a la esquina. Una vez instaladas se vuelven a colocar los bloques y finalmente se revoca el área (Fig. 193).

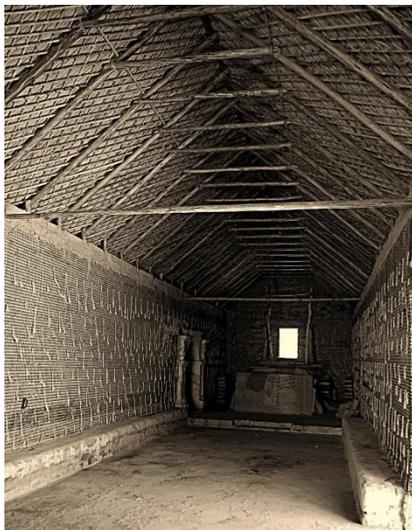
Fig. 194: Viga tirante entre muros.
Fuente: www.fundacionaltiplano.cl

Investigaciones recientes han puesto en evidencia que la instalación de tirantes en madera resulta una opción más viable que los metálicos, ya que su trabajo es más solidario con las fábricas de tierra (Fig. 194).

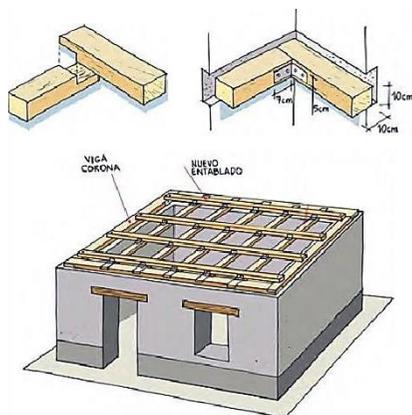
Fig. 195: Viga tirante entre muros.
Fuente: Asociación Colombiana de Ingeniería Sísmica.

Finalmente, otra de las opciones existentes además de la colocación de las vigas tirantes, es la instalación de un entramado de madera aprovechando la colocación de las vigas. Este sistema consiste en colocar un entablado en las 2 direcciones principales (Fig. 195).

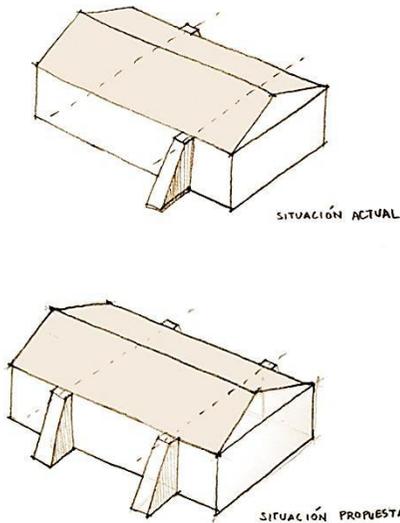
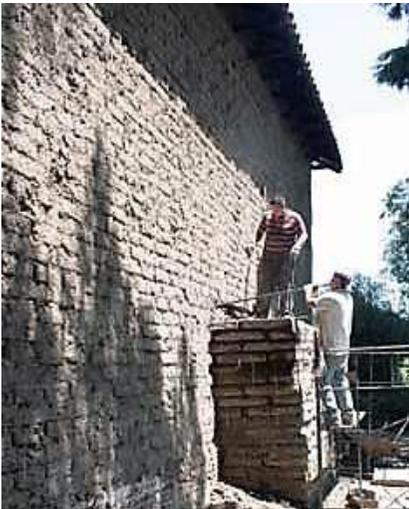
Fig. 197: Colocación de contrafuertes en proyecto de restauración. Fuente: 123CUA Arquitectos.

Fig. 198: Colocación de contrafuertes en proyecto de restauración. Fuente: 123CUA Arquitectos.

Ejemplos de la utilización de este sistema se pueden encontrar en edificaciones de Chile o Perú, donde tras eventos telúricos importantes, muchas construcciones perdieron su estabilidad; en algunos casos, se optó por restituirla a través de la reconstrucción de contrafuertes con cimentación de hormigón armado y cuerpo de adobe. El anclaje a los muros fue efectuado por medio de varillas de fibra de vidrio (Figs. 197 y 198).

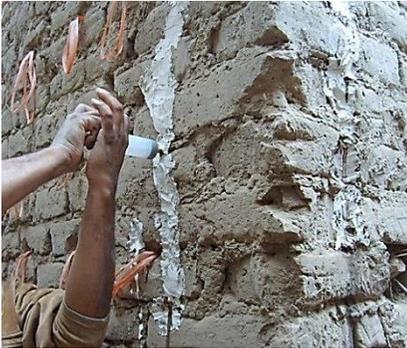
Fig. 199: Reparación por inyección de grout de suelo tamizado diluido en agua, con sello de yeso. Fuente: Pontificio Universidad Católica del Perú (PUCP)

Dentro de las técnicas más experimentadas en la actualidad, se encuentra la de las inyecciones. Investigadores de la Pontificia Universidad Católica del Perú (PUCP) con la colaboración del Getty Conservation Institute (GCI) han desarrollado un nuevo método para reparar muros agrietados mediante la inyección de pastas de barro líquido mejor conocidas como “*grout*”, con distintos grados de finos y diferentes contenidos de agua según el espesor y profundidad de las fisuras y de las paredes a reparar. Con este procedimiento se consigue restituir completamente la resistencia original de las construcciones de tierra. Las fisuras que se reparan mediante este sistema pueden haberse producido por diversos factores entre los que destacan la contracción por secado o la acción de los terremotos. Particularmente este último tema se enfoca con especial interés en el desarrollo de esta alternativa, ya que al ser un daño acumulativo, facilita la restitución de la resistencia original de cada muro, después de cada seísmo de manera que se evita la acumulación de los daños y por consiguiente el colapso (Fig. 199).

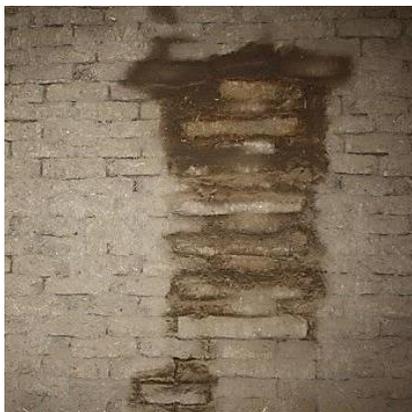
Fig. 200: Reparación por cosido con bloques de adobe. Fuente: 123CUA Arquitectos.

A continuación, una vez presentados los nuevos elementos, se debe humedecer el área a intervenir y se reintegran los adobes con la utilización de morteros tradicionales que no impidan la libre transpiración de la fábrica original (Fig. 200).

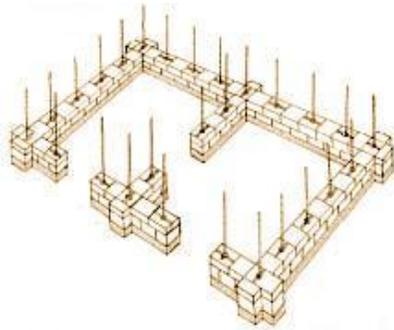
Fig. 201: Refuerzos verticales en fábricas de tierra. Fuente: www.vivienda.gob.pe/dnc

Este tipo de elementos suele utilizarse en conjunto con los refuerzos horizontales enlazándolos entre sí por medio de hilos de nylon o fibras vegetales como se hacía históricamente con las estructuras de bahareque. La colocación de los refuerzos debe ser cuidadosamente proyectada para evitar el deterioro de los paramentos de adobe. En algunas ocasiones este tipo de refuerzos se instalan vaciando algunos sectores de las paredes para introducir las piezas, generalmente de caña o madera, mientras que en otras circunstancias cuando el muro ha colapsado y amerita su reconstrucción, los componentes verticales se colocan como parte del propio aparejo al centro de los bloques (Fig. 201).

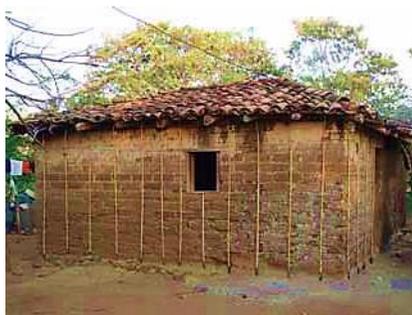
Fig. 202: Refuerzos verticales en fábricas de tierra. Fuente: Getty Conservation Institute.

Con respecto a este tema, la Pontificia Universidad Católica de Perú ha realizado múltiples investigaciones en edificaciones de adobe reforzadas empleando caña. El primer proyecto de investigación desarrollado en los años 70 demostró que un refuerzo interior de caña vertical, combinado con caña horizontal colocada cada cuatro hiladas, aumentaba considerablemente la resistencia de las edificaciones de adobe. Más adelante en 1992, tras nuevos estudios se demostró que el refuerzo horizontal y vertical de caña, complementado con la instalación de una viga perimetral, evitaba la separación de los muros en las esquinas y lograba mantener la integridad estructural de los edificios frente a movimientos sísmicos. A pesar de que los muros presentaban fisuraciones y algunos desprendimientos, el reforzamiento resultó muy efectivo para prevenir el colapso de las edificaciones. A día de hoy, estas técnicas han continuado desarrollándose hasta difundir su aplicación por casi toda Latinoamérica, dando frutos en países como Perú, Chile, Colombia y El Salvador (Fig. 202).

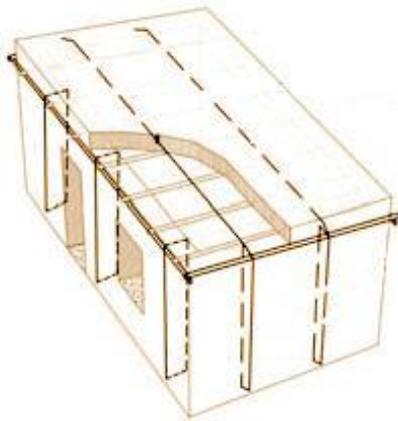
Fig. 203: Refuerzos verticales en fábricas de tierra. Fuente: Getty Conservation Institute.

Otra de las soluciones implementadas para realizar refuerzos verticales en edificaciones de adobe, es la desarrollada por el Getty Conservation Institute. La propuesta de adecuación antisísmica, incluye un sistema básico de refuerzos verticales en las paredes y horizontales en la estructura de la cubierta, estas últimas por medio de correas o cables para conectar la construcción con el nivel de techo.

A pesar de que este sistema es reciente, se ha comprobado su eficacia en países como El Salvador, Ecuador, y la India, donde tras movimientos telúricos importantes, las edificaciones mantienen su estabilidad, siendo afectadas por fisuraciones de menor grado y sin riesgos de colapso. No obstante se debe velar por la calidad y tratamiento del metal para impedir patologías relacionadas con la corrosión (Fig. 203).

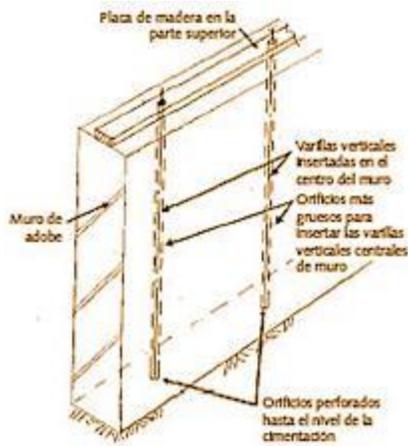
Fig. 204: Refuerzos verticales en fábricas de tierra. Fuente: Getty Conservation Institute.

Asimismo, los muros de adobe estrechos ameritan la inclusión de elementos verticales: cañas, madera, tirantes o de algún otro tipo de sistema, que evite fallas por esfuerzos fuera del plano de los tabiques (Fig. 204). Las nuevas piezas centrales, embutidas en agujeros rellenos de mortero reforzado con cal, se adhieren apropiadamente al adobe, consiguiendo un comportamiento estructural más adecuado. El diámetro de las elementos centrales más utilizado según investigaciones *“puede variar entre los 12 y 25 mm (0.5–1 pulgada) y las varillas deberán insertarse en orificios de un diámetro mayor según el material utilizado para anclarlas (...) Se deberá usar varillas de diámetro pequeño y orificios de menos de 50 mm. (2 pulgadas) de diámetro, pues los elementos centrales más gruesos podrían actuar como “puntos duros”, los mismos que podrían ayudar a partir el muro de adobe, que es un material de baja resistencia”* (Dowling, 2011).

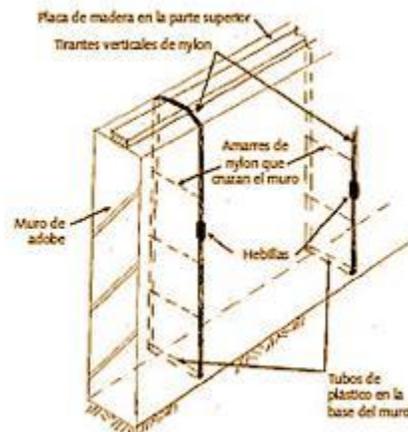
Fig. 205: Refuerzos verticales en fábricas de tierra. Fuente: Getty Conservation Institute.

En el caso de muros de adobe de mayor espesor, los elementos centrales colocados dentro de las paredes, tienden a actuar como barras de corte más que como refuerzos para trabajar a flexión, en estos casos se recomienda la instalación de tirantes verticales –de nylon o metálicos- en ambas caras del muro (Fig. 205). Este tipo de refuerzos puede utilizarse como elemento para evitar fallas fuera del plano, haciendo trabajar al muro como una unidad.

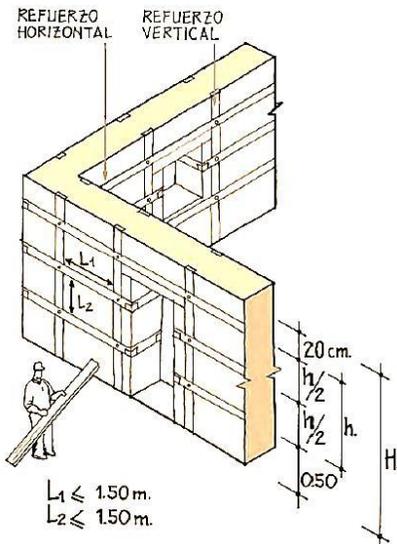
Fig. 206: Sistema elementos madera.
Fuente: Asociación Colombiana de Ingeniería Sísmica.

Para la instalación de este sistema es necesario llevar a cabo una serie de pasos preliminares. Como primera etapa, se realiza una demarcación de las distancias a las que se colocarán las tablas de madera. Para ello se toma como referencia la línea superior de los muros, dejando una separación de 0.20m a partir del zuncho perimetral. Siguiendo la primera medida se instala a manera provisional, el primer elemento horizontal, continuando hacia abajo la colocación de nuevas piezas a cada 1.50 m como distancia máxima. La tabla inferior, debe instalarse 0.50m a partir del nivel del suelo (Fig. 206).

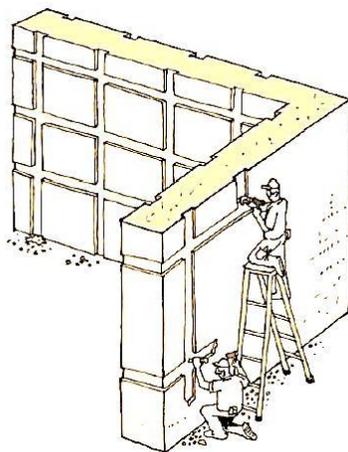
Fig. 207: Realización de rozas en muro.
Fuente: Asociación Colombiana de Ingeniería Sísmica.

El paso siguiente consiste en la realización de las rozas en los muros de tierra. Estos canales deberán tener las mismas dimensiones de las tablas de madera, es decir, una profundidad de 0.02 m y 0.20 m de ancho. Es importante que este trabajo se efectúe minuciosamente y con exactitud para que al momento de instalar las piezas, no existan inconvenientes en cuanto a la colocación de los anclajes (Fig. 207).

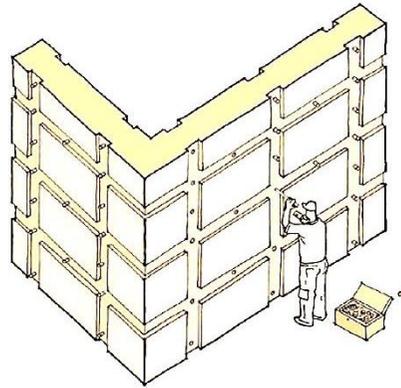
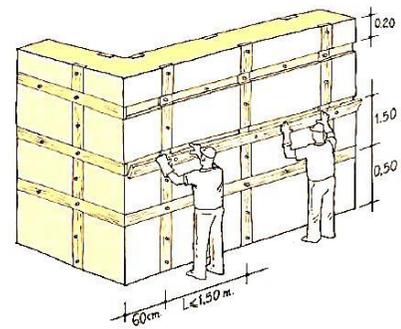
Fig. 208: Realización rozas e instalación
Fuente: Asociación Colombiana de Ingeniería Sísmica.

Una vez realizadas las perforaciones, se procede a la instalación de los elementos de madera para el refuerzo vertical. Los pernos de acero inoxidable se ajustarán exceptuando los que se ubiquen en las intersecciones. Seguidamente se procederá a la colocación de las piezas de refuerzo horizontales y a partir de este momento se podrán ajustar los pernos de las intersecciones entre elementos de madera (Fig. 208).
