Restauración de Arquitectura de Tierra en Zonas Sísmicas

El Caso de Costa Rica

Máster en Conservación del Patrimonio Arquitectónico

Universidad Politécnica de Valencia

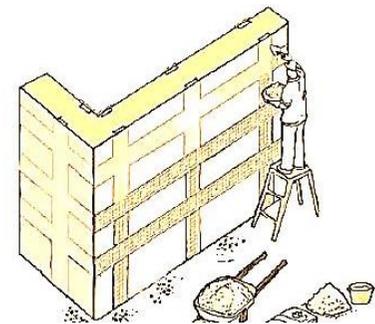
Fig. 209: Acabado Final.
Fuente: Asociación Colombiana de Ingeniería Sísmica.

Finalmente, una vez recubiertas todas las piezas con la tela, se reviste toda la estructura por medio de mortero de cal, arena y tierra, siendo posible además, dar un acabado a las paredes por medio de la aplicación de una pintura a la cal (Fig. 209).

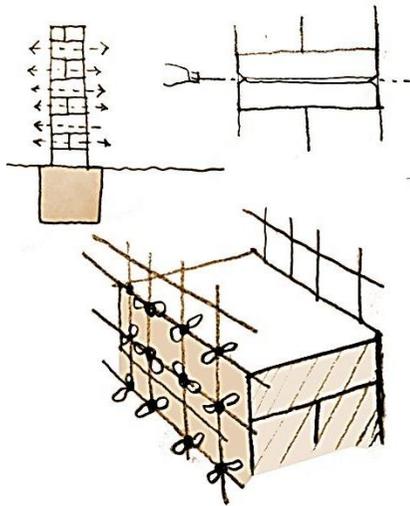
Fig. 210: Esquemas de instalación de geomalla en muros de adobe. Fuente: 123CUA Arquitectos.

Este sistema se coloca en ambas caras de los muros portantes y no portantes, sujeto horizontal y verticalmente con pasadores de fibras sintéticas (rafia) o similar, con un máximo de separación 300mm entre cada uno de los anclajes. Es importante que se incluyan en el refuerzo, los bordes de los buques de puertas y ventanas y contar con anclajes a la cimentación y al zuncho perimetral de la parte superior. Asimismo, posterior a su colocación y anclaje, es necesario finalizar el proceso con un revestimiento de barro (Fig. 210).

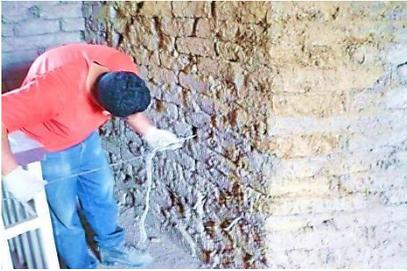
Fig. 211: Inserción de fibras sintéticas para el anclaje de la geomalla.
Fotografía: 123CUA Arquitectos.

El paso siguiente consiste en colocar las fibras sintéticas para el amarre de la geomalla. Este procedimiento puede realizarse con ayuda de una pequeña cánula de plástico, insertando los conectores en cada una de las perforaciones antes realizadas (Fig. 211). Una vez se colocan todos los elementos de conexión, se inicia con la instalación de la geomalla. Para esto es necesario que el procedimiento se efectúe al menos entre 2 personas, de manera que al colocarla desde la parte superior –respetando los 0.40m para su vínculo con el zuncho perimetral– pueda irse extendiendo sobre el muro sin que se presenten dobleces o abultamientos. La tela debe irse fijando por medio de los enlaces con los conectores, siempre en el orden de arriba hacia abajo, estableciendo traslapes mínimos entre uniones de 0.15m. Las fibras para el amarre en el área de los traslapes deben conectar por completo las 2 telas, de forma que funcionen unitariamente (Fig. 212). Asimismo, la fijación de la geomalla con el zuncho perimetral se realizará traslapando la tela de ambos lados del muro y anclándola a la viga por medio de grapas metálicas a cada 0.15m como distancia máxima. En cuanto al anclaje con el cimiento, puede recurrirse a la instalación de piezas adicionales de madera en ambas caras de las vigas fijándolas con pernos de acero, seguidamente la malla puede unirse a este elemento por medio de grapas metálicas similares a la conexión con el zuncho superior (Fig. 213).

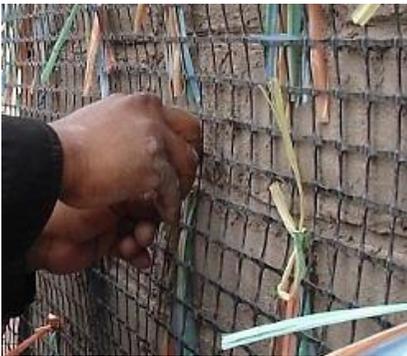
Fig. 212: Colocación de la geomalla.
Fuente: Julio Vargas Neumann.

Una vez se han definido las dimensiones, se corta la geomalla y se coloca de manera provisional de arriba hacia abajo, fijándola con la ayuda de pequeños clavos. Este procedimiento debe realizarse en todos los muros de la edificación por ambos lados, dejando traslapes en el encuentro de los tejidos de 0.40m como mínimo. Es importante envolver por completo las paredes, abarcando incluso los buques de puertas y ventanas y un espacio de al menos 0.40m sobre el borde superior de los tabiques, de manera que posteriormente pueda ligarse con la estructura de la cubierta. Además debe contemplarse la conexión con la cimentación, por lo que la malla debe dejar libre también un espacio de otros 0.40m en esta zona. En caso de que exista sobrecimiento, podrá anclarse la tela a este elemento, respetando la misma distancia de traslape.

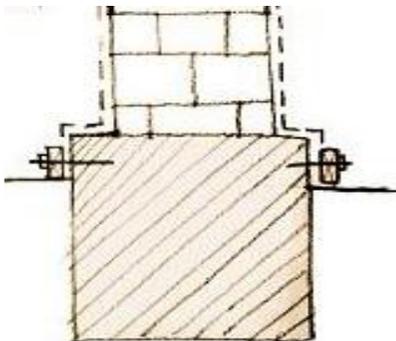
Fig. 213: Colocación de la geomalla, anclaje con cimentación existente.
Fuente: 123CUA Arquitectos.

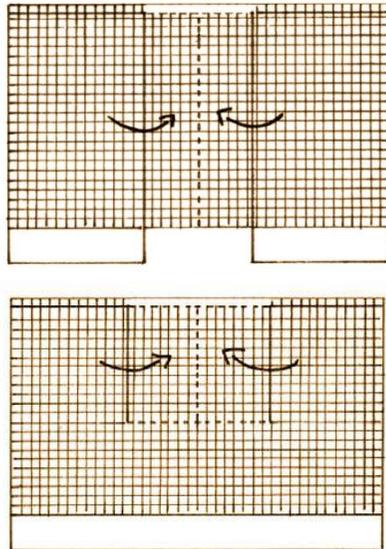
Fig. 214: Refuerzo de vanos de puertas y ventanas. Fuente: Julio Vargas Neumann.

El siguiente paso consiste en reforzar los vanos de puertas y ventanas. Para estas labores es necesario que se realicen algunos cortes al tejido, por ejemplo, en el caso de las puertas, se hace una incisión en el centro del buque y en el borde superior, de forma que la malla pueda doblarse hacia adentro y abarcar la totalidad del grosor del muro de tierra. Este procedimiento debe realizarse en ambas caras de las paredes, de manera que existan, igualmente, traslapes en estas áreas. En el caso de las ventanas, la situación es muy similar, realizando un corte al centro del buque y en los bordes superior e inferior, la tela se pliega hacia adentro, para cubrir el grosor del muro, repitiendo posteriormente, con el otro lado de la pared y anclando las mallas con los conectores sintéticos (Fig. 214).

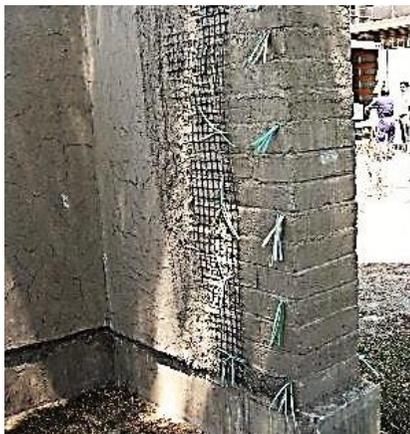
Fig. 215: Colocación de revestimiento de mortero de cal y arena. Fuente: Julio Vargas Neumann.

Se recomienda se coloquen 2 capas de revoco, aplicando primero una menos fina y finalmente una más delgada que se alisará para dar un acabado liso y uniforme a las paredes. Por último, se aconseja colocar una pintura a la cal para la protección del revestimiento o un acabado tradicional de cal y agua viscosa de tuna (cactus) (Fig. 215).

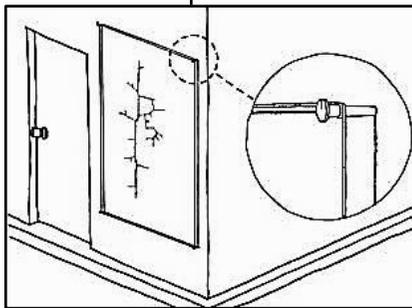
Fig. 216 a) Vivienda de adobe, Heredia.
b) Delimitación del área de la fisura superficial del revestimiento.

Es conveniente delimitar la zona o paño a reparar con ayuda de pequeños clavos y guías de nylon, trazando una línea que pueda, posteriormente, ser eliminada (puede utilizarse por ejemplo, tiza). A continuación se efectuará una limpieza de las áreas a reparar, para eliminar residuos sueltos. Si fuese necesario, puede eliminarse toda la capa de revestimiento hasta descubrir la fábrica de tierra. Una vez retirado el revoco, se debe verificar si la fisura compromete la estabilidad estructural. En tal caso, es importante realizar un tratamiento para restituir la resistencia del muro. Este tema se tratará en recomendaciones estructurales más adelante (Fig. 216).

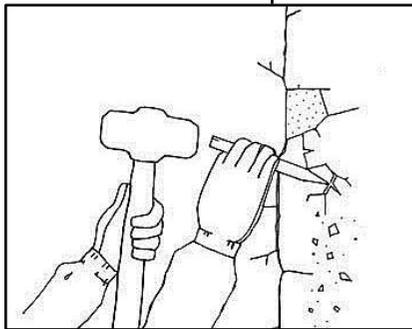
Fig. 217 a) Vivienda de adobe, Santo Domingo. b) Eliminación de revestimiento cuarteado y desprendido.

En presencia de cuarteamientos del revestimiento, desprendimientos o disgregaciones se recomienda reponer el revoco en el paño completo. De igual manera en edificaciones de bahareque, es necesario realizar una revisión previa del material de relleno, para verificar el estado adecuado de los muros portantes, ya que en este tipo de edificaciones los anclajes en malas condiciones entre la estructura y el material de los paramentos, puede ser motivo de daños permanentes en los revestimientos debido, fundamentalmente, al movimiento de los entramados.

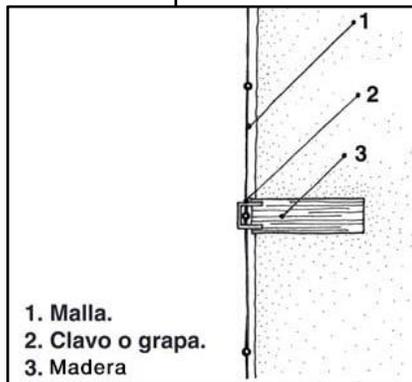
Fig. 218 a) Vivienda de bahareque, Zapote. b) Refuerzo con malla.

Es importante efectuar la demarcación de las áreas a intervenir previo proceso de eliminación del revestimiento. El siguiente paso consiste en retirar la totalidad del revestimiento evitando hacer daño a la fábrica o a la estructura de madera y cañizo de la pared. A continuación se realiza una limpieza general del muro, para eliminar residuos sueltos y disgregaciones superficiales. Se recomienda realizar esta limpieza en seco.

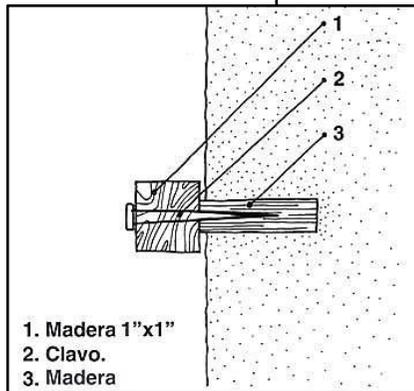
Fig. 219 a) Vivienda de adobe, Santo Domingo. b) Eliminación de revestimiento cuarteado y desprendido.

A continuación se procederá a construir un entramado de madera de 0.025 m x 0.025 m aproximadamente, fijándolo al muro contra las piezas anteriormente empotradas (Fig. 219). Seguidamente, es necesario pulverizar agua sobre el paramento, cuidando de no humedecer excesivamente la fábrica, con el fin de lograr un mejor afianzamiento del mortero. Asimismo, tras finalizar esta operación, se aplica sobre la superficie un mortero de tierra realizado según la manera tradicional, empleando fibras naturales hasta obtener una textura plástica. La superficie inicial debe ser áspera para contribuir con la adherencia de las capas siguientes de revestimiento. Es importante efectuar este procedimiento consecutivamente hasta conseguir uniformidad con el nivel existente antes de la intervención o hasta alcanzar en nivel deseado, priorizando cubrir por completo el emplentillado de madera e intentando obtener una superficie homogénea. Finalmente, para dar el acabado a los paramentos, se ejecuta la mezcla de cal, agua y aglomerante natural, aplicándolo a manera de pintura, en toda la superficie.

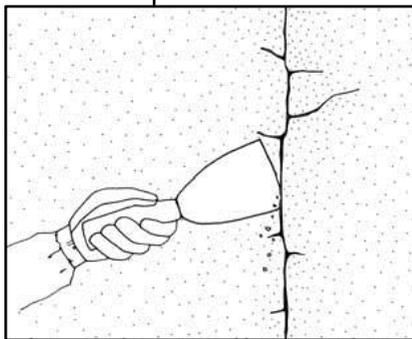
Fig. 220 a) Edificio de bahareque, Heredia. b) Limpieza y eliminación de residuos sueltos en grieta.

Deberá realizarse una demarcación de la zona en la que se ubica la fisura. Es importante que de existir más de una, se delimiten las áreas y de ser necesario se considere la eliminación de todo el revestimiento para atacar el problema en su totalidad. Una vez retirado todo el revoco de las zonas a intervenir, se debe efectuar la limpieza de las fisuras de manera que queden libres de polvo y residuos sueltos o frágiles. Es conveniente que las grietas se limpien internamente aplicando agua, para evitar que partículas acumuladas impidan el relleno posterior. Para limpiar estos resquicios es factible la utilización de instrumentos como bisturí o espátula. Seguidamente, es necesario saturar el muro con agua para asegurar la adherencia de la mezcla de relleno (Fig. 220).

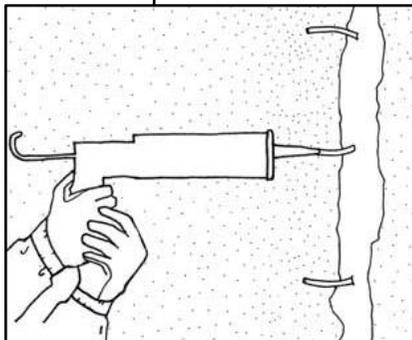
Fig. 221 a) Edificio de adobe, Santo Domingo. b) Inyección de mortero en grietas.

La técnica de reparación de grietas por medio de la aplicación de inyecciones de barro líquido “grout” se emplea recientemente, para fisuras estructurales que comprometen la estabilidad de las edificaciones de tierra. No es necesaria esta técnica, en el caso de fisuraciones poco profundas, como las analizadas anteriormente. Además, puede aplicarse la técnica, para restituir la resistencia de los muros de adobe o de bahareque, pudiendo ser utilizado tanto en los bloques como en el relleno de los paramentos (Fig. 221).

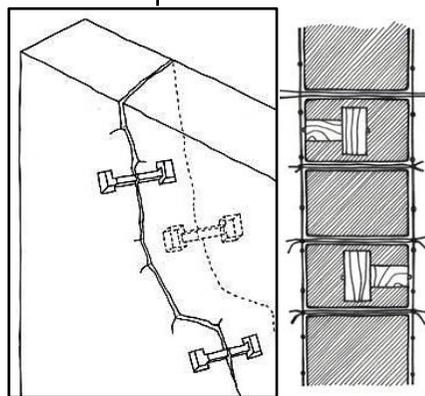
Fig. 222 a) Edificio de adobe, Santo Domingo. b) y c) Cosido de las lesiones con elementos de madera.

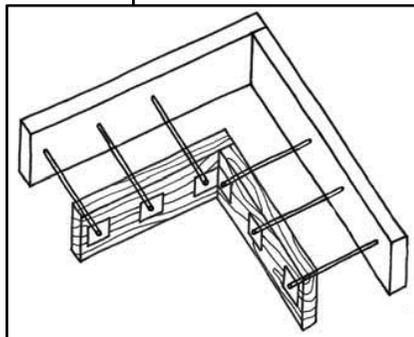
Fig. 223 a) Edificio de adobe, Santa Ana. b) Refuerzo de encuentro entre muros con elementos de madera.

A continuación, se deben instalar las barras metálicas roscadas, tratadas para impedir la oxidación, con el objetivo de confinar los muros y conseguir la unificación de los encuentros (Fig. 223). Seguidamente, se rellenan las perforaciones con un mortero de cal. Se recomienda además que las piezas de madera se aíslen del muro por medio de la colocación de una pequeña lámina de corcho, esto impediría procesos de degradación del material.

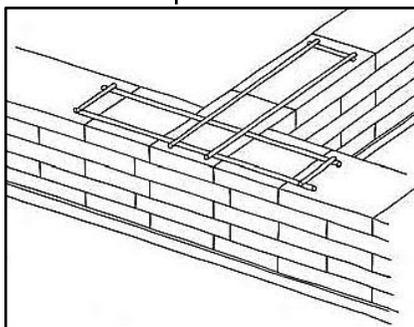
Fig. 224 a) Edificio de adobe, Santa Ana. b) Restitución de encuentro ente muros de adobe.

Una vez se retiran los trozos sueltos y se depura la zona afectada por medio de una limpieza manual, debe humedecerse la pared para mejorar la adherencia del nuevo mortero con los bloques existentes. Seguidamente es importante realizar un replanteo de los elementos a colocar para asegurarse de la traba y de no alterar las dimensiones del paramento. A continuación, se inicia con la reconstrucción de las hiladas faltantes con nuevos bloques trabándolos, adecuadamente, con la fábrica original y fijándolos por medio de un mortero de barro similar al que se utilizaba a la manera tradicional. Asimismo, dependiendo del alcance del daño estructural en la edificación, es posible reforzar el encuentro entre los muros, cada 3 o 4 hiladas aproximadamente, por medio de la inserción de pequeñas piezas de madera en el espacio con el mortero, además, verificar el encuentro de los muros con la viga de coronación (Fig. 224).

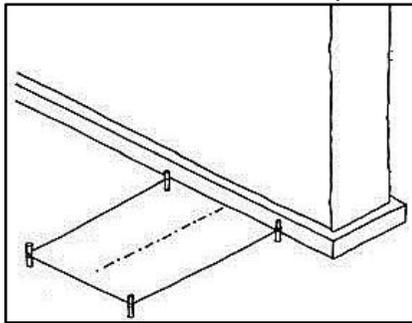
Fig. 225 a) Iglesia de Castilla, Santo Domingo. b) Elaboración de contrafuerte en edificación de adobe.

La elaboración de contrafuertes es una alternativa que se emplea en casos de desplome de muros, asientos e incluso por fallas en la traba, con el objetivo de dotar de estabilidad a la estructura, contrarrestando los movimientos. Sin embargo es también una alternativa que no se utiliza demasiado, ya que requiere de espacio suficiente para el dimensionado apropiado del nuevo componente.

Es importante primero delimitar el espacio donde se levantará el contrafuerte de acuerdo a un diseño previo según las necesidades del edificio. Seguidamente, se debe nivelar el terreno y despejar la capa superior hasta retirar por completo la materia orgánica. A continuación, es necesario excavar el terreno hasta una profundidad de al menos 0.40 m, intentando compactar el suelo y evitando dejar material suelto (Fig. 225).

Una vez terminada la revisión y tras haberse fraguado el nuevo cimiento, se ejecuta el levantamiento del contrafuerte, por medio de la instalación de bloques de adobe nuevos –realizados según la técnica original- y fijados entre sí con mortero de barro. Este procedimiento es de suma importancia, ya que debe preverse la vinculación de este contrafuerte, con la fábrica perpendicular, ya sea por medio de llaves de madera o como suele realizarse comúnmente, efectuando un entretejo con el aparejo del muro de adobe existente. Dependiendo del compromiso del daño se recomienda reforzar, cada 3 o 4 hiladas, con elementos longitudinales de madera instalados con el mortero. Por último y tras revisar la vinculación del nuevo elemento con la estructura perimetral, se reviste el área intervenida y se aplica el acabado tradicional.

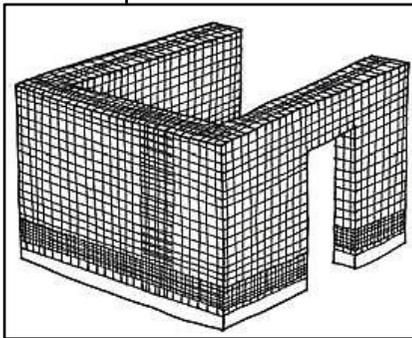
Fig. 226 a) Fundo San Nicolás, Chile.
b) Geomalla instalada en estructura de adobe.

El siguiente paso consiste en disponer las geomallas por ambas caras de los muros, afianzándolas con los dispositivos de fibra sintética de manera que los paramentos queden perfectamente confinados. Es importante que los traslapes no sean menores de 0.40 m y que se logre una vinculación con el zuncho de madera perimetral y con la cimentación o zócalo de piedra (Fig. 226).

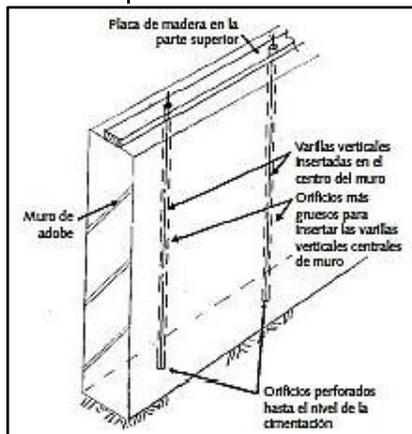
Fig. 227 a) Vivienda de adobe San Salvador. b) Inserción de elementos verticales en los muros de adobe.

Aunque existe la alternativa de insertar los elementos verticales, de madera o cañizo, en el alma de los paramentos, implica una técnica arriesgada y relativamente invasiva, por lo que se recomienda utilizarla para restituciones, donde los bloques puedan ser colocados desde el inicio de la construcción de las paredes. En el caso de contar con paramentos en buen estado, es preferible optar por la colocación de refuerzos verticales en ambas caras de los muros, de manera que se logre confinar la estructura completamente (Fig. 227).

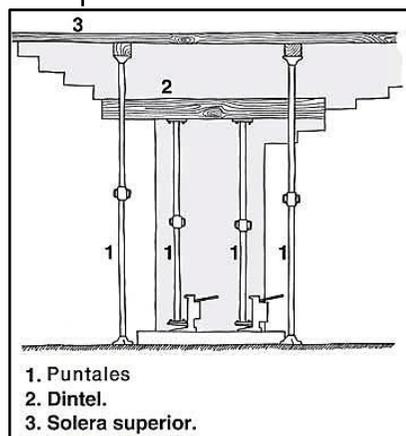
Fig. 228 a) Vivienda de adobe, Alajuela. b) Instalación de nuevo dintel de madera en buque de puerta.

Por otra parte, se debe asegurar que exista zuncho de reparto en la coronación del muro, para proceder a retirar de la parte superior del dintel y en forma escalonada, algunos bloques de adobe facilitando el reemplazo del elemento dañado. En otras ocasiones puede que este dintel sea demasiado corto, por lo que se recomienda cambiarlo por otro de mayor longitud (Fig. 228).

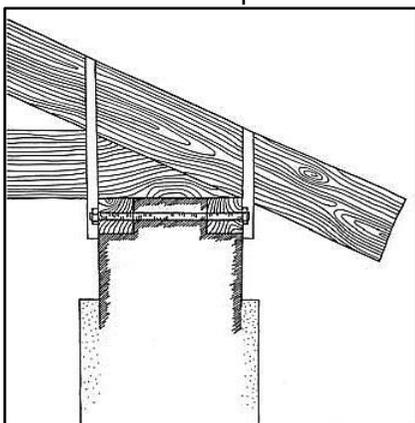
Fig. 229 a) Iglesia de Castilla, Santo Domingo. b) Incorporación de dintel en estructuras de tierra.

A continuación es necesario realizar una roza en el muro, iniciando por una de las caras, hacia toda la longitud de la pared, de manera que sea posible instalar, posteriormente, una pieza de madera de 0.10m x 0.10m. Antes de colocar la nueva pieza, se recomienda que ésta esté tratada contra la humedad y que a manera de aislamiento, se coloque también lámina de corcho, evitando el contacto directo de la madera con el muro de tierra. Este procedimiento se repetirá en la otra cara del paramento, centrando especialmente la atención en las uniones de las piezas no coincidan en ambos lados del muro para asegurar anclajes adecuados. Seguidamente, se efectuarán perforaciones en las piezas de madera, que atraviesen además el muro de tierra, de forma tal, que en dichos orificios se coloquen posteriormente, tornillos galvanizados para conectar las dos caras del muro. La distancia que se debe guardar entre cada perforación dependerá del espesor del muro y el peso de la cubierta, variando entre los 0.30m y 0.60m aproximadamente (Fig. 229).

Una vez aseguradas las soleras de madera al muro perimetral, se fijarán también a la estructura de la cubierta, por medio de nuevas piezas de madera o elementos metálicos tratados contra la corrosión. Se recomienda que estos elementos de fijación no sean demasiado delgados para evitar que la solera o los adobes generen fuerzas de corte. Finalmente se revestirá el muro con la mezcla habitual de barro y se dará el acabado final tradicional.

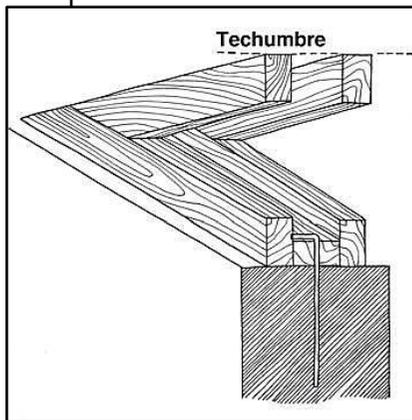
Fig. 230 a) Iglesia de bahareque, Liberia. b) Reconstrucción de espacio entre el muro y la cubierta.

A continuación, se inicia la confección de un doble entramado de madera, alineado con cada cara del muro usando piezas de 0.05 m x 0.10 m aproximadamente. Este entramado se ancla a la pieza de madera inicialmente instalada en el centro del tabique. De esta forma se construirá el tabique para, posteriormente, rellenarse con mortero de barro, utilizando un sistema similar al de la confección de muros de bahareque (Fig. 230).

Esta nueva estructura se anclará además, a las viguetas de la cubierta por medio de tornillos galvanizados. Finalizado el proceso y tras haberse dejado el tiempo de secado del material del tabique, se procederá a efectuar el revestimiento y posterior acabado, siguiendo las técnicas originales de tierra, cal y agua.

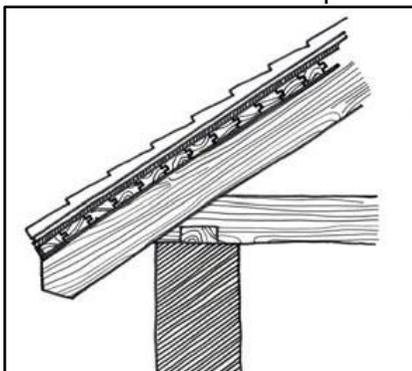
Fig. 231 a) Vivienda de adobe en Zapote. b) Detalle de estructura de madera de la cubierta y su apoyo sobre el muro.

Finalmente, se anclará la estructura de la cubierta con el elemento de reparto localizado sobre los muros, por medio de tornillos galvanizados o placas metálicas tratadas contra la corrosión (Fig. 231).

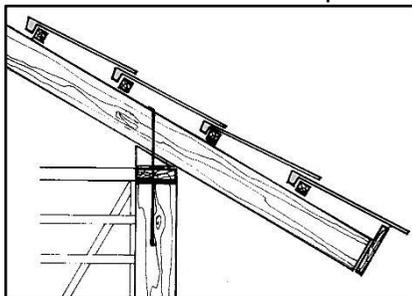
Fig. 232 a) Casa Familia Zúñiga Clachar, Liberia. b) Detalle de estructura de madera de la cubierta y su apoyo sobre el muro.

Seguidamente se verificará que la estructura de la cara superior contemple la instalación de láminas de protección contra la humedad. Finalmente, se instalarán guías de madera para recibir las tejas anclándolas con alambre galvanizado y clavando éste a la estructura de cubierta para evitar el deslizamiento. En caso de que existan tejas deterioradas y ameriten reemplazo, se recomienda ubicarlas como tejas-canal, de manera que no afecten la imagen del edificio (Fig. 232).
