LA ACÚSTICA VIRTUAL APLICADA A LA RESTAURACIÓN DEL PATRIMONIO ARQUITECTÓNICO: LA CATEDRAL DE VALENCIA

VIRTUAL ACOUSTICS APPLIED TO THE RESTORATION OF ARCHITECTURAL HERITAGE: THE CATHEDRAL OF VALENCIA

Elena Díaz Rubio, Alicia Giménez Pérez

Universitat Politècnica de València

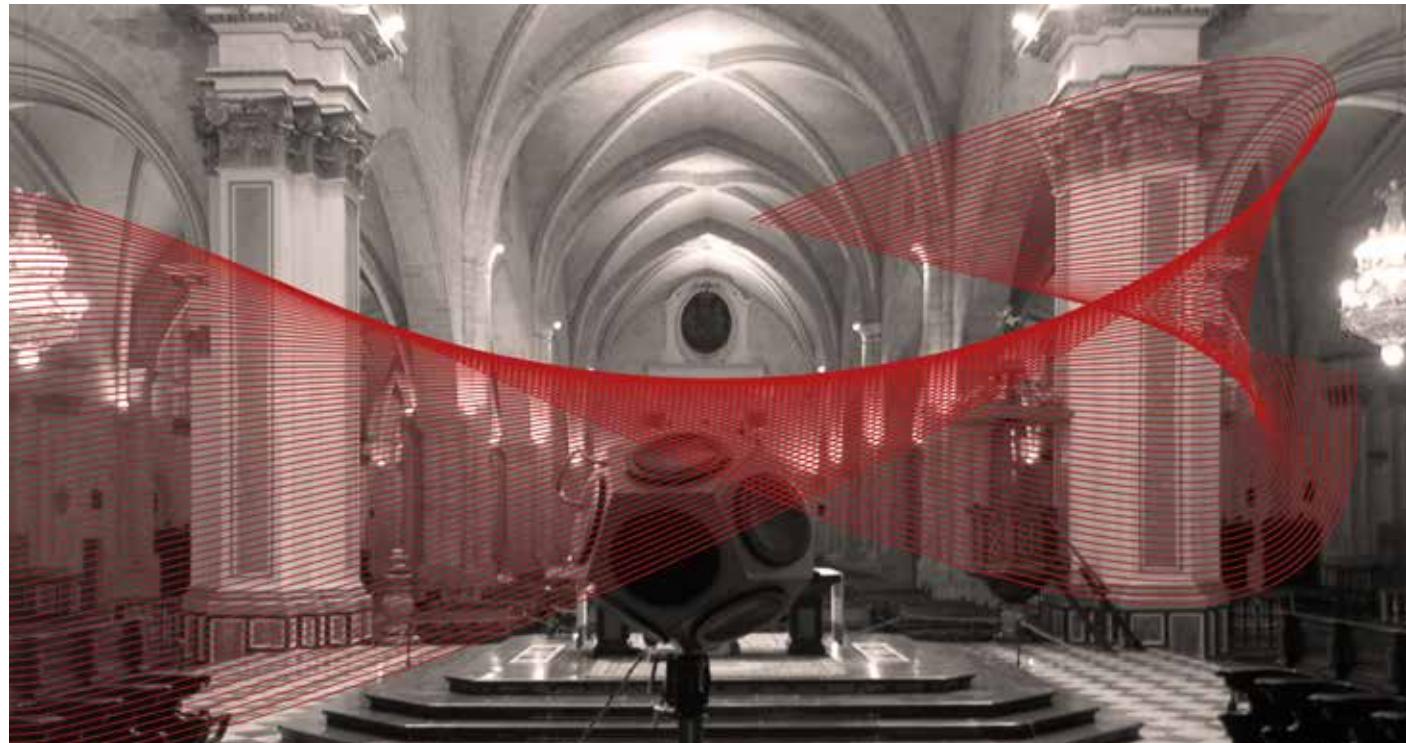
Medición acústica de la Catedral de Valencia. Fuente: Autores / Acoustic measurement of the Cathedral of Valencia. Source: Authors

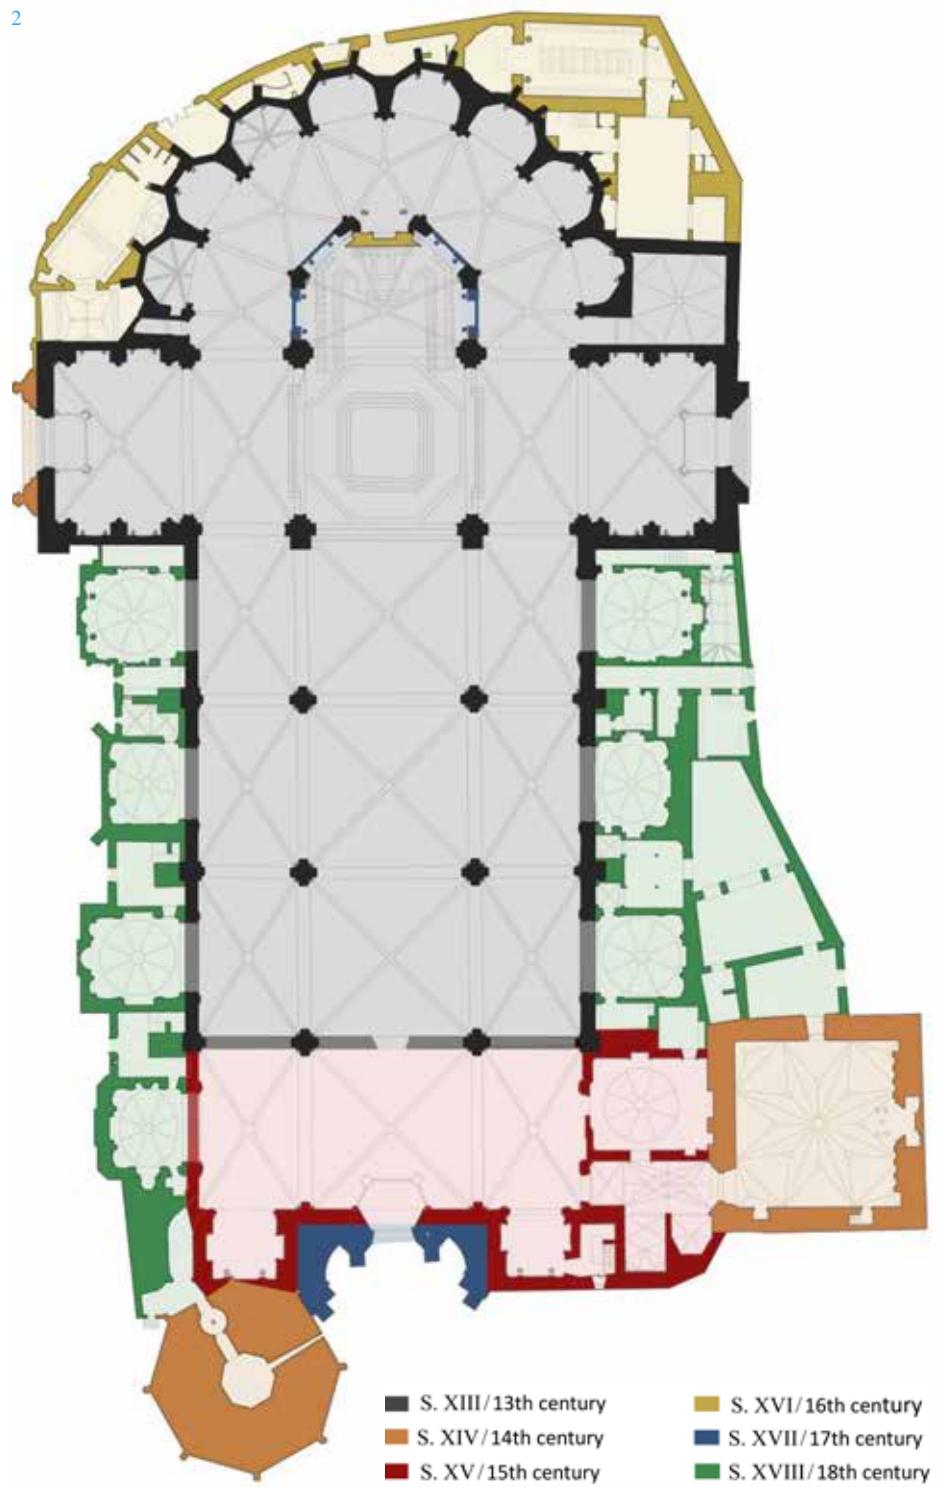
2

2. Evolución constructiva de la Catedral de Valencia (s. XIII - s. XVIII). Fuente: Autores

2. Construction evolution of the Cathedral of Valencia (S.III - S.VIII). Source: Authors

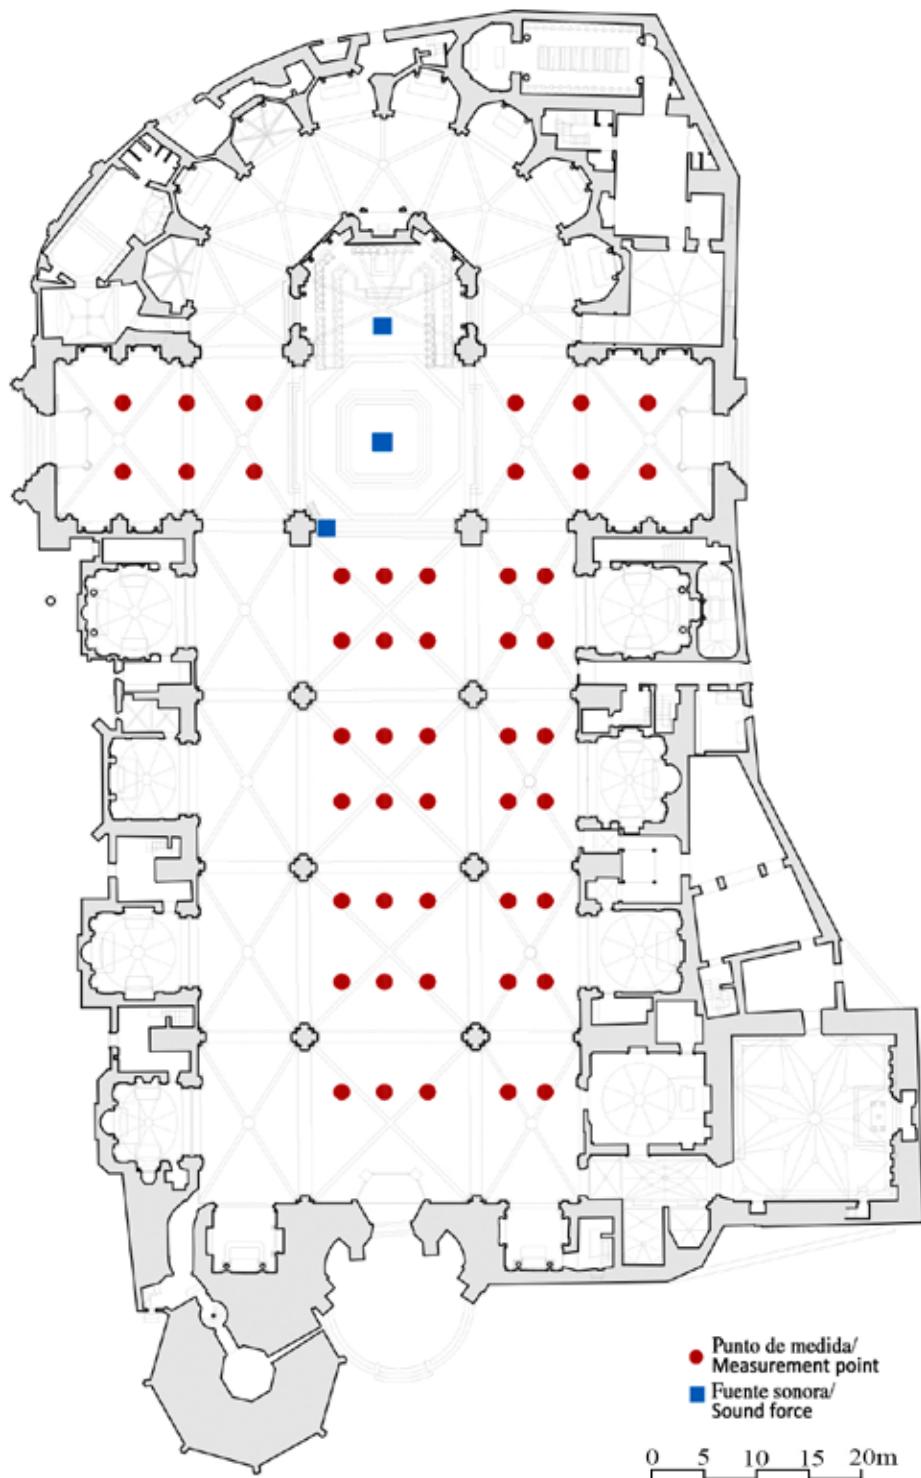
10. Ubicación de las fuentes sonoras y los puntos de medida durante la medición acústica de la Catedral de Valencia
10. Location of sound sources and measurement points during the acoustic measurement of the Cathedral of Valencia
11. Fuente sonora utilizada durante la medición acústica de la Catedral de Valencia
11. Sound source used during the acoustic measurement of the Cathedral of Valencia
12. Esquema de conexiones del instrumental empleado en la medición acústica de la Catedral de Valencia
12. Connection diagram of the instruments used in the acoustic measurement of the Cathedral of Valencia

process consists of exciting the room using a sound emission system and recording its response to determine the values of the acoustic parameters objectives using a specific software. This study is based on the measurement carried out by the UPV-UVEG Virtual Acoustics Research Group, which corresponds to the current acoustic behavior of the Cathedral. The methodology followed was based on the requirements established by the UNE-EN ISO-3382-1 standard. In this case, it was decided to notably increase the number of minimum points recommended by the standard, in order to have enough information to do an exhaustive analysis of the acoustics of the room. In total, 3 positions of the source and 47 positions of the receptors were defined. The sources were located in the main altar, the choir, and the pulpit, while the receivers were located in the central nave and the transept (fig. 10) (Montell

ISO-3382-1. En este caso, se optó por incrementar notablemente el número de puntos mínimos que recomienda la norma, con el objetivo de disponer de información suficiente para poder realizar un análisis exhaustivo de la acústica del recinto. En total, se establecieron 3 posiciones de la fuente y 47 posiciones de los receptores. Las fuentes se ubicaron en el altar mayor, en el coro y en el púlpito, mientras que los receptores se situaron en la nave central y en los cruceros (fig. 10) (Montell y otros, 2012).

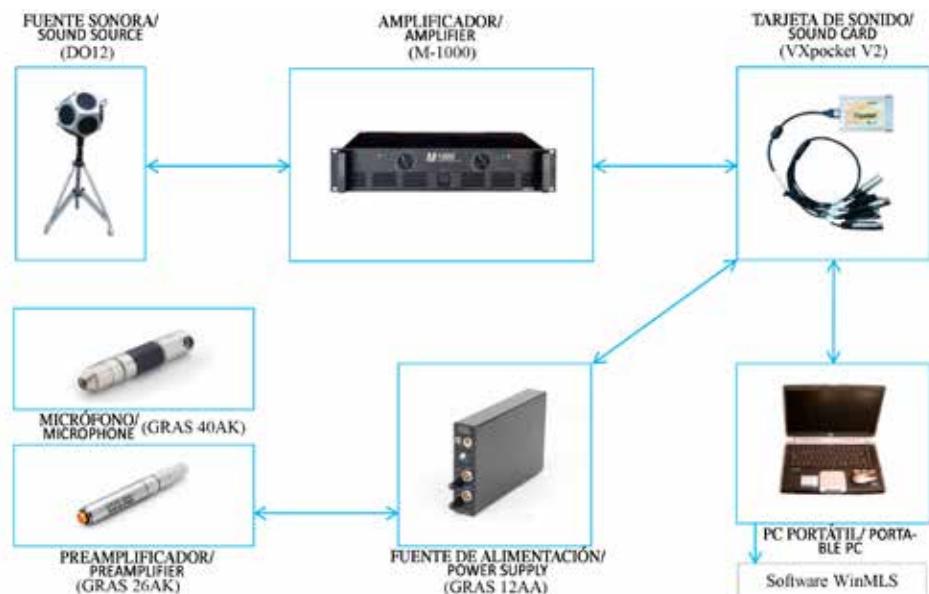
12

Material	Frecuencias en bandas de octava/ <i>Frequencies in octave bands [Hz]</i>					
	125	250	500	1k	2k	4k
Mampostería de piedra/ <i>Stone masonry</i>	0,13	0,13	0,13	0,14	0,16	0,16
Pavimento de mármol/ <i>Marble pavement</i>	0,01	0,01	0,01	0,02	0,02	0,02
Estuco/ <i>Stucco</i>	0,02	0,02	0,03	0,03	0,04	0,05
Puerta de madera/ <i>Wooden door</i>	0,14	0,10	0,06	0,08	0,10	0,10
Bancos de madera va- cíos/ <i>Empty wooden pews</i>	0,05	0,08	0,10	0,12	0,12	0,12
Bancos de madera con audiencia/ <i>Occupied wooden pews</i>	0,24	0,40	0,78	0,98	0,96	0,87
Vidrieras/ <i>Stained glass</i>	0,13	0,12	0,08	0,07	0,06	0,04
Retablo/ <i>Altarpiece</i>	0,12	0,12	0,15	0,15	0,18	0,18
Bóvedas/ <i>Vaults</i>	0,32	0,30	0,30	0,30	0,27	0,10
Promedio ábside/ <i>Abside average</i>	0,27	0,27	0,25	0,25	0,17	0,16

13. Coeficientes de absorción de los materiales utilizados durante el proceso de calibración del modelo acústico

13. Absorption coefficients of the materials used during the acoustic model calibration process

de absorción que se indican en la figura 13 en función del tipo de material, tomando como referencia los valores obtenidos mediante ensayos normalizados (Vörlander 2008; Cox & D'Antonio 2009; Bork 2005; Martellotta 2009). En la figura 16, se puede observar una comparativa entre los valores promedio del tiempo de reverberación por frecuencias en la medición y en la simulación, con un alto grado de coincidencia.

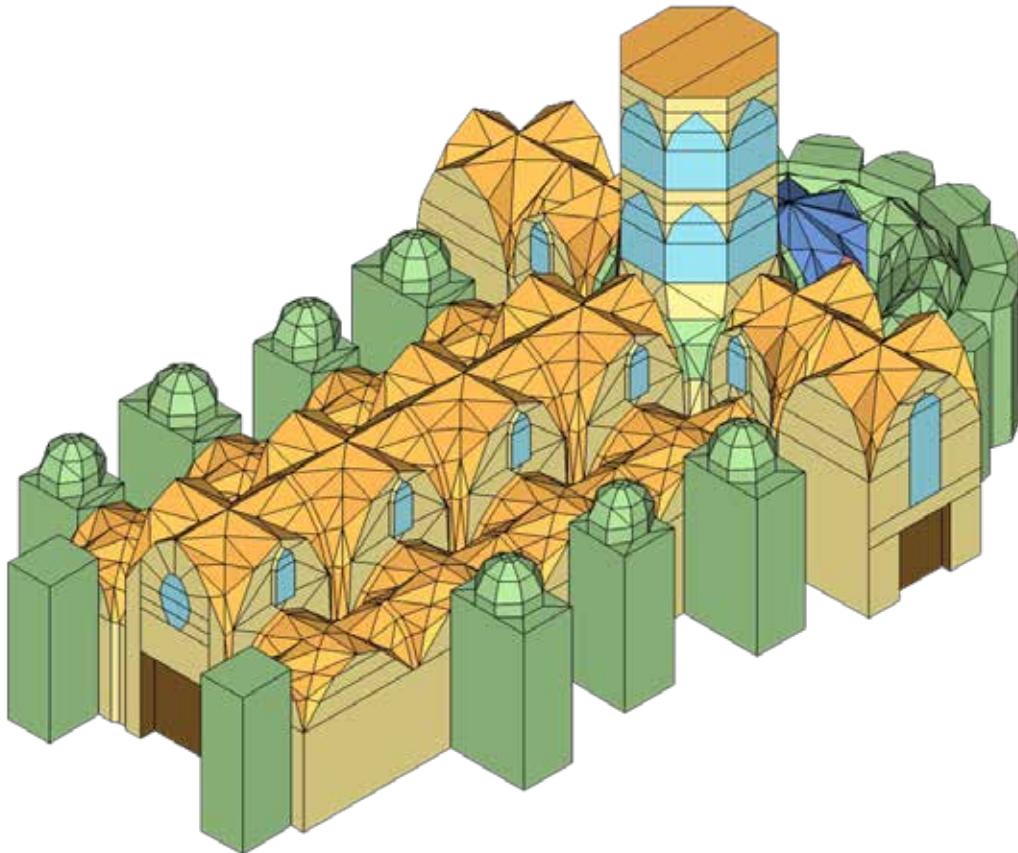
14

14. Modelo acústico de la Catedral de Valencia

14. Acoustic model of the Cathedral of Valencia

actual. Para ello, se han utilizado los *softwares* de diseño AutoCad y SketchUp. Debido a los requerimientos del *software* acústico empleado, se trata de un modelo simplificado formado por caras planas, de 3 o 4 vértices, orientadas hacia el interior del recinto y ordenadas por capas según los materiales reales. El resultado final es un modelo en 3D compuesto por 3,265 superficies y con un volumen de 55,925 m³ (figs. 14, 15).

Núñez Sanmartín in 2017. In this study, the elevation of the side chapels and the elevation of the cross-section were raised by the dome (Nuñez Sanmartín 2017). Based on the information available, a 3D model of the interior space of the temple in the current state has been developed using AutoCAD and SketchUp design software. Due to the requirements of the acoustic software used in this study, we developed a simplified model formed by flat faces, with 3 or 4 vertices, oriented towards the interior of the enclosure and arranged by layers according to the actual materials. The final result is a 3D model made up of 3,265 surfaces and a volume of 55,925 m³ (figs. 14, 15).

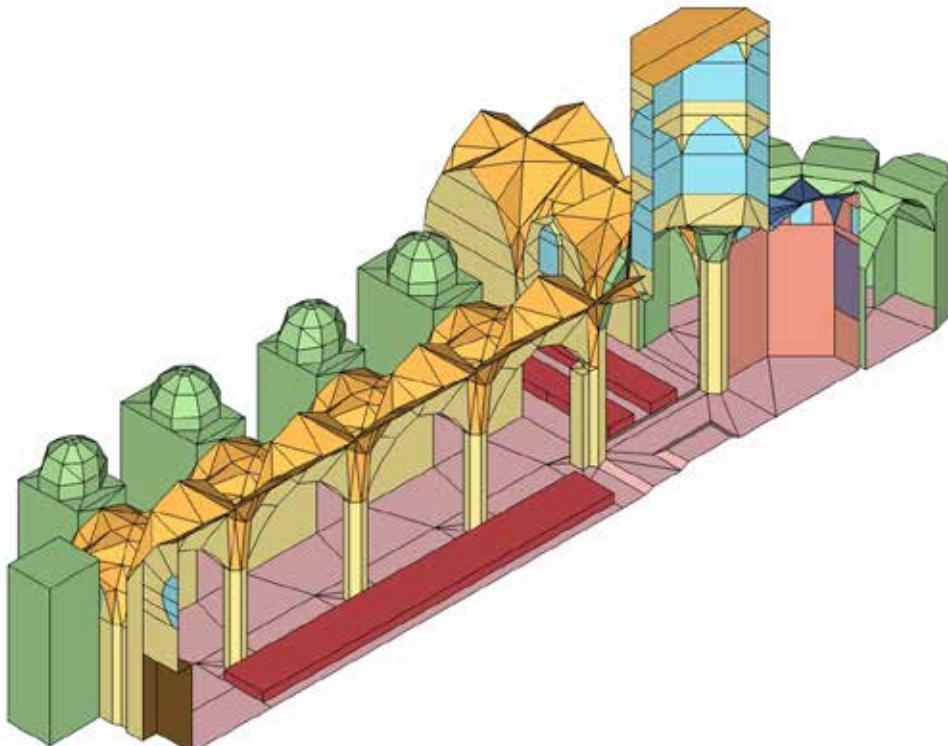
15

15. Vista seccionada del modelo acústico de la Catedral de Valencia

15. Sectional view of the acoustic model of the Cathedral of Valencia

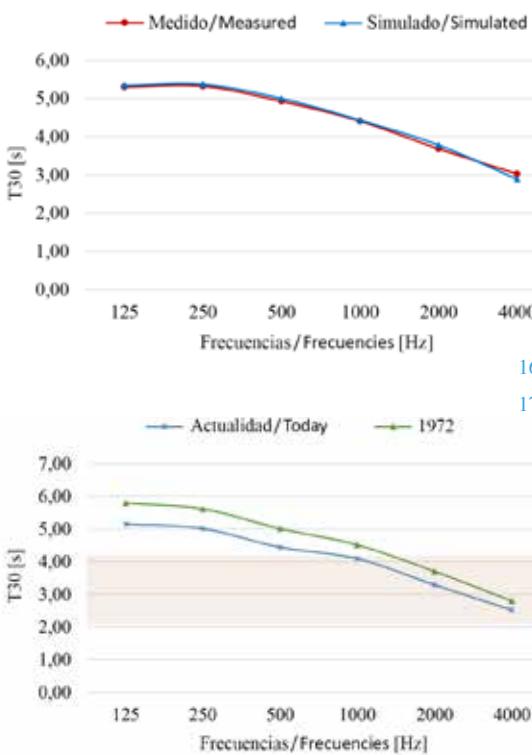
17. Comparativa del tiempo de reverberación promedio de la Catedral en 1972 y en la actualidad

17. Comparison of the average reverberation time of the Cathedral in 1972 and today

En la figura 17, se muestra una comparativa del comportamiento acústico de la catedral en la actualidad y

Figure 17 shows a comparison of the current acoustic behavior of the Cathedral and in its state prior to the repristinations carried out in 1972. In this case, the simulation of both states has been done considering the occupied room, in order

en su estado anterior a las repristinaciones realizadas en las últimas décadas (1972). En este caso, la simulación de ambos estados se ha realizado considerando la sala ocupada, con el fin de poder comparar los resultados con los valores óptimos mencionados. Pese a que a bajas frecuencias la respuesta de la catedral está lejos de los valores acústicos óptimos, se puede observar que con las actuaciones realizadas se ha producido una notable mejoría. Así, sin tener en cuenta componentes históricos, artísticos o arquitectónicos, desde el punto de vista acústico las actuaciones realizadas resultan favorables.

to be able to compare the results with the optimal values mentioned. Despite the fact that at low frequencies the response of the Cathedral is far from the optimal acoustic values, it can be observed that the actions carried out have produced a notable improvement. Thus, without taking into account historical, artistic, or architectural components, from the acoustic point of view, the implemented actions are favorable.
