Recuperación y musealización de trincheras de guerra

Recovery and musealization of war trenches

A. García Enguita¹, J. Ibáñez González², R. Sáez Abad³, I. Villalba Alegre¹

TURIVING S.A. Ingeniería y edificación¹, Qualcina. Arqueología, Cultura y Patrimonio², Máquinas de Asedio S.L.³

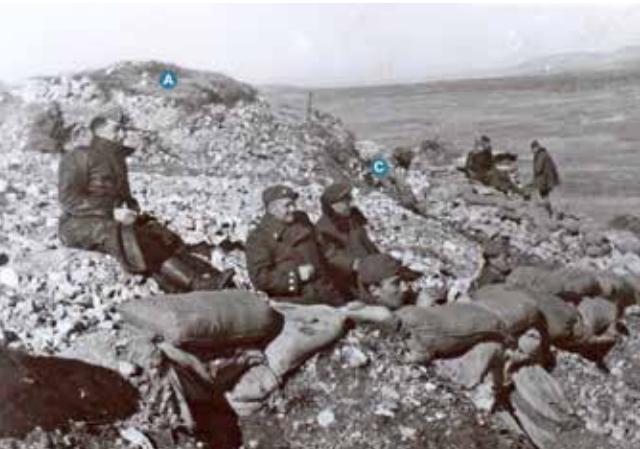
2

2. Oficiales franquistas en una de las trincheras (C) de Santa Bárbara, con el puesto de mando (A) al fondo. (Fuente: Biblioteca Nacional de España).

2. Francoist officers in one of the trenches (C) of Santa Barbara, with the command post (A) in the background (Source: National Library of Spain).

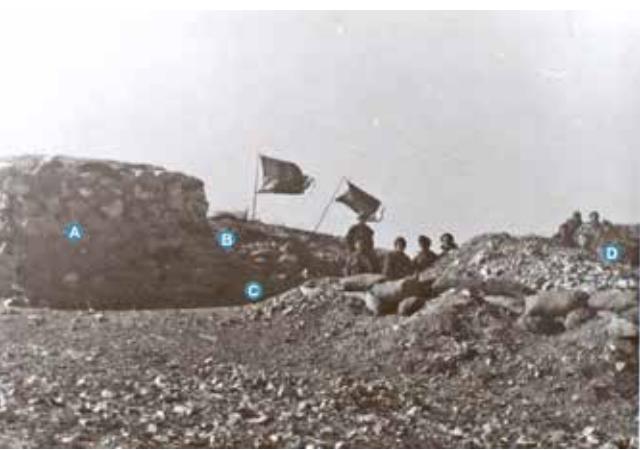
3

3. Santa Bárbara: parte posterior del puesto de mando (A) y las trincheras que lo rodean (B, C y D). (Fuente: Biblioteca Nacional de España).

3. Santa Bárbara: rear of the command post (A) and the surrounding trenches (B, C and D) (Source: National Library of Spain).

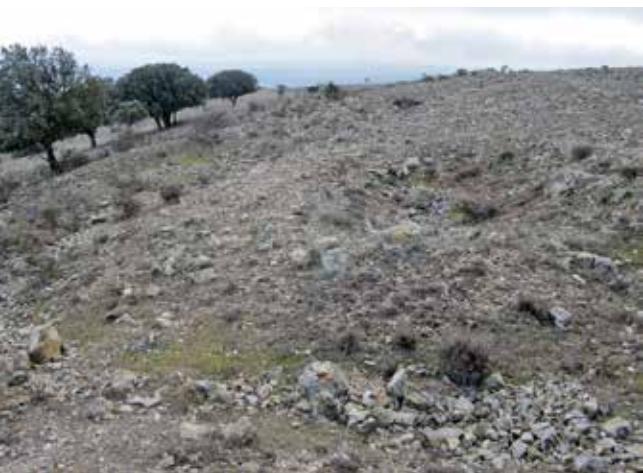
4

4. Estado de la posición de Santa Bárbara antes de la intervención.

4. State of the Santa Bárbara position before the intervention.

4). Taking into account the strong erosion of these enclaves, the effects of atmospheric phenomena and the lack of maintenance, it is not surprising that the state of conservation before the intervention was very alarming: in the trench sections, the slopes and parapets had collapsed and their layout was almost unrecognizable, while the covering of the spaces excavated in the rock had either partially collapsed or disappeared completely. In addition, both positions, and especially Loma de Casares had been subjected to intense aerial and artillery bombardment during the war, which meant that the areas of archaeological intervention or their immediate surroundings could contain active shells, as well as other smaller artifacts such as ammunition of various calibers and hand grenades. In response to this situation, the Town Council of Celadas and the Santa Bárbara Civil Society, owners of the land, proposed a collaborative project to recover, promote and enhance the value of these two sites. The project was largely subsidized by LEADER funds, managed and carried out by the Association for the Integral Development of the Region of Teruel (ADRICTE).

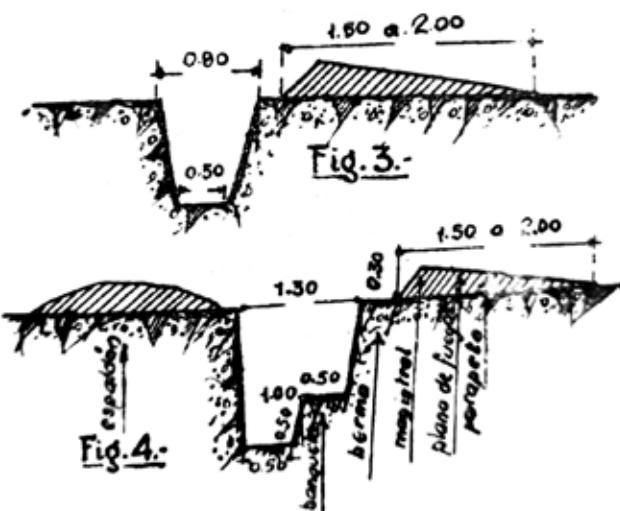
5

5. Detalle de dos perfiles de trinchera, con espaldón y banqueta de tiro (fig. 4) y sin estos elementos (fig. 3). (Fuente: Adrada, 1939).

5. Detail of two trench profiles, with their different elements (Source: Adrada, 1939).

- *Land management*. In general, the exhumation of a trench follows the same procedure as its original execution (digging a ditch) and raises the same problem: what to do with the excavated soil. In some manuals of field fortification at that time (Adrada, 1939), it is explained that it should be piled up next to the trench, forming the front and rear protective elements (fig. 5). In the case of rocky terrains, the depth of

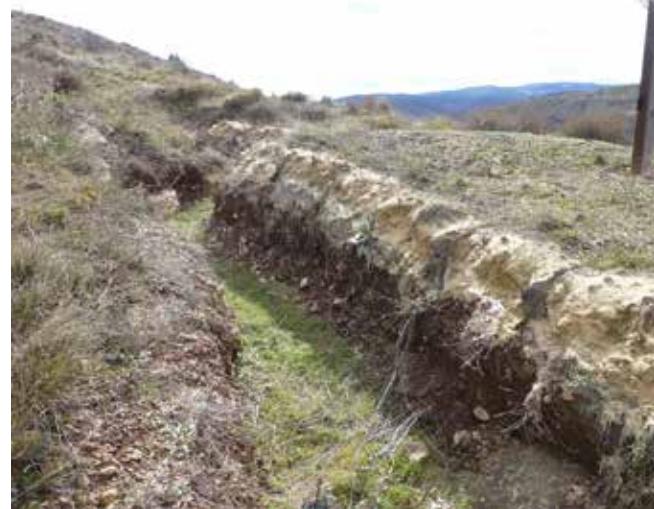
6 Estado actual de los parapetos de sacos terreros en las trincheras de Albentosa (Teruel).

6. Current state of the sandbagged parapets in the trenches of Albentosa (Teruel).

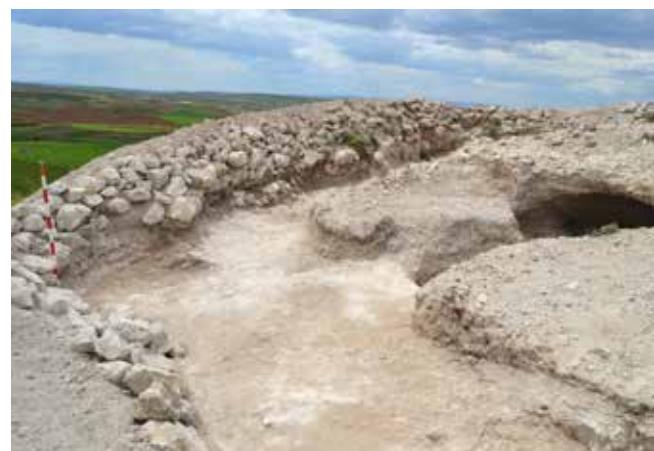
7 Loma de Casares: aspecto del parapeto que bordea la trinchera posterior, y que comunica los distintos espacios de vida excavados en la roca.

7. Loma de Casares: aspect of the parapet bordering the rear trench, which connects the different living spaces excavated in the rock.

- Recomposición de parapetos. De este modo, a medida que se excavaba la trinchera, las tierras se iban acopiando a ambos lados de la zanja. Cuando era evidente la existencia de un parapeto de piedra seca, los mampuestos y ripios recuperados de la excavación, sin labra apreciable, se reubicaban en el elemento de cobertura sin ningún tipo de conglomerante. Generalmente, la pérdida de volumen del parapeto era notable, lo que requería la reintegración de un número elevado de piezas, que se apilaban de forma espontánea, pero garantizando la estabilidad y seguridad del muro (fig. 7).

- *Reconstruction of the parapets.* Thus, during the excavation of the trench, the soil was dumped on both sides of the trench. When the existence of a dry-stone parapet was evident, the stones and rubble recovered from the excavation (without significant tilling), were placed on the defensive element without any type of conglomerating agent. In general, the loss of volume of the parapet was noticeable and required the reintegration of a large number of pieces that were spontaneously stacked, guaranteeing the stability and safety of the wall (fig. 7).

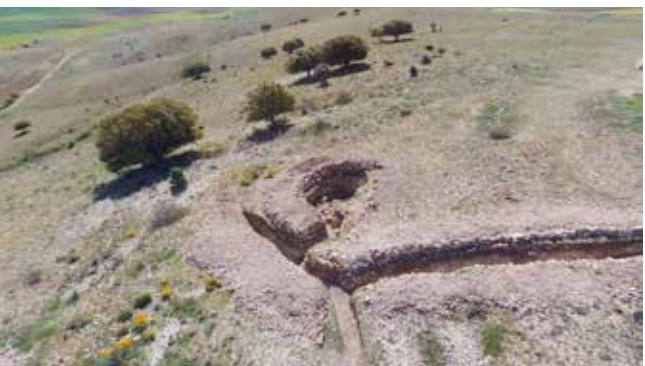
8

8. Santa Bárbara: transition ramps between excavated and non-excavated trench sections.
8. Santa Bárbara: rampas de transición entre los tramos de trinchera exhumados y los no intervenidos.

Dado que las zonas de intervención eran áreas relativamente pequeñas en comparación con la extensión total de las posiciones, se decidió solucionar la transición entre secciones excavadas y no excavadas de la siguiente manera: las trincheras y elementos elegidos se exhumaron en toda su profundidad, hasta alcanzar su cota original. No obstante, cuando se aproximaba el límite de la intervención, la excavación se realizaba en forma de rampa, de manera que se enlazase suavemente con las zonas no excavadas y sirviera también como acceso cómodo y seguro a las estructuras descubiertas (fig. 8).

Since the intervention zones were quite small compared to the whole positions, it was decided to solve the transition between excavated and unexcavated sections as follows: the selected trenches and elements were exhumed to their full depth up to their original level. However, when approaching the limit of the intervention, the excavation was carried out creating a slope, so that it would smoothly connect with the unexcavated areas and also serve as a comfortable and safe access to the uncovered structures (fig. 8).

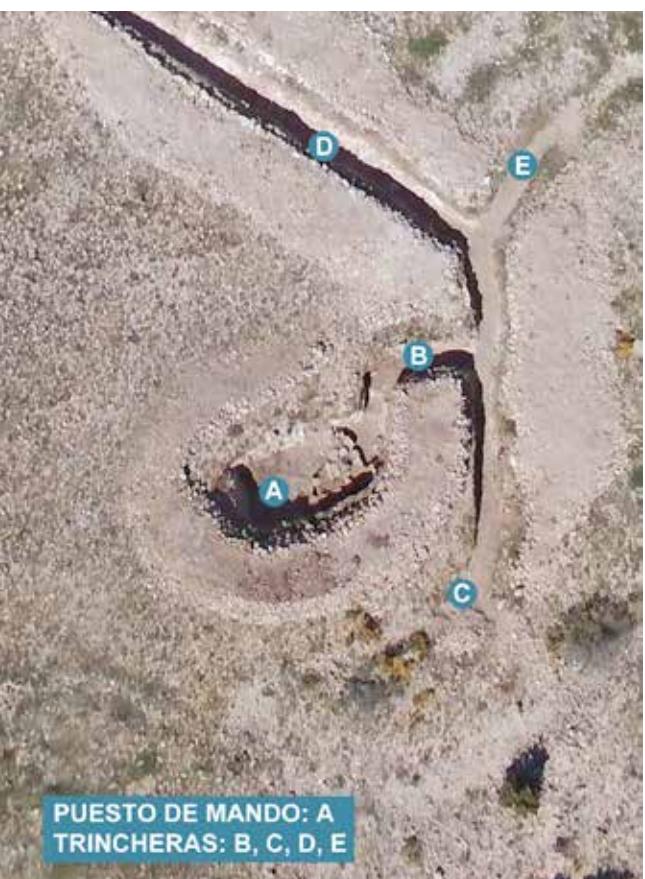
9. Vista aérea de la posición de Santa Bárbara, con sus diferentes elementos.
9. Vista aérea de la posición de Santa Bárbara, con sus diferentes elementos.

- Mínima intervención y bajo mantenimiento. Debido a la situación remota de las posiciones, a la posibilidad de ser objeto de actos vandálicos y a la dificultad de llevar a cabo futuras labores de mantenimiento, se decidió realizar una intervención lo menos invasiva posible y que minimizara la utilización de elementos perecederos cuya presencia no estaba justificada (sacos terreros, entibaciones con tableros, alambradas, etc.), pero que fuera suficiente para facilitar la visita e interpretación *in situ* de los vestigios (figs. 9 y 10).

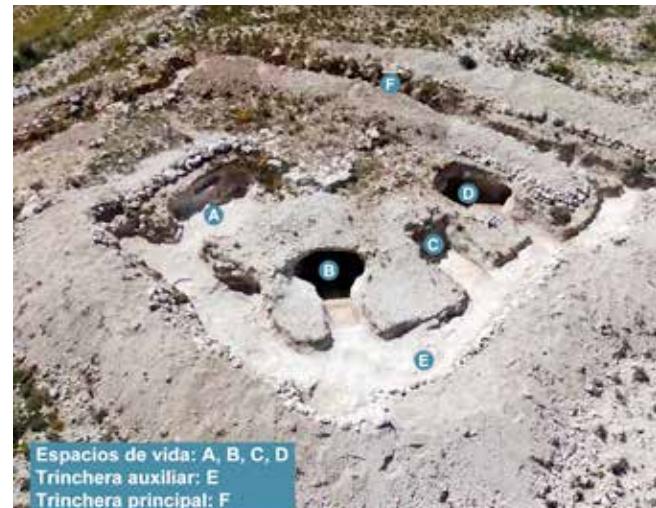
10

10. Vista aérea de la posición Loma de Casares, con sus diferentes elementos.

10. Aerial view of the Loma de Casares position, with its different elements.
11a,b. Flecha de señalización direccional (a) y baliza (b) utilizadas para guiar al público hacia los enclaves.
11a,b. Directional arrow (a) and marker sign (b) used to guide the public to the sites.

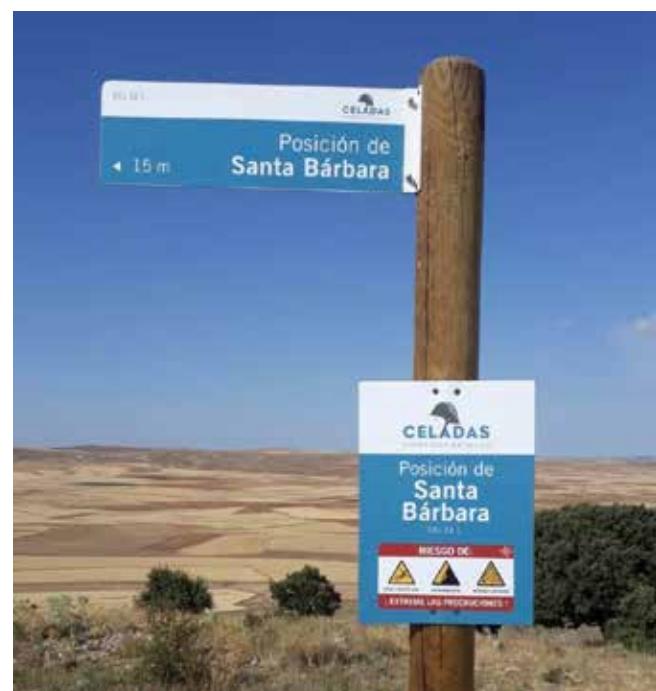
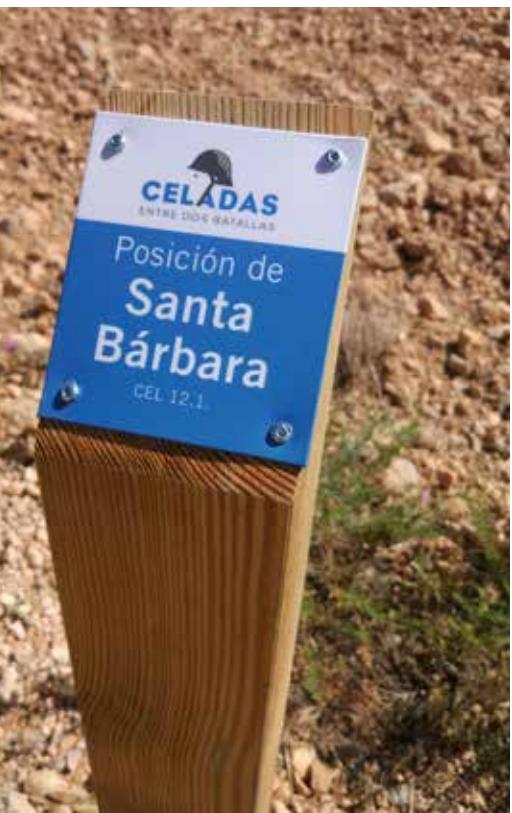
11a,b. Flecha de señalización direccional (a) y baliza (b) utilizadas para guiar al público hacia los enclaves.
11a,b. Directional arrow (a) and marker sign (b) used to guide the public to the sites.

- Señalización direccional. Para guiar a los visitantes desde el panel informativo hasta las posiciones se utilizaron postes de madera con flechas de aluminio, situados en los principales cruces e intersecciones de caminos, así como pequeñas balizas en los tramos más largos para indicar al visitante que se encuentra en la dirección correcta (figs. 11a y 11b).

- *Directional signage*. In order to guide visitors from the information panel to the positions, wooden posts with aluminum arrows have been placed at the main crossroads and at the intersections of the paths, as well as small marker signs on the longer stretches to confirm visitors they are in the right direction (figs. 11a and 11b).

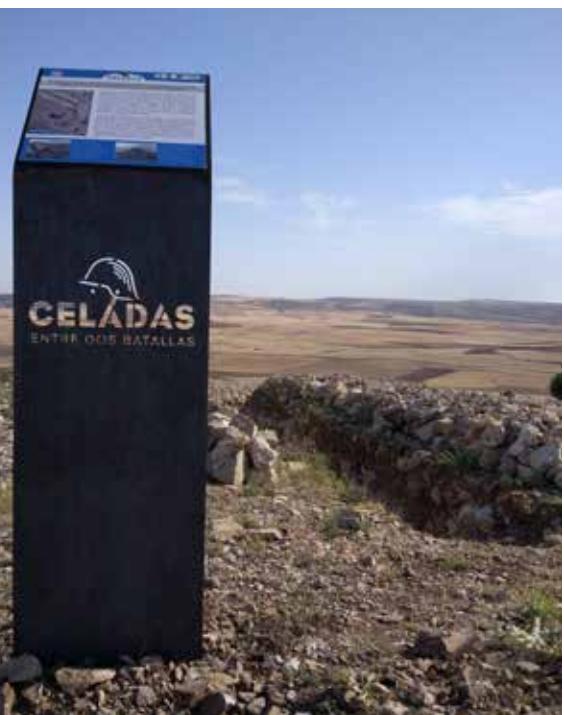
12

12. Panel interpretativo sobre pie de acero negro con el logotipo de la intervención troquelado en el fuste.

12. Interpretive panel on a black steel base with the intervention logo stamped on the shaft.

- Señalización interpretativa. Consistió en unos paneles *in situ* realizados con planchas de acero negro en bruto, con el logotipo de la intervención troquelado en el fuste y plegados en ángulo para facilitar la fijación de un panel composite de aluminio con la información correspondiente (fig. 12).

- *Interpretive signage*. It consisted of *in situ* panels made of black raw steel plates with the intervention logo embossed on the shaft and folded at an angle to facilitate the attachment of an aluminum composite panel with the information (fig. 12).

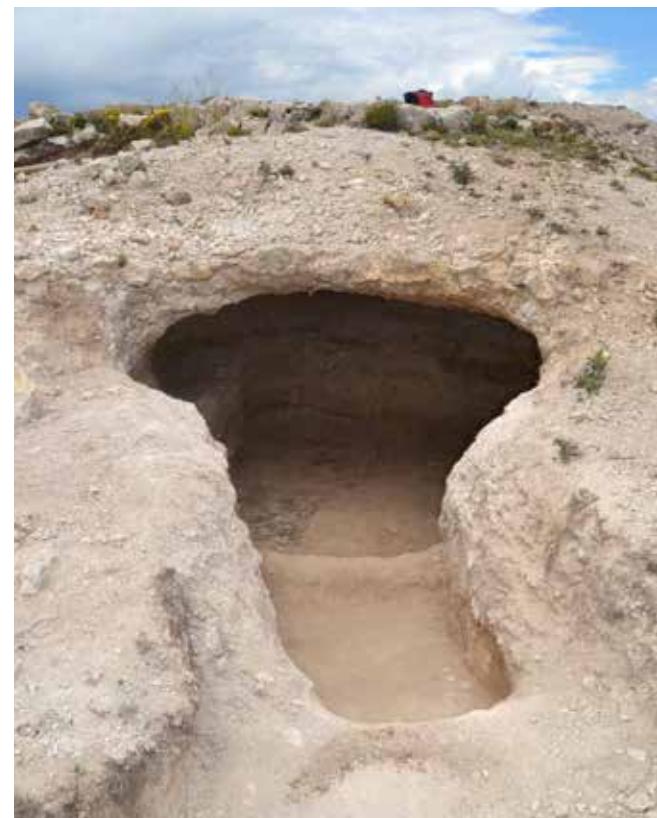
14

14. Aspecto de uno de los espacios de vida (B) de la posición Loma de Casares, en el que se observa un pequeño umbral a la entrada, así como dos pequeñas repisas excavadas en la roca.

14. Aspect of one of the living spaces (B) of the Loma de Casares position, showing a small threshold at the entrance, as well as two small shelves excavated in the rock.

While in Santa Bárbara a Francoist command post and part of its dense network of trenches were discovered, in Loma de Casares four bivouacs (fig. 14) for government troops were excavated, as well as the sections of trenches that connected them to each other and the line of fire.

In these spaces the remains of a possible fiber cement roof were found, as well as details that emphasize the domestic character of these living spaces, including a small fireplace and several shelves dug into the rock. Despite the small size of the interventions compared to the total surface of the positions, they have contributed to a significant improvement in the legibility of the remains, their interpretation and increasing their attractiveness.
