Los Centros de Acogida en la Arquitectura Contemporánea

Análisis de casos de estudio y recomendaciones de futuro

Laura Giménez Caballero

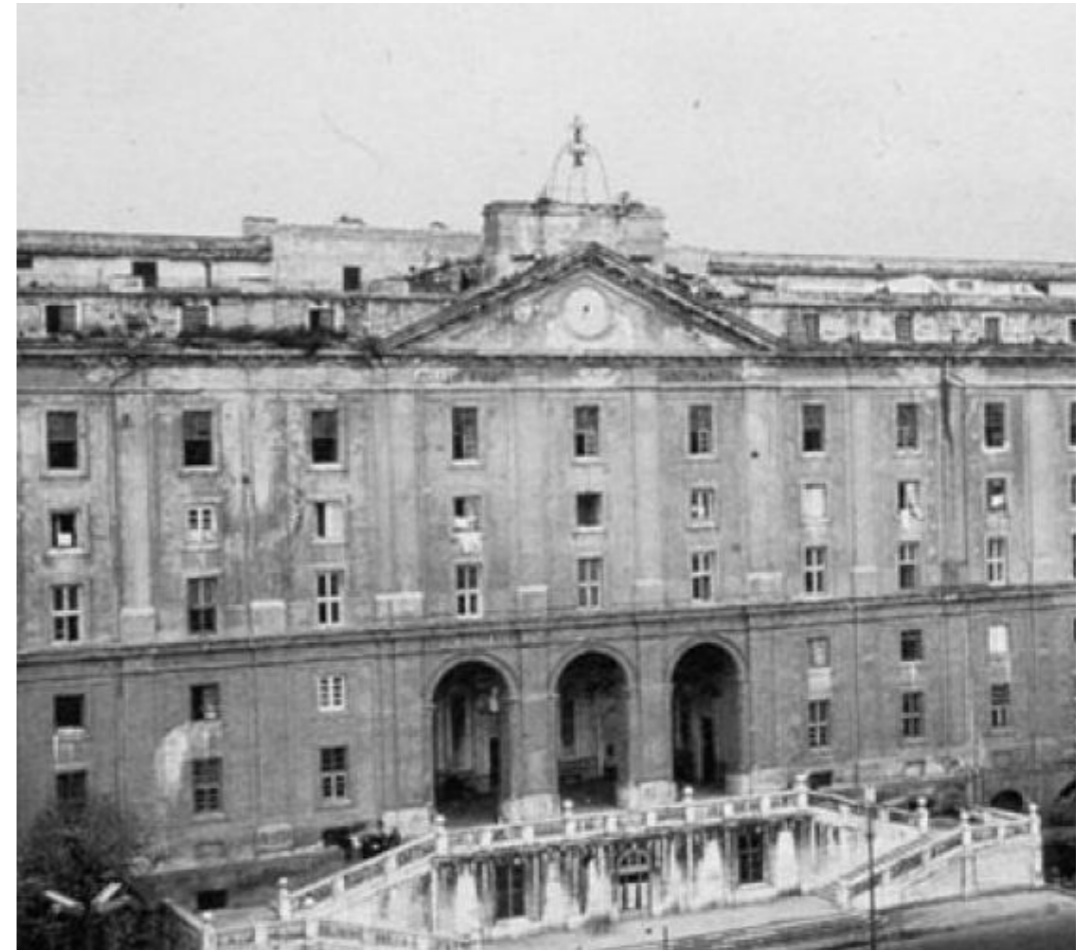
Figura 11. Imagen del Albergo dei Poveri en Napoli.

El "Albergo dei Poveri en Napoli" por el arquitecto F. Fuga es uno de los ejemplos de hostales dormitorios surgidos durante el siglo XVIII para acoger a los pobres de Nápoles (Fig. 11). El edificio construido en 1749 contaba con espacio para albergar hasta 8.000 personas necesitadas. Este estaba formado por tres pabellones de planta cuadrada y contiguos. En el interior del edificio se distribuía un espacio en forma de cruz de San Andrés donde se situaban los espacios públicos como los comedores o los talleres. El espacio ya incluía en su programa talleres para ofrecer trabajo a los albergados (Fig. 12 y 13)(Pagliara, 1986)(Chierici, 1932).

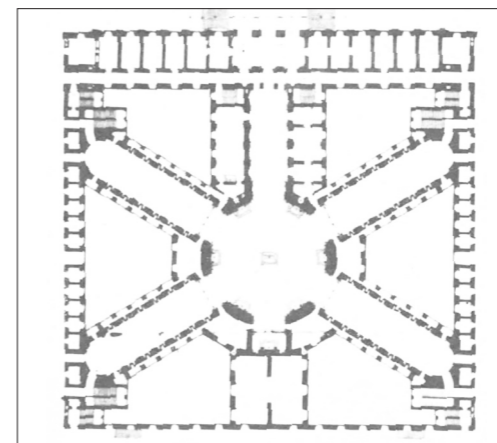
Figura 12. Plano del patio del Albergo dei Poveri.

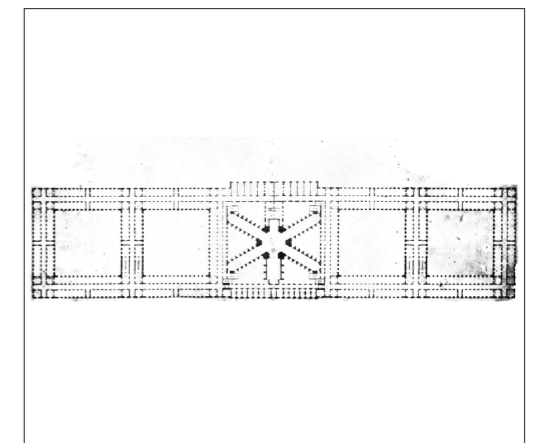
Figura 13. Plano original de planta Albergo dei Poveri.

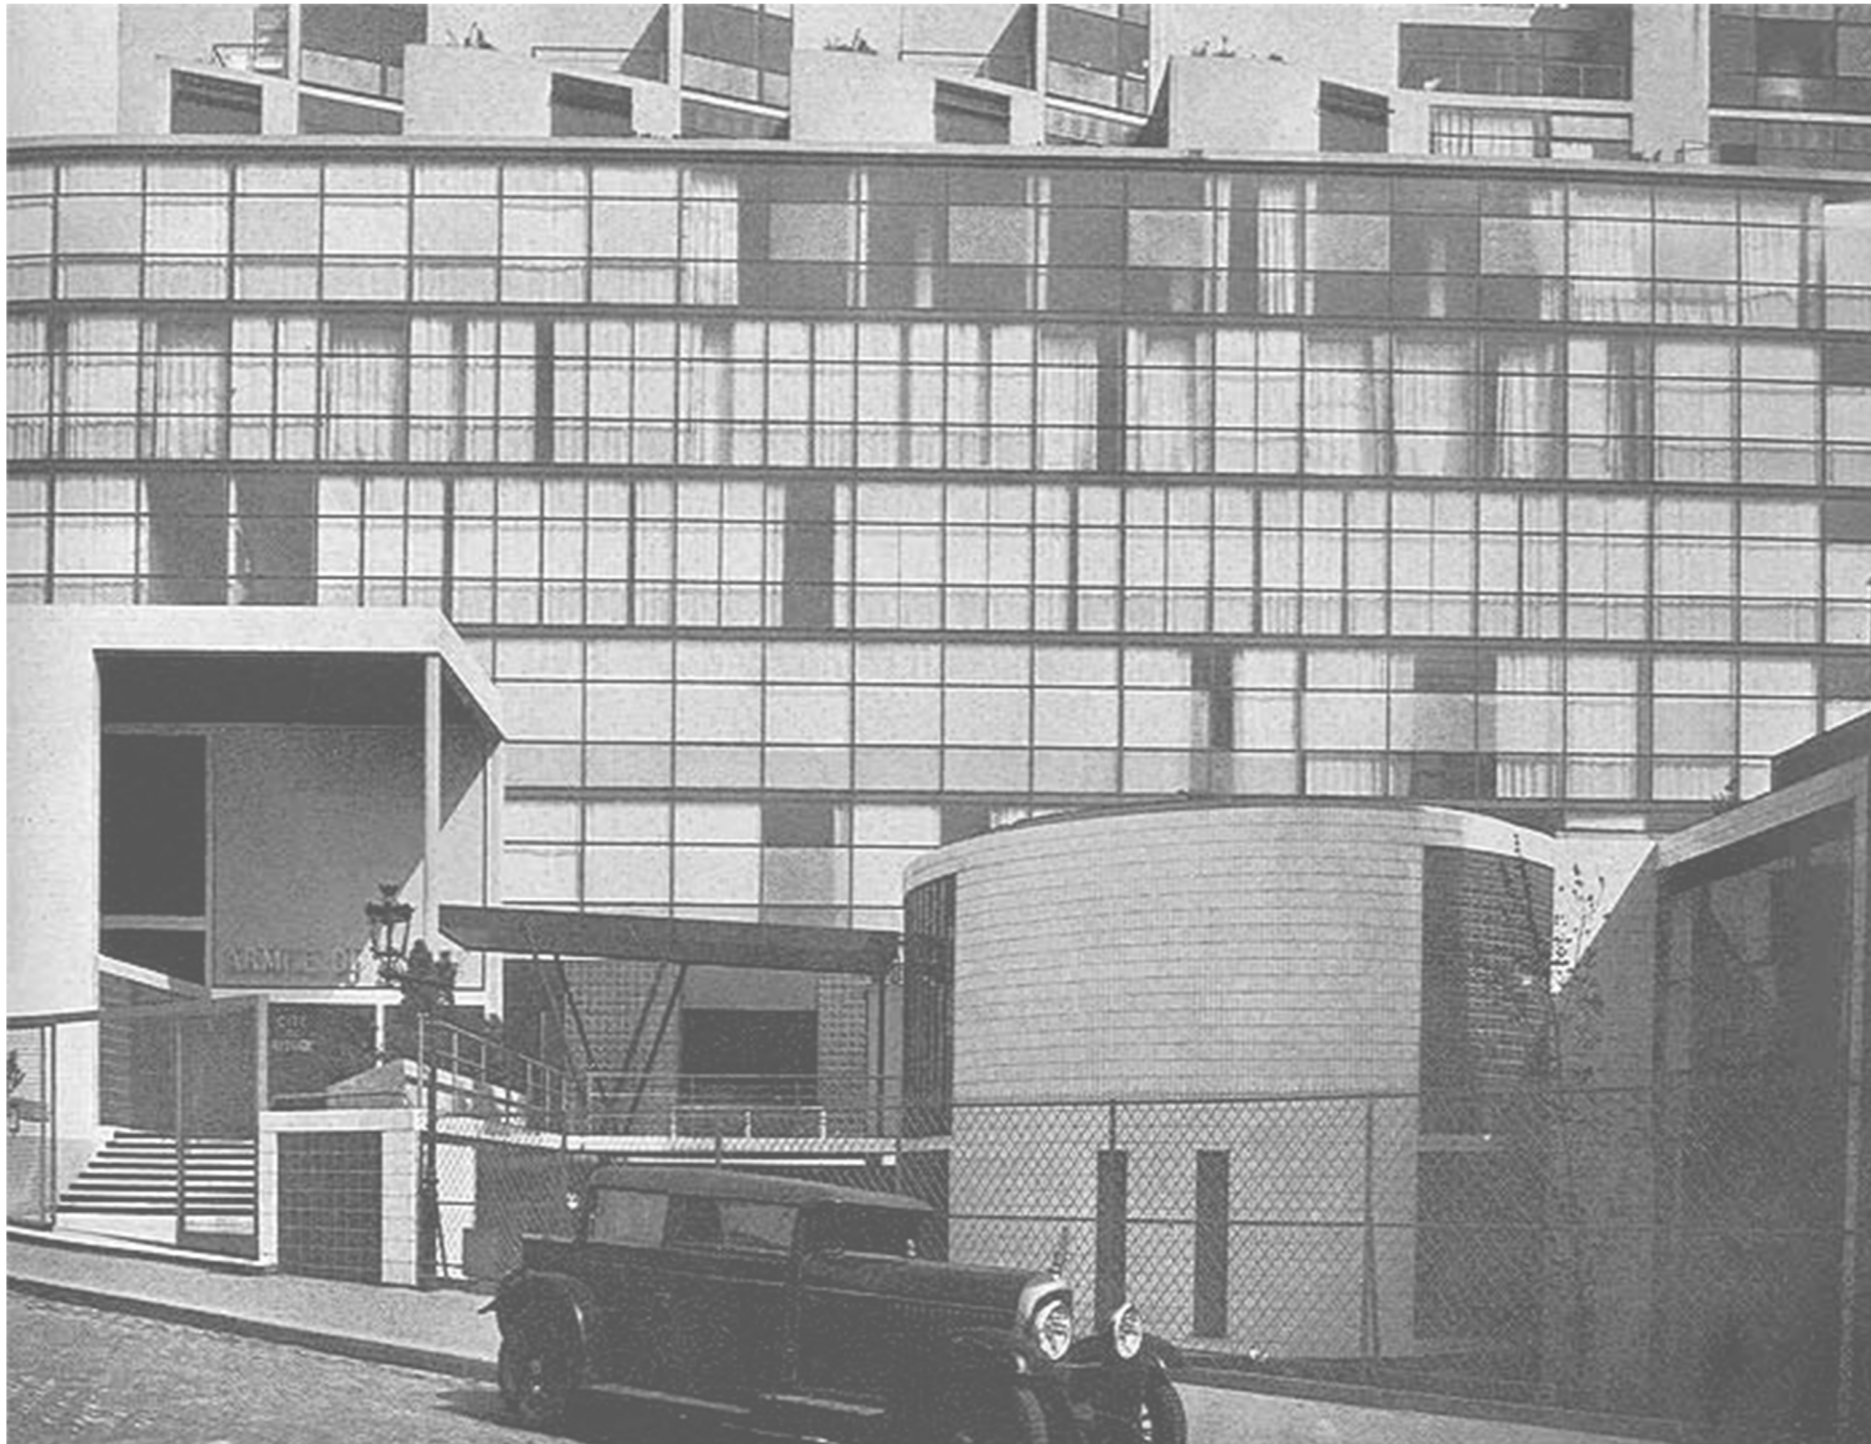
Figura 17. Imagen de la fachada de la Cité de Refuge. Año 1934.

El proyecto se inicia en Junio de 1929 en unos terrenos del 13em arrondissement de París, que lindaban con la Rue Cantrigel y la Rue du Chevaleret, dos calles entre las que existía un gran desnivel. Finalmente, y después de distintas dificultades con la legislación arquitectónica fue inaugurado en Diciembre de 1933 por el presidente de la República (Fig. 17)(Boesiger, 1999).

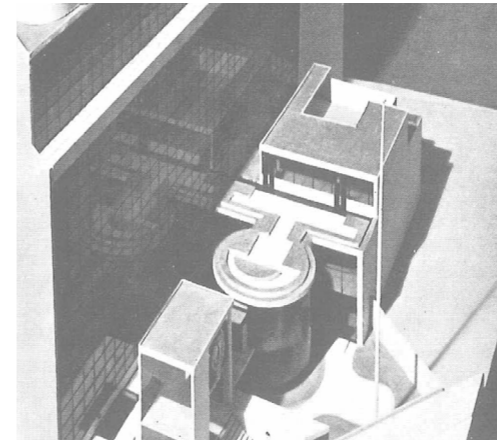
Figura 20. Maqueta de la Cité de Refuge.

El edificio se compone de dos volúmenes principales. Un volumen de grandes dimensiones y altura¹⁰, que agrupa las funciones de comedor y albergue y otro volumen de menores dimensiones que articula el espacio y contiene los espacios públicos del edificio como son el hall, el salón de actos o el dispensario (Fig.20). Los accesos y las comunicaciones interiores del edificio adquieren especial importancia ya que se busca facilitar las relaciones entre espacios y la accesibilidad. Los accesos rodado y peatonal del complejo se encuentran totalmente diferenciados y los espacios intermedios a estos se planean como espacios verdes (Fig. 21).

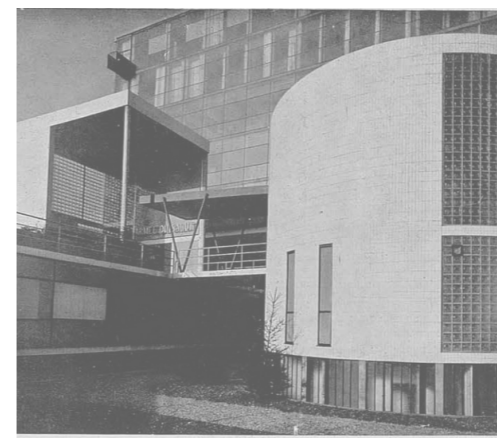
Figura 21. Imagen de la entrada y los espacios verdes.

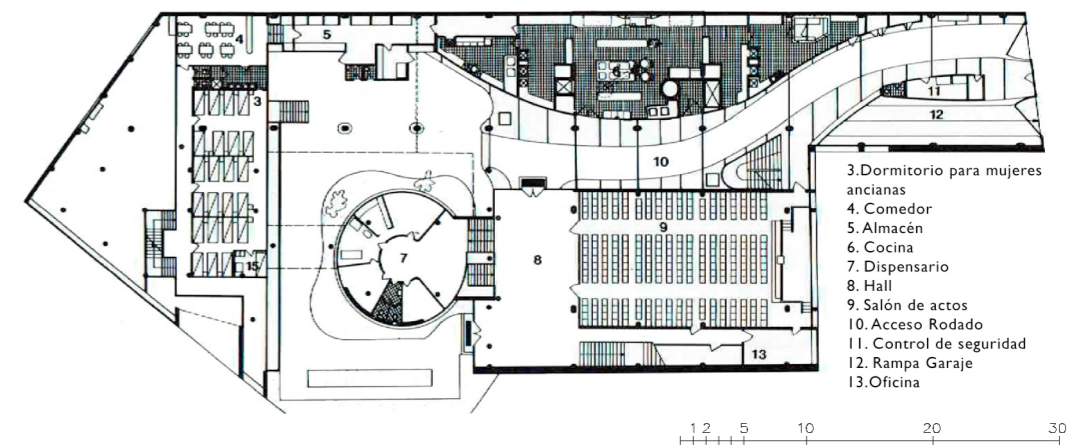
Figura 27. Plano de planta semisótano.

Los servicios de cocina y dispensario también se sitúan en este nivel inferior junto con el gran salón de actos al que se accede desde el hall en la planta superior:

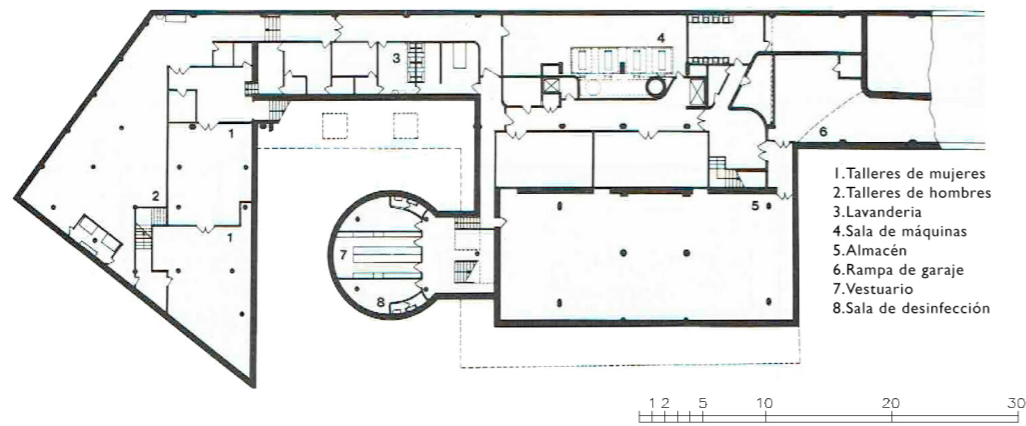
Figura 28. Plano de planta sótano.

Por último, en el nivel inferior de planta de sótano (Fig. 33) se ubica un gran almacén de ropa para los necesitados, lo que nombran como el vestuario de los pobres. También en el sótano encontramos los talleres (Fig. 34), de gran importancia para el Ejército de Salvación, puesto que se consideraba que las personas debían ser empleadas en talleres o centros ocupacionales para poder reintegrarlas a la sociedad y para que pudieran percibir un dinero con el que colaborar en su alojamiento y manutención.

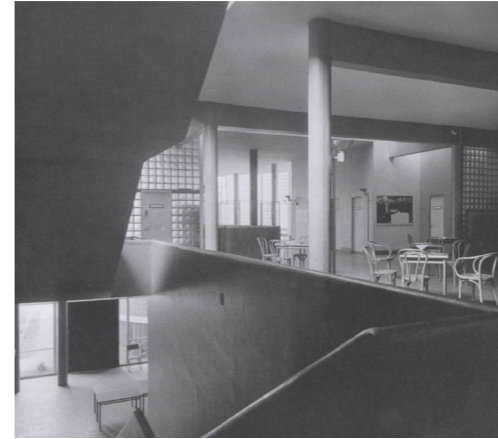
Figura 29. La bajada al salón de actos.

Desde el gran hall central se conectan los distintos espacios del edificio, se puede acceder directamente a los despachos de los trabajadores sociales (Fig. 29), la planta inferior con el salón de actos y las oficinas o desviarse al edificio principal de albergue donde encontramos dos comedores diferenciados (Fig 30 y 31), uno para hombres y otro para mujeres y junto a este último una sala de tiempo libre para las mismas.

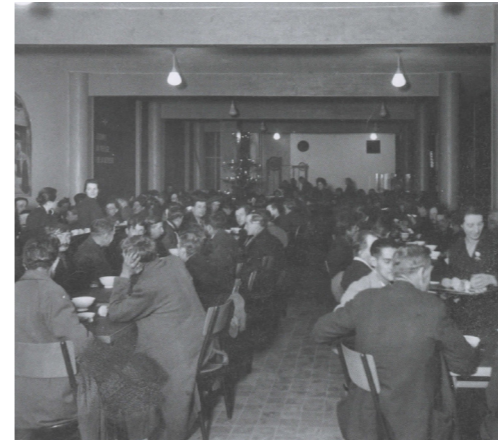
Figura 31. El comedor de los hombres.

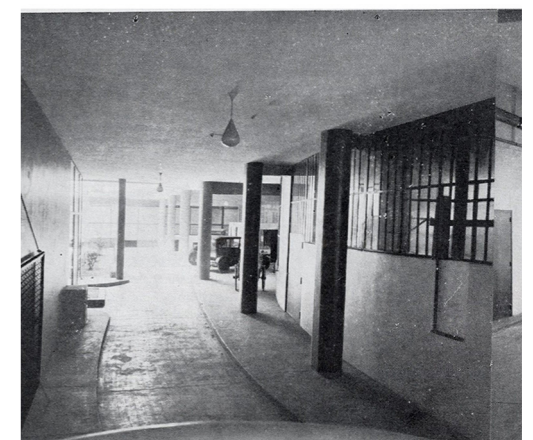
Figura 32. El acceso rodado.

Gracias a la construcción sobre pilotis el espacio situado en la planta inferior del edificio se recupera y se trata como entresuelo dedicado a diferentes usos. Bajo los espacios cubiertos pero abiertos al exterior, circulan durante 75 metros los coches y camiones que acceden al recinto por La Rue du Chevaleret, que se sitúa a casi un nivel inferior que la Rue Cantrangel (Fig. 32).

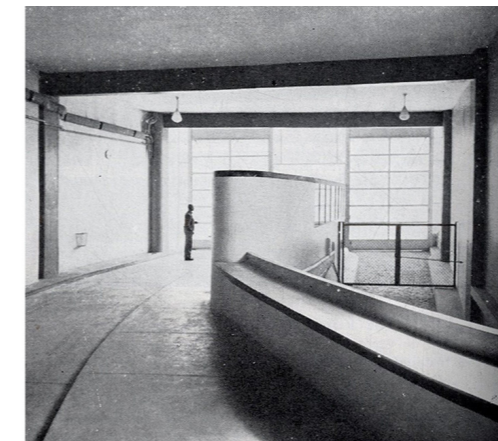
Figura 33. La rampa de bajada a sótano.

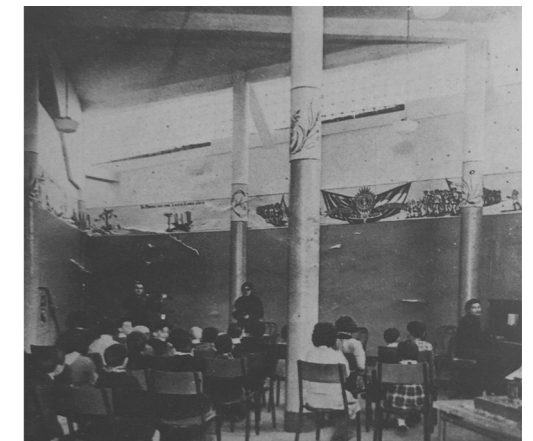
Figura 34. Uno de los talleres ocupacionales.

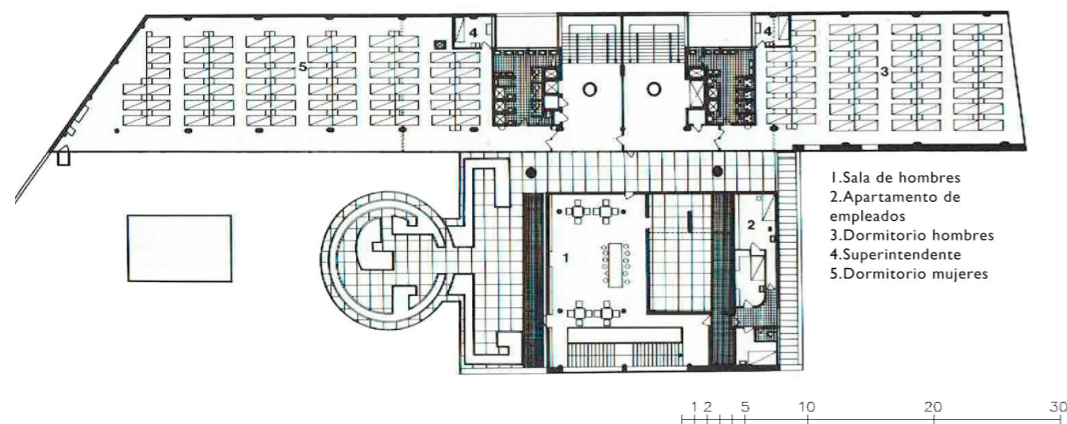
Figura 35. Plano de planta primera.

Esta distribución se observa que se aplica en las plantas primera y segunda del edificio principal. Además, en la primera planta se conecta el volumen principal con la que será la última planta del edificio de menor tamaño donde se encuentra el hall. En este último nivel se sitúa un espacio de reunión para los hombres llamado la biblioteca de hombres junto con unas terrazas descubiertas para disfrute de los albergados.

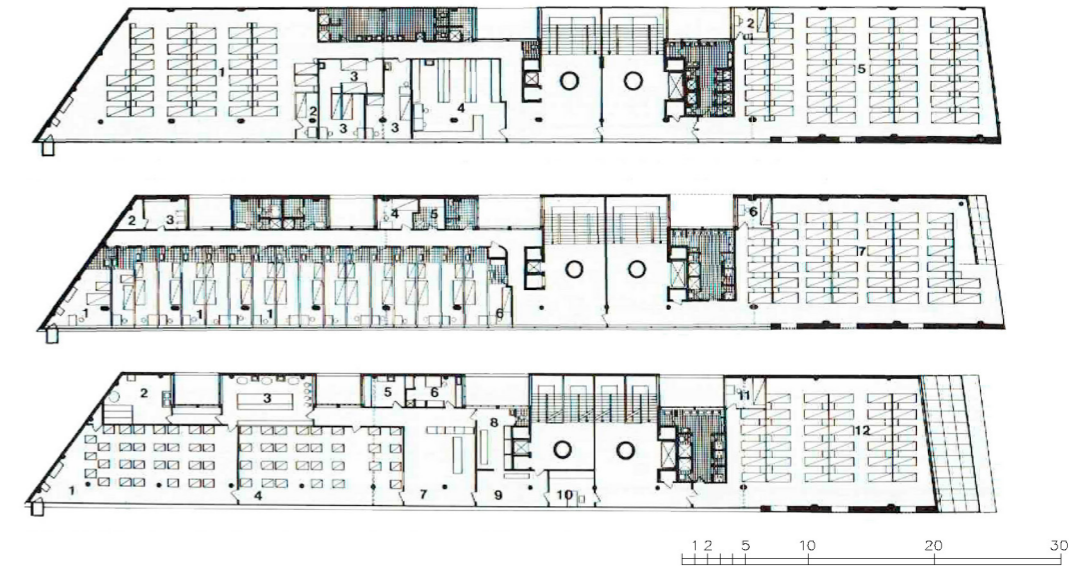
Figura 36. Planos de planta tercera, cuarta y quinta.

La característica principal de la planta quinta es la creación de una guardería para los hijos de las familias y madres solteras hospedadas en el centro. Como se había avanzado anteriormente, la organización del Ejército de Salvación consideraba esencial el trabajo de la persona y por tanto de las mujeres durante el día por lo que se proyecta la guardería como función complementaria a esta obligatoriedad.

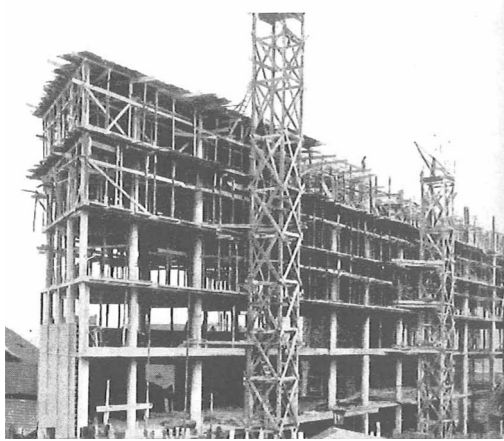
Figura 40. La Cité de Refuge en construcción.

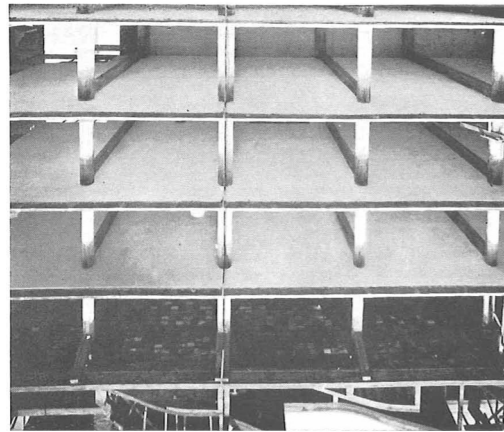
Figura 41. Estructura de pórticos y pilares.

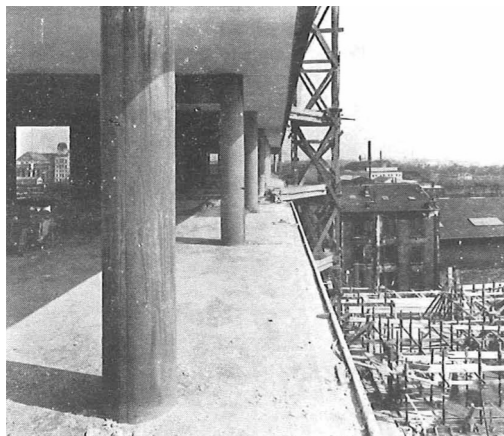
Figura 42. Retranqueo de los pilares.

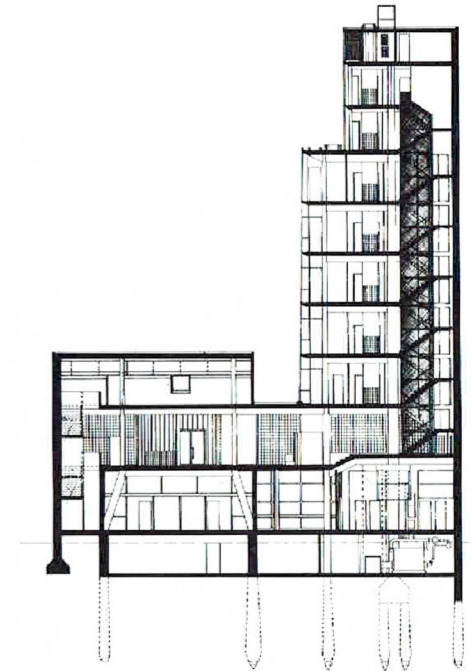
Figura 43. Sección del edificio con vista de la cimentación.

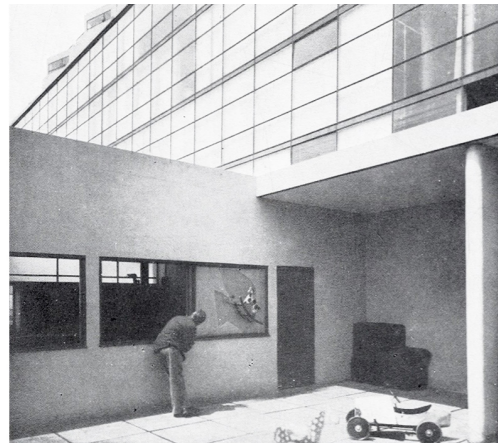
Figura 45. Terraza de la biblioteca de los hombres.

Por otra parte, encontramos espacios comunes donde el usuario puede relacionarse con otras personas en su misma situación en un ambiente más distendido. Uno de estos espacios puede ser la biblioteca de los hombres, que consistía de un espacio interior de reunión y una terraza al exterior, donde podían compartir su tiempo libre (Fig. 45). Las mujeres, también tenían disponible un espacio homólogo junto al comedor. En la planta del semisótano se sitúa también un gran Salón de actos que se podía utilizar para diversas actividades.

En la Cité de Refuge existen también espacios exteriores verdes, aunque estos son mayoritariamente espacios de reducido tamaño, con vegetación y poca utilidad. No obstante, se encuentran dos espacios exteriores de mayor calidad formados por la terraza de la biblioteca de hombres en la primera planta y la terraza solárium de la octava planta (Fig. 46 y 47). Estas se proyectan como espacio exterior de disfrute y utilización por niños y mayores. Sin embargo, hemos de reconocer que su utilización a lo largo de los años es escasa.

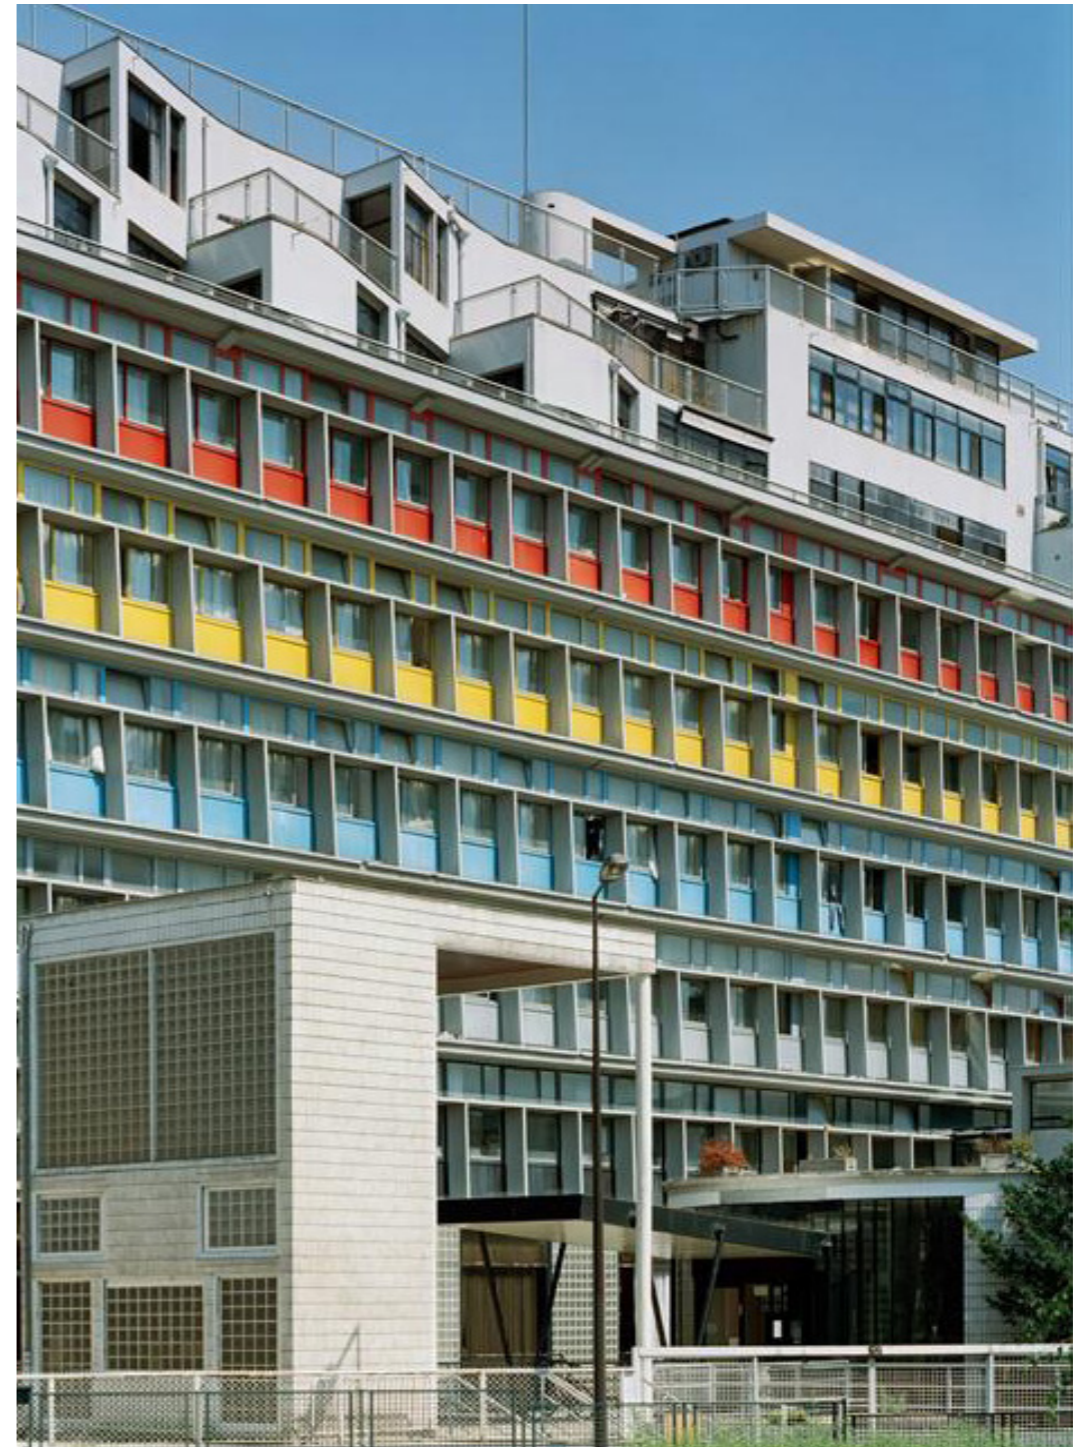
Figura 49. Fachada de La Cité de Refuge después de la reforma.

En 2012, se pide una renovación total del edificio puesto que se considera obsoleto para atender a las necesidades de las personas que acoge. Por este motivo, se realiza la última reforma con la intención de adaptar el edificio a las normas de seguridad y confort y dando prioridad a la nueva mentalidad de la asociación. En ella, se busca crear el mayor número de habitaciones individuales frente a los antiguos dormitorios comunitarios y favorecer los lugares de encuentro y convivencia. Además, se aprovecha para recuperar en la medida de lo posible, los espacios originales proyectados por Le Corbusier (Ragot, Oliver y Weiner, 2016).

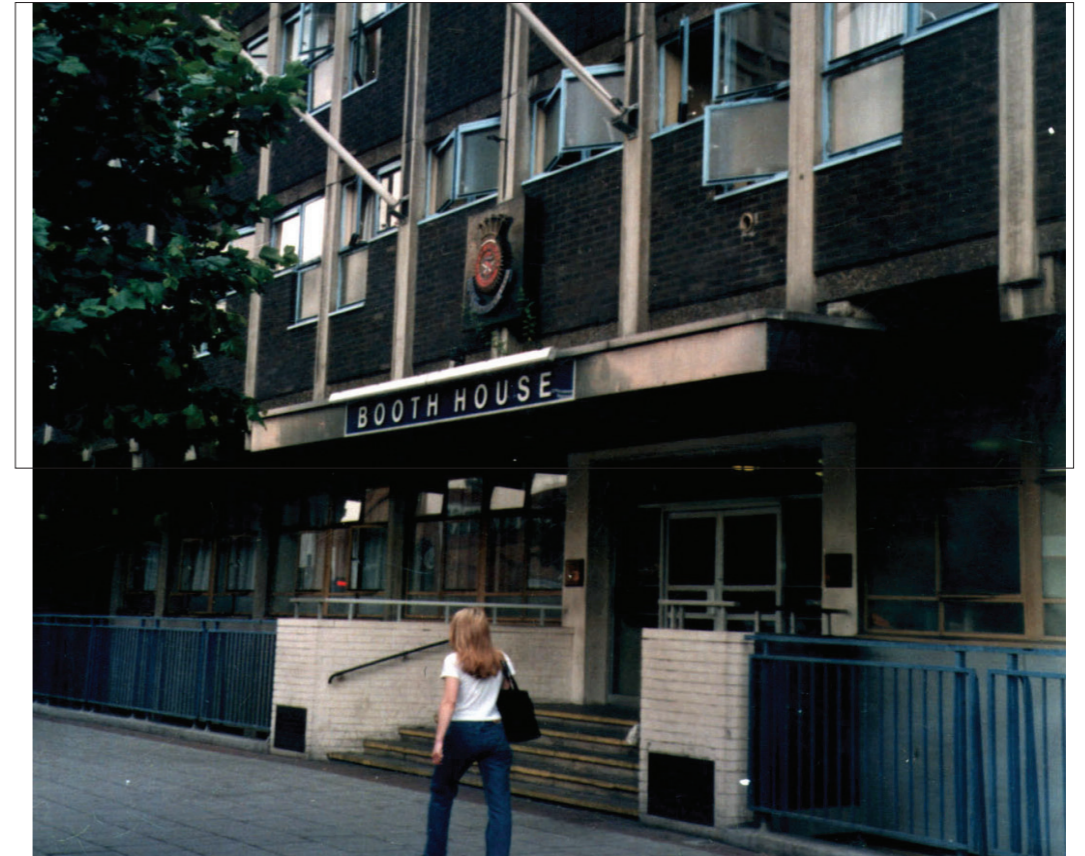
Figura 52. Vista de la entrada peatonal al edificio. Años 90.

Al edificio construido por H. Lidbetter se accede por su fachada principal en el número 153 de Whitechapel Road. El acceso peatonal se realiza a través de una escalinata cubierta hasta el vestíbulo de entrada, donde se encuentra la recepción (Fig. 52).

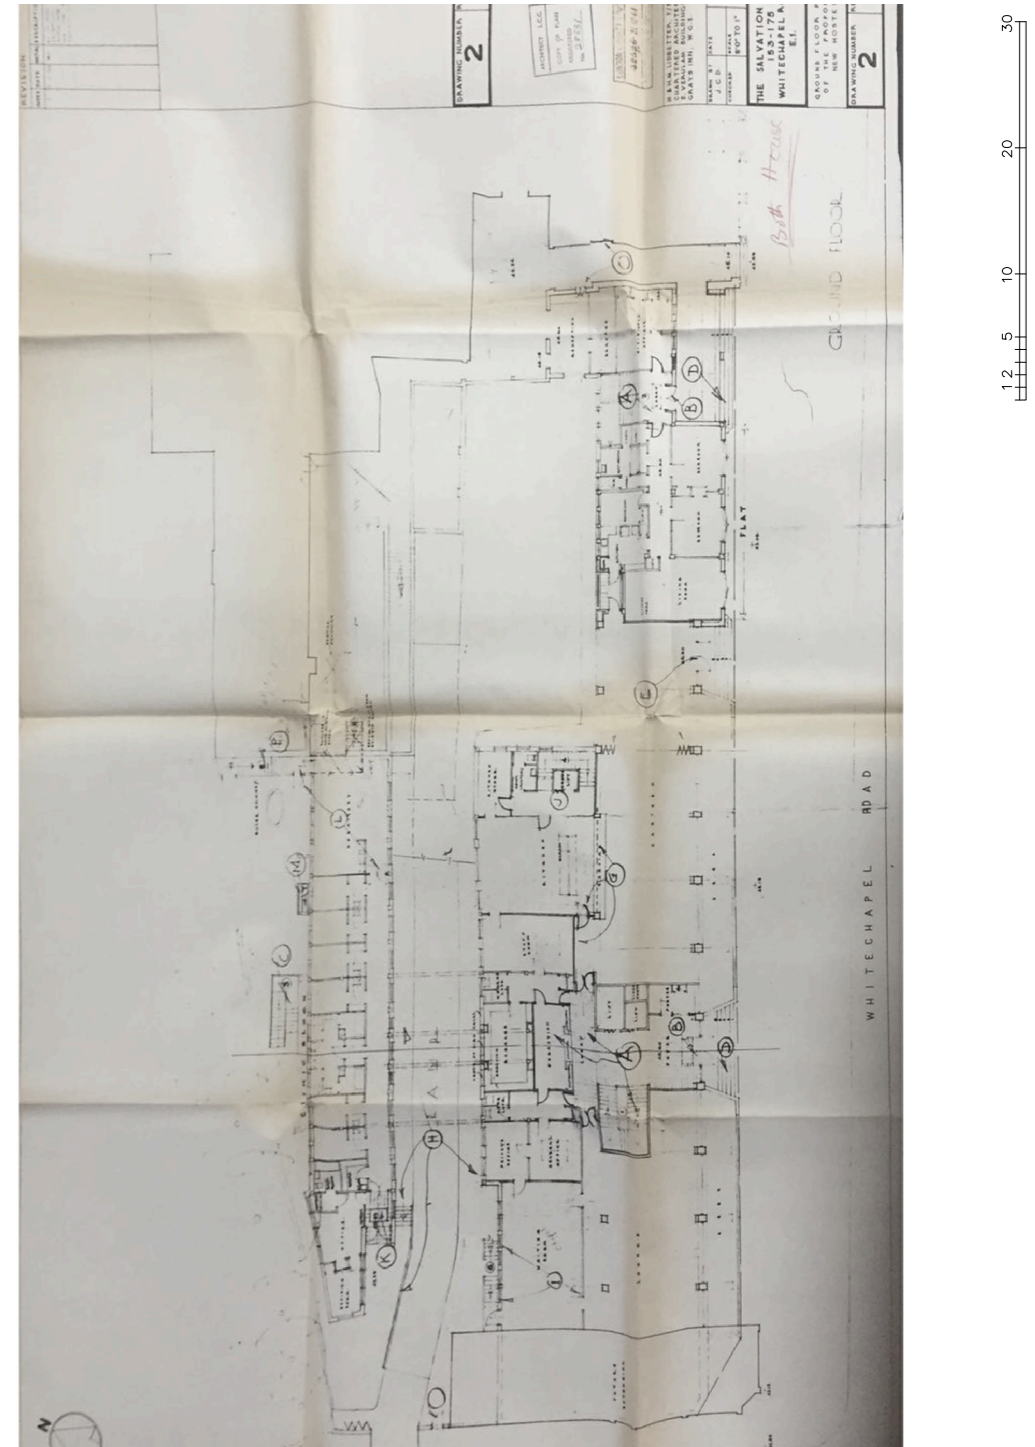
Figura 53. Plano de planta baja. Plano original 1965.

Gracias al desnivel de la parcela, la parte trasera del edificio se encuentra a nivel con el sótano, lo que permite la entrada directa al aparcamiento. Por la parte recayente a Whitechapel Road, el sistema de patio inglés permite la ventilación e iluminación de las salas situadas en la fachada sur.

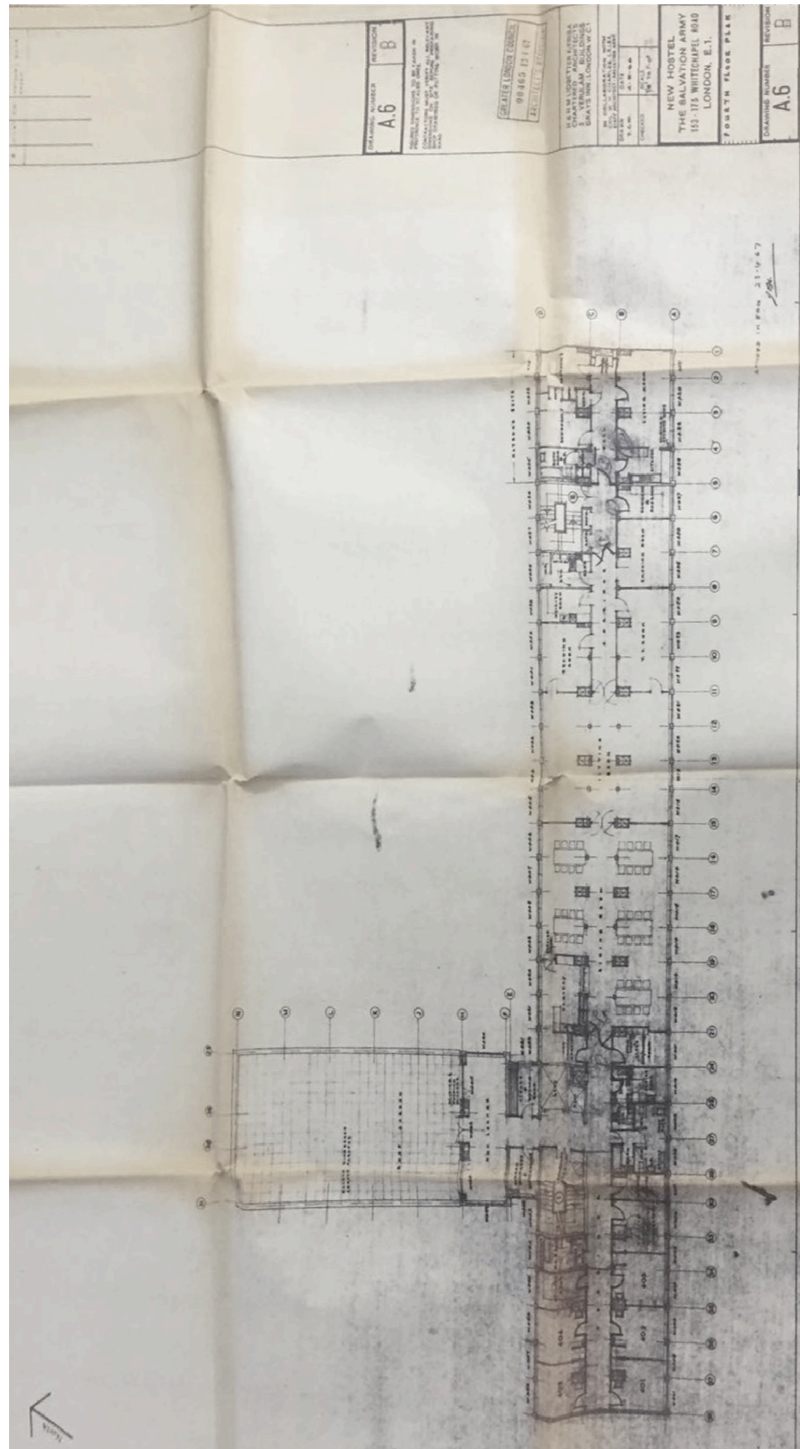
Figura 57. Plano de planta cuarta. Plano original 1965.

La planta cuarta se dedica a comedor y diversas salas comunes donde sentarse, leer, ver la tele e incluso espacios reservados para fumadores. Además la parte trasera se dispone como terraza solarium para disfrute de los albergados. No obstante, en 1973 se altera esta planta, junto con la quinta, para poder alojar a personas ancianas, creando un total de 40 plazas en cubículos individuales o compartidos.

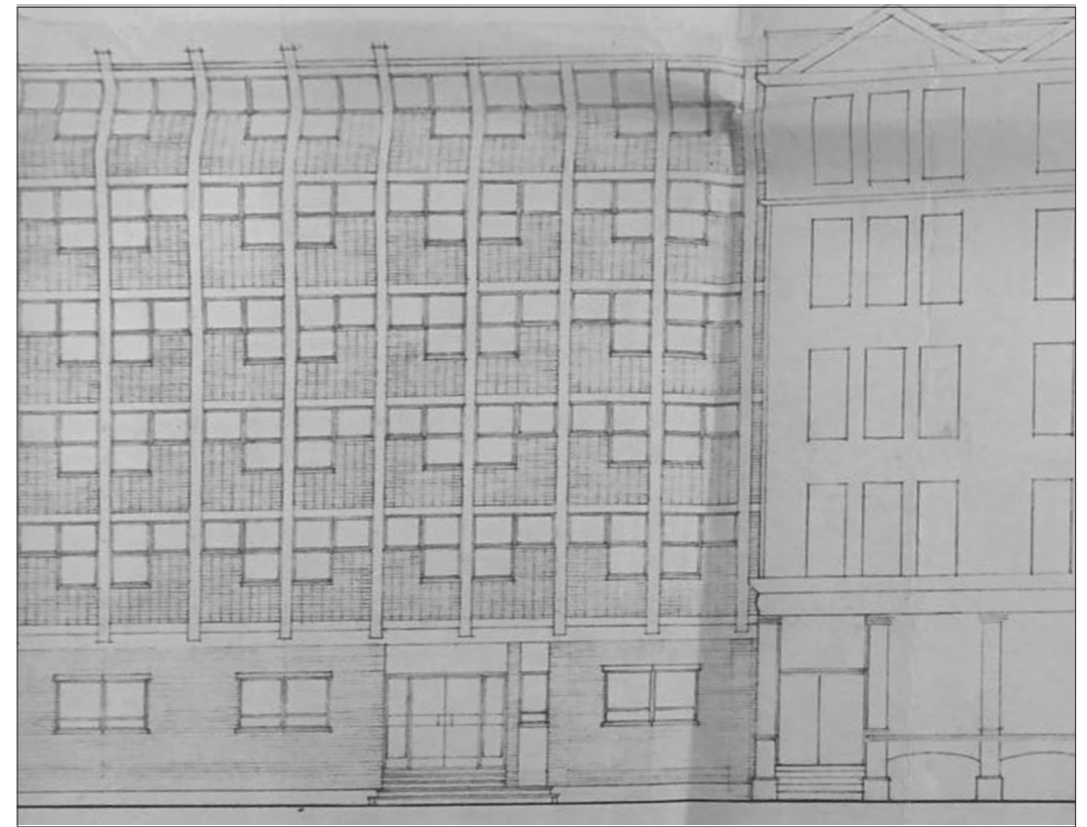
Figura 58. Alzado parcial del edificio. Plano original 1965.

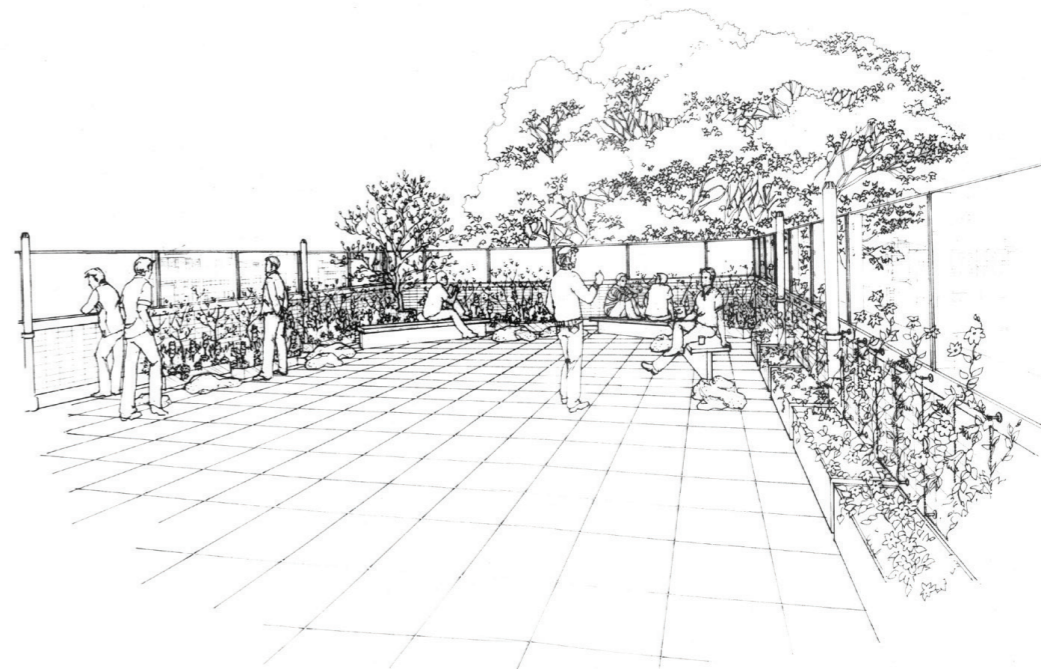
Figura 59. Dibujo de la terraza solarium. Autor; Fraser Brown MacKenna Architects.

Estas se encuentran en la planta baja y en la planta cuarta, que se dedica totalmente para salas de lectura, espacios de reunión, comedor e incluso un espacio exterior verde proyectado como terraza (Fig. 59).

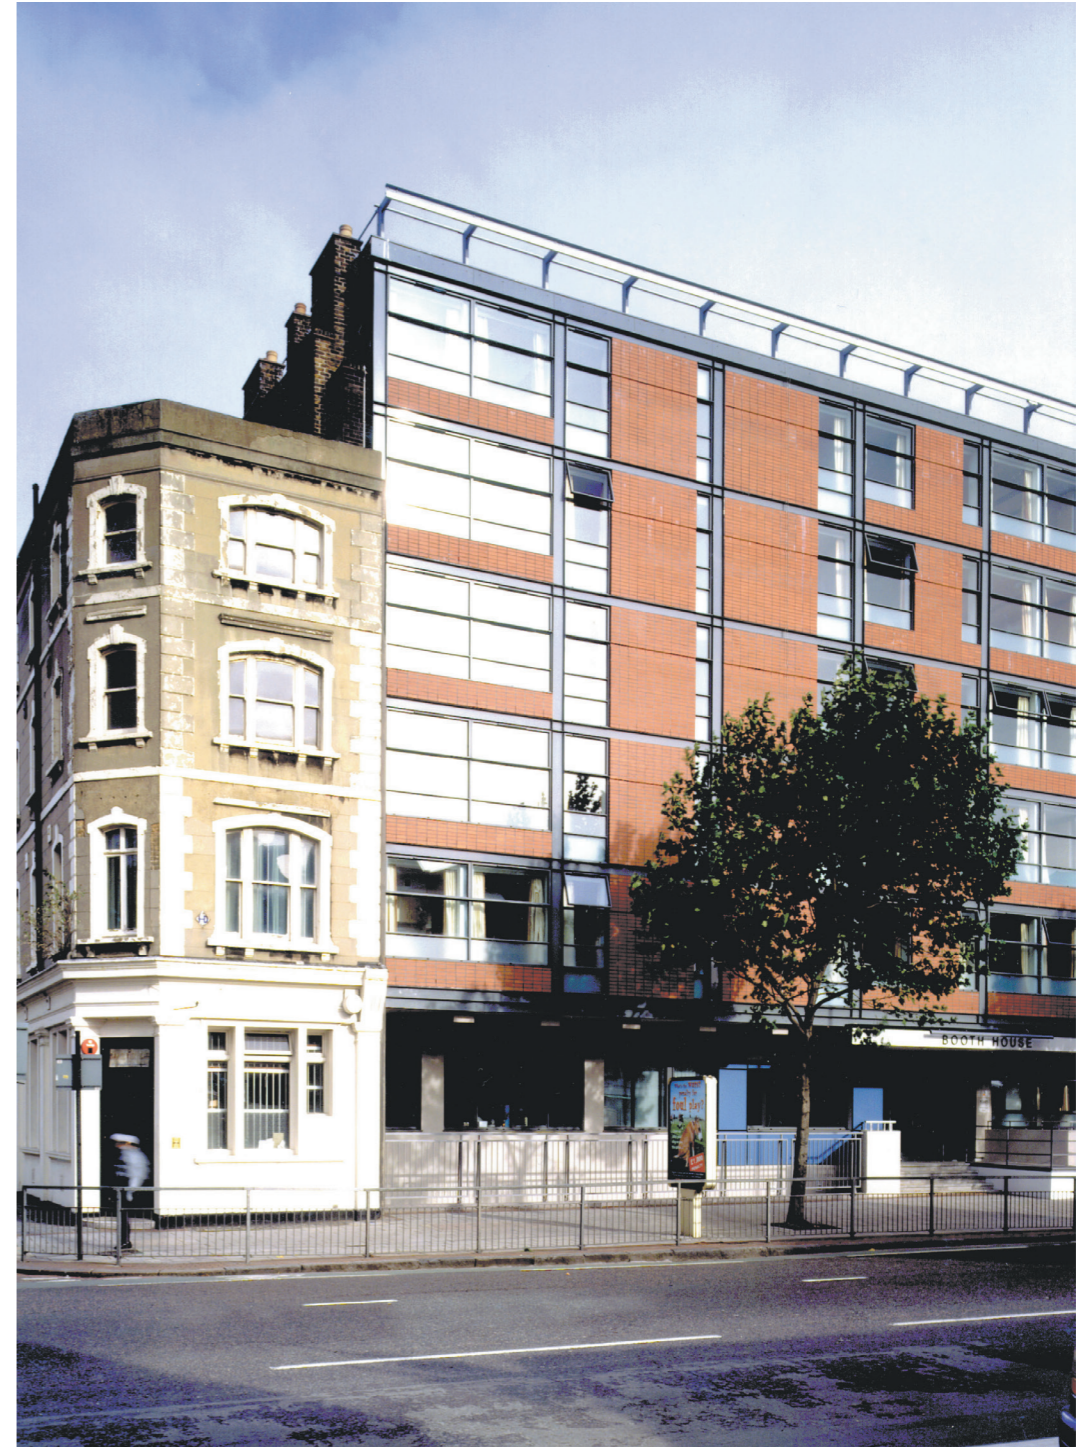
Figura 60. Esquina de la calle Whitechapel, Londres. Año 2002.

Se realizan cambios tanto en el aspecto exterior como en la distribución interior del edificio. No obstante, el cambio más significativo es el que se aprecia en la fachada principal, donde anteriormente se podía leer claramente la estructura de losas y columnas de hormigón. Esta se renueva cambiando el revestimiento previo por paneles prefabricados de ladrillo y abriendo ventanas de mayor tamaño que las existentes anteriormente, con el fin, no solo de mejorar la imagen exterior, sino también de mejorar el aislamiento térmico (Fig. 60).

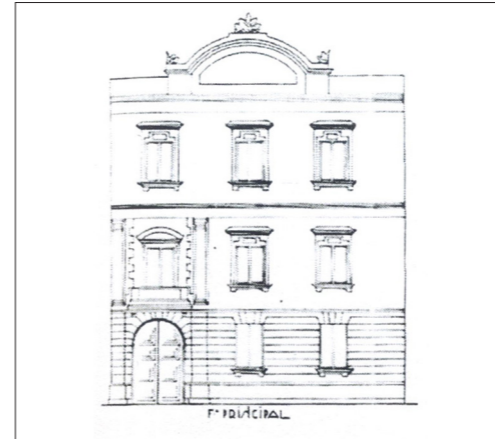
Figura 64. Dibujo Alzado principal.

La construcción del nuevo edificio que proyecta José Cort adquiere una relación directa con el preexistente, aceptando su estilo y valores y adaptándose en forma y estilo de una manera casi mimética, reproduciendo la misma altura de cornisa, el mismo ritmo de huecos y articulando el sistema de acceso de acuerdo al orden del conjunto. De esta manera ambos edificios, a pesar de sus claras diferencias, se entendían como uno solo desde el exterior. Esta intención se puede ver claramente si se observa como se diferencian entre ellas la fachada recayente al cauce del río Turia (Fig. 64) y el resto de fachadas, donde se emplea un estilo más moderno, sencillo, con ausencia de decoración y un carácter muy racional que responde directamente a los usos y las funcionalidades que posee el edificio en su interior (Azulay Tapiero, 2003, 2005).

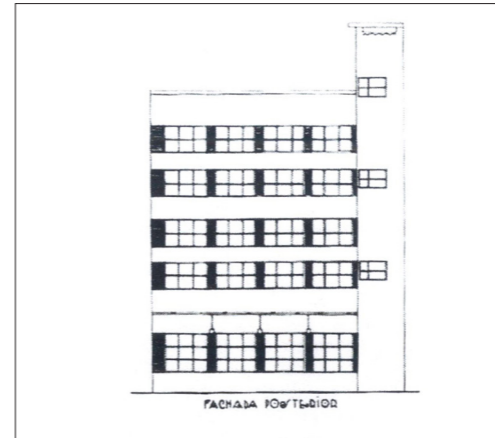
Figura 65. Dibujo alzado posterior.

En las fachadas traseras se puede observar el trabajo que realiza el arquitecto con la luz, la ventilación y el espacio a la vez que una clara intención de relacionarse con el edificio de comedor. Se trata de fachadas modernistas, donde se manifiesta la estructura, se emplea una modulación clara, una fenestración en longitud y un dominio de la línea recta, el ángulo y la jerarquía, características significativas del movimiento moderno (Fig. 65).

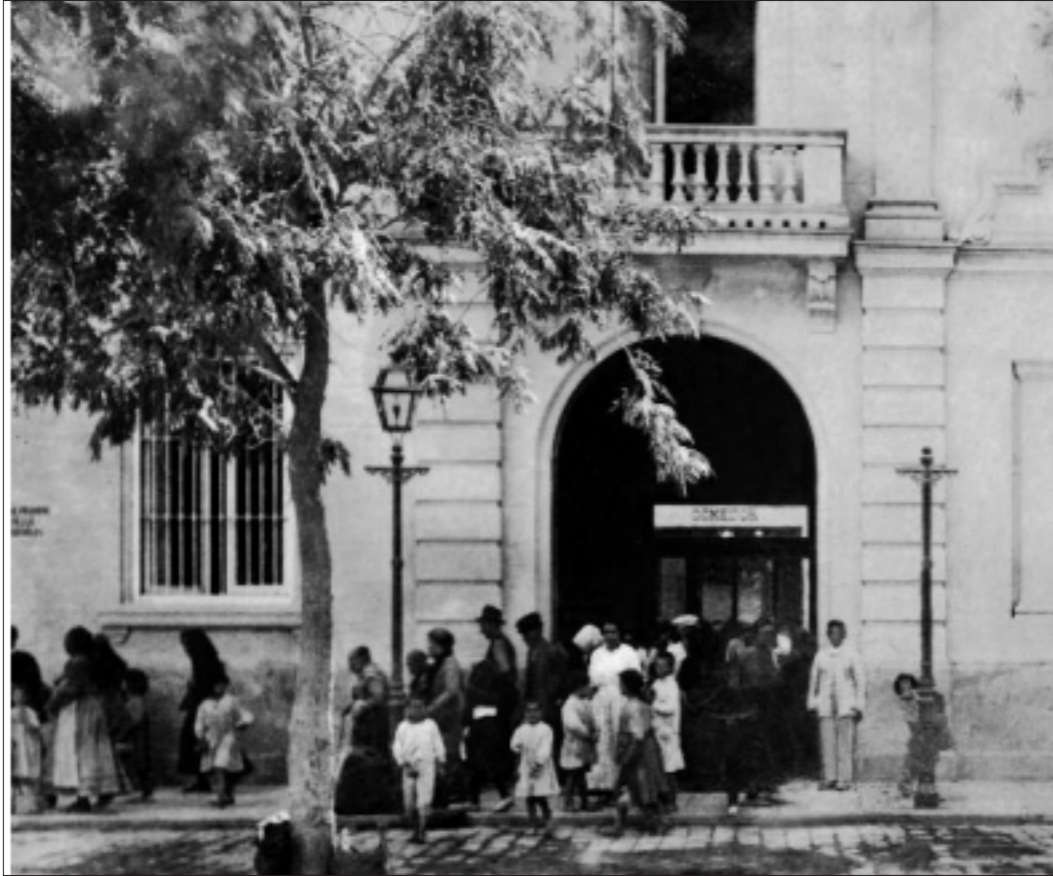
Figura 67. Vista de la entrada peatonal del edificio.

El acceso al Albergue de la Asociación Valenciana de Caridad se sitúa en el lateral izquierdo del edificio (Fig. 67), dando paso a una gran sala de espera de geometría cuadrada y vistas al jardín botánico de Valencia, que podía servir tanto al albergue como al comedor y desde la que se disfruta de un pequeño espacio verde a sur.

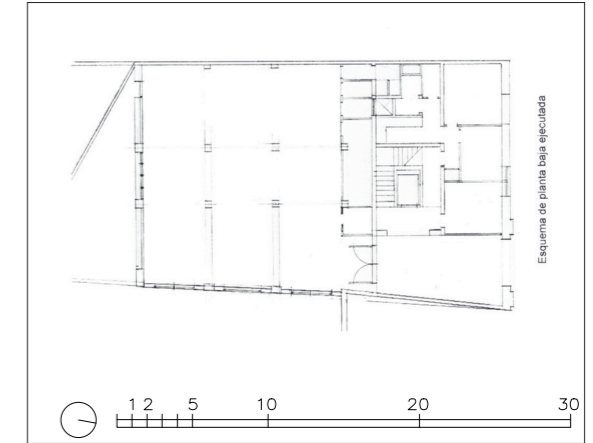
Figura 68. Plano de planta baja.

En esta misma planta se encuentran también los servicios de inscripción, reconocimiento, duchas, barbería o desinfección, que se ubican junto al núcleo de comunicaciones y recayendo a la fachada principal.

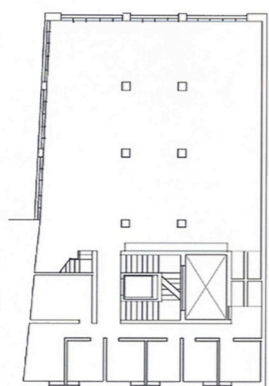
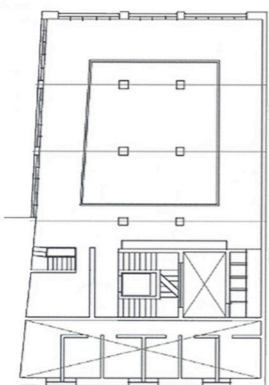
Figura 69. Plantas de dormitorios.

Por último, la estructura de los dormitorios se resuelve con tres crujías de 4,40m de luz y 6 metros de altura. El forjado intermedio se coloca colgado del forjado superior y apoyado en los muros de fachada y medianería, de manera que se libera el forjado de apoyos en el forjado inferior y se añaden unos pequeños tirantes metálicos desde el antepecho hasta el forjado superior. (Azulay Tapiero, 2003)
