Los Centros de Acogida en la Arquitectura Contemporánea

Análisis de casos de estudio y recomendaciones de futuro

Laura Giménez Caballero

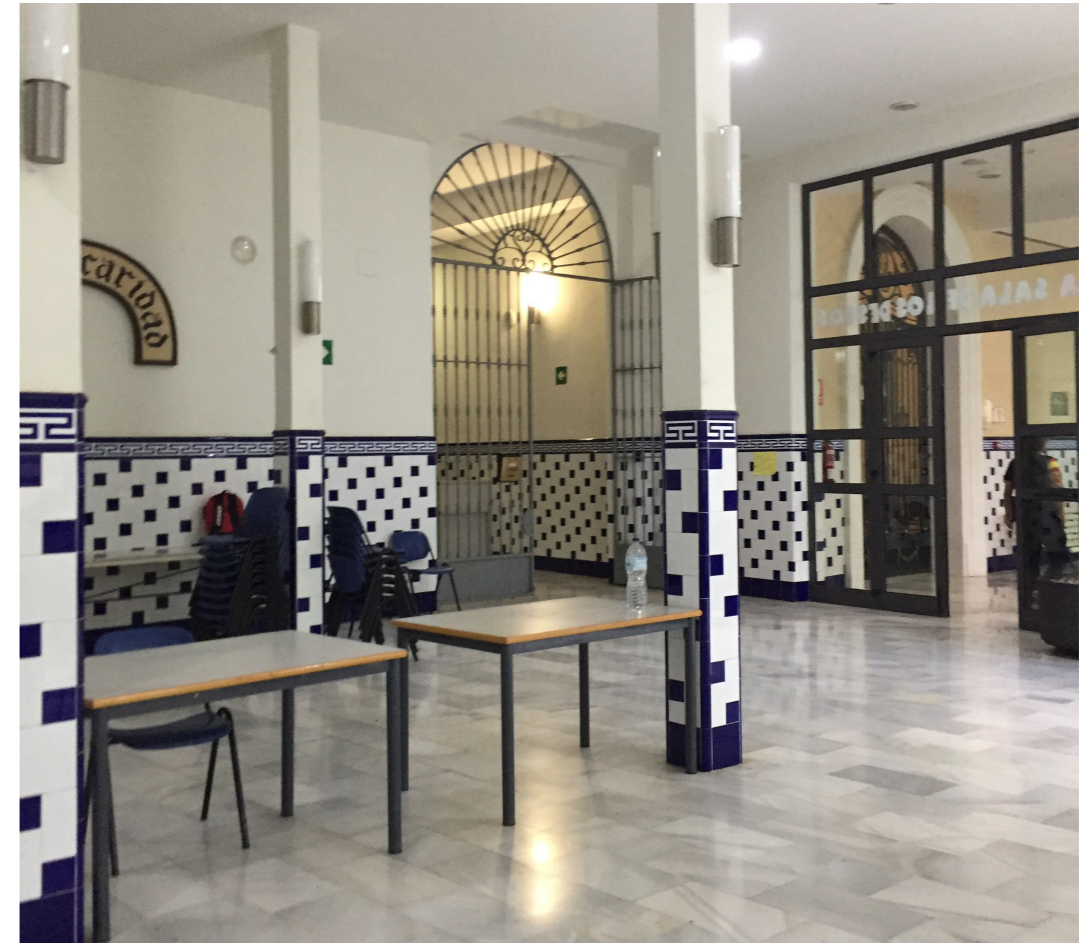
Figura 73. Vista de la sala de espera, ahora convertida en sala de estar común.

El edificio del albergue proyectado por José Cort no sufre modificaciones arquitectónicas, pero se convierte su uso, adaptando los espacios de dormitorios en doble altura de forma que se sitúa un centro de día en uno y una sala de actos y espacio multiusos para el centro en el otro (Fig. 73). Las habitaciones para familias pasan a convertirse en su totalidad en despachos y salas para el personal. Además la original sala de espera, se convierte en una gran sala común con televisión de acceso tanto para los usuarios de los servicios de albergue como de comedor.
