Obra:		Fecha
68 viviendas en régimen mixto, locales comerciales y aparcamiento		24 de febrero del 2011.
C/San Antonio, Mislata. Valencia		
Presentes:	JOSE SOMOVILLA VICENTE	Director ejecutor de la obra
	MIQUEL GÓMEZ	Jefe de obra
	MIGUEL ÁNGEL MONSALVE	Encargado de obra
	ENRIQUE CALVET	Director de obra

ACTIVIDAD: **DISPOSICIÓN DE JUNTAS DE DILATACIÓN EN ANTEPECHOS DE CUBIERTA.**

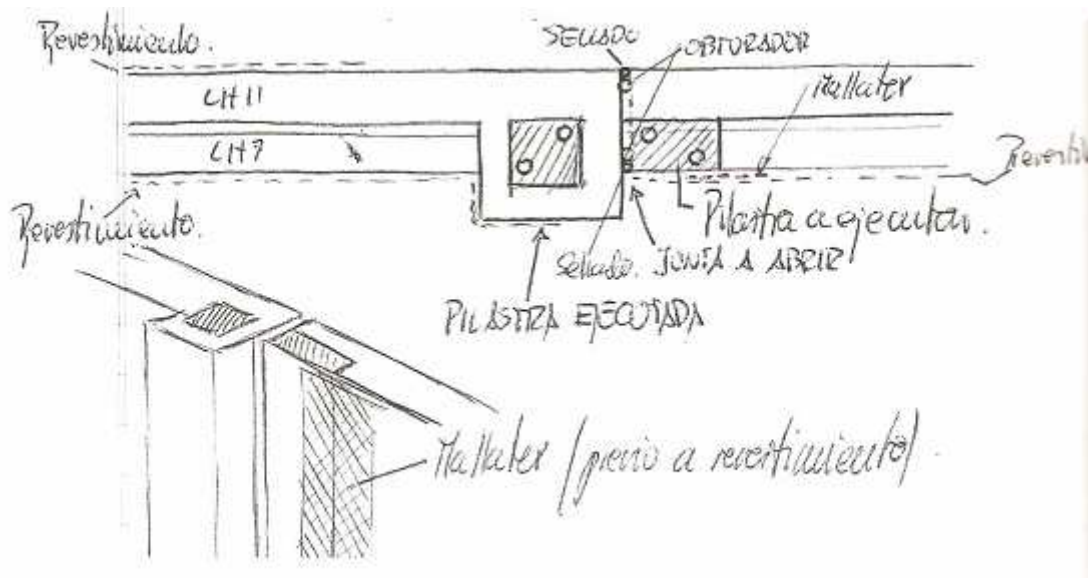
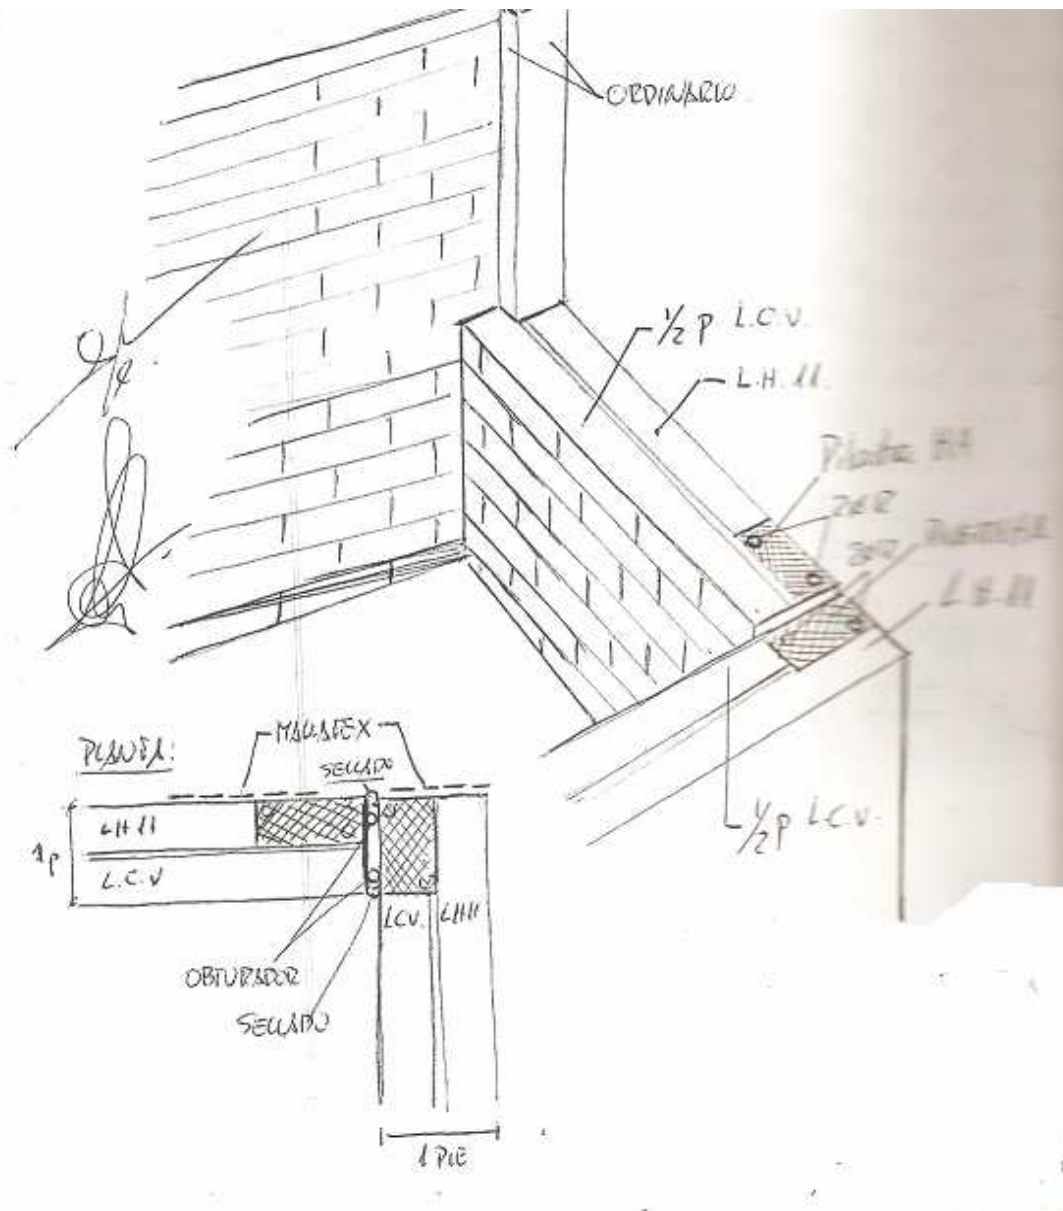
Revisada la ejecución de los antepechos de cubierta vemos que únicamente se ha realizado la junta estructural en ellos, siendo insuficiente solo esta junta para evitar fisuras del mismo a consecuencia de dilataciones y contracciones.

Deberá ejecutarse una junta de dilatación en los mismos cada 9 m como máximo.
