La Torre della Marina di Vietri sulla Costa d'Amalfi: test statistico-predittivi di dati fotogrammetrici

The Tower of Marina di Vietri on Amalfi Coast: a statistical-predictive test of photogrammetric data

Sara Morena ^a, Salvatore Barba ^b

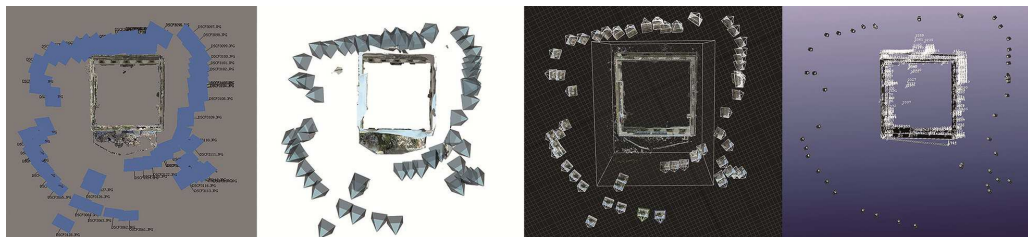
Fig. 2. Stazioni fotografiche in PhotoScan, ReCap Photo, Reality Capture e PhotoModeler.

Il post processing dei dati, invece, è stato condotto con quattro differenti software (Fig. 2): tre software di SfM (Structure for Motion), PhotoScan,

ReCap Photo e Reality Capture, e un software che lavora in modalità SfS (Shape for Silhouette), PhotoModeler, che prevede l'identificazione manuale dei punti omologhi per la generazione del modello tridimensionale (García Fernandez, *et al.*, 2015).
