# Las técnicas constructivas en las murallas medievales de Almería

Building techniques in the medieval walls of Almería

**Pedro Gurriarán Daza**

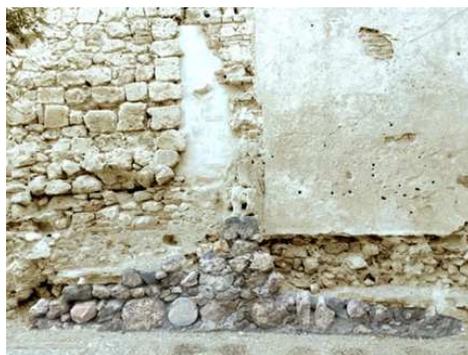
Fig. 1. Fábricas precalifales en la base del Muro de la Vela de la alcazaba, resaltadas en gris (P. Gurriarán).

Llama la atención la técnica constructiva empleada en su construcción, ya que, al predominio de la mampostería careada e irregular, extraída en el propio lugar y tomada con mortero de cal, se une la presencia de alguna pieza de acarreo como vemos con un fuste en el Muro de la Vela, siguiendo una práctica muy común en la arquitectura altomedieval (Fig. 1). Por último, estas estructuras protegían su superficie mediante un enlucido de base caliza.

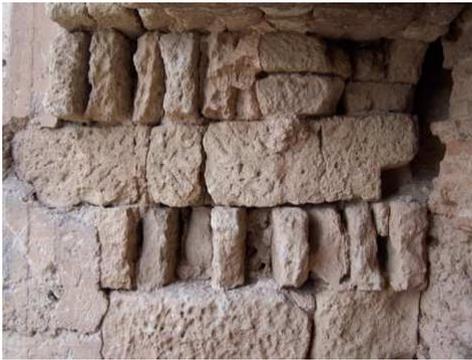
Fig. 3. Detalle del postigo conservado en la muralla del Cerro de San Cristóbal (P. Gurriarán).

Por último, se conserva una cuidada estructura de soga y tizón en la cerca del cerro de San Cristóbal, en concreto en la fase original del postigo allí existente. Las piezas de soga y tizón

se alternan en hiladas sucesivas en los laterales del pasadizo (Fig. 3), de modo similar a como veíamos en la alcazaba, y la pericia en la labra se observa también en las finas dovelas del dintel de cierre. El origen posterior al califato de esa obra implicaría que la labor de estos especialistas canteros se pudo prolongar durante décadas, organizados siempre mediante talleres.

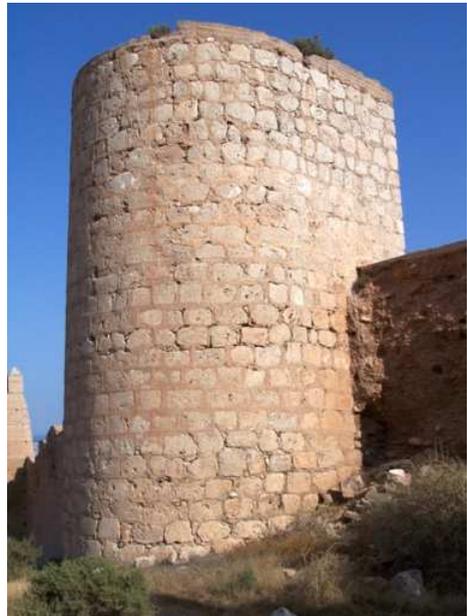
Fig. 4. Torre de mampostería en la muralla del Cerro de San Cristóbal (P. Gurriarán).

Las torres se alzan con trazado semicircular, en algunos casos peraltado y su homogeneidad edilicia denota un mismo impulso constructor (Fig. 4). Son estructuras macizas que sobresalen por encima del nivel del adarve y apoyan en una zapata de grandes bloques de piedra caliza.

Las fábricas que forman el cuerpo principal se construyen con mampostería careada irregular de gran formato, dispuesta en hiladas, asegurando el ajuste y recalce final de las piezas median-

te un enripiado que caracteriza el aparejo final. Hay que destacar que las piezas se toman con un mortero de cal que crea grandes rebabas, en ocasiones a modo de vitolas. La anchura de estas bandas de mortero es lo suficientemente grande como para resaltar sobre ellas unas cintas a modo de retícula, simulando un despiece de sillería. En una de las torres, este tratamiento epidérmico fue sustituido por un envitolado que incluye lágrimas esgrafiadas, además de fragmentos de cerámica vidriada. Aparecen otras fábricas complementarias y coetáneas a la obra descrita, como los aparejos con bandas de ladrillo y cajones mixtos de aparejo toledano de mampuesto y ladrillo que se localizan en el frente interior de una de las torres. El porqué de esta variación, siendo aparentemente sincrónica del resto de la construcción, es difícil de precisar, pero podría responder al trabajo de otras cuadrillas de albañiles, cada una de ellas especializadas en un tipo de construcción.

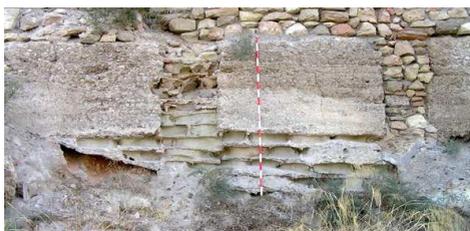
Fig. 5. Tapias mixtas en la ladera norte del segundo recinto de la alcazaba (P. Gurriarán).

En diversos puntos de las fortificaciones de Almería se observan unas tapias cuya ejecución es singular y merecen que se analicen como obras mixtas, según reza el enunciado. En efecto, bajo la apariencia superficial de una tapia de tipo convencional se esconde un sistema que introduce dentro de los cajones, ocultos al exterior, una serie de pilares de piedra de ancho variable (60-70 cm aproximadamente) que apoyan a intervalos regulares sobre cadenas horizontales dispuestas en la base del cajón. La profundidad a la que se introducían estos elementos tampoco es regular, ya que existen casos en los que las piezas pétreas asoman y otros en los que permanecerían bien embutidas en el interior de la tapia (Fig. 5). La mezcla de relleno posee un árido de grano medio, aunque también se usan ripios y pequeños mampuestos en menor proporción. La cara exterior presenta un ligero calicostrado, mientras que su epidermis final es la resultante del desencofrado.

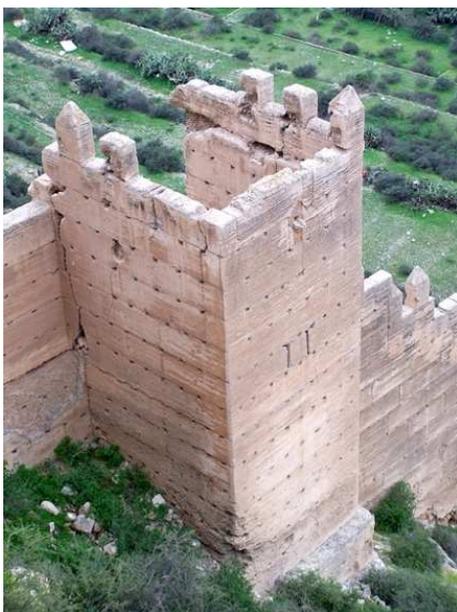
Fig. 6. Torre de flanqueo de la muralla de La Hoya (P. Gurriarán).

Estas tapias calicostradas sirven para erigir las torres de flanqueo tan uniformes que se levantan en las murallas de estos arrabales, lo que lleva a asegurar su construcción en un mismo impulso y la participación de una misma cuadrilla de tapiadores (Fig. 6). Las torres son macizas hasta el nivel del adarve de la muralla, desde donde se levantarían dos estancias superpuestas cerradas por forjados de madera. De forma sistemática, presentan una pareja de saeteras en su alzado frontal, mientras que en los laterales solo aparece uno de estos estrechos huecos. Las torres se coronan con merlones prismáticos rematados por simples albardillas piramidales.

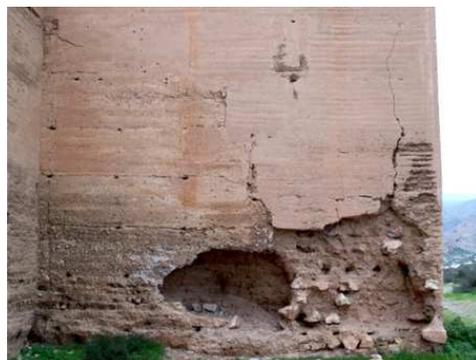
Fig. 7. Reparación de torre de flanqueo en la cerca del Cerro de San Cristóbal. Los restos originales (izq.) son calicostrados de grano fino, mientras que la nueva obra es calicostrada más gruesa (drch.) (P. Gurriarán).

muralla de San Cristóbal, generalmente asociadas a importantes reformas. Por ejemplo, en la ciudadela estas tapias sirven para levantar la mole del Mirador de la Odalisca, mientras que en el cerro vecino se usan para forrar las defensas al exterior, además de reconstruir dos torreonnes anteriores de tapia (Fig. 7). La hipótesis que defendemos desde hace tiempo es que se trataría de una fase constructiva emprendida por los almohades tras la toma de 1157 (Gurriarán, Márquez, 2005, p. 69).

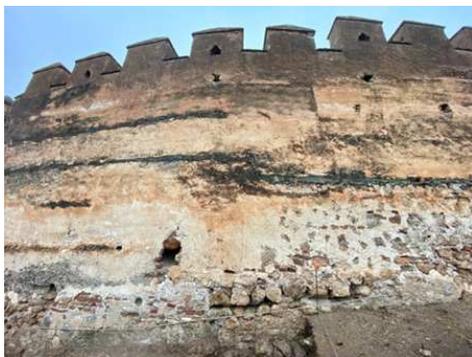
Fig. 8. Tapias nazaríes en el frente norte de la alcazaba (P. Gurriarán).

Con esta denominación se hace referencia a unas tapias singulares que se observan en el frente norte de la alcazaba, especialmente en el primer recinto (Fig. 8). Estas fábricas se construyen con hormigones de cal de grano fino y curiosos mechinales en las esquinas de los cajones, generalmente de sección triangular. La longitud de cada encofrado no sobrepasa los dos metros. Apoyan sobre un potente zócalo de mampostería irregular, que se escalona para resolver los acusados desniveles de la peña. Al contrario que sucede en otros casos, aquí la mala calidad del material hizo que se aplicara un enlucido de cal de forma generalizada; sobre su superficie se pueden observar grandes esgrafiados con elementos geométricos (estrellas, retículas) y orgánicos (lágrimas). Estos lienzos se rematan con anchos merlones con albardillas piramidales, en

cuyo seno aparecen pequeñas saeteras abiertas extrañamente hacia el exterior.
