1.2. Pasajes residenciales / El Taller de (S)

Estudios sobre la vivienda informal en los asentamientos populares de Bogotá D.C.

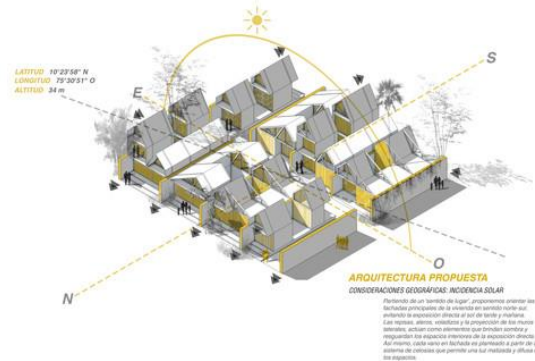
Fig. 1.1-2 Esquemas 3D con justificación de la propuesta adecuada a elementos ambientales del entorno. (Valencia, 2017)

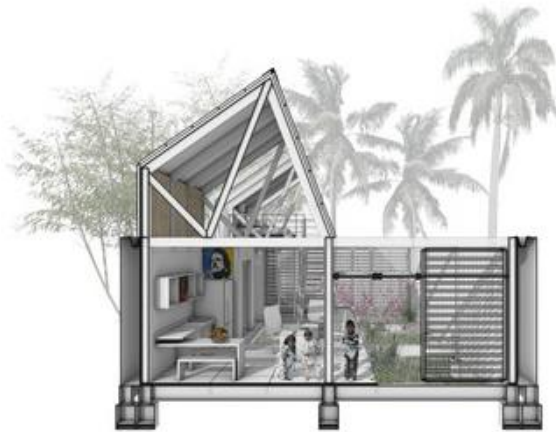
FIG. 1.1-4 Sección en perspectiva de la vivienda, donde se identifica la división entre área interior y exterior, con la propuesta de área de crecimiento y progresividad en la zona de cubierta y/o mezzanine de la propuesta básica (Valencia, 2017).

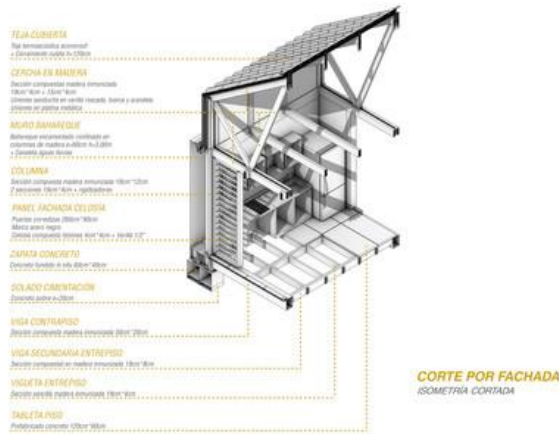
Fig. 1.1-5 Esquema constructivo en sección de la vivienda conjunto a la explicación material (Valencia, 2017).

De esta manera, también se logra la circulación del aire en el interior de la vivienda, desde las aperturas de la fachada, pasando por el patio central y saliendo por la cubierta, jugando además como las sombras que generan las texturas de fachada y la vegetación que regula el confort interior. También se implementa un sistema de recolección de aguas lluvia aprovechando la pendiente de la cubierta y la recoge en una viga canal apoyada sobre el muro lateral que en lo posible pasaría por un sistema de filtración de gravas y un sistema de recirculación de agua de duchas y lavamanos aprovechable para sanitarios y opción productiva en huerto comunitario (Valencia, 2017).

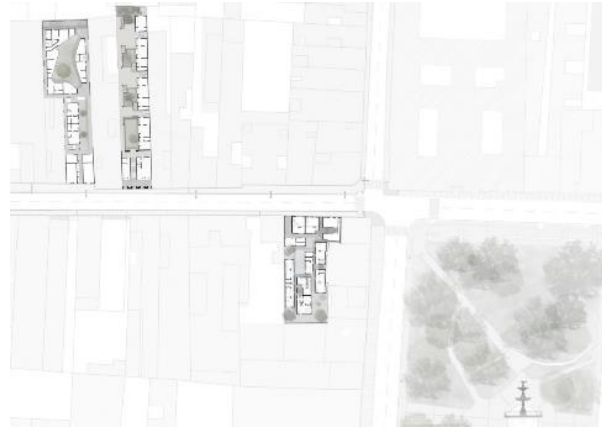
FIG. 1.2-2 Localización de los edificios en el barrio (Ott, 2019).

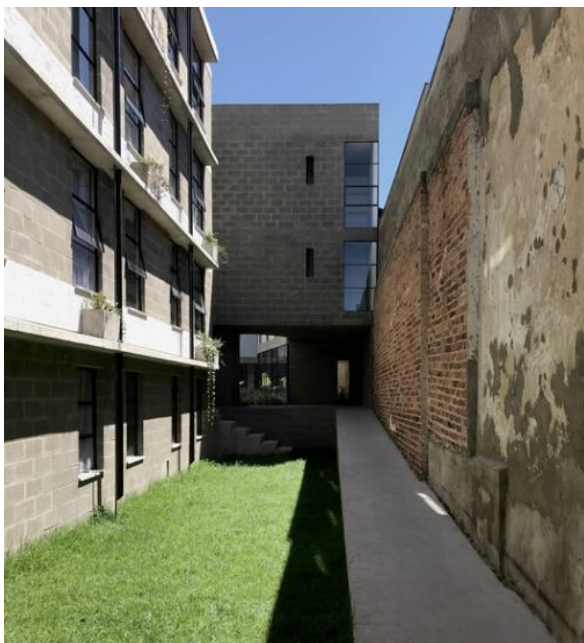
FIG. 1.2-3 De acuerdo con el plano de localización, la imagen corresponde al segundo edificio de la propuesta de izquierda a derecha (Ott, 2019).

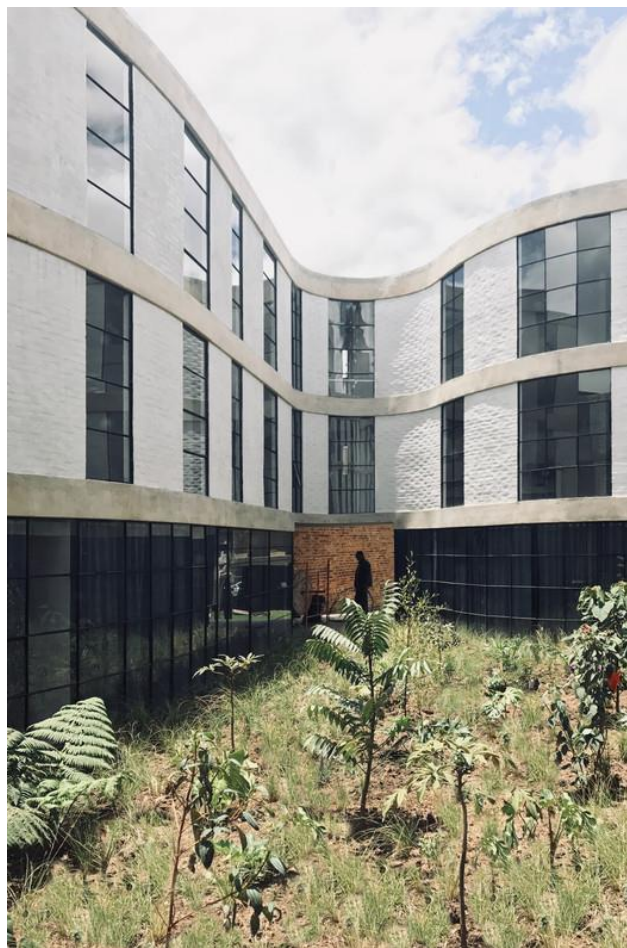
FIG. 1.2-4 Imagen del primer edificio ubicado de izquierda a derecha en el plano de localización (Ott, 2019).

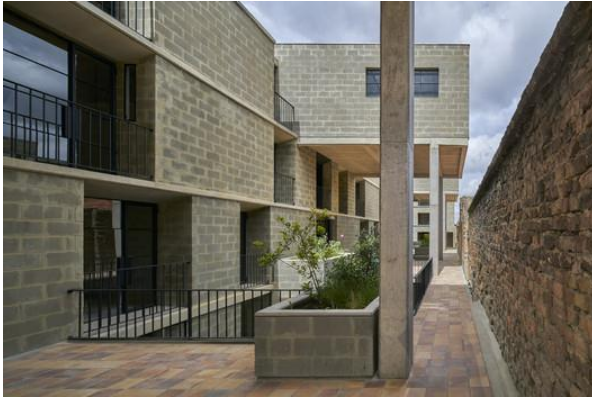
FIG. 1.2-5 Imagen del tercer edificio, ubicado en la parte inferior del plano de localización de derecha a izquierda (Ott, 2019).

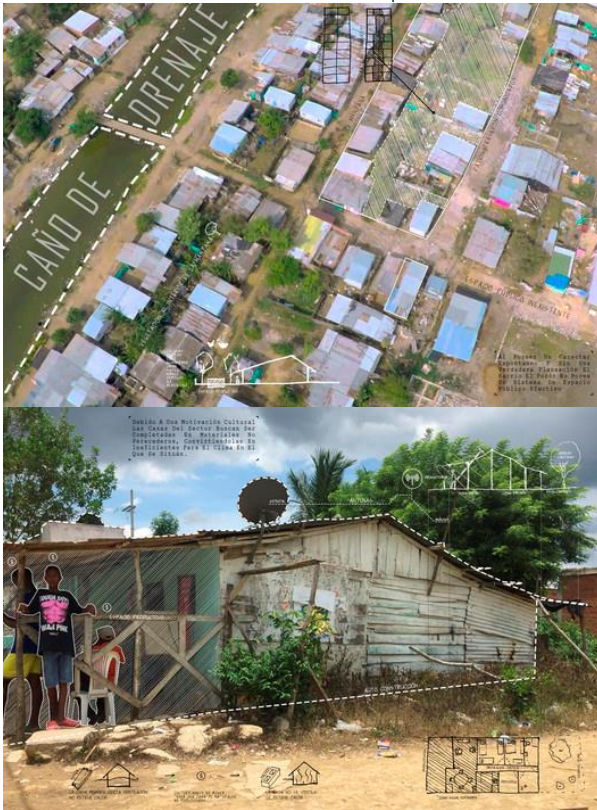
FIG. 1.3-2 Análisis de la manzana de intervención por la propuesta, junto a un análisis de la vivienda informal construida en el barrio El Pozón (Baraya, 2020).

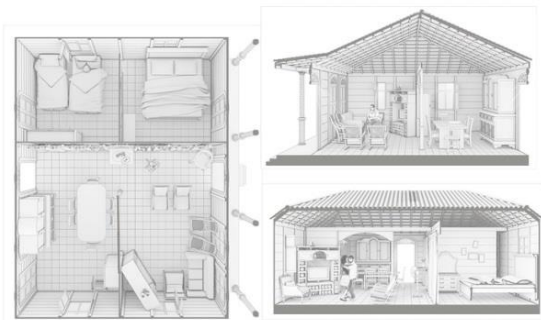
FIG. 1.3-3 Planimetría explicativa y de análisis de los modos de habitar de la vivienda en el Caribe colombiano (Baraya, 2020).

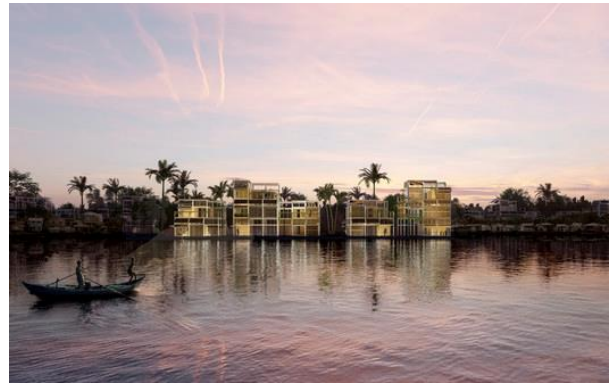
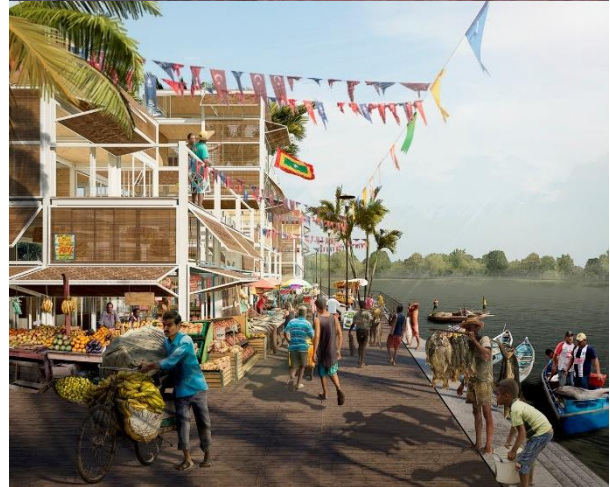
FIG. 1.3-4 Representación digital de la propuesta en la costa del barrio (Baraya, 2020).

La vivienda se configura sobre una figura cuadrada que dispone zonas cerradas en los laterales y en su interior ubica el patio abierto, se plantea desde los metros cúbicos, permitiendo un mezzanine, una cubierta móvil y fachadas plegables que amplían el espacio al interior y lo comunican con el exterior, a la vez que favorecen la ventilación cruzada y la extensión de la vivienda a la calle, como es tradicional en las viviendas de esta zona, se conforma desde la estructura modular prefabricada de perfiles metálicos y una estructura auxiliar de madera, únicamente se

plantean dos muros fijos para la zona de baños y las instalaciones eléctricas e hidráulicas, las divisiones interiores se solucionan como mobiliario flexible, se crea una doble fachada con un primer cerramiento de vidrio laminado y un segundo cerramiento plegable en palma de seje – *planta típica del caribe colombiano* – que es posible tejer y cambiar (Baraya, 2020).

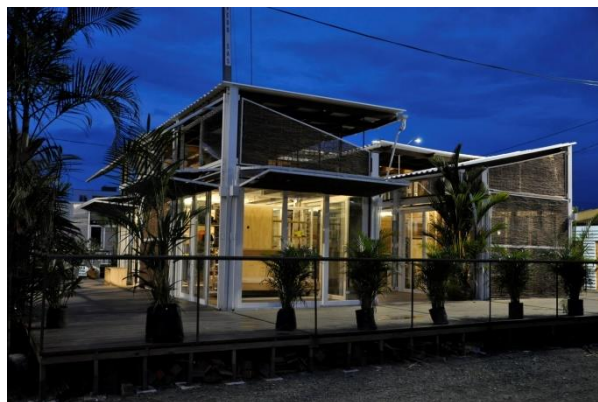
FIG. 1.3-6 Fotografía del prototipo de la vivienda construida durante el concurso en 2019 (Baraya, 2020).
