PUESTA EN VALOR DEL PAISAJE CULTURAL DEL
SANTUARIO VIRGEN DE LA ESTRELLA

Trabajo Fin de Máster

Máster Universitario en Conservación y Restauración de Bienes
Culturales

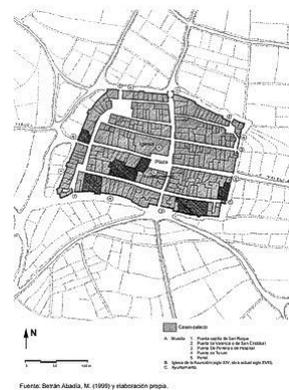
Figura 24. Mapa de la planta de Mosqueruela.
Fuente: *De la ciudad ortogonal aragonesa a la cuadrangular hispanoameric. (s. f.-b).*

En la planta de la villa, se quedan bien marcados los dos ejes principales y su punto de cruce en el que se sitúa la plaza Mayor. El eje N-S está ocupado por la calle Mayor y el E-W por las calles de la Iglesia y del Horno. El resto de las calles se organizan paralelamente al segundo eje.

En la *figura 23*, se puede observar la planta de mosqueruela con las calles de la Iglesia y del Horno marcando los ejes de la villa.

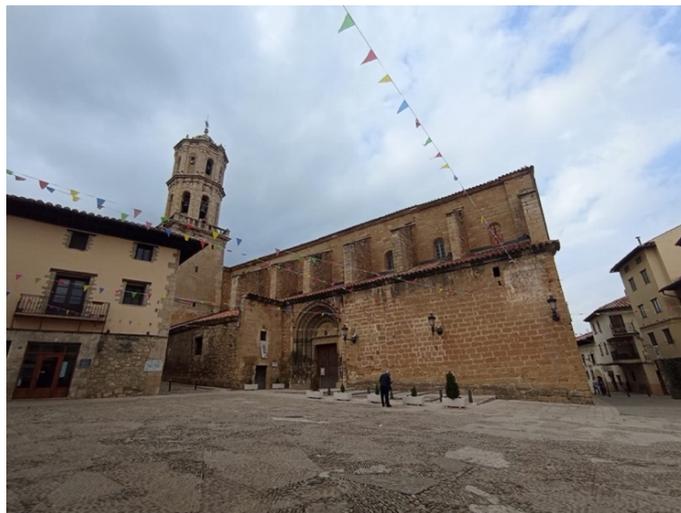
Figura 28. Iglesia Parroquial de la Asunción, Mosqueruela. Fuente: Elaboración propia (2023).

Esta nueva iglesia es un edificio con cubierta de madera sobre arcos diafragma con un total de 5 tramos más el presbiterio, situando entre los contrafuertes, las capillas. Hoy en día, de este edificio gótico se conserva el exterior, como la portada principal del muro que da a la plaza Mayor o el muro que da al lateral de la calle Mayor, con su óculo cuatrilobulado y la reja situada en la ventana que da al Archivo de la Comunidad de Teruel (pequeña estancia del siglo XV situada en la 2º planta). La parte trasera de la iglesia también forma parte de la construcción gótica.

El pórtico es el elemento más importante y que más destaca del edificio gótico. Inicialmente estuvo protegido con un *portegado* o porche posiblemente de madera. A pesar de los daños notables producidos por el paso del tiempo y los conflictos, se puede apreciar la buena manufactura del trabajo escultórico, sobre todo, en los capiteles con decoración vegetal. En el dintel se presentan los apóstoles, en los cuales, aún hoy en día se puede observar algunos de sus atributos y restos de sus nombres en las cartelas de sus manos. El tímpano ha perdido la imagen original de la Virgen con el niño correspondiente a la advocación mariana.

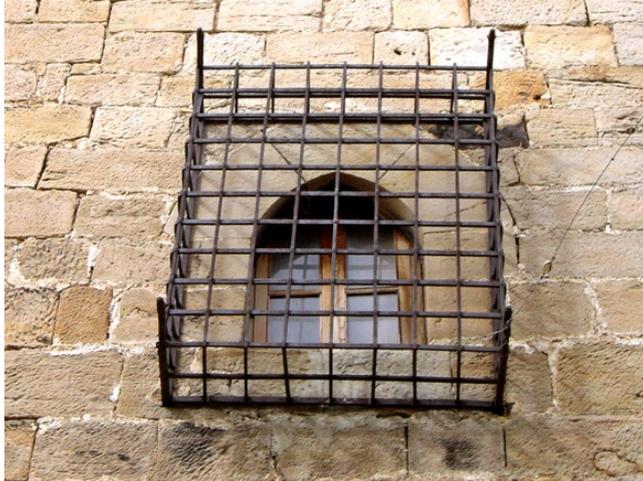
Figura 31. Reja del siglo XV que cierra la ventana del Archivo de la Comunidad de Teruel. Fuente: Archivo de la Comunidad de aldeas de Teruel | Territorio Medieval. (s. f.).

La reja que cierra la ventana del archivo es original del siglo XV. Se trata de una reja adosada a los muros exteriores formada por nueve barrotes verticales atravesados por once barrotes horizontales. De cada esquina sobresale una cabeza de animal

con la boca abierta. Se trata de una de las piezas en hierro más antiguas que se conservan en el Maestrazgo.

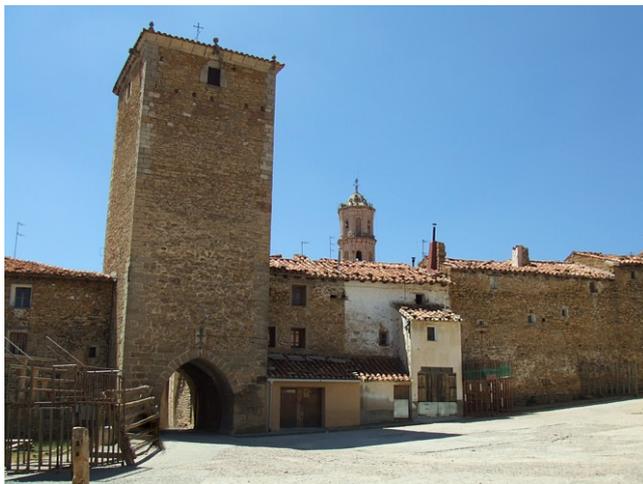
Figura 32. Portal de San Roque. Fuente: Cultura de Aragón. (2023).

Buena parte de las murallas que protegían la villa de Mosqueruela se conservan en apreciable estado. Lo más destacable de esta muralla son sus siete portales de accesos, de los cuales, hoy en día se conservan cinco. El portal de San Roque, del siglo XVII, de arco apuntado y situado bajo una torre, es la puerta principal de entrada al conjunto amurallado y el más espectacular imponiendo por su considerable altura.

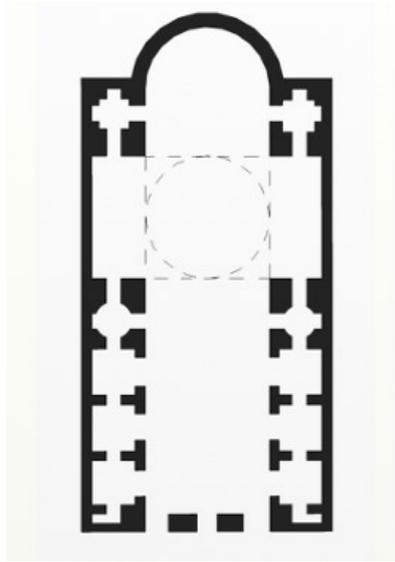
Figura 37. Iglesia de planta jesuítica. Fuente: Bravo (2017).

“La tipología de la planta jesuítica proviene de la iglesia de Il Gesú de Roma. Su traza fue diseñada en 1568 por el arquitecto Jacopo Barozzi da Vignola (1507-1573) para la campaña de Jesús. Tendrá amplias repercusiones al solucionar las nuevas necesidades impuestas por la contrarreforma. Se organiza como una iglesia de nave única con capillas-hornacinas entre contrafuertes comunicadas entre sí, crucero cubierto con cúpula y cabecera semicircular” (Sancho, 2004: 137).

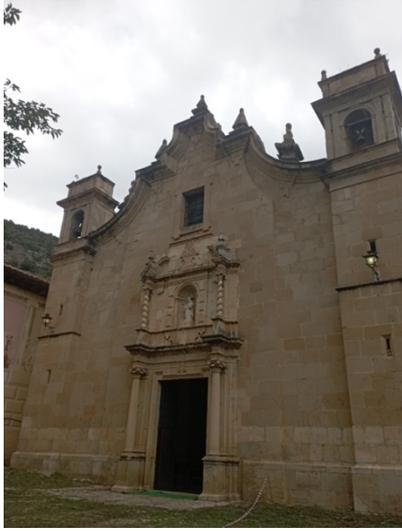
Figura 38. Fachada del Santuario Virgen de la Estrella. Fuente: Elaboración propia (2023).

La iglesia, sigue los cánones del modelo barroco empleado en ermitas que se construyeron en esta época. Destaca sobre el conjunto de casas del barrio por sus considerables dimensiones en comparación con las dimensiones del barrio y por el brillo de la cúpula de teja vidriada de una tonalidad azul cobalto.

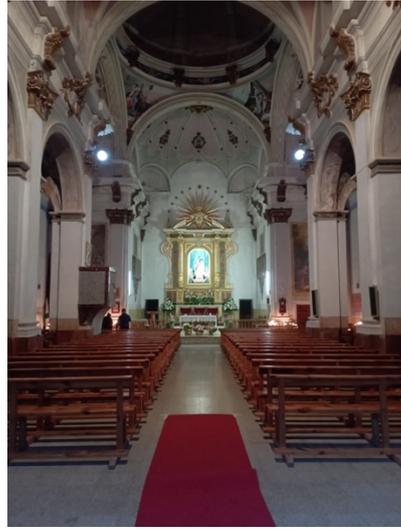
Figura 39. Interior del Santuario Virgen de la Estrella. Fuente: Elaboración propia (2023)

El templo presenta planta de tres naves con arcos formeros y fajones sobre los pilares. La nave central está cubierta con bóvedas de medio cañón con lunetos. Los laterales se completan con casquetes de esfera planos situados sobre pechinas. El crucero, siendo su longitud la misma que la anchura total de las naves laterales, está cubierto con una cúpula sobre cuatro pechinas y la cabecera, plana, con un abovedado agallonado sobre trompas con forma de conchas. Tras el altar, se encuentra el camarín de la Virgen.

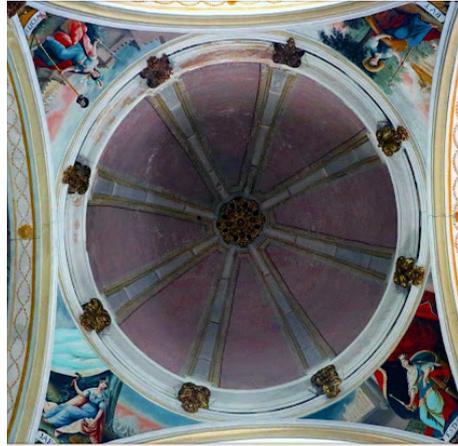
Figura 41. Pinturas murales situadas en las pechinas bajo la cúpula del crucero. Judith (pechina superior izquierda), Rut (superior derecha), Jael (inferior izquierda) y Esther (inferior derecha). Fuente: Muñoz (2019).

En las pechinas situadas bajo la cúpula del crucero, destacan representaciones como el Regina Martirum (María como reina de los mártires) o las mujeres del antiguo testamento; Joel, Judith, Esther y Ruth, representadas cada una de ellas en cada una de las pechinas.

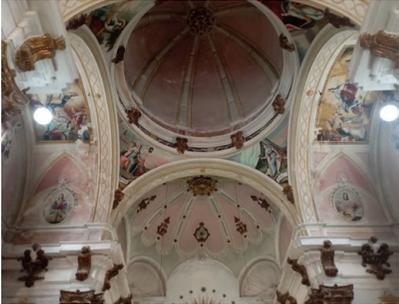
<p>Imagen de las pinturas murales situadas en las pechinas sobre las cuales se alza la cúpula principal, ubicada sobre el crucero. Se pueden observar las pinturas murales originales en las cuatro pechinas representando las imágenes de las mujeres del antiguo testamento Joel, Judith, Esther y Ruth. También destacan las pinturas murales ubicadas en los laterales de la cúpula, en la curvatura de los arcos. Estas imágenes representan escenas marianas.</p> <p>Por otro lado, se pueden apreciar los detalles de la decoración ornamental mediante relieves y pintura cubriendo la superficie de la cúpula sobre el crucero y la cúpula sobre el altar, en tonalidades doradas, rosadas, ocre y blanco. En el siguiente mapa se marca la ubicación con un punto rojo.</p>

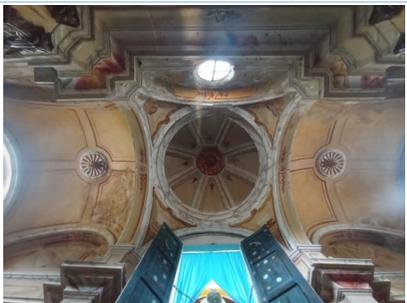
<p>Techo con cúpula cubriendo el camarín de la virgen. Decoración mural ornamental en el que destacan los ocre. Se pueden apreciar daños ocasionados por la humedad. En el siguiente mapa se marca la ubicación con un punto rojo.</p>

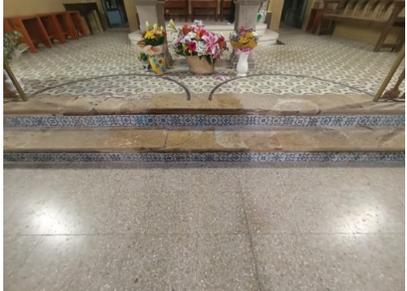
<p>Peldaños que dan acceso al altar decorados con piezas de cerámica originales, hechas a mano individualmente. Existía un mayor número de piezas de cerámica que fueron retiradas y sustituidas.</p>

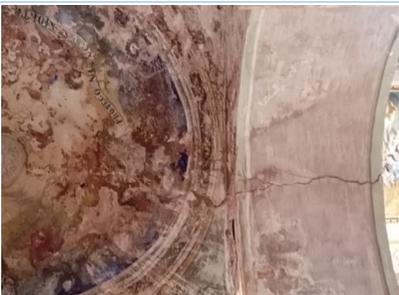
<p>Fragmento de pintura mural situada en una de las cúpulas de una nave lateral cruzada por una grieta que atraviesa la cúpula y sigue cruzando el arco. Se puede observar los graves daños que ha causado la humedad filtrada por la antigua cúpula imposibilitando la lectura de la escena representada. En el siguiente mapa se marca la ubicación con un punto rojo.</p>

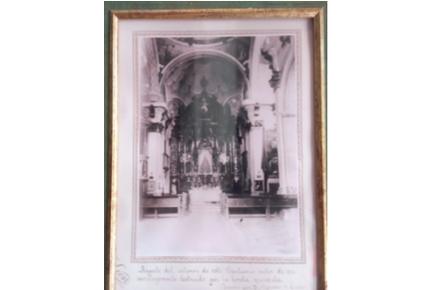
<p>Fotografía realizada al interior del templo antes de ser dañada y quemado toda la decoración del interior durante la guerra civil. En la imagen se puede discernir el antiguo retablo realizado con madera que cubría el altar. En el centro del retablo destaca la figura de la Virgen de la Estrella original. Esta fotografía se encuentra enmarcada y expuesta colgada en una de las columnas del templo.</p>

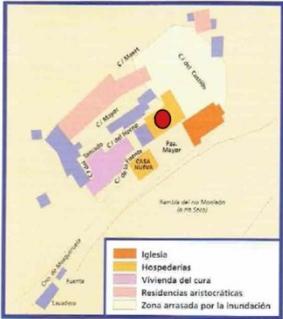
UBICACIÓN ELEMENTO 2

Elementos del edificio	Descripción de los elementos (materiales)	Estado Descripción del estado	Evaluación del riesgo y recomendación			
			CC	Causas probables/efectos	Medidas recomendadas	RC
ESTRUCTURAS						
Cimentaciones	Piedra	Presenta daños ocasionados por la humedad por capilaridad	CC2	Capilaridad	Intervención para revertir los efectos de la humedad	RC3
Muros (de carga/ cerramiento)	Piedra revestida con mortero (yeso)	Presenta daños ocasionados por la humedad por capilaridad	CC2	Capilaridad y antiguas filtraciones	Intervención para revertir los efectos de la humedad	RC3
Columnas, pilares, pilastras	Piedra revestida con mortero (Yeso)	Presenta daños ocasionados por la humedad por capilaridad	CC2	Capilaridad y antiguas filtraciones	Intervención para revertir los efectos de la humedad	RC3
Arcos/ bóvedas/ cúpulas	Cúpula con linterna en el centro del edificio situado sobre las escaleras para aportar luz natural al interior. Decoración ornamental de líneas verticales que recorren la cúpula desde su base hasta la	La pintura presenta daños ocasionados por las filtraciones del agua a través de la linterna, lo que ha ocasionado pérdida del estrato pictórico y marcas de agua en forma descendente.	CC2	Filtraciones de agua, falta de mantenimiento y limpieza	Realizar estudio estructural, limpieza, intervención, mantenimiento	RC2

linterna.					
Ventanas, puertas, vidrieras	Vidrio, metal, madera	Acumulación de suciedad superficial y desgaste	CC1	Causas mecánicas	Limpieza y estudio más exhaustivo	RC1
Estructura del tejado y cubierta	Madera, tejas, ladrillo	Aparentemente se conserva con daños menores. No se conocen perforaciones ni faltantes. Es necesario realizar estudio para determinar el estado estructural	CC1	Antigüedad y uso	Mantenimiento y estudio estructural	RC2
Escaleras, rampas	Madera, piedra y ladrillo	Las escaleras se conservan sin graves daños, siguen siendo accesibles y estables. Es necesario realizar estudio para determinar el estado estructural	CC1	Antigüedad y uso	Mantenimiento y estudio estructural	RC2
DECORACIONES						
Ornamentos	Sin ornamentación interior.	No existe decoración en el interior del edificio más allá de las líneas verticales que decoran la cúpula. Se trata de un edificio cuyo interior es muy austero.

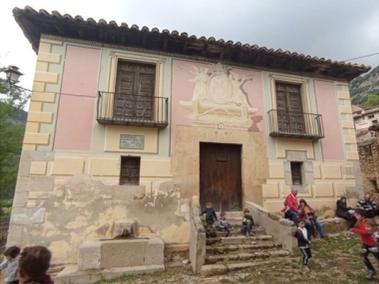
<p>Fachada de la casa de peregrinos “casa nueva” decorada con pinturas murales y un cartel en referencia al “niño de la Estrella, famoso torero nacido en el barrio de la Estrella. Decoración ornamental que simula sillería. Destaca la imagen central en la que se representan dos ángeles posados sobre una cornisa Escalinata y fuente.</p>	<p>28/05/2023 Elaboración propia</p>
2

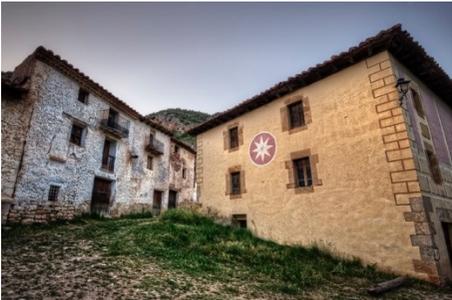
<p>Fachada trasera de la casa de peregrino decorada con pinturas murales simulando sillería. Destaca la imagen de una estrella en el centro de la fachada.</p>	<p>05/06/2012 Recuperada de: https://www.flickr.com/photos/abariltur/8307579234/in/photostream/ Fecha de consulta: 03/07/2023</p>

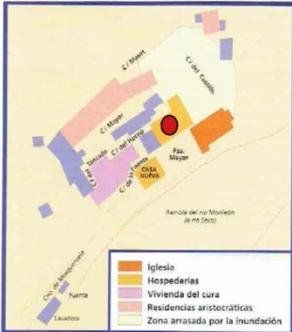
UBICACIÓN ELEMENTO 3

Elementos del edificio	Descripción de los elementos (materiales)	Estado	Evaluación del riesgo y recomendación			
		Descripción del estado	CC	Causas probables/efectos	Medidas recomendadas	UC
ESTRUCTURAS						
Cimentaciones	Piedra	Humedad	CC2	Capilaridad	Intervención para revertir los efectos de la humedad	RC3
Muros (de carga/ cerramiento)	Piedra revestida con mortero (yeso)	Humedad	CC2	Capilaridad y antiguas filtraciones	Intervención para revertir los efectos de la humedad	RC3
Columnas, pilares, pilastras	Piedra revestida con mortero (Yeso)	Humedad	CC2	Capilaridad y antiguas filtraciones	Intervención para revertir los efectos de la humedad	RC3
Ventanas, puertas, vidrieras	Vidrio, metal, madera	Acumulación de suciedad superficial y desgaste	CC1	Causas mecánicas	Limpieza y estudio más exhaustivo	RC1
Estructura del tejado y cubierta	Madera, tejas, ladrillo	Aparentemente se conserva con daños menores. No se conocen perforaciones ni faltantes. Es necesario realizar estudio para determinar el estado estructural	CC1	Antigüedad y uso	Realizar estudio estructural y seguir mantenimiento	RC1

Escaleras, rampas	Madera, piedra y ladrillo	Las escaleras se conservan sin graves daños, siguen siendo accesibles y estables. Presentan peldaños irregulares y gastados por	CC1	Antigüedad y uso	Mantenimiento y estudio estructural	RC2
