Esgrafiados barrocos en la Barcelona medieval

Baroque sgraffito in medieval Barcelona

C. Thió i Lluch

Conservadora - restauradora de Patrimonio Arquitectónico

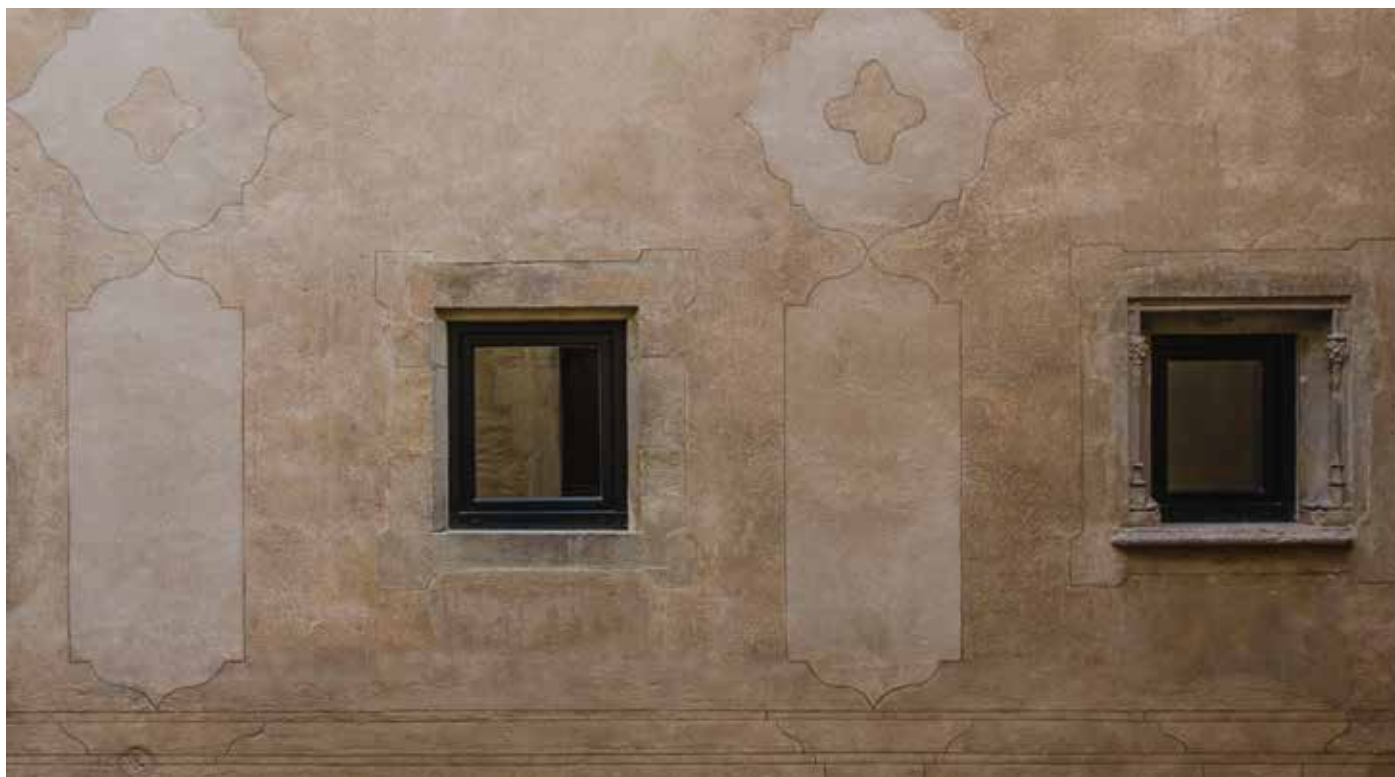
Estuco esgrafiado del patio interior de un antiguo Palacio situado en la calle de la Mercè, 17-19
Sgraffito stucco of the inner courtyard of an old Palace located on Carrer de la Mercè, 17-19

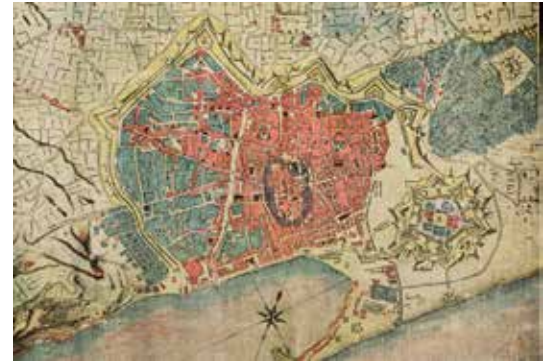
1. 1740 Plano de Barcelona y alrededores con la muralla que delimitaba la Ciudad. Copia realizada por Francesch Reuset y Closas, arquitecto (1801). (Archivo de la Catedral de Barcelona)
1. 1740 Plan of Barcelona and the surrounding area with the wall that delimited the city. Copy made by Francesch Reuset i Closas, architect (1801) (Archive of Barcelona Cathedral).

Estas circunstancias hicieron modificar completamente la configuración urbana, dotándola de construcciones militares y obligando a numerosos ciudadanos a trasladarse al barrio de la Ribera, el cual acabará sobredensificándose en un corto espacio de tiempo. La masificación provocó la superposición de construcciones, cubriéndose las calles con columnas y porches para ganar espacio. Las casas crecieron en altura dificultando la entrada de luz y la ventilación. En 1742 se construyen las primeras casernas militares en la Barceloneta, adonde se trasladarían los habitantes que vivían en barracas. Una parte de la población se instaló extramuros, al otro lado de la Rambla, en lo que sería el germen del actual barrio del Raval (fig. 1).

At the beginning of the eighteenth century, Barcelona remained enclosed within the medieval walls at the foot of Montjuïc, a hill that was crowned with its fortress and castle in 1640. It was surrounded by orchards that supplied its inhabitants with food, and were irrigated by the Rec Comtal, a hydraulic structure that supplied water to the city. At that time, Barcelona was overcrowded and conditions were unsanitary. Numerous ships from overseas visited the port, generating business and supplying the city with merchandise, workers and soldiers. The troops of King Philip V launched an assault on the city during the last phase of the War of the Spanish Succession. Barcelona fell on 11 September 1714. The victors razed the Born neighbourhood to build the citadel, a military fortification that would enable control of the city. These circumstances caused the urban landscape to be completely transformed with the building of military features and forcing numerous citizens to move to the Ribera neighbourhood, which rapidly became overpopulated. This overcrowding caused the overlapping of constructions, where streets were covered with columns and porches to gain space. The houses grew in height, hampering ventilation and making it difficult for light to enter. In 1742, the first military barracks were built in Barceloneta, prompting the inhabitants of hovels to move there. A part of the population settled outside the walls, on the other side of the Rambla, which would be the genesis of the current neighbourhood of Raval (fig. 1).

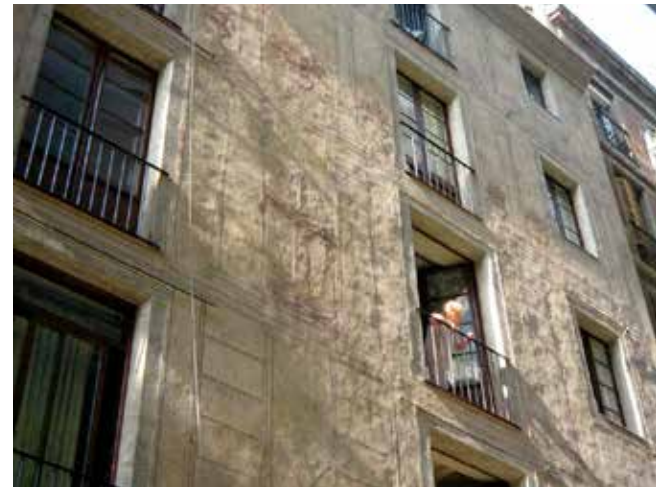
2

2. Esgrafiado con efecto de piel arrugada tan característico, en calle Tallers 69.

2. The highly distinctive wrinkled skin effect sgraffito, in carrer Tallers 69.

It tended to be applied with a first thin layer of coarse aggregates followed by a second grease that penetrated the first layer, giving the appearance of a single layer. This is a specific characteristic of Catalan sgraffito during that period. The main tool employed in this technique was the hole saw. This was used for the unusual "wrinkled linen sheet" drawing effect (figs. 2-3).

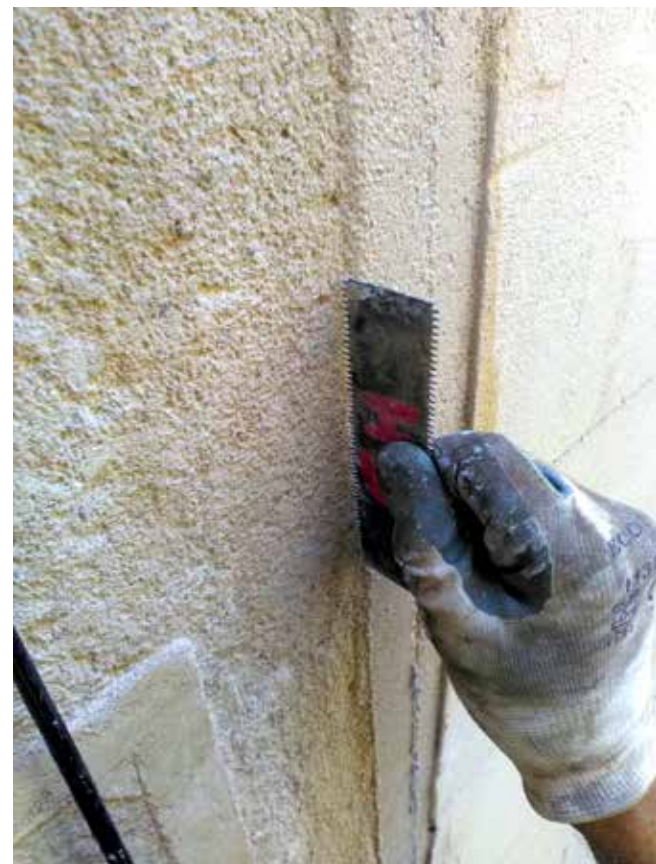
3

3. Sierra de vaciar en la ejecución de un esgrafiado, en calle Sabataret 5.

3. Hole saw for creating sgraffito, in carrer del Sabataret 5.

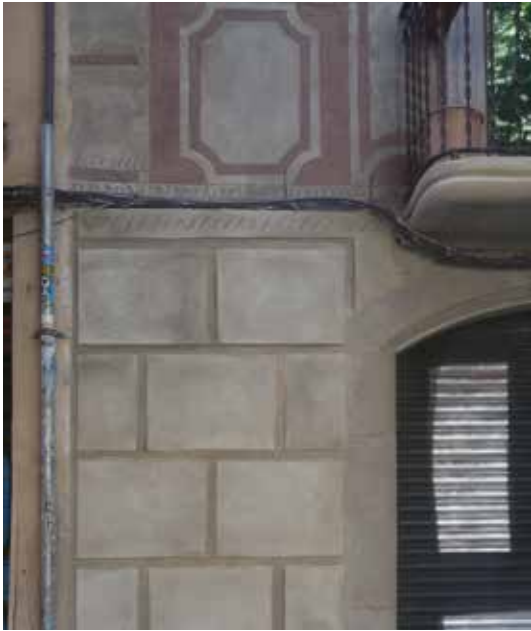
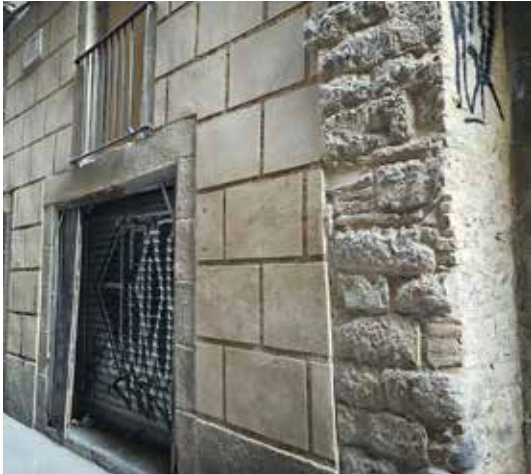
4 y 5. Falsos sillares de planta baja realizados con cangrejo, en calles Petons 2 y Còdols 5.

4 y 5. Fake ground floor ashlar created with a "crab", in Carrer dels Petons 2 and Carrer Còdols 5.

Las plantas bajas de muchos de los edificios con revestimientos barrocos, construidas con mampostería mixta u otras técnicas, se decoraban con grandes sillares fingidos, cuyos despieces se realizaban con la ayuda de un cangrejo (herramienta que se hacían los estucadores con una madera y un metal para vaciar los estucos y conseguir dibujar un esgrafiado; figs. 4-5).

The ground floors of many of the buildings with Baroque renderings, built with mixed masonry or other techniques, were decorated with large fake ashlar, which were carved using a "crab" (a tool that stucco workers made with wood and metal to empty the stucco in order to draw a sgraffito; figs. 4-5).

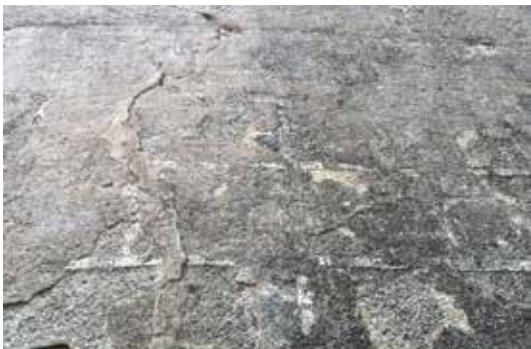
6

6. Falso encintado sobre paramento revestido, en calle Mercè 17-19.

6. Fake bands on rendered wall, in Carrer Mercè 17-19.

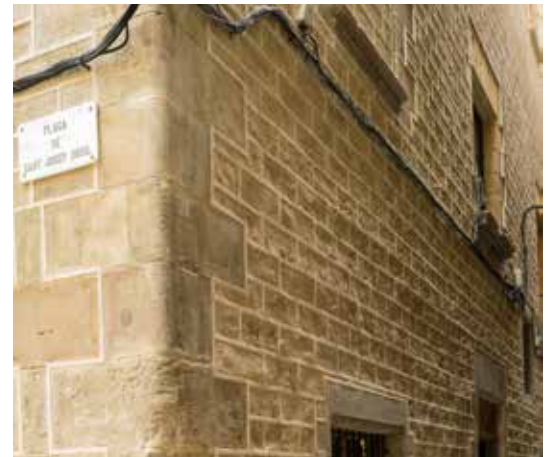
7

7. Falso encintado y cadena en esquina en Palau Fivaller, calle Ave María.

7. Raised fake joints and ashlar on corner of Palau Fivaller, carrer Ave María.

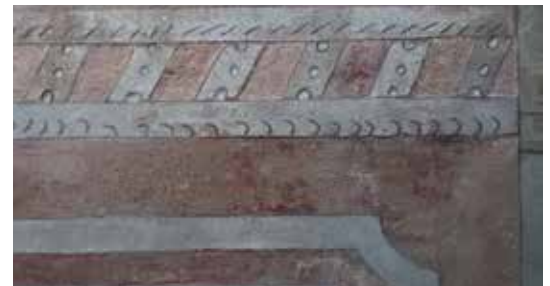
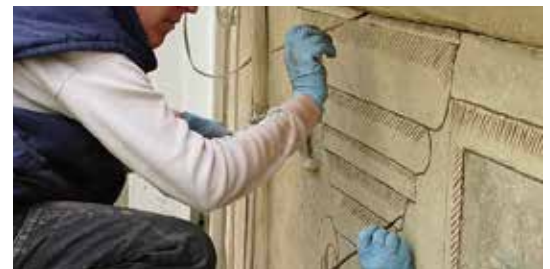
8 y 9. Ejemplos de sombras fingidas hechas a mano alzada, en calles Petons 2 y Tallers 69.

8 and 9. Examples of freehand fake shadow, in carrer dels Petons 2 and carrer dels Tallers 69.

Estos encintados eran muy delgados, con escaso relieve encima de la piedra. En muchos casos se trazaban falsos encintados para disimular la mampostería mixta del soporte. Un estucado inicial escondía la mampostería mixta y un encintado de estuco graso simulaba las juntas entre sillares (figs. 6-7) En ocasiones se dibujaban o grafiaban líneas de sombras hechas a mano alzada, que aún hoy resultan visibles (figs. 8-9).

These fake joints were very thin, with little relief on top of the stone. In many cases, the joints were drawn to hide the mixed masonry of the base. An initial stucco hid the mixed masonry and an oily stucco simulated the joints between ashlar (figs. 6-7). Sometimes freehand shadow lines were drawn or scratched, and are still visible today (figs. 8-9).

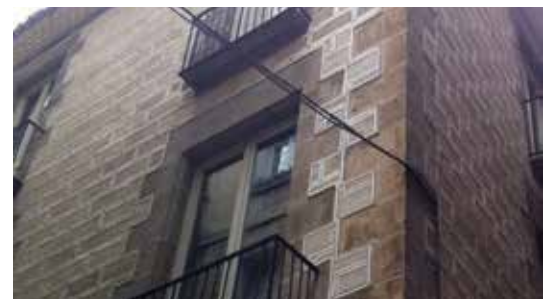
10

10. Esgrafiado pintado con líneas que imitan volúmenes con el centro vaciado, en calle Sant Felip Neri.

10. Sgraffito painted with lines that imitate volumes with an empty centre, in carrer de Sant Felip Neri.

saw and the punch. It is a form of trompe l'oeil based on shadows. An outstanding example of this type of decoration can be found in Carrer de Sant Felip Neri (figs. 10-12). The diversity of examples in Italy and other countries confirms that there are many more ways to interpret scratched or sgraffito ashlar (figs. 13-14).

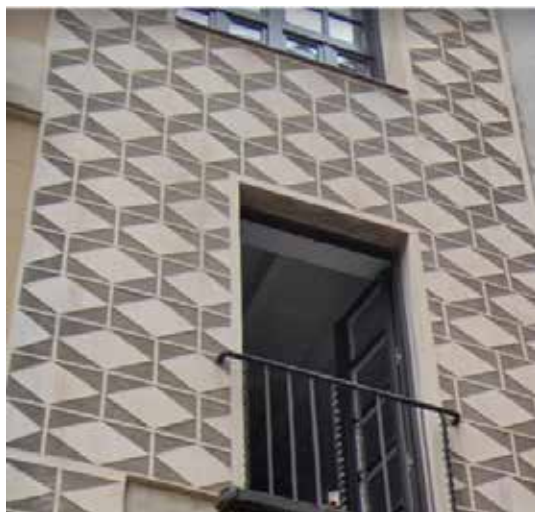
11

11. Decoración cono puntas de diamante y encintado, en calle Sombrerers.

11. Decoration with diamond shapes and fake joints, in carrer dels Sombrerers.

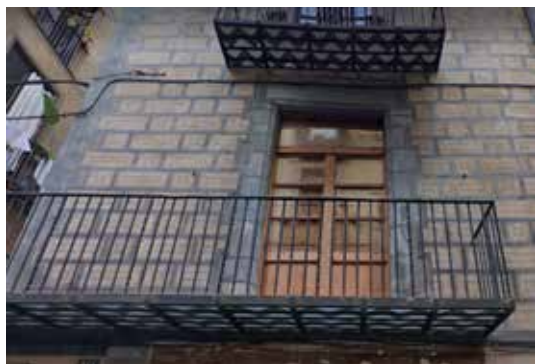
12

12. Decoración con puntas de diamante planas, en calle Agullers 10.

12. Decoration with flat diamond shapes, in carrer dels Agullers 10.

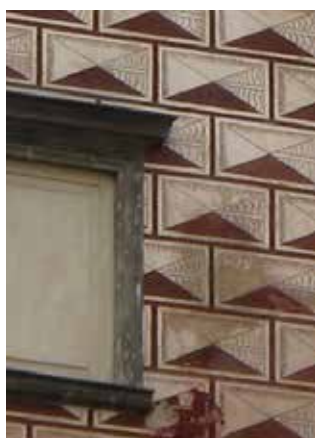
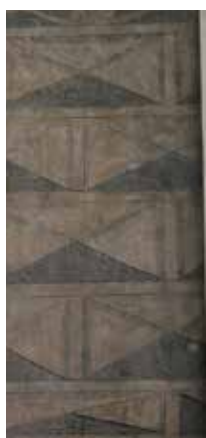
13 y 14. Ejemplos de sillares con sombras grafiadas, Italia.
13 to 14. Examples of ashlars with scratched shadows, Italy.

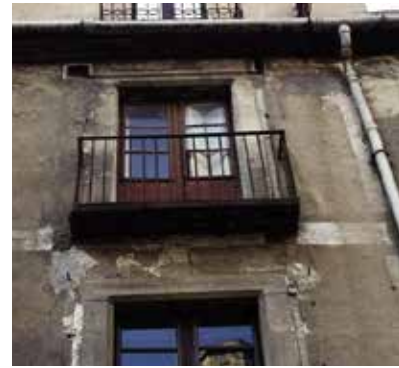
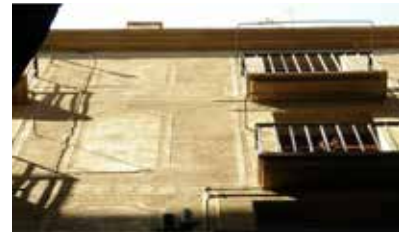
15 a 18. Esgrafiados formando plafones, en las calles de la Bòria, dels Mirallers/Sombrerers, Còdols y la calle de los Arcos, hoy desaparecida.

This tended to coincide at the level of other horizontal panels located on the fascia lines (figs. 15-18). In other buildings, the cut of the sgraffito plays with different decorative motifs such as panels or triangles, combining the filled and empty spaces, the smooth and the grated.

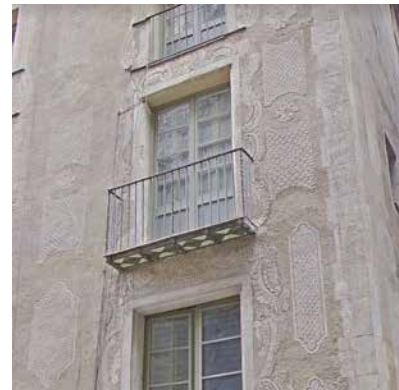
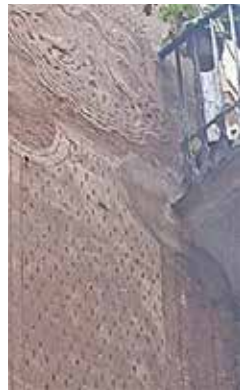
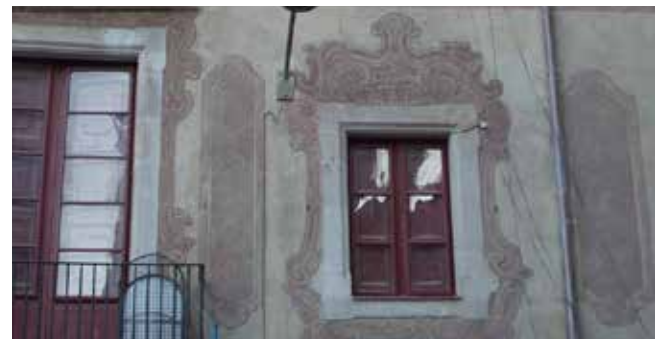
19 a 21. Ejemplos de plafones esgrafiados y grafiados, en calle Sombrerers, Banyes Nous y Semoleres.

19 to 21. Examples of sgraffito and scratched panels, in carrer dels Sombrerers, carrer dels Banyes Nous and carrer de les Semolers.

These are soffits with a higher level of decoration. They are usually scratched on the inside with lines or serial notches, and are accompanied by pebble motifs or large shells and a combination of plant motifs. Specifically, the most frequent themes are fish scales, lines, triangles and circular forms, combined with shells and plant decoration. These panels have a central plant motif that evolved until the nineteenth century, when these elongated panels were fired and the central flower became a voluminous painted fired ceramic (figs. 19-21).

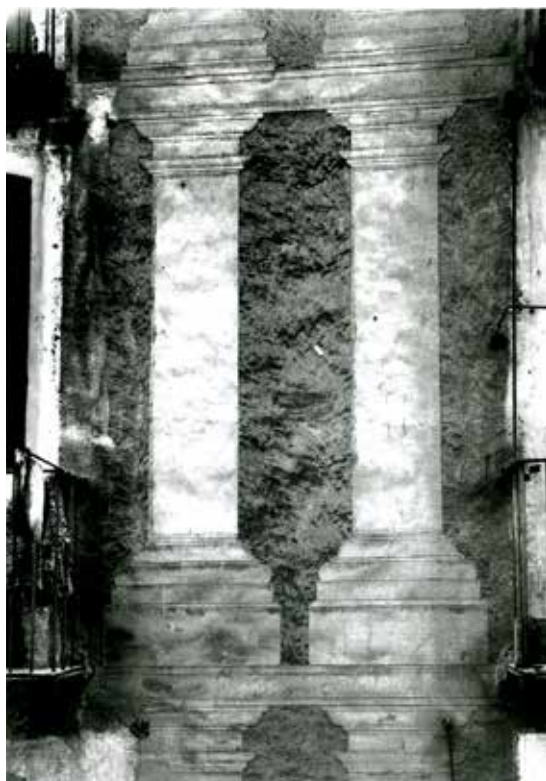
22

22. Escenografía arquitectónica, en calle Tallers.

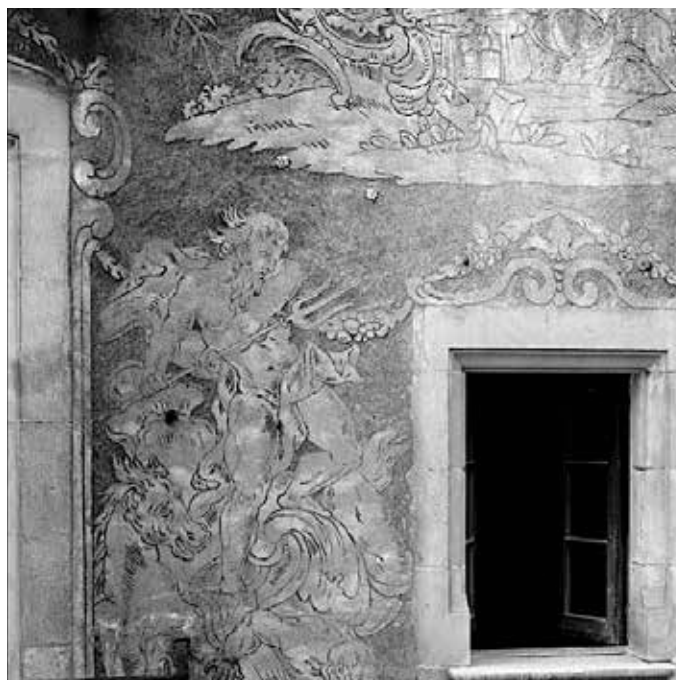
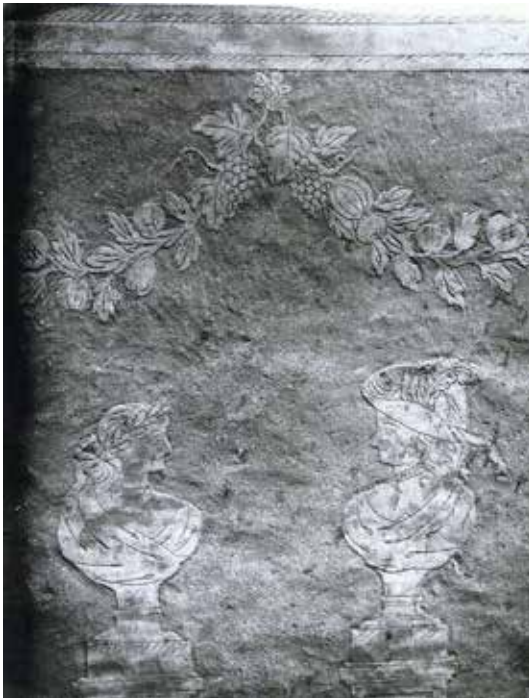
26 y 27. Motivos decorativos esgrafiados, en calle Botella 16 y Flassaders 13.

26 and 27. Sgraffito decorative motifs, in Carrer d'En Botella 16 i Carrer dels Flassaders 13.

de época, jarrones, guirlandas y claroscuros que nos adentran en el exuberante lenguaje barroco. Vuelven a ser esgrafiados muy ricos en grafía, iconología y color que se servían de plantillas para agilizar los trabajos (figs. 24-27).

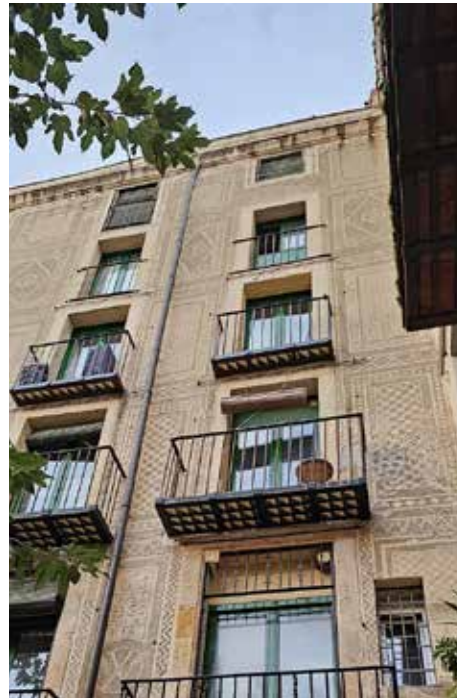
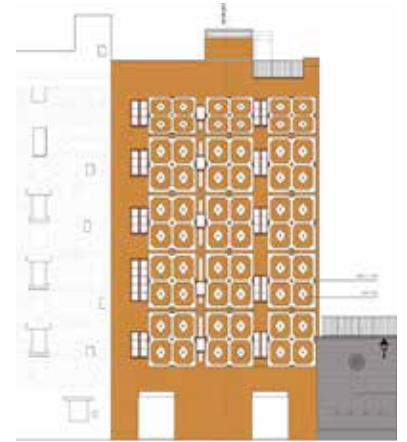
28 y 29. Ejemplos del Fossar de les Moreres y plaza de Santa María del Mar. Este tipo de tapis se extenderá en el Modernismo con diferentes patrones.

Este tipo de esgrafiados presenta fachadas con decoración integral simulando tapices bizantinos o mosaicos romanos. Es muy característico de estos paramentos la incorporación del símbolo de la congregación de Jesús «JHC», tal como puede apreciarse en el Fossar de les Moreres, cerca de la Basílica de Santa María del Mar. Justo enfrente de la misma basílica se localiza otro edificio tapizado con un esgrafiado a base de puntas de diamante que se extiende por toda la fachada (figs. 28-29).

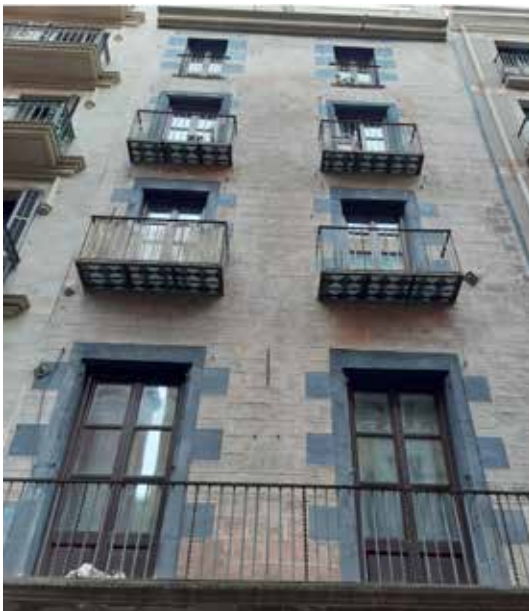
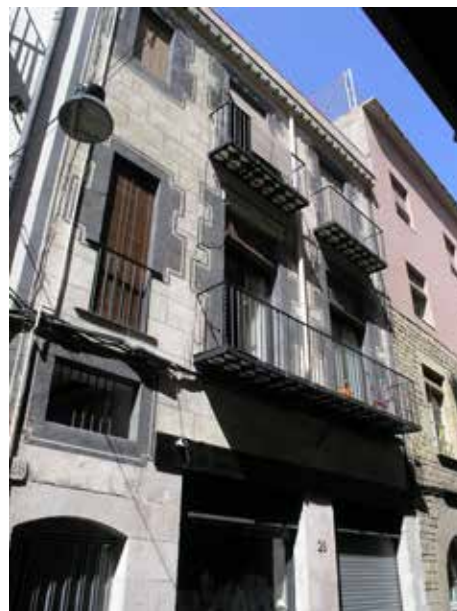
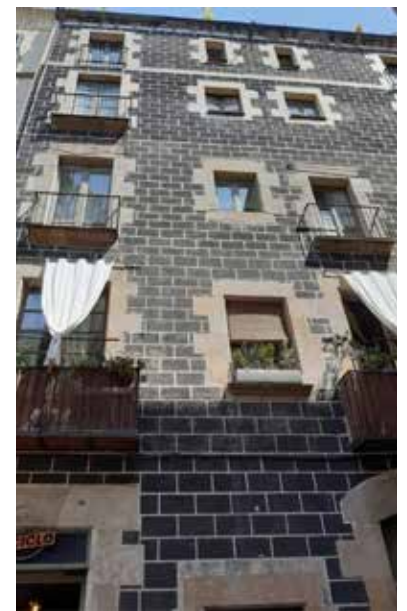
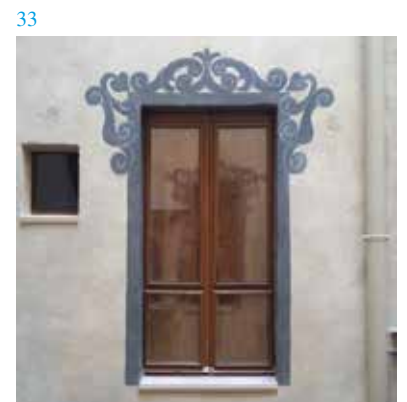
30 a 33. Ejemplos de aplicación de pinturas negras, en calle Carme 12, Sant Pere Més Baix 29, Nou de Sant Francesc y Blanqueria 14.

30 to 33. Examples of application of black paints, in Carrer del Carme 12, Carrer de Sant Pere Més Baix 29, Carrer de Nou de Sant Francesc and Carrer de la Blanqueria 14.

El negro lo vemos aplicado en todo el revestimiento base, en las cadenas medianeras y perimetrales y en los encintados dobles o sencillos. El barrio donde se concentran más fachadas de este tipo es el de Sant Pere (figs. 30-33).

be seen applied to the entire base rendering, in the dividing and perimeter chains and in the double or single bands. The neighbourhood where the most façades of this type are found is Sant Pere (figs. 30-33).

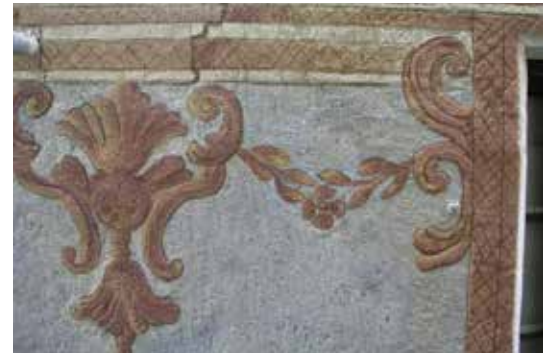
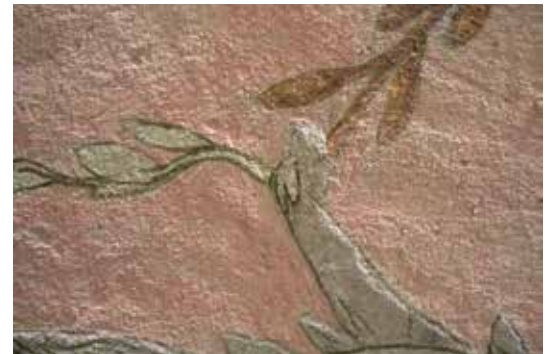
39 y 40. Ejemplos de pinturas combinadas con esgrafiados, en calle Blanqueria 14.

39 and 40. Examples of paintings combined with sgraffito, in Carrer de la Blanqueria 14.

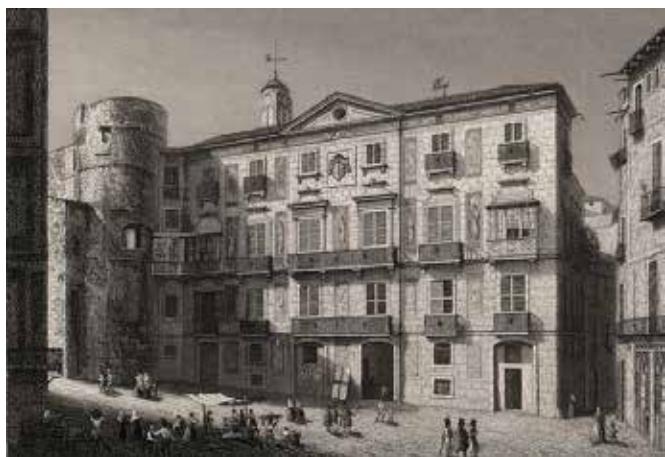
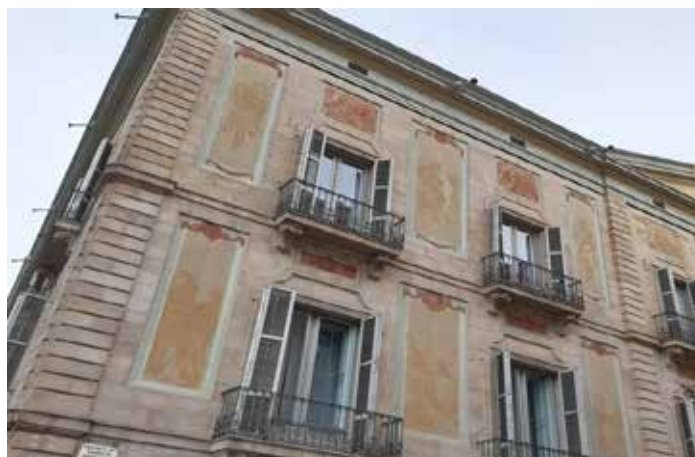
41 y 42. Ejemplos de pinturas palaciegas en el Arquebisbat y en el Palau Moja.

display extraordinary workmanship, with drawings of characters combined with a landscape background and other motifs. These can be observed in the Moja Palace (with polychrome paintings) and in the Archbishopric building in Plaça Nova (with monochrome drawings) (figs. 41-42).

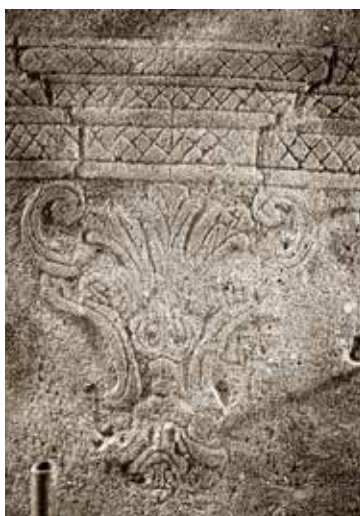
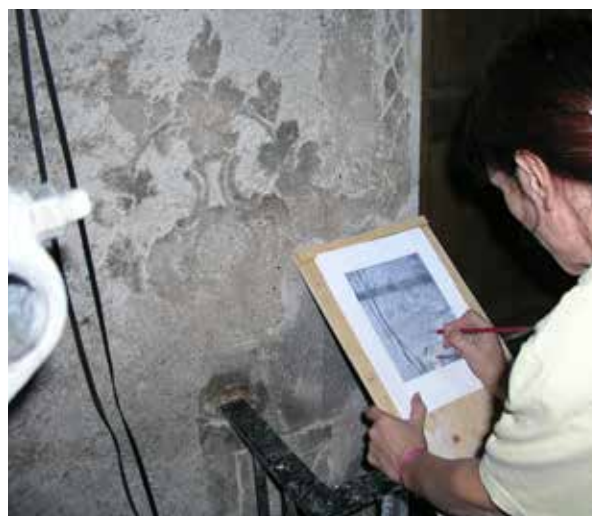
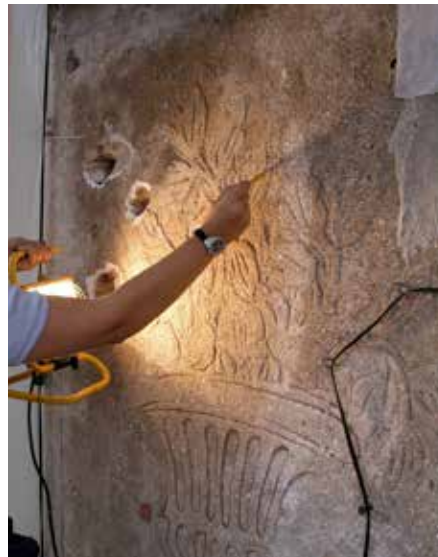
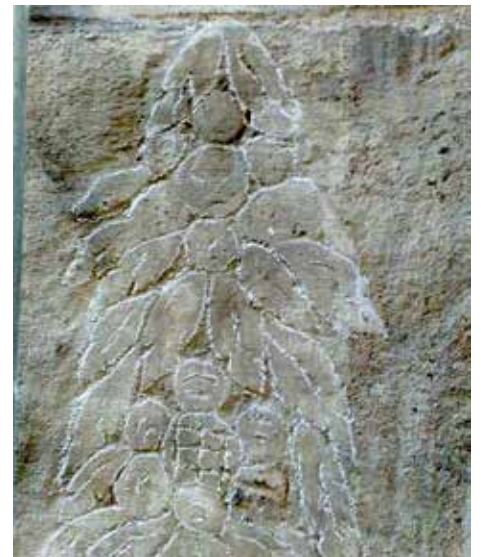
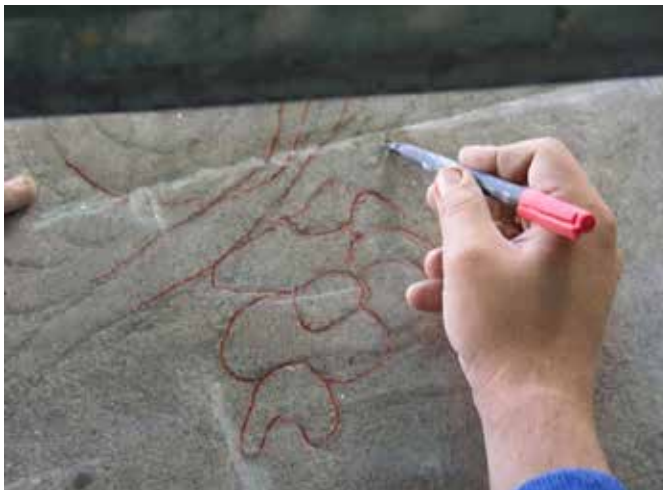
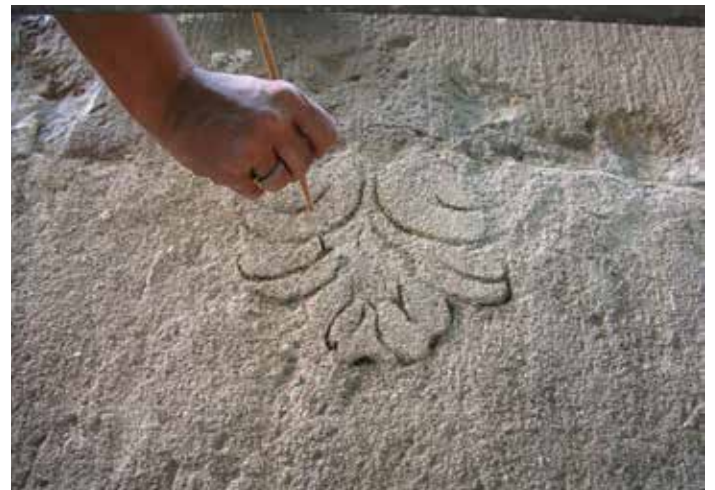
En tercer lugar, deben practicarse analíticas de todo tipo, desde granulometrías a microscopio, a documentación del estado de la piel con luz rasante para poder descubrir la grafía más escondida y desgastada. Finalmente se realizarán plantillas de todos los vestigios encontrados (figs. 46-52). Conviene evitar la demolición y reconstrucción del esgrafiado aun basándose en el calco, ya que la reproducción de un esgrafiado calcado acaba por perder el carácter concreto de cada obra, la forma de trabajar, el cromatismo -elaborado a mano alzada- y, en definitiva, las cicatrices del paso del tiempo, con el riesgo de diluirse la esencia particular de cada artista y cada obra. Es esencial seguir los criterios deontológicos de la profesión al acometer una restauración. Hay que conservar y salvaguardar los elementos constructivos, los materiales y técnicas

Finally, templates of all the vestiges found are created (figs 46-52). It is advisable to avoid the demolition and reconstruction of the sgraffito, even

Muestra: Sabataret, 5	
Inventariació fotogràfica	
- FOTOGRAFIA - MORTER, ANSUTAR, 82000	
Muestra: Sabataret, 5	
0 mm	0,87
2 mm	6,57
4 mm	12,28
6 mm	19,14
8 mm	20,83
0,125 mm	8,74
0,250 mm	4,33
SOPORT	0,77
MORTER

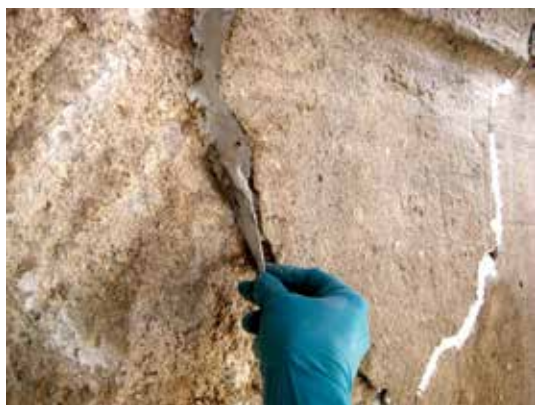
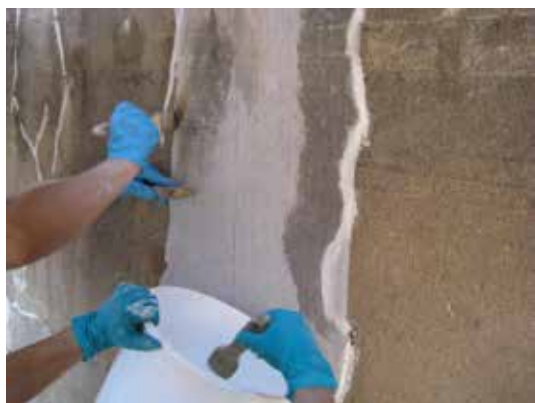
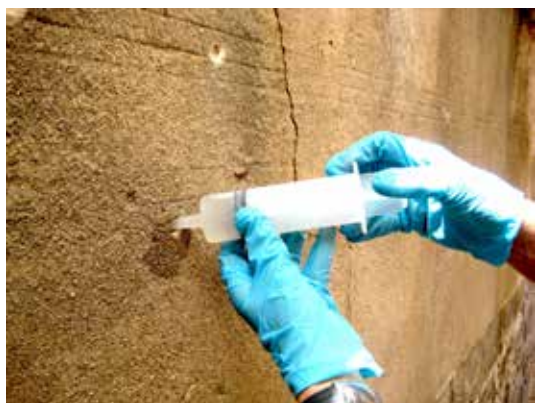
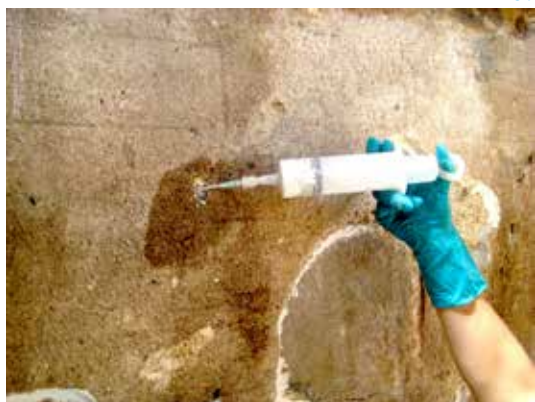
54 a 57. Técnica para la consolidación de áreas descohesionadas: (54) Perimetrado de cal aérea, al sesgo, para poder fijar el estuco descohesionado en el soporte; (55) engasado del esgrafiado perimetrado previamente para poder proceder a agujerear con el taladro; (56) inyección de agua y alcohol en el interior del revestimiento para humectar; (57) consolidación del revestimiento descohesionado mediante inyecciones de cal hidráulica natural NHL 3,5 y árido micronizado.

54 to 57. Technique for the consolidation of loose areas: (54) Perimeter of aerial lime, at an angle, enabling the loosened stucco to be fixed on the support; (55) previous application of gauze to the sgraffito perimeter in which holes are made with the drill; (56) injection of water and alcohol inside the lining to moisten; (57) Consolidation of the loosened covering by injections of NHL 3.5 natural hydraulic lime and micronized aggregate.

To carry out these injections, however, it is necessary to cover the loosened surface with large-weave gauze and attach it to the facing with a reversible Paraloid B72-type acrylic resin, 10% in acetone. Once the entire section is protected with the gauze, water and alcohol are injected to break the surface tension of the water, and then enough hydraulic lime mortar with micronized aggregates is injected in order to ensure the mechanical connection between the lining and the wall (figs. 54-57).

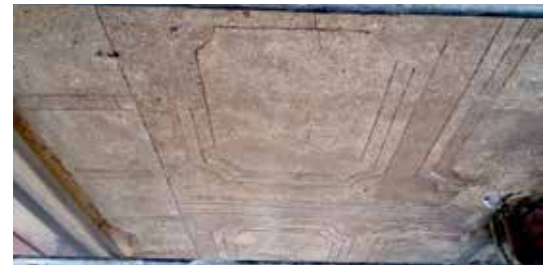
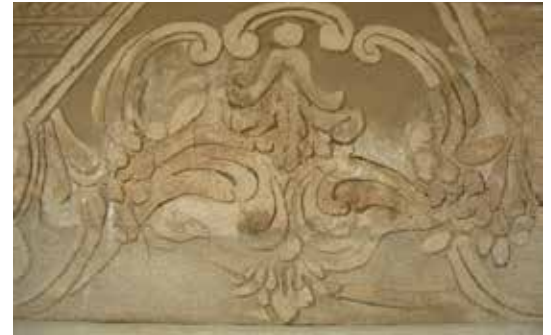
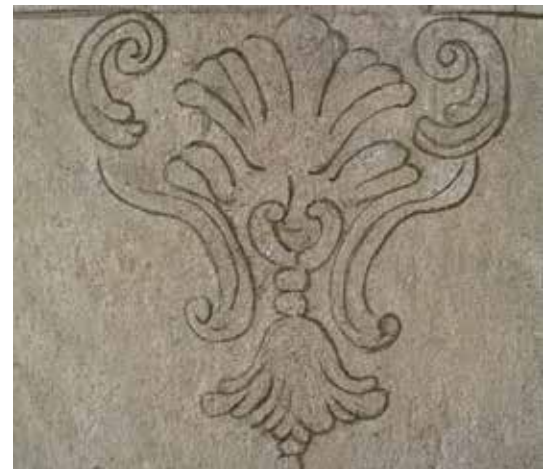
58 a 60. Ejemplos de redibujado de líneas para visualizar mejor un esgrafiado desgastado sin apenas volumen, en calle Petons (58) y calle Blanqueria 14 (59 y 60).

58 to 60. Examples of redrawing lines to improve visibility of worn sgraffito with hardly any volume, in Carrer dels Petons (58) and Carrer de la Blanqueria 14 (59 and 60).

particularities of each case. Analysing the type of aggregate used so that the added covering is as similar as possible to the original and handling tools very similar to those used at the time of construction will result in superior quality conservation and restoration. It is important to fill only the gaps. In the event that the rest of the stucco is so worn that the incised traces of the sgraffito are hardly visible, the raking light and the “development” of the images will need to be adjusted. The image must be contrasted with the help of computer applications to redraw the traces with pencil or chalk and later with silicate and sepia pigment, as if it were an engraving, in order not to lose the original and to be able to read and interpret it (figs. 58-60).
