Escuela Técnica Superior de Arquitectura

Proyecto de diseño interior para el Asilo Santa Marta

Trabajo Fin de Grado

Grado en Diseño Arquitectónico de Interiores

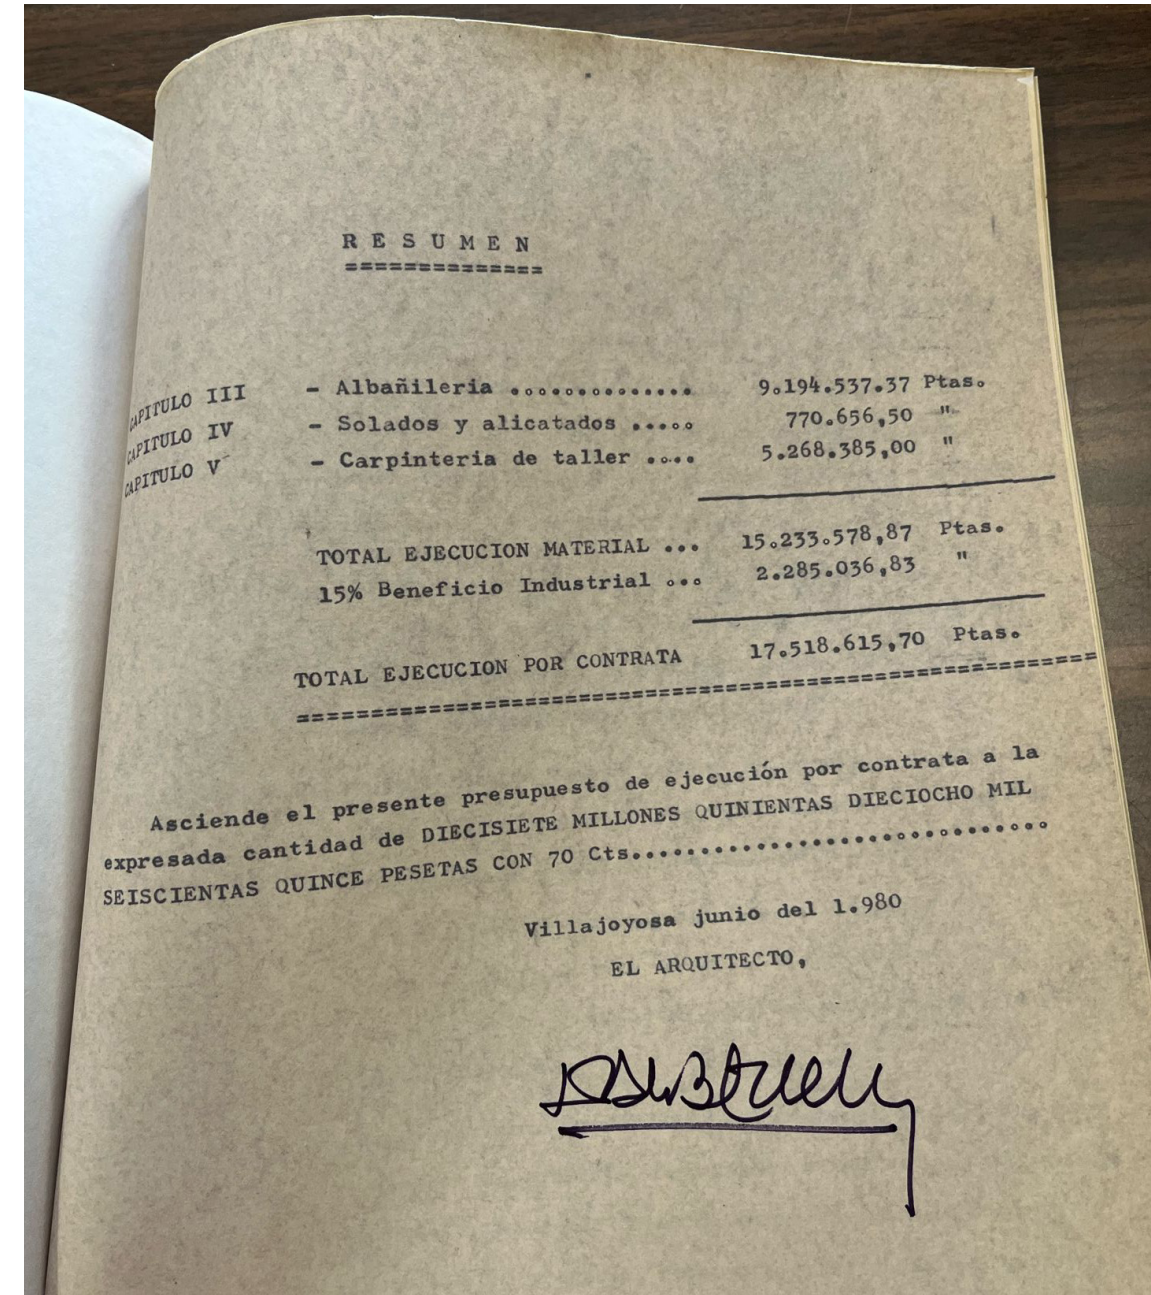
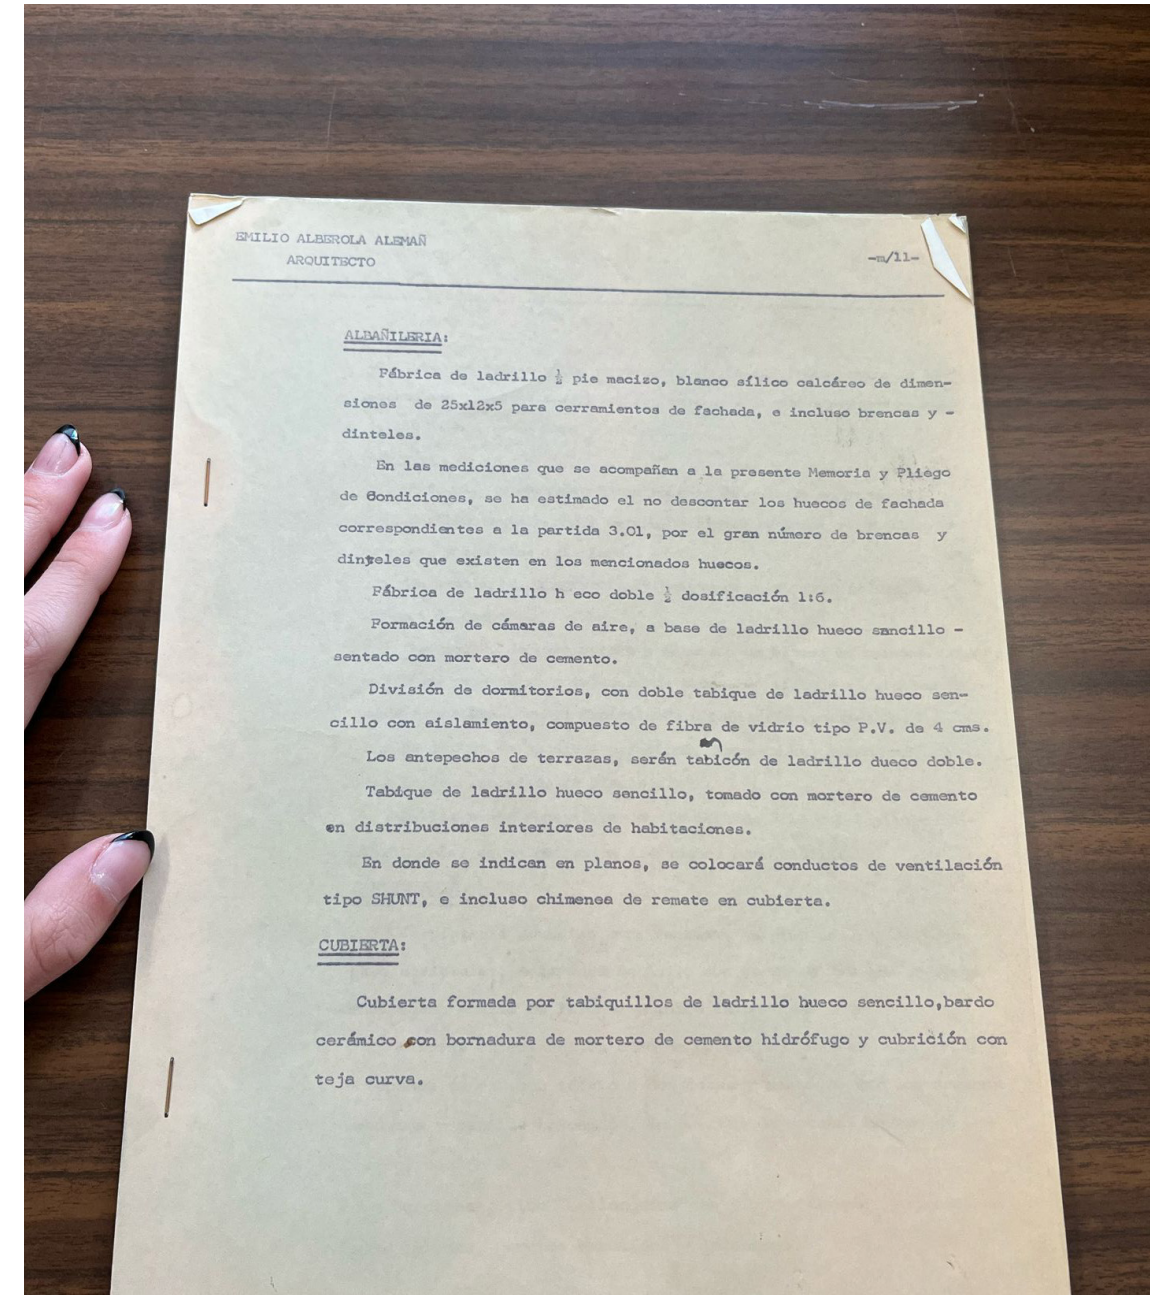
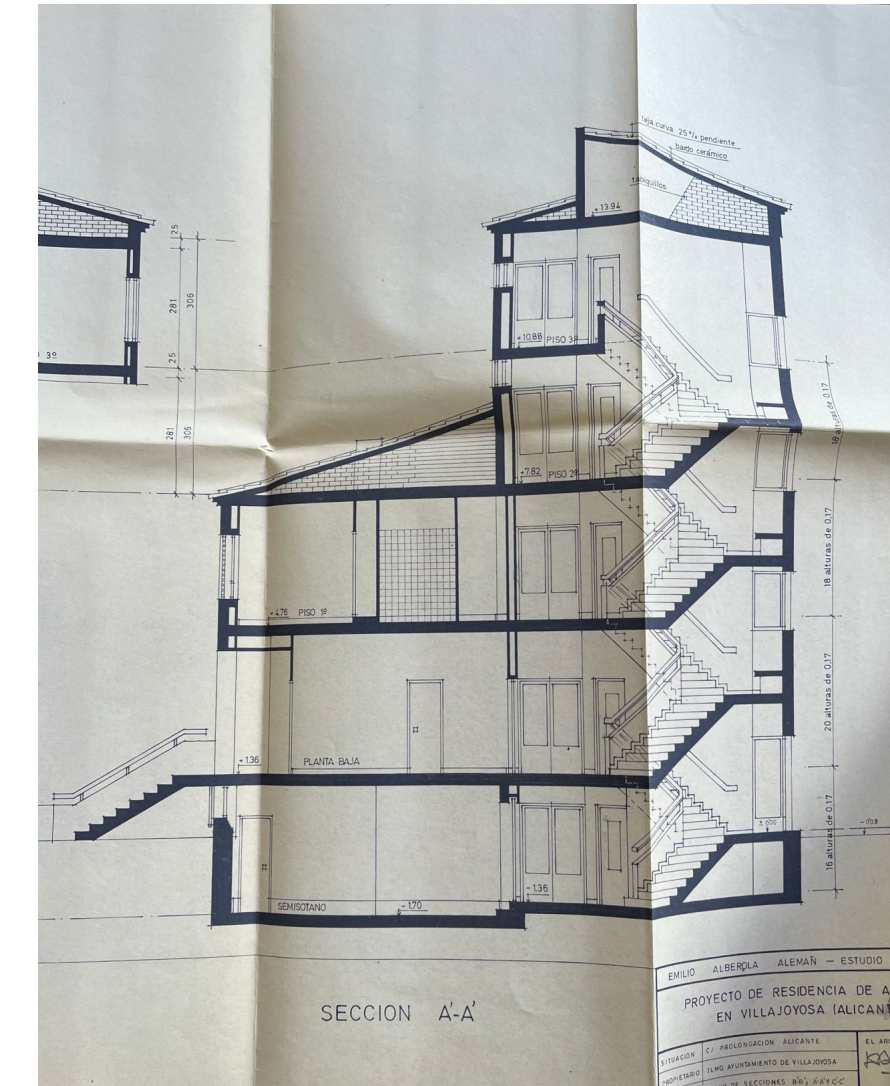
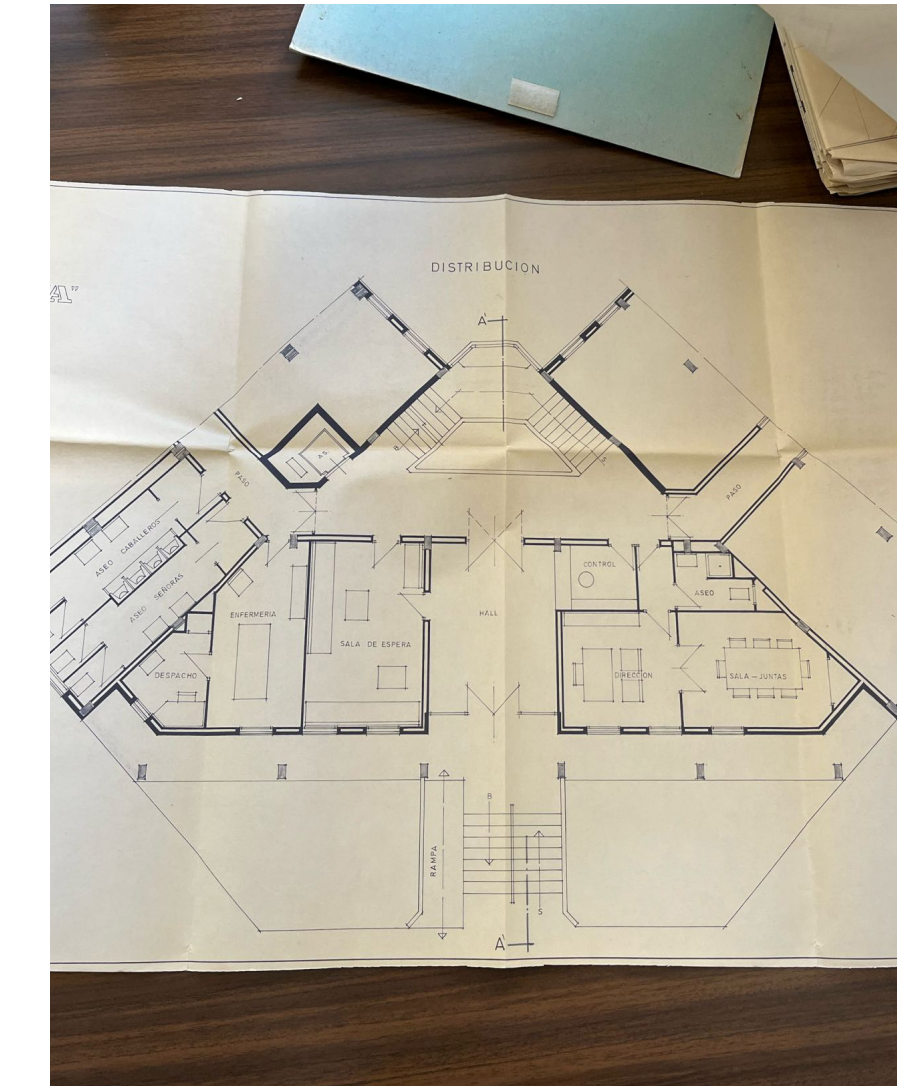
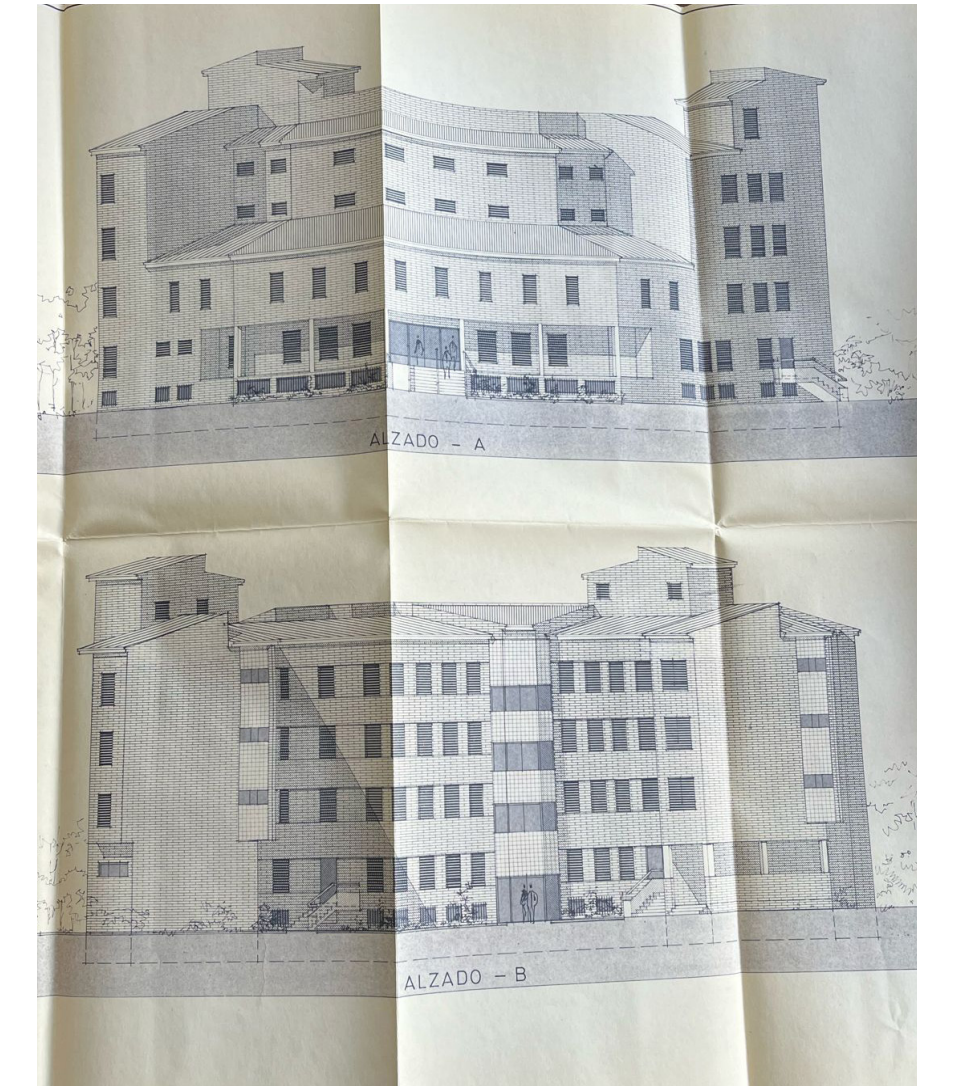
2. Visita al archivo municipal

Tras una visita al archivo municipal de la biblioteca, encontramos documentación que data de junio de 1980, fecha en la que se firmó la documentación y el presupuesto para la construcción del edificio junto con todos los planos de plantas, alzados y secciones.

Todos los planos de plantas, alzados y secciones están hechos a mano y firmados por el arquitecto Emilio Alberola Alemany.

Podemos apreciar el nivel de detalle que se alcanza tanto a nivel de texturas como a nivel de representación constructiva.

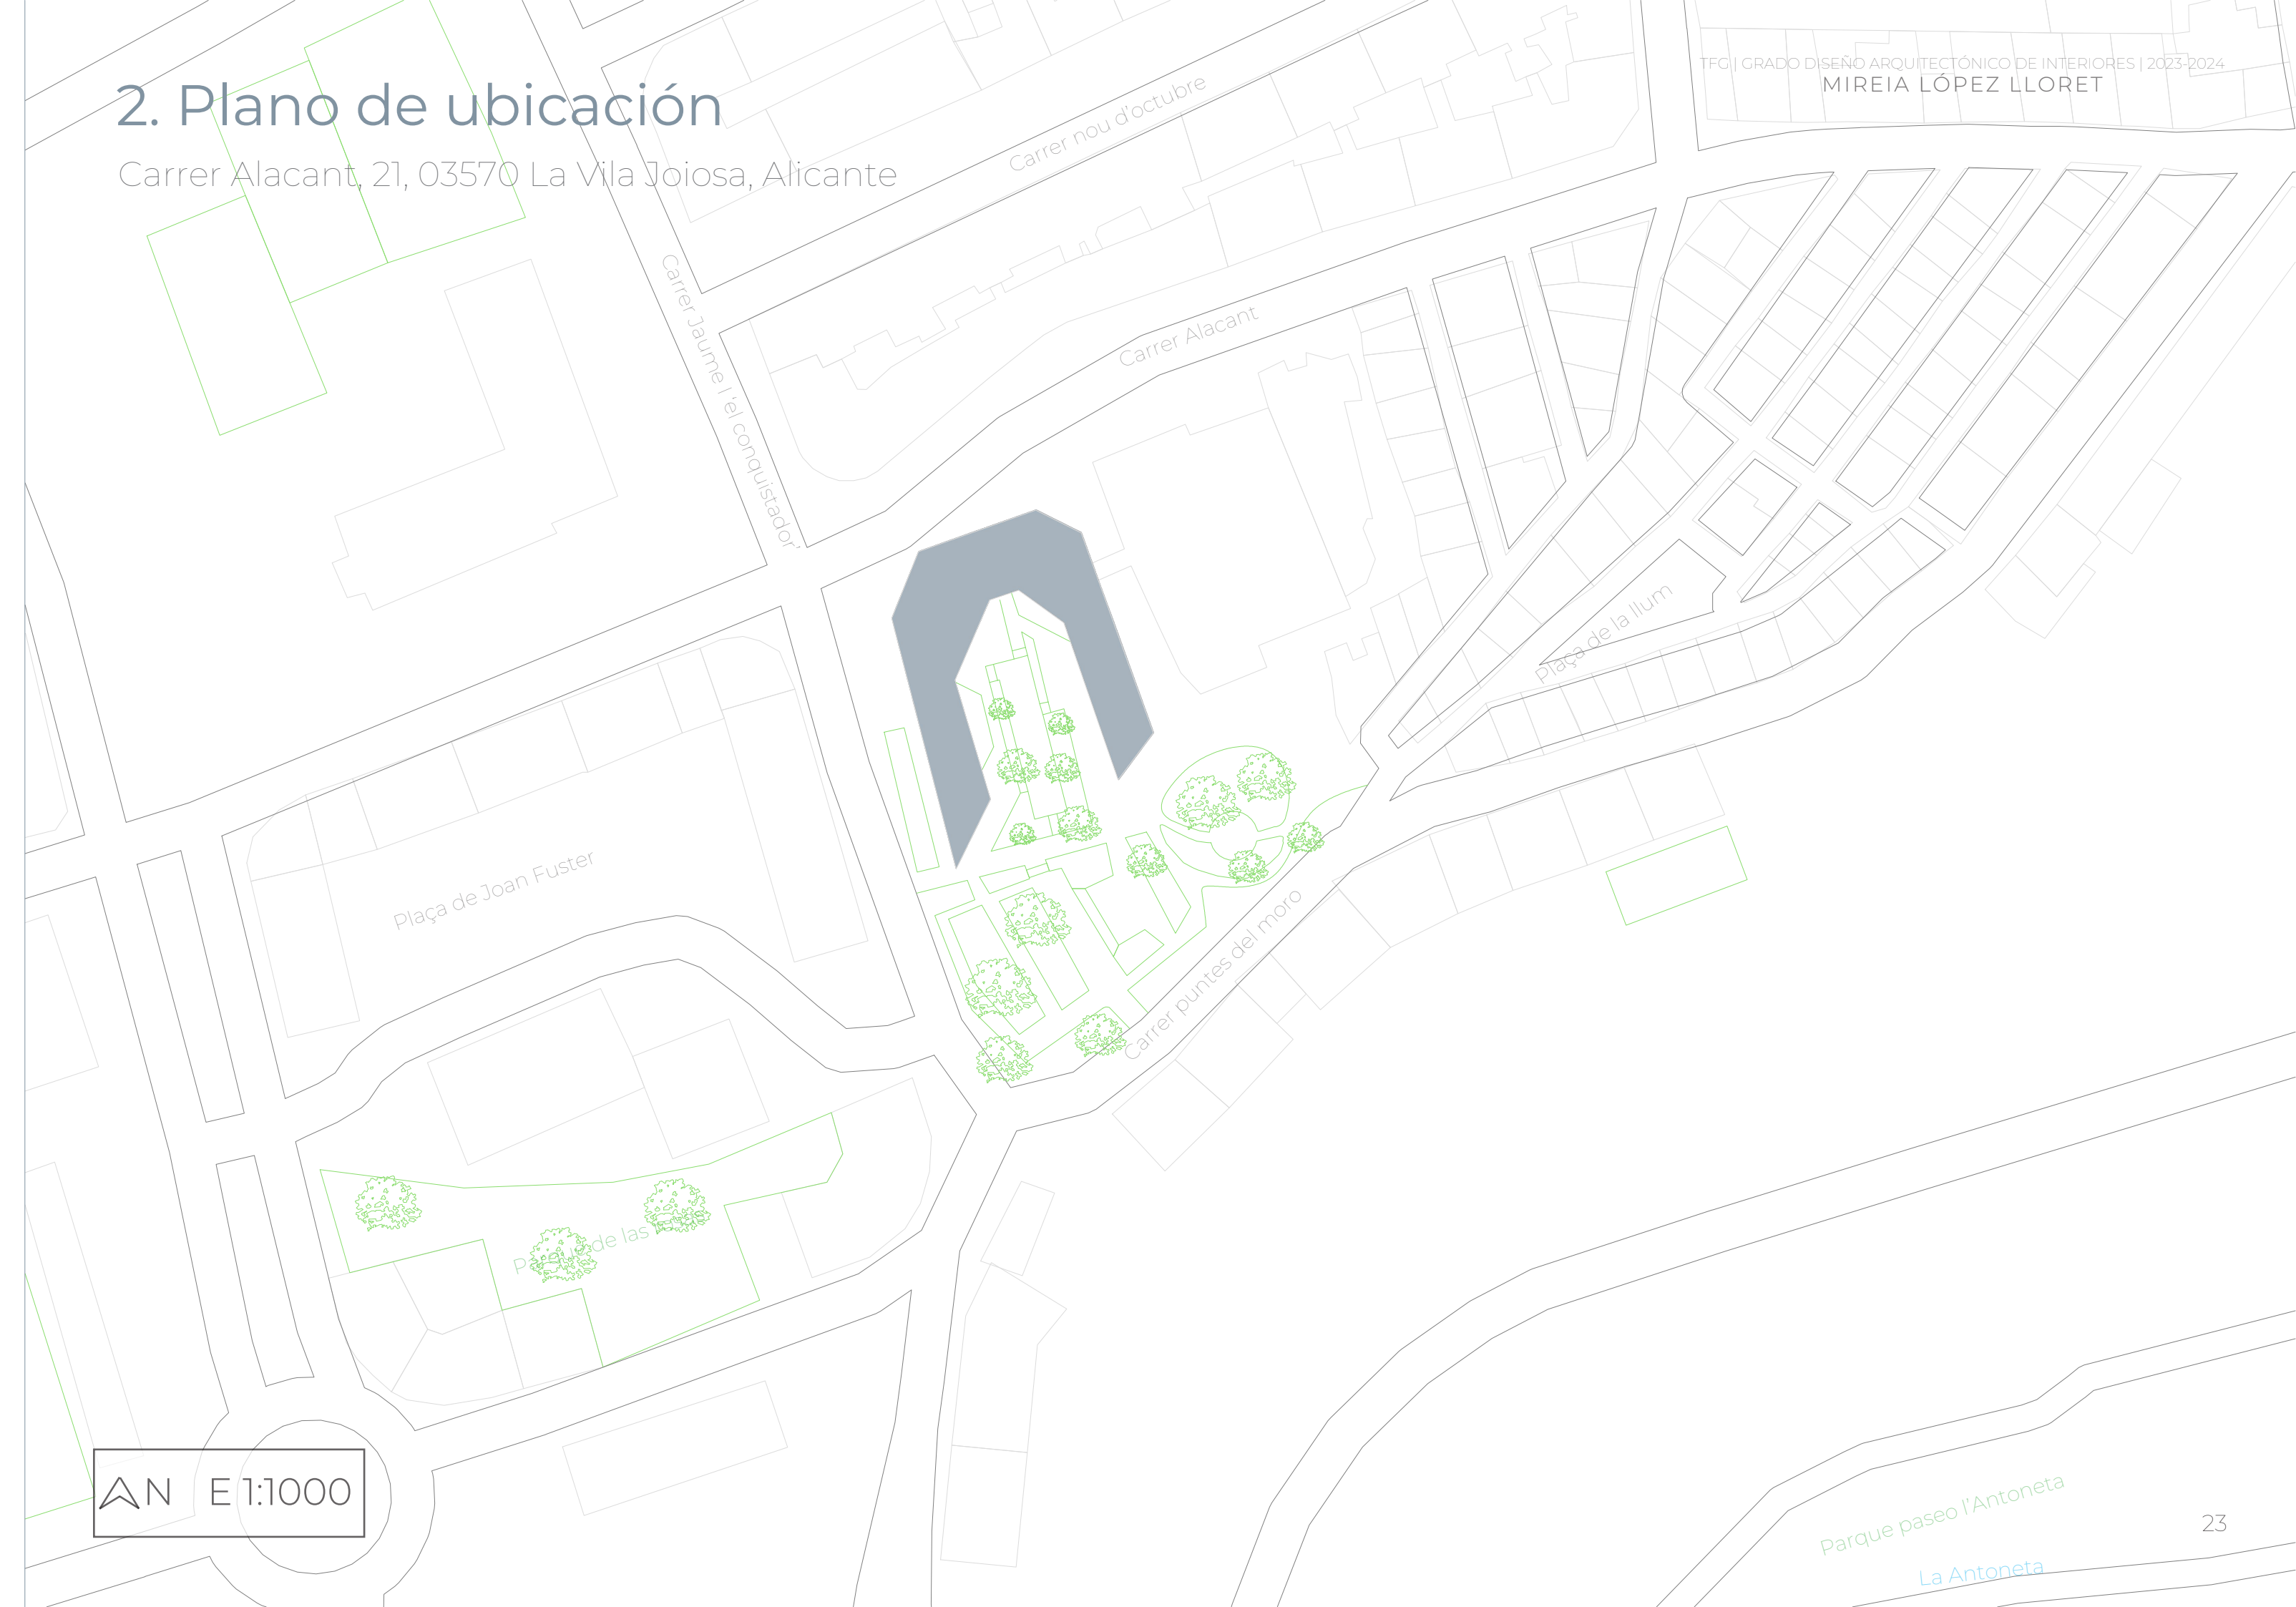
2. Plano de ubicación

Carrer Alacant, 21, 03570 La Vila Joiosa, Alicante

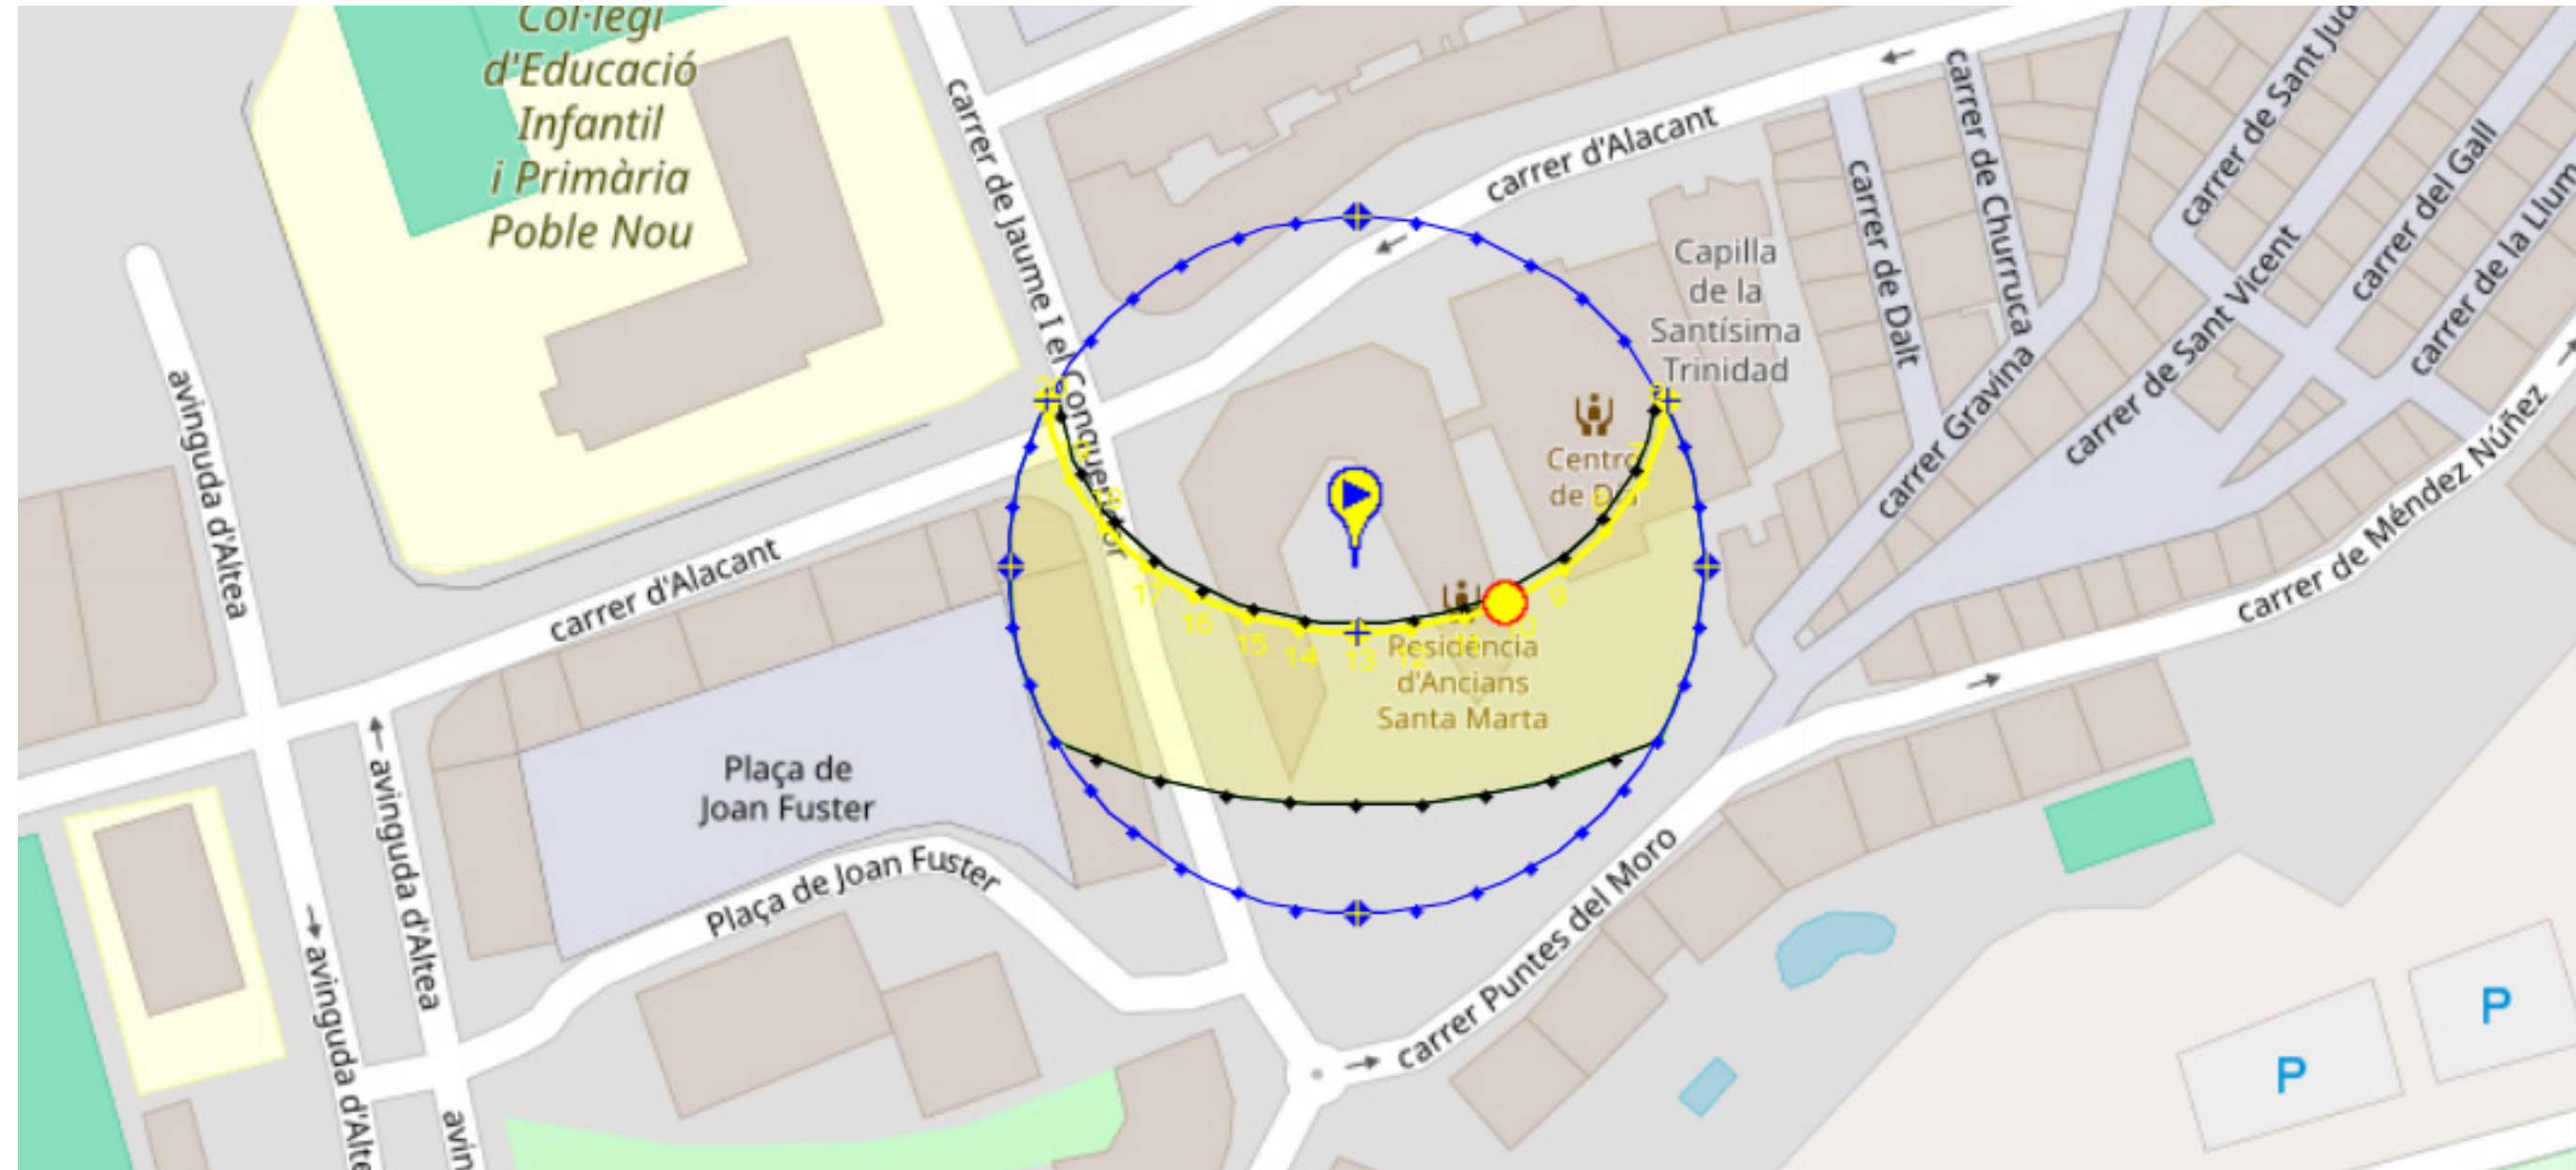
2. Soleamiento

Los jardines reciben luz natural durante todo el día ya que están ubicados en la parte sud del edificio, convirtiéndose en la parte más importante y que recibe más atención del asilo.

El sol incide por la mañana en el comedor y por la tarde en la sala de estar.

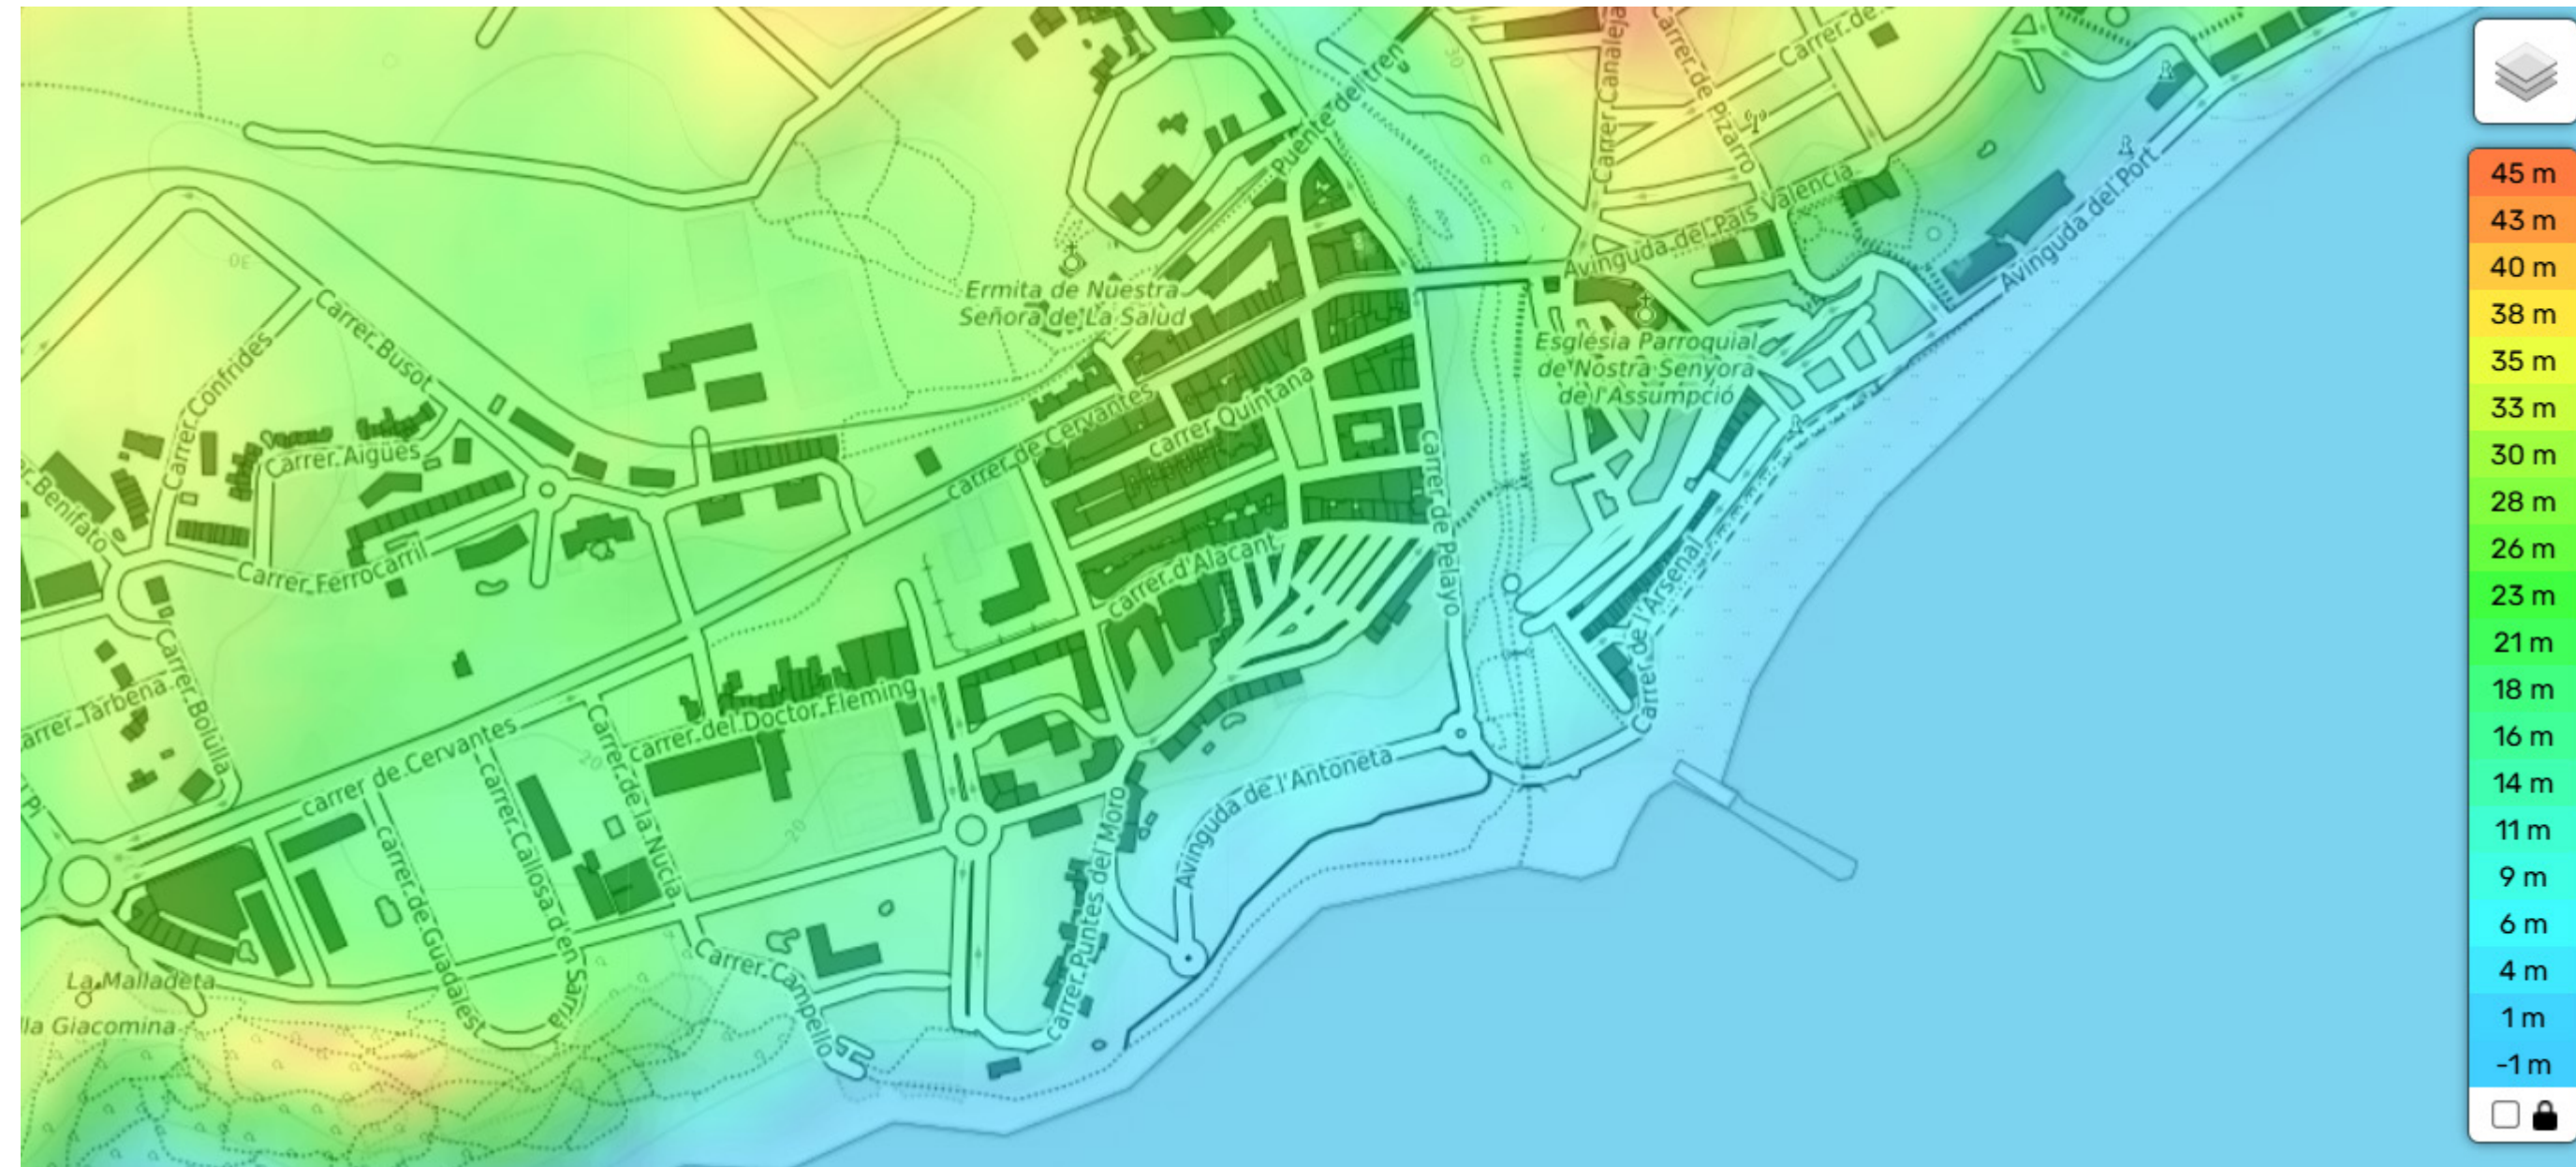
4. Desniveles

El asilo Santa Marta se encuentra a una altura de unos 17m sobre el nivel del mar.

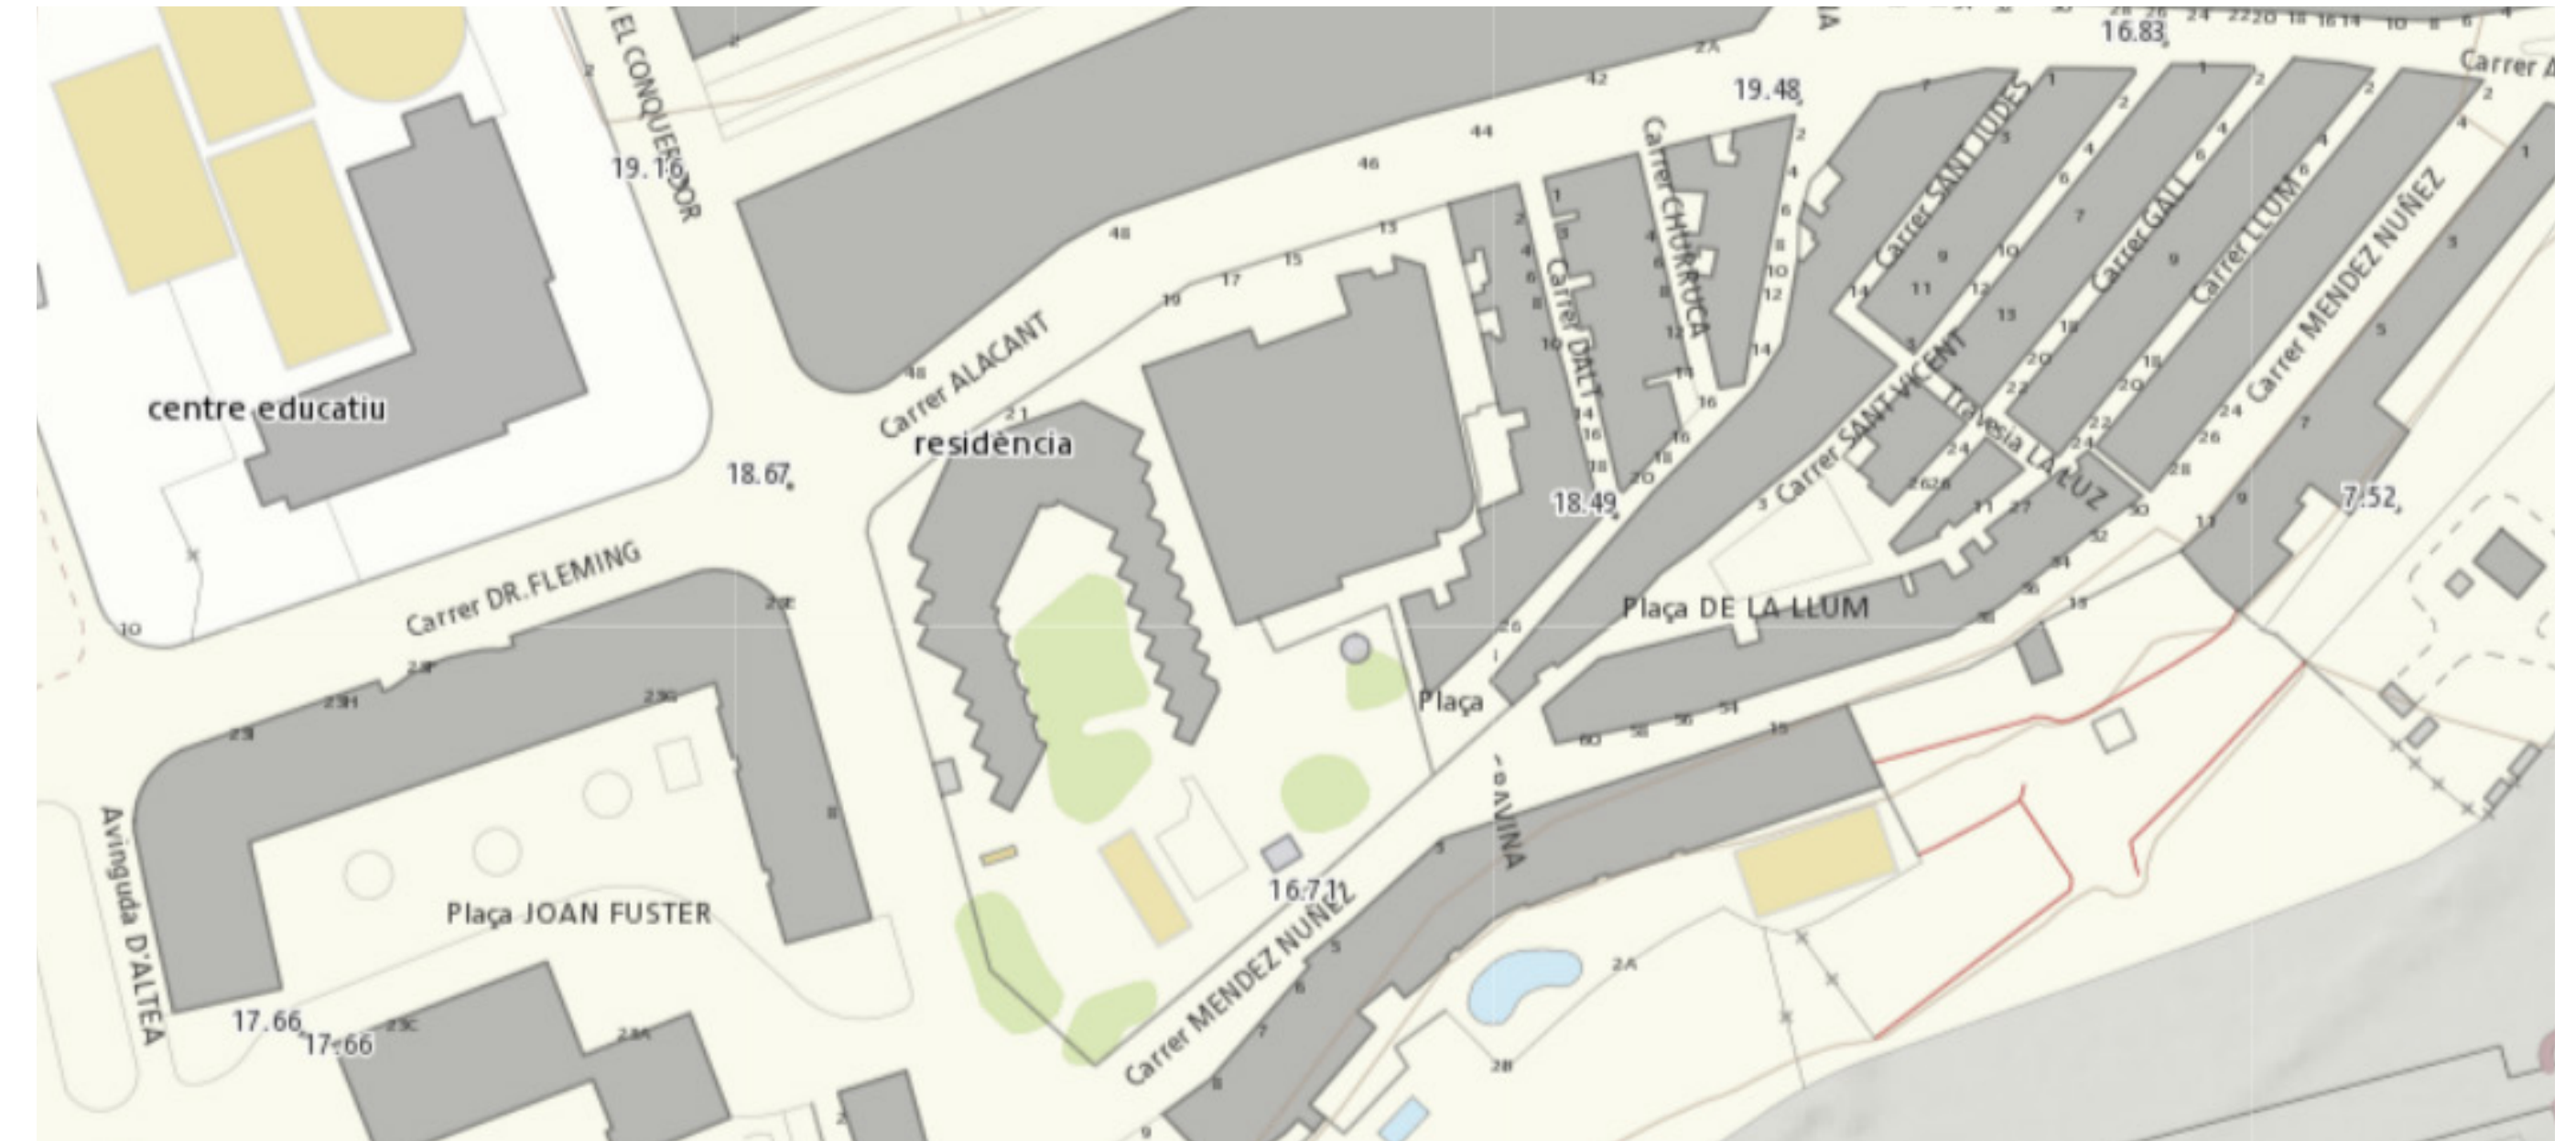
La calle Alacant se encuentra a una cota de 18.67m sobre el nivel del mar, mientras que la calle Mendez Nuñez se encuentra a 16,71m. Esto supone un desnivel de unos dos metros en la parcela que se soluciona creando una base para el edificio elevada, a unos 40 cm de altura desde la calle Alacant. En el propio jardín también encontramos desniveles de pocos metros que se solucionan con escaleras y cuestas.

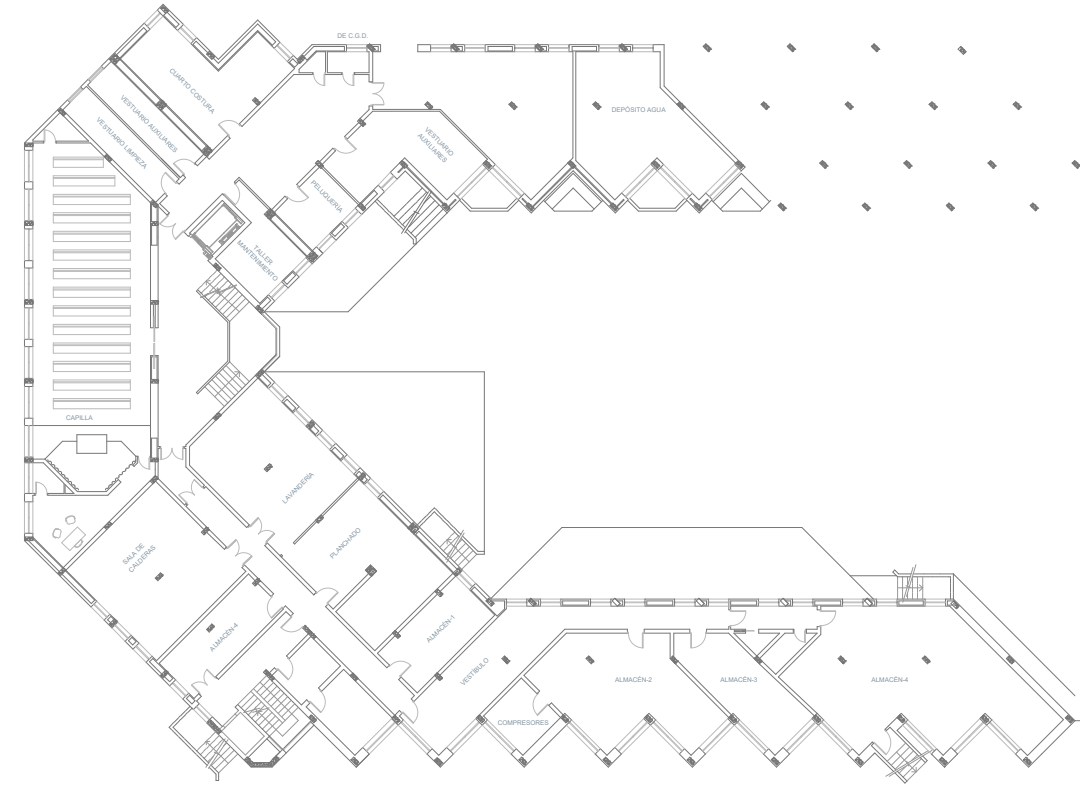
Sótano

En el sótano, un espacio mal iluminado, encontramos una capilla totalmente desaprovechada que se utiliza como sala de actos en invierno. Además, hay salas de maquinaria y de trabajadores, almacenes y zonas de lavado, que con la mala ventilación, humedad y poca luz hacen de este espacio un sitio lúgubre y agobiante.

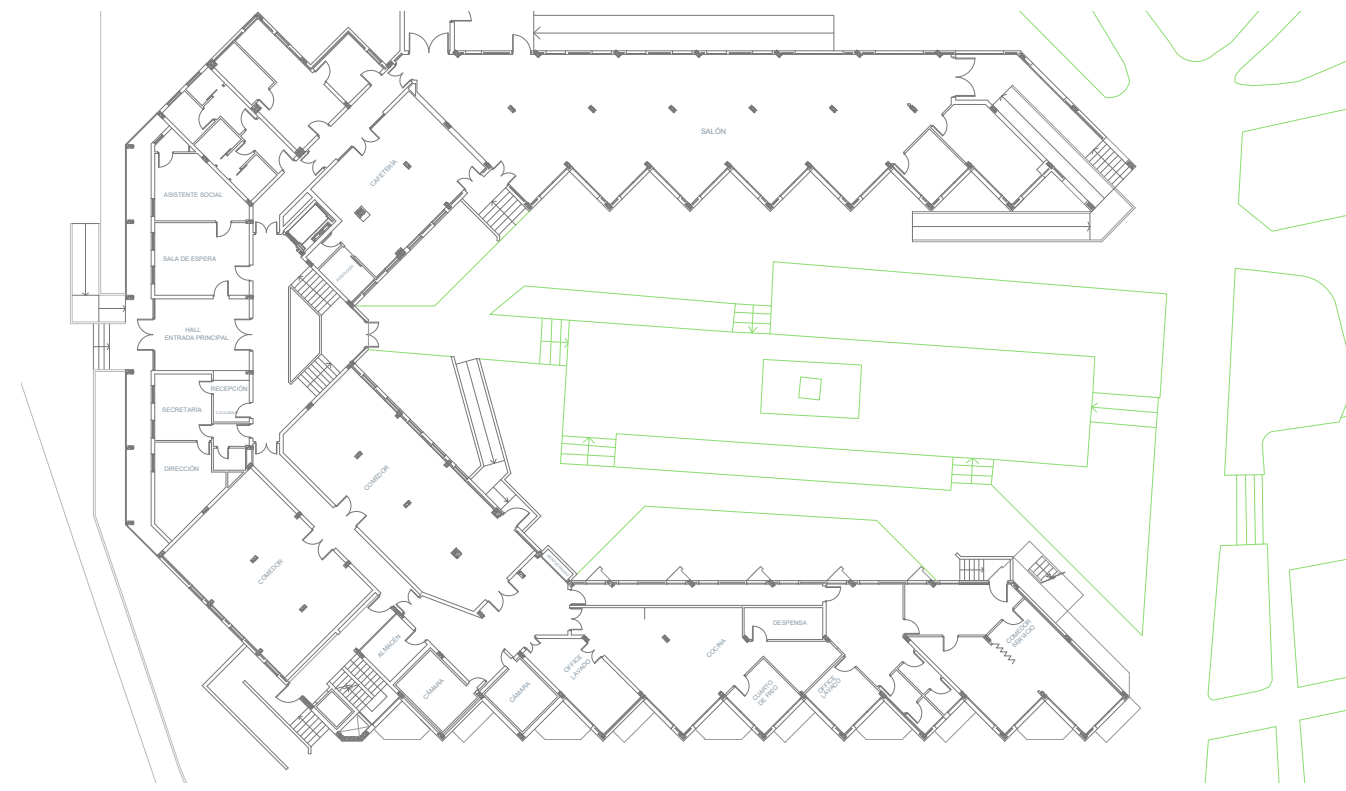
planta baja

El edificio cuenta con solo dos ascensores para la comunicación entre plantas, y uno de ellos se limita a uso de los trabajadores. Debido al estado de edad y salud de los residentes, este ascensor es insuficiente para el uso reiterado que se hace de él.

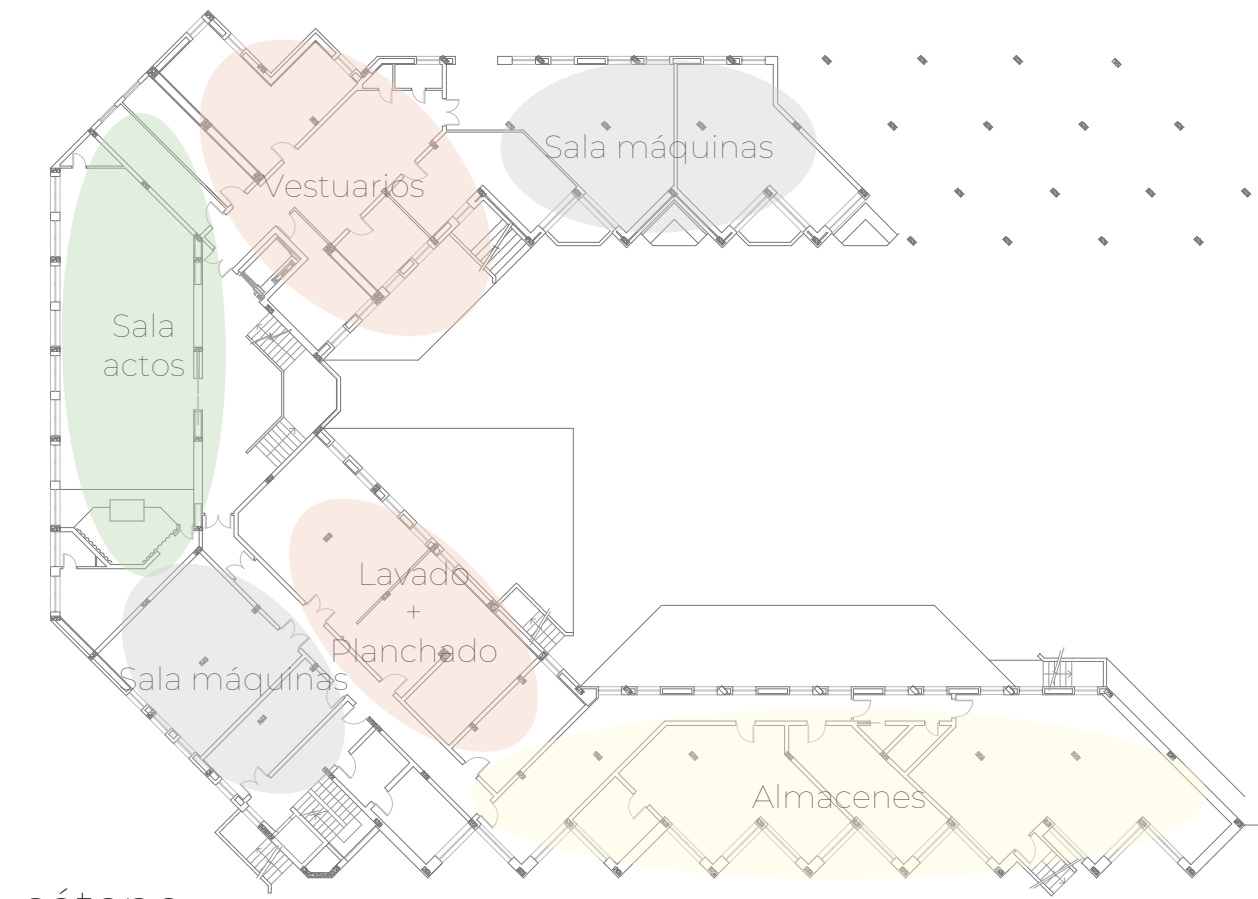
sótano

Además, se añadirá un ascensor para mejorar la comunicación entre plantas, ya que los residentes actualmente solo disponen de uno y debido a las condiciones físicas de algunos de ellos es casi imprescindible añadir otro ascensor.
