Escuela Técnica Superior de Arquitectura

Proyecto de diseño interior para el Asilo Santa Marta

Trabajo Fin de Grado

Grado en Diseño Arquitectónico de Interiores

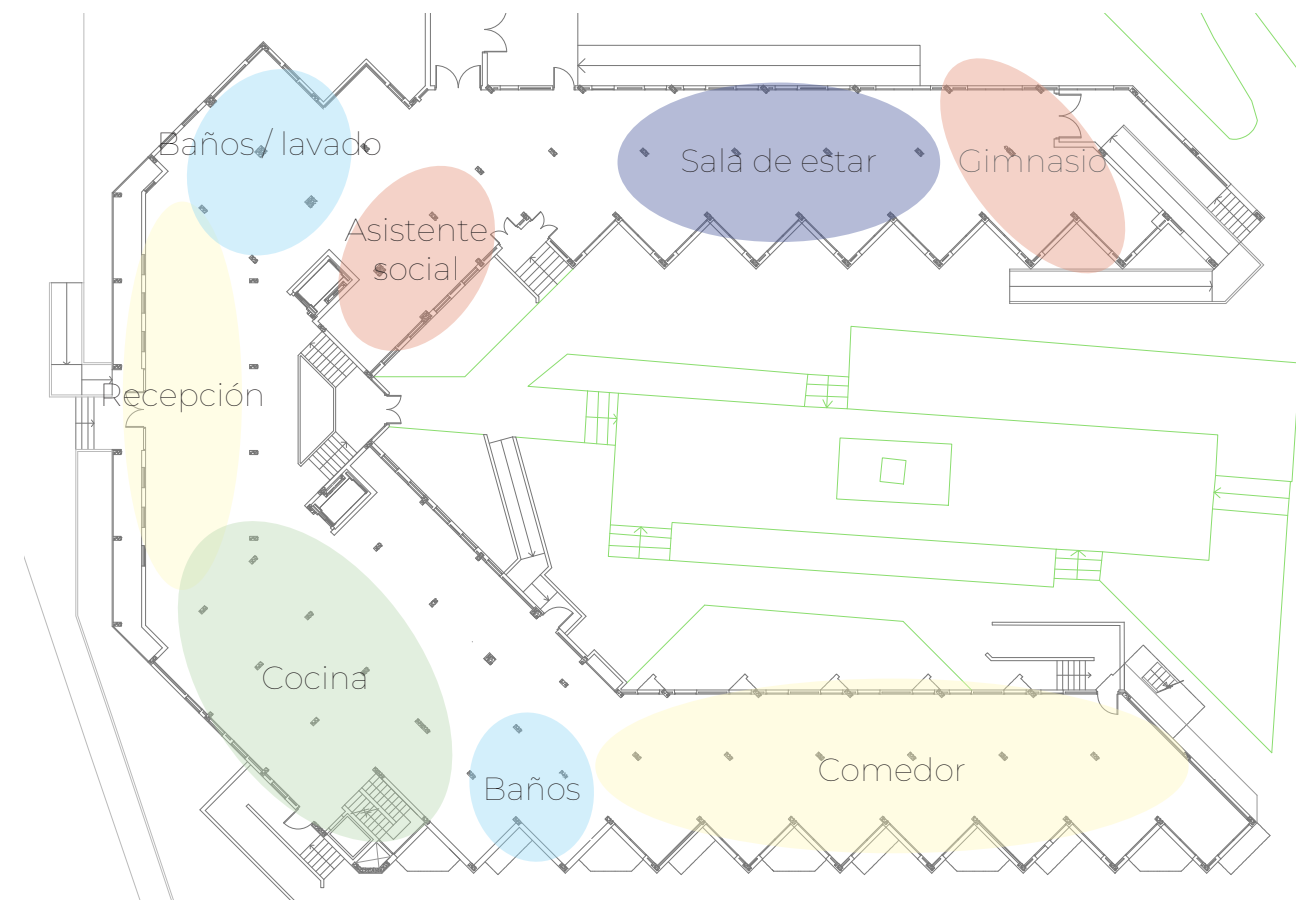
Moveremos la zona médica de la planta baja a la primera planta, quedando así todos los servicios médicos en una misma planta. De la misma manera, todas las oficinas pasarán también a la primera planta, ubicándose en las habitaciones pequeñas sobre la recepción. La primera planta, por tanto, se entenderá como la "planta de trabajo" donde se llevarán a cabo todas las actividades médicas, de gestión y administración.

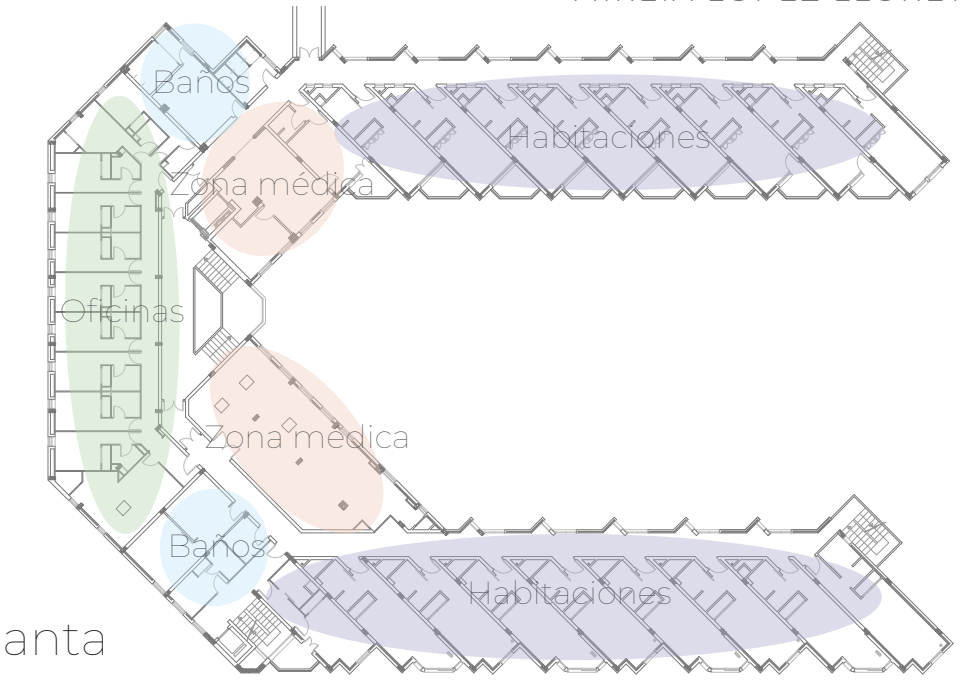
1ª planta

En estas tres plantas se encuentran unos baños comunes, dos por planta, totalmente equipados y adaptados. Las habitaciones se encuentran en el ala Este, que dan al patio, y en el ala Oeste, que dan a la calle Jaume I. Hay habitaciones individuales o dobles, algunas de ellas con balcón y otras con ventana.

Con esta nueva organización del espacio, lograremos una mejor distribución, mucho más lógica y funcional que la actual, mejorando las comunicaciones entre estancias y plantas, además de la iluminación y la relación con el jardín.

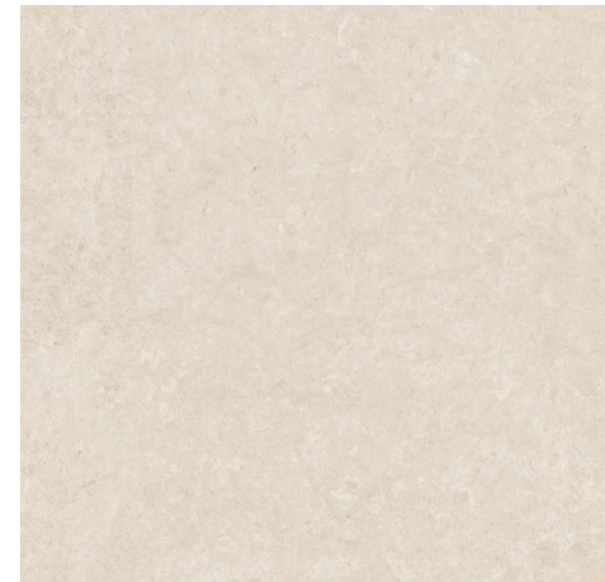
SUELO

- 1 TILES IN MIND
TAMIQ BEIGE AS 90x90 MATE

Color: beige
Medidas: 90x90 cm
49,39€ m2 (PVP IVA Incluido)
Material: Porcelánico
Destonificación: Sí (variación moderada)
Antideslizamiento: Clase 3

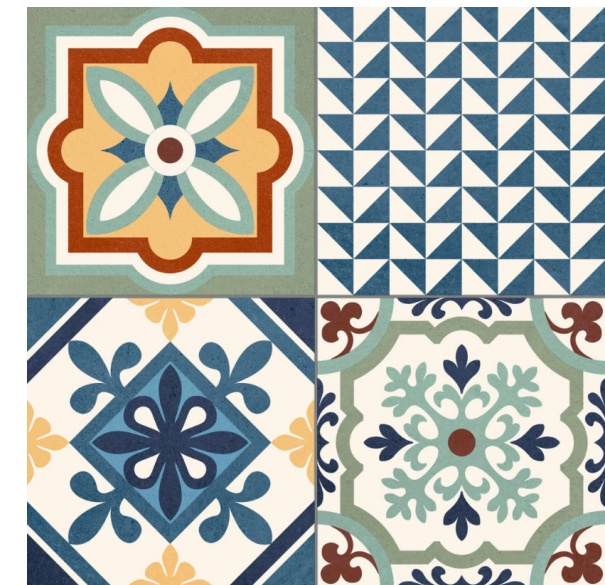
- 2 LEROY MERLIN
HERITAGE

Ref.: 81962932
Color: Multicolor
Medidas: 33,15x33,15 cm
Material: Gres porcelánico
Antideslizante: C3

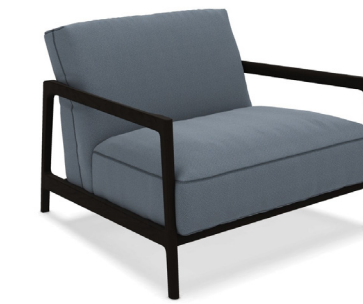
SILLONES

- 1 DE PADOVA
TAMIQ BEIGE AS 90x90 MATE

Color: D1 tessutti 2015, azurro carta da zucchero
Medidas: 93w x 95d x 74h cm

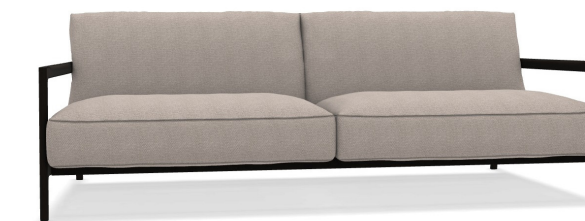
- 2 DE PADOVA
EV #D1

Color: D lino cotone 2011, naturale 01
Medidas: 213w x 105d x 74h cm

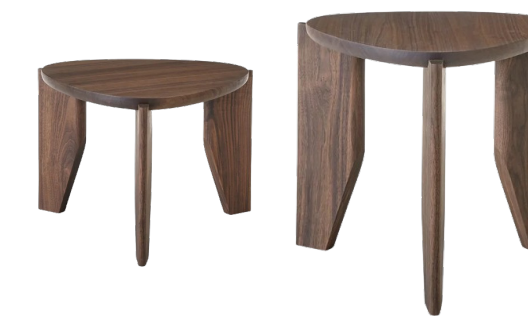
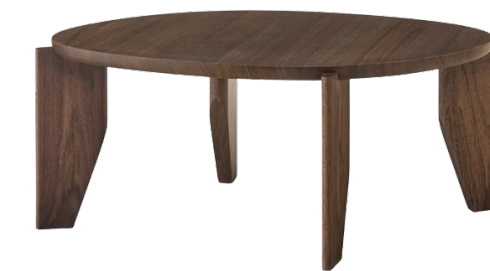
MESITAS

- BASSAM FELLOWS
TRIGON TABLES

Color: Walnut

- 3 CB-354 Trigon Side Table
Medidas: 51.9w x 50.5d x 48.2h cm
Precio: 1.070€

- 4 CB-355 Trigon Side Table
Medidas: 57.7w x 56.5d x 40.6h cm
Precio: 1.070€

- 5 CB-356 Quad Coffee Table
Medidas: 93.3w x 60.6d x 40.6h cm
Precio: 1.470€

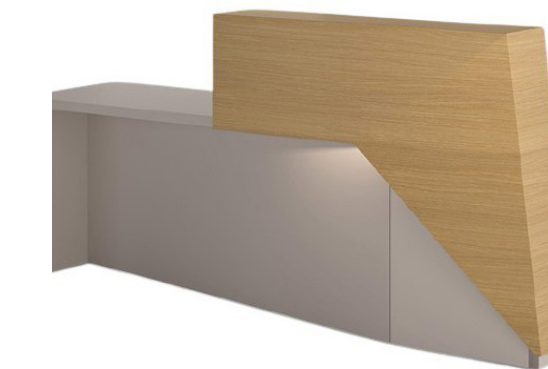
MOSTRADOR

- 6 OFIFRAN
NIU

Cod: NIU9 02 L07 WN1
Color y material:
- madera maciza: Walnut (WN), mate
- acabado lacado: white L07

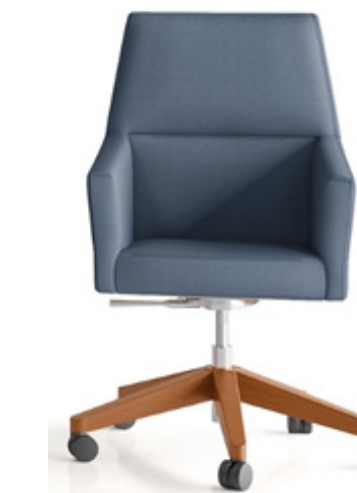
SILLA

- 7 OFIFRAN
RAY

Acabados:
- Silla: Liverpool safira
- Madera: nogal natural

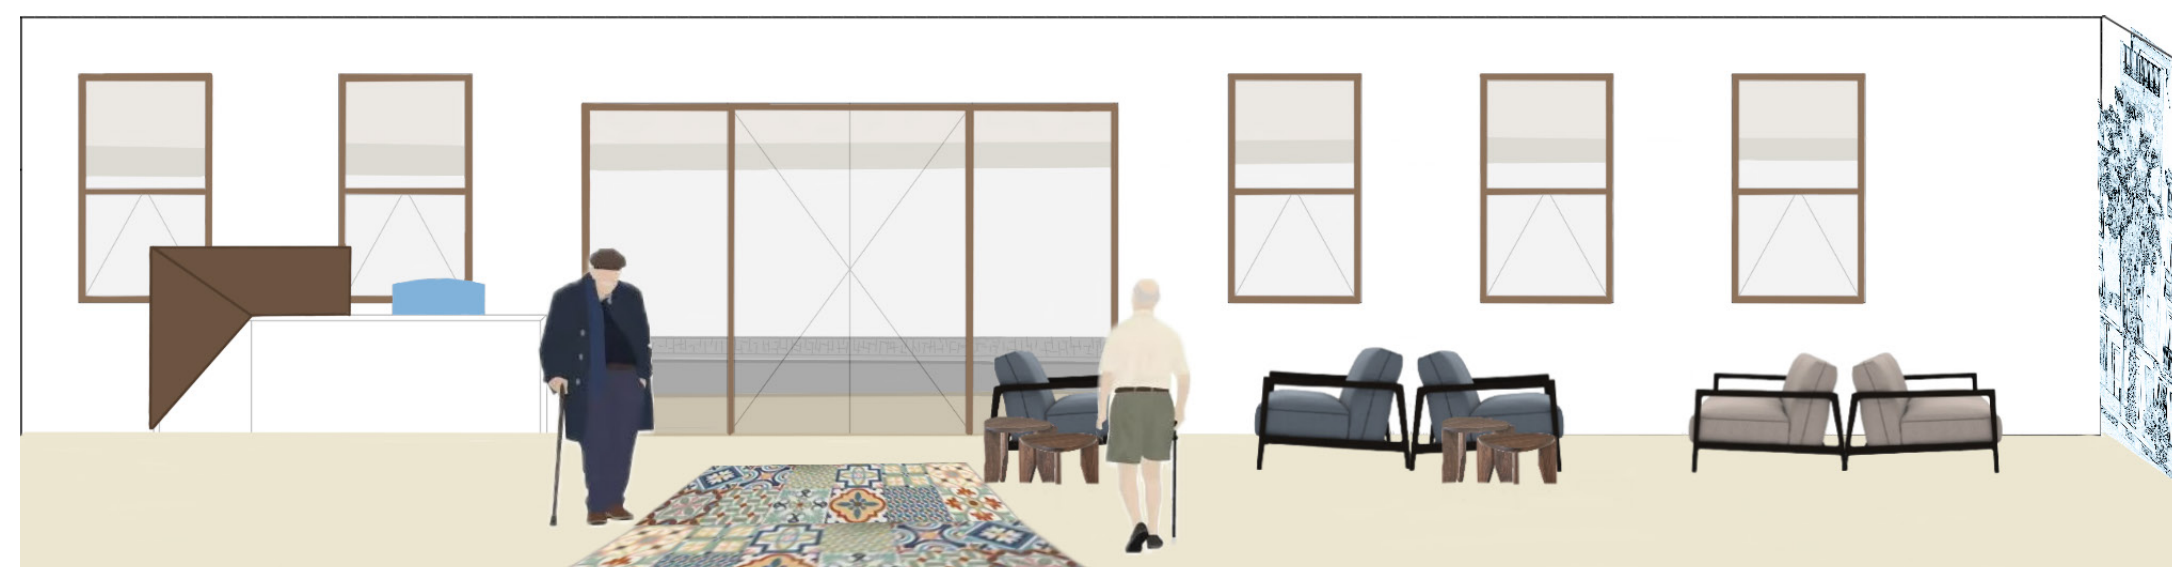
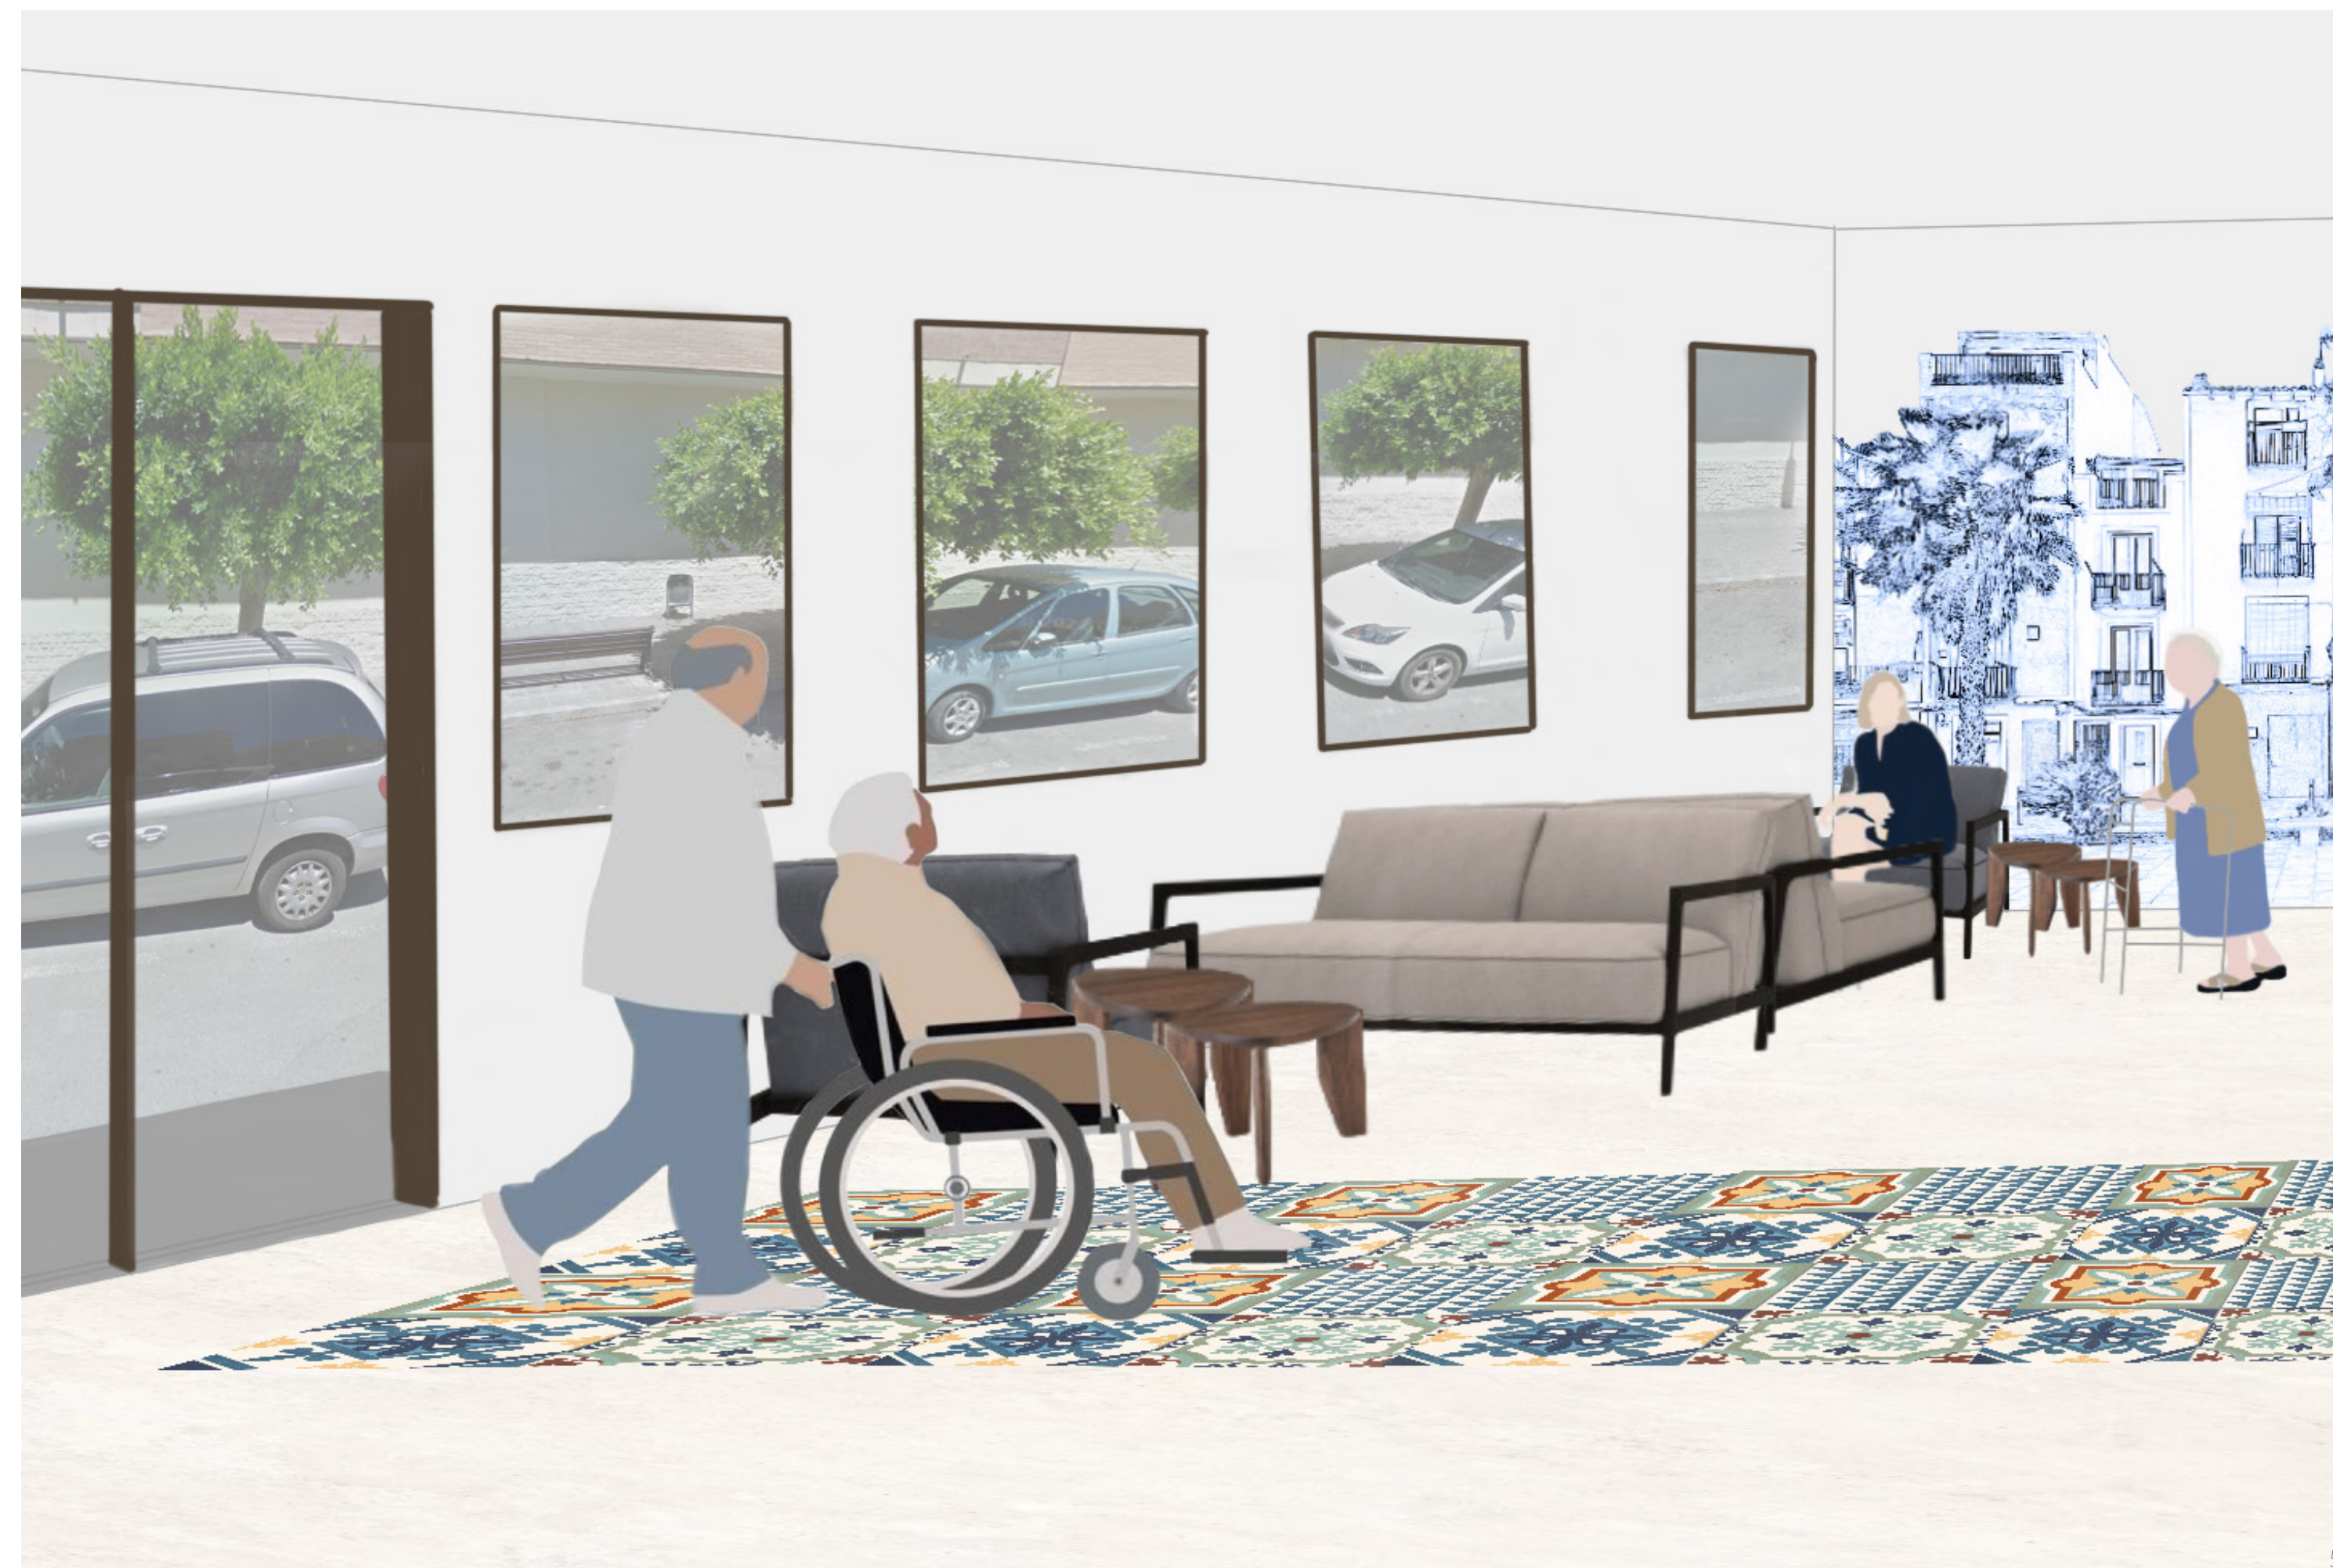
Esta estancia sirve como presentación al conjunto del edificio, por ello recoge todo lo característico de la cultura del municipio.

Una gran alfombra de baldosas hidráulicas conformarán un pasillo en la entrada y en la pared de la izquierda encontraremos un mural de las casas del paseo marítimo. Estos dos elementos aportarán al diseño del asilo el vínculo con la arquitectura del lugar, en especial con las casas de colores.

El mobiliario, con tonos azules, beige y de madera, evocan tranquilidad y armonía con el conjunto. Simbolizan la playa y el mar, dos elementos fundamentales que representan al municipio.

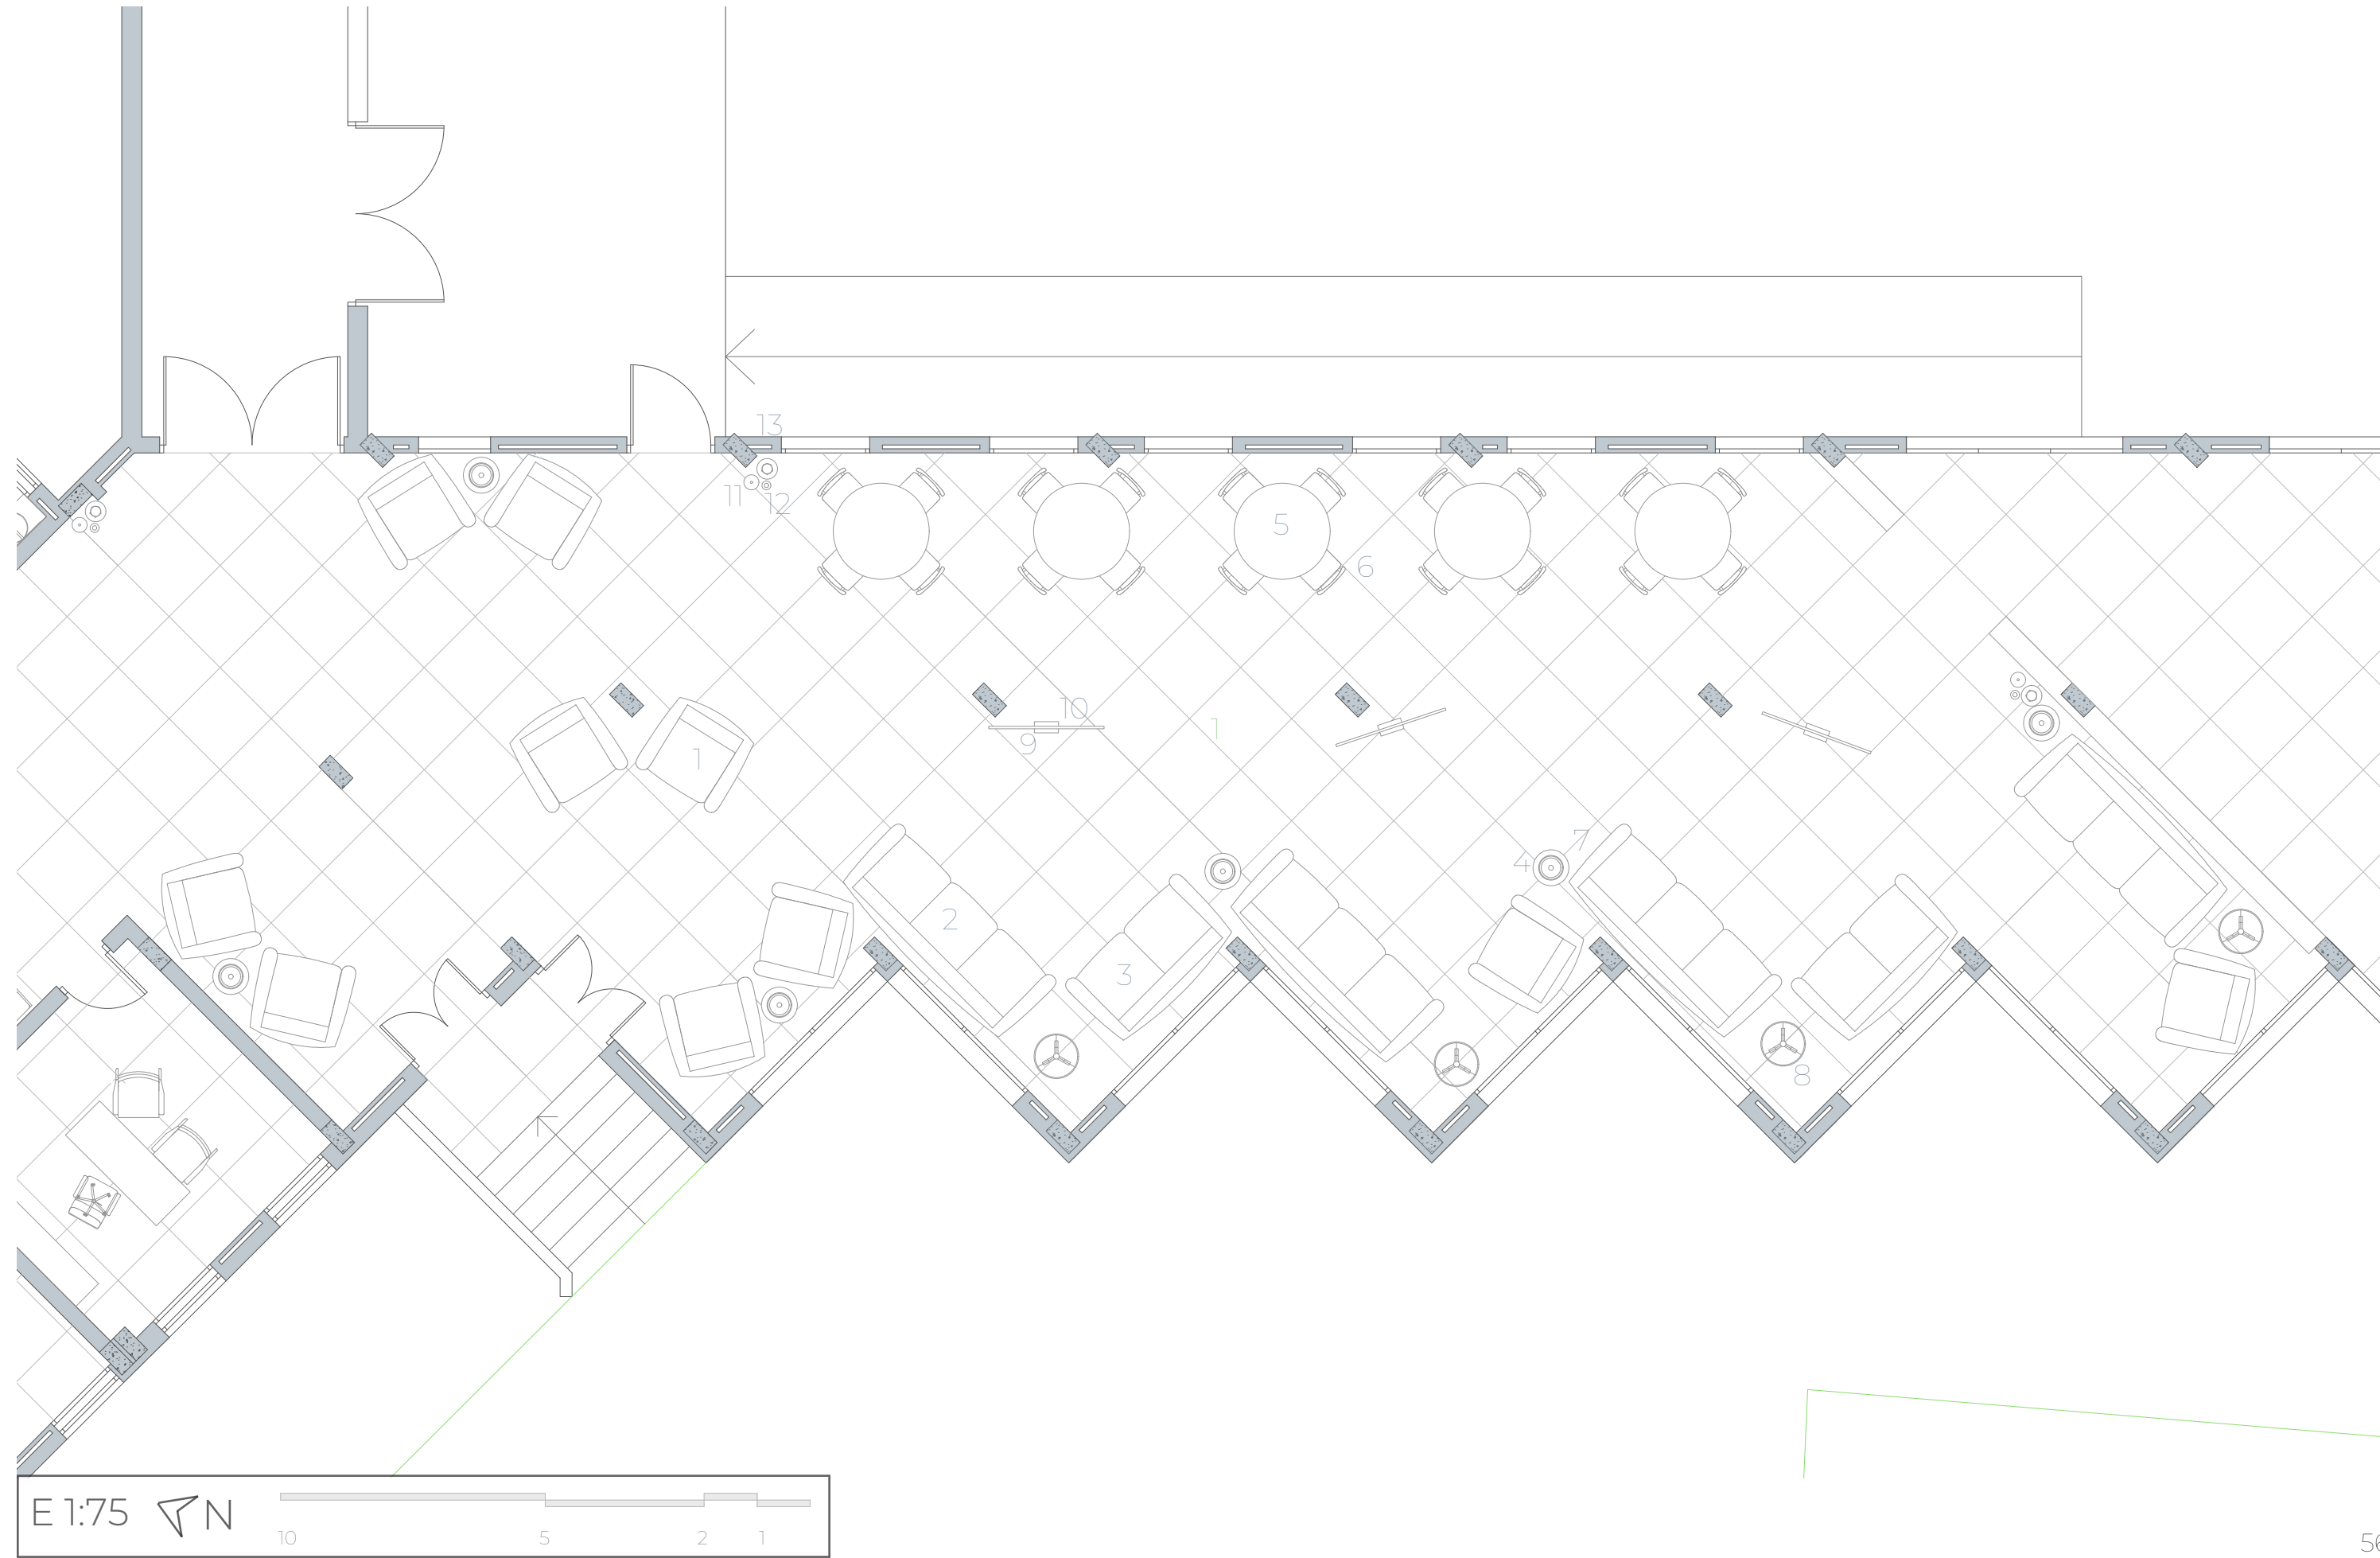
4. Sala de estar

En esta estancia buscamos aportar tranquilidad con el mobiliario. Los sofás, además de ser de gran comodidad, evocan al mar y la playa con sus colores azules y beige.

Las lámparas y decoraciones están compuestas por materiales tradicionales, como el mimbre, vidrio y cerámica. Estos materiales los podemos encontrar en el mobiliario tradicional como el mobiliario de madera, las sillas y cestas de y mimbre y los botijos cerámicos y de vidrio,

Las grandes ventanas, con marcos de madera creados por carpinteros locales, nos permiten una vista panorámica del jardín, creando así un gran vínculo con el exterior, además de proporcionar mucha luz natural. Además de añadir materiales artesanos y locales a la estructura del edificio.

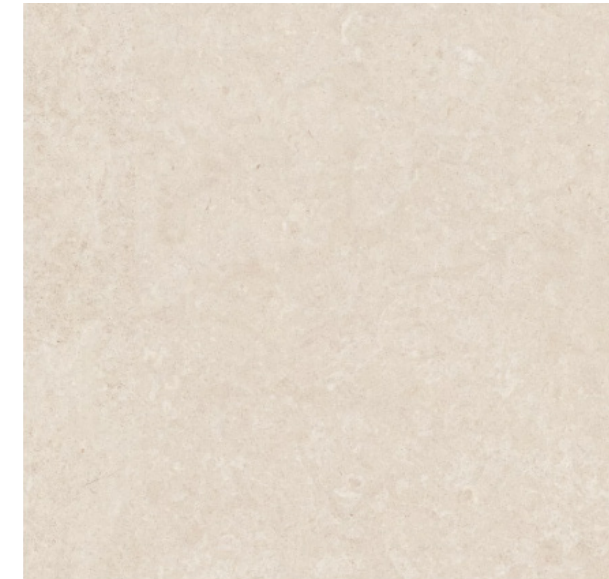
SUELO

- 1 TILES IN MIND
TAMIQ BEIGE AS 90x90 MATE

Color: beige
Medidas: 90x90 cm
49,39€ m2 (PVP IVA Incluido)
Material: Porcelánico
Destonificación: Sí (variación moderada)
Antideslizamiento: Clase 3

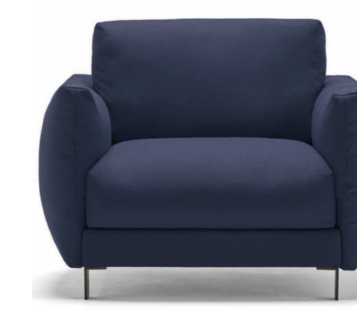
SILLONES

BLASCO & VILA

- 1 PAD BUTACA

Color:
-Tapizado: MAR 68182
-metal: negro
Medidas: 111w x 97d x 83h cm

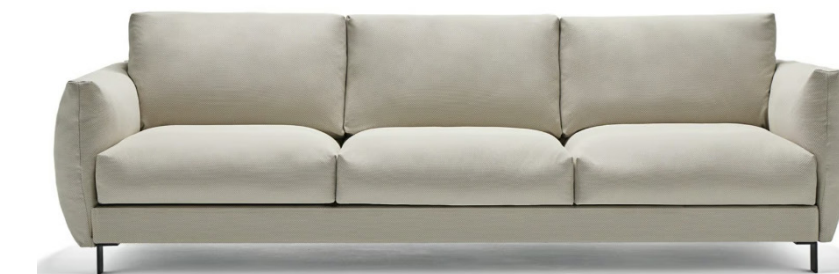
- 2 PAD Sofá 3 plazas

Color:
-Tapizado: BIOivory
-metal: negro
Medidas: 291w x 97d x 83h cm

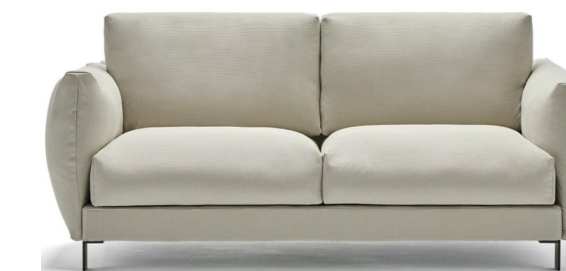
- 3 PAD Sofá 2 plazas

Color:
-Tapizado: BIOivory
-metal: negro
Medidas: 191w x 97d x 83h cm

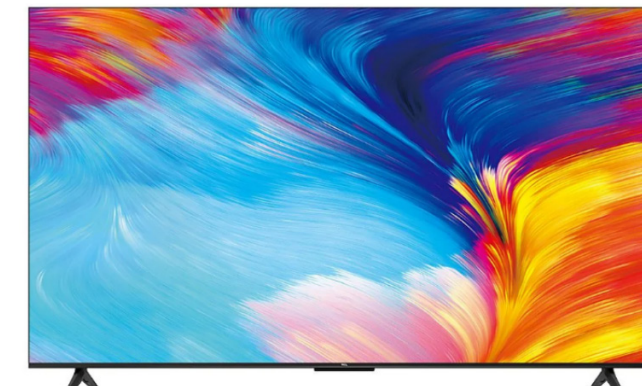
TELEVISIÓN
MEDIAMARKT
9 TV LED 65"

TCL 65P635, LCD, 4K HDR TV, Google TV, Control por voz, Smart TV, Dolby Audio, HDR10, Negro
Medidas: 144,6 x 82,6 cm

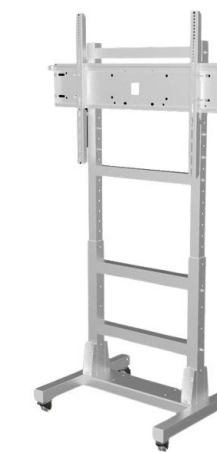
10 INDEO
SOPORTE MIF FLEX MOVIL PANTALLAS INTERACTIVAS

REF.: 094051109
Color: Plata
Peso máximo: 80kg

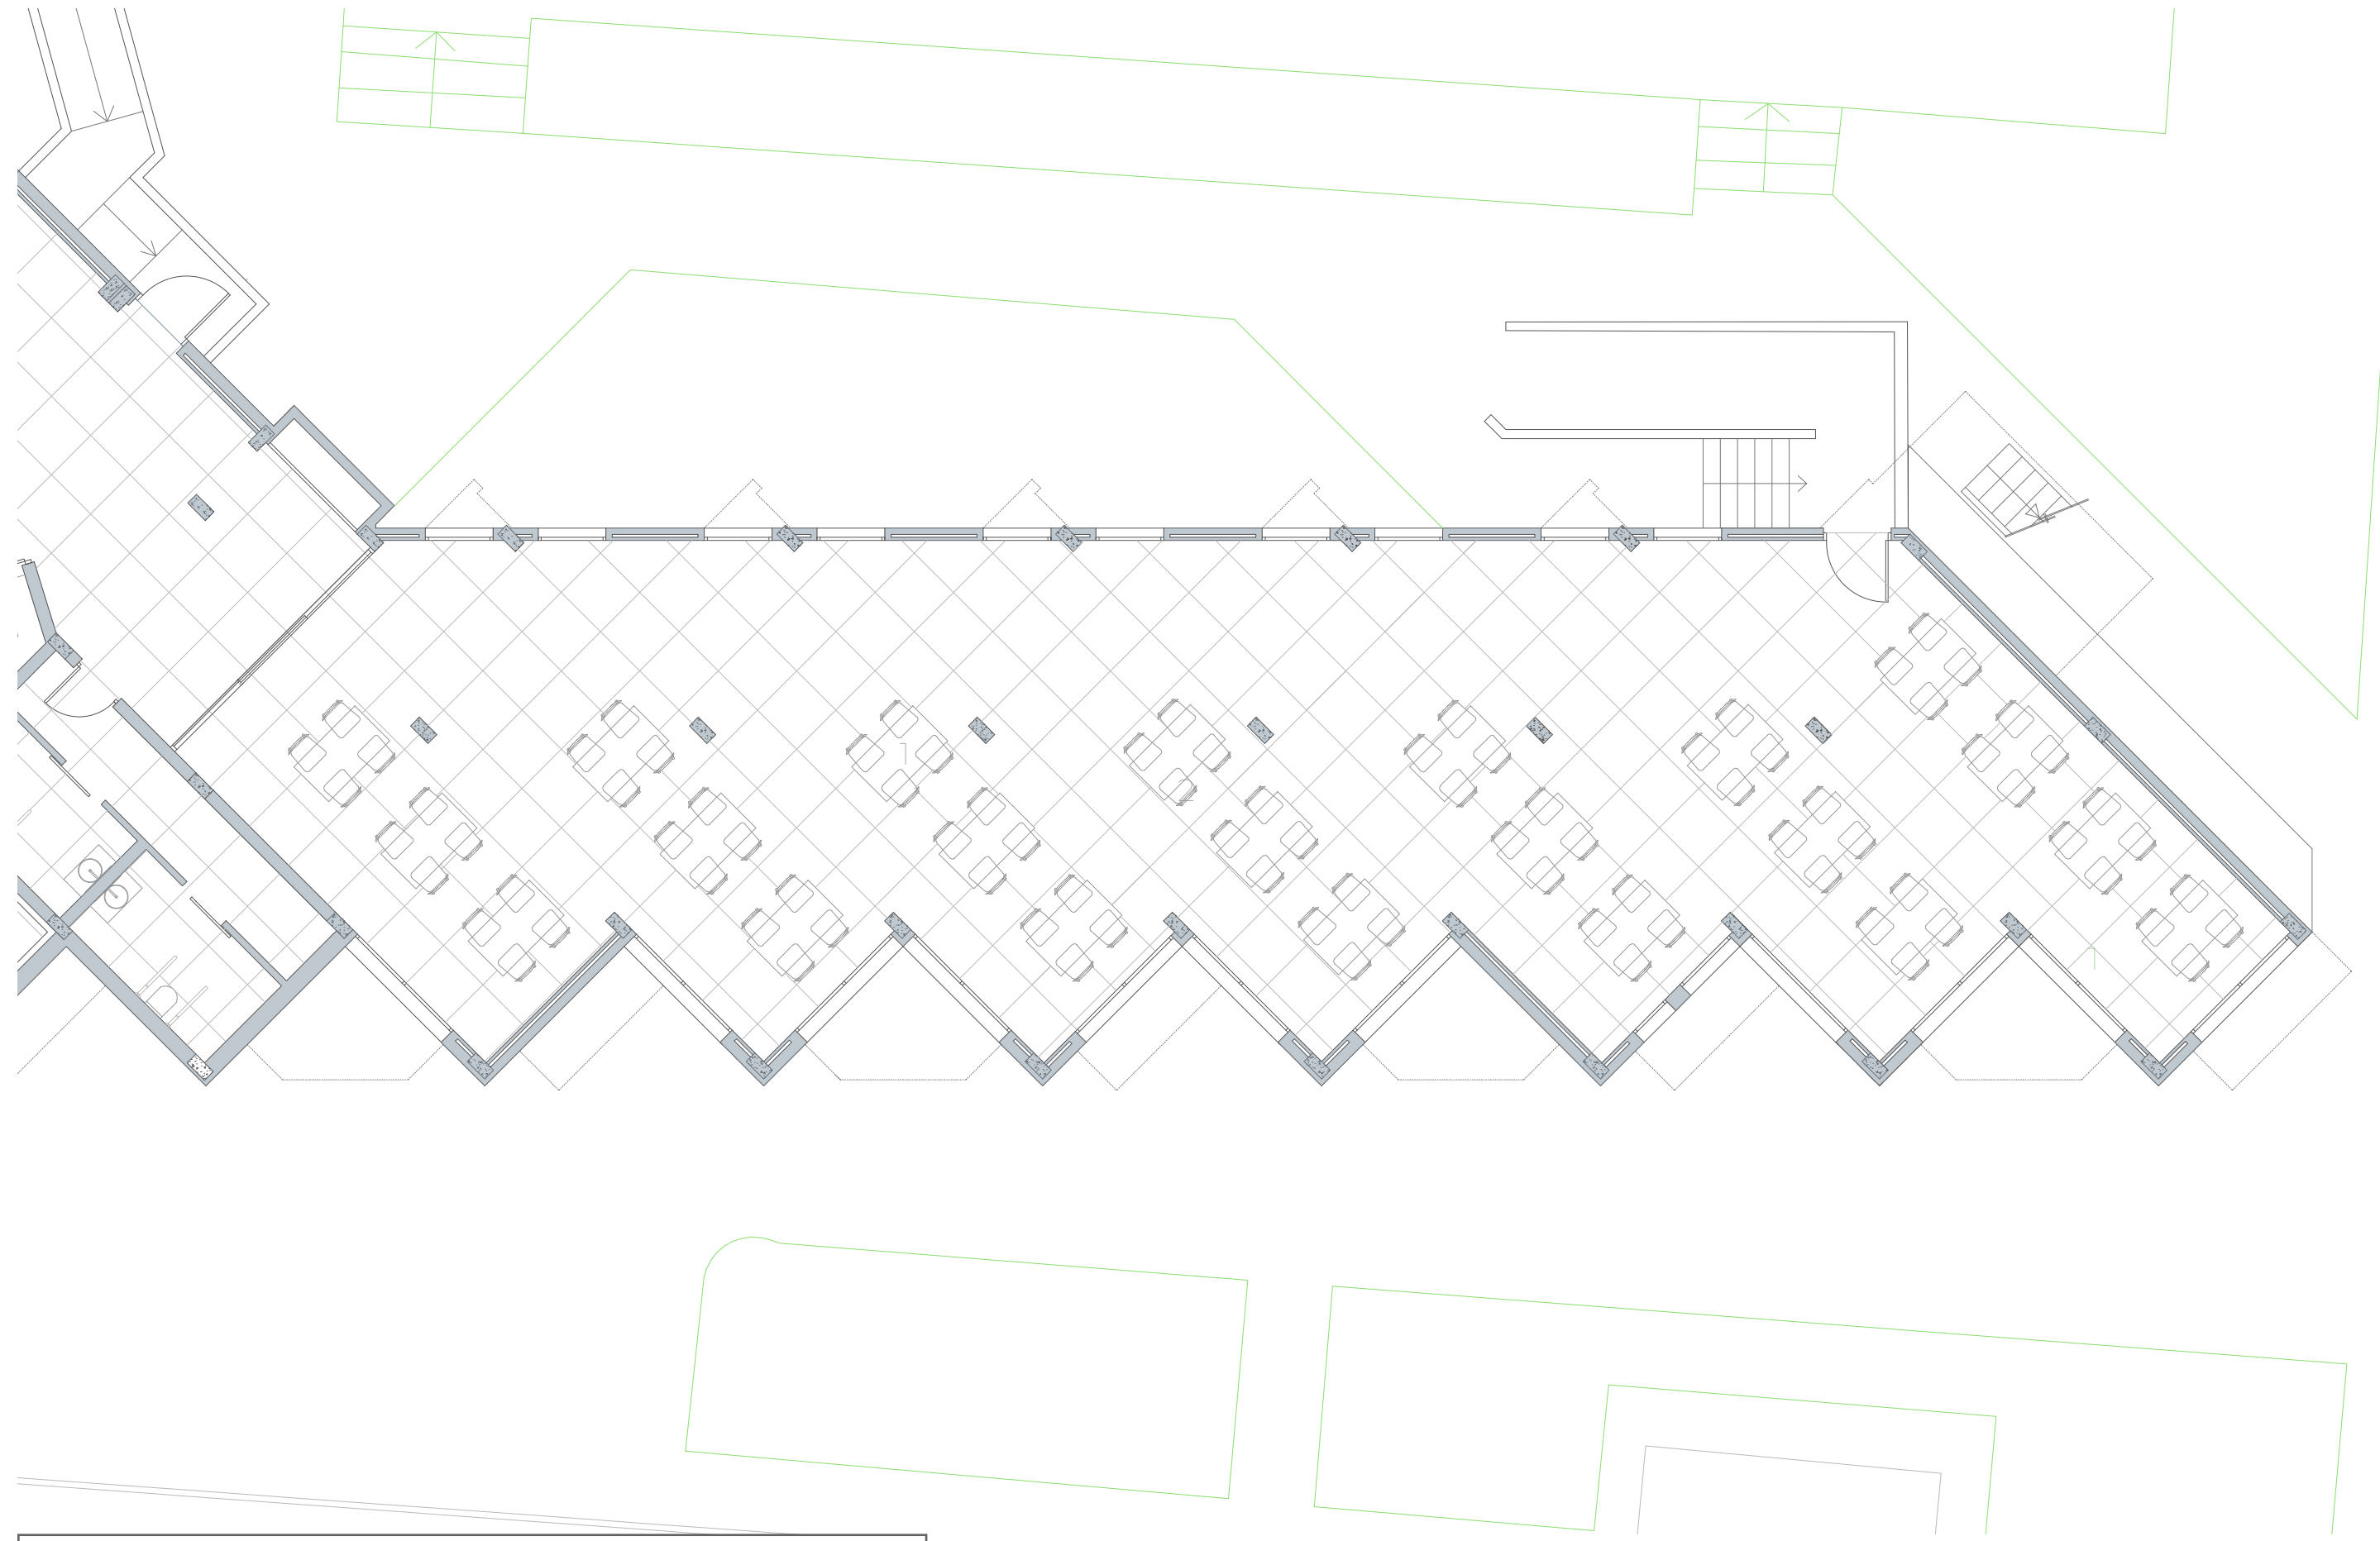
2. Comedor

Las baldosas cerámicas colocadas en la pared aportan protección a la vez que dan a la sala un aspecto mediterráneo, evocando las casas de colores de la Vila.

Colocamos dos cuadros de escenas emblemáticas del municipio, ofreciendo a los residentes imágenes familiares y emotivas. Estos cuadros están pintados por un artista local.

El mobiliario, de madera, es resistente y apto para la concurrencia del comedor y es de colores que cuadran con los patrones de las baldosas hidráulicas, evocando también las coloridas casas.

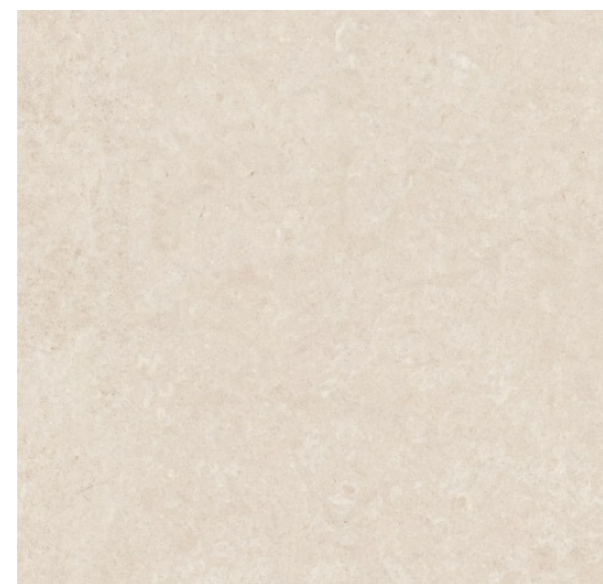
SUELO

- 1 TILES IN MIND
TAMIQ BEIGE AS 90x90 MATE

Color: beige
Medidas: 90x90 cm
49,39€ m2 (PVP IVA Incluido)
Material: Porcelánico
Destonificación: Sí (variación moderada)
Antideslizamiento: Clase 3

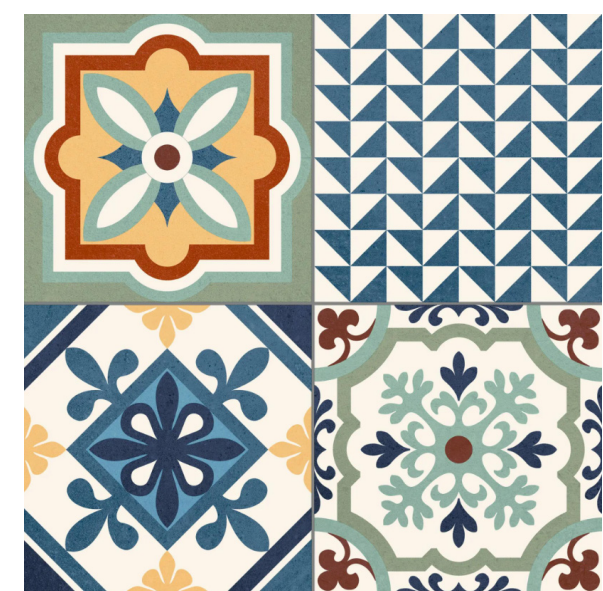
REVESTIMIENTO PARED

- 2 LEROY MERLIN
HERITAGE

Ref.: 81962932
Color: Multicolor
Medidas: 33,15x33,15 cm
Material: Gres porcelánico
Antideslizante: C3

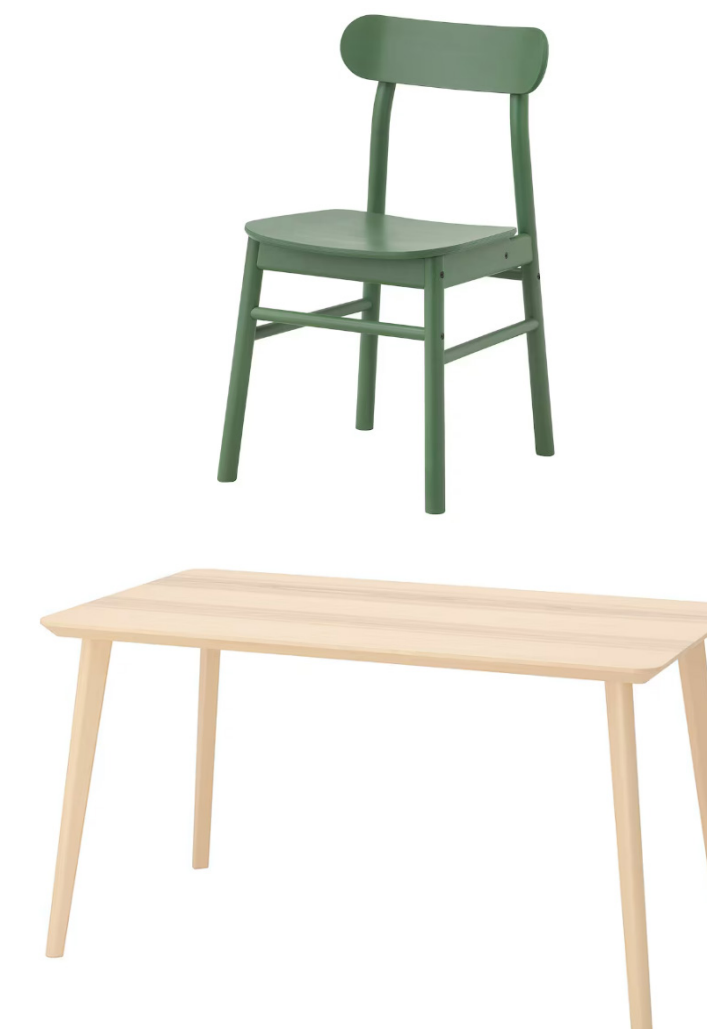
SILLAS

- 1 IKEA
RÖNNINGE

Cod: 504.128.95
Color: Verde
Material: Madera maciza
Medidas: 46w x 49d x 79h cm
Precio: 89€

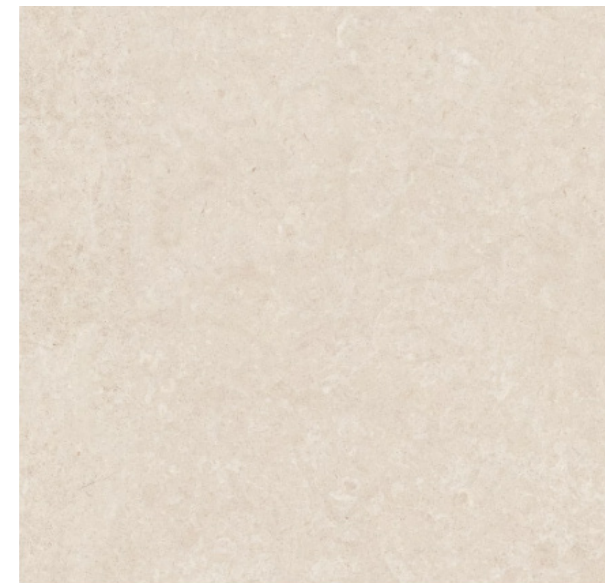
SUELO

- 1 TILES IN MIND
TAMIQ BEIGE AS 90x90 MATE

Color: beige
Medidas: 90x90 cm
49,39€ m2 (PVP IVA Incluido)
Material: Porcelánico
Uso: Apto para interior y exterior
Destonificación: Sí (variación moderada)
Antideslizamiento: Clase 3

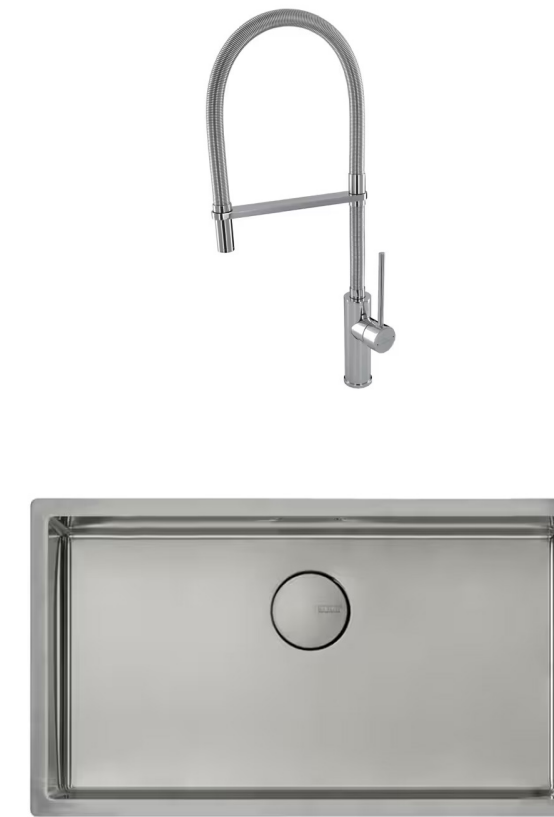
PORCELANOSA.
Monomando SPRING fregadero ducha extraible cromo.
Cod: 100123940

Familia: SPRING
Aplicación: apoyo
Color: cromo
Caño: griatorio

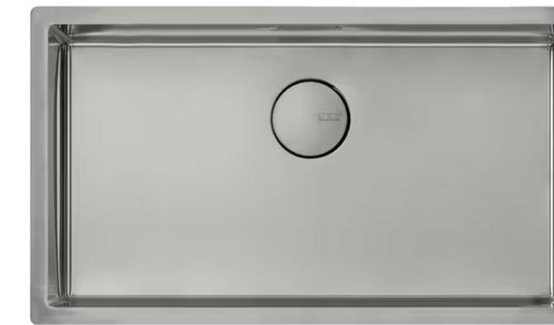
PORCELANOSA.
STYLE SC808 INOXIDABLE SATIN
Cod: 100201345

Familia: STYLE SC
Estilo: solid surface
Posición: encastre
Color: inox satinado
Formato: 74X40cm

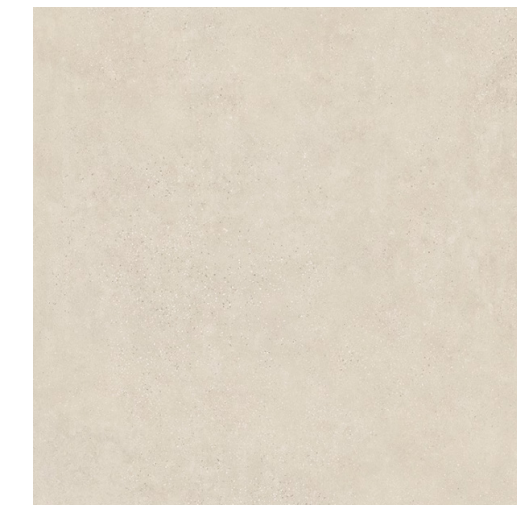
PORCELANOSA.
ENCIMERA Bottega

Familia: CALIZA-XTONE
Color: bottega caliza, beige
Acabado: mate
Medidas: a medida

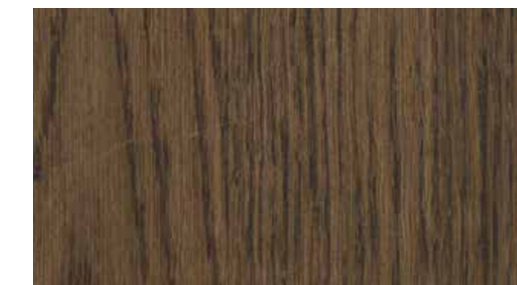
PORCELANOSA.
COCINA EMOTIONS

Familia: emotions
Color: E7:90 Roble Cobre
Medidas: a medida

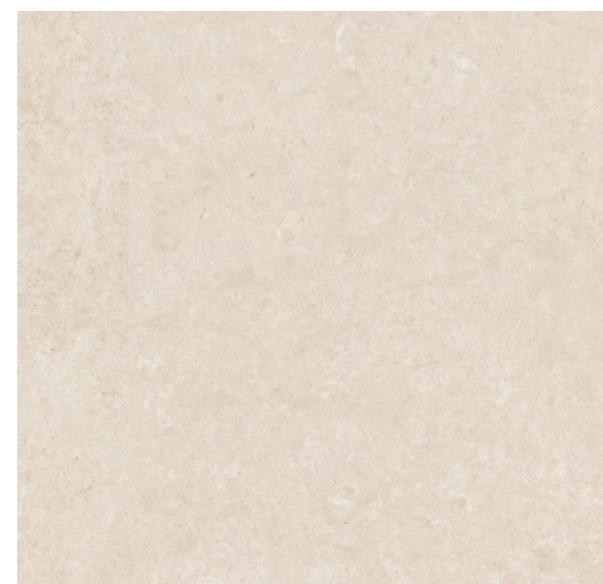
SUELO
1 TILES IN MIND
TAMIQ BEIGE AS 90x90 MATE

Color: beige
Medidas: 90x90 cm
49,39€ m2 (PVP IVA Incluido)
Material: Porcelánico
Destonificación: Sí (variación moderada)
Antideslizamiento: Clase 3

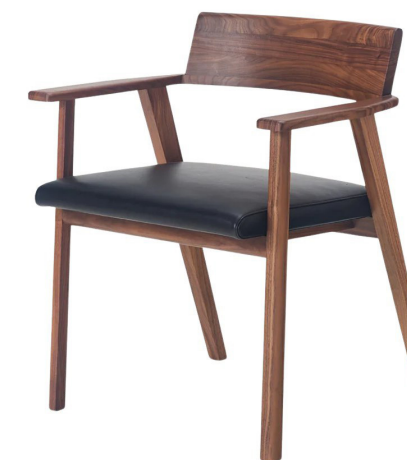
SILLAS
1 BASSAM FELLOWS
WEDGE CHAIR

Color:
-Madera: Walnut W-NA
-Tejido: 91059 Anthracite
Medidas: 63.4w x 61.3d x 77.1h cm
Precio: 1.540,00€

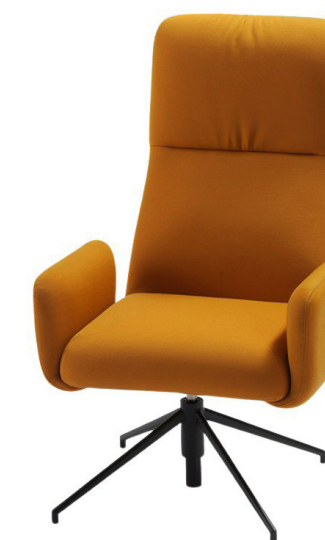
2 SANCAL
ELLE 348.65.49

Color:
-Estructura y brazo metal: 001negro
-Tejido: 910206
Medidas: 71w x 74d x 121h cm

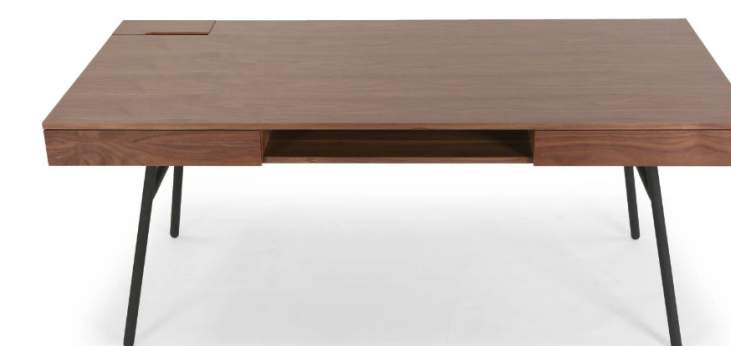
MESA
3 NV GALLERY
SOLOMON- ESCRITORIO

Materiales: Metal negro, madera de nogal
Medidas: 160w x 60d x 75h cm
Precio: 999€

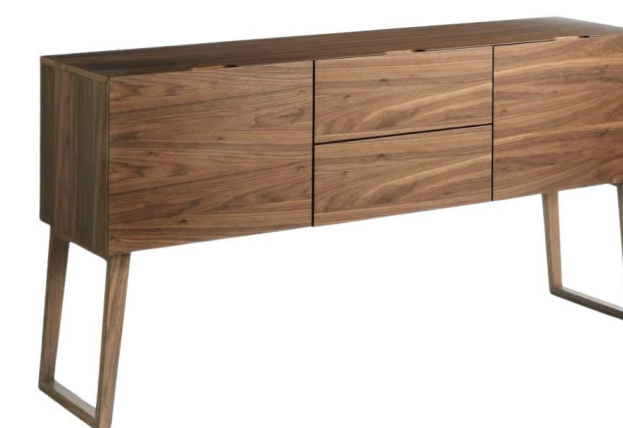
CÓMODA
4 ANGEL CERDÁ
APARADOR EN NOGAL CON CAJONES

Ref.: 3077
Color: Walnut
Medidas: 160 x 40 x 80cm
