Escuela Técnica Superior de Arquitectura

Proyecto de diseño interior para el Asilo Santa Marta

Trabajo Fin de Grado

Grado en Diseño Arquitectónico de Interiores

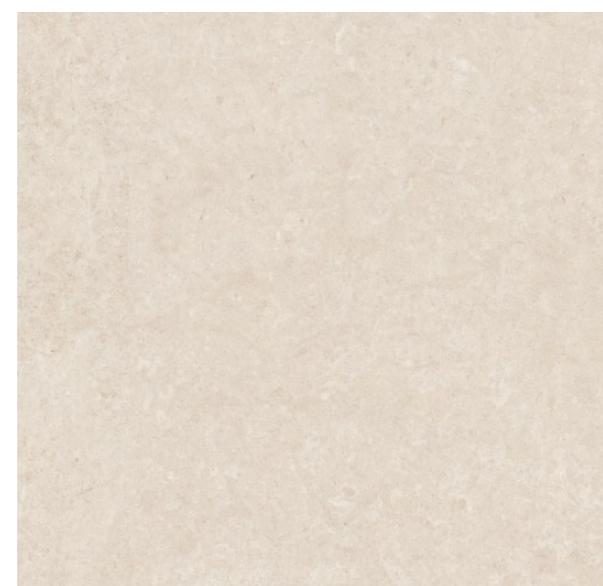
SUELO

- 1 TILES IN MIND
TAMIQ BEIGE AS 90x90 MATE

Color: beige
Medidas: 90x90 cm
49,39€ m2 (PVP IVA Incluido)
Material: Porcelánico
Destonificación: Sí (variación moderada)
Antideslizamiento: Clase 3

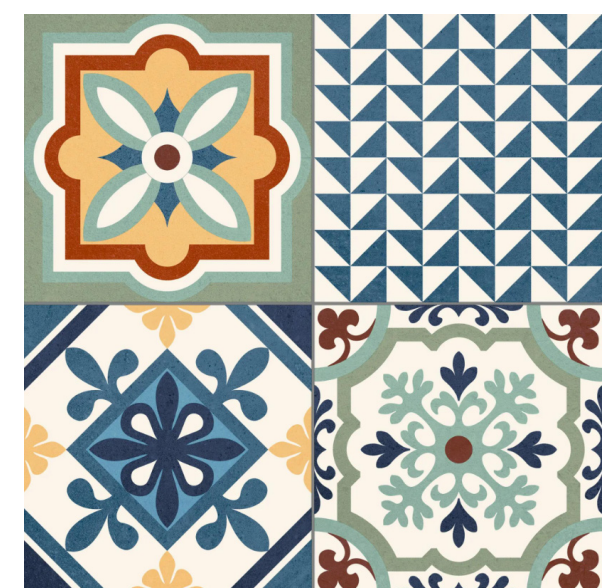
REVESTIMIENTO PARED

- 2 LEROY MERLIN
HERITAGE

Ref.: 81962932
Color: Multicolor
Medidas: 33,15x33,15 cm
Material: Gres porcelánico
Antideslizante: C3

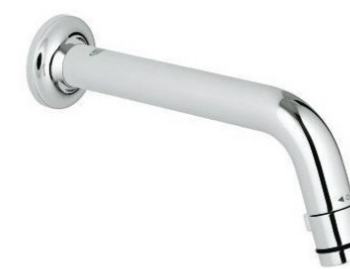
GRIFO

- 1 LEROY MERLÍN
Grohe UNIVERSAL NUEVO - Grifo universal de pared

Ref. 82441922
Color: plata
Medidas: 18.5x6.6 cm
Precio: 146.6€
Material: Latonado, acabado *GROHE StarLight*

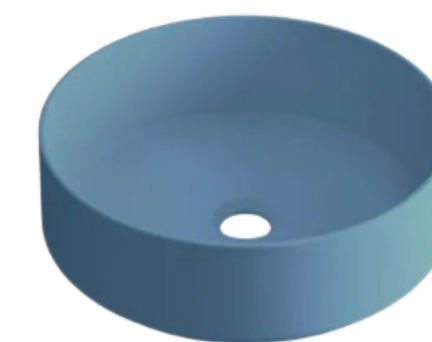
LAVABO

- 2 LEROY MERLÍN
LAVABO STUDIO AZUL

Ref. 82730379
Color: azul
Medidas: 37x37x12 cm
Precio: 69.99€
Material: Porcelánico

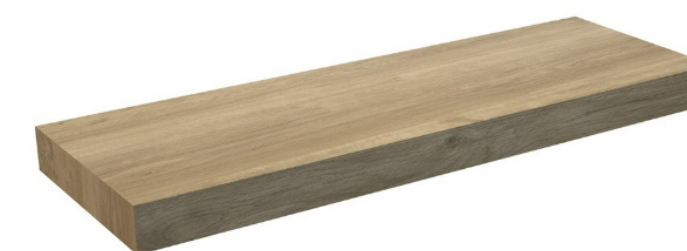
ENCIMERA

- 3 LEROY MERLÍN
ENCIMERA BAÑO MADERA SUSPENDIDA

Ref. 87108732
Color: madera roble
Medidas: 80x40x8 cm
Precio: 254€
Material: madera

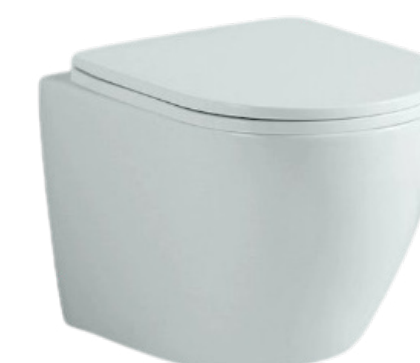
INODORO

- 4 LEROY MERLÍN
Inodoro suspendido CARCEO

Ref. 86637285
Color: Blanco
Medidas: 32 x 35.5 x 48.5 cm
Precio: 299.99€
Material: Cerámica

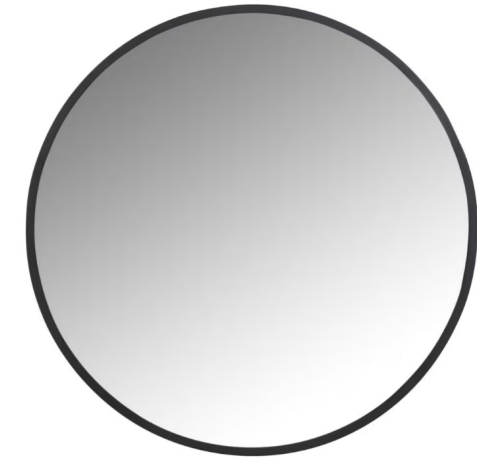
ESPEJO

5 MAISONS DU MONDE
FLICK- ESPEJO REDONDO DE METAL

Color: Negro
Medidas: D60 cm
Precio: 39.99€
Material: Metal y espejo

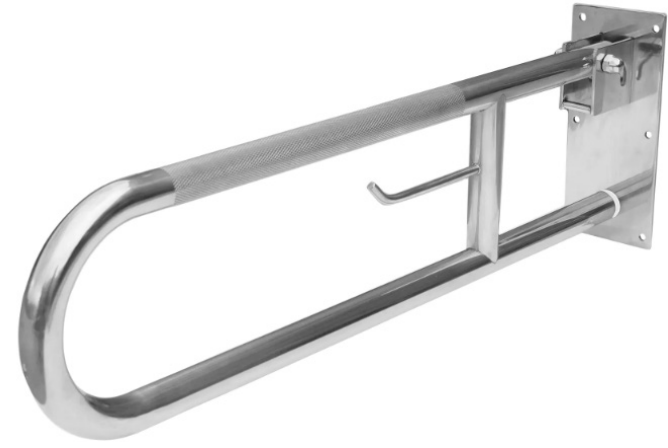
BARRA DE SEGURIDAD

6 LEROY MERLÍN
Barra de seguridad WC Space

Ref. 81896443
Color: gris / plata
Medidas: 24x10x73 cm
Precio máximo soportado: 120kg
Precio: 53.99€
Material: Acero inoxidable cromado

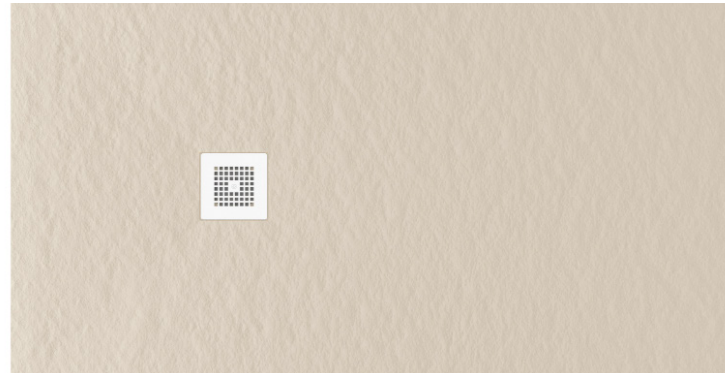
DUCHA

7 LEROY MERLÍN
Plato de ducha Greenpact

Ref. 84227404
Color: crema
Medidas: 150x90 cm
Precio: 303€

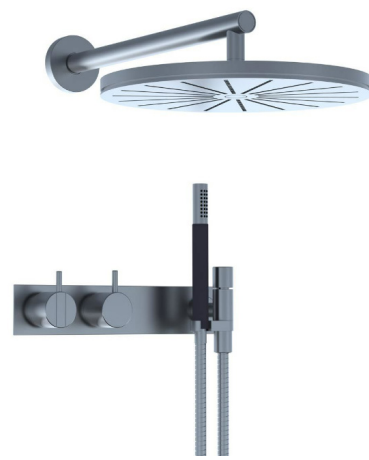
8 VOLA

Mezclador monomando con inversor y válvula cerámica

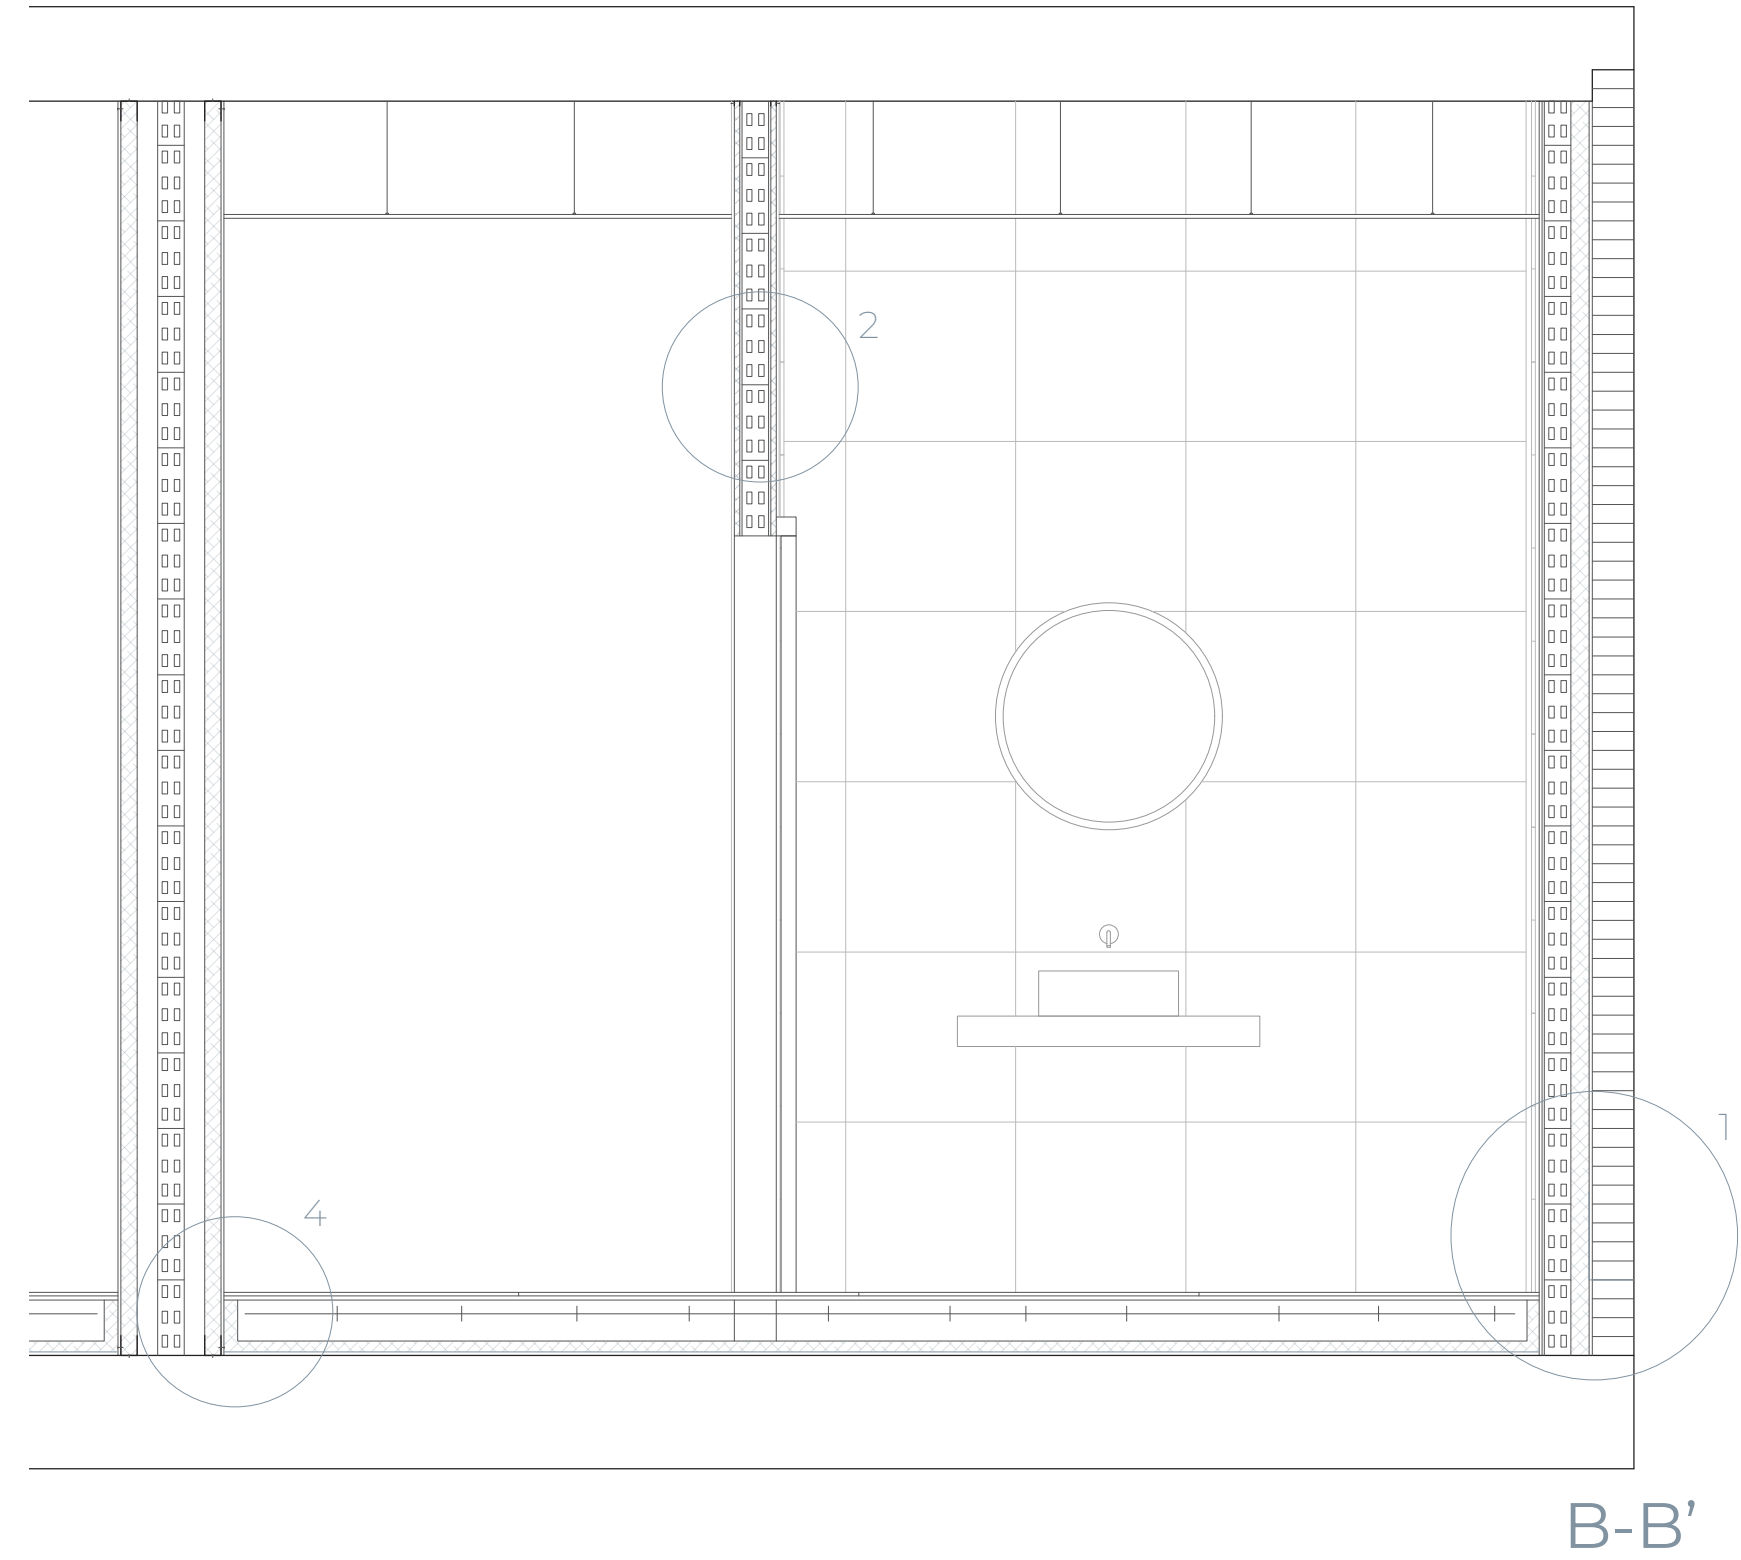
Sección baño

LADRILLOS
GRESLAR
Ladrillo macizo recto
22x11x5 cm.

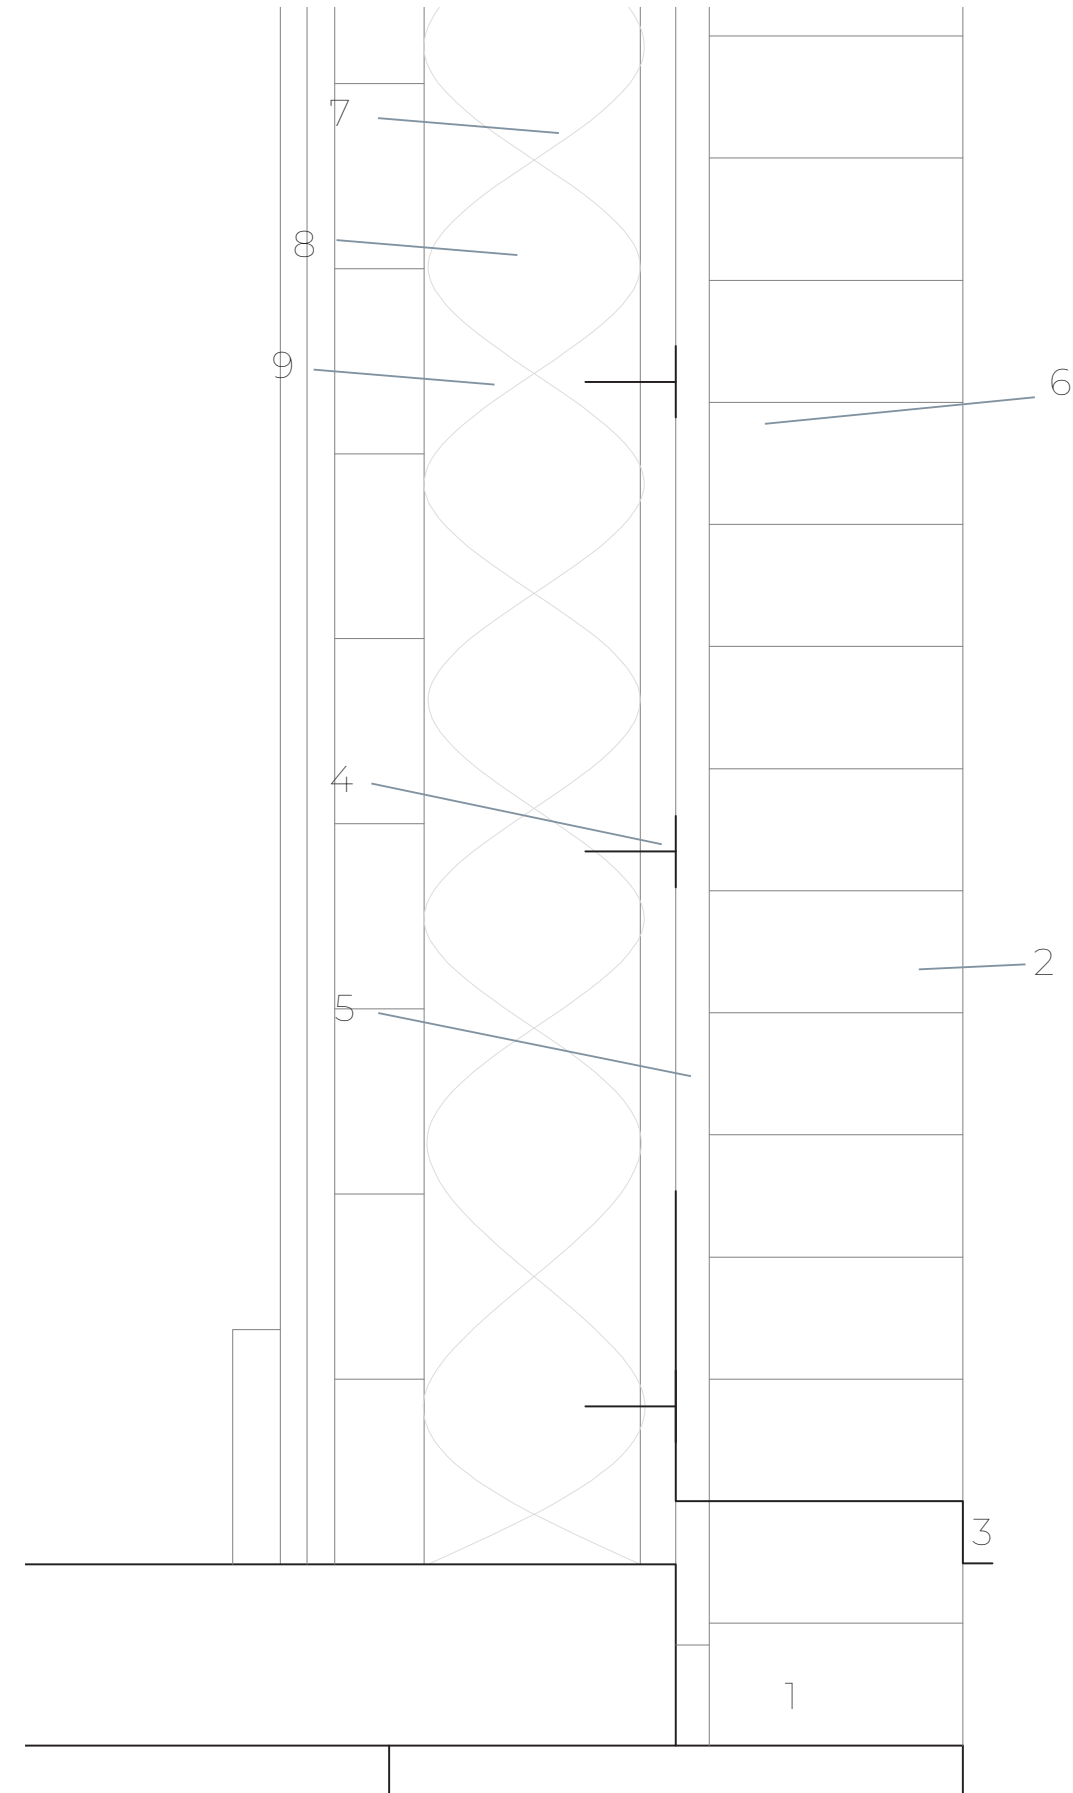
1. Fachada - interior

- 1- base resistente
- 2- ladrillo macizo
- 3- lámina impermeable
- 4- Aislante térmico
- 5- tornillos anti-corrosión
- 6- cámara de aire
- 7- ladrillo hueco
- 8- capa reguladora
- 9- revestimiento de yeso blanco

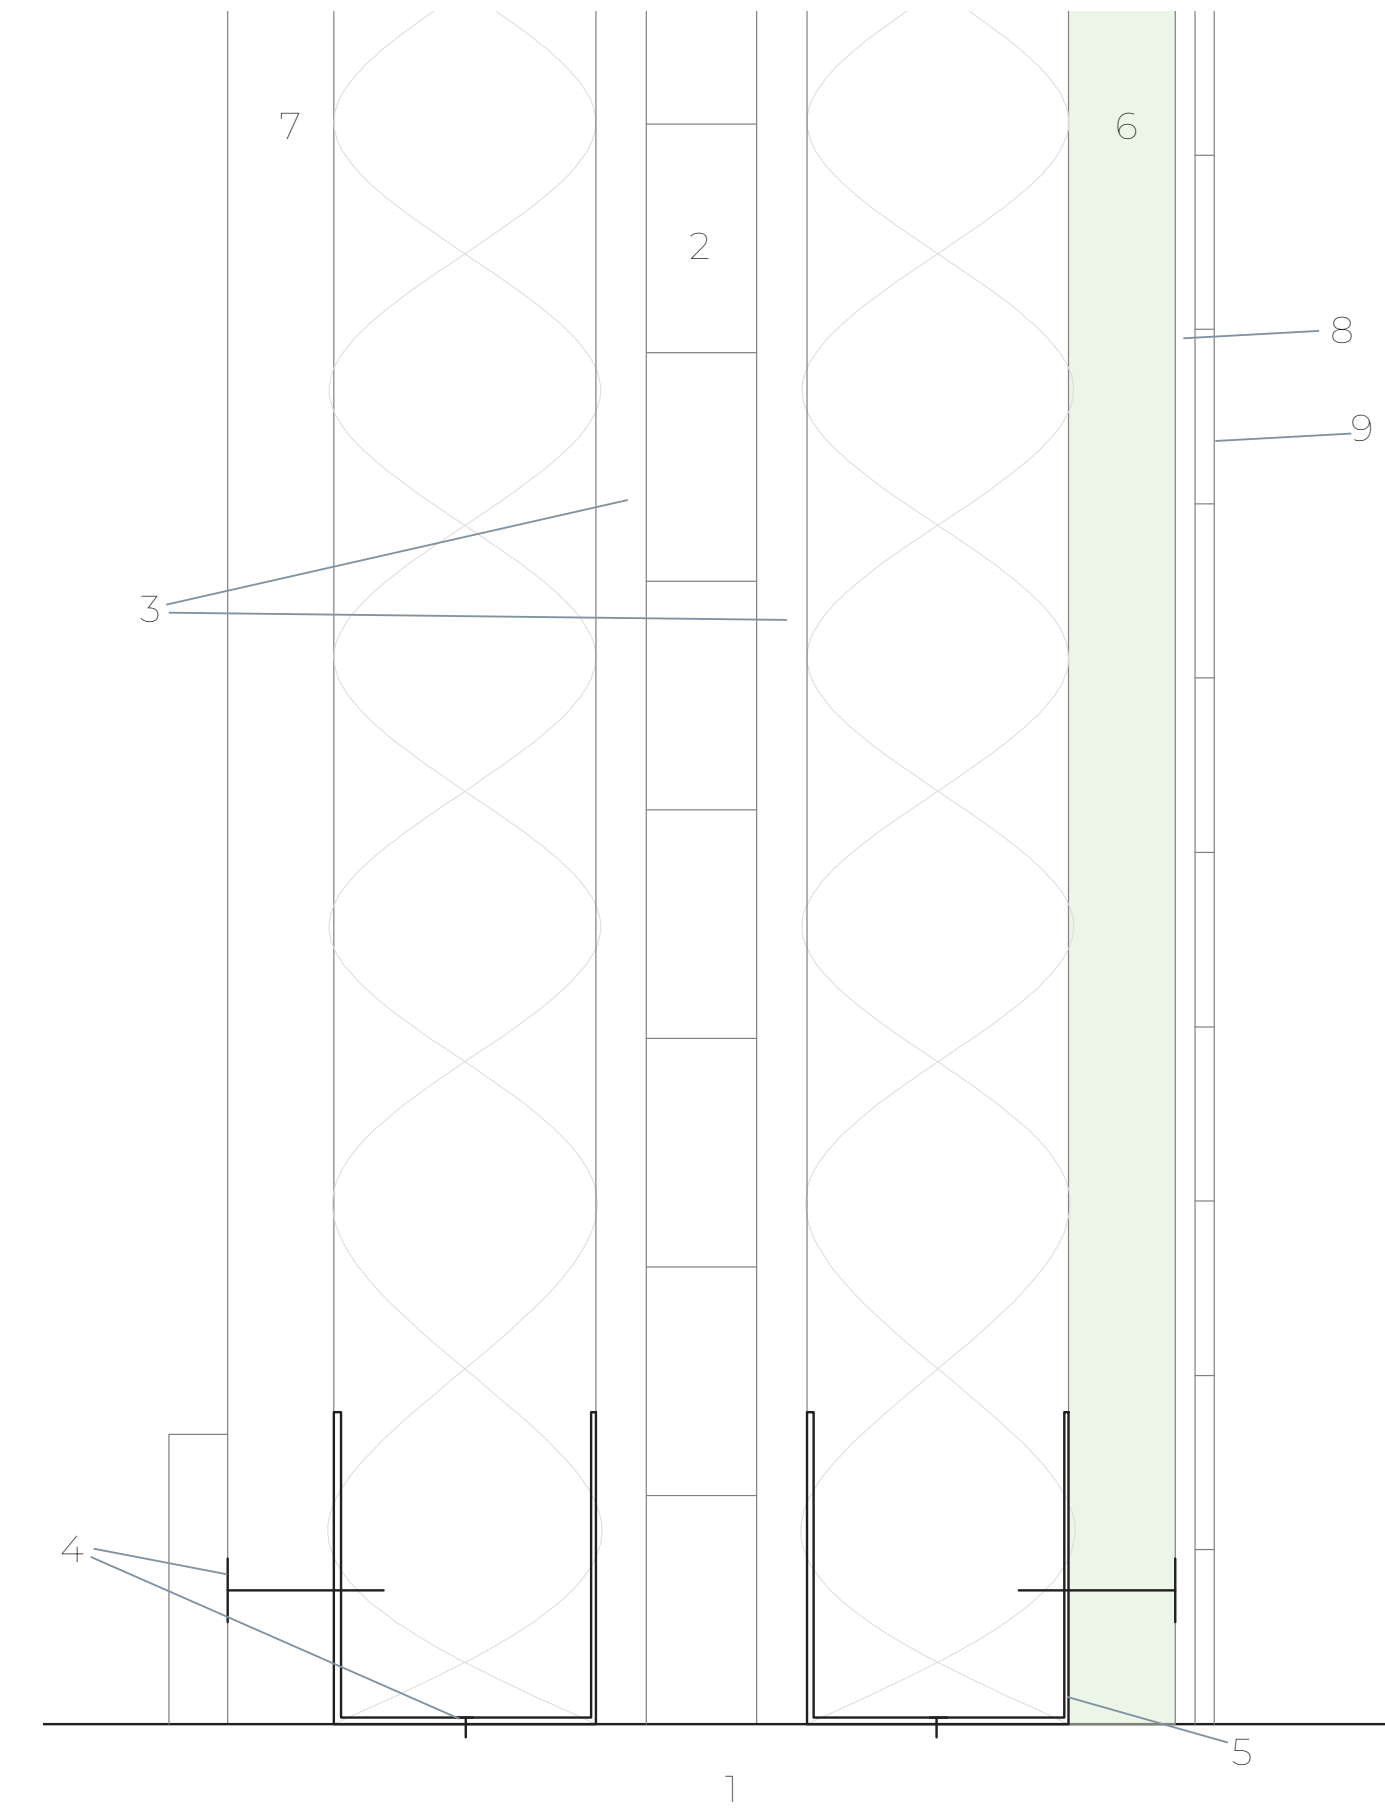
2. Pasillo - baño

- 1- base resistente
- 2- ladrillo macizo
- 3- cámara de aire
- 4- tornillos anti-corrosión
- 5- canal
- 6- placa de yeso tipo H
- 7- placa de yeso tipo A
- 8- capa reguladora
- 9- revestimiento de azulejos

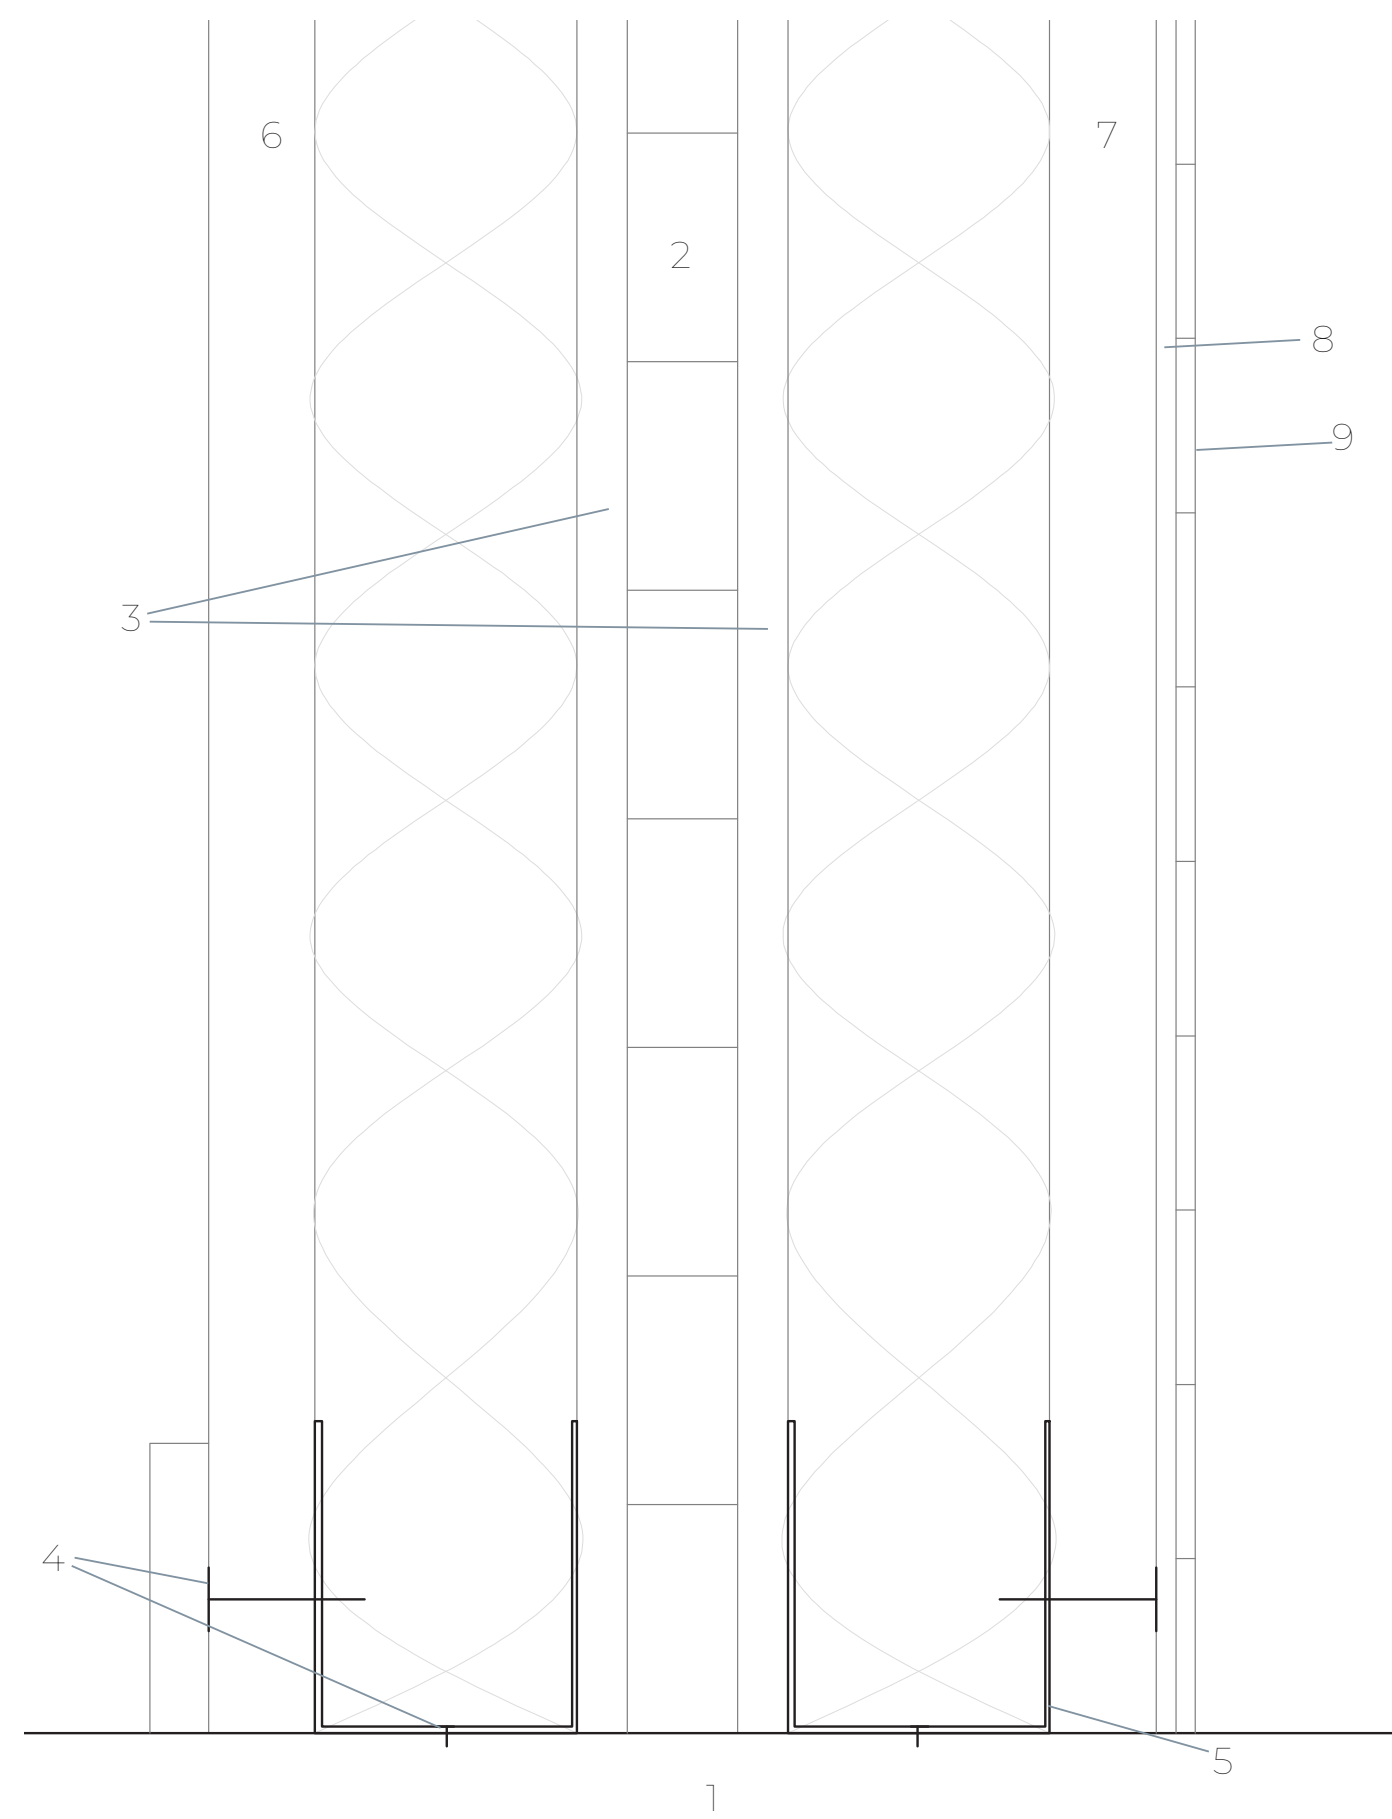
3. Pasillo - cocina

- 1- base resistente
- 2- ladrillo macizo
- 3- cámara de aire
- 4- tornillos anti-corrosión
- 5- canal
- 6- placa de yeso tipo A
- 7- placa de yeso tipo MO
- 8- capa reguladora
- 9- revestimiento de azulejos

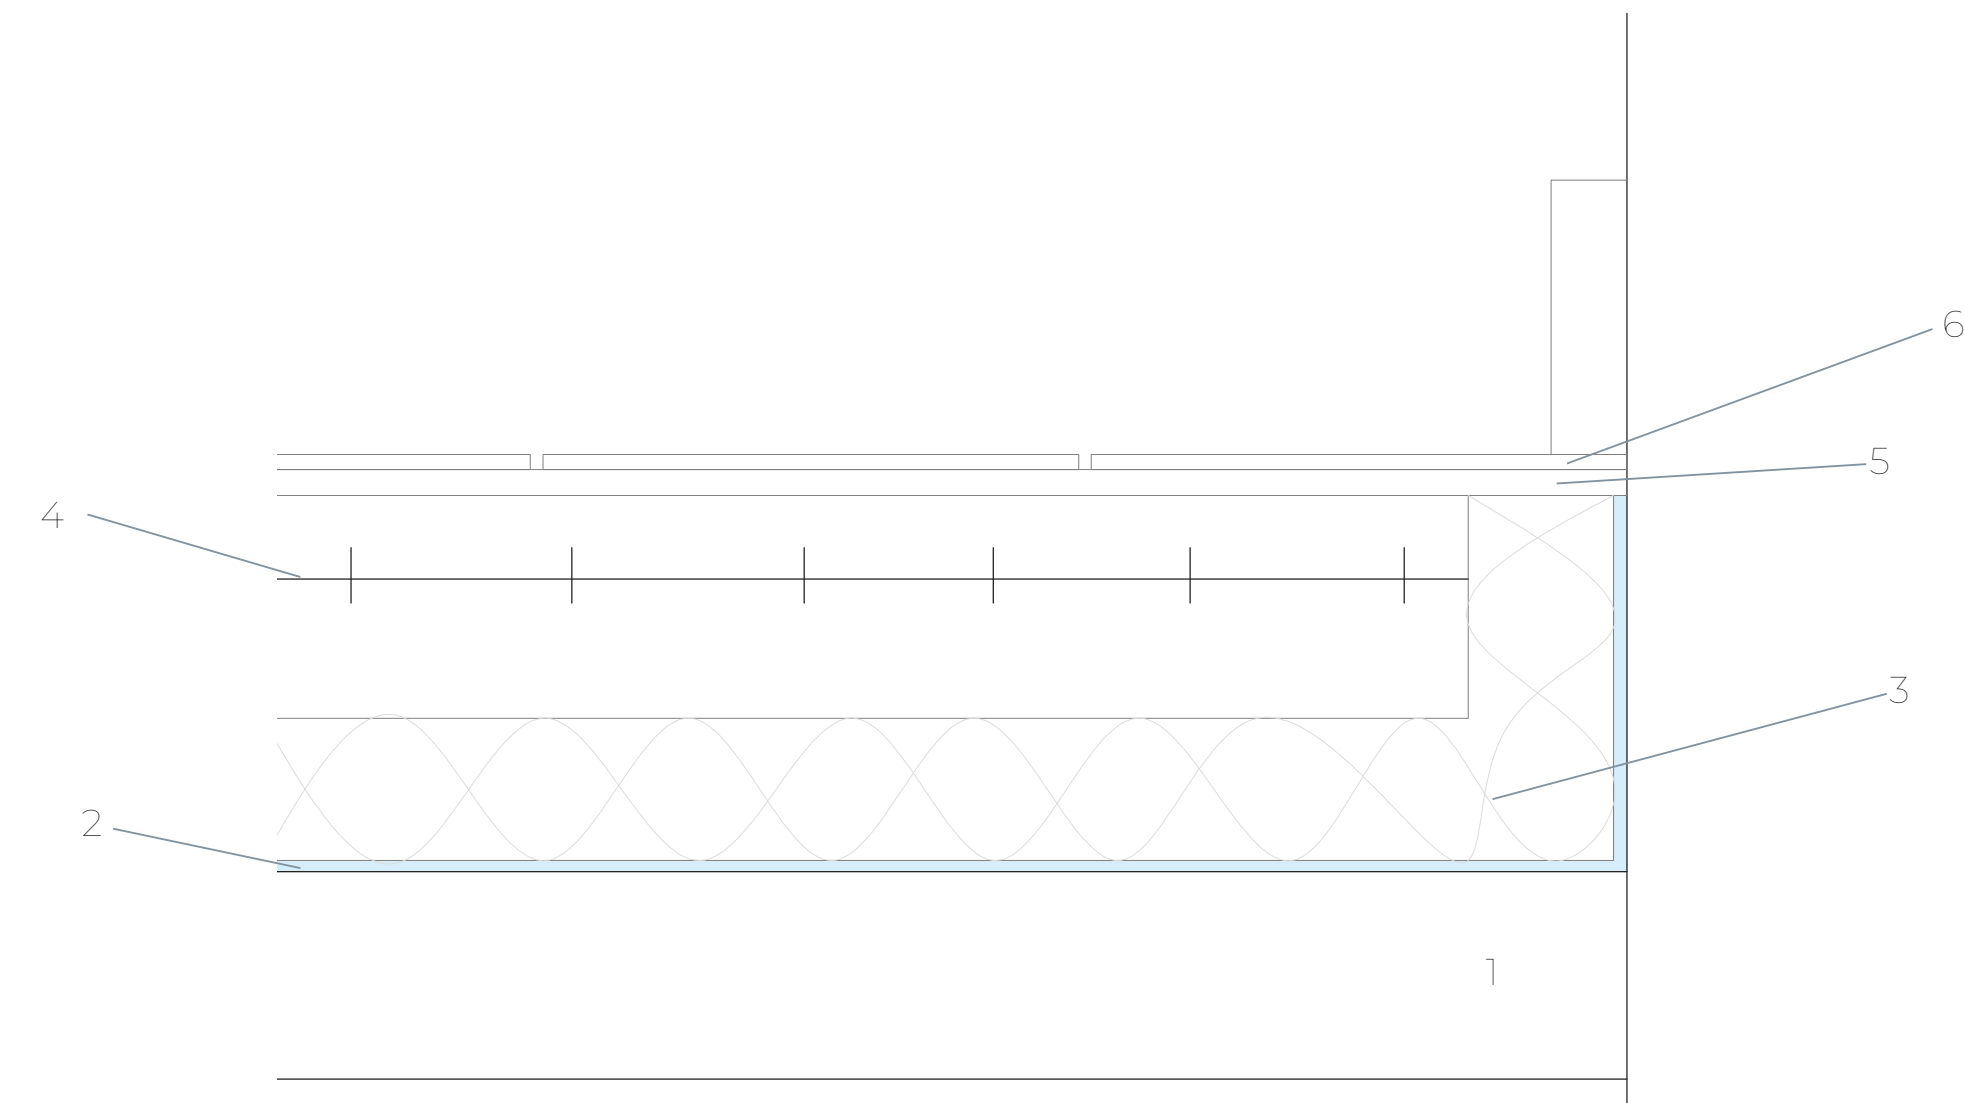
4. Suelo

- 1- base resistente
- 2- banda impermeable
- 3- aislante térmico
- 4- mallazo
- 5- mortero
- 6- pavimento + mortero de agarre

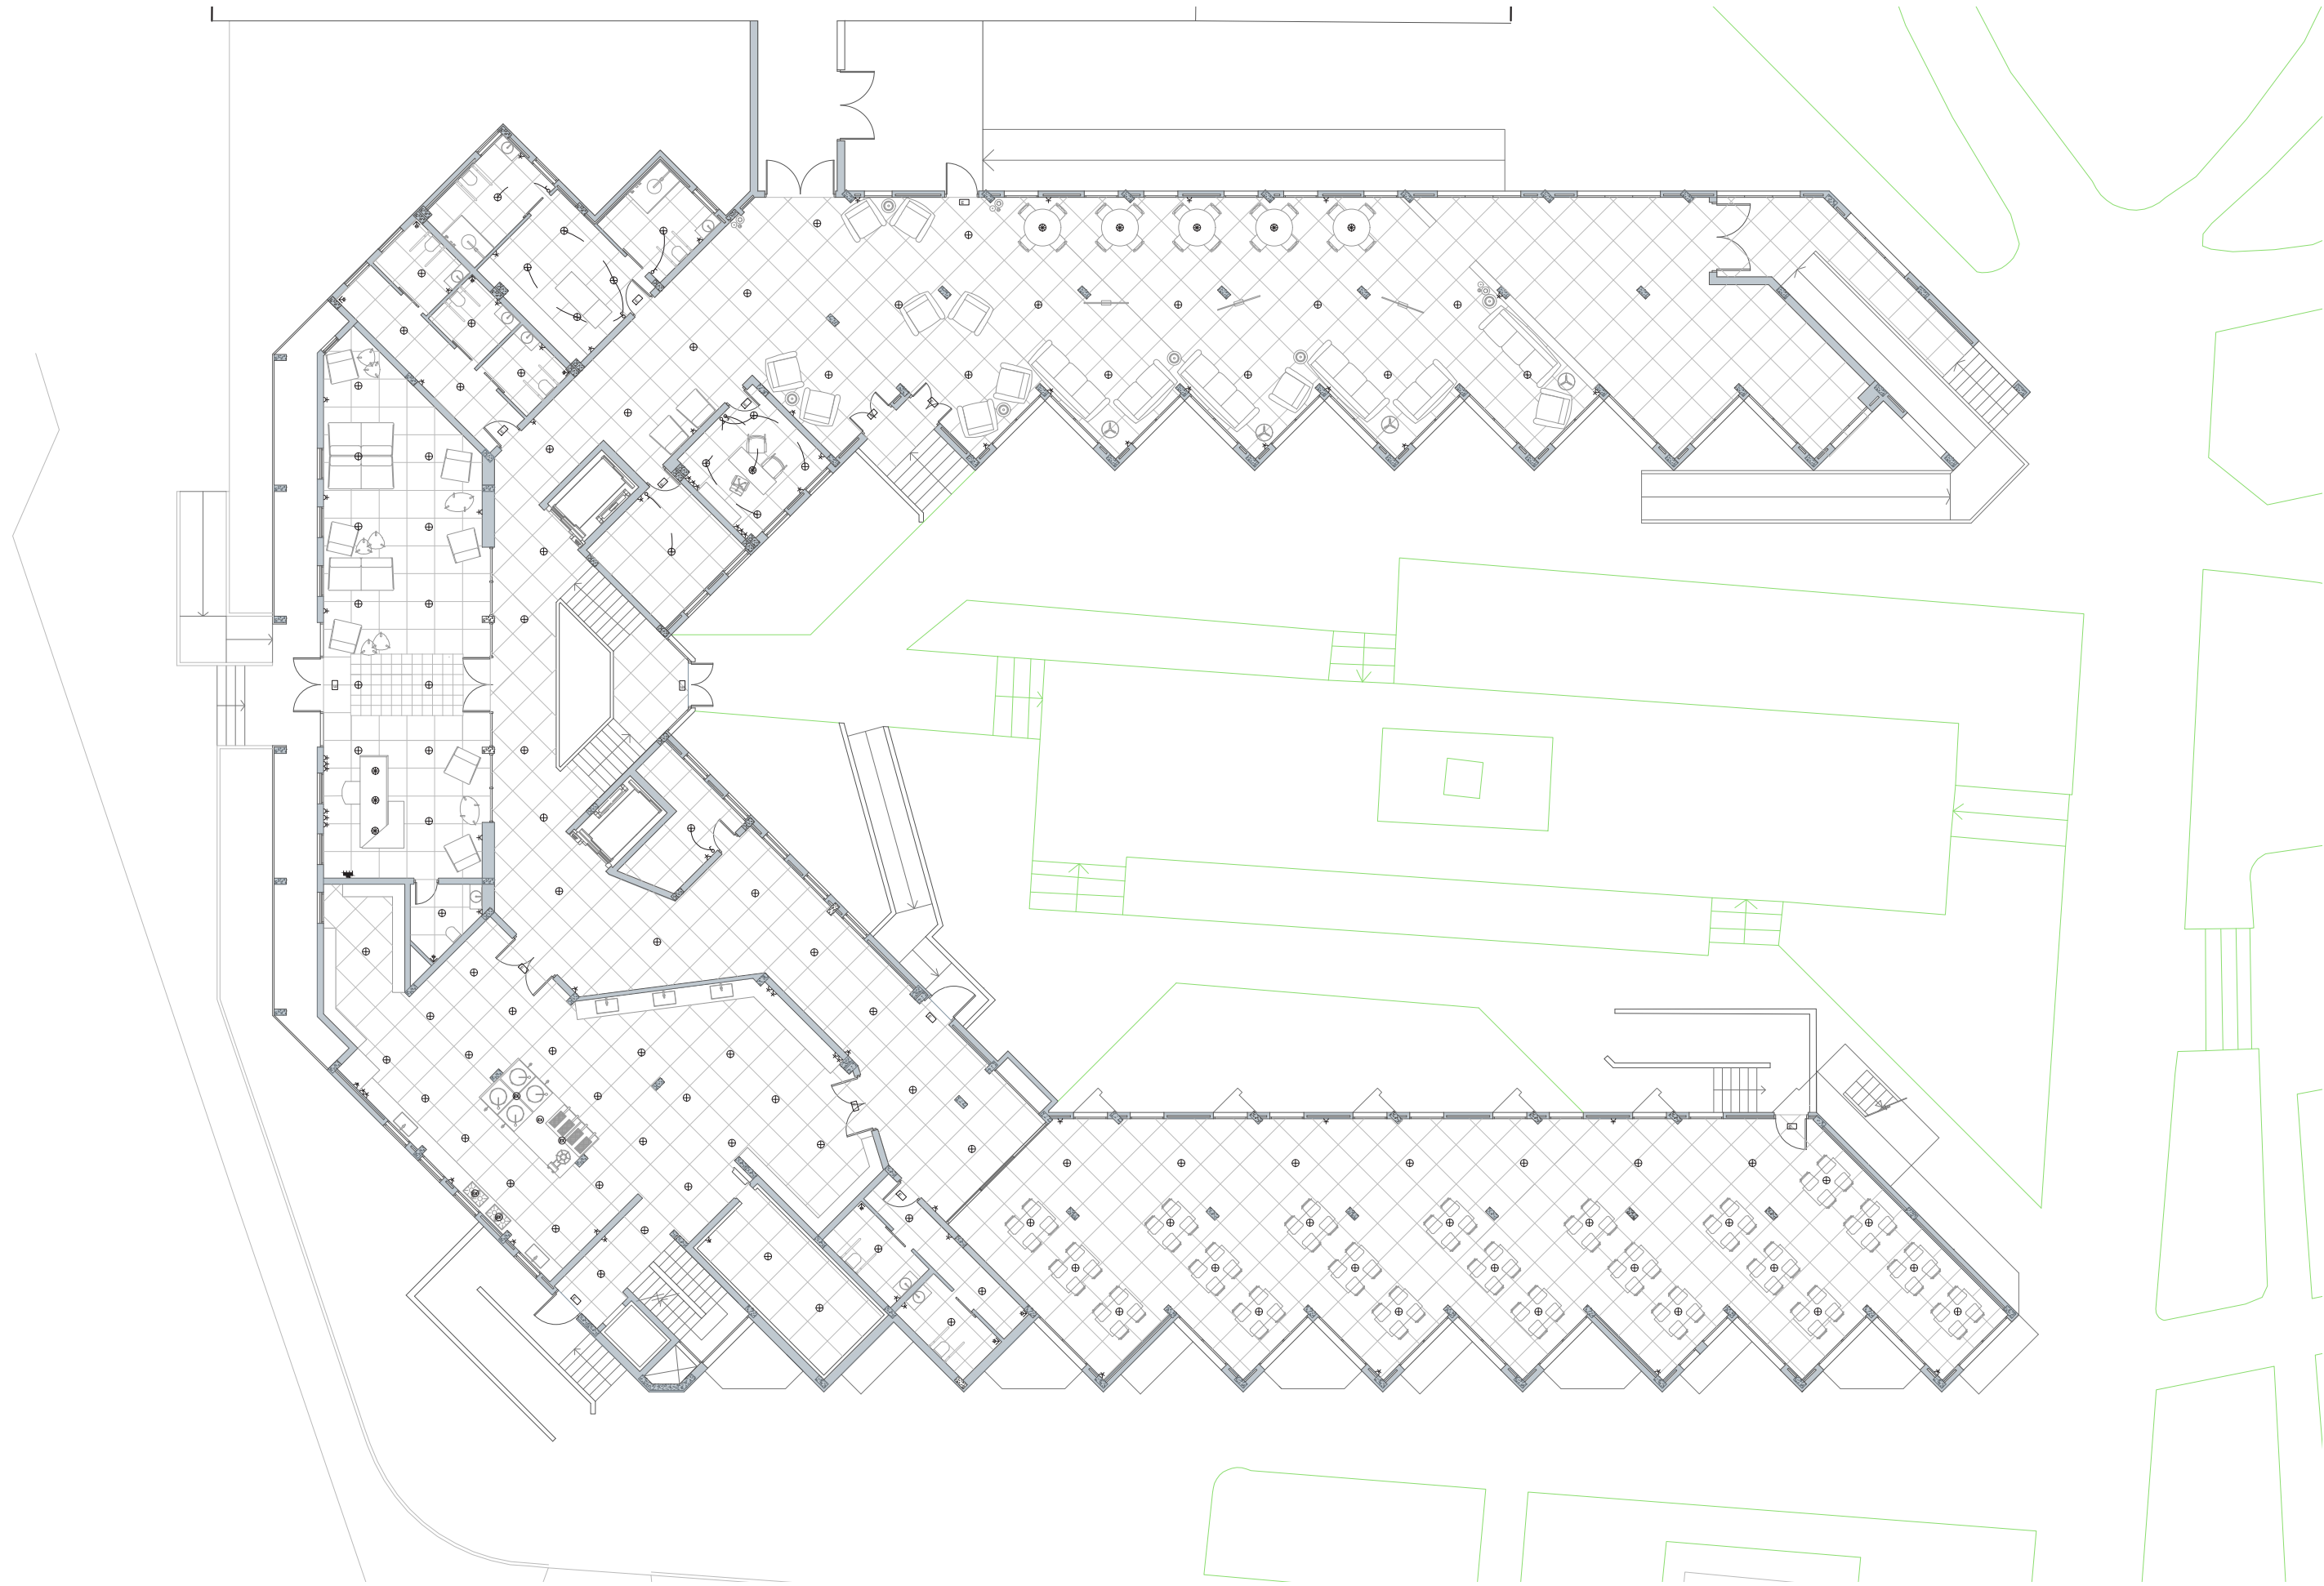
2. Planta general

40A	Diferencial Recepción, oficina y sala de estar	10A Alumbrado 16A Tomas de luz
	40A	Diferencial Baños	10A Alumbrado 16A Tomas de luz 16A Tomas de luz
	40A	Diferencial Trasteros, comedor y pasillo	10A Alumbrado 10A Alumbrado 16A Tomas de luz 10A Alumbrado 16A Tomas de luz 16A Tomas de luz
40A General	40A	Diferencial Cocina	10A Alumbrado 16A Tomas de luz 25A Horno
	40A	Diferencial Cocina	10A Alumbrado 16A Tomas de luz 25A Congelador
