Escuela Técnica Superior de Arquitectura

Proyecto de diseño interior para el Asilo Santa Marta

Trabajo Fin de Grado

Grado en Diseño Arquitectónico de Interiores

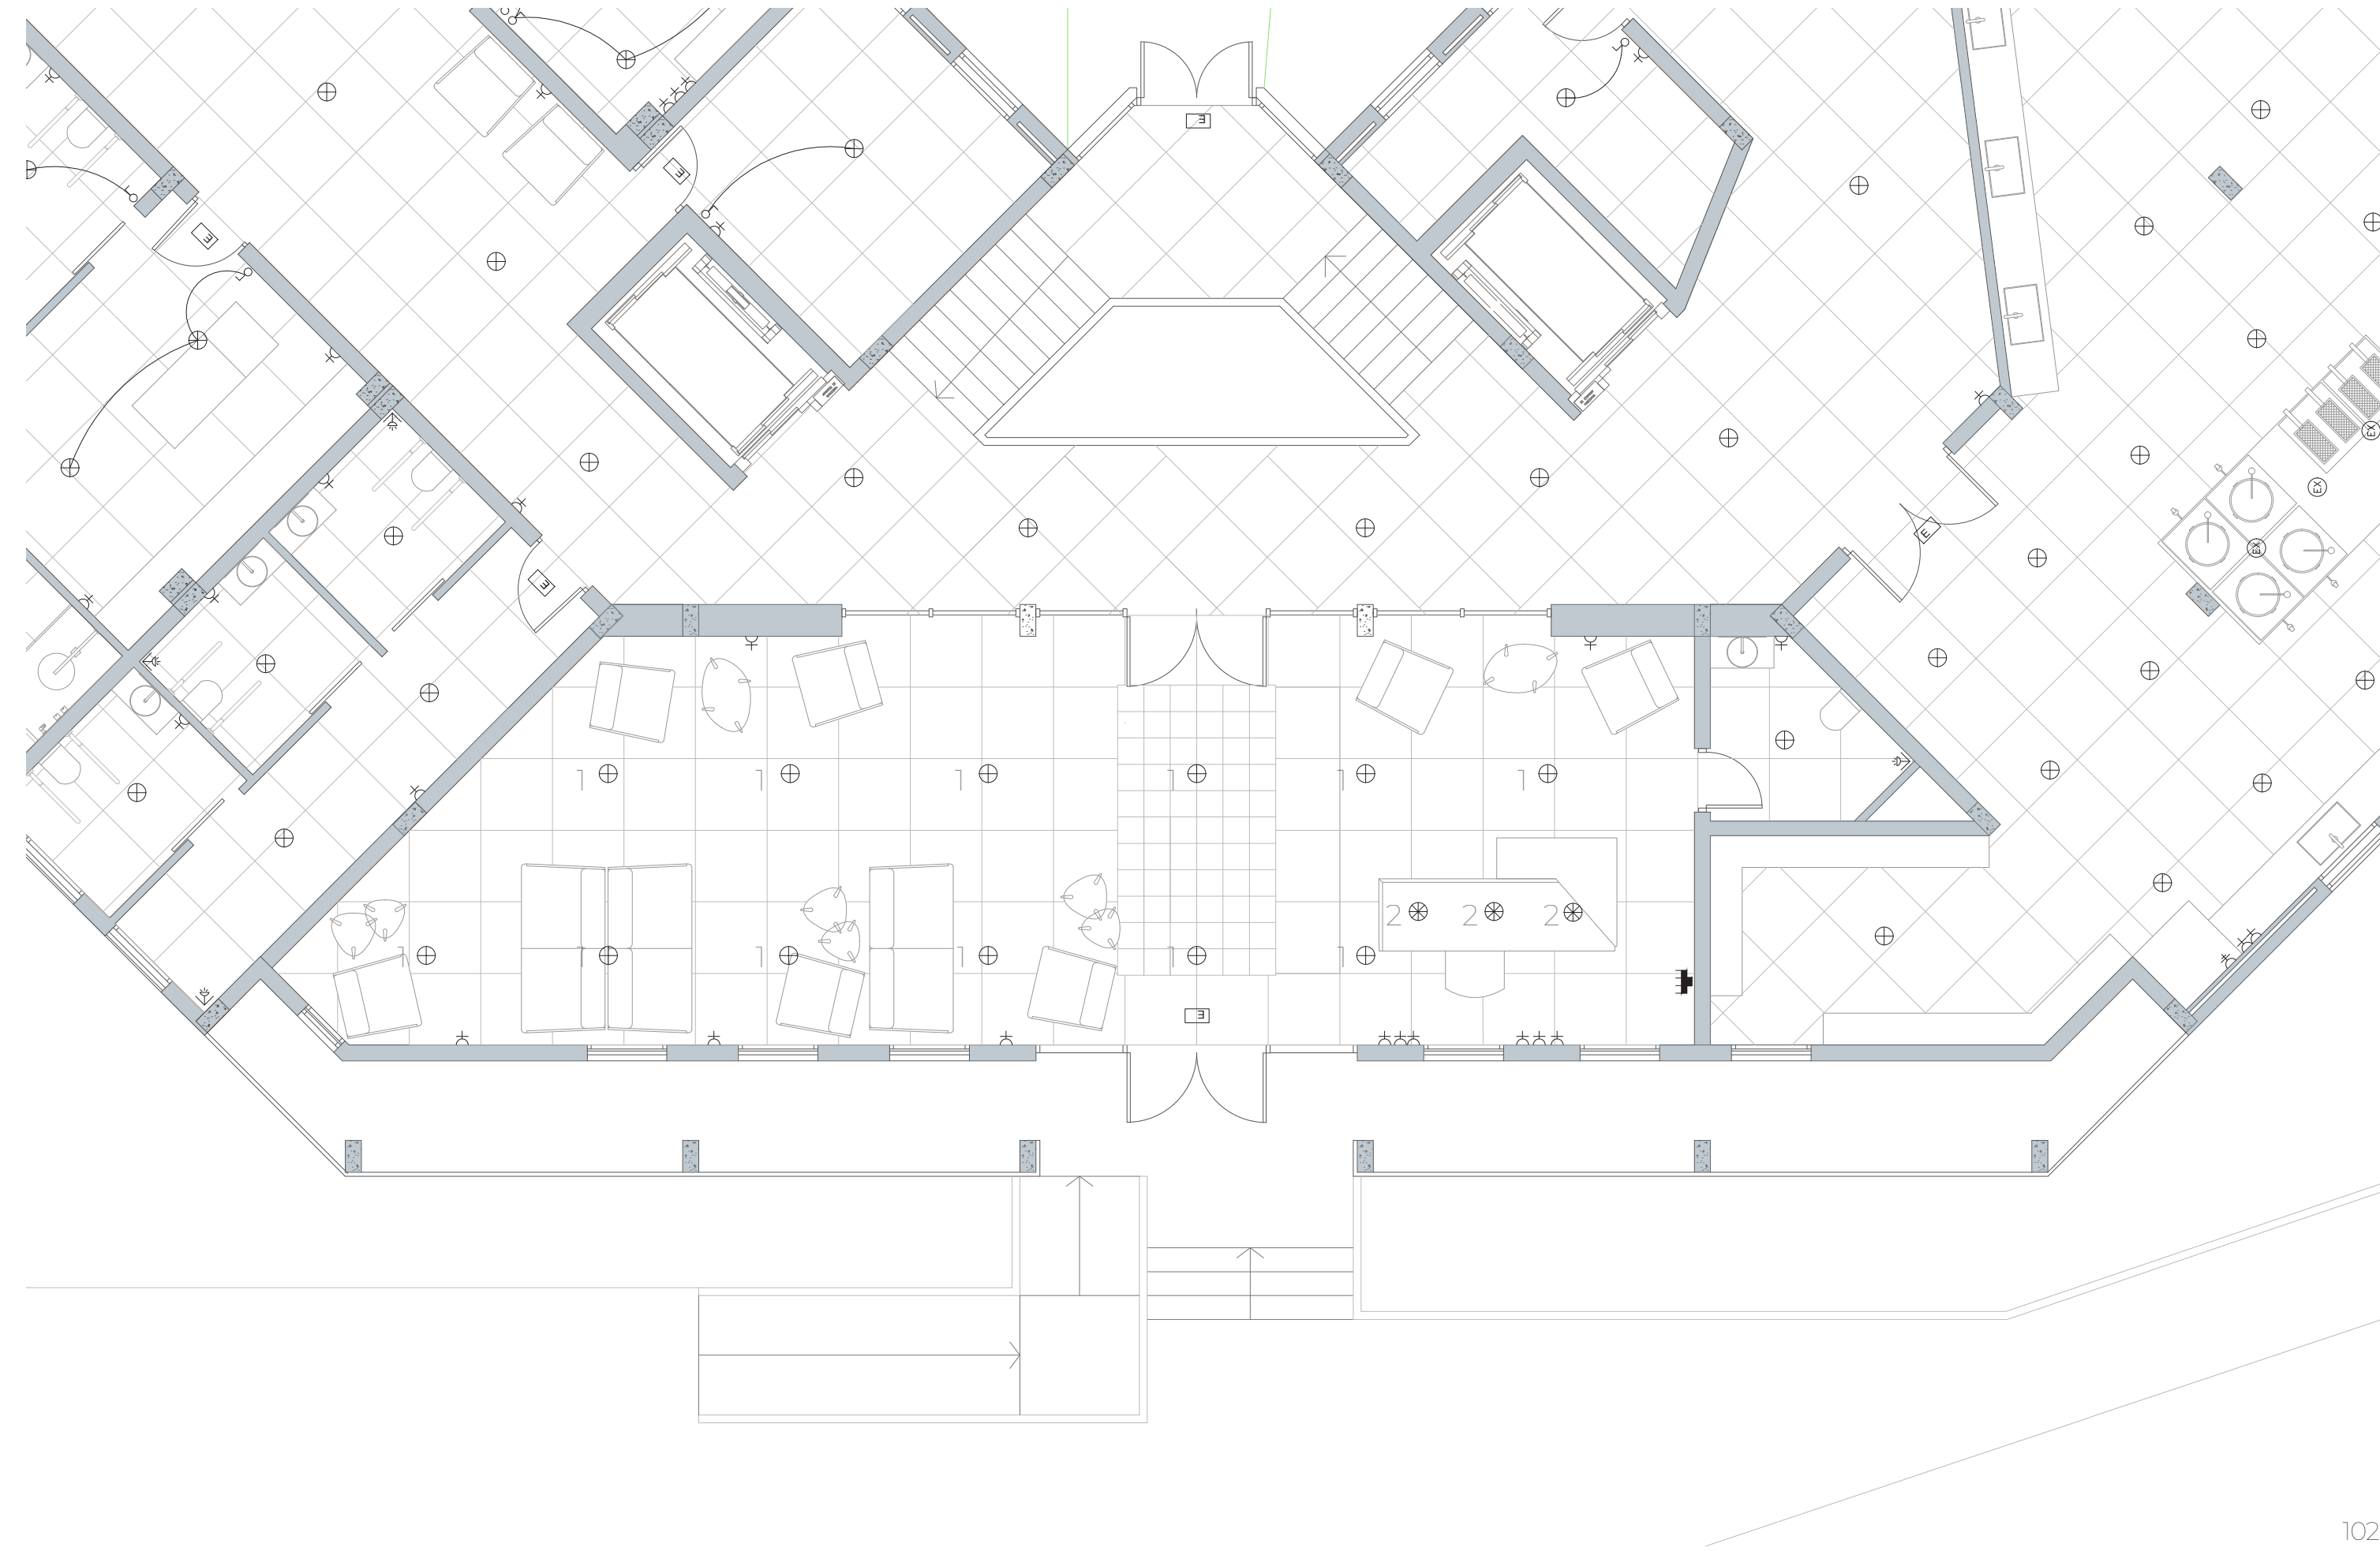
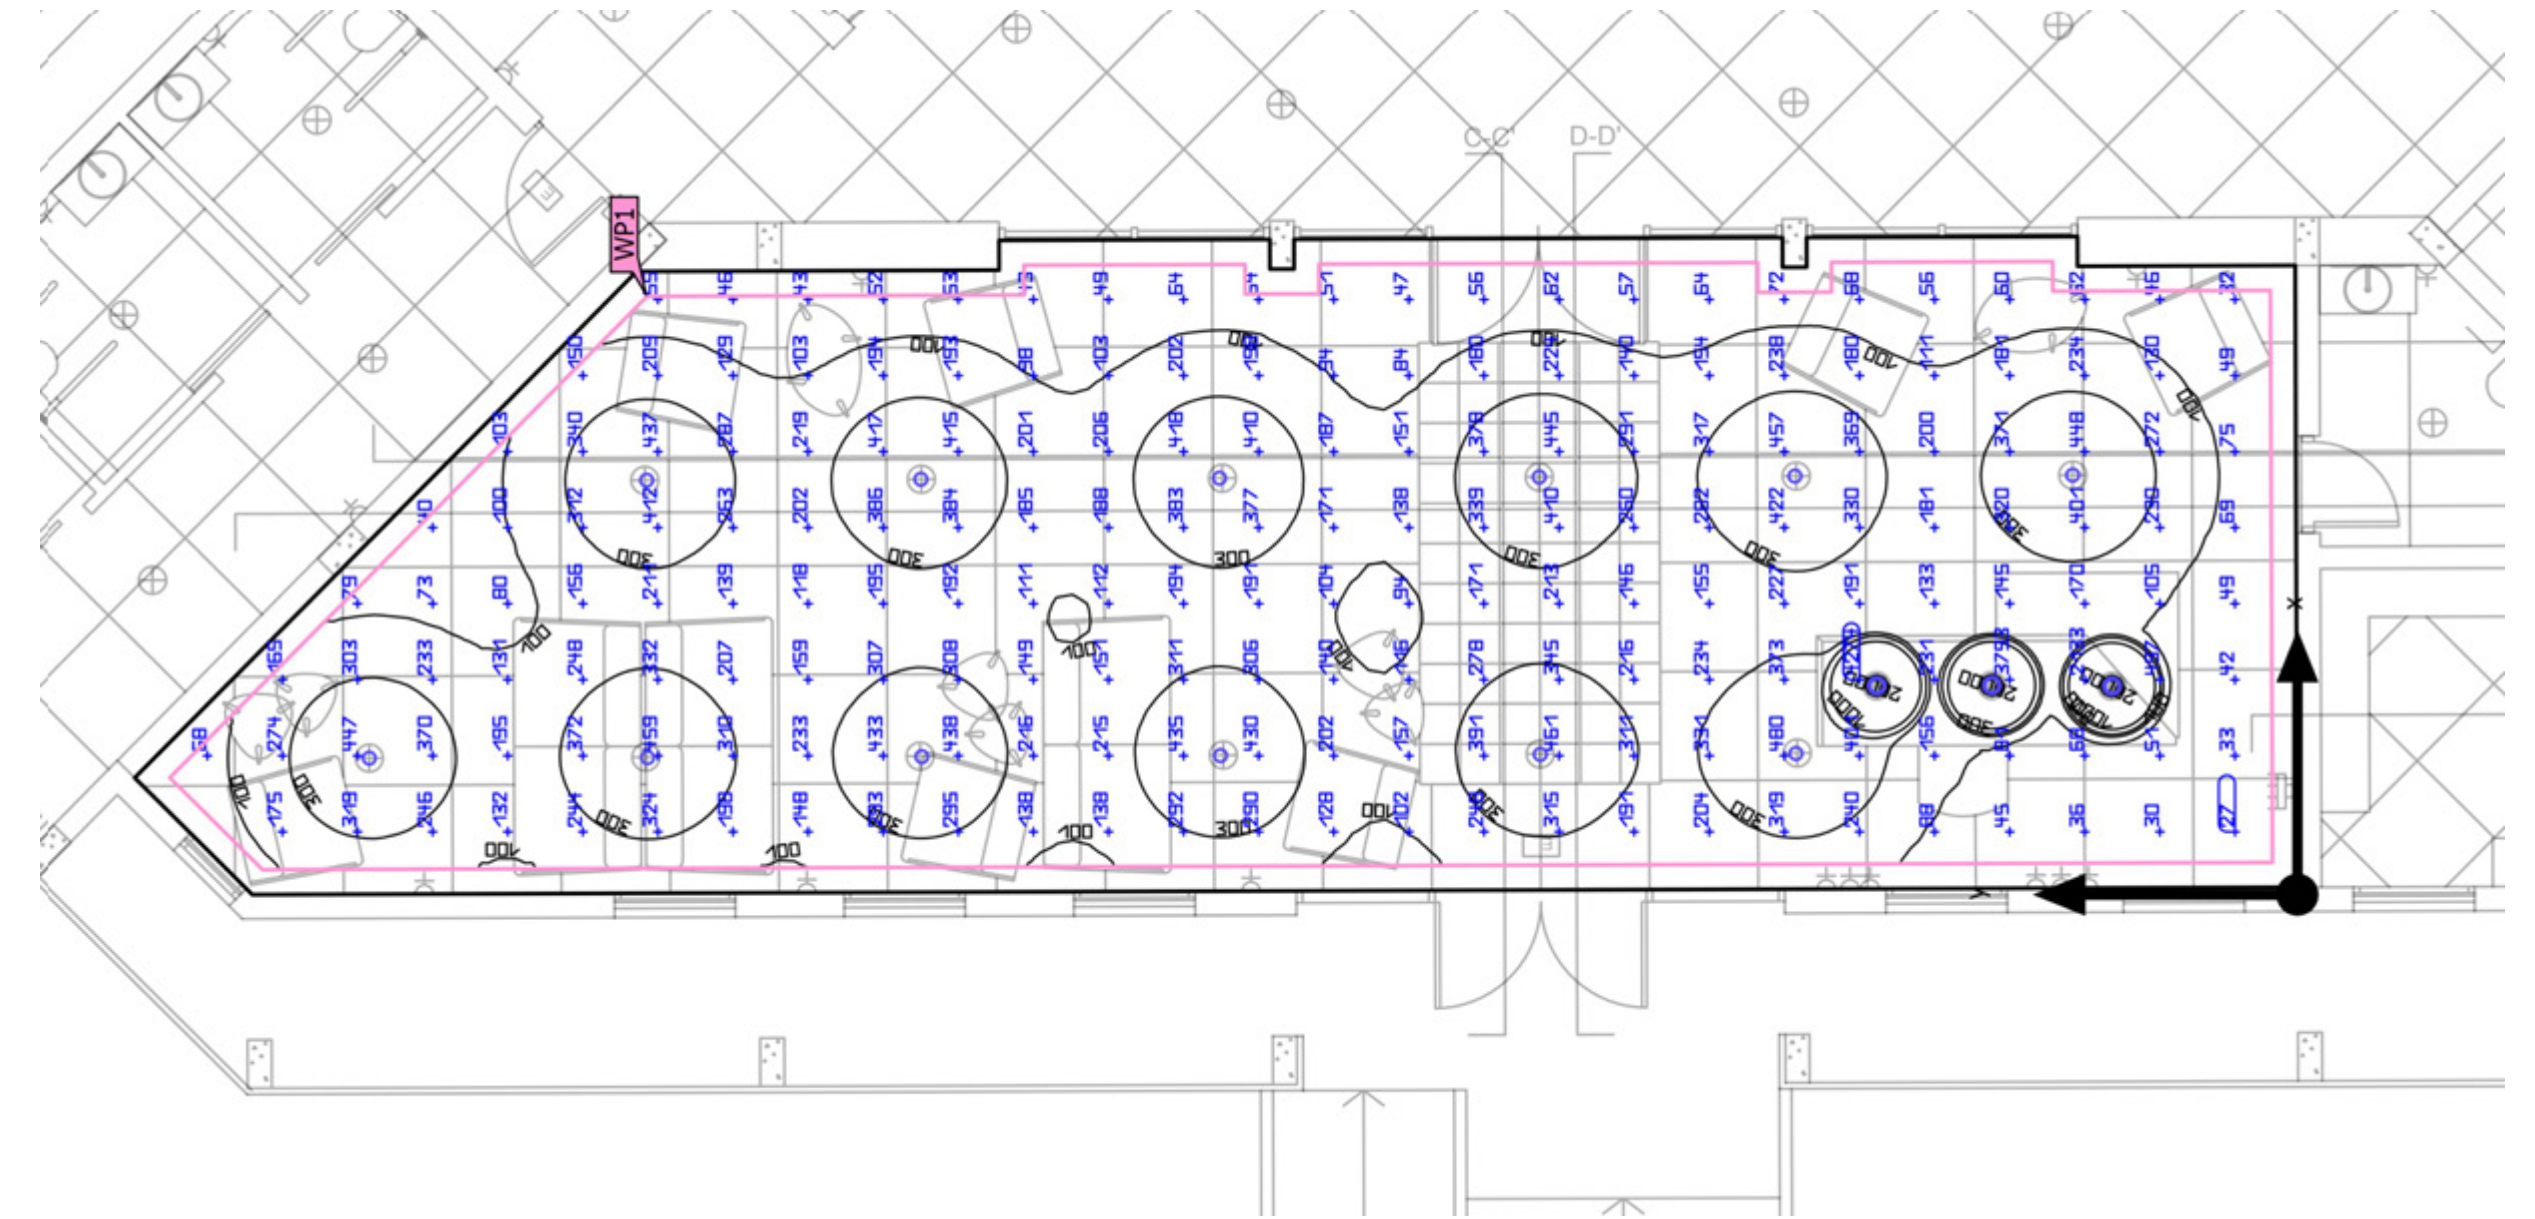
5. Recepción

Manufacturer	Article No.	Article name	P	Φ	Luminous ϵ
Endo Lighting	SXD1099B _SX109N	Fixed Downlight	18.6 W	1545 lm	83.1 lm/W
Ghidini Lighting SRL	LL2861.CG ST400UN	Stelo 3S 900 1 X 23.7W 10° 4000 K	26.0 W	2627 lm	101.0 lm/W

Properties	\bar{E} (Target)	E_{min}	E_{max}	$U_o (g_1)$ (Target)	g_2	Index
Working plane (Recepción) Perpendicular illuminance (adaptive) Height: 0.800 m, Wall zone: 0.206 m	294 lx (≥ 100 lx) ✓	26.4 lx	67935 lx	0.090	0.000	WP1

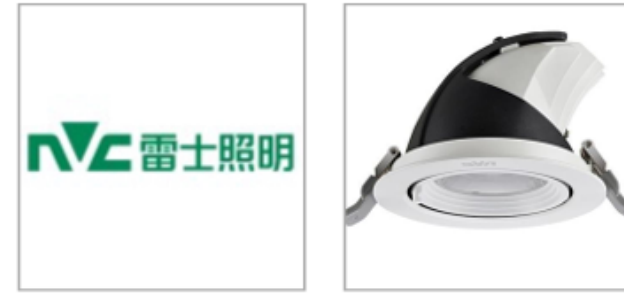
1 NVC - NLED654 35W
5700K 24°

Article No.	70109251
P	35.0 W
Φ_{Lamp}	-
$\Phi_{Luminaire}$	3570 lm
η	-
Luminous efficacy	102.0 lm/W
CCT	5700 K
CRI	90

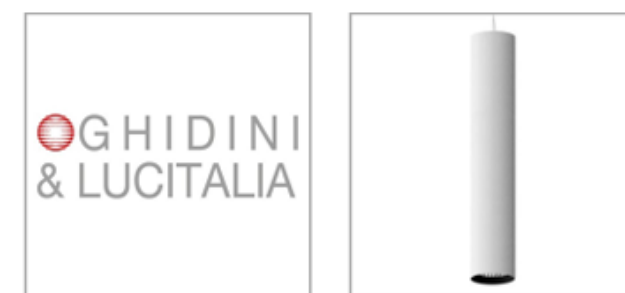
2 Ghidini Lighting SRL - Stelo 3S
900.1X 23.7W 10° 4000K

Article No.	LL2861.CGST400UN
P	26.0 W
Φ_{Lamp}	-
$\Phi_{Luminaire}$	2627 lm
η	-
Luminous efficacy	101.0 lm/W
CCT	4000 K
CRI	90

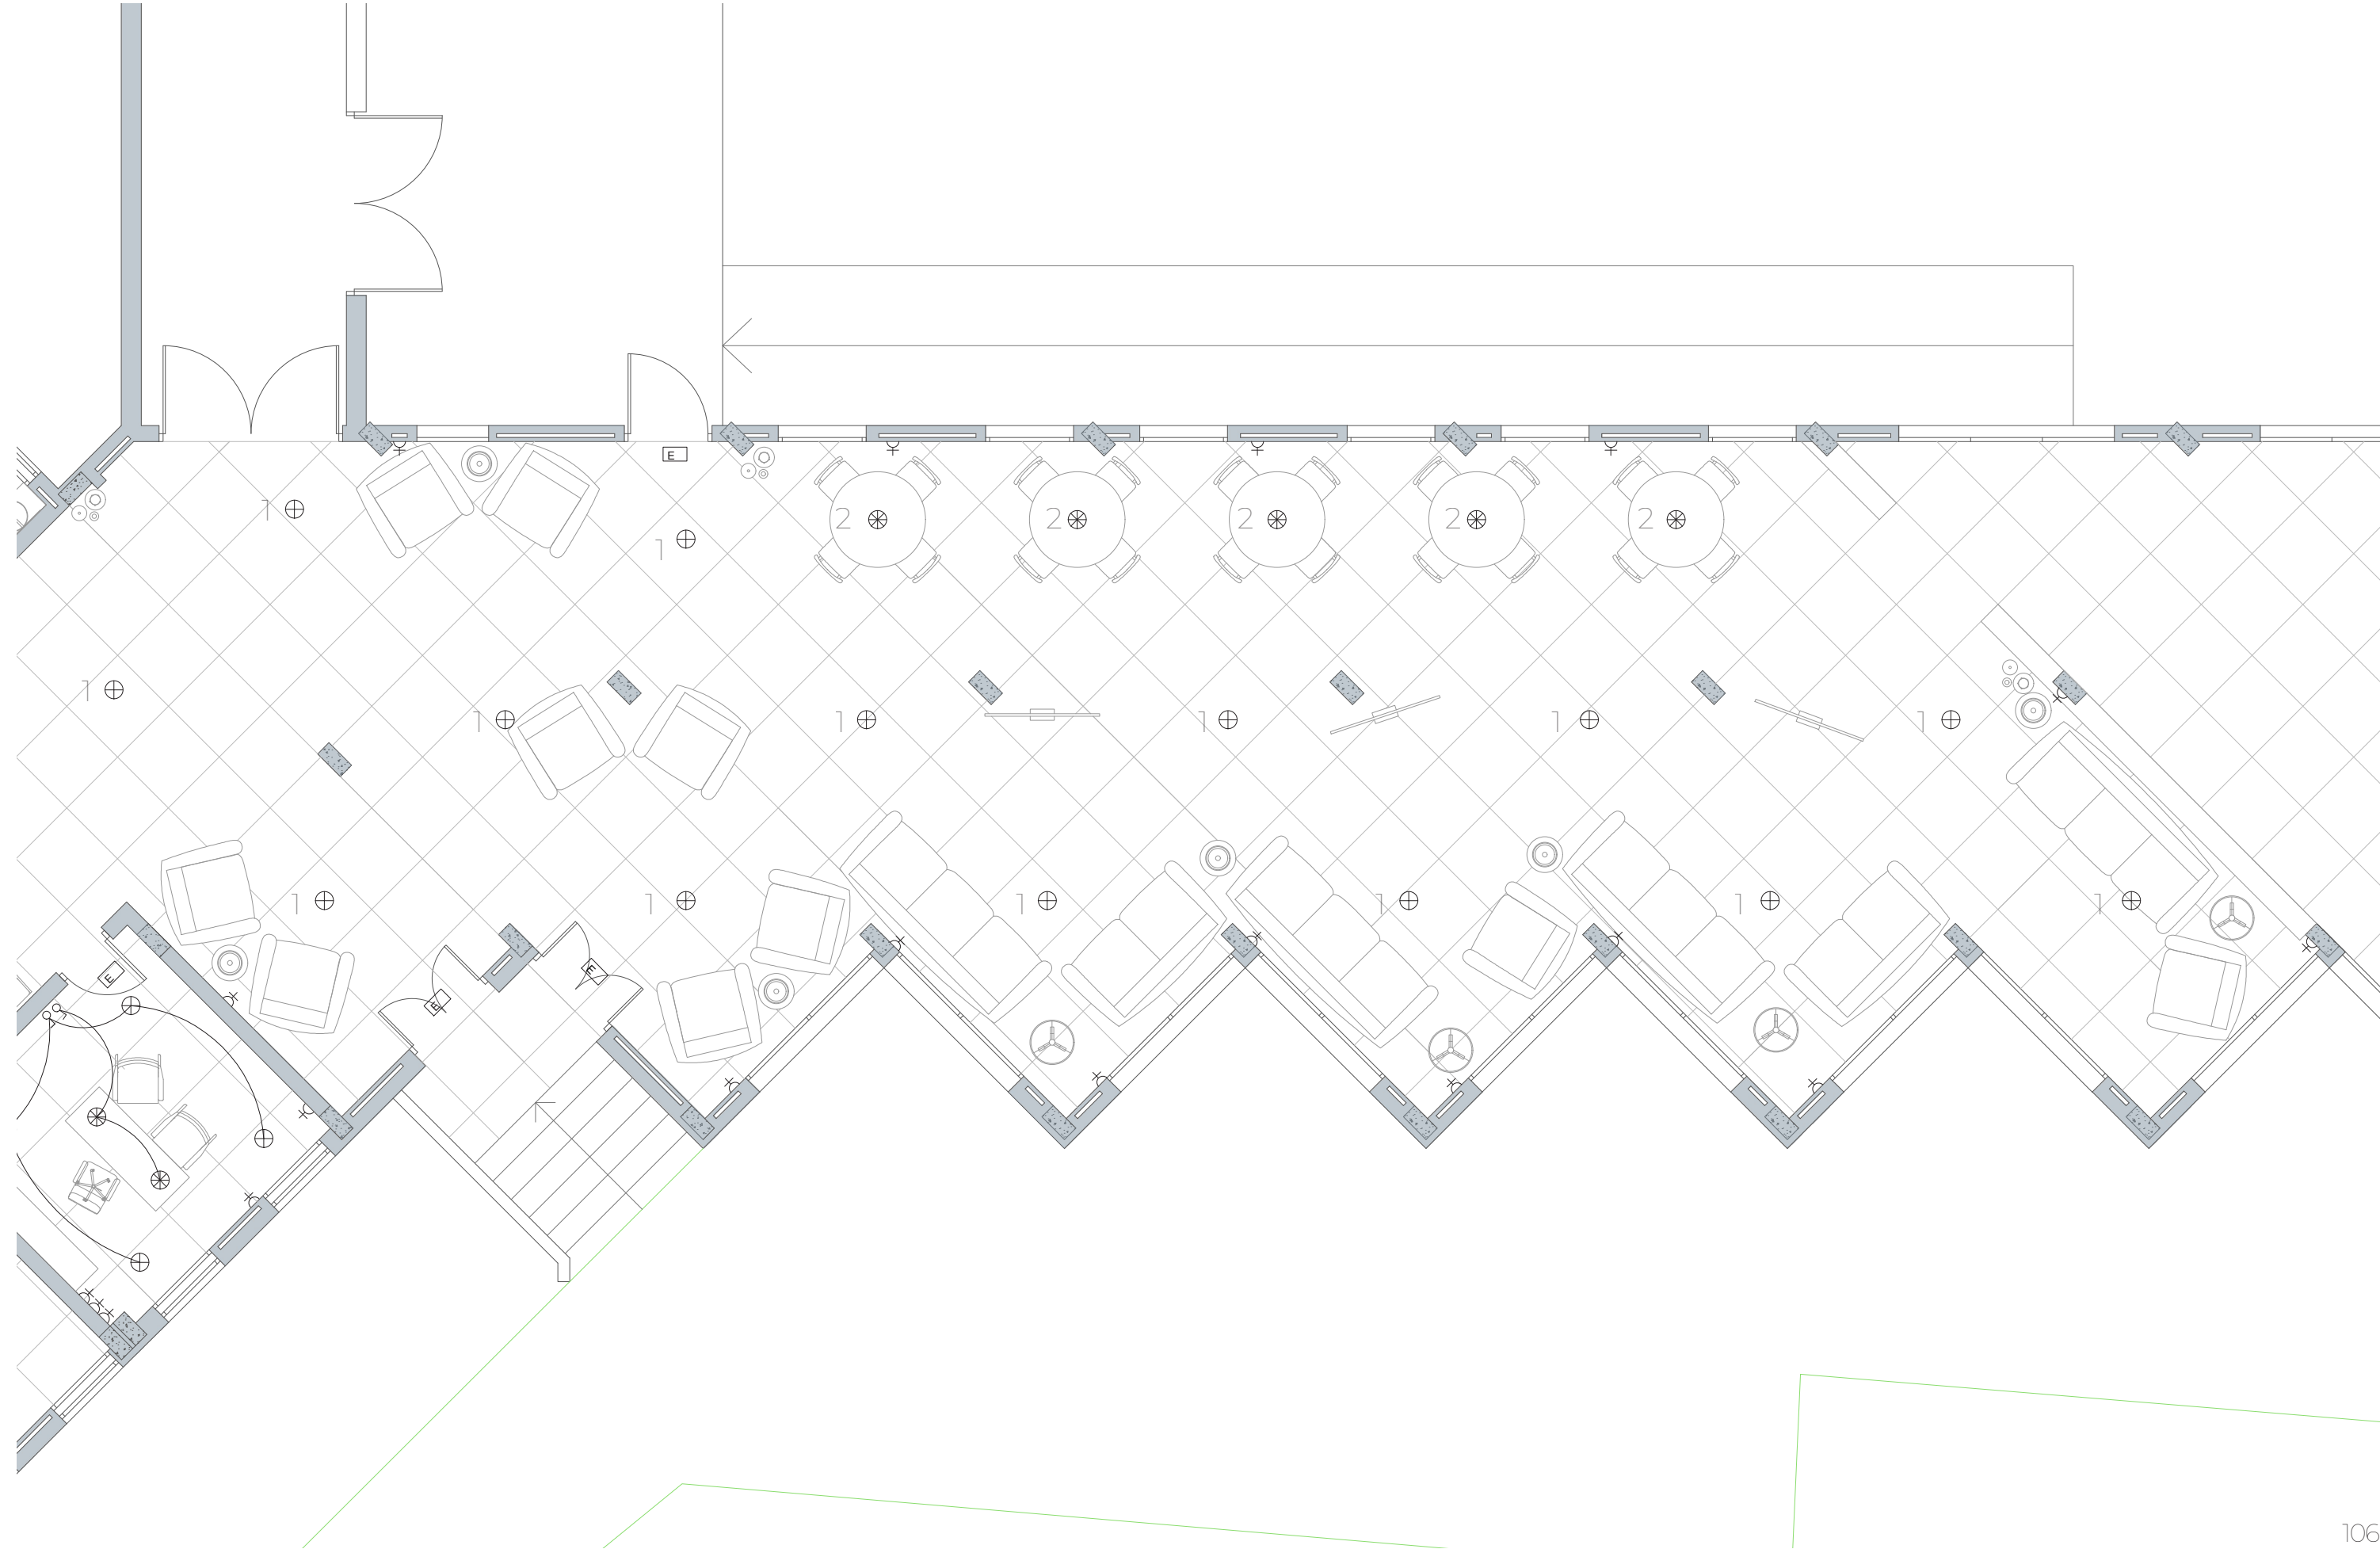
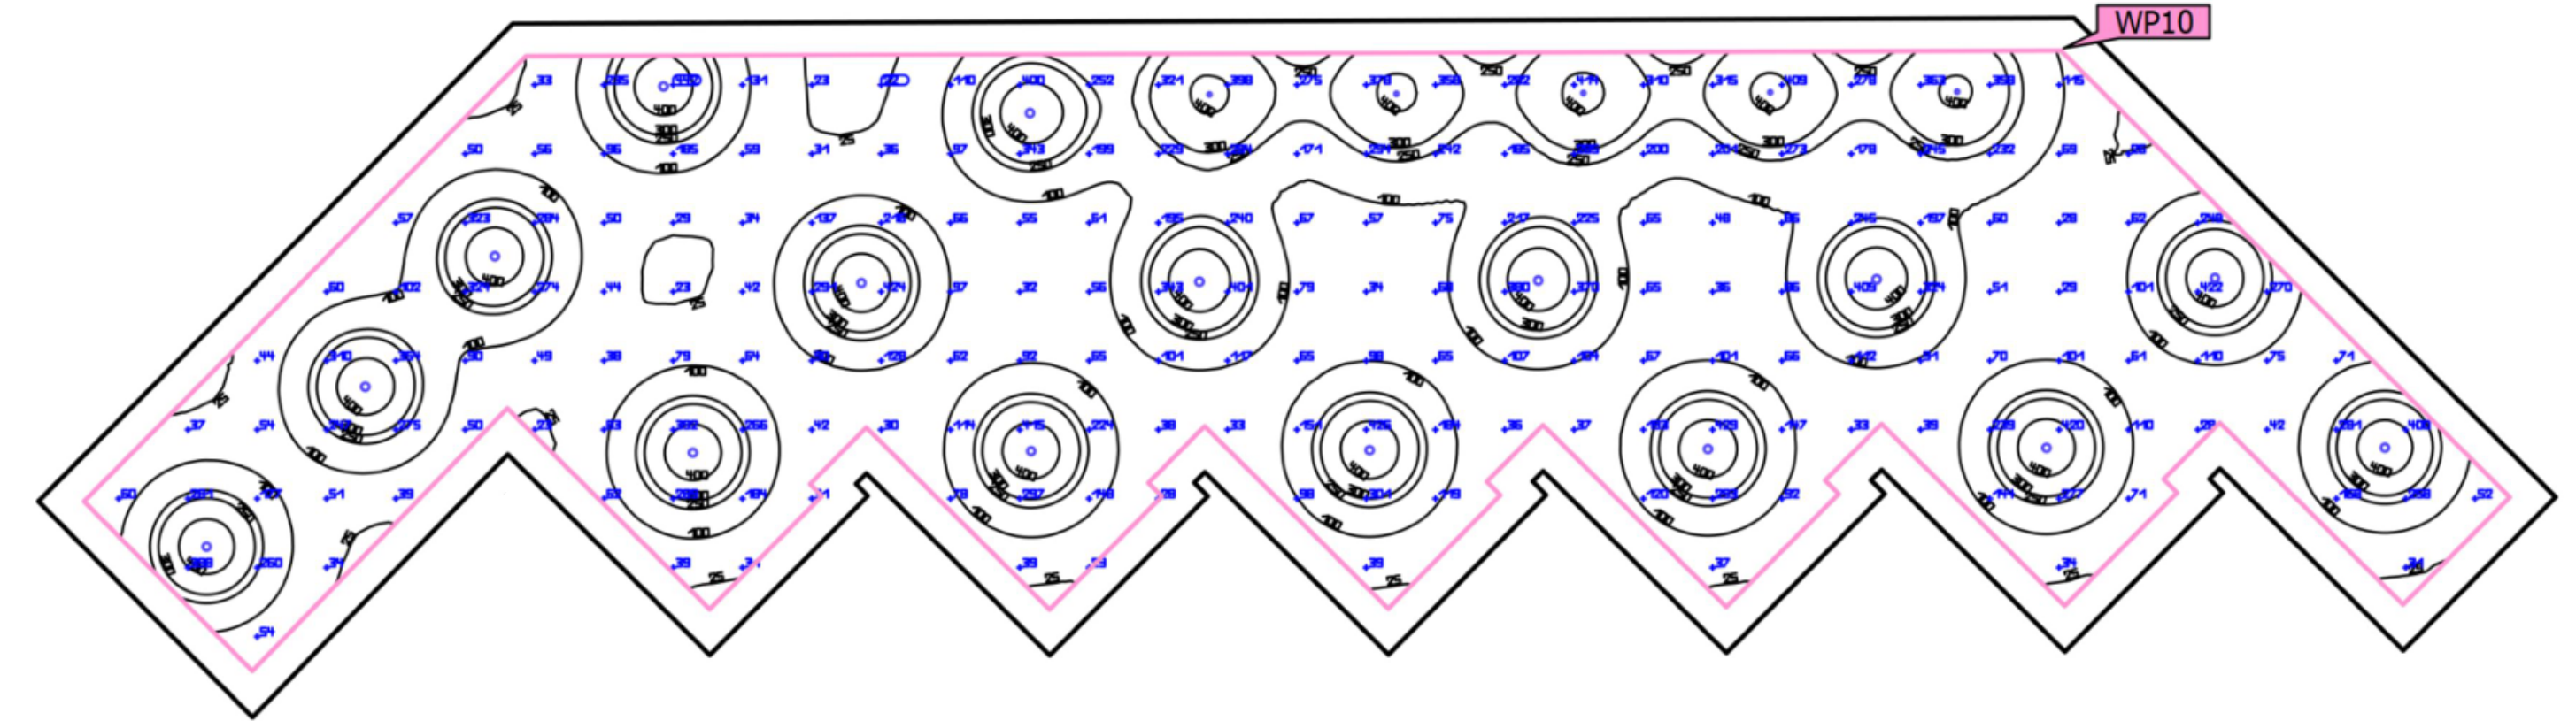
6. Sala de estar

pcs.	Manufacturer	Article No.	Article name	P	Φ	Luminous efficacy
16	Endo Lighting	SXD1099B_SX109N	Fixed Downlight	18.6 W	1545 lm	83.1 lm/W
5	LEDS C4 S.A.	AV15-18V9V3DS60	Iris Trimless Visual Comfort 50°	18.1 W	2011 lm	111.1 lm/W

Properties	\bar{E} (Target)	E_{min}	E_{max}	$U_o (g_1)$ (Target)	g_2	Index
Working plane (Sala de estar) Perpendicular illuminance (adaptive) Height: 0.800 m, Wall zone: 0.434 m	160 lx (≥ 100 lx) ✓	16.1 lx	456 lx	0.10	0.035	WP10

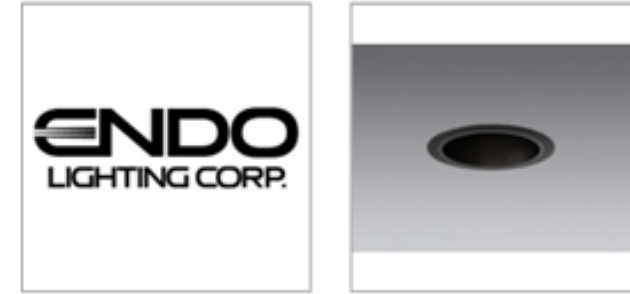
1 Endo Lighting- Fixed downlight

Article No.	SXD1099B_SX109N
P	18.6 W
Φ_{Lamp}	2094 lm
$\Phi_{Luminaire}$	1545 lm
η	73.79 %
Luminous efficacy	83.1 lm/W
CCT	5000 K
CRI	92

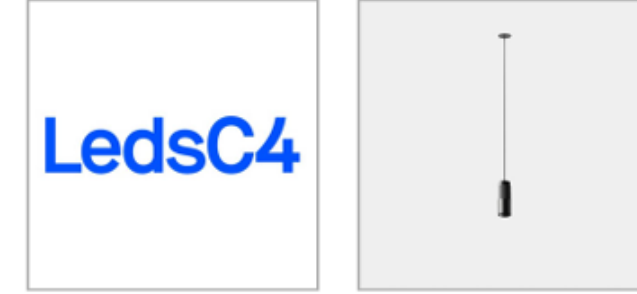
2 LEDS C4 S.A. - Iris Trimless
Visual Comfort 50°

Article No.	AV15-18V9V3DS60
P	18.1 W
Φ_{Lamp}	2011 lm
$\Phi_{Luminaire}$	2011 lm
η	99.98 %
Luminous efficacy	111.1 lm/W
CCT	2700 K
CRI	90

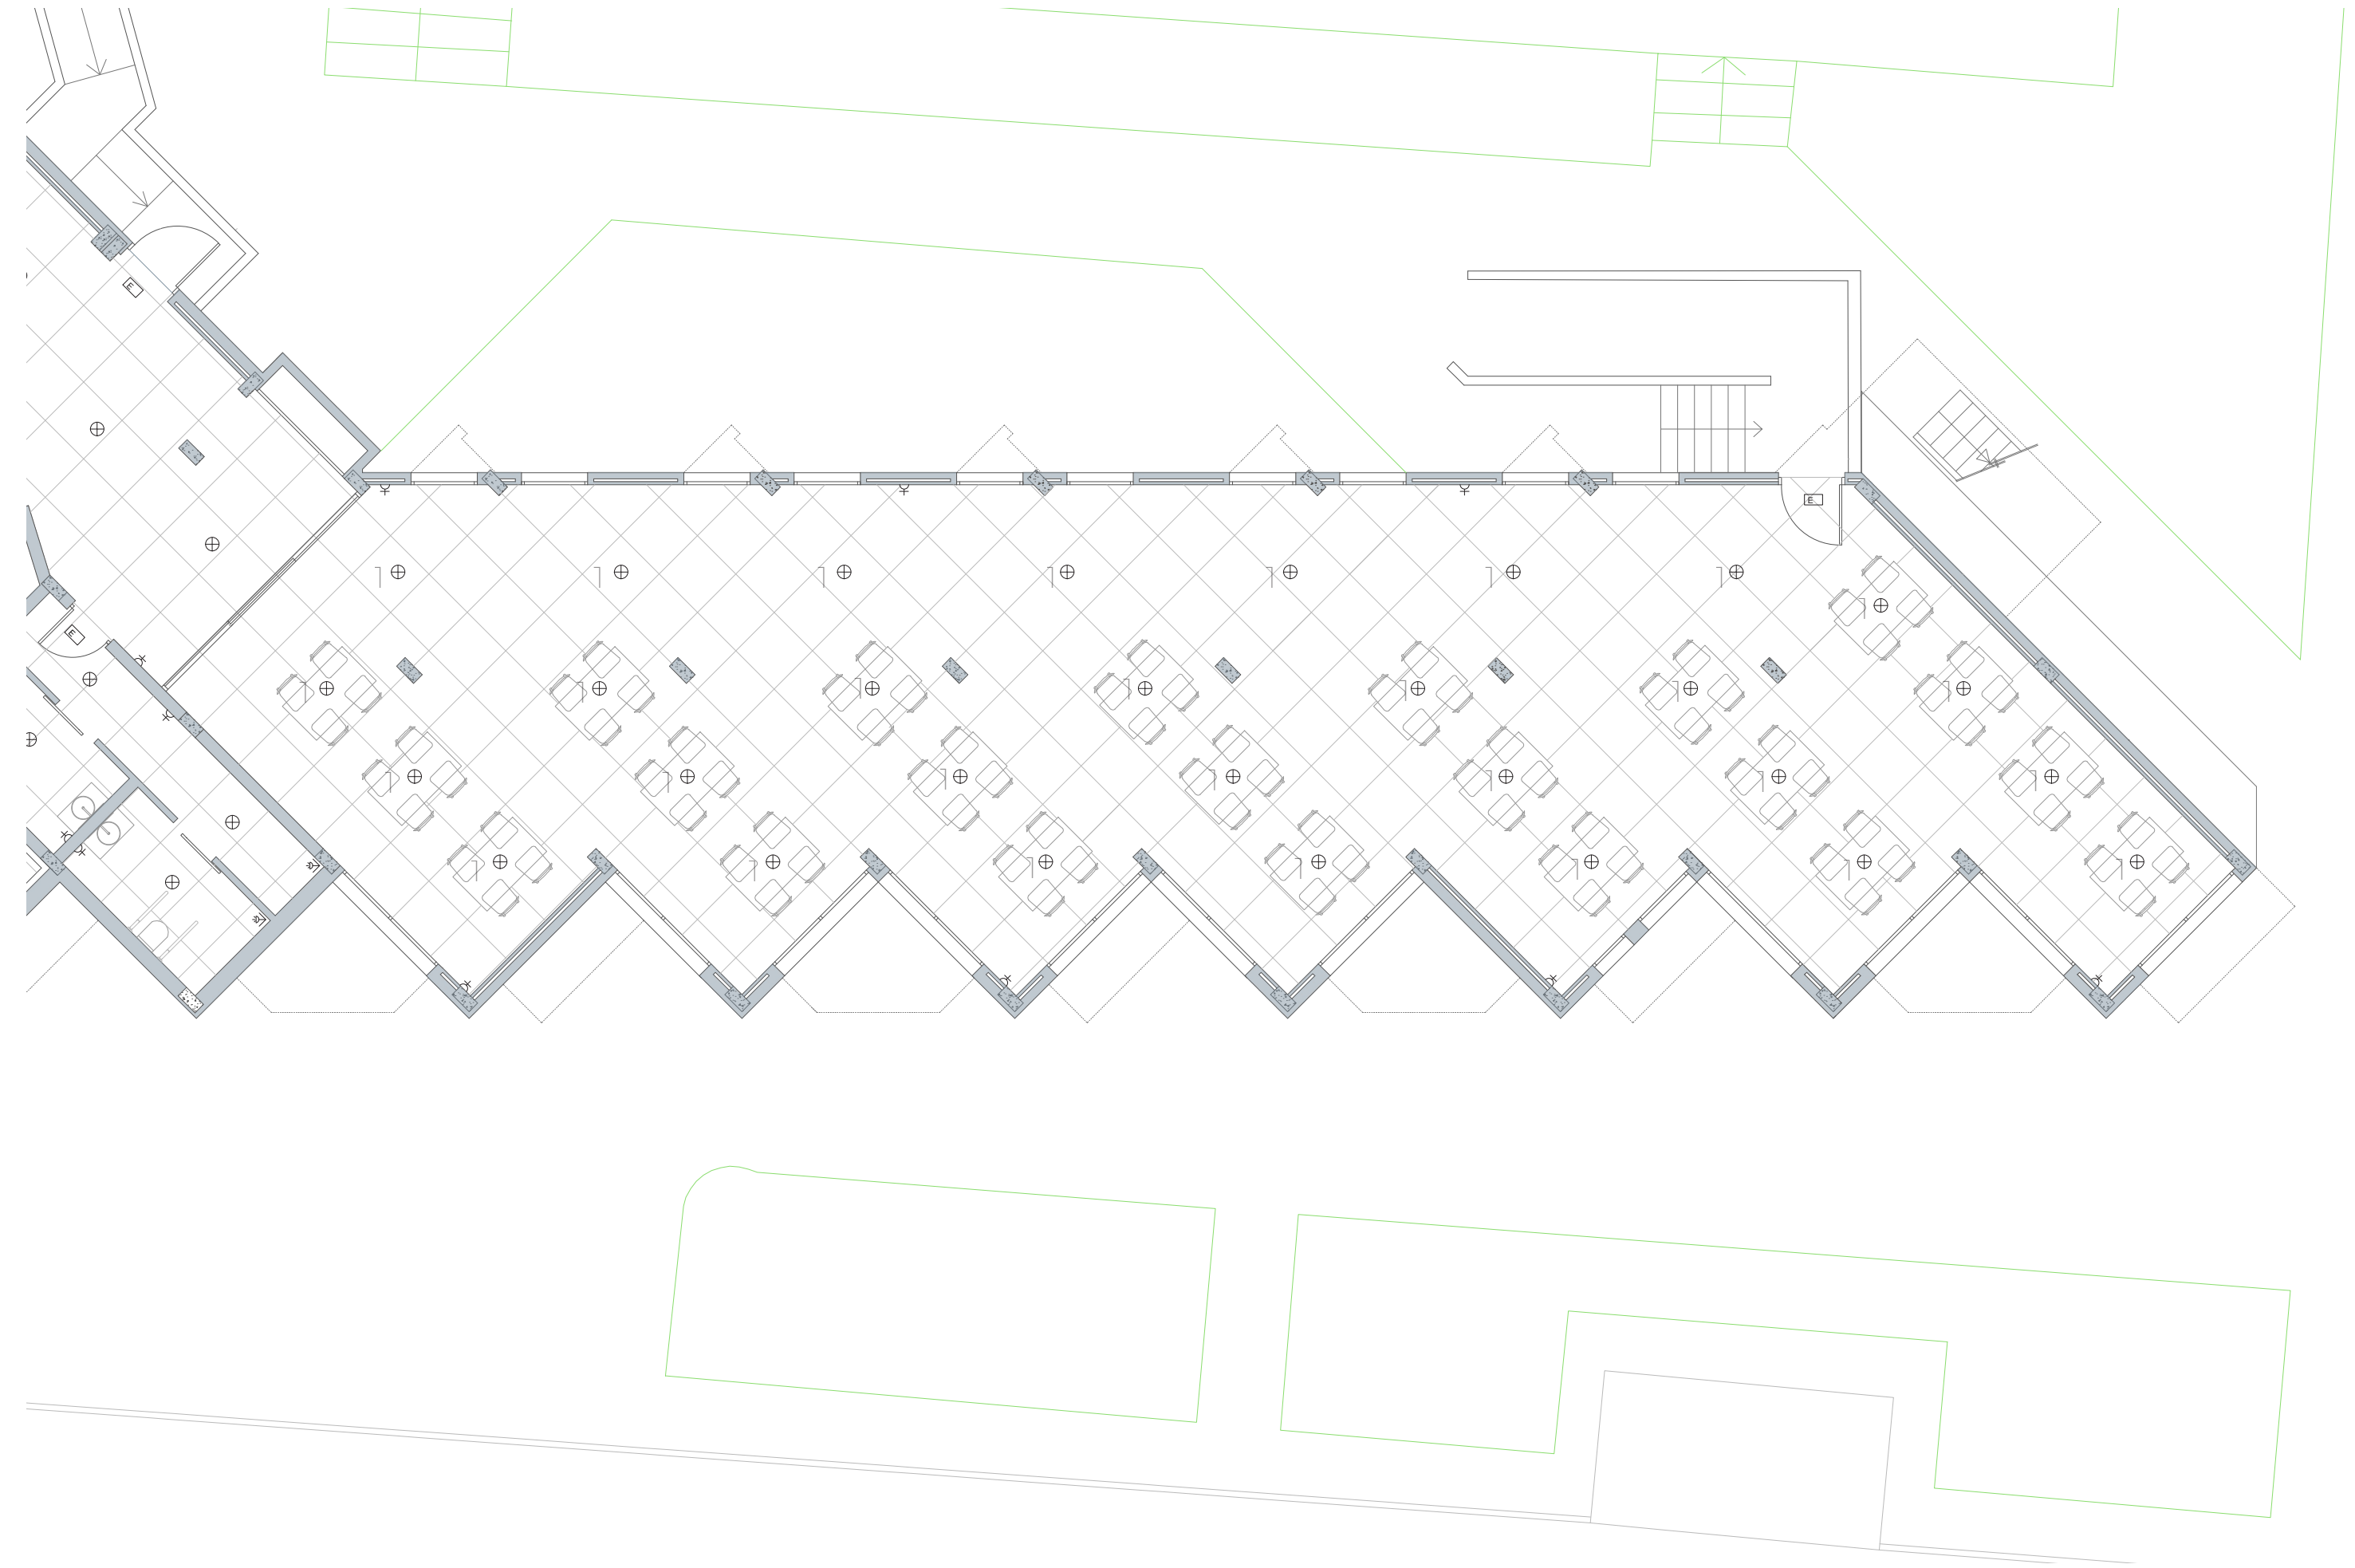
7. Comedor

- ⊕ Focos integrados en techo
- ⌚ Enchufe

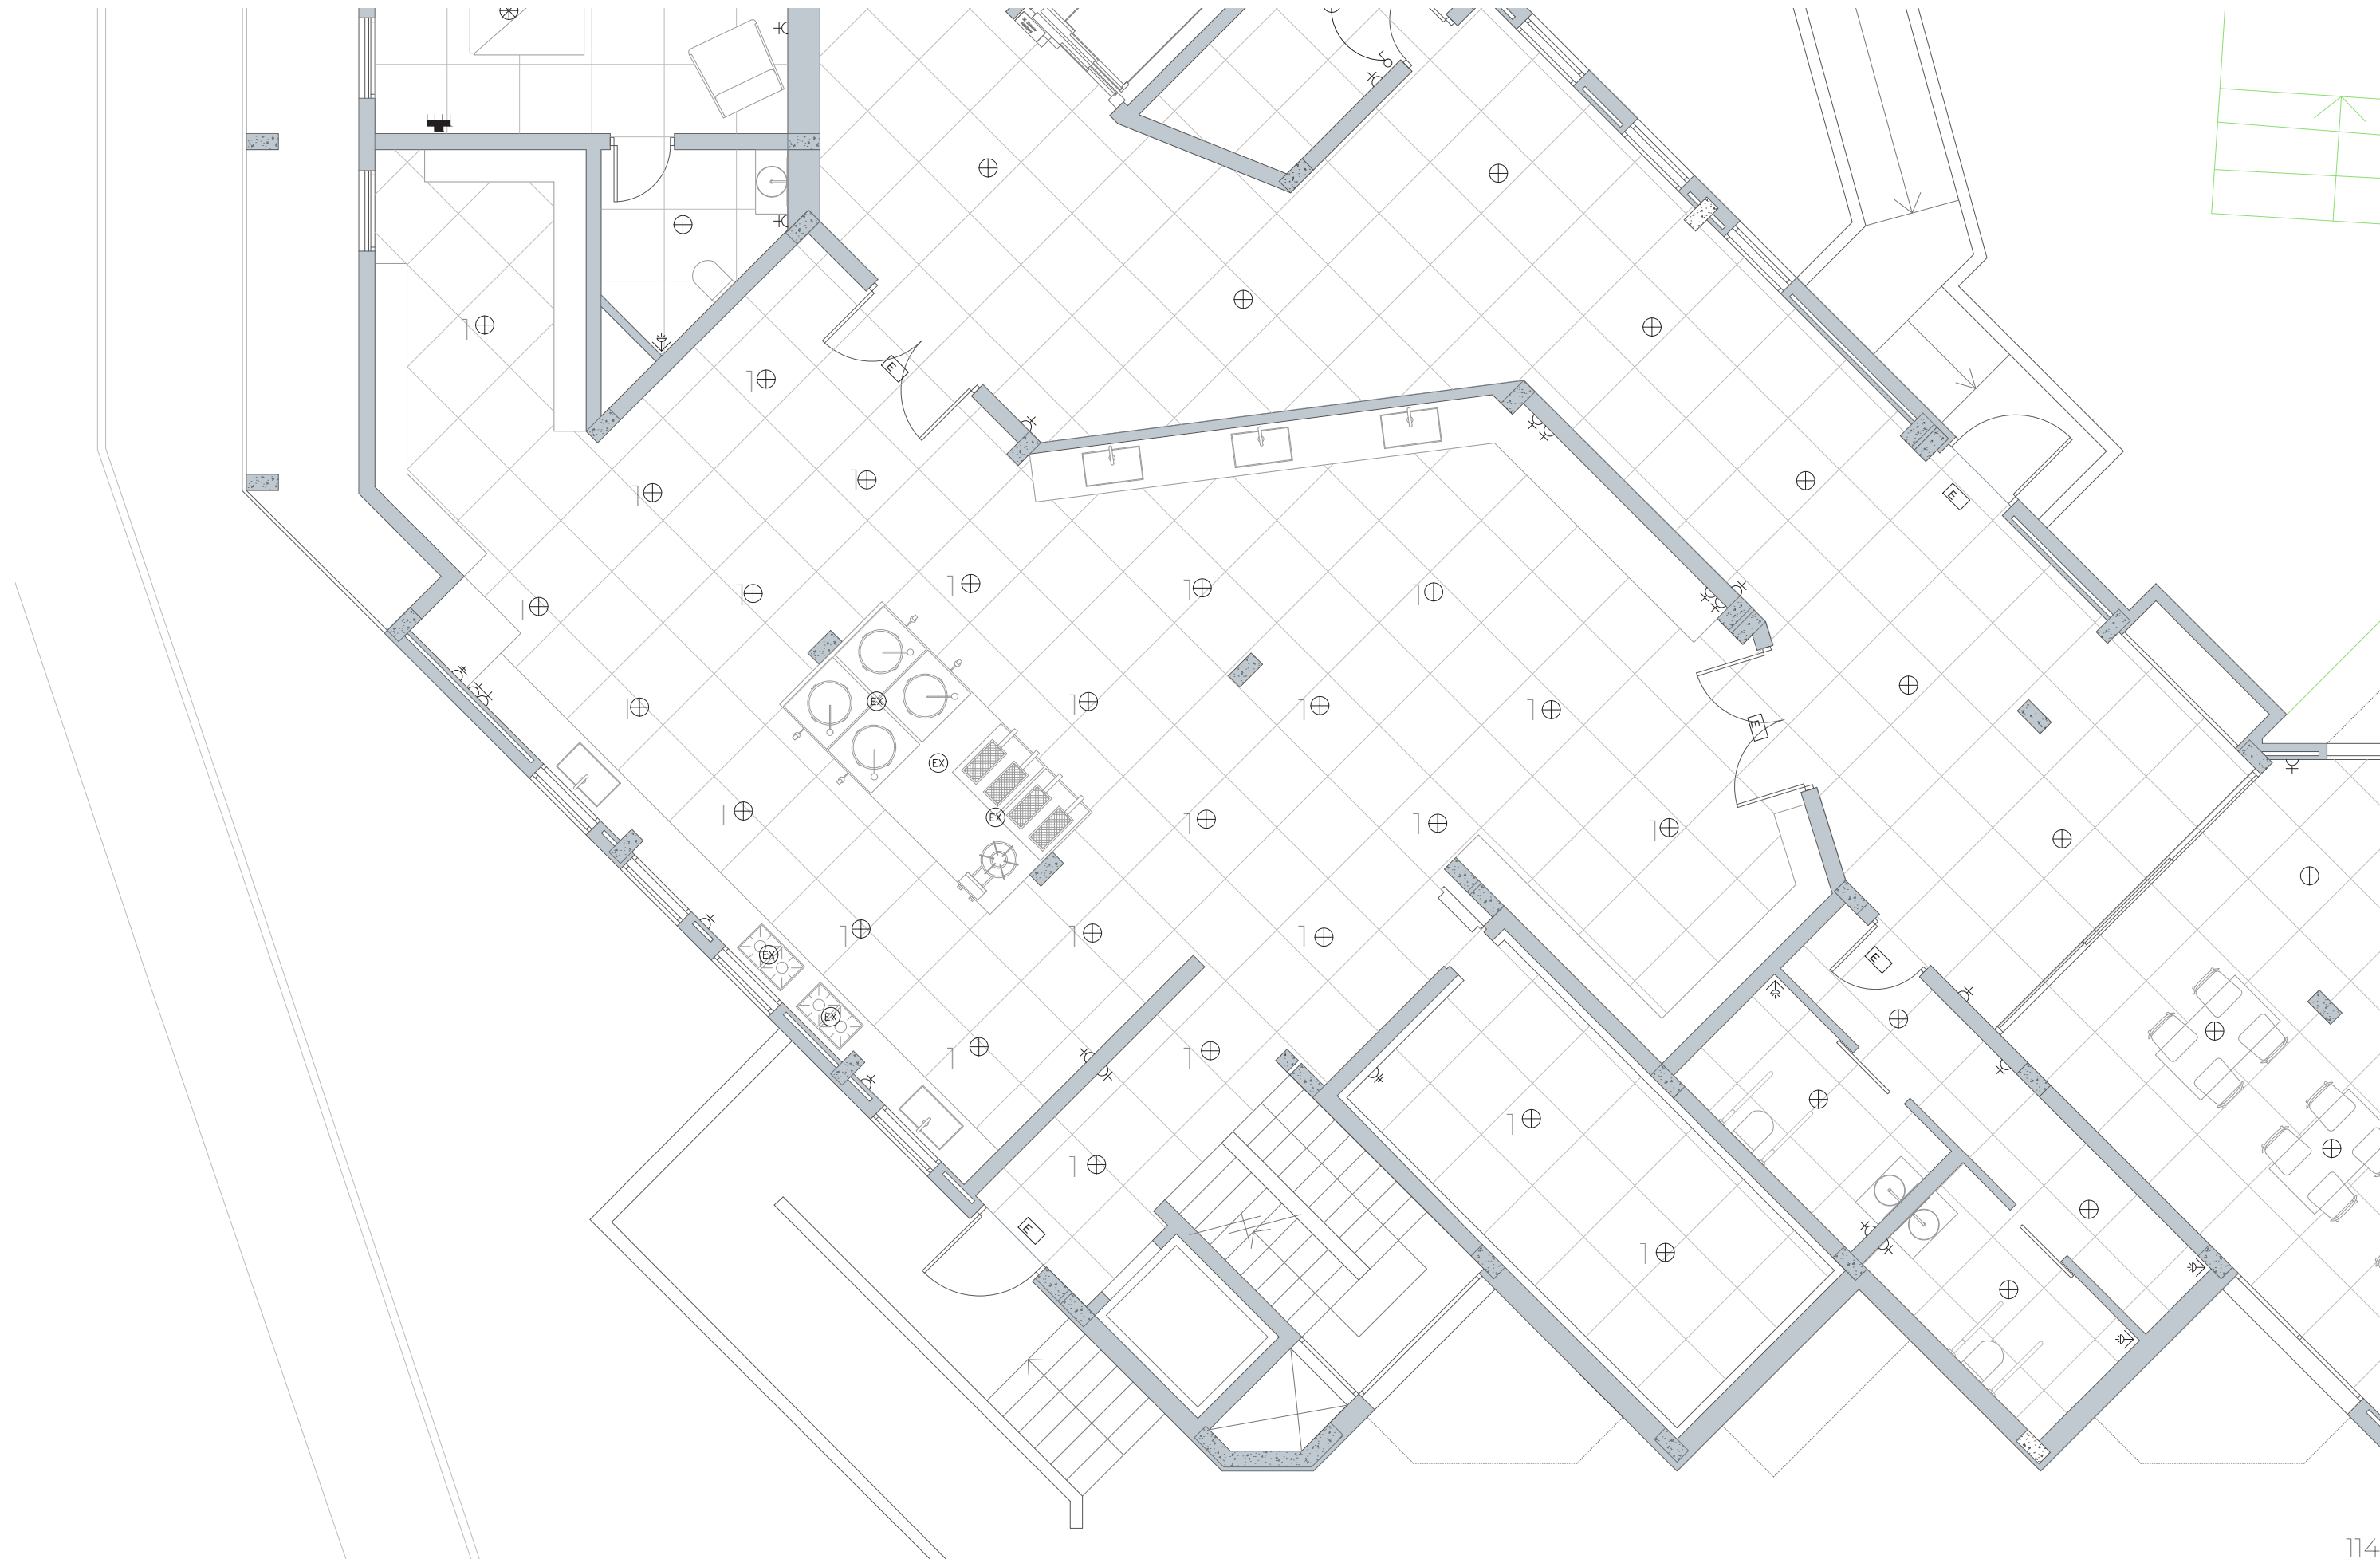
8. Cocina

- ⊕ Focos integrados en techo
- ⌚ Enchufe
- ⌚ Enchufe alta potencia
