Escuela Técnica Superior de Arquitectura

Proyecto de diseño interior para el Asilo Santa Marta

Trabajo Fin de Grado

Grado en Diseño Arquitectónico de Interiores

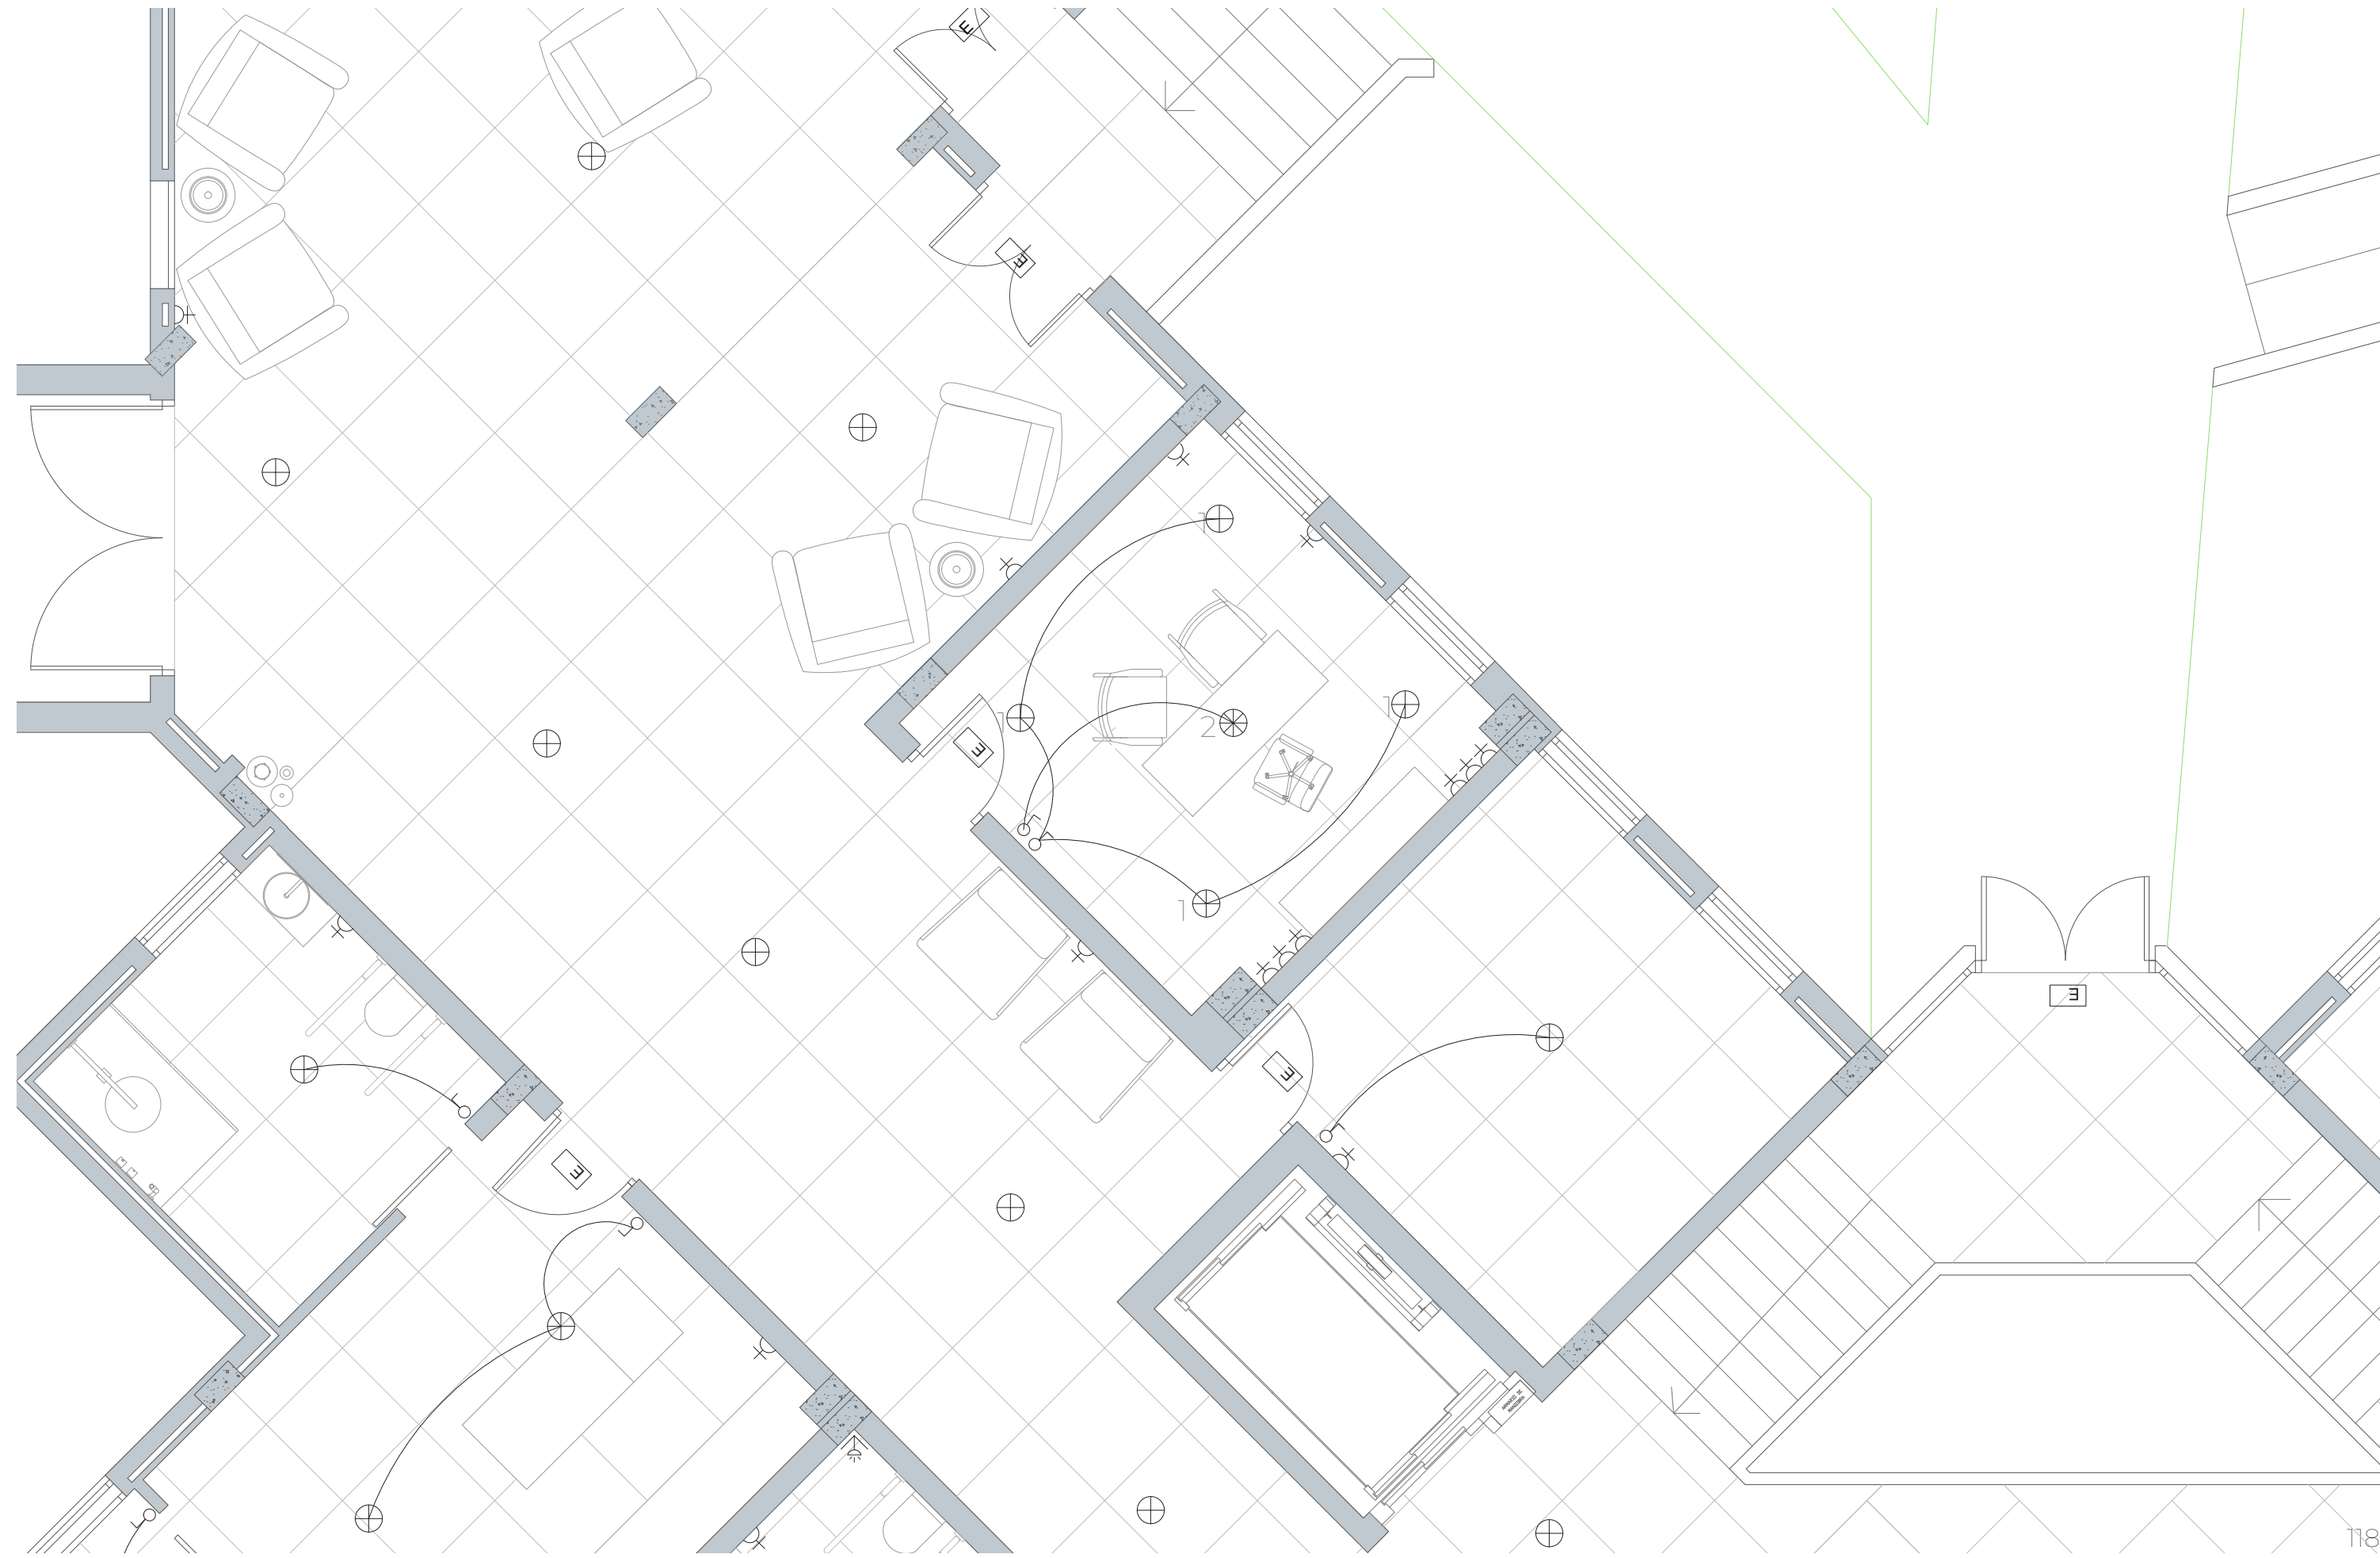
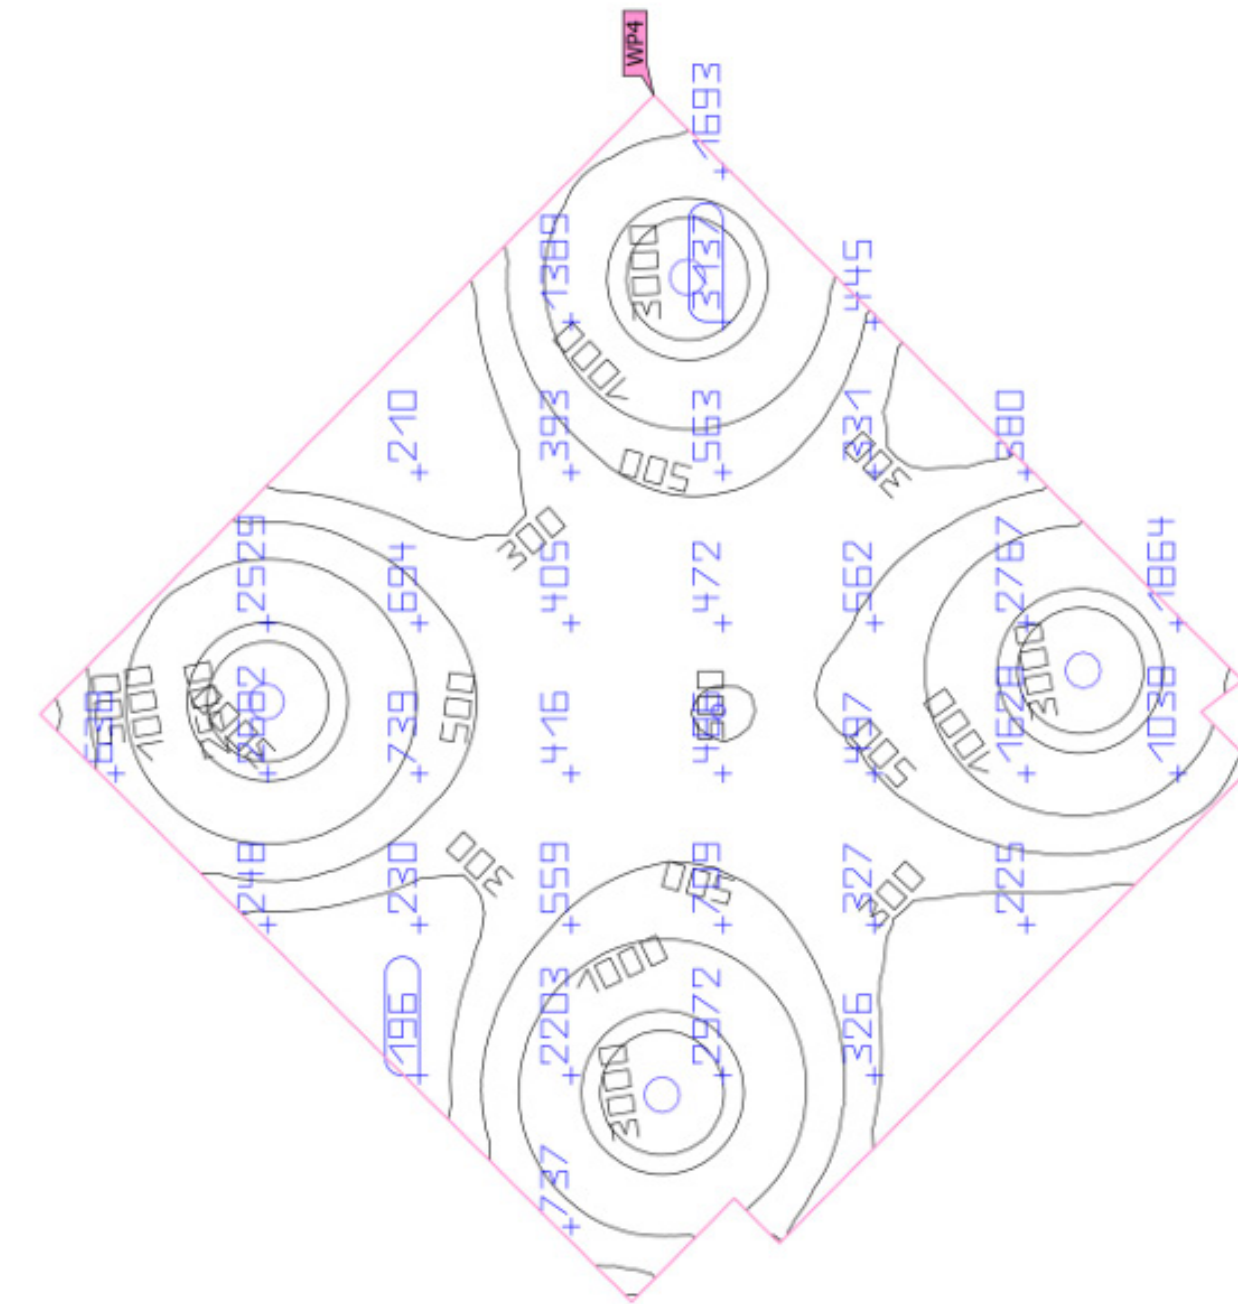
9. Oficina asistente social

pcs.	Manufacturer	Article No.	Article name	P	Φ	Luminous efficacy
1	LEDS C4 S.A.	AV15-18V9V3DS60	Iris Trimless Visual Comfort 50°	18.1 W	2011 lm	111.1 lm/W
4	NVC	70109251	NLED654 35W 5700K 24°	35.0 W	3570 lm	102.0 lm/W

Properties	\bar{E} (Target)	E_{min}	E_{max}	U_0 (g_1) (Target)	g_2	Index
Working plane (Oficina) Perpendicular illuminance (adaptive) Height: 0.800 m, Wall zone: 0.086 m	1019 lx (≥ 500 lx) ✓	132 lx	3915 lx	0.13	0.034	WP4

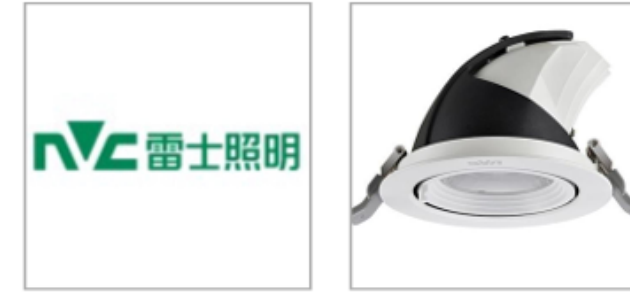
1 NVC - NLED654 35W
5700K 24°

Article No.	70109251
P	35.0 W
Φ_{Lamp}	-
$\Phi_{Luminaire}$	3570 lm
η	-
Luminous efficacy	102.0 lm/W
CCT	5700 K
CRI	90

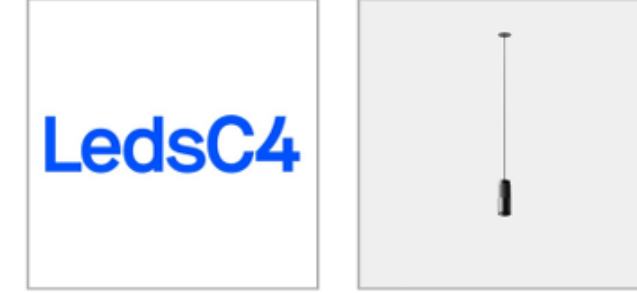
2 LEDS C4 S.A. - Iris Trimless
Visual Comfort 50°

Article No.	AV15-18V9V3DS60
P	18.1 W
Φ_{Lamp}	2011 lm
$\Phi_{Luminaire}$	2011 lm
η	99.98 %
Luminous efficacy	111.1 lm/W
CCT	2700 K
CRI	90

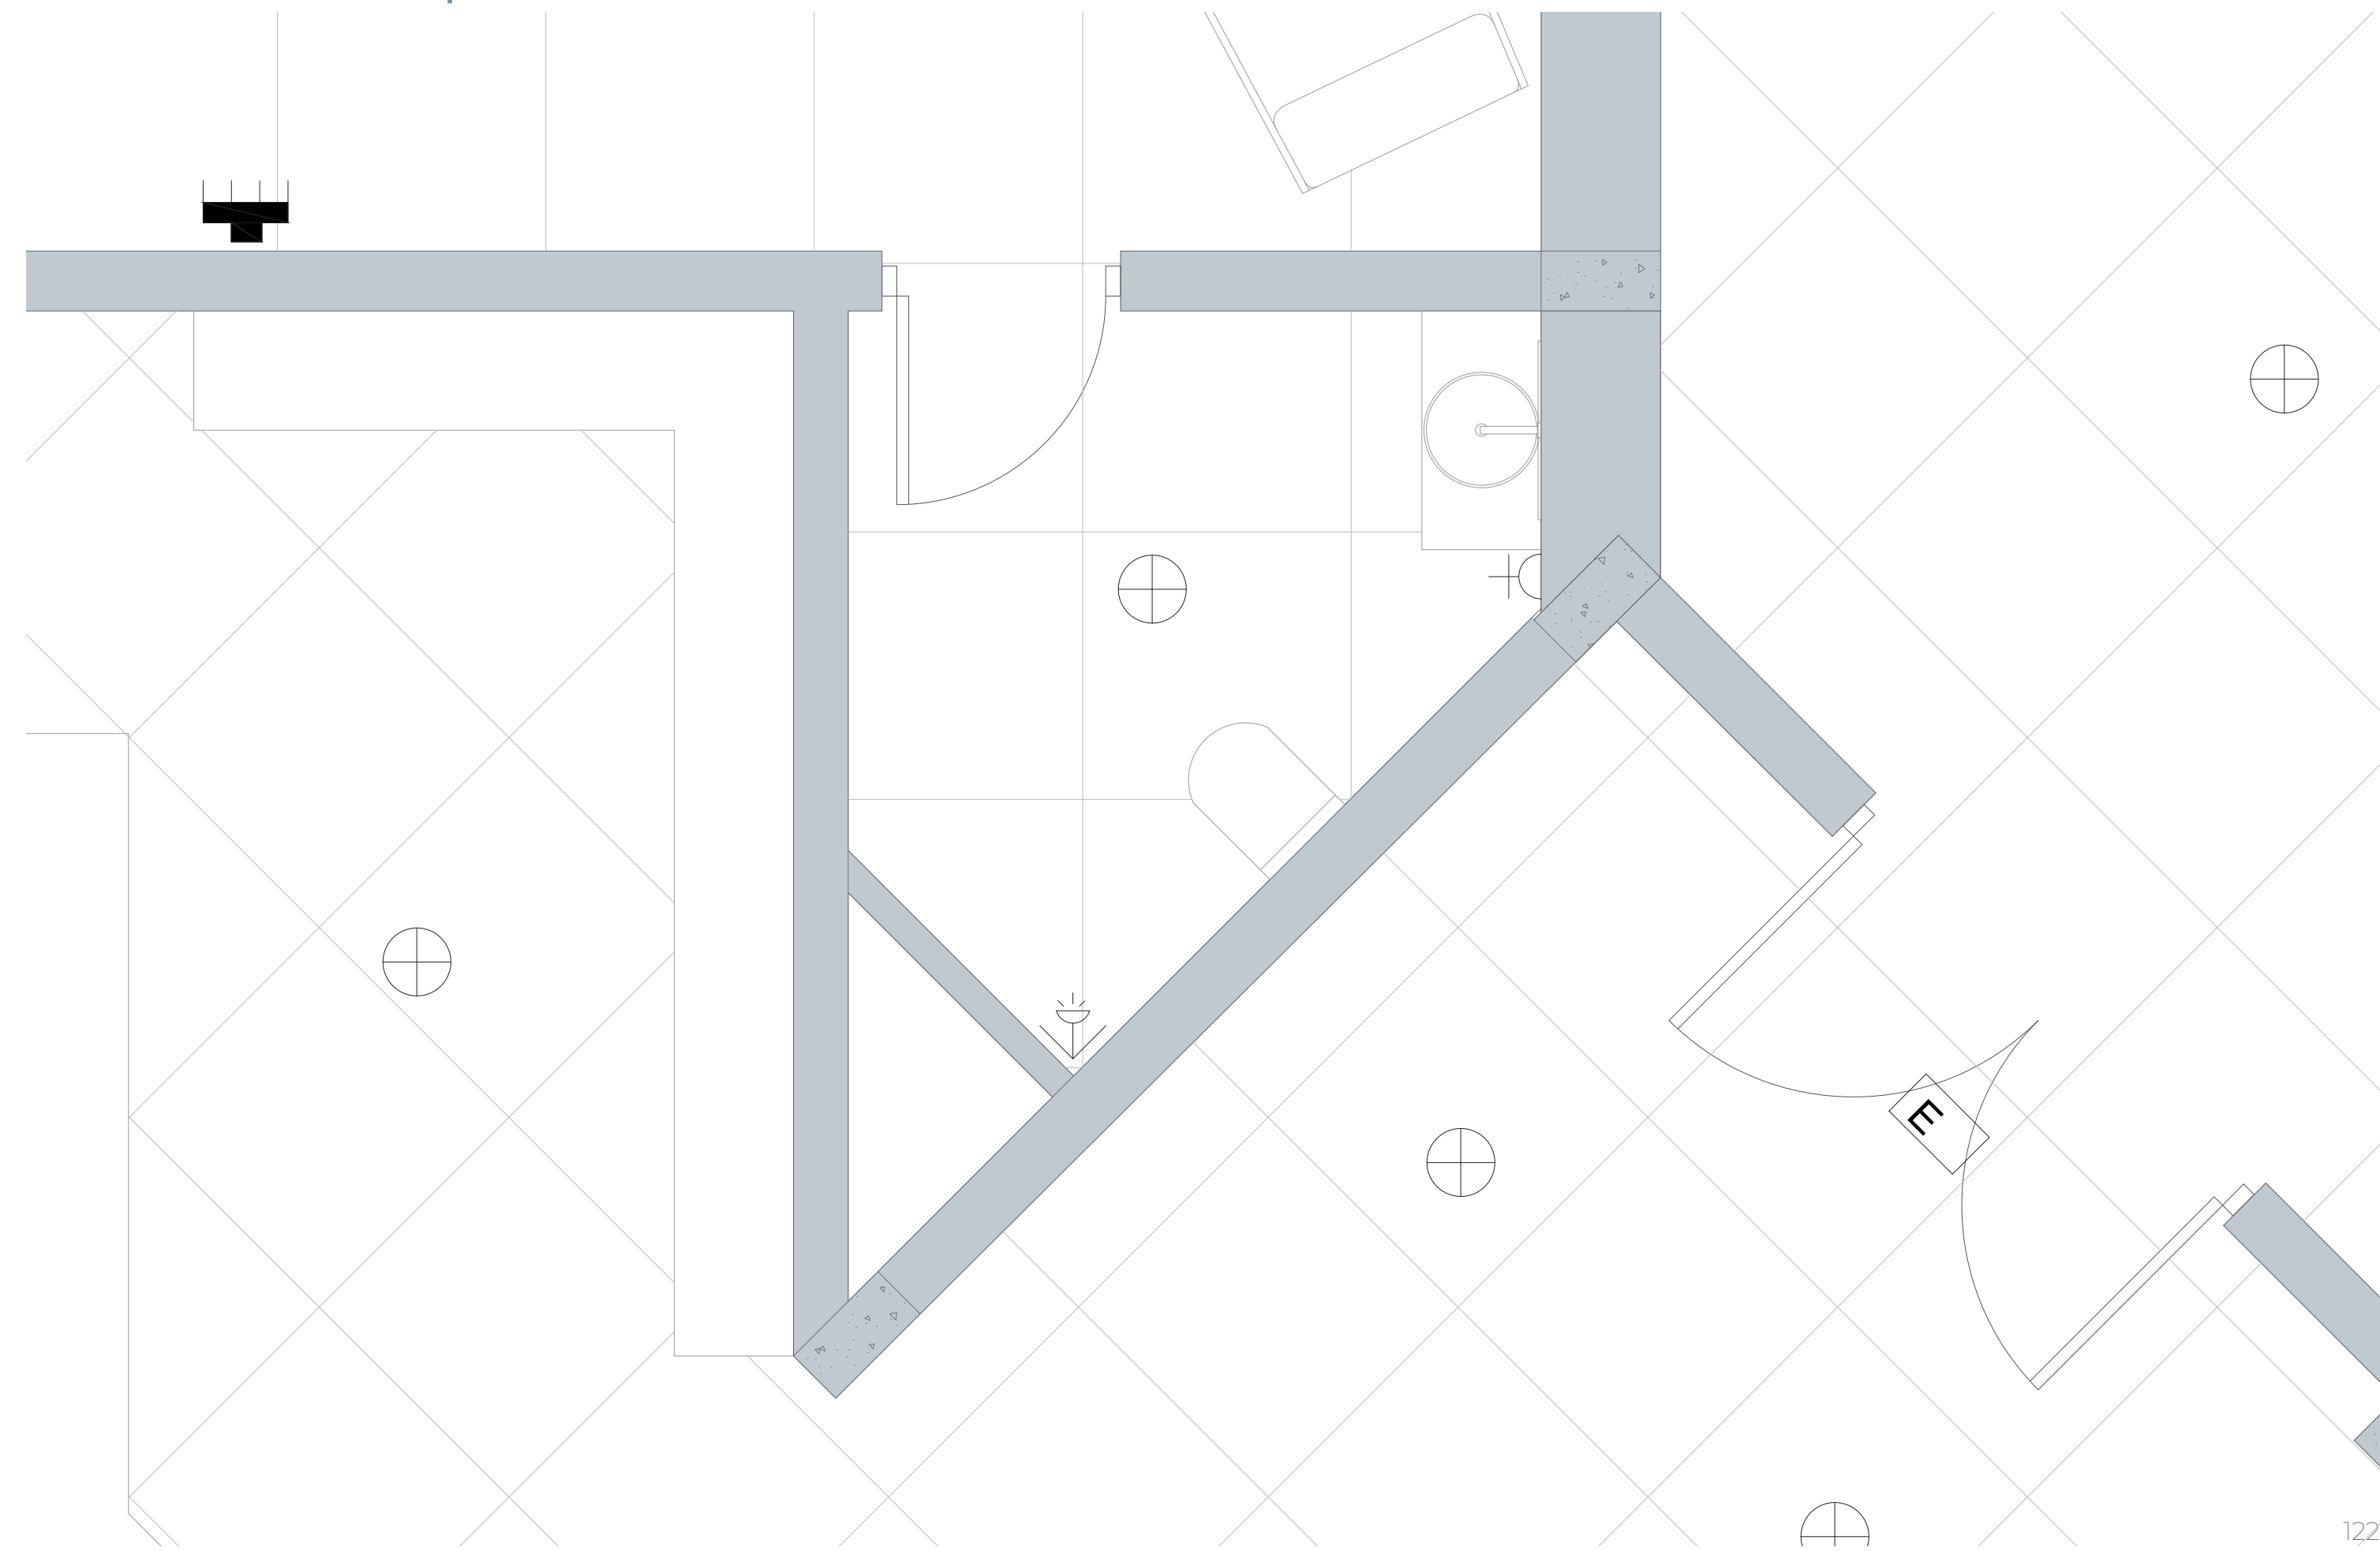
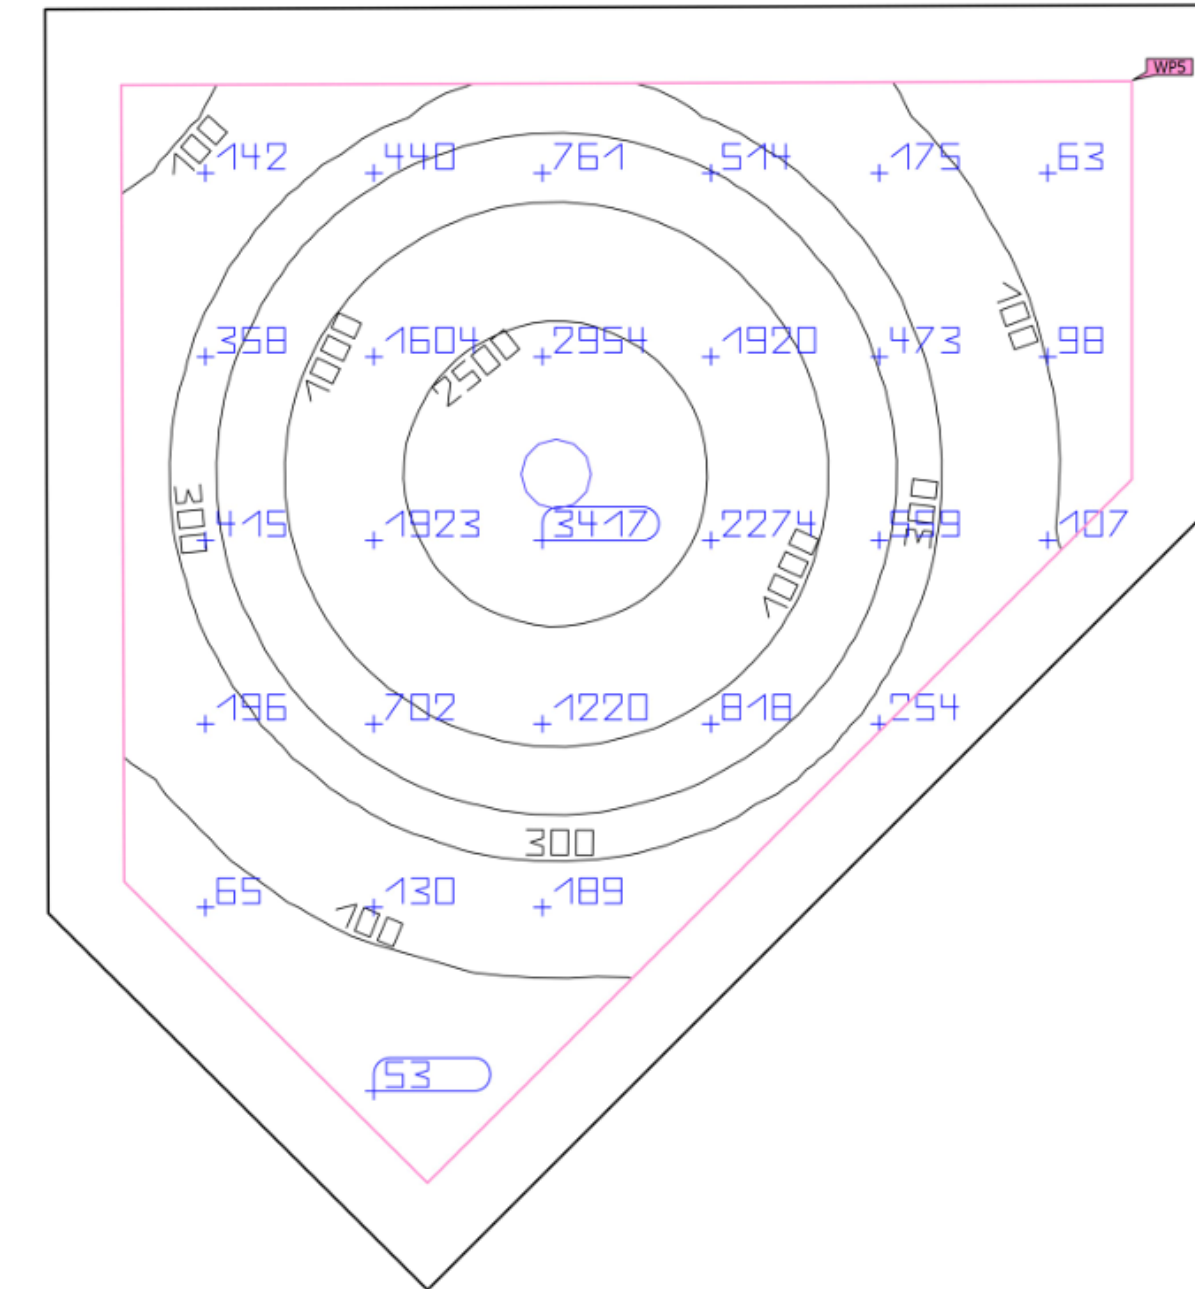
10. Baño recepción

pcs.	Manufacturer	Article No.	Article name	P	Φ	Luminous efficacy
1	NVC	70109251	NLED654 35W 5700K 24°	35.0 W	3570 lm	102.0 lm/W

\bar{E} (Target)	E_{min}	E_{max}	$U_0 (g_1)$ (Target)	g_2	Index
Working plane (Baño 3) Perpendicular illuminance (adaptive) Height: 0.800 m, Wall zone: 0.152 m	821 lx (≥ 500 lx) ✓	46.6 lx	3674 lx	0.057	0.013	WP5

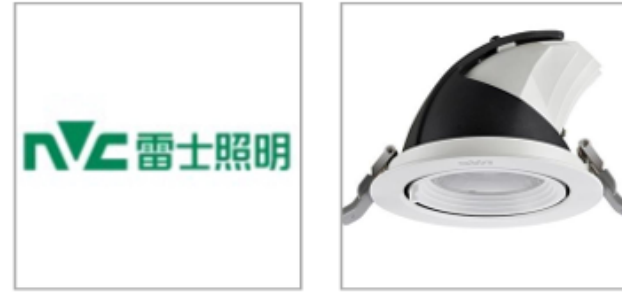
1 NVC - NLED654 35W
5700K 24°

Article No.	70109251
P	35.0 W
Φ_{Lamp}	-
$\Phi_{Luminaire}$	3570 lm
η	-
Luminous efficacy	102.0 lm/W
CCT	5700 K
CRI	90

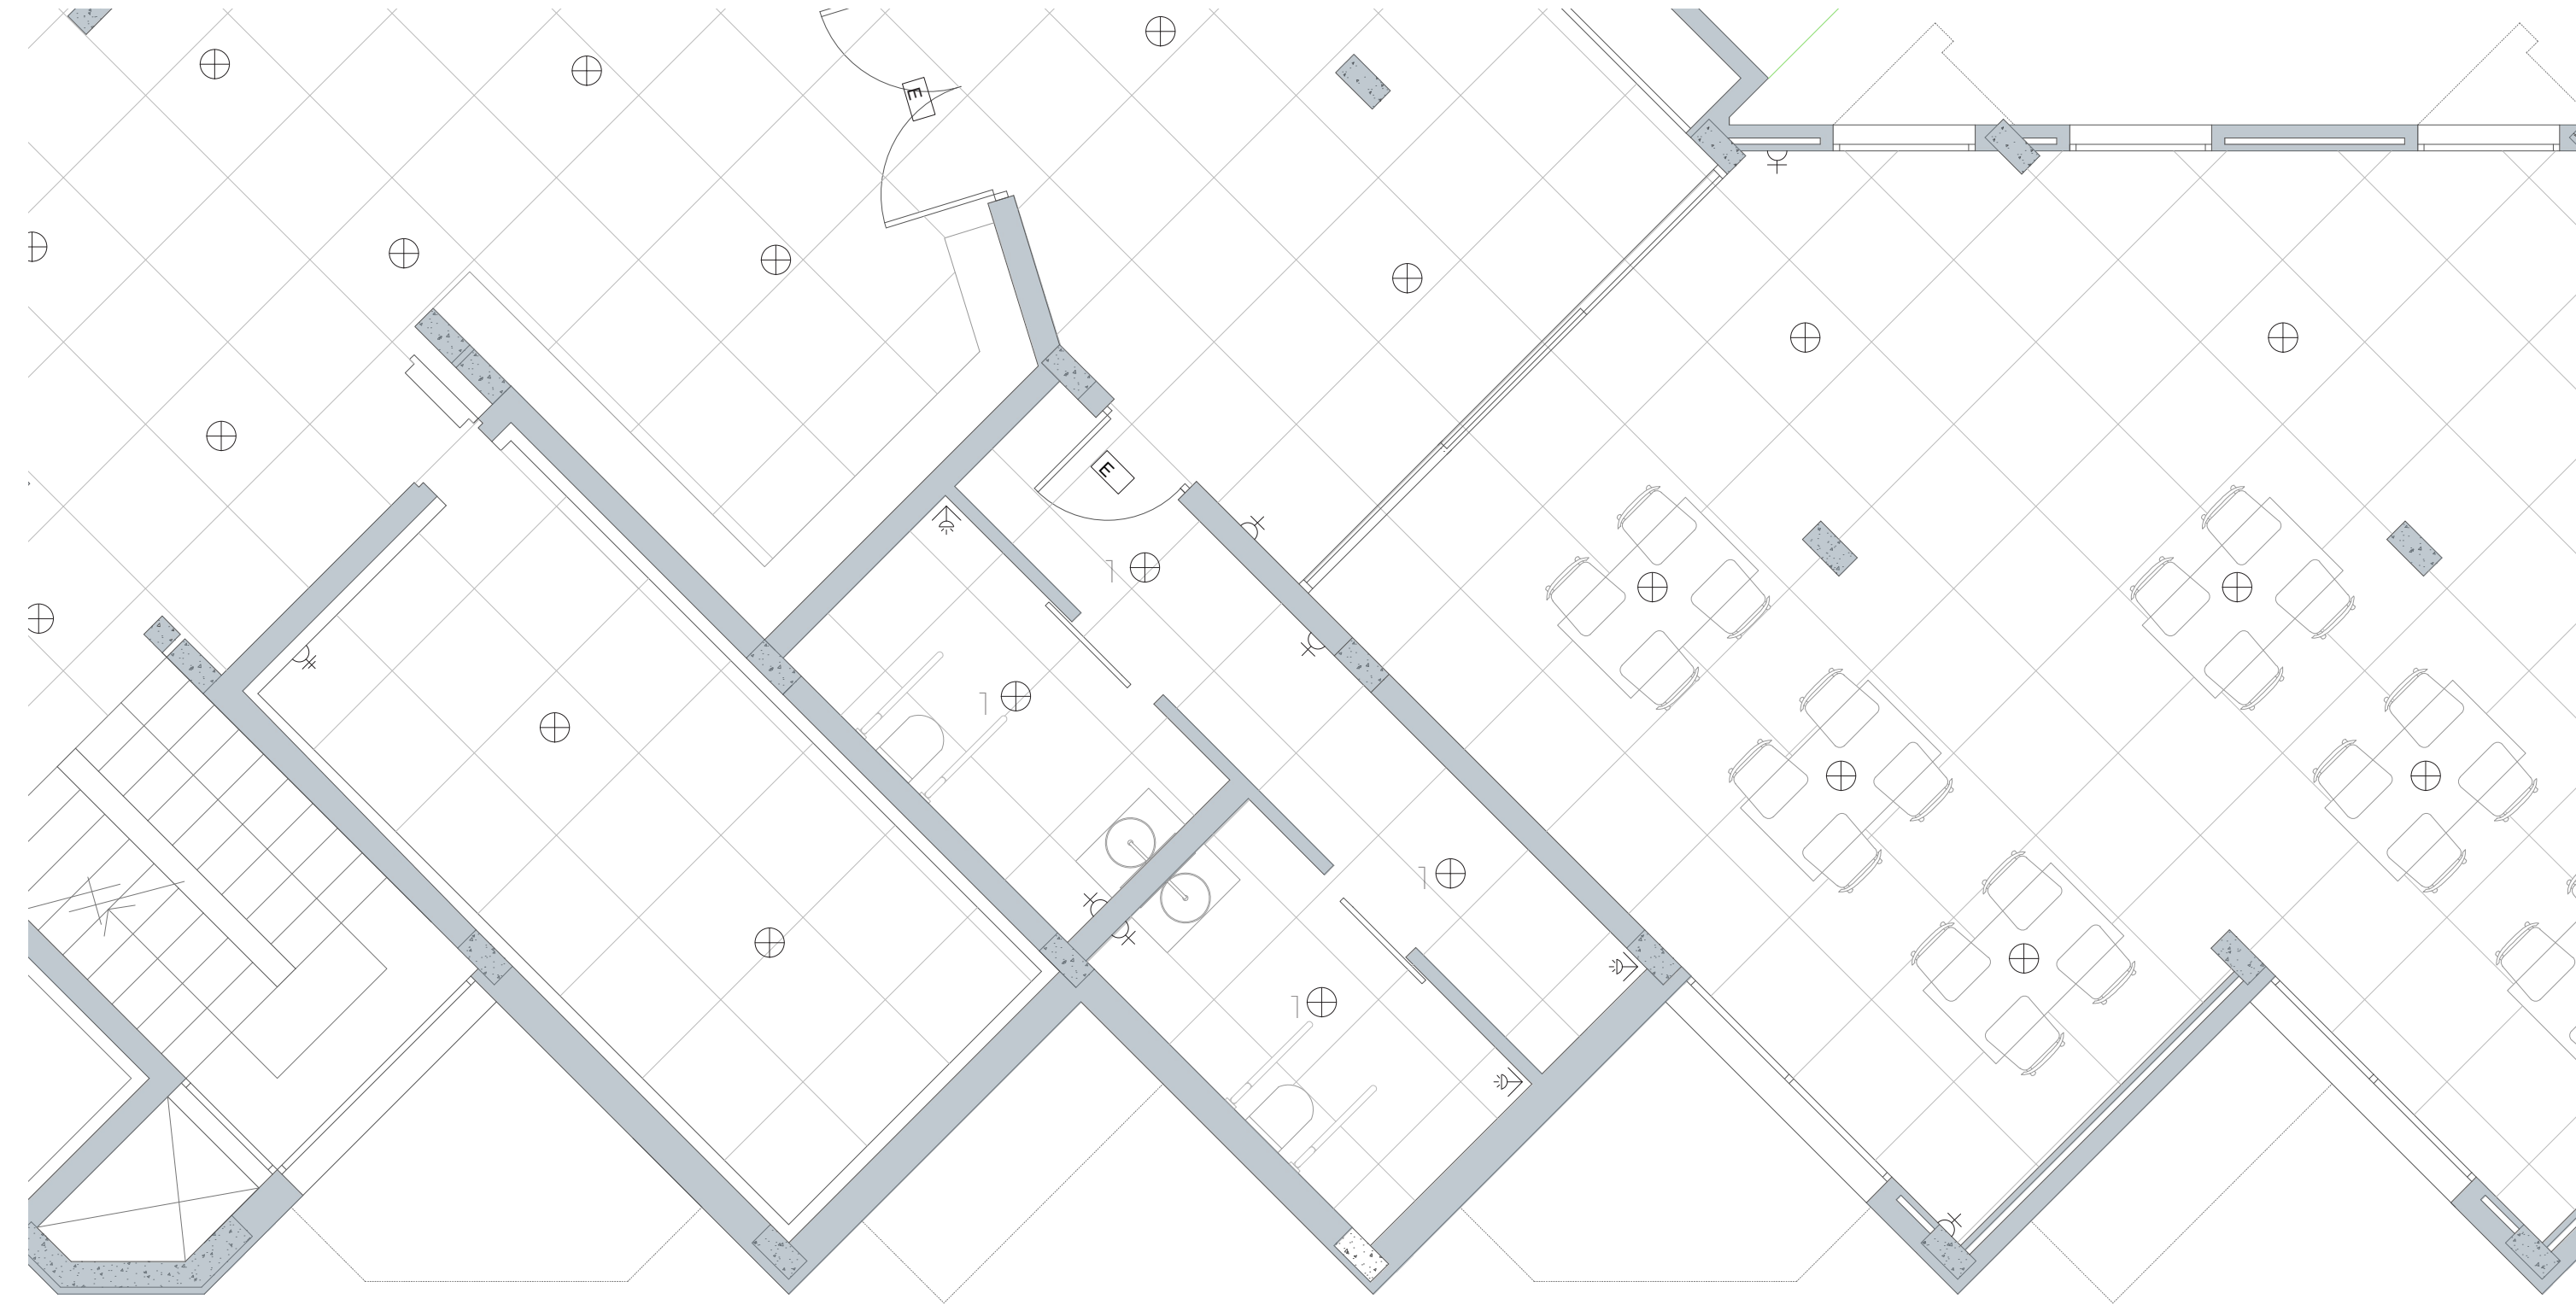
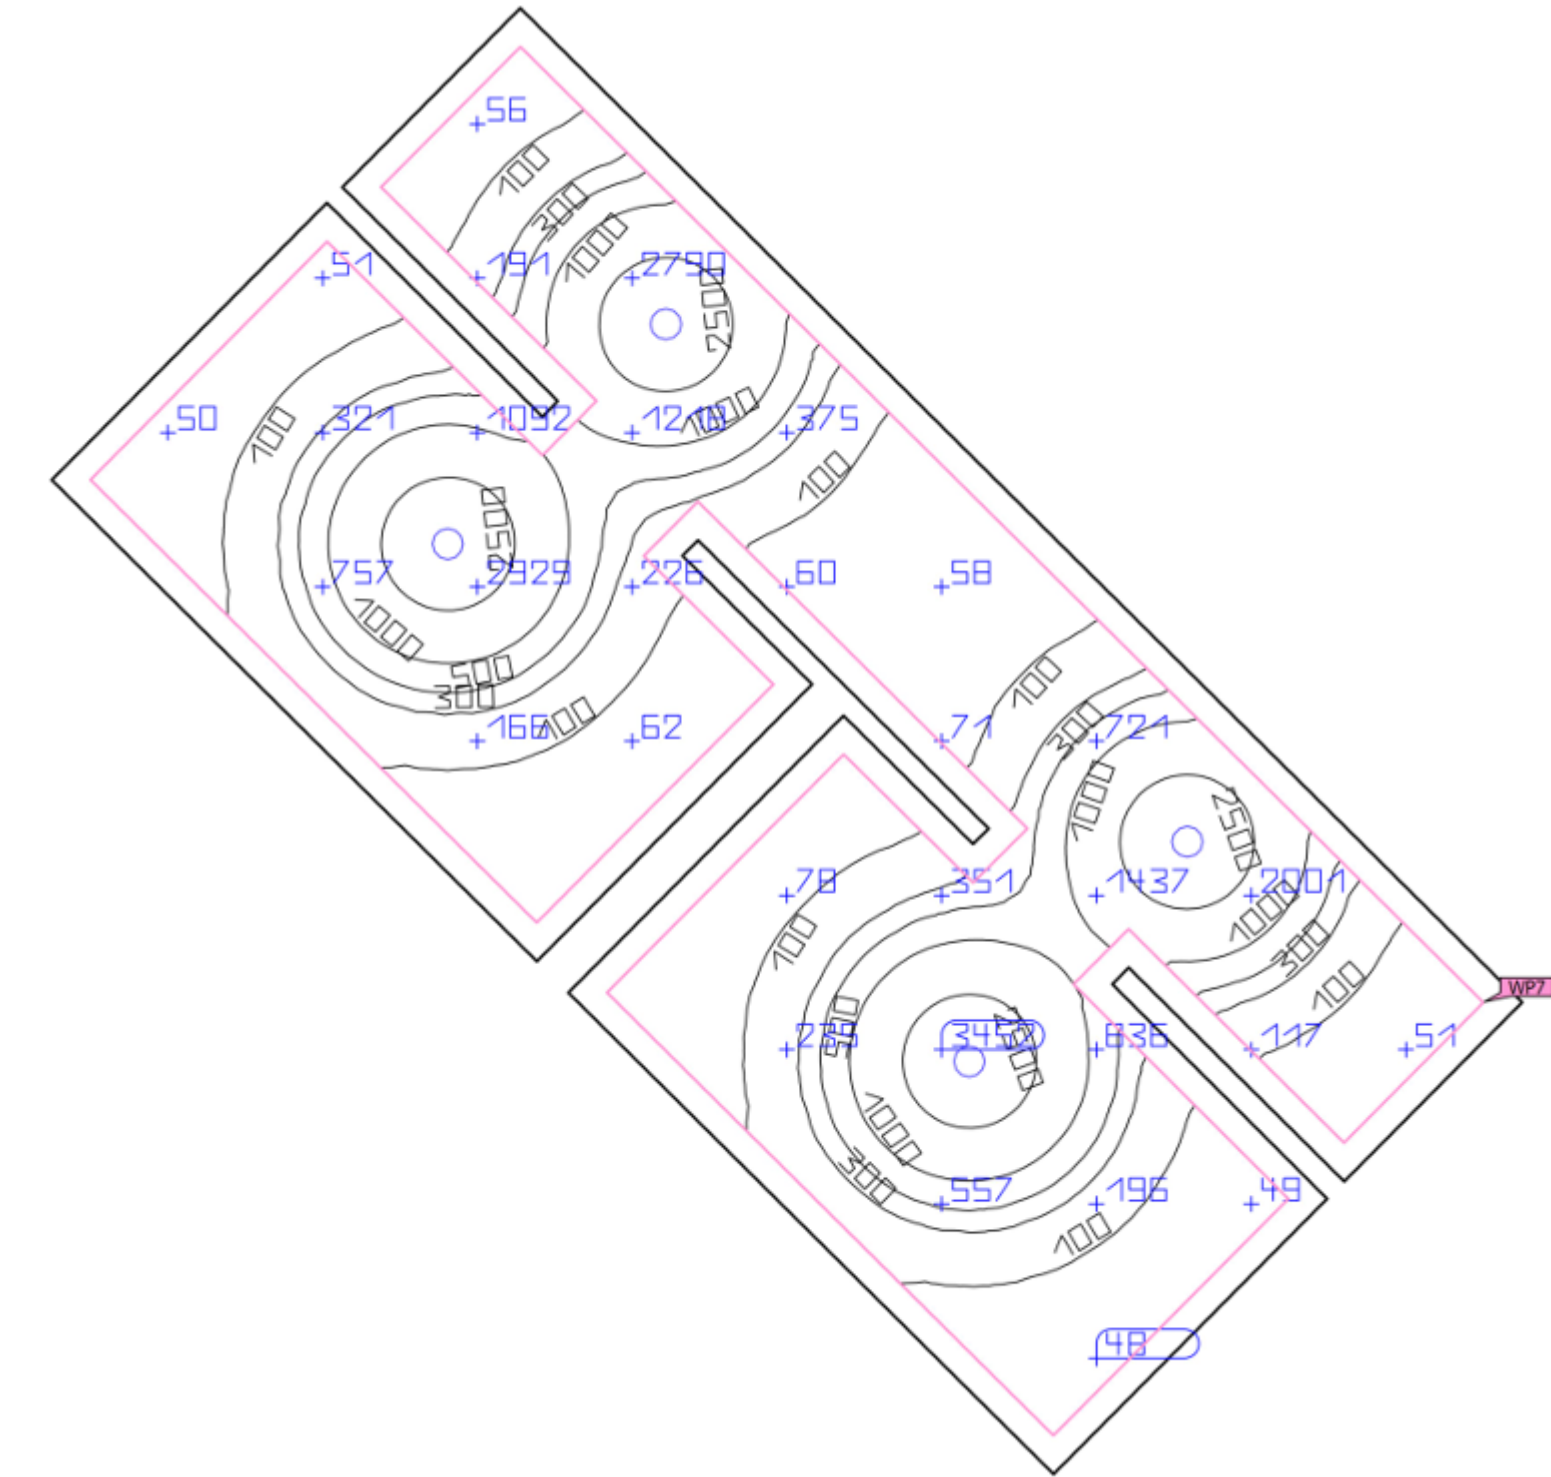
11. Baño comedor

pcs.	Manufacturer	Article No.	Article name	P	Φ	Luminous efficacy
4	NVC	70109251	NLED654 35W 5700K 24°	35.0 W	3570 lm	102.0 lm/W

\bar{E} (Target)	E_{min}	E_{max}	U_0 (g_1) (Target)	g_2	Index
Working plane (Baño 1) Perpendicular illuminance (adaptive) Height: 0.800 m, Wall zone: 0.125 m	705 lx (≥ 500 lx) ✓	45.1 lx	3729 lx	0.064	0.012	WP7

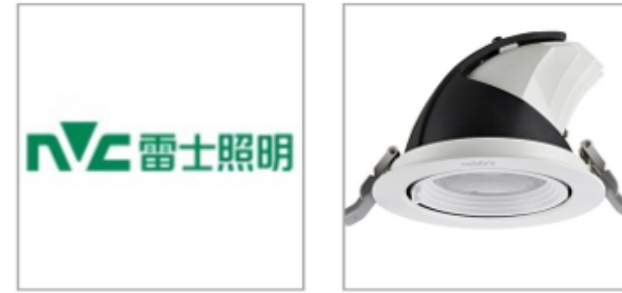
1 NVC - NLED654 35W
5700K 24°

Article No.	70109251
P	35.0 W
Φ _{Lamp}	-
Φ _{Luminaire}	3570 lm
η	-
Luminous efficacy	102.0 lm/W
CCT	5700 K
CRI	90

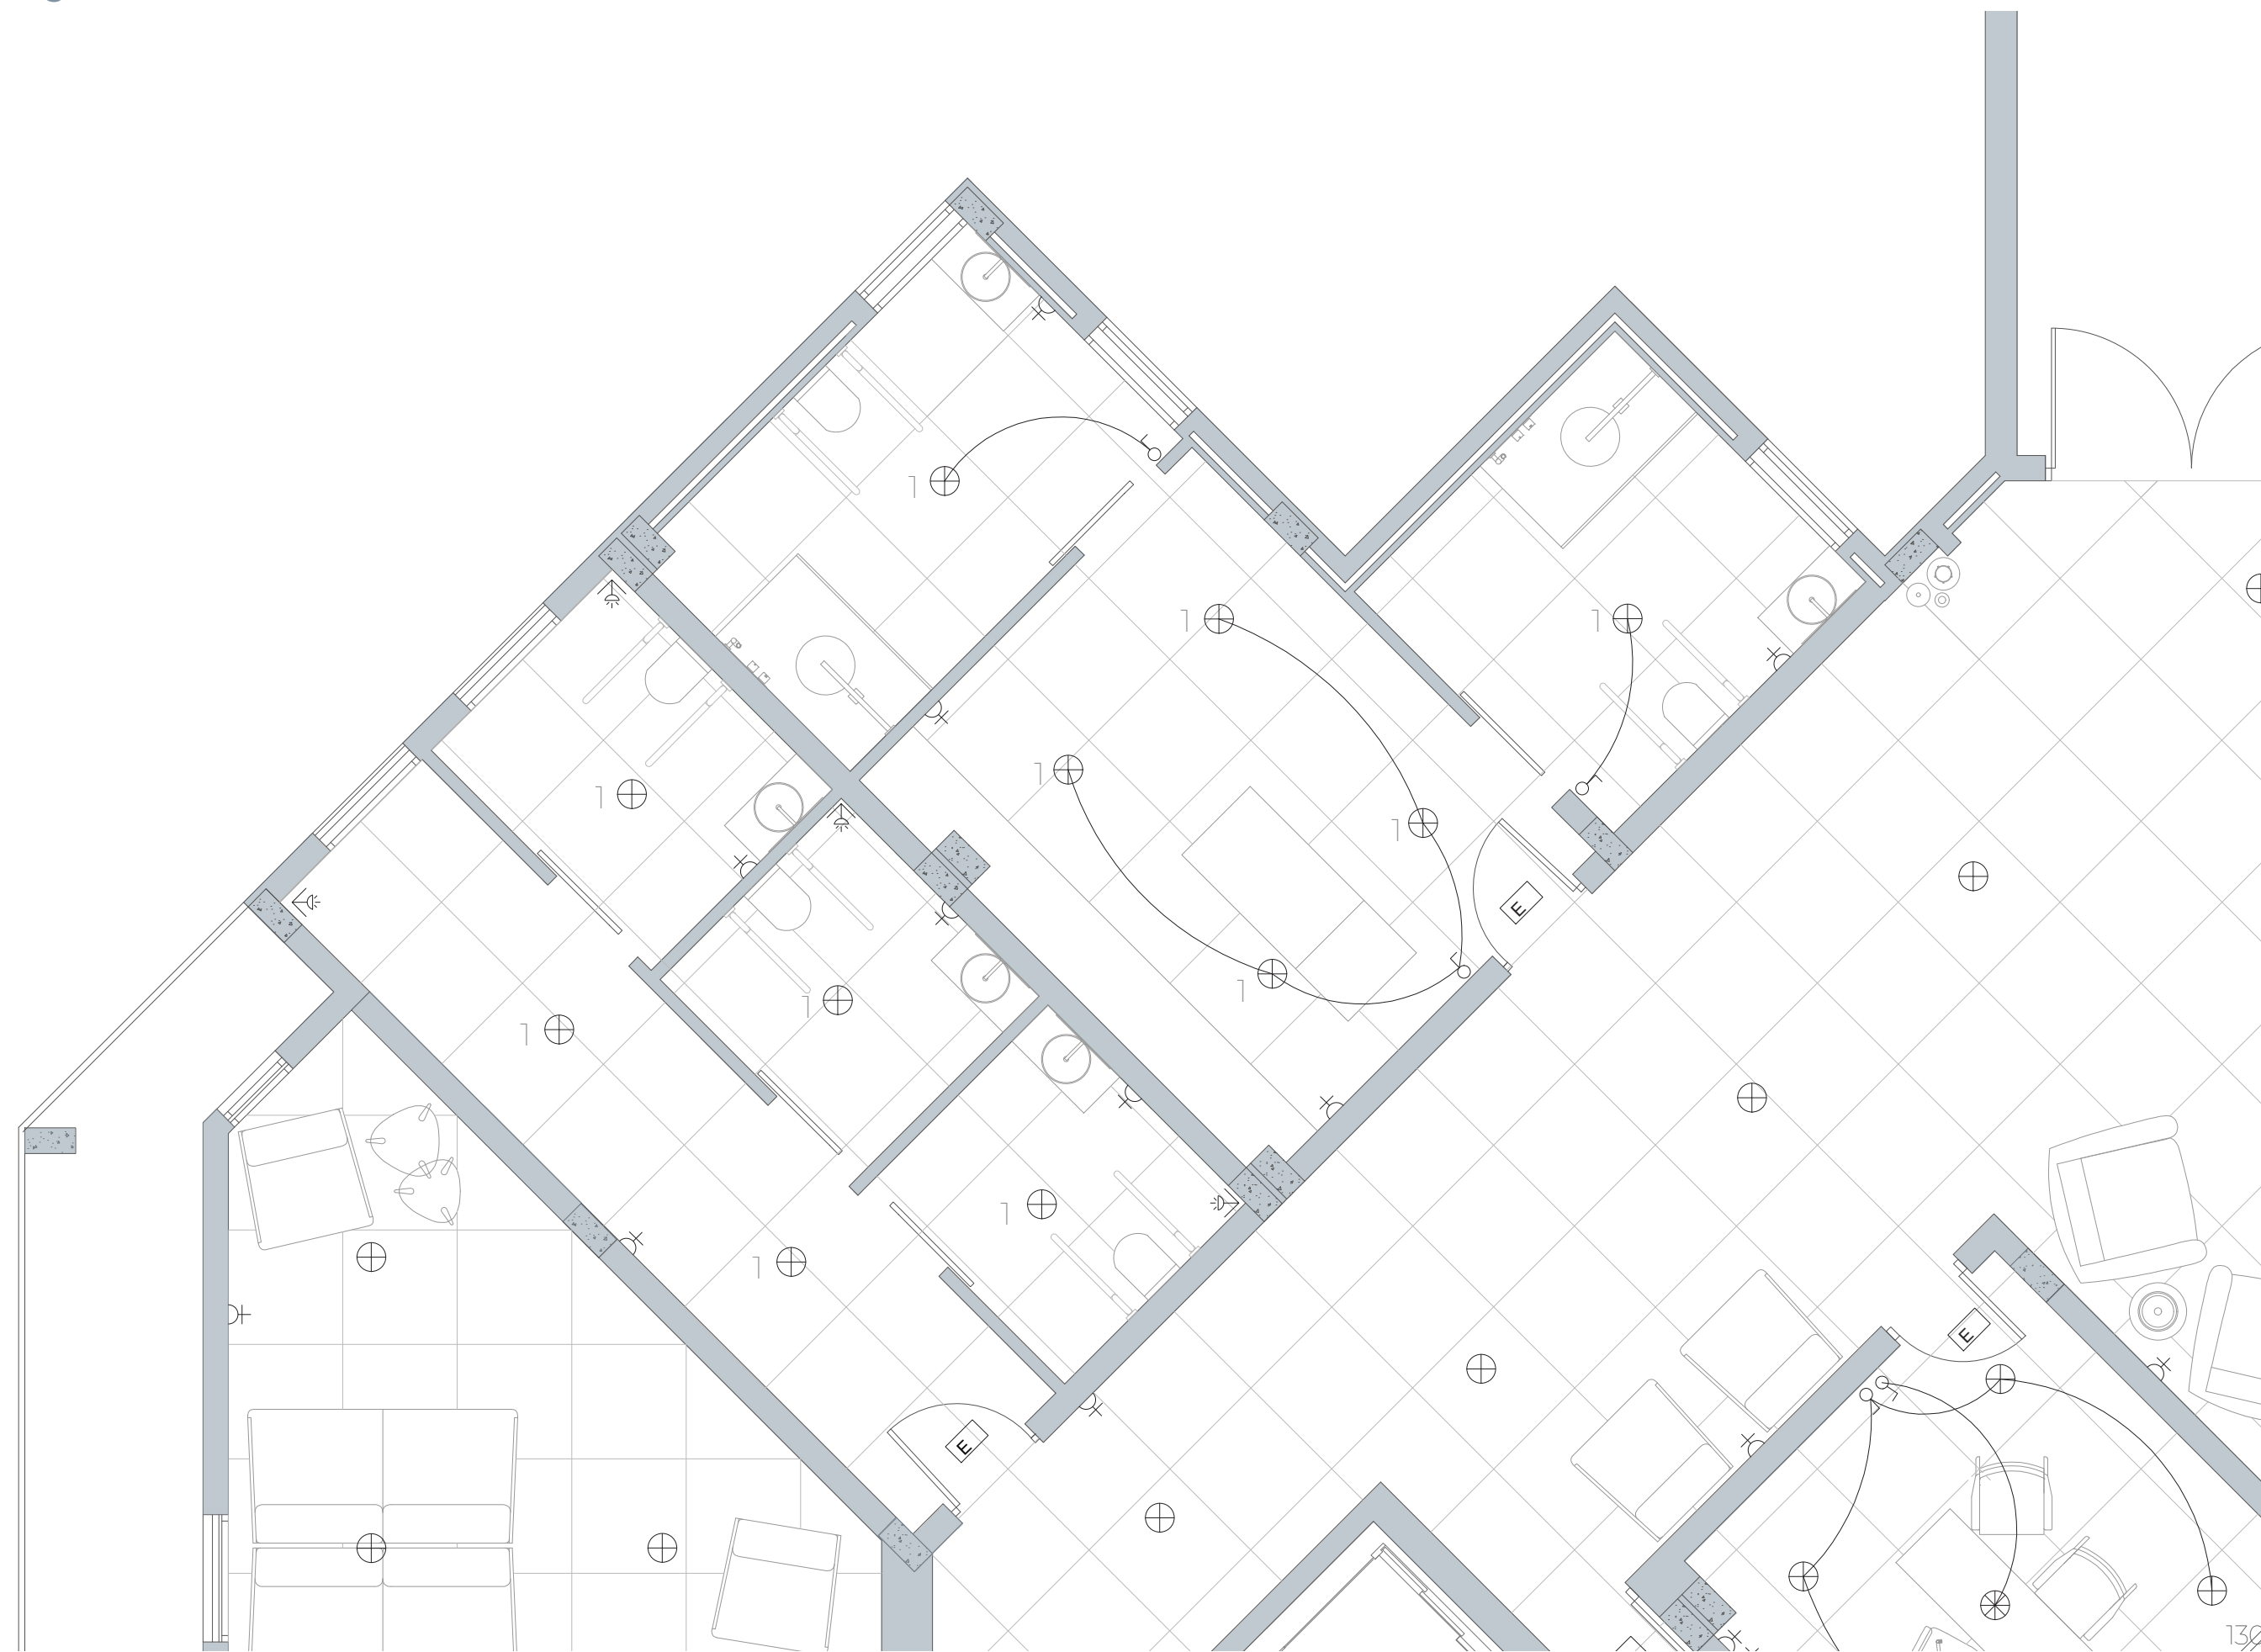
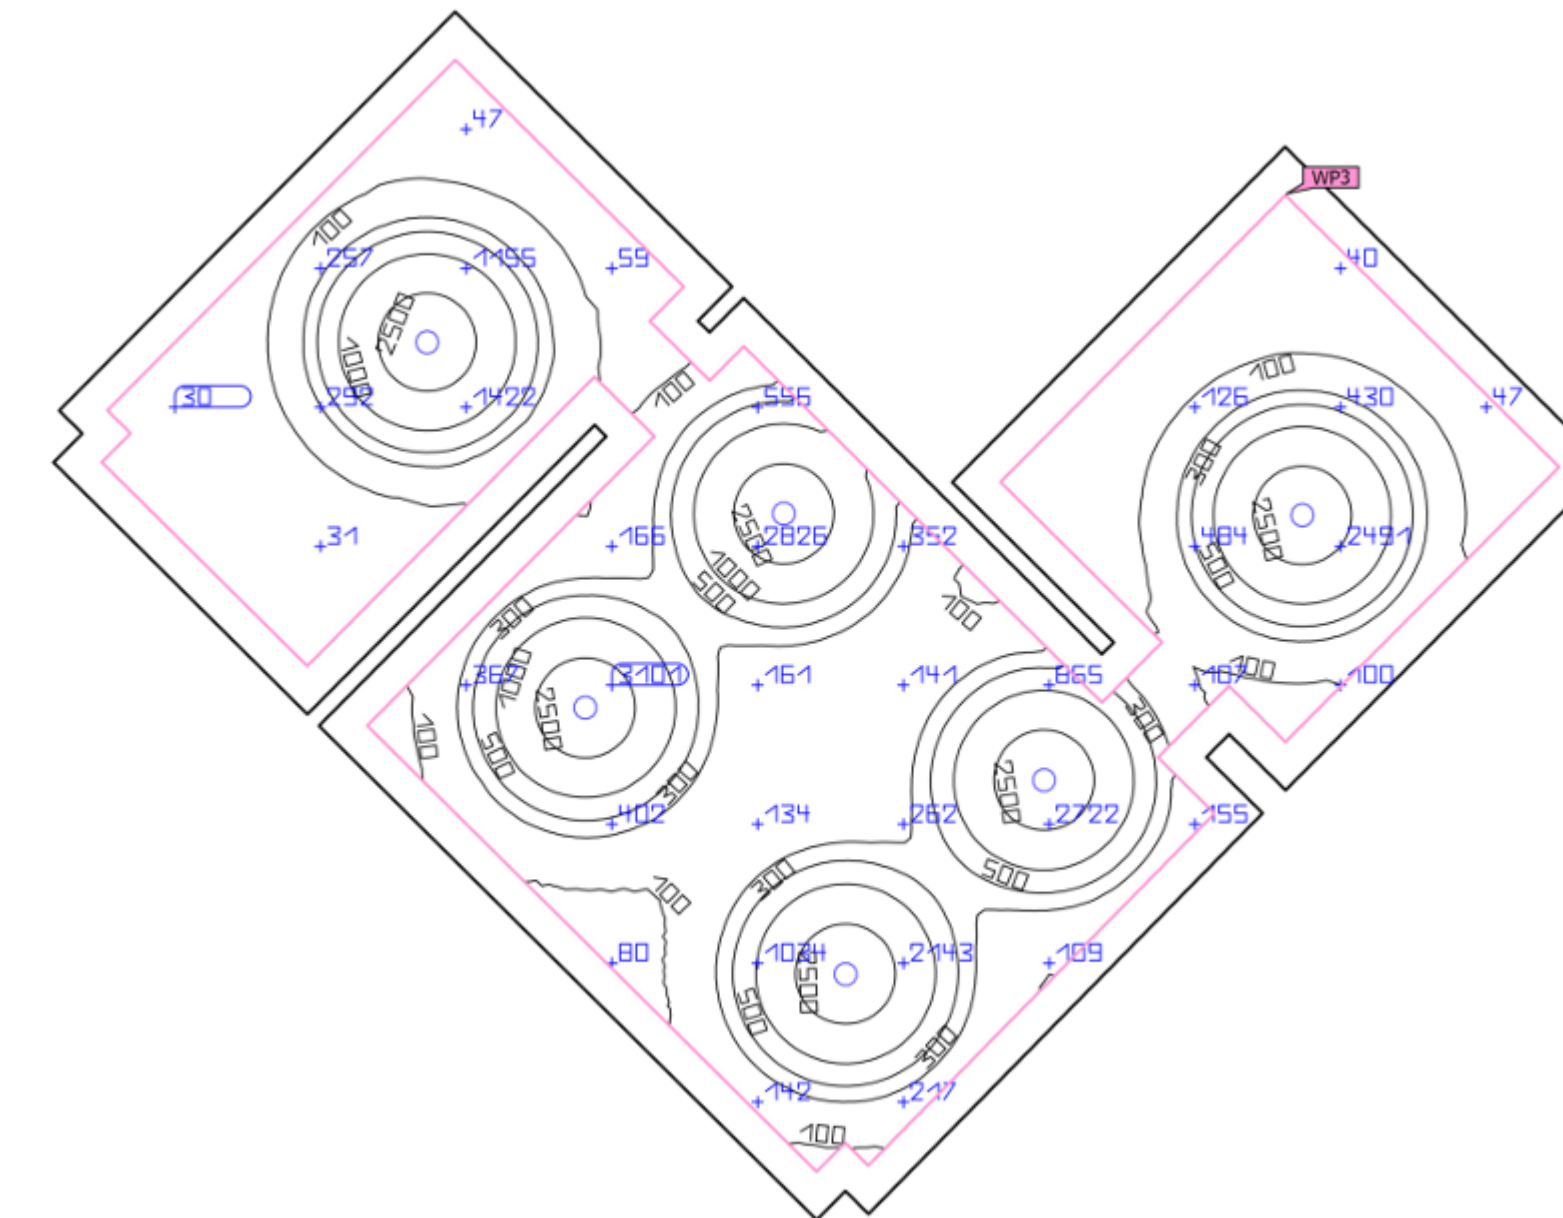
12. Baño y cambiador

pcs.	Manufacturer	Article No.	Article name	P	Φ	Luminous efficacy
6	NVC	70109251	NLED654 35W 5700K 24°	35.0 W	3570 lm	102.0 lm/W

Properties	\bar{E} (Target)	E_{min}	E_{max}	$U_o (g_1)$ (Target)	g_2	Index
Working plane (Cambiador) Perpendicular illuminance (adaptive) Height: 0.800 m, Wall zone: 0.209 m	652 lx (≥ 500 lx) ✓	26.3 lx	3760 lx	0.040	0.007	WP3
