Escuela Técnica Superior de Arquitectura

Proyecto de diseño interior para el Asilo Santa Marta

Trabajo Fin de Grado

Grado en Diseño Arquitectónico de Interiores

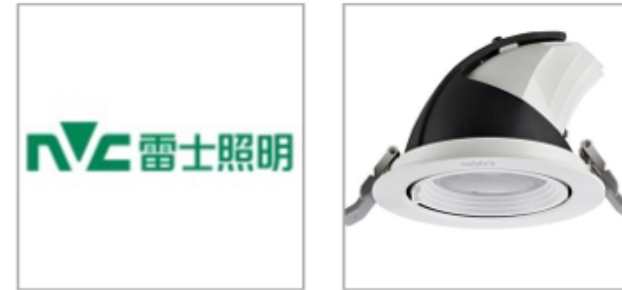
1 NVC - NLED654 35W
5700K 24°

Article No.	70109251
P	35.0 W
Φ _{Lamp}	-
Φ _{Luminaire}	3570 lm
η	-
Luminous efficacy	102.0 lm/W
CCT	5700 K
CRI	90

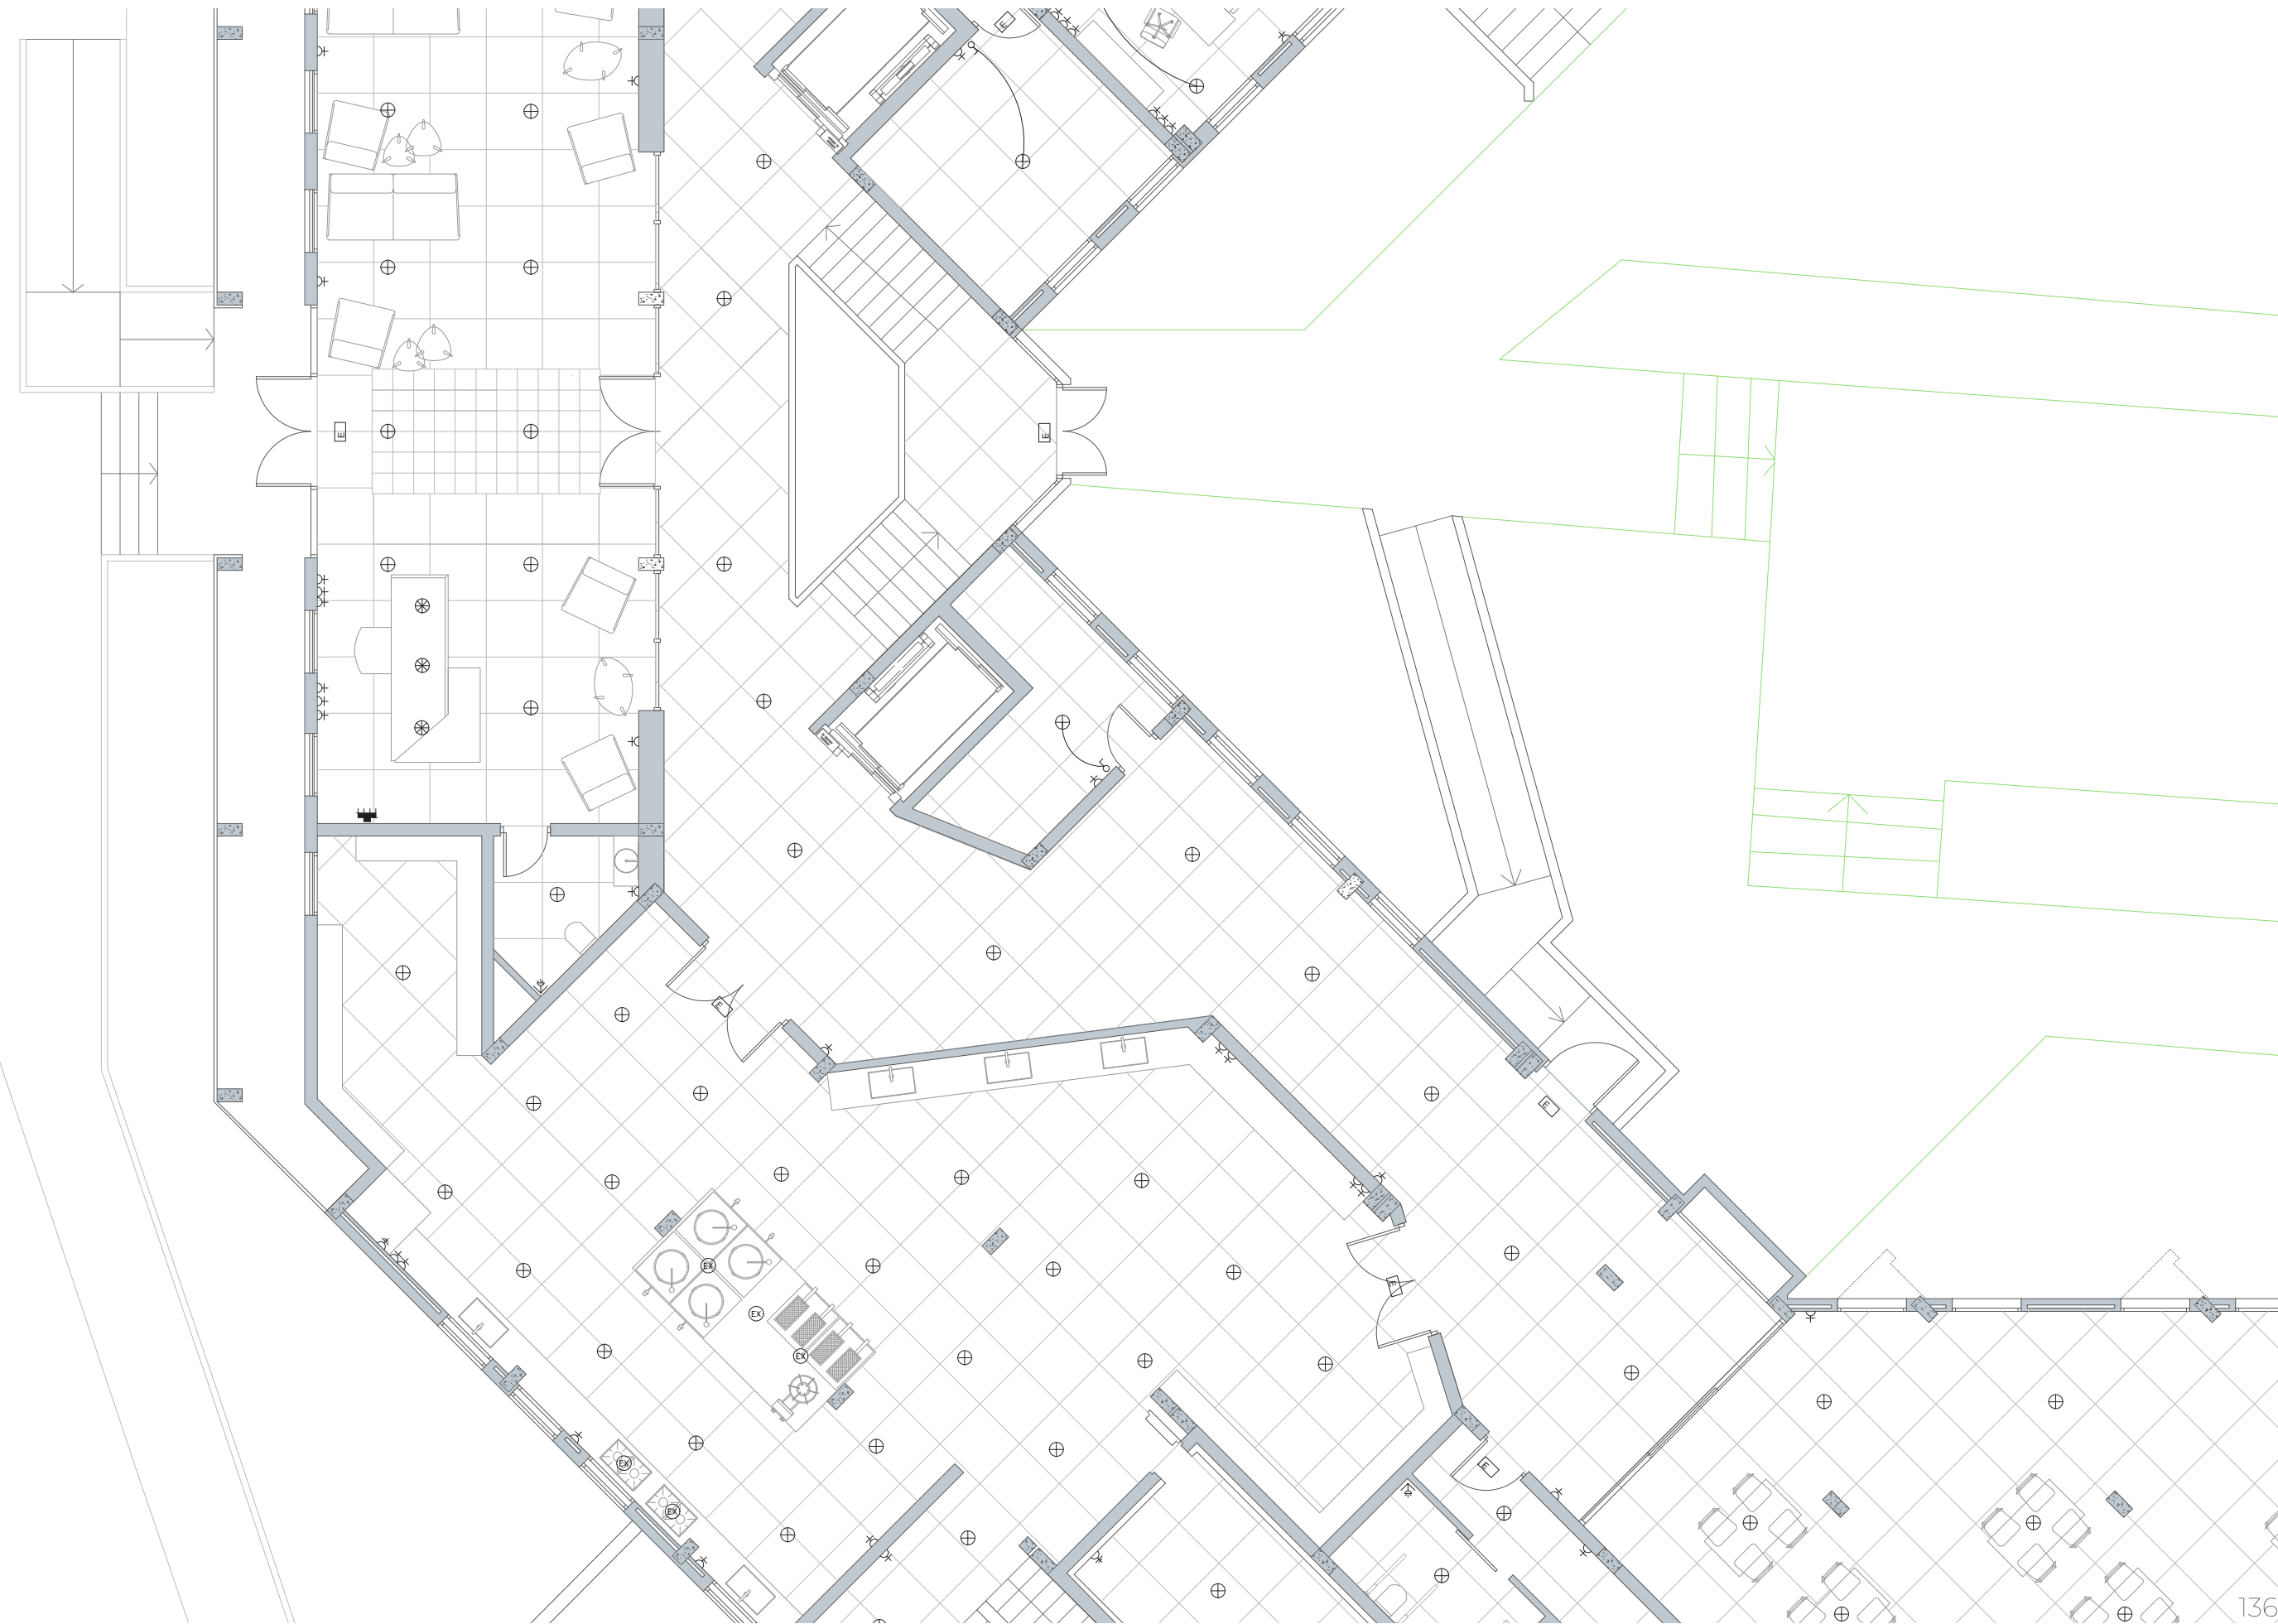
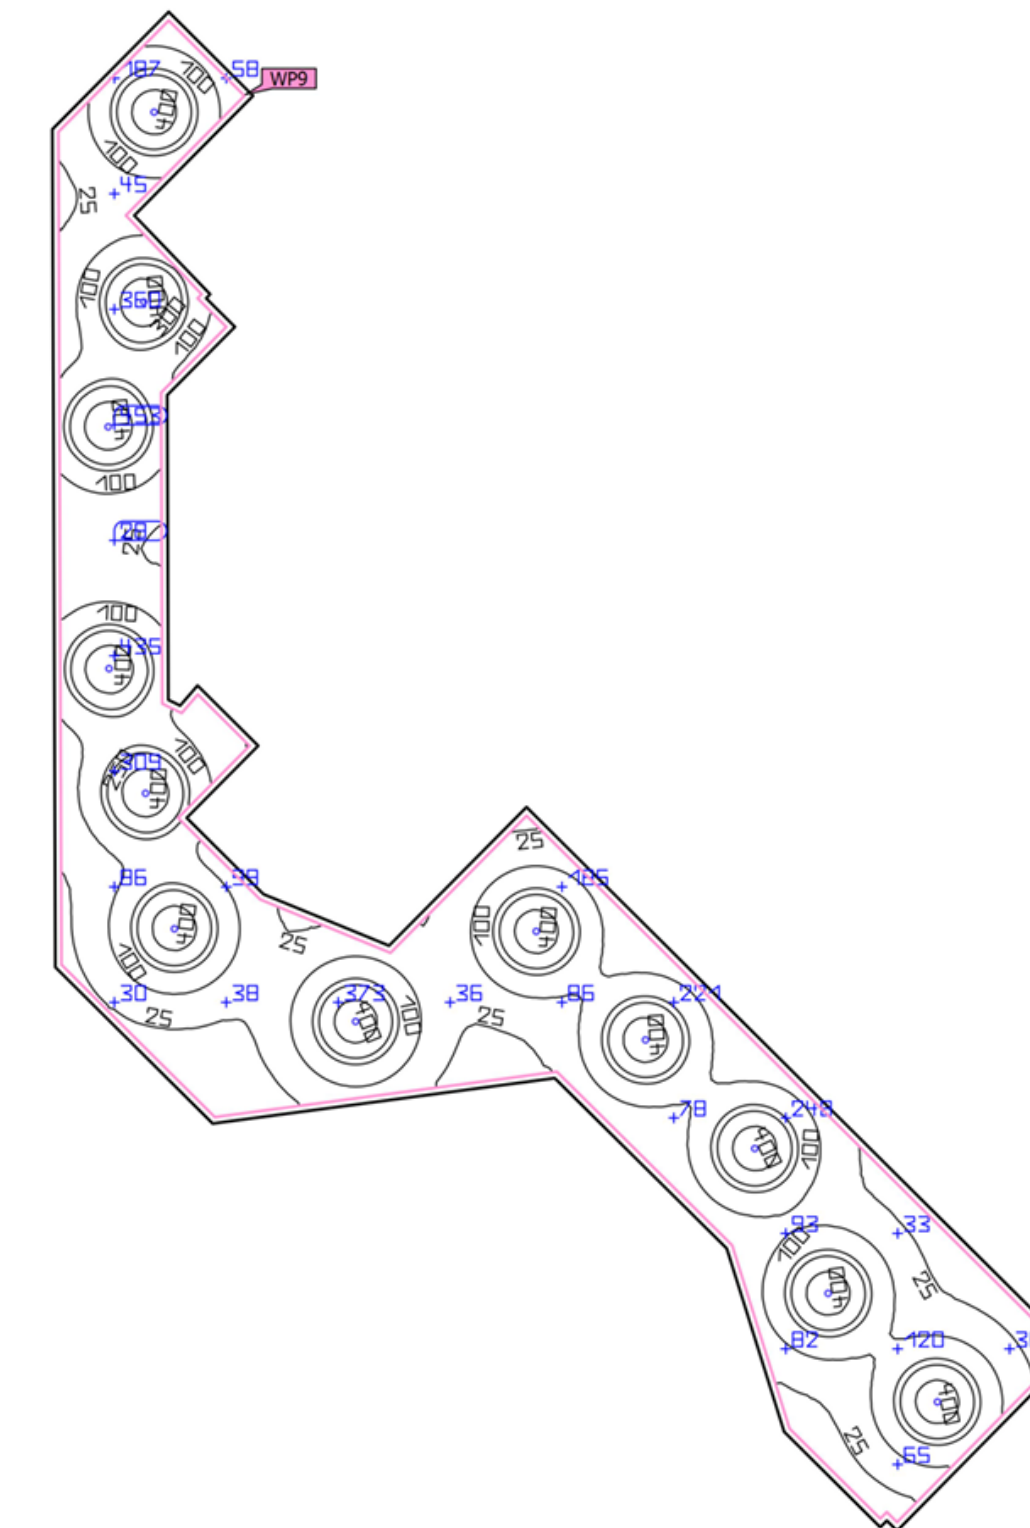
13. Pasillo

pcs.	Manufacturer	Article No.	Article name	R _{UG}	P	Φ	Luminous efficacy
12	Endo Lighting	SXD1099B_SX109N	Fixed Downlight	17	18.6 W	1545 lm	83.1 lm/W

Properties	\bar{E} (Target)	E_{min}	E_{max}	$U_o (g_1)$ (Target)	g_2	Index
Working plane (Pasillo) Perpendicular illuminance (adaptive) Height: 0.800 m, Wall zone: 0.107 m	152 lx (≥ 100 lx) ✓	10.7 lx	456 lx	0.070	0.023	WP9
