# **Aparcamiento regulado a lo largo del parterre central de la vía: estudio de caso en la Avenida Recanto das Emas-DF**

## **RESUMEN**

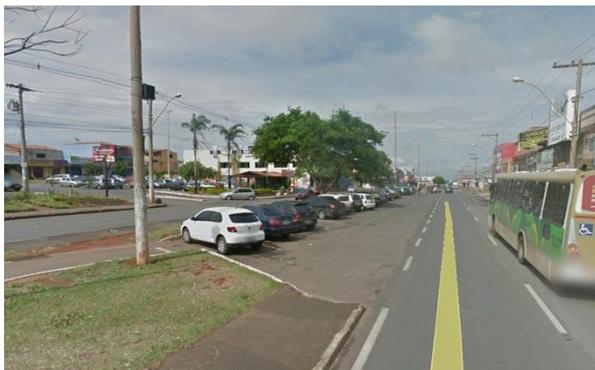
**Fig. 1a – Inicio del aparcamiento**

Un cambio significativo observado en la avenida, además de la construcción en 2007 del aparcamiento (el tema de este estudio), es que se construyó en 2011 una ciclo vía bidireccional con 2,2 m de ancho, también en el parterre central. El parterre central tiene una anchura aproximada de 12,5 m, y en una de las secciones-tipo la acera es de 2,0 m, ciclo vía con 2,2 m y césped. Donde fueron construidos aparcamientos de 5 m para maniobrar el vehículo, sin un divisor físico como la legislación lo establece. Además, en estos puntos la ciclo vía se interrumpe, dejando a los ciclistas de todas las edades que viajan en ambas direcciones en conflicto con vehículos que viajan en el carril izquierdo (mayor velocidad) y que quieren entrar en el aparcamiento. Las figuras 1a y 1b ilustran la situación mencionada en el inicio (el bloqueo de la ruta de bicicleta por un vehículo) y en el final (ciclista en la dirección opuesta al flujo) de una de las secciones de aparcamiento.
