Silvia Ruiz Server

Miguel Vercher Navarro

## **Els llavadors a la Safor: entre la recuperació i l'oblit**

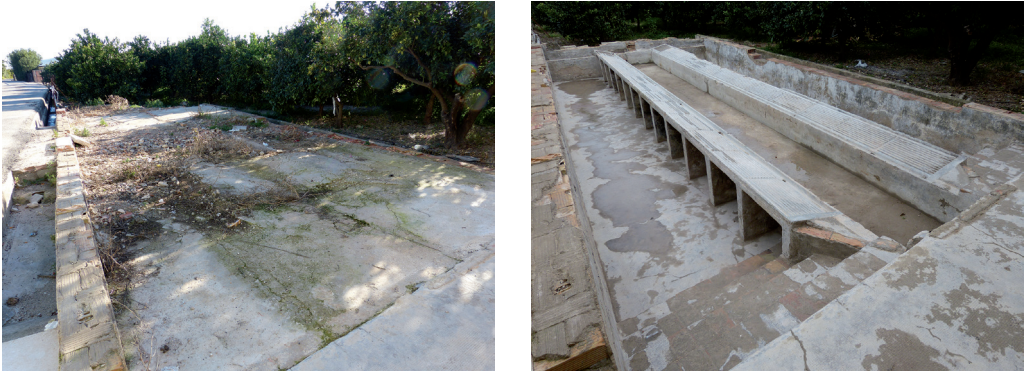
Imatge 1. Llavador de Palmera abans i després de la intervenció. Foto Sílvia Ruiz. Any 2015.

A principis d'aquest any, l'excavació del llavador de Palmera i la posterior redacció de la memòria científica i l'assessorament per a la restauració, ens introduí en l'estudi d'aquests edificis singulars. Pensem que seria una bona idea donar-los difusió abans que els pocs llavadors que queden siguen només un record: Palmera és un municipi que ha sabut invertir en patrimoni mitjançant la recuperació d'un espai que havia desaparegut i que sense aquesta actuació, seria només un conjunt de fotos antigues en blanc i negre.

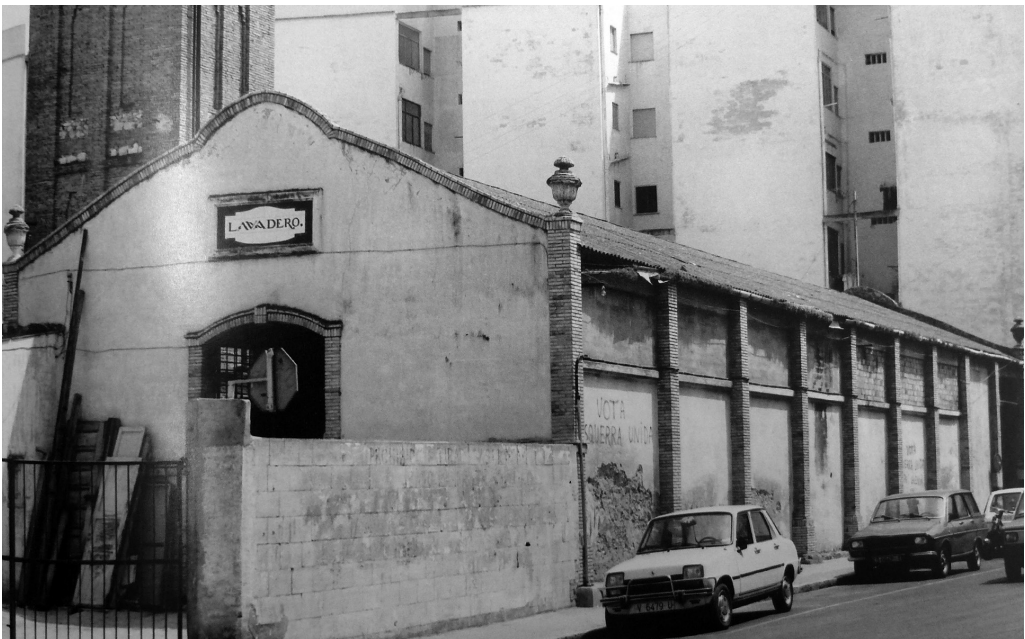
Imatge 8. Llavador de Gandia, al camí de Beniopa. Aura i Monrabal, 2014.

Una de les mesures per tal de fer més confortables els llavadors va ser cobrir-los. Al voltant de la segona dècada del segle XX, molts dels nous llavadors públics es construeixen com a edificis tancats i coberts, com els llavadors de Beniarjó i de Tavernes de la Vallidigna, ambdós de 1926. També alguns llavadors que es troben a les séquies es milloren amb una sostrada, com ocorre a Benifairó en 1936, o com s'indica en el projecte del llavador del camí de Beniopa de Gandia (1927):

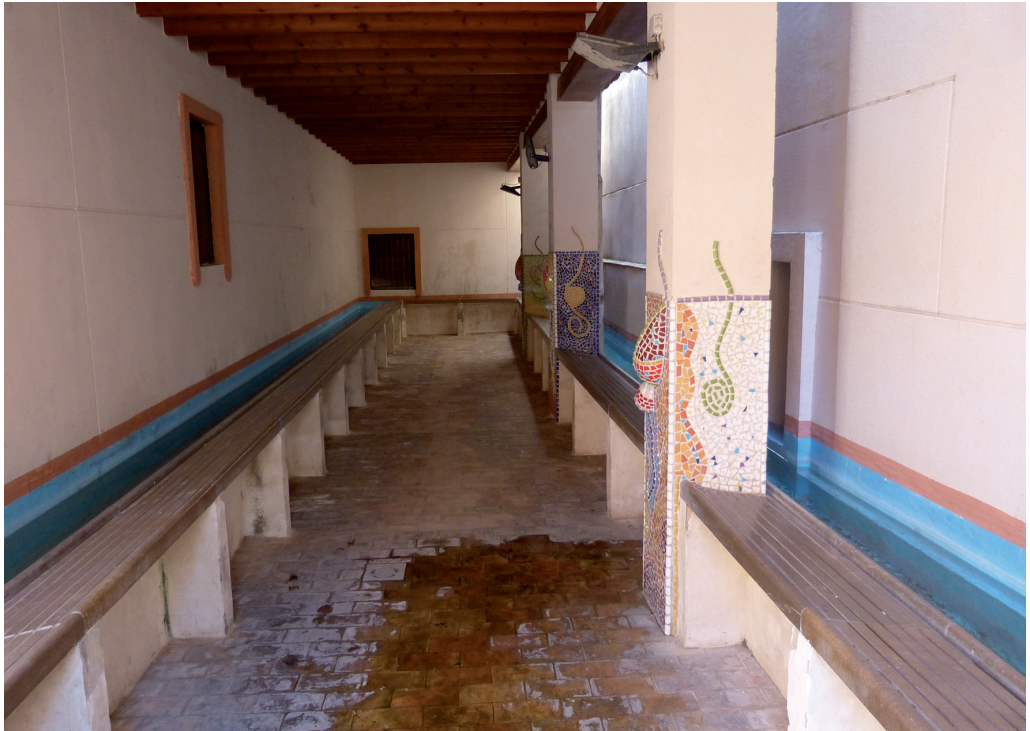
Imatge 9. Llavador de Vilallonga, al carrer Mestre Serrano, 8. Restaurat. Foto: Sílvia Ruiz.

Alguns casos particulars són els llavadors de Palma de Gandia, el del carrer Mestre Serrano de Vilallonga i el de Benifairó de la Valldigna. Els dos primers presenten cobertes planes perquè s'ubiquen a les parts baixes dels edificis. El de Benifairó presenta una armadura amb bigues acoblades que permeten dotar-lo d'il·luminació zenital, com a resultat de la remodelació dels anys 80 del segle passat.

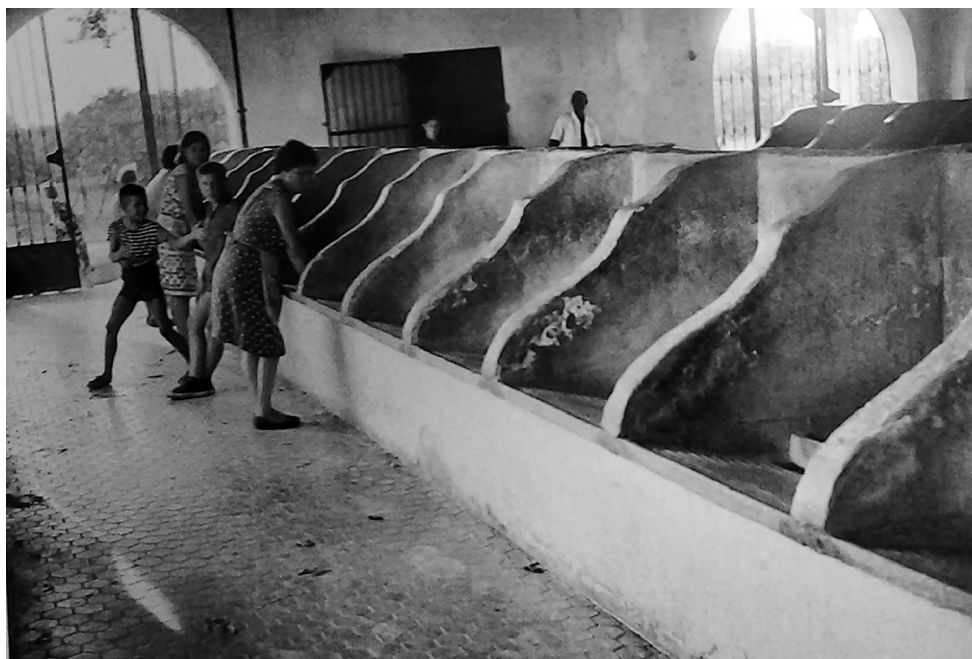
Imatge 16. Interior del Llavador de Les Fonts, Oliva. Anys 60. Esteve, 2014).

A l'interior dels llavadors s'ubica la pica o bassa de llavar que en la majoria dels casos és una única pica central però, excepcionalment, a les poblacions més grans com Tavernes de la Valldigna, Gandia i Oliva, hi ha llavadors projectats per a un nombre important de bugaderes, amb diverses piques. A Tavernes s'hi troben tres grans basses paral·leles i a Gandia, els llavadors del carrer Menéndez y Pelayo i del Grau tenen també dues bases centrals de planta rectangular. Els llavadors del camí de Beniopa (Gandia) i el de les Fonts d'Oliva pre-

senten dues piques d'aigüeres individuals col·locades en sèrie doble, mentre que a Xeraco, en un principi es projectà una gran pica central en forma d'U.

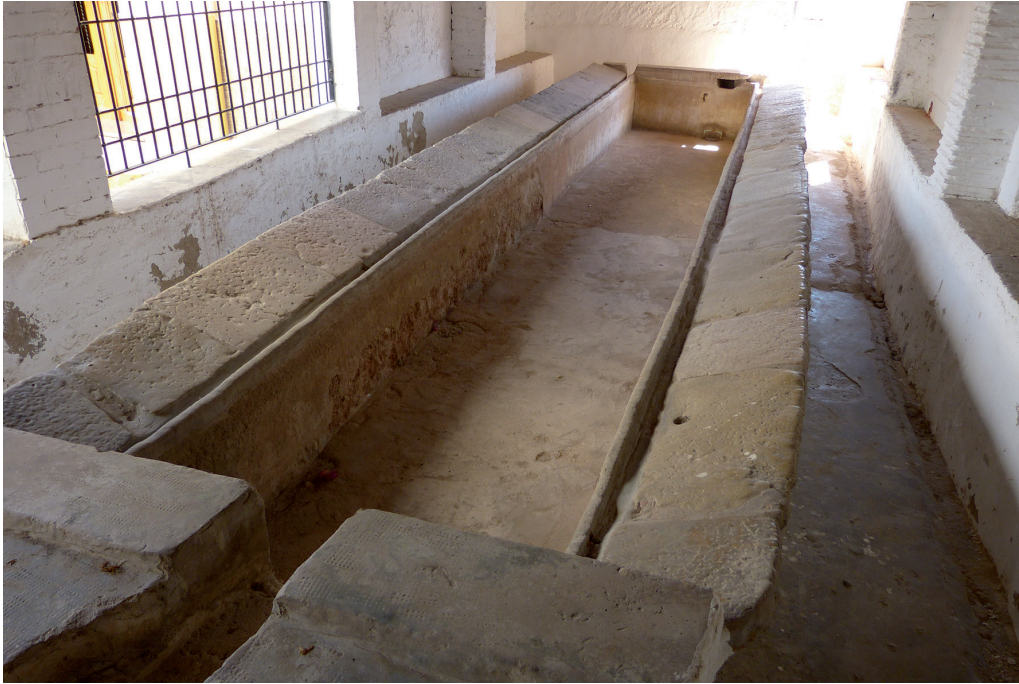
Imatge 17. Llavador de Palma de Gandia. Lloses calcàries i desaigües. Foto Silvia Ruiz, 2015.

Les pedres més antigues de llavar són lloses de calcària treballada de superfície llisa, com les que encara es conserven a Xeresa, Castellonet i Palma de Gandia. Les de Llocnou de Sant Jeroni són també de roca calcària però presenten estries en la superfície, fruit d'una restauració. Posteriorment, s'introduïren lloses prefabricades amb estries per a llavar, que procuraven una rentada més eficient, una solució estesa a partir del primer quart del segle XX.

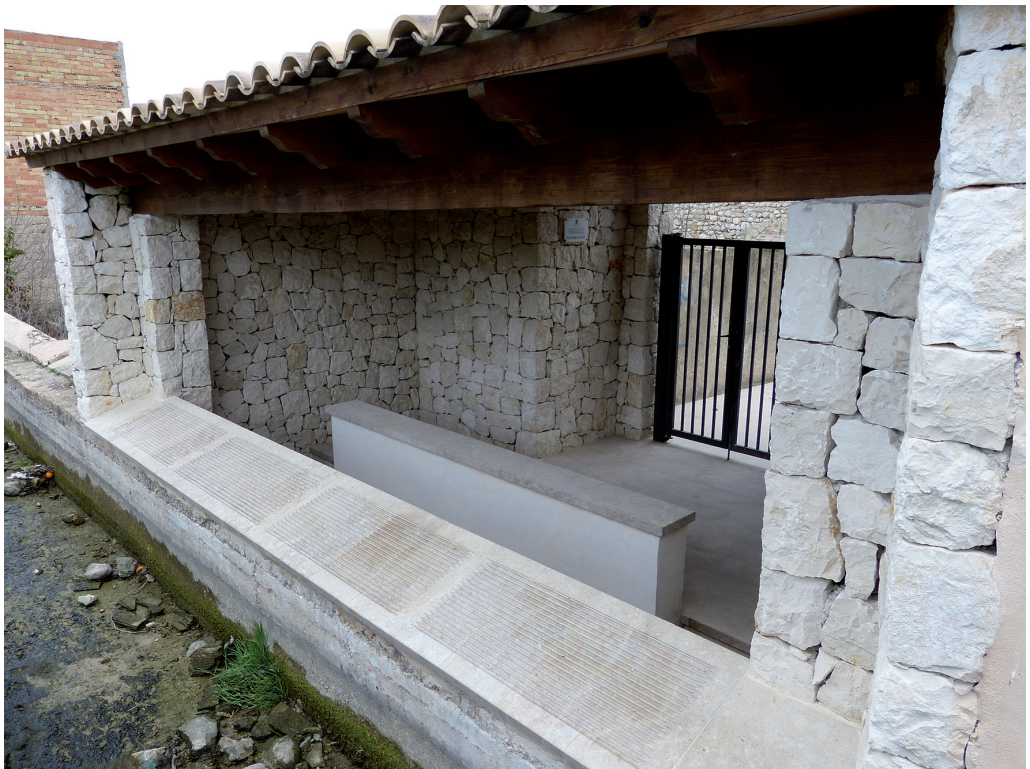
Imatge 21. Restauració del Llavador de Beniflà, a la sèquia Comuna de Gandia. Foto Miguel Vercher, 2015.
