***ANEXO 1.-*** EVALUACIÓN DE CONDICIÓN INICIAL DE LA MUESTRA (PCI 2016)

Universitat Politècnica de València

INDICE DE CONDICIÓN DEL PAVIMENTO (PCI)

CARRETERA CON SUPERFICIE ASFALTICA

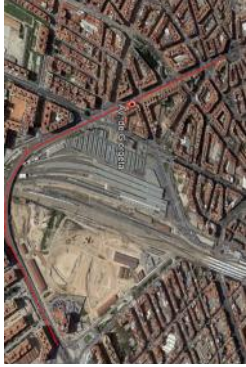
| EXPLORACION DE LA CONDICION POR UNIDAD DE MUESTREO | | | ESQUEMA |

| 10 | Media (M) | 28,00 | m | 8,40 | 2,80 | 7,00 | |
| 12 | Leve (L) | 12,00 | m² | 12,00 | 4,00 | 1,06 | |
| 11 | Media (M) | 26,00 | m² | 26,00 | 8,67 | 29,48 | |
| 1 | Leve (L) | 2,50 | m² | 2,50 | 0,83 | 9,65 | |
| 0,00 | | | PCI | | | | 59,79 |

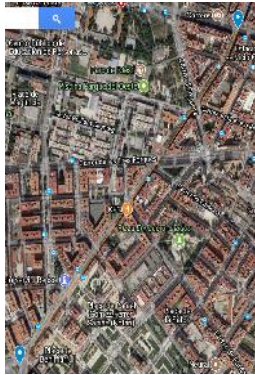
| EXPLORACION DE LA CONDICION POR UNIDAD DE MUESTREO | | | ESQUEMA |

| 9 (m) | DESNIVEL CARRIL/ BERMA | 19 (m²) | DESPRENDIMIENTO DE AGREGADOS | M | MEDIO | |
|---|---|---|---|---|---|---|
| 10 | Media (M) | 140,00 | m | 42,00 | 14,00 | 22,95 |
| 1 | Leve (L) | 34,00 | m² | 34,00 | 11,33 | 35,34 |
| 0,00 | | | PCI | 56,45 | | |

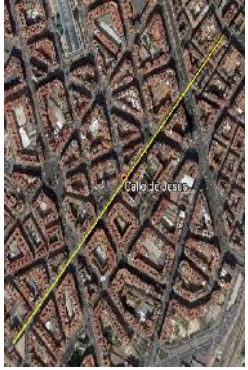
| EXPLORACION DE LA CONDICION POR UNIDAD DE MUESTREO | | | ESQUEMA |

| CALCULO DE VALOR DEDUCIDO PARA TABLA PCI | | | | | | |
|---|---|---|---|---|---|---|
| 10 | Media (M) | 6,50 | m | 1,95 | 0,65 | 0,84 |
