ANEJO Nº1: ESTUDIO GEOLÓGICO Y GEOTÉCNICO

ESTUDIO DE SOLUCIONES PARA EL VIADUCTO SOBRE EL ARROYO DEL CEREZO, SEGOVIA

GRADO EN INGENIERÍA DE OBRAS PÚBLICAS
CURSO 2018/2019

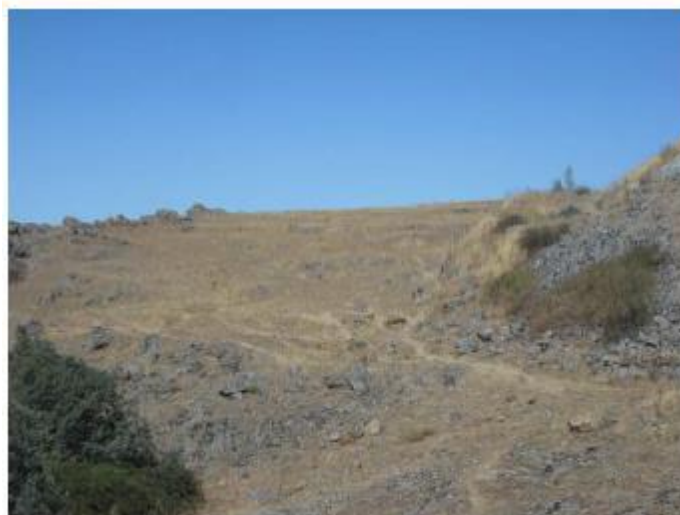
Emplazamiento de muro de escollera.

Imagen 1. Emplazamiento del muro de escollera próximo al Estribo 1 (Fuente: Informe geotécnico AYESA).

Finalmente, destacar, por un lado, que el muro de escollera planteado próximo al estribo 1 se deberá empotrar con el sustrato rocoso, realizando previamente un abalancamiento en la zona de apoyo, y un tacón de 1,00-1,50 m bajo el sustrato sano. Previsiblemente, se deberá utilizar, o martillo rompedor, o pequeñas voladuras controladas para que el conjunto escollera-cimiento tenga la estabilidad adecuada. Por otro lado, se recomienda sanear la zona de reptación existente en las cercanías del estribo 2 para evitar así posibles inestabilidades a la hora de llevar a cabo las excavaciones de la cimentación del estribo.
