## 8. ANEJOS.

## 8.2. ANEJO 2. FOTOGRAFIAS.

### **Ensayos de pluviometría.**

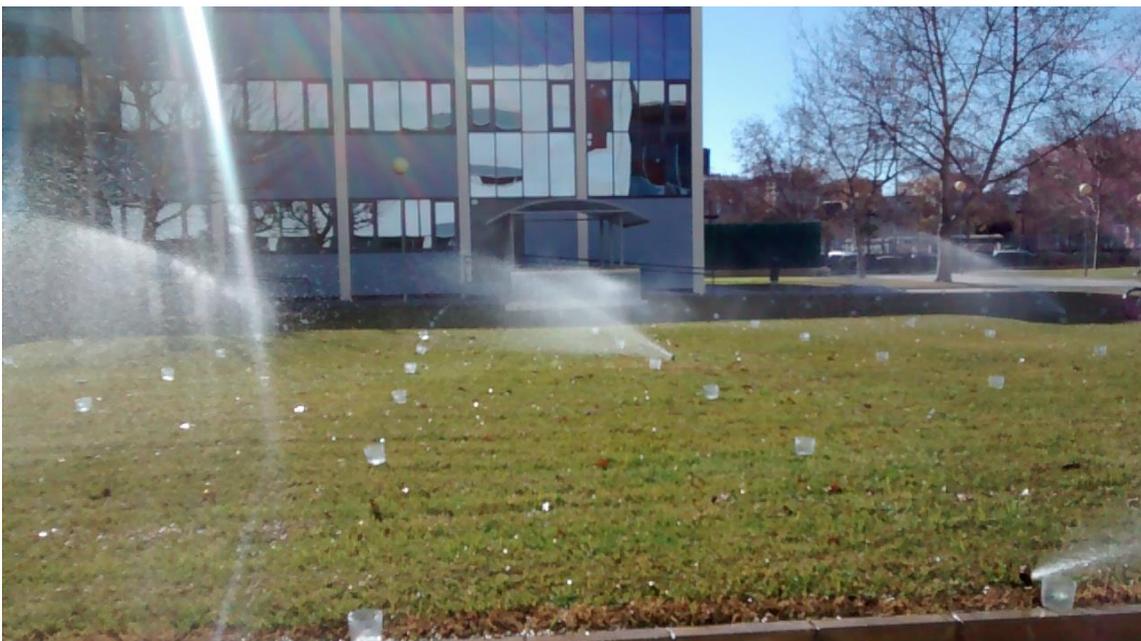
*Figura 39: Ensayo de pluviometría en parcela Nexus.*

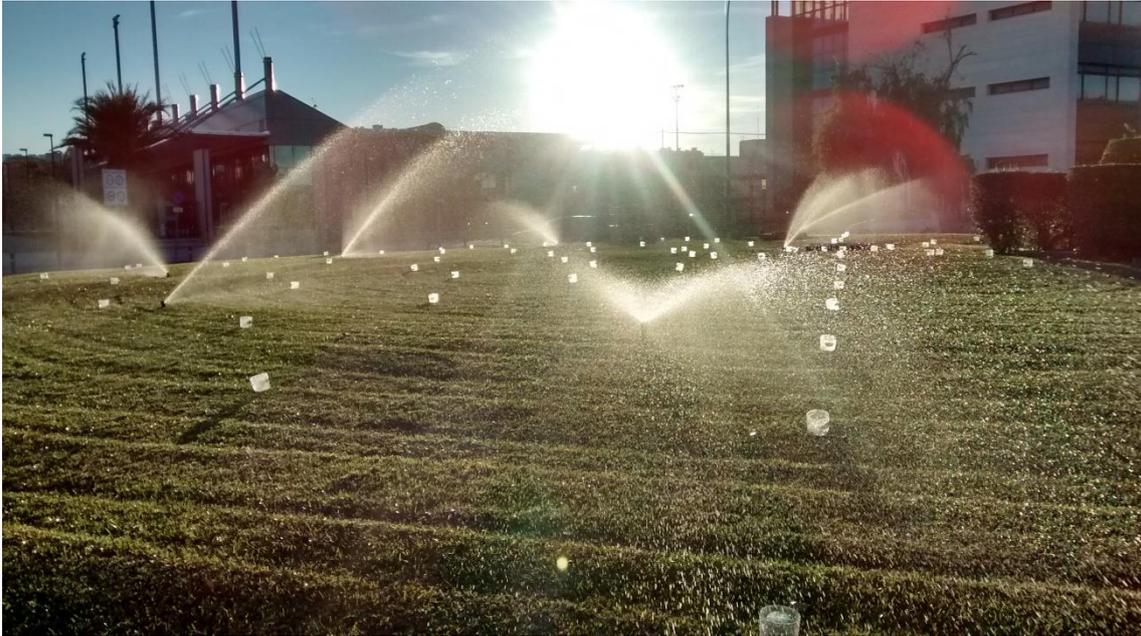
*Figura 40: Ensayo de pluviometría en parcela Rotonda.*

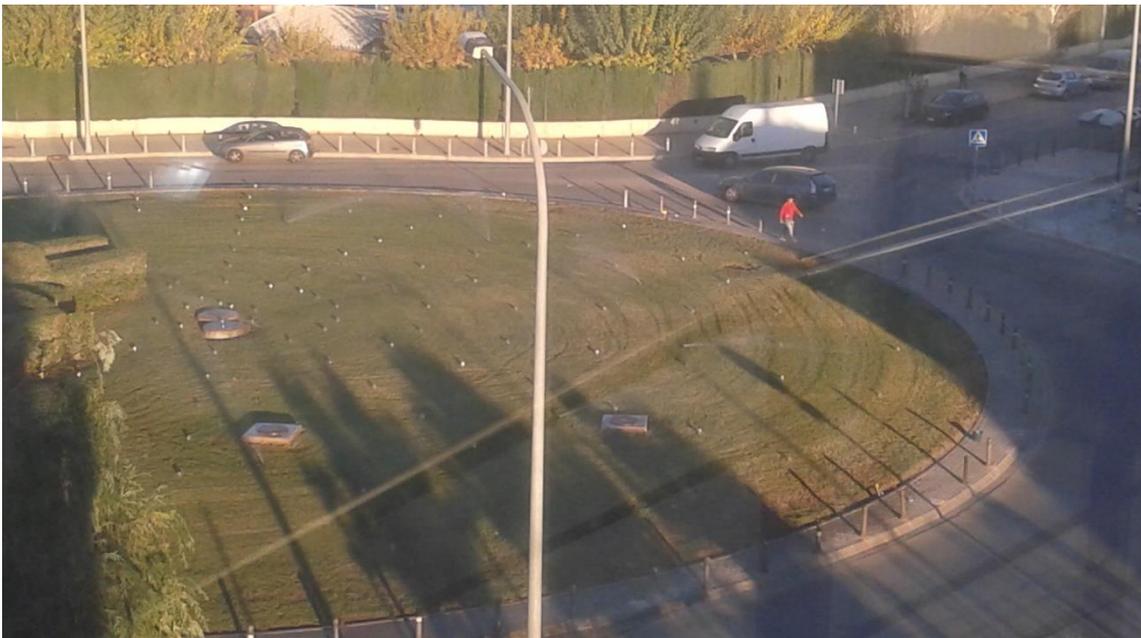
*Figura 41: Ensayo de pluviometría en parcela Rotonda.*

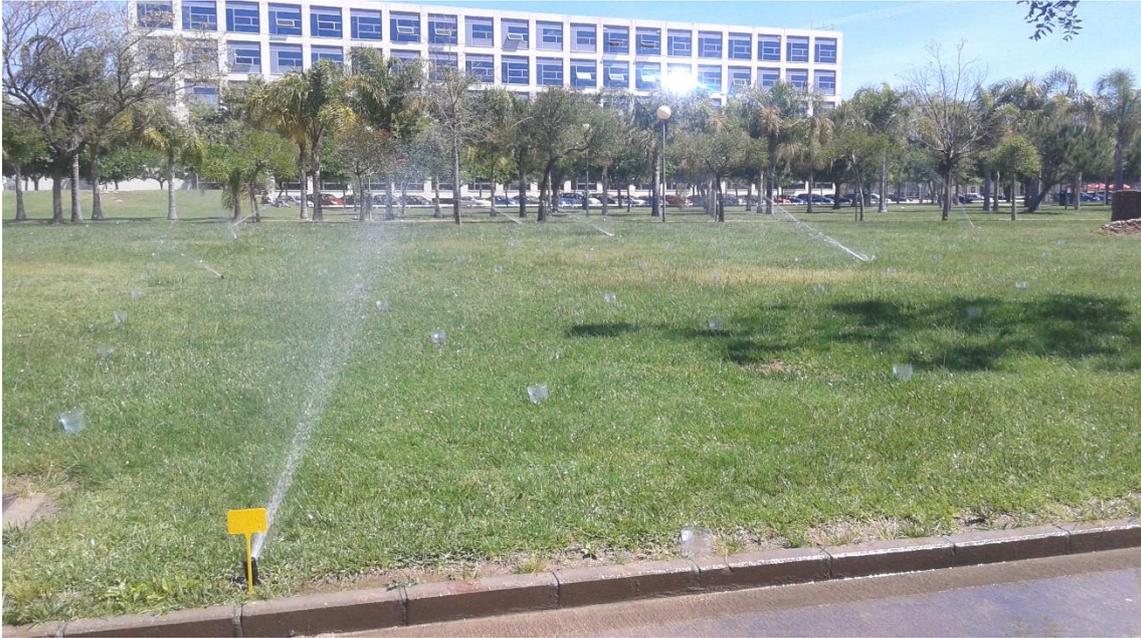
*Figura 42: Ensayo de pluviometría en parcela Pradera Central.*

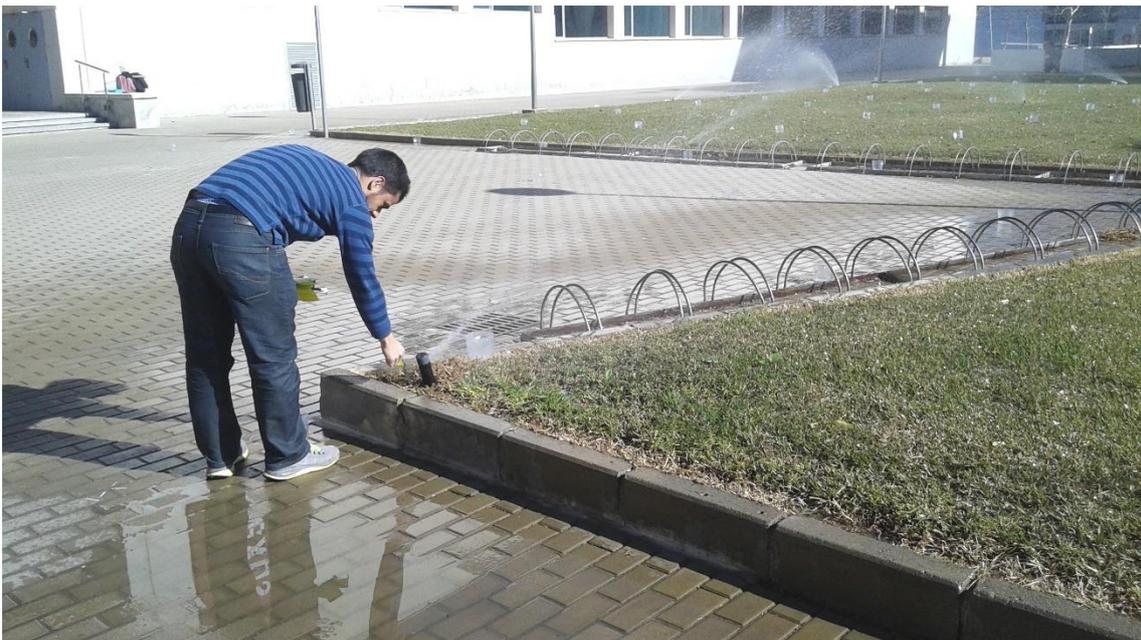
*Figura 43: Recuento de aspersores en ensayo de pluviometría.*

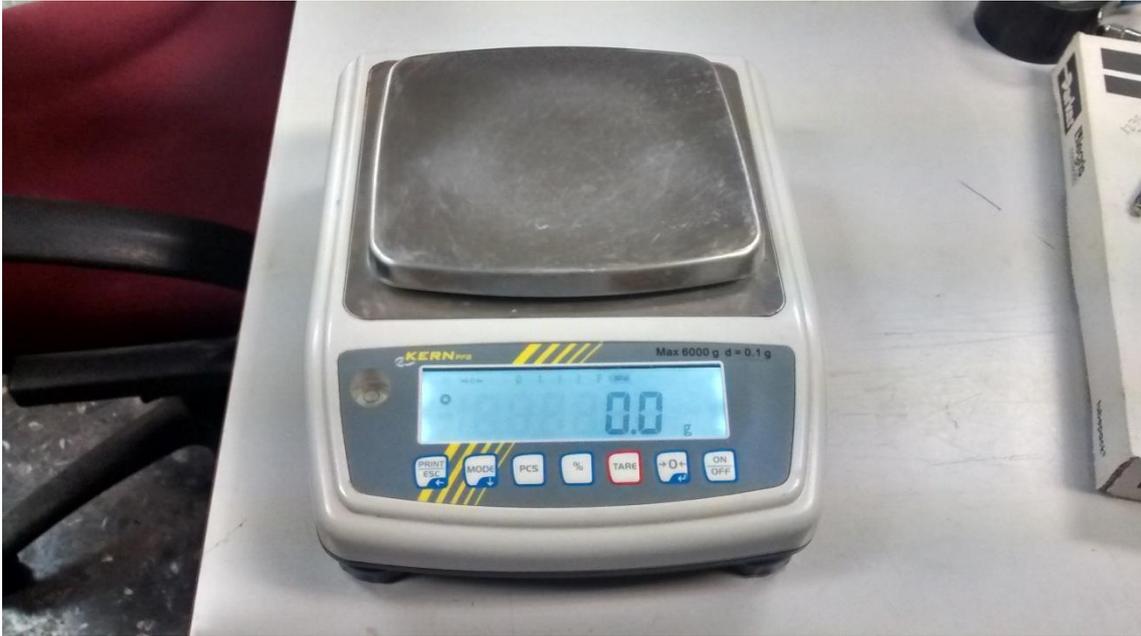
*Figura 44: Báscula utilizada para el pesaje de los pluviómetros.*

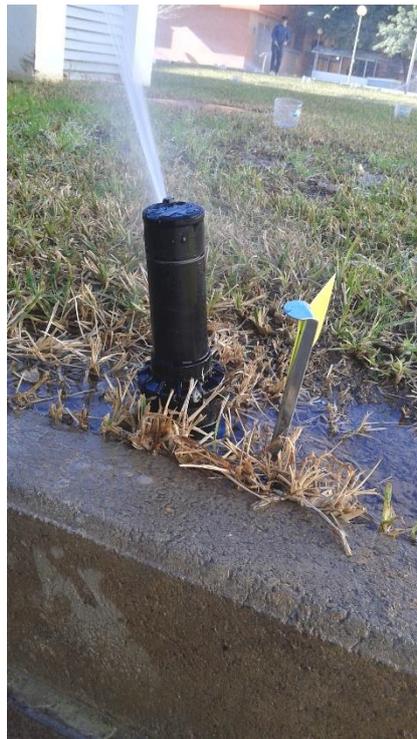
*Figura 45: Aspersor de turbina durante el riego.*

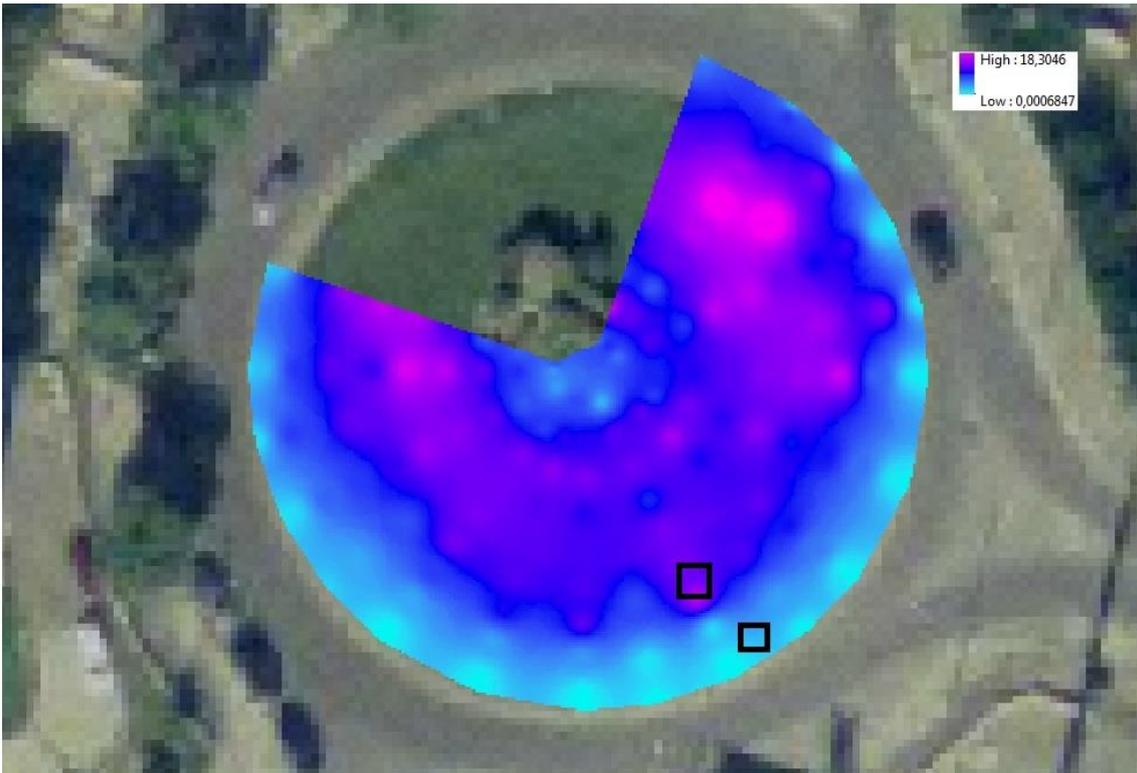
Figura 46: Zonas seleccionadas para alta y baja pluviometría.

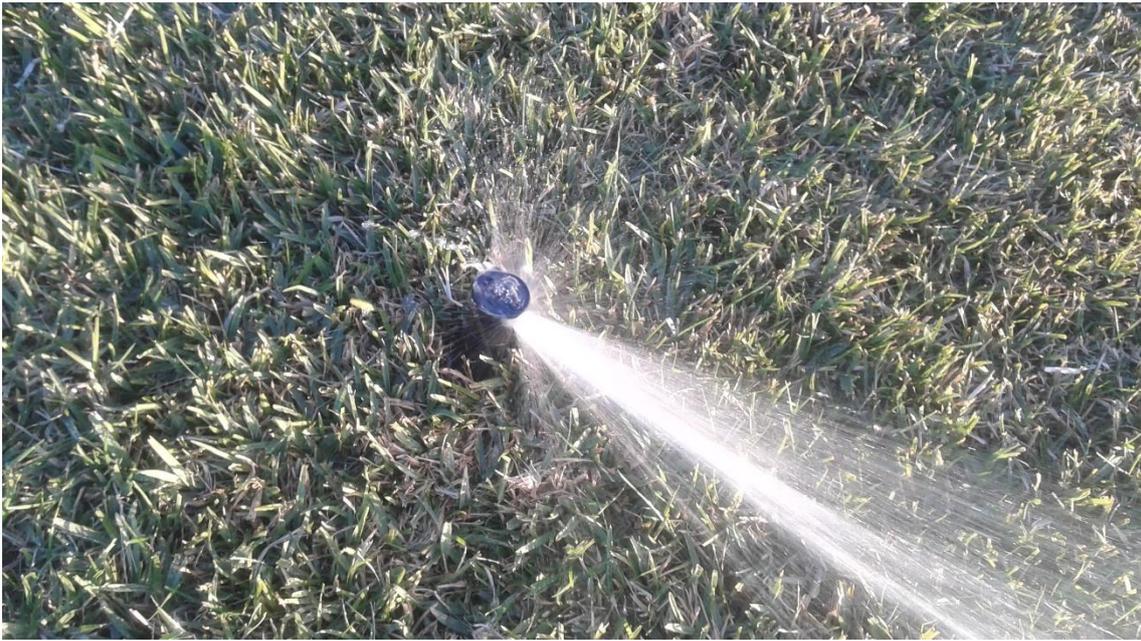
*Figura 48: Aspersor que no emerge totalmente.*

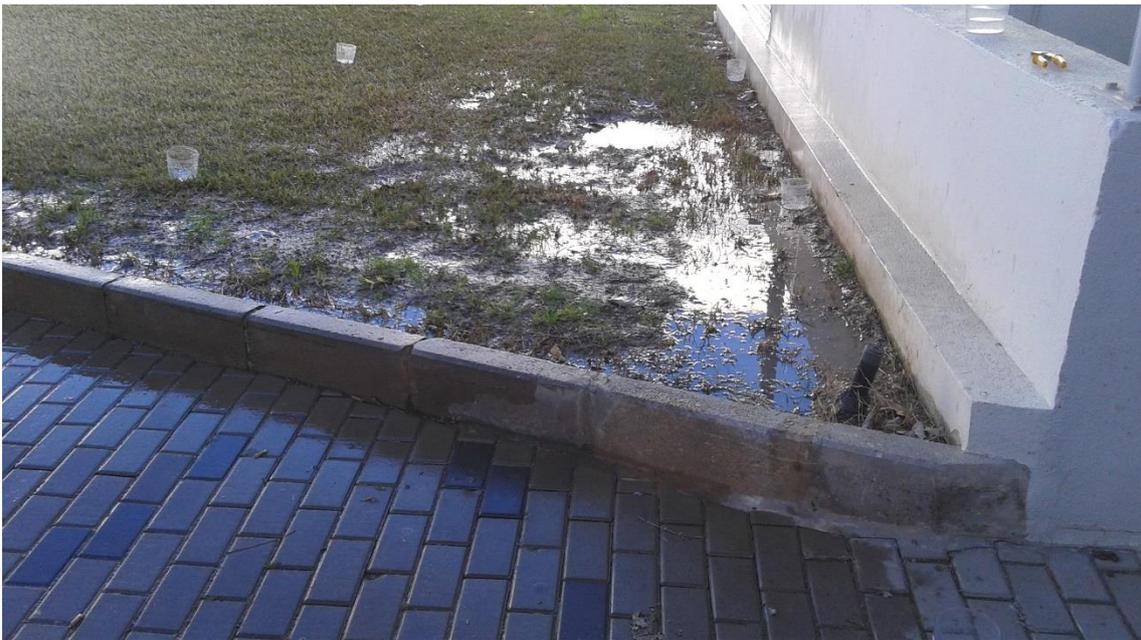
*Figura 49: Aspersor que no emite bien el riego provocando encharcamientos.*

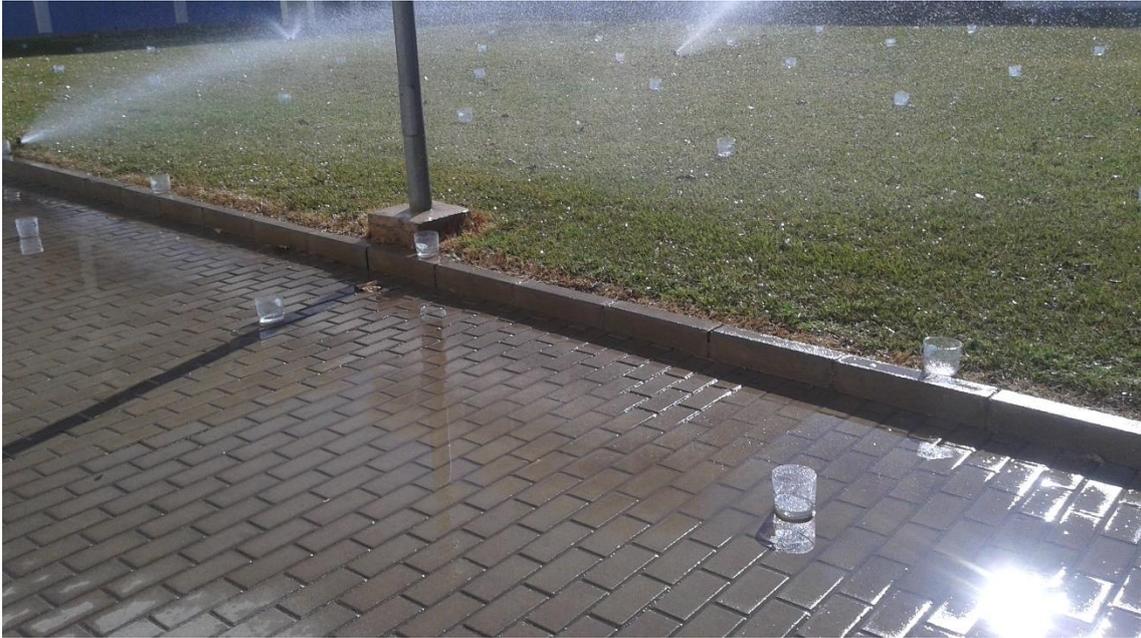
*Figura 50: Encharcamiento provocado por la mala selección del ángulo de giro.*

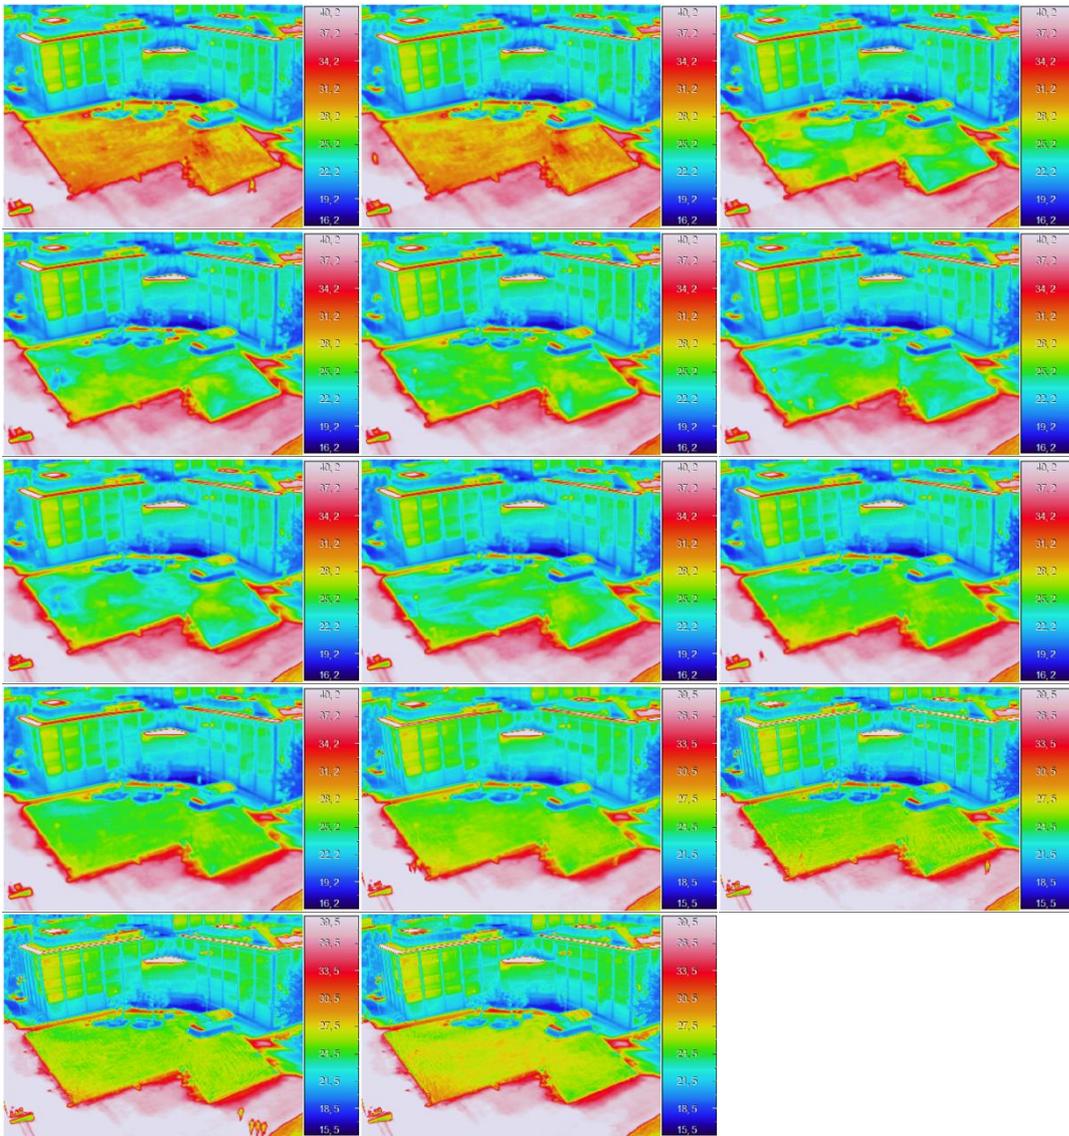
Figura 51: Secuencia de imágenes térmicas durante el riego en parcela Nexus.

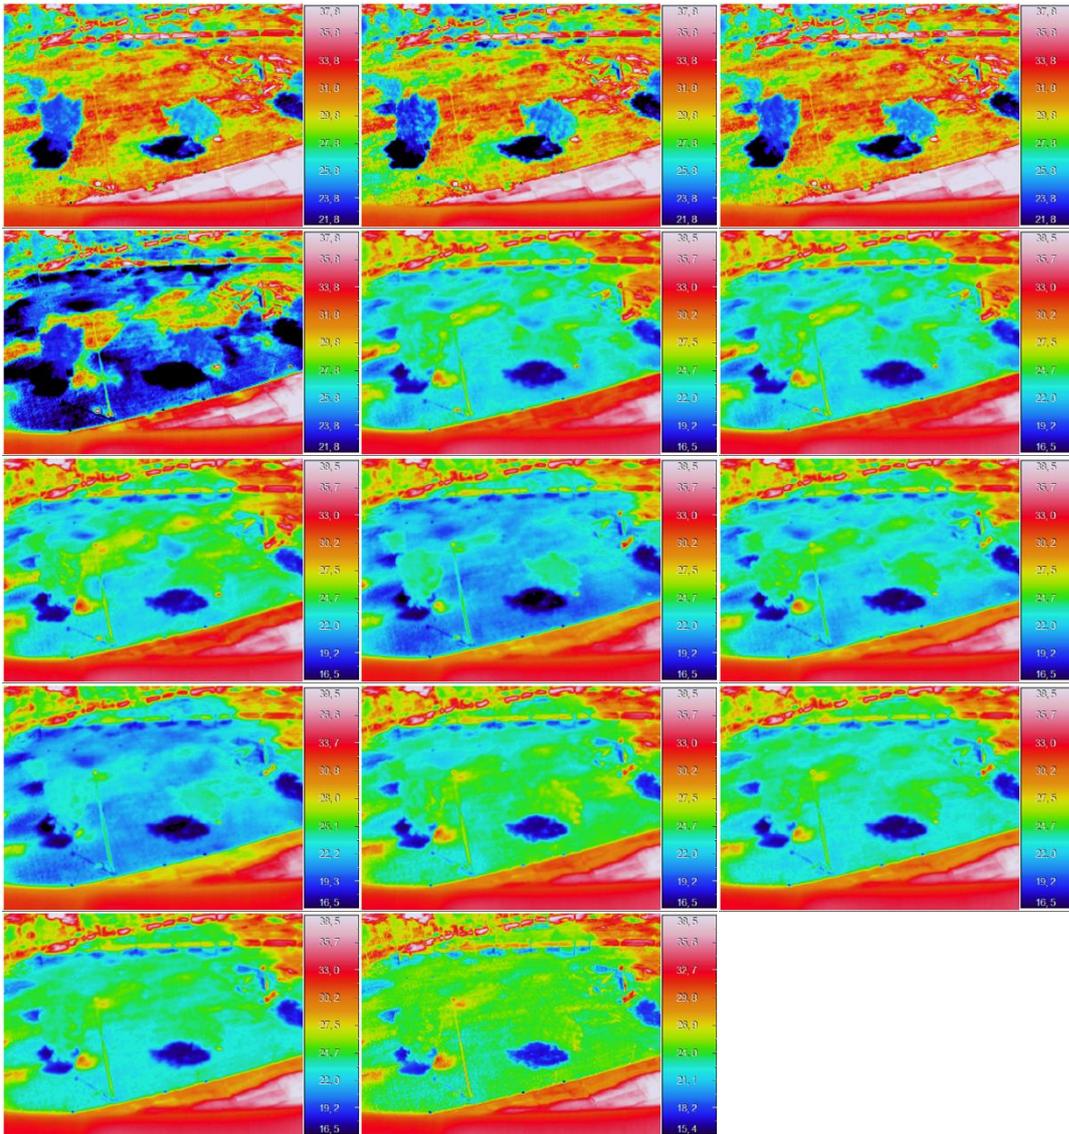
*Figura 53: Secuencia de imágenes térmicas durante el riego en parcela Pradera Central.*

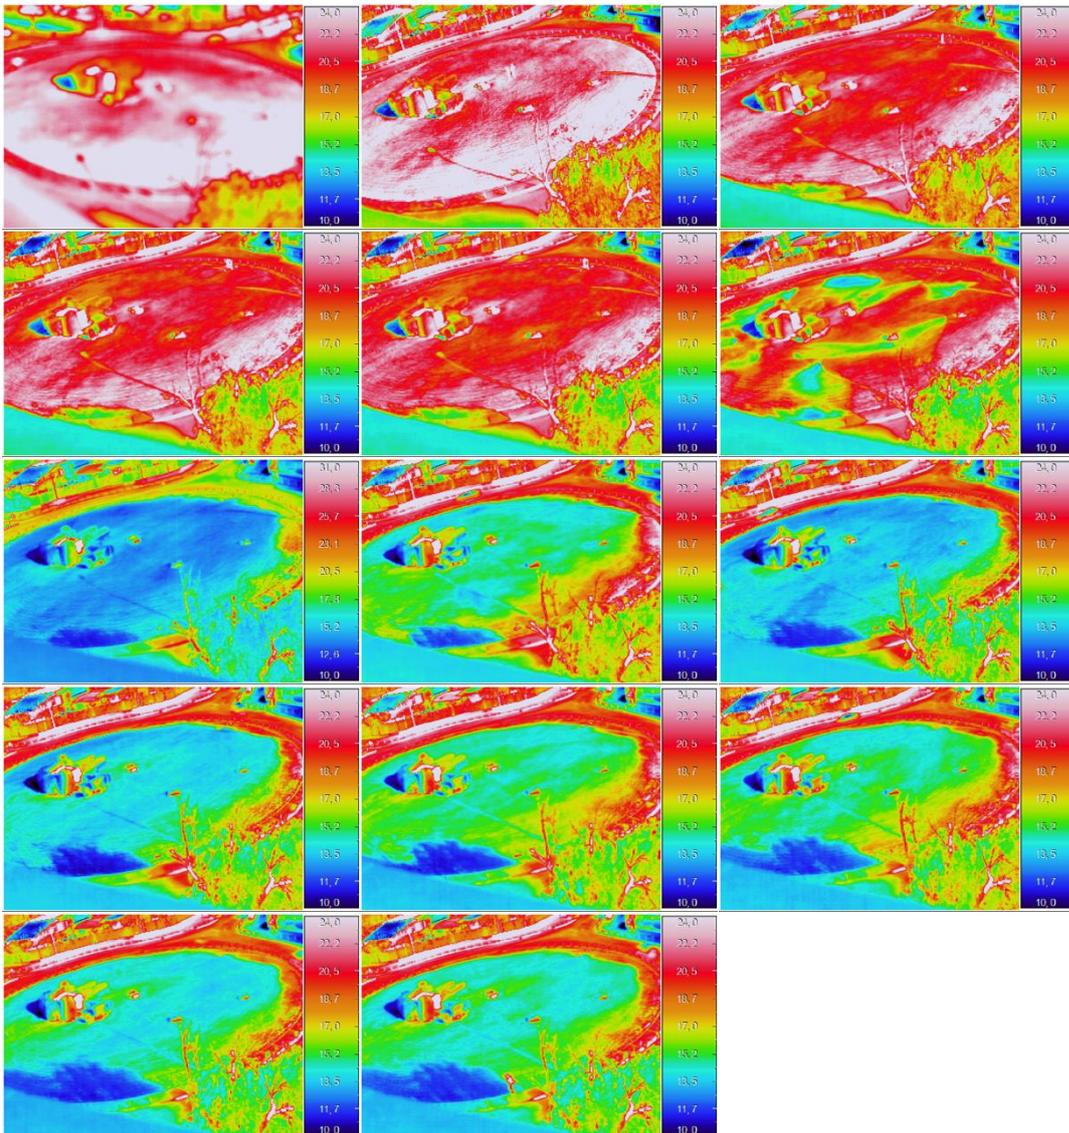
Figura 55: Secuencia de imágenes térmicas durante el riego en parcela Rotonda.

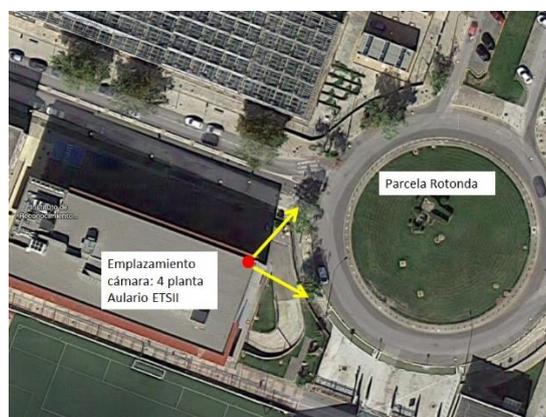
Figura 56: Visual del ensayo de termografía en parcela Rotonda.

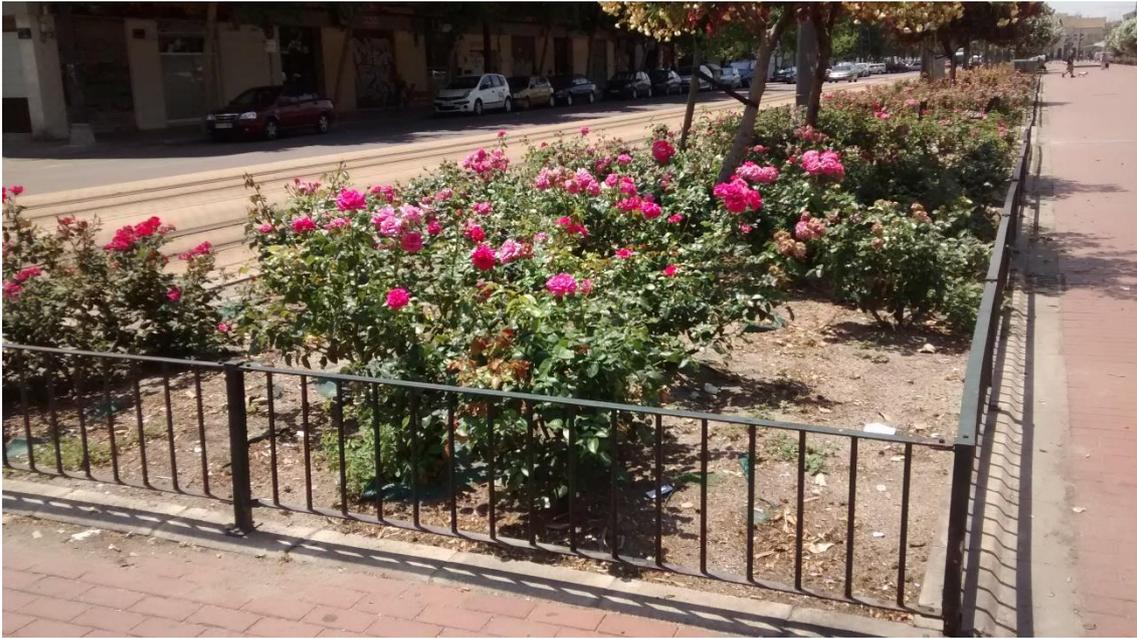
*Figura 57: Parcela de simulación de detección de fugas con termografía.*

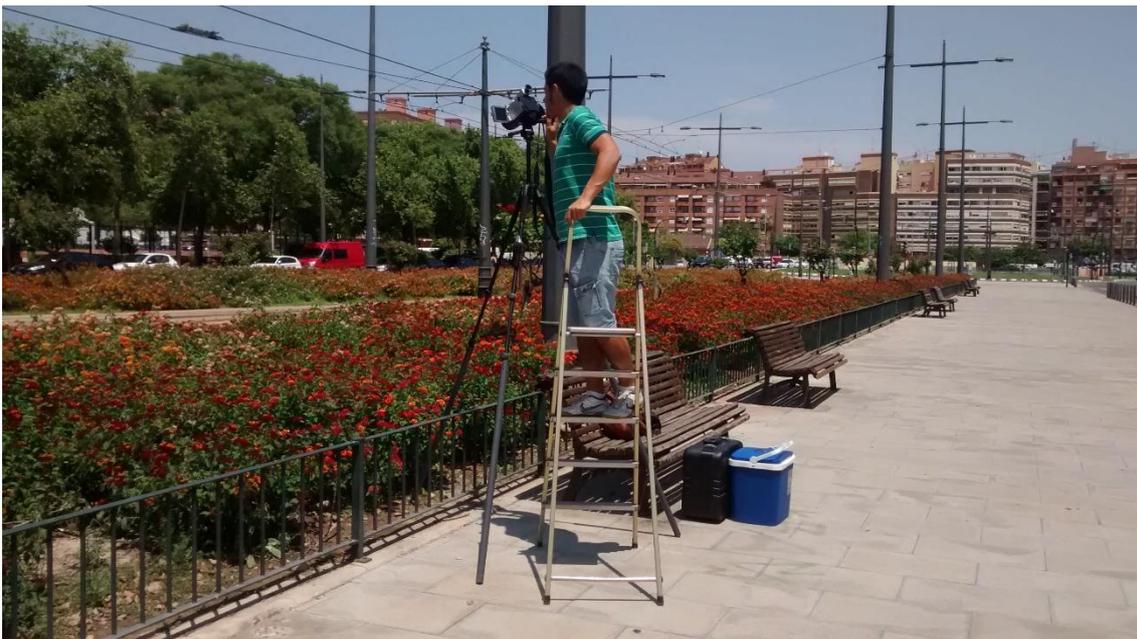
*Figura 58: Toma de imágenes térmicas en la detección de fugas.*
