## ZONA DE ACTUACIÓN

## SITUACIÓN

## FICHA URBANÍSTICA

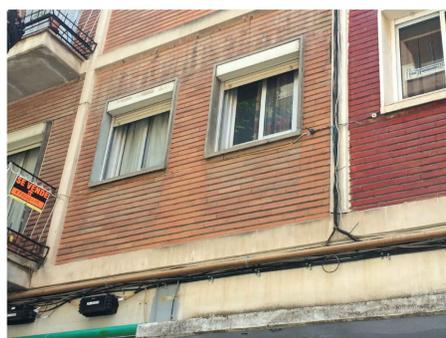
### Suciedad por escorrentía

- Debido a. la acumulación de suciedad en los recovecos de la fachada
  - Inexistencia de goterón en molduras y vierteaguas.
- Eliminar la causa:
- Con la ayuda de una plataforma elevadora y una radial con disco para piedra, se realizará una hendidura longitudinal en la parte inferior del vierteaguas como se muestra en el detalle permitiendo que el agua cuando llegue a este punto se interrumpa y no llegue a la fachada. Se realizarán hendiduras tanto en vierteaguas, alfeizares, albardillas o cualquier moldura o elemento longitudinal saliente de la línea de fachada.

**Limpieza de la fachada**  
 -Limpieza mecánica de la fachada mediante la aplicación sobre la superficie de lanza de agua (40 bares) con contenido en sales a presión, con una proporción de 10% sales y 90% de agua o con ácido clorhídrico en la misma proporción.  
 -Dejar secar dos días y una vez seco, se cepilla con un cepillo de cerdas poco bastas, nunca cerdas metálicas.  
 -Impermeabilización de los ladrillos de fachada mediante barniz sintético, cerrando así los poros y evitando que se introduzca suciedad en ellos

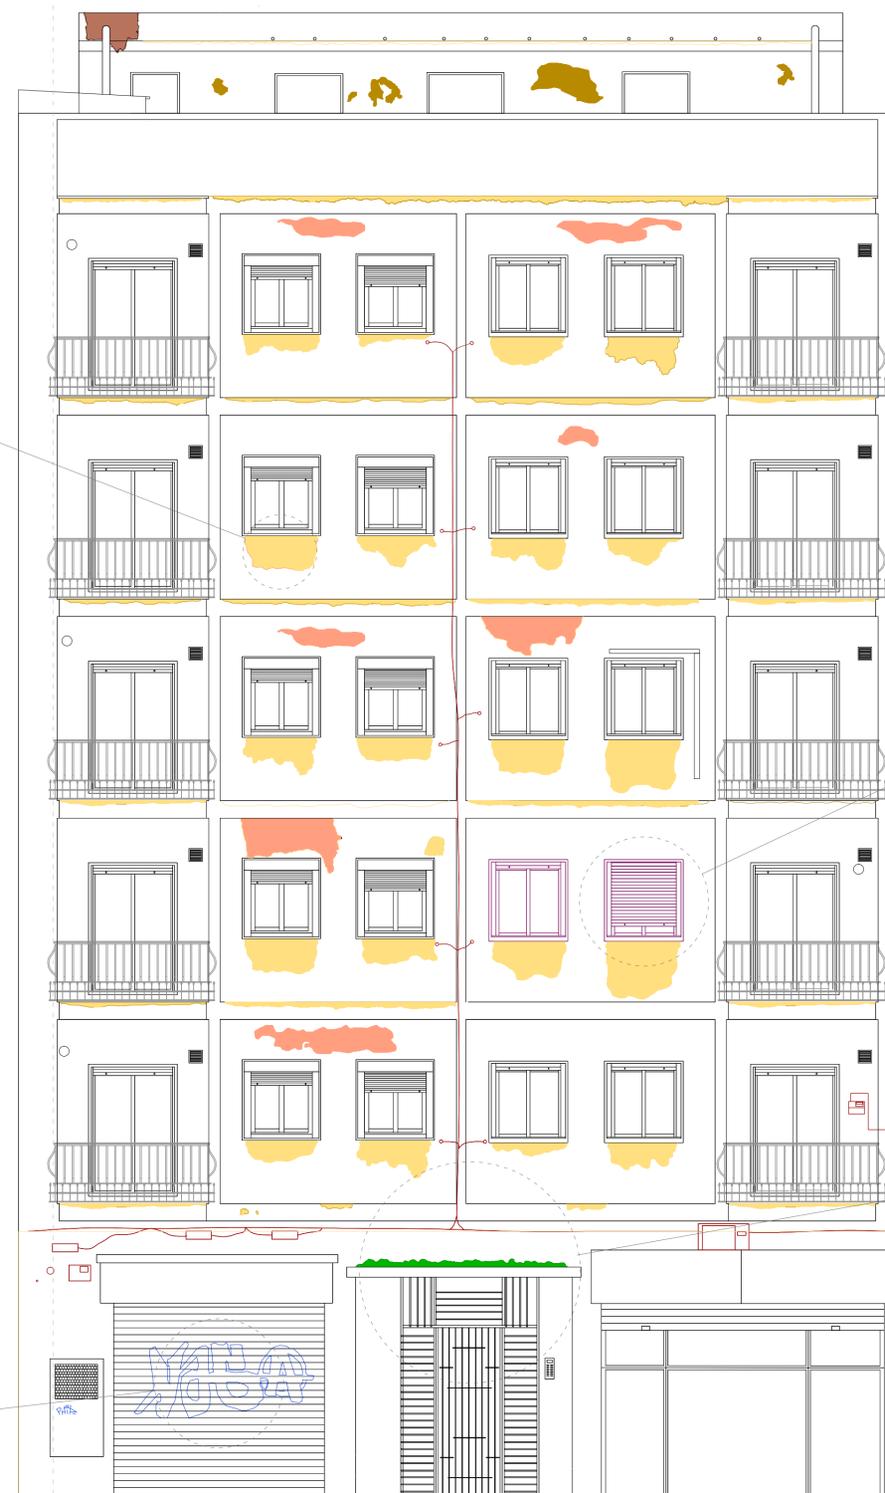
- Elementos impropios
- Desprendimiento pintura
- Suciedad
- Grafitis
- Desconchados revestimientos
- Eflorescencias ladrillo caravista
- Vegetación
- Elementos de madera. Humedad
- Intervenciones
