LA PRIMERA IGLESIA DEL SIGLO XIII EN LA CIUDAD DE VALENCIA: Escritos y documentos gráficos relativos a las actuaciones del siglo xx

THE FIRST THIRTEENTH CENTURY CHURCH IN THE CITY OF VALENCIA: Written and graphic documents in relation with the interventions of the twentieth century

Jorge García Valldecabres, Concepción López González

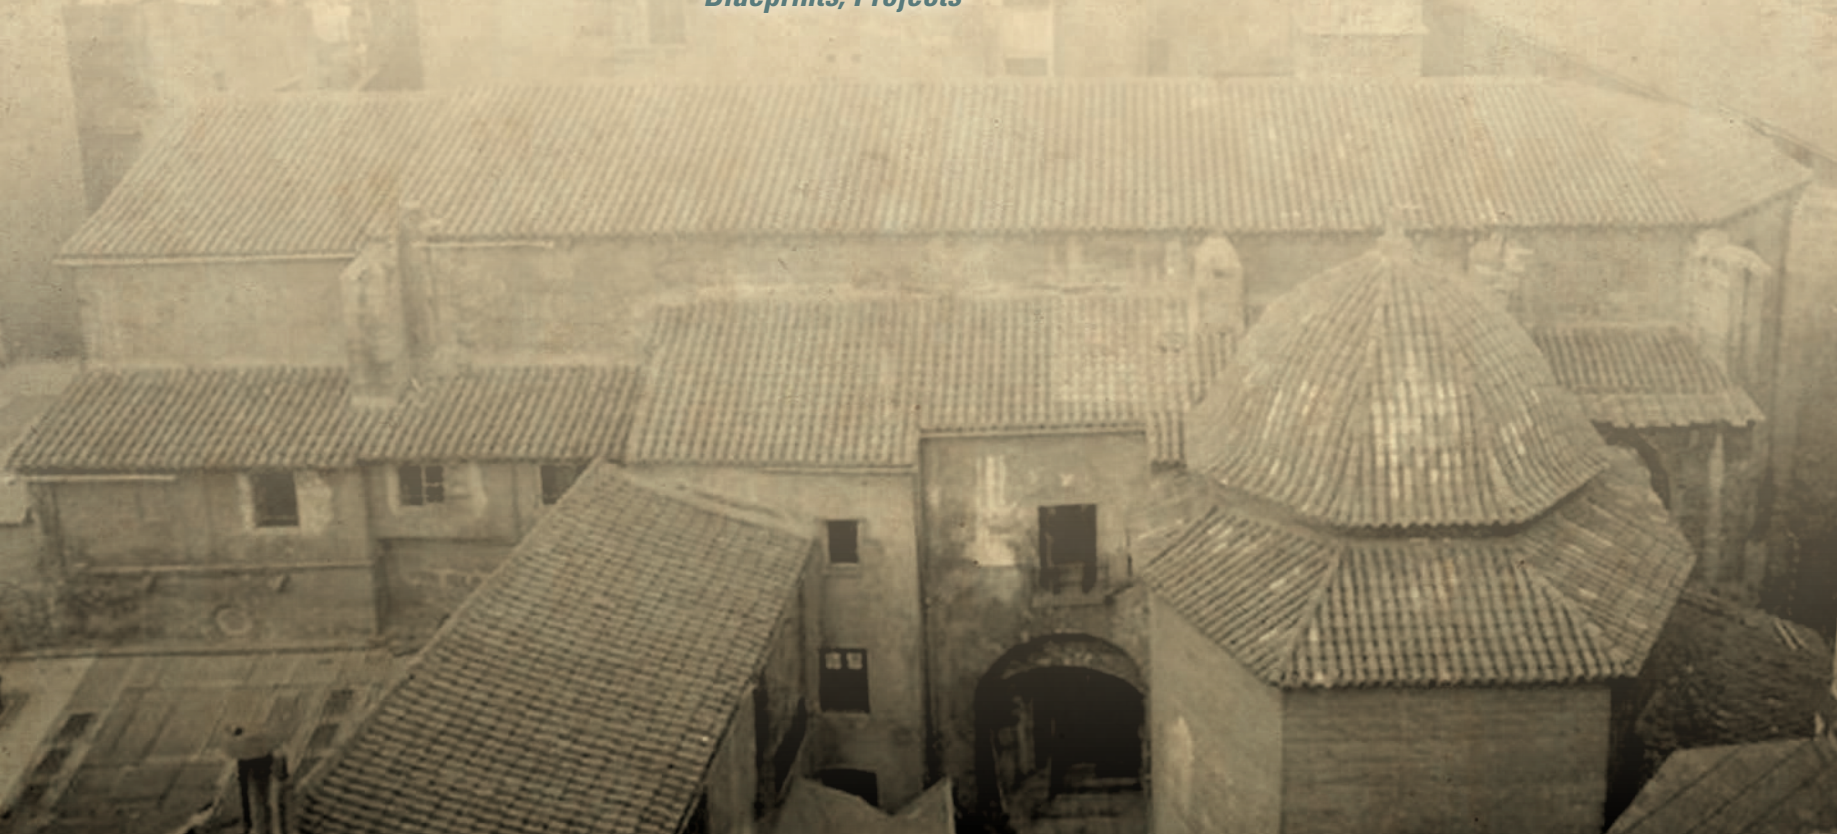
1. Época musulmana (718 a JC – 1238 p JC). Puerta de la Xerea y muralla árabe de la ciudad. Extraído del Plan director del templo y del conjunto de San Juan del Hospital de Valencia 2000.

1. Muslim epoch (718 DC – 1238 DC). Xerea's Door and Arabic Wall of the city. Extracted from the Temple and Saint John's Hospital group of Valencia Master Plan. 2000.

Throughout these years, graphical documents were done in which it is possible to see missing buildings that show the historical importance and the singularity of the place. In the general blueprint of the Xerea's neighbourhood of the Historic Downtown, there are drawings of the remains of a Roman Circus from the Imperial period, first century AD. Moreover, the Arabic wall itinerary of the city between the ninth and tenth centuries, the door named Xerea, and the remains of Islamic houses are depicted in a different blueprint (Fig. 1).

A lo largo de estos años se realizaron documentos gráficos en los que se aprecian los edificios desaparecidos que manifiestan la trascendencia histórica y ponen de relieve la singularidad del lugar: En el plano general del Centro Histórico del barrio de la Xerea se dibujan los restos del Circo Romano de la época Imperial, siglo I d C. Asimismo se representa en otro plano el recorrido de la muralla árabe de la ciudad entre los siglos IX-XII y la puerta denominada de la Xerea y los restos de las viviendas islámicas (Fig. 1).

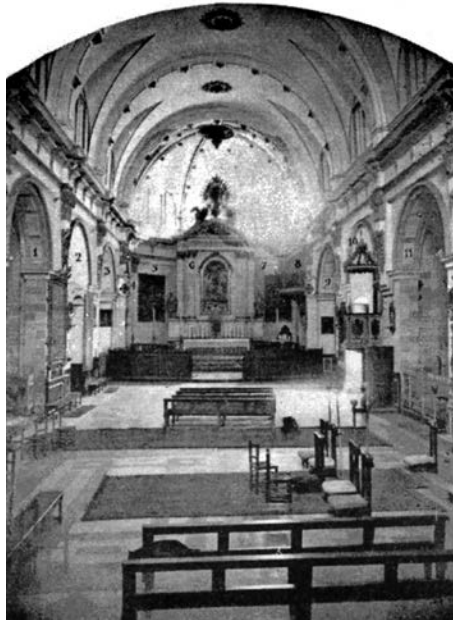
3

3. Interior de la iglesia barroca (1919). Fotografía reproducida en el libro de LLORCA, F. *Una fundación del siglo XIII. San Juan del Hospital de Valencia*. Tesis doctoral en Ciencias Históricas. Publicada por Ed. Prometeo. Valencia 1930.

3. Interior of the baroque church (1919). Picture reproduced in the book of LLORCA, F. *Una fundación del siglo XIII. San Juan del Hospital de Valencia*. Doctoral Thesis in Historic. Published by Ed. Prometeo. Valencia 1930.

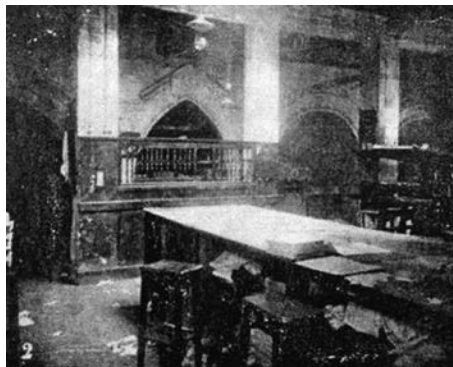
4

4. Interior de la imprenta Domenech donde se aprecian los arcosoleos al fondo utilizados como armarios (1919). Fotografía reproducida en el libro de LLORCA, F. *Una fundación del siglo XIII. San Juan del Hospital de Valencia*. Tesis doctoral en Ciencias Históricas. Publicada por Ed. Prometeo. Valencia 1930.

4. Interior of Domenech printing house where it is possible to distinguish the arcosolia used as closets (1919). Photograph showed in LLORCA, F. *Una fundación del siglo XIII. San Juan del Hospital de Valencia*. Doctoral Thesis in Historic. Published by Ed. Prometeo. Valencia 1930.

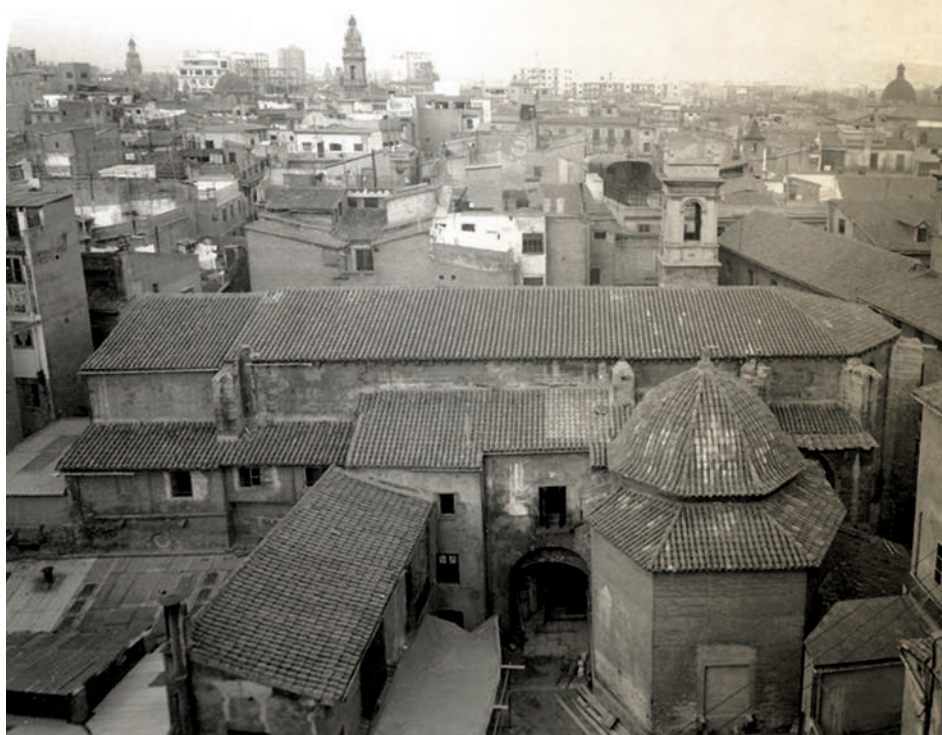
5. Fotografía realizada entre los años 1966-1967. Vista general de la iglesia desde el sur. Fotografías cedidas por la Comisión histórico artística del templo. Fondos archivísticos de la iglesia y del museo de San Juan del Hospital de Valencia.

5. Photograph taken between 1966 and 1967. General view of the church from the south. Photographs ceded by the historic artistic temple's commission. Church and Saint John's museum of Valencia archive collections.

para redactar los proyectos de las siguientes intervenciones (Fig. 5).

the elaboration of studies. Among these, there is the first architectonic surveying of the current state of the church, together with a photographic report from before the works started. During the process of the recovery of the medieval masonry, the different phases were documented with photographs. Also, after each phase was completed, the state of the work was set up in order to write up the next intervention projects 5 (Fig. 5).

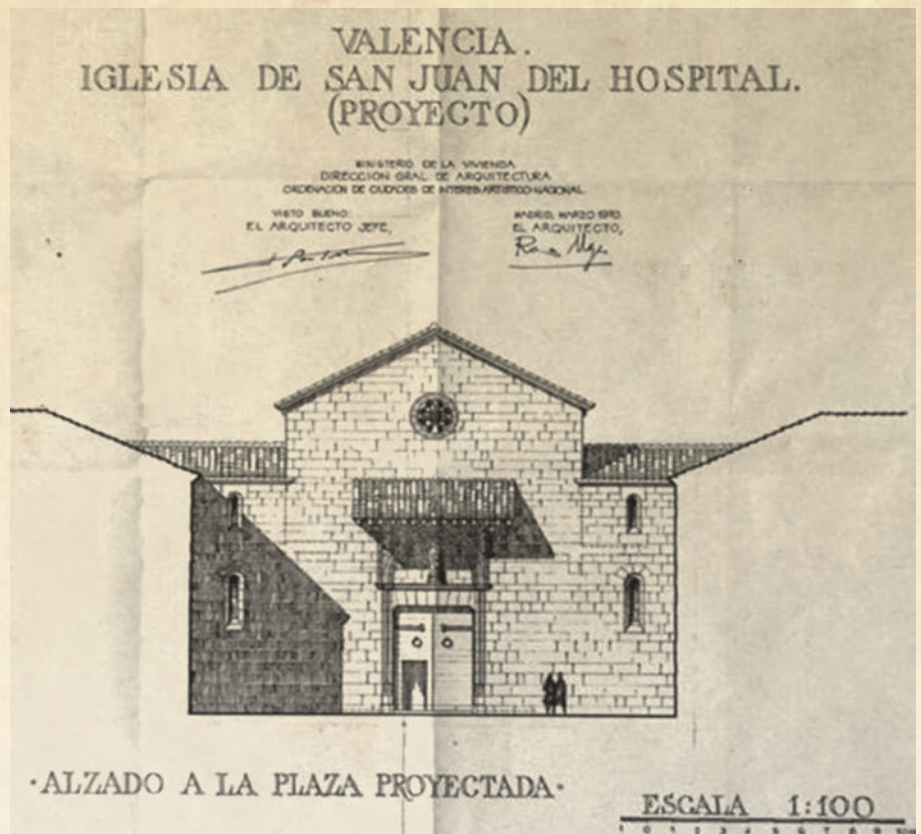
9

9. Proyecto de ampliación de la iglesia, fachada oeste y ordenación exterior del conjunto del templo por los Arquitectos del Ministerio de Educación y Cultura Francisco Pons-Sorolla y Arnau y Ramiro Moya Blanco. Año 1971.

9. Church enlargement, east façade and exterior temple grouping planning project by the Education and culture administration architects: Francisco Pons-Sorolla and Arnau y Ramiro Moya Blanco. Year 1971.

Un año antes, en el mes de marzo de 1970 se redacta el proyecto 7 de ampliación de la iglesia, la fachada oeste y ordenación exterior al conjunto por los arquitectos Francisco Pons-Sorolla Arnau y Ramiro Moya Blanco.

One year before, in March 1970, the architects Francisco Pons-Sorolla Arnau and Ramiro Moya Blanco wrote the project 7 of the church's expansion, the west façade, and the exterior planning.

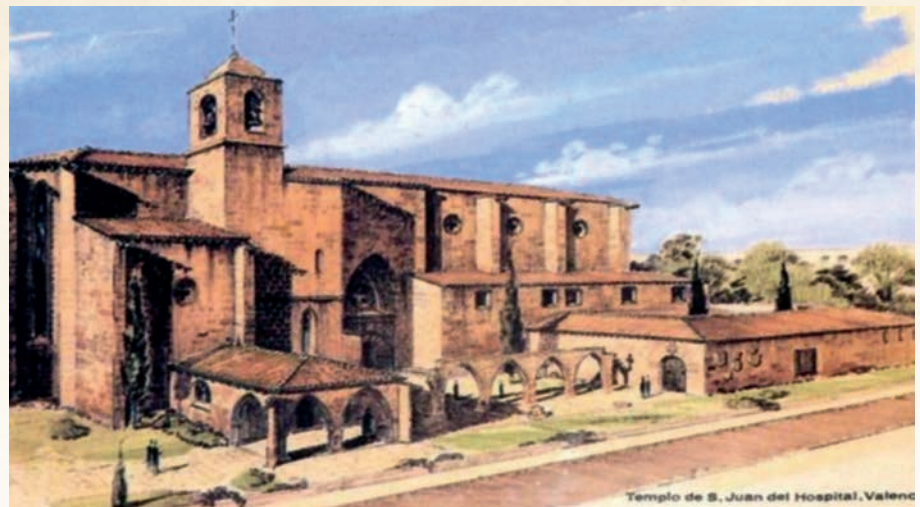
10

10. Perspectiva del proyecto de la ordenación del conjunto del templo. Autor Julio Llorente, profesor de Análisis de Formas de la ETSAV hasta finales de la década de los setenta.

10. Temple grouping planning project perspective. Author Julio Llorente, Forms analysis professor at ETSAV until the end of the seventies.

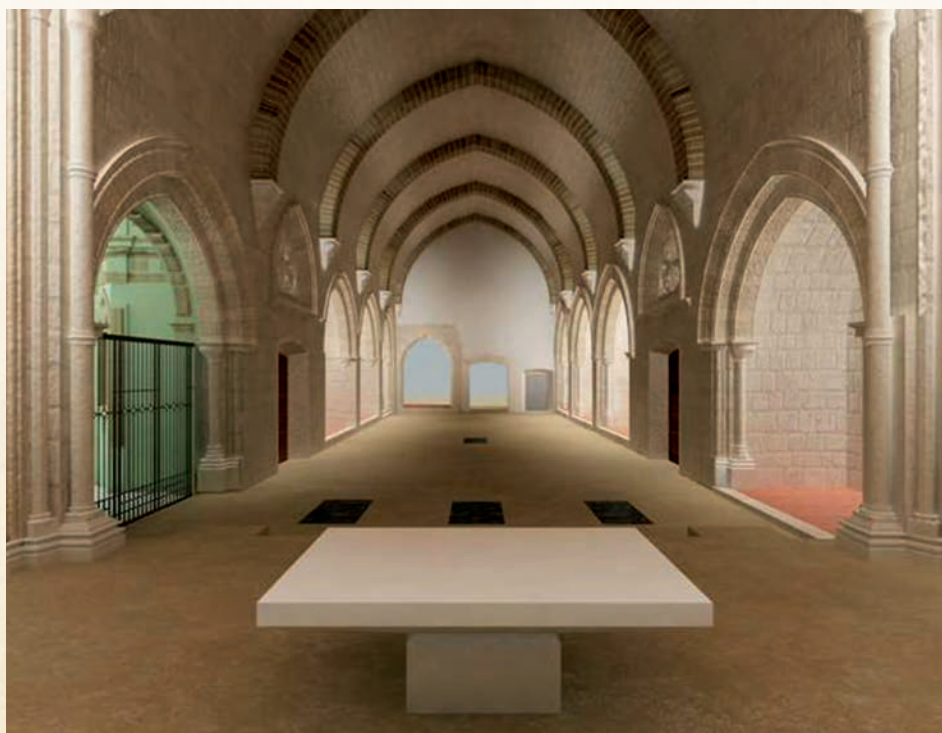
16. Interior view from Saint John`s Hospital church`s apse. Made for Jose Hurtado. Technical architect. Year 2008.

A modo de resumen gráfico, se muestra una parte de los resultados en las figuras 12, 13, 14, 15, 16 y 17. Los croquis, los planos de la desaparecida iglesia barroca y los planos del estado actual.

As a graphical summary, part of the results are shown in the images 12, 13, 14, 15, 16, and 17. These images include sketches, blueprints of the missed baroque church, and blueprints of the current state.

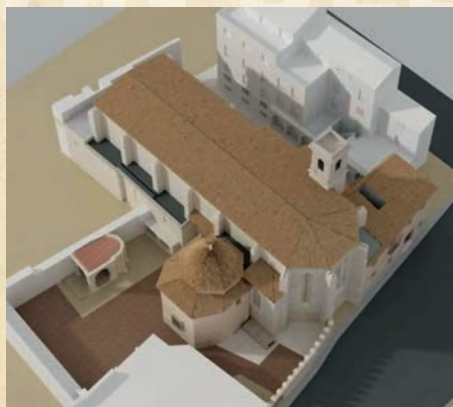
17

17. General north view of Saint John`s Hospital. Made for José Hurtado. Technical architect. Year 2008.
