# TRABAJO DE FIN DE GRADO ARQUITECTURA TECNICA 2016/2017

Alumno: Fernando, González Rodríguez

REFORMA DE VIVIENDA EN C/PINTOR MAELLA Nº 13 . VALENCIA

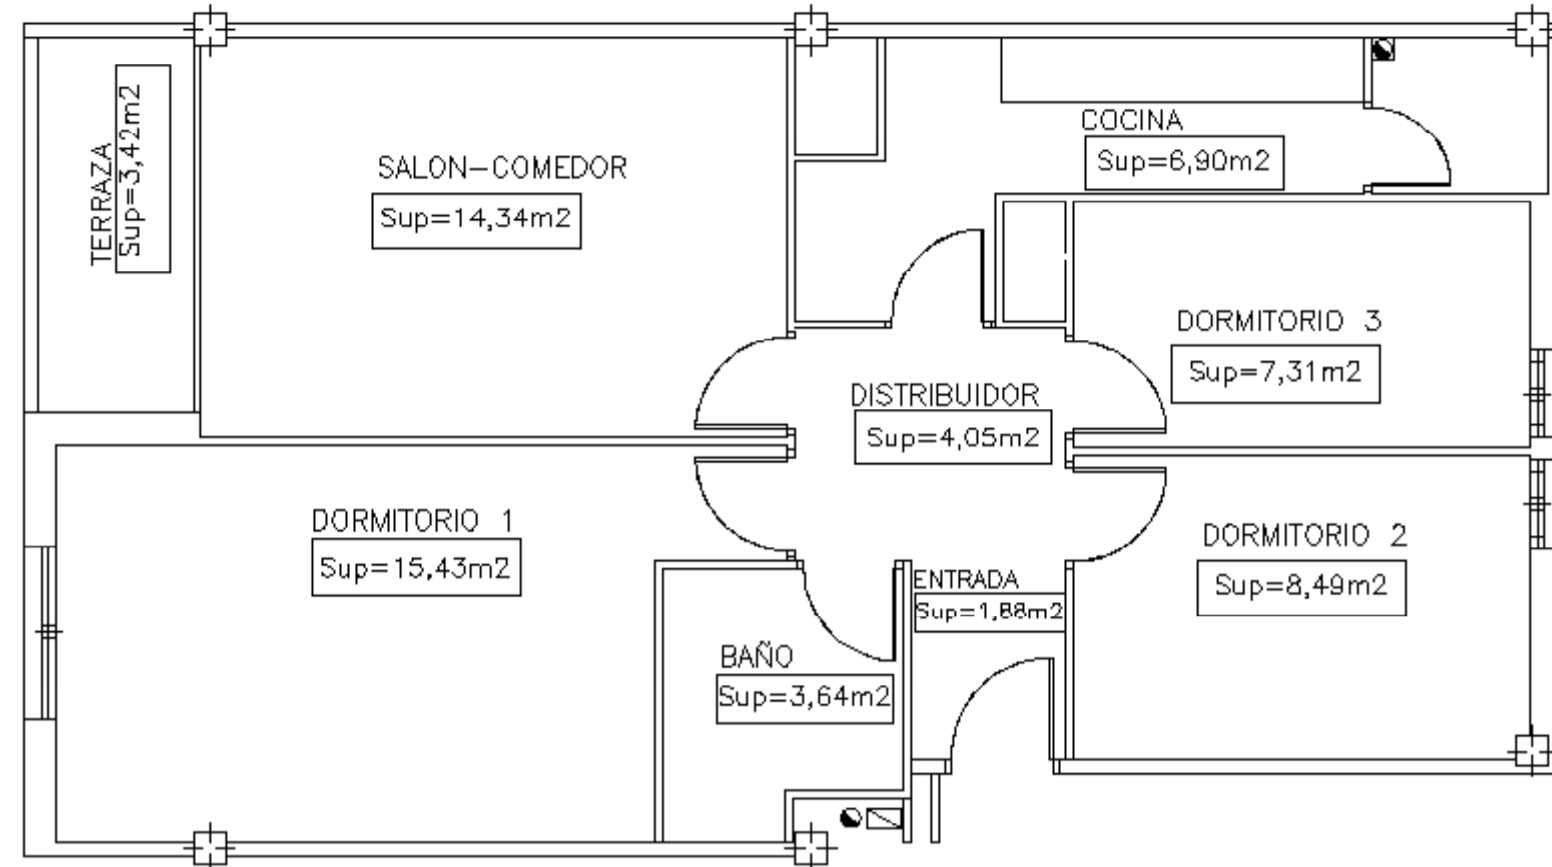
## ESTADO ACTUAL DE LA VIVIENDA

En la imagen de la derecha se puede observar la disposición actual de la vivienda que cuenta con 3 dormitorios, un baño, cocina y galería, y salón-comedor y terraza.

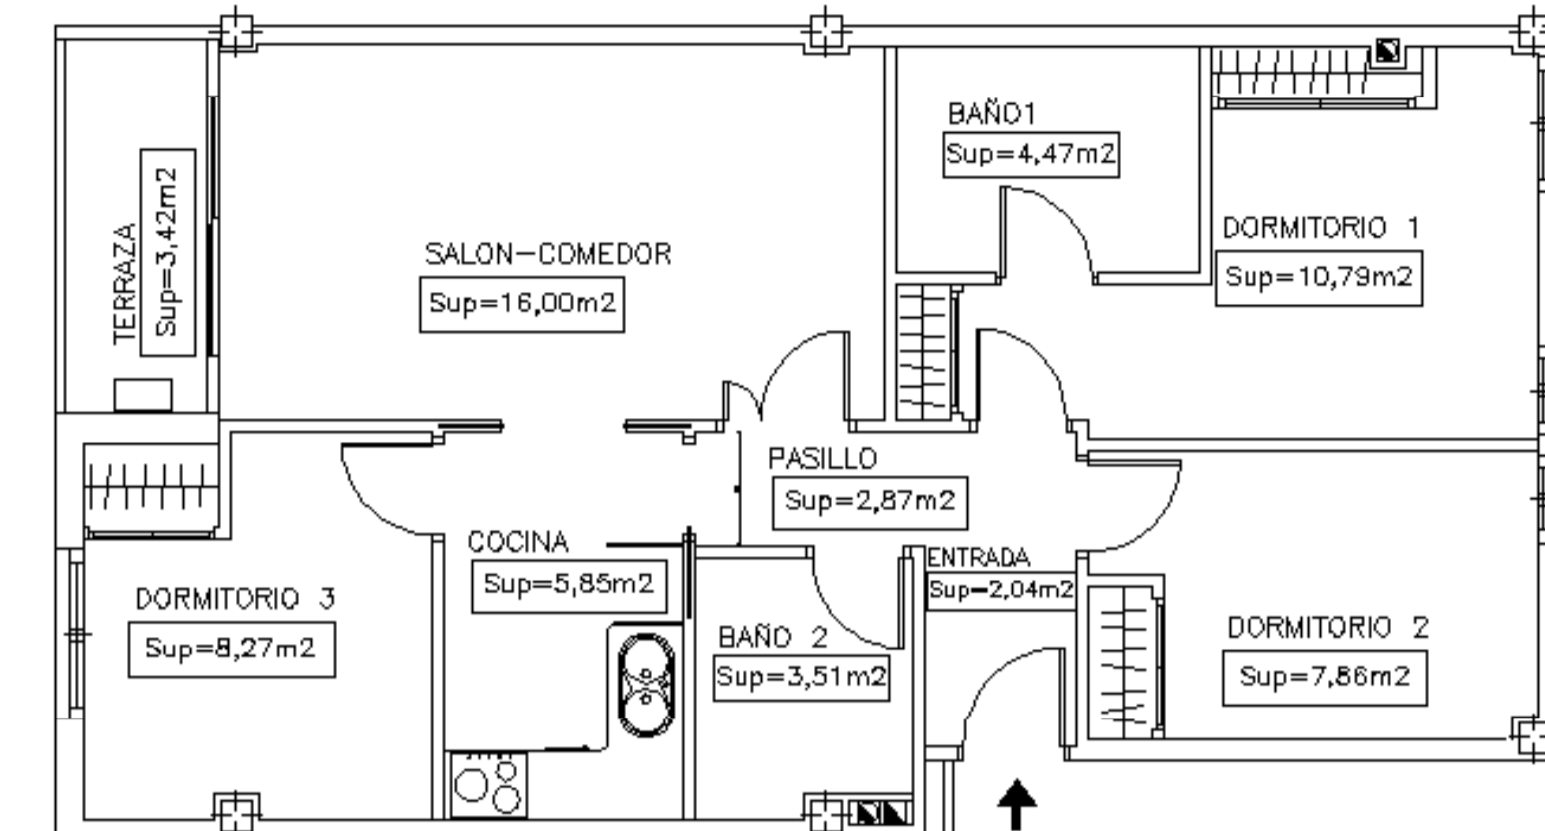
## ESTADO DE LA VIVIENDA TRAS LA REFORMA

En la imagen a la derecha se puede observar la distribución propuesta para la reforma que cuenta con 3 dormitorios dobles, dos baños, cocina, salón-comedor y terraza.

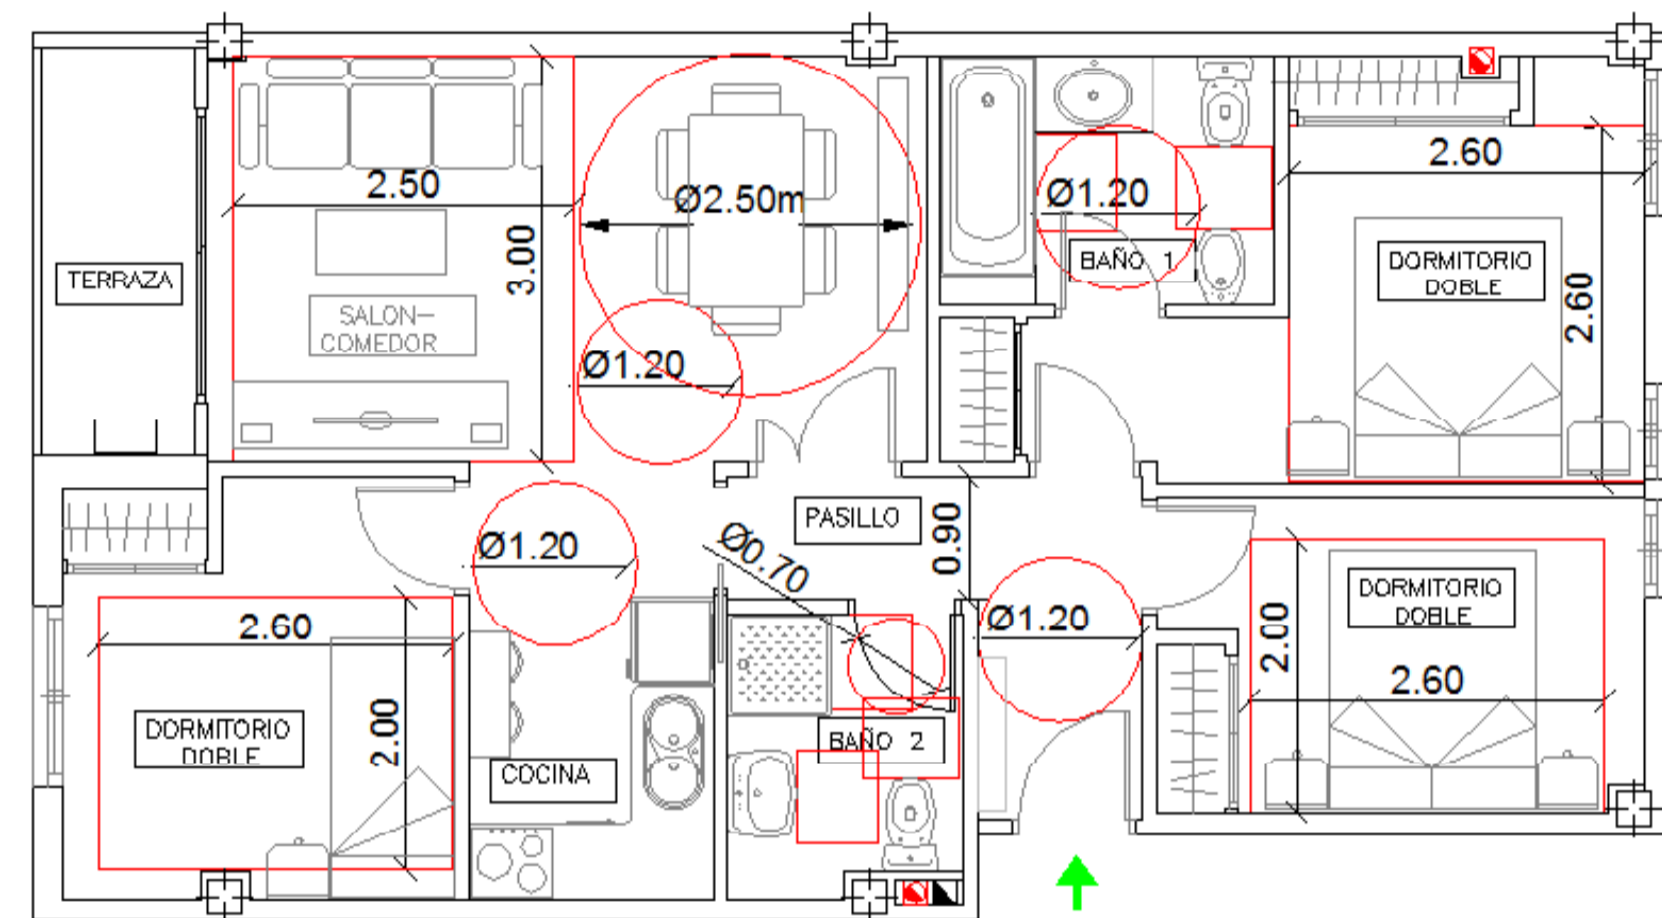
FIGURAS INSCRIBIBLES PARA LOS DISTINTOS TIPOS DE ESTANCIAS DC-09

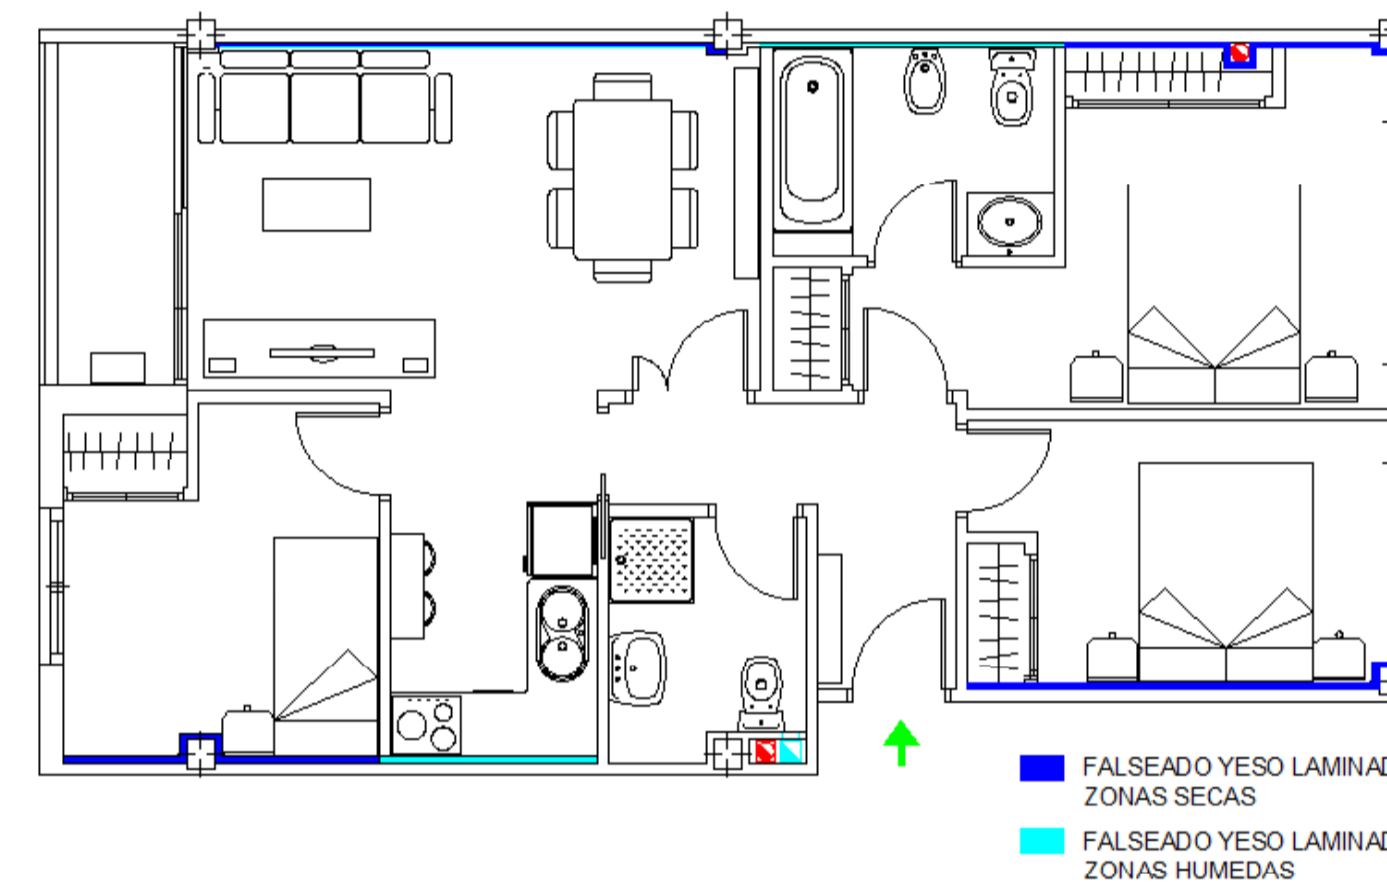
DISPOSICION DE TRASDOSADOS PARA AUMENTAR EL AISLAMIENTO ACUSTICO

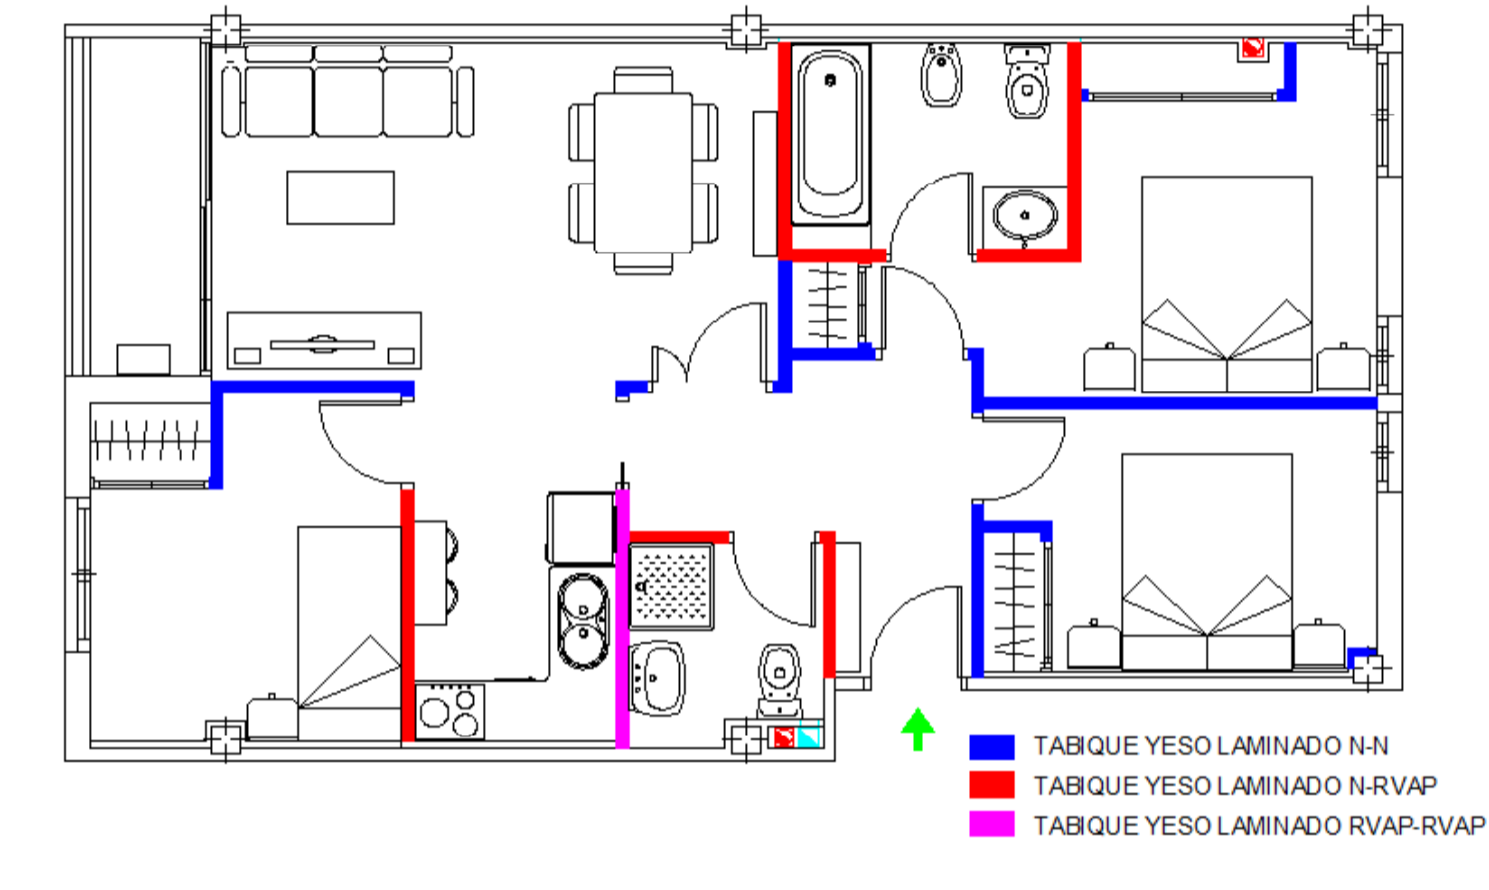
DISPOSICION Y TIPOS DE NUEVA TABIQUERIA
