# INTRODUCCIÓN Y JUSTIFICACION

El objetivo de este proyecto es realizar un estudio de la tipología constructiva de los distintos molinos harineros situados en la Real Acequia de Moncada, ya sea sobre su cajero principal como sobre sus derivaciones o *rolls* desde Paterna hasta la Poble de Farnals. A partir de este estudio individualizado de las diferentes construcciones se analizarán de forma conjunta con el objeto de identificar características comunes y concretar posibles tipologías.

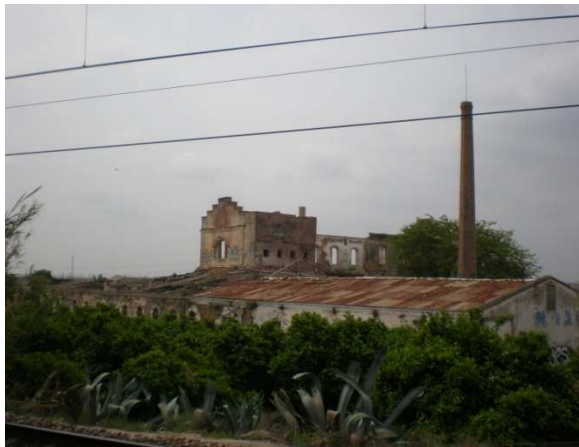
Fig. 6.3. Vista general

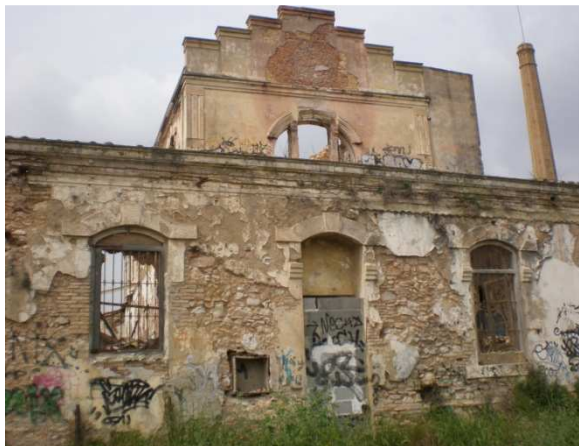
Fig. 6.5. Zona central de la fachada principal

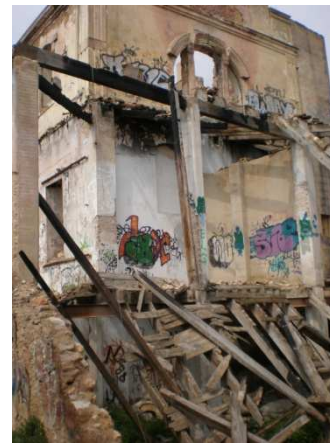
Fig. 6.6. Cuerpo central derruido por el incendio

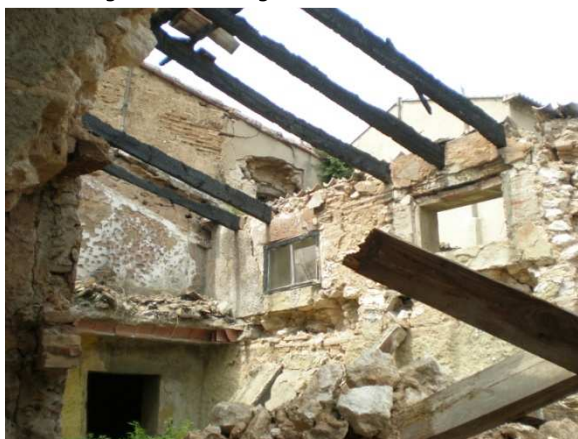
Fig. 6.16. Zona derruida

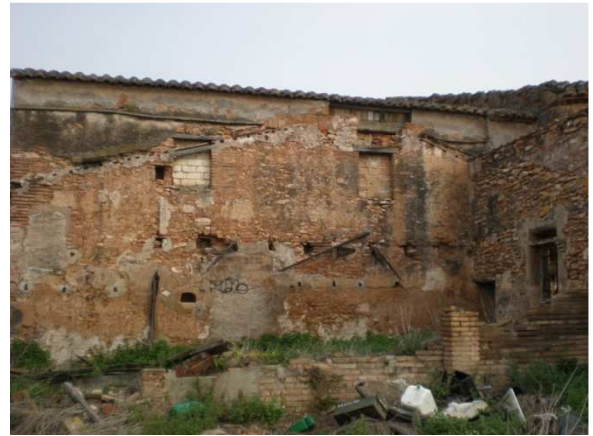
El estado de conservación es regular pues algunos de sus bloques se conservan en buen estado y otros en ruinas.

Fig. 6.62. Bloque derruido

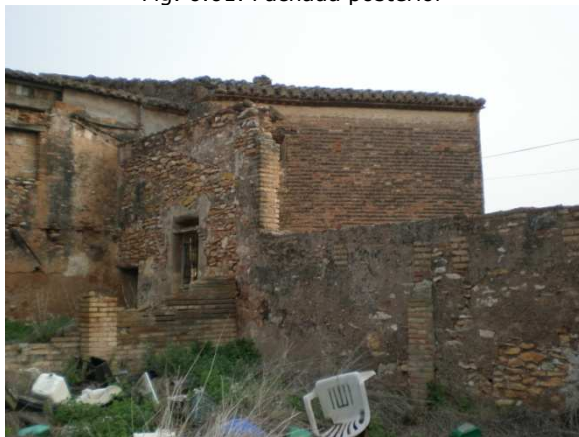
Fig. 6.63. Bloque derruido

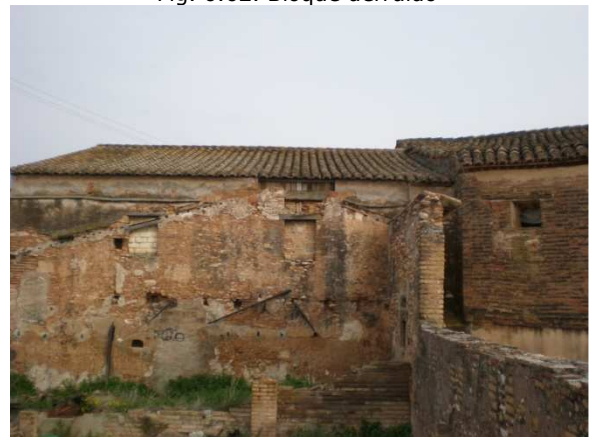
Fig. 6.64. Bloque derruido

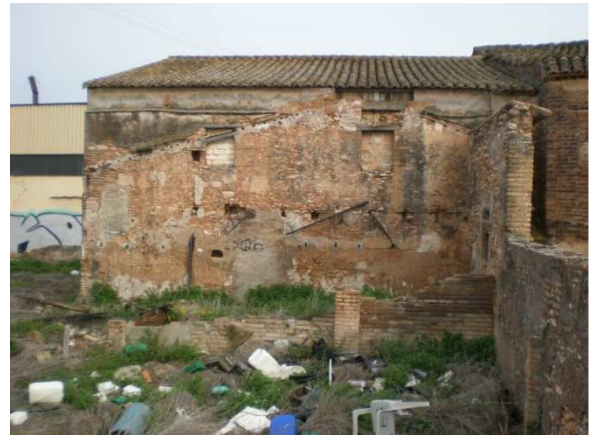
Fig. 6.66. Bloque derruido

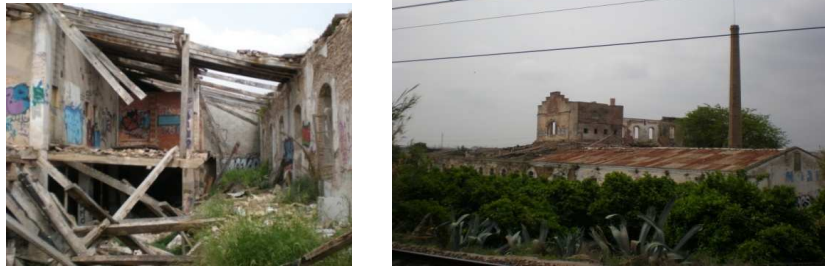
ESTADO DE CONSERVACIÓN		
ESTADO	Abandono y ruinas.	
CAUSAS	Incendio.	
FOTOGRAFÍAS

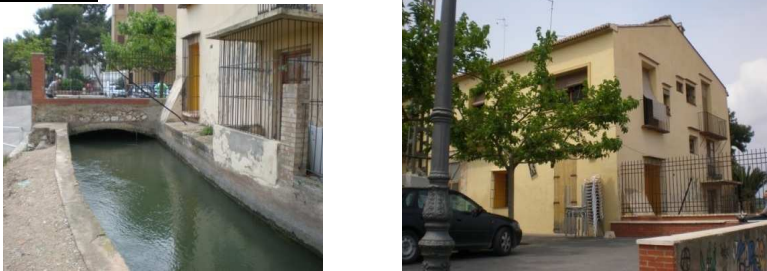
ESTADO DE CONSERVACIÓN		
ESTADO	Bueno.	
CAUSAS	Uso actual como cafeteria.	
FOTOGRAFÍAS

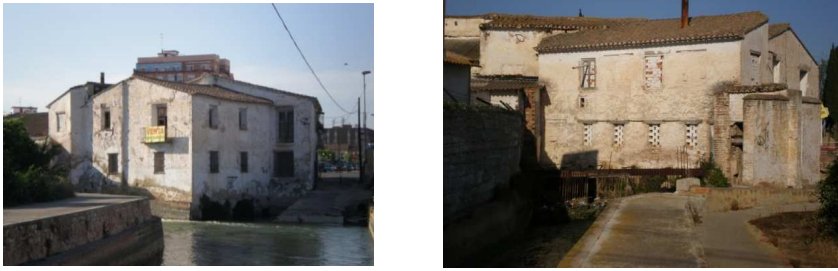
ESTADO DE CONSERVACIÓN		
ESTADO	Regular	
CAUSAS	Utilización de la construcción como fábrica de mármoles desapareciendo cualquier rastro en el interior del antiguo molino.	
FOTOGRAFÍAS

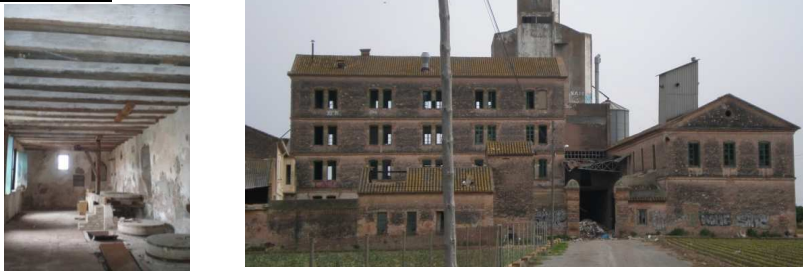
ESTADO DE CONSERVACIÓN		
ESTADO	Regular, abandono, ruinas.	
CAUSAS	molino: desinterés por los materiales empleados en su construcción; fábrica: abandono y falta de vigilancia	
FOTOGRAFÍAS

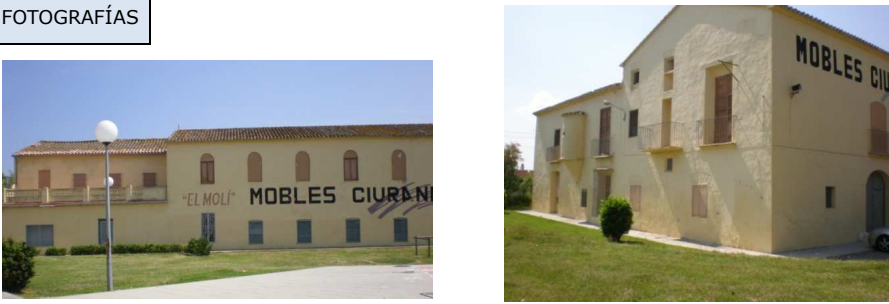
ESTADO DE CONSERVACIÓN		
ESTADO	rehabilitado	
CAUSAS	actualmente exposición y venta de muebles de muebles	
FOTOGRAFÍAS

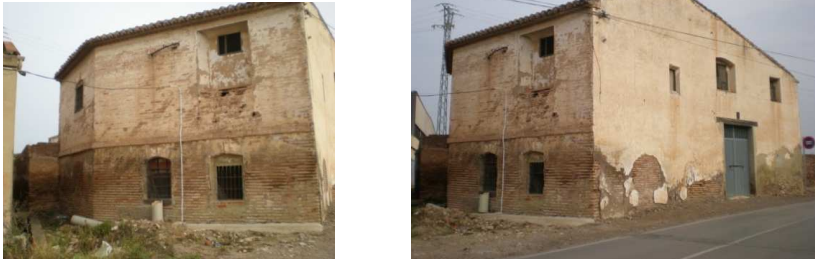
<p> <span style="color: blue;">■</span> Transcurso de la acequia  <span style="color: yellow;">■</span> Antiguo molino  <span style="color: red;">■</span> Vivienda adherida  <span style="color: green;">■</span> Fábrica de posterior construcción  <span style="color: grey;">■</span> Zona derruida </p>	
ESTADO DE CONSERVACIÓN		
ESTADO	Regular.	
CAUSAS	abandono de uso y falta de mantenimiento.	
FOTOGRAFÍAS

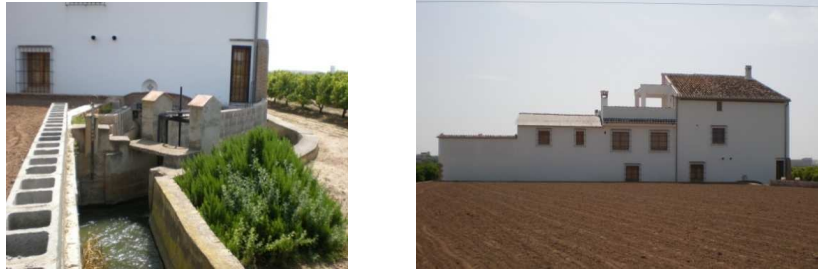
<p> <span style="color: blue;">■</span> Transcurso de la acequia  <span style="color: yellow;">■</span> Antiguo molino  <span style="color: red;">■</span> Vivienda adherida  <span style="color: green;">■</span> Fábrica de posterior construcción  <span style="color: grey;">■</span> Zona derruida                 </p>	
ESTADO DE CONSERVACIÓN		
ESTADO	Bueno.	
CAUSAS	Actual residencia.	
FOTOGRAFÍAS

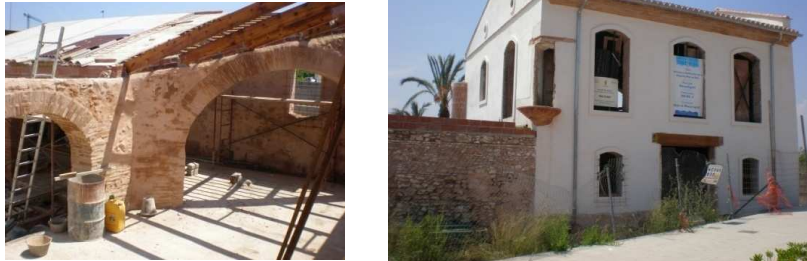
ESTADO DE CONSERVACIÓN		
ESTADO	En rehabilitación.	
CAUSAS	-----	
FOTOGRAFÍAS

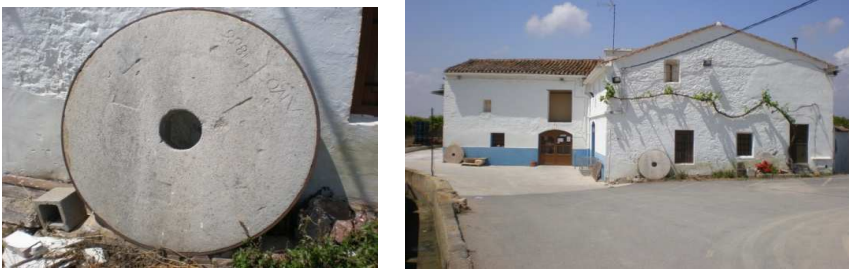
<ul style="list-style-type: none"> <li><span style="color: blue;">■</span> Transcurso de la acequia</li> <li><span style="color: yellow;">■</span> Antiguo molino</li> <li><span style="color: pink;">■</span> Vivienda adherida</li> <li><span style="color: green;">■</span> Fábrica de posterior construcción</li> <li><span style="color: grey;">■</span> Zona derruida</li> </ul>	
ESTADO DE CONSERVACIÓN		
ESTADO	Bueno.	
CAUSAS	Actual comercio.	
FOTOGRAFÍAS
