**PFG: RESTAURACIÓN Y CONSERVACIÓN DEL PATRIMONIO CONSTRUIDO**  
CONCEPTO, TÉCNICAS Y PROCESO

**ESTUDIO PATOLÓGICO Y PROPUESTA DE INTERVENCIÓN**  
**DE UNA VIVIENDA UNIFAMILIAR EN ENTORNO RURAL**  
C/ CASTILLO 2, PEÑAS DE SAN PEDRO

Alumno: José Luis Lloret Jiménez  
Tutores: Jaime Llinares Millán, Manuel Jesús Ramírez Blanco

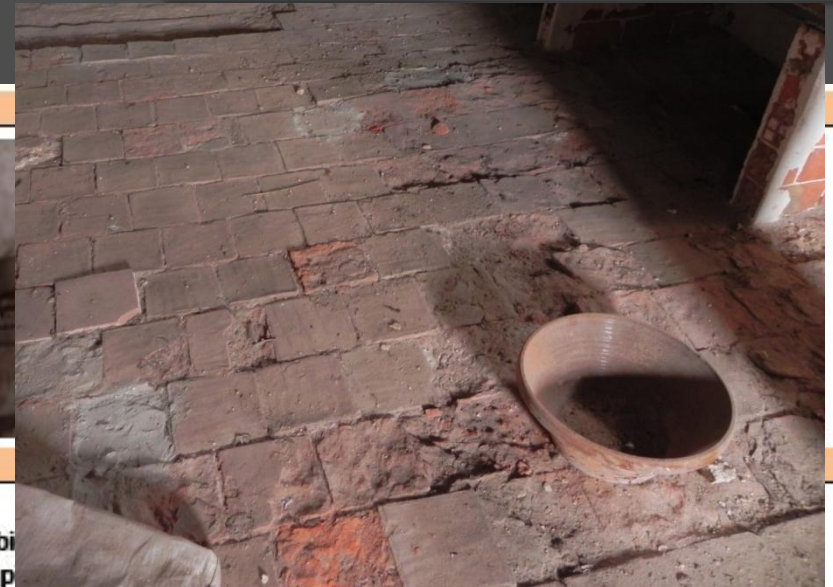
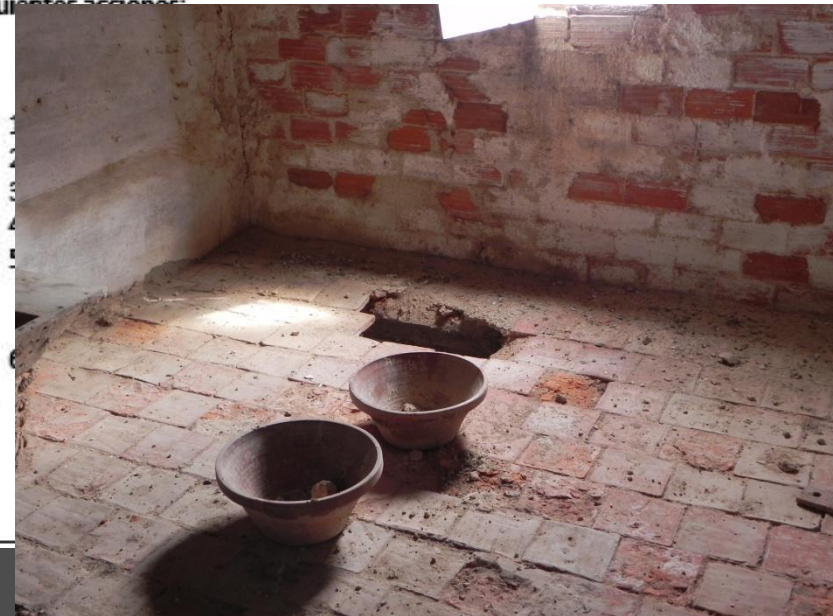
## Almacén 3, planta segunda

## Rotura de piezas de pavimento

as de barro cocido.

falta de estanqueidad de la cubierta;

mala calidad de fabricación de éste pavimento,

sobre el pavimento, ejerciendo una acción mecánica que le produce el deterioro.

- 1- Retirada del antiguo pavimento
- 2- Retirada de antigua solera y limpieza de la base

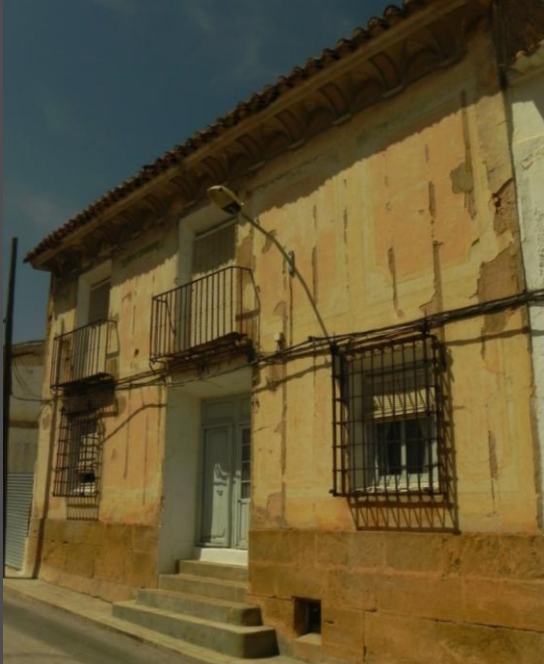
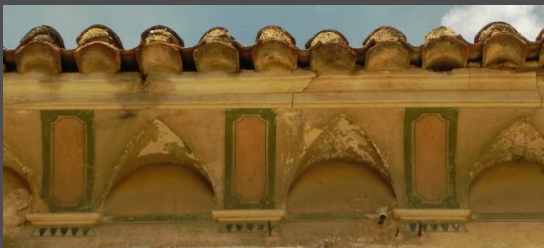
Fachada principal

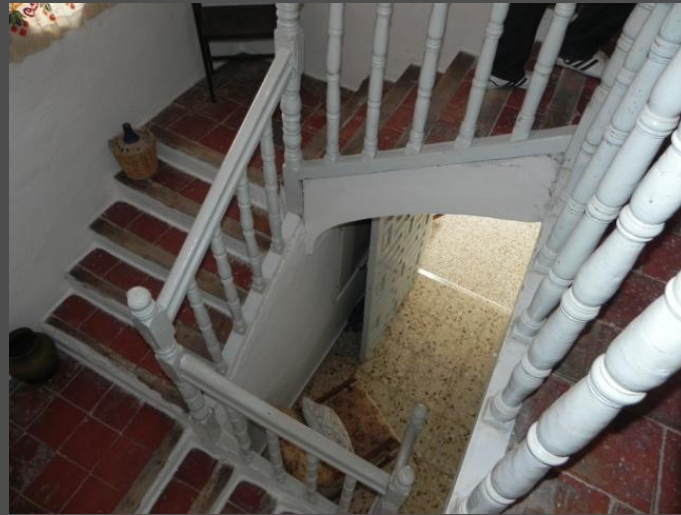
Escalera / ventana abocinada

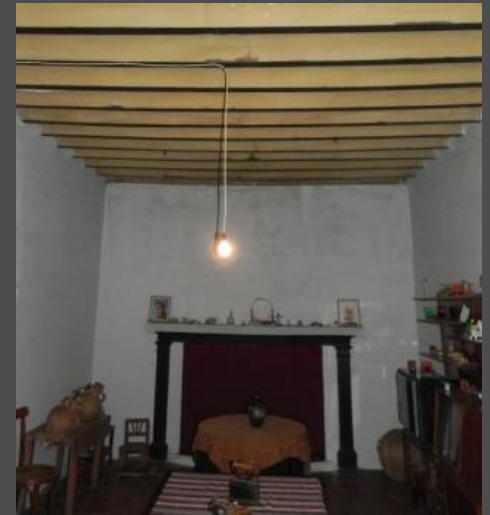
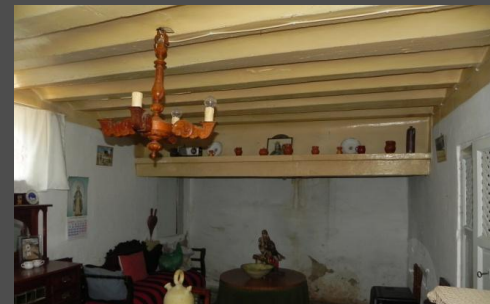
Forjados en buen estado
