ESTUDIO DEL TERRITORIO Y PATRIMONIO SITUADO A LO LARGO DEL VALLE DEL RÍO
BOHILGUES ENTRE LOS MUNICIPIOS DE ADEMUZ Y VALLANCA

M^a TERESA NARVÁEZ MARÍN

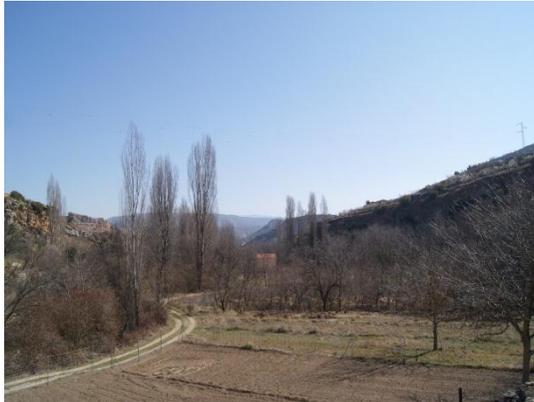
Entorno de la central hidroeléctrica

El estado de conservación es regular, ya que parte de la cubierta esta derruida, aunque la tubería de salto sí que se encuentra en buen estado.

Las causas de dicho deterioro pueden ser debidas a un abandono de la central, dando lugar a una falta de mantenimiento.

Rehabilitación de la cubierta

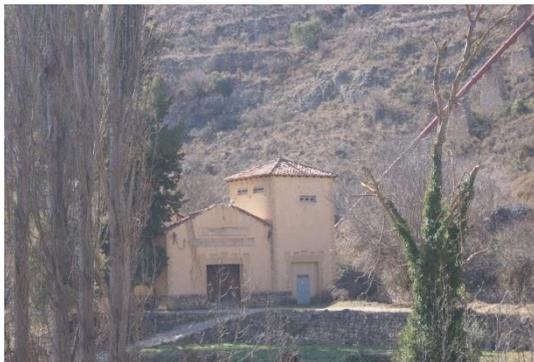
Fachada principal y canal de abastecimiento

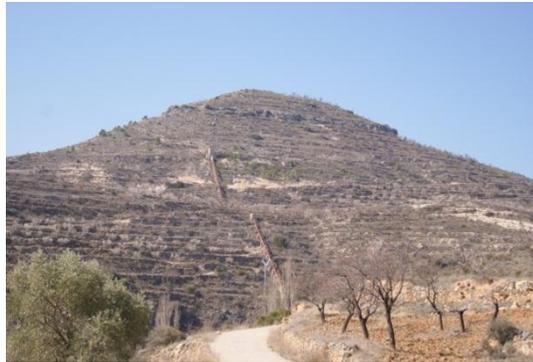
Tubo de conducción descendiendo por la ladera

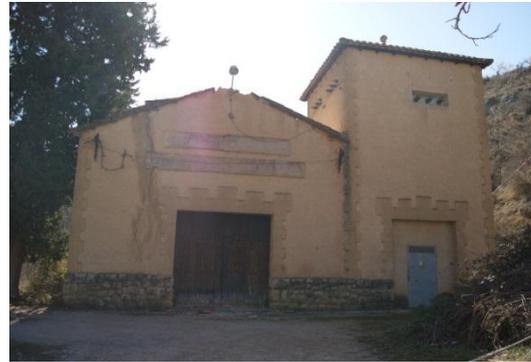
Fachada

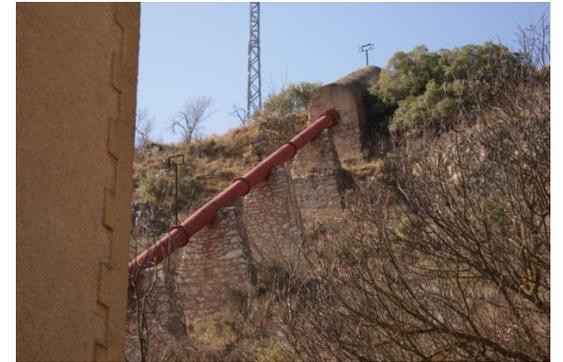
Conducción

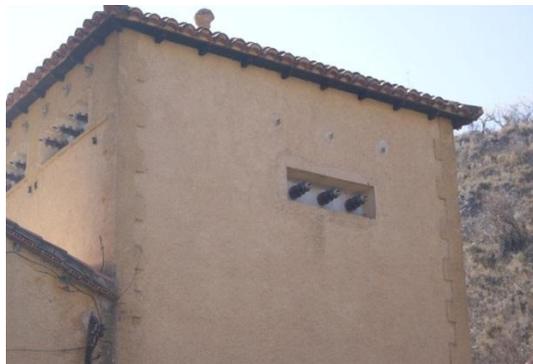
Torre

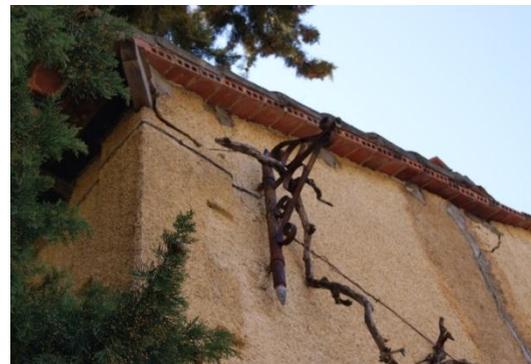
Alero

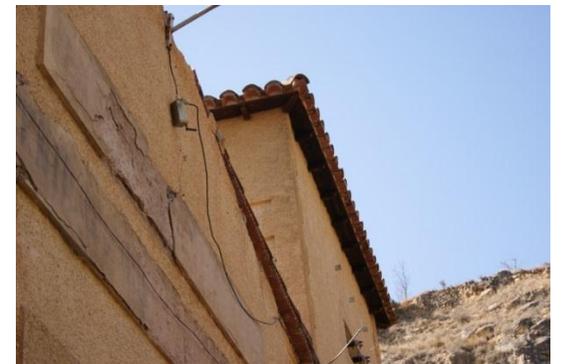
Alero cubierta torre

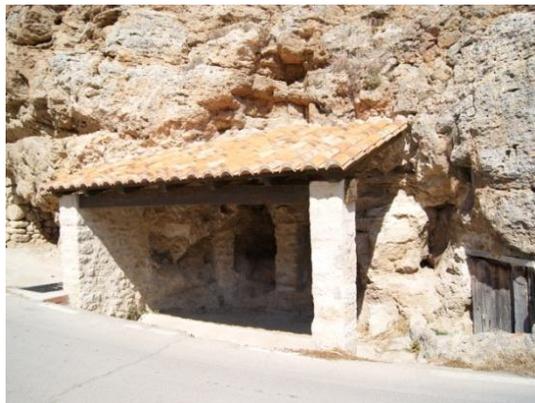
L.2 LAVADERO DE VALLANCA

Se encuentra en un buen estado de conservación

Restauración cubierta

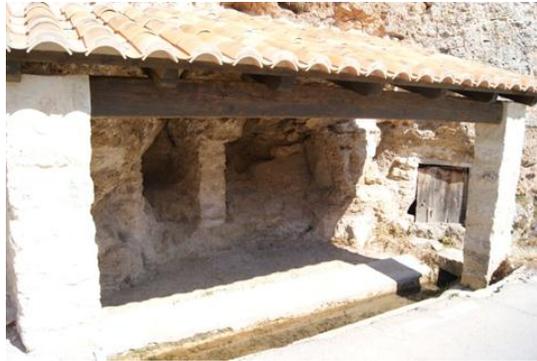
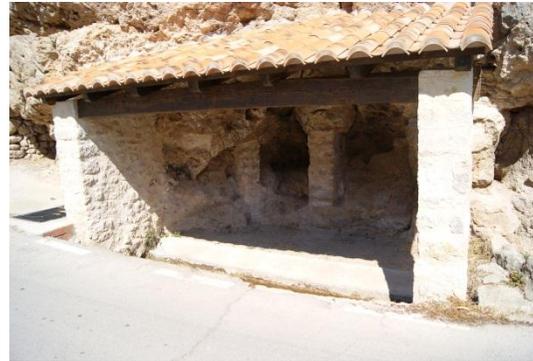
Cubierta

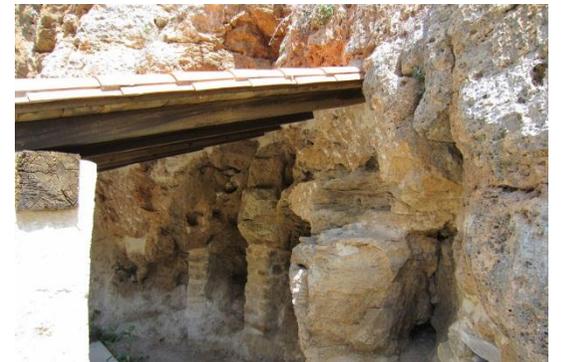
Cubierta apoyando en el cerro

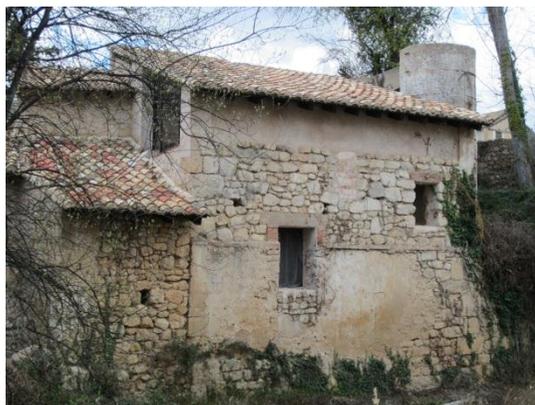
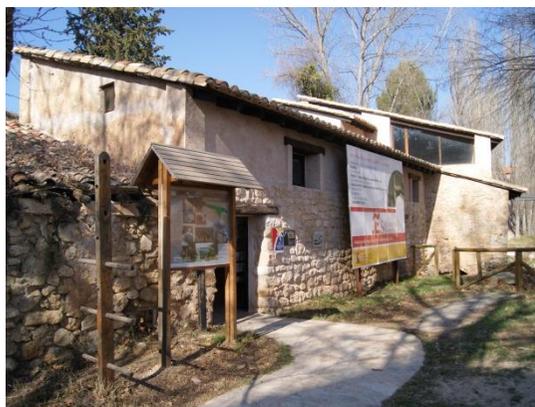
M.1 MOLINO DE LA VILLA

La causa principal del deterioro del molino es un abandono paulatino de este tiempo de edificaciones conforme van pasando los años.

Siendo el primer molino construido en la villa, presenta rasgos arquitectónicos de los edificios más antiguos de la zona. Debería conservarse tanto el edificio en sí, como su entorno, ya que es parte del patrimonio heredado de la historia.

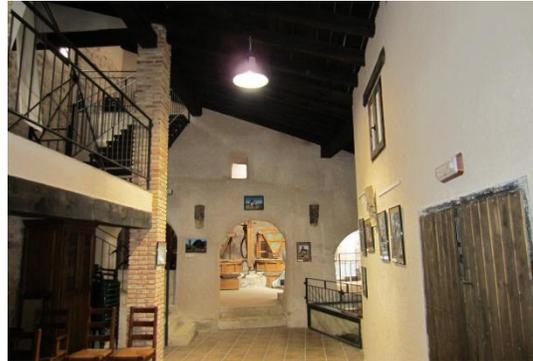
Interior del molino actualmente

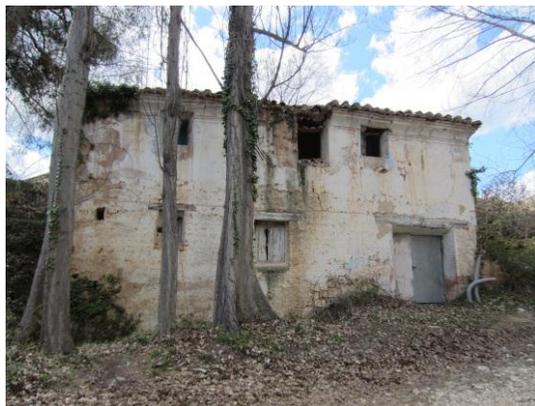
M.2 MOLINO DE EFRÉN O DE LA FUENTE

La principal causa del deterioro es el abandono y la falta de mantenimiento que han sufrido estos tipos de edificios en los últimos años.

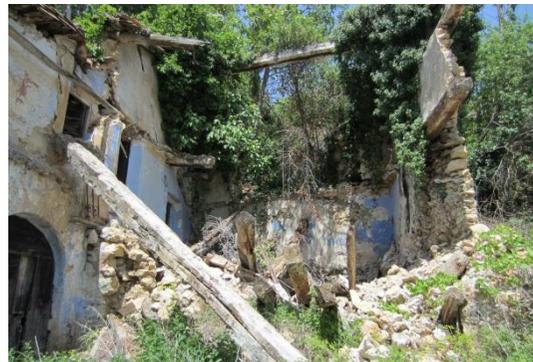
Parte del edificio derruido

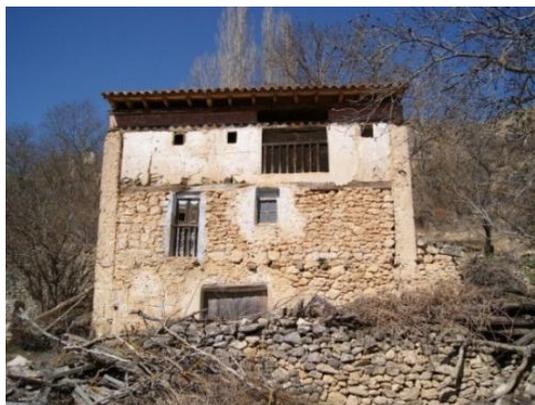
Foto actual

Las envolventes están en buen estado de conservación.

Sin embargo su interior está prácticamente en ruinas.

En cuanto a su maquinaria se encuentra parcialmente desmantelada, pero conservada en buen estado.

La causa principal del deterioro es el abandono y la falta de mantenimiento.

En estos momentos el molino está siendo rehabilitado, como se aprecia en las fotografías la cubierta ya ha sido restaurada, y el resto del edificio está apuntalado.

Restauración

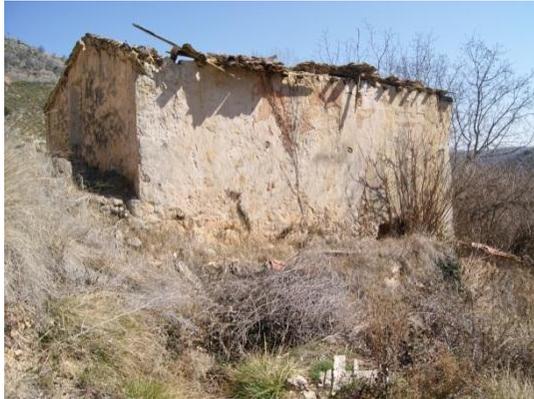
Foto actual

La causa principal del deterioro es un abandono del edificio, además se encuentra en venta y sus dueños no han realizado ningún tipo de mantenimiento.

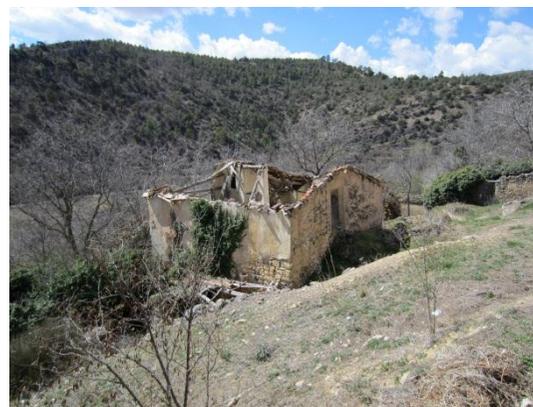
Cubierta derruida
