La antigua estación de ferrocarril de Xàtiva (Valencia):
Estudios Previos

Trabajo Fin de Grado

AUTOR/A: Sáez Albiñana, Carlos

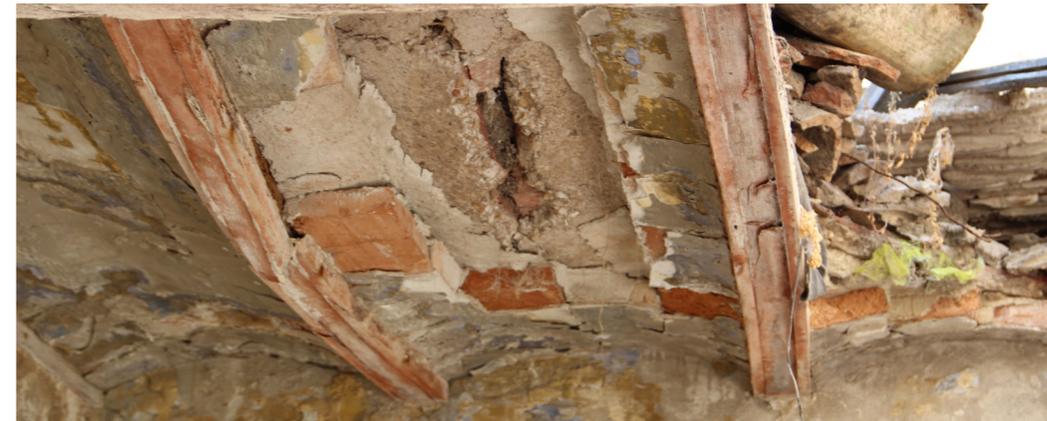
Los forjados se encuentran únicamente en la parte de la estación en la que se cerraron los 3 vanos posteriormente a su construcción. El tipo de forjado que se encuentra actualmente combina viguetas de madera con revoltón cerámico revestido con yeso. Estos tipos de forjados están contruidos por viguetas escuadradas de madera y revoltones de ladrillos apoyados en sus laterales, con un relleno de yeso en la parte superior para formar el plano horizontal que servirá de base para apoyar el pavimento de la planta primera. Por lo general, el revoltón está formado por 4 rasillas de cerámica recibidas con yeso. En la actualidad, el forjado se encuentra en unas condiciones pésimas imposibilitando su acceso a la planta primera, debido a los incendios provocados por actos vandálicos.

Img. 6.5 Detalle forjado del volumen habitacional.

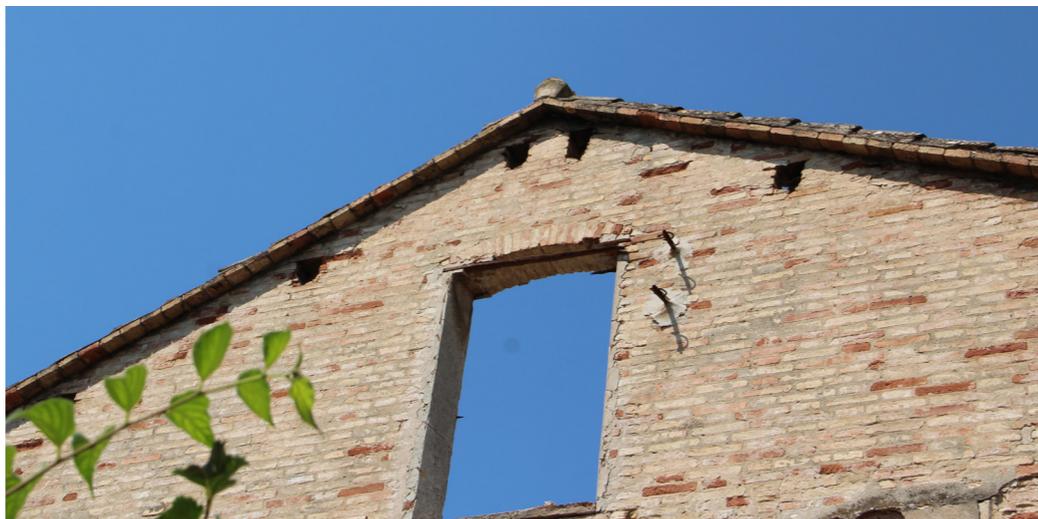
Img. 6.8 Detalle de los vestigios de la cubierta en la nave principal.

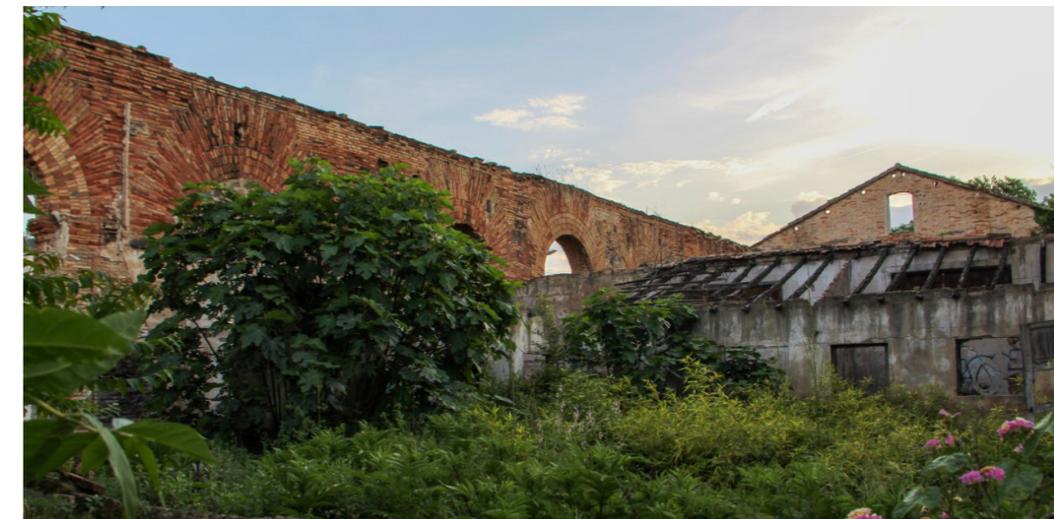
Los muros que conforman todo el perímetro de la estación tienen función portante y asientan sobre las zapatas corridas. Es por ello, que se ha llegado a la hipótesis de que se haya utilizado el mismo material para realizar la cimentación. Estos muros están realizados con mampostería verdugada de ladrillo. La cubierta estaba realizada a 4 aguas y apoyaba directamente en los muros perimetrales sin tener ningún apoyo adicional, dejando en la actualidad el mechinal por donde conectaba la jácena al muro.

Img. 7.2 Interior de la nave principal. Detalle de las improntas de la cubierta original.

Img. 7.3 Interior de la nave principal. Vista general.

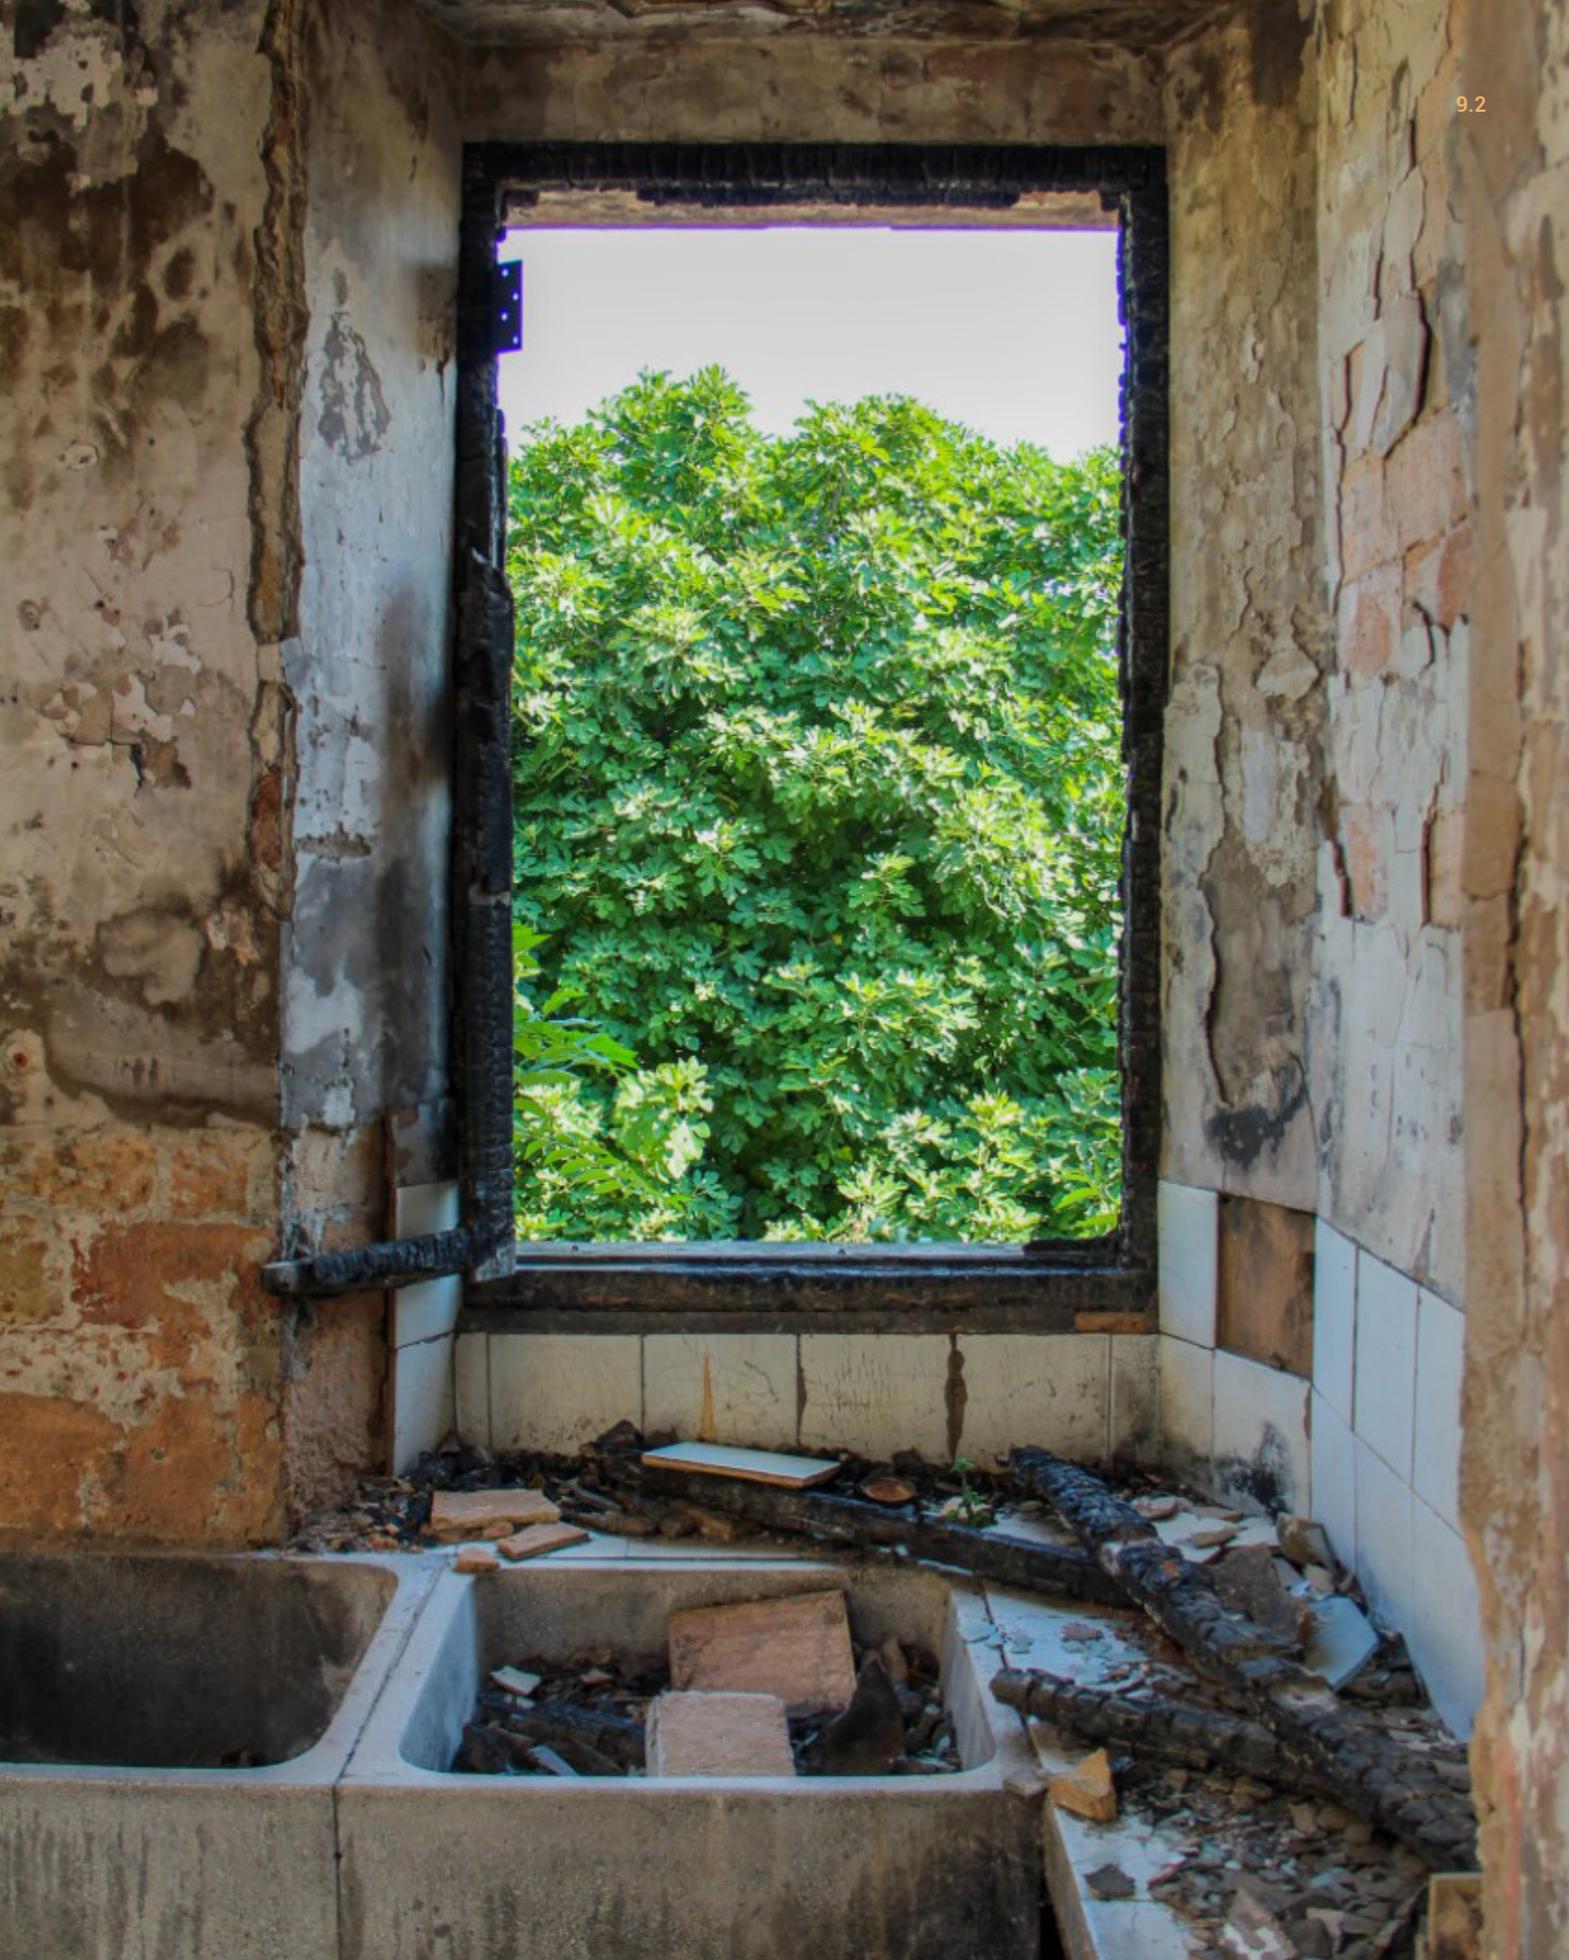
Img. 9.1

Forjado calcinado del interior de la antigua estación de ferrocarril de Xàtiva. Vista desde el interior del volumen de habitaciones.

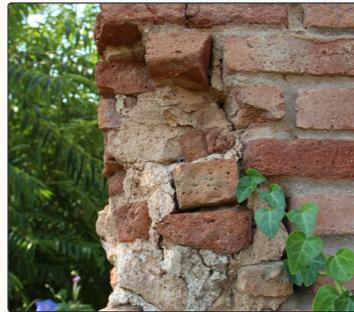
Img. 9.7 Pérdida de material en la fachada norte de acceso al andén.

3. Localización | Por lo que respecta a la pérdida de material, se encuentran desprendimientos del mortero de cemento, tanto en el exterior como en el interior del volumen de habitaciones. Por otra parte, encontramos abombamientos en las zonas interiores de las mismas estancias.

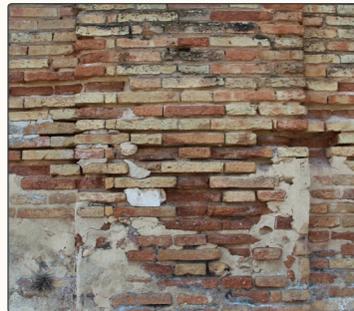
Img. 9.8 Pérdida de material en el muro perimetral del edificio.

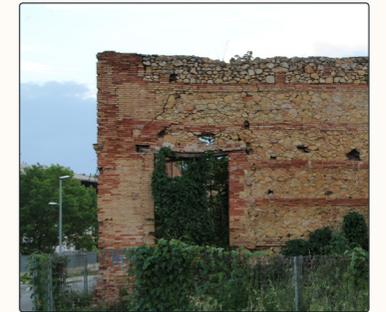
3. Localización | En lo que respecta a la pérdida de volumen se observa en la parte superior de los muros tanto de la nave principal como del volumen de habitaciones, pues ambos no conservan la cubierta. Por otra parte, se puede ver esta patología en la pérdida de parte del forjado en el volumen habitacional.

4. Posibles causas | Existen diferentes causas que pueden producir una pérdida de volumen. En el caso del remate de los muros, el principal motivo de pérdida se debe a las agresiones atmosféricas viéndose esto afectado de una manera más agresiva debido a la falta de la cubierta en todo el edificio. Otro factor para tener en cuenta es la pérdida de adherencia y erosión en los morteros debido a la antigüedad del edificio. Por otra parte, en lo que concierne a la pérdida de los forjados su principal causa es la pérdida de resistencia de las vigas de madera debido a la pudrición y en algunos casos el incendio de estas.

Img. 9.9 Pérdida de volumen producida en la fachada este.

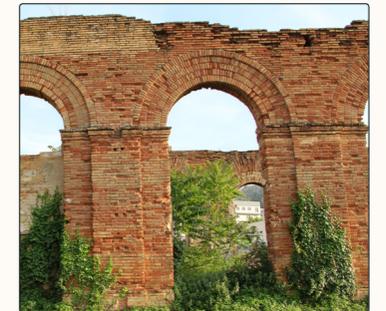
Img. 9.10 Pérdida de volumen producida en la fachada norte.

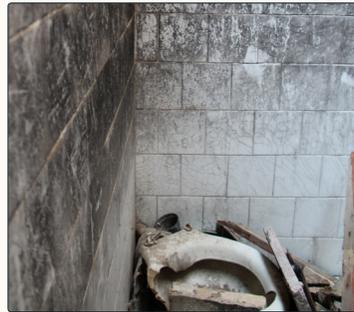
Img. 9.11 Suciedad en los paramentos del baño.

3. Localización | Se ha encontrado acumulación de suciedad tanto en los paramentos y pavimentos interiores como exteriores del edificio. Esto es debido a la falta de mantenimiento y limpieza desde su abandono.

4. Posibles causas | La suciedad localizada en el edificio se debe a la acumulación de la misma en las irregularidades de los paramentos producidos principalmente por su pérdida de material y la porosidad de los mismos. Otra de las principales causas es la falta de mantenimiento y limpieza. Podemos diferenciar entre causas directas (producidas por depósito de partículas en suspensión y por el lavado superficial debido al agua de lluvia) e indirectas (producidas por una mala ejecución de los paramentos generando irregularidades, favoreciendo así la acumulación de suciedad).

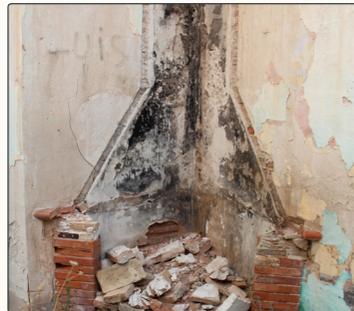
Img. 9.12 Suciedad en los paramentos interiores debido a los restos de la chimenea.

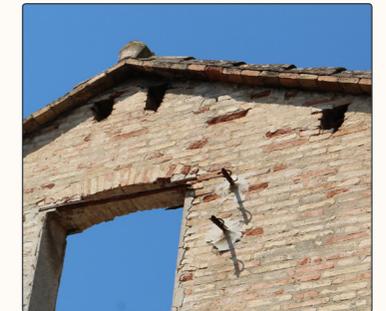
3. Localización | En la antigua estación de Xàtiva se encuentran alicatados deteriorados en el volumen de las habitaciones, además de ciertos elementos metálicos sobre fachadas que provocan oxidación y verjas metálicas en mayor parte de su perímetro en contacto con las fachadas del edificio.

4. Posibles causas | La presencia de estos elementos es debido a la falta de utilización del edificio que conlleva a un deterioro y una falta de mantenimiento agravado por el abandono del mismo.

Img. 9.14 Elementos metálicos sobre los paramentos del edificio.

Se llevará a cabo la retirada de los elementos que puedan causar lesiones al edificio, que dañen la estética de este o que no fuesen necesarios para su futura función. Por otra parte, se realizará un tratamiento de las lesiones que estos elementos hayan ocasionado al edificio, tanto estructurales como estéticas.

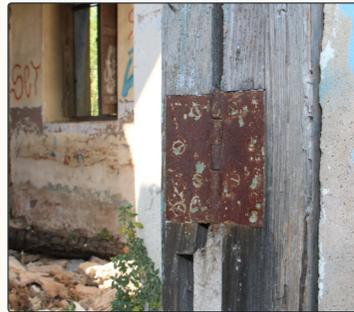
Img. 9.15 Oxidación de las visagras de la carpintería exterior.

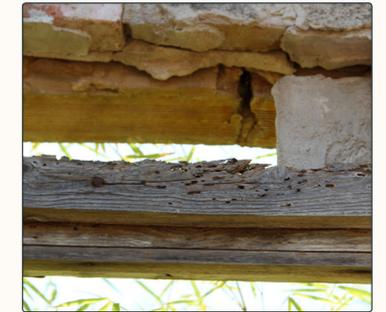
3.Localización | Encontramos este tipo de ataques biológicos en todos los elementos estructurales de madera del edificio, sobre todo en el volumen de habitaciones y en las carpinterías de madera de todo el conjunto.

4.Posibles causas | La razón principal se debe a la falta de mantenimiento del edificio que provoca un mal estado de conservación del mismo. A su vez, esto provoca que se den las condiciones favorables para el desarrollo de estos insectos. Otra de las causas es la falta de protección superficial en los elementos estructurales y carpinterías de madera.

Img. 9.17 Ataque biológico en la puerta posterior de acceso al andén.

Se llevará a cabo la sustitución de los elementos estructurales de madera que se encuentren con pérdidas de sección, los que presenten pudrición y los fracturados por el paso del tiempo realizando un cepillado de los elementos que se mantienen. Por último, se aplicará un tratamiento preventivo para impedir la aparición de nuevos insectos y así eliminar los ya presentes.

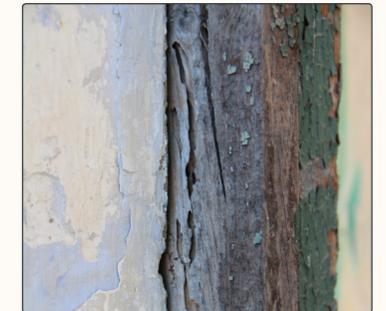
Img. 9.18 Ataque biológico en la carpintería de acceso al volumen habitacional.

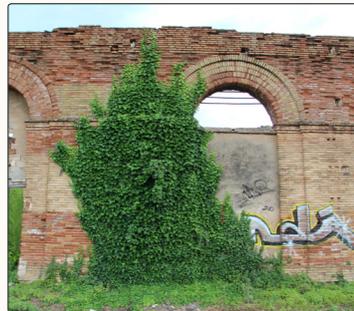
Img. 9.20 Presencia de vegetación en la fachada norte del edificio.

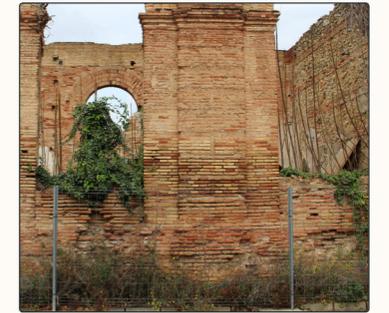
3. Localización | Encontramos humedad por capilaridad en el primer metro y medio de altura en todos los paramentos del edificio.

4. Posibles causas | La humedad por capilaridad es debida a la porosidad de los materiales de los muros, debido principalmente a la existencia de mortero entre la sillería y el contacto directo de estos con el terreno.

Img. 9.21 Presencia de humedad por capilaridad en la fachada principal.

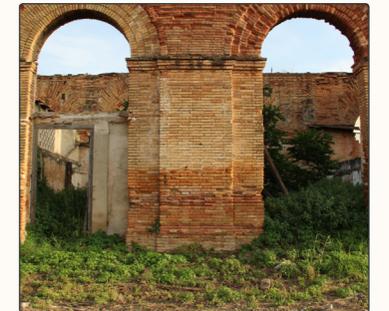
Img. 9.22 Pérdida de volumen producida en la fachada norte.

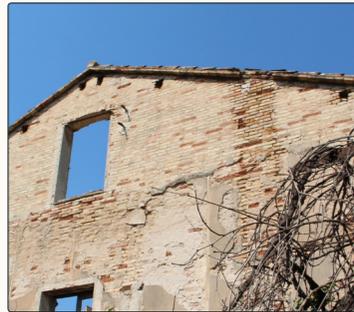
Img. 9.23 Humedad por filtraciones en el paramento interior de la nave.

2.Descripción | Las humedades por filtraciones se manifiestan debido a la entrada del agua al interior del edificio por la pérdida de la cubierta. Estas filtraciones provocan grandes manchas de escorrentías tras su deslizamiento en los muros.

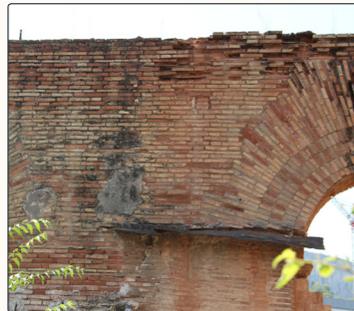
Img. 9.24 Humedad por filtraciones en el paramento interior de la fachada sur.

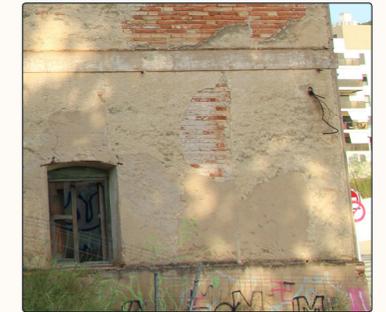
3.Localización | Encontramos varias reparaciones realizadas en los alzados del volumen de viviendas en las que se ha empleado mortero de cemento así como también en la fachada principal sustituyendo ladrillos perdidos.

4.Posibles causas | La principal causa ha sido intervenir sobre los alzados originales que presentaban un alto grado de degeneración buscando soluciones de bajo coste, sin uso de los procedimientos pertinentes, y de alta sencillez, así como rápidas de ejecutar.

Img. 9.25 Reparación inadecuada en la fachada oeste.

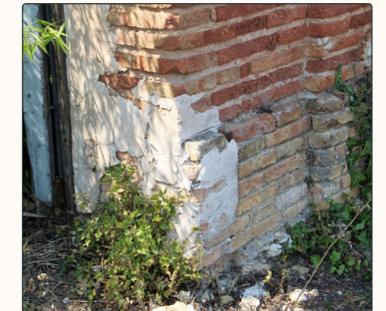
Img. 9.26 Reparación inadecuada del paramento perimetral del edificio.

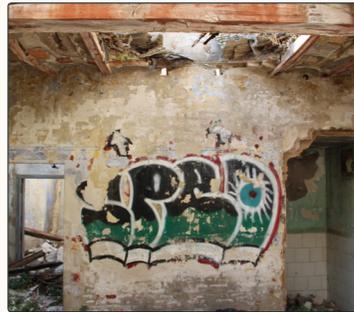
Img. 9.27 Graffiti en el interior del volumen habitacional.

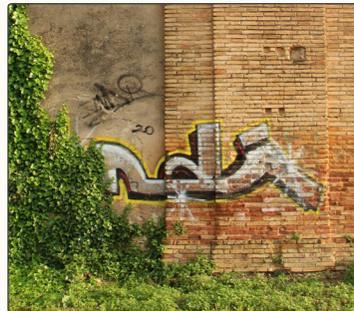
Img. 9.28 Graffiti en la fachada norte del edificio.

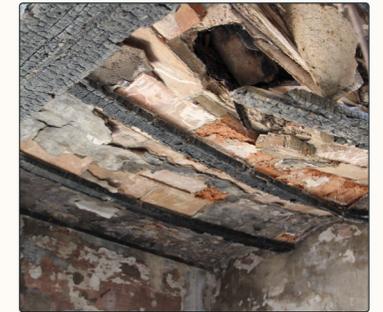
3.Localización | Encontramos parte de los elementos estructurales de madera calcinados así como también las carpinterías en planta baja del volumen de habitaciones.

4.Posibles causas | Una de las principales causas es el vandalismo anteriormente descrito. Por otra parte, el abandono del edificio y la inexistencia de barreras de acceso al mismo hacen que se agrave este problema. Por último, la inexistencia de la cubierta y de protección contra el sol, así como la abundante vegetación en su interior y alrededores, pueden ser una causa importante.

Img. 9.29 Forjado calcinado por incendio en el interior del edificio.

A corto plazo, será necesario realizar una sustitución de las vigas y viguetas de madera que presenten ataques de insectos xilófagos y/o estén calcinadas debido a los incendios producidos por actos vandálicos. Asimismo, se sustituirán las rasillas fracturadas que componen las bóvedas y se completarán aquellas que han sido eliminadas, así como también se calcularán y adaptarán los forjados a la normativa vigente para su uso como espacio público.

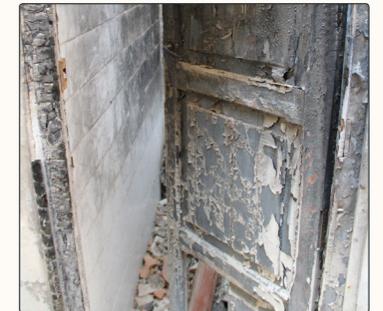
Img. 9.30 Puerta calcinada por incendio en el interior del edificio.

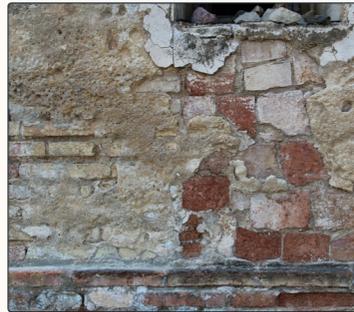
Img. 9.31 Erosión del ladrillo en la fachada norte. Volumen habitacional.

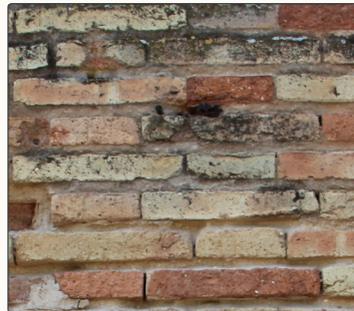
Img. 9.32 Erosión del ladrillo en los paramentos del edificio.

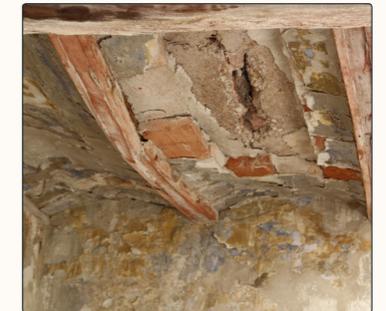
4. **Posibles causas** | Cualquiera de estos tipos de deformaciones pueden tener su origen en otras lesiones secundarias, como pueden ser las grietas o los desprendimientos debido a la humedad. Sobre todo, cuando se trate de los paramentos.

Img. 9.34 Deformación de la viguetta del forjado. Volumen habitacional.
