Escuela Técnica Superior de Ingeniería de
Edificación

ANÁLISIS DE SINIESTROS PARA COMPAÑÍAS DE
SEGUROS

Trabajo Fin de Grado

Grado en Arquitectura Técnica

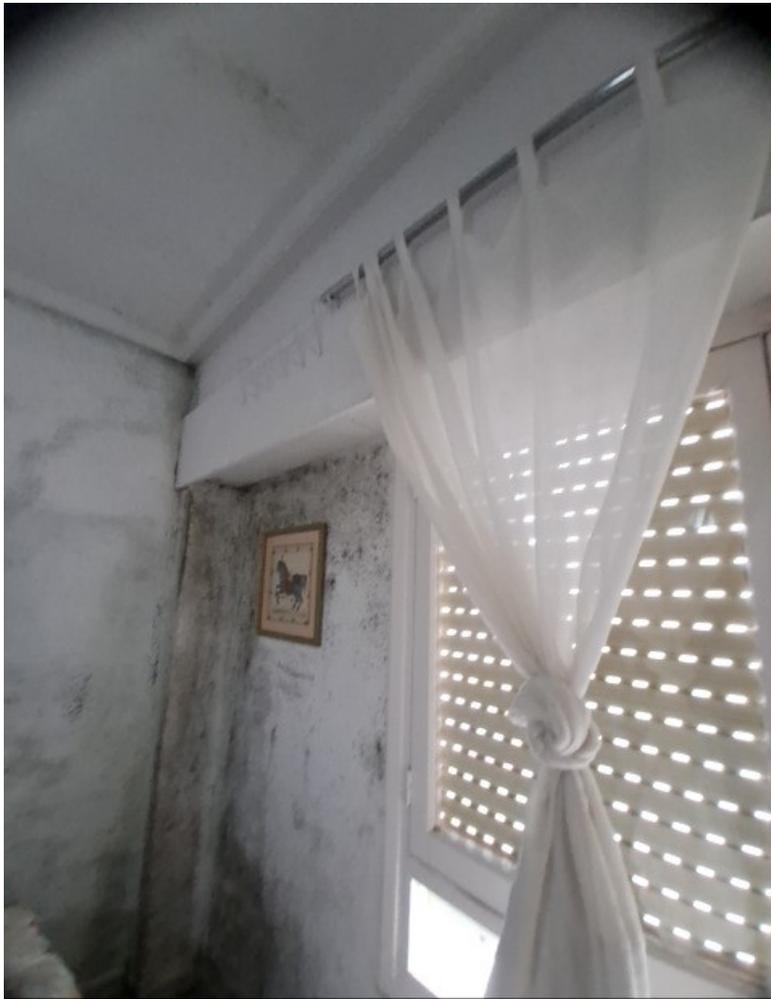
21/02/2023 17:07:16 / 38.3502859, -0.484638

dormitorio afectado

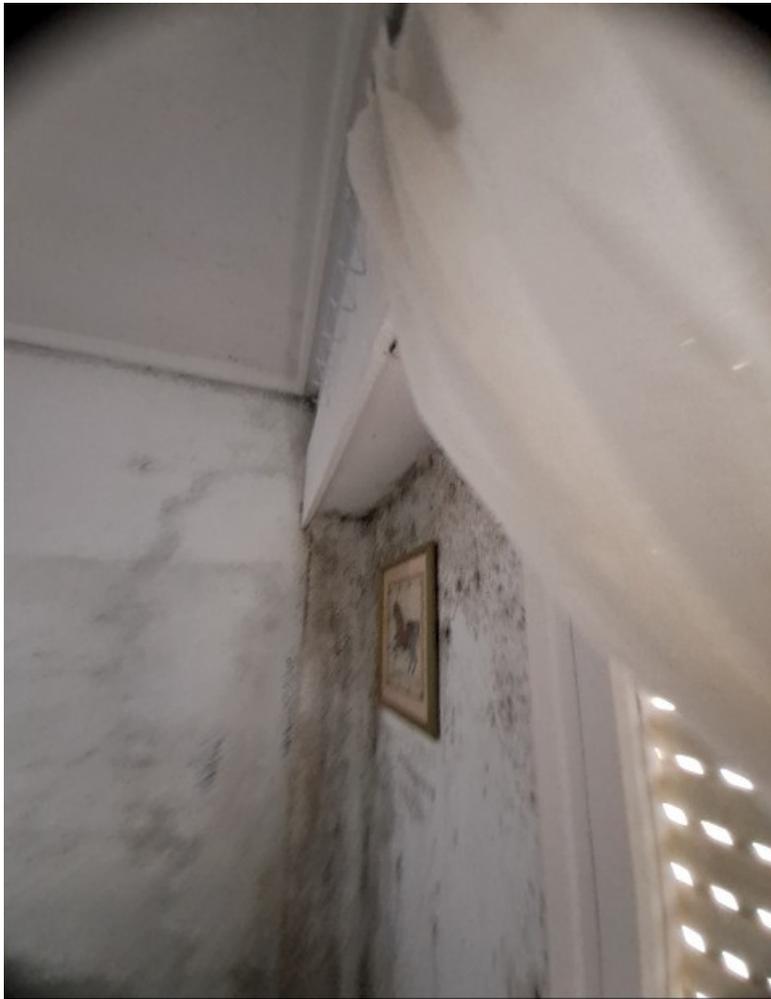
21/02/2023 17:07:22 / 38.3502859, -0.484638

dormitorio afectado

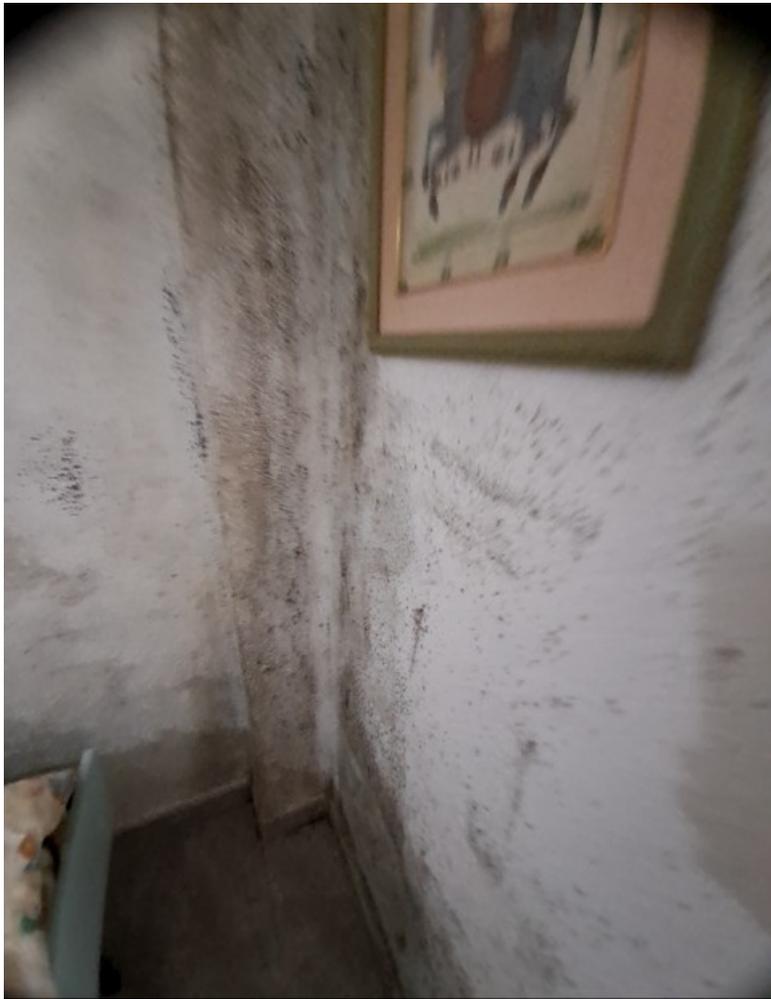
21/02/2023 17:07:25 / 38.3502859, -0.484638

dormitorio afectado

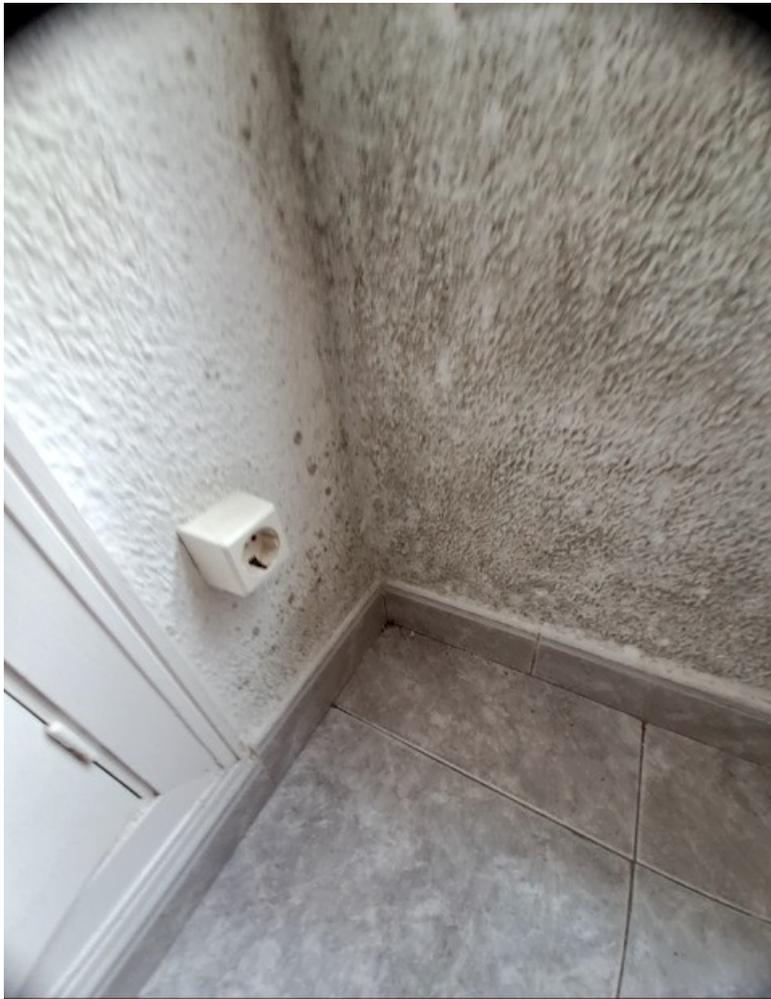
21/02/2023 17:06:00 / 38.3502859, -0.484638

dormitorio 2 afectado

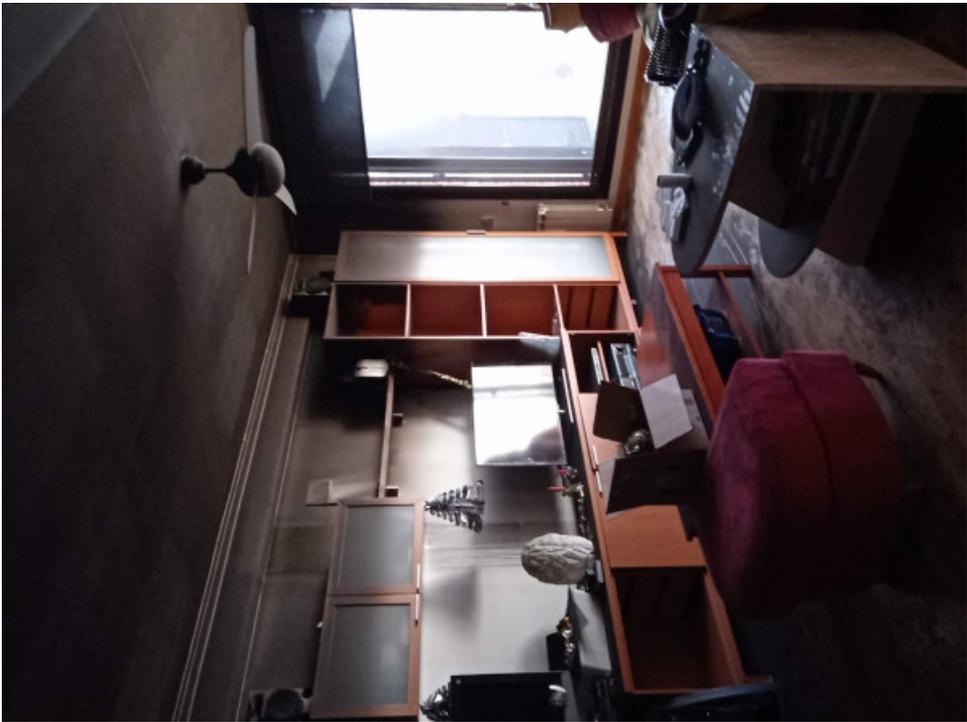
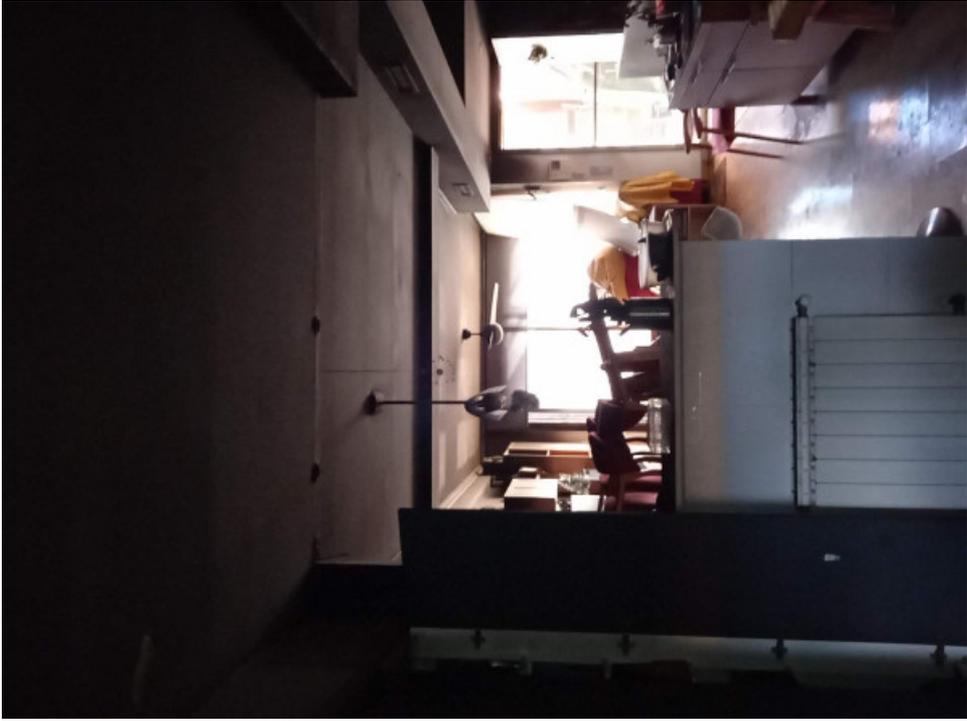
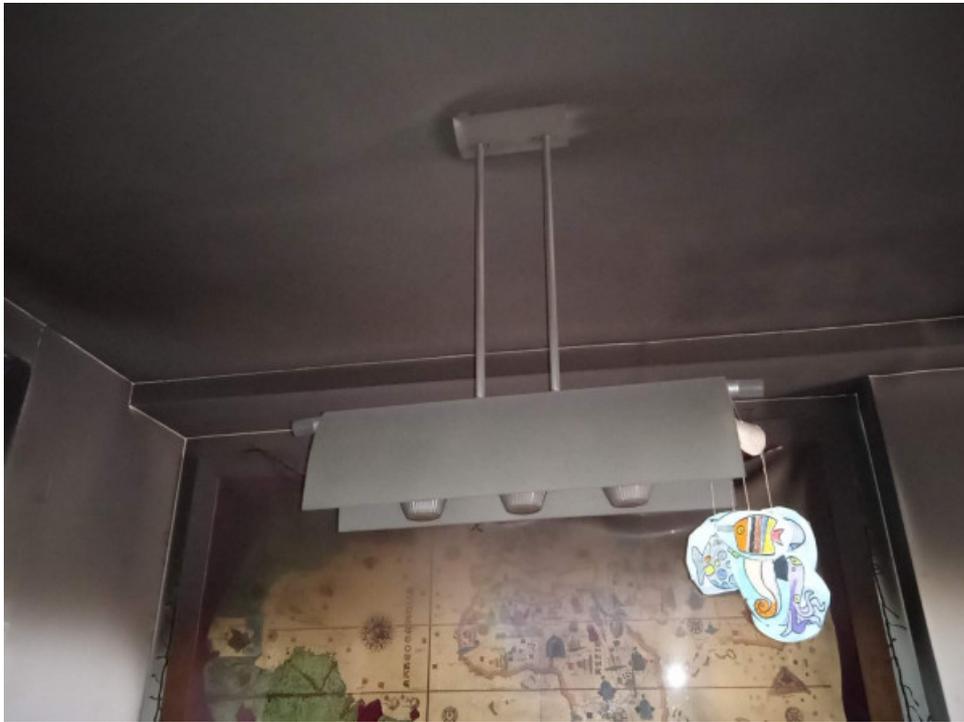
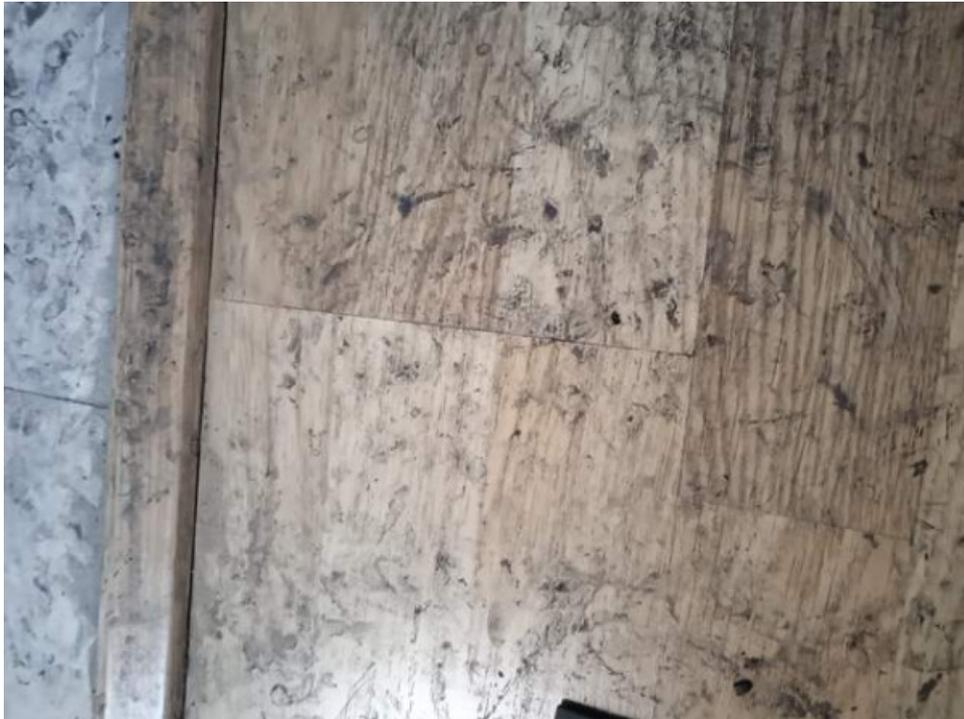
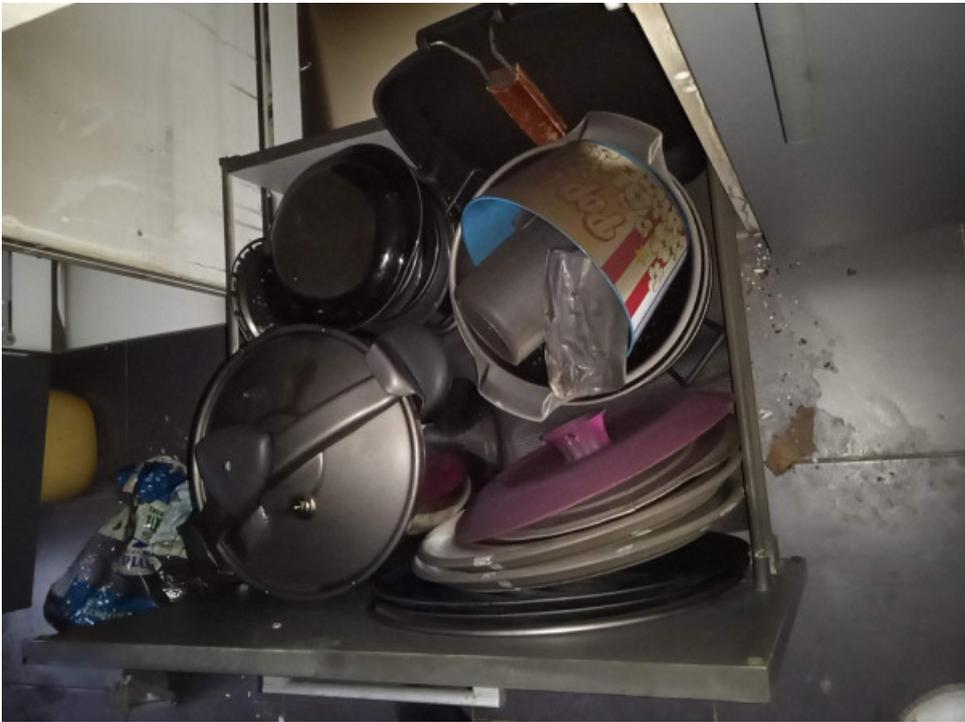
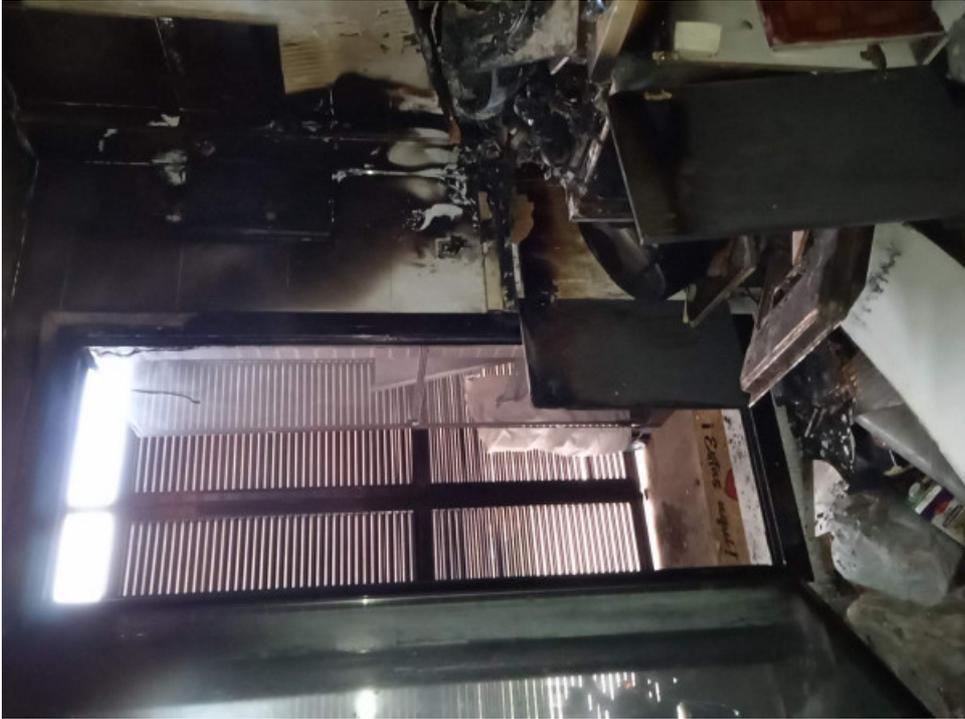
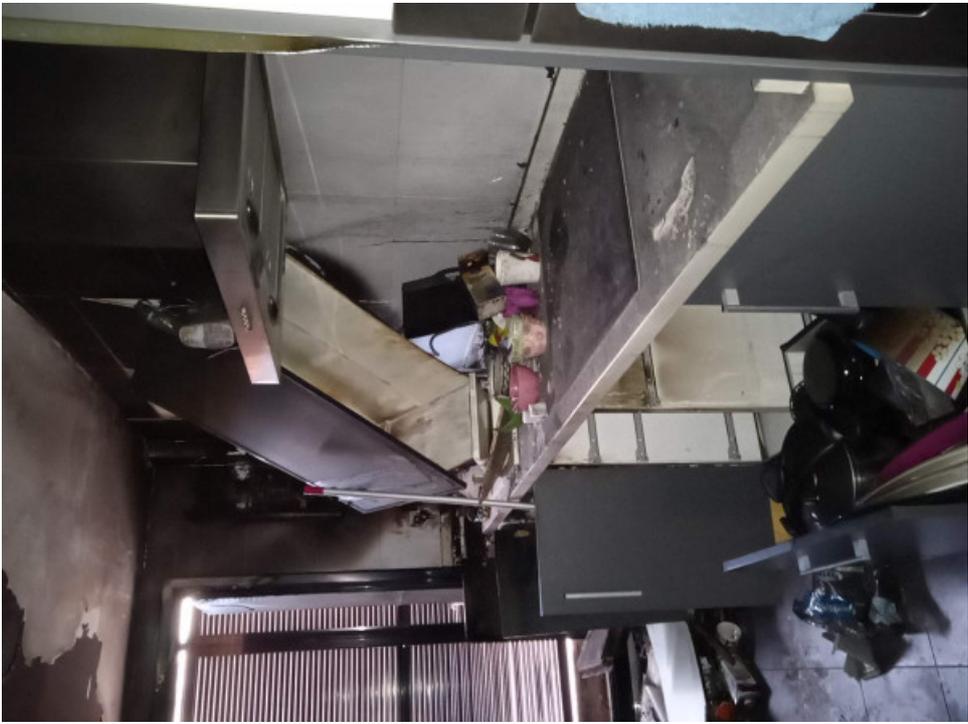
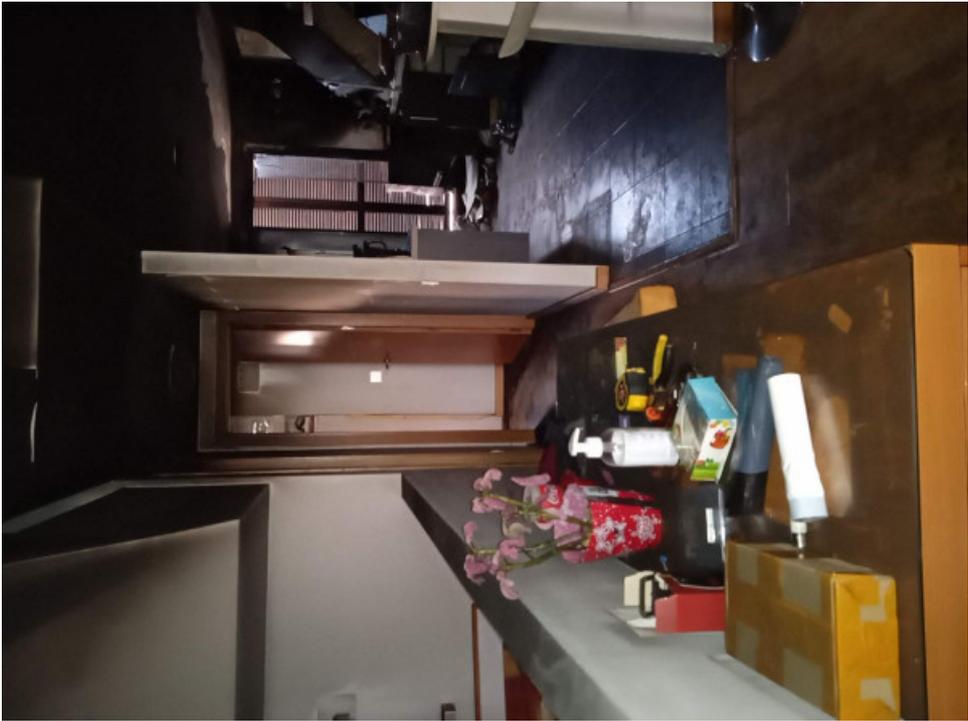
daños en la vivienda (Segunda visita)

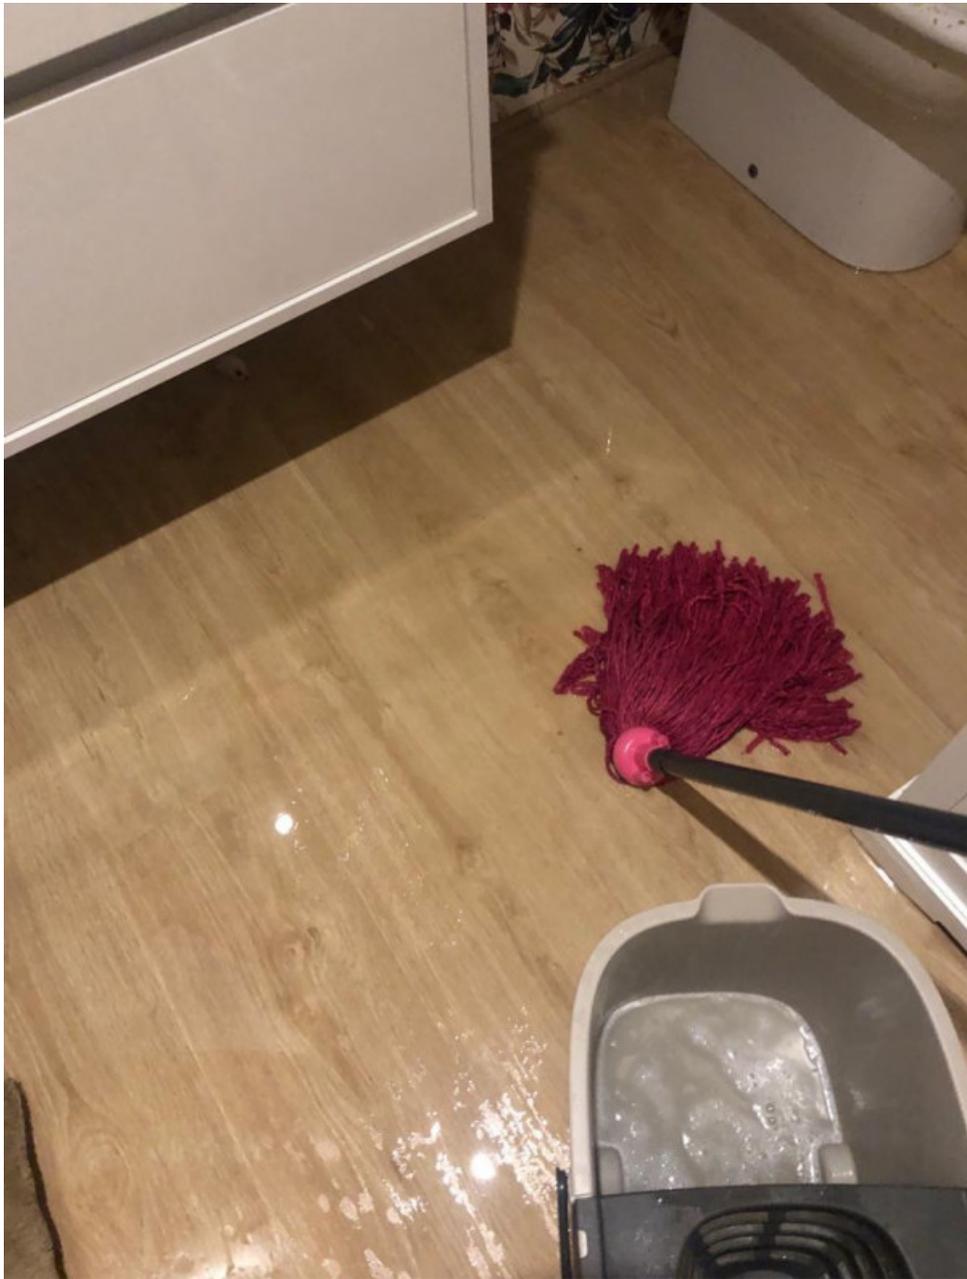
baño afectado

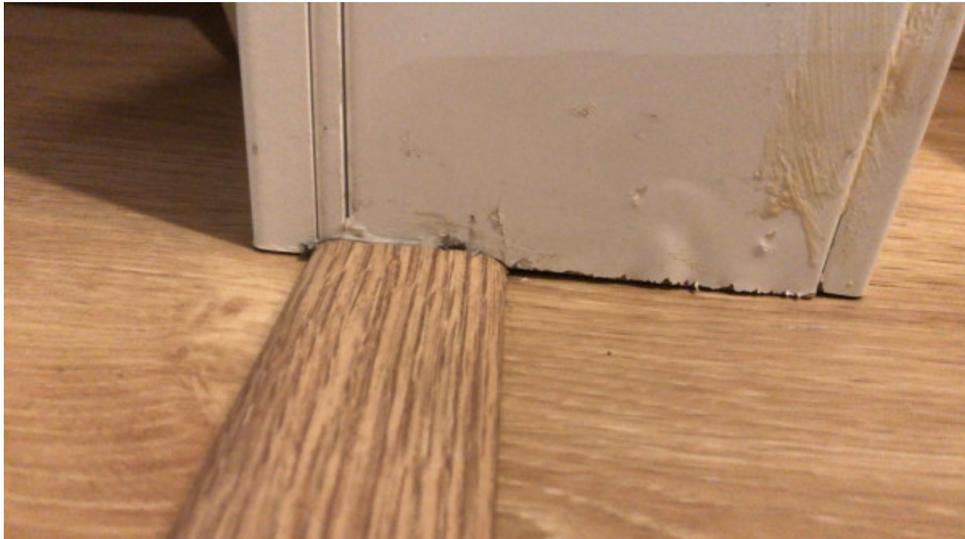
habitación afectada

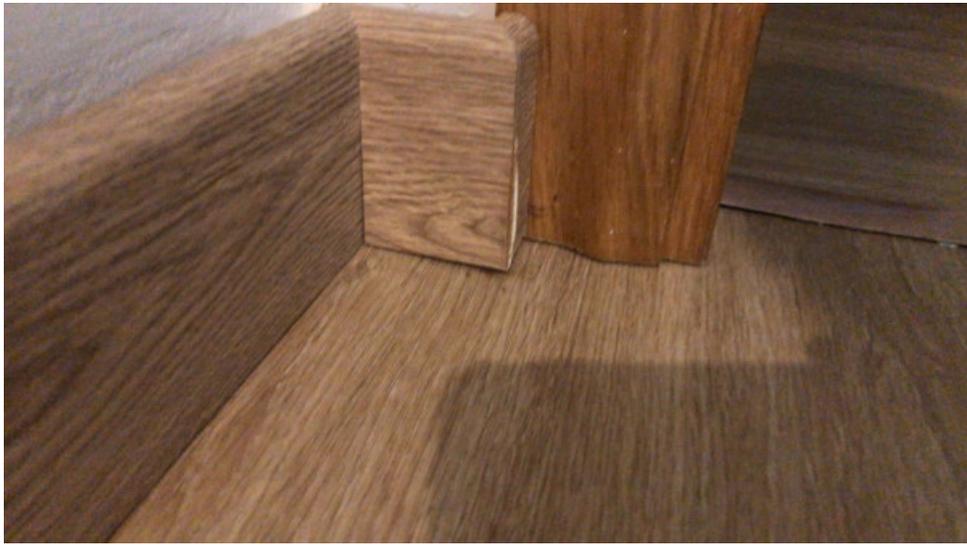
habitación afectada

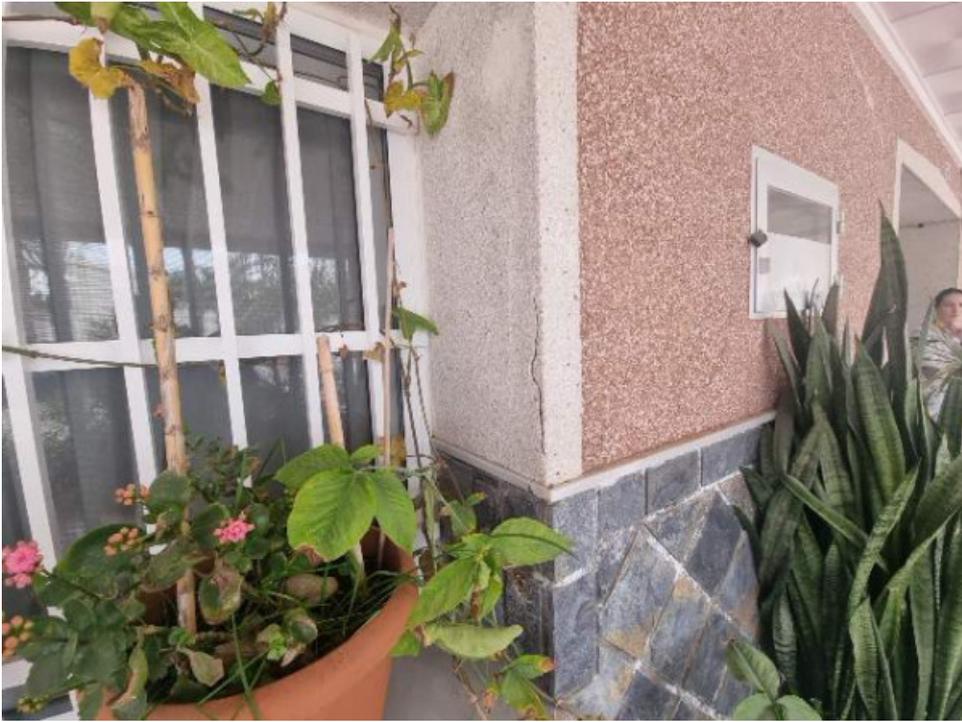
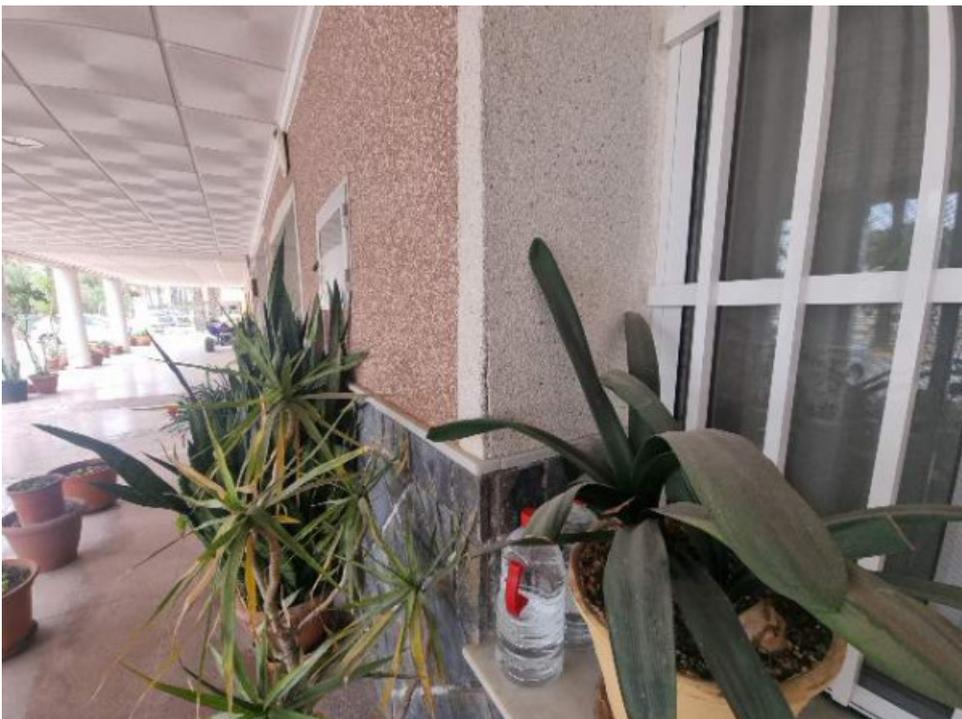
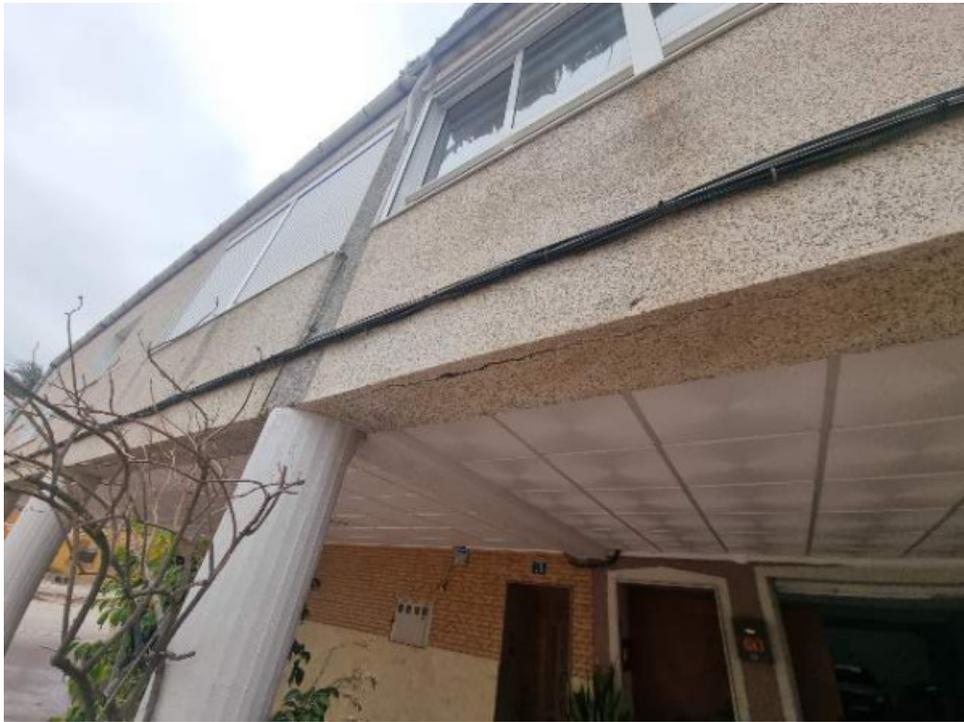
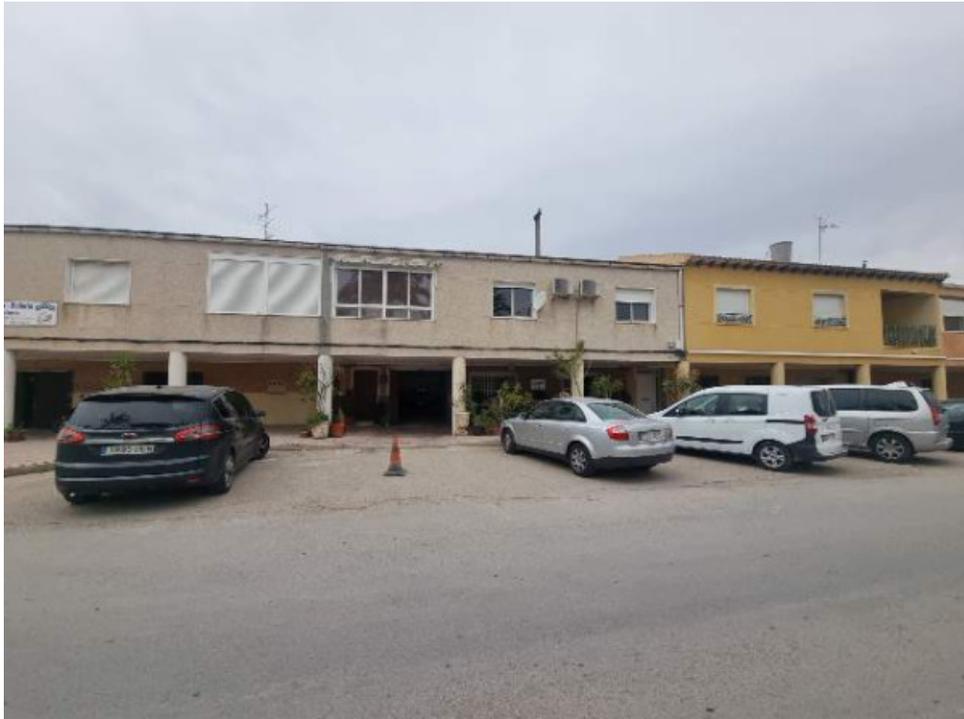
Circunstancias del siniestro: Personados en el riesgo, verificamos la ocurrencia de un siniestro consistente en unas vibraciones ocasionadas por las obras en vía pública que originaron daños en paramentos verticales y horizontales de la vivienda asegurada. Observamos que las grietas mayoritariamente no son de carácter estructural, simplemente afectan a los acabados de la vivienda, dada la profundidad, ubicación y directriz de las mismas.

fachada vivienda

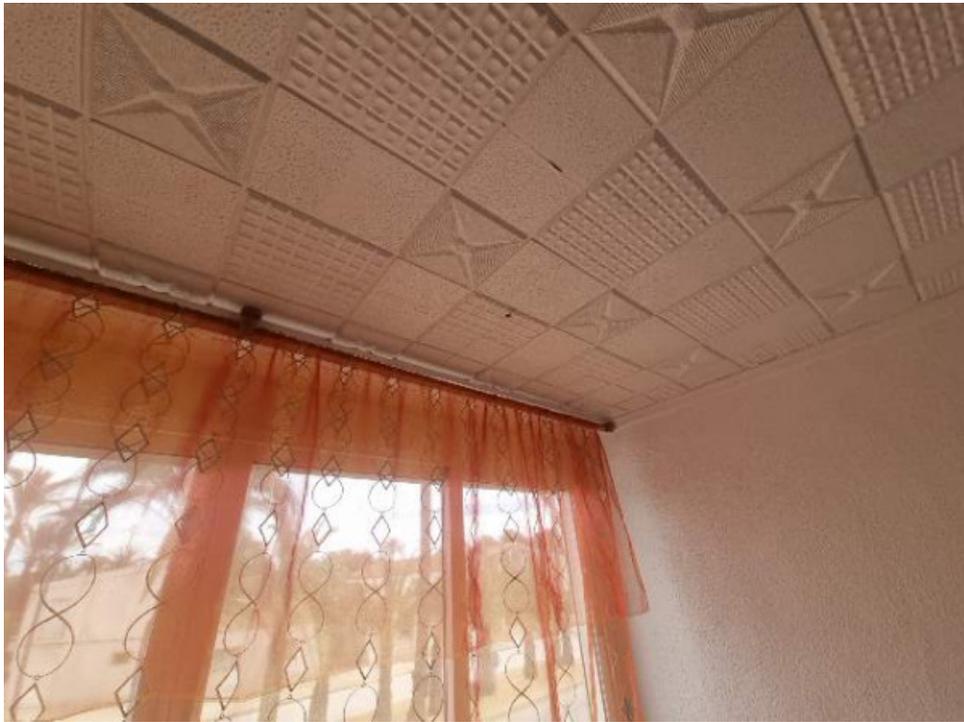
dormitorio afectado

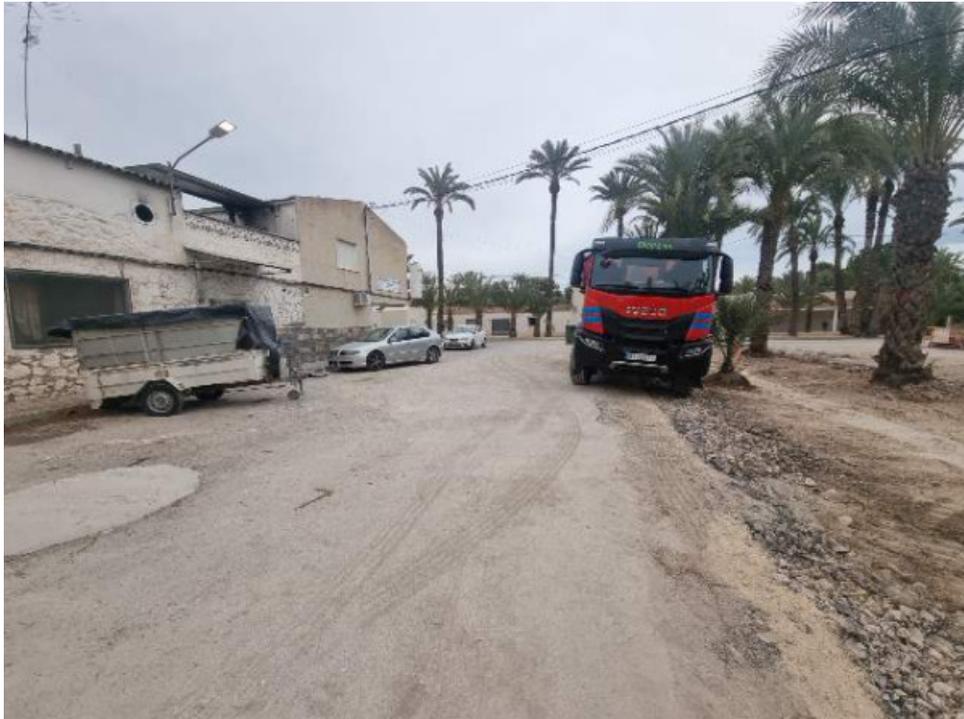
obras colindantes

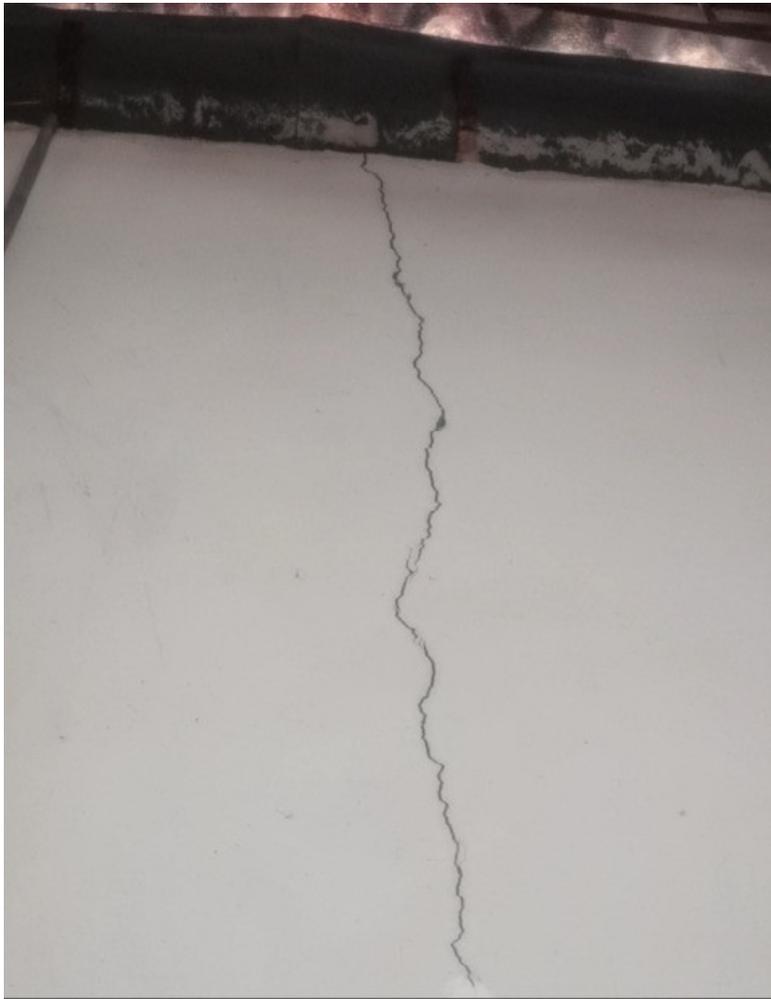
grietas en planta sótano

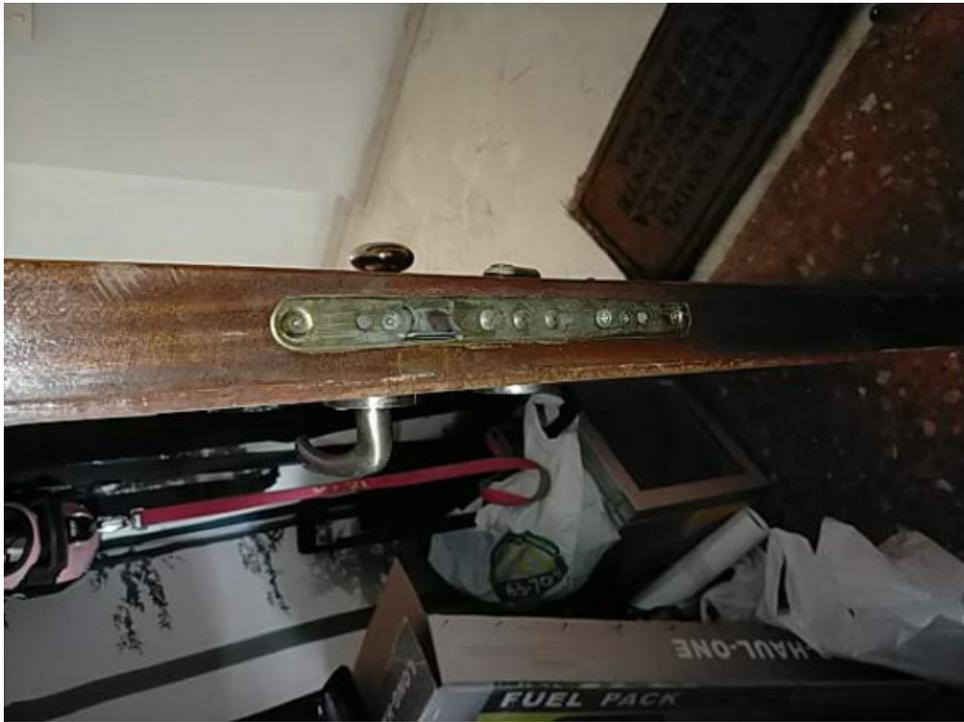
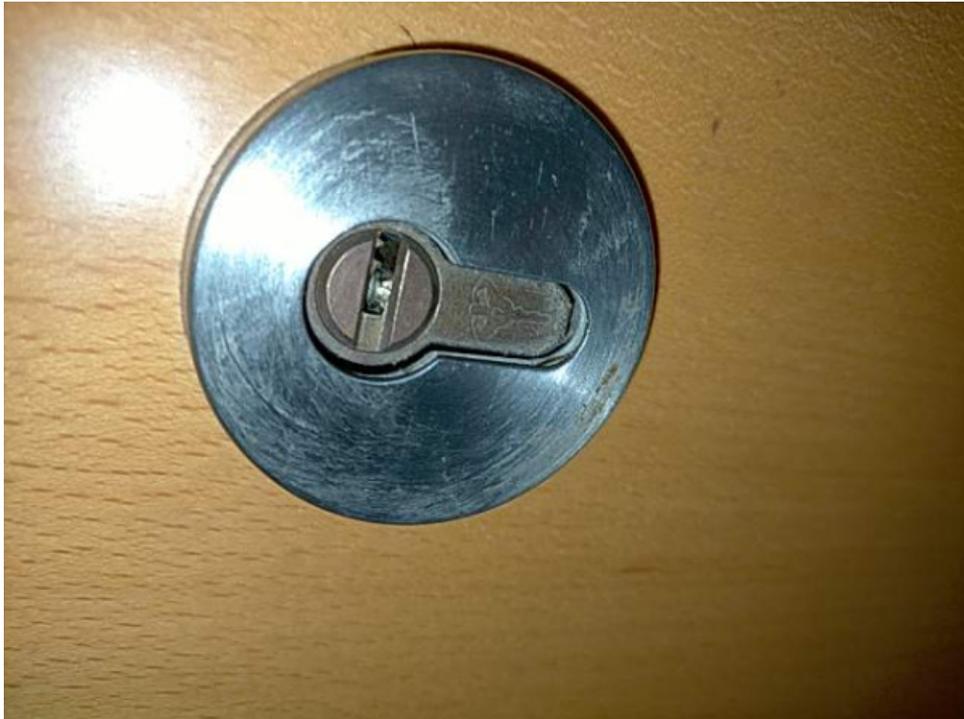
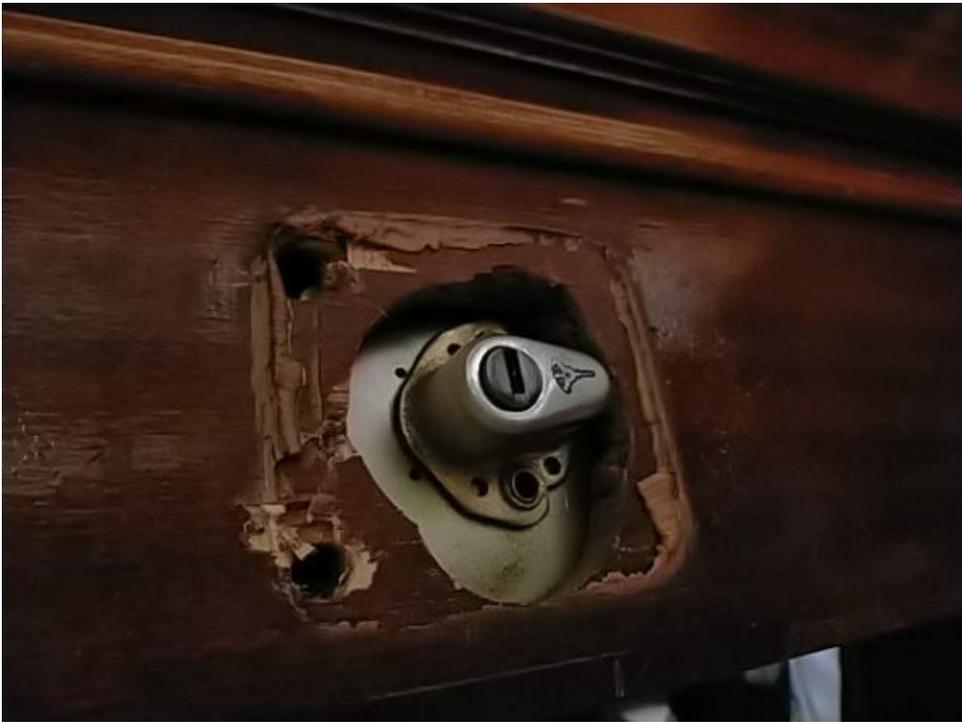
Puerta de acceso a la vivienda asegurada.

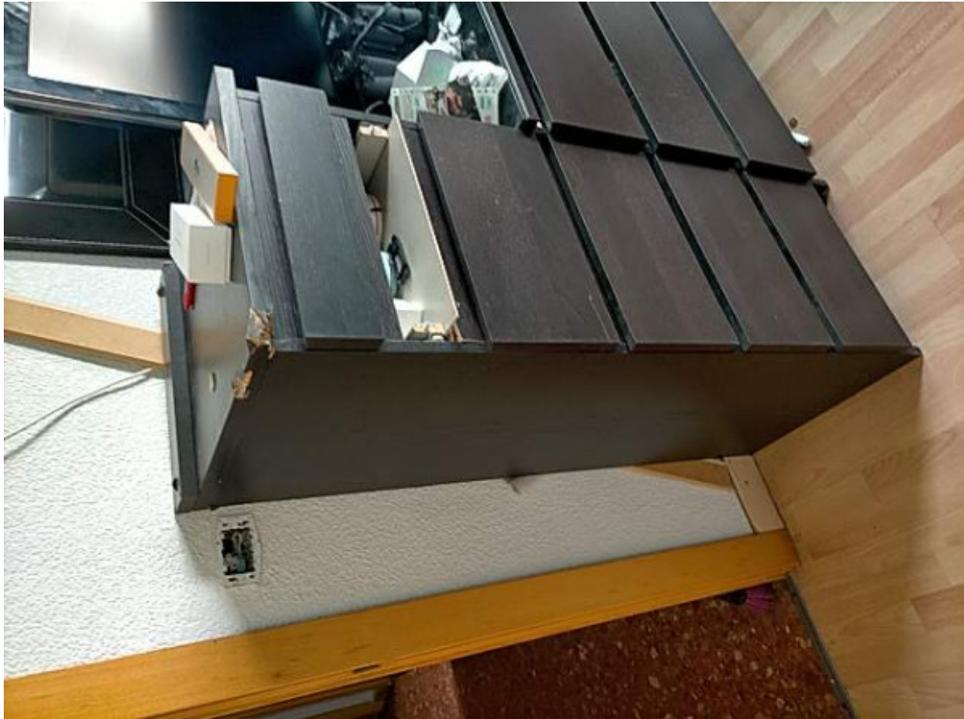
Desperfectos en mueble de dormitorio

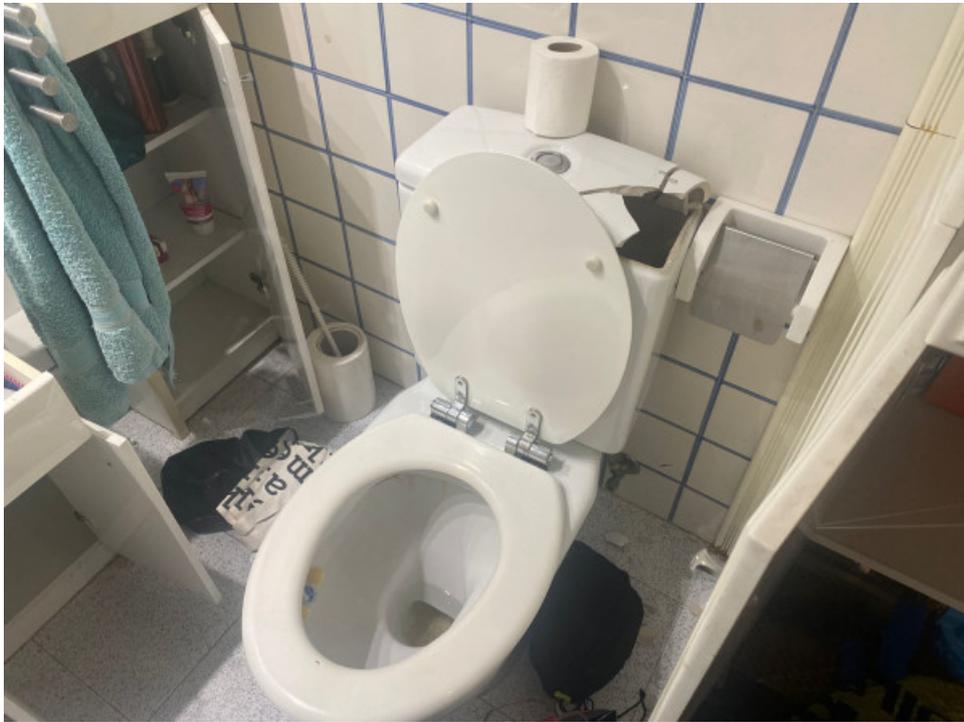
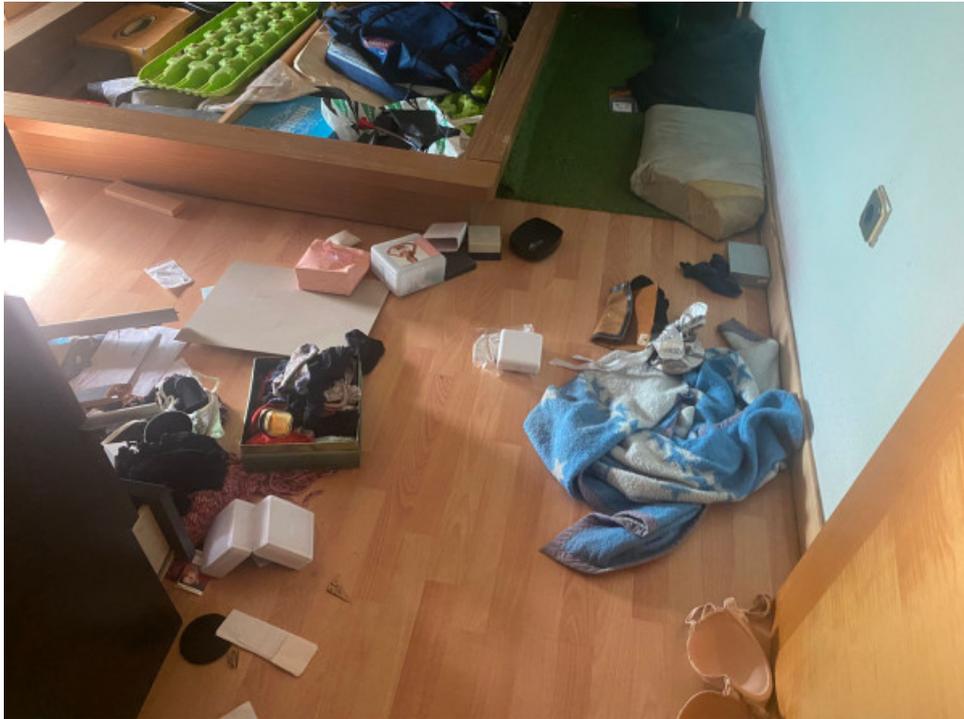
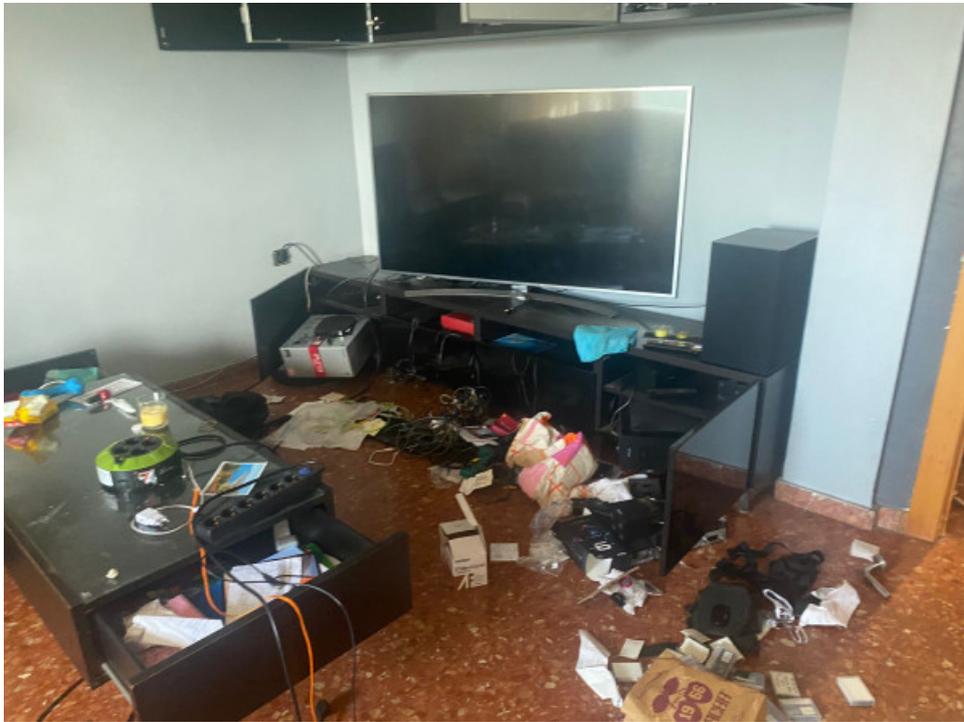
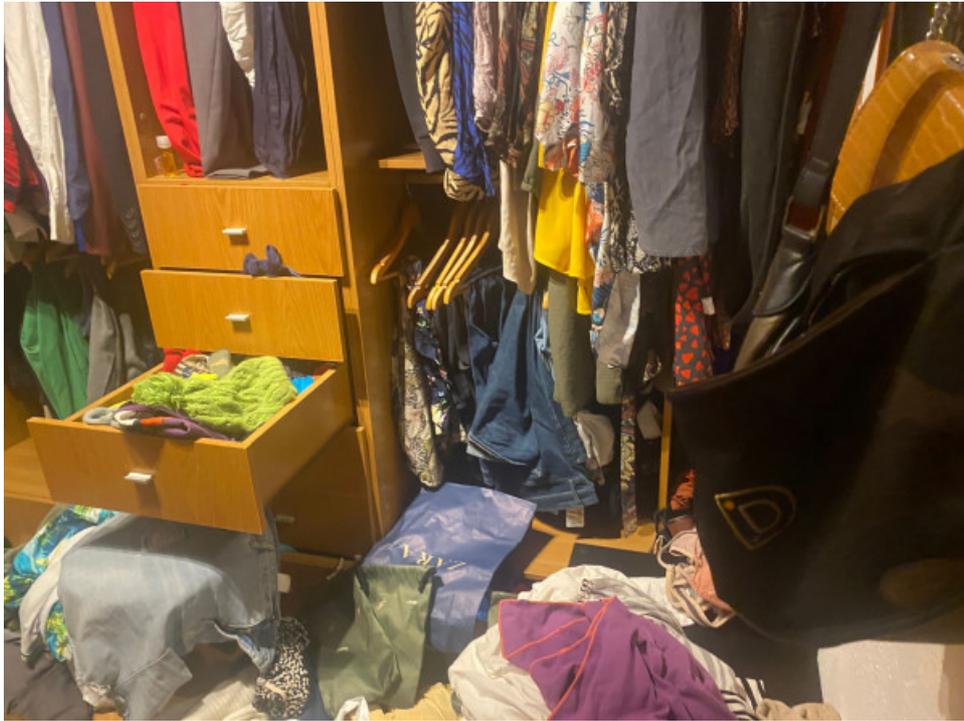
Imágenes tomadas tras el siniestro
