Les Pintures murals de Rafel Cardells
(Meliana 1899-1980)

en la capella de la Mare de Déu d'Aigües Vives
en l'església de l'Assumpció, Carcaixent.
Estudi històric, artístic i proposta d'intervenció

Treball Fi de Grau

Grau en Conservació i Restauració de Béns Culturals

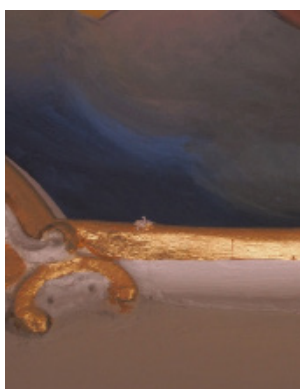
Fig 86. Detall del desperfecte en el marc a la part inferior.
