Plan de mantenimiento y conservación del puente de la  
Avenida del Sur sobre el barranco de Picassent en  
Picassent (Valencia). Propuesta de ampliación.

Trabajo Fin de Grado

Grado en Ingeniería Civil

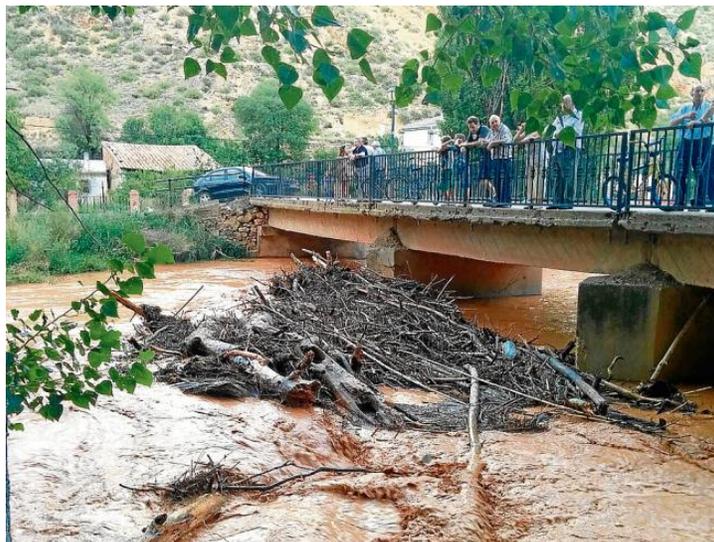
Imagen 30: Obstrucción del vano por el material flotante ([www.heraldo.es](http://www.heraldo.es))

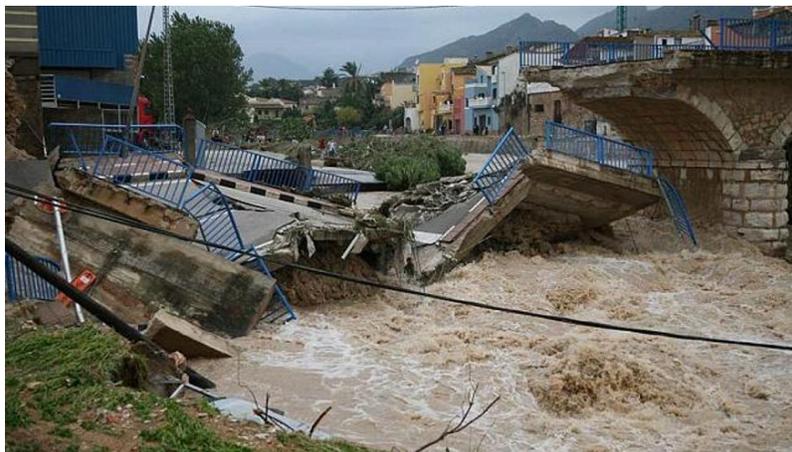
Un ejemplo de caída de un puente por falta de mantenimiento fue el de Beniarbeig, en octubre de 2007. El colapso se produjo debido a unas fuertes lluvias en la cuenca del río Girona, en Alicante, sumado a los problemas de socavación que presentaba el puente antes del suceso.

Imagen 33: Imagen del suceso ([www.informacion.es](http://www.informacion.es))

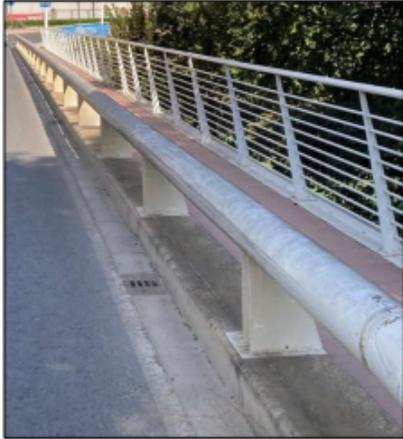
Fotografía 7, Golpes prolongados en pretil

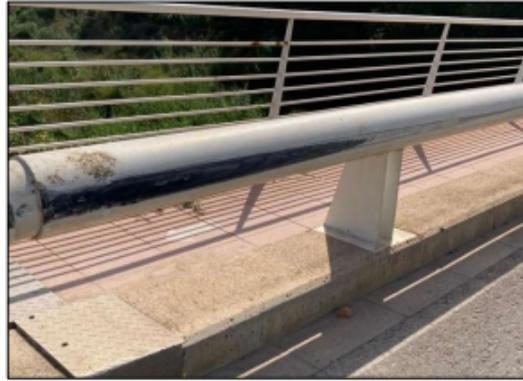
Fotografía 8, Golpes en pretil

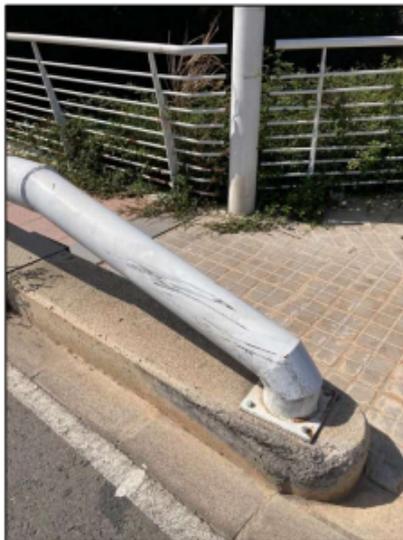
Fotografía 9, Golpes en pretil

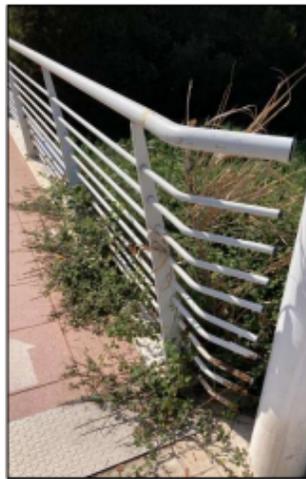
Fotografía 20, Vegetación en plataforma

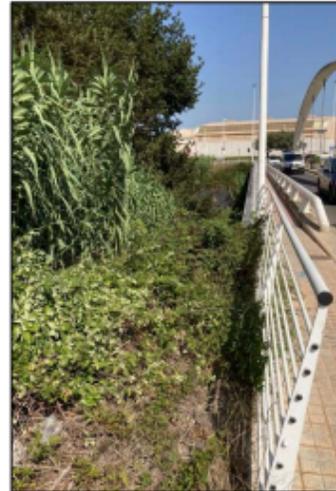
Fotografía 21, Vegetación en aletas

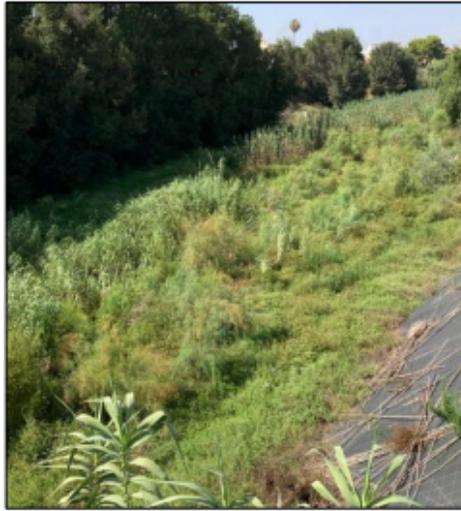
Fotografía 24, Obstrucción del barranco por la vegetación

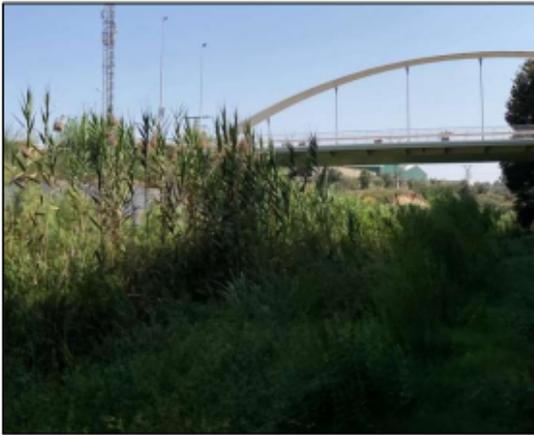
Fotografía 25, Vegetación en el cauce

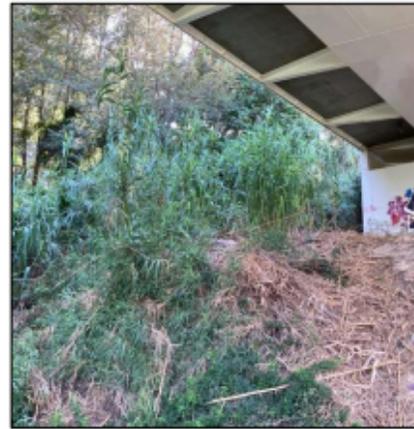
Fotografía 26, Vegetación en estribos

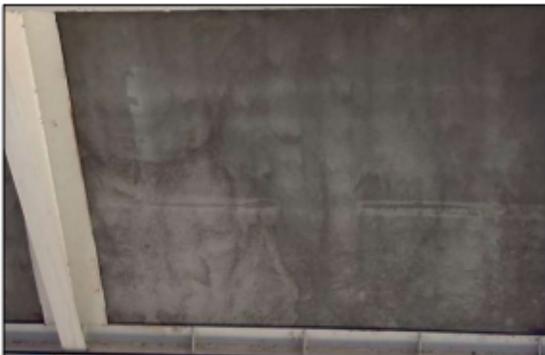
Fotografía 27, Humedades en prelosas

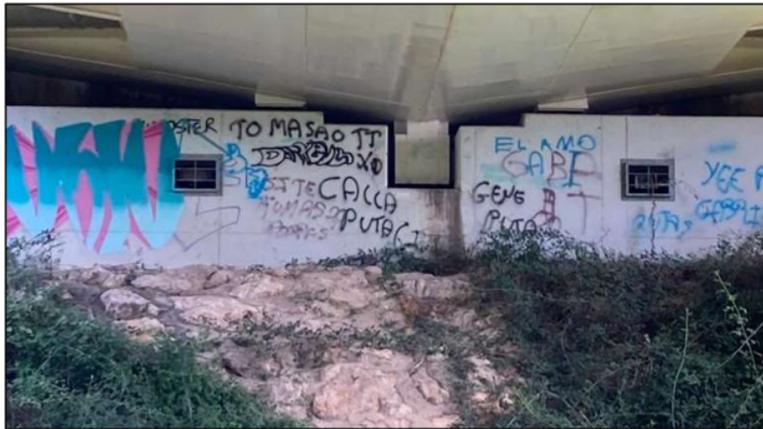
Fotografía 30, Pinturas en estribos

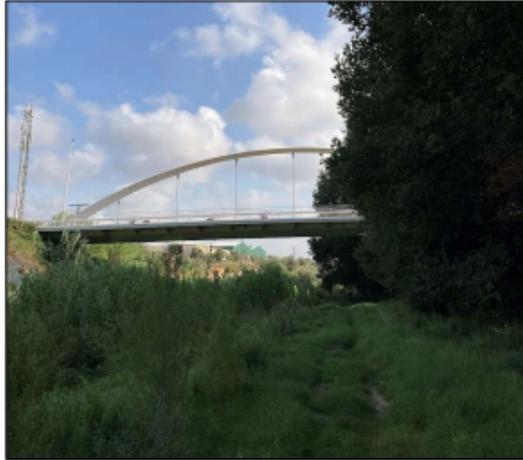
Fotografía 1: General del puente junto al cauce

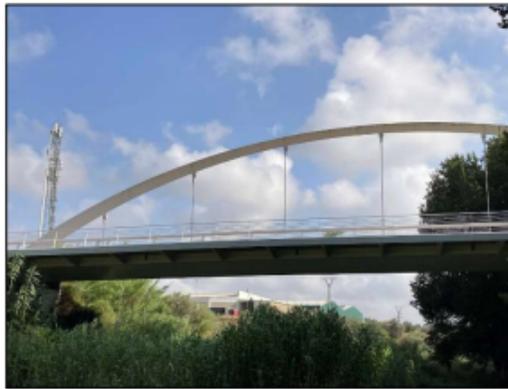
Fotografía 2: Vegetación bajo el puente

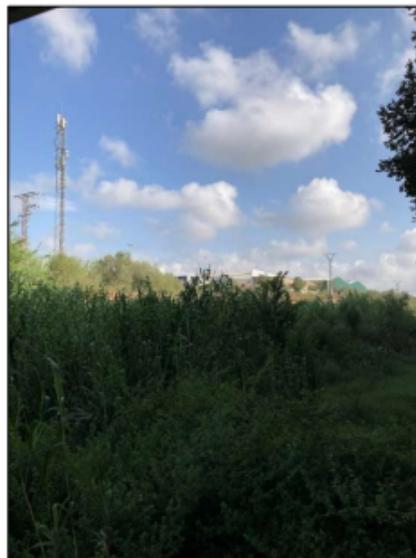
Fotografía 3: Cauce aguas arriba

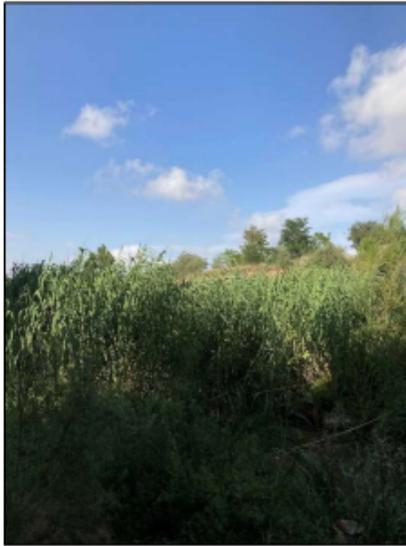
Fotografía 4: Cauce aguas abajo

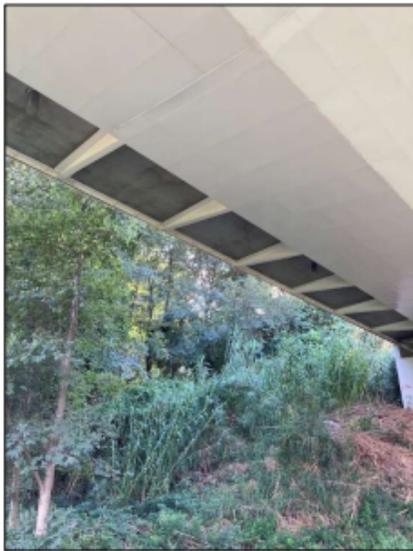
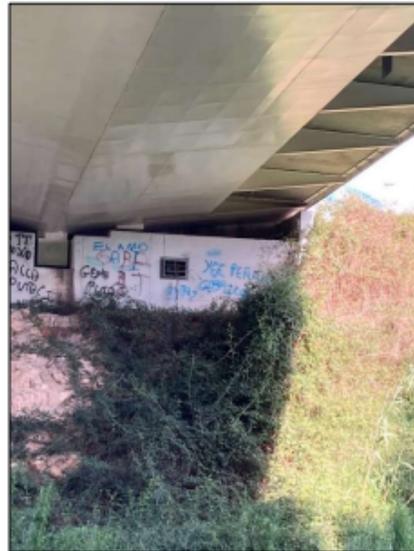
Fotografías 5 y 6: Vegetación junto a las aletas

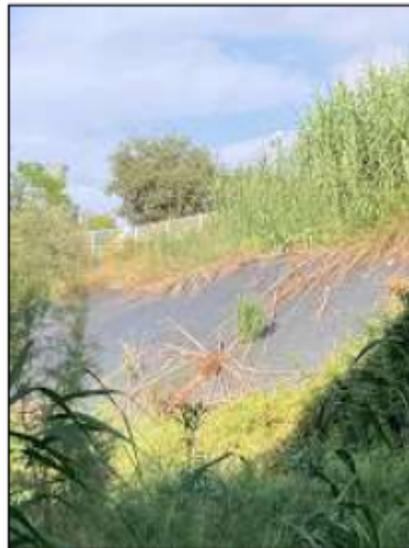
Fotografías 7 y 8: Márgenes izquierdo y derecho aguas abajo

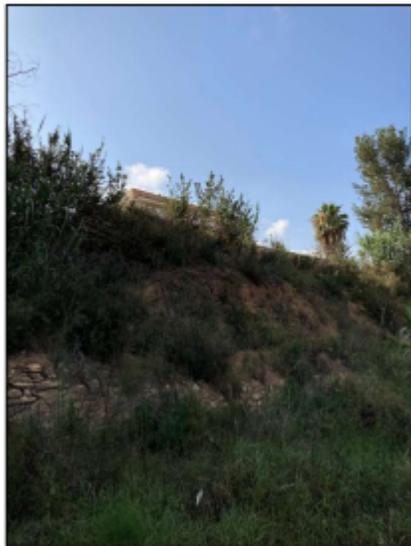
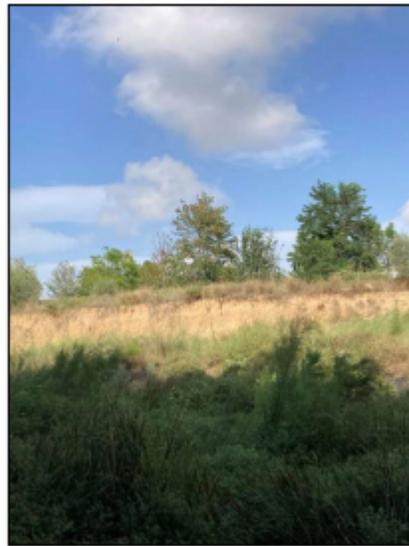
Fotografías 9 y 10: Márgenes izquierdo y derecho aguas arriba

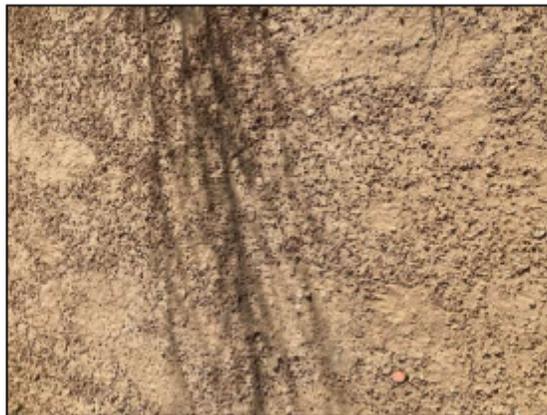
Fotografía 11: Detalle del suelo
