PROYECTO FINAL DE CARRERA

ESTUDIO PREVIO Y PROPUESTA DE ACTUACIÓN DEL MONASTERIO DE SAN VICENTE DE LA ROQUETA

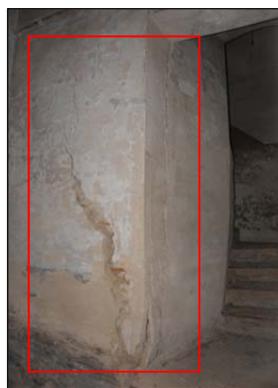
Planta Baja.
Escalera 3

Las grietas y fisuras de los elementos verticales son ocasionadas por acciones mecánicas. La causa de la deformación de la pared de carga o tabique proviene de la aplicación de una carga directa para la que no fue diseñada. Esta carga implica un esfuerzo que provoca estas lesiones en los elementos estructurales. Existen diferentes tipos de carga:

1. **Por carga puntual.** La pared recibe una carga directa sobre el elemento constructivo y provoca un esfuerzo muy intenso. Se considera lesión moderada.
2. **Por deformación de flecha excesiva.** El tabique no es capaz de soportar las cargas ocasionadas por la deformación de flechas producidas en elementos horizontales.
3. **Grietas totalmente verticales.** Se trata de grietas producidas generalmente en encuentros mal ejecutados. Este tipo de lesión es muy generalizada en todo el edificio debido a las numerosas remodelaciones ejecutadas en el monasterio, donde la falta de traba en los cambios de tabiquería y cegado de huecos han producido dicha lesión.

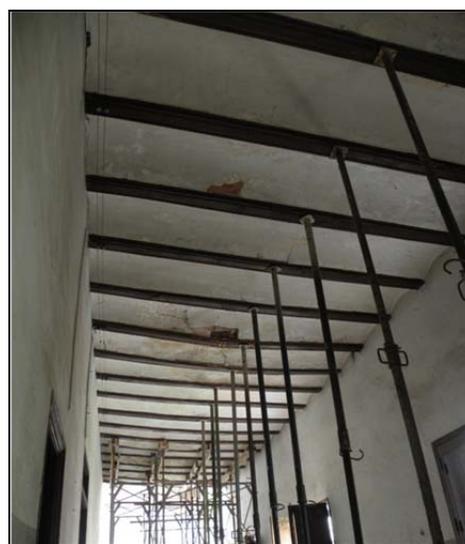
La flecha que sufren los forjados, formado por viguetas de madera, es causa de la flexión de los elementos horizontales debido a un exceso de cargas verticales o de un deterioramiento a través del tiempo por culpa de la humedad, los insectos o los cambios de temperatura.

La madera es un material muy deformable que antes de producir derrumbes repentinos avisa de la deformación, ya que los haces de fibras no se rompen todos a la vez.

Se considera una lesión grave, ya que se debe de realizar una actuación inmediata si no puede llegar a la ruptura de la vigueta.

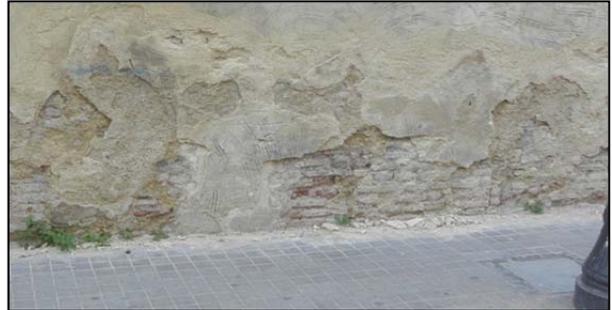
El desprendimiento del acabado es causado en la fachada principal es causado por las filtraciones de la lluvia y la presencia de agua por capilaridad del muro a través del rebozado y las pinturas. A estas

causas se le suma el escaso mantenimiento de fachada y los rayos del sol directos que ocasionan dilataciones y contracciones.

Es una lesión leve, ya que afecta al estado estético de la fachada pero no ocasiona peligro a las personas.

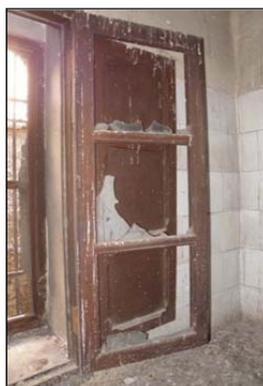
Desperfectos en vidrios en cocina de primera planta.

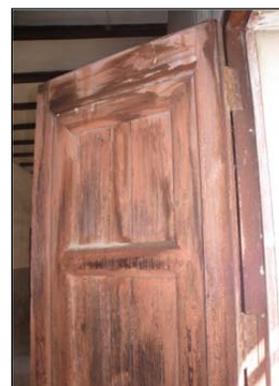
Abombamientos de carpintería en balcón de primera planta

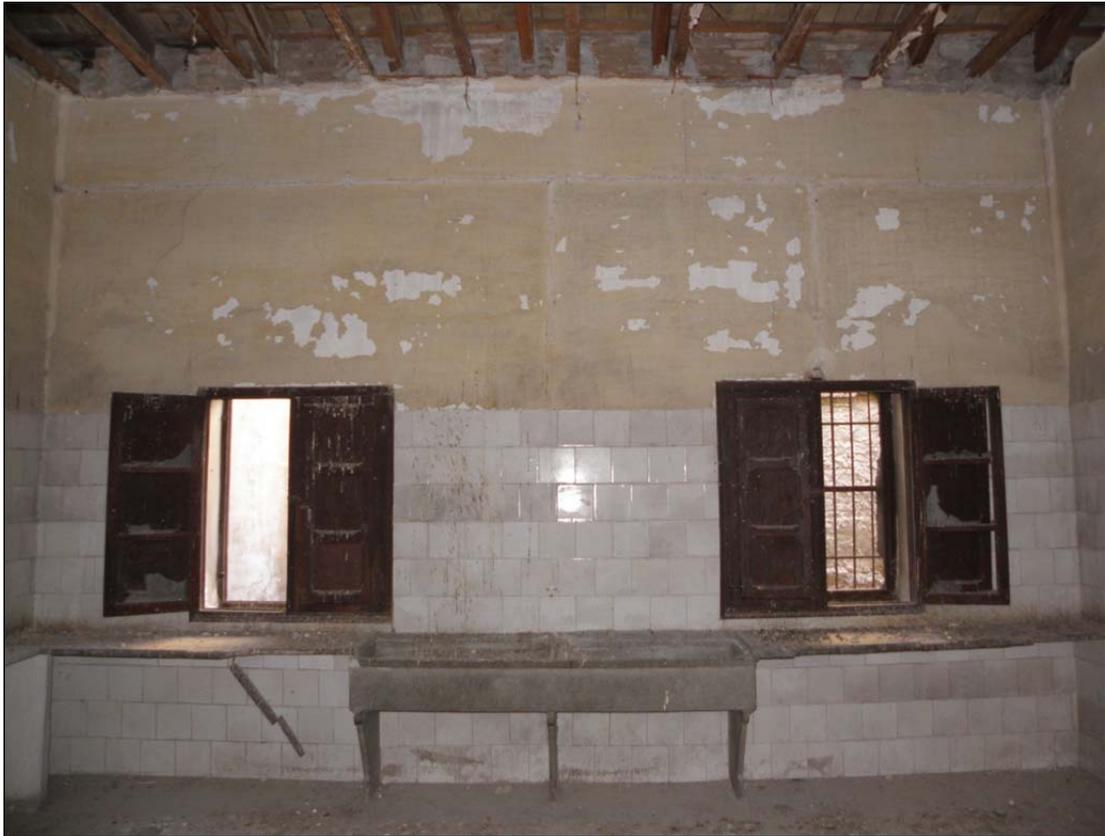
Vista del estado actual de cocina situada en planta primera

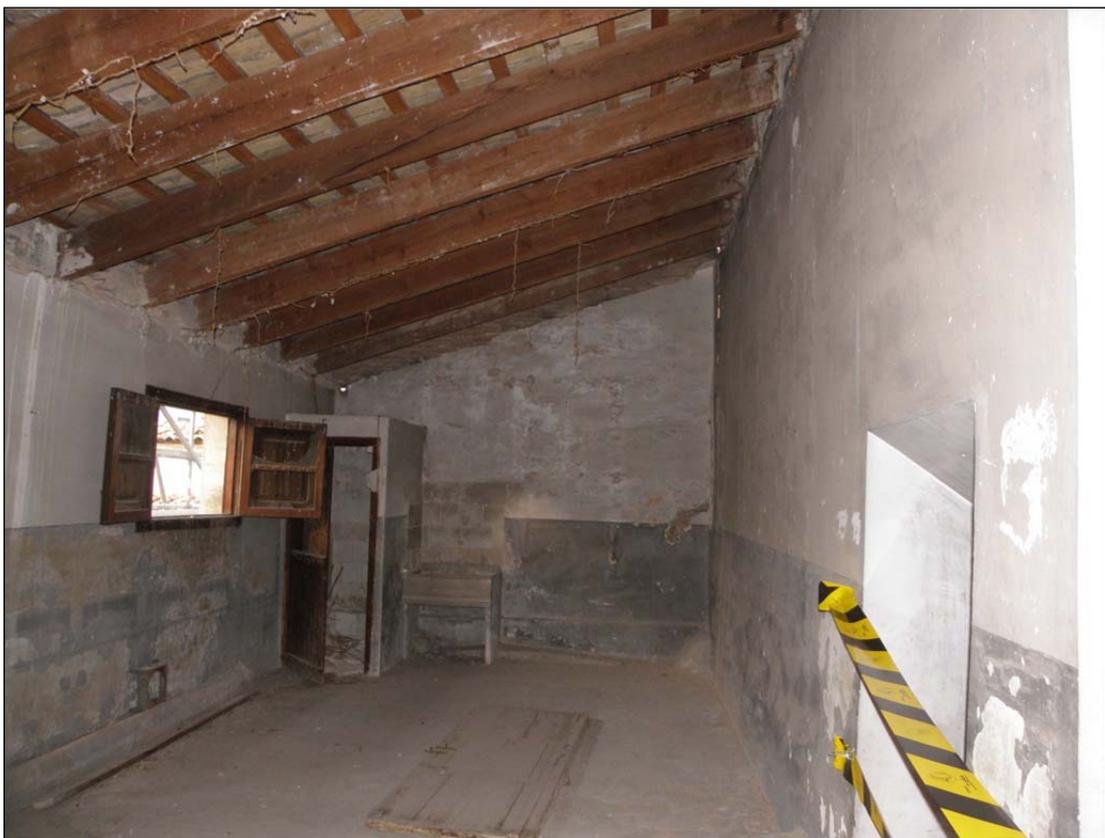
Vista del estado actual del lavadero situado en planta segunda de la panda Este.

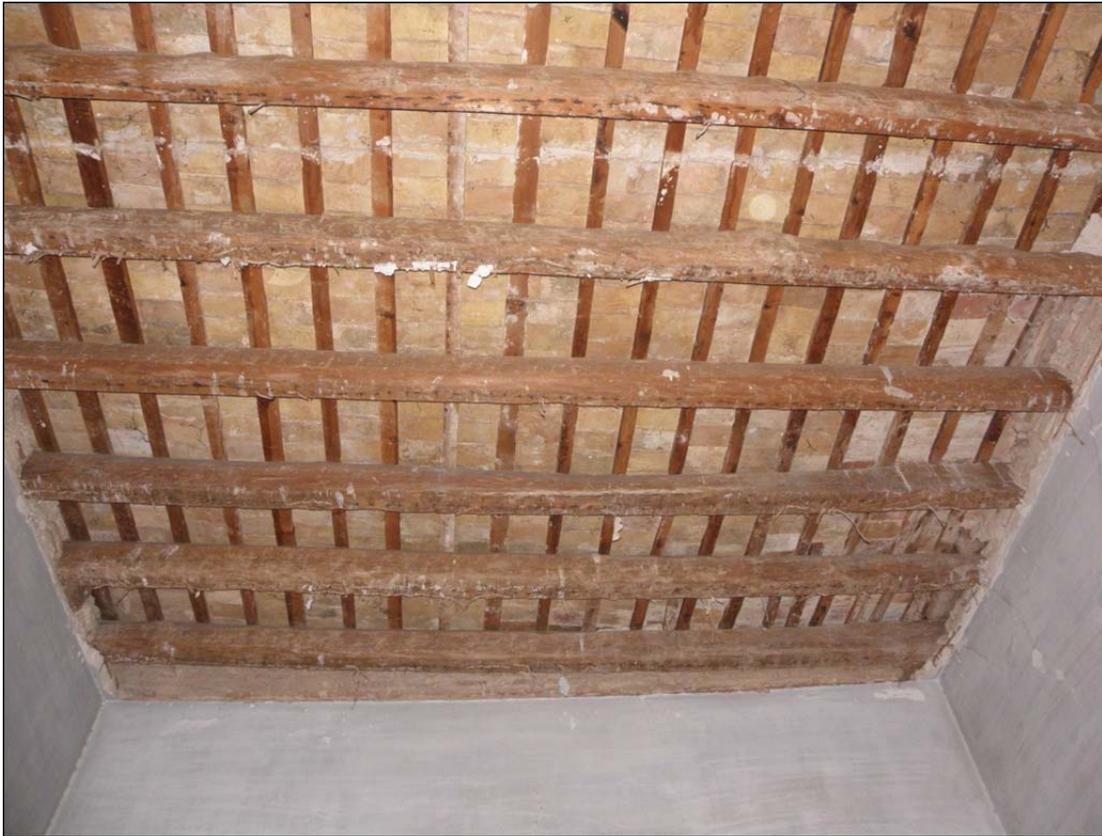
Vista del estado actual del forjado de planta primera de la panda Este.

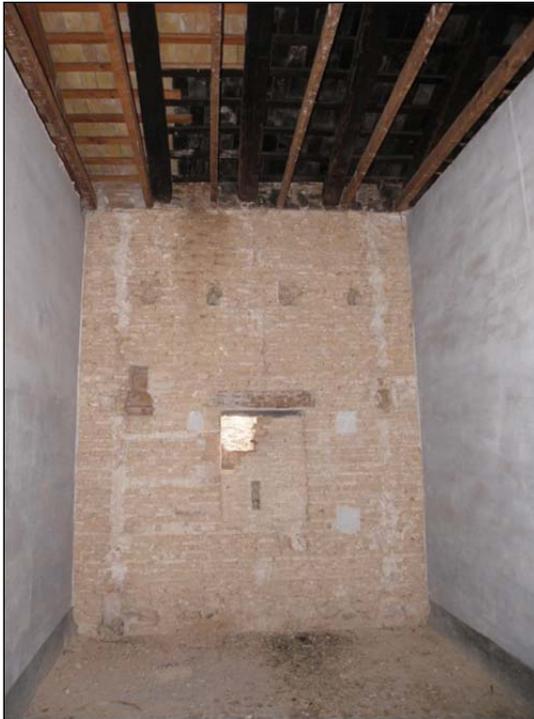
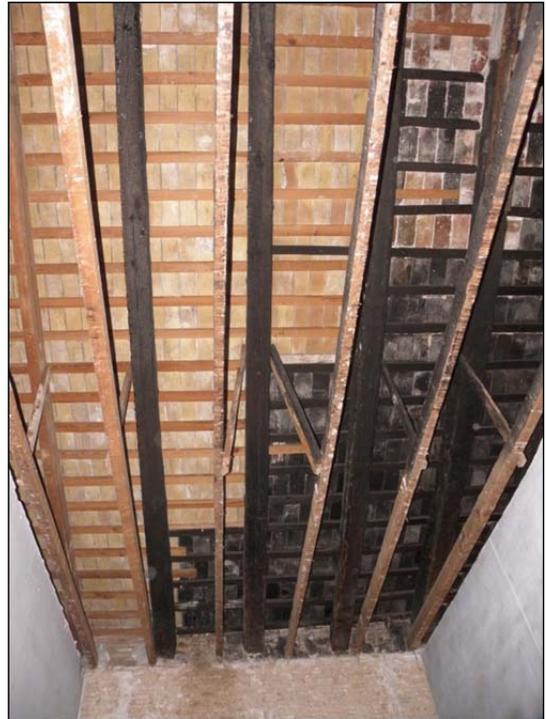
Vista general de celda en planta primera de la panda Norte, observando el muro de la fachada y el forjado inclinado.
