# Estudio Previo y Propuesta de Intervención

*"Alquería Burguet"*

*Proyecto Final de Grado*

*Jessica Lara Ruiz*

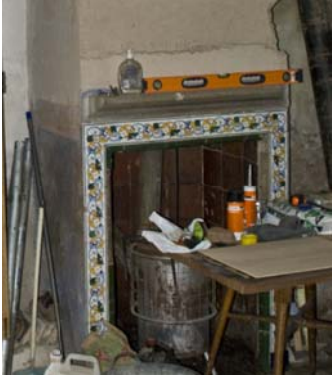
Decoración de la chimenea con azulejo (Fuente propia)

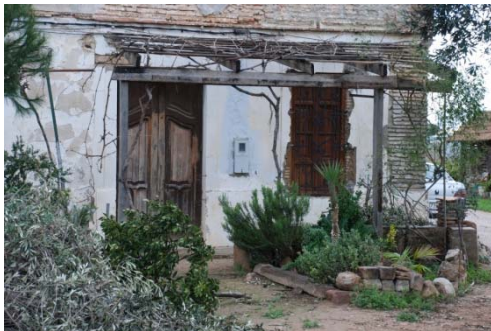
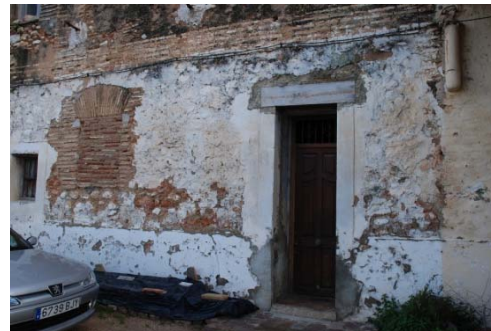
Entrada de fachada principal y entrada trasera del bloque 2. La que se utiliza como acceso actualmente. (Fuente propia.)

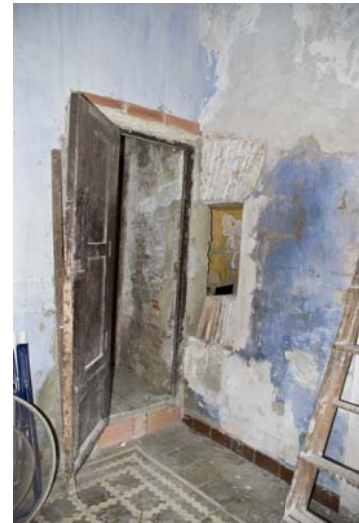
Imagen del acceso a la escalera y antigua alacena descubierta por el actual dueño. (Fuente propia)

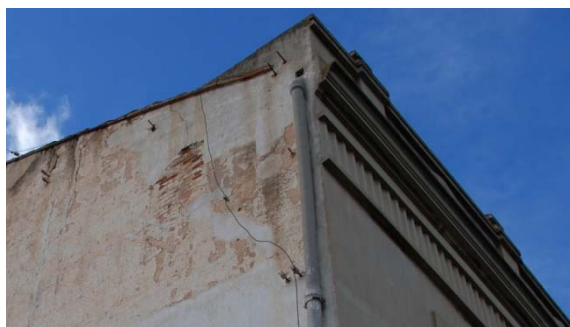
A lo largo de su vida útil la alquería ha sufrido varias intervenciones por parte de los dueños. Tal y como indica Miguel del Rey en la revisión del Plan General de 2003, en los años 40 uno de los bloques del conjunto, concretamente el bloque 4 al cual no se nos permite al acceso, fue intervenido. Por lo que se puede apreciar hubo un cambio en cuanto a la apariencia de la fachada y la distribución y tamaño de los huecos y una sustitución del alero por un frente de estilo clásico. Se desconoce cualquier otra intervención en el interior o de estructura ya que no se ha permitido la inspección visual ni el acceso. Dicha intervención no fue fruto de ninguna lesión, sino el mero hecho de cambiar el aspecto de la fachada adaptándose a los nuevos tiempos y al aspecto de la construcción de la época. Dicha sustitución del alero por un antepecho, ha producido manchas de humedad por filtración visibles desde fachada y grietas, debido a una mala ejecución del canalón oculto, produciendo rebosamientos y filtraciones del agua de lluvia.

Antepecho en fachada bloque 4. (Fuente Propia)

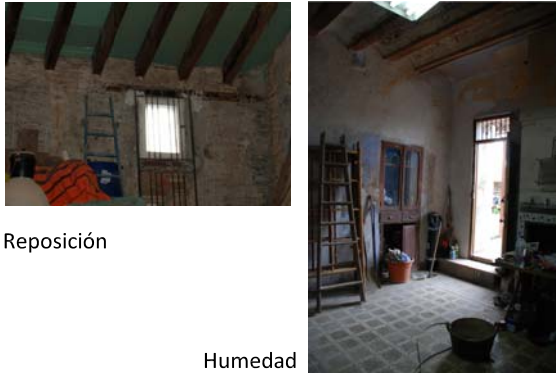
Reposición

Humedad

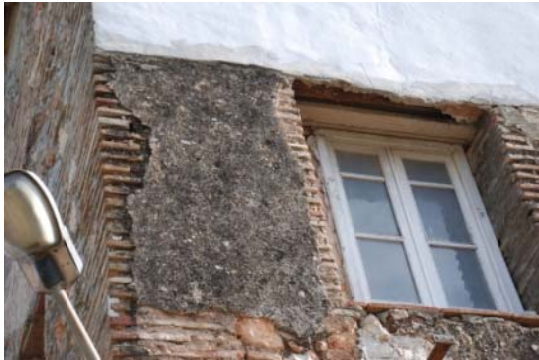
- **Ubicación:** Aparece el ennegrecimiento en los muros de fachada norte, este y oeste, tanto en el muro como en la zona del antepecho (molduras y zonas menos expuestas al agua de lluvia) de bloque 4. Se encuentra formado en fachada norte en aquellos parches que aún quedan del enfoscado y rejuntados.

Fachada norte. (Fuente propia)

Una vez se deja al descubierto el material base no afectado, dependiendo de lo agresivo que haya sido el proceso de limpieza, deberá dejarse secar. Posteriormente lijarse y preparar una buena superficie para aplicar la mano de acabado en caso de capa de pintura, o bien una nueva mano de enfoscado de la misma naturaleza o igual que el existente y posteriormente aplicar un mallatex que asegure la adherencia entre el material base y la nueva capa de enfoscado hidrófugo, y acabado superficial.

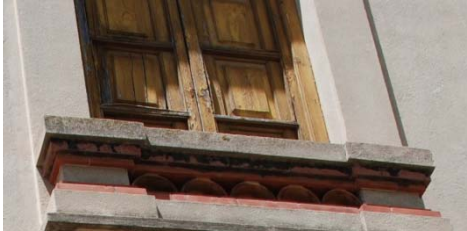
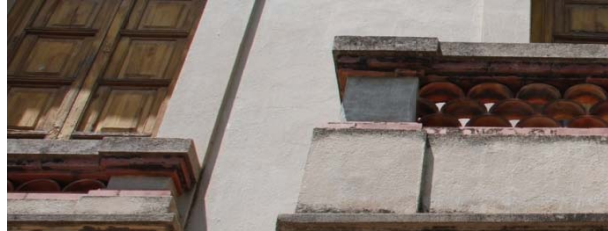
- **Ubicación:** El enmugrecimiento se encuentra únicamente en fachadas Norte y Este. En alzado Este en balcones, y en la fachada norte depositado en parches de enfoscado antiguo.

Balcones de bloque 4. (Fuente propia)

También se pueden aplicar agua con apósitos. La aplicación de estas compresas que se embeben en agua, formadas por materiales absorbentes como ciertas arcillas, solubiliza y remueven costras de poco espesor (1mm). Se aplica una capa de arcilla de mínimo 2 cm de espesor, cuando la pasta se agrieta se levanta con una espátula y se lava la superficie con agua destilada.

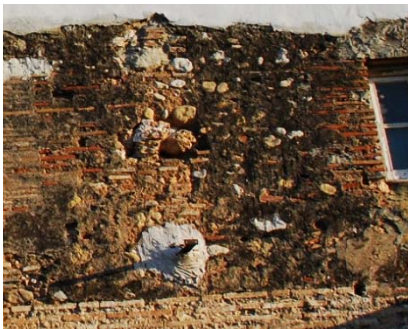
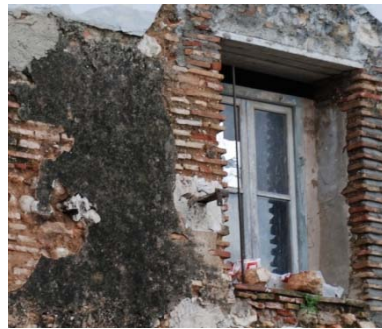
Fachada Norte. (Fuente propia)

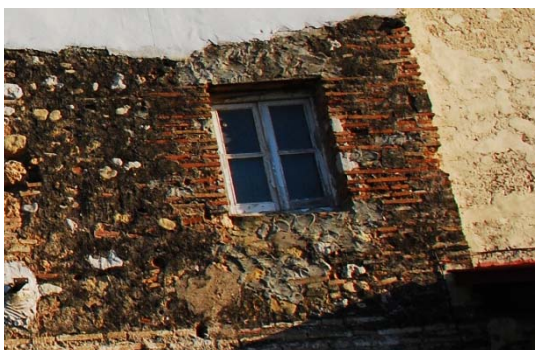
La zona inmediatamente inferior al enfoscado de gran espesor aplicado con el paso del tiempo está afectada por formación de costra negra, tanto a la izquierda como a la derecha del hueco de fachada.

Para eliminar las costras negras no han sido desprendidas por causas naturales debemos eliminarlas de la manera menos agresiva para la superficie del material al que está adherido posible. Uno de los métodos más apropiados es la aplicación de agua con apósitos. La aplicación de estas compresas que se embeben en agua, formadas por materiales absorbentes como ciertas arcillas, solubiliza y remueve costras de poco espesor (1mm). Se aplica una capa de arcilla de mínimo 2 cm de espesor, cuando la pasta se agrieta se levanta con una espátula y se lava la superficie con agua destilada.

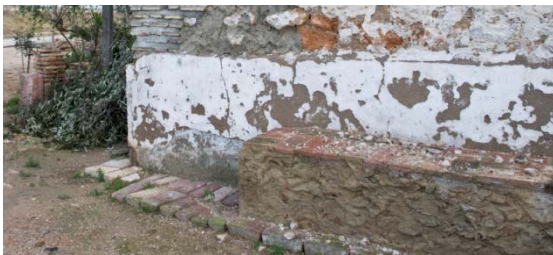
- (1) Zócalo fachada norte
- (2) Zócalo fachada Este
- (3) Paramento interior de medianera  
(Fuente propia).

La actuación general para este tipo de lesiones empieza por desecar el terreno en contacto con la cimentación o los arranques de muro, sustituir el terreno húmedo por grava seca y si es posible impermeabilizar para evitar posteriores apariciones de humedades. Posteriormente se procede al picado de las superficies afectadas dejando que sequen el tiempo necesario y se reparan las posibles lesiones que han sido causadas por la humedad.

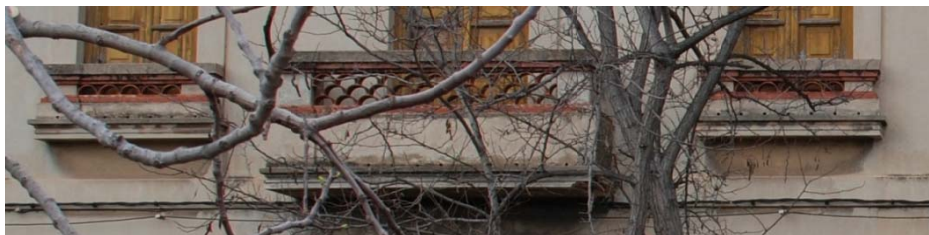
• **Ubicación:** Antepecho de fachada este y oeste y balcones.

Balcones bloque 4. (Fuente propia)

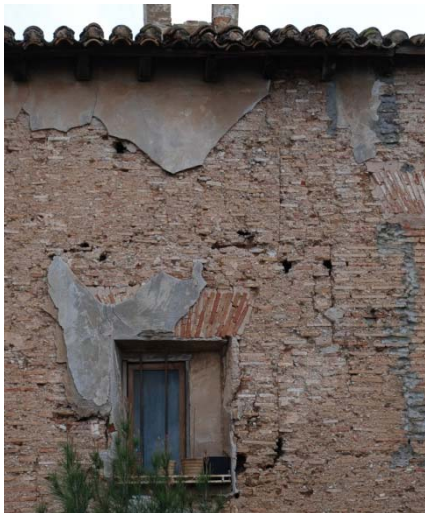
- **Ubicación:** Las fisuras están presentes en el revestimiento de las cuatro fachadas y en las bovedillas del forjado. Las grietas aparecen en el muro de las cuatro fachadas, en el antepecho y dintel del bloque 4, y en las bovedillas del forjado.

Fachada Este. (Fuente propia)

Las fisuras se reparan picando la zona afectada y rejuntando con morteros de base epoxídica manualmente, aplicando unos pigmentos al mortero para que quede lo más uniforme posible. En las grietas se dispondrá un testigo de yeso para comprobar si sigue viva o se está estable. En caso de estar estable se debe limpiar y preparar la superficie. Se dispondrán varillas roscadas a modo de cosido, se inyecta poliuretano proyectado con pistola y se recorta la rebaba que queda en el exterior. Posteriormente se rellena con mortero de cal o mortero epoxídico con pigmentos. Las grietas de menor entidad se rellenan con mortero de cal y se aplica el acabado final

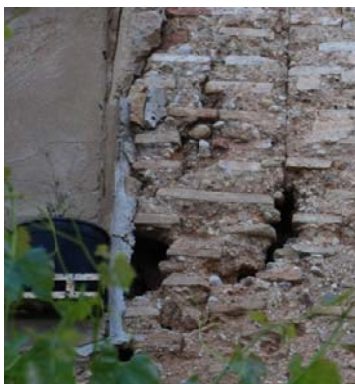
Fachada este. (Fuente propia)

Los desconchados se producen básicamente por una falta de adherencia y de solidarización entre materiales, actuando en la mayoría de los casos la humedad. Los desprendimientos se originan por la presencia de unas fisuras o grietas que separan trozos de material y al perder esa adherencia, queda aislado y se desprende.

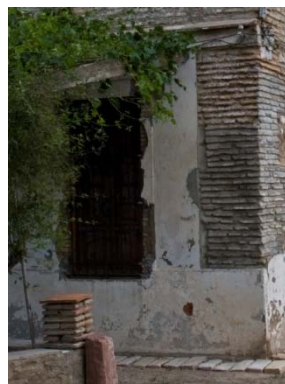
Fachada este. (Fuente propia)

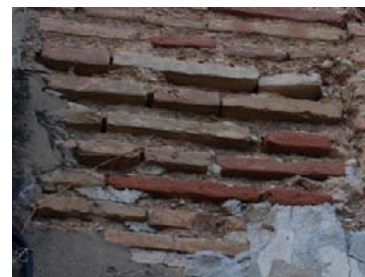
Fachada este. (Fuente propia)

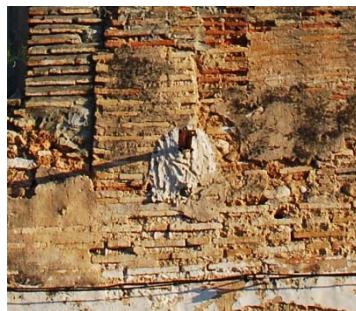
Fachada norte. (Fuente propia)

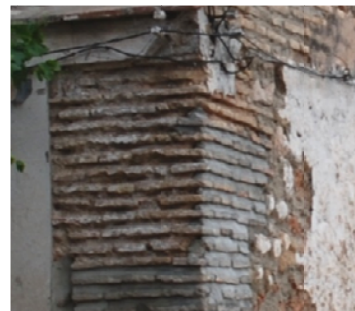
Fachada oeste. (Fuente propia)

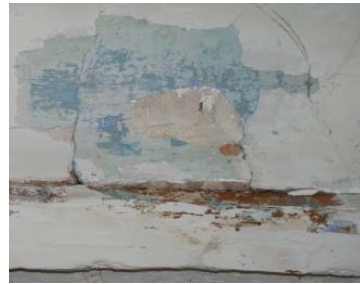
Revoltón forjado PB. (Fuente propia)

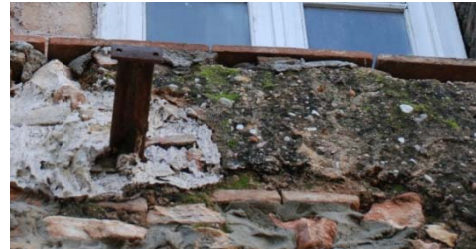
Musgo fachada este. (Fuente propia)

Raspado de la superficie con cepillo o con espátula en zonas de mayor acumulación de musgos o líquenes. Secar la superficie para la aplicación de productos químicos que deterioren los organismos mediante brocha, rodillo o pulverizador, impregnando por completo el musgo y líquen existente. Una vez el producto químico actuado se desincrustan los musgos secos con cepillos o agua a presión. Una vez la superficie intervenida está limpia se aplicará un producto preventivo para futuras apariciones. Asegurarse de que está seco y un mínimo de 24 horas para aplicar nuevamente el revestimiento o pintura.

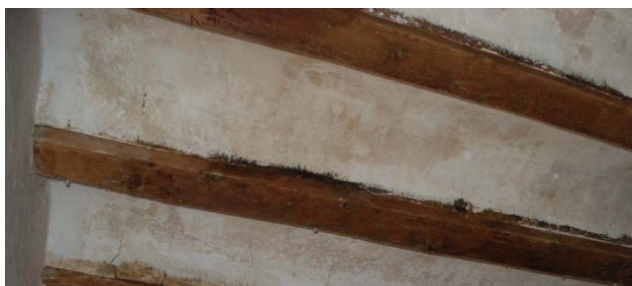
- **Ubicación:** Estructura de madera de forjado planta 1.

Viguetas espacio comunicación. (Fuente propia)

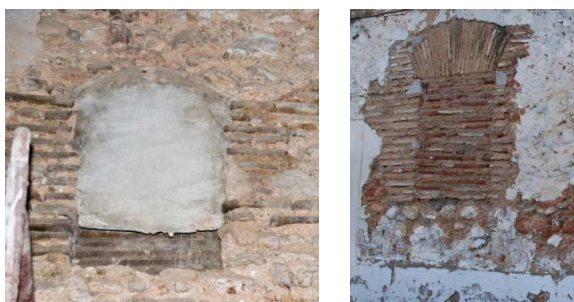
Izda: Huevo tapiado planta alta.  
Dcha: Huevo tapiado fachada norte.  
(Fuente propia)

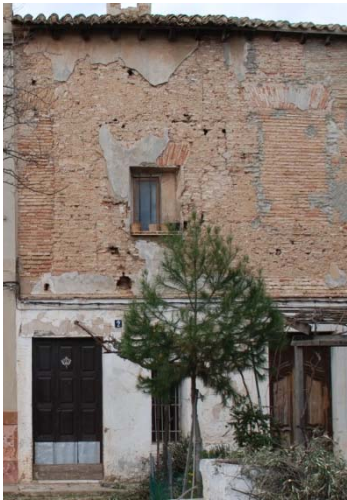
Fachada este. (Fuente propia)

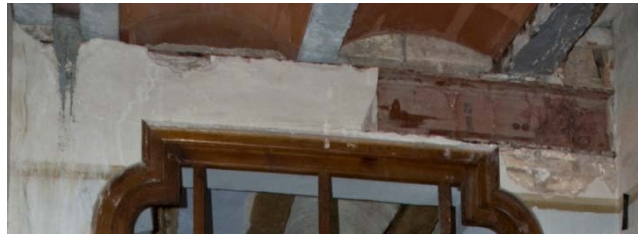
Viga mixta pasillo. (Fuente propia)

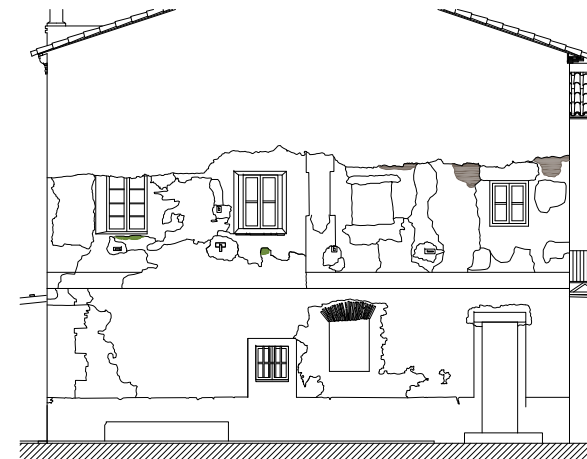
Fachada norte bloque 2

Se aprecia en las zonas mapeadas la presencia de costras negra, formaciones de yeso (sulfato cálcico bihidratado) o cristalizaciones de sales, fruto de la presencia de las lesiones anteriores durante un periodo prolongado de tiempo. Como resultado de la suciedad, la costra es blanca en su parte oculta a la intemperie y de coloración marrón oscuro o negro en su parte expuesta.

1. Aplicación de compresas compresas que se embeben en agua, formadas por materiales absorbentes como ciertas arcillas, que solubilizan y remueven las costras de poco espesor (1mm). Se aplica una capa de arcilla de mínimo 2 cm de espesor.
2. Retinara de la pasta cuando esta se agrieta levantádola con una espátula.
3. Lavado de la superficie con agua destilada.

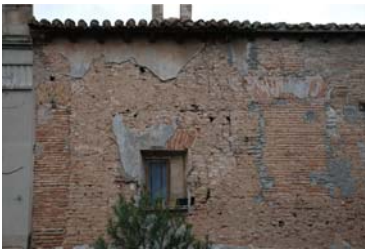
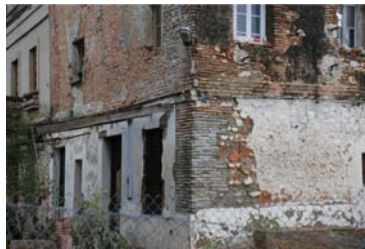
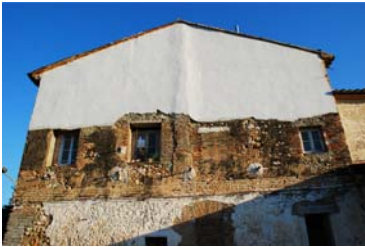
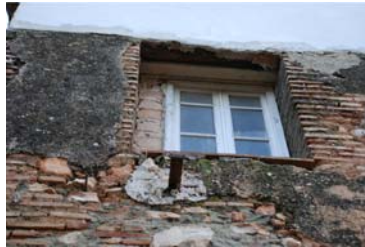
La fachada actualmente ha perdido prácticamente todo el revestimiento que poseía no hace mucho tiempo, ya que fueron posteriores reposiciones. En esta solución se van a abordar las siguientes lesiones en conjunto: fisuras, desconchados, vaciado de juntas, exfoliación, líquenes, reposiciones, rejuntados.

Los desprendimientos son causados por una pérdida de adherencia entre el enfoscado y el material base. Esta adherencia se ve mermada cuando la base a revestir no ha sido preparada con la suficiente rugosidad y no ha sido humectada. A la vez, el mortero del enfoscado debe prepararse con la dosificación y aplicación correcta.

- Retirar todo enfoscado que quede adherido a la fachada, retirando con el los líquenes, el ennegrecimiento, las costras negras, y todas aquellas lesiones que se encuentren en dichos "parches".

- Se tratan las fisuras y las grietas a la vez que se reponen vaciados de juntas y los desprendimientos, extracción de elementos impropios y reposición de material.
