REHABILITACIÓN DE UNA VIVIENDA EN L'ALCÚDIA

MANUEL MORENO DOÑATE

PFG DEL TALLER I20

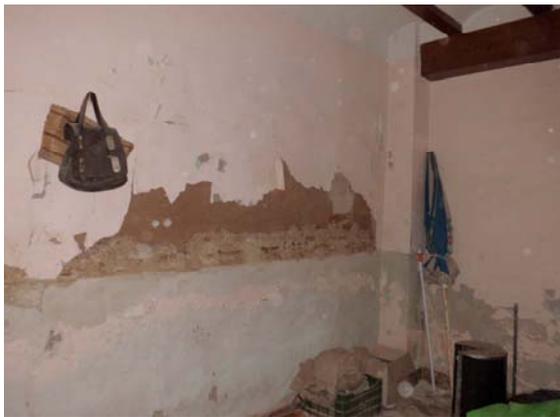
5 Se observa el guarnecido de mortero

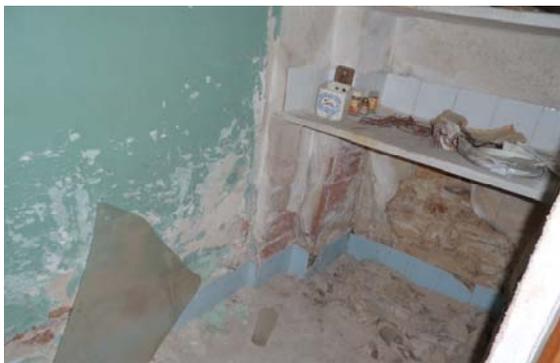
El revestimiento en la casa es mas bien escaso, solo podemos encontrar alicatado en la alacena y en cocina aunque se encuentran todos despegados, también se encuentran algunas habitaciones enlucidas por una capa de yeso de 1 cm, y en el recibidor se observa como la pared se encuentra empapelada.

7 Detalle desprendimiento de revestimiento

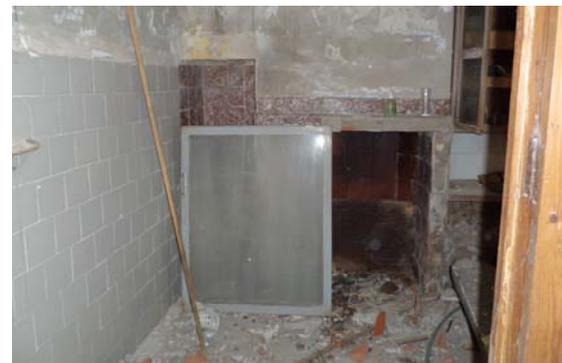
8 Revestimiento de Cocina

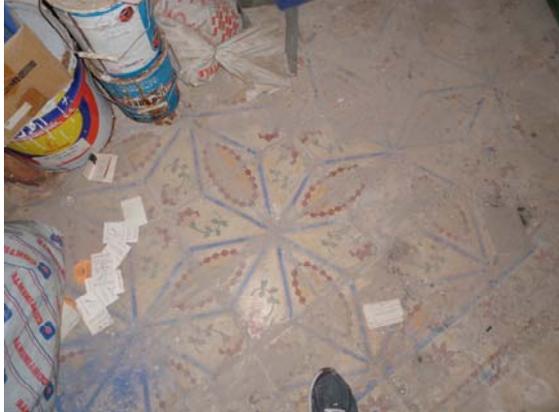
El estado en el que se encuentra el pavimento, es un estado muy descuidado y con muchos golpes.

9 Pavimento original de la casa

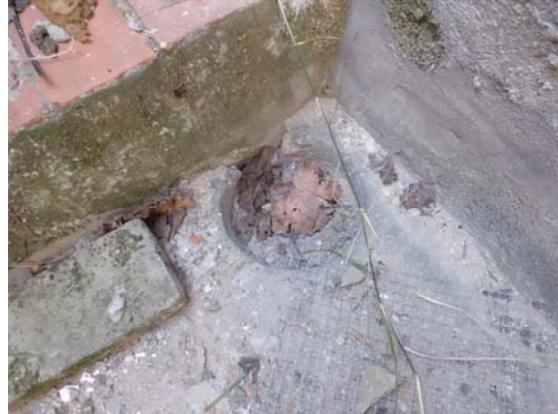
Las instalaciones eléctricas y de aguas se encuentran ubicadas sobre la pared, generando inseguridad a la utilización de las mismas, el desagüe se encuentra totalmente obturado,

19 Detalle de sumidero

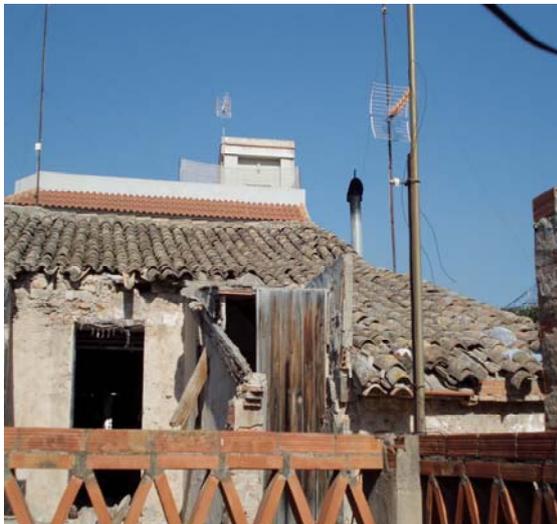
La vivienda de estudio de proyecto consta de una cubierta a dos aguas con un elemento de cubrición de teja curva árabe, la cual sabemos que tiene una serie de desperfectos los cuales pueden y van a originar filtraciones a los forjados inferiores.

20 Cubierta de teja curva

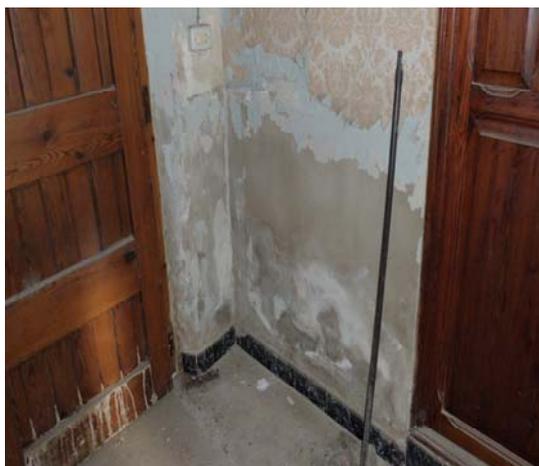
6 Desprendimiento del empapelado

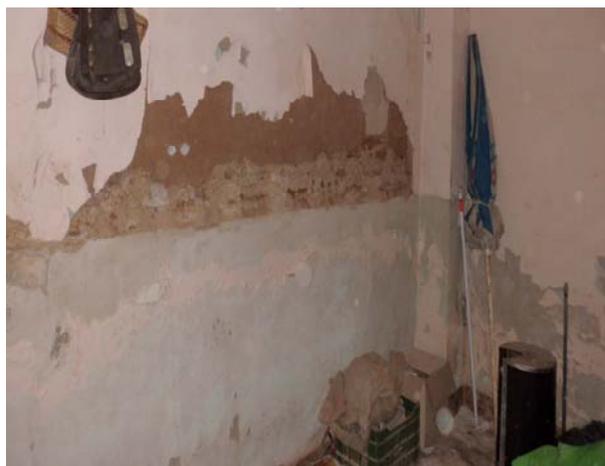
7 Desprendimiento de la pintura de la estancia

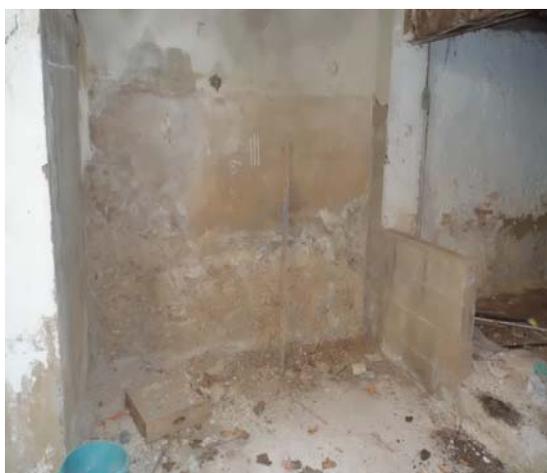
8 Desprendimiento del mortero en corral

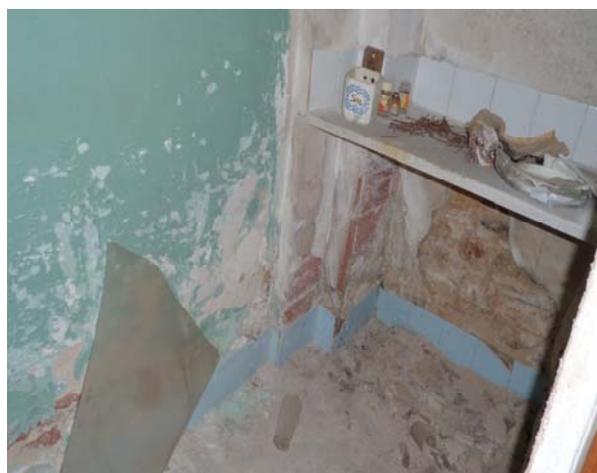
9 Desprendimiento del enlucido de la alacena

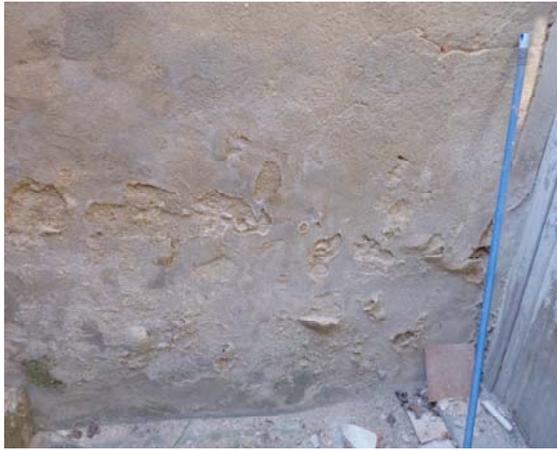
10 Desprendimiento del mortero en el patio

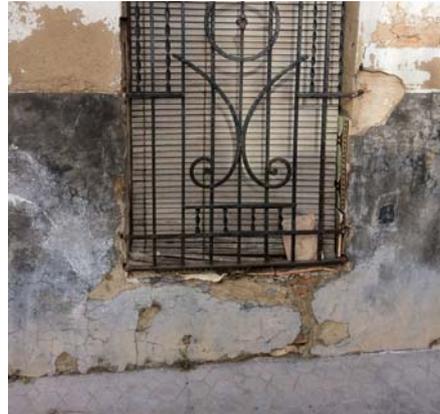
Encontramos una serie de erosiones físicas tanto en el patio como en la fachada, lo cual nos indica que los cambios de temperatura sobre los paramentos ya deteriorados ocasionan una lesión mas grave en ellos.

12 Erosión en la ventana

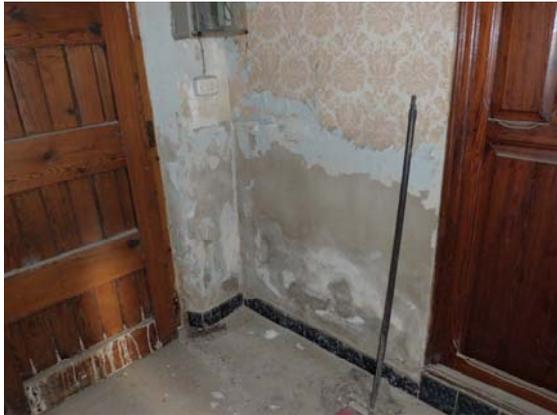
Humedad en la parte baja de la entrada

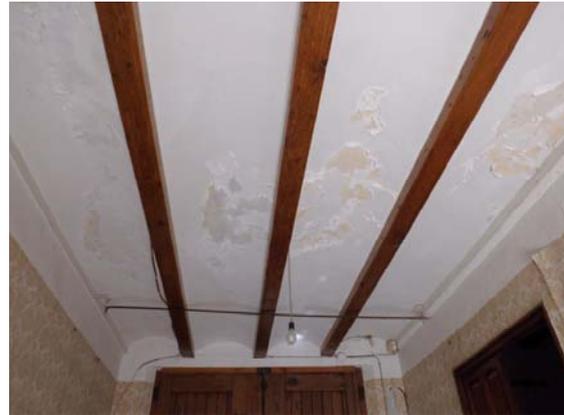
15 Humedad en el forjado entre las viguetas

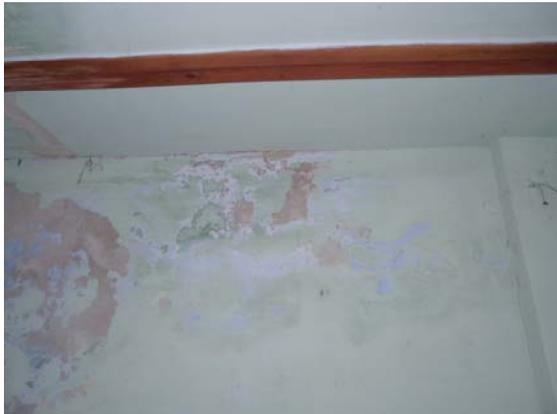
16 Humedad en toda la pared

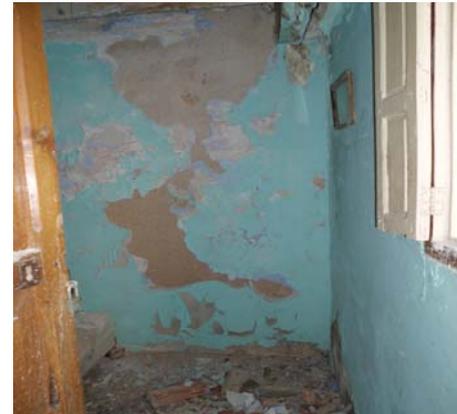
17 Humedad en toda la pared

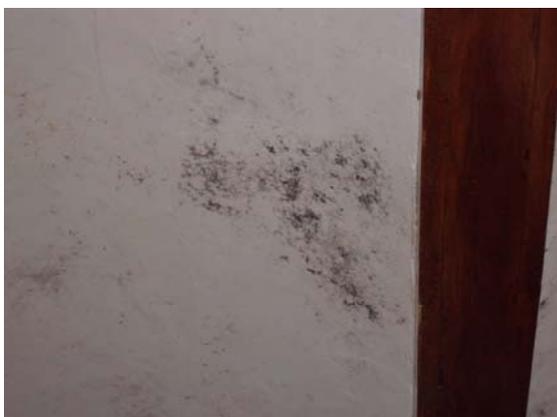
18 Manchas negras debido a la humedad del forjado.

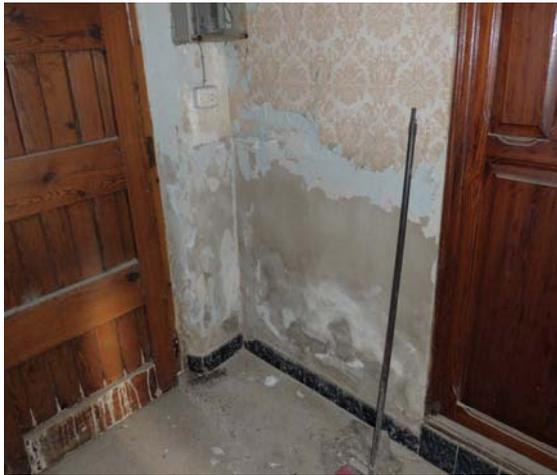
Debido a las humedades surgen unas manchas en la pared que parten del suelo de la planta Baja y tienden a ascender, muchas veces puede avisar por el abombamiento de la pintura.

19 Capilaridad en muro de entrada

Lo primero que hay que hacer es eliminar los revestimientos degradados, realizando una completa limpieza del soporte con la finalidad de que no queden restos degradados.

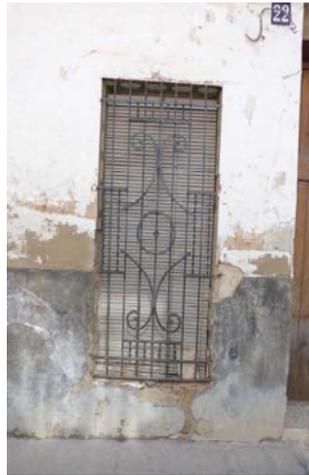
20 Capilaridad en ventana

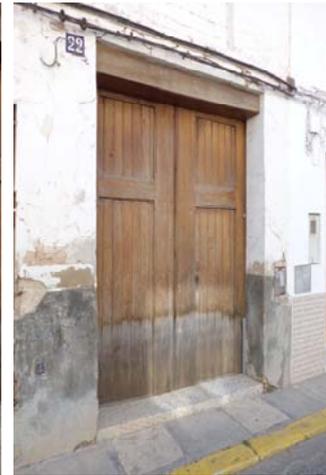
21 Capilaridad en puerta

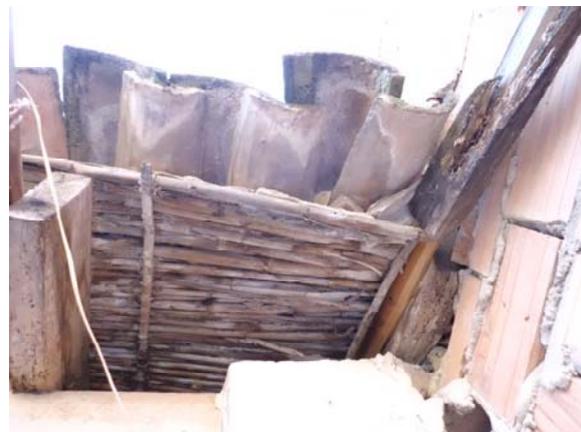
Debido a una serie de roturas en la cubierta, tanto de la lamina impermeabilizante como de cualquier pieza o incluso de una mala ejecución de la misma, se ha originado una serie de filtraciones de agua a través de la cubierta generando unas humedades, manchas e incluso abombamientos de la pintura que se aprecian en los forjados de la Planta Primera.

25 Filtraciones producidas por una mala ejecución

Deberemos realizar la reparación de la cubierta aunque ello tenga que ocasionar el levantamiento del paramento y la observación de la posible rotura de la lámina impermeable, estando esta reparada volveremos a ejecutar la cubierta como inicialmente estaba realizada

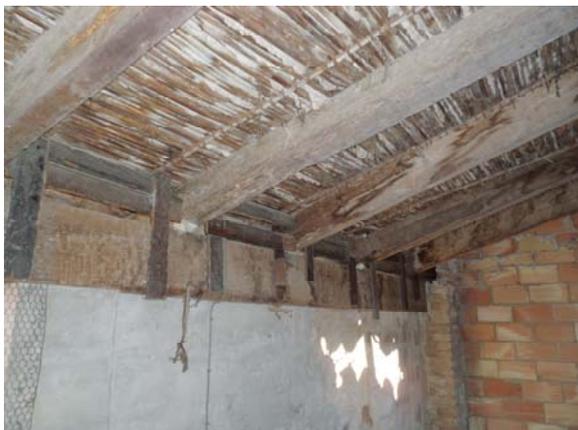
26 Filtraciones sobre las correas de la cubierta

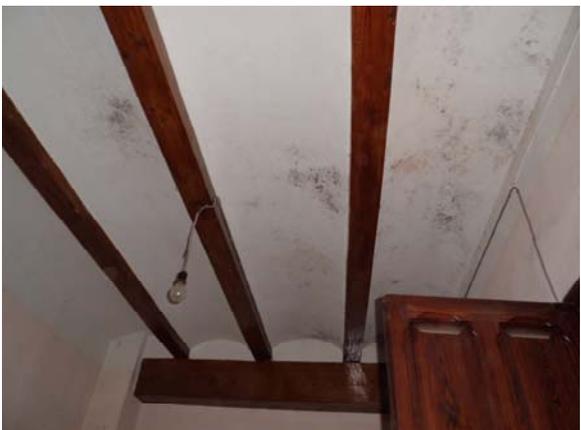
27 Filtraciones y manchas en cara inferior de forjado

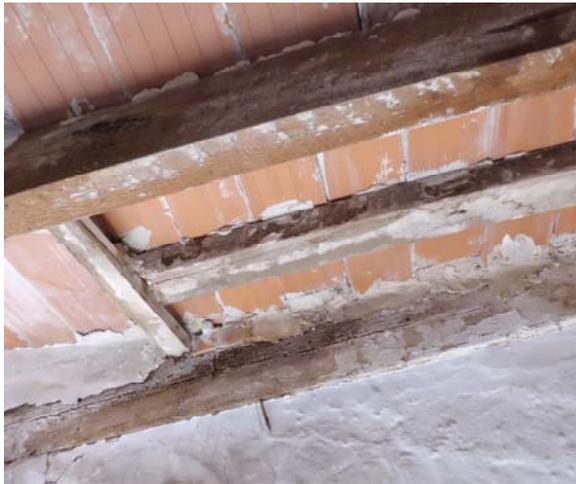
28 Filtración de la cubierta transitable

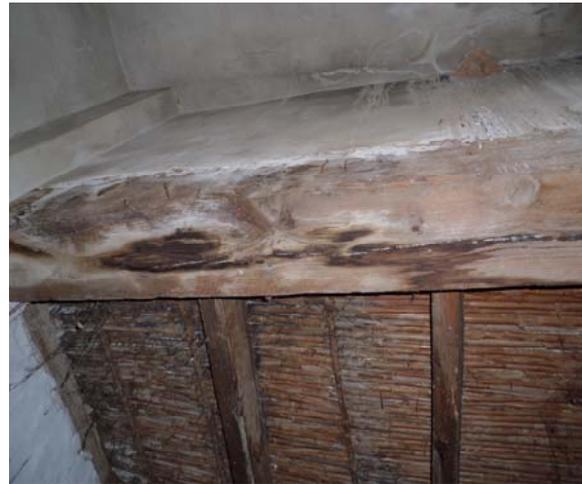
29 Filtración de la cubierta transitable forjado 2º

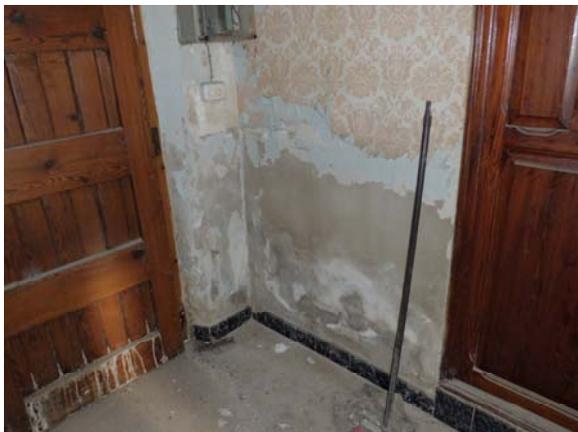
La humedad aparece en estos casos debido a la condensación de vapor que no puede salir del habitáculo, produciendo un contraste de temperatura e incluso produciendo vapor de agua y machas las cuales acaban en moho.

31 Fotografía de condensación

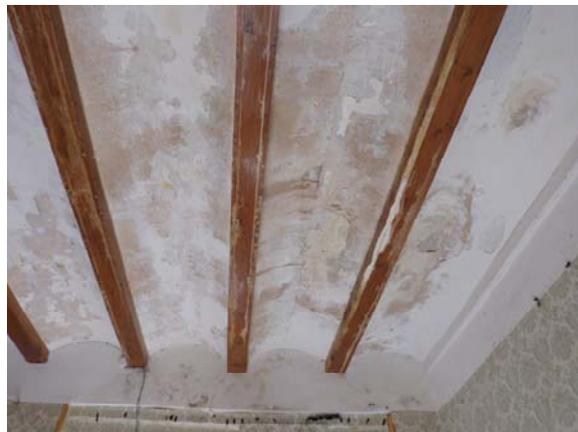
Observamos como las lesiones por condensaciones, mayormente están marcadas en zonas muy cercanas a habitáculos que tienen acceso al exterior, ocasionando una mala ventilación y unos cambios bruscos de temperatura, dando lugar a la aparición de moho, malos olores y aire viciado, no obstante diremos que esas lesiones son ocasionadas por una mala tabiquería o una mala estanqueidad que permite que se ocasione esos contrastes.

32 Condensación debido a los cambios de temperatura

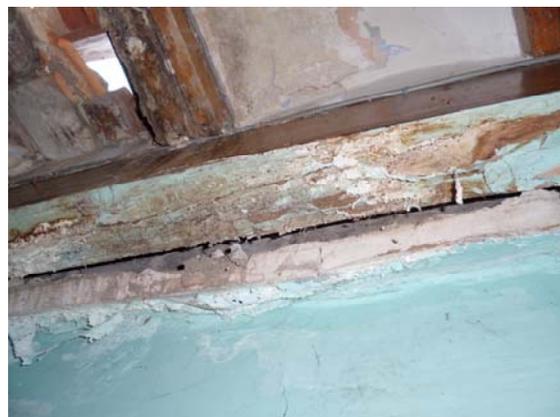
Como se aprecia en las fotos tenemos un ataque de Xilófagos en nuestra estructura de madera, tanto vigas como viguetas, produciendo un gran daño en todos los elementos.

34 Ataque en las vigas de apoyo de viguetas

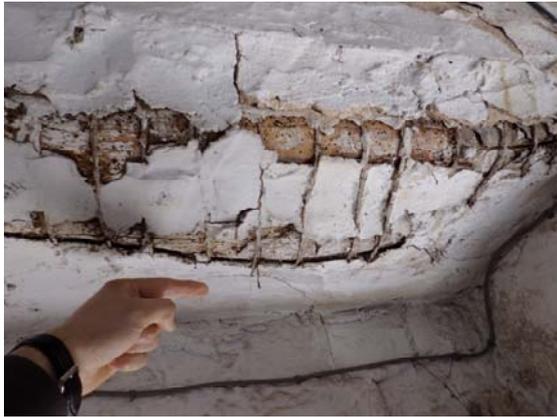
35 Ataque en dintel de puerta

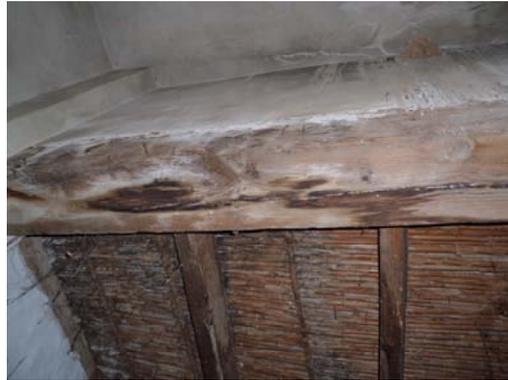
Uno de los motivos por los cuales están podridas es por la suciedad y excrementos que hay tanto por el suelo del patio como dentro del criadero de animales, esto provoca la aparición de múltiples insectos y moho que acaban generando la degradación de la madera.

37 Pudrición vigas cambra

Lamentablemente debido a su estado deberemos sustituir las piezas ya que la degradación de las mismas esta ocasionando un pandeo o flexión de las vigas, en las cuales nos hemos visto en el deber de apuntalar para asegurar su estabilidad.

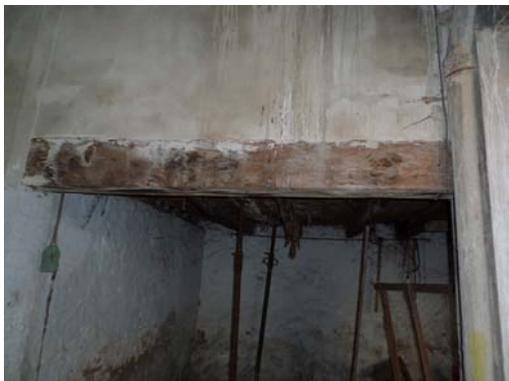
38 Vigas podridas y apuntaladas

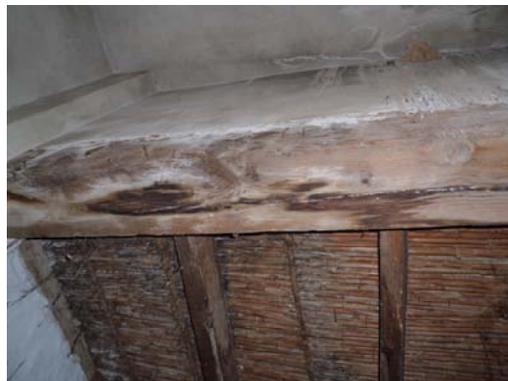
39 Cara mas dañada de viga de cambra

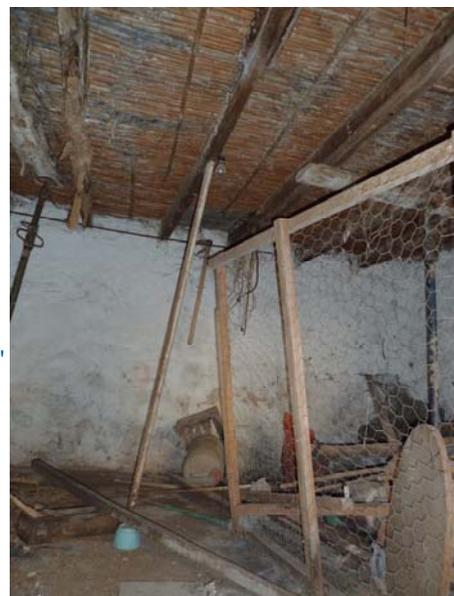
41 Apuntalamiento de viguetas podridas

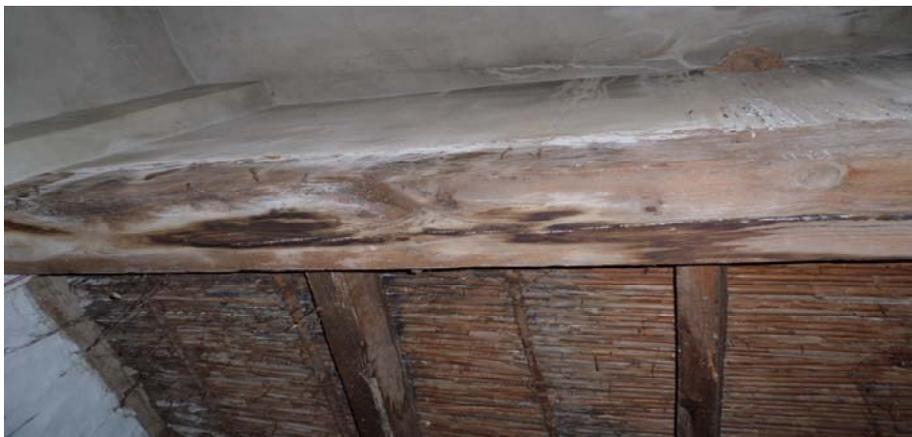
Por otro lado, la absorción de humedad hace que se hinche la madera, y más cuanto más porosa sea, mucho más perjudicado será la albura que el duramen. Cuando se produce el secado, hay una retracción produciendo unas tensiones que acaban por abrir la madera generando grietas.

43 Detalle centrado de la viga de criadero

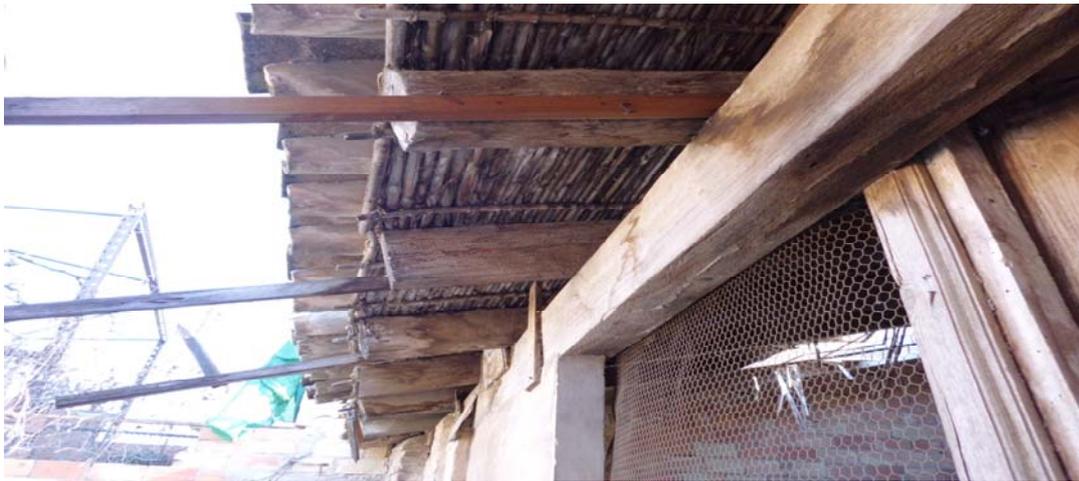
44 Viga de apoyo de la cubierta del secadero

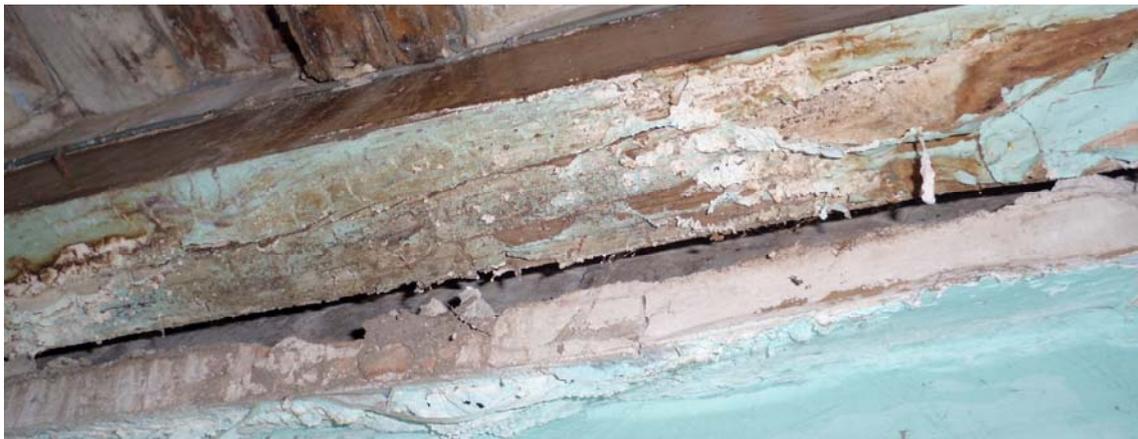
45 Detalle de pudrición más ataque de xilófagos

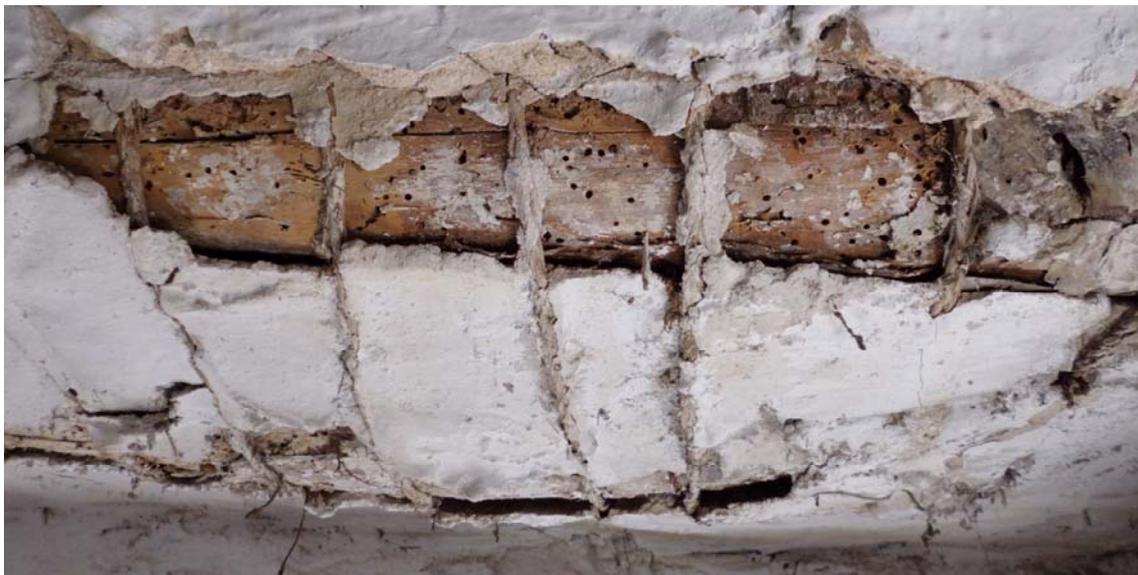
46 Ataque por xilófagos

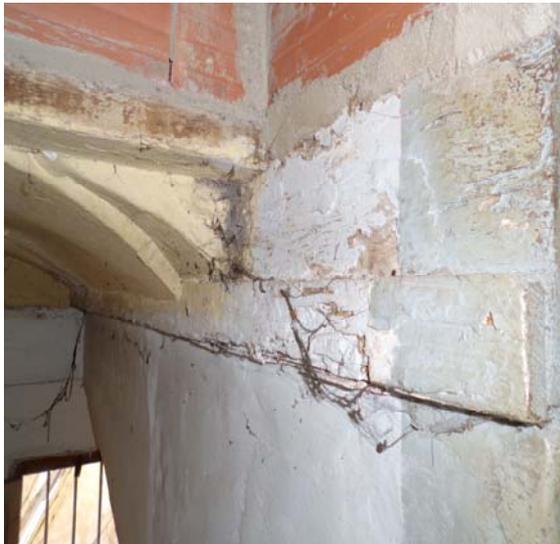
Se ha detectado una escasa limpieza por parte de los propietarios, a eso se le suma el echo de que por el aire entra mas materia tanto orgánica como inorgánica generando así una capa mayor de suciedad.

47 Suciedad en pared y techo

Como en toda casa en la cual se tenga un mantenimiento se deberá proceder a retirar todos los elementos que estén manchando y ocasionando deterioro en la casa, he de decir que todas las partículas que están produciendo suciedad son de restos orgánicos como hoja, y los hábitats de pequeños insectos.

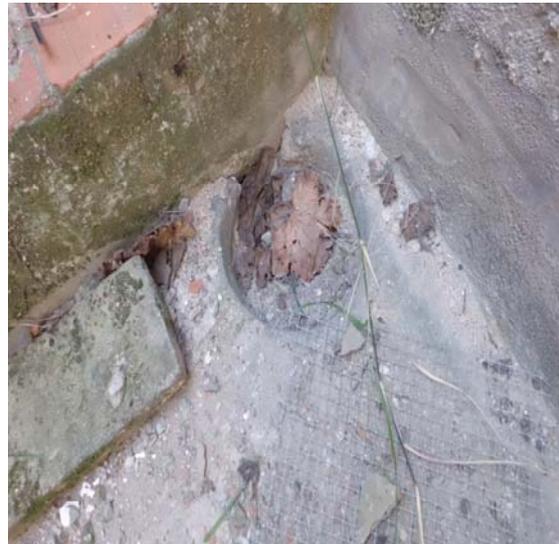
48 Suciedad en todo el patio de corral

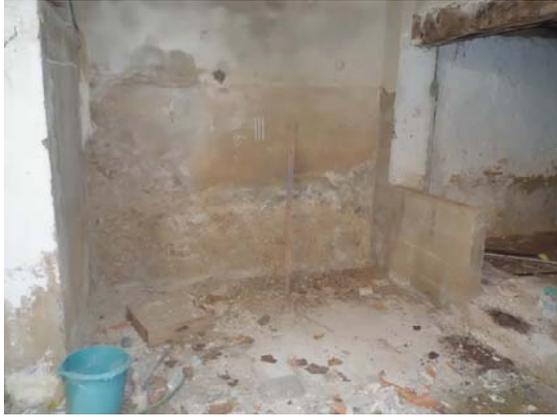
Durante muchos años se han ido depositando heces de animales de corral, sin una limpieza adecuada, por lo que se ha generado una capa de excrementos de varios centímetros la cual habría de quitar rascando.

49 Depositiones fuera de la cambra.

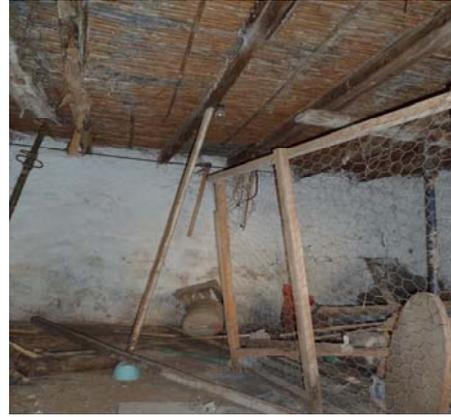
50 deposiciones dentro de la cambra.

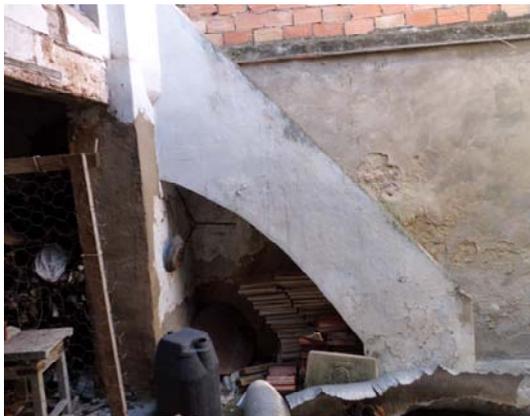
Debido al trasiego de los vehículos y estando en pleno centro del pueblo se ve envuelto en un continuo ataque por monóxido de carbono atacando así al paramento y ocasionándolo en ocasiones unas manchas.

51 Manchas en paramento

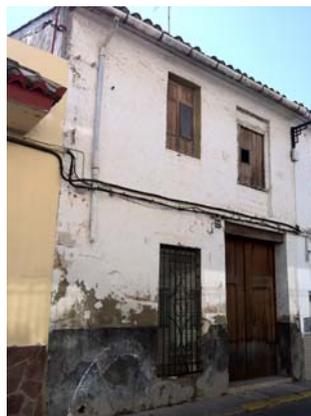
52 Suciedad en fachada

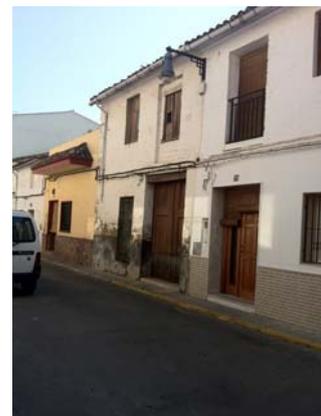
53 Diferencia de fachadas

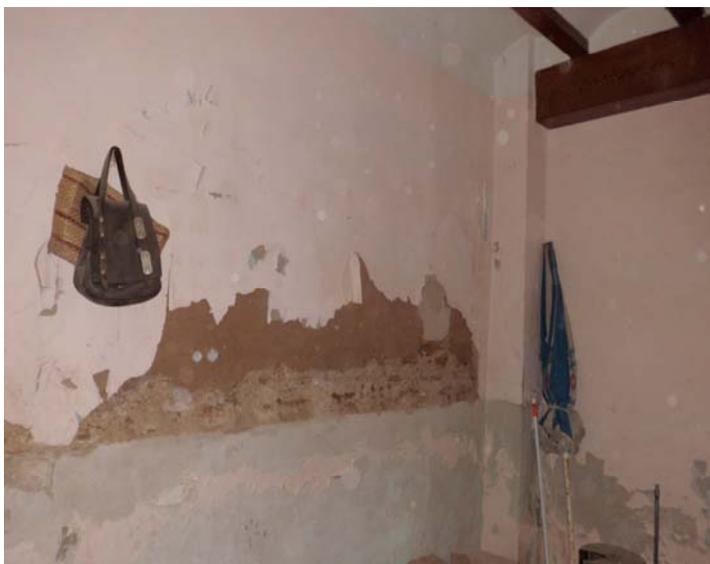
Debido a la salinidad que posee el agua y que tiende a salir del paramento por las diferencias de presiones se puede observar unas manchas blancas en sentido de la salida y camino del agua.

54 Eflorescencia en paramento

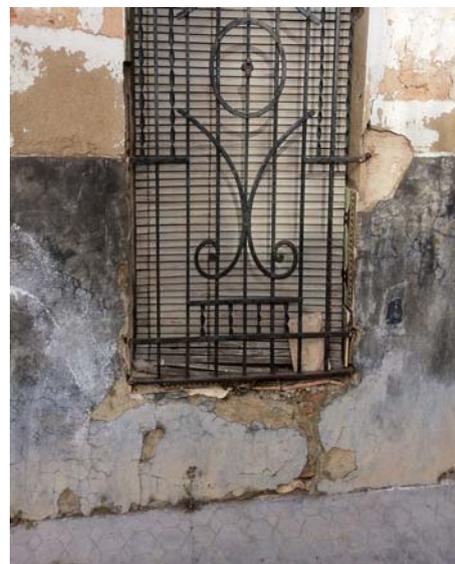
55 Eflorescencia en fachada

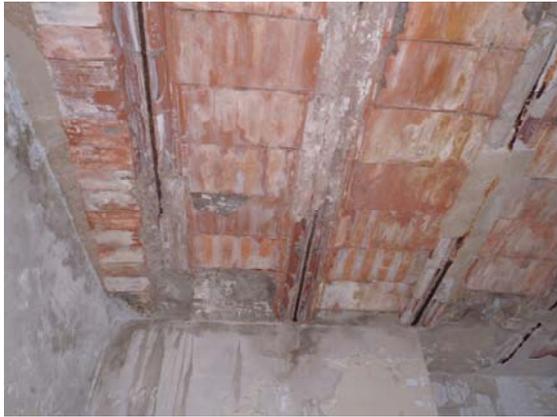
56 Eflorescencia en techo de planta primera

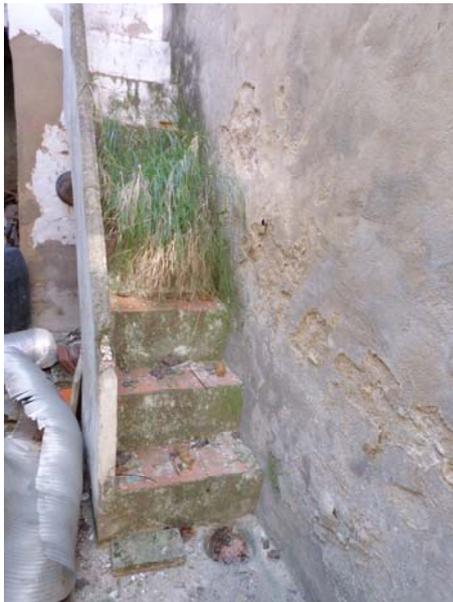
Encontramos sendas apariciones de elementos orgánicos en la escalera, acceso al respiradero del sótano y en cada zona mal ventilada al exterior.

61 Presencia de plantas en escalera

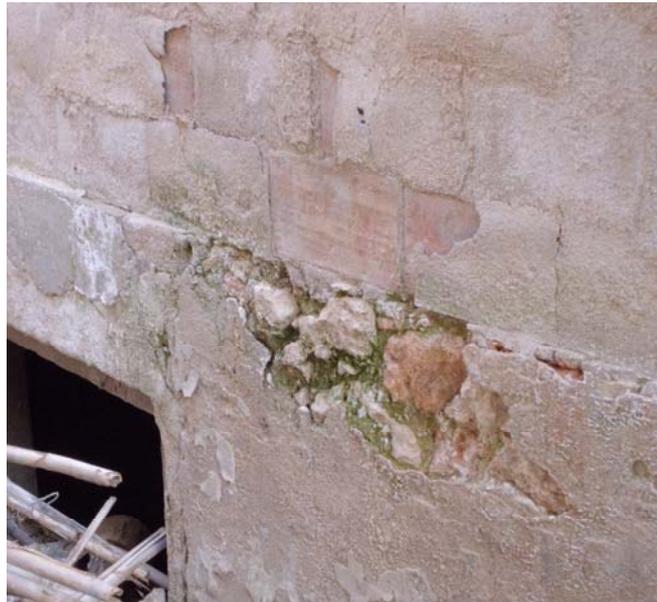
62 Presencia de moho en la pared

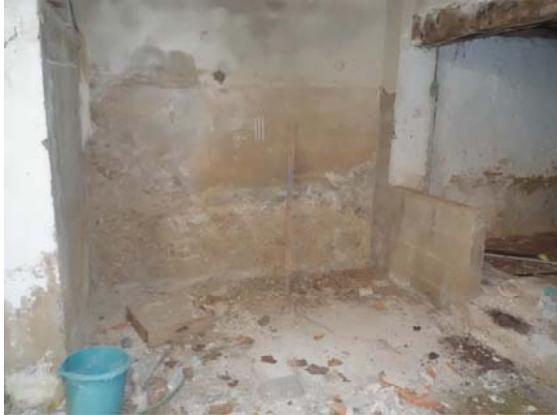
Lamentablemente no disponemos de fotografías de estos animales ya que con nuestra presencia se marchan y no es posible fotografiarlos, pero dejamos constancia de sus excrementos para demostrar que rondan.

63 Restos de deposiciones de animales

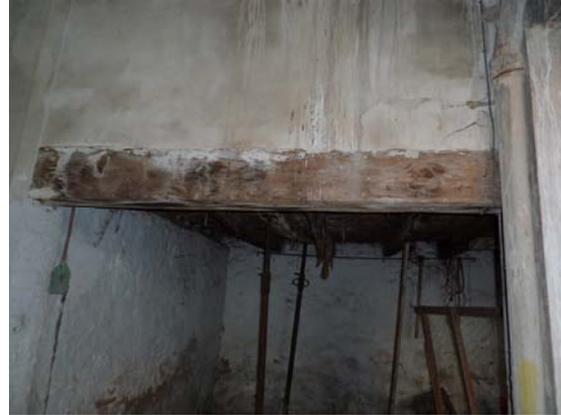
64 Cambra donde se esconden insectos

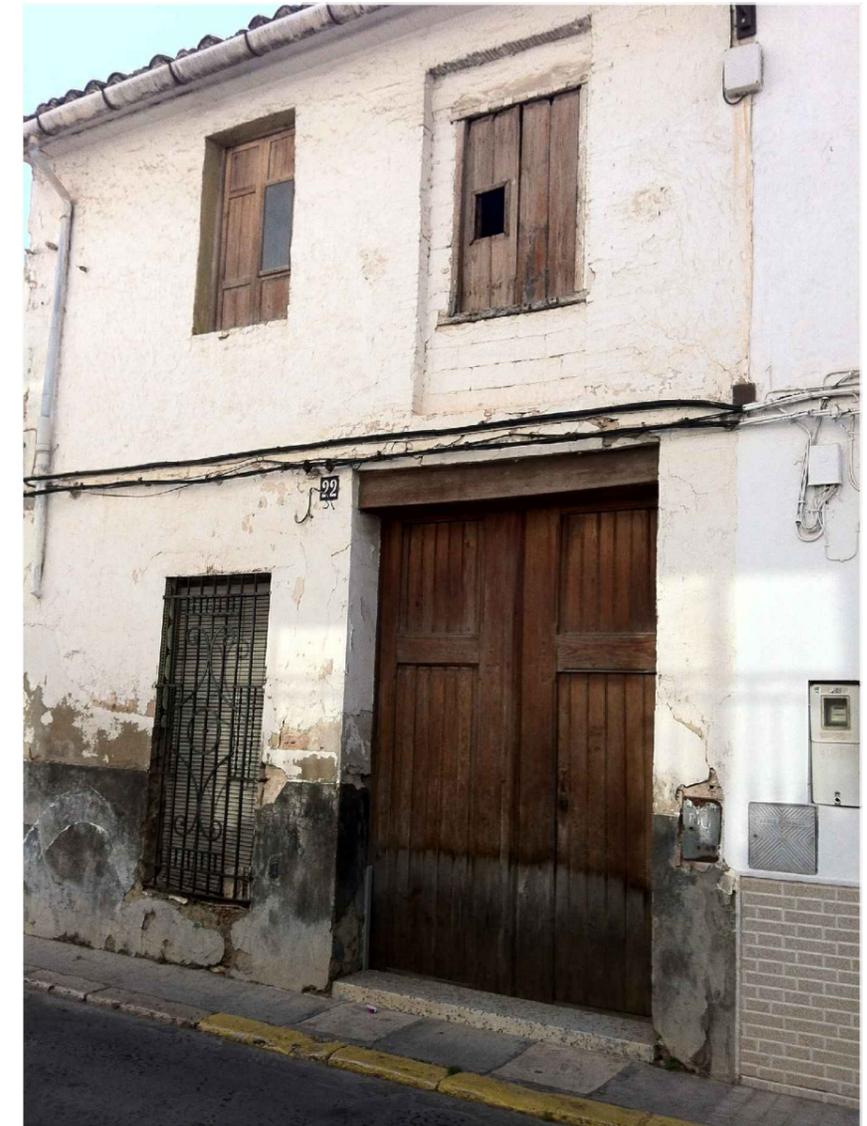
FOTO DE LA FACHADA

SEÑALES INEQUÍVOCAS DE HUMEDAD POR CAPILARIDAD SE OBSERVAN SALES

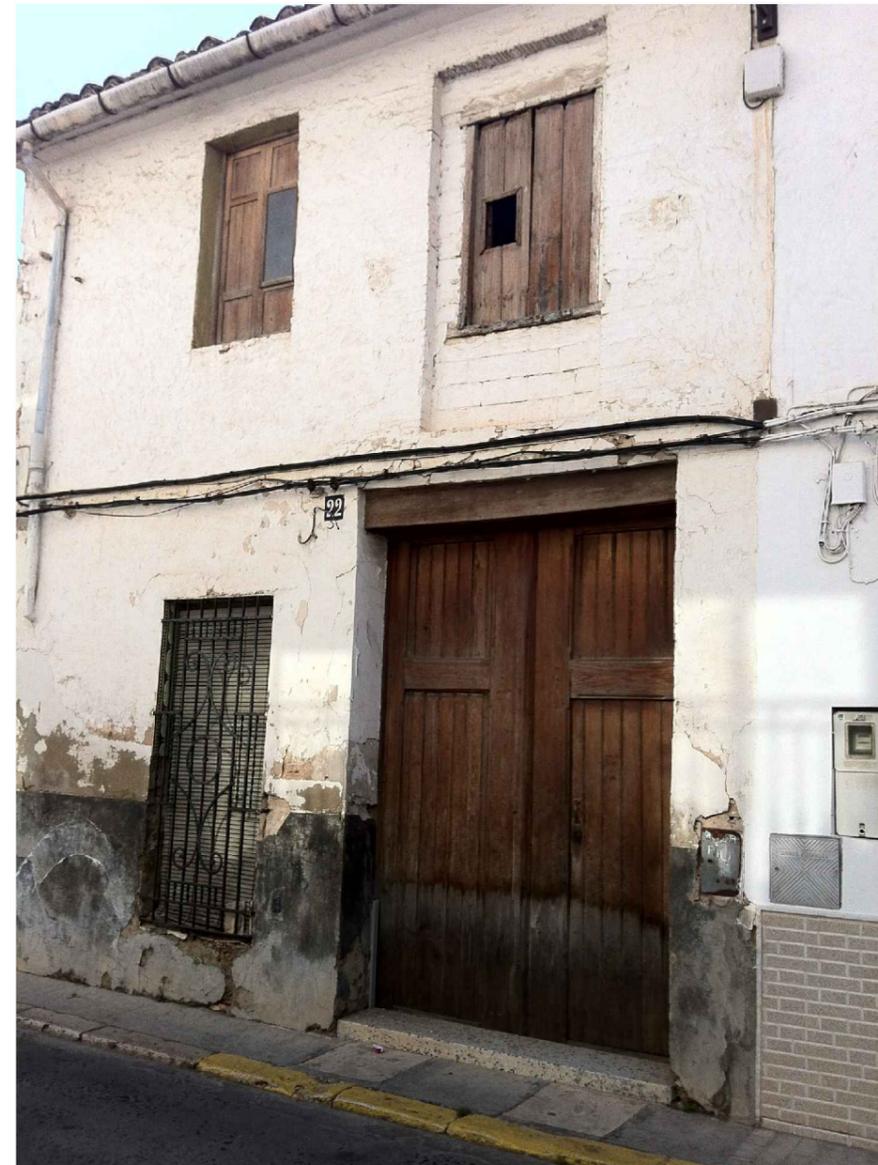
FOTO FACHADA VIVIENDA

MUCHAS FISURAS QUE DAN ORIGEN A LAS GOTERAS

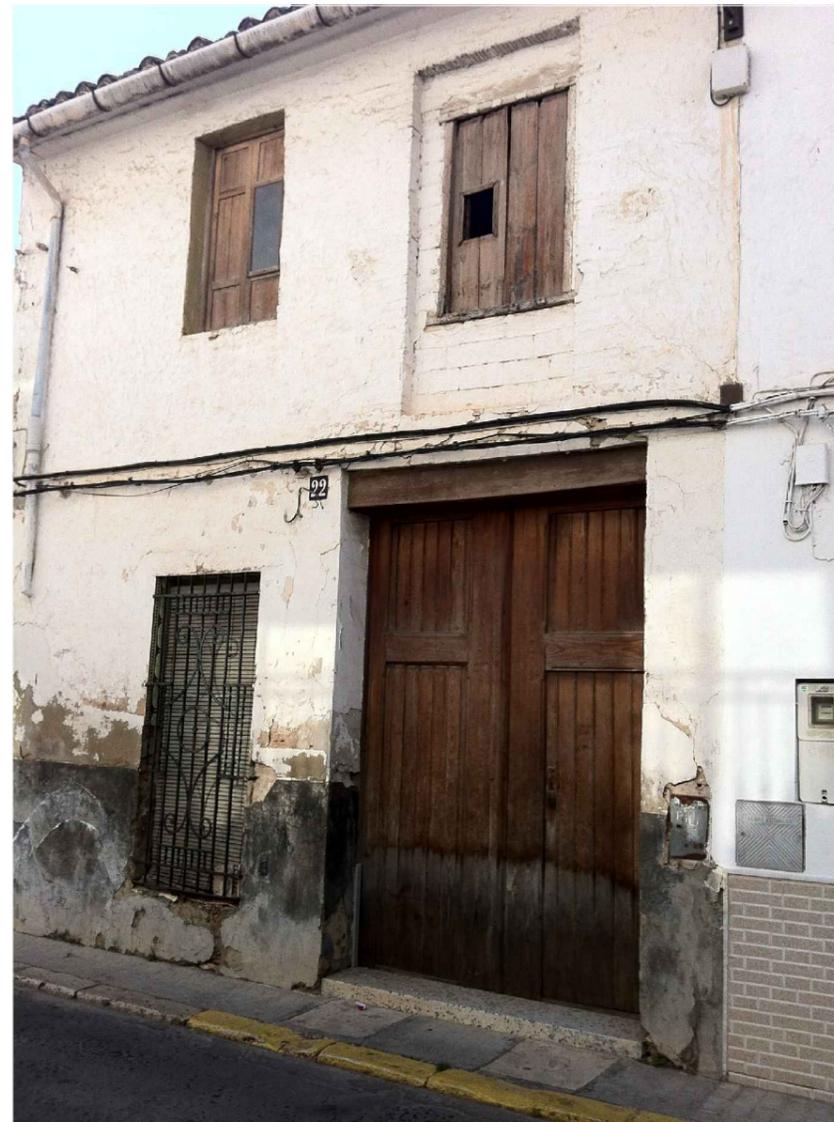
FOTO DE LA FACHADA

TEJAS CERÁMICAS CURVAS ROTAS O MAL REPARADAS
